**SEGURANÇA VIÁRIA PARA CICLISTAS: UM ESTUDO DE
AVALIAÇÃO DE CICLOFAIXAS APLICADA NA CIDADE DE PORTO
ALEGRE**

Porto Alegre
julho 2017

Trabalho de Diplomação apresentado ao Departamento de Engenharia Civil da Escola de Engenharia da Universidade Federal do Rio Grande do Sul, como parte dos requisitos para obtenção do título de Engenheiro Civil

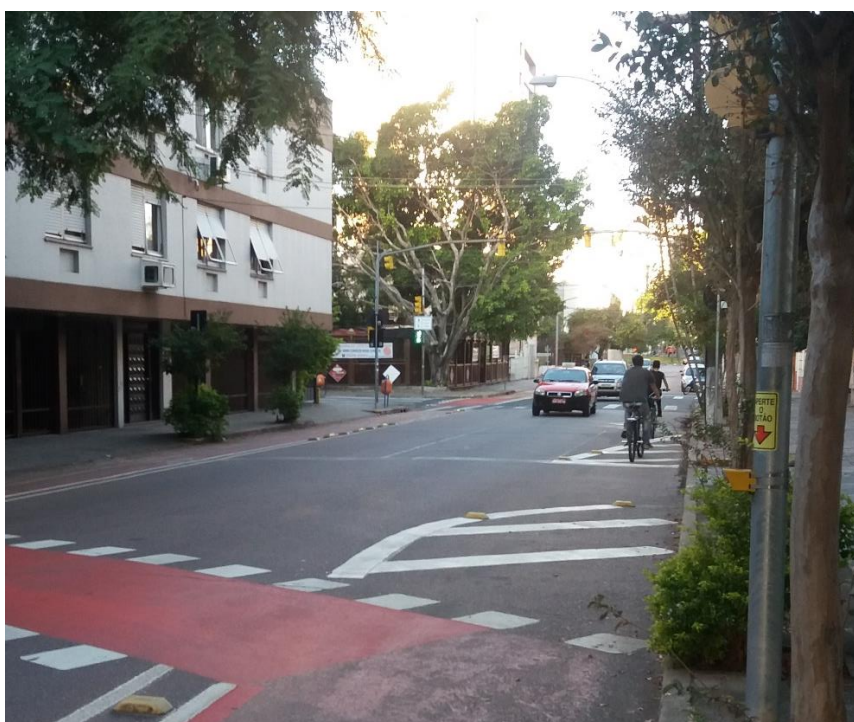
Figura 16 – Usuários evitam espera na interseção e seguem pela contramão da via

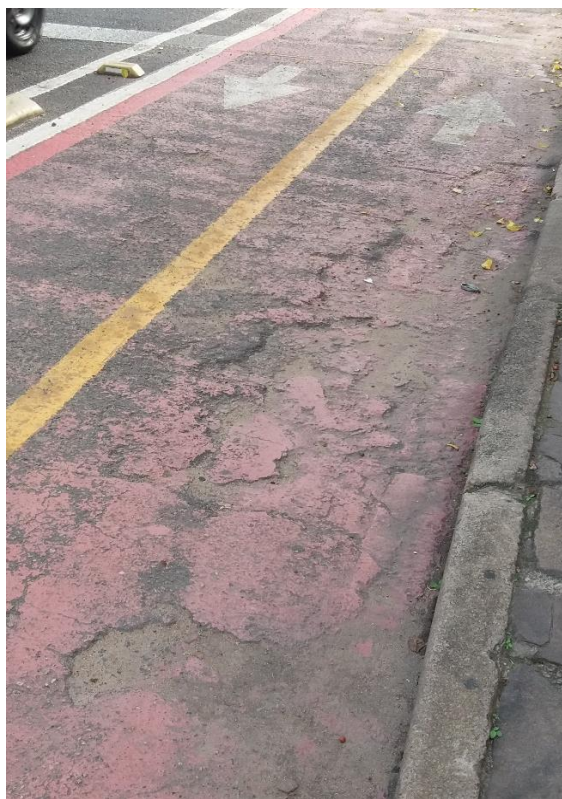
O trecho apresentou pavimento razoavelmente bom e constante ao longo de sua extensão, com alguns pontos específicos apresentando fissuras leves, mas que não comprometiam seriamente a qualidade de trafegabilidade da pista. Em poucos locais o pavimento apresentou desníveis ou buracos que demonstravam maior degradação da pista, exemplificado nas Figuras 18 e 19.

Figura 19 – Porção da ciclofaixa com desníveis e fissuras no pavimento

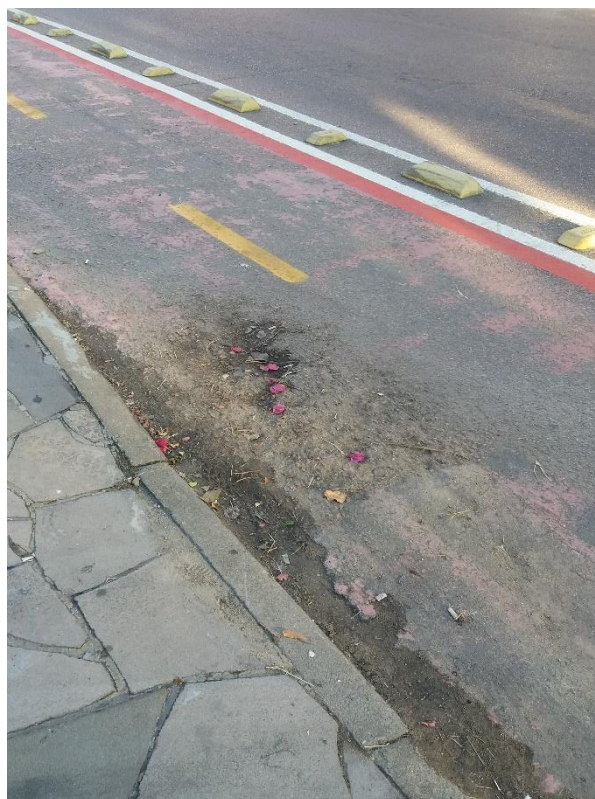
Figura 20 – Porção da ciclofaixa com buracos

O sistema de drenagem indicava boa eficiência, com uma série de bueiros livres de obstruções que pudessem comprometer sua funcionalidade. A manutenção mostrava-se necessária somente em pontos do pavimento já citados anteriormente, com buracos e falhas mais acentuadas.

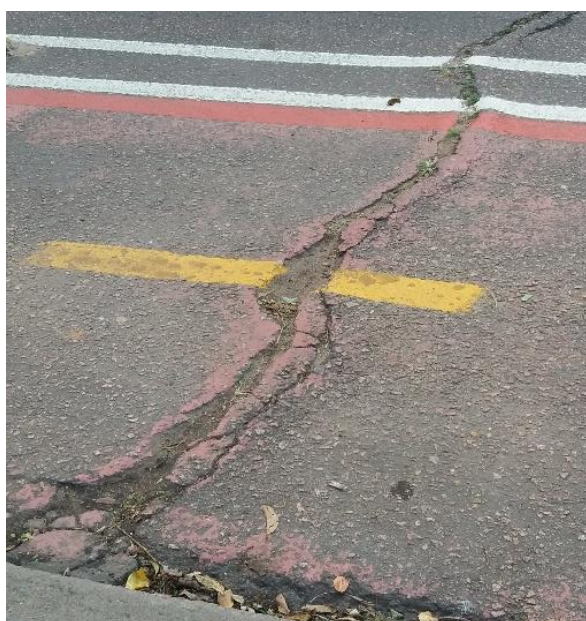
Figura 25 – Grande fissura no meio da faixa

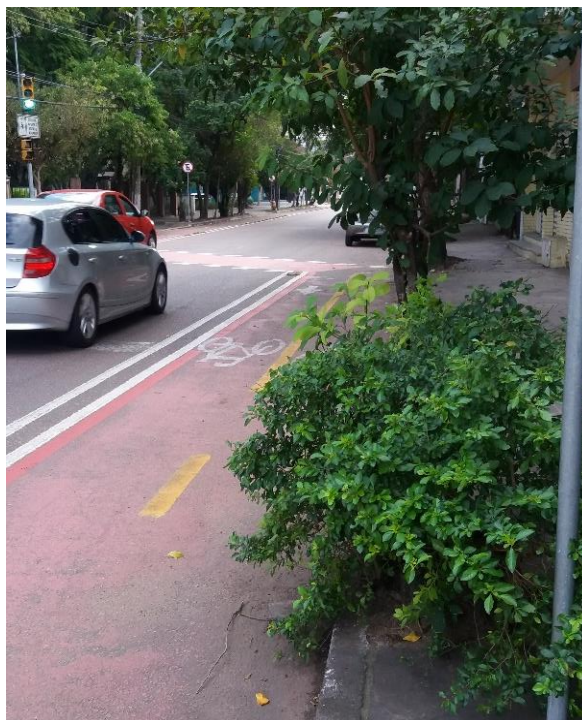
Figura 27 – Vegetação invade a área da ciclofaixa

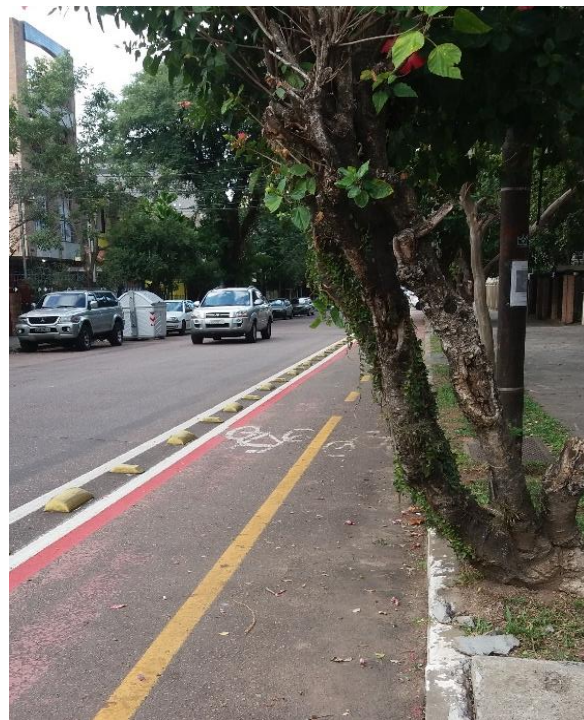
Figura 28 – Vegetação invade a área da ciclofaixa

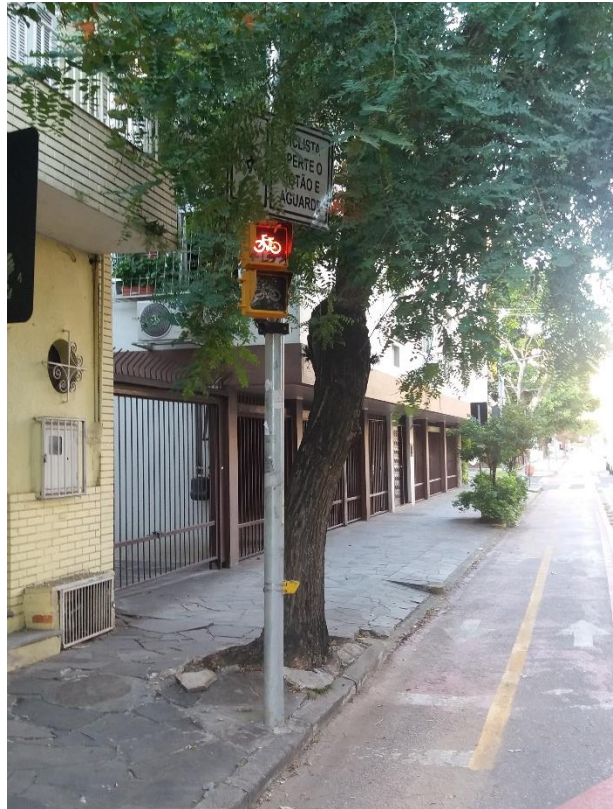
A interseção possuía devida sinalização, com presença de placas e sistema de acionamento de sinal por parte do ciclista. Porém, a manutenção demonstrou falhas nesse quesito, já que o botão de acionamento no sentido bairro-centro não funcionava. O botão correspondente no outro sentido operava normalmente, cedendo um intervalo de tempo de 10 segundos para a travessia do ciclista. Além disso, uma das placas de sinalização de alerta ao ciclista para o sinal verde encontrava-se obstruída por parte da vegetação local (Figura 29), indicando necessidade de manutenção.

Figura 30 – Vegetação prejudicando a visibilidade da placa de sinalização

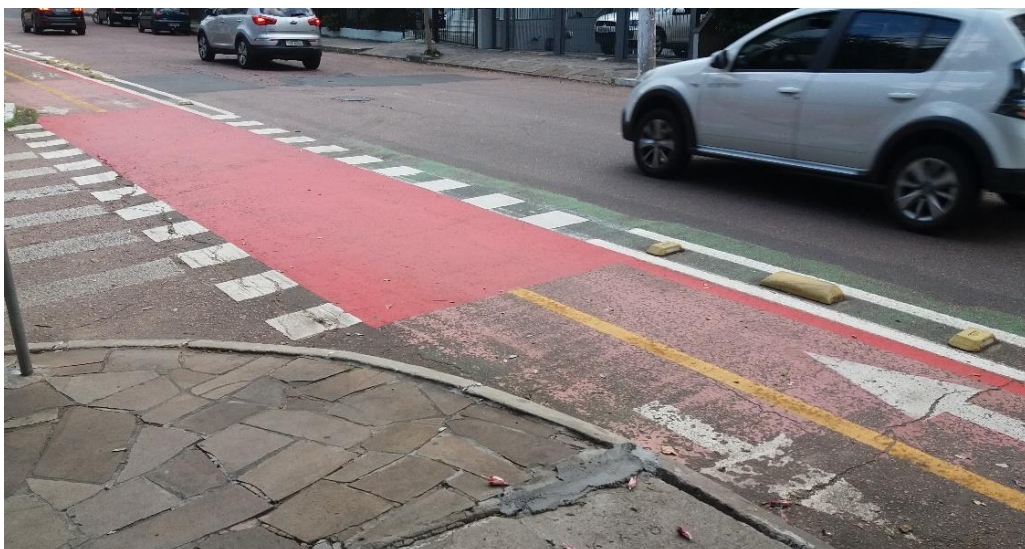
Figura 33 – Setas direcionais pintadas no pavimento apresentam desgaste

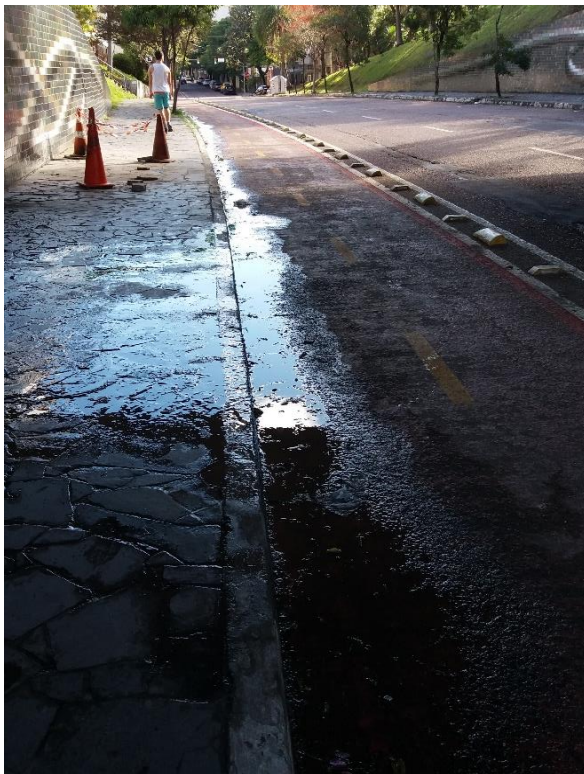
O trecho em questão apresentou diversos pontos com problemas graves de drenagem e alguns de pavimento. Como pode ser visto na Figura 33, a Quadra 3, quase em sua totalidade, apresentava água na pista, principalmente junto ao meio-fio, em função de um vazamento na parte inferior do viaduto acima da ciclofaixa (Figura 34). Foi identificado somente um bueiro no trecho, que aparentava obstrução e ineficiência (Figura 35). Fissuras no pavimento e pequenos desníveis também estavam presentes no segmento, além de um ponto crítico que provocava risco aos usuários da faixa, com acúmulo de água, desníveis e deformação do meio-fio (Figura 36).

Figura 34 – Quadra 3 com acúmulo de água em toda sua extensão

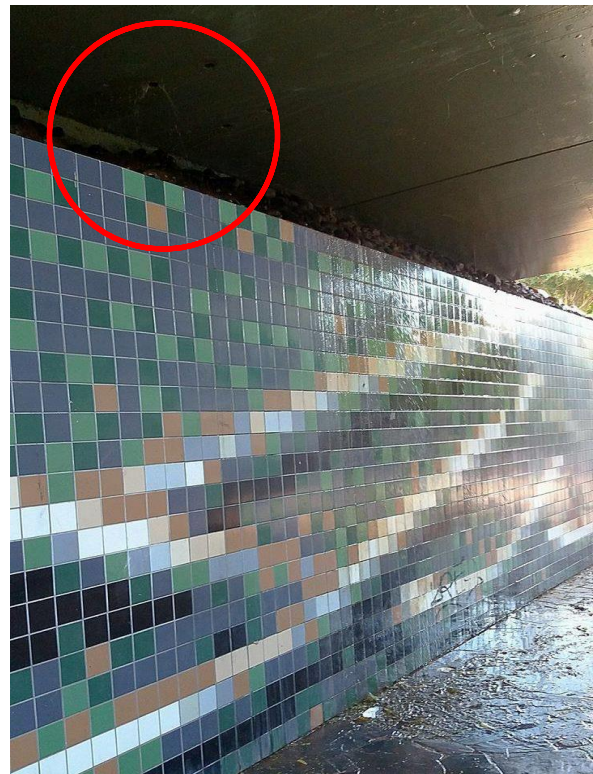
Figura 35 – Vazamento localizado no viaduto

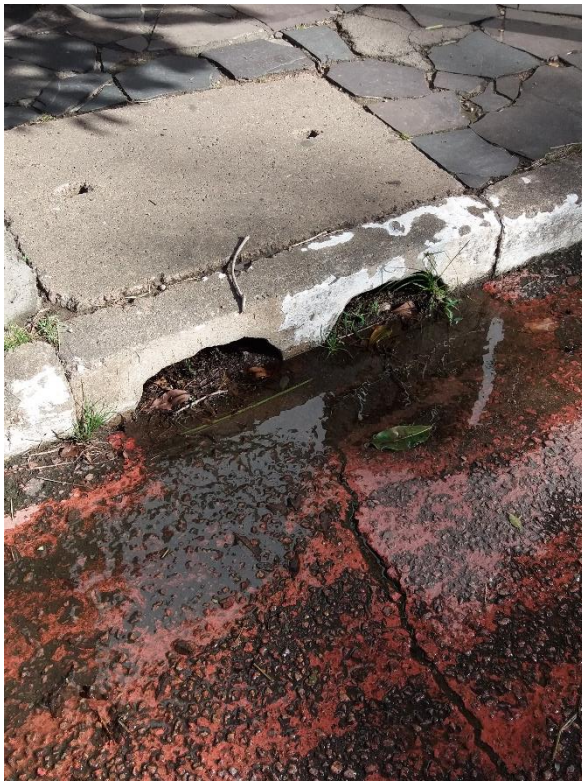
Figura 36 – Bueiro com resíduos

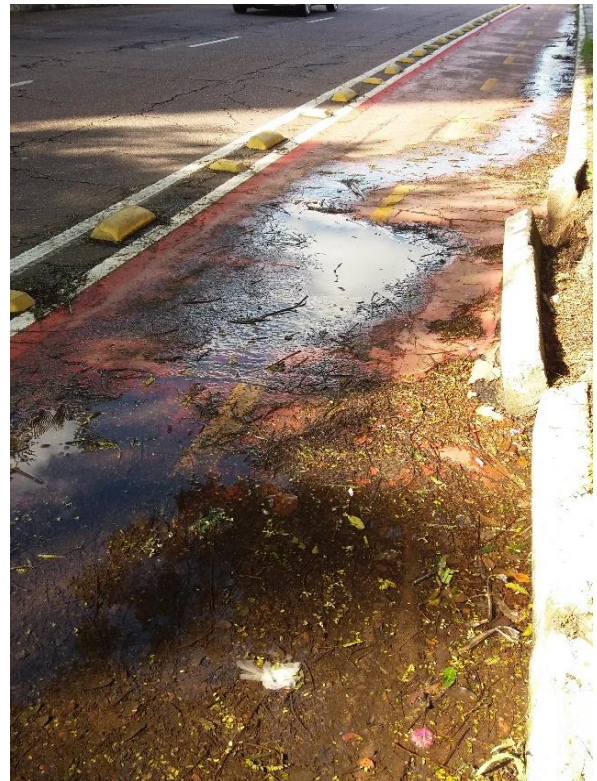
Figura 37 – Ponto com falhas graves

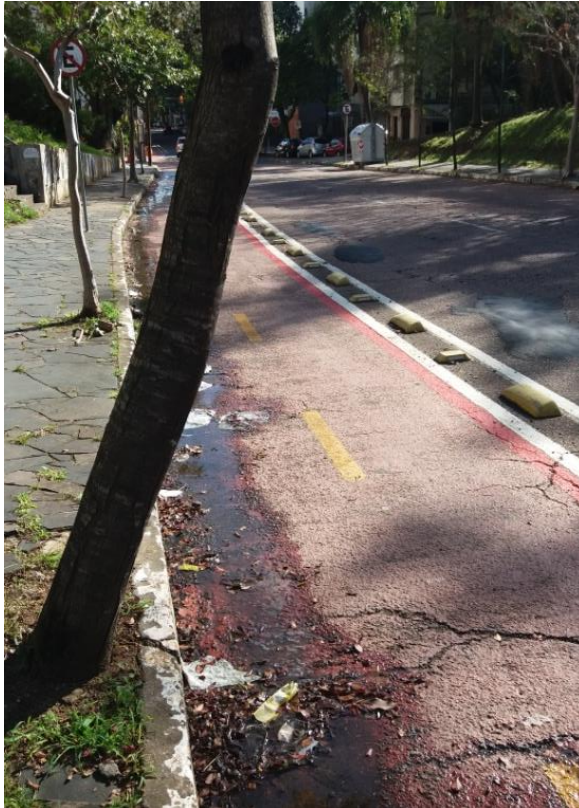
Havia também obstrução de árvore na faixa, como demonstra a Figura 37, além de uma quantidade significativa de resíduos e lixo acumulados (Figura 38). Apesar de todos os pontos negativos, a sinalização aparentava boas condições. A largura mantinha-se constante com 2,30m e uma distância veículo/ciclista de aproximadamente 1,0m.

Figura 38 – Vegetação invade área da ciclofaixa

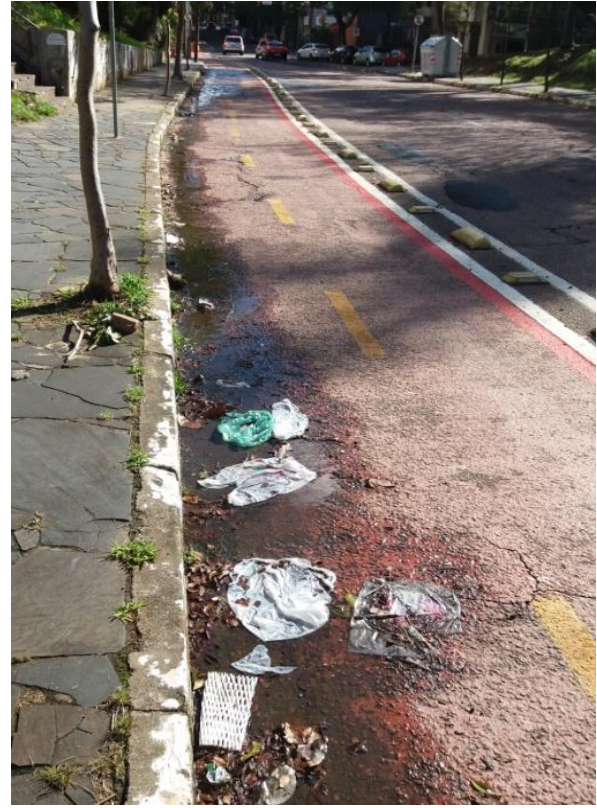
Figura 39 – Resíduos e lixo acumulados na faixa

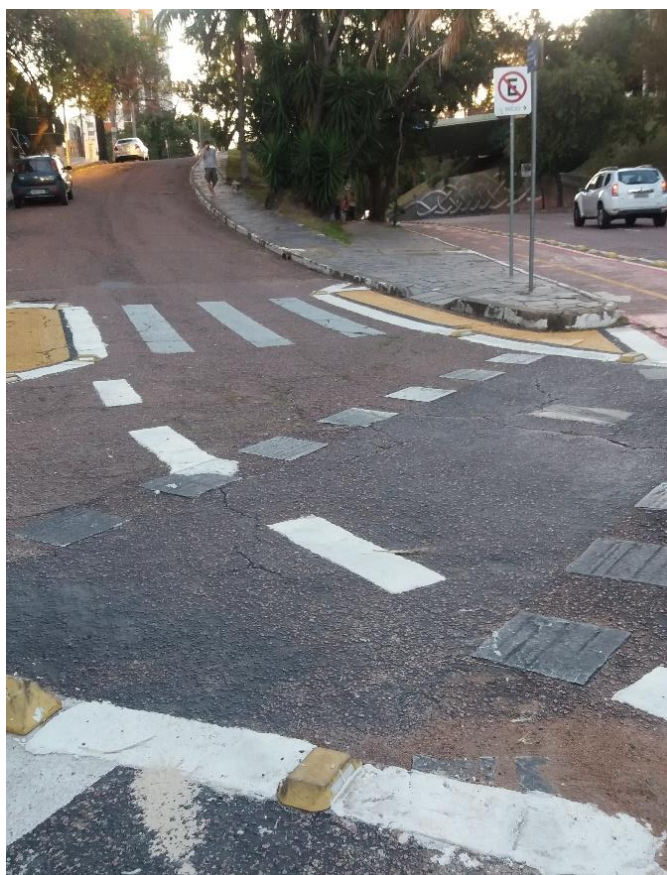
Foi identificada uma pintura antiga na pista, representando o traçado anterior da ciclofaixa (Figura 41). Nele, o ciclista realizava um desvio maior para vencer a interseção, ao passo que o veículo realizava a conversão de forma mais direta, sem grande redução de velocidade. O desenho atual, ao contrário, favorece o usuário da bicicleta, que segue uma direção retilínea. Já o veículo que se aproxima realiza a conversão num menor ângulo, sendo obrigado a diminuir a velocidade, o que reduz riscos de colisões e acidentes. Foi observado como ponto negativo a fraca iluminação na interseção, contando somente com um poste de luz a uma distância considerável do trecho.

Figura 42 – Traçado antigo da ciclofaixa

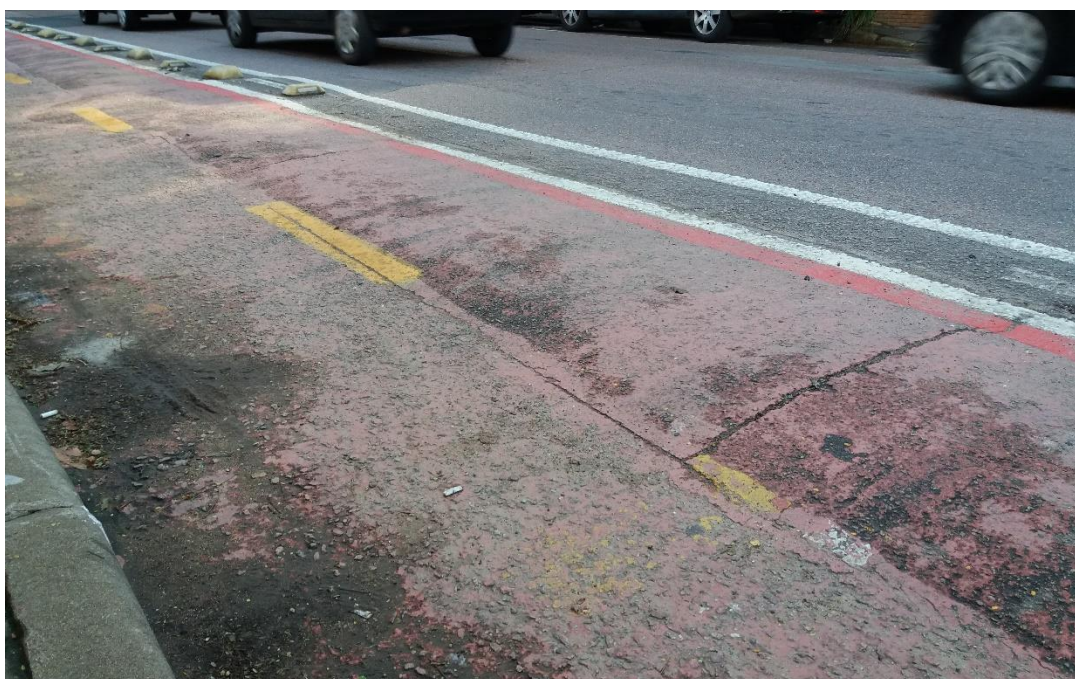
Figura 47 – Desnível presente em todo o eixo longitudinal

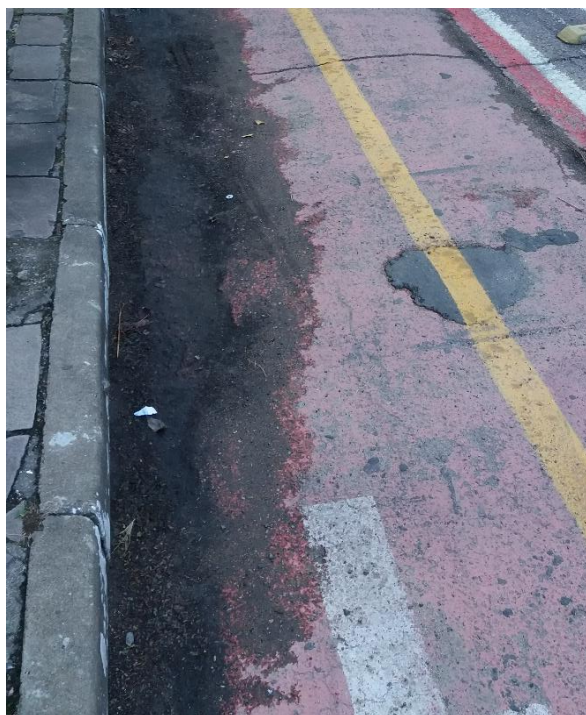
O trecho continha alguns pontos apresentando fissuras ou buracos, demonstrados na Figura 47. Da mesma forma que havia fissuras exigindo prática de manutenção, ela também se mostrava necessária na poda de vegetação que invadia a pista, ocupando parte da área da faixa (Figura 48). O trecho contava com devida instalação de drenagem, através de bueiros.

Figura 48 – Falha no pavimento junto ao meio-fio e no eixo central

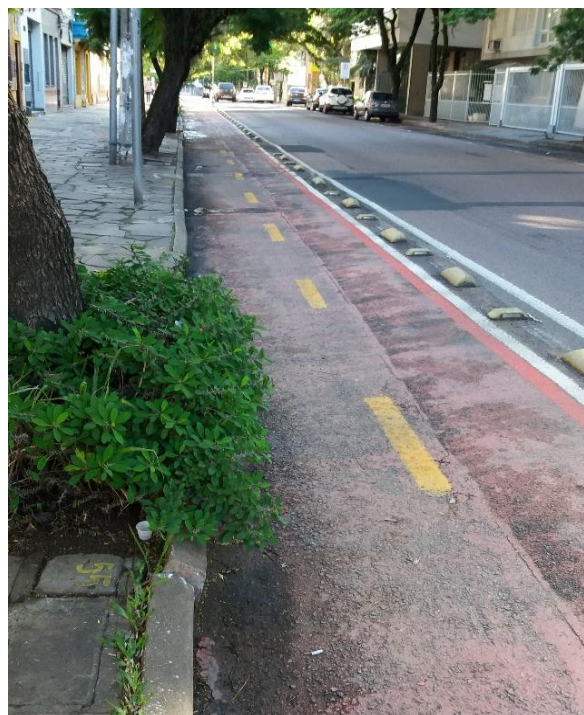
Figura 49 – Vegetação ocupando parte da faixa

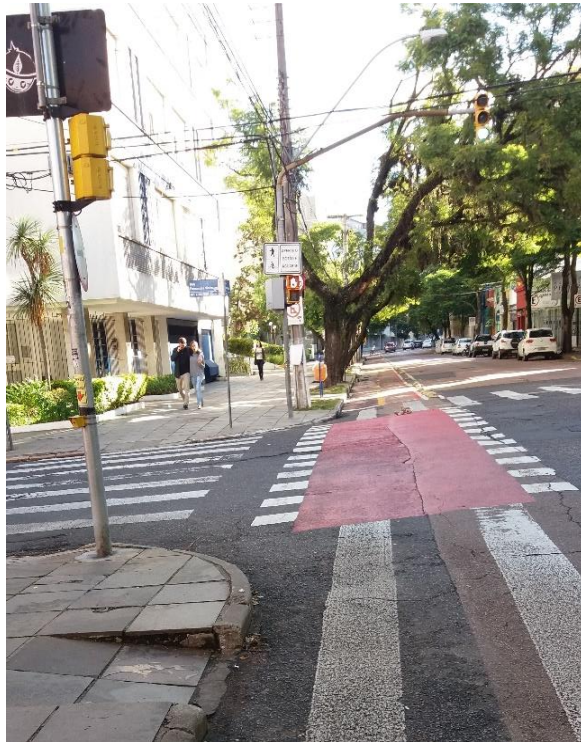
Figura 50 – Identificação da interseção com leve desnível no pavimento

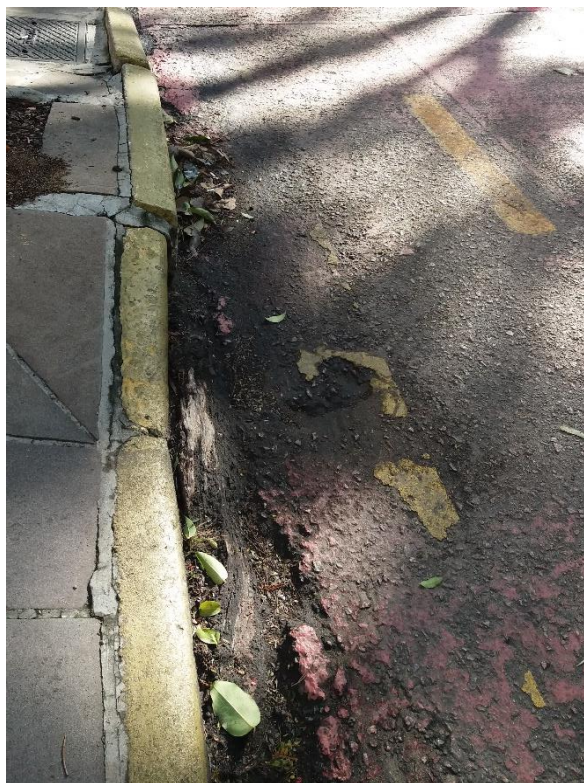
Figura 52 – Buraco junto ao meio-fio

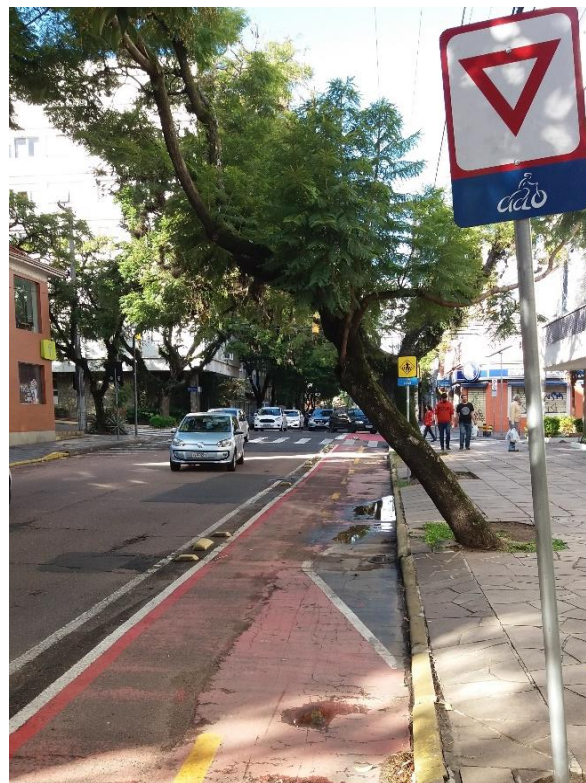
Figura 53 – Área de restrição de passagem

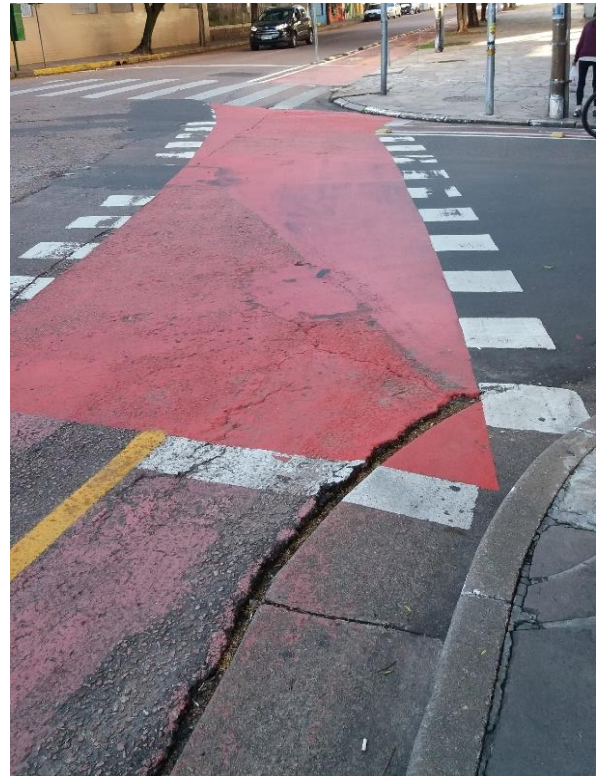
A interseção com a R. Gen. João Telles indicava boa condução dos ciclistas e motoristas que a atravessavam, com presença de semáforo e devida sinalização horizontal e vertical (Figura 53). Porém, apresentou problema no pavimento. Como visto na Figura 54, havia uma grande fissura numa de suas extremidades, com espessura suficiente para causar problemas em rodas de bicicleta, representando risco aos usuários.

Figura 55 – Fissura na aproximação da interseção

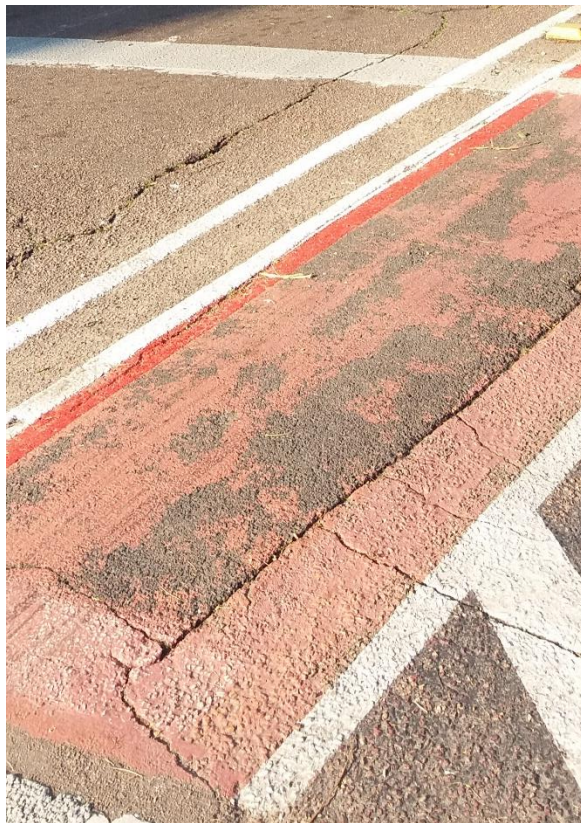
Figura 63 – Pequeno desnível no pavimento

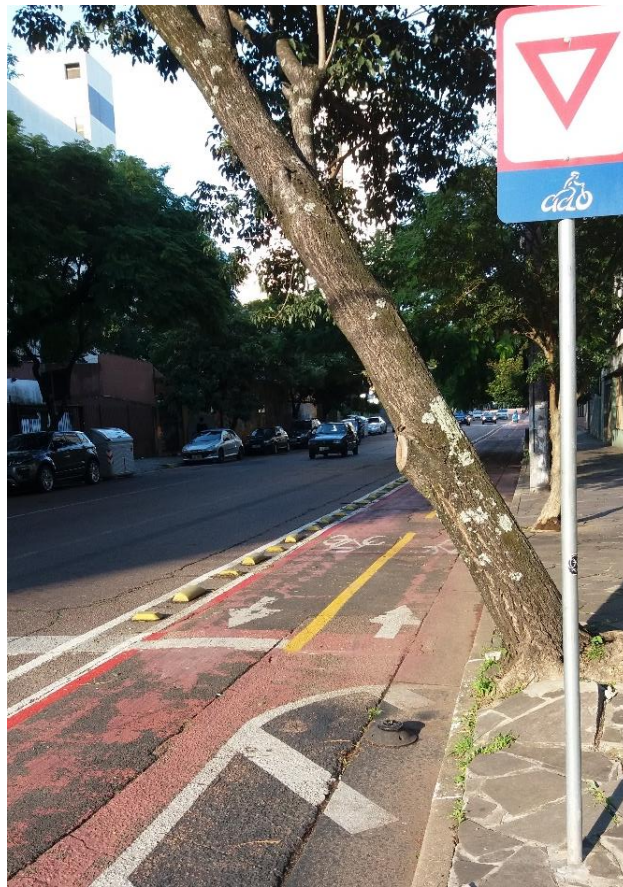
Figura 65 – Área com restrição de passagem

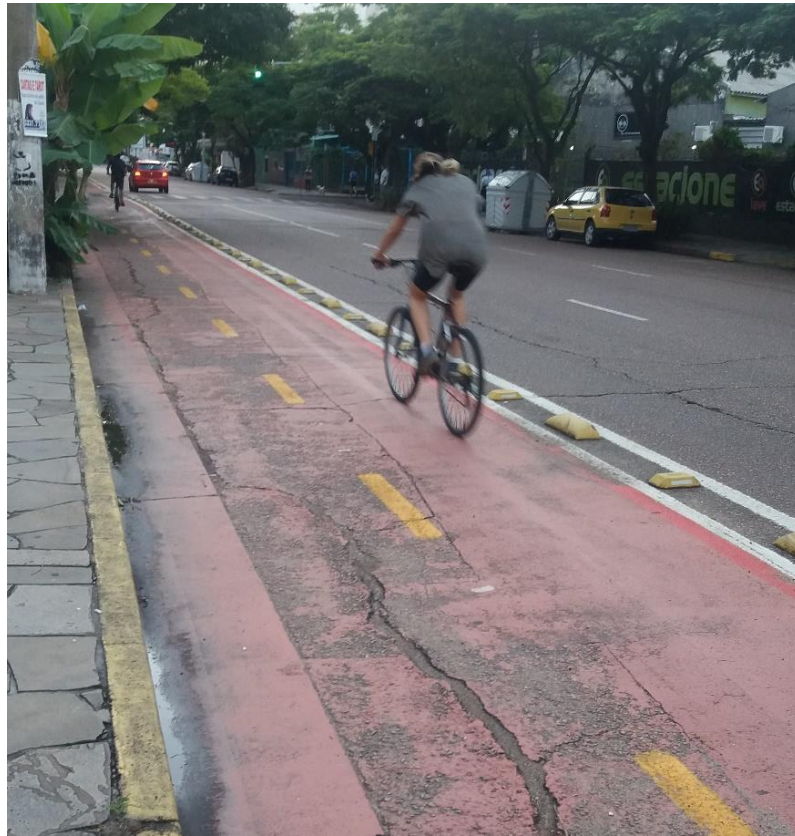
Figura 68 – Parte do trecho com algumas fissuras

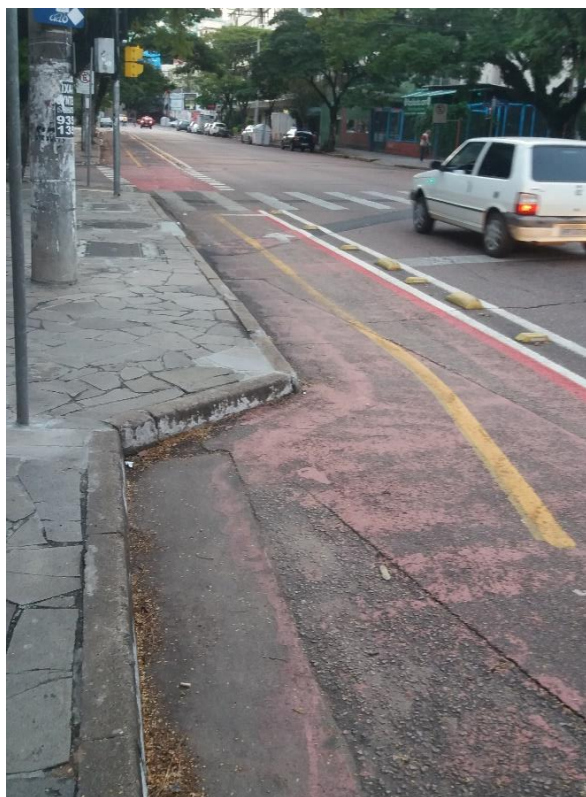
Algo inusitado até então foi o estreitamento da ciclofaixa em um pequeno trecho ao final da quadra (Figura 68), em que ela passava de uma dimensão de 2,80m para 2,00m, criando uma diferença também na distância entre ciclista e veículo. A sinalização mostrou-se adequada, assim como o sistema de drenagem. Porém, a manutenção apresentou problema num ponto em que a vegetação invadia a pista (Figura 69).

Figura 69 – Estreitamento da ciclofaixa

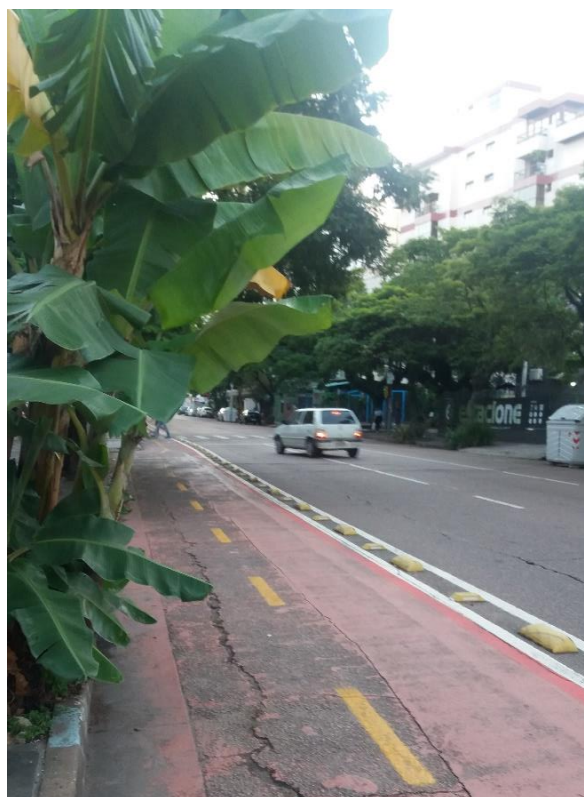
Figura 70 – Vegetação invadindo a pista

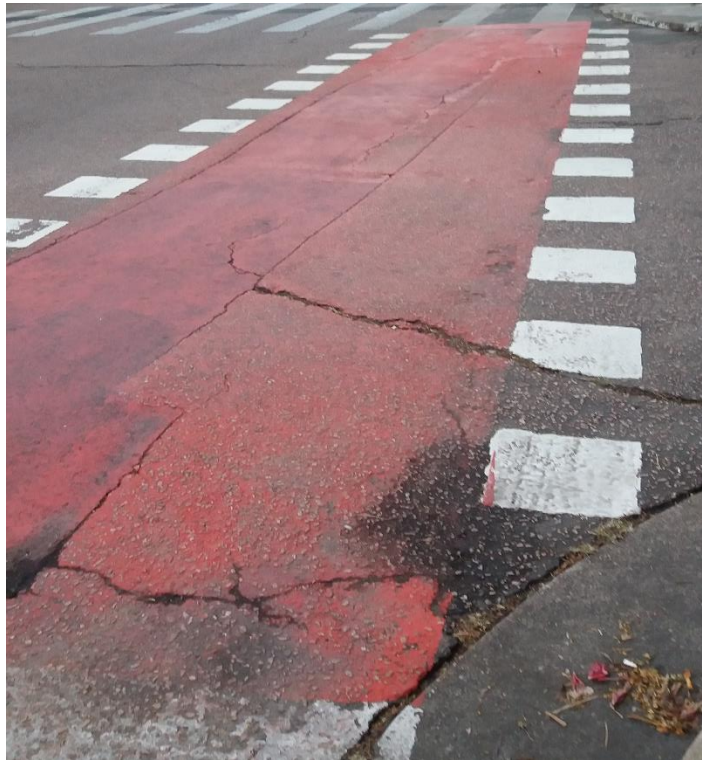
A interseção não contava com acionamento de sinal por parte dos ciclistas, mas o semáforo proporcionava um tempo de 42 segundos para sua travessia. O pavimento do trecho continha pequenas fissuras, que não apresentavam grande risco aos usuários de bicicleta (Figura 70). Conduzia bem a passagem de veículos e bicicletas, com devidas placas e sinalização no chão, porém as setas direcionais localizadas em suas aproximações apresentavam desgaste na pintura (Figura 71). Além disso, a placa informando ao ciclista a esperar o sinal verde do semáforo estava encoberta por vegetação sem manutenção, o que pode ser conferido na Figura 72. Havia também postes de luz bem localizados, no início e fim da interseção, que contava com largura da ciclofaixa de 2,50m e aproximada distância veículo/ciclista de 1,20m.

Figura 71 – Situação do pavimento

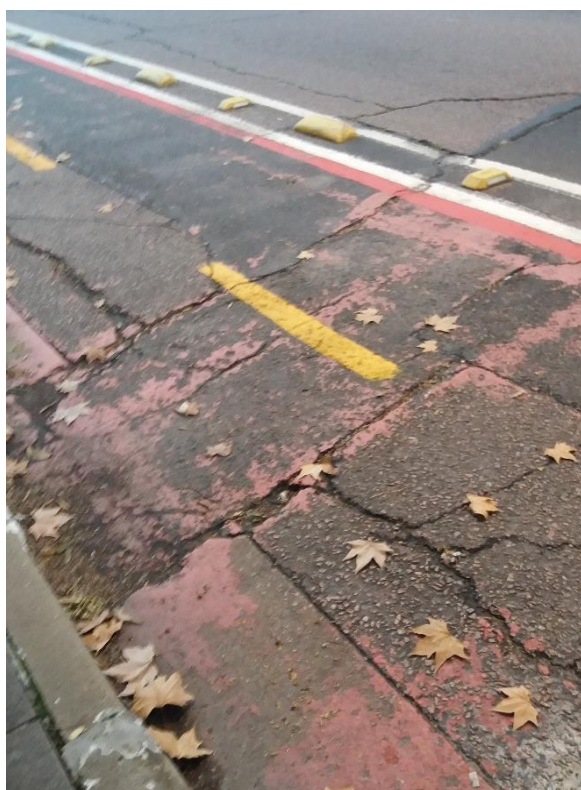
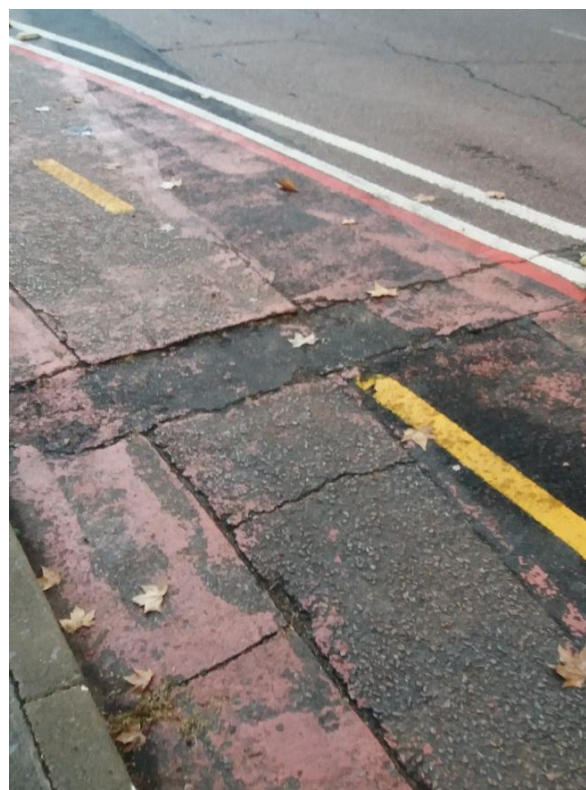
A Quadra em questão teve pequena redução de largura em relação as anteriores, com medida de 2,75m e distância ciclista/veículo aproximada de 1,20m. O pavimento apresentava diversos pontos com falhas, principalmente fissuras com potencial de atrapalhar a rodagem do ciclista, além do friso já apresentado em quadras anteriores (Figuras 73 e 74).

Figura 74 – Falhas no pavimento

Figura 75 – Falhas no pavimento

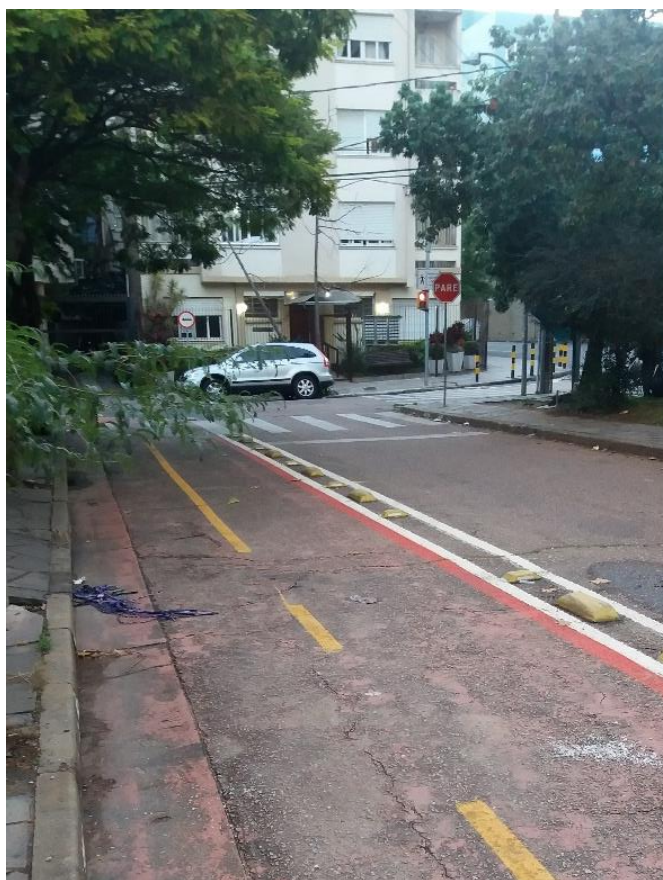
Figura 76 – Vegetação invade a faixa

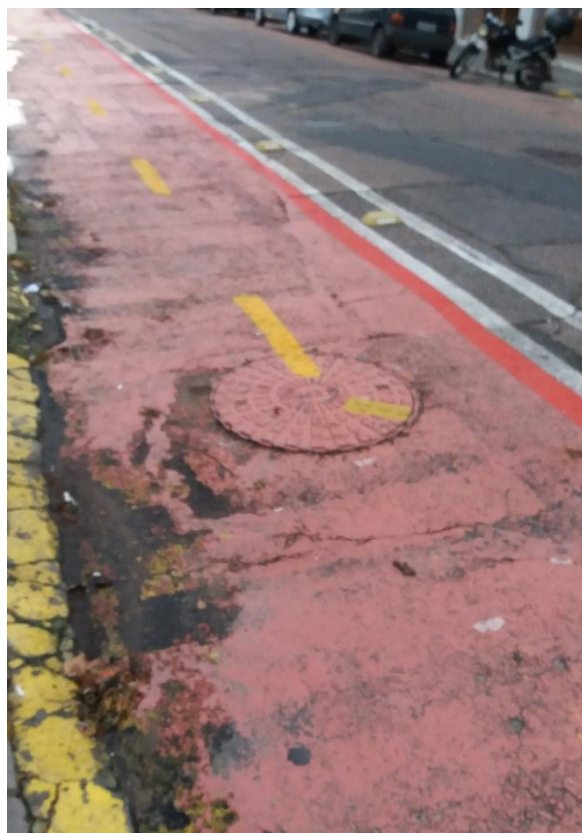
O trecho em questão, localizado na R. Alberto Bins, apesar de largura 2,20m, possuía faixa ampla dedicada aos carros, fazendo com que os veículos abrissem maior espaçamento em relação aos ciclistas, em torno de 1,50m. O pavimento estava em muito boas condições, com pouquíssimas falhas em sua extensão (Figura 76). A sinalização estava bem demarcada (Figura 77), assim com o sistema de drenagem demonstrava boa eficiência.

Figura 77 – Uma das falhas apresentadas pelo pavimento

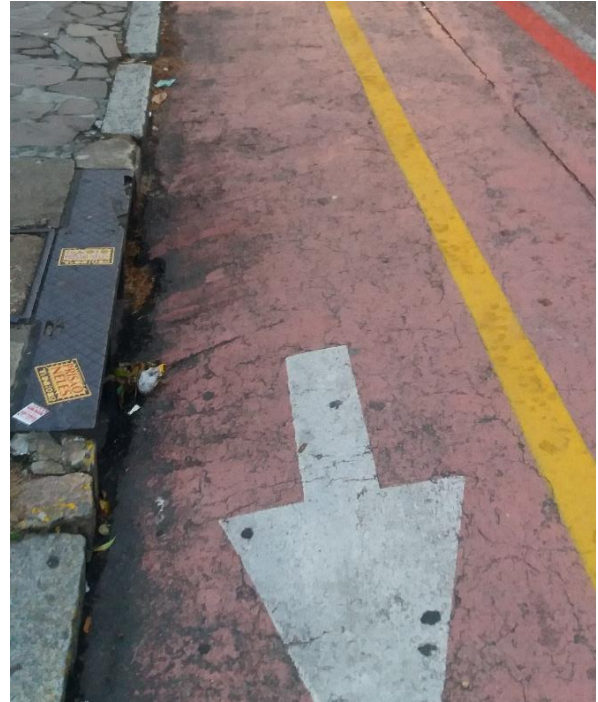
Figura 81 – Desnível acentuado na pista junto ao bueiro

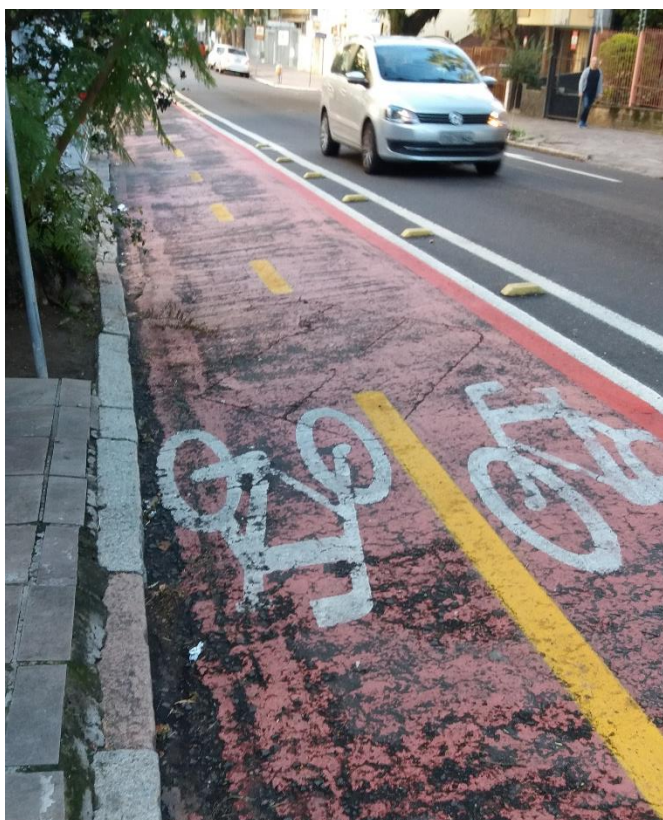
Figura 84 – Desnível da ciclofaixa em relação a pista

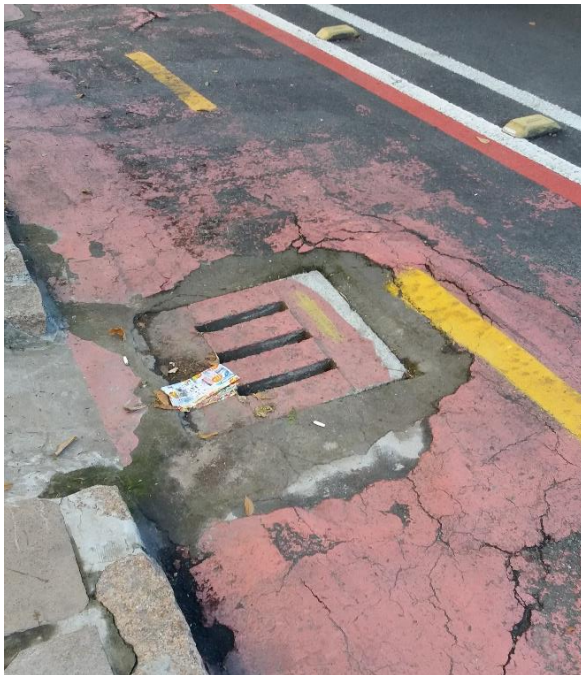
Apesar da sinalização apresentar clareza, a quadra exibia diversos pontos de falha no pavimento, com fissurações, buracos e recobrimentos mal executados (Figuras 84 e 85). Também havia locais com invasão de vegetação na pista (Figura 86), além de um fato inusitado até então: um container de lixo ocupava parte da faixa destinada aos ciclistas, retratado na Figura 87.

Figura 85 – Desnível junto ao bueiro

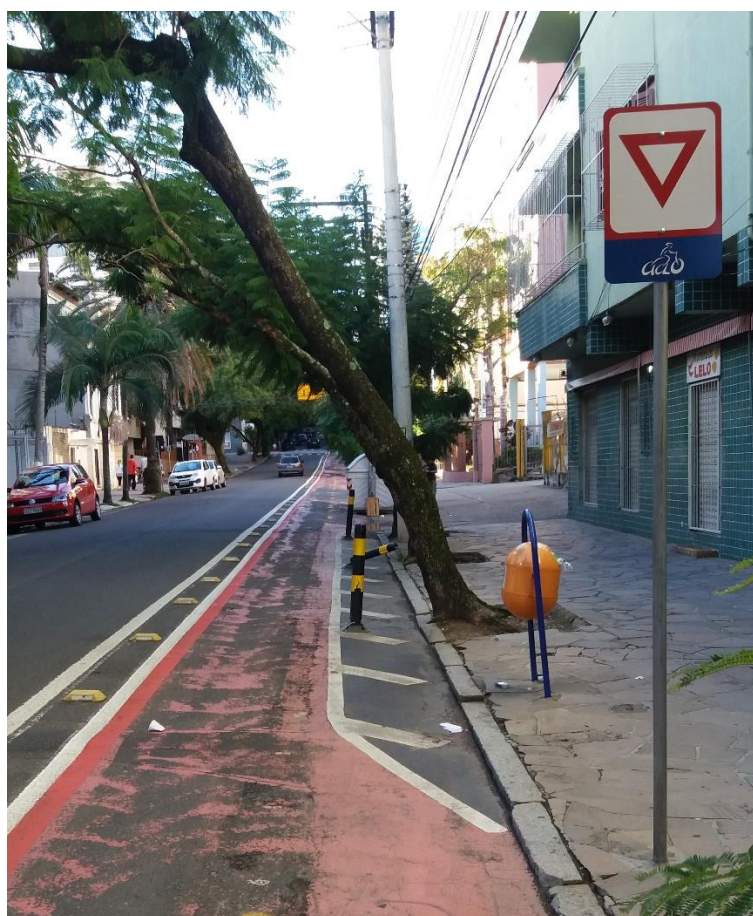
Figura 89 – Área de restrição de passagem

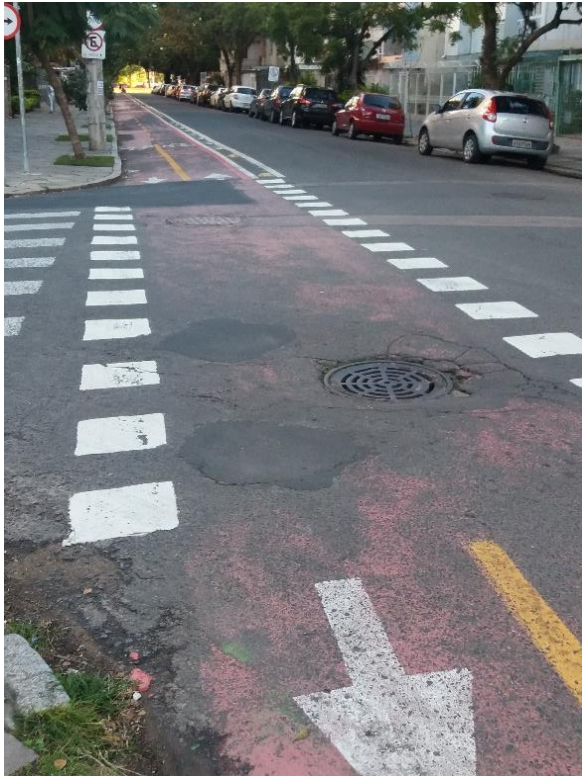
A interseção da ciclofaixa com a R. Henrique Dias demonstrava pintura da pista muito desbotada, além de parte das linhas tracejadas apagadas, demonstrado na Figuras 89 e 90. Dessa forma, não conduzia nem alertava da melhor maneira veículos e ciclistas. O pavimento também não se encontrava na melhor forma, apresentando fissuras e desnível (Figura 91).

Figura 90 – Sinalização horizontal enfraquecida e falhas no pavimento

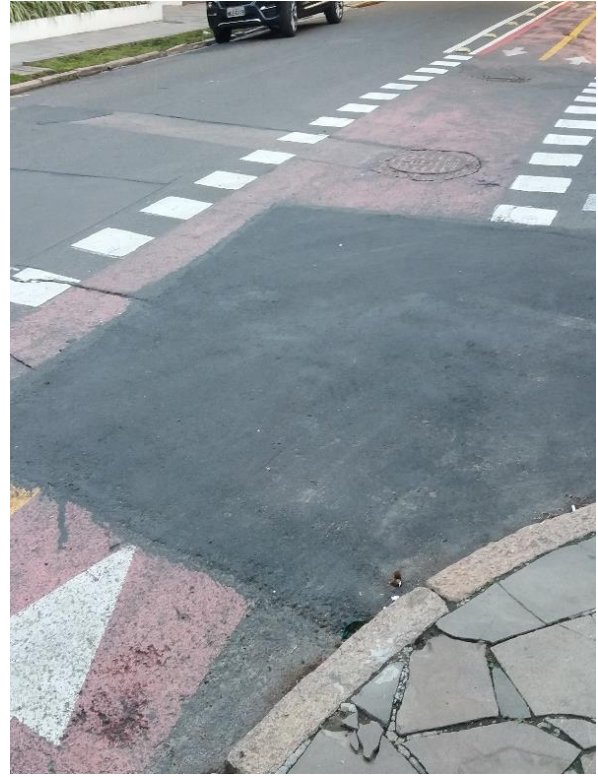
Figura 91 – Recobrimento sem sinalização horizontal

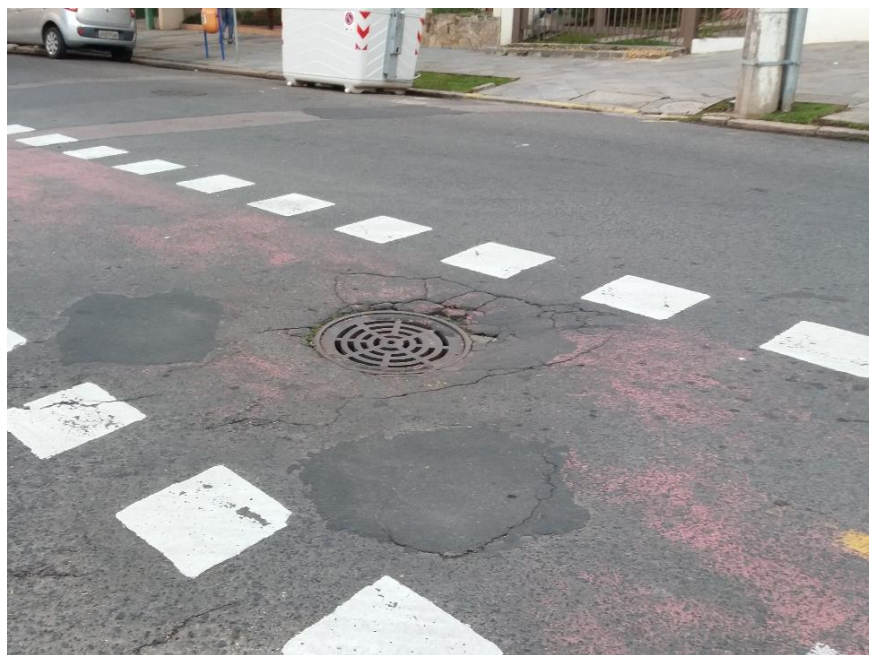
Figura 92 – Falhas no pavimento

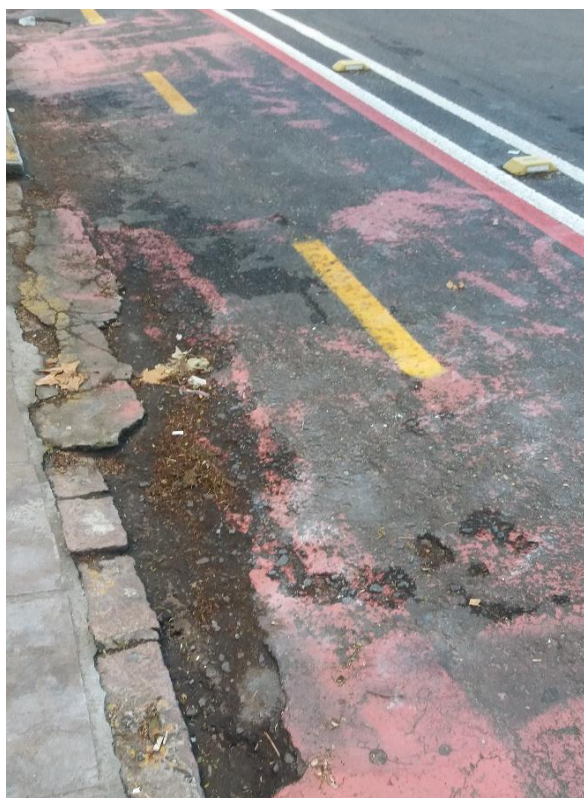
A quadra final da R. General João Telles não apresentava desnível tão acentuado como a Quadra 12, mas possuía também diversas falhas ao longo de seu percurso, contendo profundas fissuras, buracos e desníveis vistos nas Figuras 92 e 93.

Figura 93 – Falhas acentuadas no pavimento

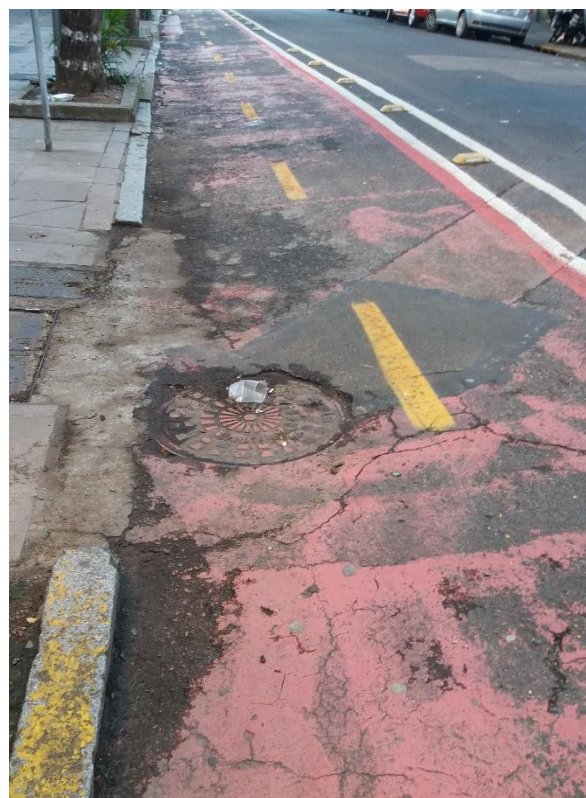
Figura 94 – Desníveis e fissuras no pavimento
