**SEGURANÇA VIÁRIA PARA CICLISTAS: UM ESTUDO DE
AVALIAÇÃO DE CICLOFAIXAS APLICADA NA CIDADE DE PORTO
ALEGRE**

Porto Alegre
julho 2017

Trabalho de Diplomação apresentado ao Departamento de Engenharia Civil da Escola de Engenharia da Universidade Federal do Rio Grande do Sul, como parte dos requisitos para obtenção do título de Engenheiro Civil

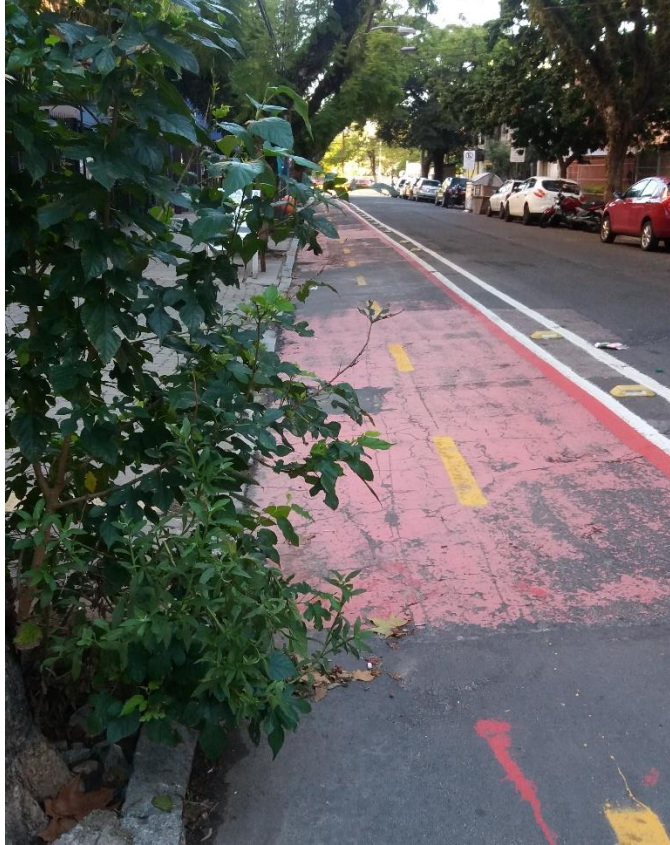
Figura 95 – Vegetação invade a faixa
