UNIVERSIDADE FEDERAL DO RIO GRANDE DO SUL  
CURSO DE PÓS-GRADUAÇÃO EM ENGENHARIA CIVIL

**CONTRIBUIÇÃO AO ESTUDO DAS MANIFESTAÇÕES PATOLÓGICAS EM ESTRUTURAS  
DE CONCRETO ARMADO NA REGIÃO AMAZÔNICA**

**PAULO MÁRCIO DA SILVA ARANHA**  
**ORIENTADOR: HÉLIO ADÃO GREVEN**

DISSERTAÇÃO APRESENTADA AO CURSO DE PÓS-GRADUAÇÃO EM  
ENGENHARIA CIVIL DA UNIVERSIDADE FEDERAL DO RIO GRANDE DO SUL,  
COMO PARTE DOS REQUISITOS PARA OBTENÇÃO DO TÍTULO DE MESTRE  
EM ENGENHARIA.

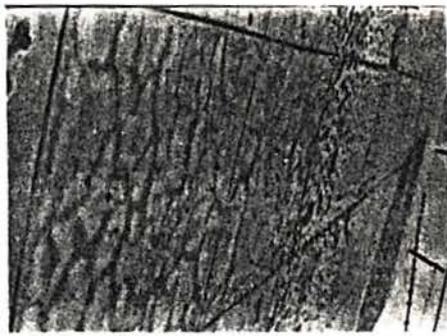
<p>Foto 3.2 - Fissura por dessecação superficial em laje (Paulo R. L. Helene)</p>

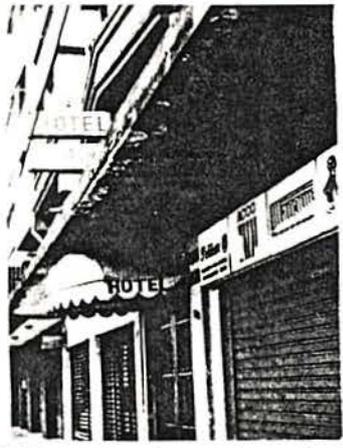
<p>Foto 3.7 - Fissura em marquise causada por movimentação térmica (Denise C. C Dal Molin)</p>

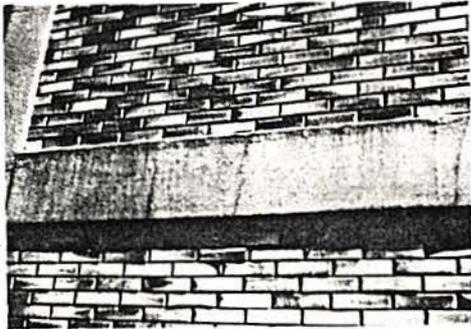
<p>Foto 3.8 - Fissuras em viga devidas a retração hidráulica e movimentação térmica (Denise C. C. Dal Molin)</p>

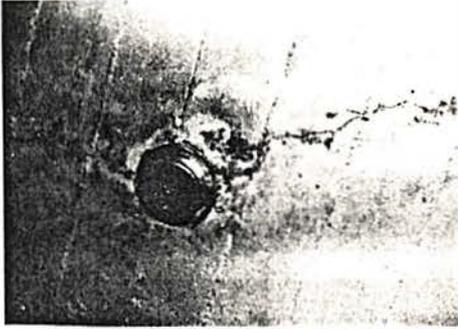
<p>Foto 3.9 - Fissura em laje coincidente à direção de eletrodutos (Denise C. C. Dal Molin)</p>

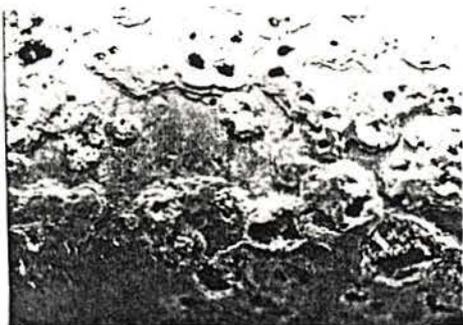
<p>Foto 3 10 - Concreto sob ação de reações expansivas devidas a sulfatos (Luis Carlos Pinto da Silva Filho)</p>

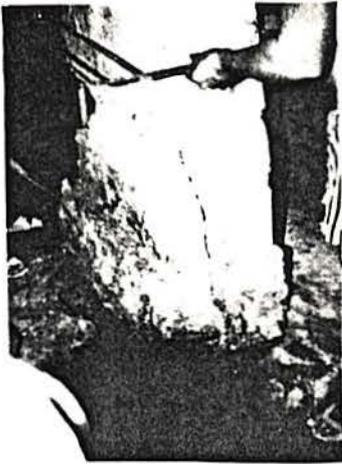
<p>Foto 3.11 - Transmissão inadequada de esforços em pilar por deficiência de projeto (Paulo Barroso Engenharia Ltda)</p>

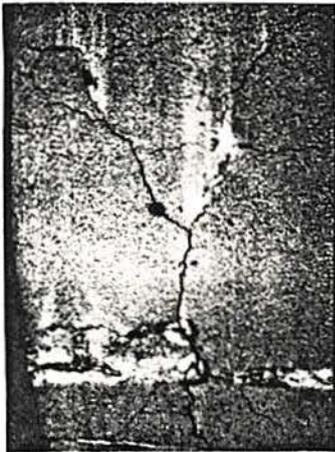
<p>Foto 3.12 - Fissura em laje -reservatório- por redução da seção de concreto na execução (João Luiz Campagnolo)</p>

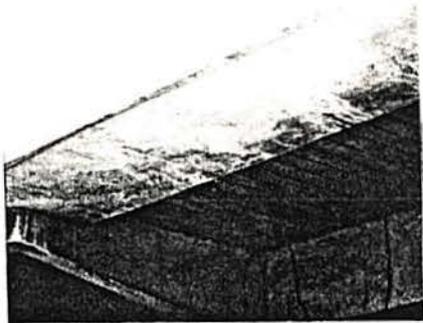
<p>Foto 3.13 - Lixiviação no fundo de calha (Paulo Márcio da Silva Aranha)</p>

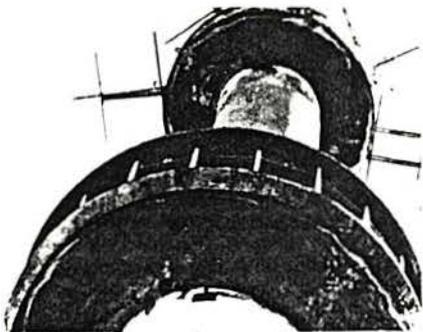
<p>Foto 3.15 - Infiltração em laje -torre de transmissão (Denise C. C. Dal Molin)</p>

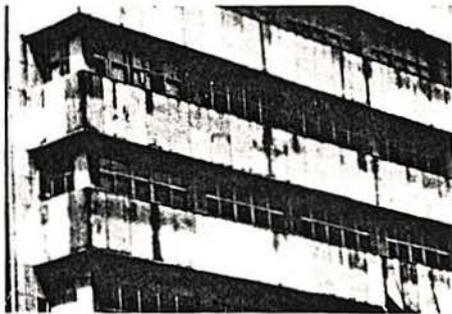
<p>Foto 3.16 - Manchas superficiais em placas pré-moldadas (Paulo Barroso Engenharia Ltda)</p>

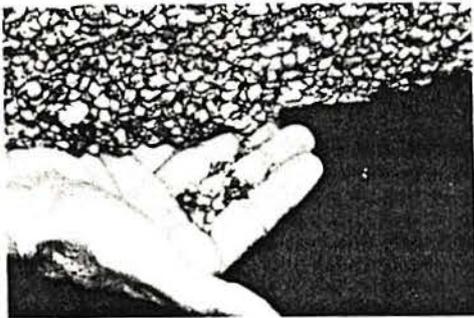
<p>Foto 3.17 - Desagregação do concreto da laje de uma cisterna (Paulo Barroso Engenharia Ltda)</p>

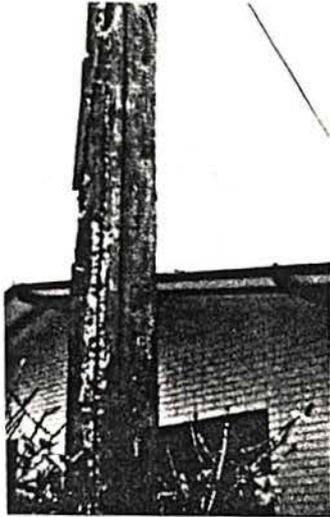
<p>Foto 3.18 - Lascamento do concreto devido à corrosão de armaduras (Denise C. C. Dal Molin)</p>

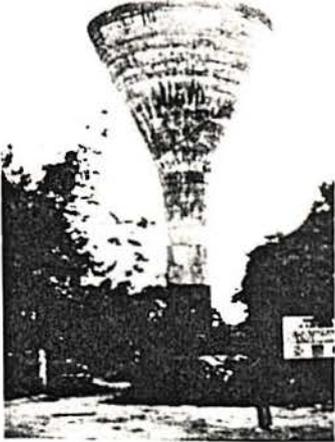
Foto 3.19 - Bolor (fungos) na superfície do concreto (Denise C. C. Dal Molin)	Foto 3.20 - Alteração do acabamento superficial por deficiência das fôrmas (Paulo Barroso Engenharia Ltda)

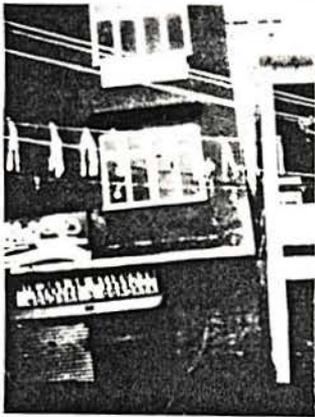
<p>Foto 3.21 - Edifício com danos devidos a recalque diferencial (Denise A. Silva)</p>

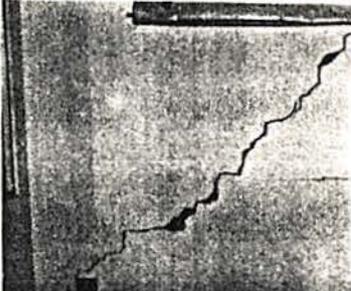
<p>Foto 3.22 - Alvenaria fissurada devido a deformação excessiva da viga de sustentação da mesma (Paulo Barroso Engenharia Ltda)</p>

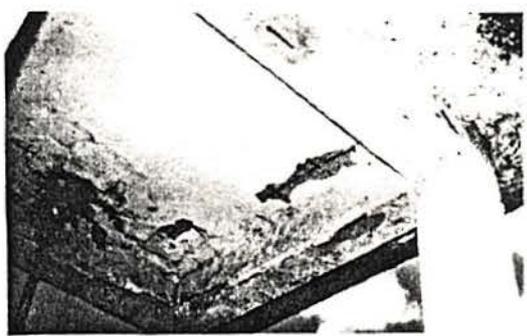
<p>Foto 3.24 - Corrosão de armaduras em lajes e vigas de um reservatório (Paulo Barroso Engenharia Ltda)</p>

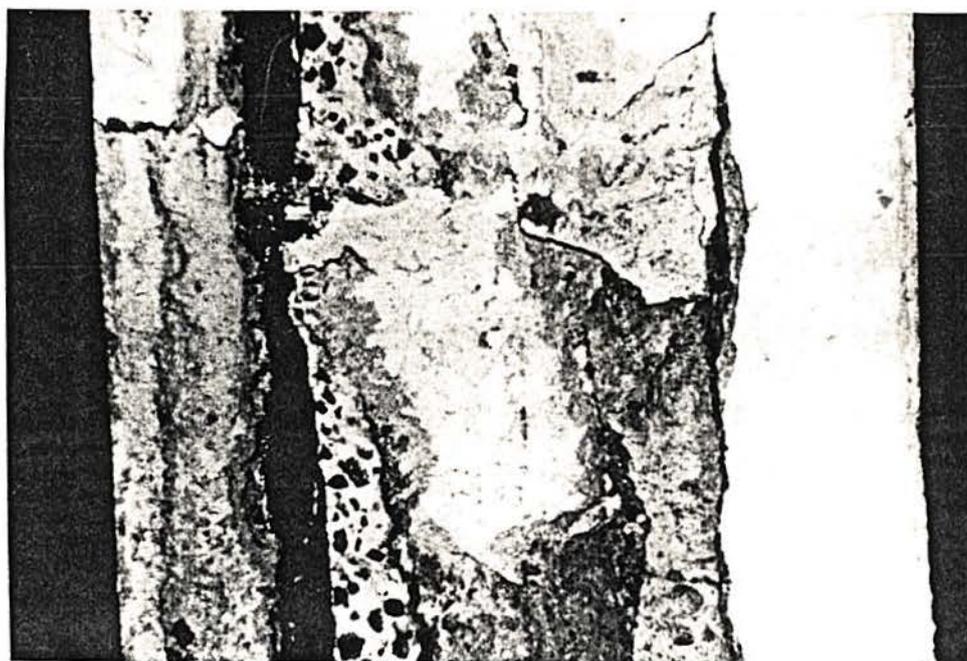
Foto 5.1 - Aspecto da armadura longitudinal de um pilar na presença de corrosão de armadura generalizada e perda da seção de concreto por lascamento

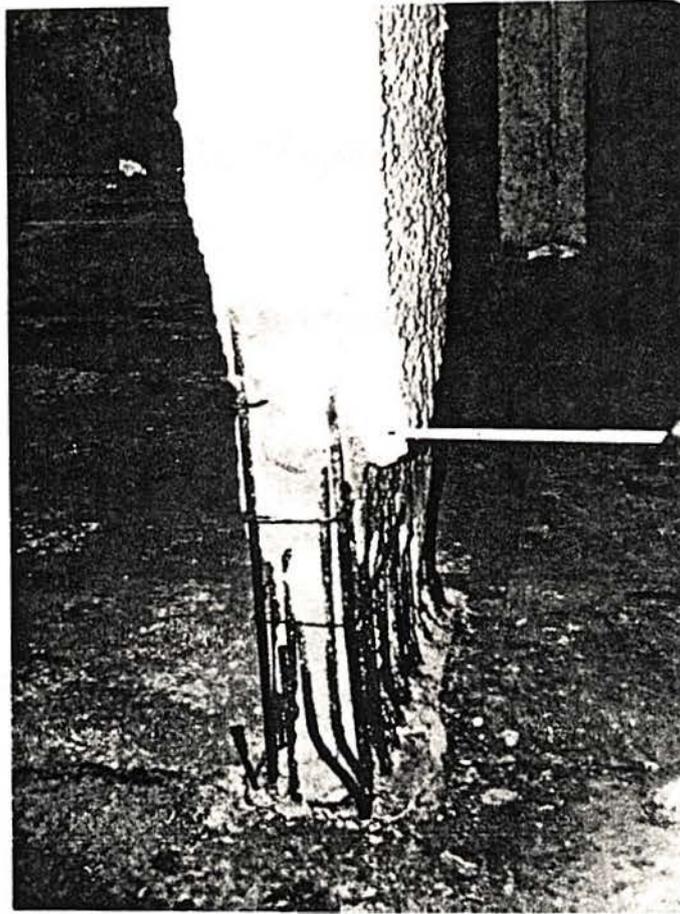
Foto 5.2 - Corrosão das armaduras, esperas "caneladas" e com cobrimento em desacordo ao projeto estrutural

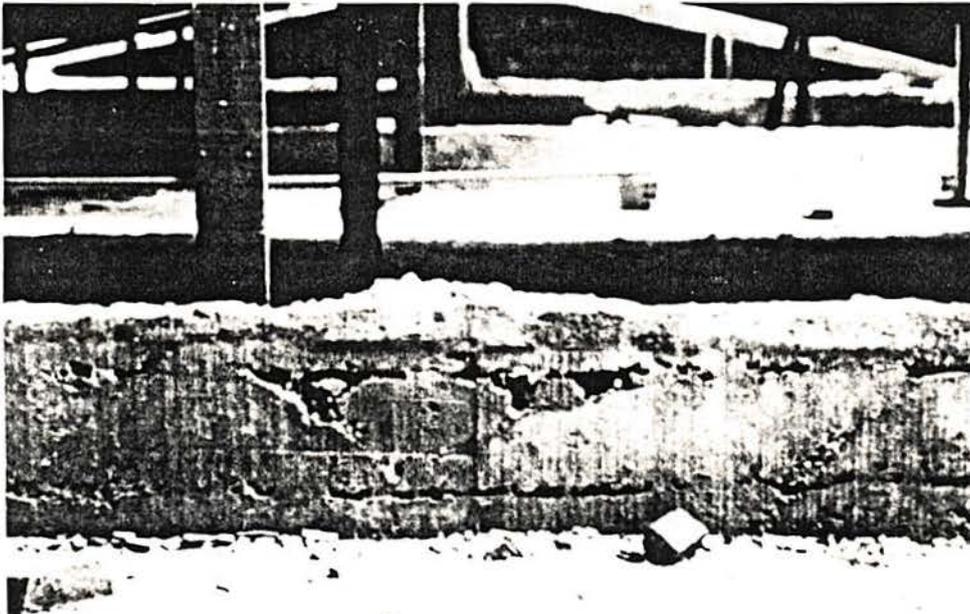
Foto 5.3 - Armadura exposta em uma viga devido à segregação do concreto e à ocorrência de ninhos de concretagem

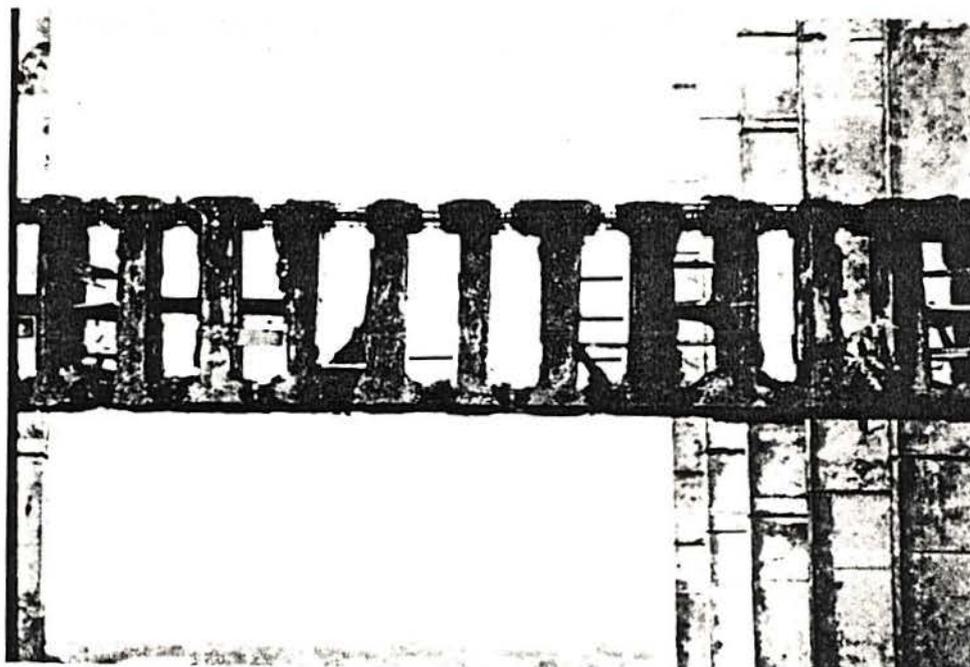
Foto 5.4 - Vista do elemento de composição arquitetônica com concreto segregado, ninhos de concretagem e armaduras em processo de corrosão

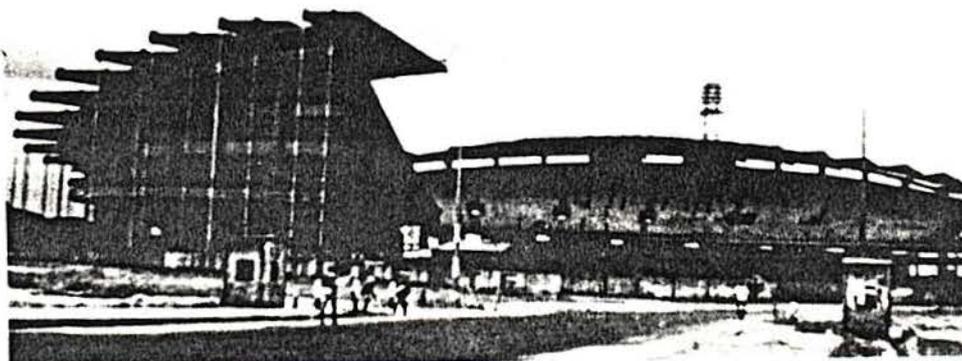
Foto 5.5 - Vista geral do estádio de futebol com deficiente estado de manutenção

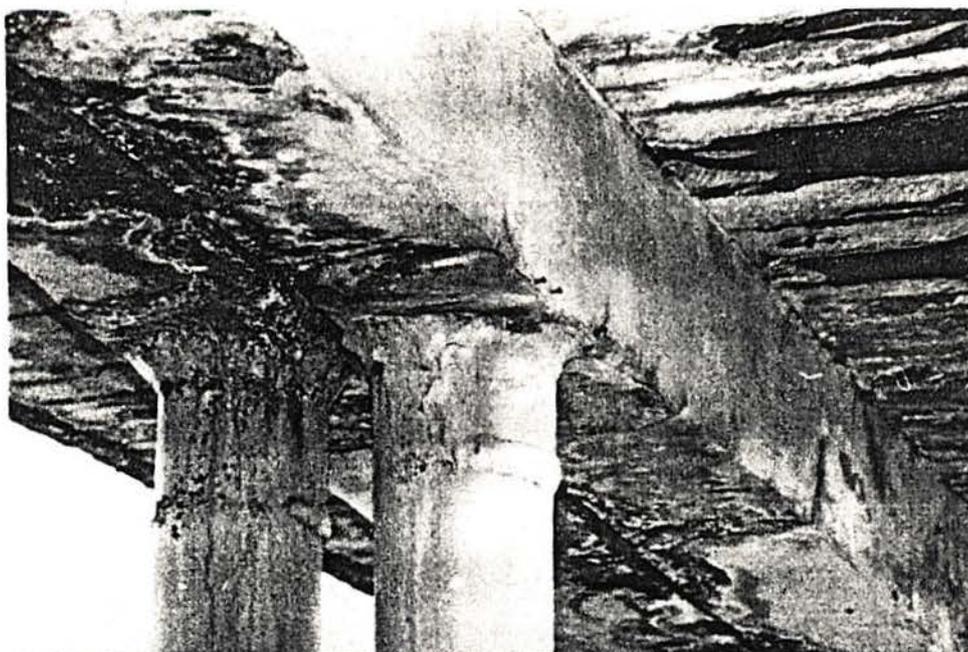
Foto 5.6 - Detalhe do tirante e viga protendidos da laje de cobertura (vão de 42 metros de balanço), onde pode-se observar cobrimentos insuficientes das armaduras, infiltrações, fungos, falta de manutenção das juntas de dilatação e corrosão das armaduras

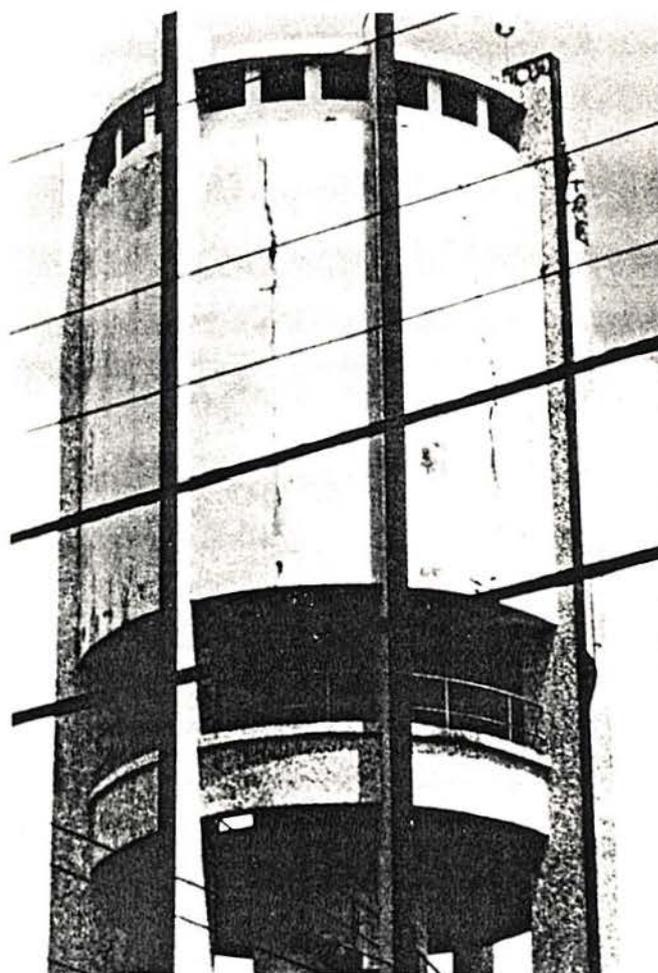
Foto 5.7 - Ocorrência de fissuras mecânicas em reservatório superior provocadas, possivelmente, pelo emprego de seções de aço inferiores às necessárias para absorção das solicitações

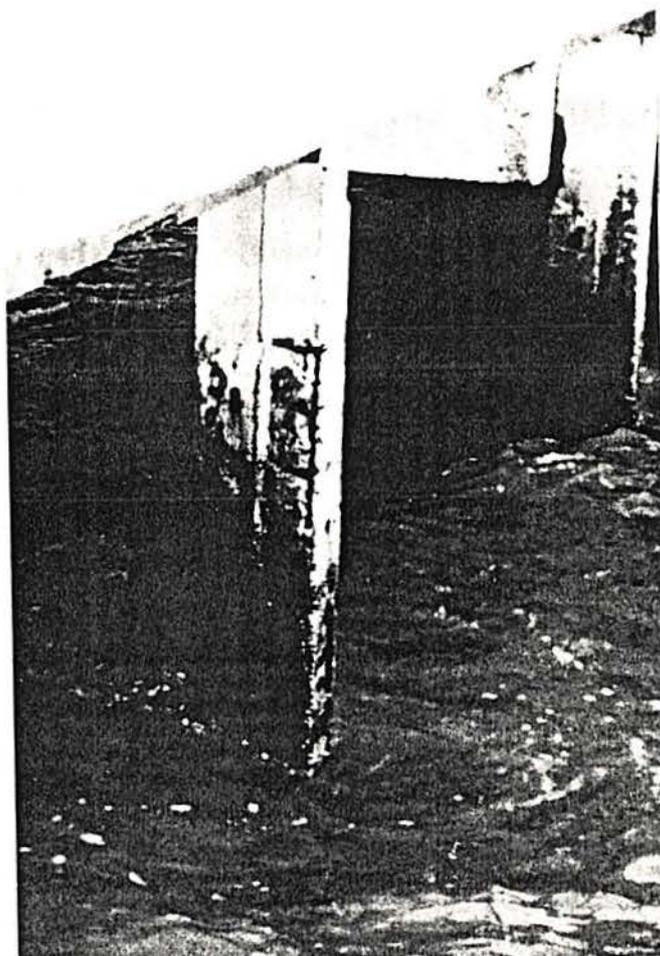
Foto 5.8 - Corrosão de armaduras em pilares de um trapiche na zona de transição das marés

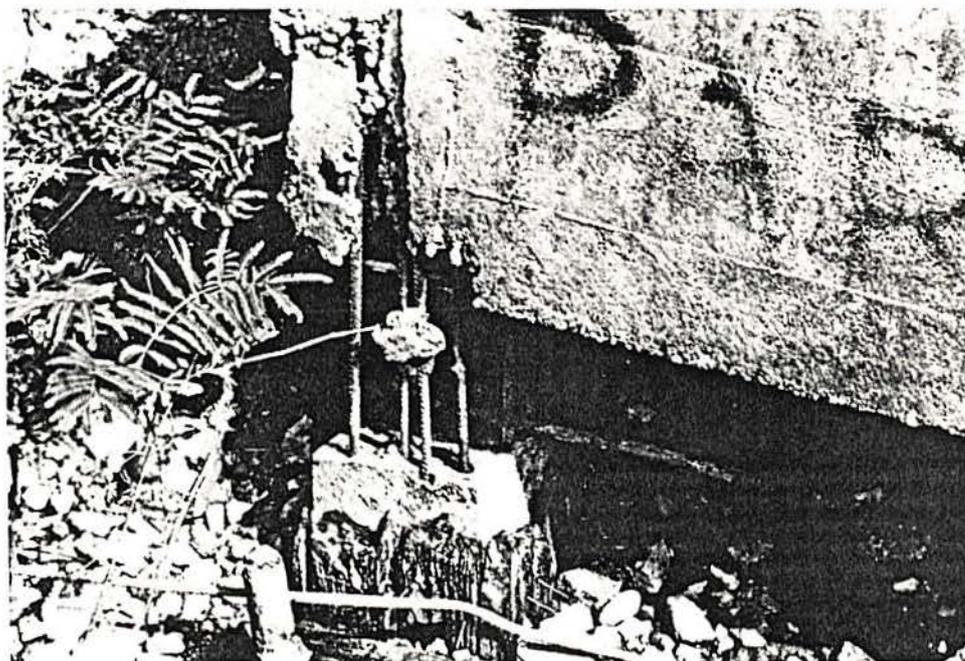
Foto 5.11 - Segregação e ninho de concretagem na ligação pilar/viga de um trapiche

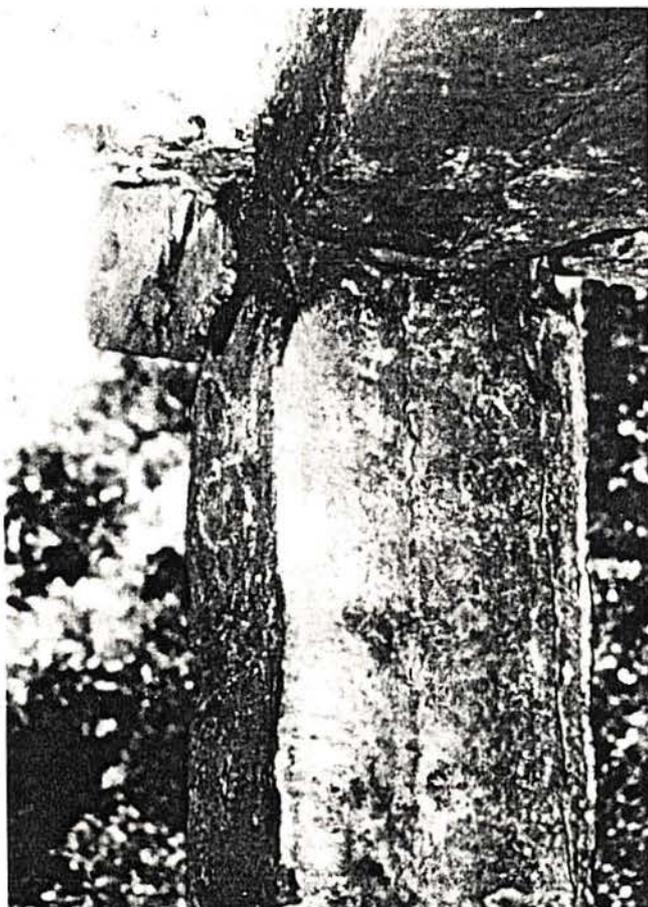
Foto 6.3 - Aspecto de um pilar e vigas de um trapiche na presença de corrosão das armaduras com lascamento dos cantos do concreto do pilar devido às elevadas tensões geradas pelo processo corrosivo.

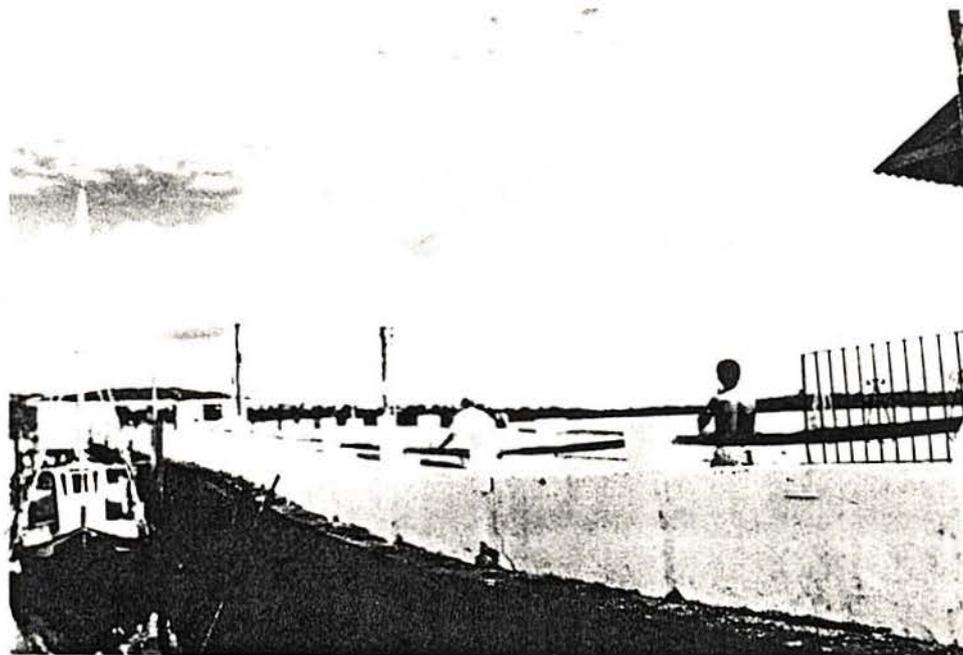
Foto 6.4 - Aspecto da laje de um trapiche apresentando deformação excessiva

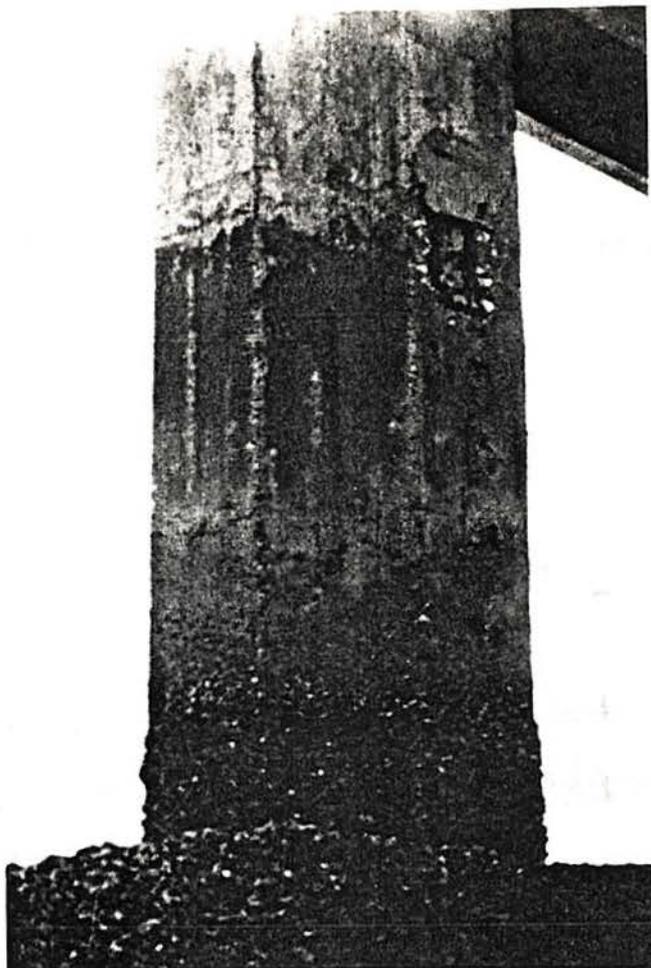
Foto 6.8 - Vista do pilar de uma ponte situada em ambiente salino. Pode-se observar destacamento do cobrimento das armaduras devido ao elevado nível de corrosão localizada.
