**UNIVERSIDADE FEDERAL DO RIO GRANDE DO SUL
ESCOLA DE ENGENHARIA
COMISSÃO DE GRADUAÇÃO DO CURSO DE ENGENHARIA CIVIL**

Mylena Lanussi Rossi Birck

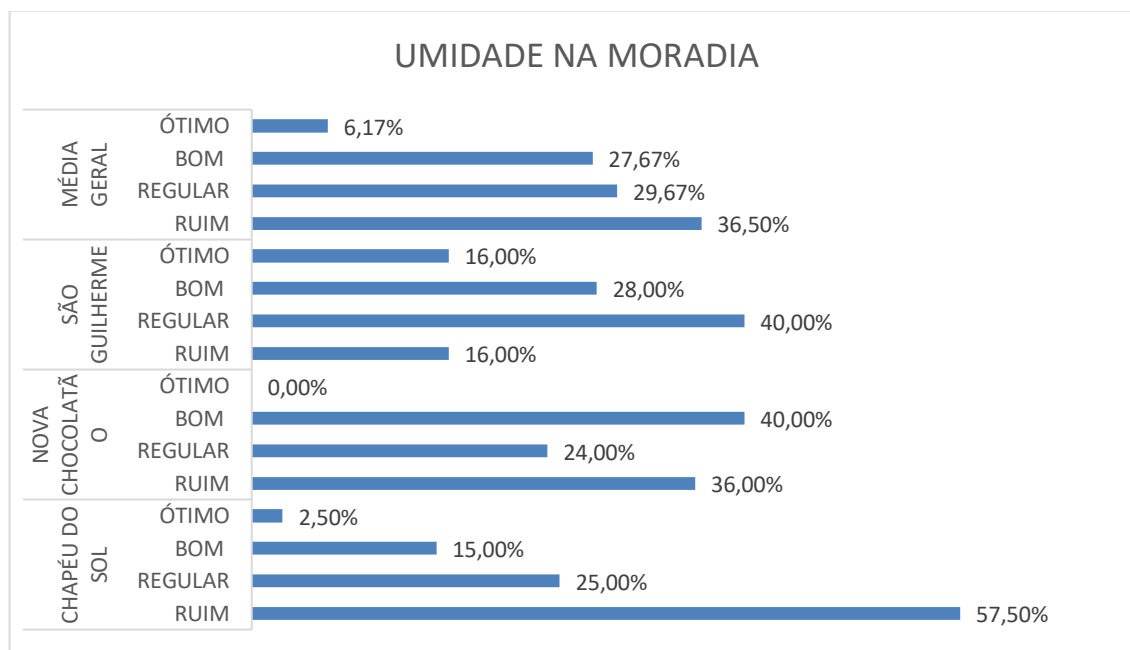
(fonte: elaborado pela autora)

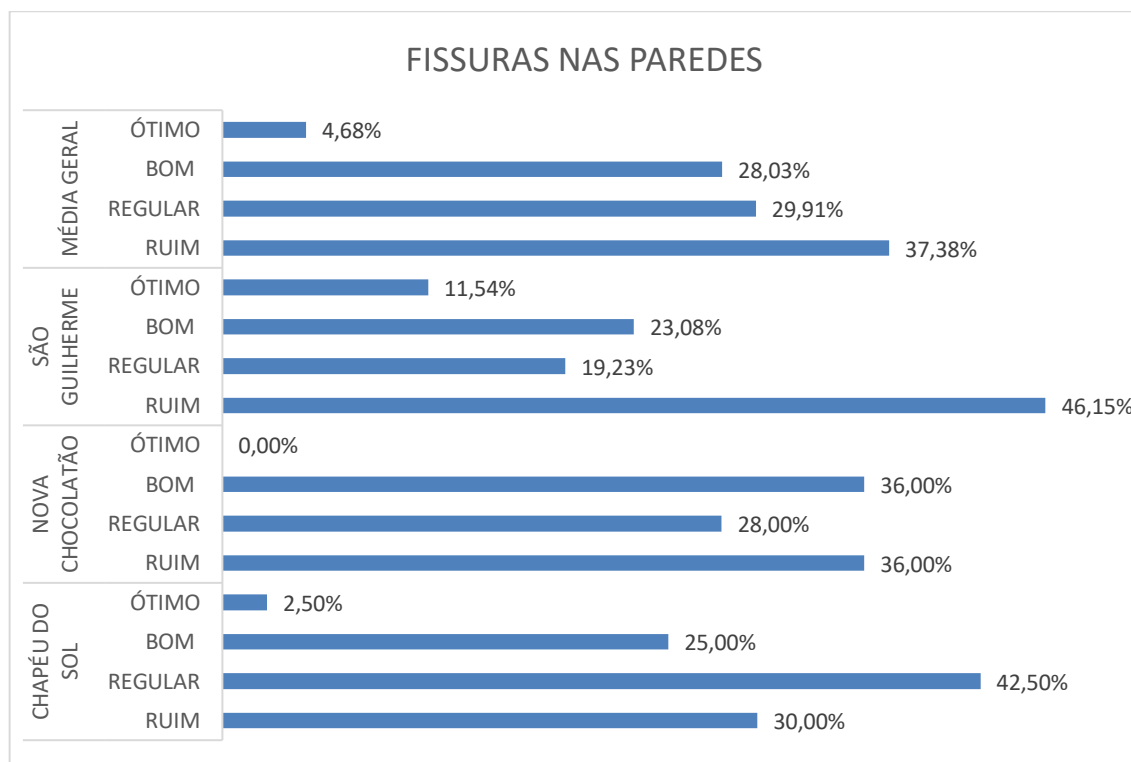
(fonte: elaborado pela autora)

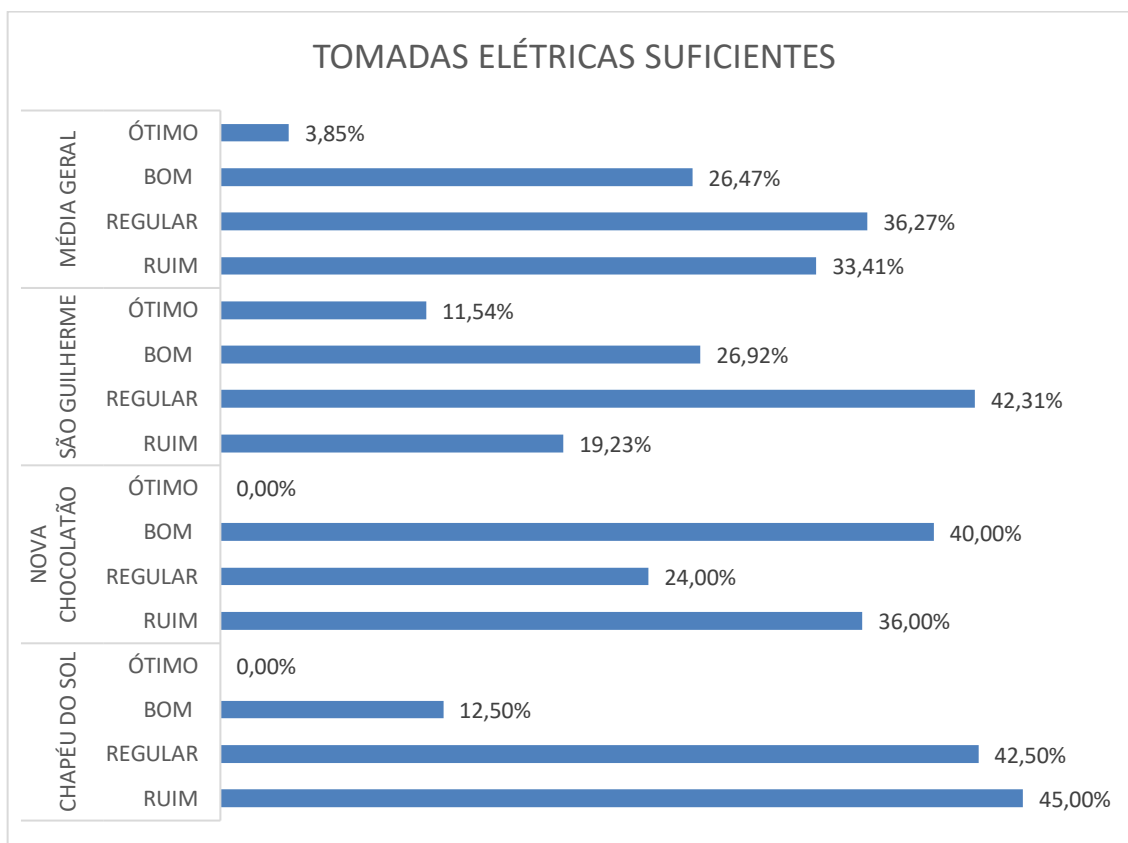
(fonte: elaborado pela autora)

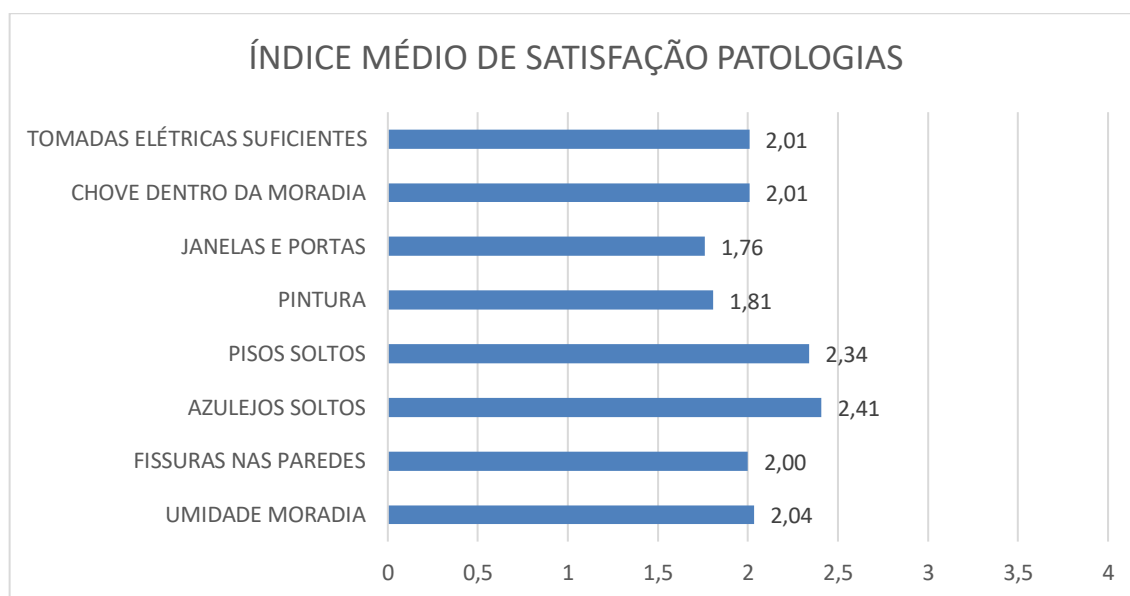
(fonte: elaborado pela autora)

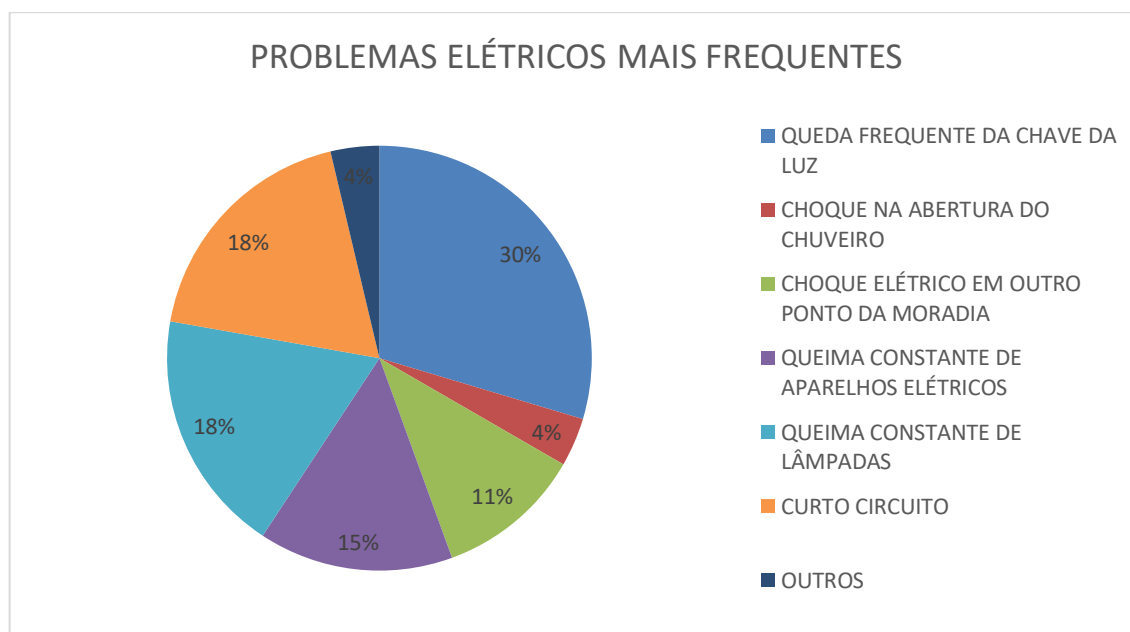
(fonte: elaborado pela autora)

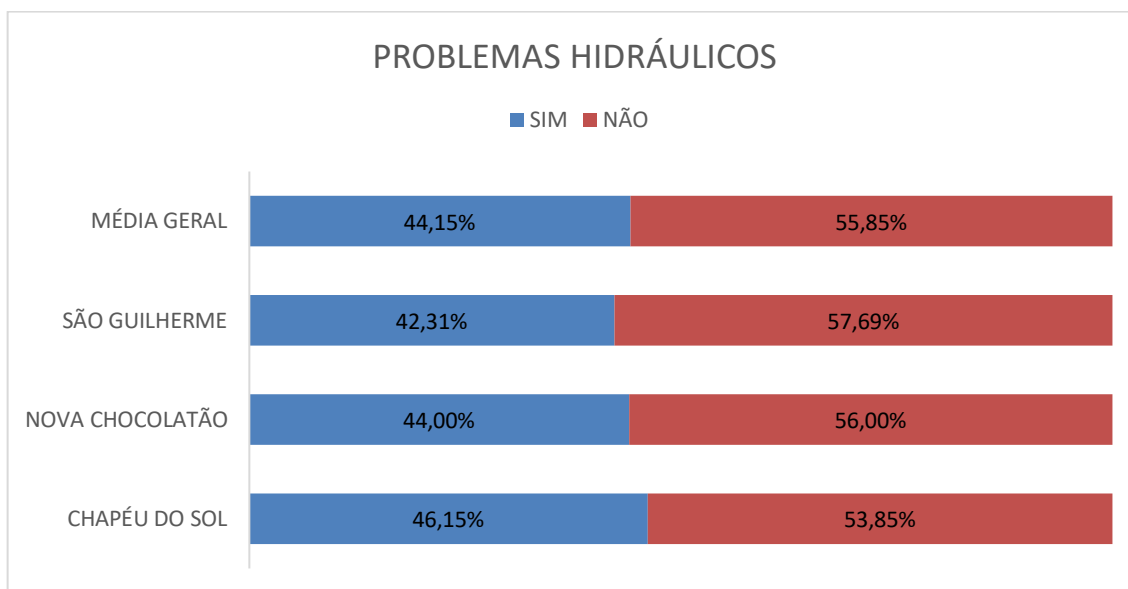
(fonte: elaborado pela autora)

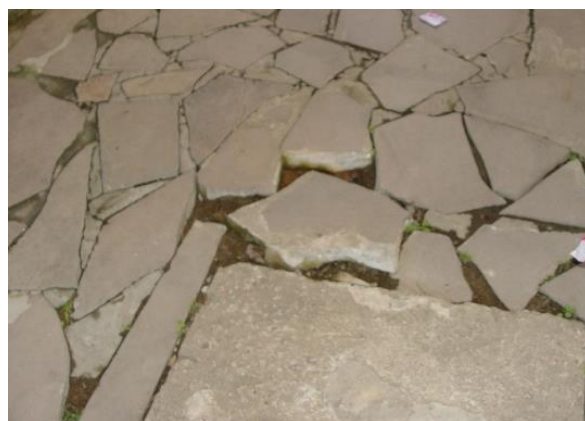
(fonte: acervo da Rede Morar TS)

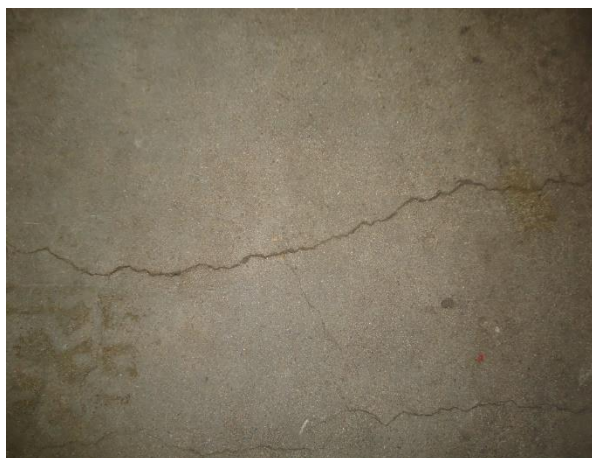
(fonte: acervo da Rede Morar TS)

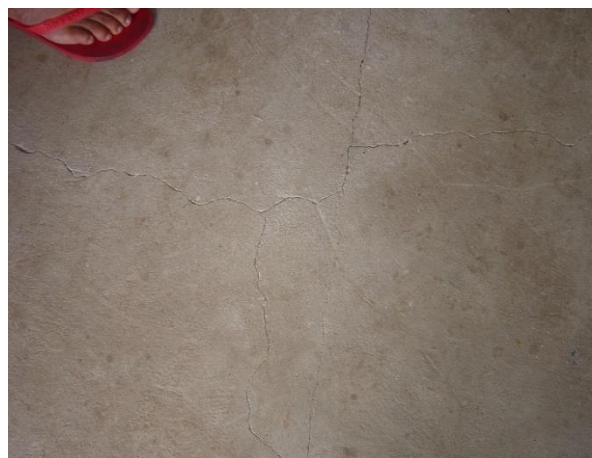
(fonte: acervo da Rede Morar TS)

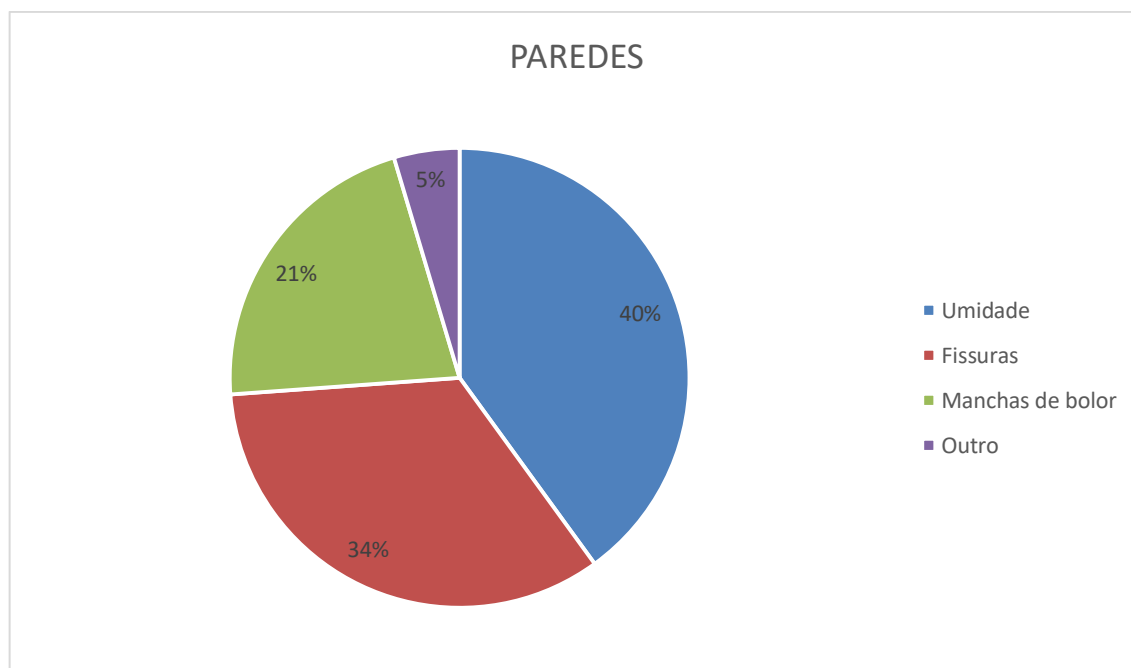
(fonte: elaborado pela autora)

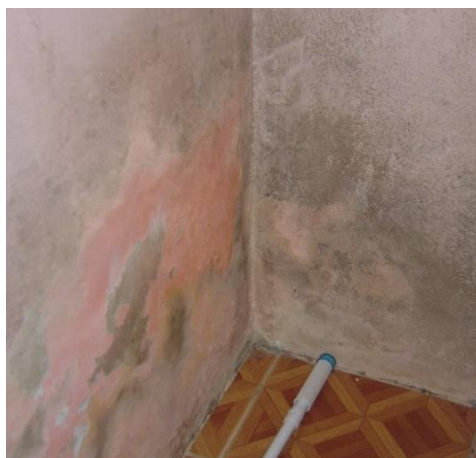
(fonte: acervo da Rede Morar TS)

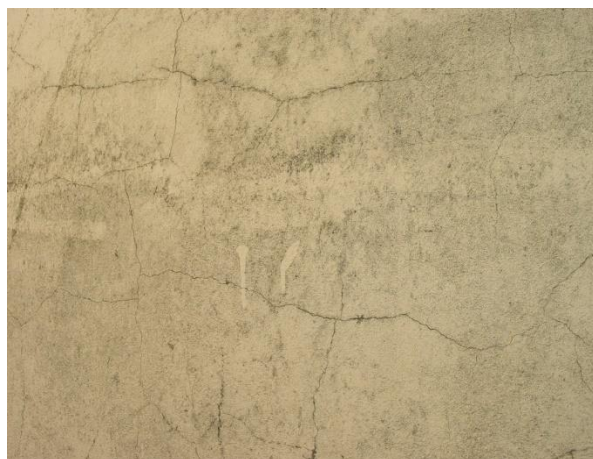
(fonte: acervo da Rede Morar TS)

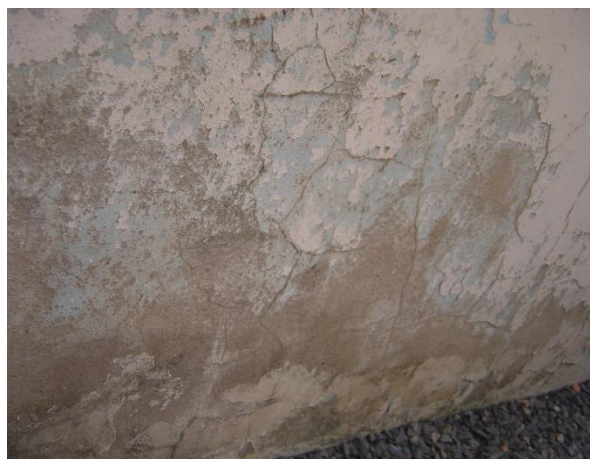
(fonte: acervo da Rede Morar TS)

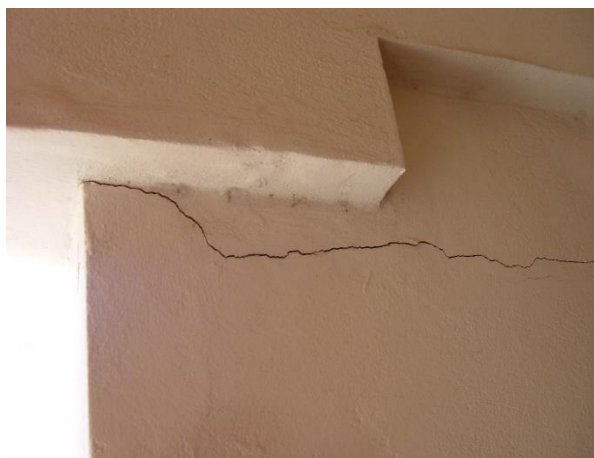
(fonte: acervo da Rede Morar TS)

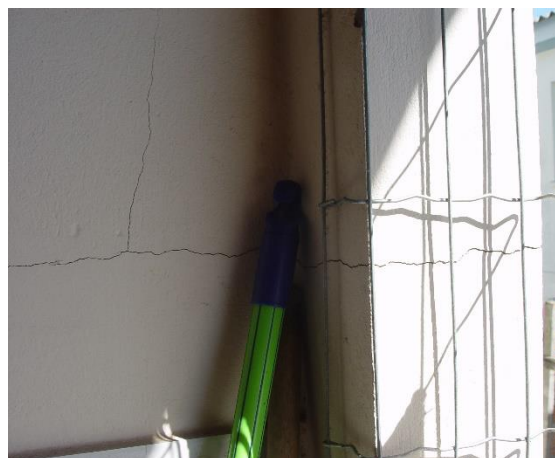
(fonte: acervo da Rede Morar TS)

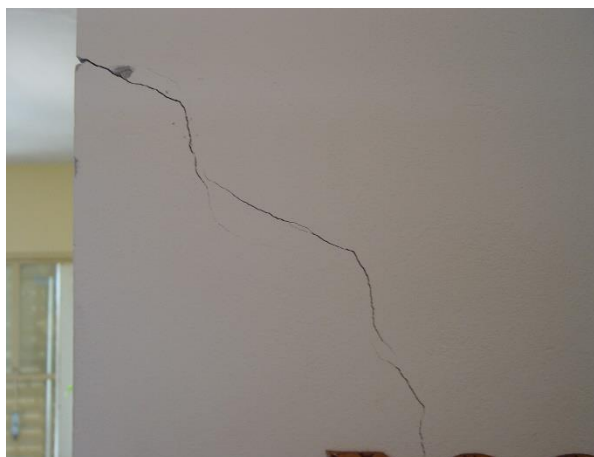
(fonte: acervo da Rede Morar TS)

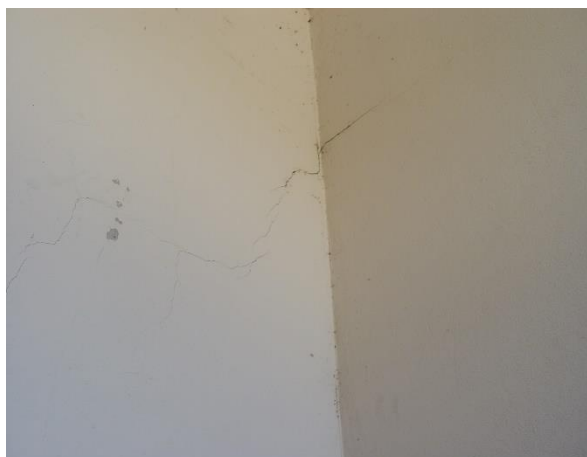
(fonte: acervo da Rede Morar TS)

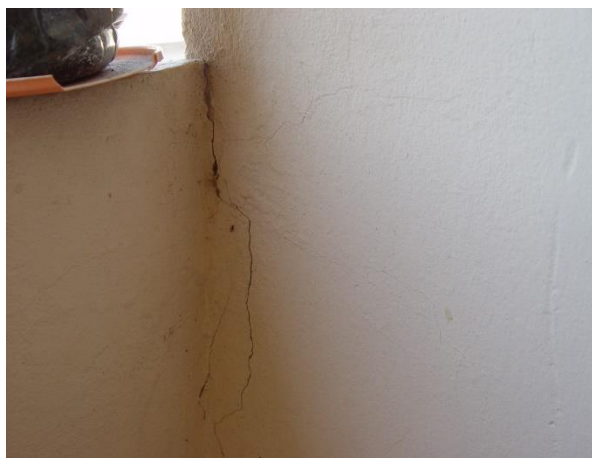
(fonte: acervo da Rede Morar TS)

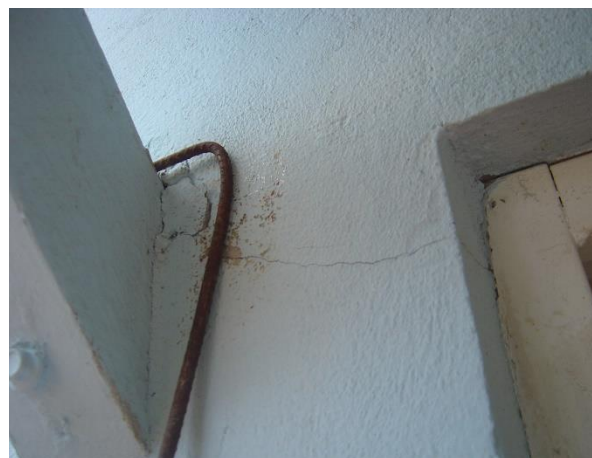
(fonte: acervo da Rede Morar TS)

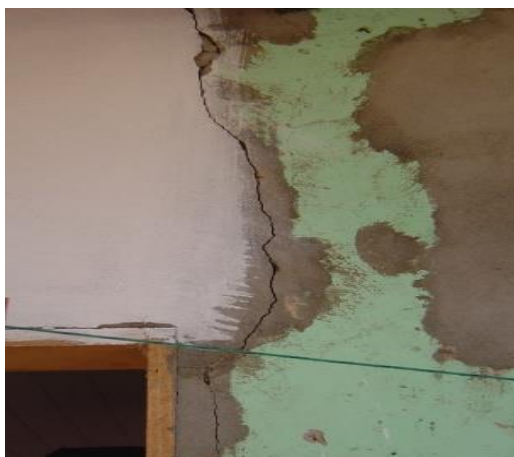
(fonte: acervo da Rede Morar TS)

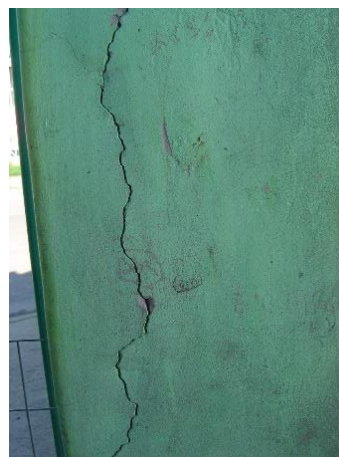
(fonte: acervo da Rede Morar TS)

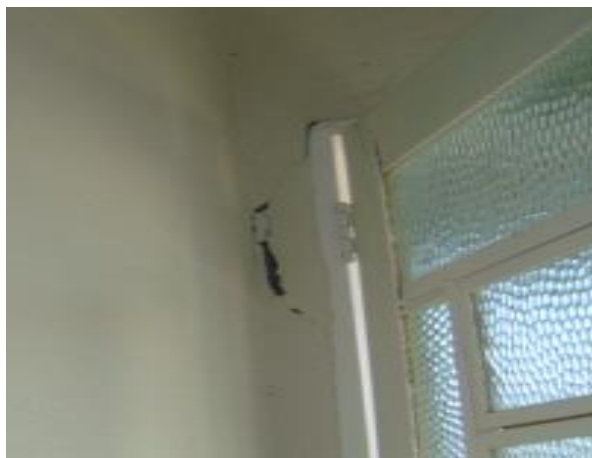
(fonte: acervo da Rede Morar TS)

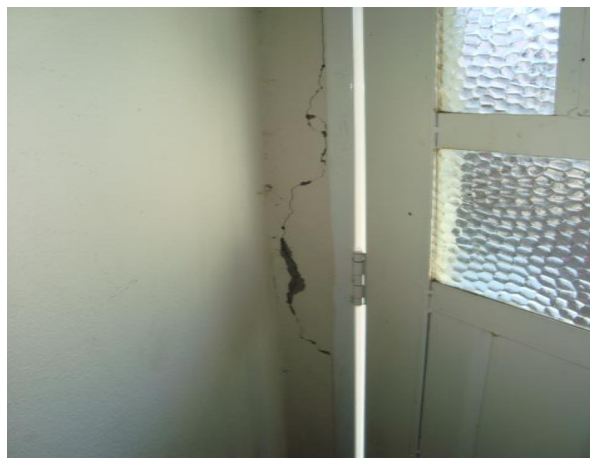
(fonte: acervo da Rede Morar TS)

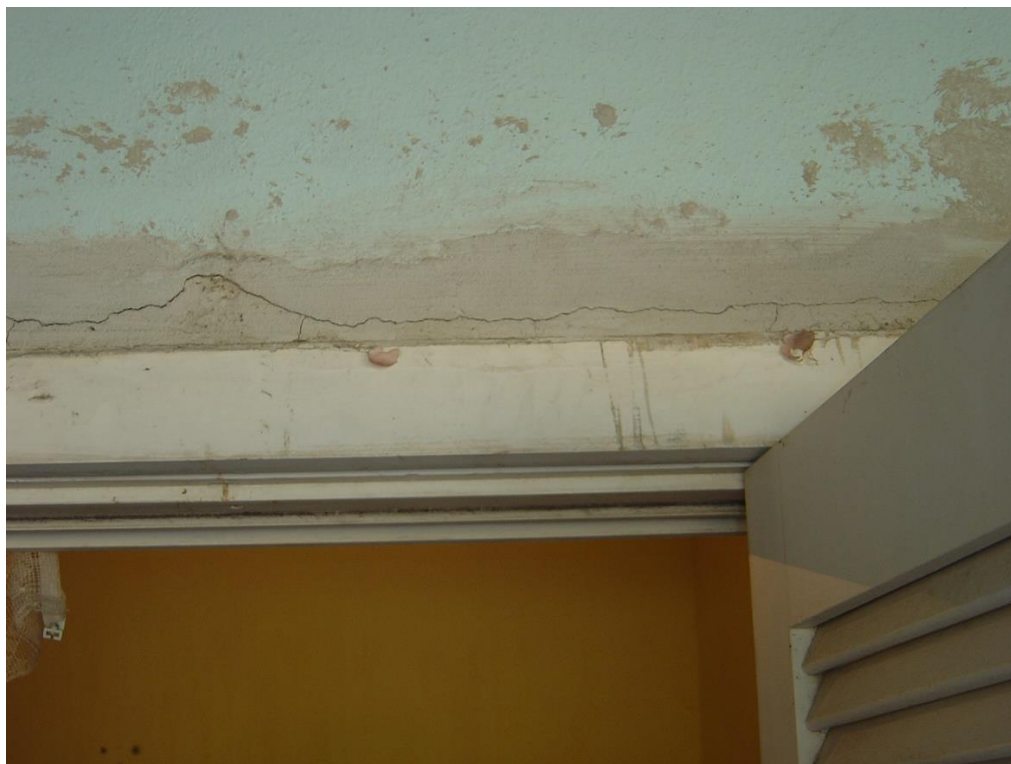
(fonte: acervo da Rede Morar TS)

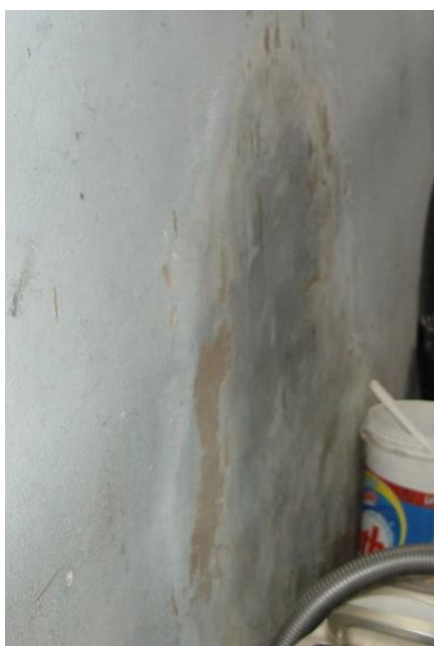
(fonte: acervo da Rede Morar TS)

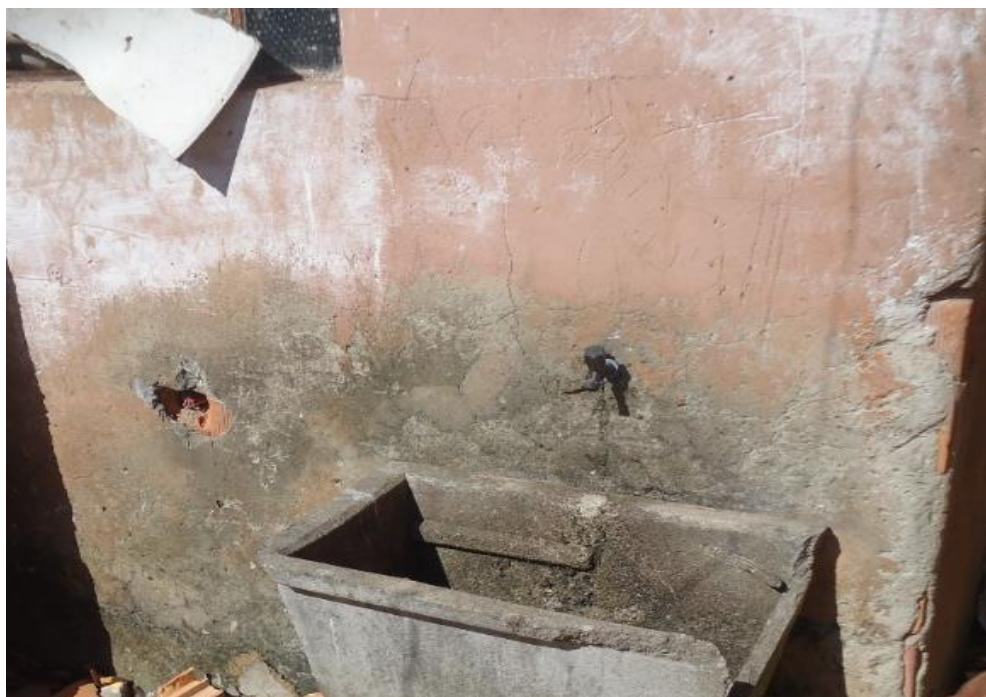
(fonte: acervo da Rede Morar TS)

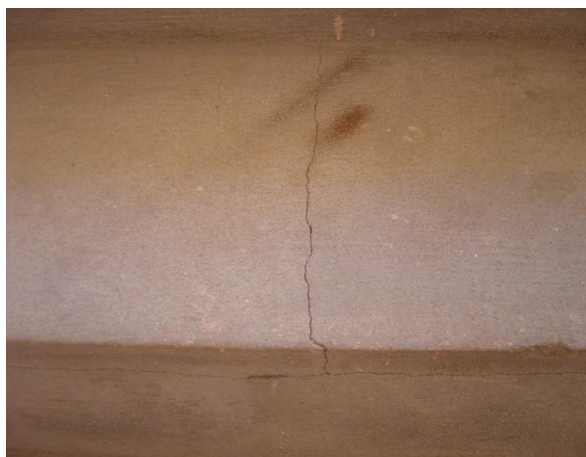
(fonte: acervo da Rede Morar TS)

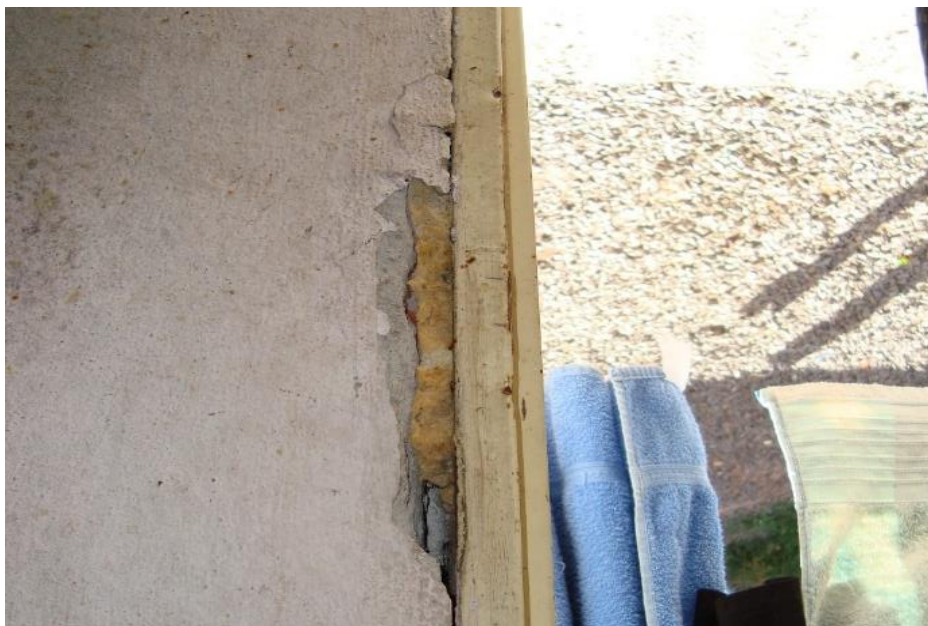
(fonte: acervo da Rede Morar TS)

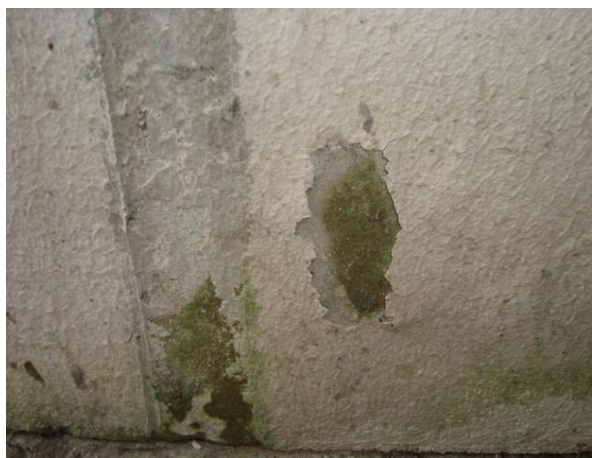
(fonte: acervo da Rede Morar TS)

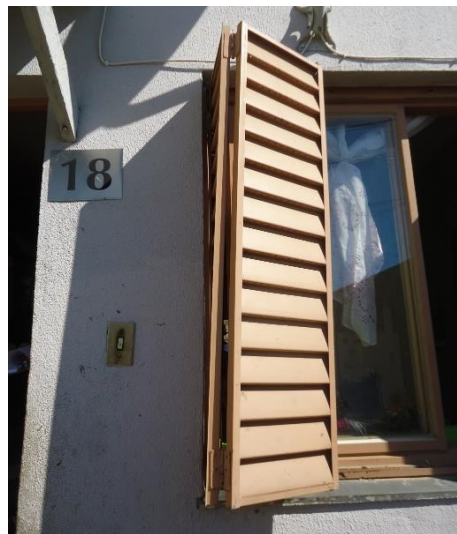
(fonte: acervo da Rede Morar TS)

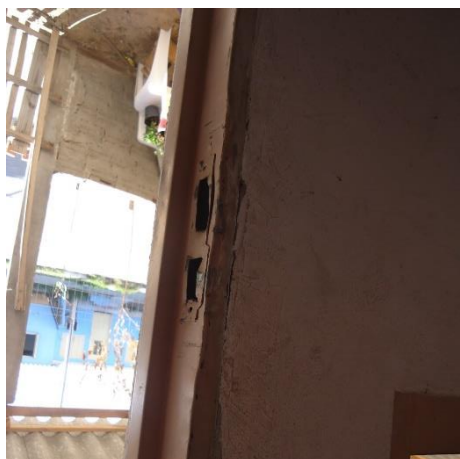
(fonte: acervo da Rede Morar TS)

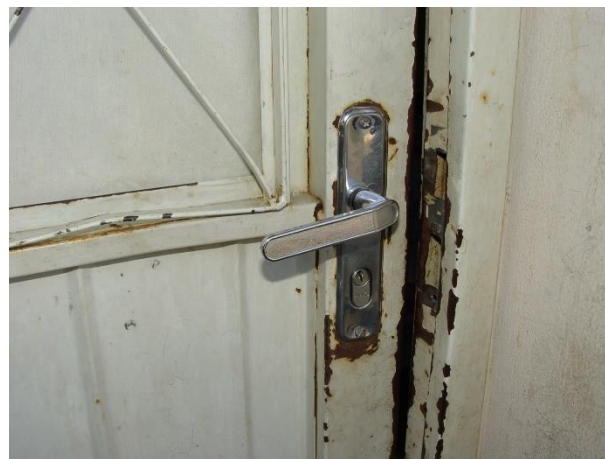
(fonte: acervo da Rede Morar TS)

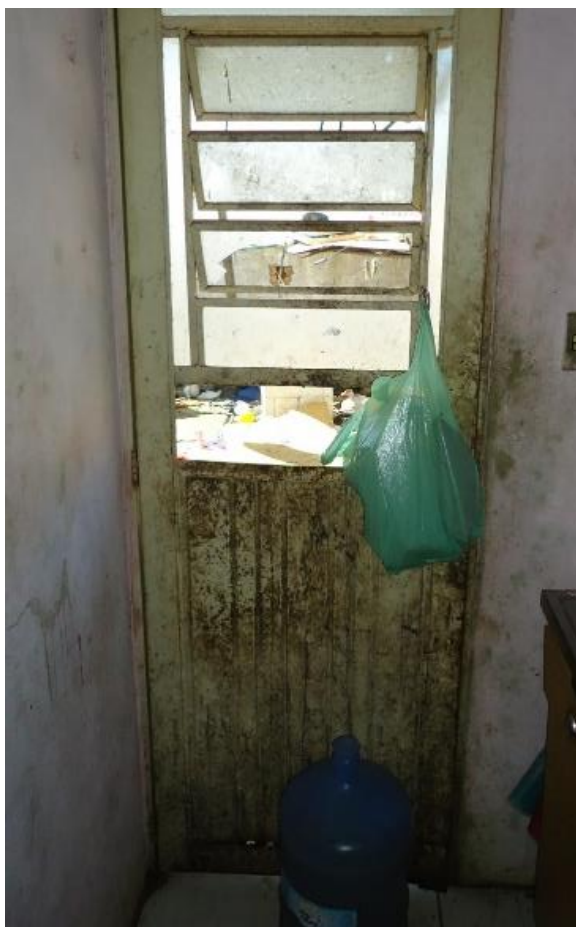
(fonte: acervo da Rede Morar TS)

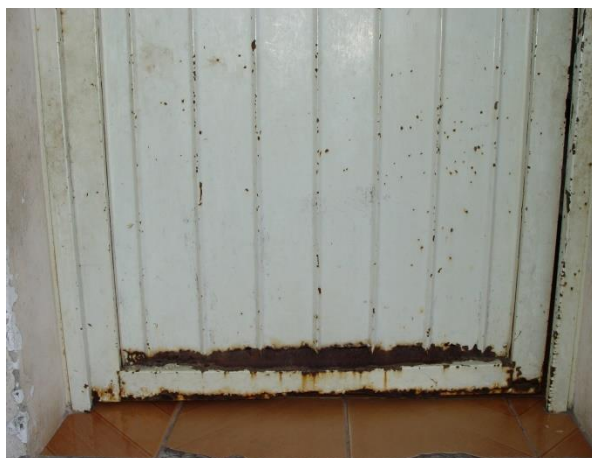
(fonte: acervo da Rede Morar TS)

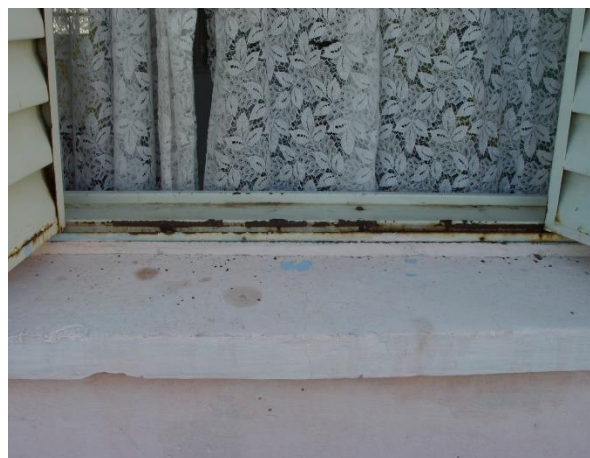
(fonte: acervo da Rede Morar TS)

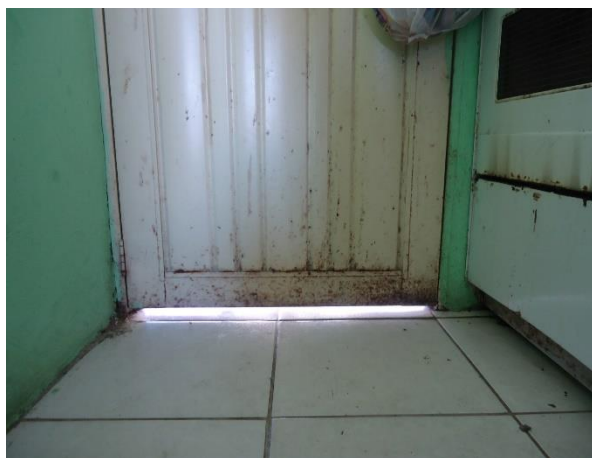
(fonte: acervo da Rede Morar TS)

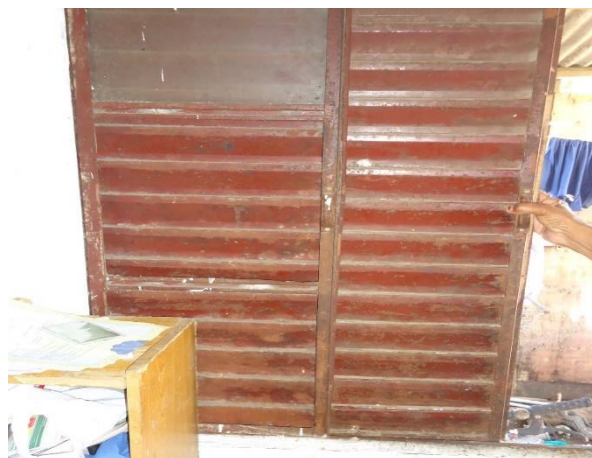
(fonte: acervo da Rede Morar TS)

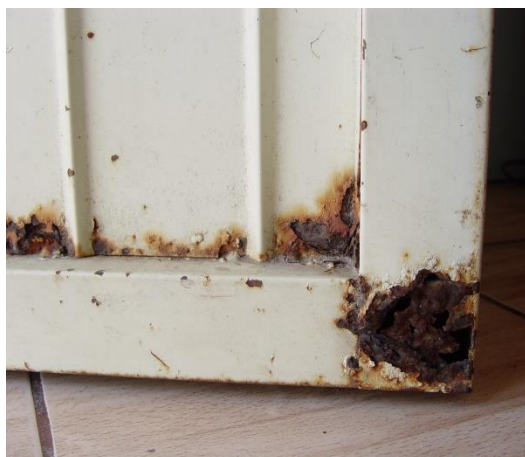
(fonte: acervo da Rede Morar TS)

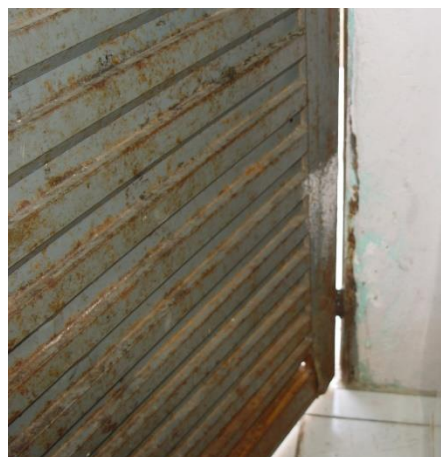
(fonte: acervo da Rede Morar TS)

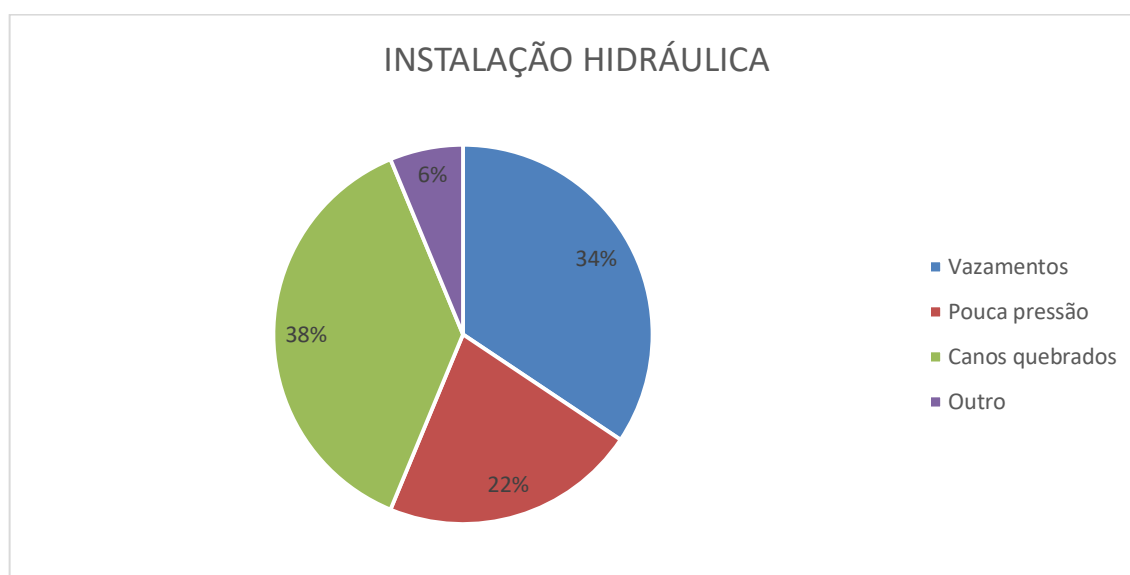
(fonte: elaborado pela autora)

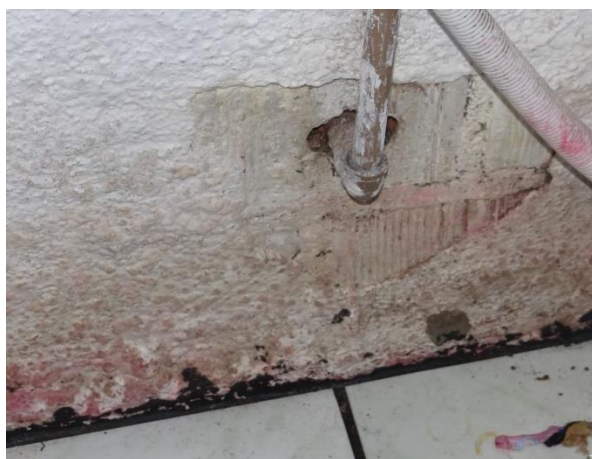
(fonte: acervo da Rede Morar TS)

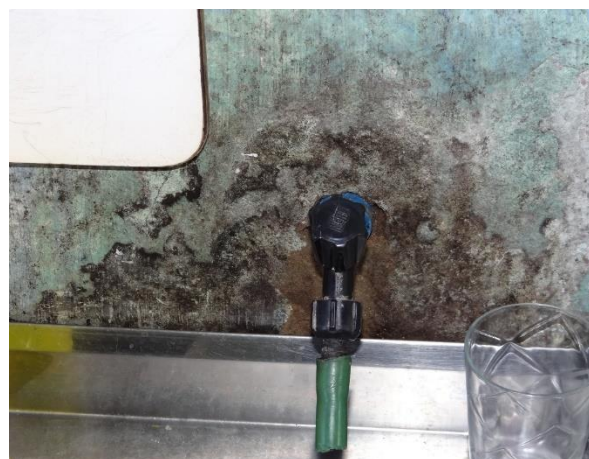
(fonte: acervo da Rede Morar TS)

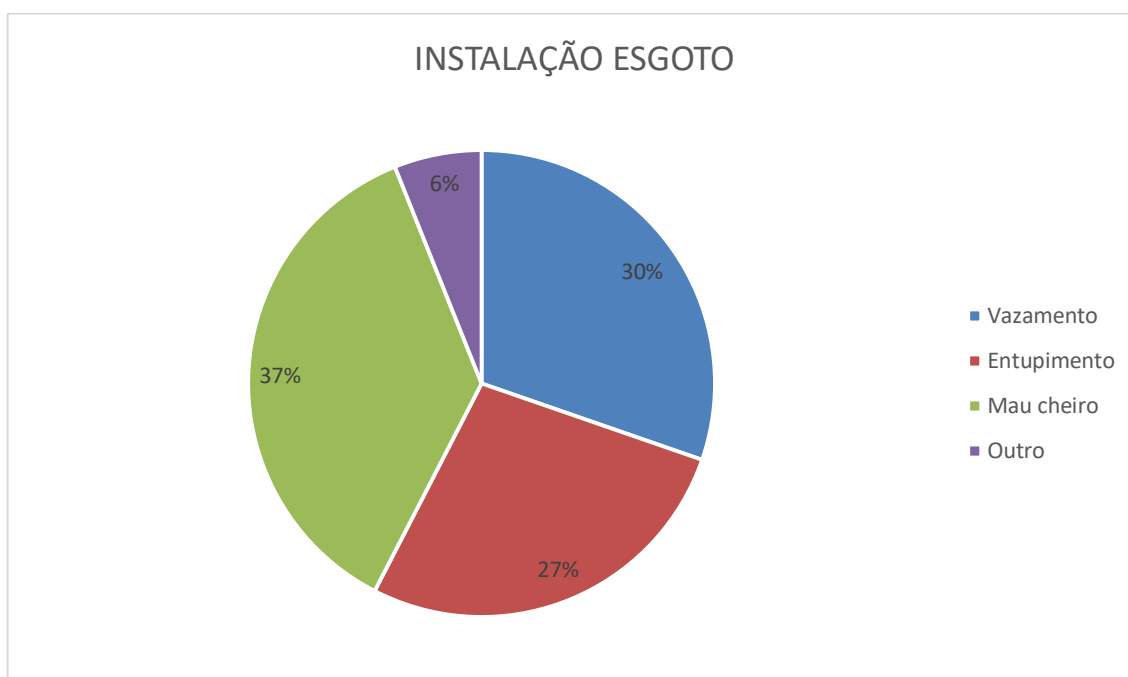
(fonte: elaborado pela autora)

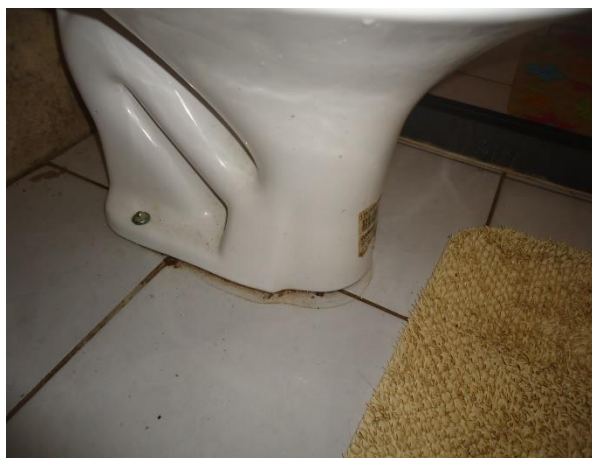
(fonte: acervo da Rede Morar TS)
