**Avaliação técnica da qualidade pós-ocupação de áreas comuns de empreendimentos habitacionais de interesse social**

**AVALIAÇÃO TÉCNICA DA QUALIDADE PÓS-OCUPAÇÃO  
DE ÁREAS COMUNS DE EMPREENDIMENTOS  
HABITACIONAIS DE INTERESSE SOCIAL**

Dissertação apresentada ao Programa de Pós-Graduação em Engenharia Civil: Construção e Infraestrutura da Universidade Federal do Rio Grande do Sul, como parte dos requisitos para obtenção do título de Mestre em Engenharia

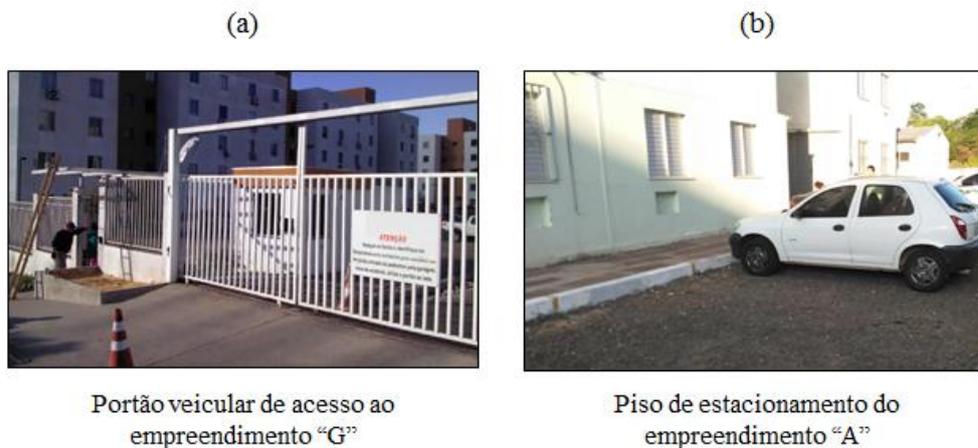
Pode-se constatar que o grau de atendimento os requisitos de norma sobre acessibilidade nos estacionamentos é relativamente baixo. Pode-se destacar que 90% dos condomínios não dispõem de alarme visual e sonoro no portão de acesso aos estacionamentos (Figura 29(a)). Também se observa que, em mais da metade dos condomínios, o piso do estacionamento não é de superfície regular, firme e estável, ou seja, não é pavimentada, sendo composta de uma base solta de brita, que pode gerar arestas contundentes (Figura 29 (b)). Isto pode prejudicar o livre deslocamento e a segurança de crianças e de pessoas com mobilidade reduzida (PMR).

Figura 29 (a) – Portão veicular de acesso (b) – Piso de estacionamento

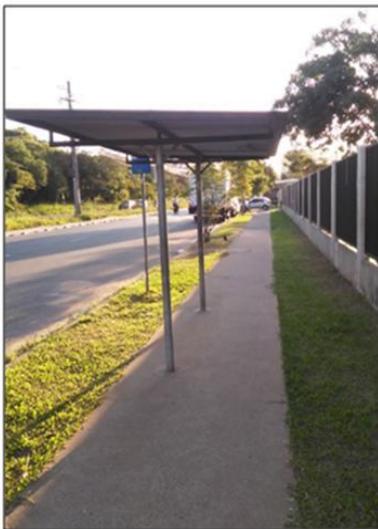
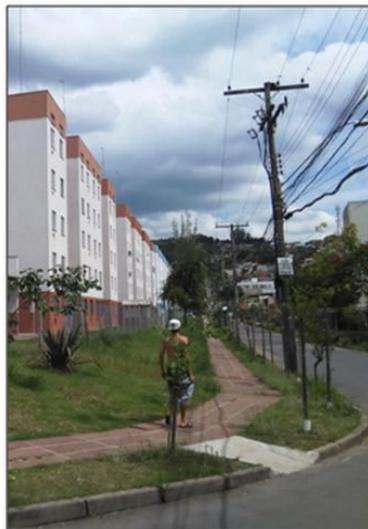
Figura 31 – Calçadas ao redor dos condomínios sem sinalização tátil e visual no piso

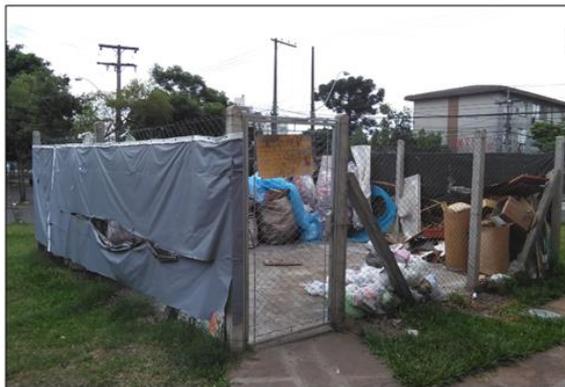
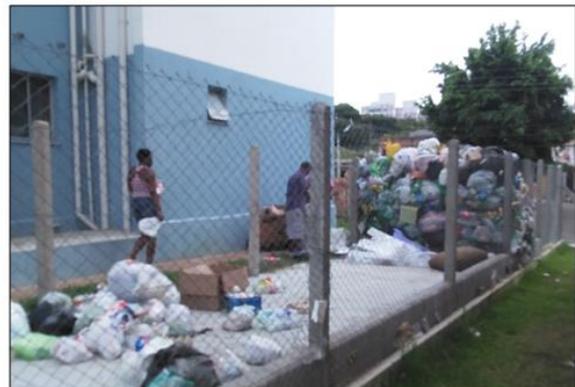
Figura 33 – Lixeiras Condominiais à intempérie

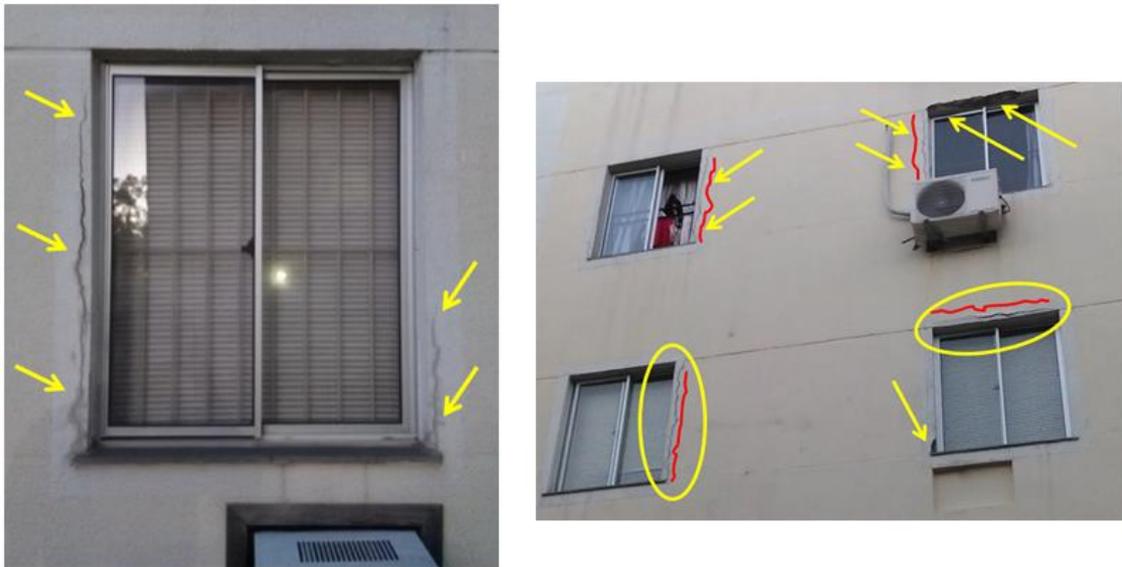
Figura 40 – Fissuras no entorno das esquadrias – Construtora “O”

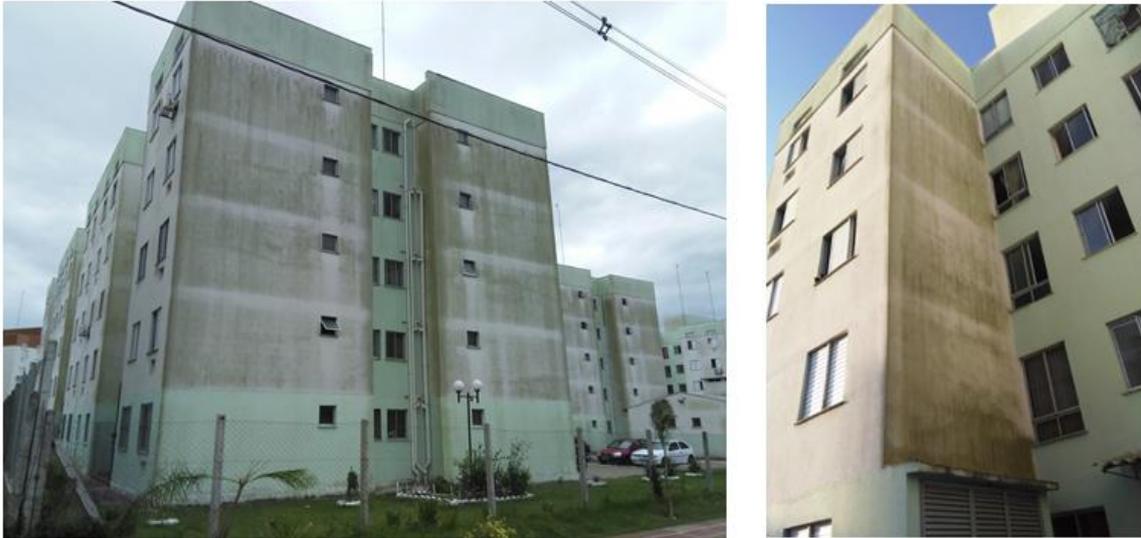
Figura 41 – Fantasmas – Construtora L

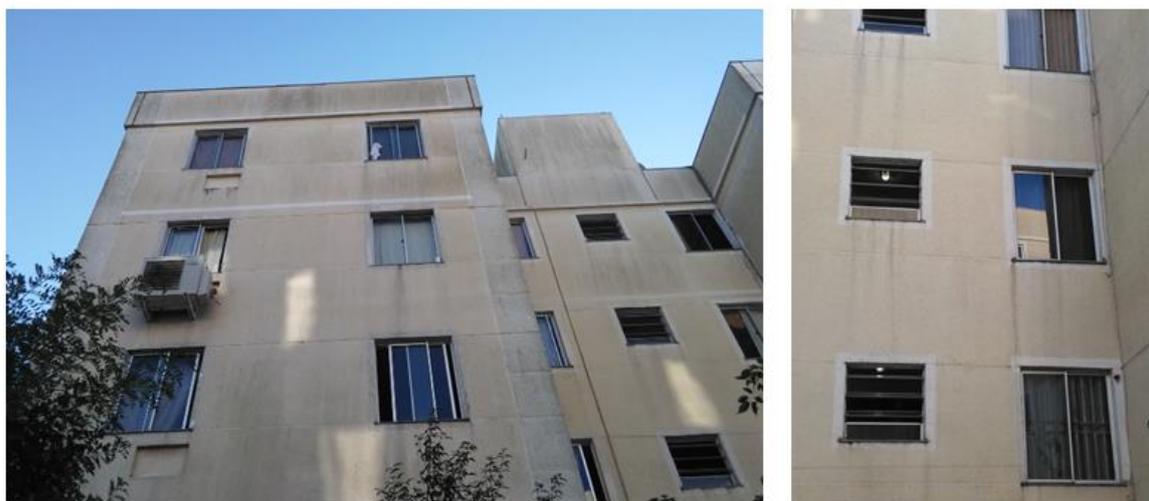
Figura 43 – Sujidade no topo e abaixo das janelas – Grupo Idade

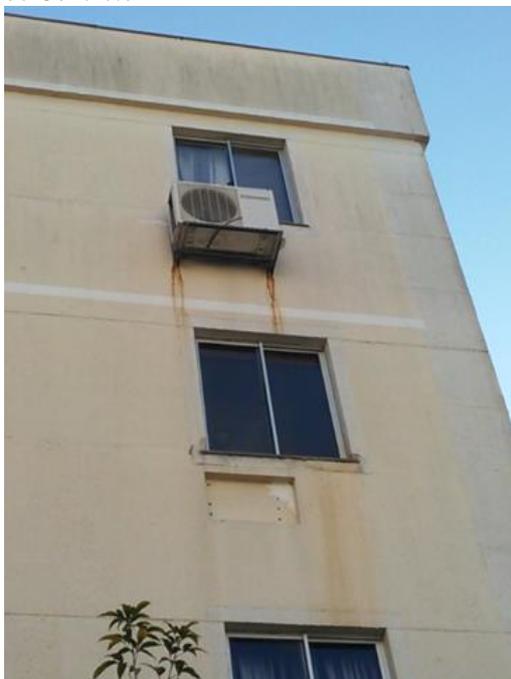
Figura 45 – Sujidade em: topo, abaixo das janelas e pela improvisação de instalações de equipamentos – Bloco de Concreto
