**UNIVERSIDADE FEDERAL DO RIO GRANDE DO SUL
FACULDADE DE AGRONOMIA
AGR99006 - DEFESA DE TRABALHO DE CONCLUSÃO**

TRABALHO DE CONCLUSÃO DE CURSO

***Manejo do solo na recuperação de áreas degradadas pela mineração de saibro
e calcário a céu aberto***

PORTO ALEGRE, setembro de 2019

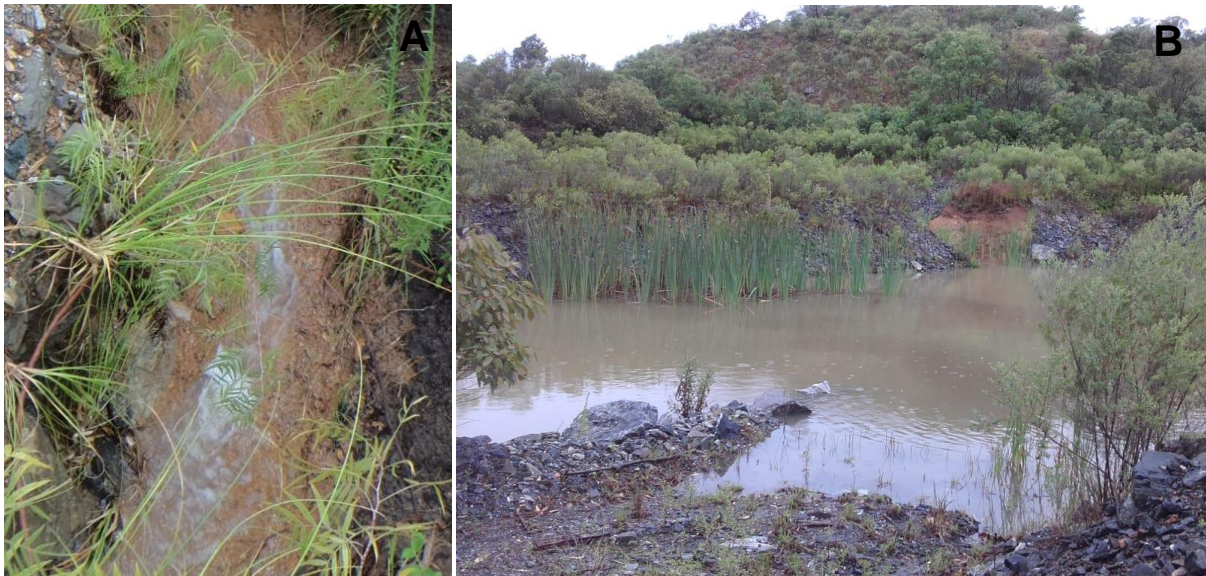
Durante a vistoria, analisou-se o estado dos sistemas de drenagem do empreendimento, compostos por valetas de condução das águas superficiais, bacias de sedimentação, uma delas vegetada com *Typha* sp., e diques filtrantes, construídos para evitar a erosão do solo da área e o carreamento de sólidos para o arroio, onde localizavam-se os pontos de descarga do escoamento. Foi verificada a necessidade de limpeza das valetas e bacias, as quais apresentavam grande carga de sedimentos (Figura 2a), visando manter a eficácia do sistema, além do replantio de *Typha* sp. na bacia vegetada, cuja abundância era baixa (Figura 2b).

Figura 2 - Dispositivos de controle dos processos de dinâmica superficial do solo e da qualidade da água que devem sofrer manutenção no empreendimento: (a) valeta e (b) bacia vegetada.

Na mina de Candiota, por exemplo, constatou-se a necessidade de limpeza das valetas e bacias, buscando-se manter o funcionamento apropriado do sistema, o qual forneceria, ainda, a partir da carga de sedimentos acumulada, substrato para uso na recuperação da APP do Caiena, enquanto em Viamão, a reforma do sistema de drenagem foi considerada necessária, pois em muitos pontos se encontrava deficiente, resultando em processos de dinâmica superficial.

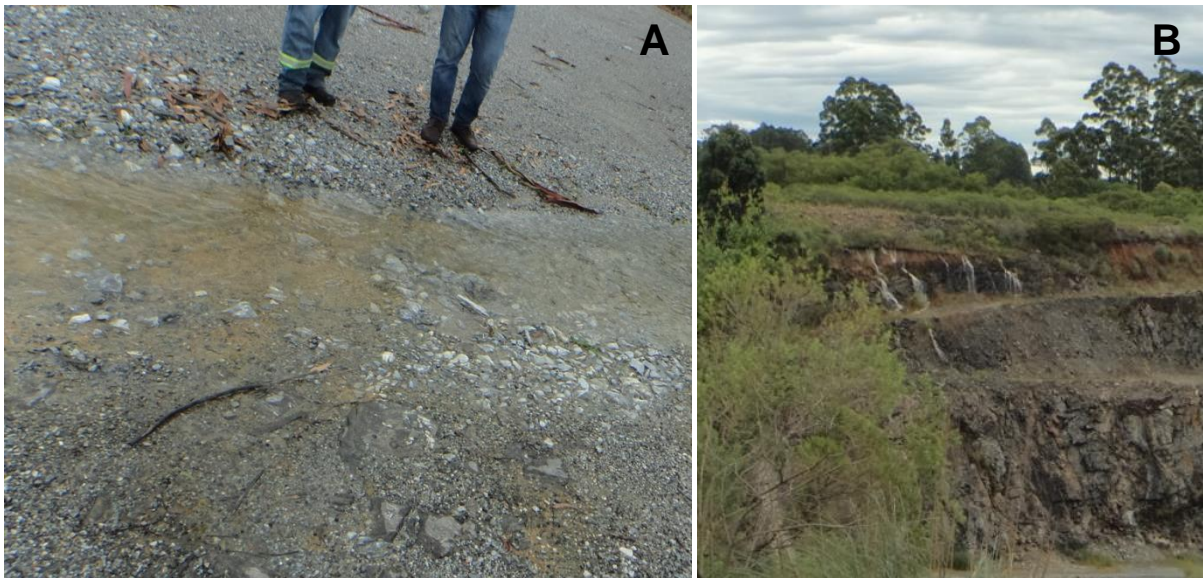
Por tratar-se de um período de chuvas, também foi possível observar a necessidade da construção de um dreno para escoamento das águas superficiais que estavam vertendo por cima do piso (Figura 3a), na praça de estoque da rocha de calcário, assim como da contenção do extravasamento de água ocorrente em ponto do talude sul da bancada superior da cava de extração (Figura 3b), através da construção de uma camada com argila compactada no local, redirecionando-se o fluxo para fora da cava, garantindo assim a estabilidade do talude.

Figura 3 - Processos que devem sofrer intervenção no empreendimento: (a) vertente de água sobre o piso da praça de estoque e (b) extravasamento de água em talude sul da cava de extração.

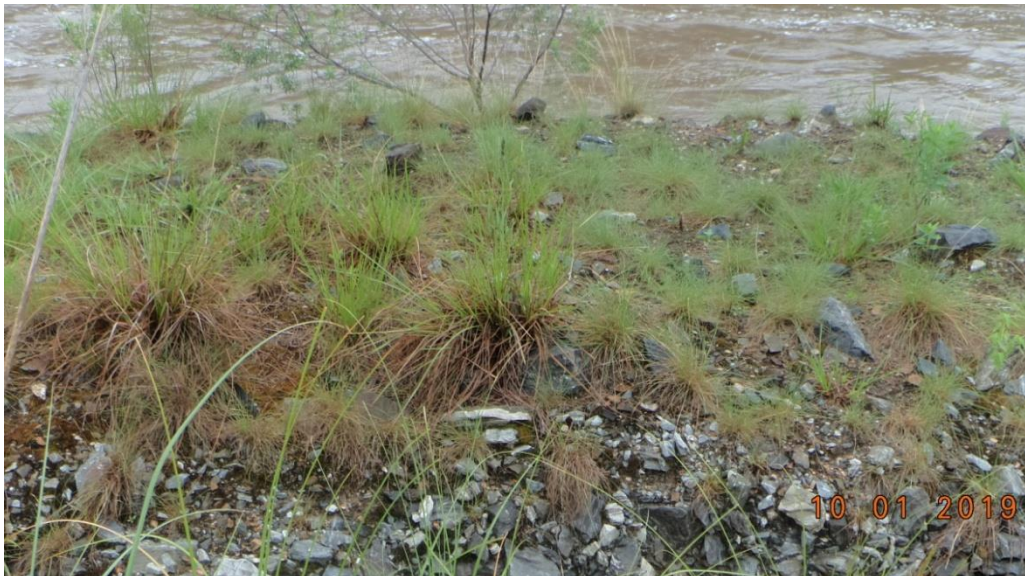
Identificou-se a necessidade de aumentar a camada de solo em porções menos espessas do trecho (Figura 4), utilizando material oriundo da limpeza das valetas e bacias de sedimentação, a fim de favorecer o estabelecimento das plantas, além do replantio de espécies herbáceas e arbustivas, principalmente as encontradas com maior frequência na área, pois a sobrevivência das mudas plantadas para a recuperação da APP, em geral, foi baixa.

Figura 4 - Trecho da área de preservação permanente do arroio Caiena com pouco solo.

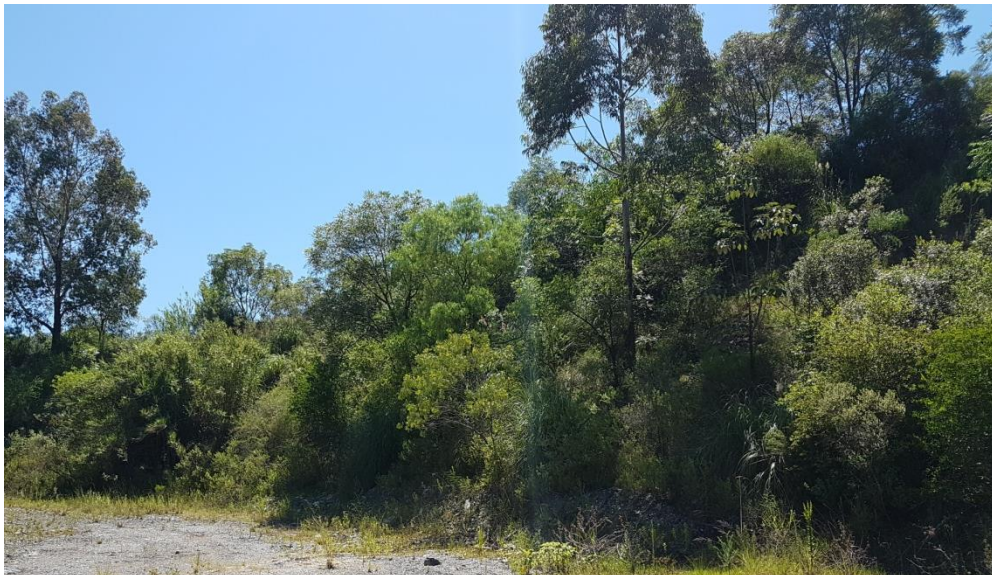
acesso estabilizados e revegetados gradativamente, conforme a operação da mina. Nos pontos onde os trabalhos de recuperação são mais antigos, observou-se boa cobertura do solo e desenvolvimento das mudas implantadas, e a não ocorrência de processos erosivos no solo.

Figura 5 - Talude de pilha de estéril revegetada há vinte anos, em estágio avançado de recuperação.

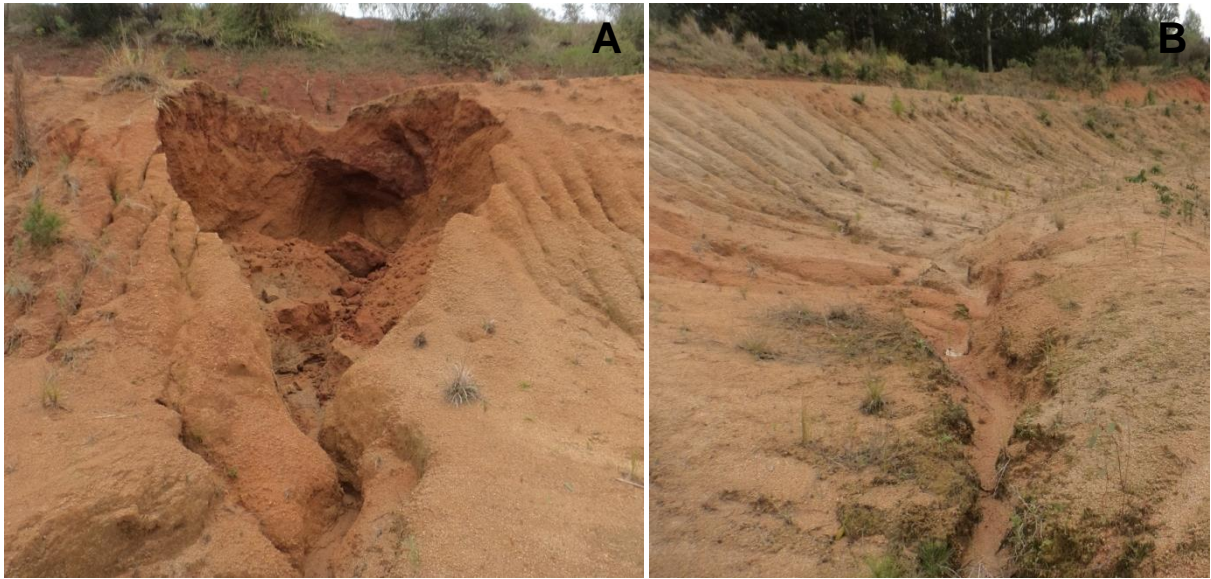
Figura 7 - Processos de dinâmica superficial na área do empreendimento: (a) ravina em talude oeste da cava e (b) sulcos de erosão em bancada da cava.

Diante da situação apresentada, fazia-se importante realizar a revegetação dos taludes e bermas já configurados, juntamente à reforma do sistema de drenagem e à implantação de pontos de passagem das águas pluviais entre os taludes, onde não havia saída para a topografia natural, a fim de disciplinar os fluxos e conduzir as águas superficiais da área de extração até a cava, de onde poderiam ser bombeadas para as bacias de sedimentação ou sifonadas, reduzindo assim a erosão e evitando o carreamento de partículas ao meio adjacente.

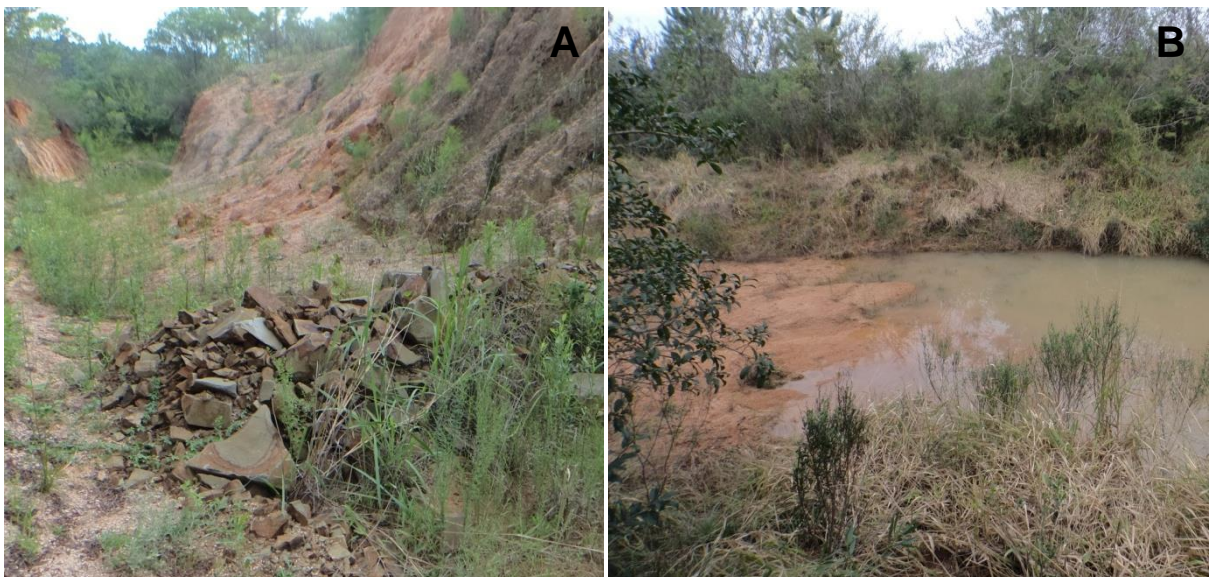
Identificou-se a necessidade de limpeza dos diques filtrantes (Figura 8a) e bacias de decantação de sedimentos (Figura 8b), localizados ao sul da lavra, e da bacia de acumulação e retenção de sólidos que se encontra junto à bomba. Posteriormente, os dispositivos deveriam ser mantidos sob manutenção periódica, buscando-se garantir sua conservação e a qualidade física da água que sai do empreendimento. Os sistemas de bombeamento e sifonamento presentes na mina se encontravam desativados e deveriam ser reinstalados quando retomadas as atividades.

Figura 8 - Dispositivos de controle da erosão do solo e da qualidade da água que devem sofrer manutenção no empreendimento: (a) dique filtrante e (b) bacia de sedimentação.

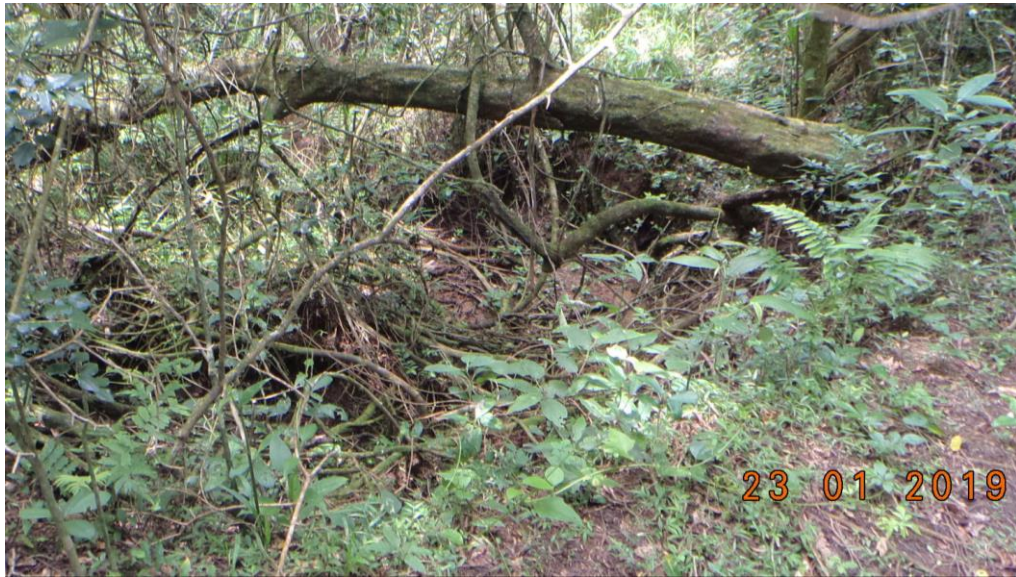
Quanto à descarga da água sifonada, constatou-se a ocorrência de processo erosivo no solo (Figura 9), necessitando alterar-se o local com maior frequência, a fim de que não fossem degradados, sucessivamente, diferentes sítios de descarga, ou optar-se pela ramificação terminal do sistema, dividindo e conduzindo o volume total de água por diversos pontos de saída concomitantes.

Figura 9 - Erosão do solo no ponto de descarga da água sifonada, a sul da cava de extração.
