Escola de Engenharia
Programa de Pós Graduação em Engenharia de Minas, Metalúrgica e de Materiais
PPGE3M

**CARACTERIZAÇÃO E AVALIAÇÃO TRIBOLÓGICA DE REVESTIMENTOS
DEPOSITADOS VIA HVOF EM FERRAMENTAS DE AÇO SAE H13 UTILIZADAS NA
EXTRUSÃO A QUENTE**

Porto Alegre
2019

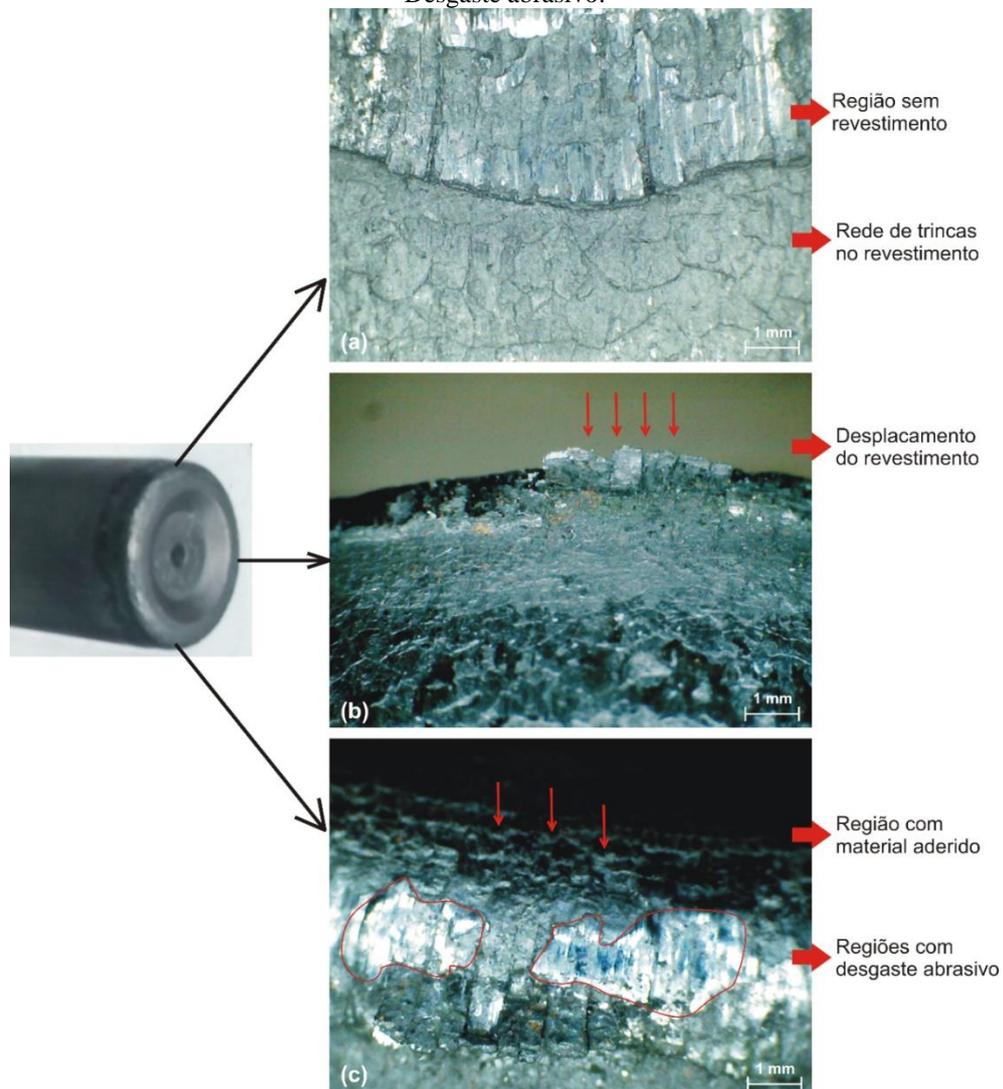
Figura 69 – Falhas no punção revestido com $\text{Cr}_3\text{C}_2\text{-25NiCr}$. (a) Trincas no revestimento. (b) Deslocamento. (c) Desgaste abrasivo.

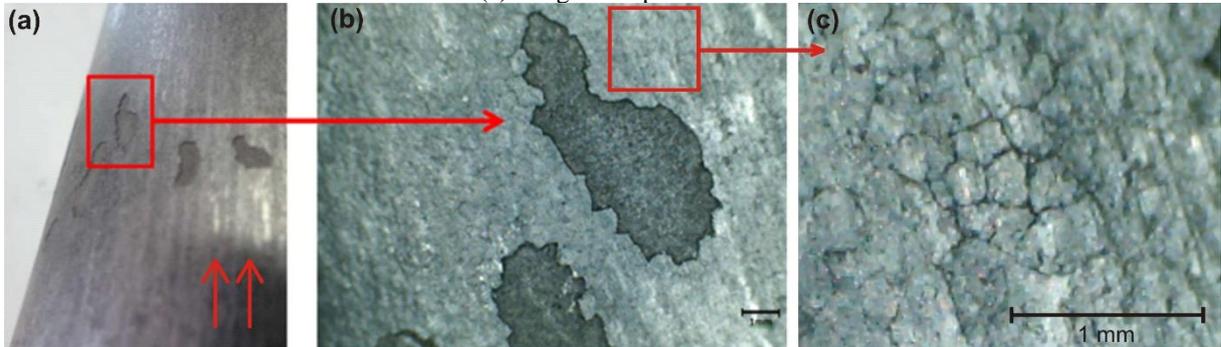
Figura 70 – Deslocamento do revestimento no corpo do punção. (a) Regiões com deslocamento. (b) Região sem revestimento. (c) Imagem ampliada com a rede de trincas.

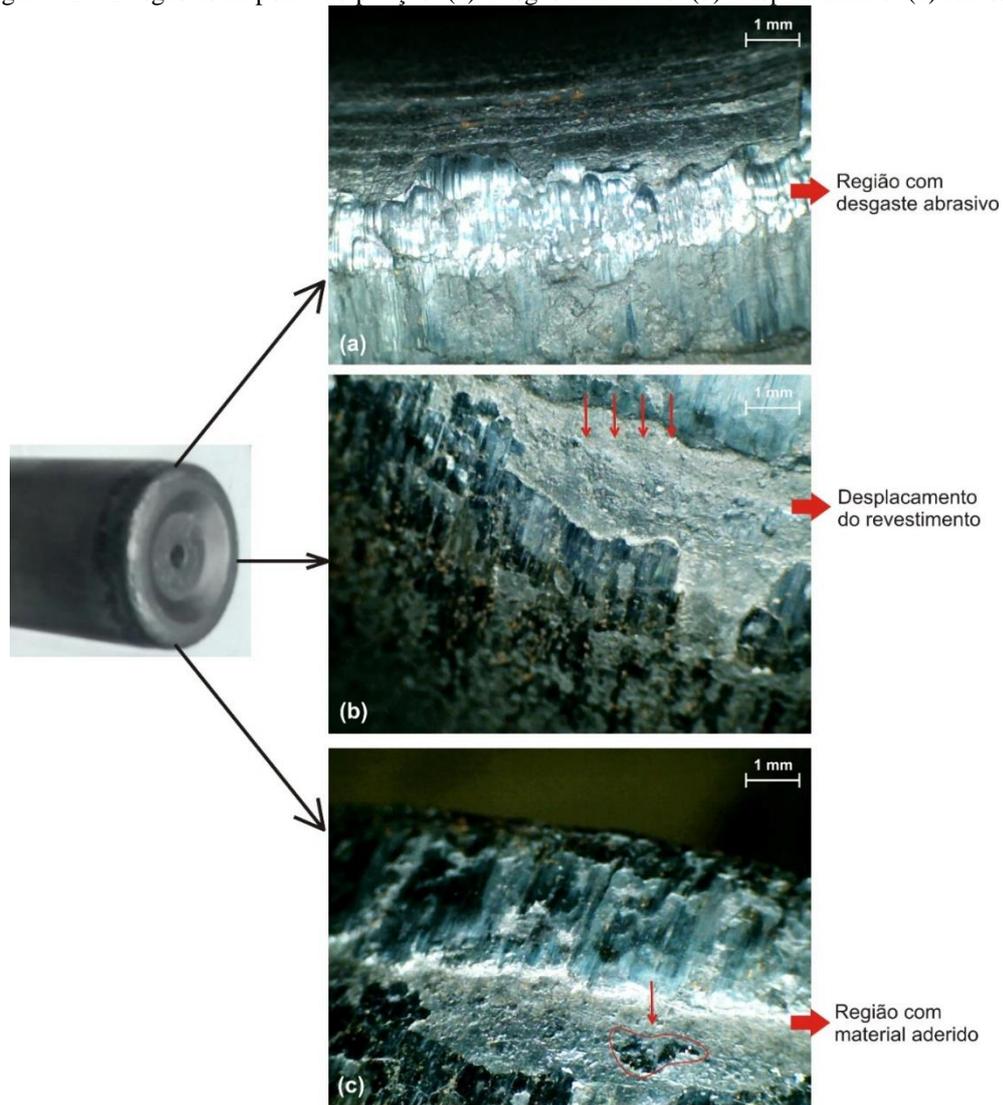
Figura 72 – Desgastes na ponta do punção. (a) Desgaste abrasivo. (b) Deslocamento. (c) Adesão.

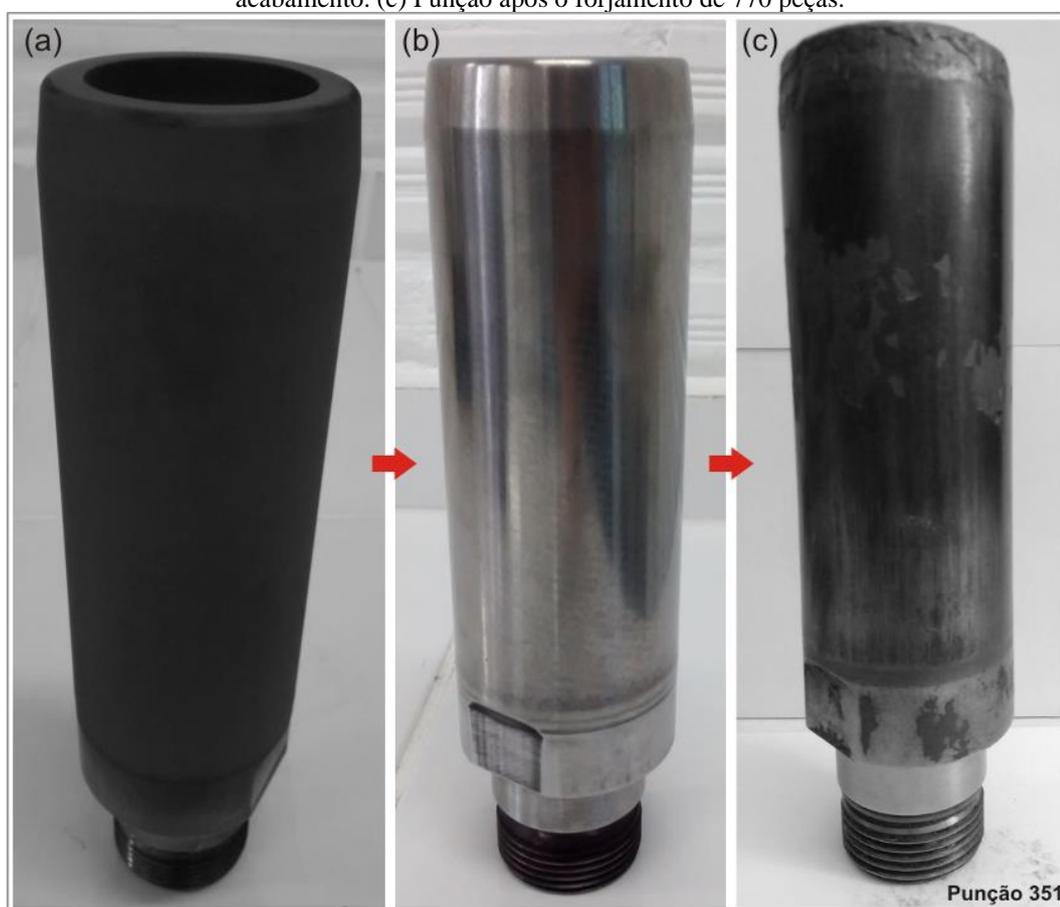
Figura 97 – Punção 351. (a) Punção após receber o revestimento de WC-10Co4Cr. (b) Punção após o acabamento. (c) Punção após o forjamento de 770 peças.

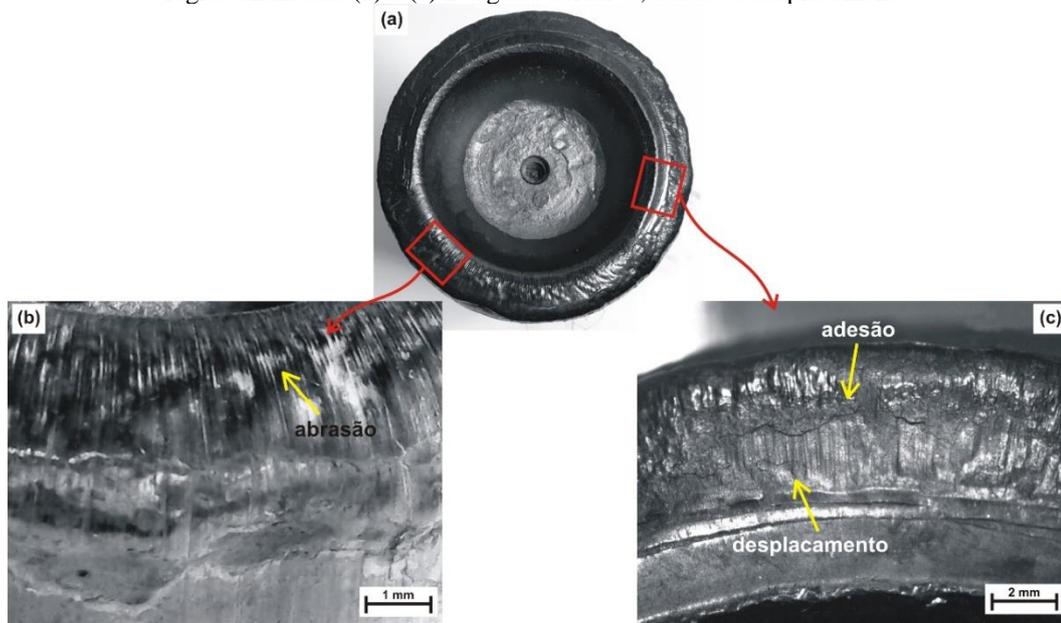
Figura 103 – Imagem de desgaste obtida via microscópio óptico no topo do punção 351. (a) Identificação da região analisada. (b) e (c) Desgaste abrasivo, adesão e deslocamento.

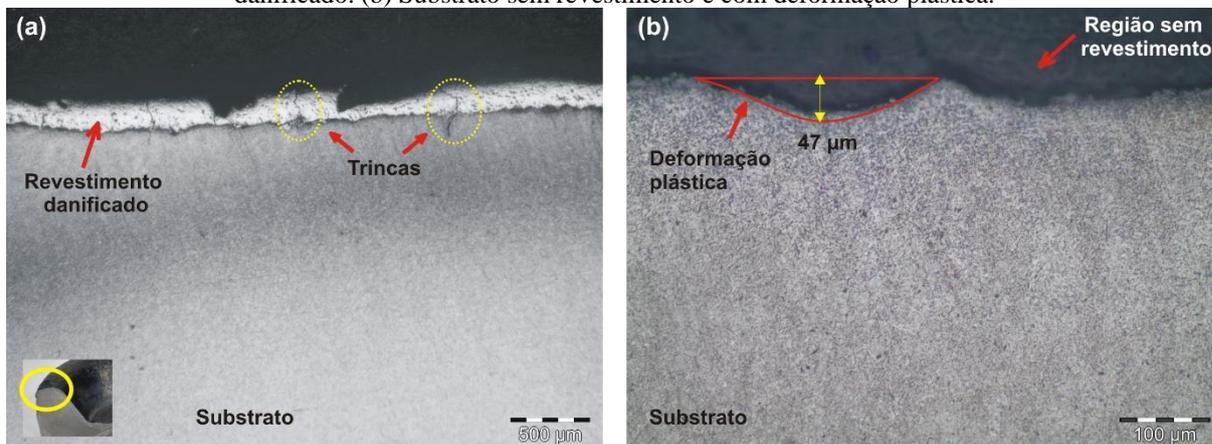
Figura 104 – Metalografia da seção transversal da ponta do punção 351 após o forjamento. (a) Revestimento danificado. (b) Substrato sem revestimento e com deformação plástica.

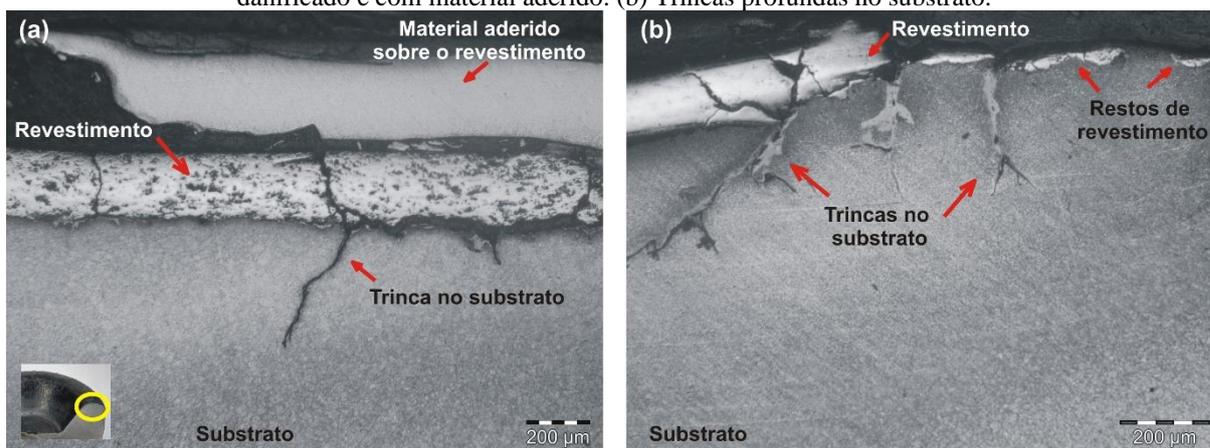
Figura 105 – Metalografia da seção transversal da ponta do punção 351 após o forjamento. (a) Revestimento danificado e com material aderido. (b) Trincas profundas no substrato.

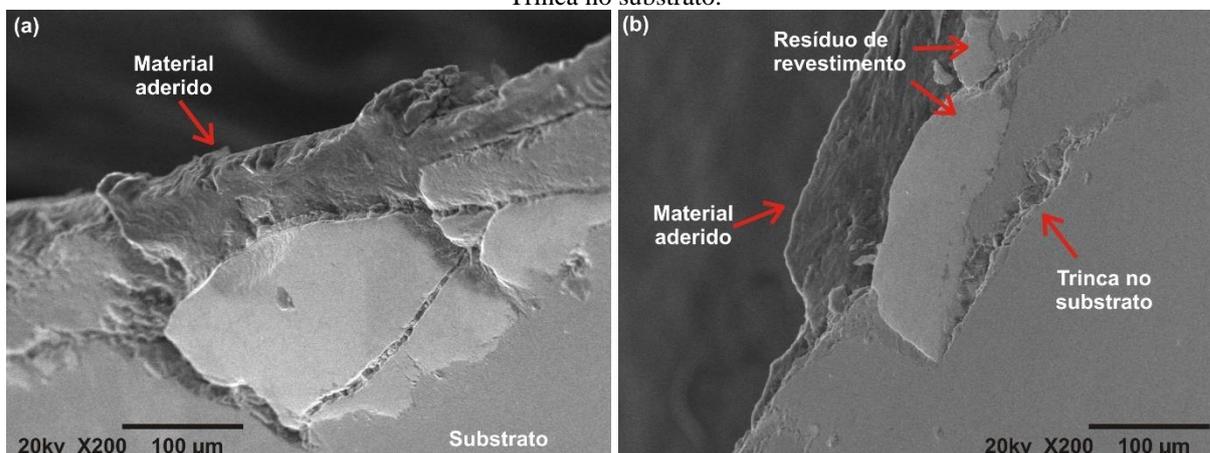
Figura 106 – Imagem obtida via MEV da seção transversal da ponta do punção 351. (a) Adesão de material. (b) Trinca no substrato.

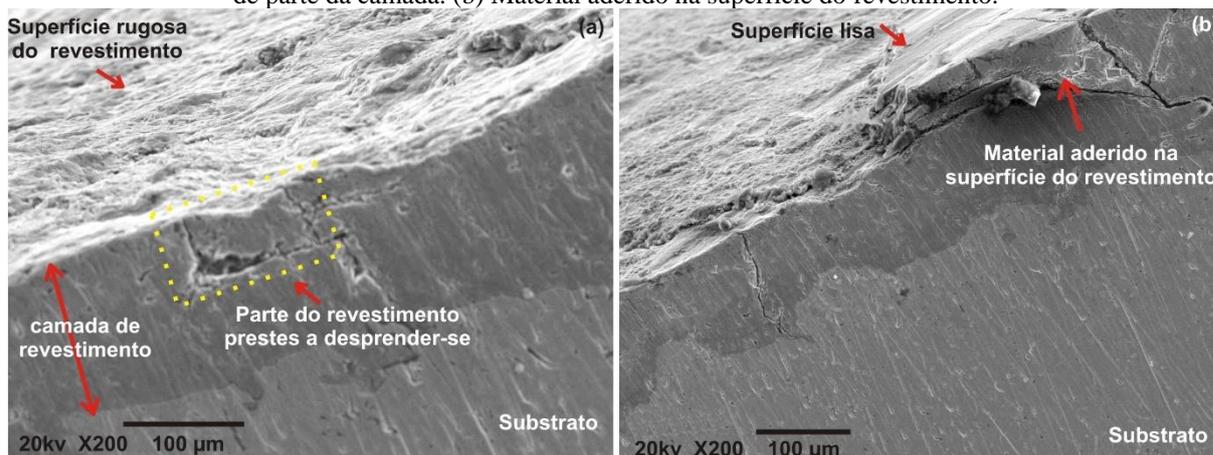
Figura 107 – Imagem obtida via MEV da seção transversal da ponta do punção 351. (a) Trincas e deslocamento de parte da camada. (b) Material aderido na superfície do revestimento.

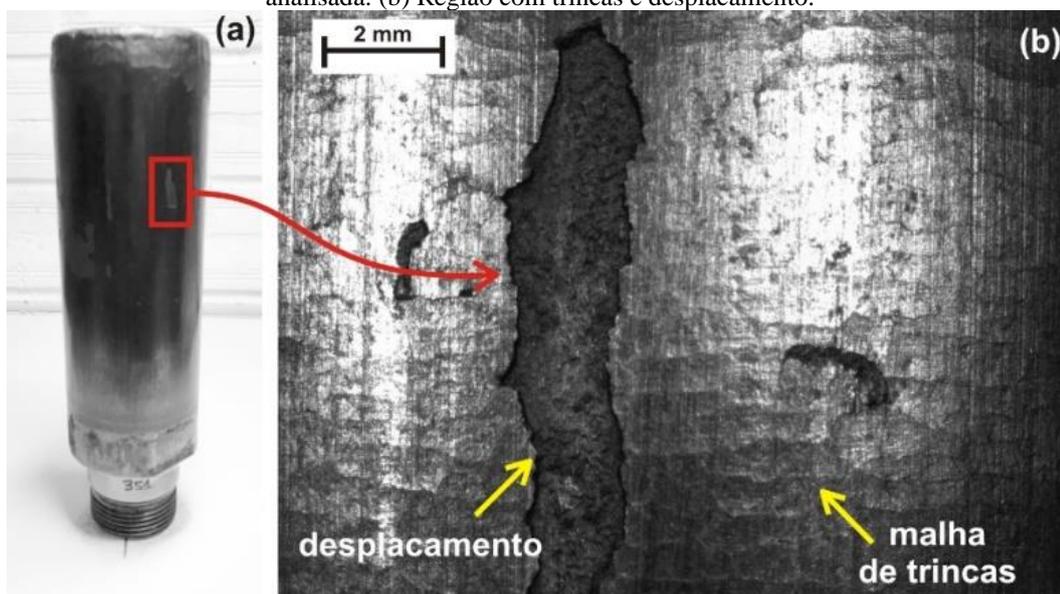
Figura 108 – Imagem da região central do punção obtida via microscópio ótico. (a) Identificação da região analisada. (b) Região com trincas e deslocamento.

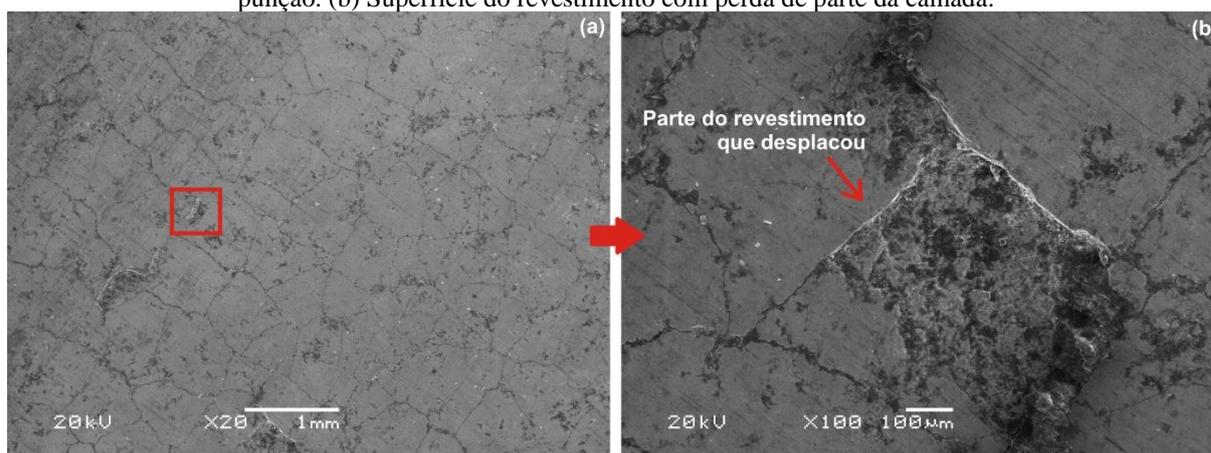
Figura 109 – Imagem obtida via MEV da região central do punção 351. (a) Rede de trincas na superfície do punção. (b) Superfície do revestimento com perda de parte da camada.

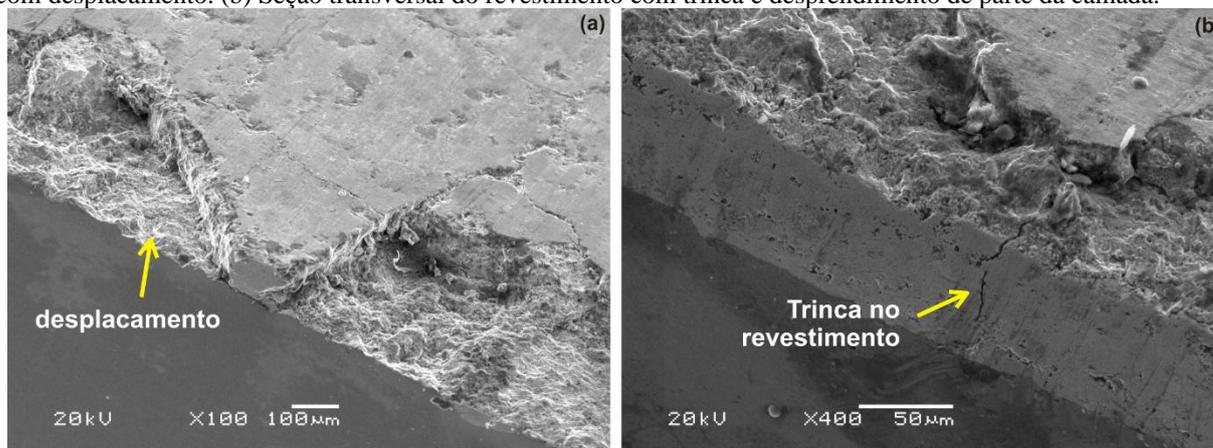
Figura 110 – Imagem obtida via MEV da região central do punção 351. (a) Seção transversal do revestimento com deslocamento. (b) Seção transversal do revestimento com trinca e desprendimento de parte da camada.

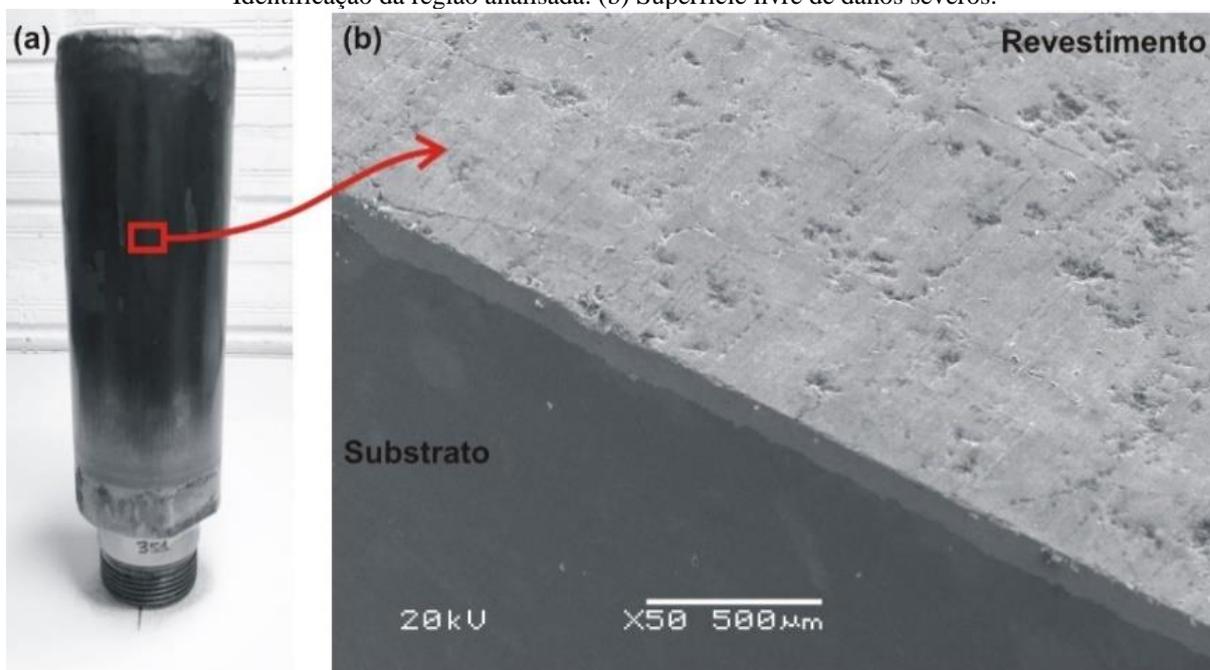
Figura 111 – Imagem obtida via MEV da seção transversal do revestimento e do substrato do punção 351. (a) Identificação da região analisada. (b) Superfície livre de danos severos.

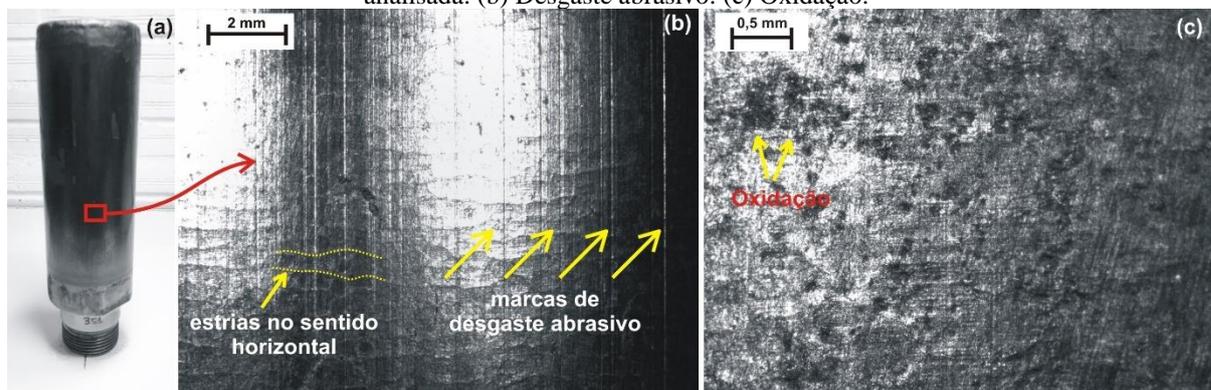
Figura 112 – Imagem da região inferior obtida via microscópio ótico do punção 351. (a) Identificação da região analisada. (b) Desgaste abrasivo. (c) Oxidação.

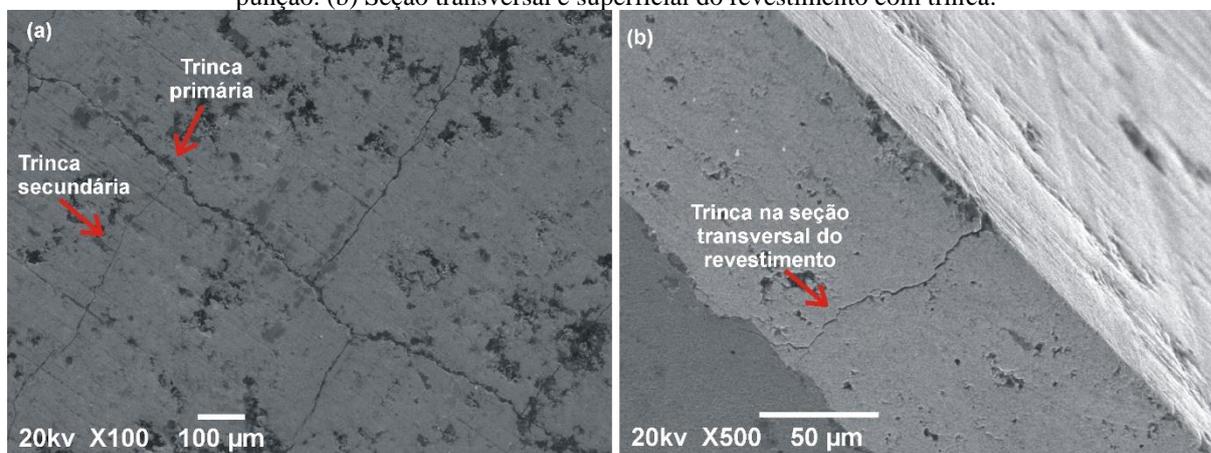
Figura 113 – Imagem obtida via MEV da região inferior do punção 351. (a) Rede de trincas na superfície do punção. (b) Seção transversal e superficial do revestimento com trinca.

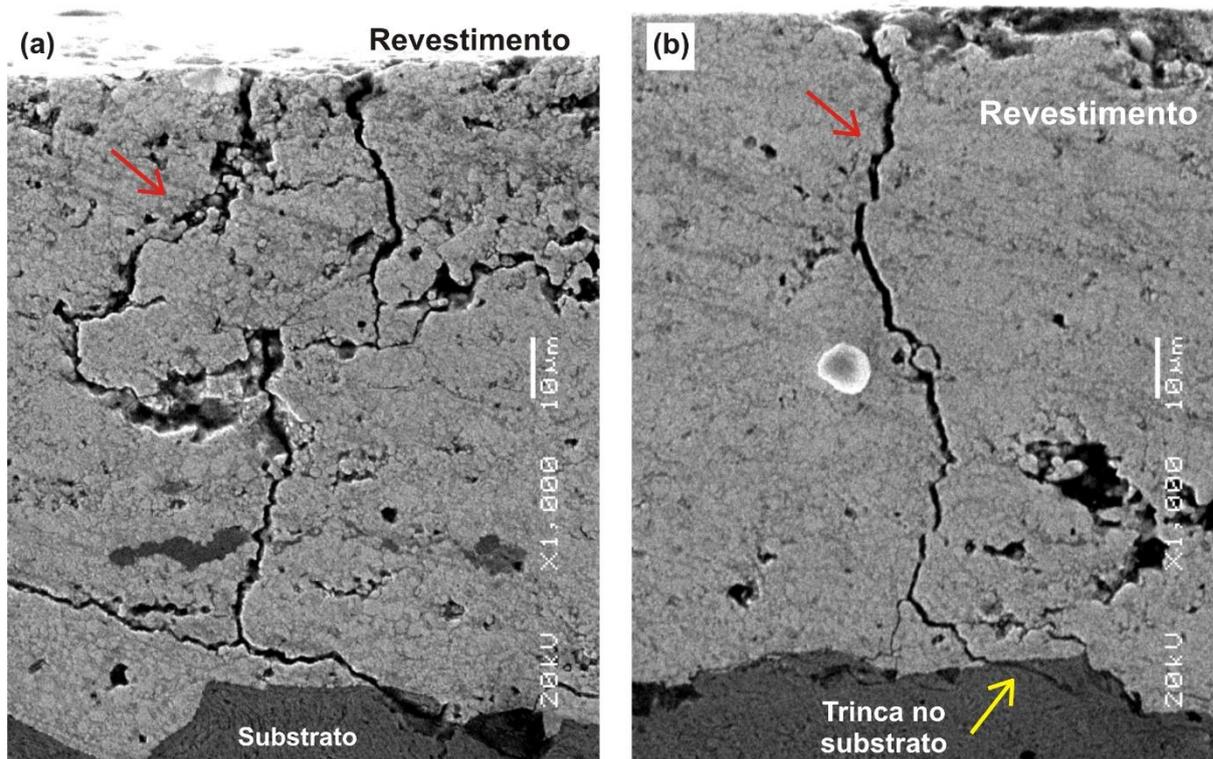
Figura 114 – Imagem obtida via MEV da seção transversal da região inferior do punção 351. (a) Seção transversal da camada com muitas trincas. (b) Seção transversal da camada com trinca no revestimento e no substrato.

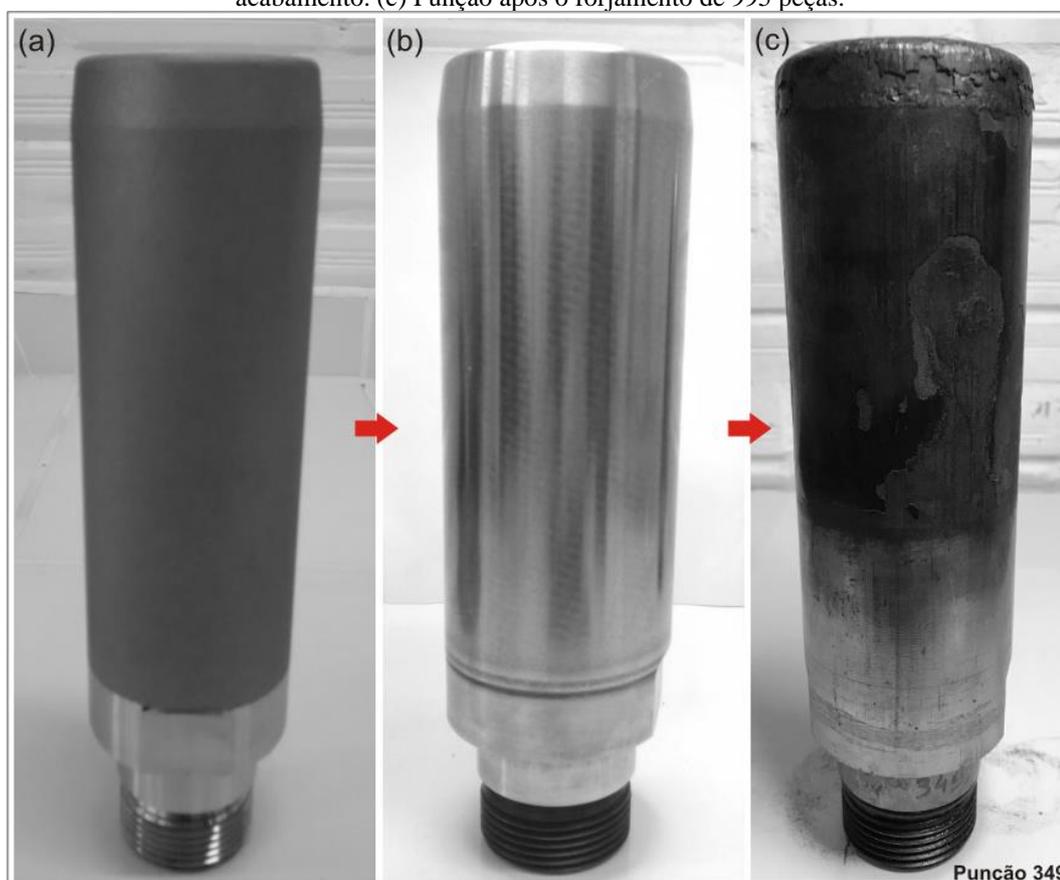
Figura 119 – Punção 349. (a) Punção após receber o tratamento superficial duplex. (b) Punção após o acabamento. (c) Punção após o forjamento de 995 peças.

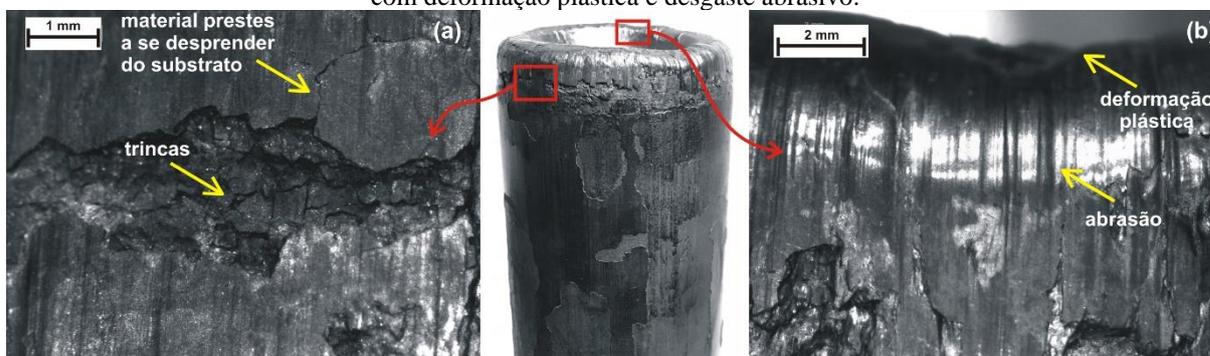
Figura 124 – Imagem de desgaste no topo do punção 349. (a) Região com trincas e deslocamento. (b) Região com deformação plástica e desgaste abrasivo.

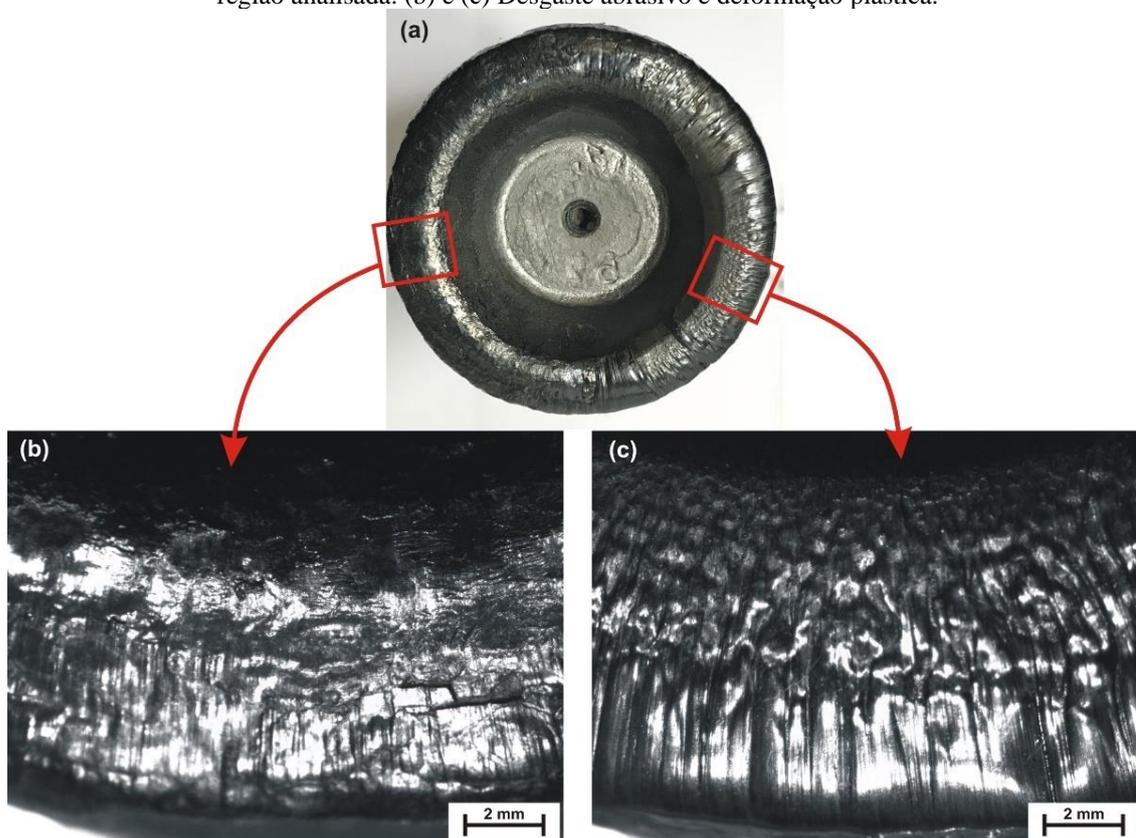
Figura 125 – Imagem de desgaste obtida via microscópio óptico no topo do punção 349. (a) Identificação da região analisada. (b) e (c) Desgaste abrasivo e deformação plástica.

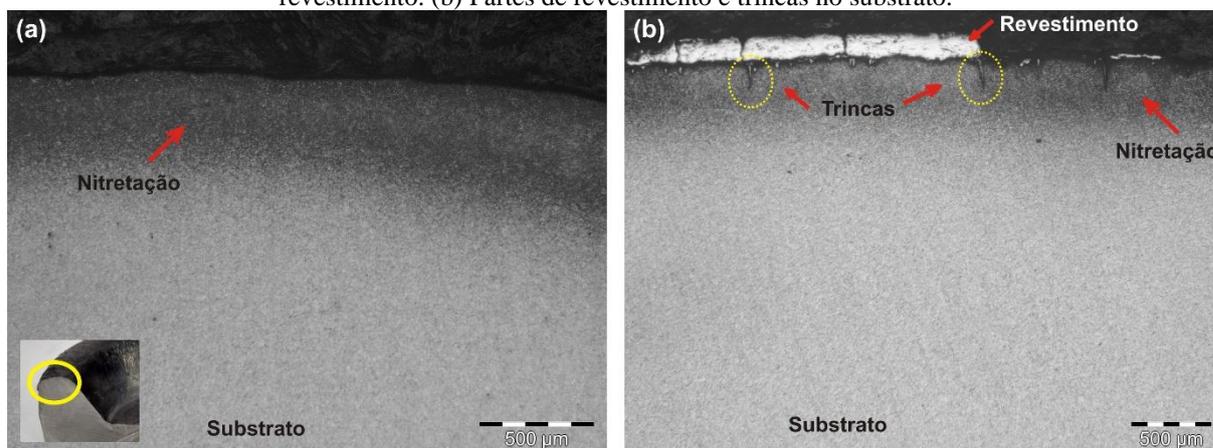
Figura 126 – Metalografia da seção transversal da ponta do punção 349 após o forjamento. (a) Amostra sem revestimento. (b) Partes de revestimento e trincas no substrato.

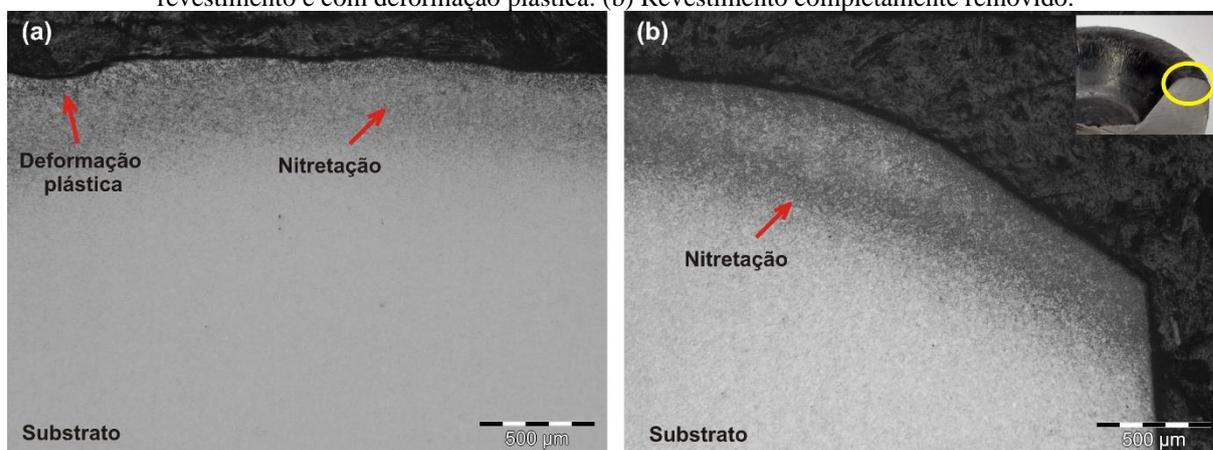
Figura 127 – Metalografia da seção transversal da ponta do punção 349 após o forjamento. (a) Amostra sem revestimento e com deformação plástica. (b) Revestimento completamente removido.

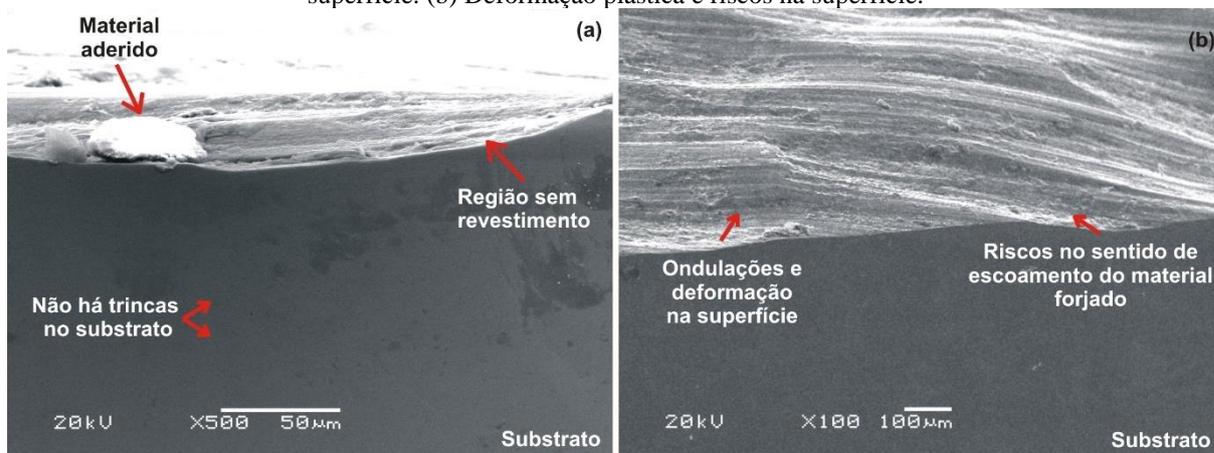
Figura 128 – Imagem obtida via MEV da seção transversal do topo do punção 349. (a) Resíduos de material na superfície. (b) Deformação plástica e riscos na superfície.

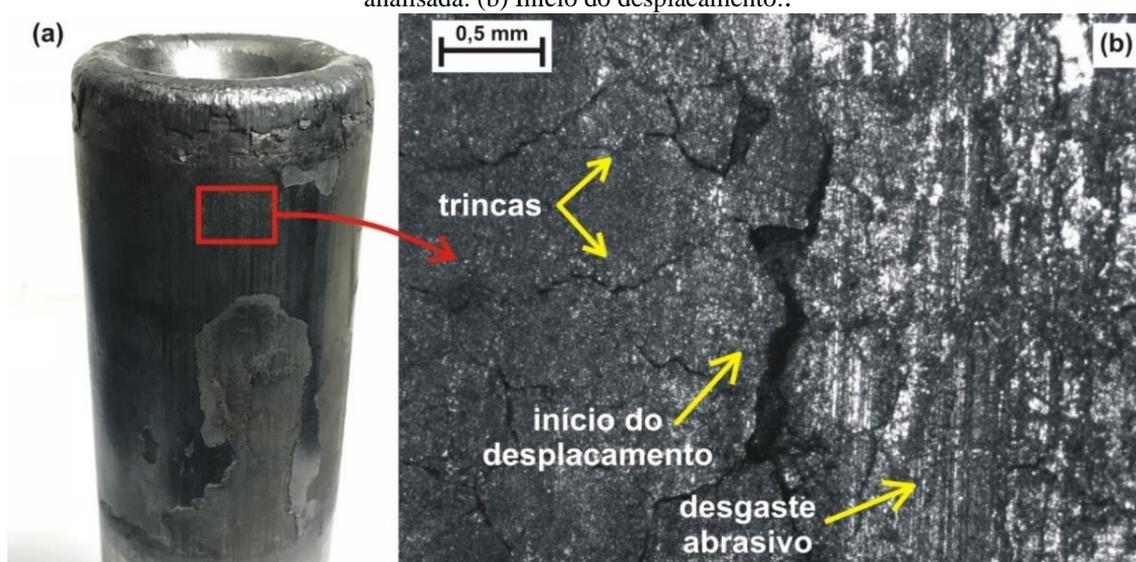
Figura 129 – Imagem do desgaste no punção 349, obtida via microscópio ótico. (a) Identificação da região analisada. (b) Início do deslocamento..

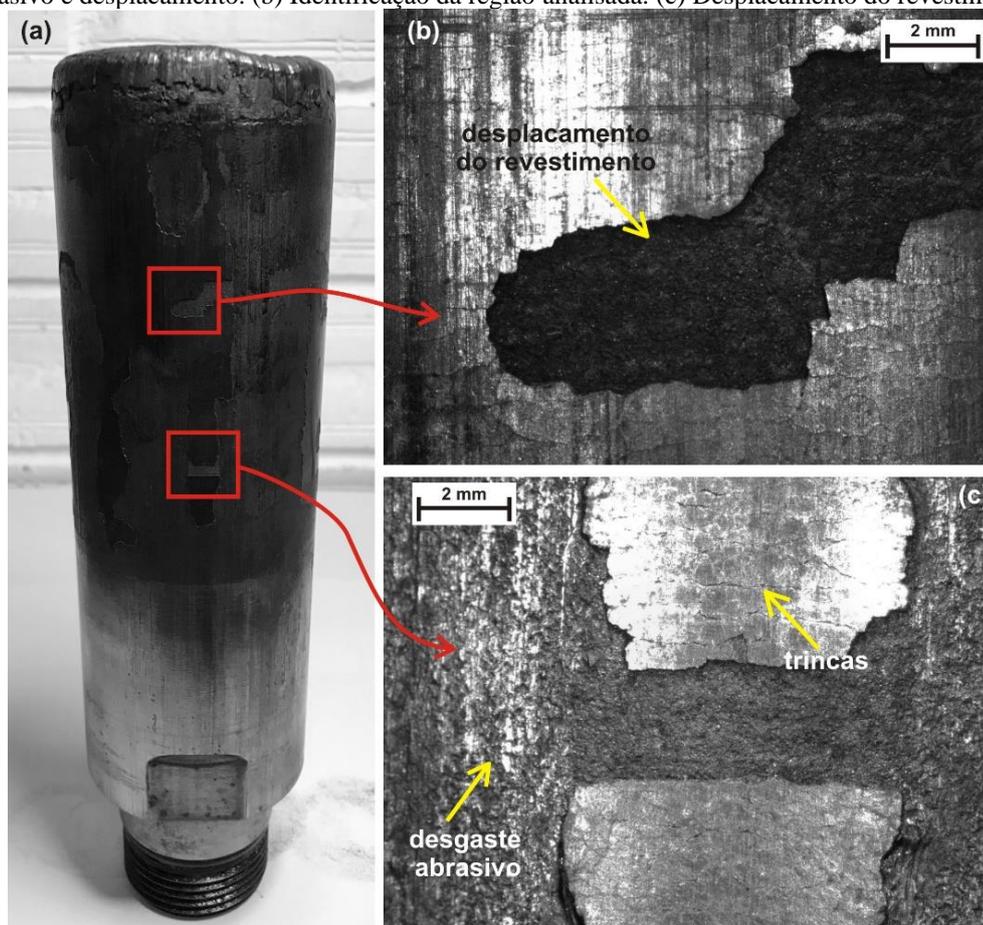
Figura 130 – Imagem do desgaste na região central do punção 349, obtida via microscópio ótico. (a) Desgaste abrasivo e deslocamento. (b) Identificação da região analisada. (c) Desplacamento do revestimento.

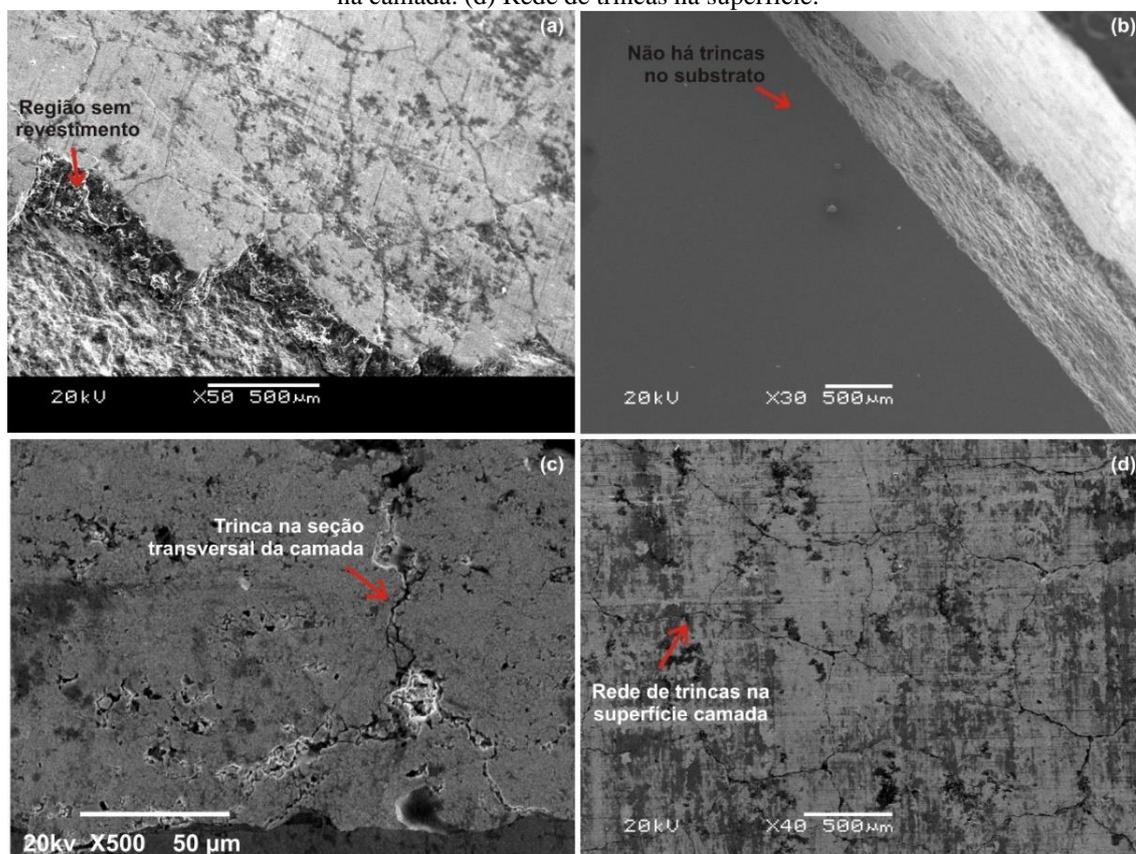
Figura 131 – Imagem obtida via MEV da região central do punção 349. (a) Superfície do revestimento com deslocamento. (b) Seção transversal do substrato sem trincas. (c) Seção transversal do revestimento com trinca na camada. (d) Rede de trincas na superfície.

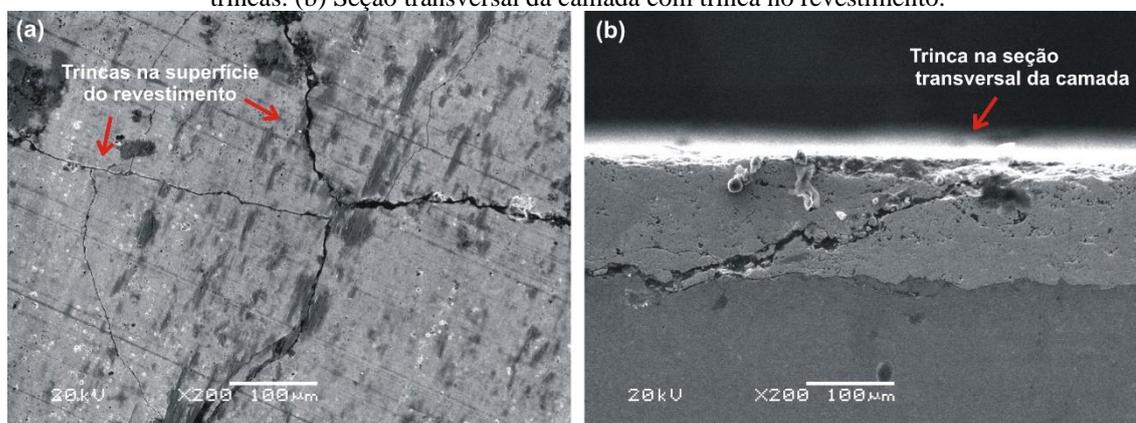
Figura 132 – Imagem obtida via MEV da região inferior do punção 349. (a) Superfície do revestimento com trincas. (b) Seção transversal da camada com trinca no revestimento.
