**INTERFACE ESQUADRIA/ALVENARIA E SEU ENTORNO:
ANÁLISE DAS MANIFESTAÇÕES PATOLÓGICAS TÍPICAS E
PROPOSTAS DE SOLUÇÕES**

Tiago Moch

Porto Alegre
Agosto/2009

Dissertação apresentada ao Programa de Pós Graduação em Engenharia Civil da Universidade Federal do Rio Grande do Sul, como parte dos requisitos para obtenção do título de Mestre em Engenharia. Orientação: Prof^a. Dra. Ângela Borges Masuero.

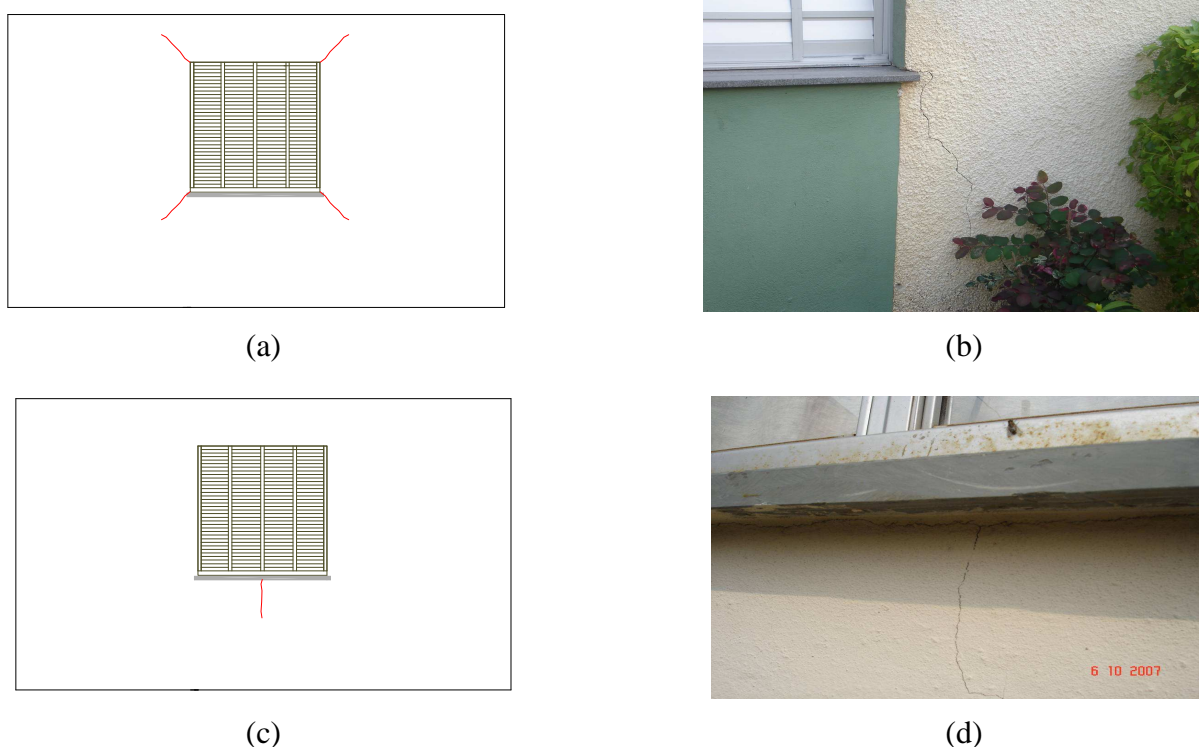
Configurações bastante conhecidas, também encontradas no levantamento de manifestações patológicas objeto deste trabalho, foram as responsáveis pela formação de fissuras inclinadas nas extremidades superiores/inferiores da esquadria e também pela fissura vertical sob o peitoril no centro do vão da janela (figura 38), incidindo conjunta ou separadamente e refletindo-se geralmente também na face interna, evidenciando o seu caráter estrutural.

Figura 38: (a) configuração típica de fissuras inclinadas nos vértices do vão da esquadria; (b) caso de fissura inclinada no vértice inferior do vão da esquadria; (c) configuração típica de fissura vertical sob o peitoril; (d) caso de fissura vertical sob o peitoril.

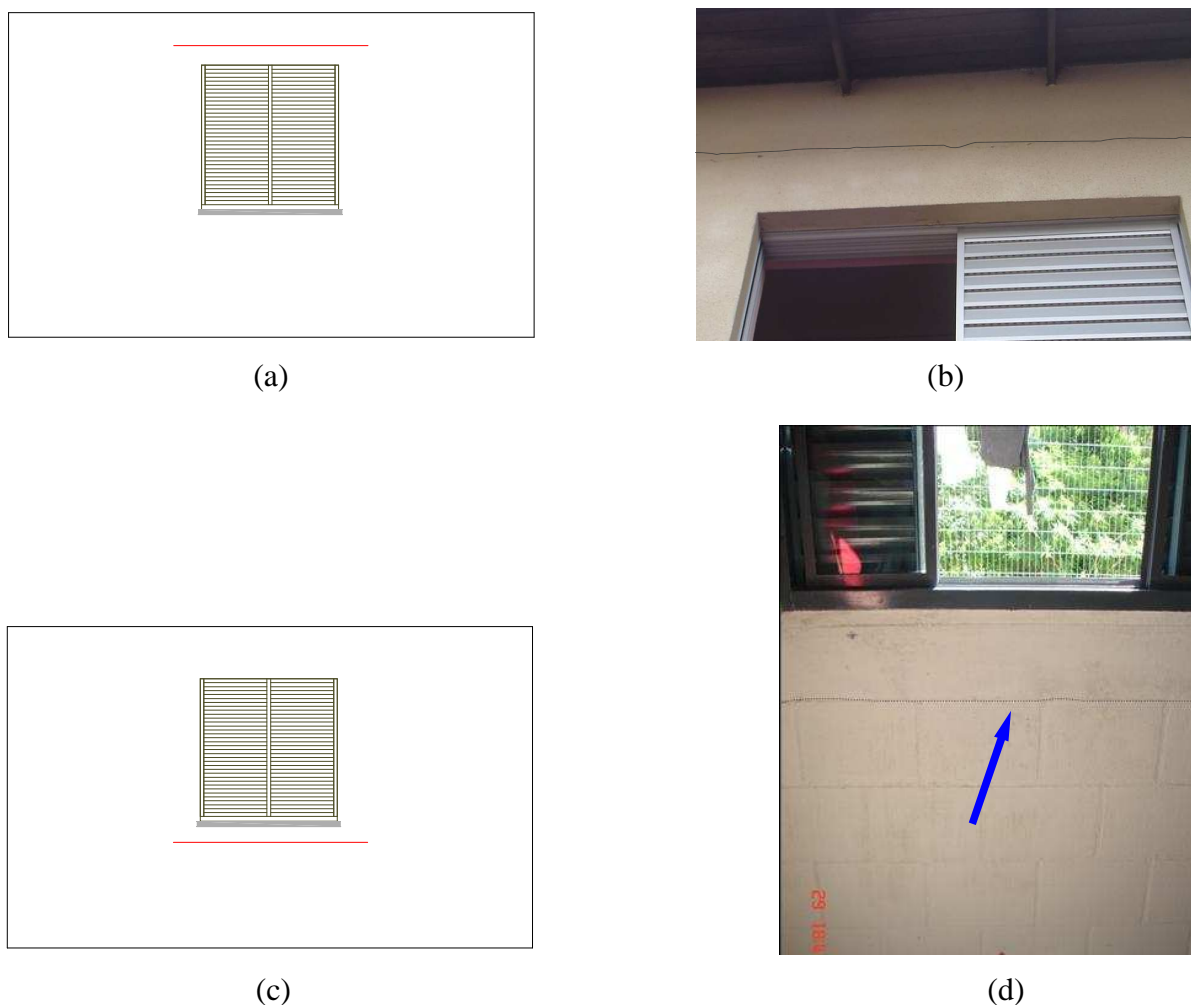
Figura 41: (a) Configuração típica de fissura horizontal uma fiada acima da janela; (b) caso de fissura horizontal uma fiada acima da janela; (c) Configuração típica de fissura horizontal uma fiada abaixo da janela. (d) caso de fissura horizontal uma fiada abaixo da janela.

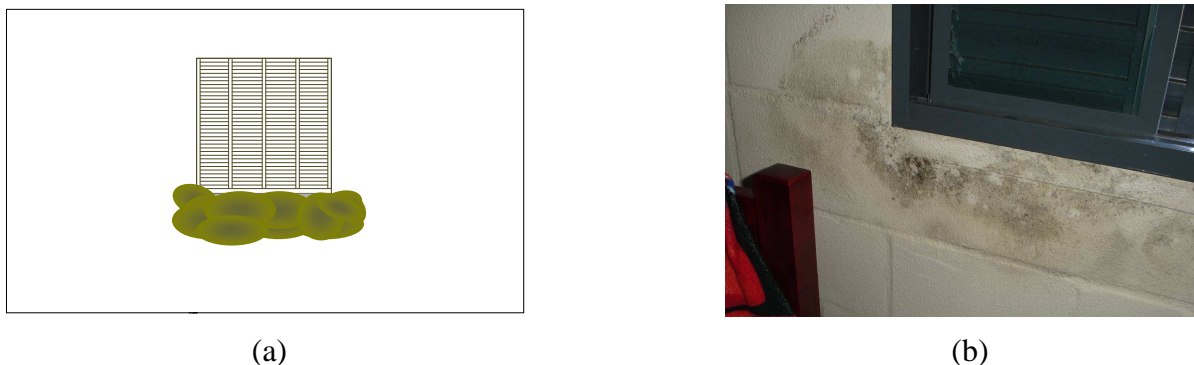
Figura 46: (a) Configuração típica de mancha característica de umidade na região próxima ao peitoril; (b) caso de umidade devido a infiltração na região próximo ao peitoril.

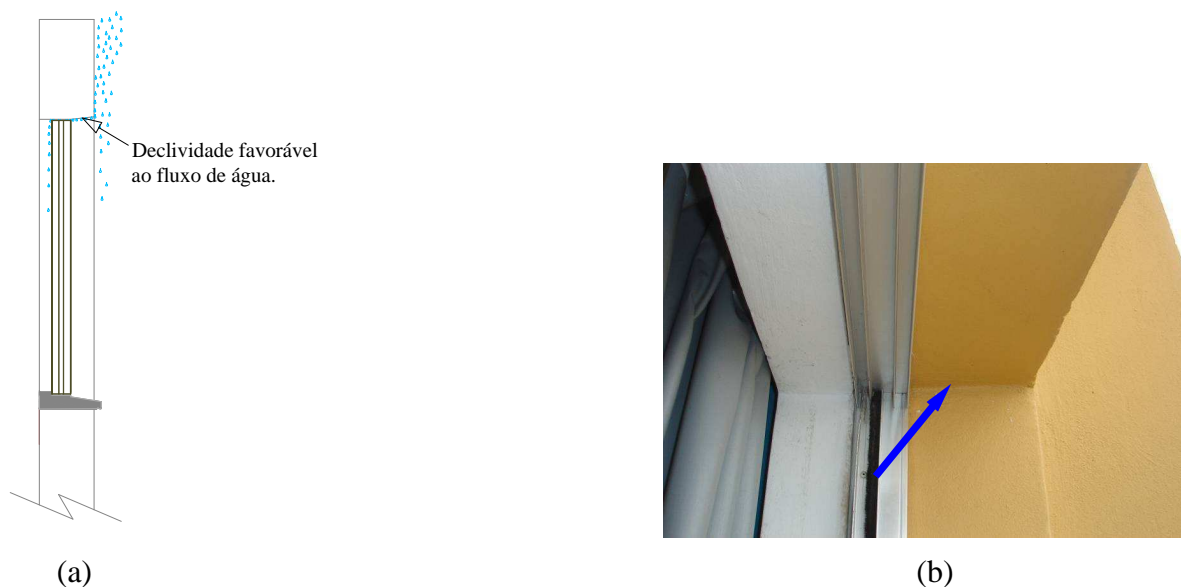
Figura 50: (a) Esquema ilustrativo mostrando o mecanismo de infiltração pela interface janela/verga; (b) situação propícia à infiltração entre a janela e a verga devido à declividade favorável ao fluxo da água.

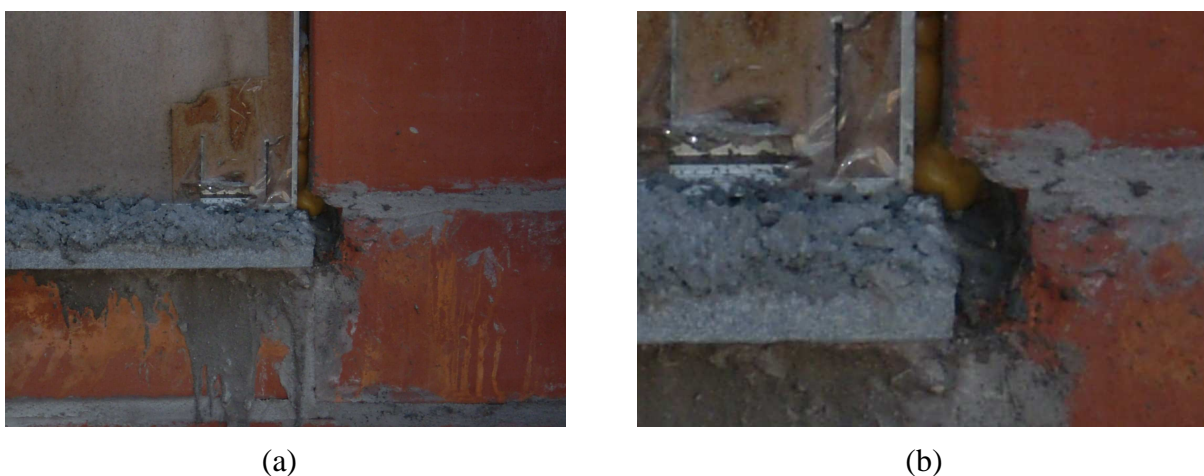
Figura 57: (a) Caso de peitoril com prolongamento longitudinal insuficiente em relação a aresta lateral da janela, estando sujeito à infiltrações na sua extremidade;(b) Ampliação de (a).
