**INFLUÊNCIA DOS MICROCLIMAS NAS MANIFESTAÇÕES  
PATOLÓGICAS DAS ESTRUTURAS DE PONTES E  
VIADUTOS**

Porto Alegre  
dezembro 2020

Dissertação apresentada ao Programa de Pós-Graduação em  
Engenharia Civil da Universidade Federal do Rio Grande do Sul,  
como parte dos requisitos para obtenção de Mestre em  
Engenharia na modalidade de Acadêmico

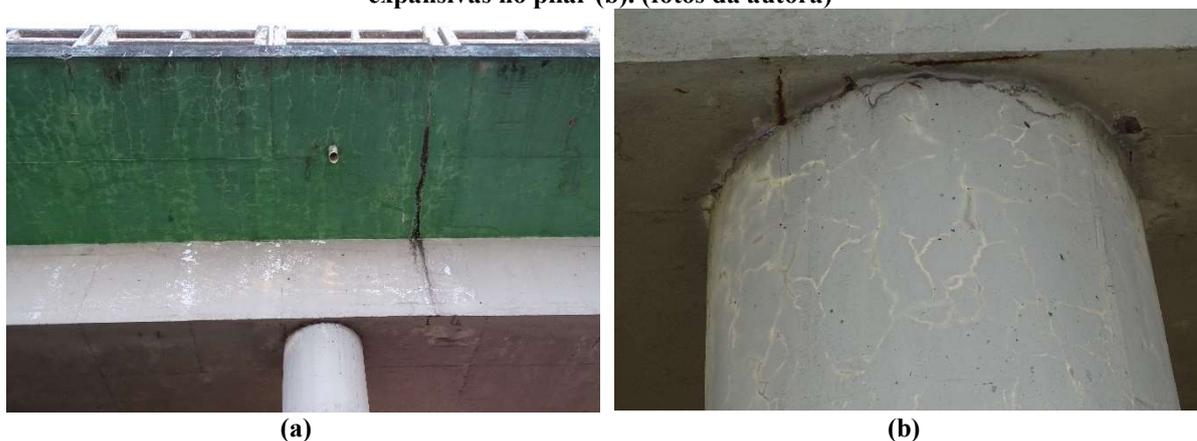
Segundo Souza et al. (1998), o concreto fissurado pode perder durabilidade dependendo do tipo de exposição, como ação das águas agressivas que penetram pelas fissuras e poros e o contato da armadura com o ar. Na Figura 3 (a) e (b) podem ser observadas fissuras geradas por reações expansivas.

**Figura 3: Fissuras geradas por reações expansivas na laje e viga (a) e fissuras geradas por reações expansivas no pilar (b). (fotos da autora)**

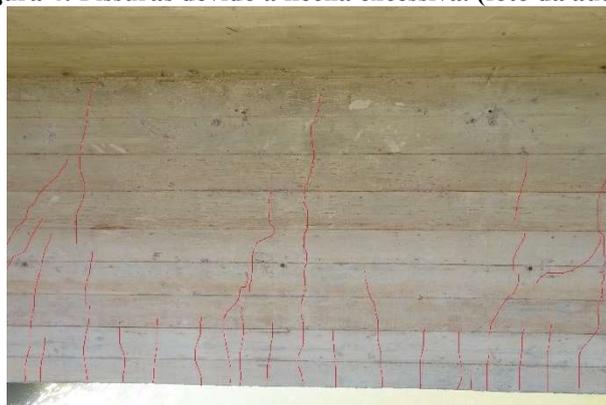
Quando as tensões na seção da viga excedem o valor da resistência do concreto à tração, este acaba por fissurar. Estas ocorrem perpendiculares às trajetórias das tensões principais de tração e tem a sua maior espessura próximo à base da viga e se expandem até a linha neutra do elemento, tendo na linha neutra a menor espessura (DAL MOLIN, 1988).

**Figura 4: Fissuras devido à flecha excessiva. (foto da autora)**

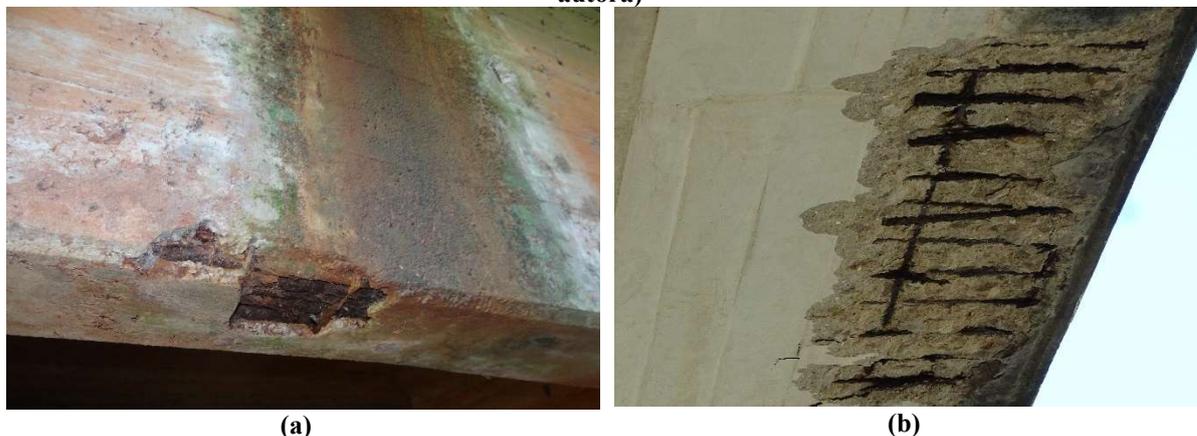
**Figura 5: Armadura corroída no fundo da viga (a) armadura corroída na laje em balanço. (fotos da autora)**

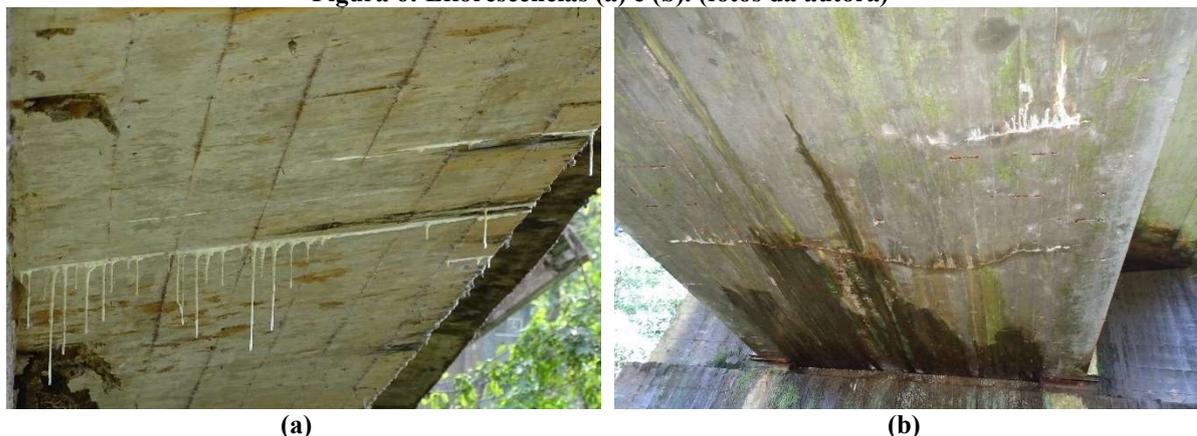
**Figura 6: Eflorescências (a) e (b). (fotos da autora)**

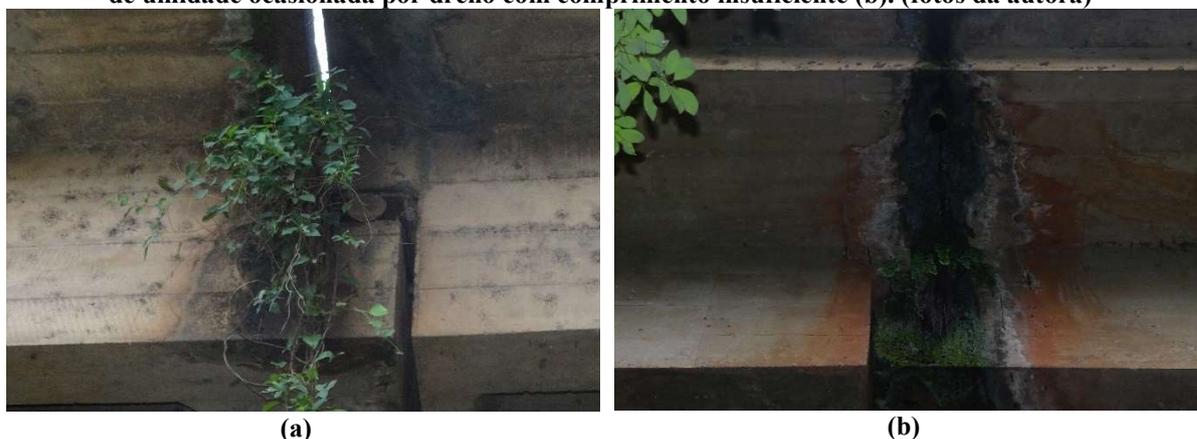
**Figura 7: Mancha de umidade ocasionada pela falta de estanqueidade da junta de dilatação (a) e mancha de umidade ocasionada por dreno com comprimento insuficiente (b). (fotos da autora)**

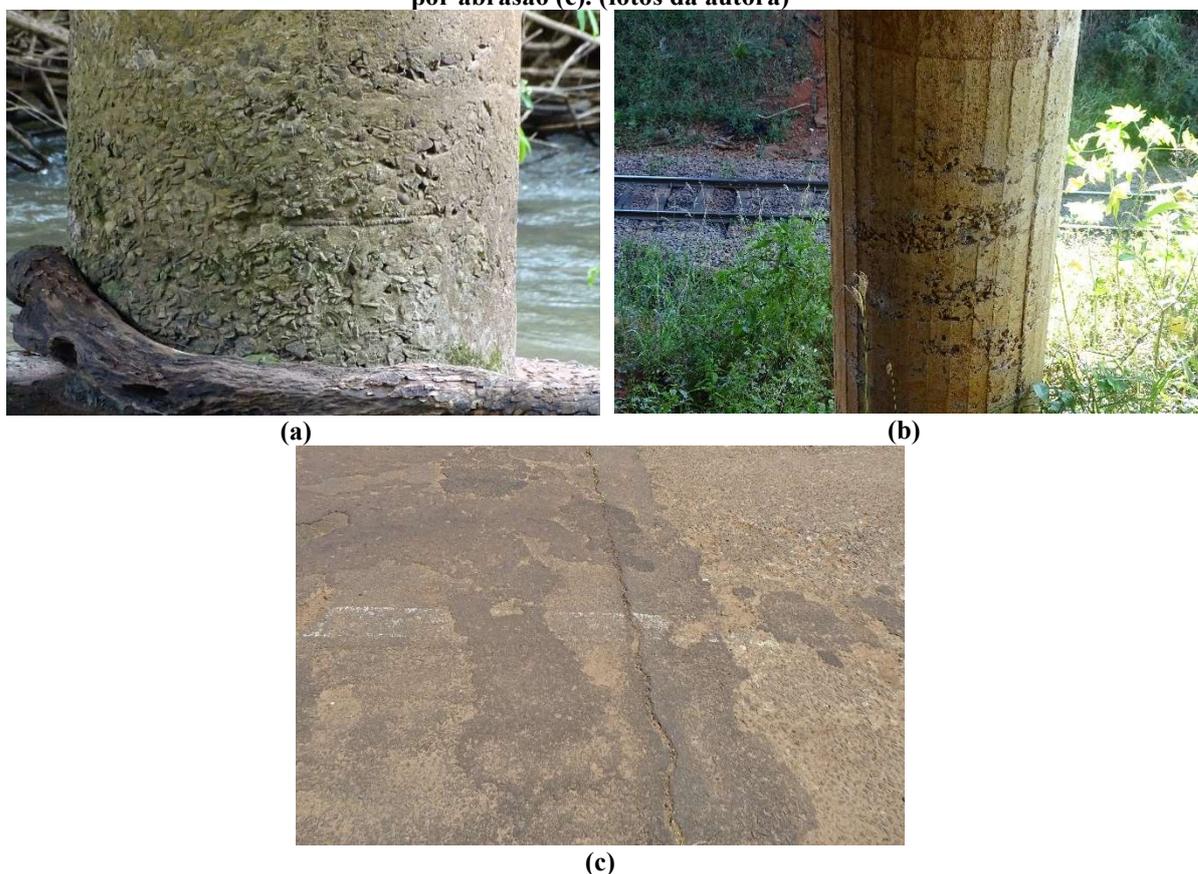
**Figura 8: Desgaste superficial por erosão (a), desgaste superficial por cavitação (b) e desgaste superficial por abrasão (c). (fotos da autora)**

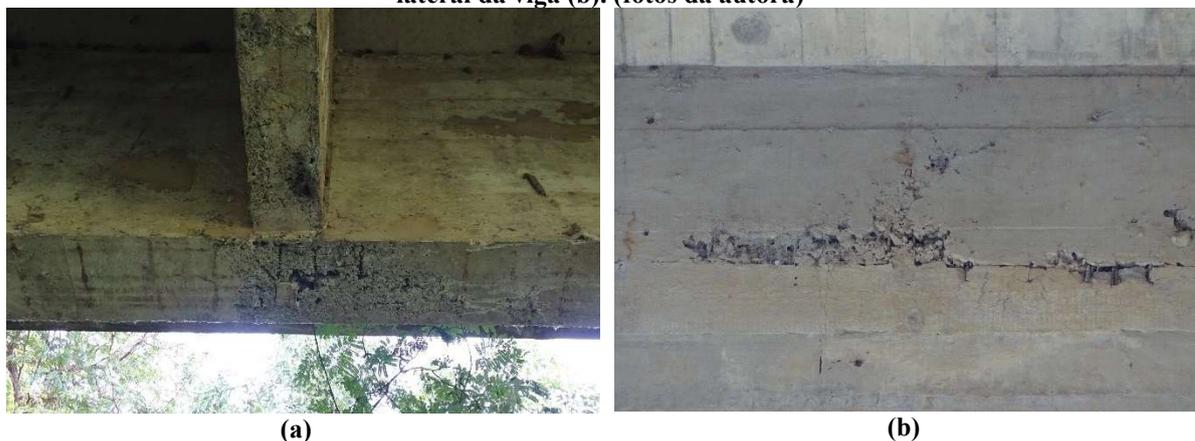
**Figura 9: Ninho de concretagem na intersecção da transversina com a viga (a) e ninho de concretagem na lateral da viga (b). (fotos da autora)**

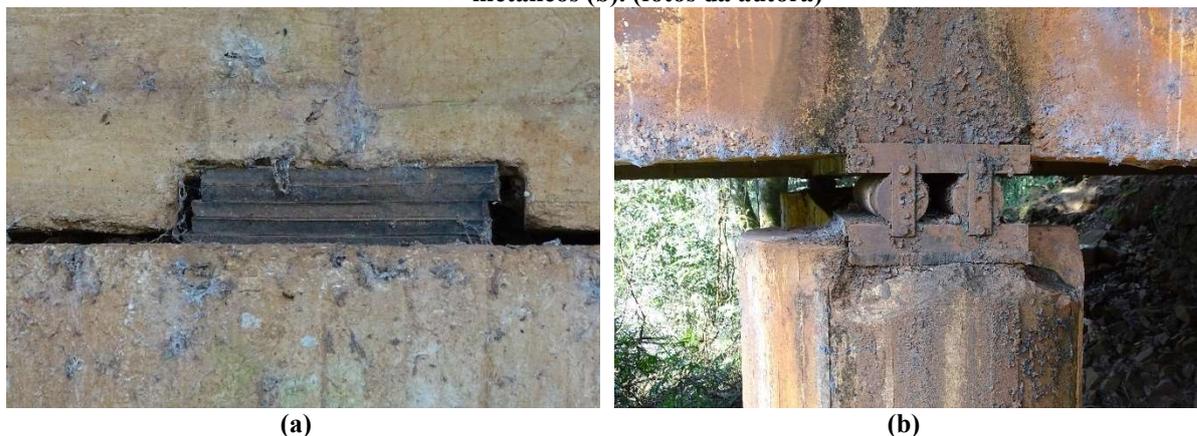
**Figura 10: Manifestação patológica em neoprenes (a) e manifestação patológica em roletes metálicos (b). (fotos da autora)**

Na Figura 10 (a) é possível observar um aparelho de apoio do tipo Neoprene fretado que sofreu um deslizamento no sentido longitudinal da obra. Na Figura 10 (b) um rolete que teve placas metálicas instaladas após alguns anos de uso da estrutura. Este travamento acabou gerando vínculos não dimensionados, o que provocou a quebra do topo do pilar.

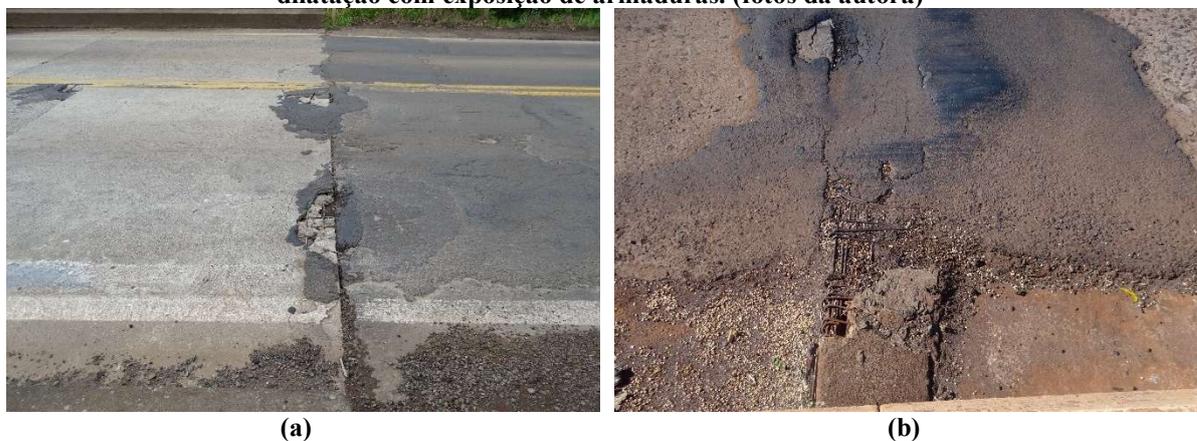
**Figura 11: Manifestação patológica em junta de dilatação (a) e manifestação patológica em junta de dilatação com exposição de armaduras. (fotos da autora)**

Ramay e Wright (1997) ressalta que as juntas tendem a acumular sujeiras em seu interior. Quando a temperatura aumenta a estrutura expande e essa sujeira restringe o movimento da obra. Este impedimento acaba gerando tensões pontuais o que pode ocasionar no fraturamento das transversinas, das extremidades das vigas, e da cabeça dos pilares. Outro problema produzido pelo acúmulo de detritos pode surgir na ligação com a laje de transição, conforme é possível observar na Figura 11 (a).

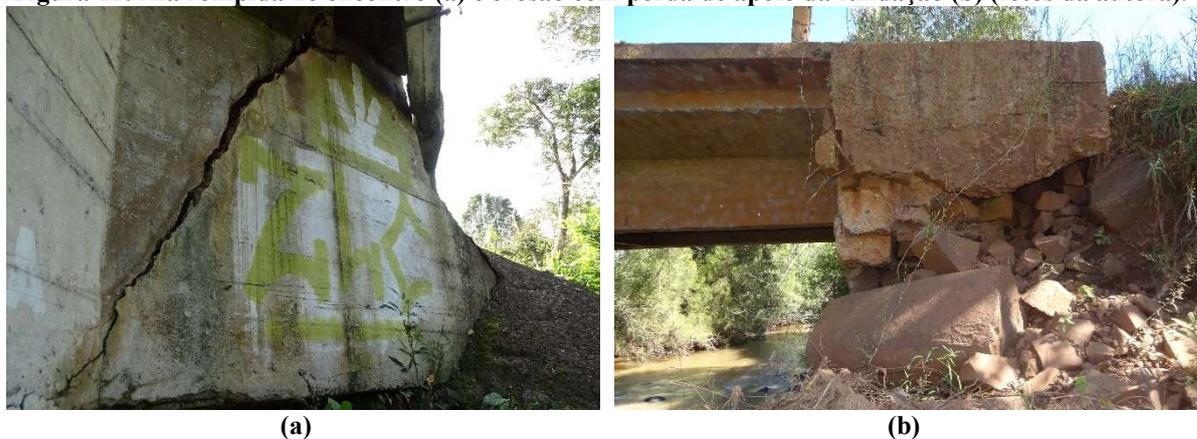
**Figura 12: Ala rompida no encontro (a) e erosão com perda de apoio da fundação (b) (fotos da autora).**

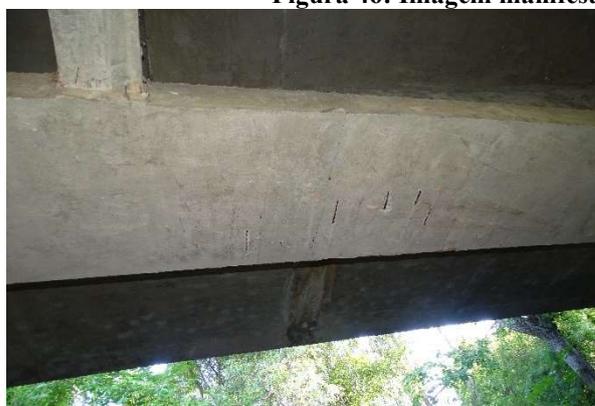
**(a) Armadura exposta na viga**

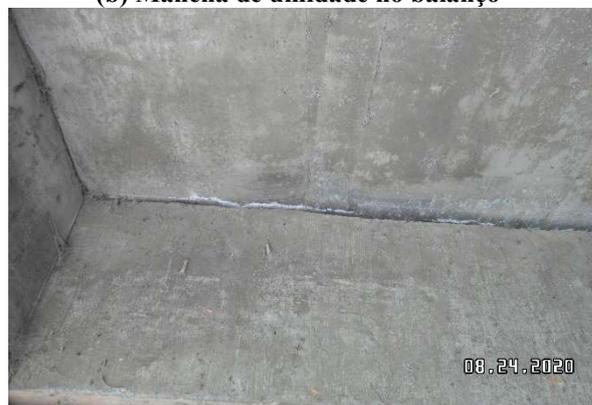
**(d) Fissura com eflorescência na laje**

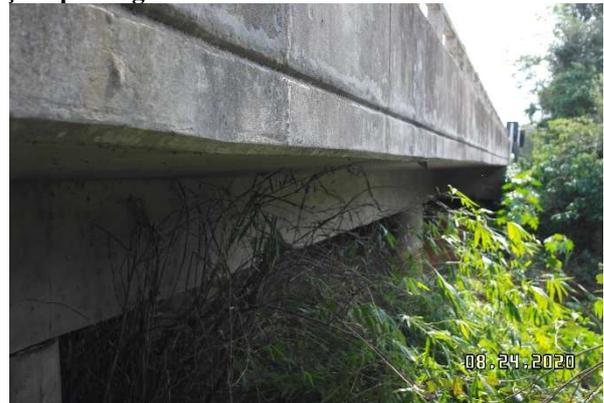
**(b) Mancha de umidade no balanço**

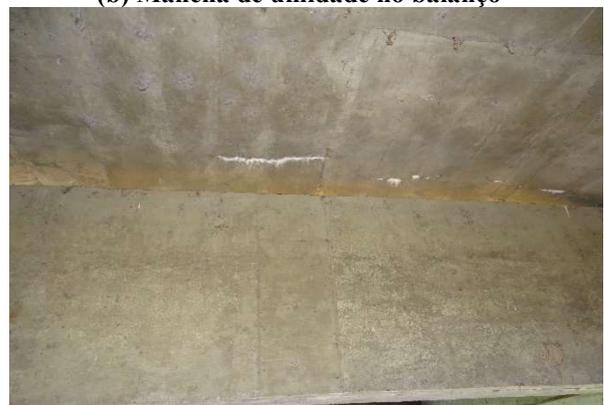
**(d) Fissura com eflorescência na laje**

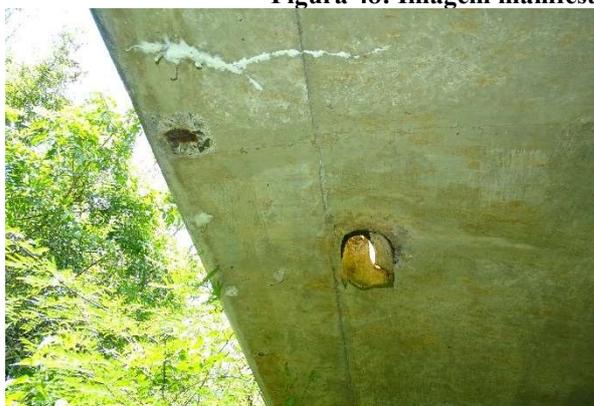
**(a) Fissura com eflorescência na laje e dreno quebrado**

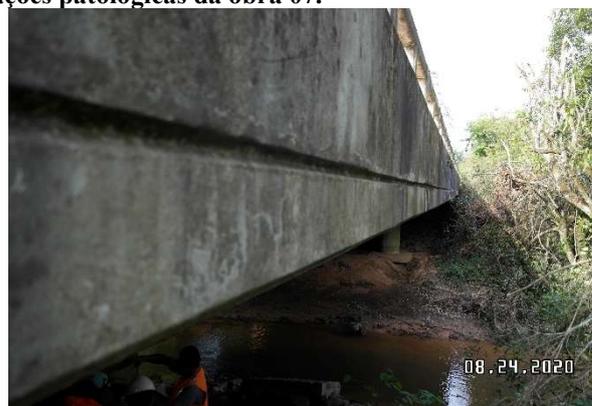
**(b) Mancha de umidade no balanço**

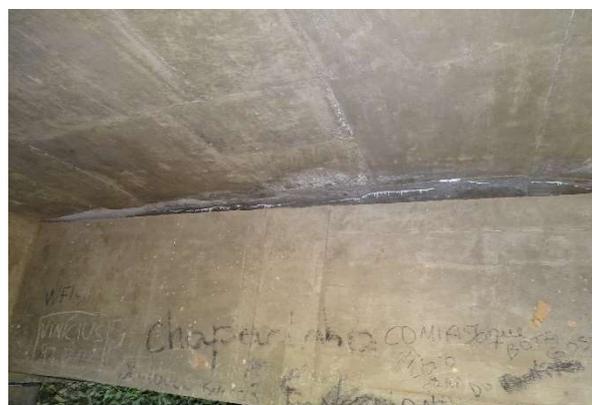
**(d) Fissura com eflorescência na laje**

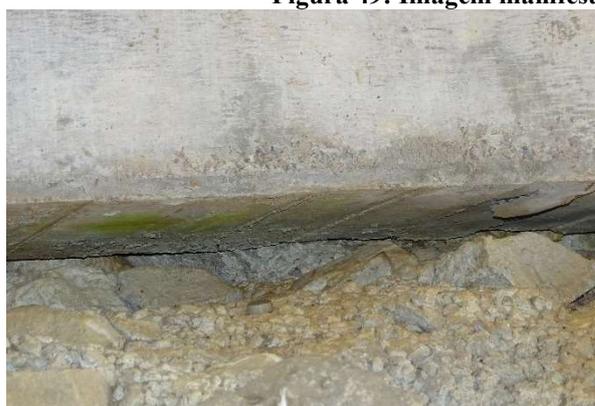
**(a) Armadura exposta na transversina de entrada**

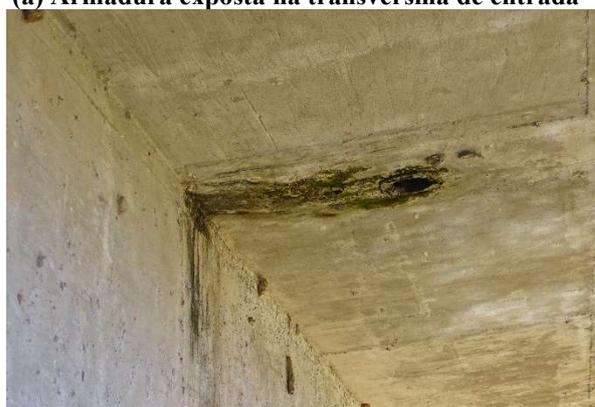
**(c) Dreno com comprimento inadequado**

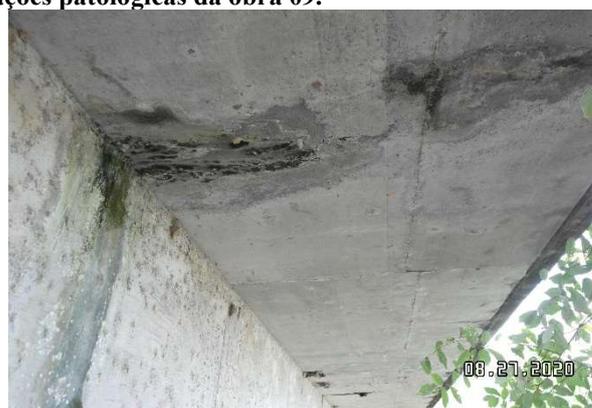
**(b) Mancha de umidade na laje e viga e dreno com comprimento inadequado.**

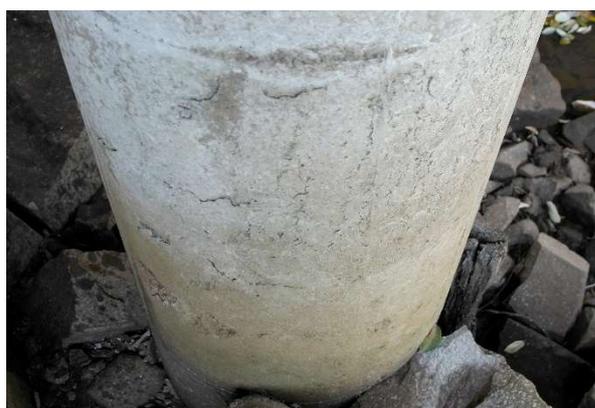
**(c) Disgregação pilar**

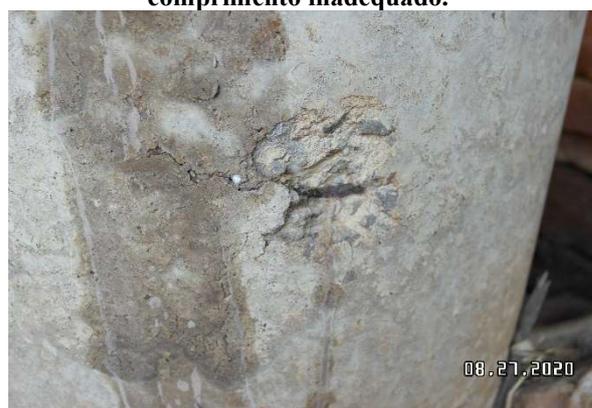
**(d) Armadura exposta no pilar.**

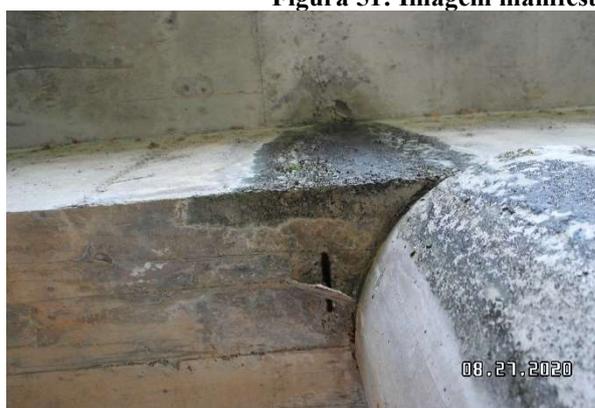
**(a) Armadura exposta na viga**

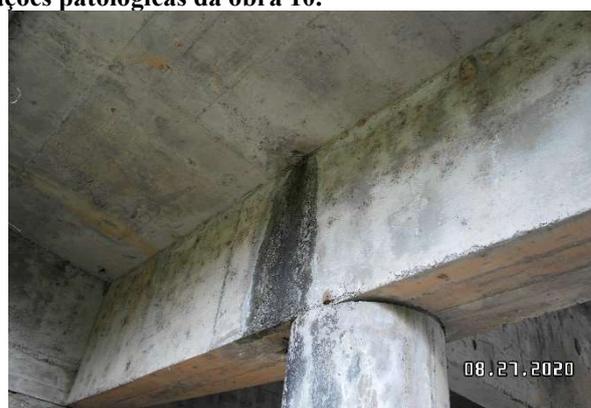
**(b) Mancha de umidade e dreno com comprimento inadequado.**

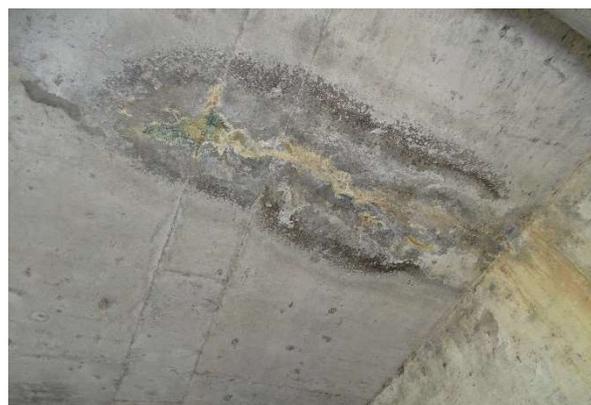
**(d) Fissura com eflorescência.**

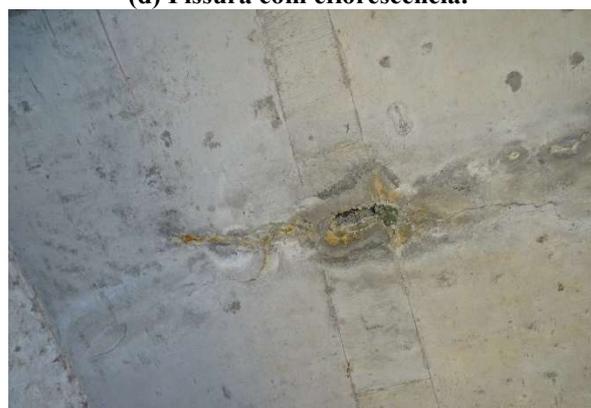
**(f) Armadura exposta laje.**
