**UNIVERSIDADE FEDERAL DO RIO GRANDE DO SUL
ESCOLA DE ENGENHARIA
CURSO DE ENGENHARIA CIVIL**

**ESTUDO DE CASO: FISSURAS EM PAREDES DE VEDAÇÃO
EM ALVENARIA DE BLOCOS CERÂMICOS**

Trabalho de Conclusão de Curso apresentado à Comissão de Graduação do Curso de Engenharia Civil da Escola de Engenharia da Universidade Federal do Rio Grande do Sul, como parte dos requisitos para obtenção do título de Engenheiro Civil.

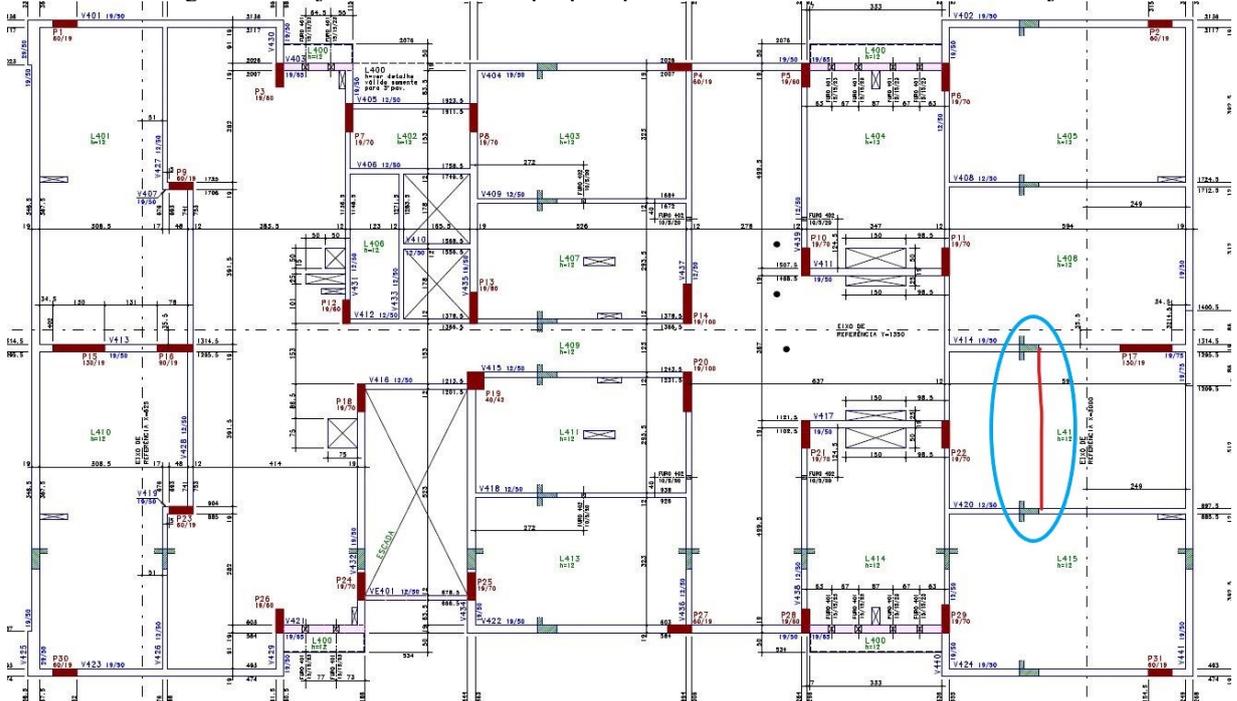
Figura 60: Projeto de fômas destaque para parede executada diretamente sobre a laje

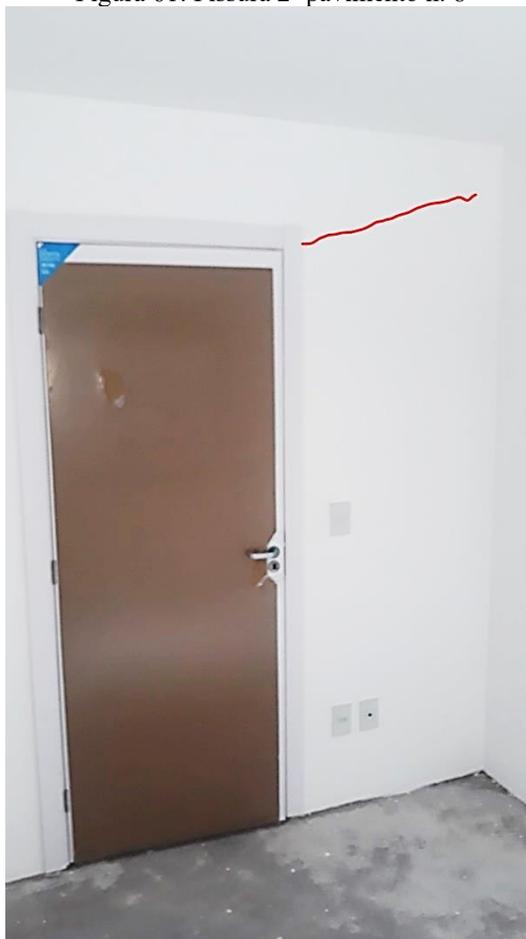
Figura 61: Fissura 2º pavimento n. 8

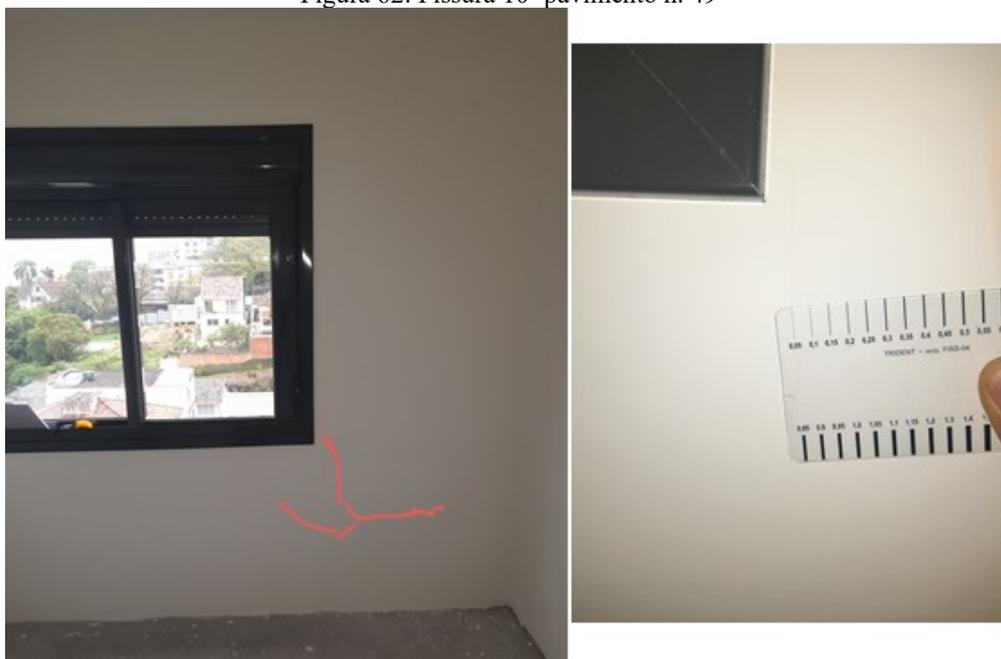
Figura 62: Fissura 10º pavimento n. 49

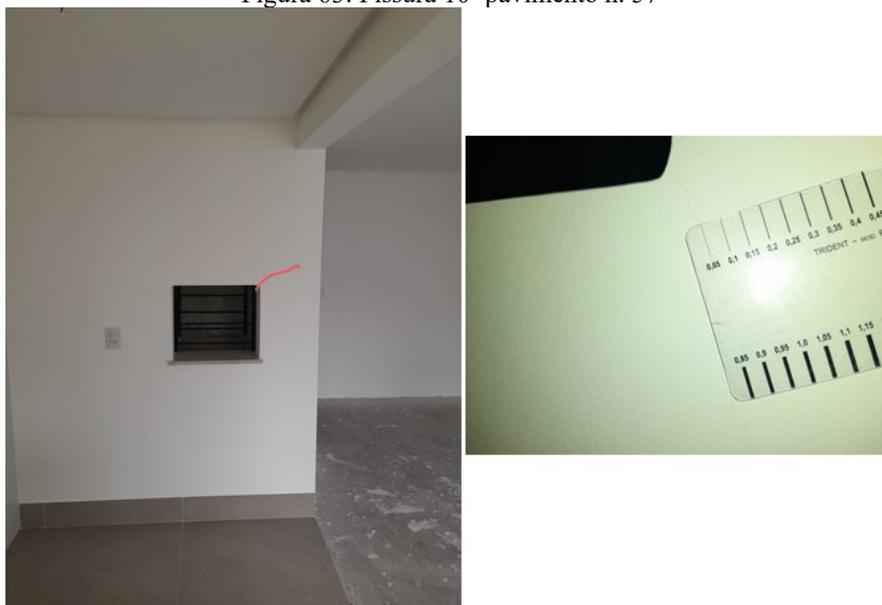
Figura 63: Fissura 10º pavimento n. 57

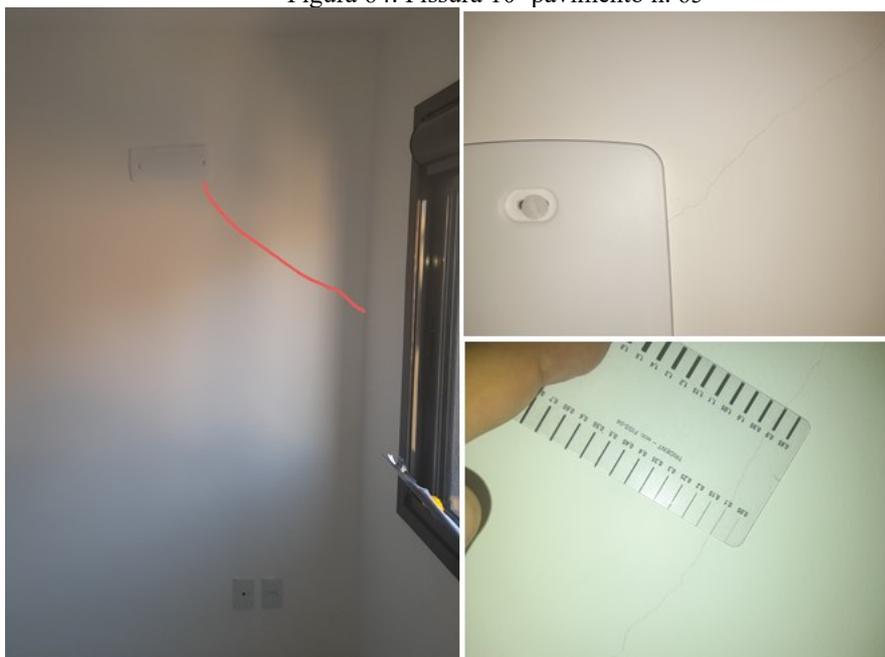
Figura 64: Fissura 10º pavimento n. 65

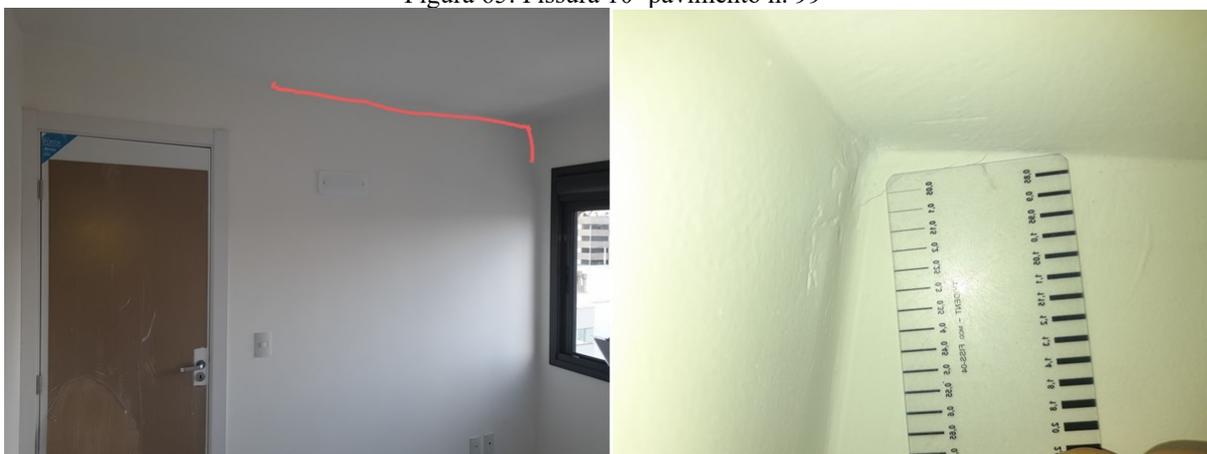
Figura 65: Fissura 10º pavimento n. 99

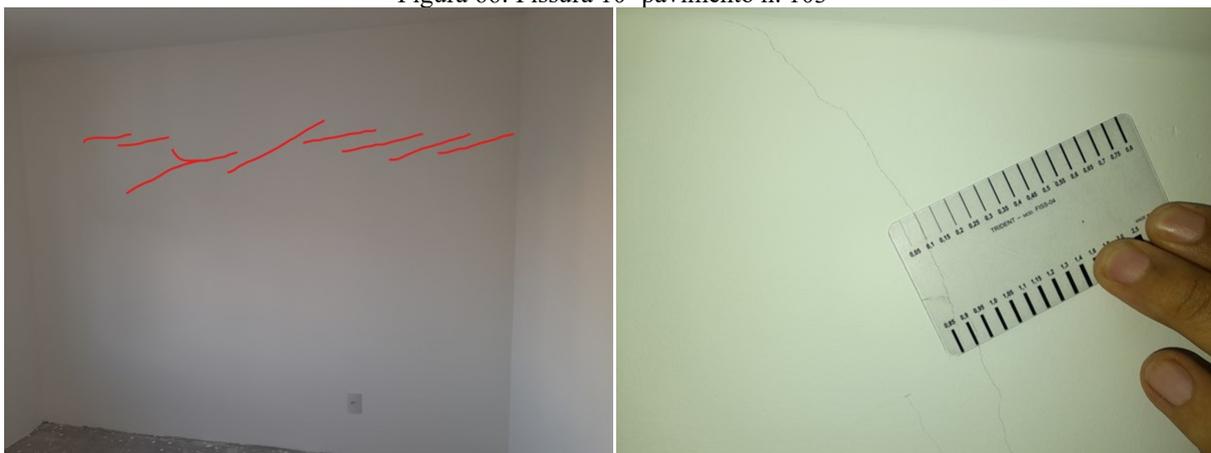
Figura 66: Fissura 10º pavimento n. 103

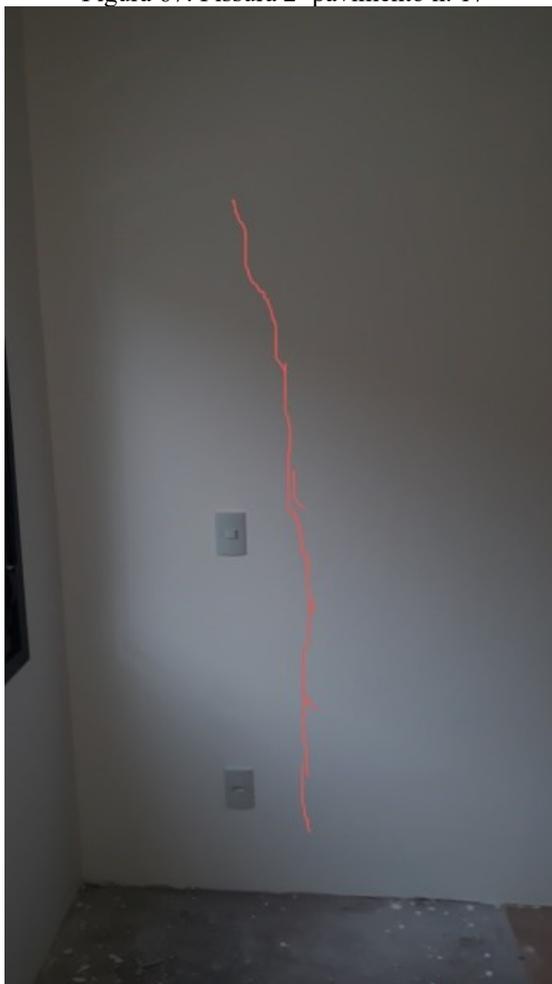
Figura 67: Fissura 2º pavimento n. 17

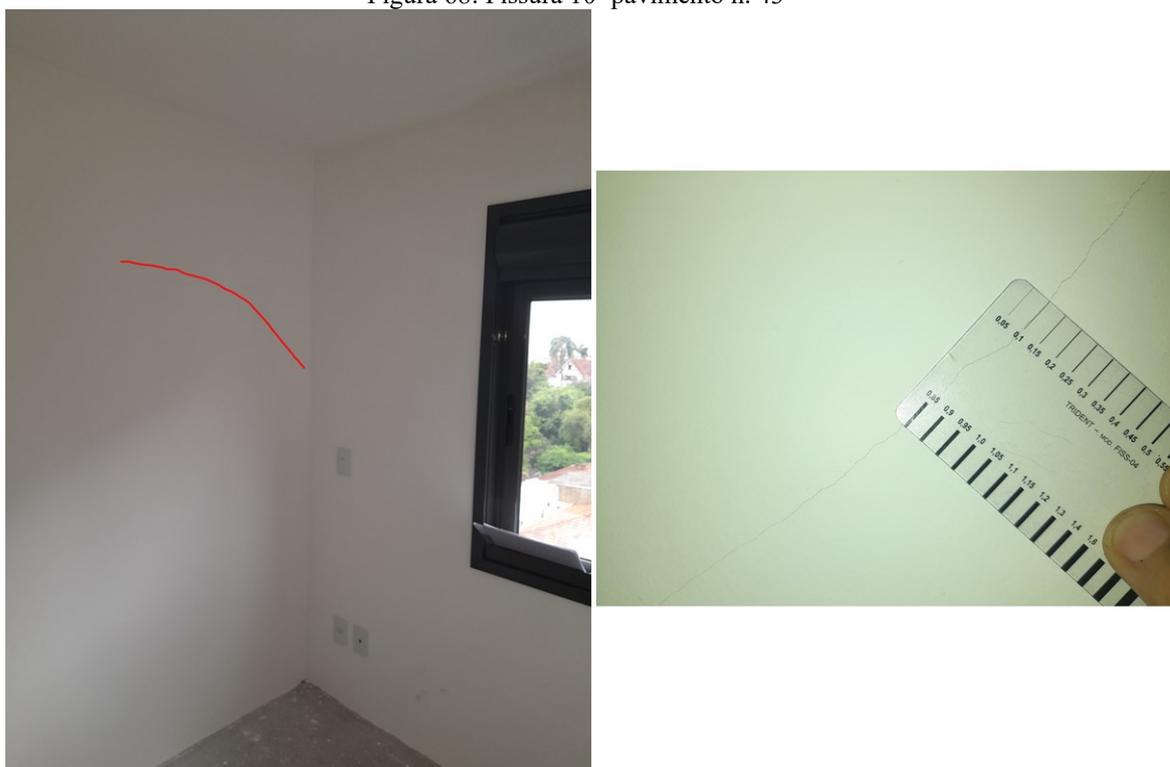
Figura 68: Fissura 10º pavimento n. 43

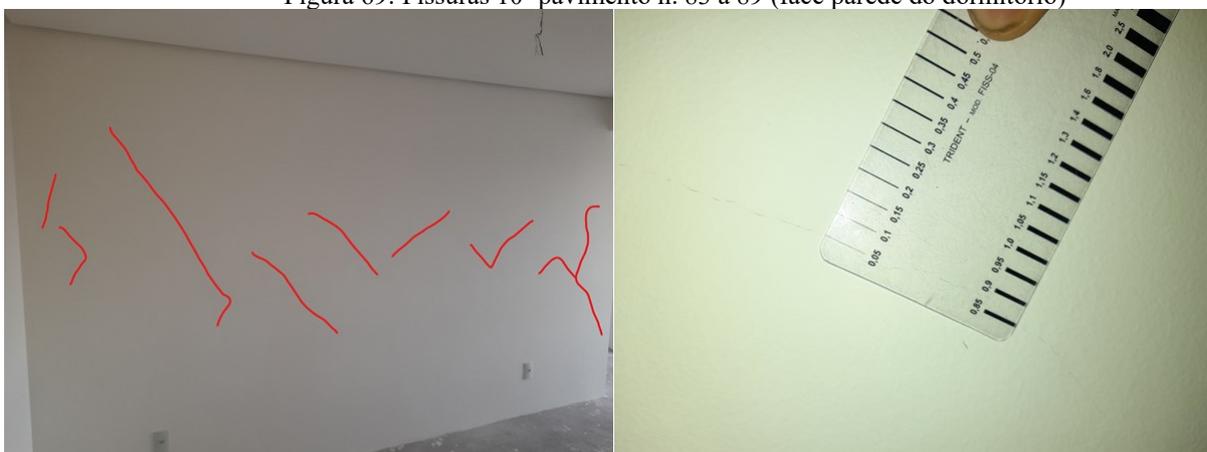
Figura 69: Fissuras 10º pavimento n. 83 a 89 (face parede do dormitório)

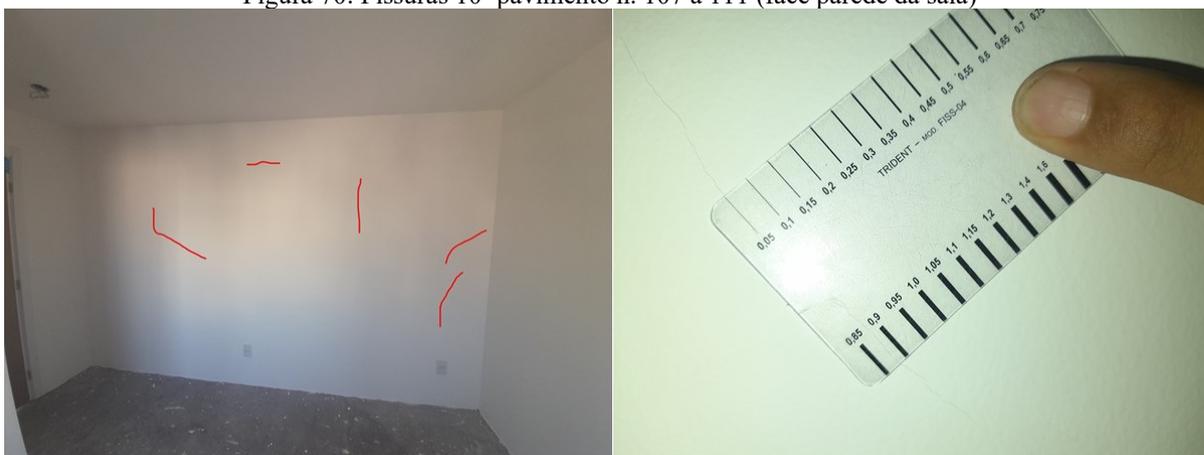
Figura 70: Fissuras 10º pavimento n. 107 a 111 (face parede da sala)
