**PAVIMENTOS ASFÁLTICOS: ANÁLISE DE PATOLOGIAS
NA REPAVIMENTAÇÃO DE TRECHOS DEVIDO A OBRAS
DE REDE DE ESGOTO SANITÁRIO**

Porto Alegre
dezembro 2009

Trabalho de Diplomação apresentado ao Departamento de Engenharia Civil da Escola de Engenharia da Universidade Federal do Rio Grande do Sul, como parte dos requisitos para obtenção do título de Engenheiro Civil

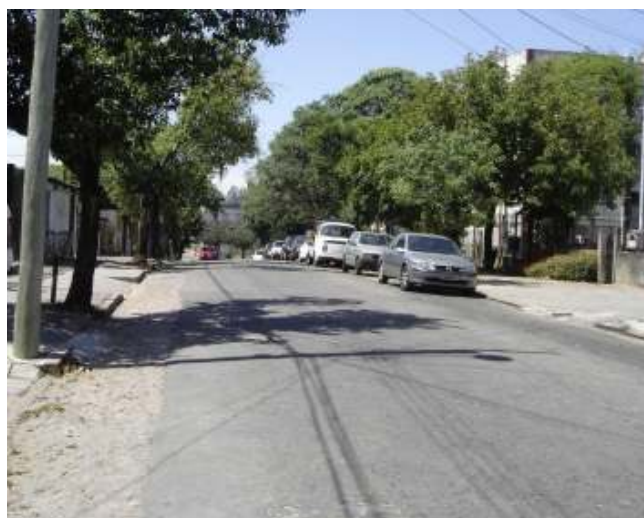
Optou-se por escolher locais que apresentaram facilidade de levantamento e segurança, pois vias de tráfego intenso dificultariam a coleta de dados além de interferir no trânsito local. Outro problema encontrado com relação à escolha das ruas foi a quantidade de veículos estacionados sobre o remendo, que para alguns trechos tornou a coleta mais complicada ou até impossibilitou a execução da mesma, como ocorreu na rua João Mora, conforme figura 18.

Figura 18: carros estacionados na rua João Mora sobre remendo

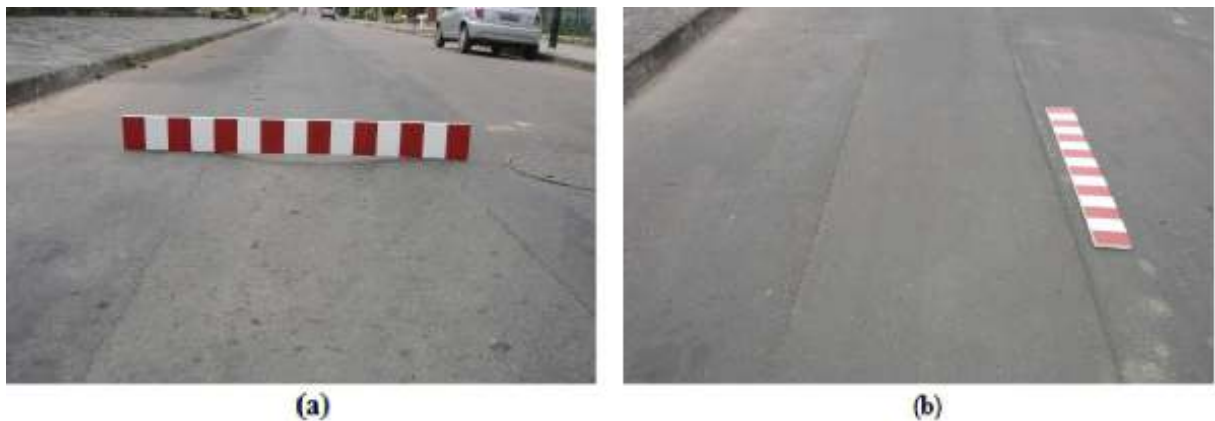
As trincas entre o remendo e o pavimento existente são os defeitos mais frequentes nas 8 seções analisadas, acompanhadas com afundamentos por consolidação sem solevamento lateral, fazendo surgir uma superfície de separação entre as áreas, conforme figura 19.

Figura 19: afundamento da repavimentação (a) e trincamento longitudinal de pavimento existente com o remendo (b)

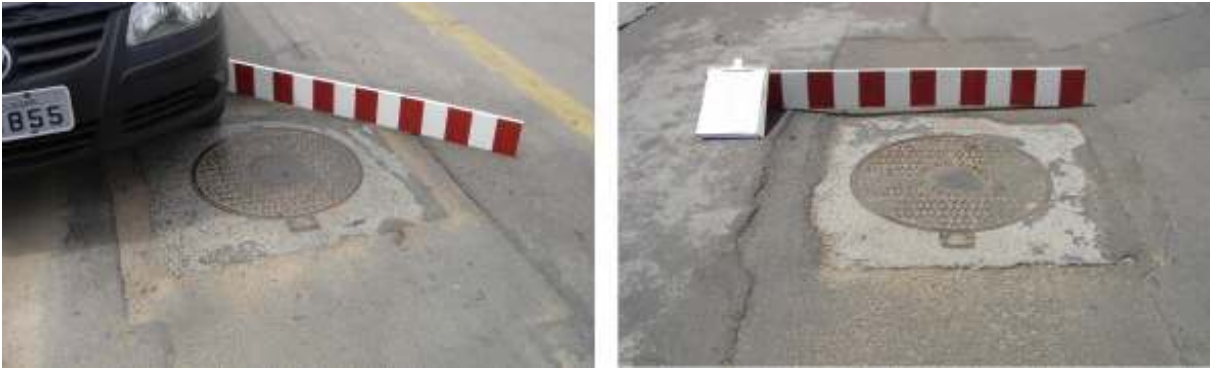
Todas as seções que possuem PV apresentaram desnivelamento entre tampa de PV e pavimento antigo. Alguns afundamentos acentuados estão relacionados com o rebaixo dos PV em relação ao pavimento. O acabamento dos remendos foi executado em relação à tampa dos PV e não com o pavimento existente, como mostra a figura 20, o que fez surgir um desnivelamento e trincamentos próximo a estes poços de visita.

Segundo a figura 20, o corte do revestimento asfáltico foi executado muito próximo ao PV, o que tornou difícil a compactação, já que os soquetes manuais têm dimensões superiores a largura disponível.

Figura 20: PV desnivelados e a tendência da repavimentação em se nivelar com o mesmo

Como medidas corretivas, deve-se retirar a tampa, acrescentar ou retirar o excedente de concreto de regularização existente entre o último anel de concreto do PV e a tampa, renivelando-a com relação ao pavimento existente. Se o poço de visita apresentar trincas em torno, elas devem ser seladas, e caso as trincas vierem acompanhadas de afundamento, o material asfáltico deve ser retirado e refeito respeitando as etapas do remendo permanente.

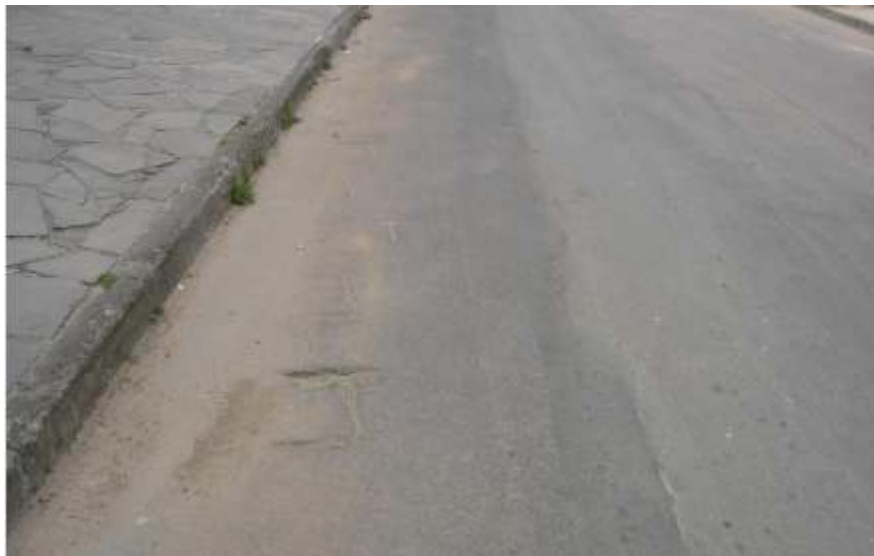
Em vários pontos das seções foram observadas marcas no pavimento asfáltico antigo deixadas pela retroscavadeira para se apoiar durante a execução da rede coletora de esgotos sanitários, conforme mostra a figura 21.

Figura 21: marcas da retroscavadeira no pavimento

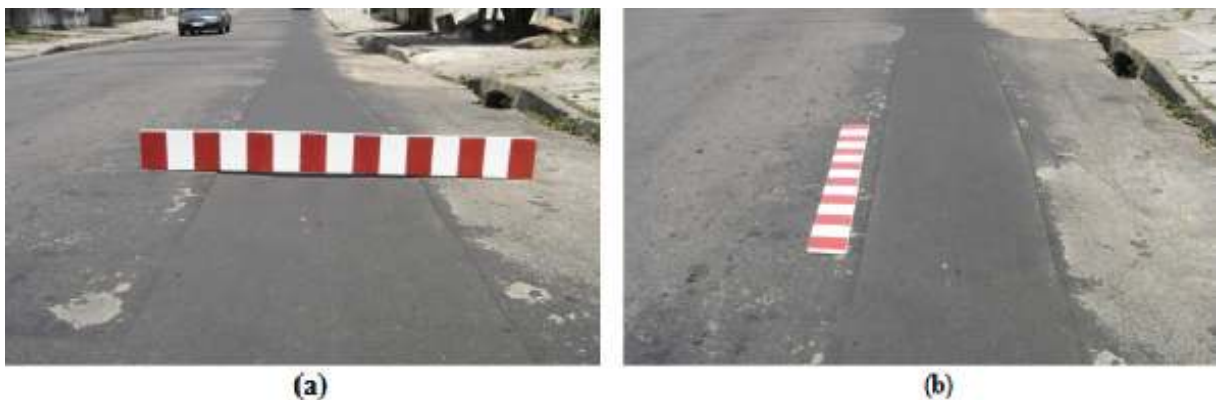
Conforme quadro 2, houve na seção 9 o afundamento do pavimento da repavimentação com o surgimento de uma trinca longitudinal do pavimento antigo com o remendo, conforme figura 22.

Figura 22: afundamento do remendo (a) causando trincas longitudinais com pavimento existente (b)

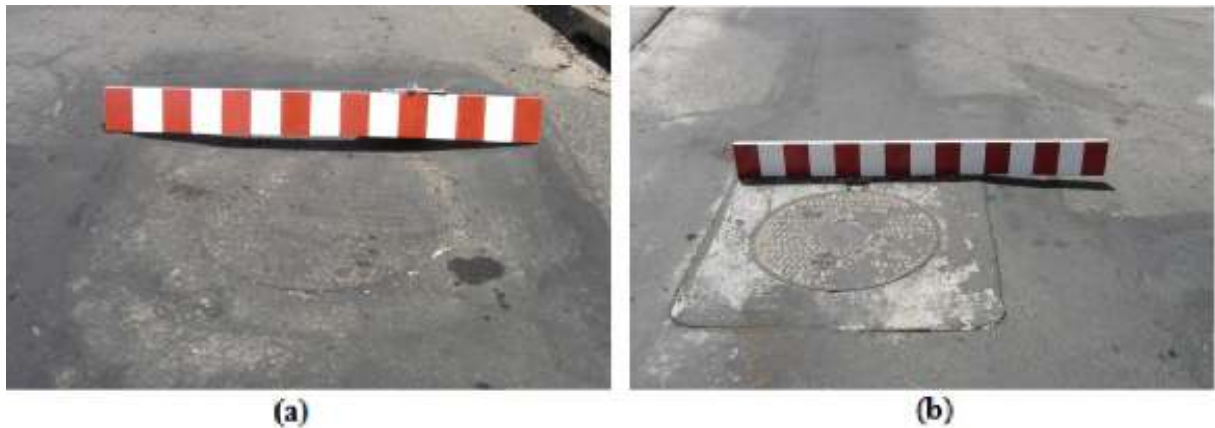
Todas as seções que possuem PV apresentaram desnivelamento, principalmente a seção 15 que apresentou um afundamento com severidade avançada (desnível superior a 50 mm). O PV da seção 10 apresentou uma elevação de severidade média em relação ao pavimento existente. A figura 23 ilustra os dois casos, desnivelamento de PV por afundamento e por elevação em relação ao pavimento existente.

Figura 23: PV com desnivelamento de afundamento (a) e de elevação (b)

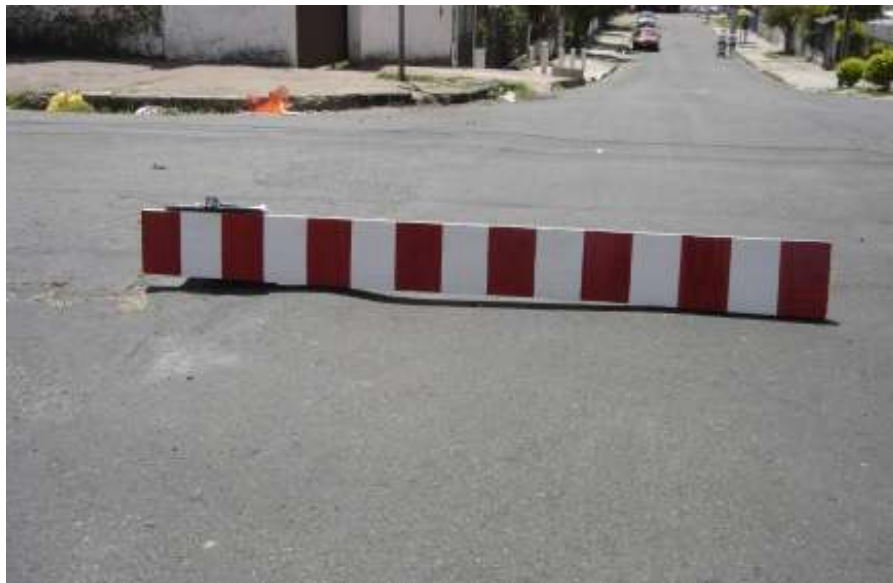
A presença de afundamento plástico com solevamento lateral, ocorreu próximo a área de frenagem de veículos, ou seja, em um cruzamento, conforme a figura 24 demonstra. Neste ponto da seção foi constatada uma circulação elevada de ônibus nos dois sentidos.

Figura 24: afundamento com solevamento lateral

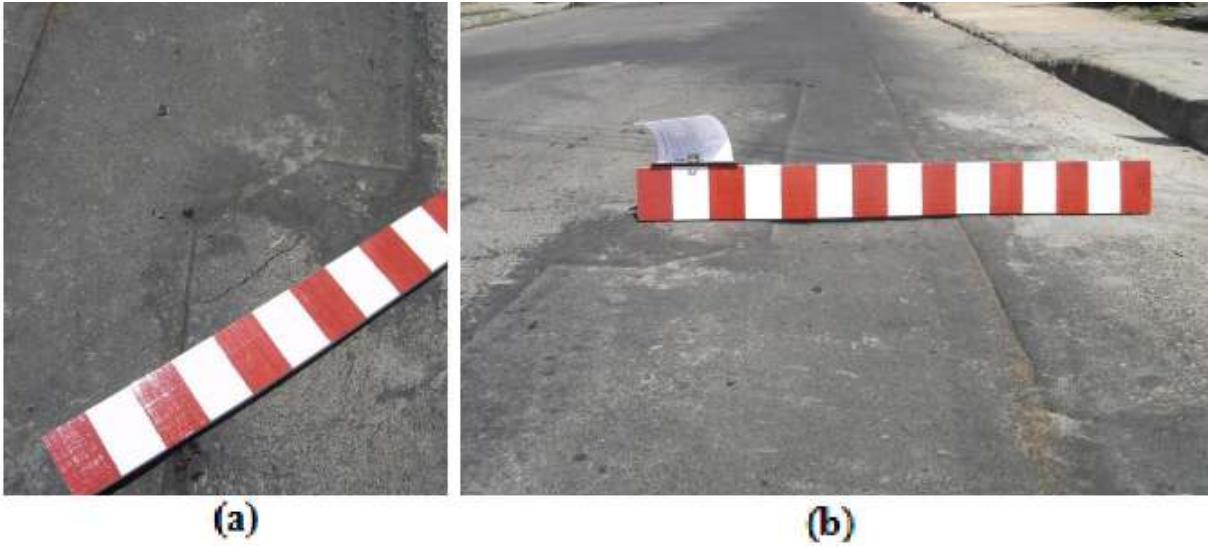
Na seção 13 foi encontrado um pequeno afundamento sem solevamento lateral. Além do surgimento de trincas longitudinais entre pavimento antigo e remendo, esse desnível pode acelerar o processo de degradação no pavimento existente com a passagem de veículos. A figura 25 mostra o afundamento inicial na repavimentação e o agravamento do defeito causado com o tráfego.

Figura 25: dano causado no pavimento (a) pelo afundamento da repavimentação (b)

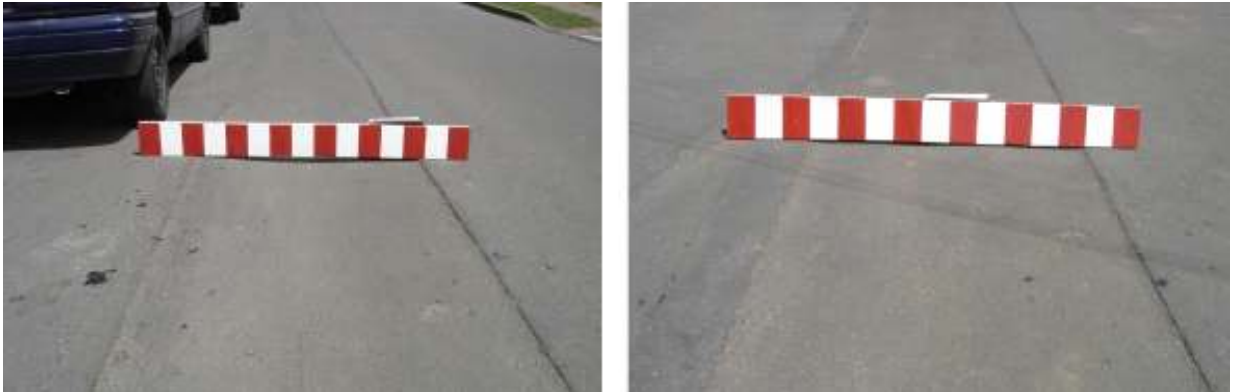
Nas seções 16, 17 e 18 foram encontrados afundamentos sem sollevamento lateral juntamente com o trincamento do pavimento existente com o remendo, conforme figura 26.

Figura 26: afundamento sem sollevamento e trincas longitudinais

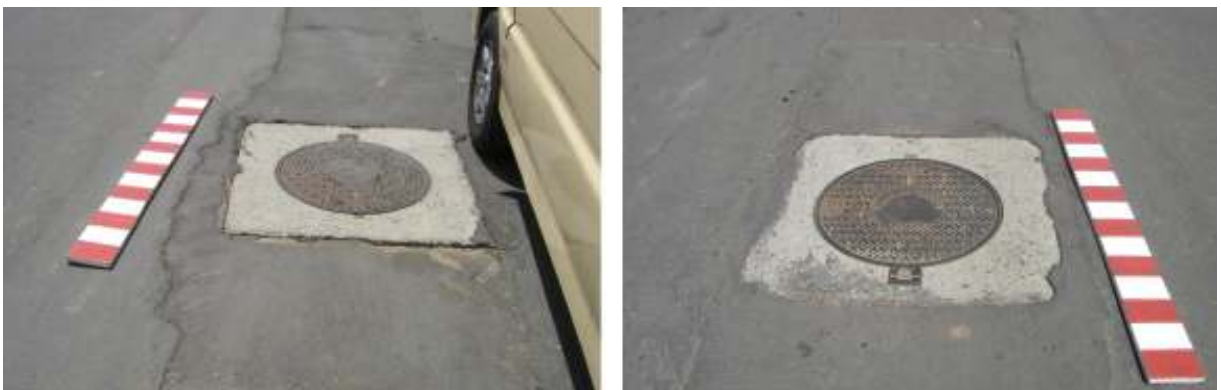
Os PV das seções 17 e 18, além de apresentarem desnivelamento, também apresentaram problemas de acabamento entre tampa de concreto do PV e pavimento, conforme figura 27.

Figura 27: afundamento e falta de acabamento em torno dos PV

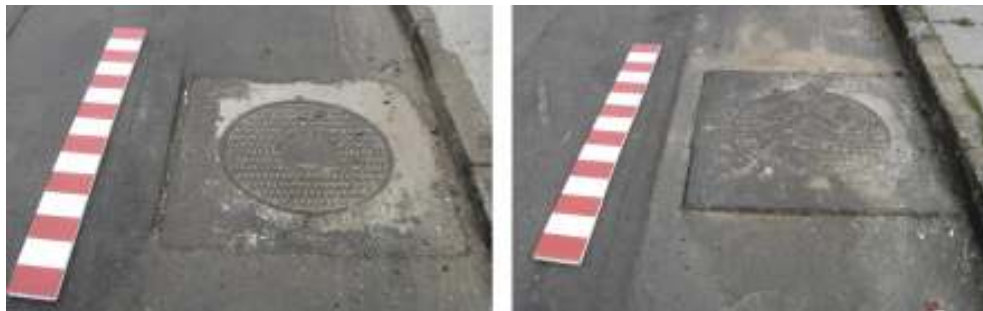
Observam-se defeitos relativos ao nivelamento de PV. Nas seções 25, 29 e 30, o aparecimento da trinca do remendo com o pavimento existente ocorreu justamente pelo desnível e a passagem sucessiva de tráfego, conforme figura 28. Na seção 28 foi encontrada uma panela de severidade média, conforme ilustrado na figura 29.

Figura 28: desnivelamento de PV e o aparecimento de trincas

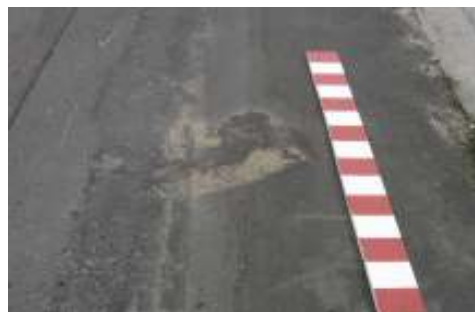
Figura 29: panela de severidade média

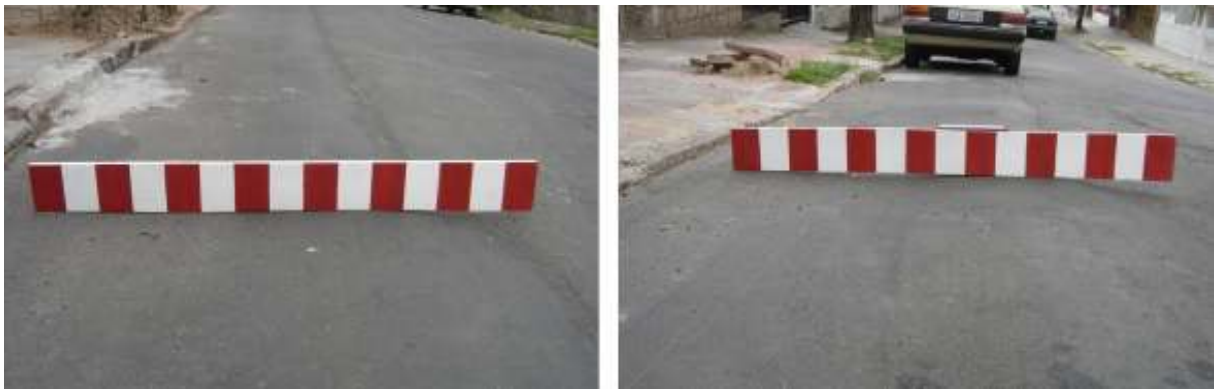
As seções 33, 35 e 36 apresentaram elevação do remendo em relação ao pavimento existente, conforme figura 30. Foi identificado um trincamento por fadiga, do tipo couro de jacaré na seção 38, conforme figura 31. O local encontra-se após um declive acentuado, onde há tráfego de ônibus.

Figura 30: elevação de remendos

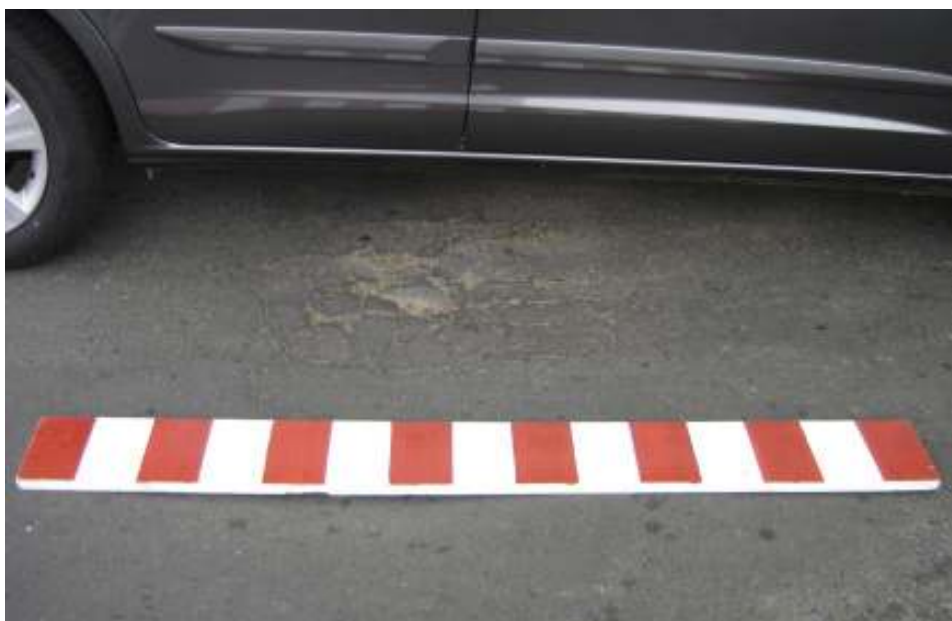
Figura 31: trinca tipo couro de jacaré

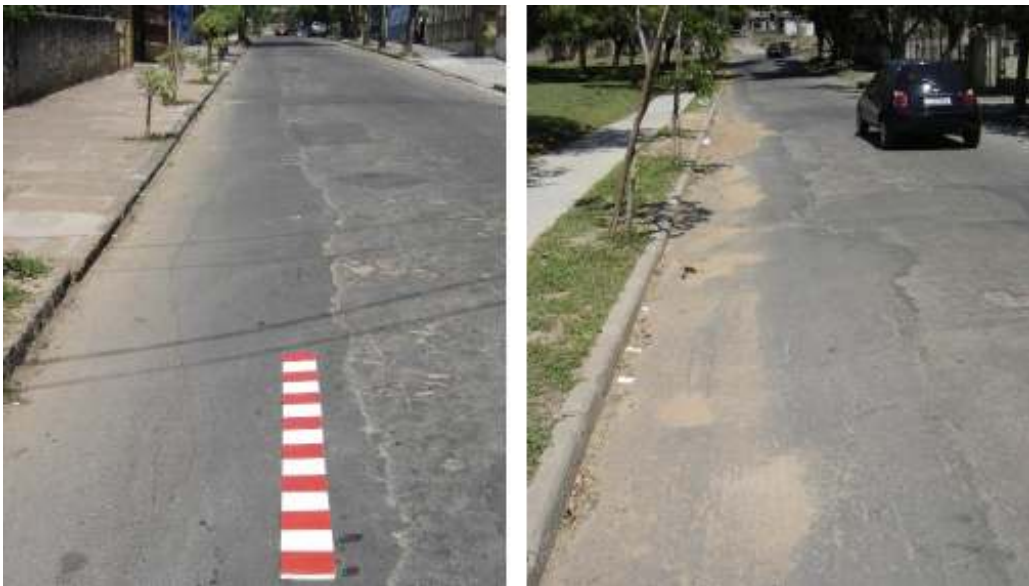
Observou-se a presença de trincamento longitudinal nas bordas de toda a extensão do remendo. A rua Liberal apresenta uma camada de base executada em paralelepípedo com um revestimento em concreto asfáltico. Este tipo de estrutura impediu o corte retilíneo do pavimento, prejudicando o acabamento do serviço, conforme figura 32. Nos casos de camadas de base em paralelepípedo, as bordas da repavimentação foram sobrepostas o pavimento existente. Essa é a uma forma de tentar assegurar o selamento entre pavimentos.

Figura 32: acabamento do concreto asfáltico para base de paralelepípedo

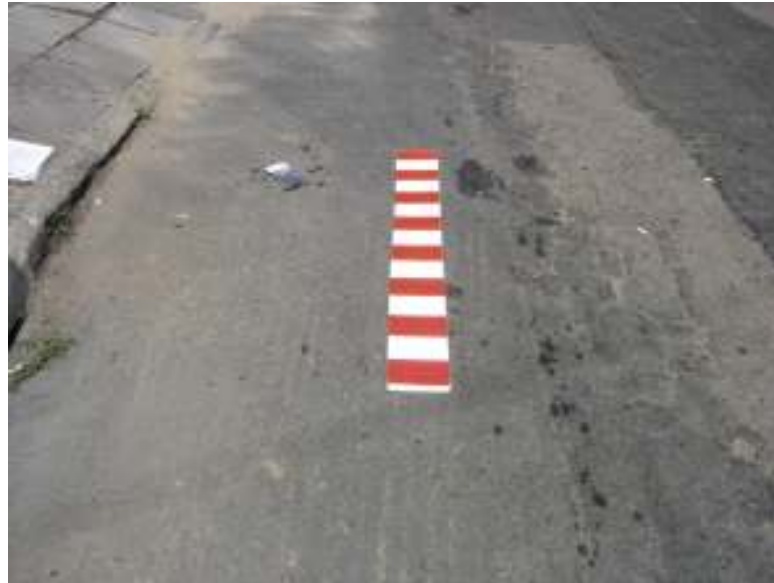
Na seção 40 o pavimento existente possui trincamento por fadiga do tipo couro de jacaré, podendo afetar o desempenho do remendo, conforme figura 33.

Figura 33: trincas de fadiga no pavimento existente

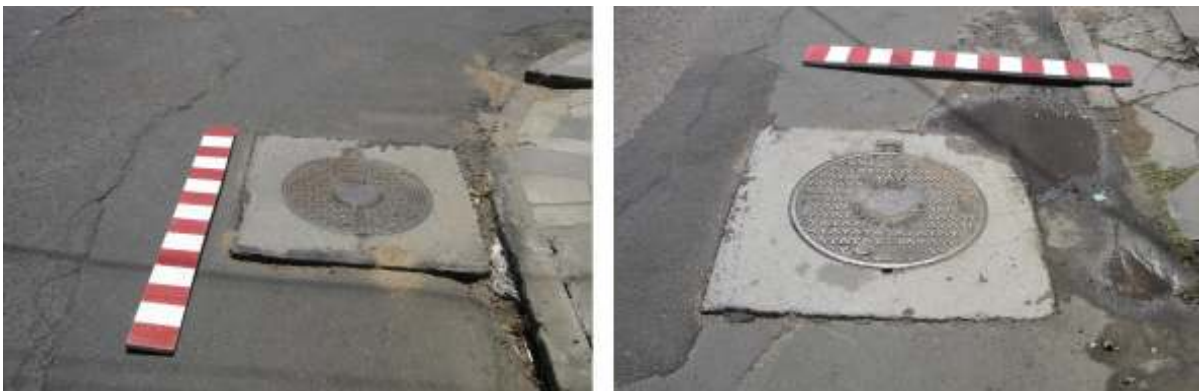
A presença de PV com defeitos foi observada nas seções 41 e 47. Em ambas seções, esse desnivelamento de PV foi acompanhado por um trincamento longitudinal do remendo com o pavimento existente, conforme figura 34.

Figura 34: poço de visita desnivelado e a presença de trincas longitudinais

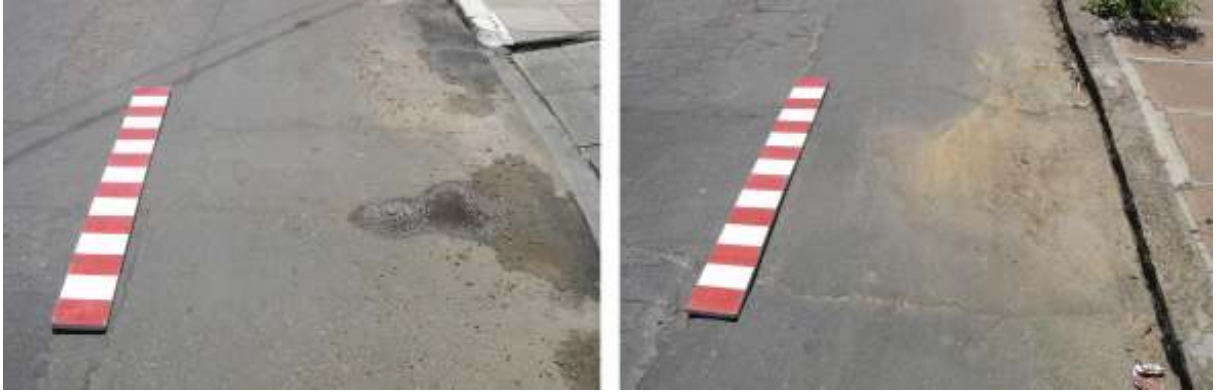
A elevação também foi observada na rua Liberal, quando a rede possuía uma ligação de ramal. A repavimentação dos ramais e das redes não foi executada ao mesmo tempo. Houve uma sobreposição do concreto asfáltico nos ramais elevando o nível do remendo no ponto de encontro. Esse defeito foi encontrado nas seções 42 e 46, conforme figura 35. Isto mostra a importância de um bom planejamento para que a execução da repavimentação de redes e ramais seja feita concomitantemente, evitando não só elevações, mas também possíveis trincas entre o remendo da rede com o ramal.

Figura 35: elevação causada pelo asfalto dos ramais

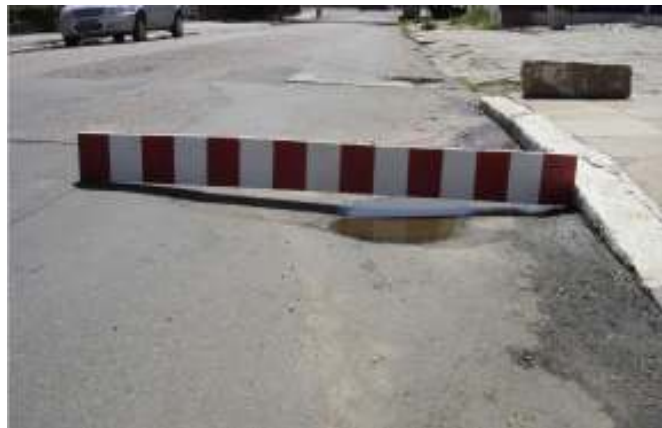
Alguns afundamentos localizados foram encontrados nas seções 40 e 50. Esses afundamentos aceleram a irregularidade longitudinal do trecho causando desconforto ao usuário. Conforme a figura 36, em alguns pontos foi constatado o acúmulo de água nesses pontos.

Figura 36: afundamento criando ondulações na repavimentação

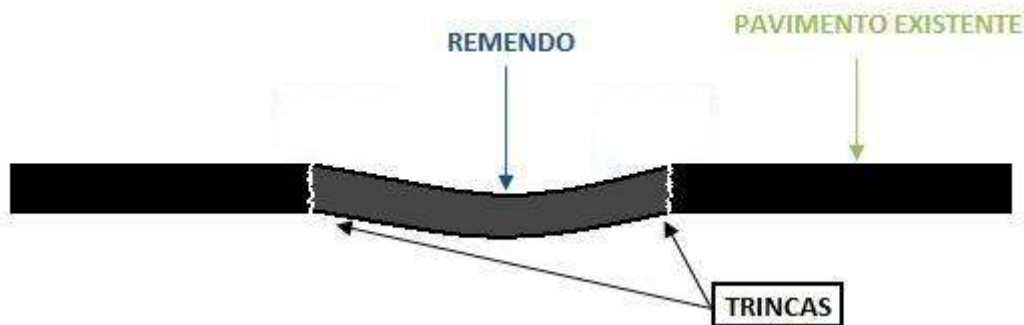
O problema mais freqüente levantado em campo foi o trincamento entre o remendo e pavimento existente. A aderência entre as superfícies é de fundamental importância para o desempenho do remendo, realizada com uma pintura de ligação utilizando emulsão asfáltica ou asfalto diluído (CM-30), no entanto, não houve controle da aplicação desses ligantes de maneira a cobrir totalmente as paredes laterais e controle da compactação do concreto asfáltico (temperatura e densidade). Esse fato foi agravado pelo afundamento da repavimentação, causando esforços na ligação entre as duas superfícies (remendo e pavimento existente), e por consequência a ocorrência de trincas, como ilustra a figura 40. Em algumas situações tanto o desnivelamento de PV como afundamento em torno do mesmo também contribuíram para o aparecimento da patologia.

Figura 40: ocorrência de trincas

Como caráter corretivo, as trincas entre remendo e pavimento existente devem ser seladas, com emulsão asfáltica para evitar a penetração de água e conseqüentemente degradação do pavimento.
