**UNIVERSIDADE FEDERAL DO RIO GRANDE DO SUL  
ESCOLA DE ENGENHARIA  
DEPARTAMENTO DE ENGENHARIA CIVIL**

**REVESTIMENTOS DE PISOS HOSPITALARES: AVALIAÇÃO  
DAS CONDIÇÕES DE USO EM PORTO ALEGRE**

Porto Alegre  
novembro 2009

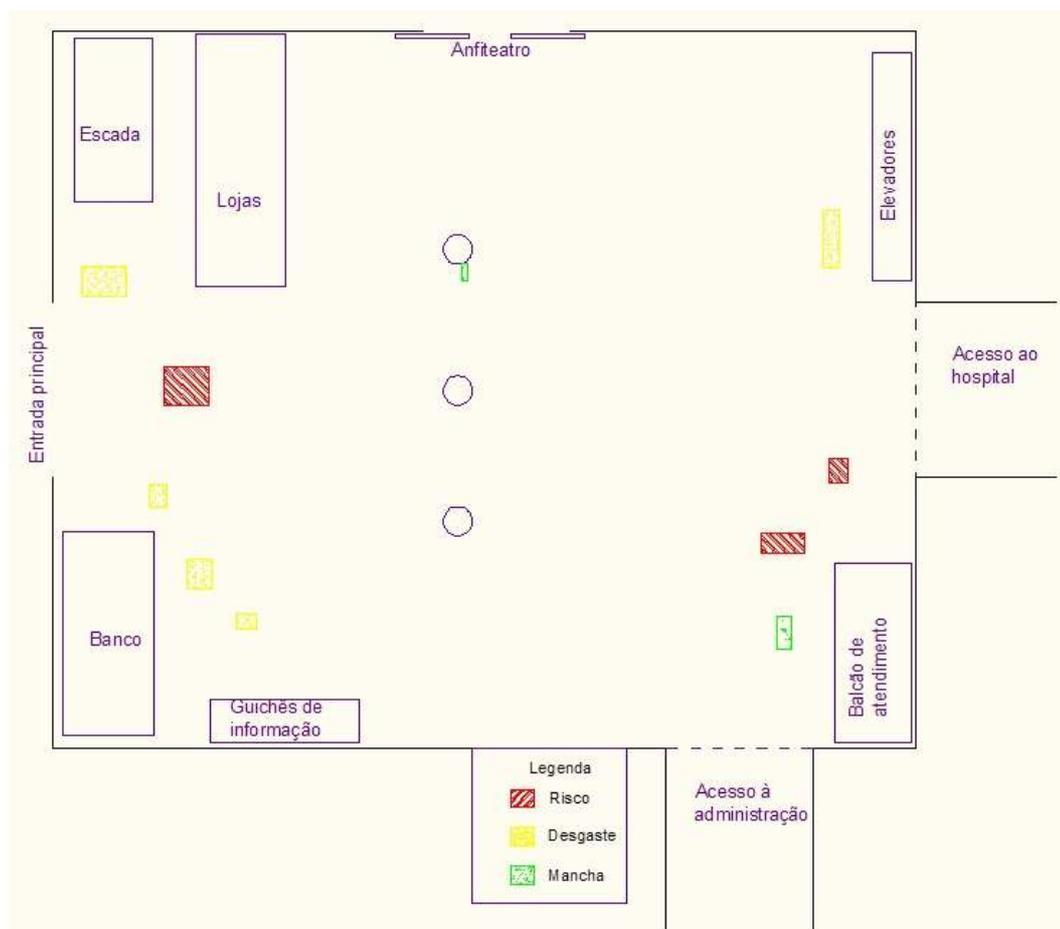
Figura 2: croqui do hall de entrada do hospital A

Na figura 2, consta o croqui do referido hall de entrada. Observou-se boa aparência do revestimento, estando este com poucos problemas em pontos concentrados dentro do ambiente. A seguir, são listadas as patologias observadas:

- a) risco – junto ao balcão de atendimento localizado ao fundo do hall de entrada e adjacente a porta de entrada, nos dois casos foi constatada pouca quantidade;
- b) desgaste – próximo às portas dos elevadores, contíguo a porta de entrada e junto ao guichê de informações, localizado próximo ao banco;
- c) manchas – foram constatadas duas manchas; uma, a pequena distancia do balcão de atendimento e outra na porção central do ambiente, ao lado de um pilar.

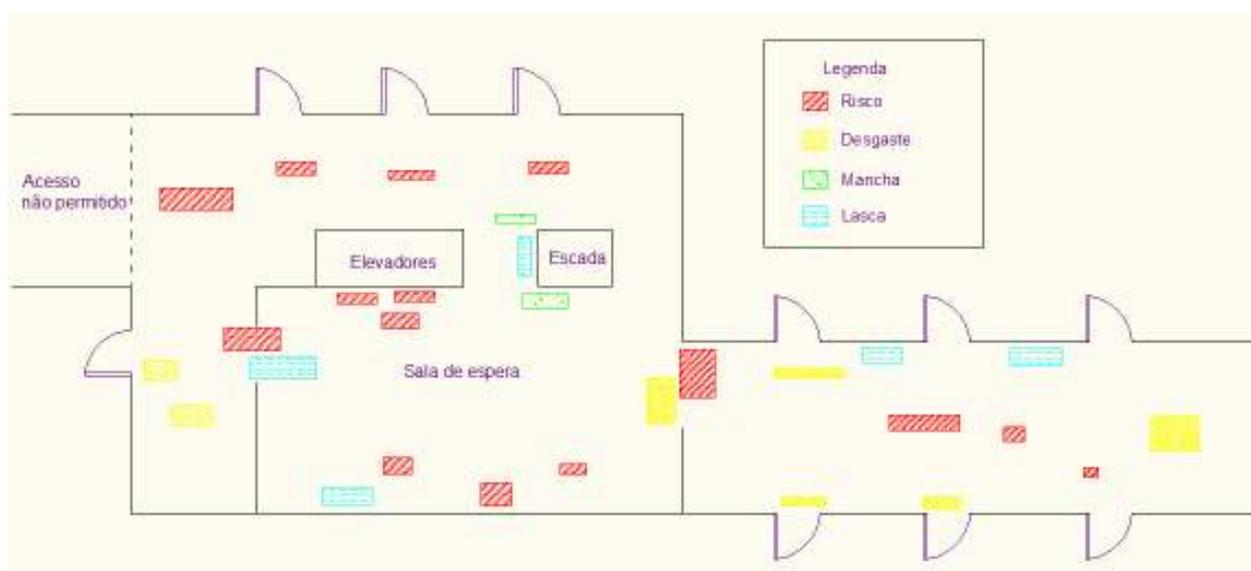
Figura 3: croqui do corredor do 3º andar do hospital A

O material de revestimento empregado nos corredores são placas vinílicas de dimensões 0,20x0,20m. Verificou-se, em diferentes andares, a presença de três cores: cinza, branco com detalhes em verde e marrom claro. Em todos os andares o revestimento encontrava-se em estado danificado, podendo assim ser a eles estendido à ocorrência dos mesmos problemas. Os corredores visitados levam ao acesso a leitos de convênios e particulares. Seu fluxo de usuários é pequeno, porém há grande circulação de macas e carrinhos utilitários. Nas salas de espera em frente aos elevadores, notou-se pouca movimentação de pessoas. O croqui do corredor do 3º andar está exposto na figura 3. Os problemas observados estão descritos a seguir:

- d) lasca – foram encontradas nas portas de entrada dos leitos e na porta de passagem do corredor, observou-se sua presença também próximo à escada e em um ponto isolado na sala de espera.

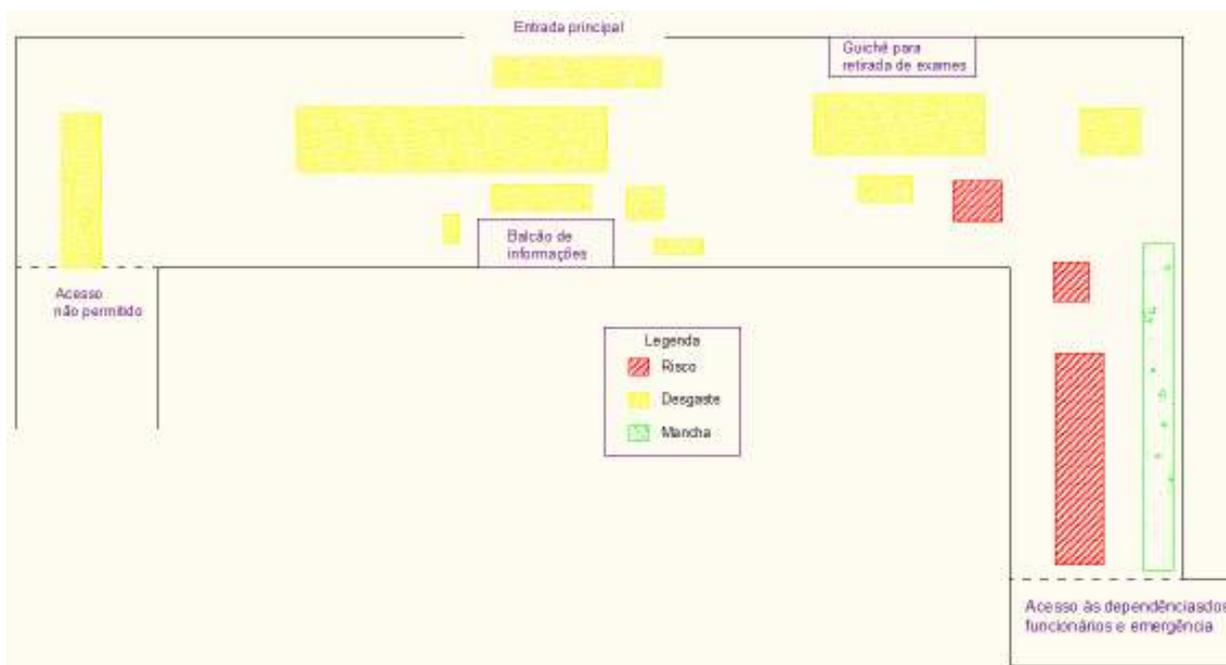
Figura 4: croqui do hall de entrada do hospital B

- a) risco – encontra-se no acesso que leva às dependências de funcionários e emergência; foram constatados riscos disseminados por todo esse percurso;
- b) desgaste – praticamente em todo o ambiente, concentrados principalmente no itinerário que os usuários percorrem da porta de entrada ao balcão de informações, assim como da porta principal até o guichê de retirada de exames;
- c) mancha – junto à parede que leva à emergência e a dependências dos funcionários, em grande proporção.

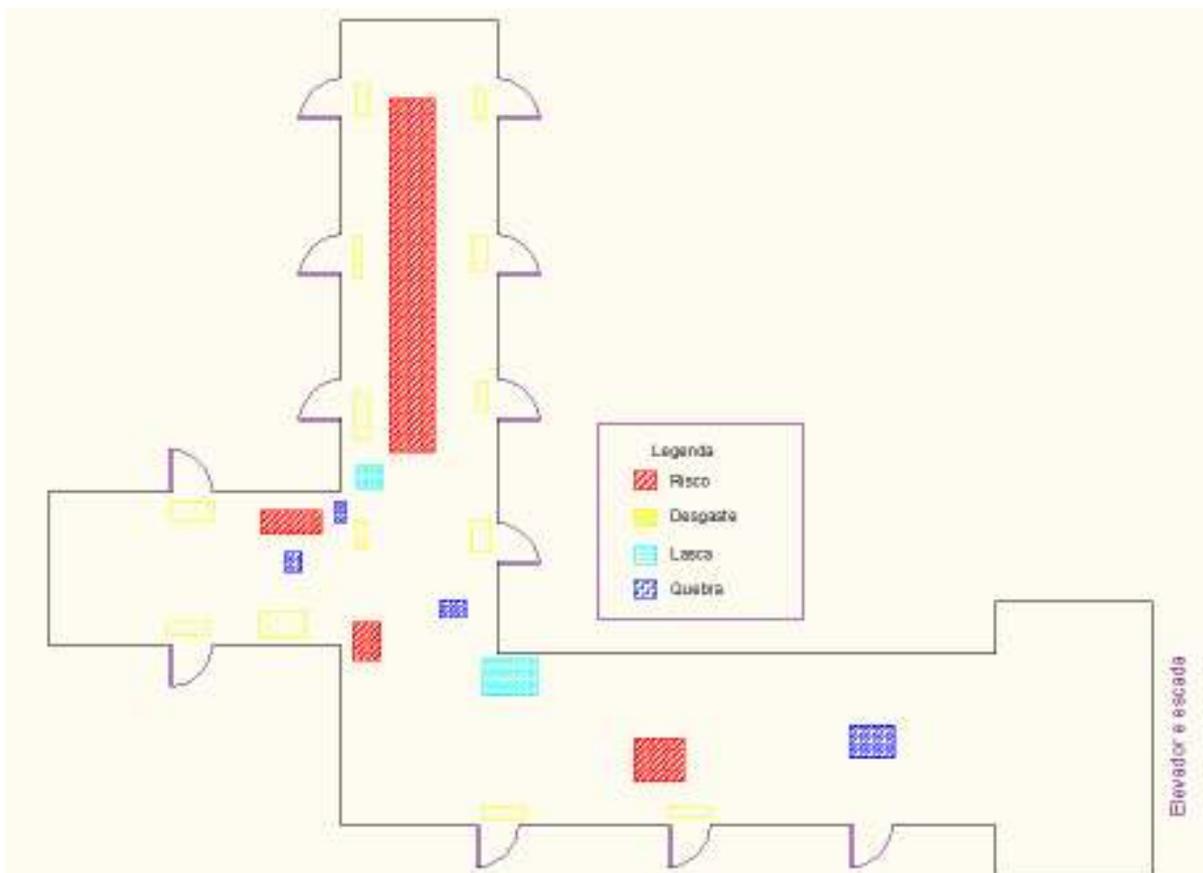
Figura 5: croqui do corredor do 3º andar do hospital B

Os corredores do 2º ao 5º andar apresentam revestimento vinílico em placas de dimensões 0,30x0,30m e com espessura de 1,5mm, na cor bege. A ocorrência das patologias pode ser estendida para todos os andares visitados, e estas se encontravam em grande quantidade, contribuindo para o mau aspecto do revestimento. A circulação de pessoas é bastante intensa, assim como o trânsito de macas e carrinhos com equipamentos utilitários. Nos andares visitados, os corredores levam aos leitos e também às enfermarias. Na figura 5, apresenta-se o croqui do corredor do 3º andar. As patologias identificadas seguem listadas:

- a) risco – no espaço central ao longo de todo o corredor, em grande quantidade;
- b) desgaste – distribuído ao longo do corredor e demasiadamente concentrado nas entradas dos leitos e enfermarias;
- c) lasca – em pontos concentrados ao longo do corredor, próximo à mudança de direção do corredor (curva);
- d) quebra – em locais concentrados distribuídos ao longo do corredor.

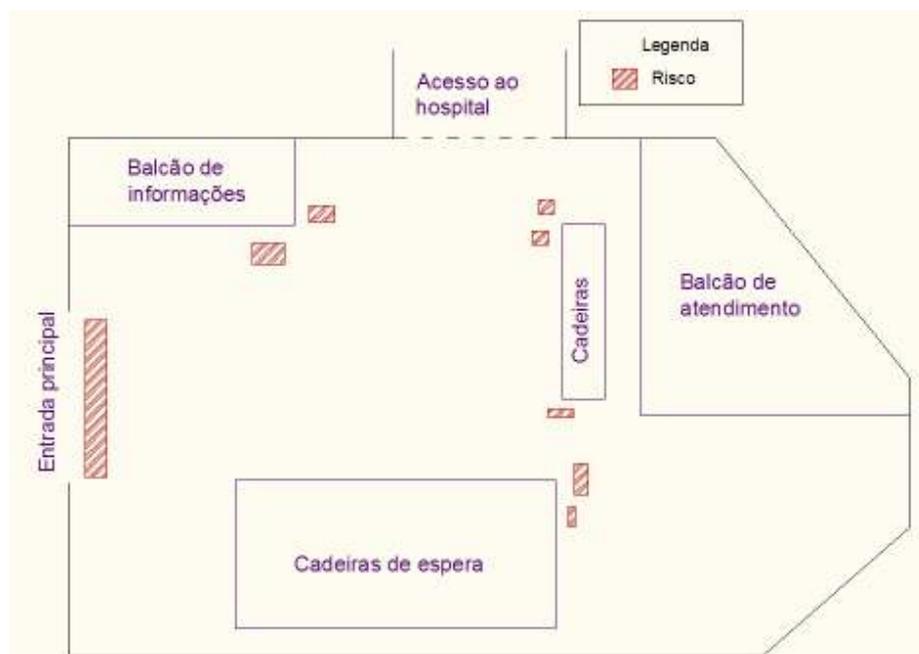
Figura 6: croqui do hall de entrada do hospital C

- a) risco – distribuídos ao longo do corredor;

- b) afundamento do contrapiso – encontrados em pontos isolados, ressalta-se que com o passar do tempo, esse afundamento gera o desgaste da manta.

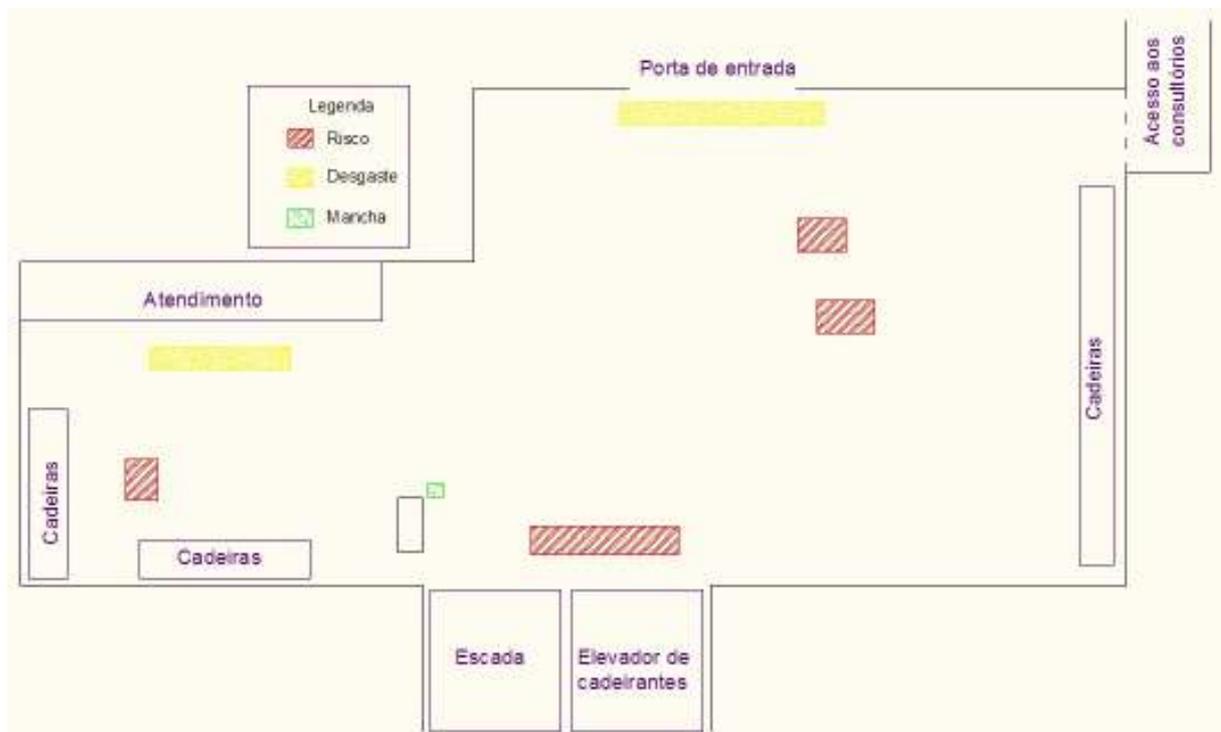
Figura 8: croqui do hall de entrada do hospital D

- a) risco – em pontos isolados, estando concentrados principalmente junto ao elevador de cadeirantes;
- b) desgaste – somente verificado junto ao balcão de atendimento e à porta de entrada;
- c) mancha – encontrou-se uma pequena mancha junto ao pilar, na parte central do ambiente.

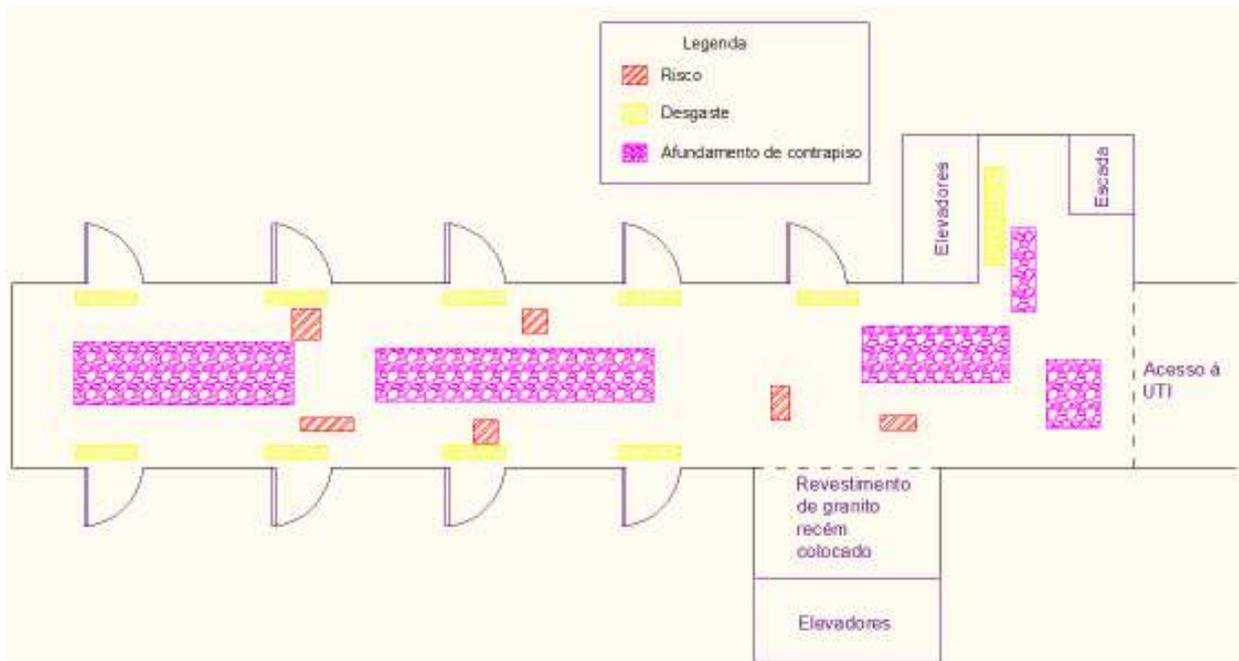
Figura 9: croqui do corredor do 2º andar do hospital D

Nos corredores do hospital, optou-se por revestimento vinílico em placas. A dimensão dessas placas é 0,20x0,20m e sua cor é verde. Tais corredores dão acesso aos leitos de convênios. Neste local, o trânsito de pessoas é praticamente nulo, porém a circulação de carrinhos com equipamentos hospitalares e macas é medianamente intensa. Notou-se o revestimento bastante avariado, e as patologias encontradas foram as mesmas para os dois andares visitados. Na figura 9, segue o croqui do corredor do 2º andar. Na sequência, a lista de problemas observados nos locais:

- b) desgaste – principalmente junto à entrada dos leitos e em frente à porta do elevador;
- c) afundamento do contrapiso – distribuído por todo o corredor, na porção central, em grande quantidade, e também próximo à porta do elevador e escada.

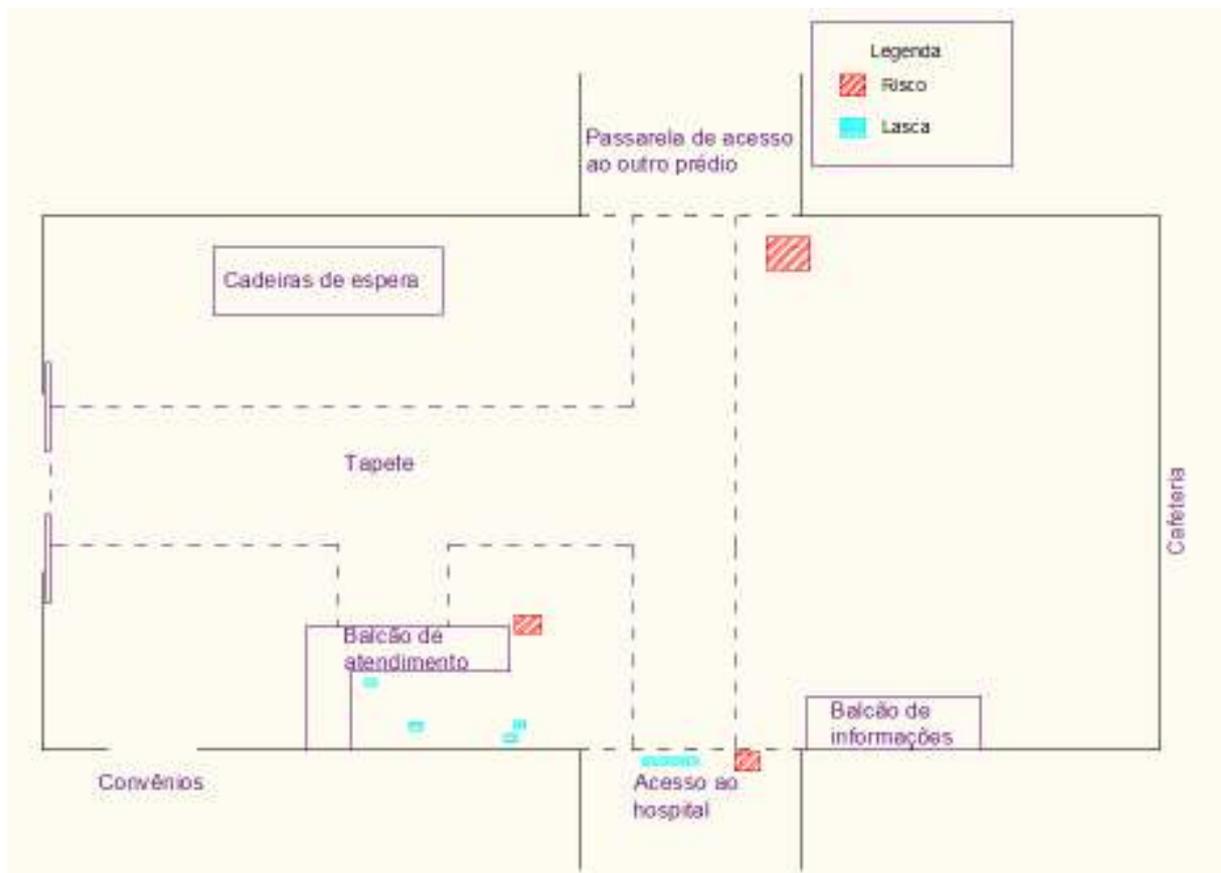
Figura 10: croqui do hall de entrada do hospital E

- a) risco – em pouca quantidade, localizados nos acessos ao hospital e ao prédio novo desta instituição, bem como junto aos balcões de informação;
- b) lasca – em pontos isolados, no acesso ao hospital e atrás do balcão de atendimento,

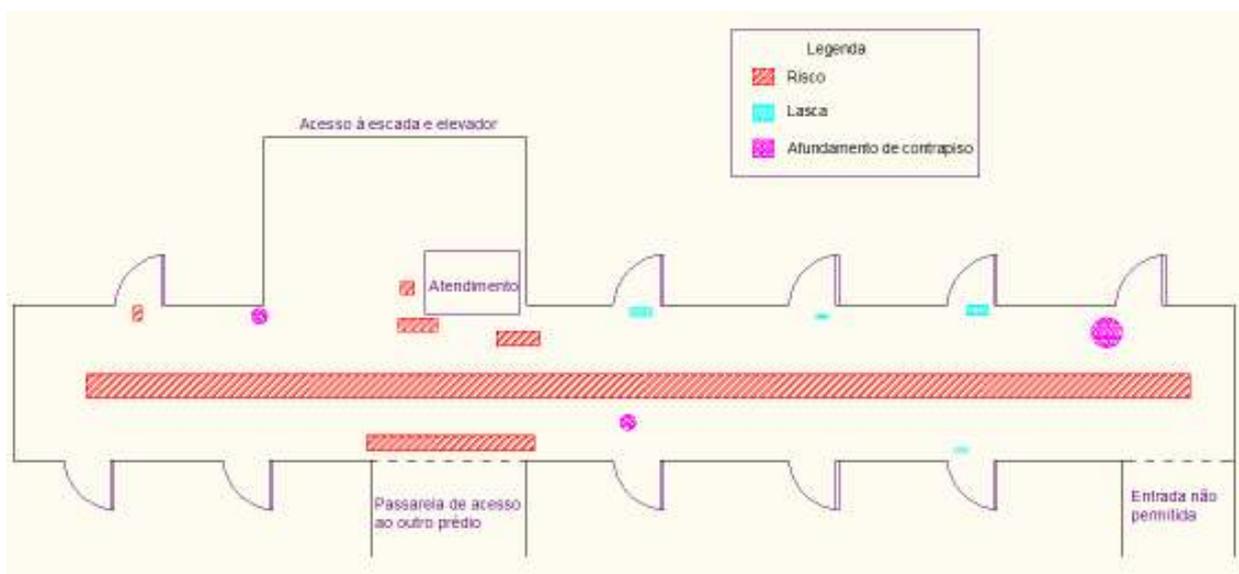
Figura 11: croqui do corredor do 2º andar do hospital E

Nos corredores deste hospital foi utilizado o revestimento vinílico em mantas. A tonalidade predominante em todos os andares é marfim, porém alternam-se as cores dos detalhes entre rosas, azuis e beges. Tais locais atendem a leitos da maternidade de convênios. Observou-se pouco tráfego de pessoas, mas relativamente intenso de macas e carrinhos com equipamentos.

- a) risco – em toda a extensão do corredor, na sua porção central, e junto à porta de acesso à passarela que leva ao outro prédio;
- b) lasca – em pouca quantidade, predominantemente nas portas de entrada dos leitos;
- c) afundamento do contrapiso – em pontos isolados, gerando o desgaste da manta.

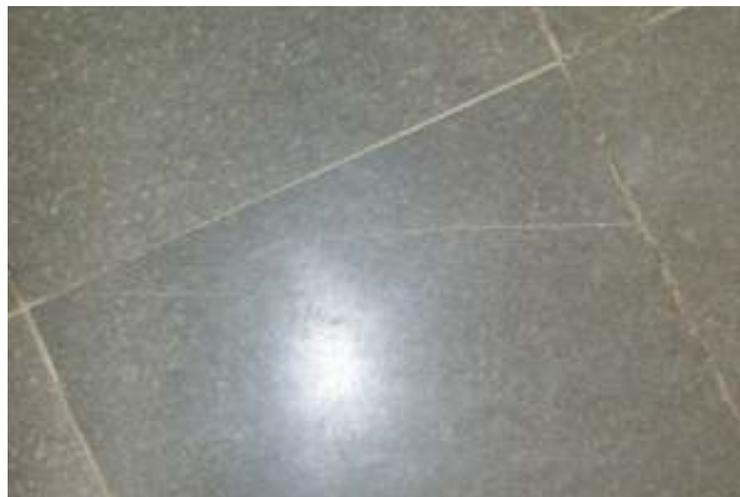
localizadas preferencialmente junto às portas de entrada e acessos, bem como próximo aos balcões de atendimentos. Salienta-se que a idade do revestimento não tem grande influência nessas manifestações, visto que ambientes recém-reformados, como o hospital C, já apresenta tal patologia. Todavia, segundo os responsáveis pela manutenção nos hospitais, esse tipo de problema é solucionado somente com o polimento do revestimento em rocha, não sendo realizada sua substituição. Na figura 16, é possível observar os riscos em um dos halls de entrada.

Figura 16: risco no hall de entrada do hospital C

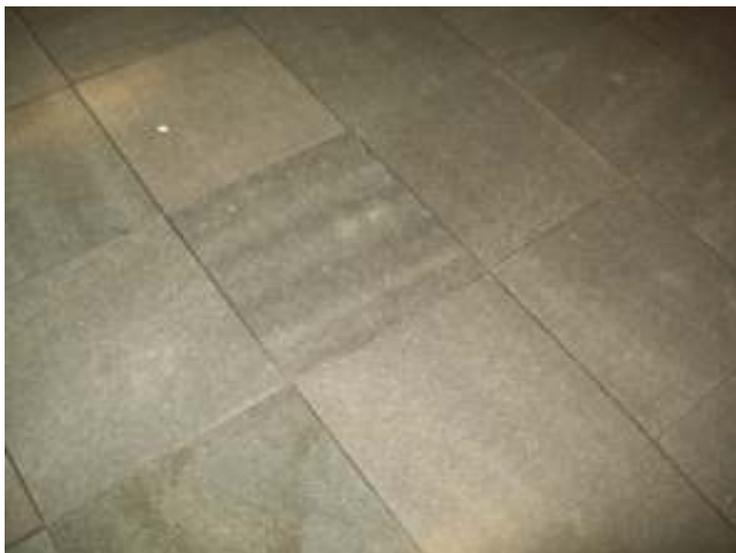
Somente observou-se desgaste nos revestimentos de rocha. Tal patologia foi percebida em 75% dos hospitais com esse revestimento. Nos hospitais A e D, o desgaste observado foi pequeno quando comparado com suas áreas, 3% e 6%, respectivamente. Porém, no hospital B, notou-se o revestimento bastante desgastado, embora sua pouca idade (4 anos), cerca de 40% da área total do ambiente analisado manifestou a patologia. A sua ocorrência pode ser atribuída ao trânsito intenso de pessoas e cadeirantes, porém não pode ser relacionada à idade do revestimento, pois o piso de menor idade contém maior incidência do problema que os demais. Entrementes, verifica-se que esse tipo de manifestação ocorre nos pontos contíguos à porta de entrada, balcão de atendimento, escada e elevador. Isso é devido ao fato de serem locais de maior fluxo de usuários. Na figura 17, pode-se verificar o desgaste em um dos halls de entrada.

Figura 17: desgaste no hall de entrada do hospital B

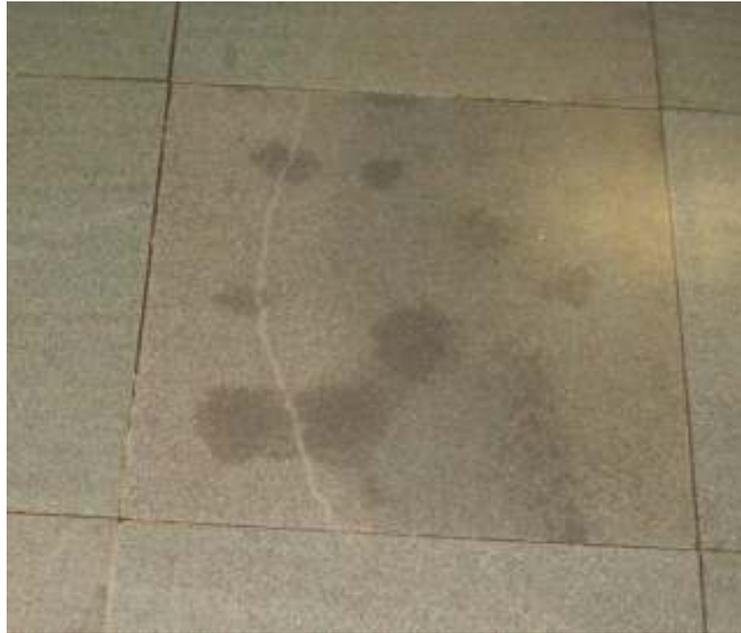
Foi constatada a ocorrência de manchas em 75% das instituições dotadas de revestimentos pétreos. Outrora, o percentual de manchas observadas foi ínfimo, uma vez que o hospital B continha 8%, sendo que esta foi a maior incidência, enquanto que no hospital A, 1%, e sob menor índice, o hospital D, com 0,3. Esse fenômeno não pode ser associado ao tempo de uso e tampouco ao trânsito do local. São ocorrências acidentais, geradas por derramamento de produtos ou até mesmo deposição de sujeira que impregnam no material. Entretanto, nos locais analisados, não foi possível detectar sua origem, visto que os responsáveis pela manutenção das instituições sequer haviam percebido sua presença. Na figura 18, é possível observar as manchas em um dos halls de entrada.

Figura 18: manchas no hall de entrada do hospital B

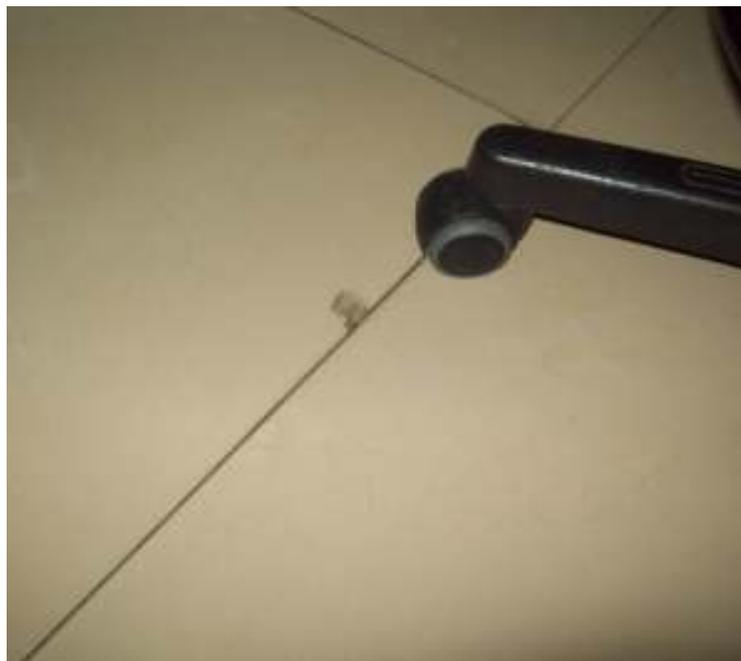
Verificou-se a presença de lascas em 20% dos revestimentos analisados. A esse fenômeno atribuí-se a ocorrência de impactos acidentais e queda de objetos. Ressalta-se que somente foram encontradas lascas no piso de porcelanato (hospital E), ainda assim em pouca quantidade, cerca de 5% do revestimento. Além disso, estas se encontram principalmente próximas às rodinhas das cadeiras das atendentes, dando um indício de que a movimentação das cadeiras as ocasionou. Na figura 19, está exposto, no hall de entrada do hospital E o problema de lascas.

Figura 19: lasca no hall de entrada do hospital E

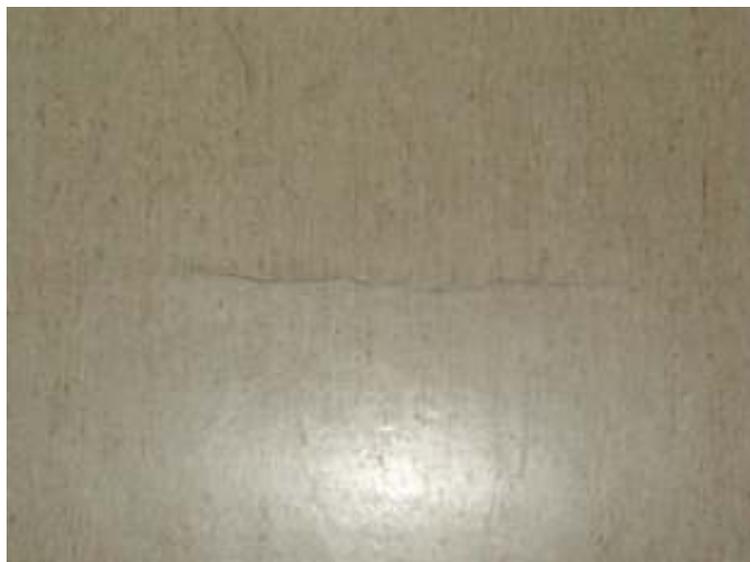
Figura 21: risco no corredor do hospital E

a aplicação de cera é suficiente para corrigir o problema. Na figura 21, expõe-se a ocorrência de risco nos corredores visitados.

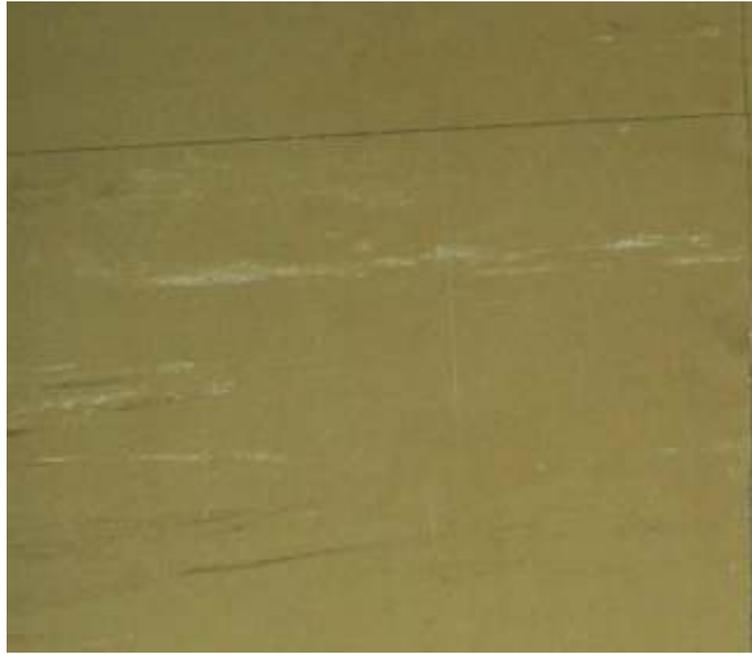
Foi constatado desgaste em 60% dos corredores analisados. A maior porcentagem dessa patologia foi observada no hospital B, em torno de 16% da área total do ambiente, já os hospitais A e D apresentaram cerca de 12% e 10%, respectivamente. Salienta-se que somente os revestimentos em placas possuem o problema, estando as mantas isentas de tal manifestação. Além disso, essas manifestações ocorrem preferencialmente próximas às portas dos dormitórios. Nestes pontos a passagem é estreitada, tornando-se concentrada a passagem de macas e equipamentos. De acordo com 66,7% dos profissionais responsáveis pela manutenção, relatam que a troca pontual do revestimento corrige a patologia, enquanto que 33,3% acreditam que somente com a aplicação de cera o problema é solucionado. Na figura 22, é mostrado o desgaste percebido nos corredores dos hospitais visitados.

Figura 22: desgaste no corredor do hospital D

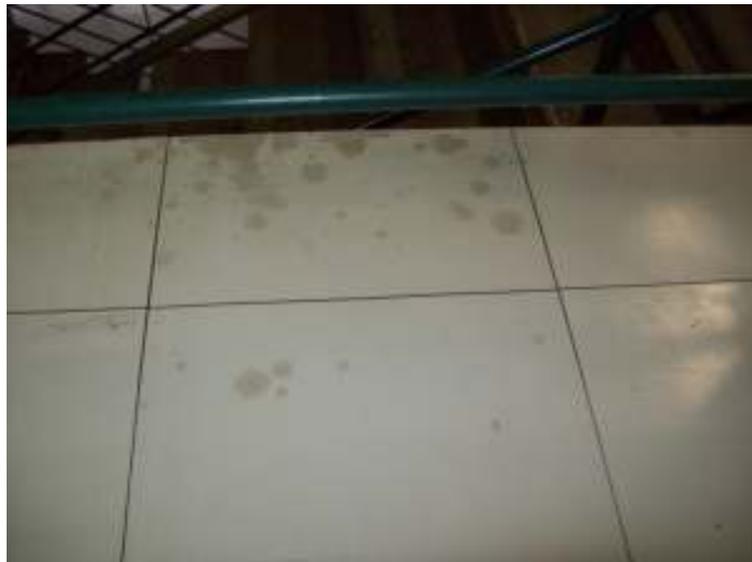
Observou-se a presença de manchas somente no hospital A e ainda assim de maneira insignificante, pois quando comparado à área do ambiente, apenas 2% desta apresentava o problema. Essas manchas estão localizadas próximas à escada e foram originadas de algum derramamento, porém não foi possível identificar sua origem. Contudo, segundo informações da profissional responsável pela higienização, as manchas podem ser retiradas com o uso de hipoclorídrico ou solvente. Na figura 23, podem-se verificar as manchas nos corredores dos hospitais visitados.

Figura 23: manchas no corredor do hospital A

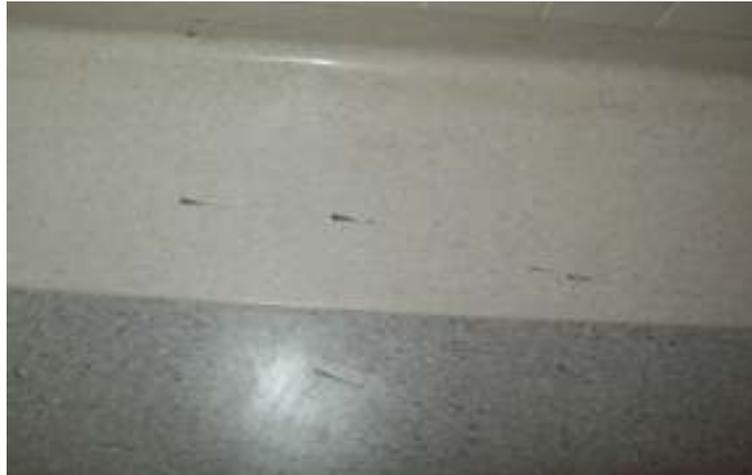
Verificou-se a presença de lascas e quebras nos revestimentos vinílicos. Pode-se atribuir essas ocorrências a queda de objetos pontiagudos, que perfuram o revestimento, assim como o trânsito de equipamentos móveis pesados e até mesmo os saltos dos sapatos que podem perfurar o piso causando tal fenômeno. As lascas foram observadas em 60% dos corredores, sendo que nos hospitais onde o revestimento vinílico é em placa, 33,3% apresentam lascas, já nos hospitais onde o revestimento é em manta 50% desta foi detectado. No hospital A, em

aproximadamente 8% da área total incide o problema. No hospital B, 10%, e sob menor índice, o hospital E, com cerca de 3%. Por sua vez, a quebra foi observada em 10% dos revestimentos analisados. Somente no hospital B notou-se sua presença, perfazendo um total de 8% da área do corredor. Nas figuras 24 e 25 são apresentadas, respectivamente, as lascas e quebras observadas nos corredores.

Figura 24: lascas no corredor do hospital C

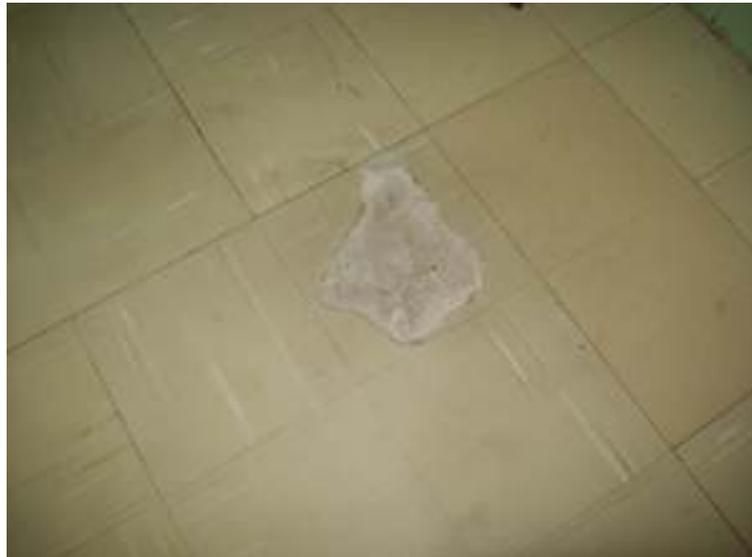
Figura 25: quebra no corredor do hospital B

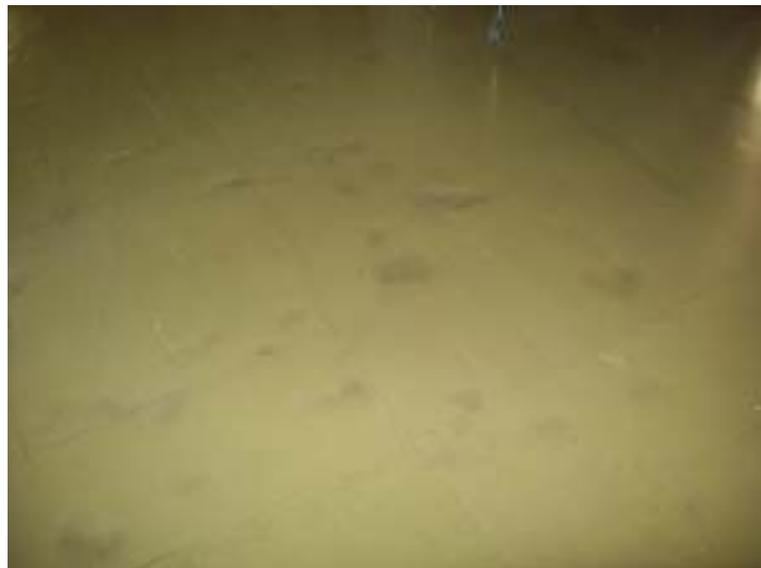
O intenso trânsito de equipamentos hospitalares de grande porte e até mesmo macas com pacientes, por serem pesados, contribuem para a deterioração mais rápida do contrapiso, causando o afundamento do mesmo. Dessa forma, ocorre inicialmente o desgaste e posteriormente a quebra do piso vinílico. Além do aspecto estético ser prejudicado, essa patologia causa o desconforto de pacientes que transitam nos corredores em macas ou

Nos hospitais visitados, encontrou-se o problema em 60% dos corredores, sendo que este foi percebido em 100% dos revestimentos vinílicos em manta e 33,3% dos revestimentos vinílicos em placa. Salienta-se que, embora a pouca idade dos revestimentos em manta (varia de 2 a 5 anos), estes já possuem o problema. No hospital C, aproximadamente 7% da área total analisada contém o contrapiso afundado e, no hospital E, 10%. Já no hospital D, revestido por placas vinílicas, embora a quantidade encontrada seja maior quando comparada aos demais (60%), o piso já está no local há mais de 20 anos. Ressalta-se ainda que em revestimentos em placas vinílicas entre 2 e 10 anos, não foram detectados problemas ligados à má execução do contrapiso. Dessa forma, conclui-se que os contrapisos revestidos por mantas tornam-se mais sensíveis a deformações quando comparados a contrapisos revestidos por placas. Nas figuras 27 e 28, são apresentados exemplos da patologia citada.

Figura 27: afundamento do contrapiso no hospital D

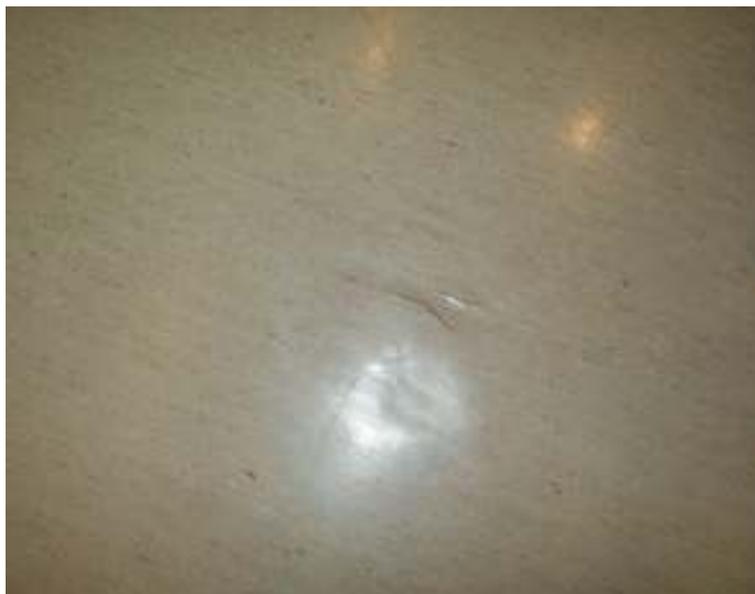
Figura 28: afundamento de contrapiso do hospital E
