UNIVERSIDADE FEDERAL DO RIO GRANDE DO SUL
ESCOLA DE ENGENHARIA
PROGRAMA DE PÓS-GRADUAÇÃO EM ENGENHARIA CIVIL

**MANIFESTAÇÕES PATOLÓGICAS NOS VIADUTOS, PONTES E
PASSARELAS DO MUNICÍPIO DE PORTO ALEGRE.**

Porto Alegre, 2001

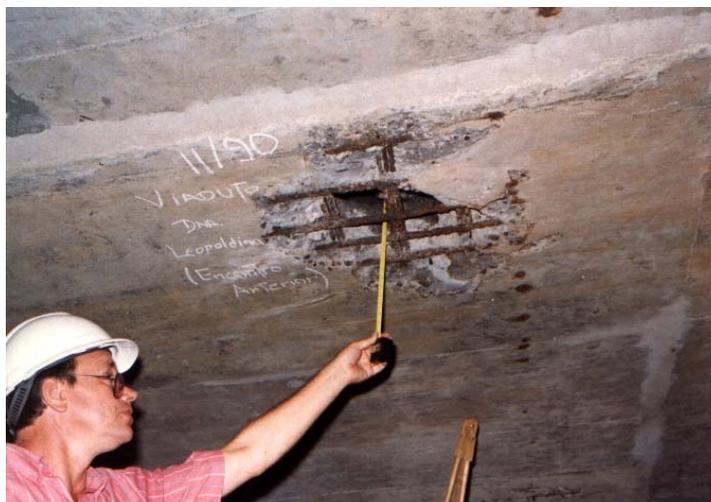
As falhas de concretagem deixam as armaduras expostas e sujeitas à corrosão, conforme foto 2.1.

Foto 2.1 Falha de concretagem, Viaduto Imperatriz Leopoldina (FUNDATEC, 1991).

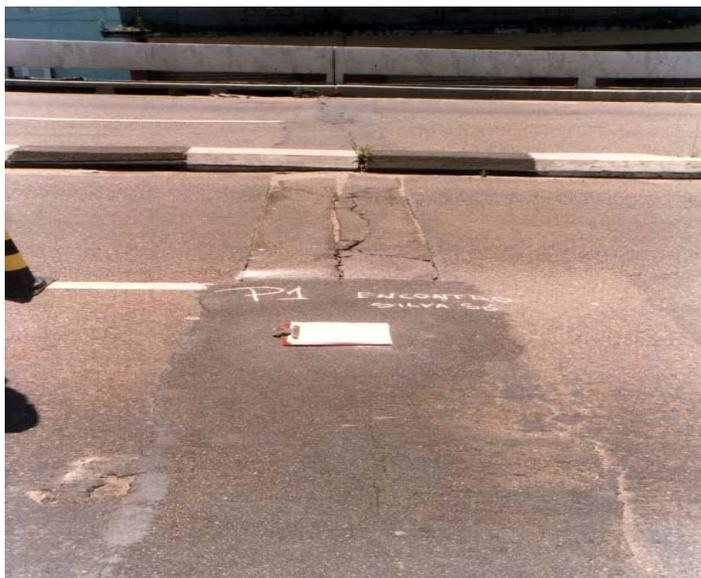
As aberturas insuficientes das juntas de dilatação provocam a desagregação das superfícies de concreto laterais das juntas e geram tensões tangenciais não previstas, conforme fotos 2.2 e 2.3.

Foto 2.2 Elevação e ruptura da junta de dilatação, Viaduto Tiradentes (FUNDATEC,1991).

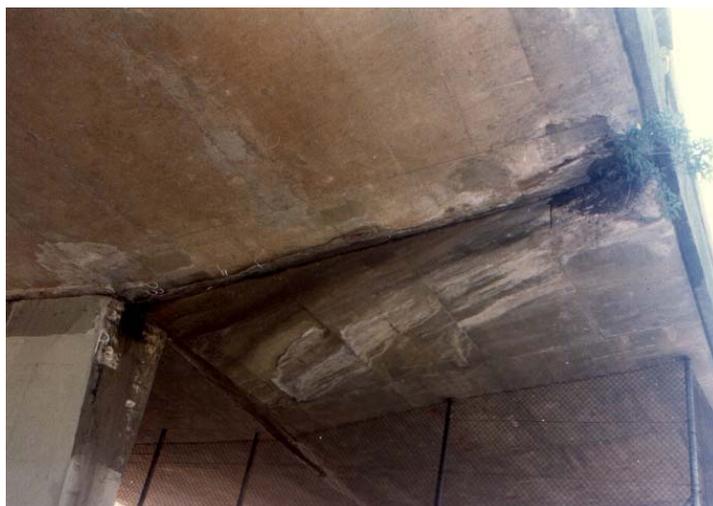
Foto 2.3 Infiltração pela junta de dilatação, Viaduto Tiradentes (FUNDATEC,1991).

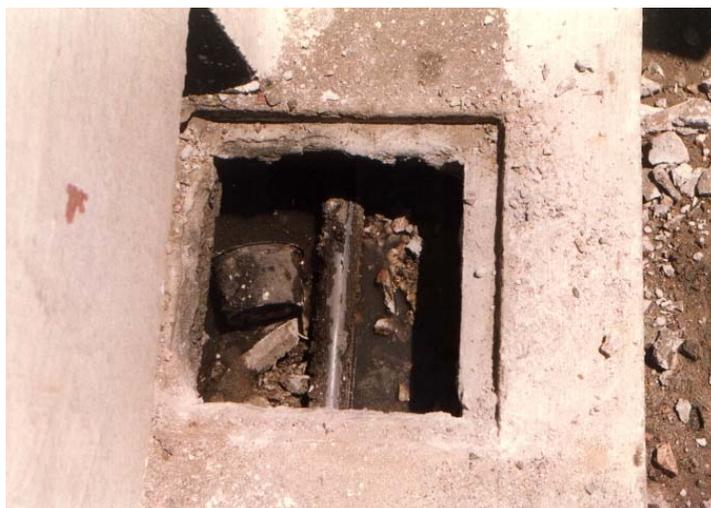
As falhas em instalações de drenagem de obras-de-arte, conforme foto 2.4, devem ser evitadas para que, de fato, não se deixe a água acumular em pontos críticos como, por exemplo, encontros de apoio e vigas, nos caixões, nos encontros com tabuleiros ou vigas, nas contenções, na pista de rolamento, nos aparelhos de apoio, entre outros. Para se evitar estas falhas deve-se ter os seguintes cuidados:

Foto 2.4 Obstrução da galeria pluvial, Viaduto Tiradentes (FUNDATEC, 1991).

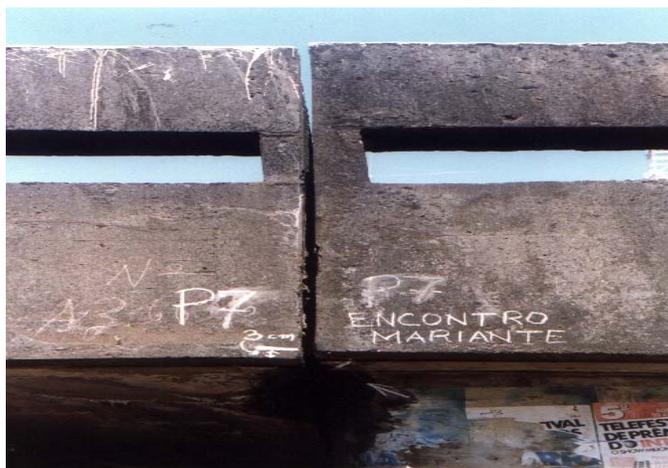
Foto 2.5 Desnível entre a estrutura e o encontro, Viaduto Tiradentes (FUNDATEC, 1991).

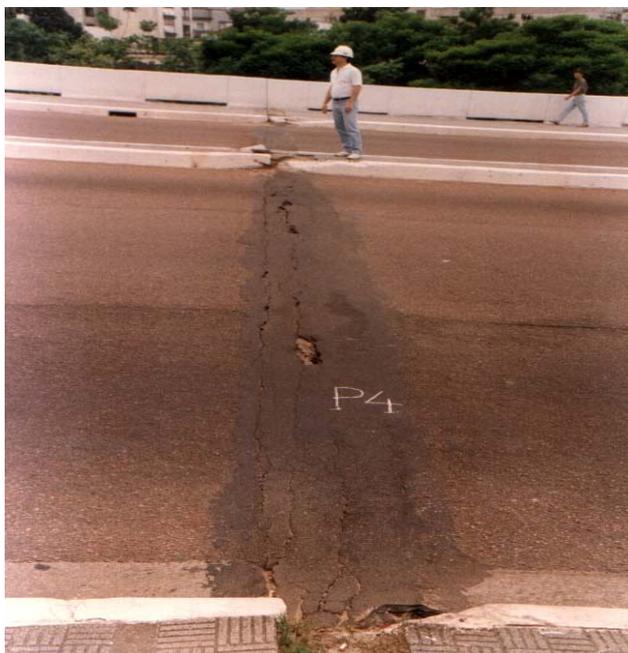
Os recapeamentos com concreto asfáltico, muito utilizados para corrigir as falhas superficiais da pista de rolamento, produzem aumentos substanciais no peso próprio da obra, a menos que as camadas anteriores de pavimentação sejam previamente removidas.

Foto 2.6 Excesso de asfalto, Viaduto Açoriano (FUNDATEC, 1991).

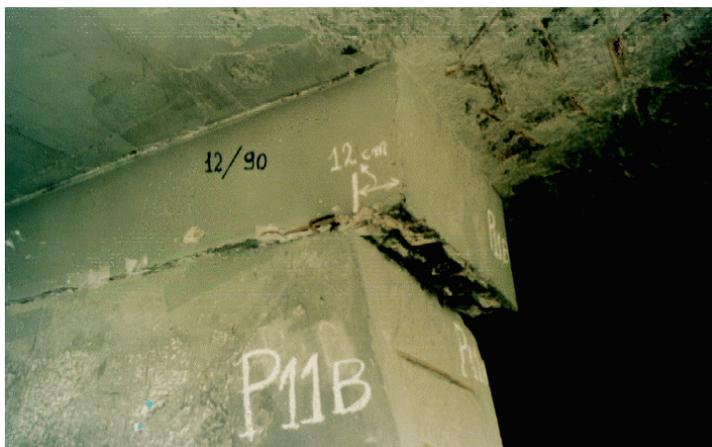
Foto 2.7 Deslocamento do tabuleiro medido em dezembro de 1990, Viaduto Elevada da Conceição (FUNDATEC, 1990).

As falhas nos aparelhos de apoio dificultam a superestrutura movimentar-se livremente, podendo dar origem a elevadas tensões entre esta e seu apoio, conforme fotos 2.7, 2.8 e 2.9, gerando fissuramento, esmagamento e desagregação do concreto nestas regiões de contato.

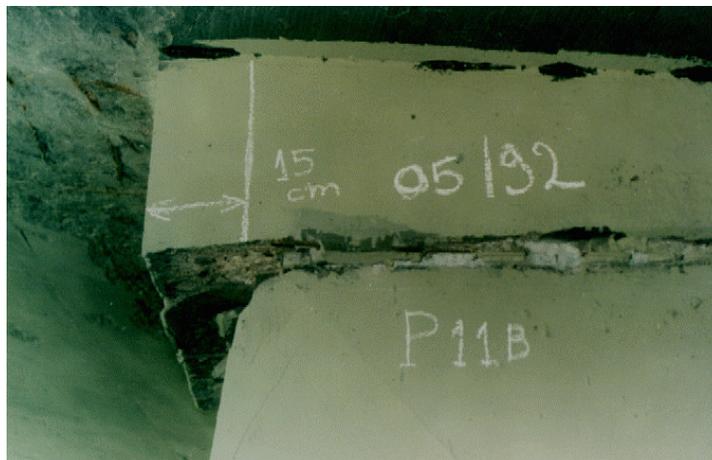
Foto 2.8 Deslocamento do tabuleiro medido em maio de 1992, Viaduto Elevada Conceição (FUNDATEC, 1992).

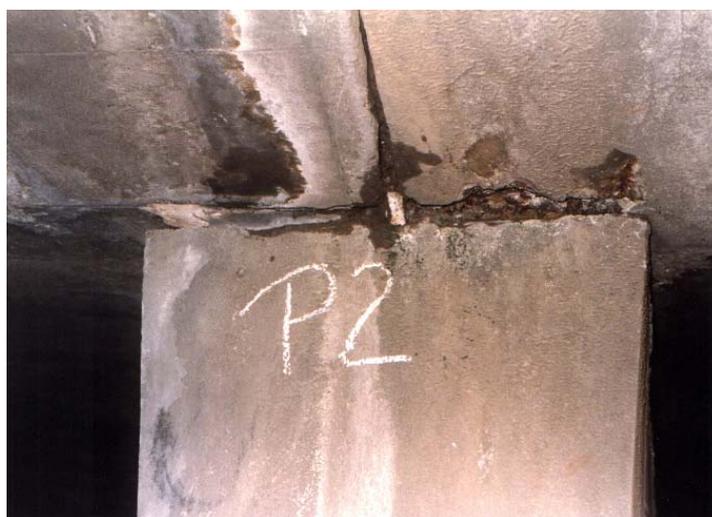
Foto 2.9 Má execução e esmagamento do aparelho de apoio, Viaduto Tiradentes (FUNDATEC, 1991).

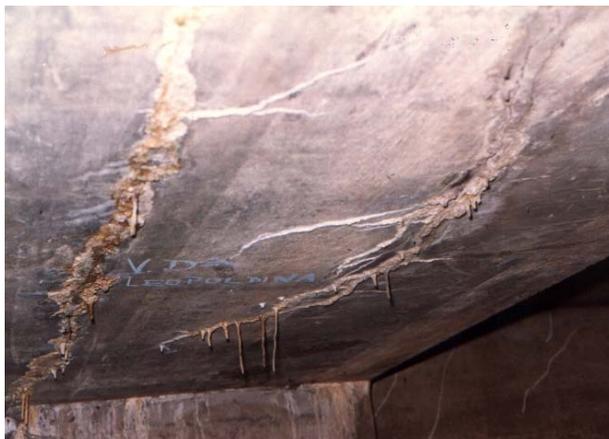
O principal efeito deletério da lixiviação, segundo MEHTA et al (1994), é a dissolução do hidróxido de cálcio, Ca(OH)_2 , da pasta de cimento. Por serem cristais grandes, sob forma de prismas hexagonais, constituem 20 a 25% do volume de sólidos na pasta hidratada. Ao serem dissolvidos deixam vazios, provocando maior porosidade na matriz da pasta de cimento do concreto, tornando seu meio mais ácido. Observa-se uma redução do pH do extrato aquoso dos poros superficiais do concreto do componente estrutural com risco de despassivação da armadura.

Foto 3.1 Fissura, umidade e lixiviação, Viaduto Imperatriz Leopoldina (FUNDATEC, 1991).

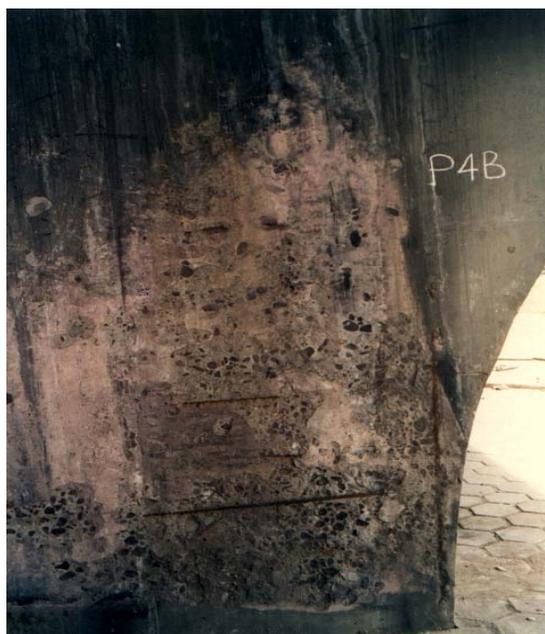
Foto 3.2 Descascamento devido à ação do fogo, Viaduto Imperatriz Leopoldina (FUNDATEC, 1991).

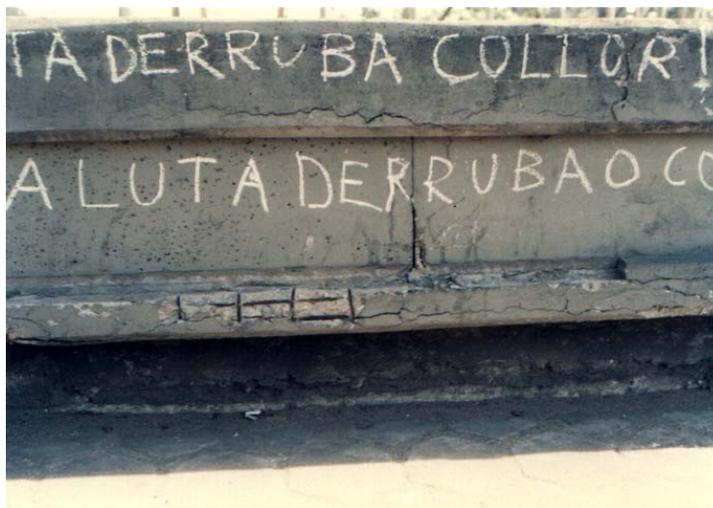
Geralmente os sintomas da manifestação da corrosão aparecem em forma de fissuras, conforme foto 3.3. Essas fissuras acompanham, normalmente, a direção da armadura principal e a direção dos estribos.

Foto 3.3 Corrosão manifestada em fissuração, Viaduto Imperatriz Leopoldina (FUNDATEC, 1991)

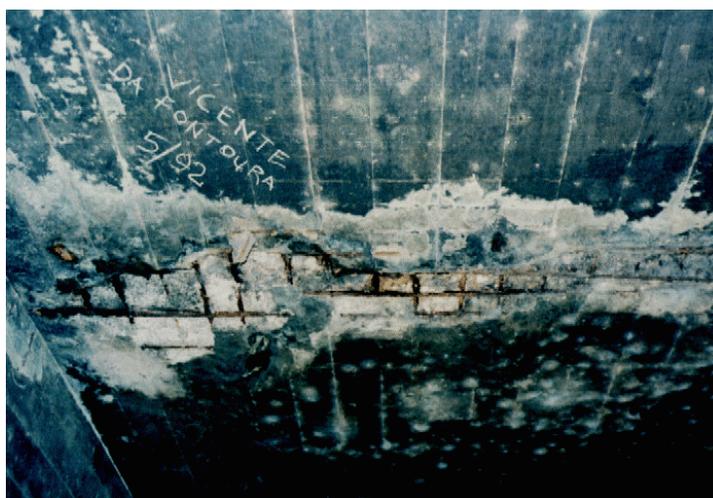
Outro sintoma importante é o destacamento do concreto devido à expansão do aço, conforme foto 3.4. Nas áreas de intensa corrosão, já em estágios de desenvolvimento, pode-se observar manchas na superfície do concreto.

Foto 3.4 Corrosão da armadura com destacamento, Ponte Vicente da Fontoura (FUNDATEC, 1993).

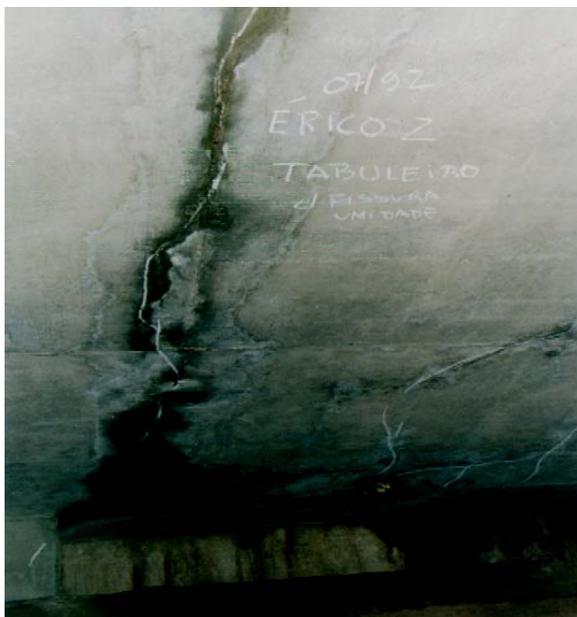
Foto 3.5 Fissuração da laje inferior, Ponte Érico Veríssimo (FUNDATEC, 1993)

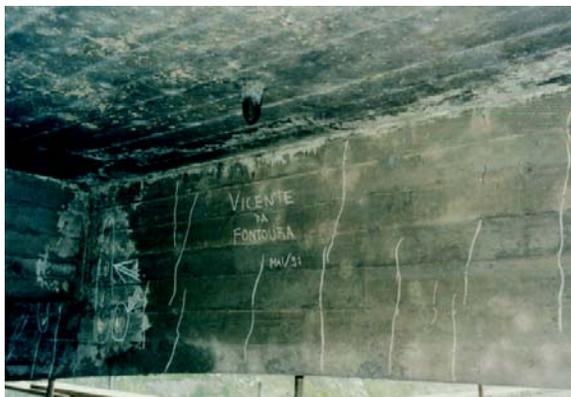
As fissuras de retrações, do tipo hidráulica, aparecem em função da redução dos elementos estruturais pela saída da água dos poros, que induzem o concreto a trabalhar por tração. Segundo CÁNOVAS (1988), devido ao concreto ter baixa resistência a este efeito físico, é levado a fissurar ou a trincar, se o elemento está impedido de deformar-se, conforme foto 3.6.

Foto 3.6 Fissuração por retração hidráulica/térmica Ponte Vicente da Fontoura (FUNDATEC,1993).
