AVALIAÇÃO DA DETERIORAÇÃO, DA GRAVIDADE E GRAU
DE URGÊNCIA DE INTERVENÇÃO NAS FACHADAS DO
OBSERVATÓRIO ASTRONÔMICO DA UFRGS

Porto Alegre
Outubro 2022

Trabalho de Diplomação apresentado ao Departamento de
Engenharia Civil da Escola de Engenharia da Universidade Federal
do Rio Grande do Sul, como parte dos requisitos para obtenção do
título de Engenheira Civil

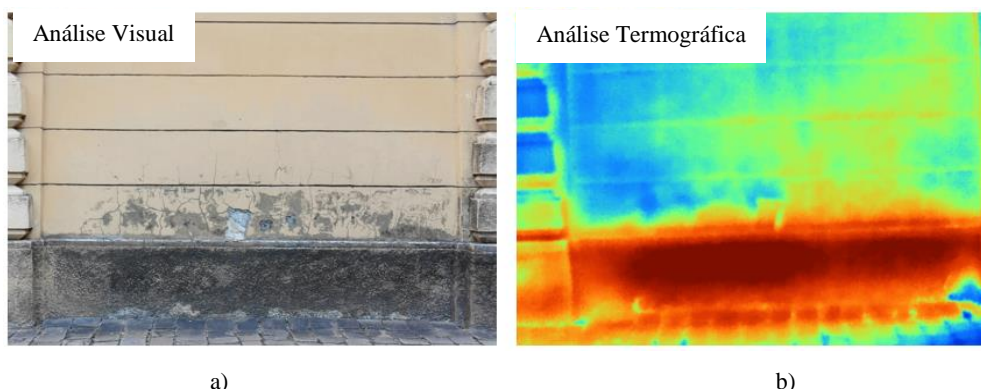
Figura 10: Análise do levantamento do Mapa de Danos – Parte inferior esquerda da Fachada Norte
(a) Análise visual e (b) Análise Termográfica.

O mapeamento de danos das fachadas do OA foi obtido pela análise do levantamento visual, teste à percussão e estudo termográfico, conforme explicado no item 3 desse trabalho. A Figura 10 exemplifica o método aplicado, através da análise da parte inferior esquerda da Fachada Norte. Pela verificação visual, determina-se a presença de manifestações patológicas como: degradação da pintura com bolhas, descascamentos e microfissuras; sujidades; fissuras generalizadas e fissuras mapeadas; deslocamentos e manchamentos por biodeterioração. Pela investigação termográfica, é possível reafirmar a presença da última manifestação pelos tons mais escuros na base da edificação. Quanto aos tons esverdeados, é possível que, pela redução de temperatura, que sejam provenientes da ocorrência de umidade pluvial, que infiltra pela fissuras e áreas deslocadas visualizadas. Já para os locais com coloração mais azulada, ou seja, mais fria que seu entorno, infere-se como descolamento do revestimento, sendo comprovado pelo teste a percussão na região, conforme explicado no item 3.1.4.

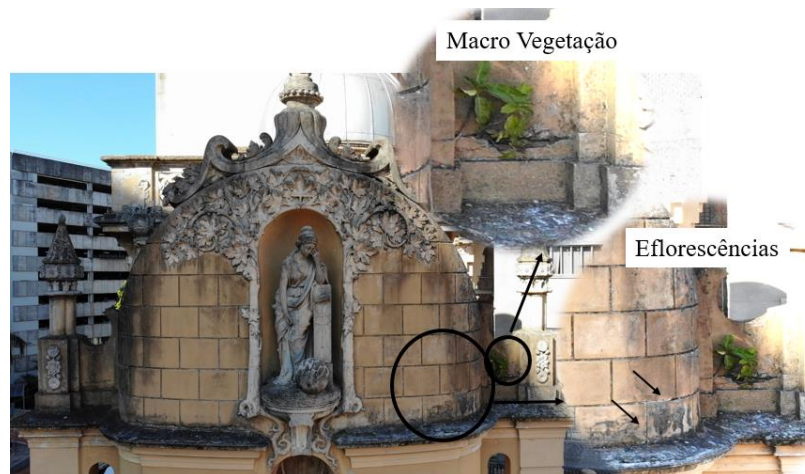
Além dessas, outras manifestações foram catalogadas nas fachadas do OA, sendo elas: desagregação superficial, umidade pluvial e ascendente, eflorescências e biodeterioração por agentes biológicos como animais, insetos e vegetação. Segundo Sousa *et al.* (2011), microorganismos e outros agentes biológicos podem levar a anomalias estéticas e visuais. Dessa forma, a biodeterioração por vegetação foi subdividida entre micro vegetações para aquelas que representam baixo risco quanto à deterioração superficial, como é o caso de líquens e fungos, e macro vegetação para aquelas julgadas capazes de provocar e aumentar fissuras, como pode ser visto na Figura 11, localizada no topo da Fachada Oeste. Na mesma figura, destaca-se a manifestação de eflorescências junto a argamassa de rejunte dos blocos de alvenaria. Essa anomalia ocorre pelos depósitos salinos superficiais, que se expandem causando manchamentos esbranquiçados (CHWAST *et al.*, 2015; PEREIRA; BRITO; SILVESTRE, 2018).

Figura 11: Manifestação de Eflorescência e Macro Vegetação na Fachada Oeste.

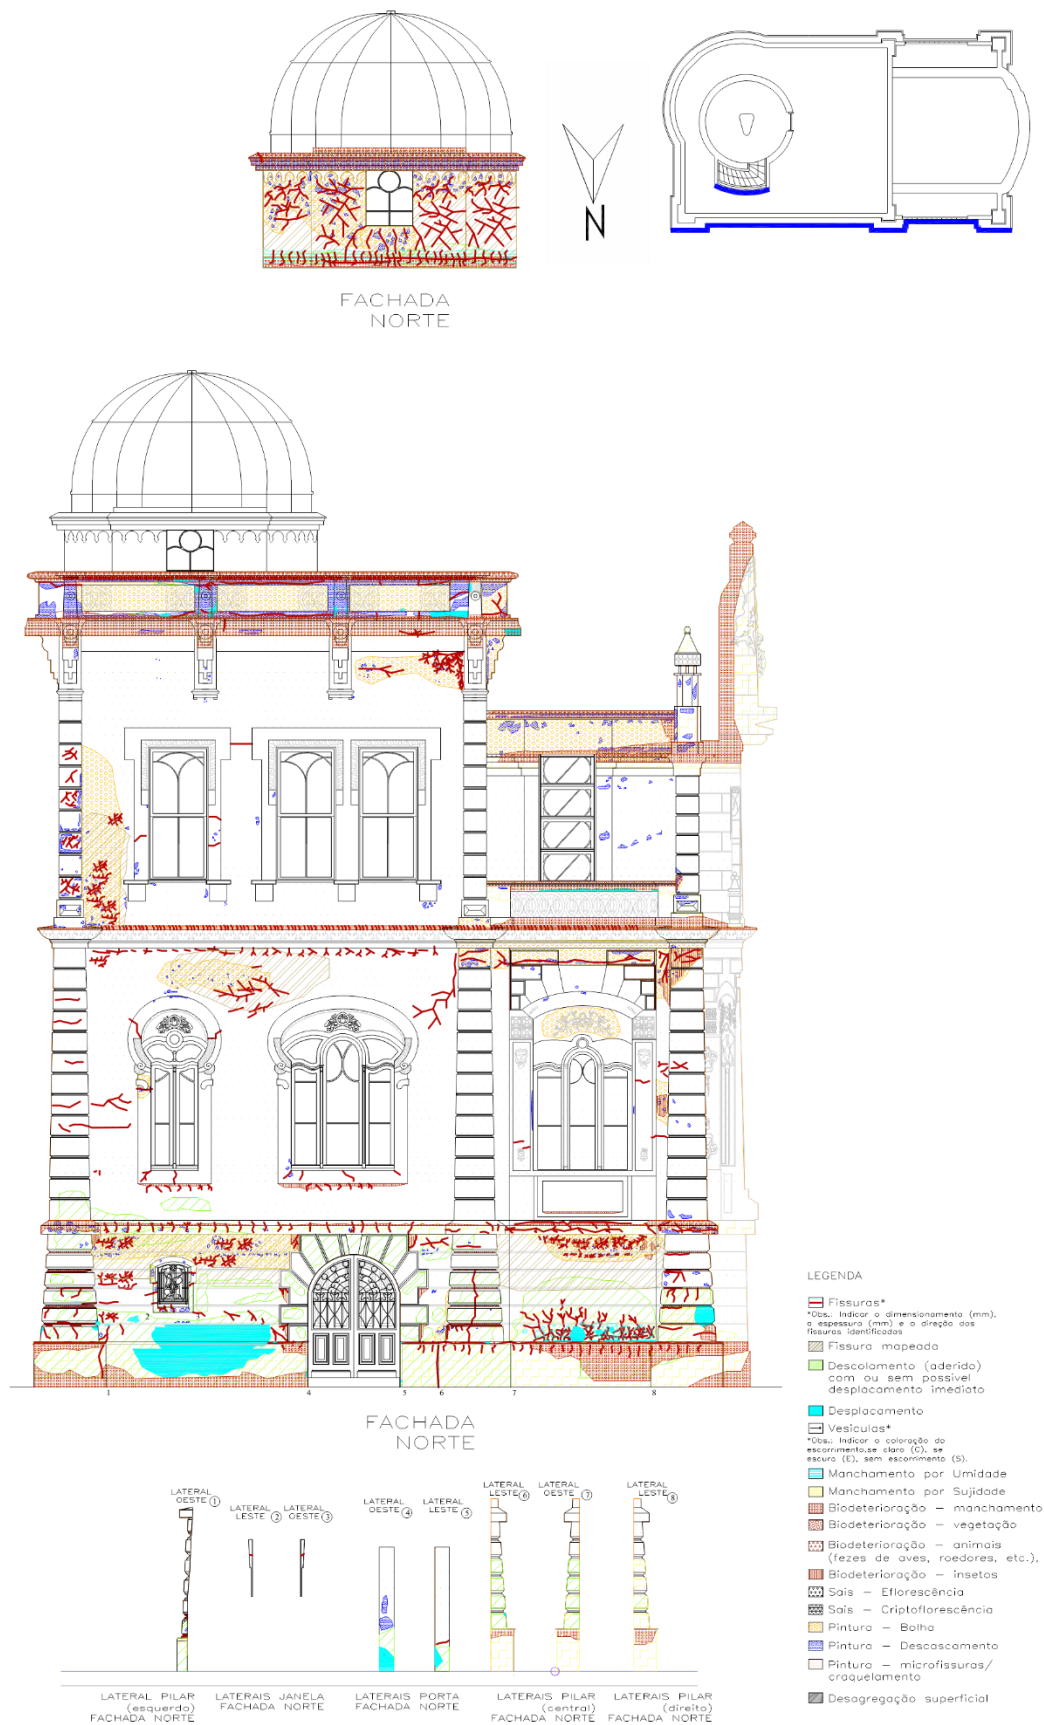
Figura 12: Mapa de Danos Fachada Norte

O resultado obtido para o mapa de danos das fachadas é apresentado nas Figura 12-15. Para melhor visualização, o mesmo mapeamento se encontra no apêndice A desse trabalho, contendo todas as manifestações. Porém, para melhor visualização dos danos intermediários e graves, o Apêndice B contém o mapeamento com as manifestações patológicas de nível 3,4 e 5.

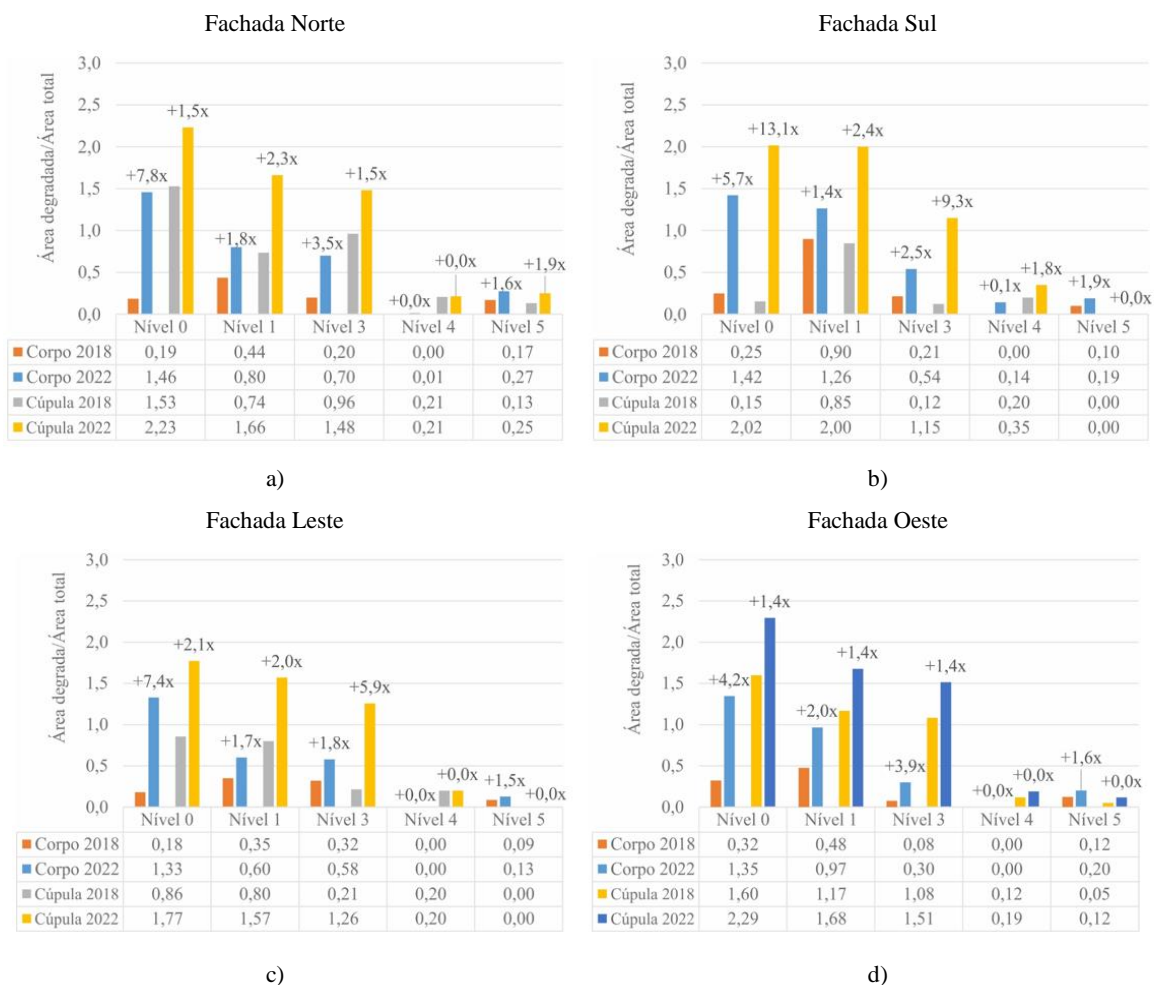
Figura 16: Comparação entre níveis de gravidade de manifestação patológica levantadas em 2018 e 2022 para cada fachada do OA. (a) Norte, (b) Sul, (c) Leste e (d) Oeste.

O aumento de danos de nível de gravidade 0, do qual a especificação está vinculada a desgastes na pintura, oscila entre 4,2 a 7,8 vezes o valor de 2018 para o corpo da edificação e de 1,4 a 13,1 vezes para a base da cúpula. De acordo com a norma NBR 15575-1, para o sistema de pinturas externas a vida útil mínima exigida é de 8 anos, podendo chegar a no máximo 12 anos (ABNT, 2021a). Segundo Tonoli (2014), a última execução de pintura externa no edifício ocorreu na sua restauração em 2002. Sendo assim, a camada de pintura do OA, ultrapassa o tempo de vida útil do sistema. Já para manifestações de nível 1, referente a manchamentos e sujidades, o acréscimo de deterioração variou entre 1,4 e 2,0 vezes o valor de 2018 para o corpo do edifício e entre 1,4 e 2,4 para a base da cúpula. De acordo com informações obtidas com o corpo técnico do OA, o último jateamento nas fachadas ocorreu em abril de 2012, indo contra o que preconiza a NBR 5674, cuja orientação consiste na lavagem completa da fachada e verificação de todos os elementos do sistema no mínimo a cada 3 anos (ABNT, 2012a).

A ocorrência de fissuras e desgastes superficiais, nível de gravidade 3, também tiveram um aumento significativo, tendo maior proporção de área degradada em relação ao estudo de 2018 na região da base da cúpula. A presença de manifestações das quais a umidade é causa ou agente da degradação mostrou-se predominantemente na orientação Sul, tanto na base da cúpula quanto no corpo da edificação, podendo ser associado a pouca radiação solar e elevada incidência de chuva dirigida. Anomalias de grau 5, também aumentaram, tendo praticamente dobrando sua área de dano em relação a 2018 no corpo do OA e na orientação Norte na base da cúpula.

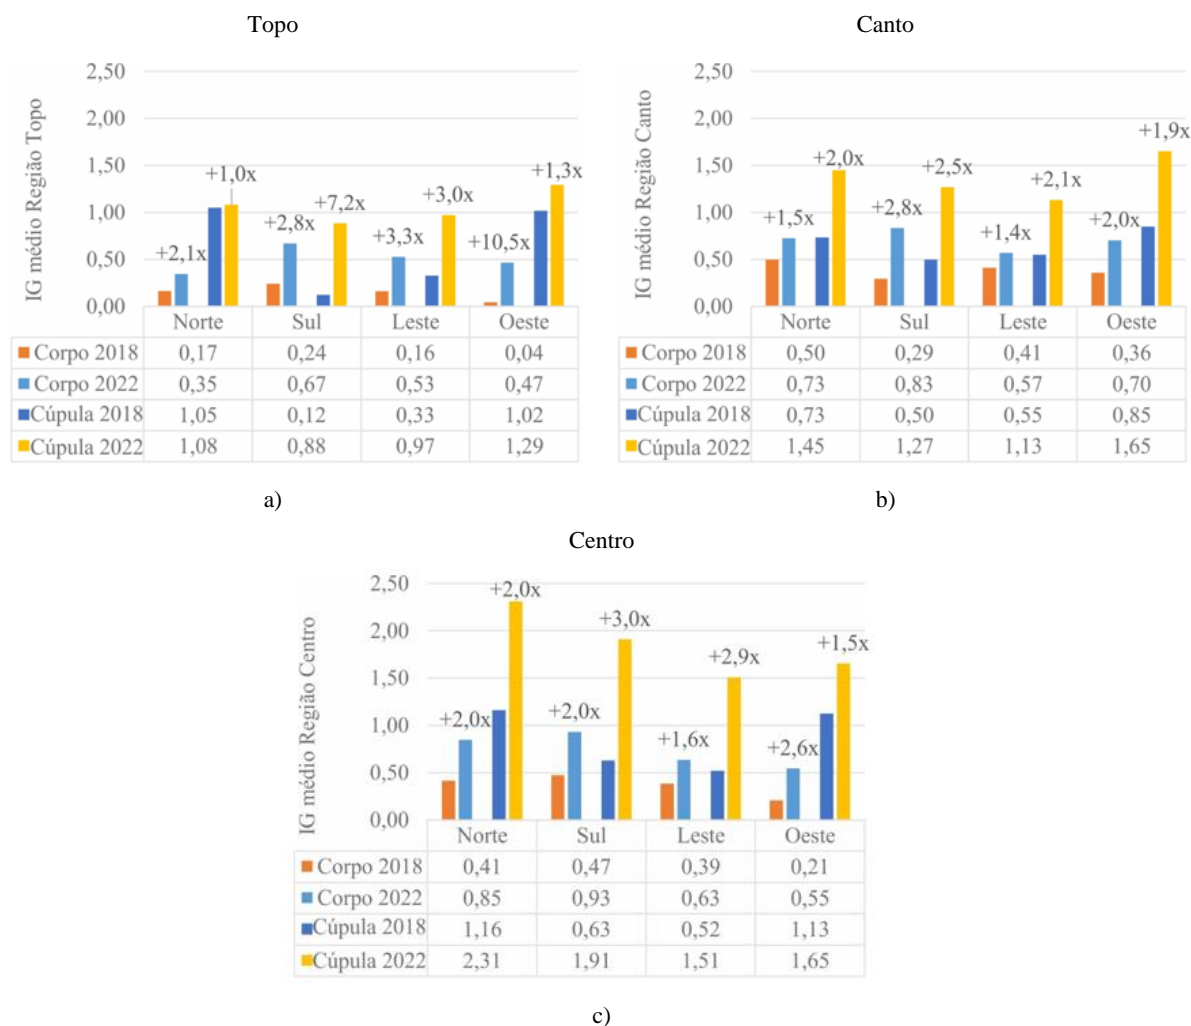
Figura 20: Índice de Gravidade médio (IG médio) para cada fachada e orientação para os anos 2018 e 2022
a) Topo b) Canto c) Centro

fachada Sul e Oeste da base da cúpula aumentaram seus valores de IG médio de topo na ordem de 7,2 vezes e 10,5 vezes o valor de 2018, indicando a velocidade de degradação nessa região.

Apesar de também sofrerem de maneira mais intensa a atuação dos agentes climáticos, o IG médio da região de canto do OA aumentou de maneira parecida com a região de centro, praticamente dobrando sua área afeta para todas as fachadas. Ainda que a porcentagem de crescimento seja superior no topo, os valores de IG médio absolutos para cada região, mostraram-se mais expressivos para o centro, seguido de canto e topo. Além disso, ao longo dos anos de análise os valores da fachada Leste mostraram-se muitos similares para o corpo do edifício para ambas as regiões e enquanto que a fachada Oeste mostrou o mesmo valor de IG médio para canto e centro para a base da cúpula.

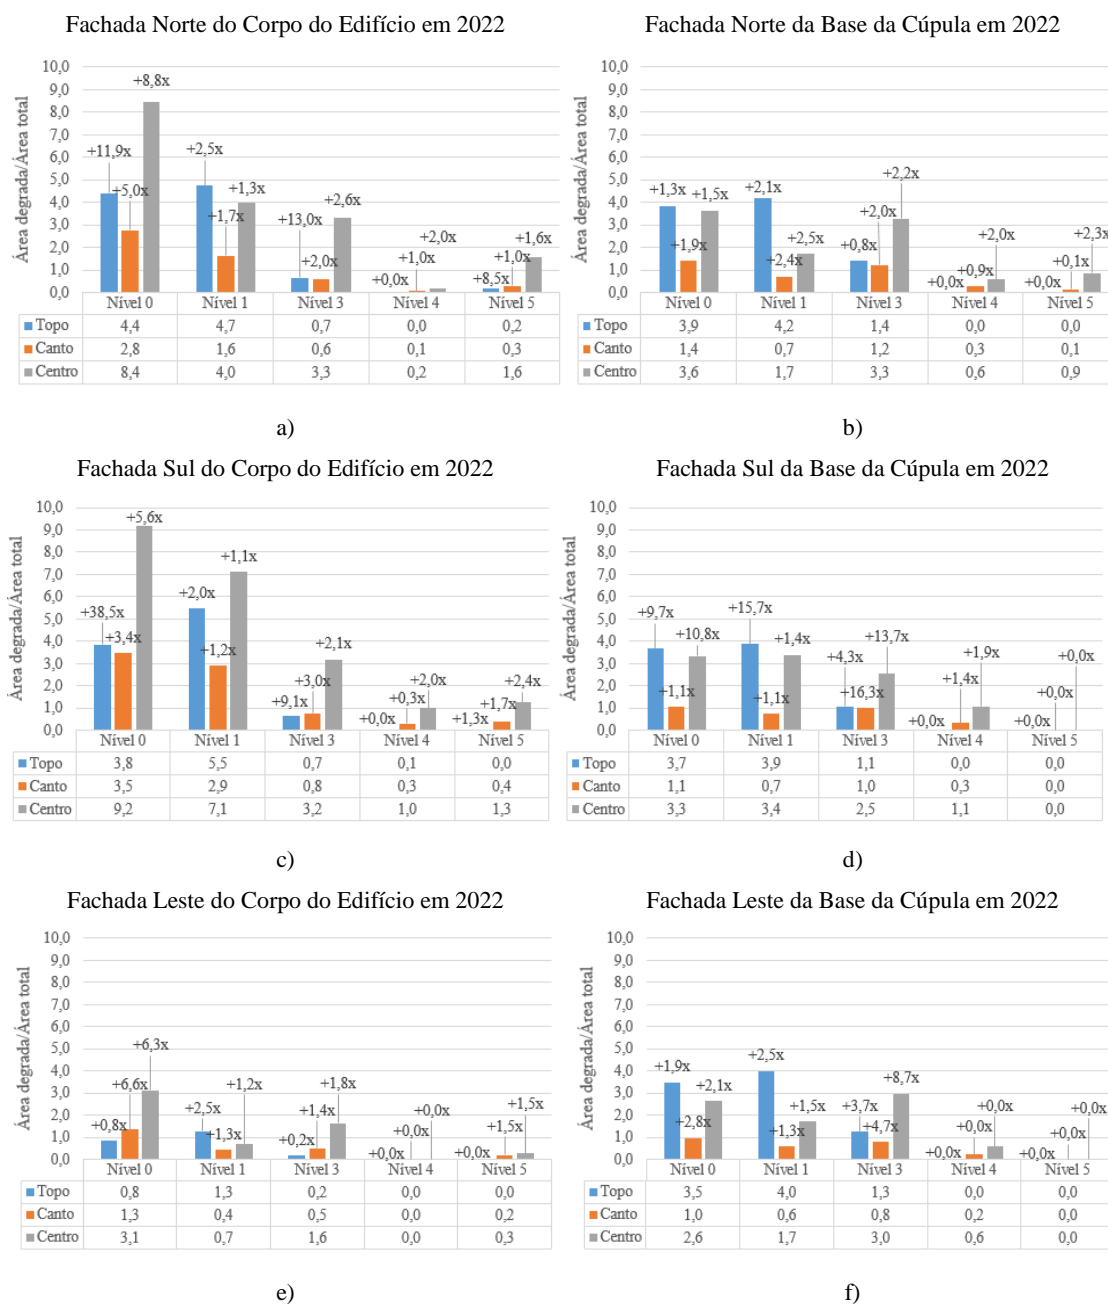
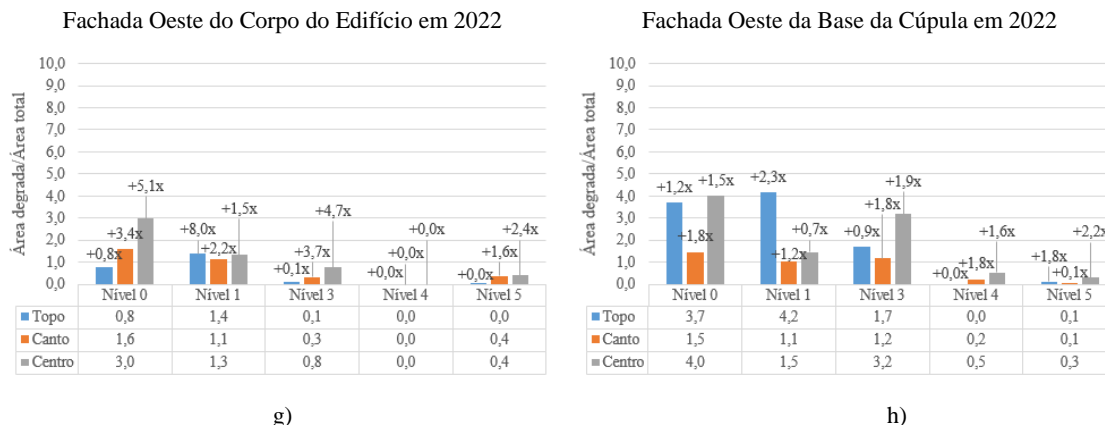
Os níveis de manifestações patológicas mais recorrentes no corpo da edificação e base da cúpula para cada orientação para o ano de 2022 podem ser visualizados na Figura 21. Além disso, na mesma figura, há o valor de acréscimo das áreas degradadas pelas áreas totais entre 2018 e 2022. Os gráficos de distribuição entre as regiões de topo, canto e centro para o ano de 2018 se

Manifestações de fissuras, pertencentes ao nível 3, apresentaram progresso de degradação avançado. Infere-se tal fato, pois em todas as fachadas expandiram sua área degradada em consideração ao estudo de 2018, estando localizadas principalmente nas regiões de topo e centro. Sendo a orientação Norte do corpo da edificação a com maior crescimento para o topo, com ampliação de 13 vezes o valor de sua degradação em relação a 2018. Ao passo que, o maior aumento de danificação desse nível para regiões de centro é a da base da cúpula do sentido Leste, com praticamente 9 vezes o resultado de 2018. A região de canto que mais teve relevância foi a fachada Sul da base da cúpula, onde o valor de quadros deteriorados teve um acréscimo de 16,3 vezes ao valor encontrado em 2018.

Danos de severidade máxima, ou seja, grau 5, também se mostraram presentes principalmente nas regiões de centro. Para o corpo da edificação na orientação Norte, entretanto, foi possível identificar áreas com deslocamento mais avançado em sua platibanda, elevando consideravelmente o número de quadros degradados em relação a outras orientações. Consta-se então, que as regiões mais afetadas para o OA, são o centro, canto e topo, respectivamente. Assim como explicado anteriormente neste mesmo item, considera-se que a arquitetura da edificação possa ter influenciado na ordem das regiões de maior ocorrência das manifestações patológicas.

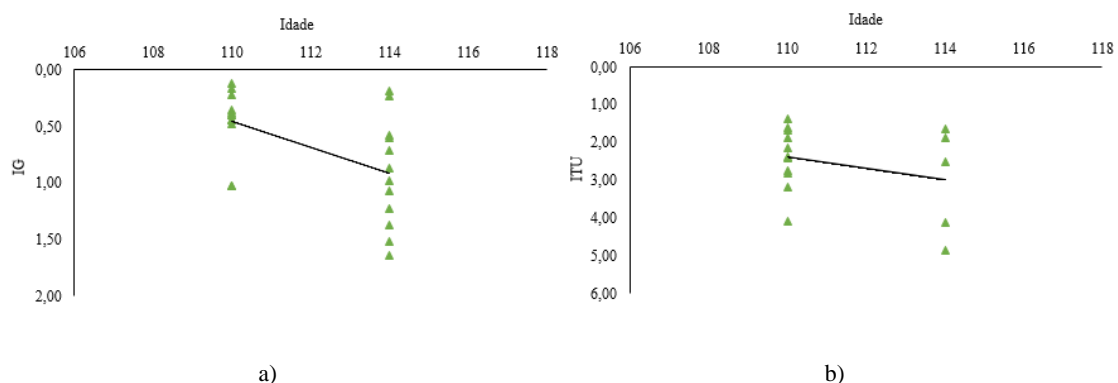
Figura 22: Índice de Gravidade (IG) e Índice de Tendência de Urgência (ITU) vs idade analisadas.

Dessa forma, apesar de não seguir a progressão esperada de deterioração para a base da cúpula, tanto essa quanto o corpo da edificação obtiveram significativo avanço de degradação. Através do gráfico polinômio para as idades de 110 anos e 114 anos, relativos aos anos e 2018 e

Desse modo, levando em consideração o agravamento das manifestações presenciadas ao longo nos anos de estudo e o atual estado de degradação do OA, sugere-se que seja realizada intervenção em todas as suas fachadas simultaneamente, tanto no corpo do edifício, como na base da cúpula. Uma vez que os valores de IG e ITU para o ano de 2022 mostraram-se relevantes para todas as áreas analisadas, sendo indicativo de provável final da vida útil do sistema do revestimento externo do prédio.
