## ELABORAÇÃO DE LAUDOS DE INSPEÇÃO DE MARQUISES VISANDO DETERMINAR MEDIDAS DE MANUTENÇÃO

### PREPARATION OF MARQUEES INSPECTIONS REPORTS IN ORDER TO SETTLE MAINTENANCE MEASURES

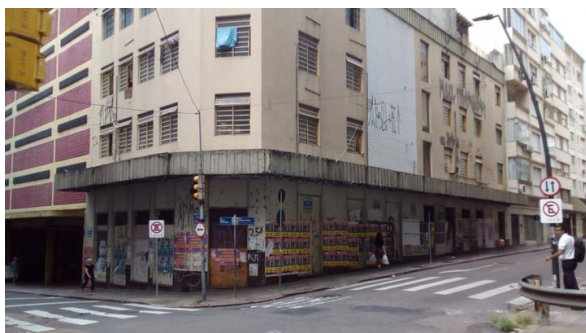
Apesar de não ser possível visualizar a marquise em sua parte superior, pôde-se observar que a mesma foi impermeabilizada com manta asfáltica aluminizada. Porém, não se sabe quando isso aconteceu já que não foi possível obter informações com os moradores que, por receio, temem em passá-las. De forma geral a marquise encontra-se em péssimo estado de conservação. Devido à falta de manutenção e ao descaso ao longo do tempo, a impermeabilização perdeu sua função ocasionando manifestações patológicas e irregularidades na estrutura. O concreto encontra-se danificado em vários pontos, a armadura da maioria das vigas encontra-se exposta e já iniciou processo de corrosão por estar em contato direto com os agentes agressivos do meio ambiente. Há vegetações em algumas partes da platibanda e na região superior da marquise. Além disso, algumas partes das vigotas e tabelas caíram ou foram danificadas com o tempo, sendo ou não remendadas conforme o caso. Segundo relatos de moradores de prédios vizinhos tomou-se conhecimento que em dias de forte chuva acaba por gotejar em alguns pontos abaixo da marquise. Nas figuras 1 e 2 podem ser observadas imagens, respectivamente, da fachada da edificação evidenciando a marquise em estudo e de uma das vigas que a sustentam com destaque para as armaduras expostas e corroídas no engaste.

Figura 1: Fachada da edificação da marquise 1

Dadas às condições da estrutura e o evidente estado de corrosão das armaduras uma inspeção apenas visual não é suficiente para atestar a estabilidade estrutural da marquise ou condená-la à demolição. Seria necessário, portanto, a execução de ensaios adicionais para verificar as condições do concreto e armaduras. Além disso, é imprescindível que se realize a inspeção na parte superior da marquise principalmente na região do engaste das vigas em balanço.

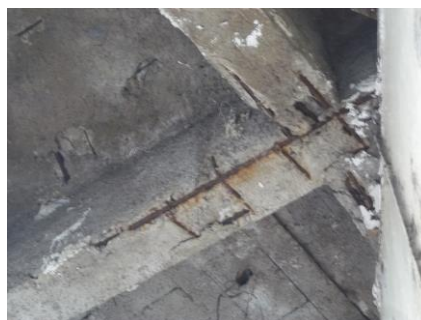
Figura 2: Armaduras expostas e corroídas em uma das vigas de sustentação da marquise 1

Após inspeção visual da estrutura em sua parte inferior pode-se constatar o péssimo estado de conservação da marquise. A partir da inspeção puderam-se traçar possibilidades de manutenção na marquise. Uma primeira hipótese consiste em resgatar o desempenho da mesma. Esta opção seria possível realizando a recuperação ou reforço estrutural das vigas em balanço que sustentam as vigotas e tabelas. Para tanto, deveria ser analisada a capacidade de carga das vigas existentes através de ensaios adicionais. As lajes existentes, formadas por vigotas e tabelas, deveriam ser substituídas por outra pré-moldada de baixo peso estrutural já que a existente encontra-se bastante deteriorada e com riscos de desprendimento de suas partes. Já as vigas em balanço deveriam ser recuperadas ou reforçadas para suportar o peso da laje. Outra hipótese poderia ser a demolição completa da estrutura tendo em vista os altos custos envolvidos na atividade de recuperação, a falta de interesse dos ocupantes do imóvel e aos riscos que a marquise atualmente oferece à população que trafega logo abaixo dela.

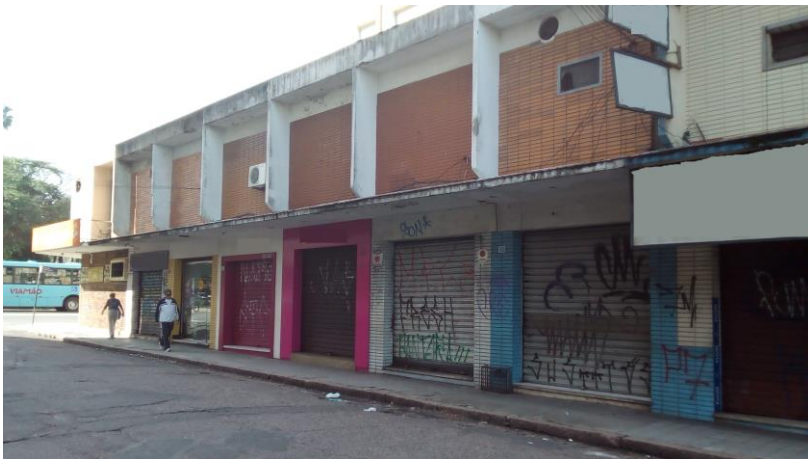
Figura 3: Fachada da edificação da marquise 2

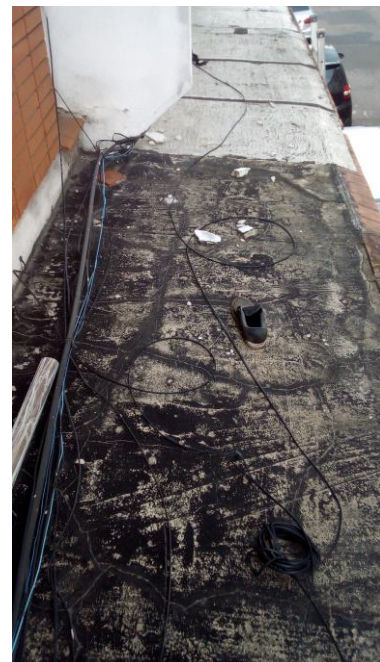
Figura 4: Vista superior da marquise com dois distintos estados de conservação

Há na marquise nº 2 cinco diferentes faixas de impermeabilização executadas e estados de conservação. Em uma das regiões da marquise, caracterizada por uma pequena faixa, há a ocorrência de um sistema impermeabilizante formado por uma camada de material cimentício, provavelmente uma argamassa polimérica já com aspecto escurecido e ocorrência de deslocamento evidenciando perda de função. Nessa região também há a ocorrência de letreiro publicitário configurando-se como sobrecarga por estar fixado na marquise próximo ao bordo livre em sua parte inferior. Rizzo (2007, p.6) salienta que a instalação de painéis publicitários quando apoiados ou fixados na marquise “impõe uma carga vertical decorrente do peso e um esforço de flexão decorrente da força do vento incidindo sobre o painel”.

Na segunda faixa da marquise há a ocorrência de sistema impermeabilizante formado por manta asfáltica aluminizada, porém com erros de execução que podem comprometer o desempenho do sistema em longo prazo. Um dos defeitos refere-se à falta de transpasse mínimo entre as emendas da manta e ausência de selamento entre as mesmas. Além disso, a sobreposição das emendas da manta ocorreu em sentido contrário ao do escoamento das águas pluviais, este definido pelo caimento da marquise em direção ao bordo livre. Esses erros executivos acabam por, em longo prazo, provocar descolamento e infiltração.

A terceira faixa distinta existente na marquise apresenta correto transpasse e selamento entre as emendas de manta asfáltica, porém há falhas quanto à execução dos rodapés no ponto de engaste por já estarem descolados representando uma região de infiltração de água que percola da fachada.

A quarta faixa se caracteriza por ser uma pequena região da marquise de coloração escura, existência de muitas fissuras e evidente fim da vida útil do sistema impermeabilizante. Acredita-se que em algum momento a impermeabilização ocorreu utilizando-se de uma fina camada de pintura ou membrana asfáltica. Mas com o tempo, por falta de manutenção, tal camada acabou por se deteriorar perdendo totalmente a função para a qual se destinava. A coloração escura leva a maiores teores de absorção de calor e dilatação térmica quando comparada às outras regiões da marquise revestidas por algum sistema impermeabilizante como a manta asfáltica.

A quinta e última região da marquise caracteriza-se pela maior porção da estrutura e é revestida por manta asfáltica aluminizada. Esta região apresenta aparentemente melhores condições de conservação e manutenção, mas, mesmo assim podem ser observadas falhas em alguns pontos do rodapé. Nessa região também pôde ser observada a existência de um equipamento de refrigeração apoiado na marquise, configurando-se como sobrecarga.

Após a inspeção da marquise e todas as suas distintas faixas de conservação pôde-se definir recomendações para garantir a segurança estrutural da marquise e evitar perda de desempenho da estrutura. Para tanto, recomenda-se a retirada das sobrecargas observadas, tanto do letreiro publicitário fixado no bordo livre quanto do equipamento de ar condicionado apoiado na estrutura. Além disso, apesar de existirem diferentes regiões com diferentes sistemas impermeabilizantes, a marquise não funciona de forma isolada de modo que a falha em um ponto pode vir a se manifestar em outro. Assim, recomenda-se que os proprietários entrem em consenso e realizem os serviços de impermeabilização para a marquise como um todo, sem subdividir em faixas a que são correspondentes. É importante salientar também que para a execução da nova impermeabilização devem ser retirados por completo todos os sistemas impermeabilizantes executados anteriormente, assim como sua argamassa de proteção, para que mais uma camada de impermeabilização não venha a gerar sobrepeso na marquise (GROCHOSKI; MEDEIROS, 2007, p.100).

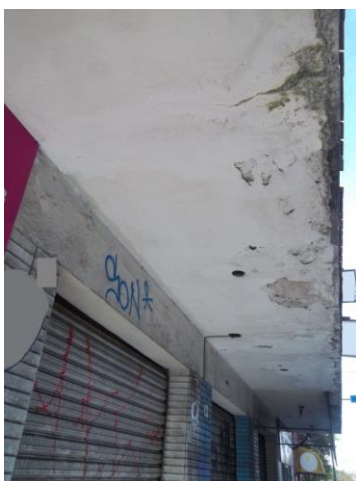
De modo geral, na parte inferior da marquise pode-se observar a existência de fissuras, manchas de umidade e mofo principalmente nas partes próximas ao bordo livre da marquise. Isto se deve ao fato de existir junto ao bordo livre em toda a extensão da marquise em sua parte superior, plaquetas cerâmicas que devido ao longo tempo de exposição foi se degradando. Esse fato propicia a percolação de água no bordo da marquise. Imagens das manchas de umidade e fissuras na parte inferior da marquise podem ser conferidas nas figuras 5 e 6.

Figura 5: Fissuração, manchamento e iminente deslocamento do concreto no bordo livre

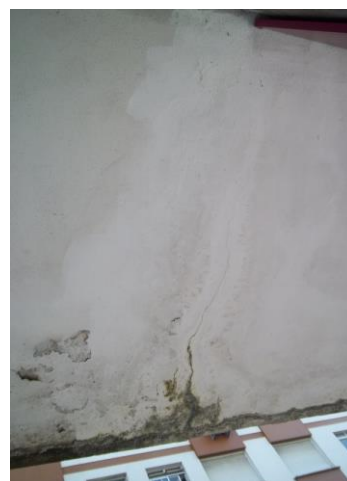
Figura 6: Fissura transversal e mancha de umidade ao redor

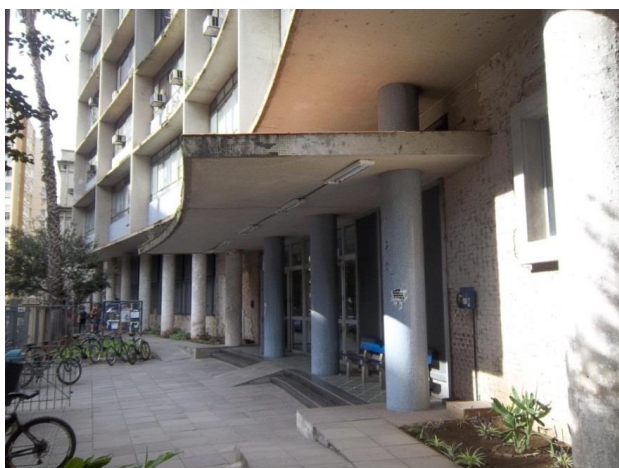
Figura 7: Marquise do prédio da Escola de Engenharia da UFRGS

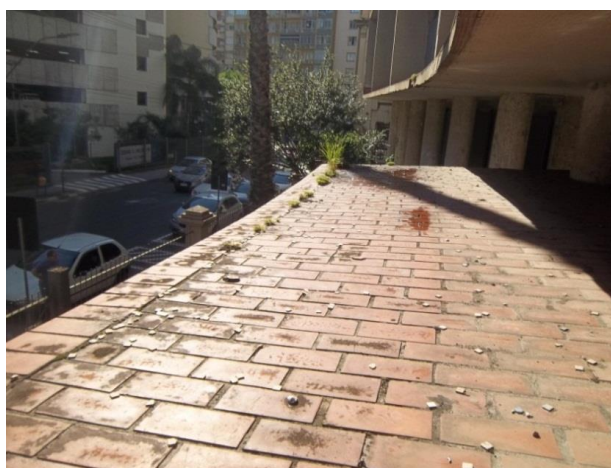
Figura 8: Imagem da parte superior da marquise da Escola de Engenharia da UFRGS

Utilizar-se de placas cerâmicas para revestir estruturas era muito comumente usado nas construções na década de 60. O assentamento e rejuntamento das placas ocorriam utilizando-se de uma mistura de cimento e areia. Na marquise em questão acredita-se que a única proteção do concreto ocorre por meio das placas, não existindo um sistema exclusivamente com função impermeabilizante. Porém, segundo Vedacit (2010, p.49), “a prática usual de assentar caquinhos, lajotas e outros tipos de pisos, visando impermeabilizar as lajes, é totalmente errônea. As infiltrações se dão justamente pelos rejuntamentos ou pelas trincas formadas pela dilatação”. Tal fato é preocupante já que a suscetibilidade da estrutura às intempéries, causada pela falta de impermeabilização adequada, pode levar a um quadro de corrosão generalizada em longo prazo caso não sejam tomadas medidas imediatas.

A inclinação da marquise proporciona o escoamento da água da chuva não existindo nenhum duto com função específica para vazão das águas pluviais. No primeiro dia de inspeção da marquise, dia de bastante calor, constatou-se que os ares condicionados fixados na fachada acabavam por gotejar seus drenos sobre a marquise em diversos pontos, não existindo qualquer duto para escoamento. A problemática dessa falta de dreno está relacionada com um gotejamento constante que acaba por danificar os rejuntas entre placas provocando sua remoção com o tempo e consequente aumento da suscetibilidade de infiltrações e aparecimento de mofo e vegetação. Vegetações essas que são perceptíveis em vários pontos da marquise, principalmente próximo ao bordo.

A partir da inspeção visual da marquise foi possível sugerir intervenções visando conservar a vida útil da estrutura. Para tanto, tendo em vista a idade da edificação e o fato de que assentar placas cerâmicas como forma de impermeabilização de marquises não é mais aceito, orienta-se que seja executada nova impermeabilização na estrutura. Sugere-se a retirada por completo de todas as placas cerâmicas da marquise com o objetivo de aliviar cargas. Recomenda-se utilizar um sistema impermeabilizante que consiga envolver a marquise, evitando falhas junto aos bordos e com desprendimento futuro. Diante disso, uma boa opção seria utilizar um sistema moldado *in-loco*, já que as mantas asfálticas não conseguem envolver a estrutura de forma eficiente. Dentre os sistemas moldado *in-loco* uma boa solução seria a membrana acrílica na coloração branca para evitar grande absorção de calor e maiores tensões por dilatação térmica, além de ser autoprotégida e não necessitar camada extra de proteção, como é o caso da argamassa polimérica. Essa opção vem a ser interessante também por não comprometer a estética da estrutura.

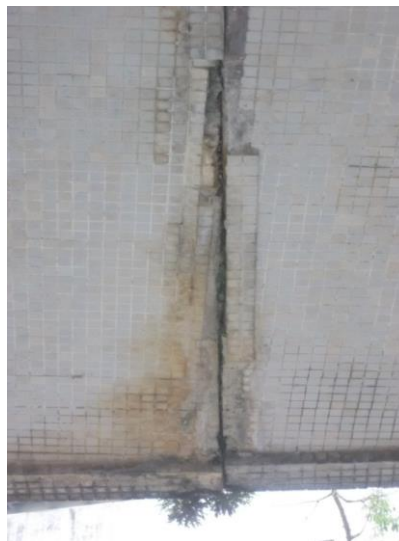
Na parte inferior da marquise há a ocorrência de manchas que aparentam ser de umidade alertando para necessidade de se executar uma impermeabilização. Tais manchas ocorrem principalmente na região ao redor da junta de dilatação da marquise que, devido à idade da construção e à falta de rotina de manutenção, se apresenta deteriorada com capacidade funcional perdida. Fato este comprovado pelo manchamento por umidade e pelo indício de remendos ao redor da junta de dilatação mostrando que, provavelmente, as pastilhas já se desprenderam do revestimento anteriormente, presumidamente, devido à percolação de água (figura 9).

Figura 9: Remendos e manchas de umidade ao redor da junta de dilatação

Outra correção a ser feita refere-se ao gotejamento oriundo dos drenos dos ares condicionados. Estes devem ser devidamente guiados para fora das marquises através de tubulações específicas. Quanto à junta de dilatação, essa deve ser refeita já que, considerando a idade da edificação e a presença de manchas de umidade ao redor da junta, pode-se inferir que a mesma já perdeu sua vida útil.

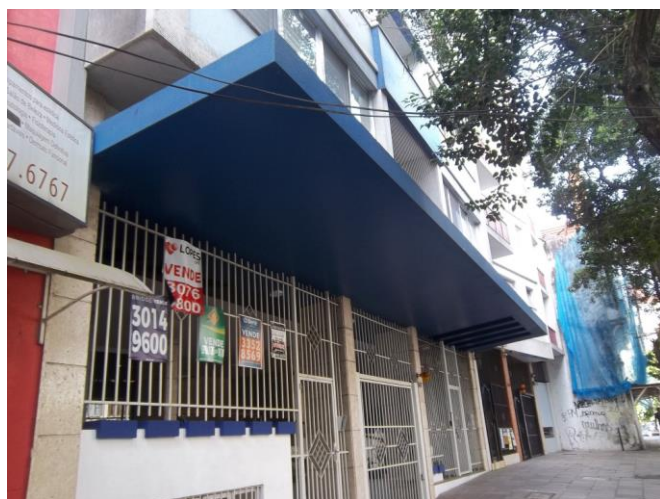
Figura 10: Fachada da edificação com evidência para a marquise nº4

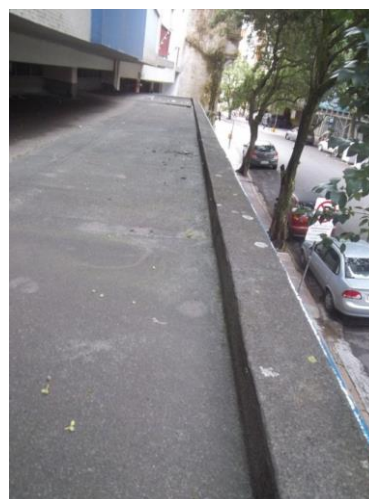
A impermeabilização, executada há cerca de dois anos de acordo com o zelador do edifício, é formada por manta asfáltica autoprottegida com grânulos cinza esverdeados. Na região do engaste foram executados rodapés com elevação de cerca de 25 cm na viga ao qual a laje é engastada. A manta também envolve os ressaltos de bordo da marquise, tendo seu término na parte superior das mesmas. Não há qualquer sinal de desprendimento do sistema impermeabilizante com a estrutura. Trata-se de uma marquise robusta, espessa e em bom estado de conservação, sem qualquer indício de fissuração, corrosão, manchas de umidade ou presença de vegetação.

Figura 11: Marquise impermeabilizada com manta asfáltica

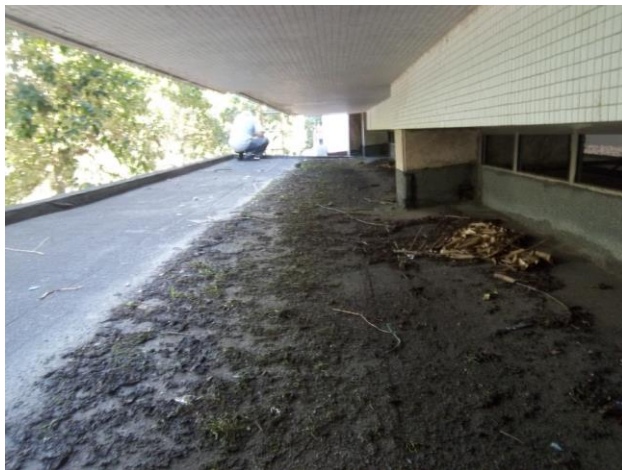
No primeiro dia de inspeção da marquise notou-se um grande acúmulo de sujeira, detritos, sementes, folhas secas entre outros tipos de sedimentos na sua parte superior. Esses materiais estavam localizados, em grande maioria, na região que permanece recoberta pela projeção do edifício. Isto se deve ao fato de a área descoberta ser constantemente lavada e a água conduzida para o engaste devido ao desnível da marquise.

Tendo em vista que os sedimentos encontravam-se uniformemente dispostos na parte recoberta da marquise, pôde-se supor que em momentos de grande volume de chuva, os dutos não eram capazes de conduzir toda a água por estarem entupidos. Assim, ocorria uma sobrecarga momentânea na marquise pela existência de lâmina d'água que só se dissipava em função da evaporação ou por lento escoamento pelos ralos. Presume-se que a área de deposição uniforme de sedimentos coincida com o nível que a água da chuva alcança devido ao caimento, haja vista a marca de umidade deixada junto ao engaste. A constante deposição de sementes, folhas e outros detritos se deve, principalmente, em função da proximidade da marquise com as árvores da rua.

O acúmulo de sujeira e detritos encontrados na marquise com provável entupimento dos dutos e conseqüente existência de lâmina d'água por falta de escoamento podem ser vistos nas figuras 12 e 13.

Figura 12: Deposição de detritos no duto de escoamento de água

A partir das inspeções realizadas na marquise foi possível identificar as intervenções necessárias para uma correta manutenção da estrutura, evitando sua perda de desempenho e diminuição da vida útil. Para tanto, orientou-se quanto à limpeza da marquise para a retirada completa dos sedimentos, detritos, sementes, folhagens entre outros que possam provocar, principalmente, o entupimento dos dutos de escoamento das águas pluviais. Recomenda-se inspecionar toda a extensão do duto de escoamento das águas pluviais a fim de atestar que não haja entupimento ou obstrução de seção. Essa recomendação visa liberar o livre escoamento, evitando assim a deposição de lâmina d'água sobre a estrutura, o que gera sobrecarga.

Para evitar a constante entrada e deposição de materiais que possam obstruir a saída de água recomenda-se utilizar uma tela na abertura do duto de escoamento. Dessa forma, a limpeza ficará facilitada, já que não será preciso desentupir toda a rede a todo o momento, mas sim, efetuar a retirada dos materiais apenas superficialmente conforme necessidade.

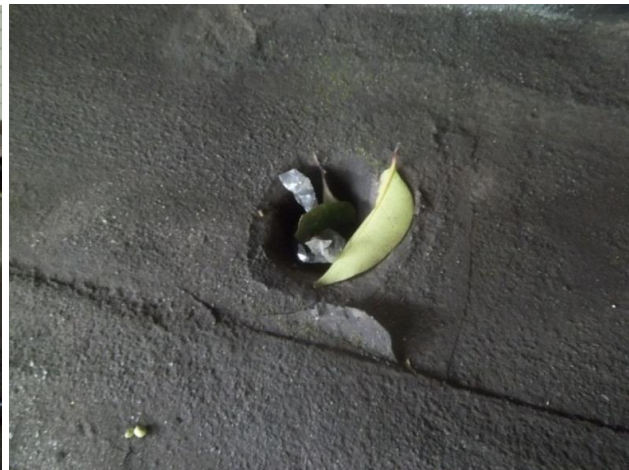
Figura 13: Depósito de sedimentos na marquise 4 coincide com o alinhamento da fachada do edifício
