Congresso Brasileiro de Patologia das Construções

USO DA TERMOGRAFIA INFRAVERMELHA NA DETECÇÃO DE INFILTRAÇÃO EM ÁREAS INTERNAS DE UMA EDIFICAÇÃO: ESTUDO DE CASO

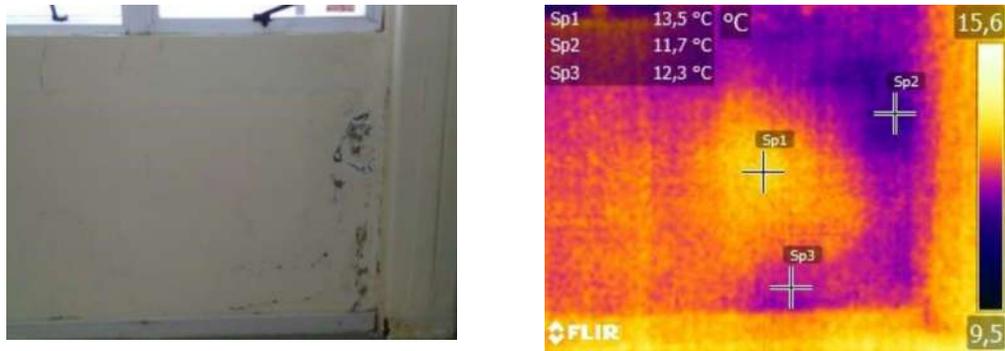
Nesta edificação foram analisados três paredes e dois forros, as paredes apresentavam revestimento de pintura na face que foi aplicada a termografia e os forros eram do tipo modular de fibra de vidro. A Figura 2(a) traz a parede interna do segundo pavimento (PI1), com fachada ao leste, localizada abaixo de uma esquadria de janela. É possível notar a degradação da pintura devido a infiltração proveniente da ineficiência da vedação desta janela. A Figura térmica 2(b) apresenta uma região com a temperatura mais fria do que as demais, podendo caracterizar a infiltração que percola até a interface do rodapé com a parede.

Figura 2 – Parede interna do segundo pavimento (PI1)
a) imagem digital e b) imagem térmica

A diferença de temperatura entre as áreas com e sem infiltração é de aproximadamente 1,8 °C (Sp1= 13,5 °C – Sp2= 11,7 °C). Neste caso, onde há presença de umidade a termografia por infravermelho proporciona a visualização destes locais.

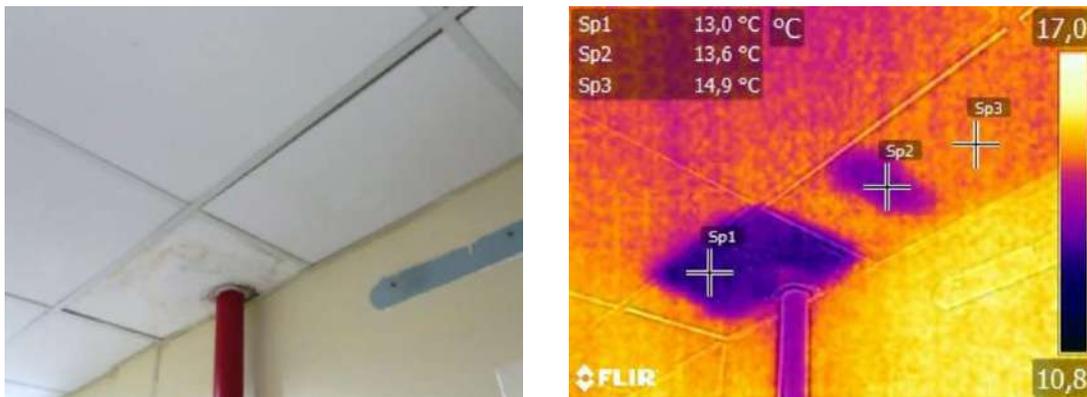
A Figura 3(a) apresenta duas regiões mais frias no forro modular do segundo pavimento (FM1) e, próximo à tubulação do hidrante notam-se manchas de bolor, já a placa ao lado não apresenta sinais de umidade. Contudo, na Figura térmica 3(b), se percebe uma área com temperatura menor, indicando uma possível infiltração do telhado, a menor diferença de temperatura na região é de 1,3 °C (Sp3= 14,9 °C – Sp2= 13,6 °C), ainda assim é evidenciada na técnica. A maior diferença da região com menor temperatura é de 1,9 °C (Sp3= 14,9 °C – Sp1= 13 °C); essa diferença de contraste entre as regiões revela as áreas que estão úmidas (tons frios) e secas (tons quentes) (EDIS; FLORES-COLEN; BRITA, 2014).

Figura 3 – Forro modular do segundo pavimento (FM1)
a) imagem digital e b) imagem térmica

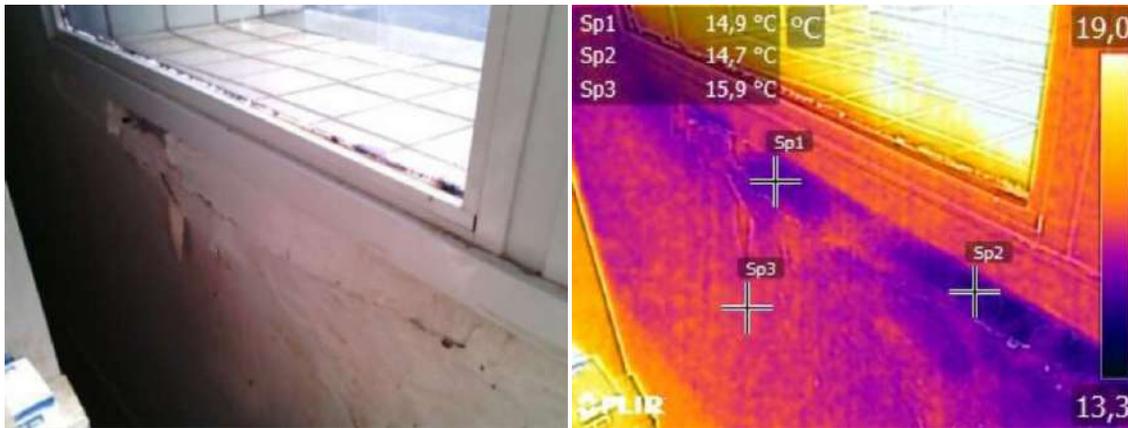
A parede interna do segundo pavimento (PI2) fica localizada na fachada norte, há falta de desempenho quanto a estanqueidade que pode ser confirmada a partir da Figura 4. Na Figura 4(a) evidencia-se a degradação da pintura, a formação de bolhas e bolor. A Figura térmica 4(b) esclarece que a umidade está vindo da esquadria, em razão da diferença de temperatura entre Sp1 e Sp2 em relação à Sp3. A diferença de temperatura é de 1,2 °C (Sp1= 14,7 °C – Sp3= 15,9 °C).

Figura 4 – Parede interna do segundo pavimento (PI2)
a) imagem digital e b) imagem térmica

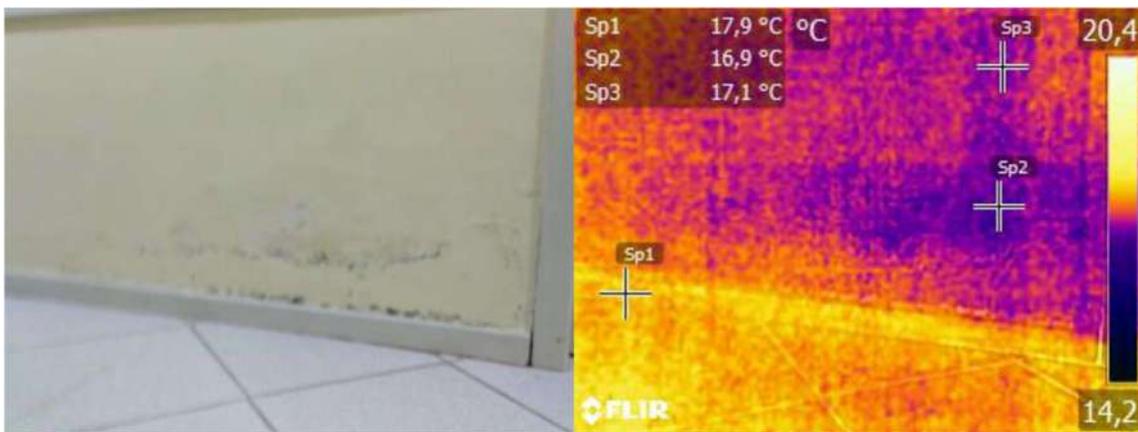
Também no primeiro pavimento foi analisada uma parede interna (PI3) que não faz divisa com área externa, nela foi identificado umidade ascendente, proveniente de uma impermeabilização incorreta ou inexistente. A Figura 5(a) exibe uma manifestação patológica característica de umidade próxima ao rodapé. Na Figura térmica 5(b) mostra uma região mais fria na parte superior onde já se revelou o dano, uma vez que tal manifestação tem a tendência de subir pelo elemento. Há diferença de temperatura de 1 °C (Sp2 – Sp3), segundo bibliografia esse valor já é suficiente que seja feita leitura precisa da anomalia (MANDAGUE, 2001).

Figura 5 – Parede interna do primeiro pavimento
a) imagem digital e b) imagem térmica

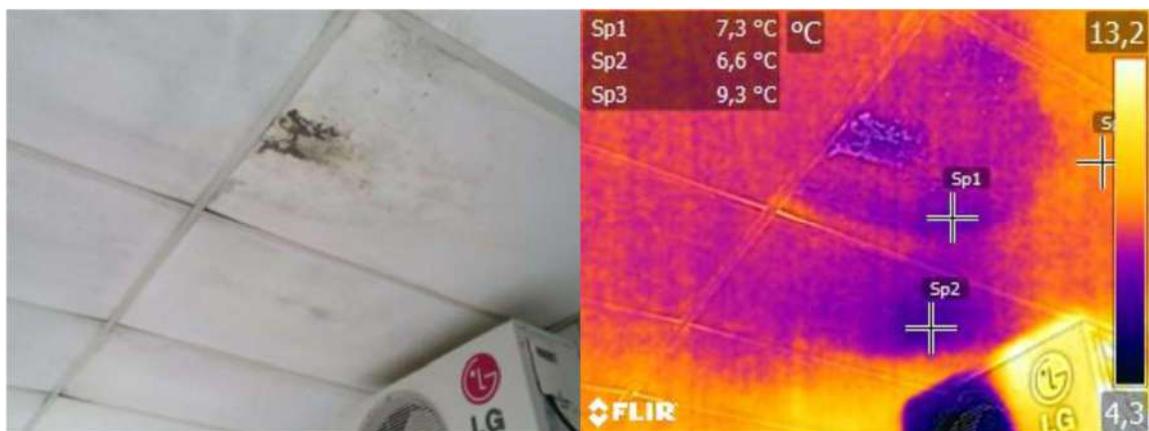
O forro (FM2) fica em uma área externa no primeiro pavimento, sendo este coberto, conforme se vê na Figura 6. A variação de temperatura de 2 °C (Sp3 – Sp2) é explicada pelo telhado da cobertura que não passa por manutenções como limpeza de calhas, o que acarreta vazamentos.

Figura 6 – Forro em área externa do segundo pavimento
a) imagem digital e b) imagem térmica
