**INSTALAÇÕES ELÉTRICAS EM LOCAIS DE AFLUÊNCIA DE
PÚBLICO:**

Análise das Instalações Elétricas do Museu Porto Alegre Joaquim Felizardo com
base na NBR 13570:2021

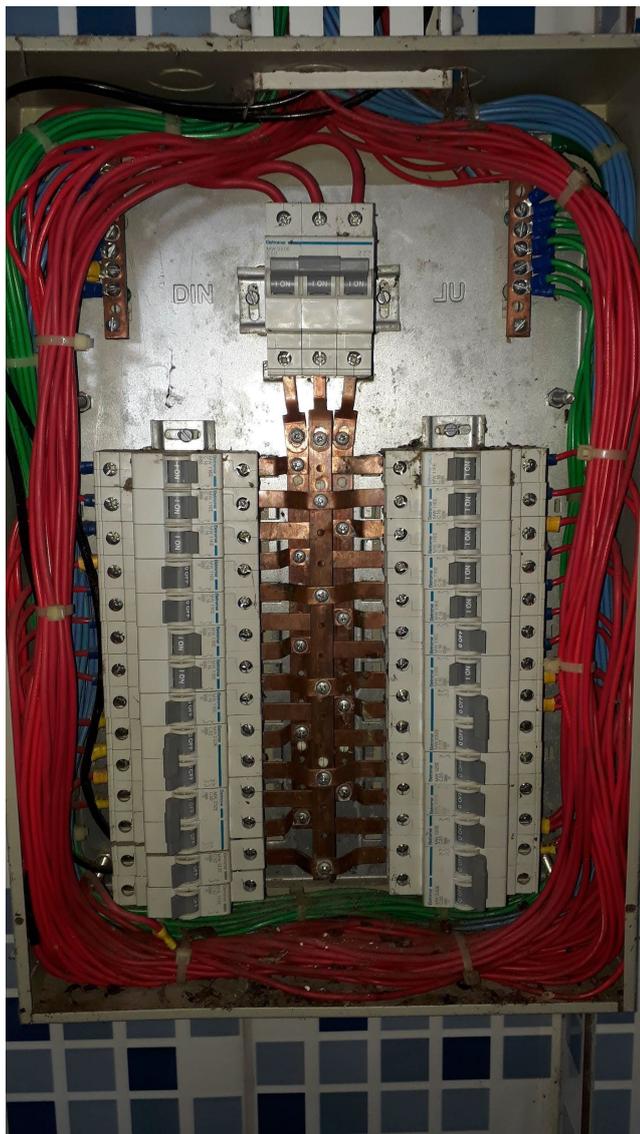
Ilustração 2 – Quadro de distribuição dos circuitos de instalações elétricas do pavimento térreo da EEEM Almirante Barroso.

De acordo com o item e) da subseção 5.1.3.2.2 (Casos em que o uso de dispositivo diferencial-residual de alta sensibilidade como proteção adicional é obrigatório) da NBR 5410:2008 verificamos que:

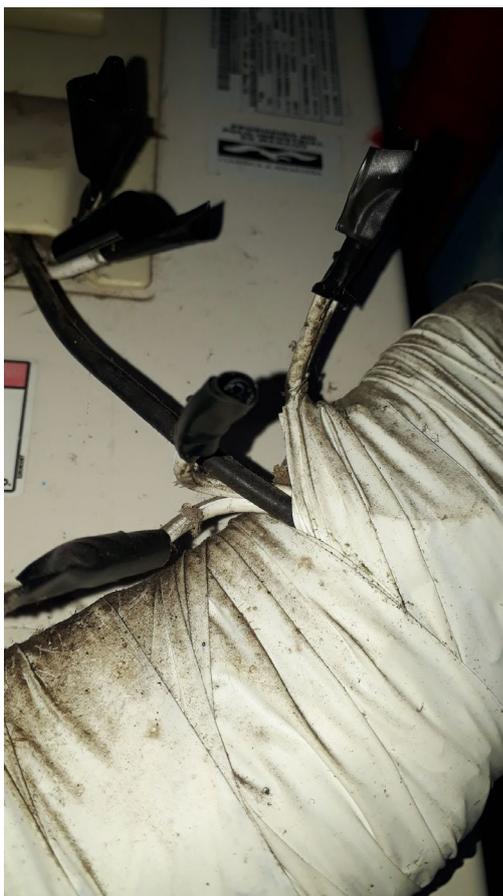
Analisando a parede externa da cozinha, é possível verificar que a alimentação elétrica do condicionador de ar não atende aos requisitos de segurança da NBR 5410:2008. Na foto a seguir pode-se observar que o condicionador de ar é energizado por cabos paralelos de 1 mm² ou 1,5 mm² (não foi possível definir qual das duas seções foi a empregada), situação que demonstra erro de dimensionamento do circuito de energização do condicionador de ar. Segundo a tabela 47 da NBR 5410:2008, a seção mínima para ser utilizada em circuitos de tomadas de uso específico é de 2,5 mm² para condutores de cobre (ABNT, 2008). O uso de cabos menores do que a seção mínima recomendada pela norma facilita o superaquecimento dos condutores, e, conseqüentemente, o risco de incêndio no aparelho alimentado e no local de uso. Apesar de, por relatos dos funcionários da escola, não se ter certeza de como o incêndio iniciou, esta situação de erro de dimensionamento do cabo de alimentação ao aparelho é a mais provável causa do incêndio no local. As ilustrações a seguir mostram parte da linha de conexão entre condensadora e evaporadora do condicionador de ar pós incêndio, além de demonstrar como foi feita a ligação elétrica do aparelho.

Ilustração 3 – Ligação entre condensadora e evaporada do condicionador de ar incendiado.

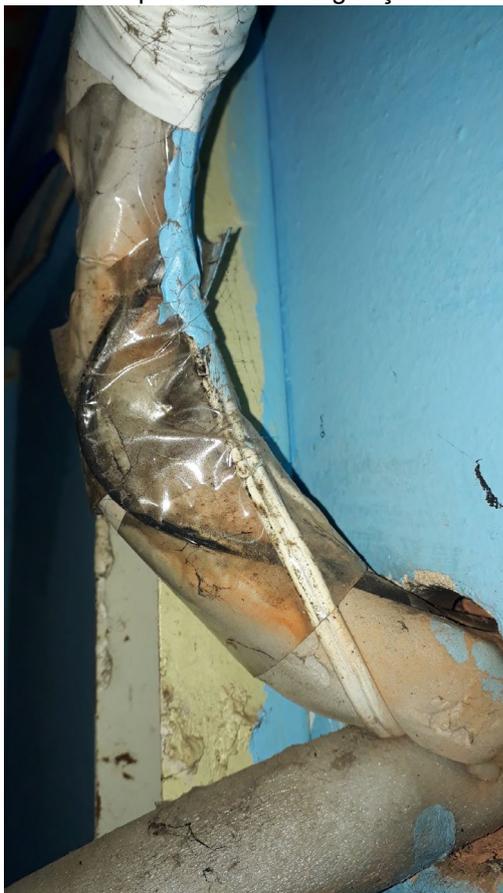
Ilustração 4 – Uso de cabo paralelo na energização do condicionador de ar.

O outro erro cometido na instalação relacionado ao dimensionamento do cabo é o uso de cabos paralelos em vez de cabos monoplares envoltos em eletrodutos corretamente dimensionados. Também, na falta de um eletroduto, é comum utilizar cabo PP nas instalações elétricas, pois este tipo de condutor provê 2 camadas de proteção ao condutor de cobre. Alguns gases utilizados em sistemas de refrigeração são altamente inflamáveis. O cabo paralelo estava fixado próximo à linha de cobre que executa o aquecimento e a refrigeração do aparelho. Este é mais um fator de risco de incêndio uma vez que um curto-circuito dos cabos paralelos, próximos a um possível vazamento de gás inflamável da linha de refrigeração podem causar risco de explosão.

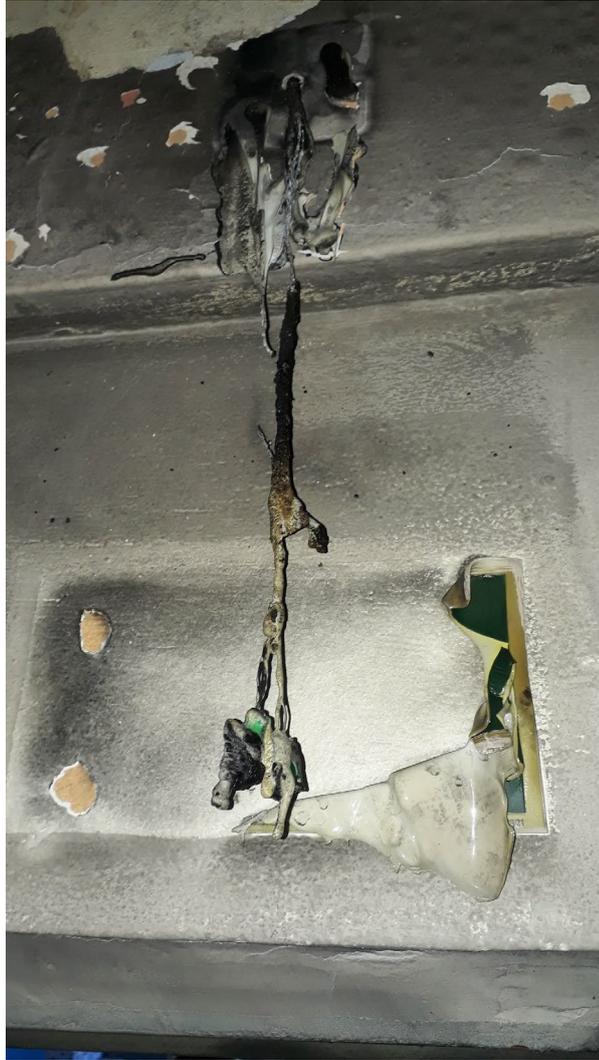
Ilustração 5 – Placa de balizamento derretida após incêndio

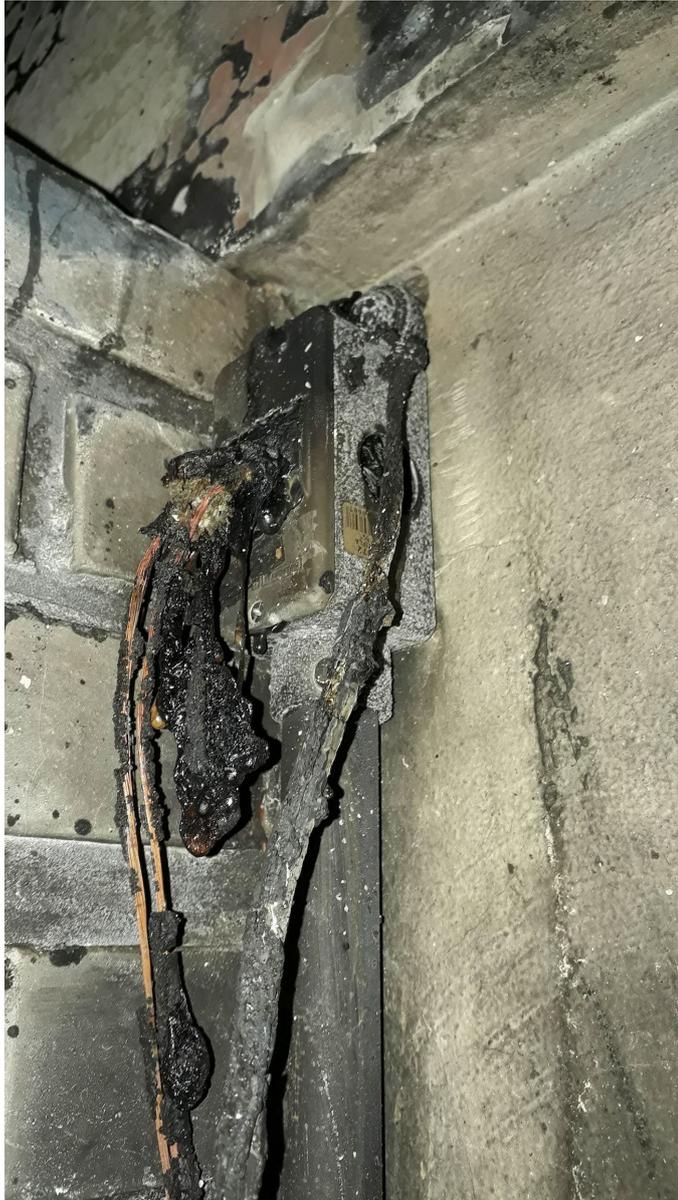
Ilustração 6 – Caixa de passagem e cabos de força após ação do incêndio

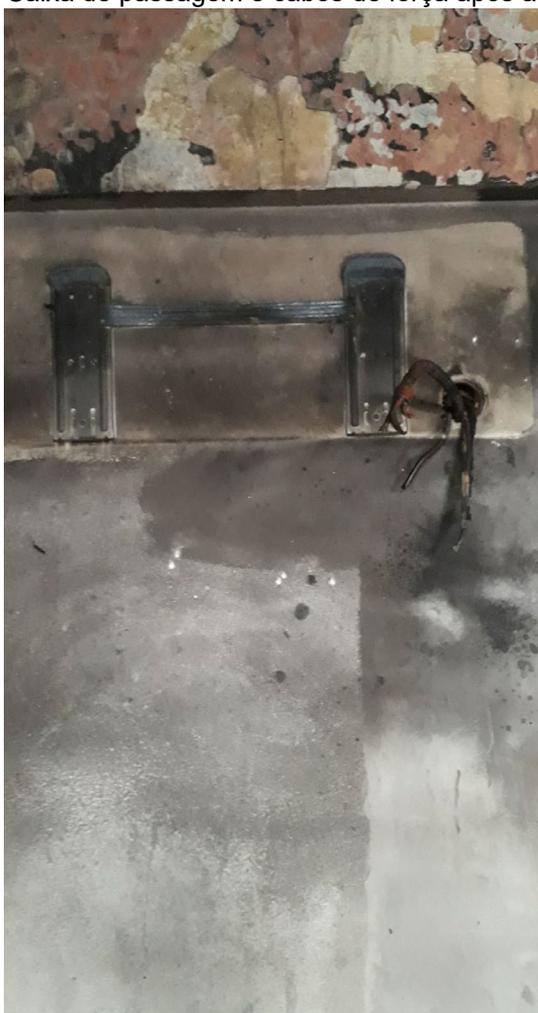
Ilustração 7 – Caixa de passagem e cabos de força após ação do incêndio

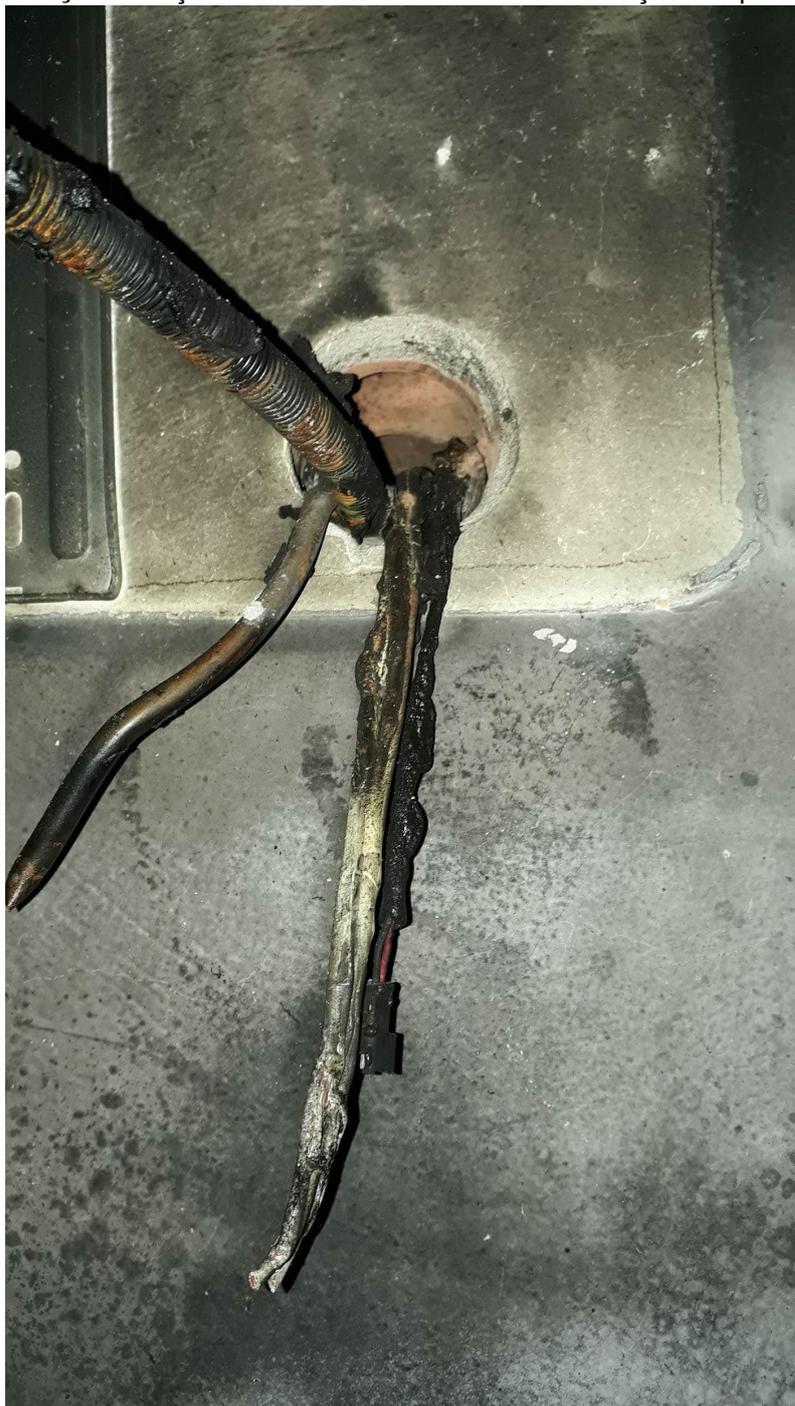
Ilustração 8 – Ação do incêndio nas linhas de alimentação do aparelho

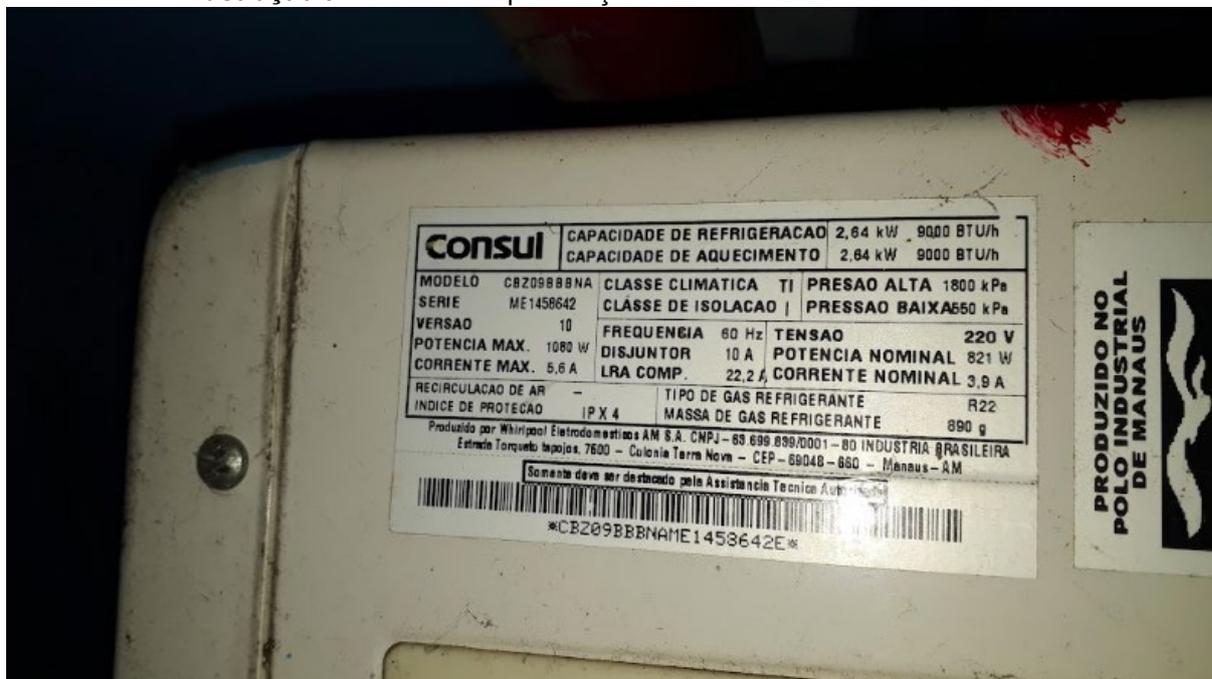
A corrente suportada pelo cabo de $1,0 \text{ mm}^2$ é de 11 A e a corrente suportada pelo cabo de $1,5 \text{ mm}^2$ é de 17,5 A. Como pode ser visto na imagem a seguir, na especificação técnica do aparelho contida nesta placa, a potência real do aparelho era de 1080 W e a corrente máxima do aparelho era de 5,6 A. Os cabos de $1,5 \text{ mm}^2$ e $1,0 \text{ mm}^2$, *a priori*, a $30 \text{ }^\circ\text{C}$ e com 1 circuito presente no eletroduto, suportam a corrente

máxima de 5,6 A consumida pela carga, porém a seção mínima utilizada para aparelhos de uso específico é de 2,5 mm².

Ilustração 9 – Placa de especificações técnicas do condicionador de ar

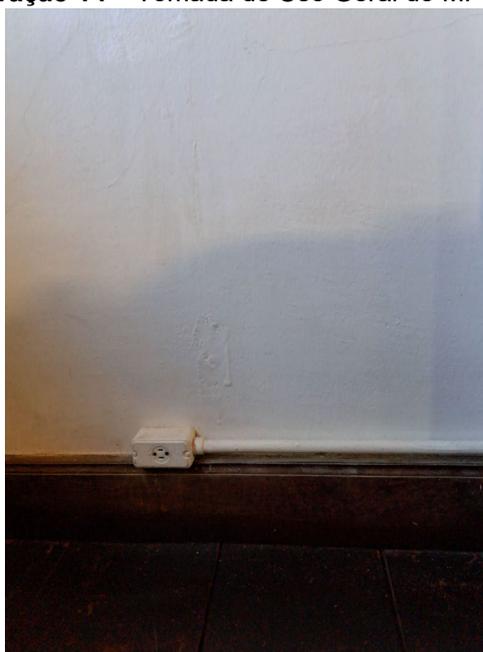
Ilustração 14 – Tomada de Uso Geral do MPOAJF

Os condutos utilizados no museu para fazer a ligação entre o quadro de distribuição e os pontos de tomada são eletrodutos de PVC $\frac{3}{4}$ ". Este tipo de conduto está de acordo com a norma estudada pois o PVC é produto inerte, atóxico e seguro, ou seja, se adequa na função de proteger as linhas elétricas.

É possível identificar que as tomadas são de padrão desatualizado. Tanto nas salas de exposições quanto nas salas administrativas as tomadas ainda são de padrão antigo, evidenciando a necessidade de adequação destes pontos. É possível identificar no local o uso de extensões em régua, o uso de adaptadores “T” ou benjamins para tornar possível a conexão de flechas de 3 pinos de padrão novo com estas tomadas de padrão antigo. Não é recomendável seguir este tipo de solução para conexão dos aparelhos eletroeletrônicos pois a circulação de correntes mais altas em extensões em régua e adaptadores pode causar superaquecimento e derretimento destes materiais. A solução mais segura é a instalação de mais pontos de tomada em conformidade com o padrão novo, conforme a seguir:

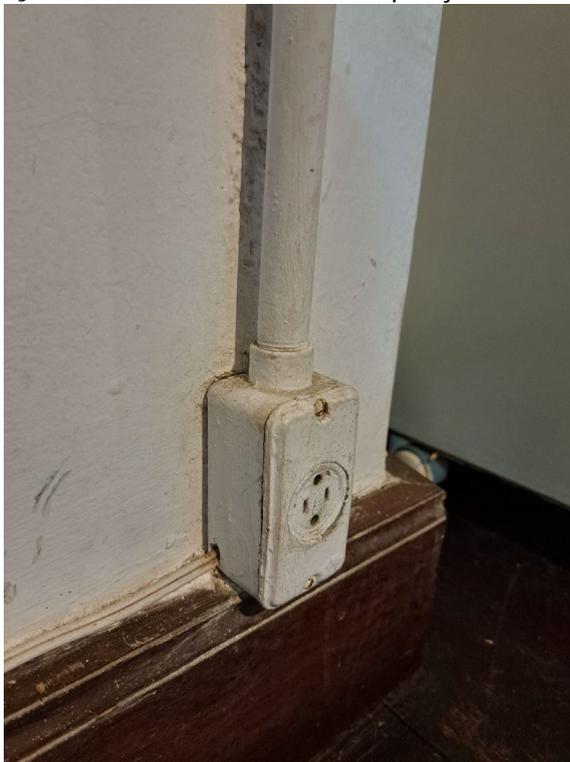
A seguir é possível encontrar cabos paralelos instalados pela área de exposições do museu de forma incorreta. Os cabos não possuem condutor de proteção tampouco conduto para proteção da linha.

Ilustração 17 – Tomada da sala de exposições do MPOAJF

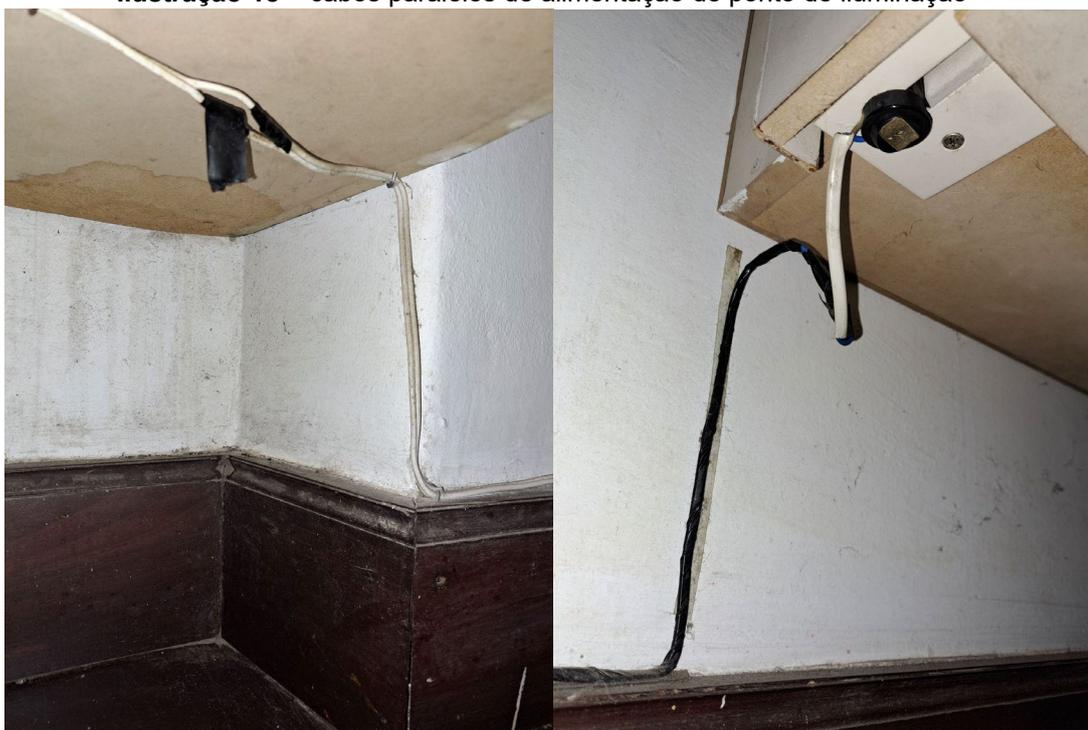
Ilustração 18 – cabos paralelos de alimentação de ponto de iluminação

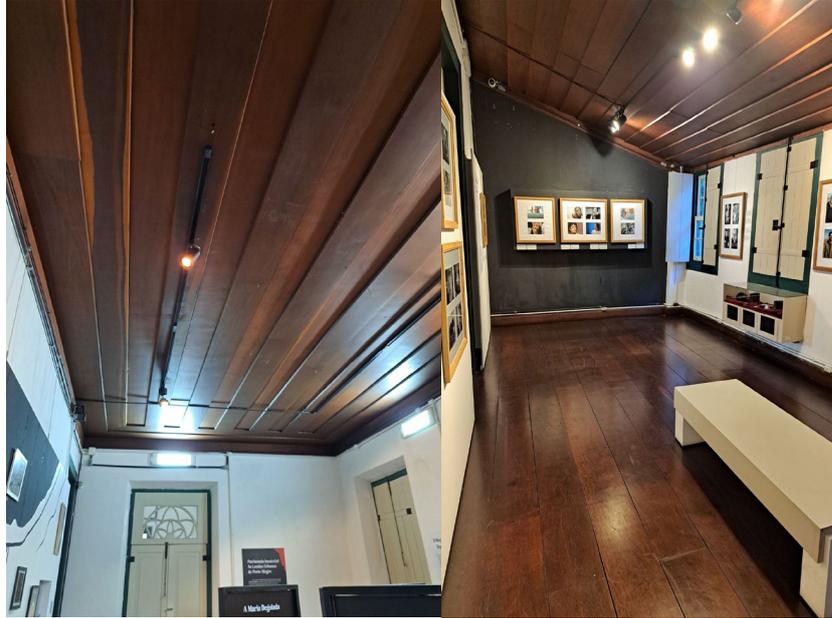
Ilustração 20 – Pontos de iluminação do MPOAJF

porte ou uma outra luminária mais pesada pode causar um acidente a uma obra de arte, ao patrimônio ou alguma pessoa presente na área de exposições.

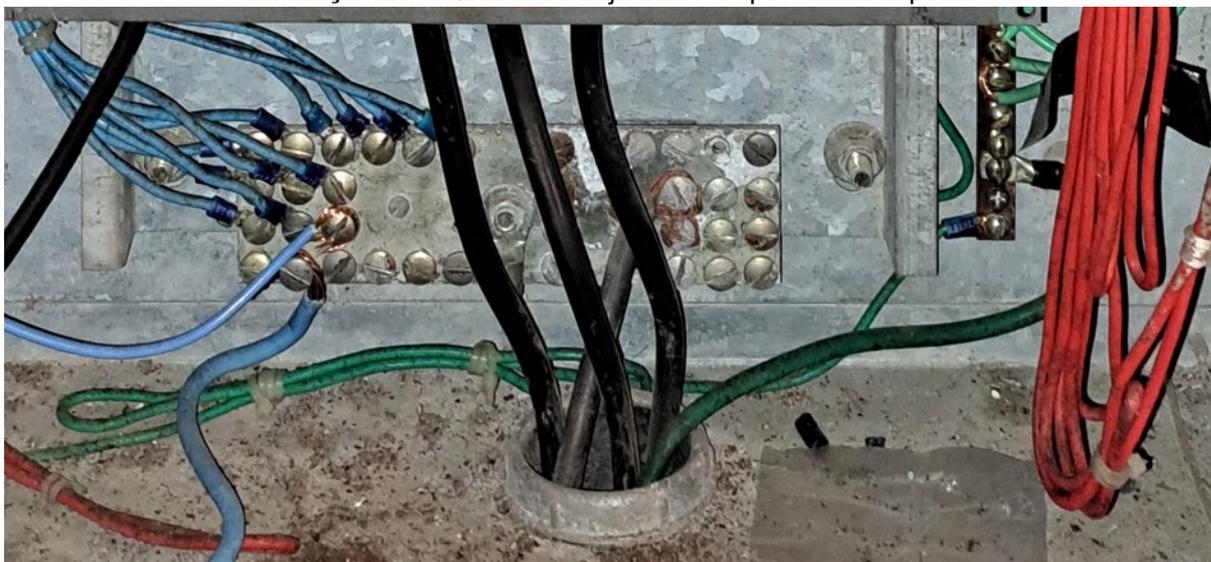
Ilustração 28 – Quadro de disjuntores do pavimento superior

Por meio deste recorte de fotografia feita do quadro de disjuntores do pavimento superior do solar Lopo Gonçalves é possível verificar que certas recomendações da NBR 5410:2008 não foram seguidas no momento de construção deste quadro de cargas. É possível verificar que o condutor de proteção (aterramento) possui seção menor do que os condutores fase e neutro. Segundo a norma NBR 5410:2008 todos os condutores devem ter a mesma seção até 25 mm² (ABNT, 2008). Segundo tabela 48 da NBR 5410:2008, somente a partir da seção de 25 mm² os condutores fase, neutro e proteção começam a se diferenciar no momento do dimensionamento (ABNT, 2008). Como estes condutores são menores do que 25 mm², é possível verificar que o sistema de proteção está mal dimensionado. Como este é o mesmo quadro que está sendo analisado nas outras seções desta monografia, é possível analisar que o condutor neutro e o condutor de proteção estão conectados, fugindo da configuração TN-S, sugerida pela ABNT NBR 13570:2021, onde estes dois condutores devem ser separados desde o ponto de origem até o ponto de utilização.

A outra sugestão da norma é que se utilize o esquema TT.

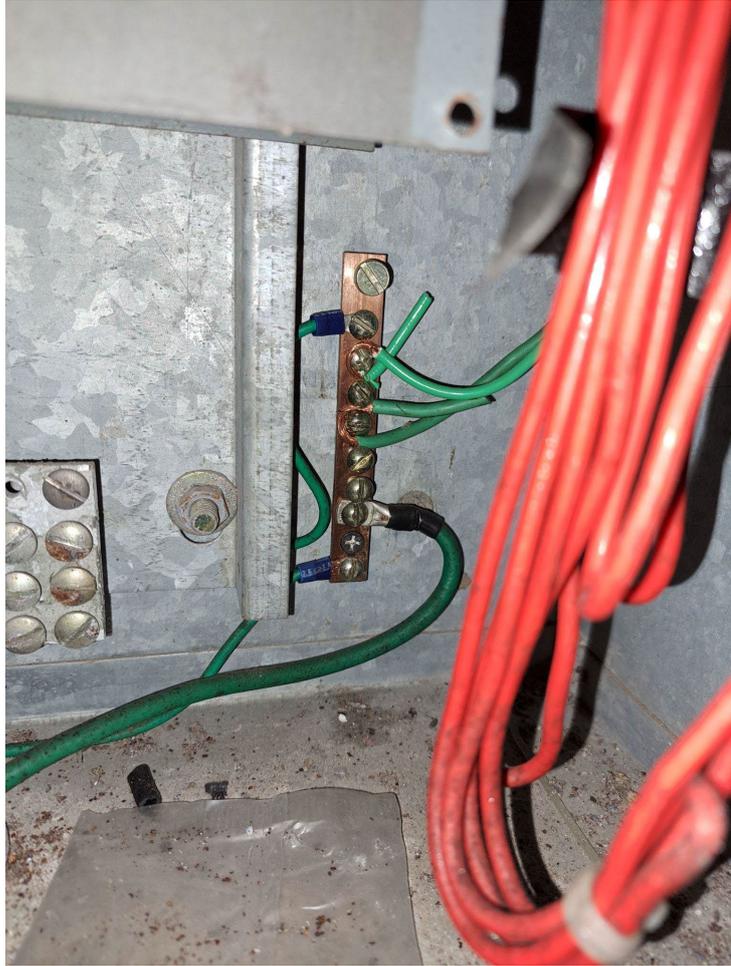
Ilustração 29 – Quadro de disjuntores do pavimento superior

O barramento de proteção tem poucos cabos conectados aos circuitos de iluminação e tomada, como é possível verificar na imagem abaixo:

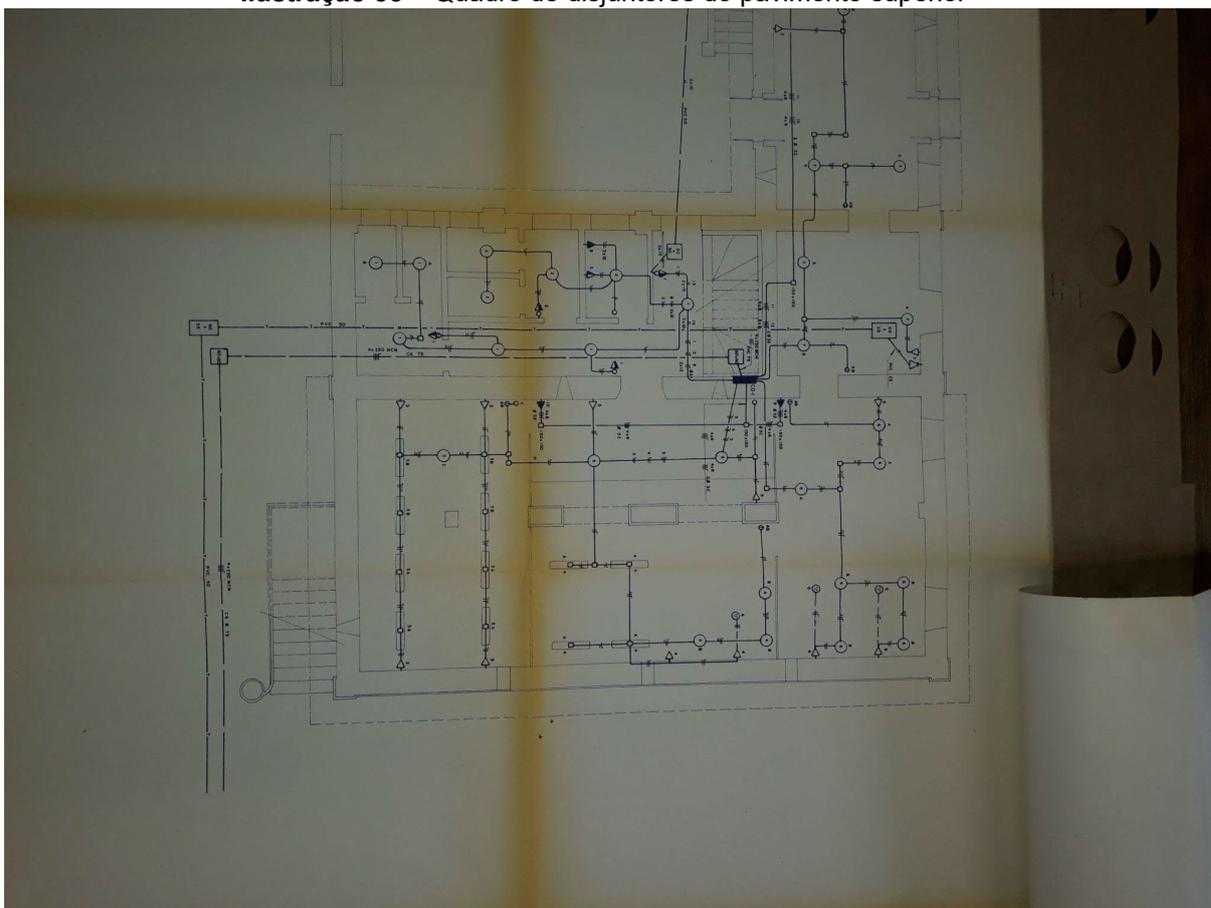
Ilustração 33 – Quadro de disjuntores do pavimento superior

Analisando as plantas elétricas do museu, do projeto de 1982, é possível verificar que a entrada do museu possui 3 fases, 1 neutro, porém sem proteção (aterramento):

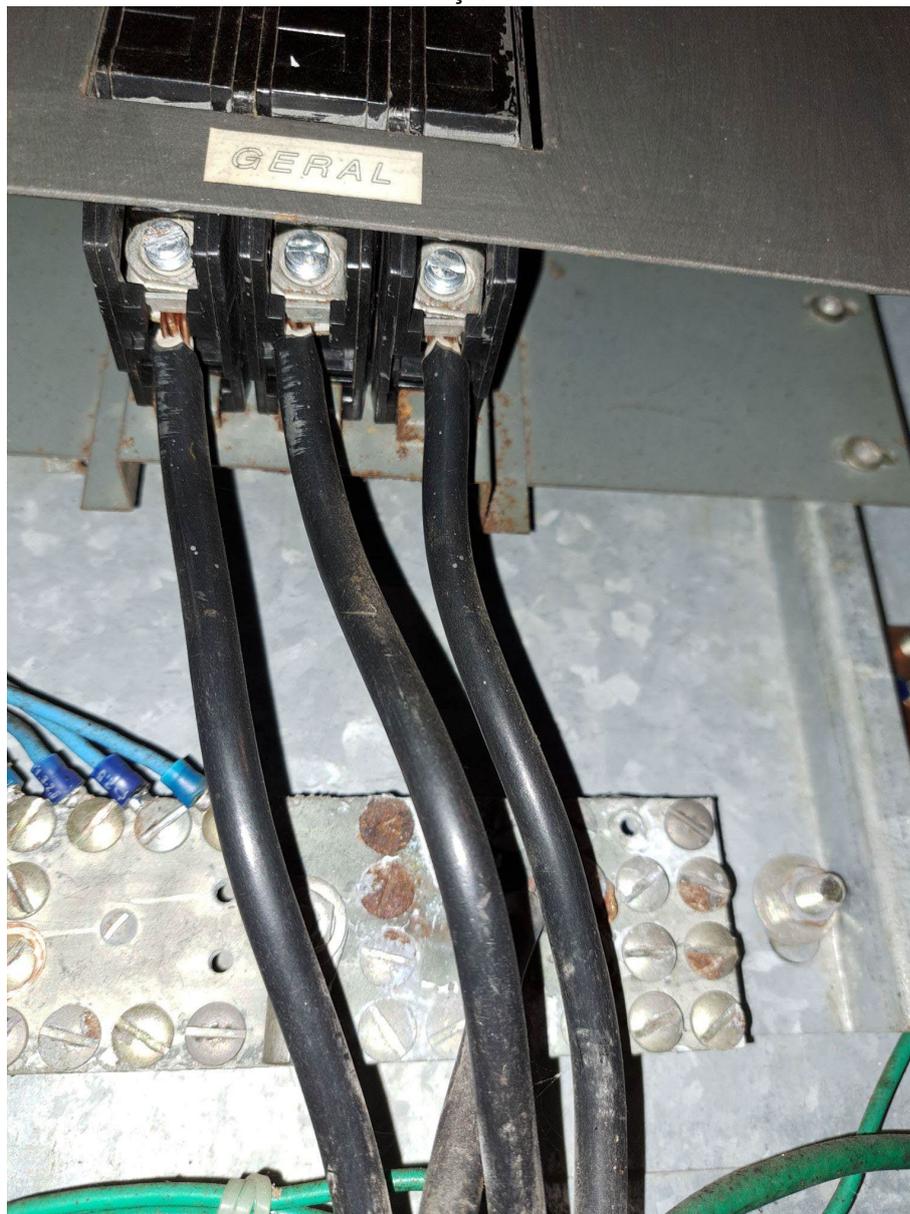
Ilustração 38 – Condutores de alimentação trifásica do pavimento superior do Solar Lopo Gonçalves

Em relação aos condutores de cobre, os cabos de seção $1,5 \text{ mm}^2$ podem ser seccionados por um disjuntor de 15 A. O dimensionamento foi feito de forma correta e o cabo está protegido contra possíveis sobrecorrentes que possam superaquecer e causar princípio de incêndio aos cabos, uma vez que a corrente circulante passar de 15 A, o disjuntor atuará de forma a desenergizar o circuito. Porém, os disjuntores NEMA não são tão precisos no desarme por sobrecorrente quanto os modelos DIN. Em um futuro projeto de reforma é necessário trocar o modelo e a tecnologia dos disjuntores de seccionamento.

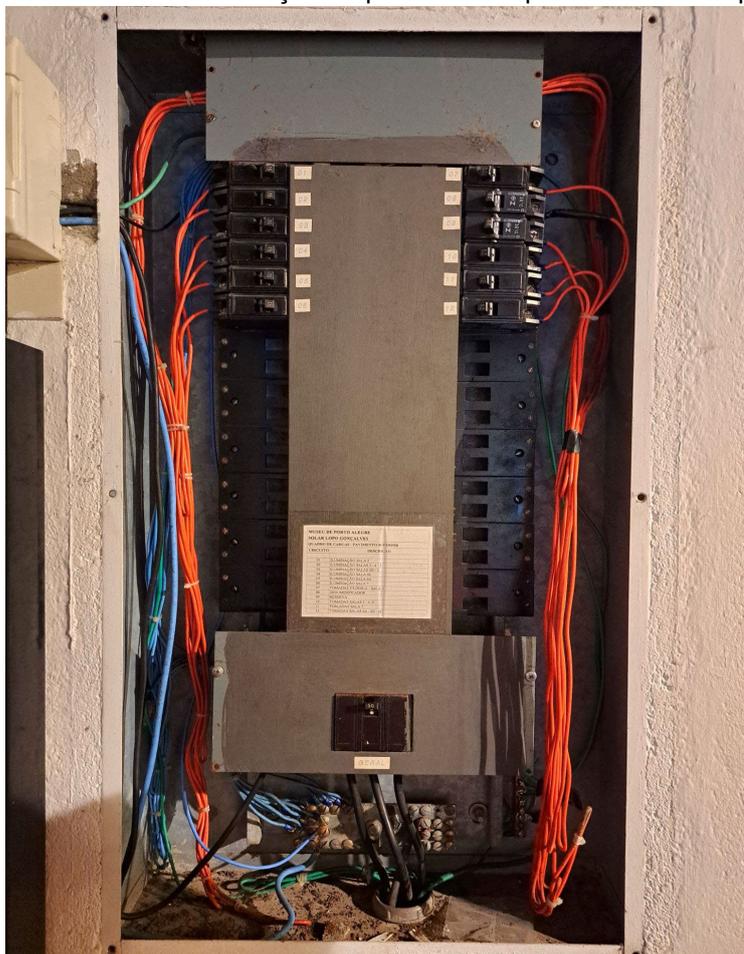
Ilustração 40 – Quadro de distribuição do pavimento superior do Solar Lopo Gonçalves

Ademais, caso consideremos o museu um local de ensino, uma vez que a administração do museu afirma receber excursões escolares, afirmando ocorrer a circulação de jovens e crianças, o item 5.3, referente a proteção contra choques elétricos, merece atenção uma vez que todo o quadro de disjuntores tem de ter um dispositivo diferencial-residual com corrente diferencial-residual nominal igual ou inferior a 30 mA.
