**UNIVERSIDADE FEDERAL DO RIO GRANDE DO SUL
ESCOLA DE ENGENHARIA
CURSO DE ENGENHARIA CIVIL**

**AVALIAÇÃO E CORREÇÃO DE MANIFESTAÇÕES
PATOLÓGICAS EM OBRA DE RETOMADA NO PROGRAMA
MINHA CASA MINHA VIDA: ESTUDO DE CASO**

Trabalho de Conclusão de Curso apresentado à Comissão de
Graduação do Curso de Engenharia Civil da Escola de Engenharia
da Universidade Federal do Rio Grande do Sul, como parte dos
requisitos para obtenção do título de Engenheiro Civil

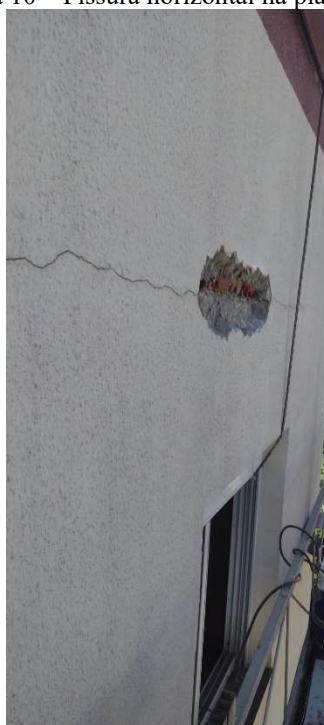
Figura 10 – Fissura horizontal na platibanda

Nas situações das fissuras horizontais que ocorrem no encontro entre a laje e a platibanda, foram identificadas incidências dessa manifestação patológica, conforme apresentado na figura 10. A existência dessas fissuras, pode ser explicado, tendo como hipótese, o coeficiente de dilatação térmico entre os materiais, pois, sabe-se que concreto e a alvenaria possuem propriedades diferentes. Durante a inspeção, percebeu-se que com o aparecimento das fissuras, ocorreram pontos de infiltração na parte interna dos apartamentos.

Para esse caso, o setor de engenharia adotou como recuperação da manifestação patológica o mecanismo a seguir.

movimentações térmicas, essa técnica tem como objetivo diminuir as tensões que a estrutura sofre.

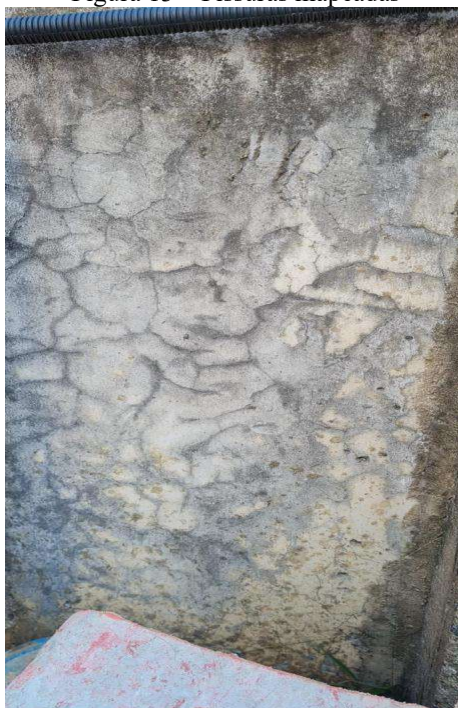
Figura 13 – Fissuras mapeadas

Na análise do revestimento de argamassa, verificou-se uma grande incidência de fissuras mapeadas, que pode ter sido causada devido a retração dos componentes, pelo uso de técnicas inadequadas, excesso de água ou ainda o não cumprimento do tempo de desempenho do revestimento, conforme a figura 13.

O reparo para as fissuras mapeadas, num primeiro momento, é realizado uma raspagem de toda a área que necessita manutenção, na sequência uma lavagem do substrato para aplicação da tinta emborrachada que tem como função formar uma camada mais flexível resistindo as pequenas variações da superfície.

Segundo Yazigi (2021), aconselha-se fazer a lavagem do revestimento com o jateamento de areia, fazer a remoção de toda a sujeira existente no local e a seguir a aplicação da tinta.

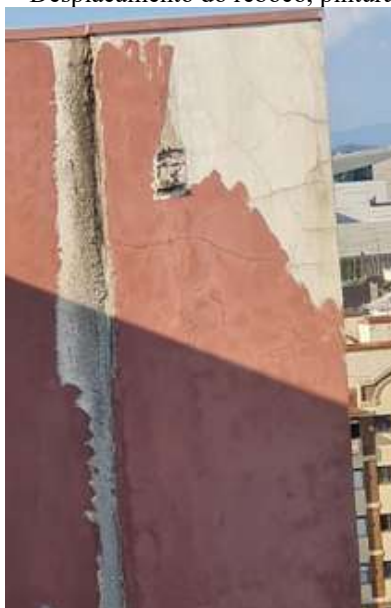
Figura 14 – Deslocamento do reboco, pintura e fissuras

Ainda no reboco, foi evidenciado o deslocamento em alguns panos de pintura e revestimento das fachadas, conforme a figura 14. Provavelmente, esse descolamento esteja relacionado com uma sequência de erros na sua aplicação, como: superfície suja, sem uma correta aplicação do chapisco ou uma espessura excessiva da camada de reboco. Como mencionado por Thomaz (1989), Barros (1993), Queruz (2007), os mesmos relatam da importância do emprego de técnicas adequadas para reduzir o surgimento de manifestações patológicas.

Para a solução do descolamento do reboco, o setor de engenharia realizou a retirada de toda a camada de revestimento que apresentava algum tipo de descolamento. A remoção do revestimento é um processo simples, porém, é de extrema importância a retirada de toda a argamassa que não possua nenhuma aderência com a sua base, a limpeza do local, deixando-a isenta de qualquer substância que dificulte o processo de aderência do reboco e respeitando as espessuras das camadas de chapisco e reboco.

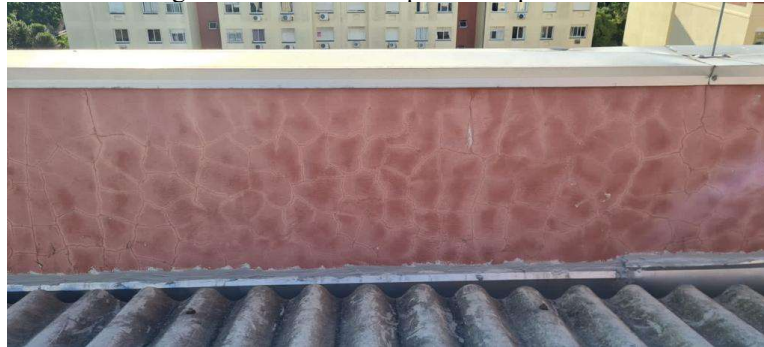
Figura 15 – Fissuras mapeadas na platibanda

Na platibanda da edificação também foram localizados o surgimento de fissuras mapeadas conforme a figura 15, segundo Mashni (2020), esses comportamentos nas fachadas estão associadas a retração de produtos à base de cimento.

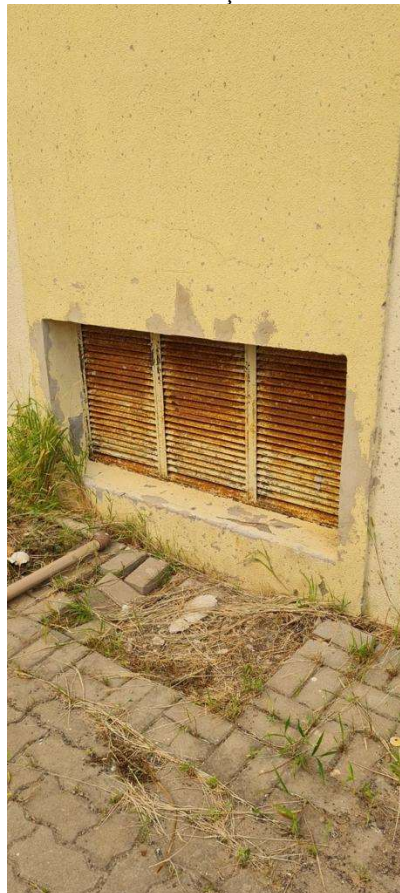
Figura 16 – Manchas de oxidação de elementos metálicos

Na figura 16, verificamos uma região que apresenta problemas com oxidação em função da umidade e quando esses elementos são expostos aos ambientes externos, trazendo um aspecto desagradável ao empreendimento deixando com uma aparência suja, com as chuvas no local ao possuir contato com a superfície metálica água acaba escorrendo pelas paredes dando início a manchas avermelhadas.

A pintura é um dos mais importantes agentes na proteção das estruturas metálicas, sendo fundamental na proteção contra a oxidação (Pannoni, 2015). Para o tratamento da superfície de ferro, a aplicação de duas demãos de fundo anticorrosivo, deixando secar por um período de 24 horas, a lixação é de suma importância para que ocorra a aderência adequada na sequência é importante limpar a superfície para aplicação da tinta anticorrosiva.

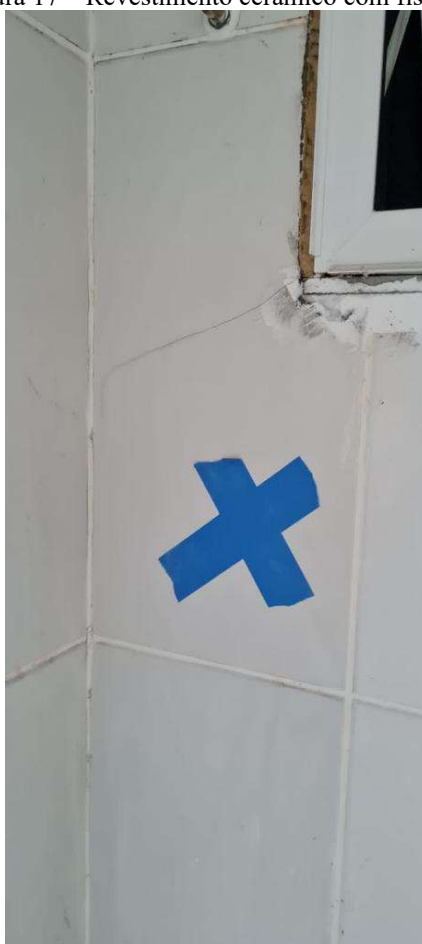
Figura 17 – Revestimento cerâmico com fissuras

Os revestimentos cerâmicos que apresentaram ocorrências de manifestações patológicas tiveram como principais evidências: fissuras, peças quebradas, descolamento e manchas por vandalismo.

Conforme exemplo da figura 17, no empreendimento foram efetuadas a troca de inúmeras peças cerâmicas.

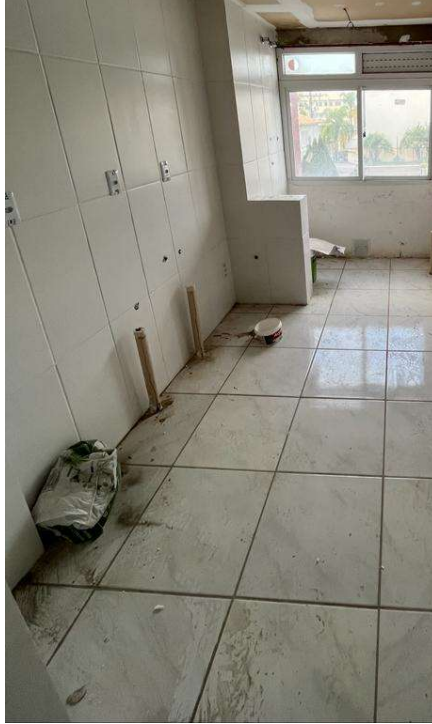
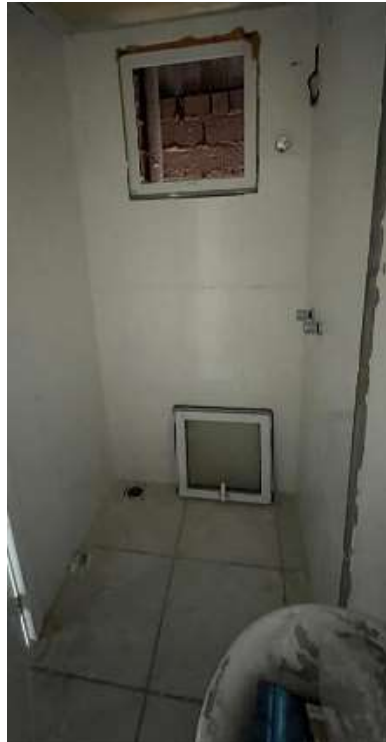
As investigações realizadas nas unidades habitacionais, foram em todos ambiente de cozinhas conforme a figura 18 e banheiros figura 19, nesses locais, obteve-se os registros dos

descolamentos de peças relacionados a falta de preparo correto e na aplicação da argamassa colante no tardo do da peça ou ainda a má limpeza do substrato.

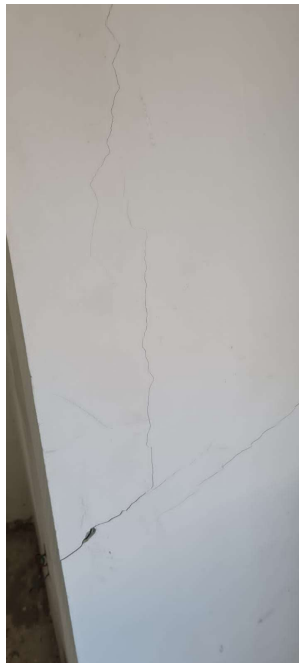
Figura 20 – Fissura em revestimento de gesso

As fissuras identificadas no revestimento de gesso, podem ter sido originadas pelo excesso de espessura na sua camada ou por movimentações na estrutura do empreendimento conforme a figura 20. Muitas vezes, o acabamento de gesso baseia-se pela alvenaria para dar a espessura pretendida, no entanto, se uma parede não se encontra num esquadro e prumo correto, a execução do revestimento de gesso pode sofrer variações causando manifestações patológicas.

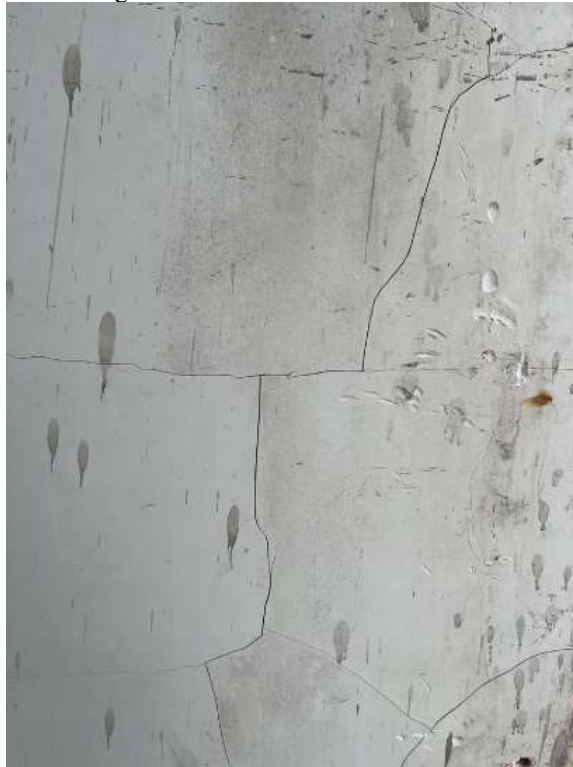
Figura 21 – Fissuras e descolamentos

Nos descolamentos da pasta de gesso, também foi observado que na maioria dos casos houve falta de aderência da sua base, muitas vezes por um excesso de umidade, infiltração de água nas paredes e lajes. Em algumas situações no empreendimento, os descolamentos se originaram de problemas de infiltrações e vazamentos que ocorreram nas paredes dos ambientes que são revestidos por gesso, entretanto, não foram geradas as manutenções pelo fato do empreendimento estar abandonado. As adversidades que aconteceram nesse período contribuíram para os descolamentos da pasta de gesso conforme a figura 21.

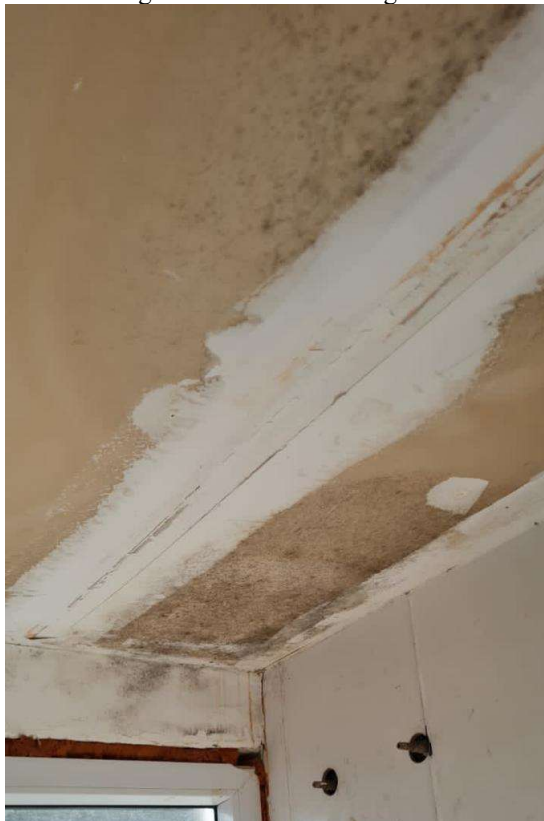
Figura 22 – Umidade no gesso

Conforme a figura 22, foi observada uma região que apresentava uma manifestação patológica que pode ser reconhecida como mofo. O surgimento desse fenômeno acontece quando o ambiente possui um elevado nível de umidade, ou possui algum tipo de infiltração. Para essas circunstâncias o uso de tinta anti-mofo atua como proteção ao gesso após remoção das manchas do local.

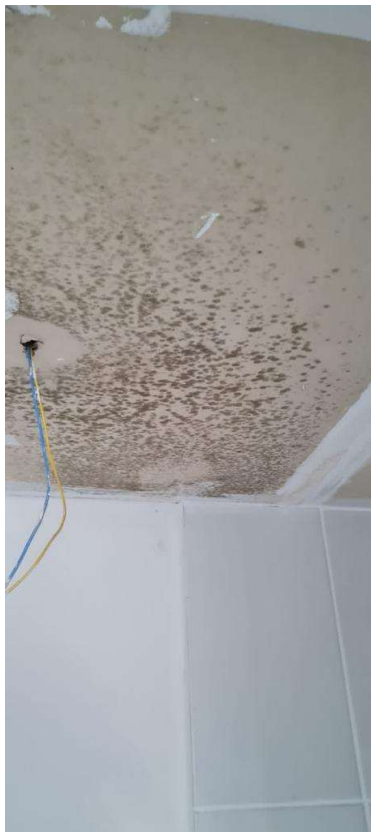
Figura 23 – Gesso acartonado sem a camada de proteção

Um aspecto a ser considerado, na retomada do empreendimento, é que alguns serviços não haviam recebido a pintura. Conforme a figura 23, verificamos que uma placa de gesso acartonado, não apresenta uma camada de proteção, portanto, ficou exposta a umidade e as variações climáticas colaborando para a sua degradação.

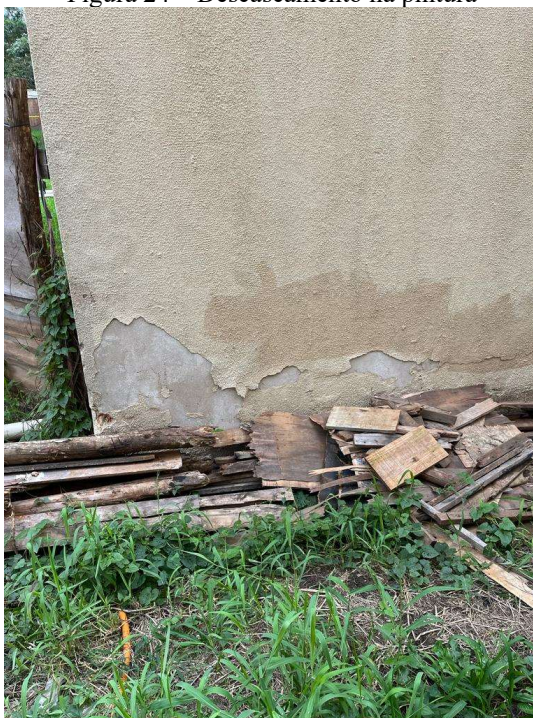
Figura 24 – Descascamento na pintura

A figura 24, mostra um local da fachada do edifício que apresenta o descascamento da pintura. Esse problema pode ter sido gerado pela falta de controle na preparação da superfície, muitas vezes, o revestimento que vai receber a aplicação da pintura pode estar sujo, exposto a umidade. O descolamento no local, ilustrado pela figura 24, pode ser questões de umidade ou ainda por respingos no solo.

Para o reparo, é realizada a remoção da camada que não possui nenhuma aderência (solta), realizando a raspagem da fachada utilizando uma espátula, na sequência, é necessário lixar e limpar a superfície para a nova execução da pintura.

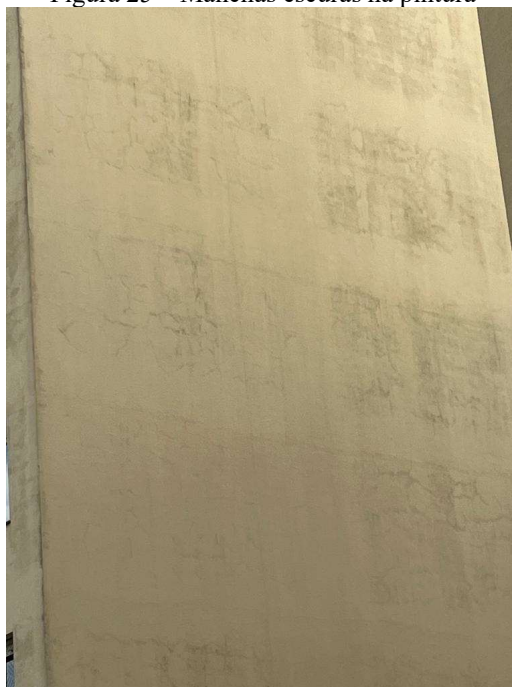
Figura 25 – Manchas escuras na pintura

As manchas escuras, representadas na figura 25, são ocasionadas por poluentes na atmosfera exibindo um aspecto sujo na fachada do empreendimento, fenômeno conhecido como “fantasmas”, que ocorrem por diferenças de absorção e secagem da água entre o substrato de alvenaria e o de concreto. Já na figura 26, o surgimento de manchas causadas pelo escoamento da água da chuva junto ao peitoril, indica que o mesmo está sem o transpasse adequado, impactando também na estética do prédio.

Para o reparo, é realizada uma avaliação das condições de aderência da fachada, seguido de lavagem e correção da pintura.

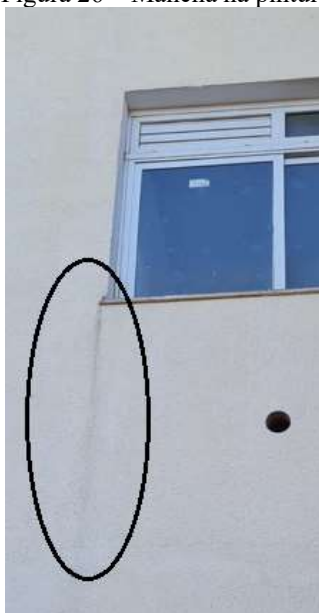
Figura 26 – Mancha na pintura

As manchas escuras decorrentes da poluição atmosférica e pelo escoamento da água da chuva que se desenvolvem entre as pingadeiras e os vãos das janelas, acabam tornando-se um problema estético para a edificação (MASHNI, 2020).

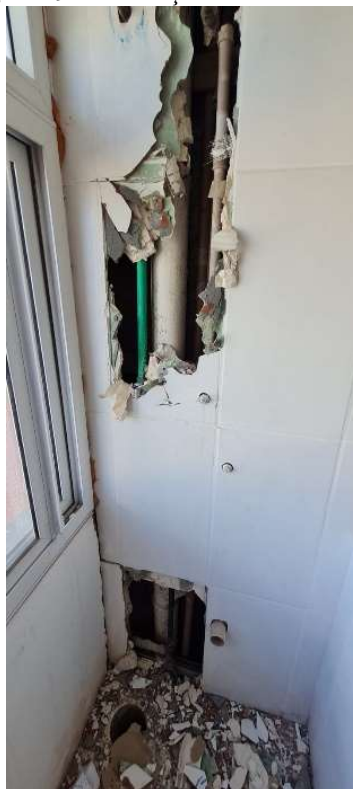
Figura 29 – Infiltração na rede hidráulica

Sendo mais preciso, os problemas de vazamentos foram as maiores causas diagnosticadas no empreendimento, provocando um retrabalho nos ambientes que já encontravam, muitas vezes, finalizados com revestimento de gesso acartonado conforme a figura 30. Dessa forma, antes de ser removido, qualquer revestimento era realizada uma análise cautelosa para reduzir os locais a serem demolidos para o profissional poder executar o serviço de forma segura. Com a exposição das tubulações, são executados os devidos reparos e testes. Finalmente, a equipe de engenharia faz as verificações após finalizado o serviço, com o propósito de analisar alguma inconformidade.

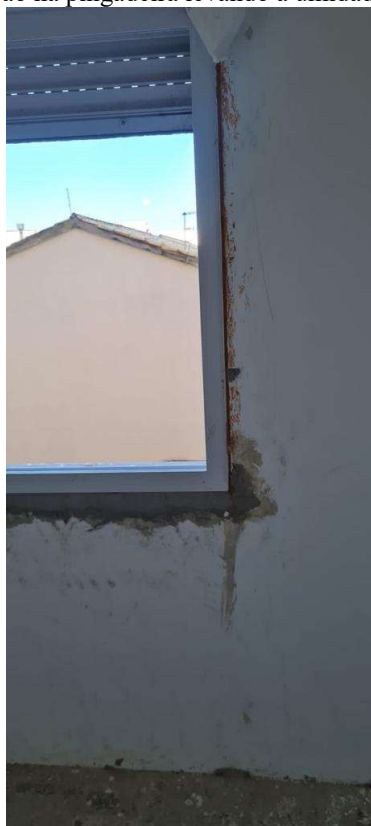
Figura 32 – Infiltração na pingadeira levando a umidade no ambiente interno

Foram observados problemas nas instalações das pingadeiras, os quais não respeitaram 2% de declividade para o seu lado externo, o que evitaria o acúmulo de água. Outra incidência verificada na inspeção das equadrias foram defeitos devido a má vedação no entorno das equadrias, entre peitoril, janela, frestas, vidros e caixilhos. Dessas situações, derivam problemas de degradação da pintura no ambiente interno do apartamentos. Conforme verifica na figura 32.

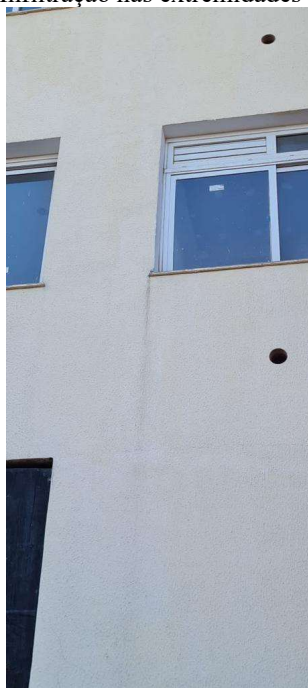
Figura 33 – Infiltração nas extremidades da pingadeira

Nas figuras 33 e 34, também verifica outro critério relevante. As extremidades do peitoril, que são pontos críticos para entrada de água, principalmente quando se tem a ausência da barreira de vedação vertical e o seu prolongamento longitudinal do peitoril para minimizar infiltrações, é necessária que a extremidades da pingadeira, transpasse a aresta das faces laterais ao vão da janela (MOCH, 2009).
