**Inspeção de Obras de Arte Especiais:**

Estudo de caso do Viaduto da Rua Voluntários da Pátria

Trabalho de Conclusão de Curso apresentado à Comissão de Graduação do Curso de Engenharia Civil da Escola de Engenharia da Universidade Federal do Rio Grande do Sul, como parte dos requisitos para obtenção do título de Engenheira Civil

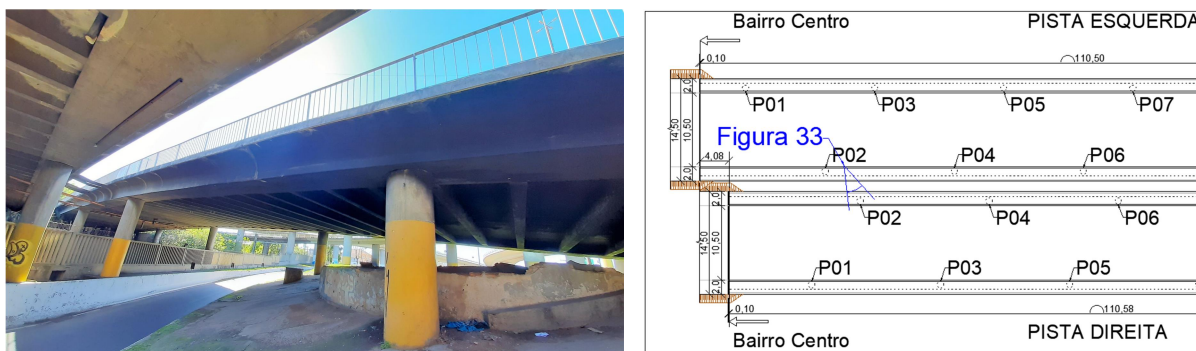
Figura 33. Vista do tabuleiro do Viaduto pista direita com fuligem e a posição da foto mapeada.

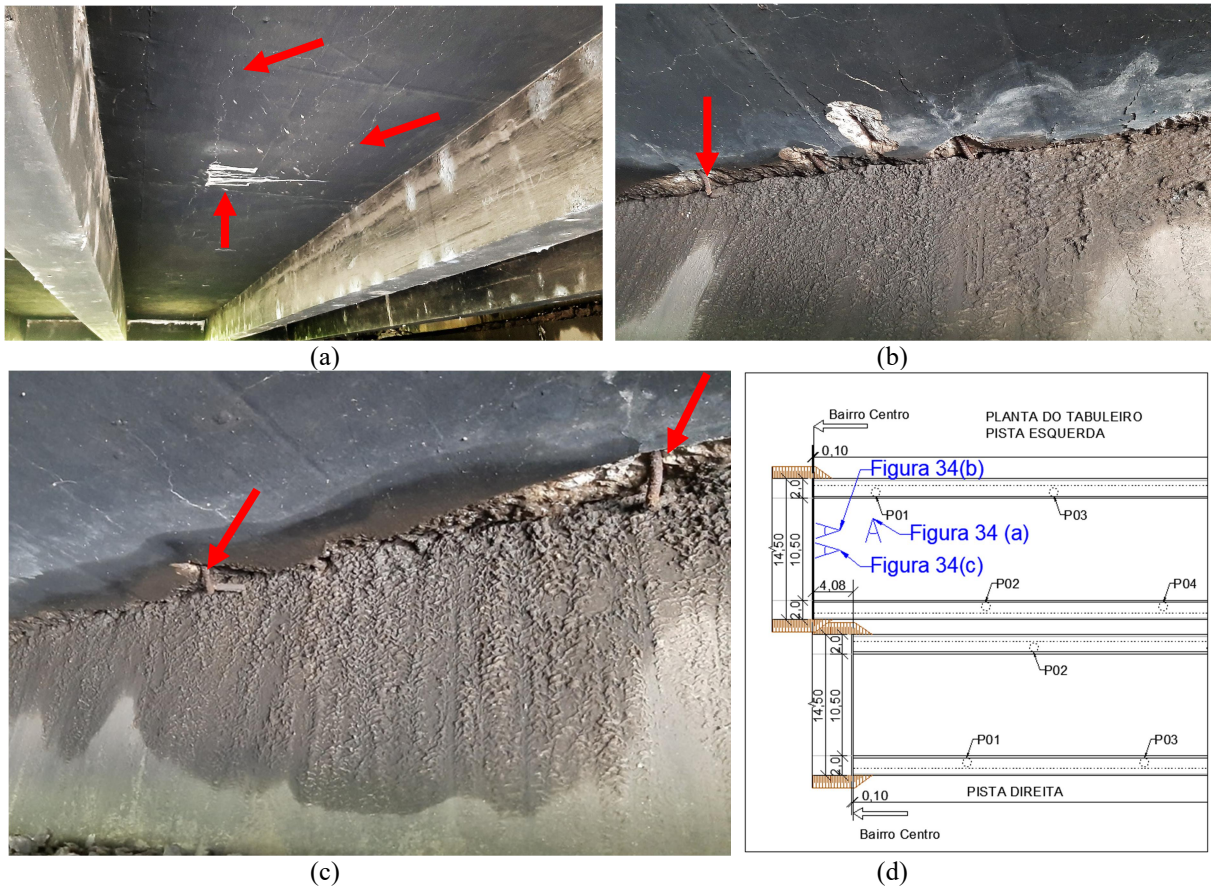
Nas lajes foram encontradas fissuras e eflorescências em diversos pontos ao longo de todo tabuleiro. Foi detectada também ocorrência de fissuras devido à oxidação do aço com exposição de armaduras, conforme Figura 34.

Figura 34. Fissuras e eflorescência na base da laje (a); detalhe do aço rompido (b e c) e mapeamento das fotos (d).

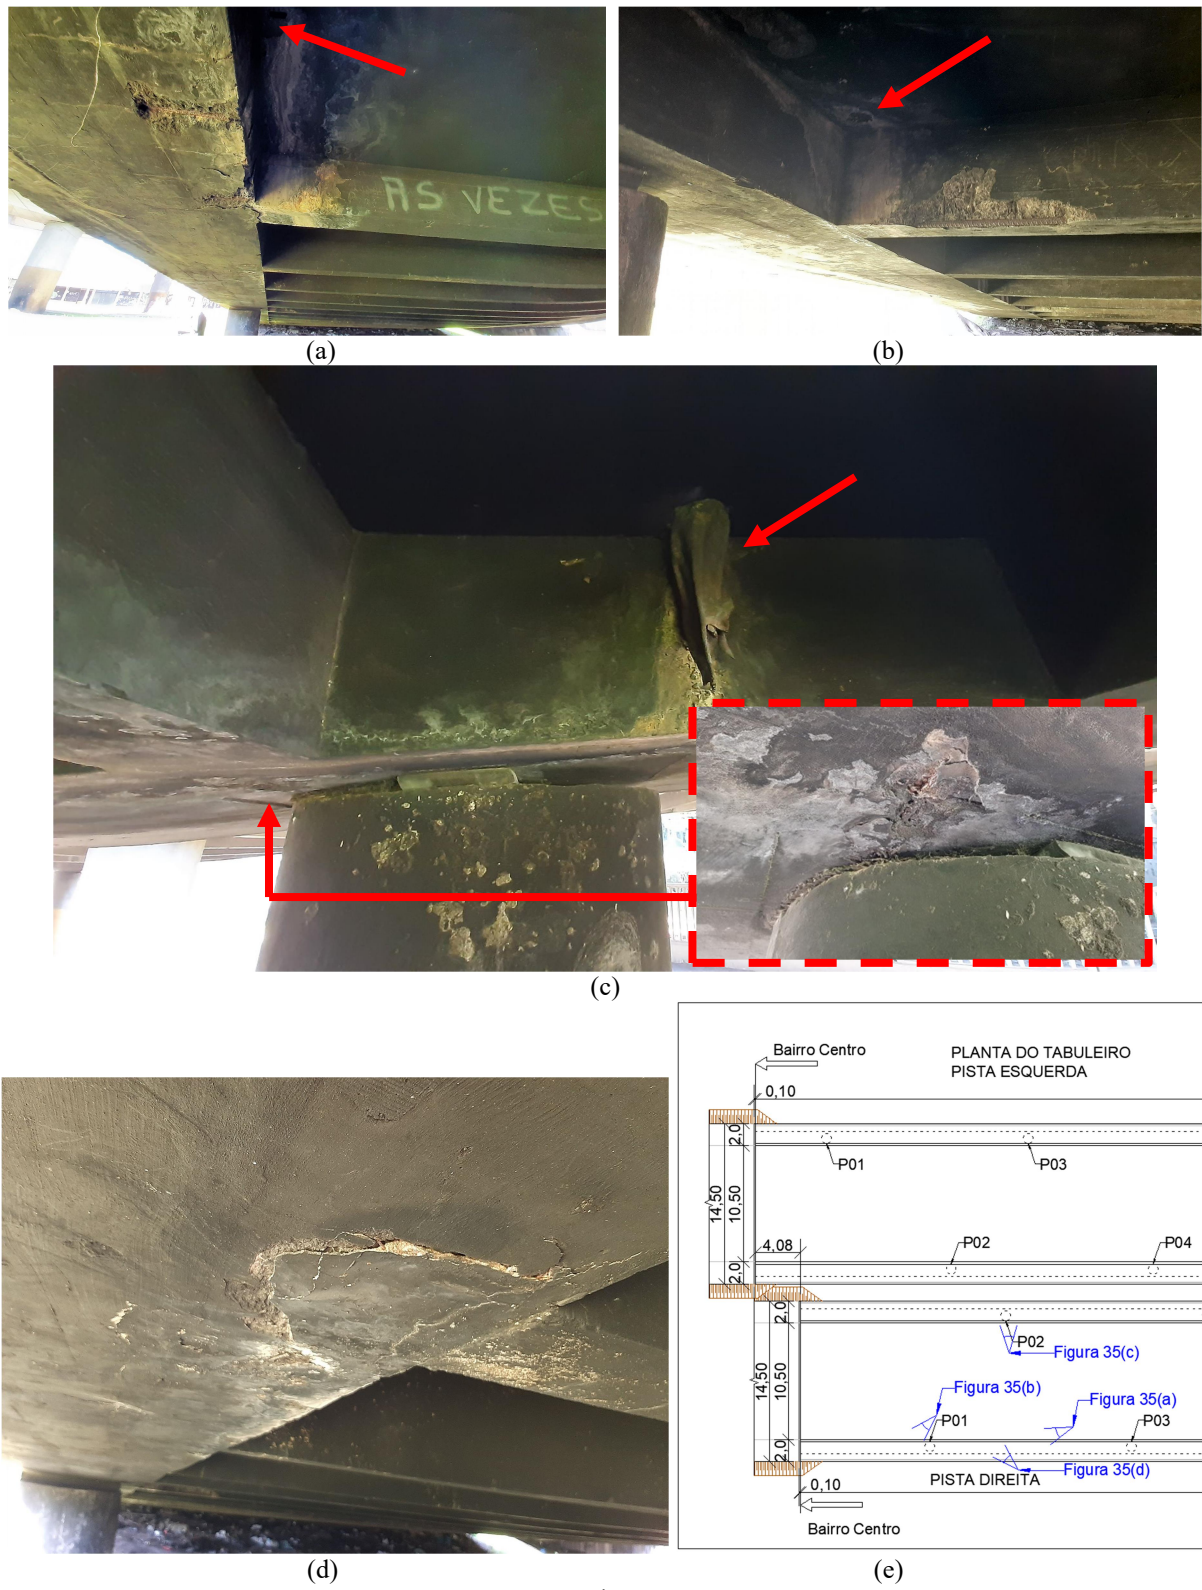
O concreto em lajes, vigas principais, vigas transversinas e alguns pilares na região dos drenos (Figura 35), em sua maioria quebrados e entupidos, apresentam manchas de umidade, eflorescências, e em alguns casos há formação de biofilme, lascamento do concreto, desagregação e perda de cobrimento e oxidação do aço.

Figura 35. Drenos quebrados na viga principal externa do Viaduto pista da direita (a, b, d). Dreno queimado na viga principal interna (c) e Mapeamento das fotos (e).

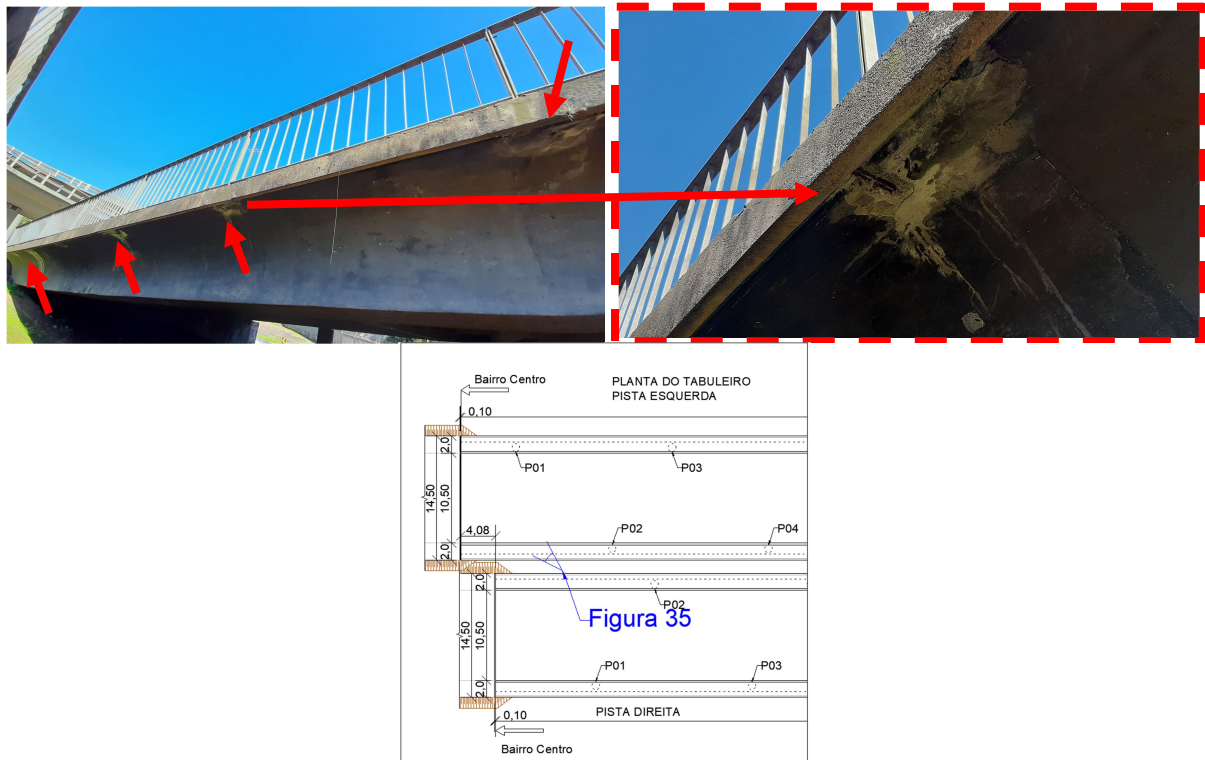
As vigas principais na região onde foram fixadas as hastes de sustentação do guarda corpo, apresentam fissuras, corrosão da armadura, eflorescências, desagregação do concreto e falta de cobertura do aço (Figura 36).

Figura 36. Fotos na região da fixação da viga principal interna e a posição das fotos mapeadas.

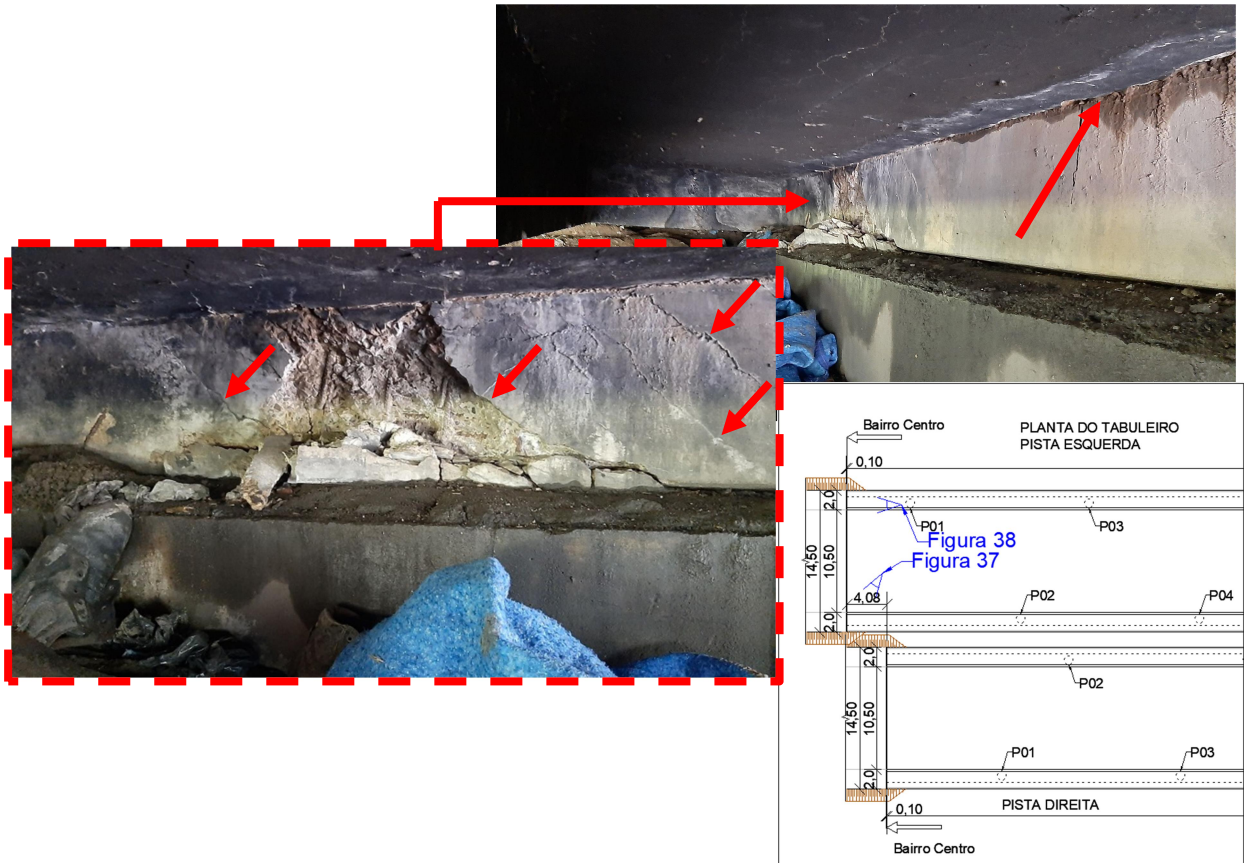
A viga transversina localizada no encontro 01 do Viaduto pista esquerda apresenta desempenho estrutural anômalo, com a presença de fissuras de sobrecarga e avançado grau de lascamento do concreto. As fissuras apresentam ângulo de  $45^\circ$  em direção ao vão central da peça, com a exposição do aço das armaduras longitudinal e estribos (Figura 37 e 38).

Figura 37. Fotos da viga transversina no encontro 01 do Viaduto pista esquerda e a posição das fotos mapeadas.

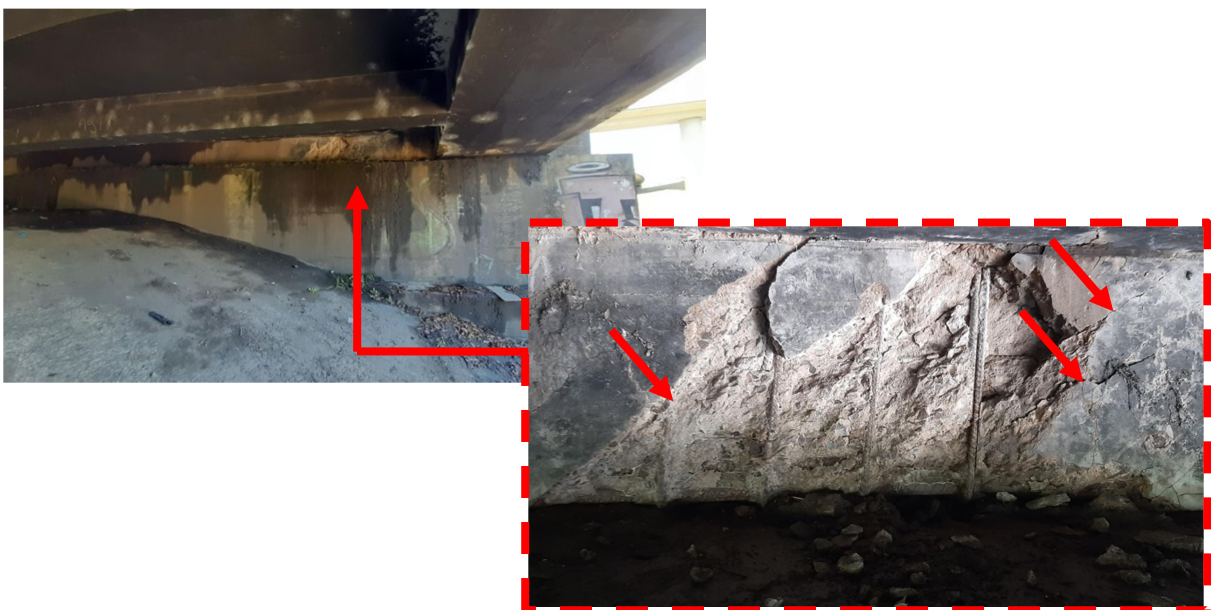
Figura 38. Fotos da viga transversina no encontro 01 do Viaduto pista esquerda.

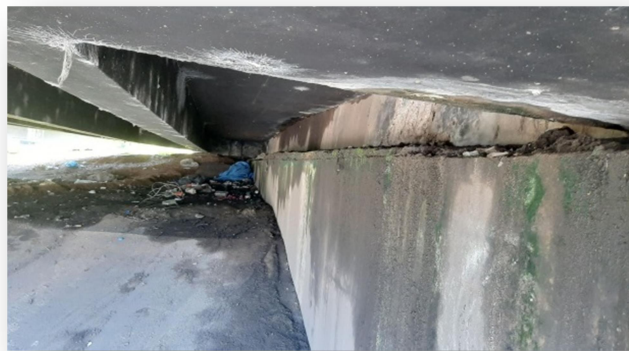
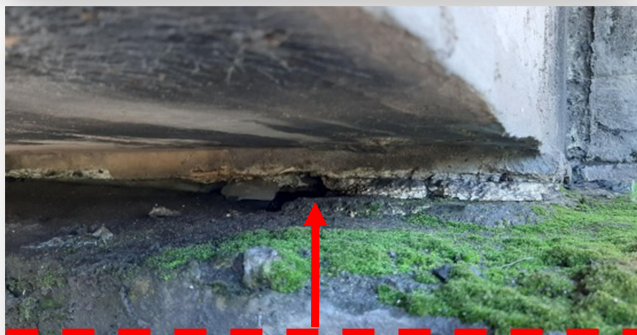
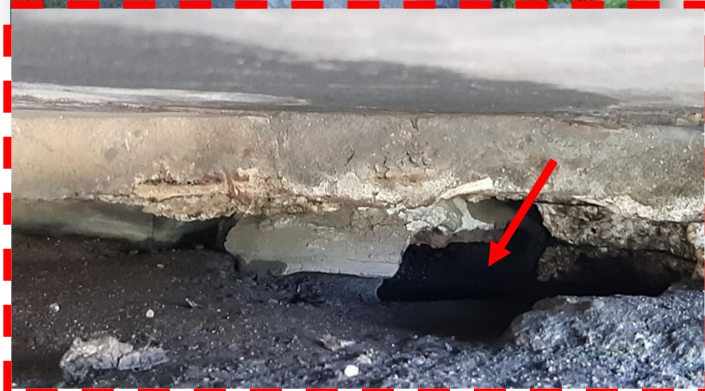
Como comentado anteriormente, o encontro 01 do Viaduto pista esquerda apresenta rompimento de parte da sua estrutura, grande acúmulo de detritos, manchas de infiltração de umidade, formação de biofilme, ocorrência de agentes agressivos, com a presença de vegetação, além de que o tubo do sistema de ancoragem está descaracterizado, com peças de aço oxidadas e expostas e deterioração do berço de assentamento (Figura 39).

Figura 39. Fotos do encontro 01: vista inferior (a), vista lateral do Viaduto pista esquerda (c), vista do tubo (c) posição das fotos mapeadas (d).

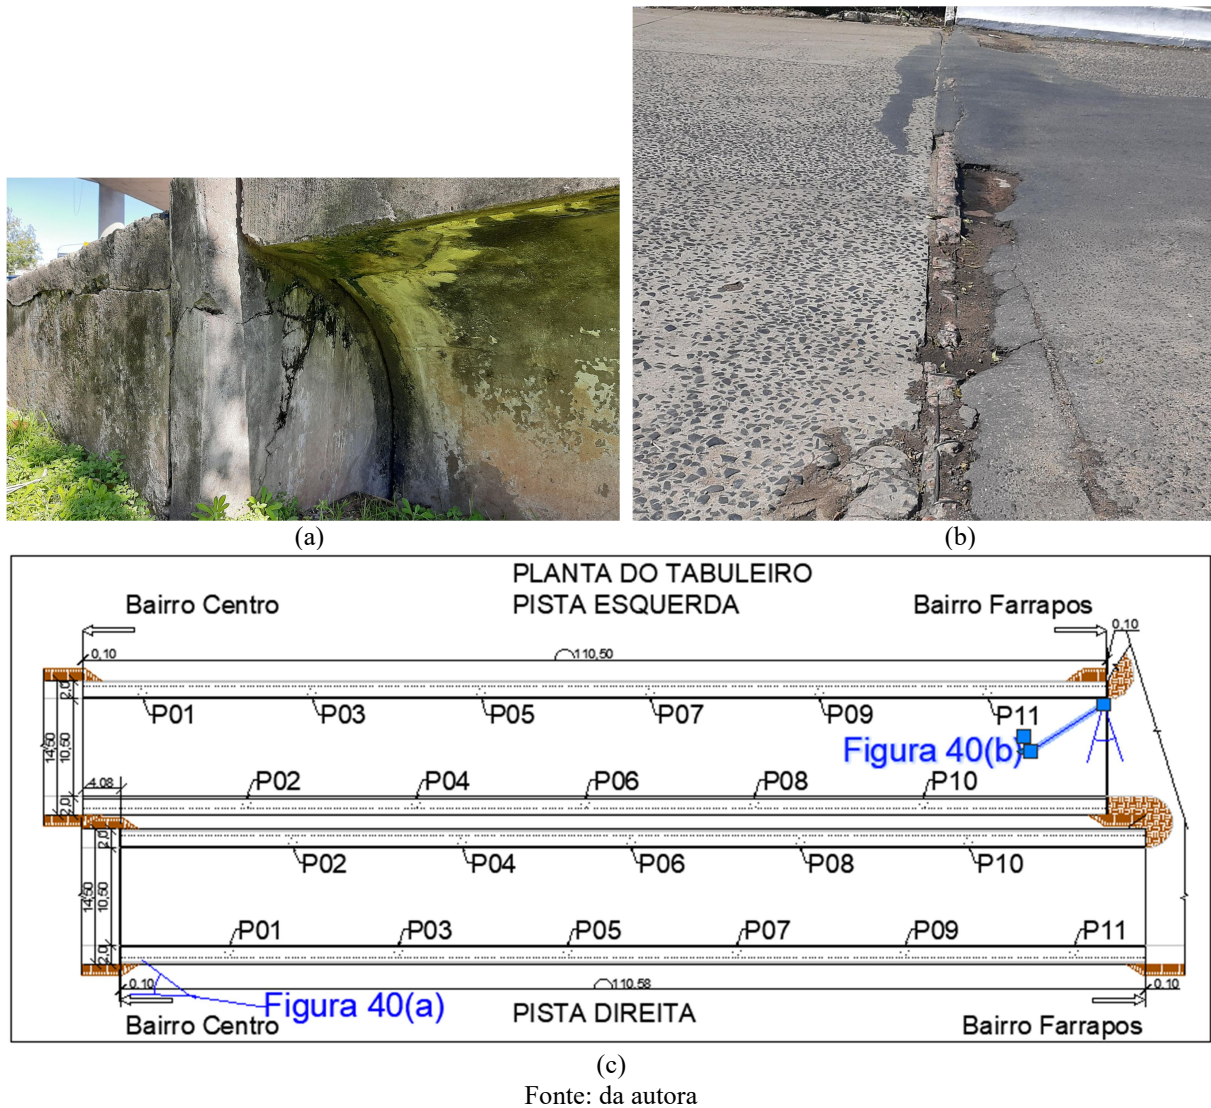
Figura 40. Fotos do encontro 01 vista lateral do Viaduto pista direita (a), vista superior do encontro 02 (b) e mapeamento das fotos (c)

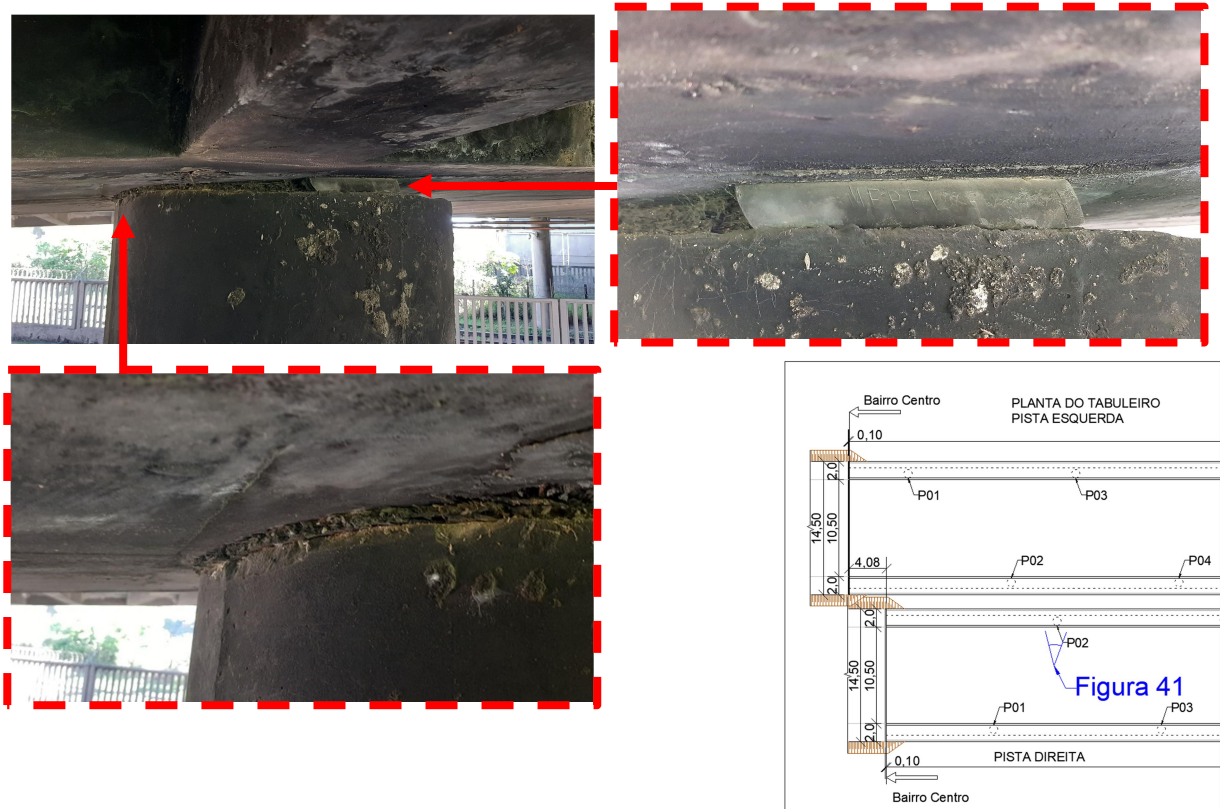
O pilar 02 do Viaduto pista direita apresenta quebra de cantos por falta de folga entre extremidade de viga e pilar. O aparelho de apoio de Neoprene identificado neste pilar apresenta bloqueio e distorção, mas o dispositivo estava posicionado conforme projeto original (Figura 41). Recomendações terapêuticas: desobstrução do aparelho de apoio.

Figura 41. Fotos do pilar 02 do Viaduto pista direita e mapeamento das fotos

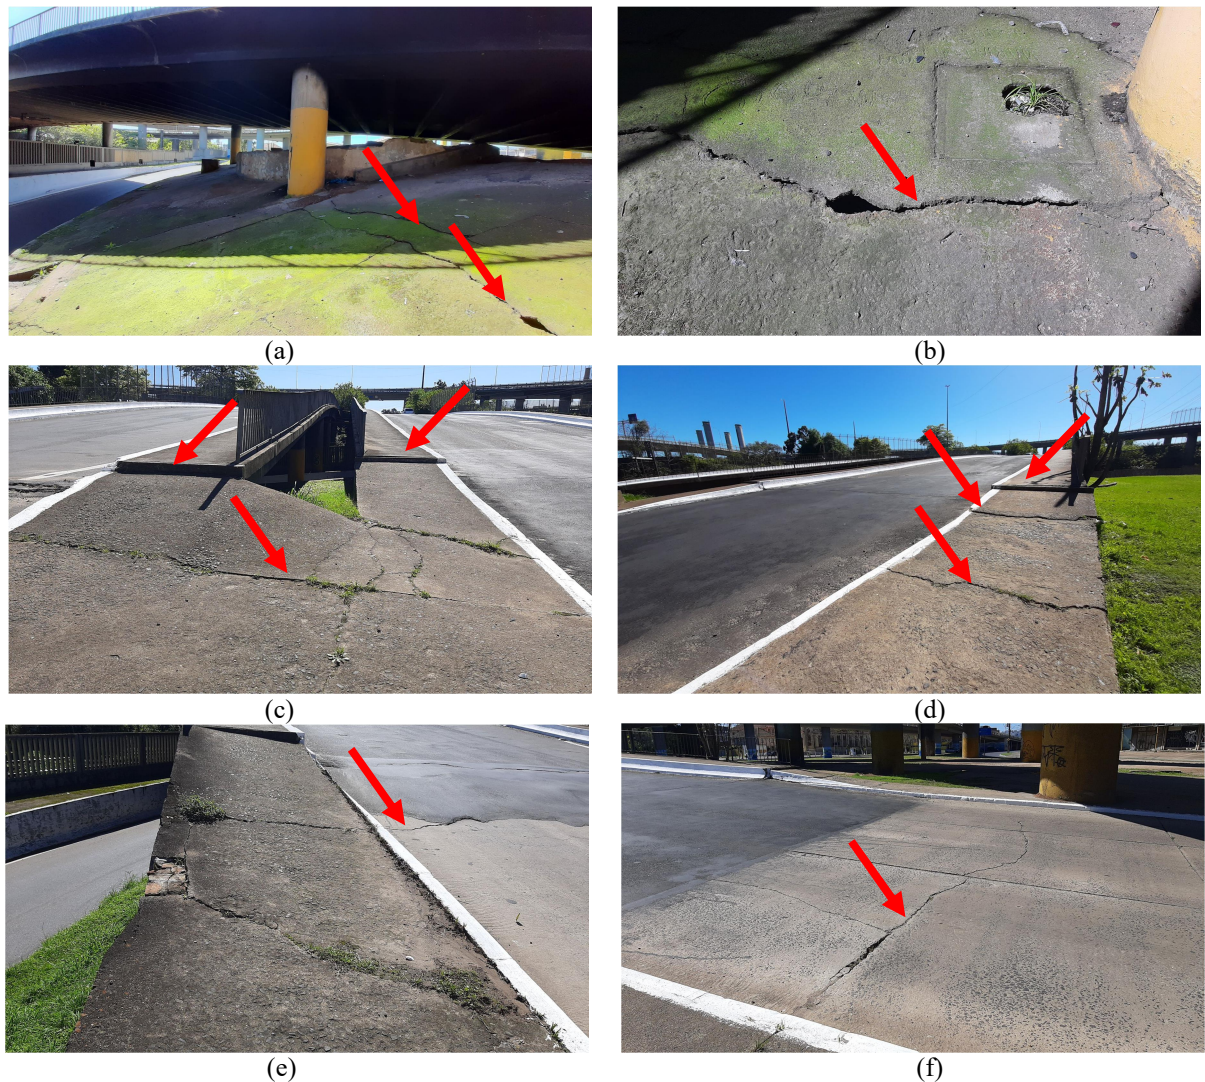
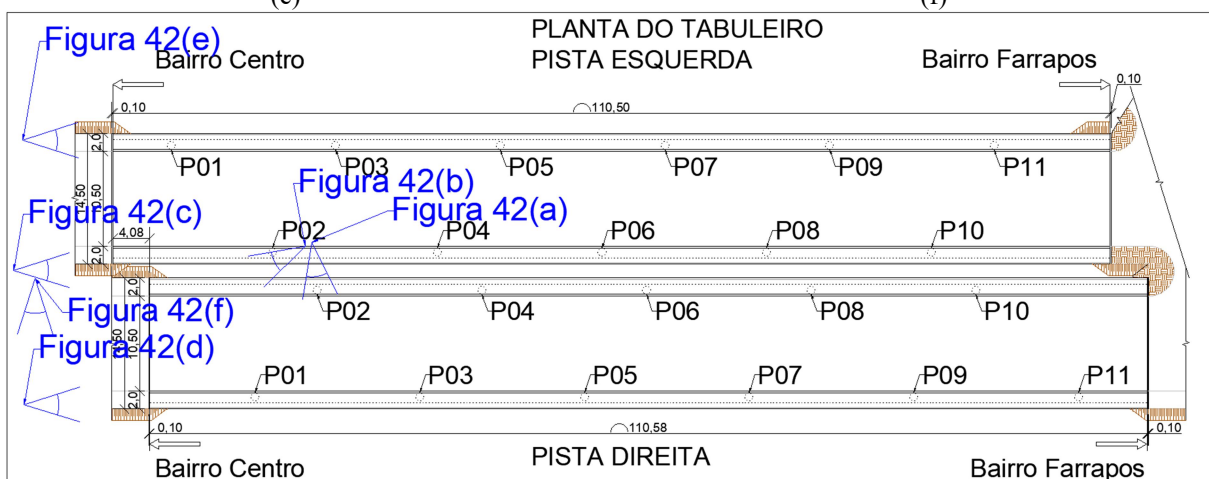
Figura 42. Fotos do acesso dos dois encontros 01, pista direita e pista esquerda. Fissuras no talude (a) e (b); Desníveis no passeio e fissuras (c) e (d); Fissuras no pavimento de acesso (e) e (f); Mapeamento das fotos (g)

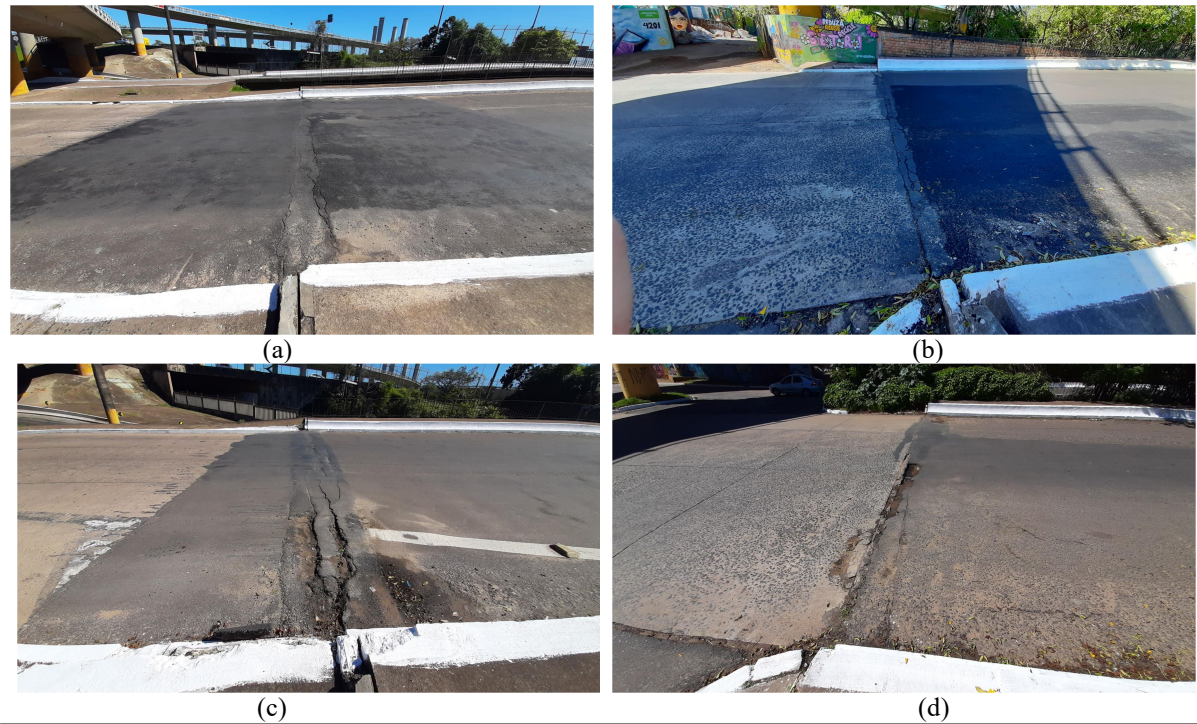
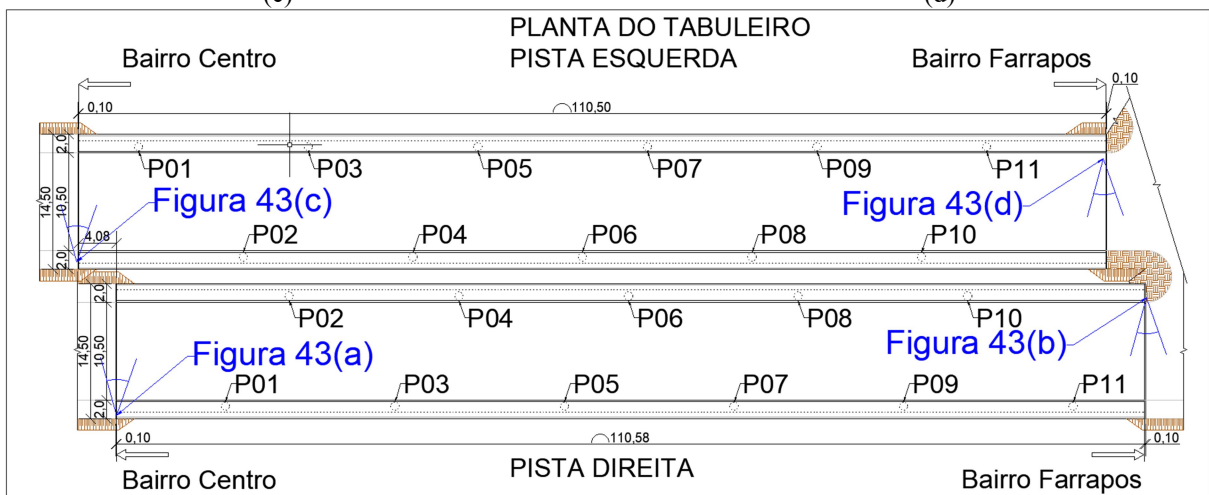
Figura 43. Fotos das juntas de dilatação. Juntas de dilatação 01 (a) e 02 (b) pista direita e juntas de dilatação 01 (c) e 02 (d) pista esquerda; Mapeamento das fotos (e)

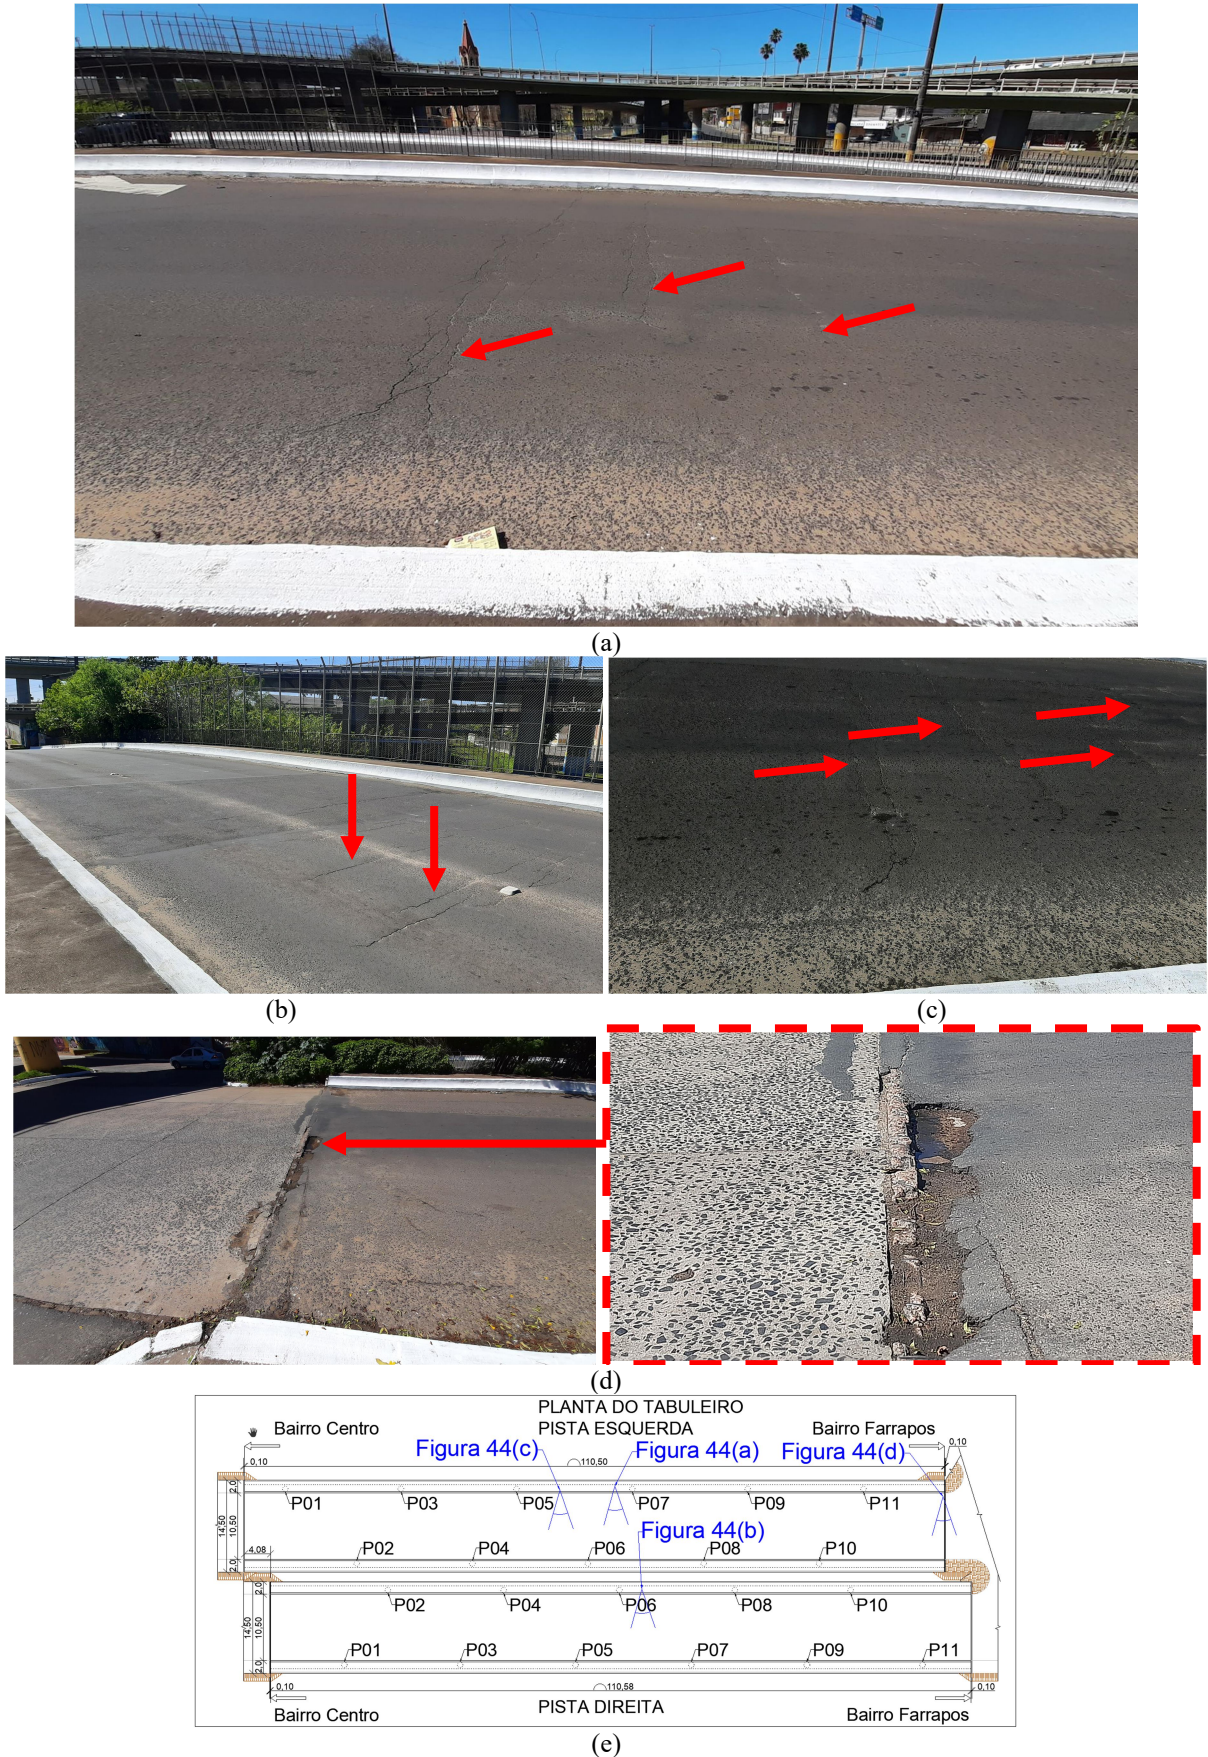
Figura 44. Fotos dos defeitos nos pavimentos. Detalhe das trincas transversais isoladas longas (a, b, c) e uma panela na junta de dilatação 02 (d); Mapeamento das fotos (e).

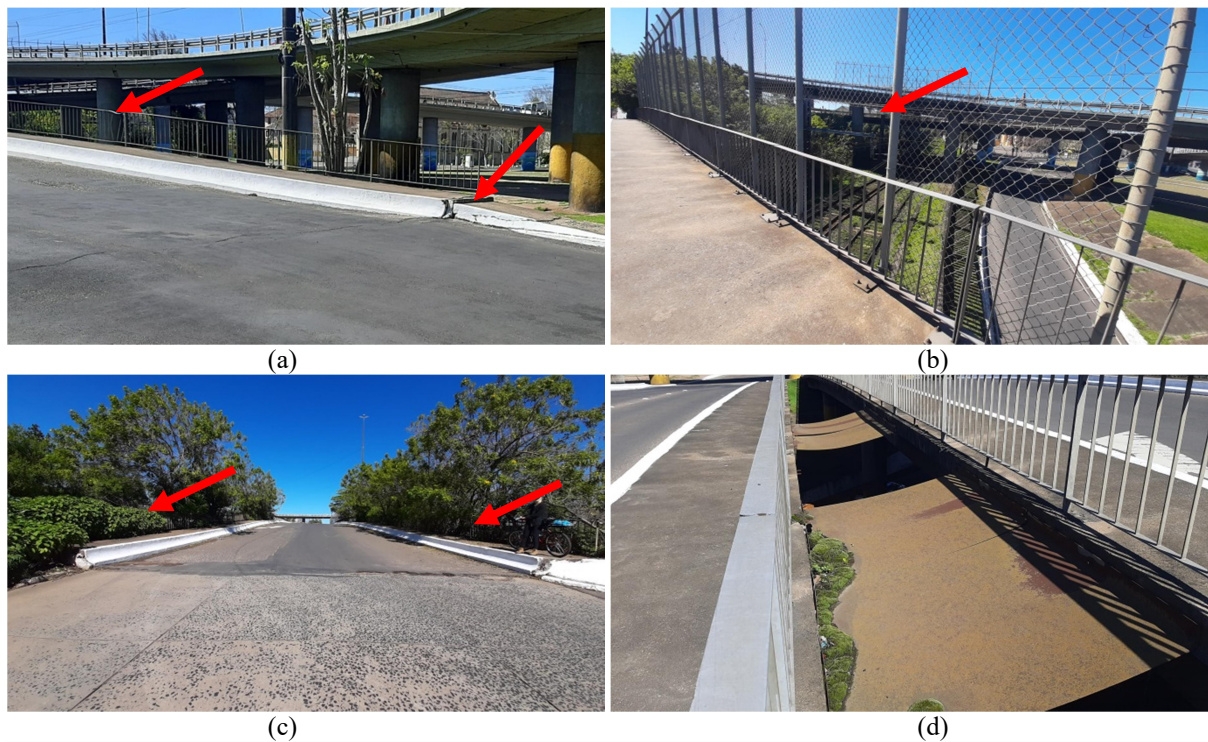
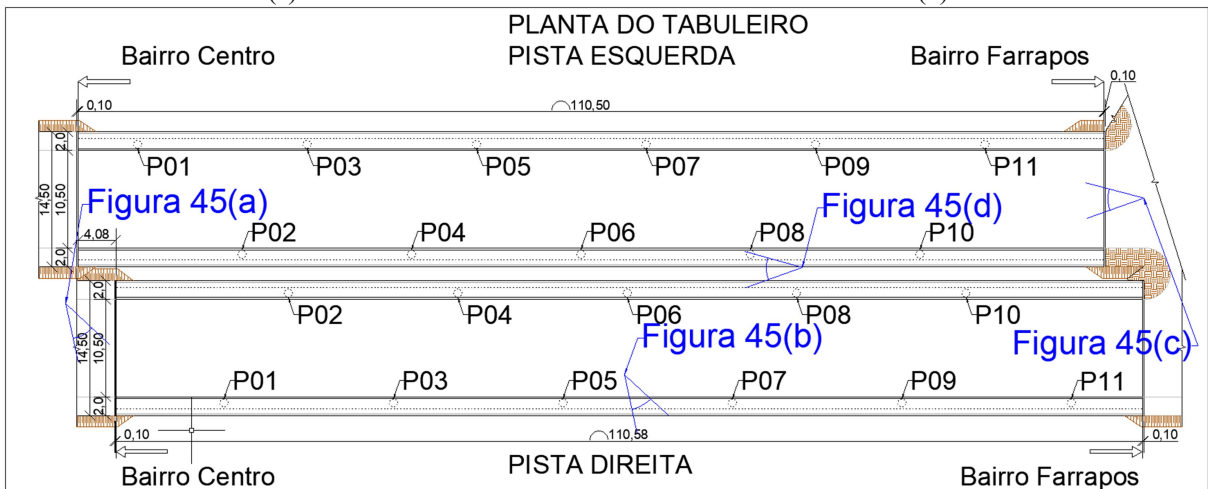
Figura 45. Fotos dos defeitos nos pavimentos. Detalhe do guarda-corpo amassado e degrau no passeio (a); abertura na grade (b); vegetação no passeio (c) e chapas de aço (d); Mapeamento das fotos (e).

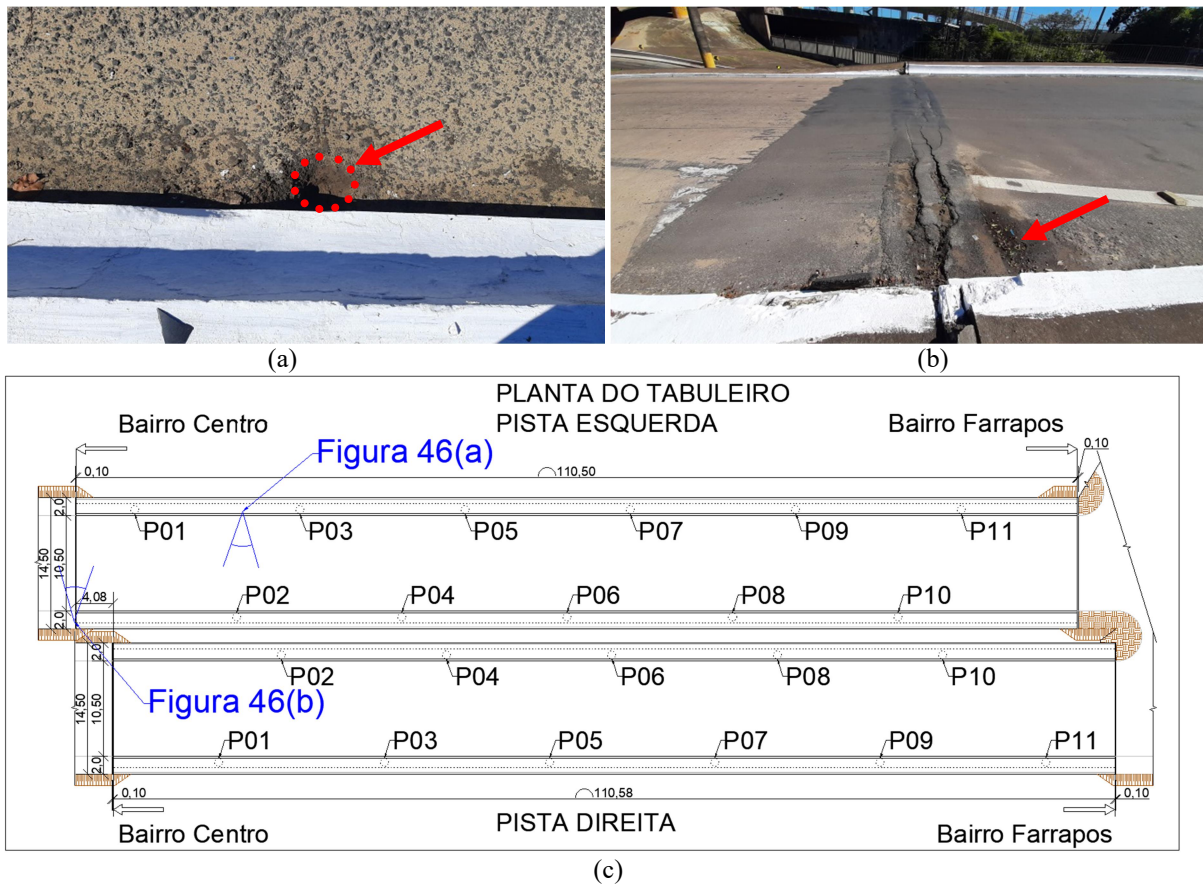
Figura 46. Dreno entupido (a); acúmulo de água na área da junta de dilatação 01 (b); Mapeamento das fotos (c).

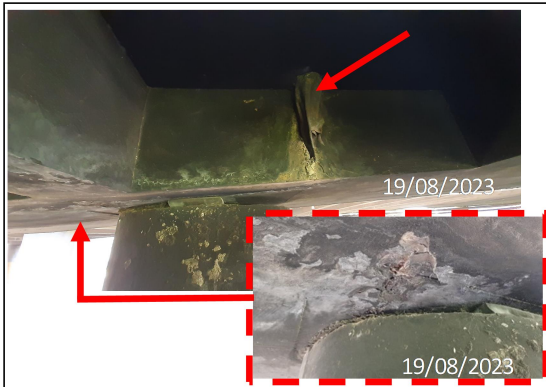
Figura 17 - Dreno queimado na viga principal interna pista direita. manchas de umidade, eflorescências, em alguns casos há formação de biofilme, lascamento do concreto, desagregação e perda de cobrimento e oxidação do aço

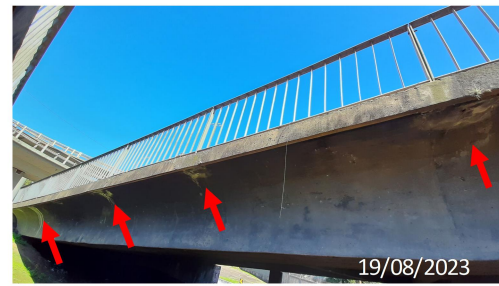
Figura 18 - Todas vigas principais internas dos viadutos região onde foram chumbadas as hastes de sustentação do guarda corpo, apresentam fissuras, corrosão da armadura, eflorescências, desagregação do concreto, falta de cobrimento

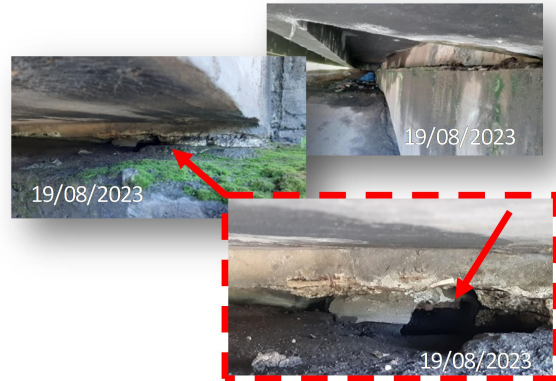
Figura 22 - vista do tubo de ancoragem encontro 01 pista esquerda

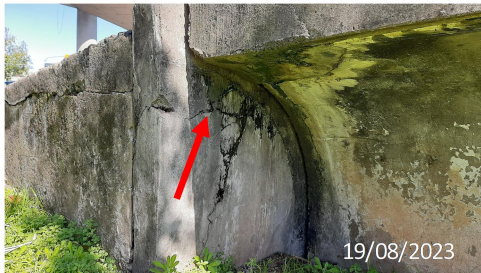
Figura 23 - Encontro 01 vista lateral do Viaduto pista direita - fissuração

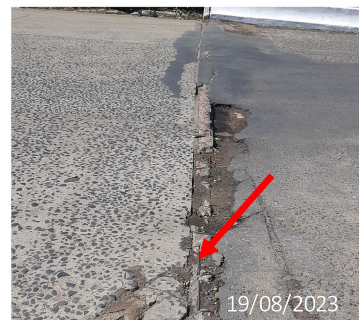
Figura 24 - Armaduras expostas e falta de cobrimento no topo junto à região da junta de dilatação

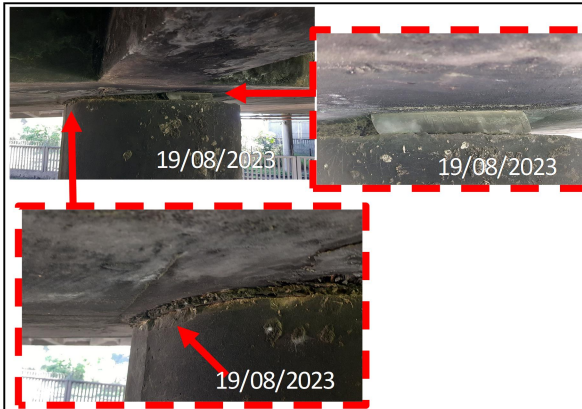
Figura 25 - Viaduto pista direita: P2 quebra de cantos por falta de folga entre extremidade de viga e pilar. O aparelho de apoio apresenta bloqueio e distorção

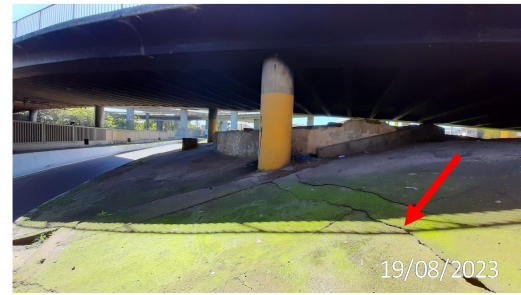
Figura 26 - Fissuras no talude Encontro 01

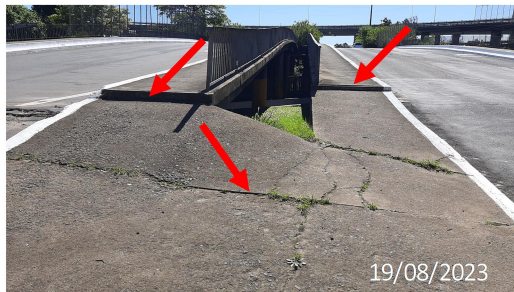
Figura 27 - Desníveis no passeio e fissuras

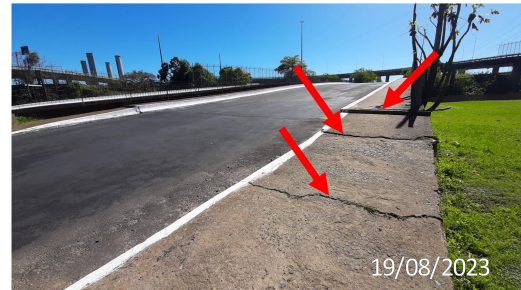
Figura 28 - Desníveis no passeio e fissuras

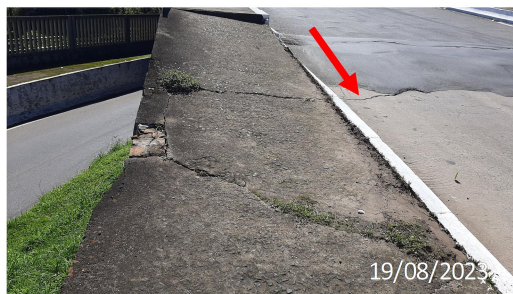
Figura 29 - Fissuras no pavimento de acesso

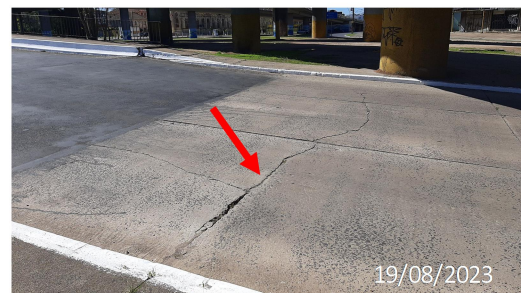
Figura 30 - Fissuras no pavimento de acesso
