**REVESTIMENTOS EM FACHADAS: ANÁLISE DAS  
MANIFESTAÇÕES PATOLÓGICAS NOS  
EMPREENDIMENTOS DE CONSTRUTORA EM PORTO  
ALEGRE**

Porto Alegre  
julho 2011

Trabalho de Diplomação apresentado ao Departamento de  
Engenharia Civil da Escola de Engenharia da Universidade Federal  
do Rio Grande do Sul, como parte dos requisitos para obtenção do  
título de Engenheiro Civil

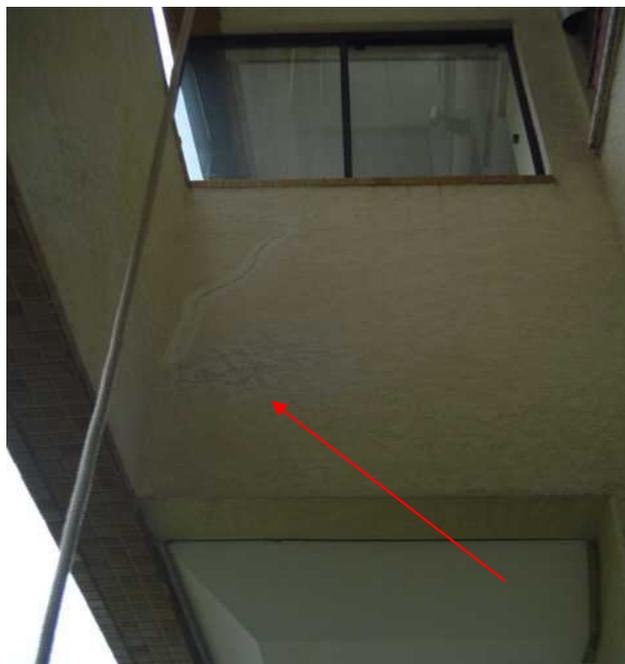
Na figura 10 pode-se verificar de uma forma mais visual a preponderância das fissuras aleatórias frente a todas as outras patologias. A figura 11 ilustra a patologia do tipo fissura

Figura 11: fissura aleatória no empreendimento 4

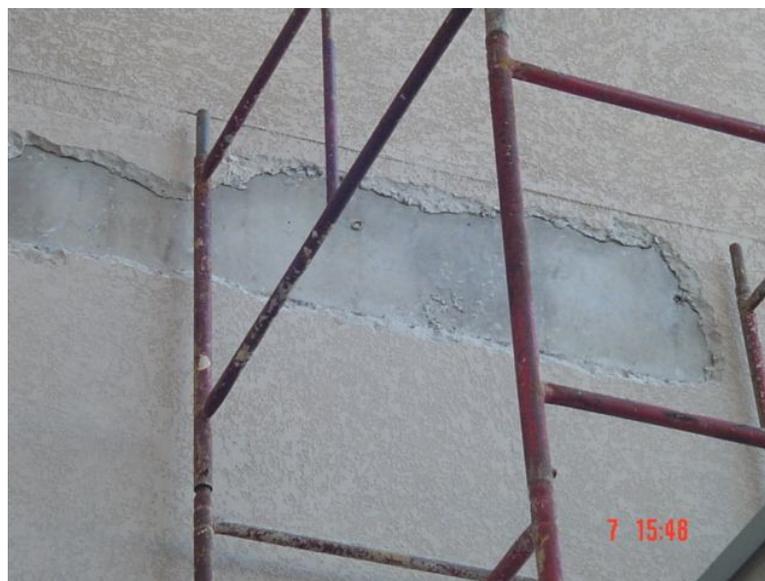
aleatória. A figura 12 mostra o descolamento da argamassa de revestimento junto a uma viga e a figura 13 mostra a patologia de espectros de juntas a qual caracteriza-se por revelar visualmente as áreas relativas à estrutura e às alvenarias.

Figura 12: descolamento da argamassa de revestimento no empreendimento 12

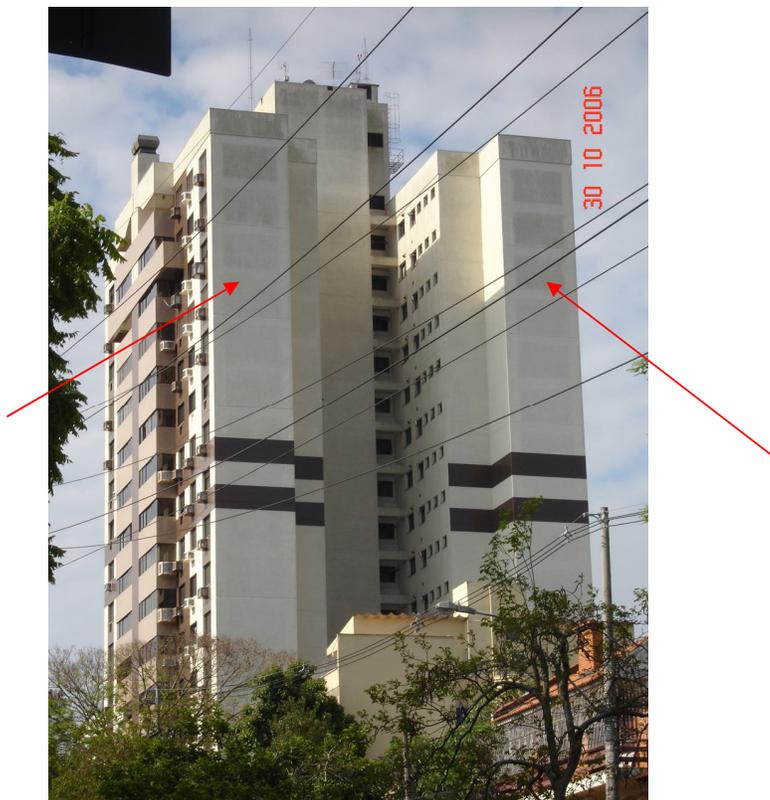
Figura 13: espectros de juntas no empreendimento 9

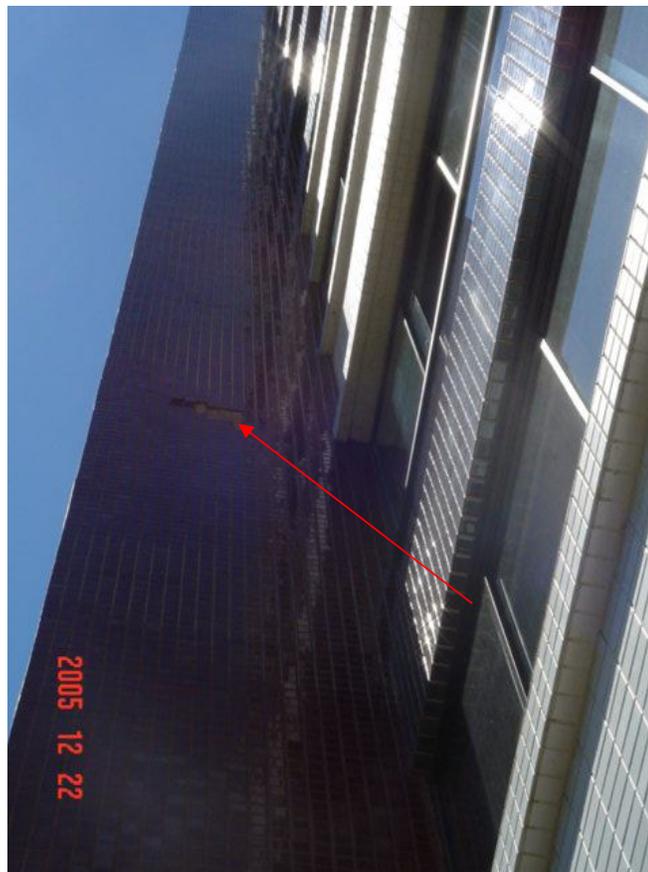
Figura 15: descolamento de revestimento cerâmico no empreendimento 2

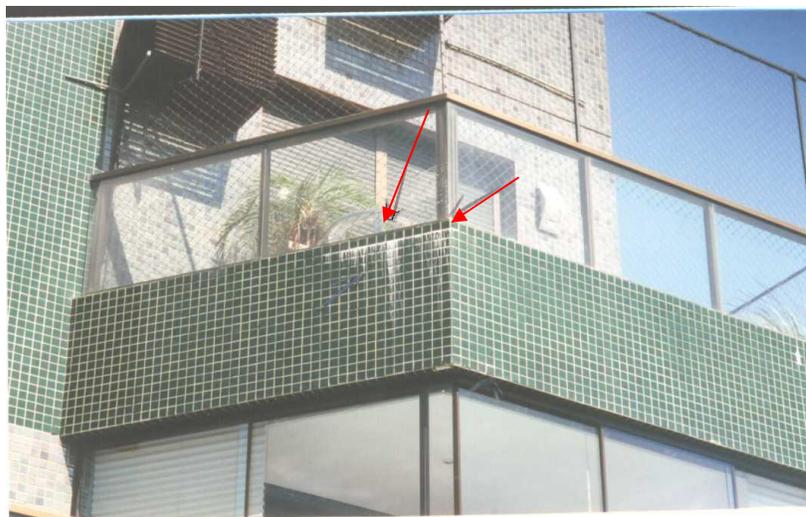
Figura 16: eflorescências através das juntas no empreendimento 6

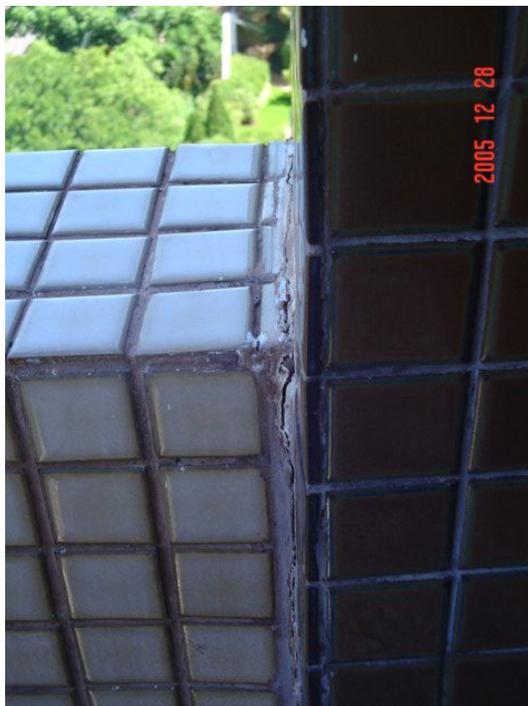
Figura 17: fissuras no rejunte do revestimento cerâmico no empreendimento 9
