ESTUDO DO COMPORTAMENTO DE UM TALUDE COLUVIONAR URBANO EM SANTA CRUZ DO SUL -RS

CÍCERO NEI EISENBERGER

Dissertação apresentada ao corpo docente do Programa de Pós-Graduação em Engenharia Civil da Escola de Engenharia da Universidade Federal do Rio Grande do Sul, como parte dos requisitos para a obtenção do grau de Mestre em Engenharia.

Porto Alegre
Maio de 2003.

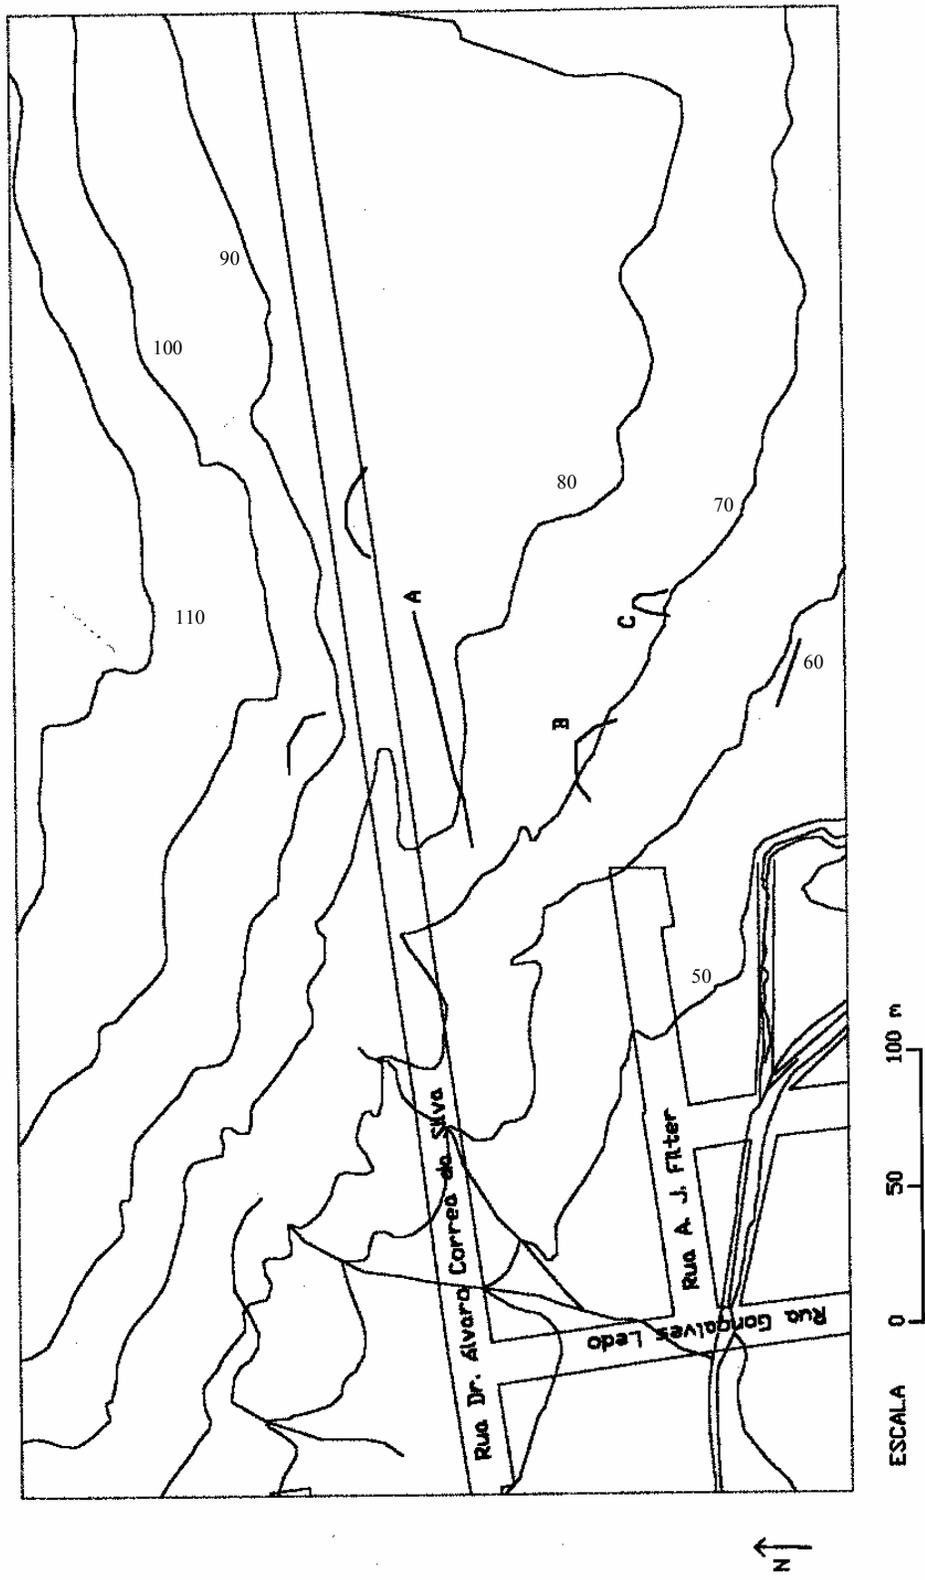
Diversos caminhamentos foram realizados na encosta, buscando-se verificar a topografia, trincas no terreno, indícios de movimentação do talude, entre outras evidências. Foram observadas trincas e movimentações no terreno, principalmente na porção central da encosta, em uma faixa compreendida desde os fundos dos terrenos situados ao norte da rua Dr. Álvaro Correa da Silva até o arroio Jucurí, conforme a Figura 4.1. Estas trincas se desenvolveram mais fortemente nos meses de setembro, outubro e novembro, quando ocorreram intensas chuvas. Também se desenvolveram, nesta porção central da encosta, alguns deslizamentos localizados: um escorregamento do tipo rotacional de cerca de 10 m de diâmetro, e outro escorregamento do tipo *debris flow*, de dimensões aproximadas de 2 m x 15 m. O escorregamento rotacional é apresentado na Figura 4.2, enquanto a Figura 4.3 evidencia o *debris flow*.

Fig. 4.1 – Trincas e rupturas mais importantes observadas na encosta.

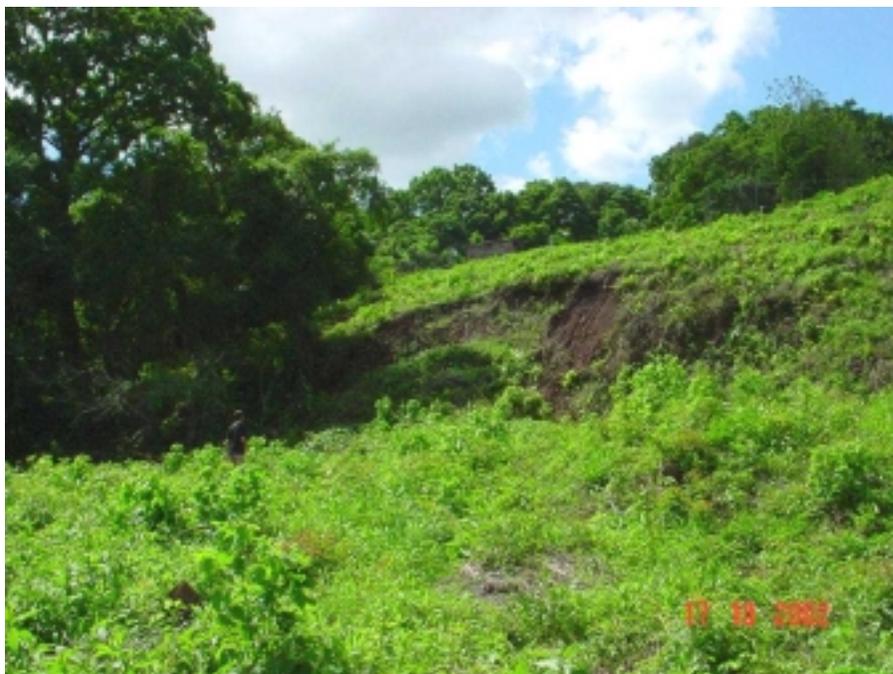
Fig. 4.2 – Ruptura rotacional localizada no mapa da Fig. 4.1 pela letra “B”.

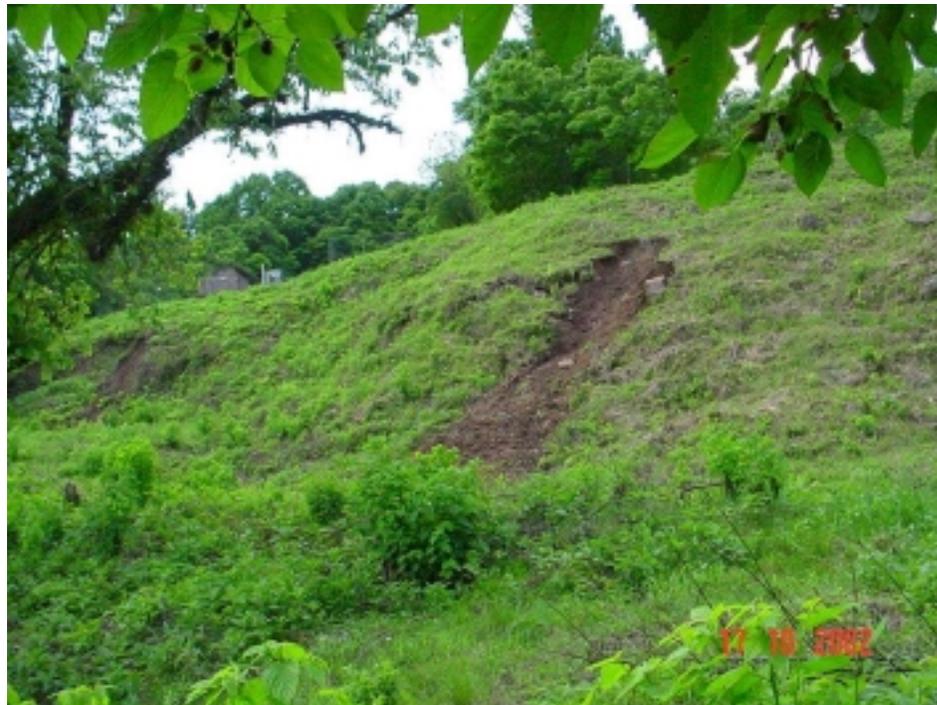
Fig. 4.3 – Escorregamento ocorrido na encosta do tipo *debris flow*, representado no mapa da Figura 4.1 pela letra “C”.

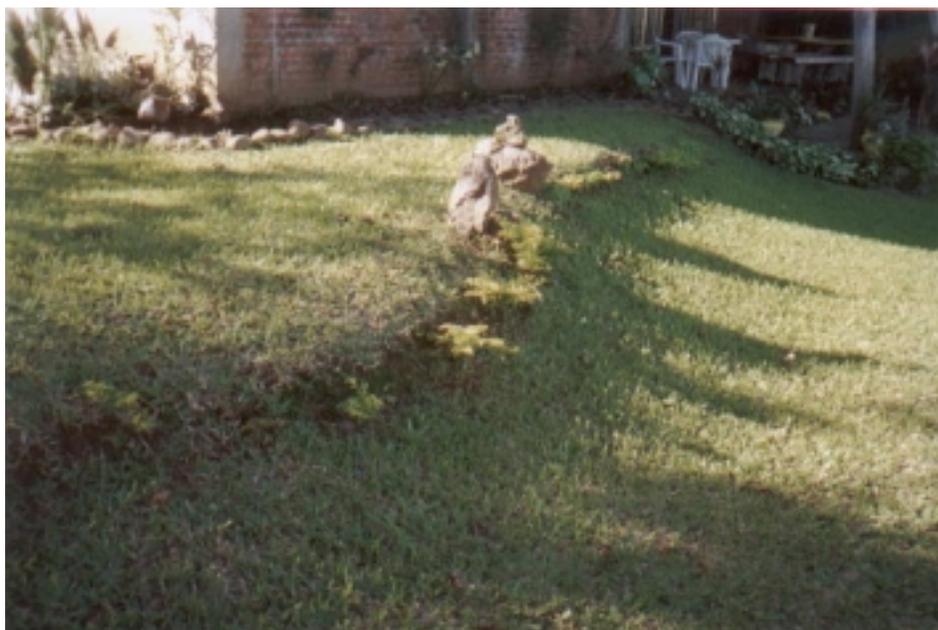
Fig. 4.4 – Trinca de tração, identificada no mapa da Figura 4.1 pela letra “A”.

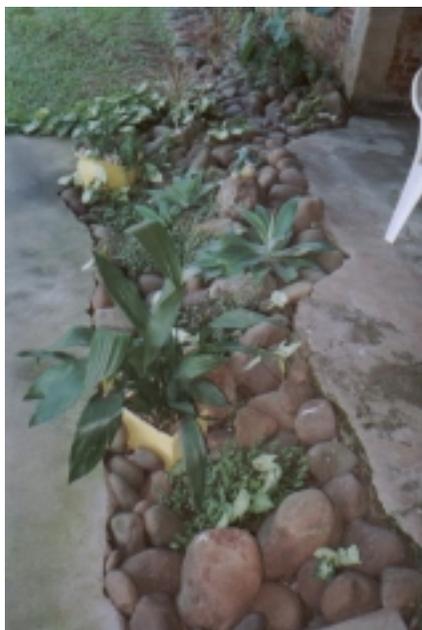
(a)

Fig. 4.13 – Patologias graves encontradas nas residências – a) ruptura do piso da varanda dos fundos da residência R7; b) e trincas num dormitório da residência R10.

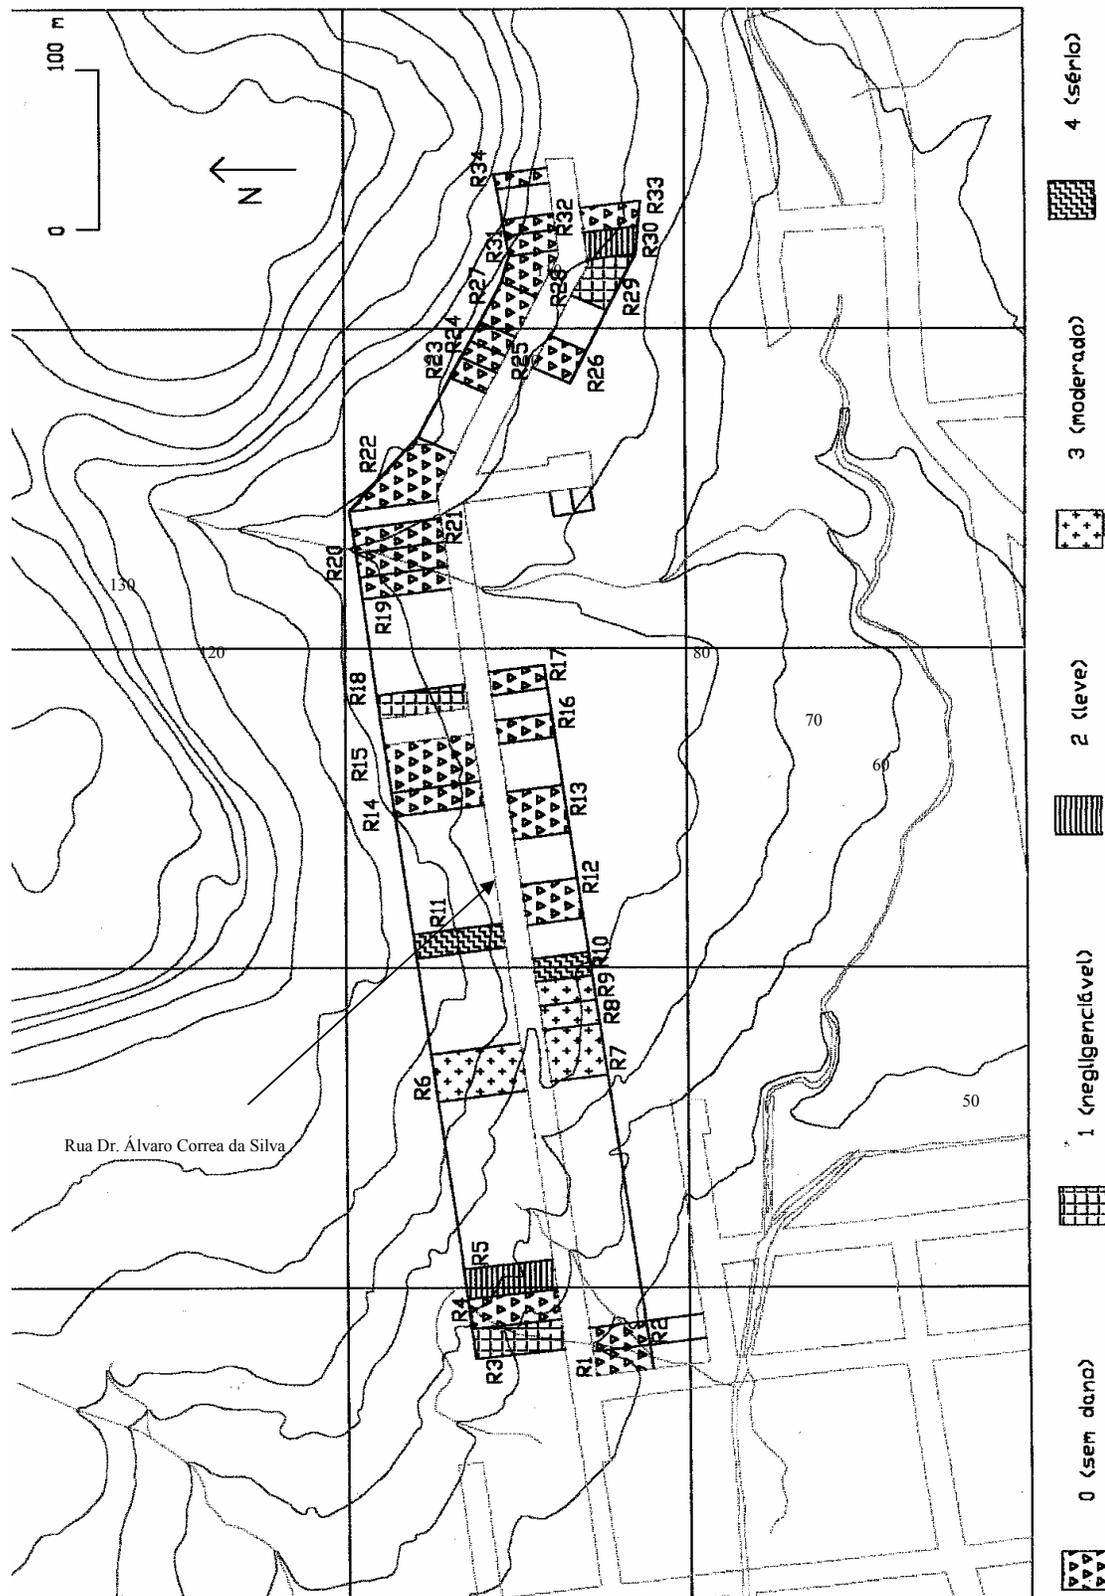
A partir da observação destas patologias foi desenhado o mapa apresentado na Figura 4.14, em que estão representados os níveis de severidade de danos encontrados e causas prováveis destes danos.

Figura 4.14 – Mapa de severidade de patologias provocadas pelo movimento da massa de solo, classificado conforme Chiochio *et al.* (1997).

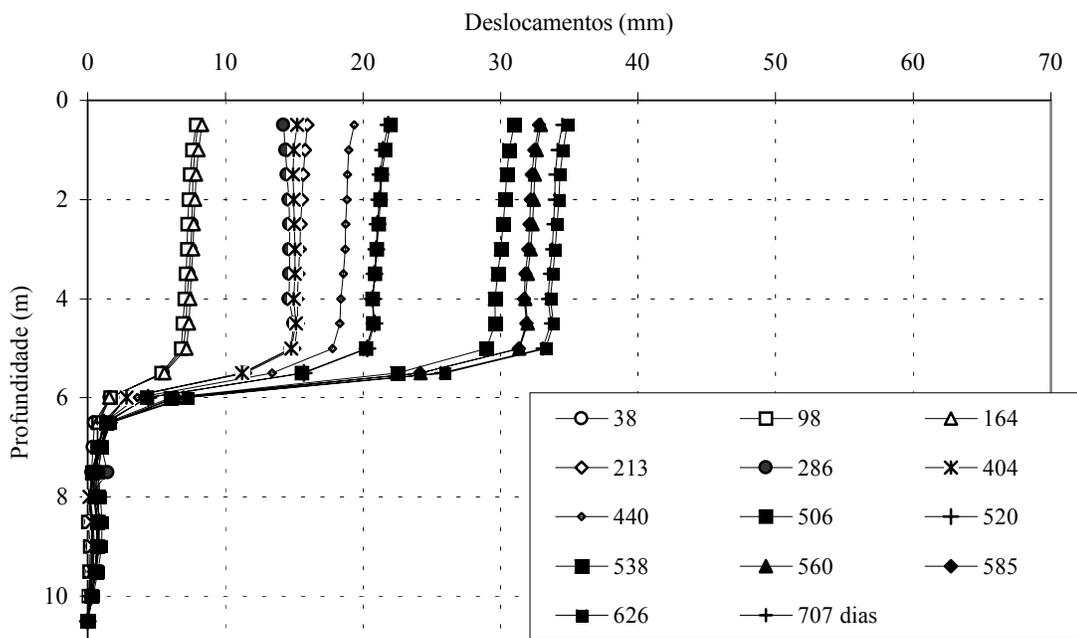
Fig. 5.3 – Deslocamentos horizontais medidos no tubo de inclinômetro I1, no período de 30/03/01 a 08/03/03.

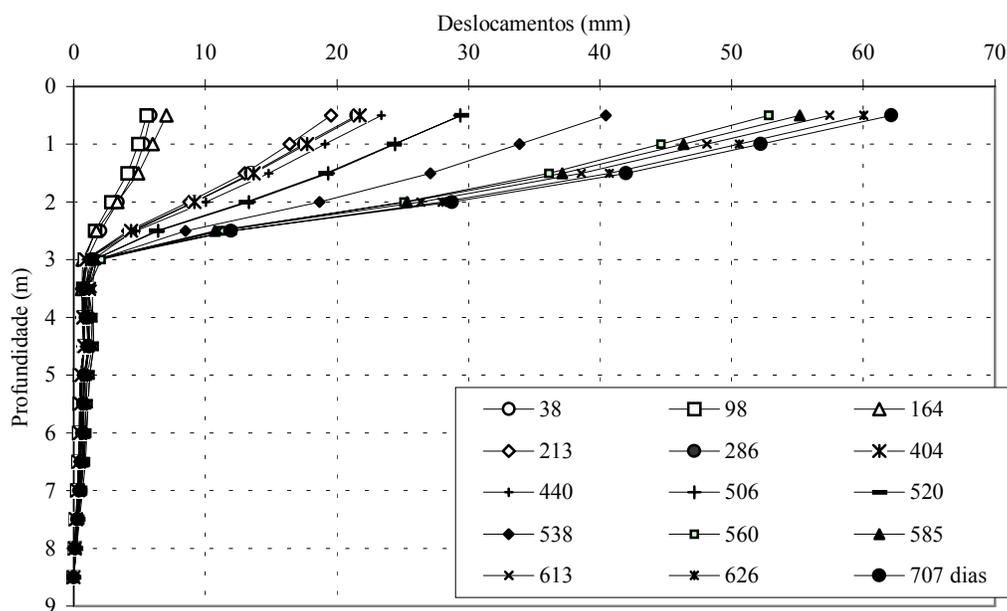
O tubo de inclinômetro I2, localizado na encosta a jusante do tubo I1, atravessa uma espessura de colúvio menor, com a ruptura não tão definida e limitada a 3 m de profundidade. Os deslocamentos horizontais medidos indicam velocidades diferentes dentro da camada coluvionar, com uma velocidade maior no topo da camada. O deslocamento total medido foi de 63 mm em 22 meses de monitoramento.

Fig. 5.4 – Deslocamentos horizontais medidos no tubo de inclinômetro I2 no período de 30/03/01 a 08/03/03.

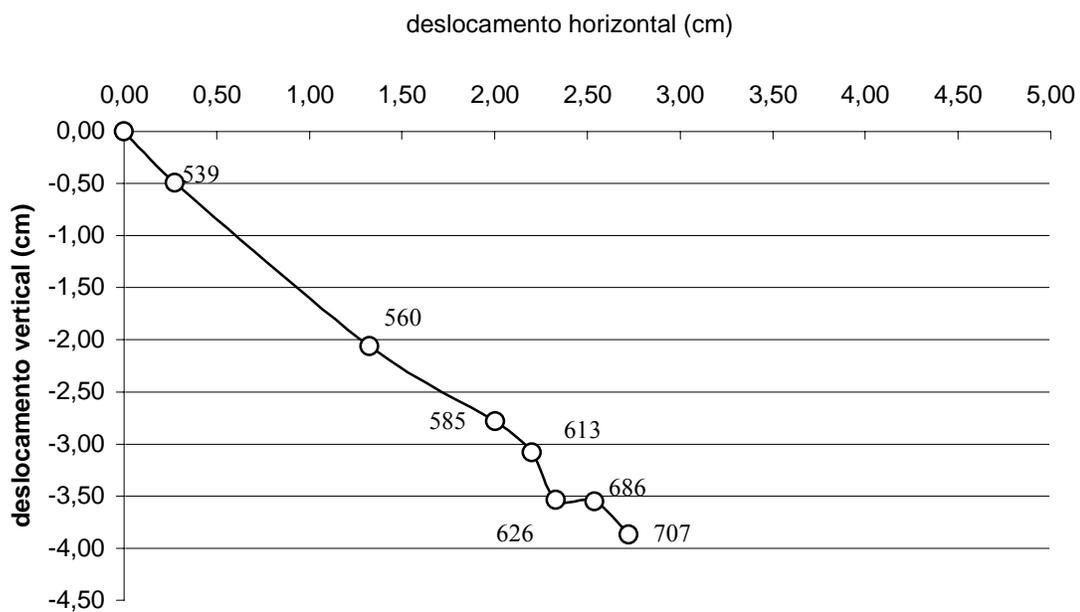
Figura 5.13 – Deslocamentos horizontal e vertical da casa em relação ao muro na trinca T1, com os dias de leitura. Início: 05/09/02 (dia 523) – Término: 08/03/03 (dia 707).

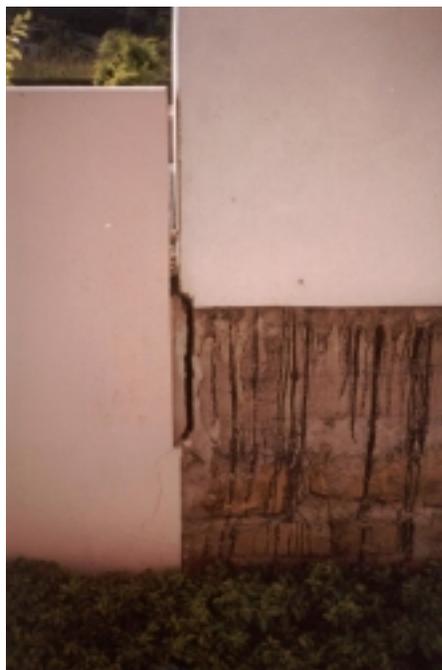
Figura 5.14 – Local da trinca instrumentada T2. Encontro do muro (esquerda) e casa em movimento (direita).

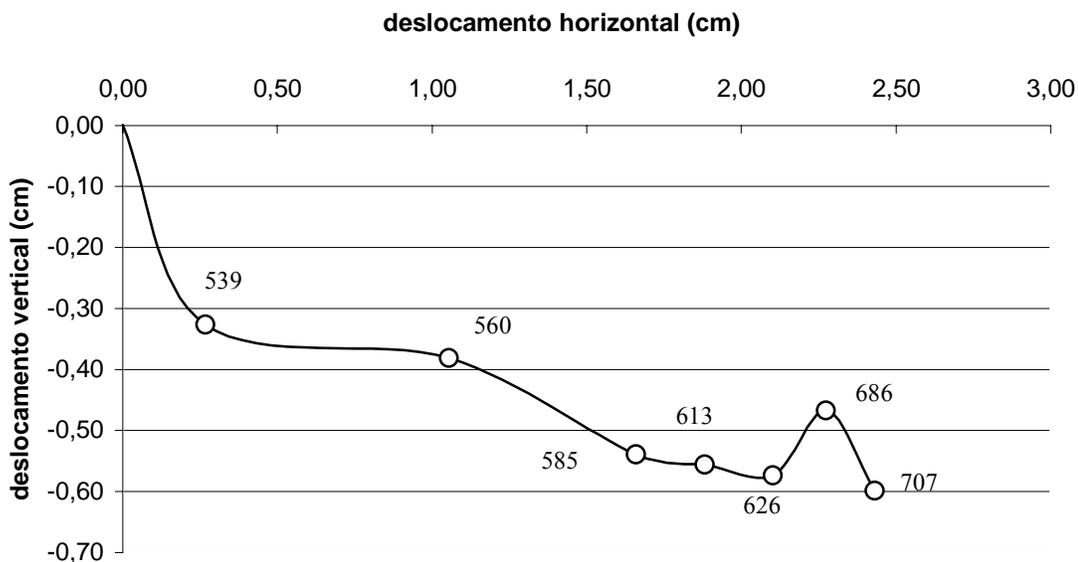
Figura 5.15 – Deslocamentos horizontal e vertical da casa em relação ao muro na trinca T2. Início: 05/09/02 (dia 523) – Término: 08/03/03 (dia 707).

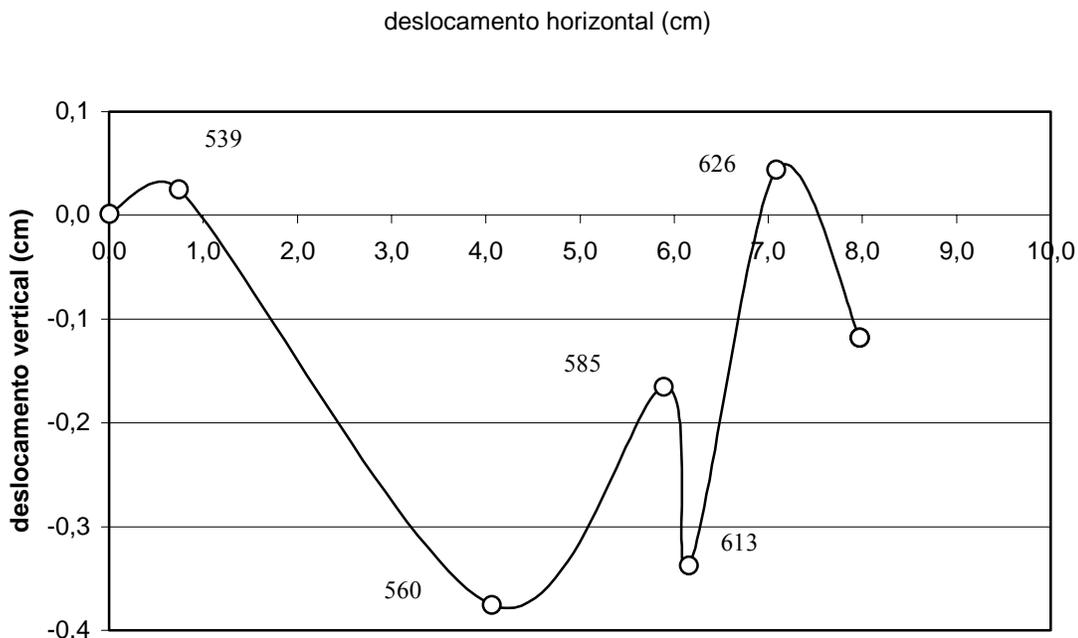
Figura 5.16 – Deslocamentos da trinca T3. Início: 05/09/02 (dia 523) – Término: 08/03/03 (dia 707).
