UNIVERSIDADE FEDERAL DO RIO GRANDE DO SUL

**AVALIAÇÃO DA CORROSÃO EM DUTOS RÍGIDOS SUBMARINOS EM  
OPERAÇÃO: COMPARAÇÃO ENTRE AS TÉCNICAS DE MONITORAMENTO DA  
CORROSÃO INTERNA E INSPEÇÃO COM PIGS INSTRUMENTADOS**

Dissertação apresentada ao Programa de Pós-Graduação em Engenharia de Minas, Metalúrgica e de Materiais - PPGEM, como parte dos requisitos para a obtenção do título de Mestre em Engenharia, Especialidade Engenharia de Inspeção de Equipamentos.

2009

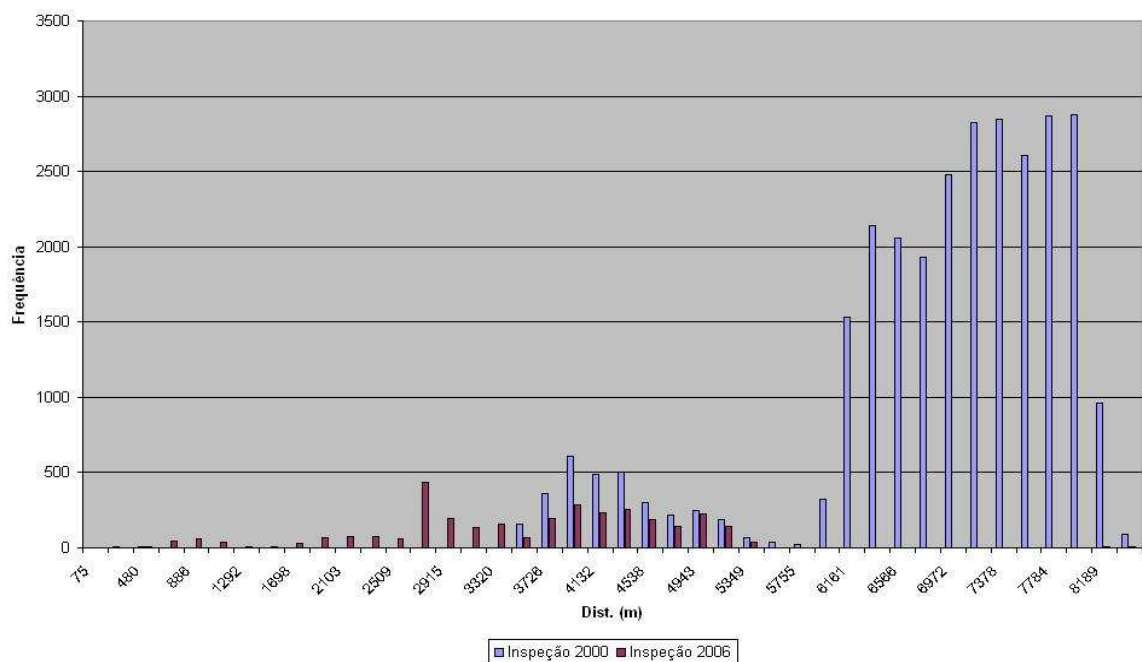
**Figura 4.6 - Distribuição do número de defeitos ao longo do oleoduto.**

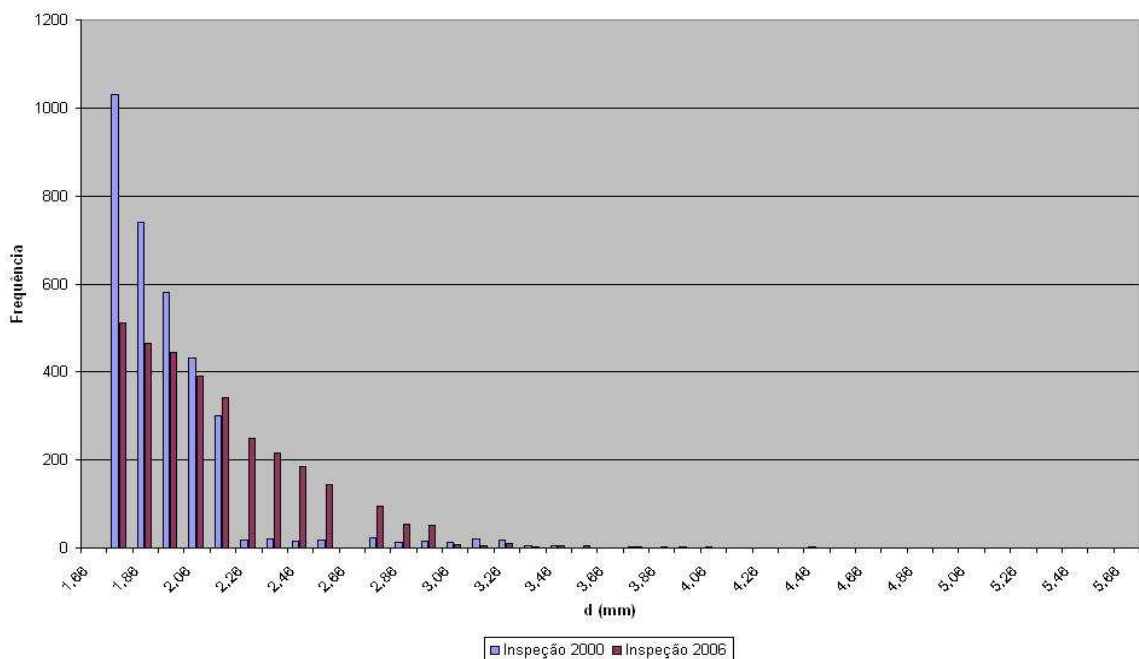
Figura 4.7 - Distribuição da profundidade dos defeitos detectados.

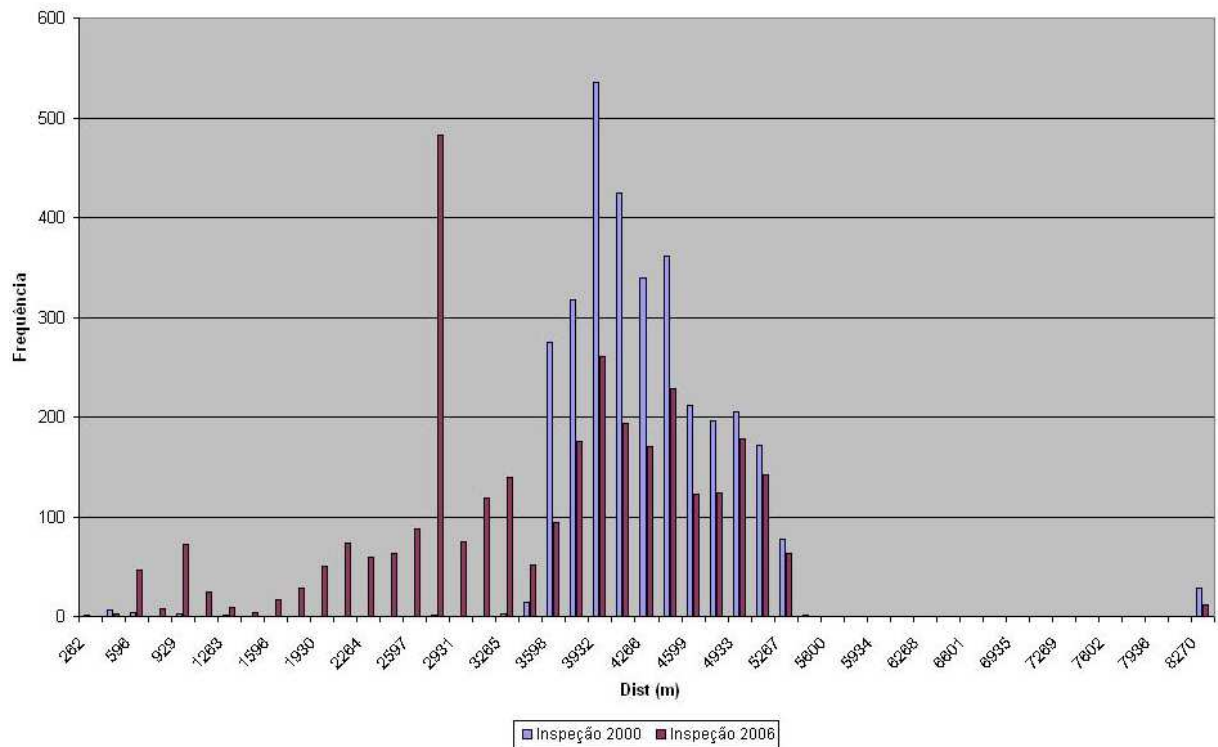
**Figura 4.9 - Distribuição dos defeitos identificados nas duas inspeções ao longo do trecho 2.**

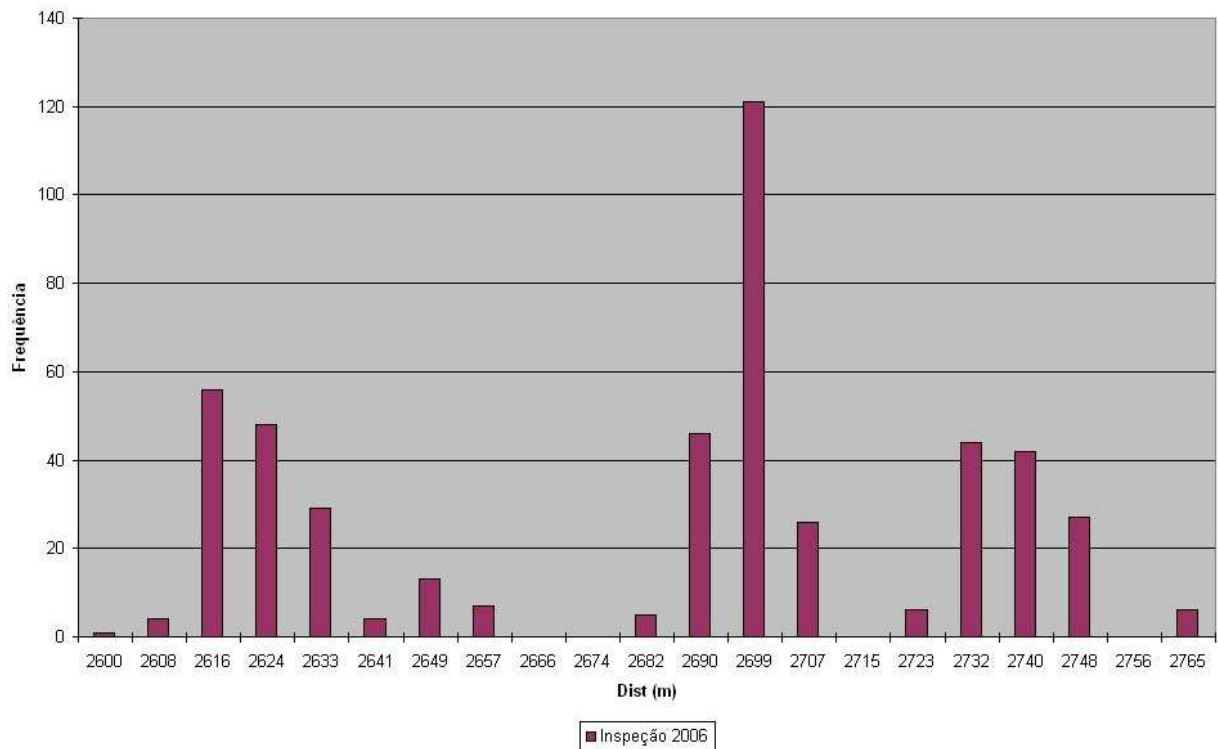
**Figura 4.10 - Distribuição dos defeitos ao longo do trecho pertencente ao trecho 2 onde foi identificada uma anomalia.**

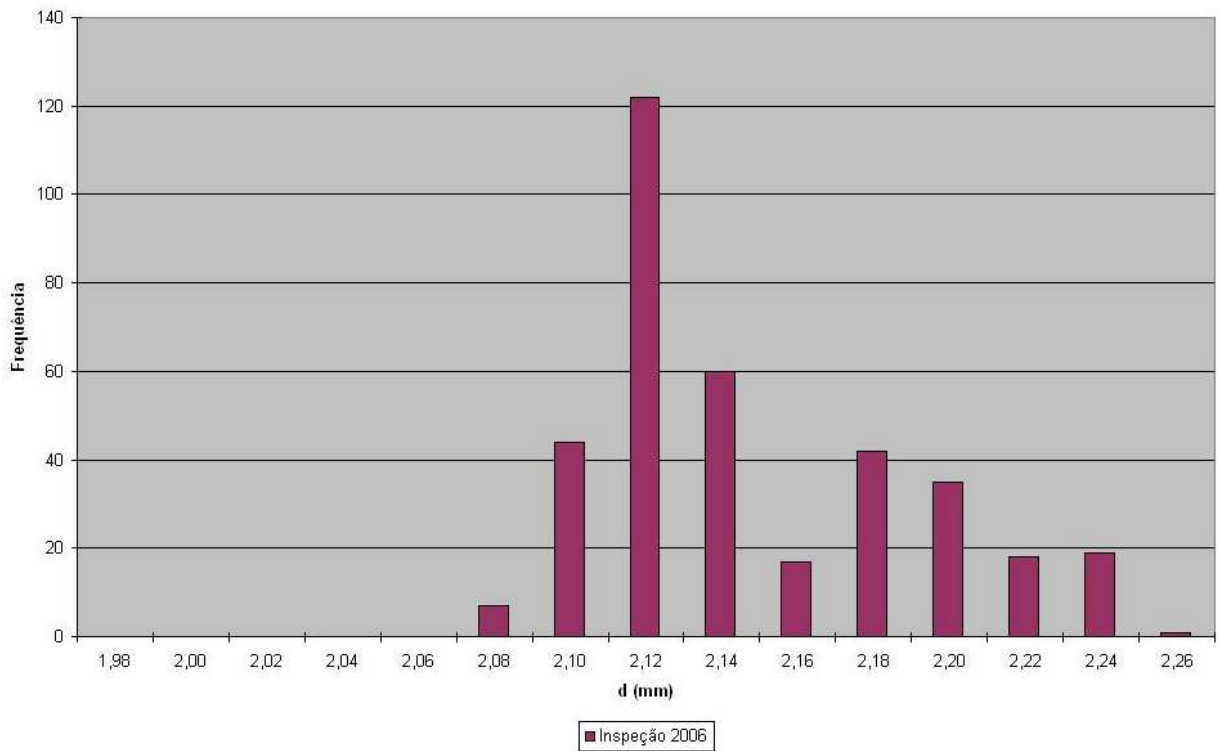
**Figura 4.11 - Aplicação do critério de Atividade Local na pequena partição do trecho 2 onde foram identificados dois picos nas distribuições.**

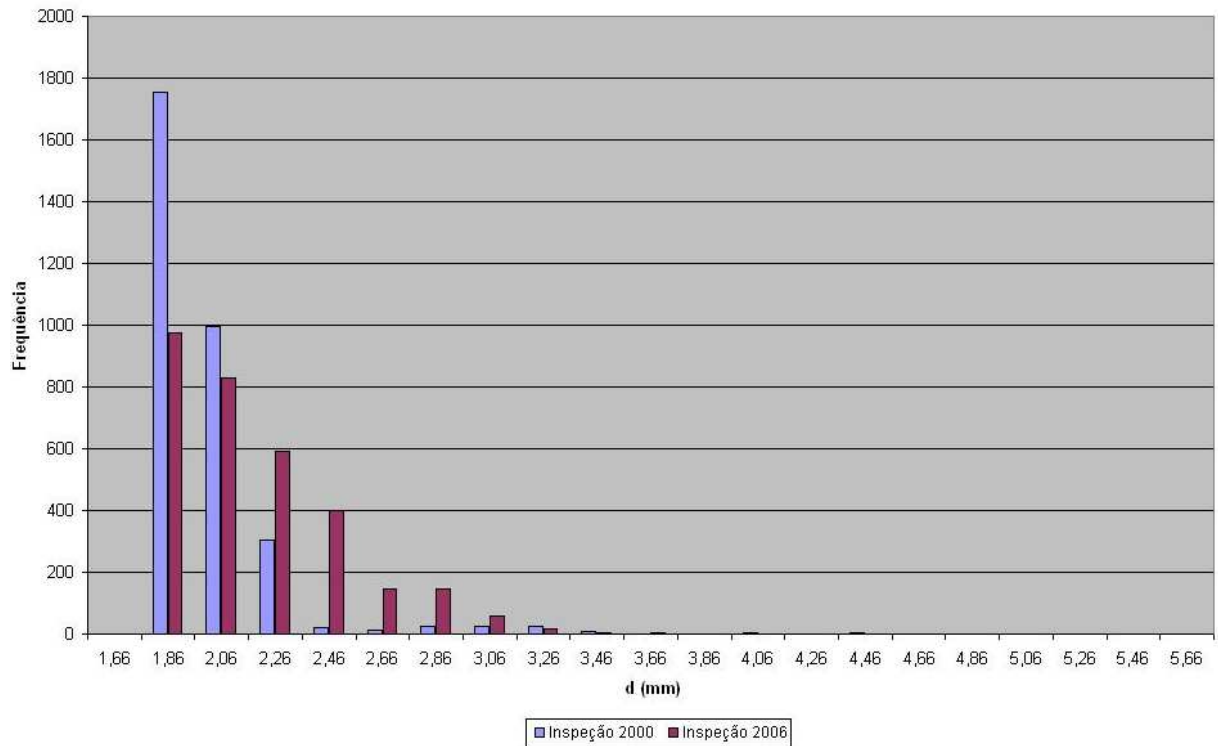
**Figura 4.12 - Distribuição da profundidade dos defeitos identificados nas duas inspeções ao longo do trecho 2.**

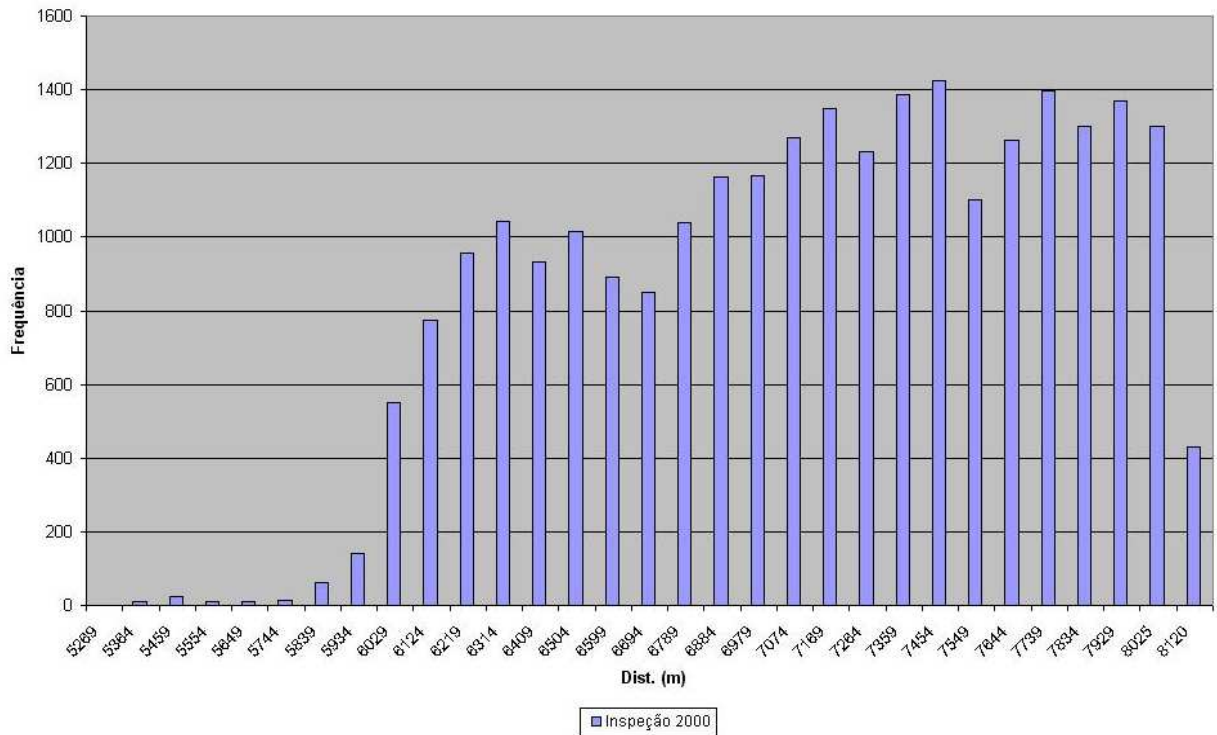
**Figura 4.16 - Distribuição dos defeitos registrados na inspeção de 2000 ao longo do trecho 3.**

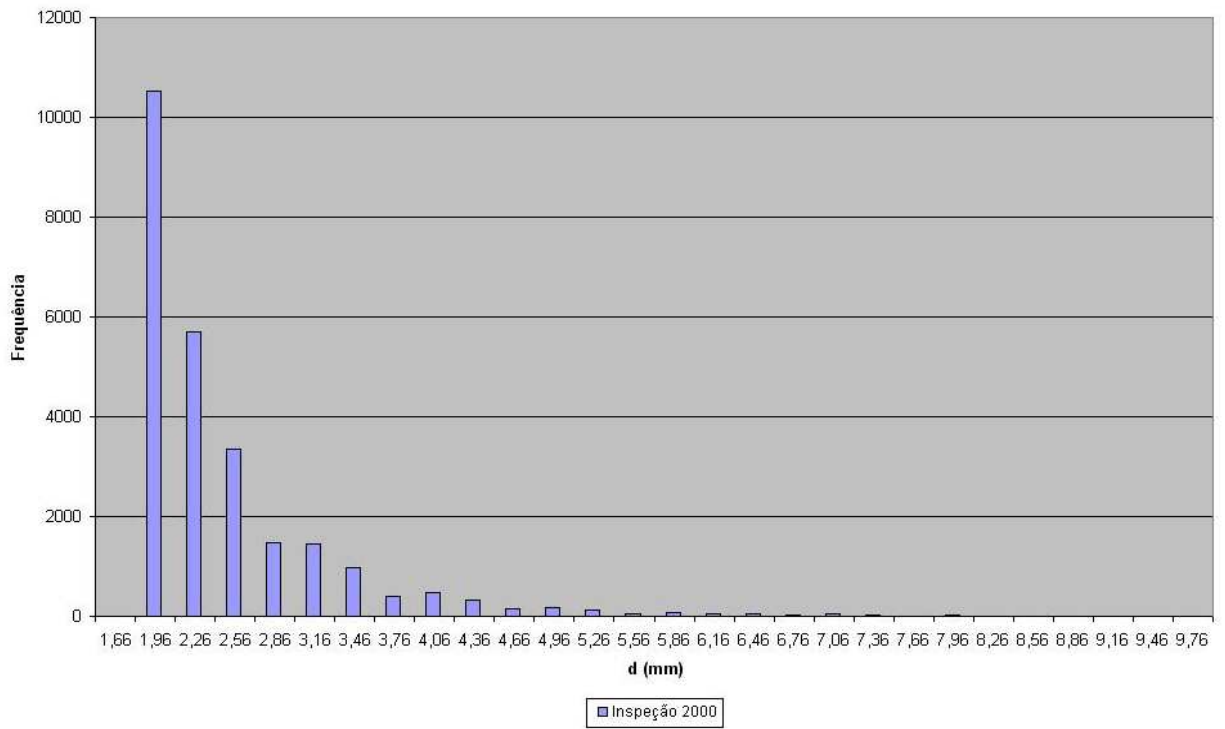
**Figura 4.17 - Distribuição da profundidade dos defeitos registrados na inspeção de 2000 ao longo do trecho 3.**

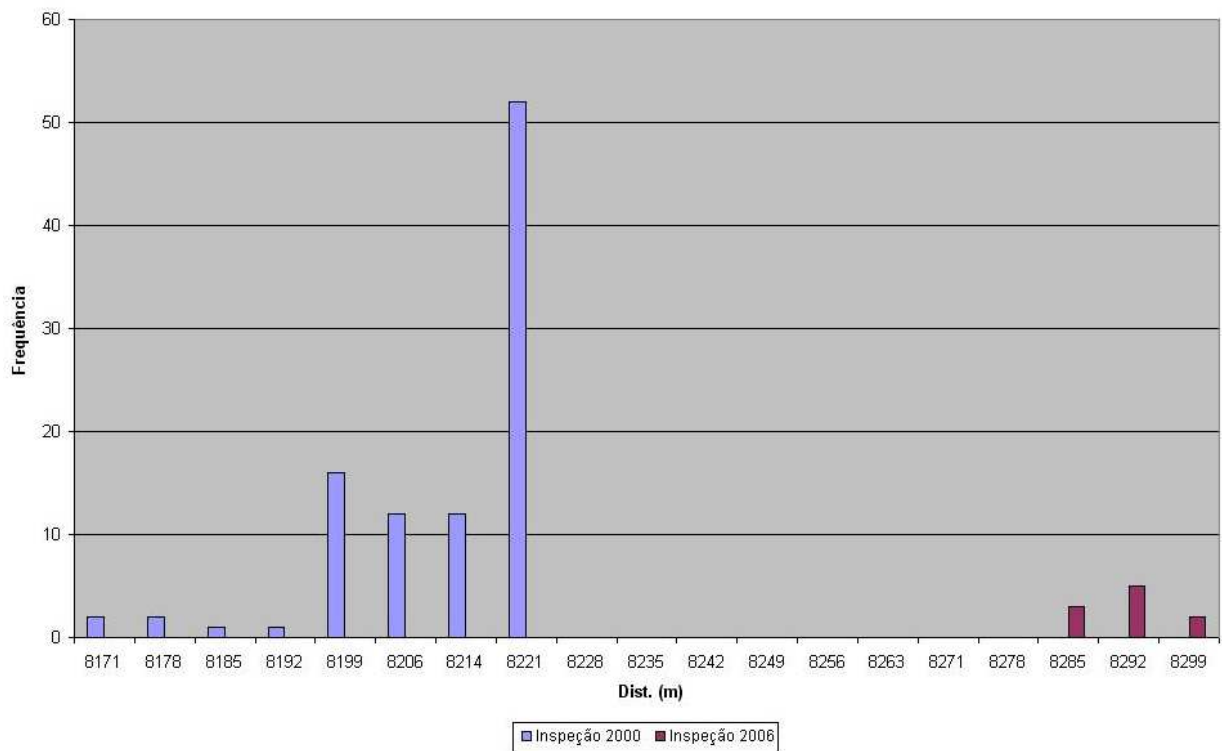
**Figura 4.19 - Distribuição de frequência dos defeitos registrados na inspeção de 2000 e 2006 ao longo do trecho 4.**

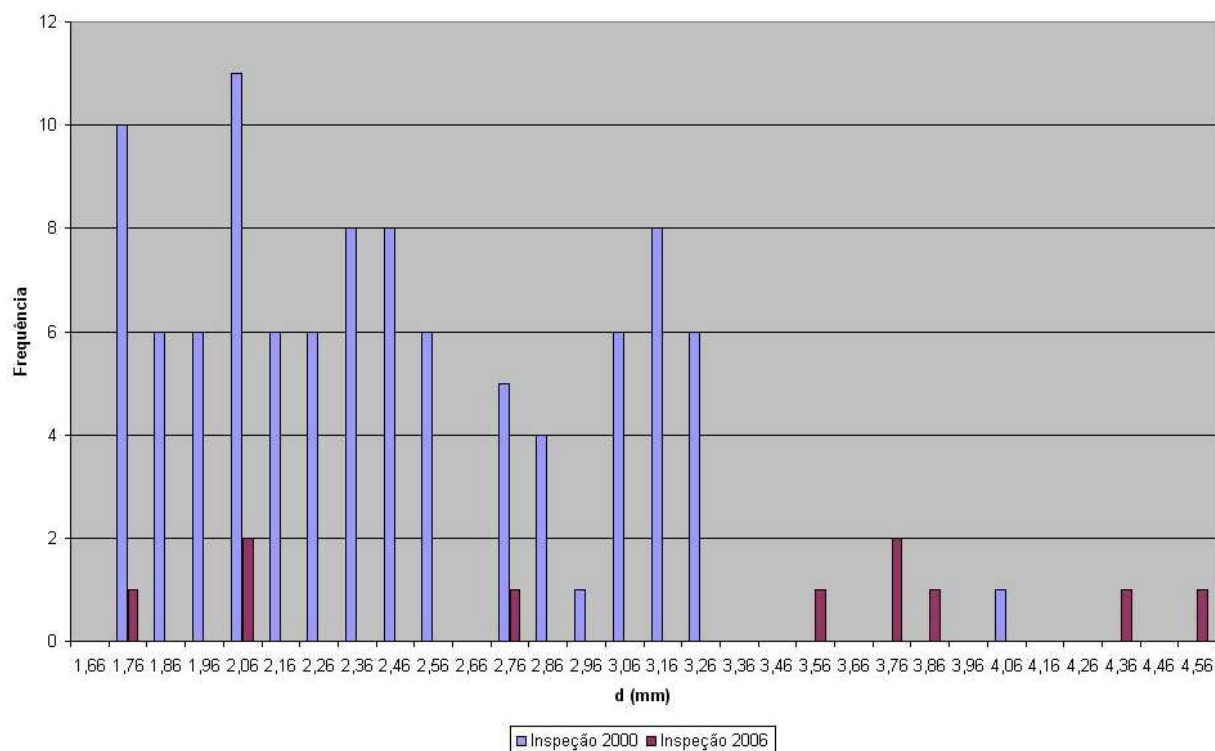
**Figura 4.20 - Distribuição de frequência da profundidade dos defeitos registrados nas inspeções de 2000 e 2006 ao longo do trecho 4.**

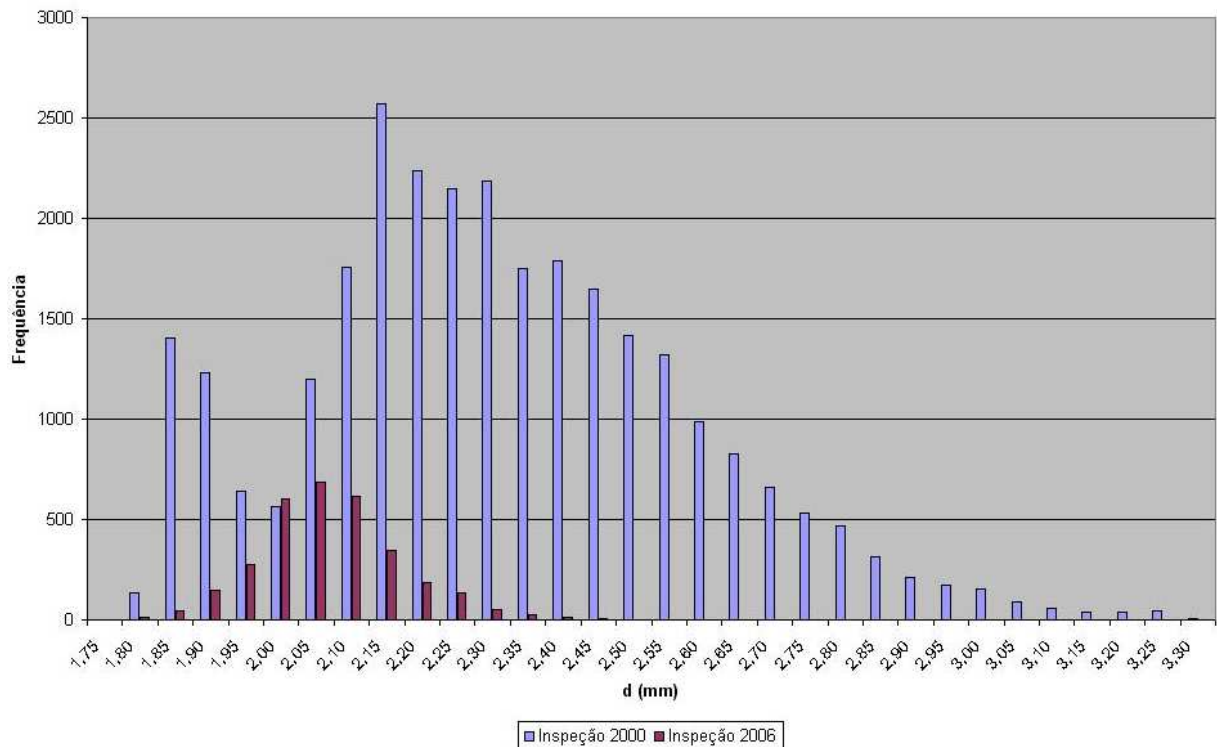
**Figura 4.21 - Distribuição de frequência da profundidade dos defeitos registrados nas inspeções de 2000 e 2006 ao longo do trecho de fundo do oleoduto.**

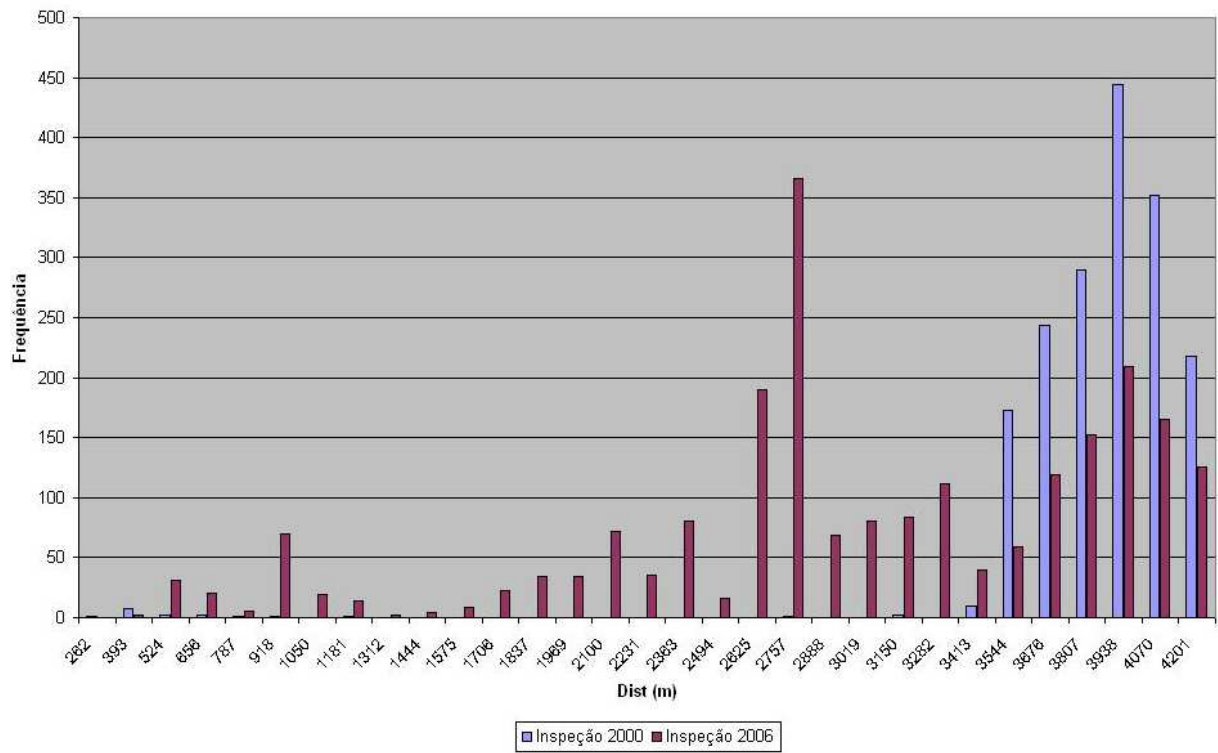
**Figura 4.22 - Distribuição da frequência de defeitos registrados nas inspeções de 2000 e 2006 ao longo do trecho sob o regime de escoamento do tipo intermitente.**

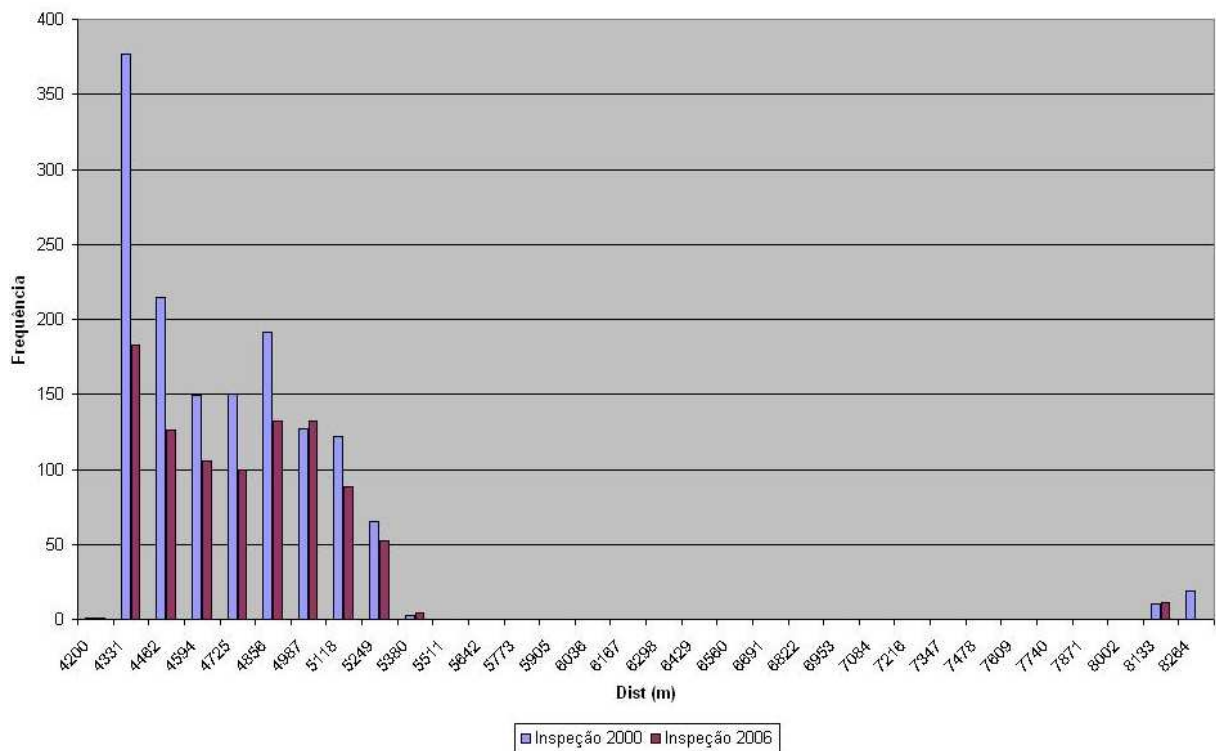
**Figura 4.24 - Distribuição de frequência de defeitos registrados nas inspeções de 2000 e 2006 ao longo do trecho sob o regime de escoamento do tipo estratificado.**
