MINISTÉRIO DA EDUCAÇÃO  
UNIVERSIDADE FEDERAL DO RIO GRANDE DO SUL

ANÁLISE DE FALHA E CARACTERIZAÇÃO METALÚRGICA DE TRILHOS  
PERLÍTICOS

Trabalho de Diplomação

Porto Alegre  
2009

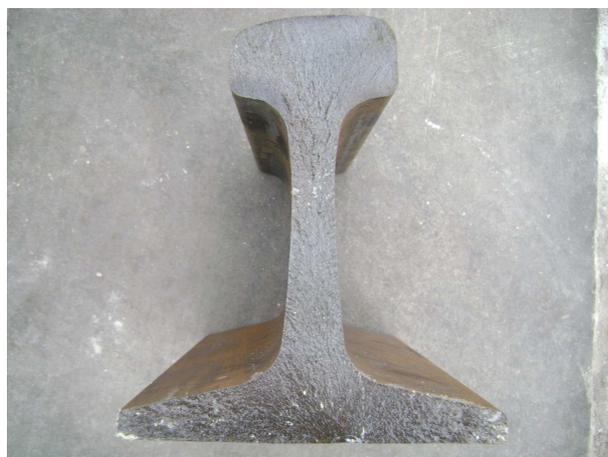
Figura 3.2. Vista superior do segmento 1, apresentando a superfície de fratura A.

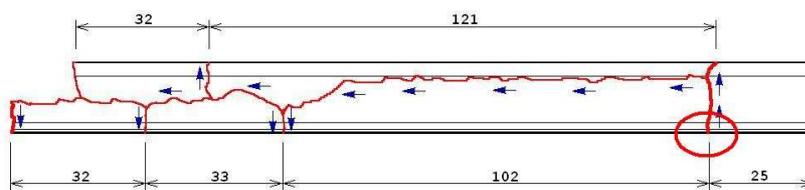
A Figura 4.1 apresenta o croqui da fratura exibida na Figura 3.1, com o provável local de início da trinca (circulado em vermelho) e sua direção de propagação (setas azuis). Supõe-se que a trinca teve início no patim e propagou-se no sentido oposto ao movimento do trem na ferrovia.

Figura 4.1 Desenho esquemático da ruptura no trilho. Dimensões aproximadas dos segmentos em cm.

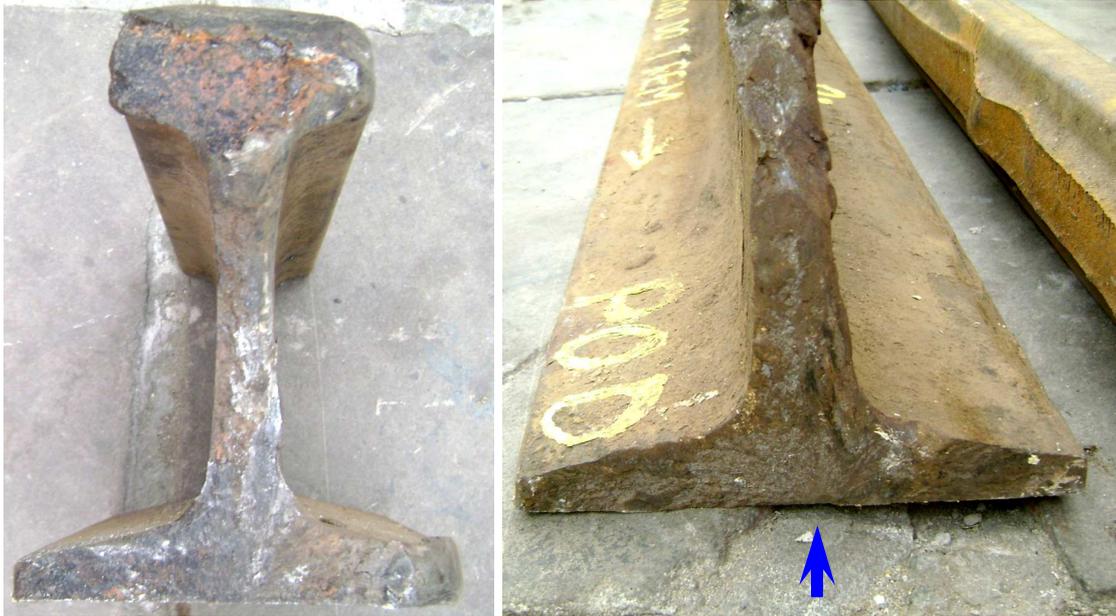
Na Figura 4.2 são mostradas as superfícies de fratura A (contida no segmento 1, exibida na Figura 3.2) e B na zona de início da fratura. Notam-se grande oxidação e amassamento em ambas, indícios de que elas ficaram expostas ao ambiente antes da ruptura final do trecho da ferrovia, sofrendo impactos e desgaste das cargas circulantes. A seta azul da Figura 4.2(b) indica uma marca semicircular de onde se originam as marcas de sargento, forte indício de que a iniciação da trinca ocorreu na parte central do patim.

Figura 4.2. Fotografia das superfícies de fratura A (esquerda) e B (direita). Presença de marcas de sargento na superfície de fratura B.

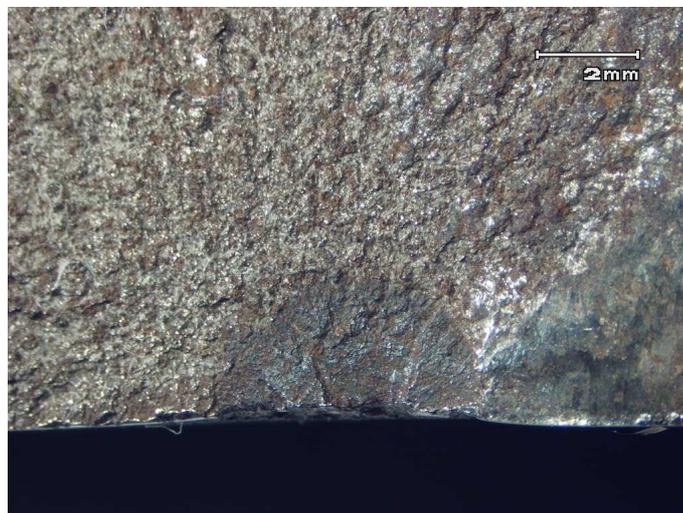
Na análise através de lupa, ilustrada na Figura 4.3 é possível observar detalhadamente as marcas que indicam o ponto de início da trinca.

Figura 4.3 Imagem em lupa da superfície de fratura B. As marcas de sargento convergem para o ponto de início da trinca.

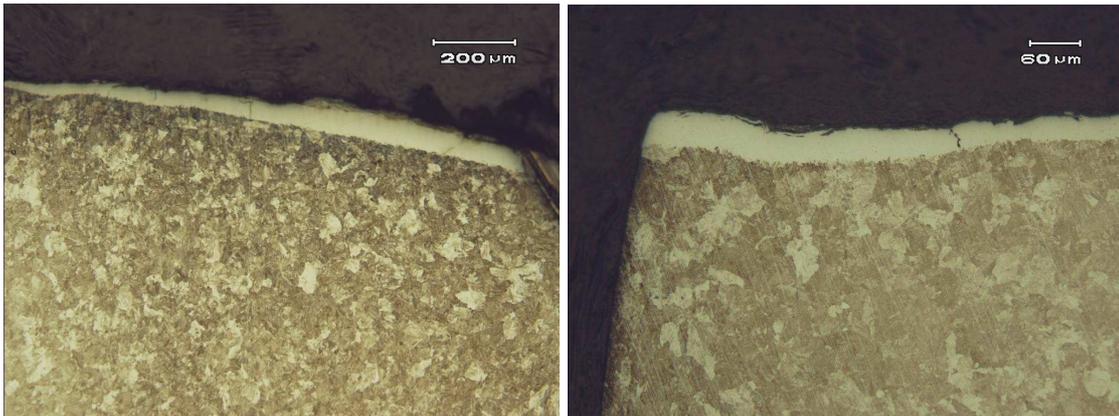
Na Figura 4.4 é apresentada a microestrutura da região em questão. Identifica-se, além da grande área de perlita, uma faixa clara que representa martensita não-revenida, com cerca de 40  $\mu\text{m}$  de espessura. Essa faixa clara é a extremidade inferior do patim, local que sofre aquecimento e resfriamento imediato devido ao processo de soldagem elétrica (Flash Butt Weld). Sendo o restante formado por perlita, admite-se uma variação microestrutural no componente.

Figura 4.4 Micrografia da zona de início, apresentando perlita e martensita (faixa clara). À esquerda aumento de 100X e à direita 200X.

Através dos resultados obtidos neste trabalho estudo, pode-se concluir que a fratura do trilho iniciou com uma trinca na base do patim, devido a uma transição microestrutural abrupta. Esta transição ocorreu a partir de um forte aquecimento localizado, provavelmente resultado do processo Flash Butt Weld. A observação de mecanismos de clivagem na superfície de fratura, assim como elevados valores de microdureza permitem afirmar que o material ficou fragilizado na zona de início da falha.

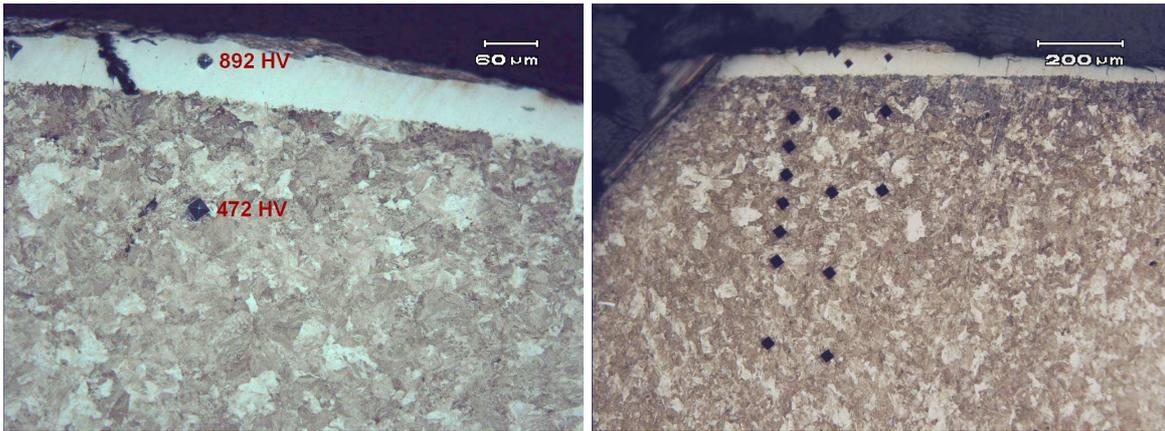
A Figura 4.5(a) apresenta uma micrografia com identificações nas duas fases presentes. O resultado mostra que a dureza Vickers da faixa clara é quase o dobro da região perlítica. A Figura 4.5(b) apresenta uma micrografia, também da região do patim, na qual foi realizada um perfil de dureza. O resultado é apresentado no gráfico da Figura 4.6.

Foi avaliado que, ao longo de uma distância de aproximadamente 0,18mm, há uma considerável diminuição da dureza do metal. Há uma queda de cerca de 950HV para 450HV devido à transição microestrutural. Nas zonas adjacentes a dureza se mantém praticamente constante. Esses dados ratificam que a faixa clara é constituída de uma martensita não-revenida.

Figura 4.5 Micrografias mostrando as identações nas duas fases. (a) O resultado da faixa clara é coerente com dureza Vickers da martensita. Aumento 200X. (b) Perfil de dureza, aumento de 100X. Os resultados apresentados referem-se às identações da linha central.

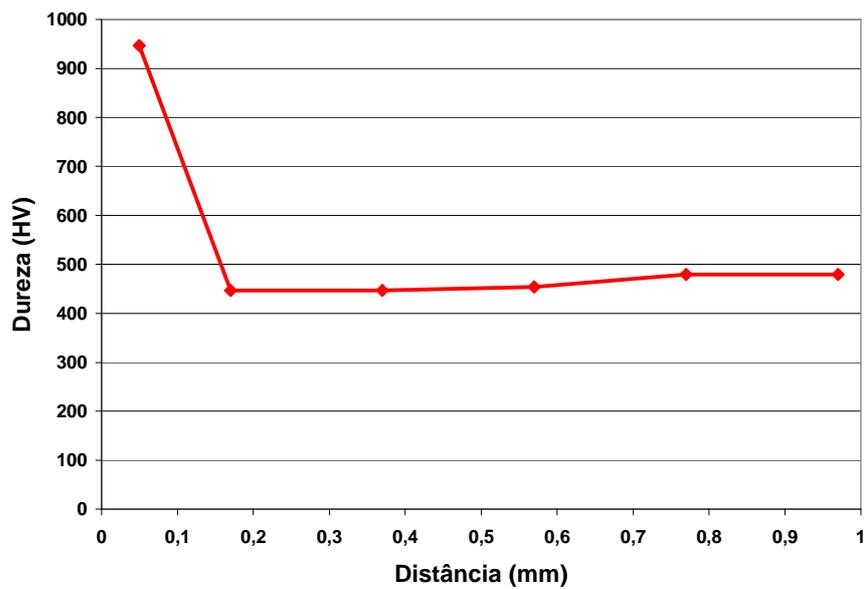
Figura 4.6 Perfil de Dureza Vickers, a partir da extremidade do patim, obtido das identações da linha central da Figura 4.5(b).

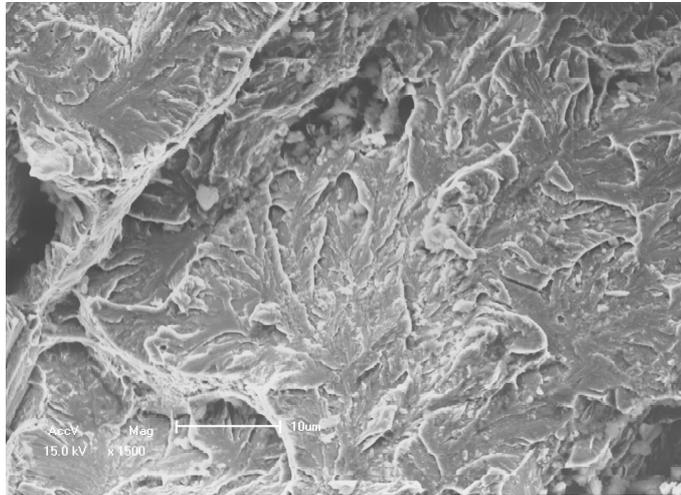
A análise fractográfica apresentou uma superfície tipicamente frágil, contendo pouca deformação plástica. Na Figura 4.7 é mostrado o aspecto de clivagem encontrado na superfície de fratura da região de início da falha.

Figura 4.7 Fractografia caracterizando uma região frágil no material, com aspectos de clivagem, indicando pouca deformação antes da ruptura.

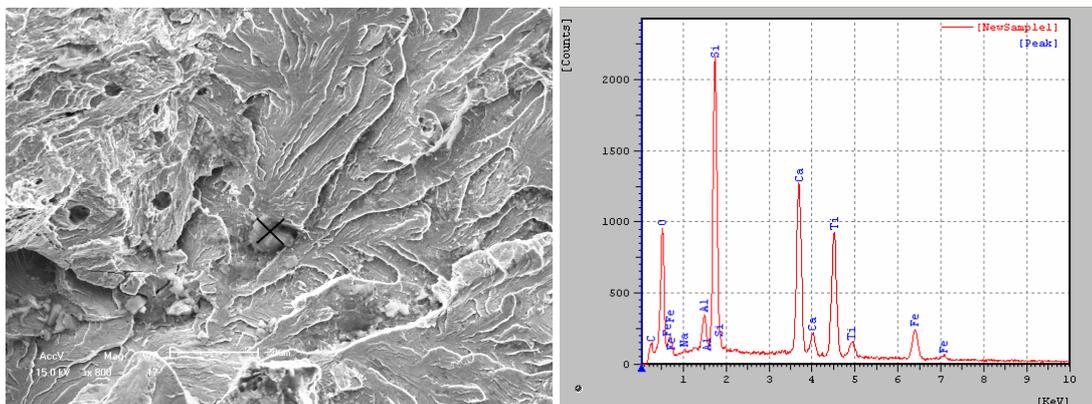
Na Figura 4.8(a) fica evidente o aspecto frágil da superfície de fratura, apresentando clivagem. Observam-se claramente as facetas que apontam para o sentido de propagação da fratura. Foi realizada uma Espectroscopia de Energia Dispersiva (EDS) no local assinalado com X. O resultado mostra grande concentração de silício, oxigênio e cálcio, conforme o gráfico da Figura 4.8(b). A adição de cálcio no aço é justificada pela sua propriedade de modificação de inclusões. Constata-se a presença de inclusão de óxido de silício ( $\text{SiO}_2$ ) na superfície de fratura, que pode ter atuado como facilitador da falha, levando, desse modo, o componente a uma ruptura prematura.

Figura 4.8 (a) Inclusão em meio a uma superfície apresentando clivagem. (b) EDS revelando presença de inclusão complexa na zona de início.

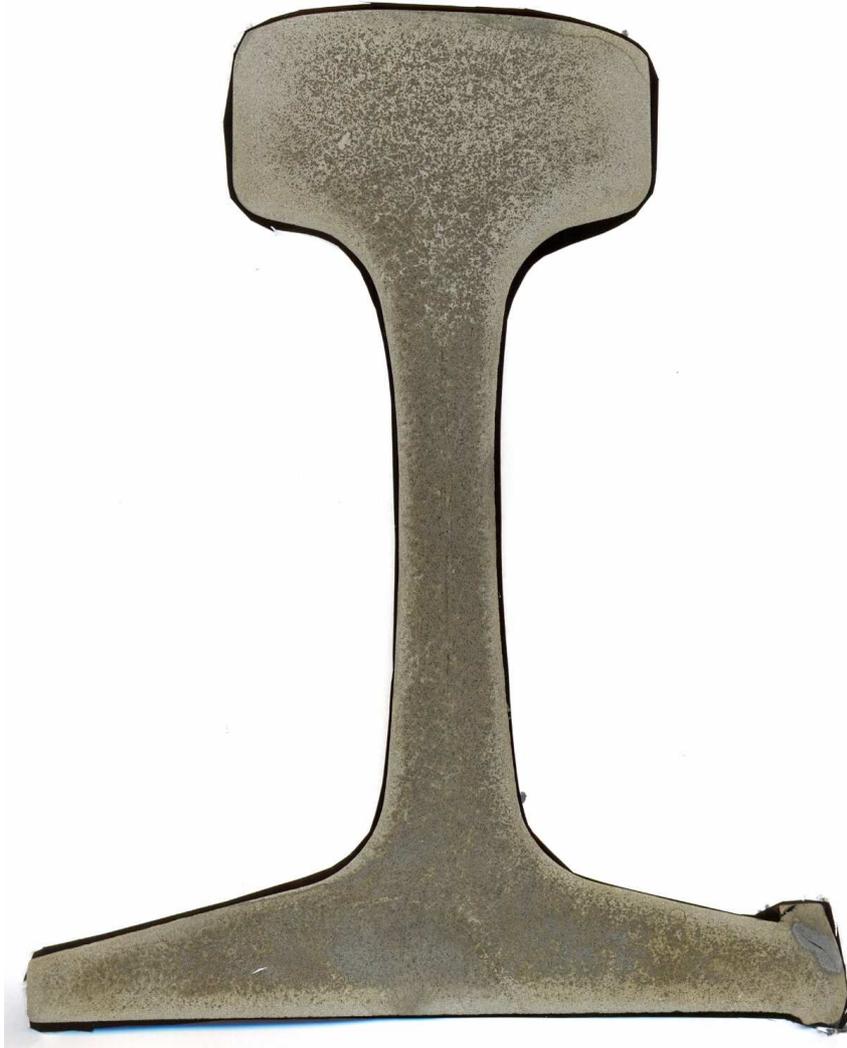
Como verificado na Figura 4.9, a macrografia não deixou vestígios de defeitos internos tais como trincas, bolhas, vazios ou segregação no trilho.

Figura 4.9 Macroestrutura da seção transversal indicando um trilho homogêneo.

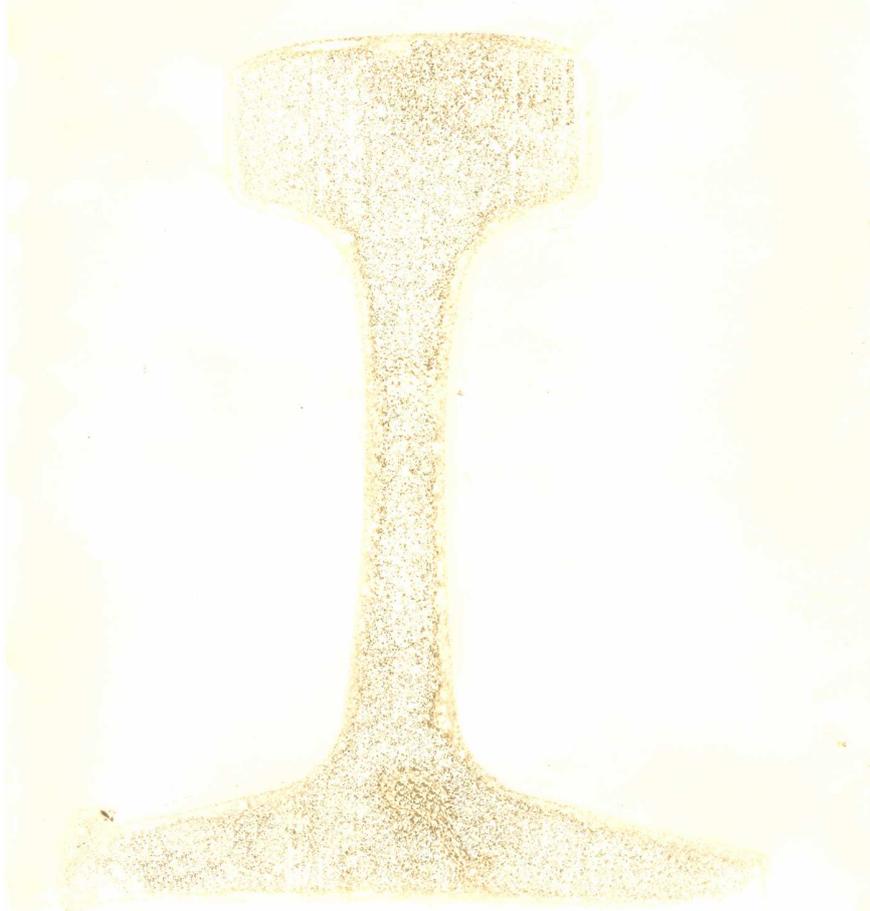
Como representa a Figura 4.10, não há acúmulo de impurezas no trilho analisado. A ausência de inclusões de sulfetos é coerente com o baixo teor de enxofre, como mostrado na Tabela 4.1.

Figura 4.10 Resultado da Impressão de Baumann do trilho.

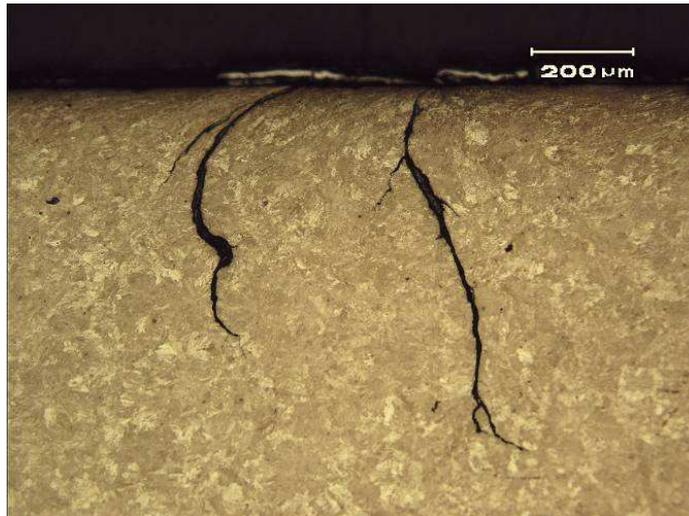
A Figura 4.15 apresenta as características superficiais encontrada na micrografia de uma amostra transversal. O resultado não demonstra haver uma descarbonetação significativa na superfície do boleto. No entanto, é possível enxergar uma camada com aspecto diferenciado, vestígios de deformação plástica, cuja profundidade média é 280 µm. Trincas partindo da superfície (*head checks*) também foram observadas, atingindo uma profundidade de aproximadamente 680 µm. A literatura relata o aparecimento de *head checks* como causa fundamental do acidente Hatfield, ocorrido em 2000 na Inglaterra. Na ocasião, estas fissuras coalesceram e levaram o trilho a fratura (ZERBST).

Figura 4.15 Presença de *head checks* (fissuras) partindo do boleto. Aumento 100X.
