AVALIAÇÃO DE DESCONTINUIDADES NO REPARO EM  
PLACAS DE AÇO POR “*FRICITION HYDRO PILLAR PROCESSING*”  
(FHPP) VIA ULTRASSOM E MICROGRAFIA

Dissertação para obtenção do título de Mestre  
em Engenharia de Minas, Metalúrgica e de Materiais

Felipe Wu Tzong Yeh  
Engenheiro Metalúrgico

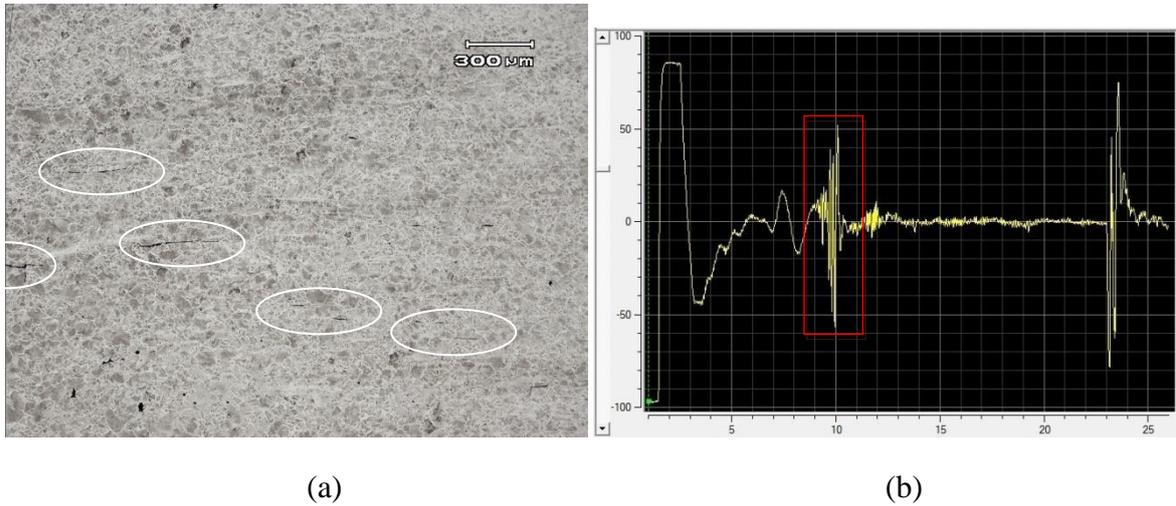
Figura 21. (a) Região com várias inclusões achatadas e (b) ecograma do ensaio de ultrassom com sinais de grande amplitude e picos próximos (eixo das abscissas corresponde à amplitude do sinal ultrassônico em Volts e o das ordenadas ao tempo em microsegundos). Destacado em vermelho o sinal correspondente a micrografia.

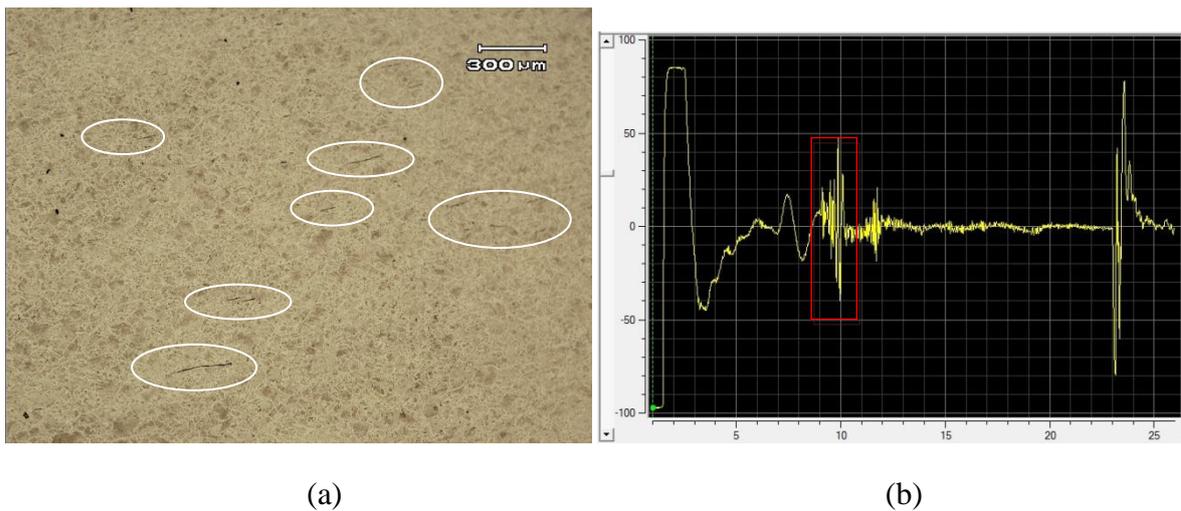
Figura 22. (a) Região com várias inclusões achatadas de diversos tamanhos e (b) ecograma do ensaio de ultrassom com sinais de grande amplitude e picos próximos (eixo das abscissas corresponde à amplitude do sinal ultrassônico em Volts e o das ordenadas ao tempo em microsegundos). Destacado em vermelho o sinal correspondente a micrografia.

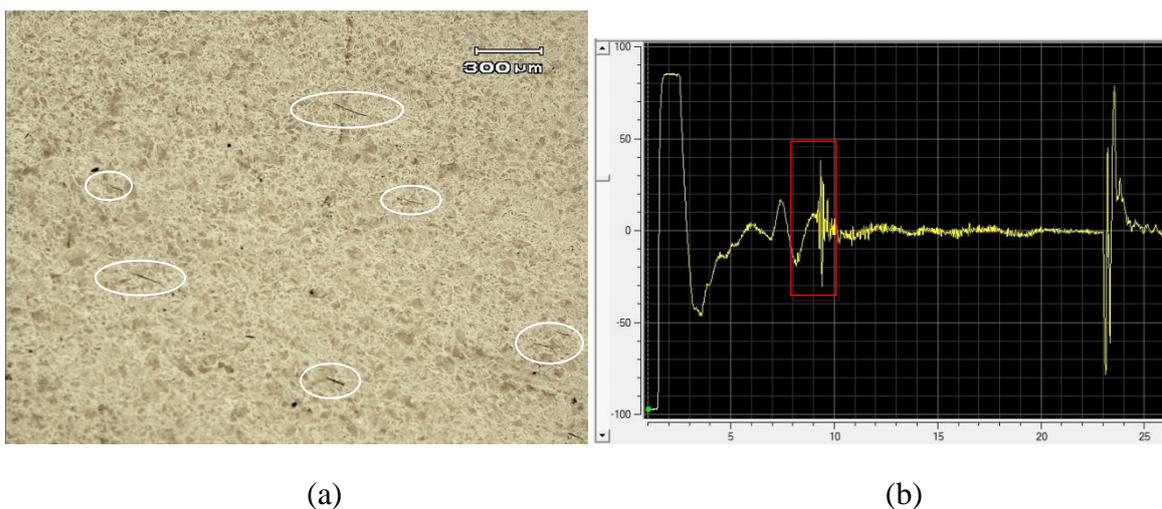
Figura 23. (a) Outra região com algumas inclusões achatadas e (b) ecograma do ensaio de ultrassom com picos próximos (eixo das abscissas corresponde à amplitude do sinal ultrassônico em Volts e o das ordenadas ao tempo em microsegundos). Destacado em vermelho o sinal correspondente a micrografia.

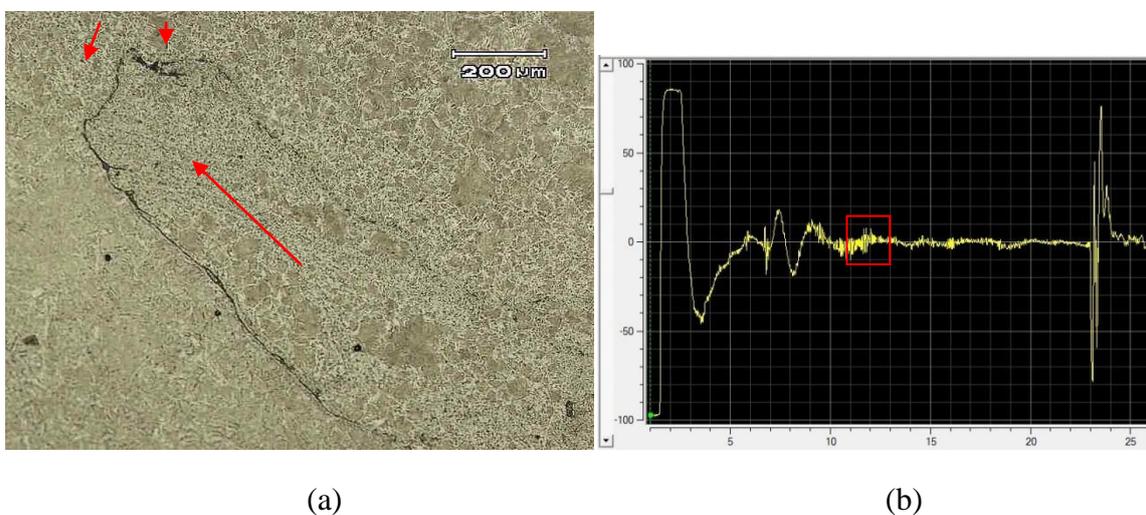
Figura 24. (a) Micro-vazios em volta da região de fluxo plástico de material, indicado pelas setas vermelhas e (b) ecograma do ensaio de ultrassom apresentando um sinal mais disperso (eixo das abscissas corresponde à amplitude do sinal ultrassônico em Volts e o das ordenadas ao tempo em microsegundos). Destacado em vermelho o sinal correspondente a micrografia.

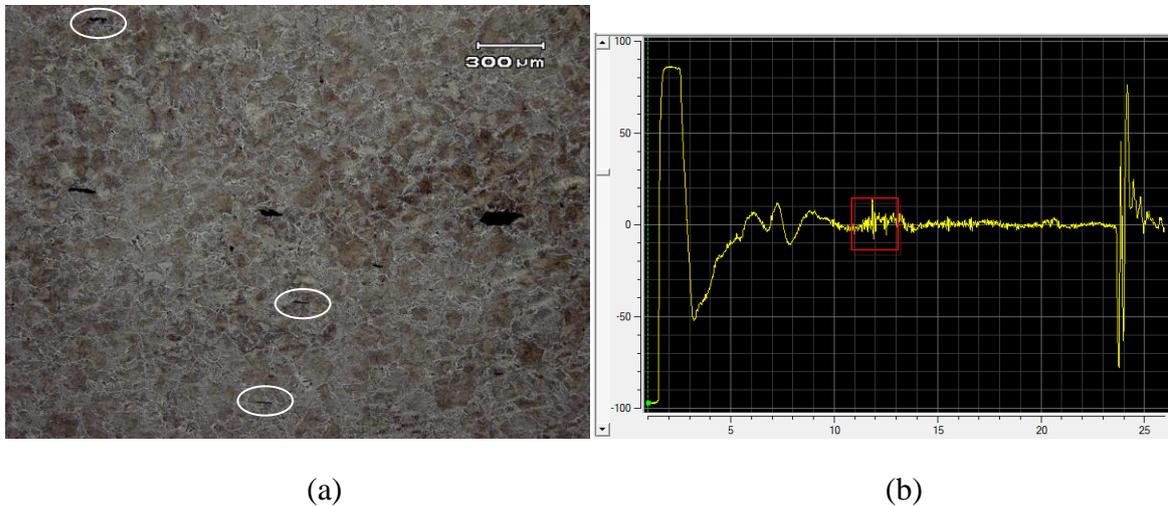
Figura 27. (a) Inclusões adjacentes (algumas destacadas com a elipse branca) encontradas perto da região central da solda e (b) ecograma do ensaio de ultrassom (eixo das abscissas corresponde à amplitude do sinal ultrassônico em Volts e o das ordenadas ao tempo em microsegundos). Destacado em vermelho, o sinal correspondente a micrografia.

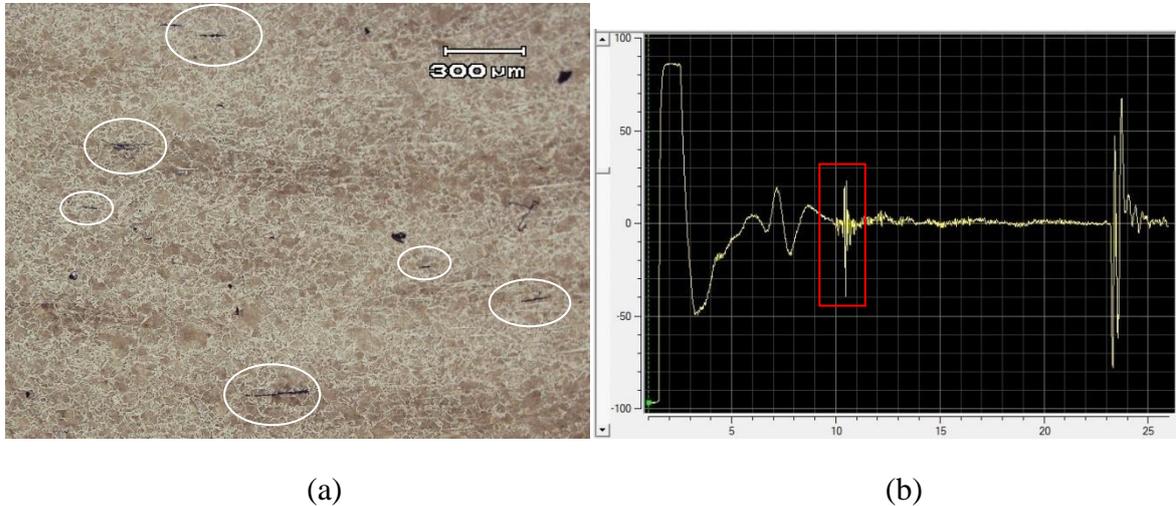
Figura 29. (a) Região com algumas inclusões achatadas de até 300 $\mu\text{m}$  e (b) ecograma do ensaio de ultrassom com vários picos próximos (eixo das abscissas corresponde à amplitude do sinal ultrassônico em Volts e o das ordenadas ao tempo em microsegundos). Destacado em vermelho o sinal correspondente a micrografia.

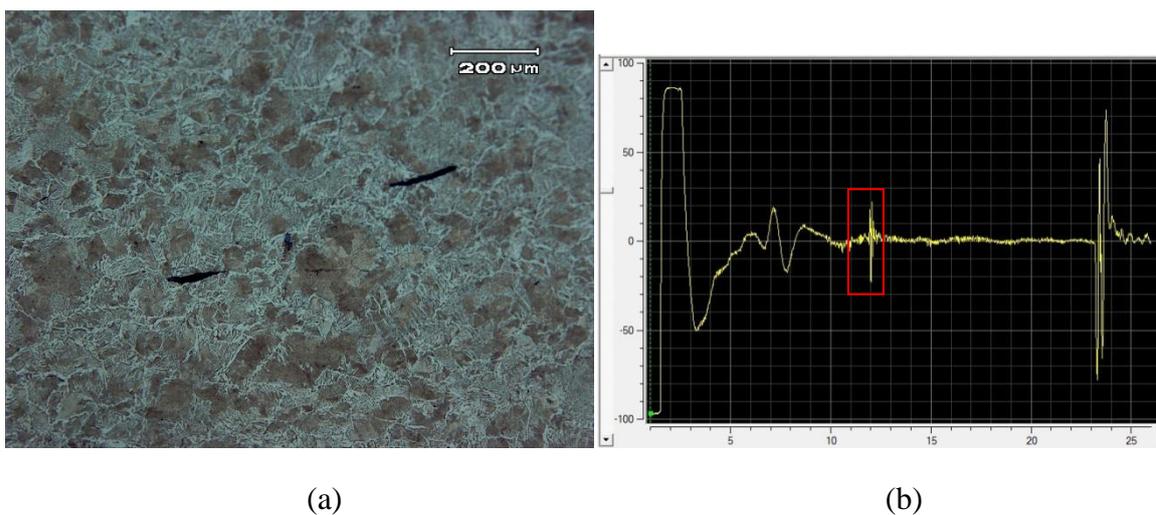
Figura 30. (a) Região com duas inclusões isoladas e (b) ecograma do ensaio de ultrassom (eixo das abscissas corresponde à amplitude do sinal ultrassônico em Volts e o das ordenadas ao tempo em microsegundos). Destacado em vermelho o sinal correspondente a micrografia.

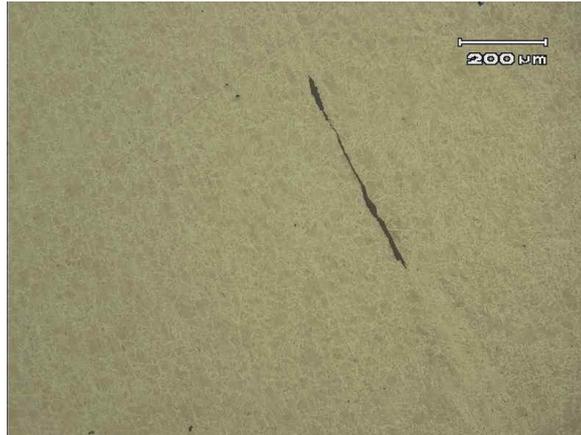
Figura 37. (a) Inclusão encontrada junto a interface lateral da solda e próxima ao plano de incidência das ondas de ultrassom.

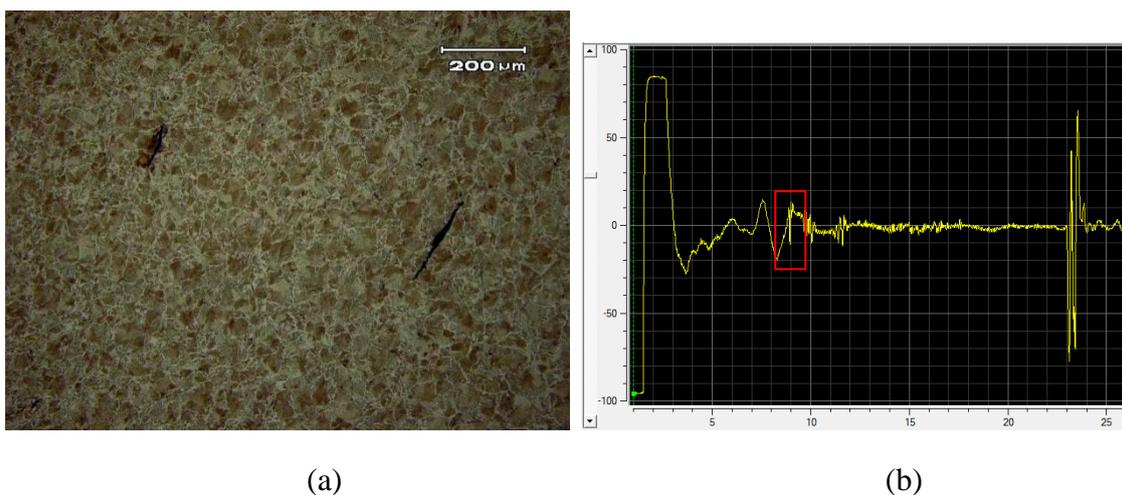
Figura 39. (a) Inclusões de até aproximadamente 200 $\mu$ m e (b) ecograma do ensaio de ultrassom (eixo das abscissas corresponde à amplitude do sinal ultrassônico em Volts e o das ordenadas ao tempo em microsegundos). Destacado em vermelho o sinal correspondente a micrografia.

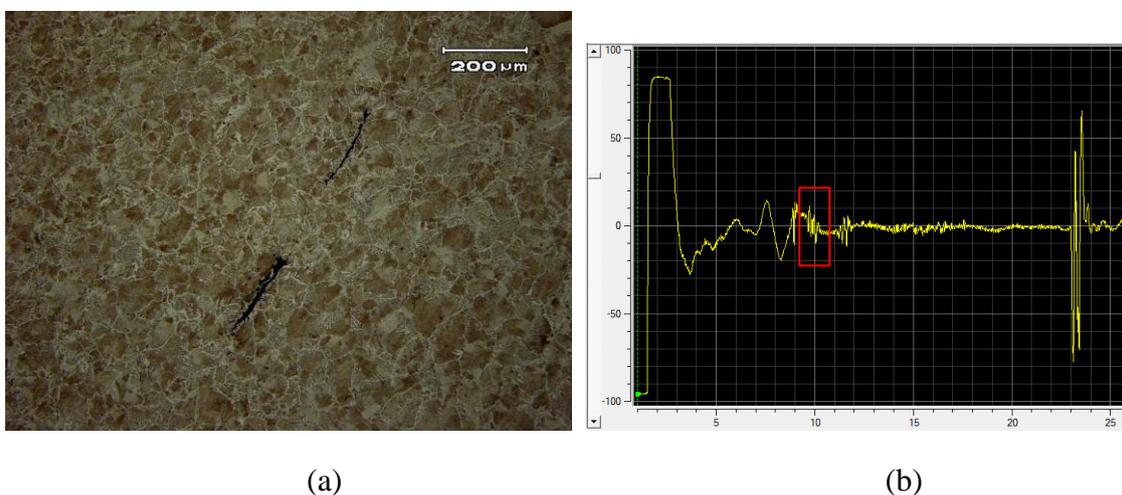
Figura 40. (a) Duas inclusões de até aproximadamente 200 $\mu$ m alongadas na direção do fluxo de material e (b) ecograma do ensaio de ultrassom (eixo das abscissas corresponde à amplitude do sinal ultrassônico em Volts e o das ordenadas ao tempo em microsegundos). Destacado em vermelho o sinal correspondente a micrografia.

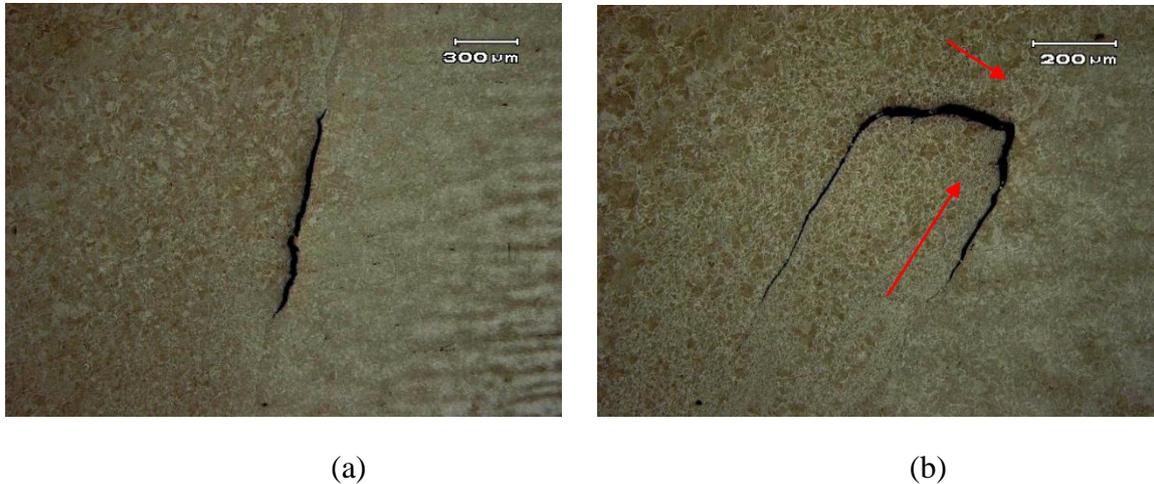
Figura 41.(a) e (b) Regiões adjacentes na interface entre o material do pino e da chapa com defeito de falta de adesão. As setas em vermelho indicam a direção do fluxo de material.

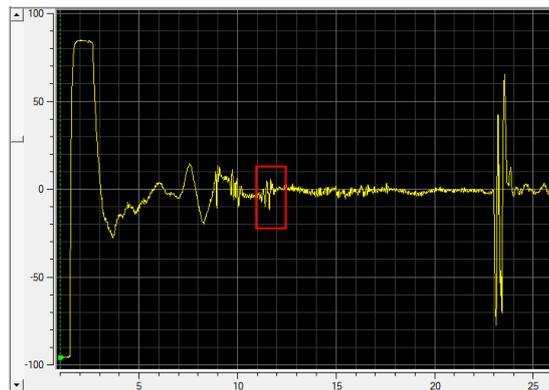
Figura 42. Ecograma do ensaio de ultrassom (eixo das abscissas corresponde à amplitude do sinal ultrassônico em Volts e o das ordenadas ao tempo em microsegundos). Destacado em vermelho, o sinal correspondente as Figuras 41.(a) e 41.(b).

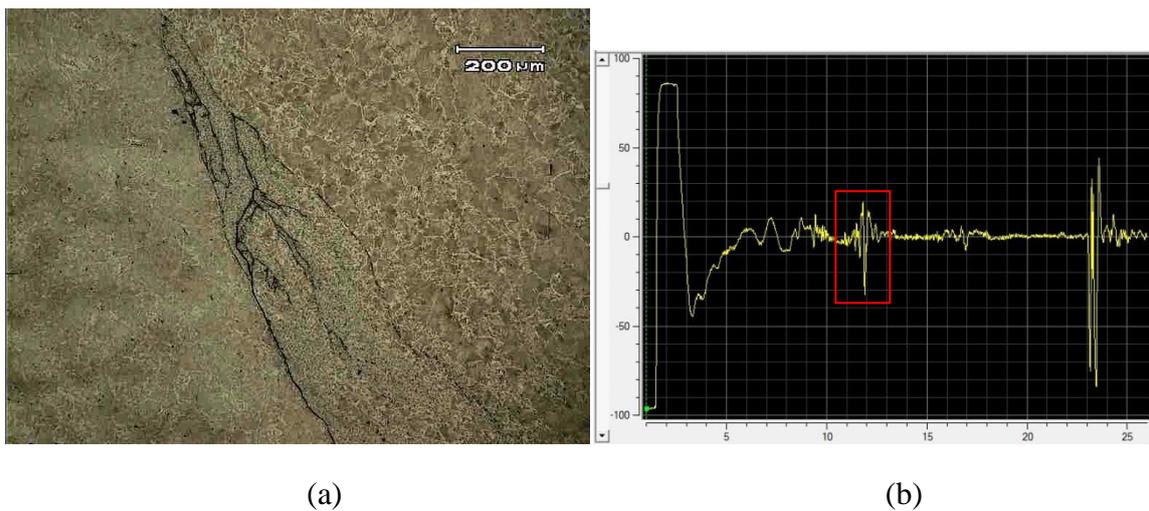
Na amostra 1 da solda feita com força axial de 350kN e pino de aço A36 foi encontrado micro-trincas com morfologia ramificada na região “1” da Figura 43, zona de fluxo plástico de material (Figura 44.(a)), resultando em um sinal de ultrassom espalhado (Figura 44.(b)).

Figura 44. (a) Microtrincas com morfologia ramificada na região de fluxo plástico do material e (b) ecograma com sinal espalhado do ensaio de ultrassom (eixo das abscissas corresponde à amplitude do sinal ultrassônico em Volts e o das ordenadas ao tempo em microsegundos). Destacado em vermelho o sinal correspondente a micrografia.

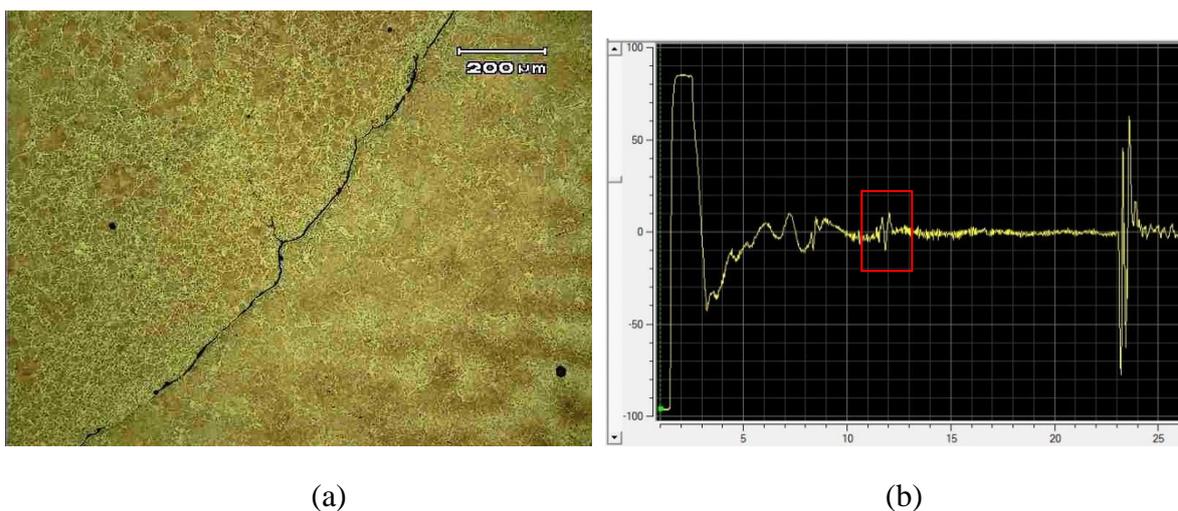
Figura 45. (a) Defeito de falta de adesão provocado por micro-vazios na interface de união entre os materiais e (b) ecograma do ensaio de ultrassom (eixo das abscissas corresponde à amplitude do sinal ultrassônico em Volts e o das ordenadas ao tempo em microsegundos). Destacado em vermelho o sinal correspondente a micrografia.

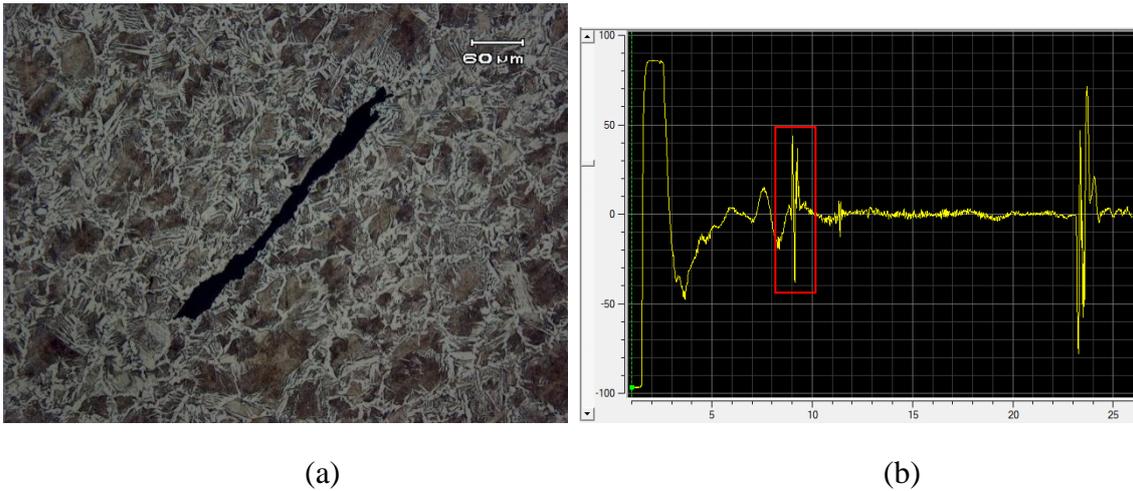
Figura 47. (a) Inclusão alongada de aproximadamente 360 $\mu$ m e (b) ecograma do ensaio de ultrassom (eixo das abscissas corresponde à amplitude do sinal ultrassônico em Volts e o das ordenadas ao tempo em microsegundos). Destacado em vermelho o sinal correspondente a micrografia, apresentando sinal com grande amplitude.

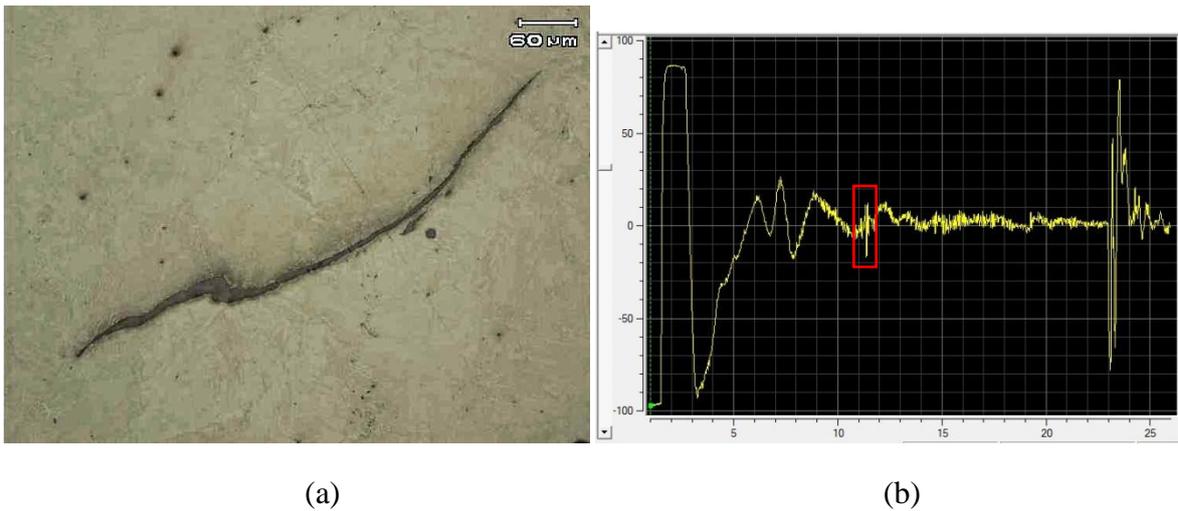
Figura 52. (a) Inclusão alongada de aproximadamente 500 $\mu$ m na direção do fluxo de material e (b) ecograma do ensaio de ultrassom (eixo das abscissas corresponde à amplitude do sinal ultrassônico em Volts e o das ordenadas ao tempo em microsegundos). Destacado em vermelho o sinal correspondente a micrografia.

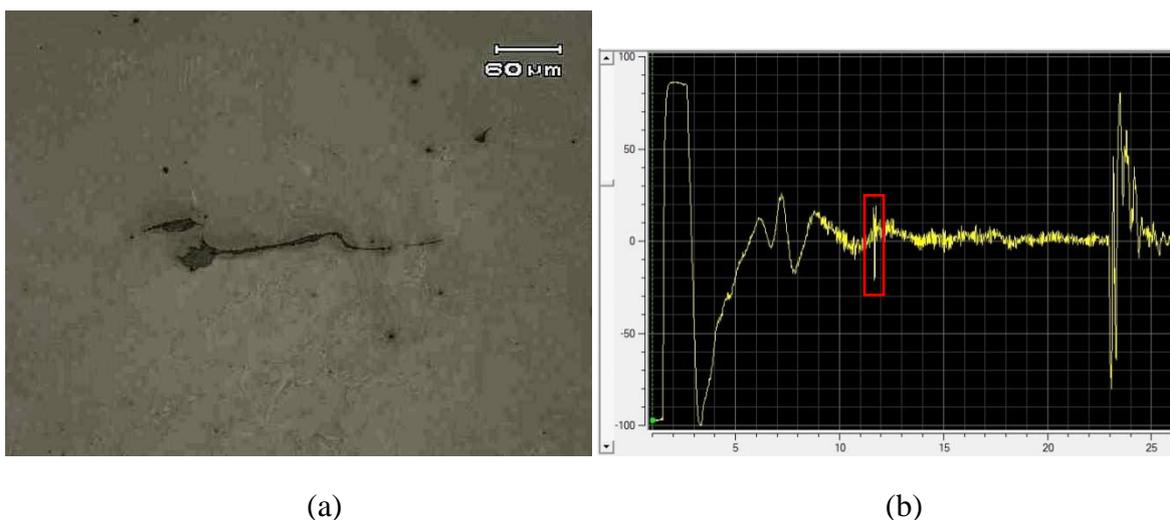
Figura 53. (a) Inclusão alongada de aproximadamente 250μm e (b) ecograma do ensaio de ultrassom (eixo das abscissas corresponde à amplitude do sinal ultrassônico em Volts e o das ordenadas ao tempo em microsegundos). Destacado em vermelho o sinal correspondente a micrografia.

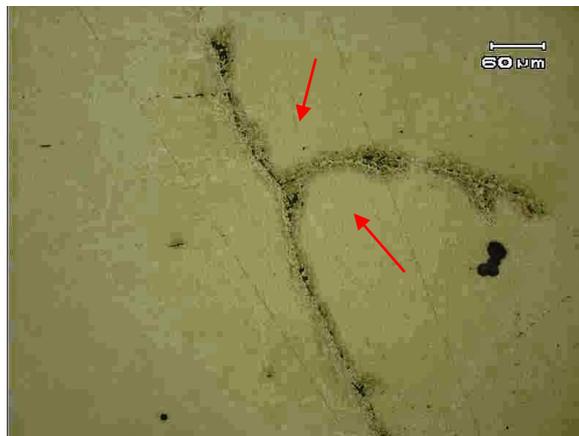
Figura 54. (a) Micro-vazios de até aproximadamente 20μm. As setas vermelhas indicam a direção do fluxo de material.

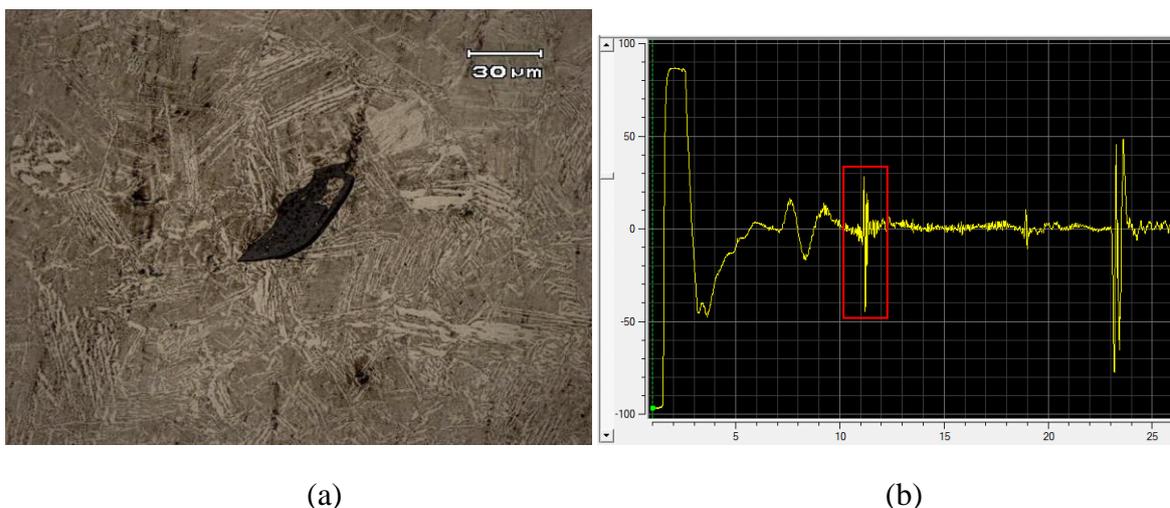
Figura 56. (a) Inclusão espessa de aproximadamente 60 $\mu$ m e (b) ecograma do ensaio de ultrassom (eixo das abscissas corresponde à amplitude do sinal ultrassônico em Volts e o das ordenadas ao tempo em microssegundos). Destacado em vermelho o sinal correspondente a micrografia.

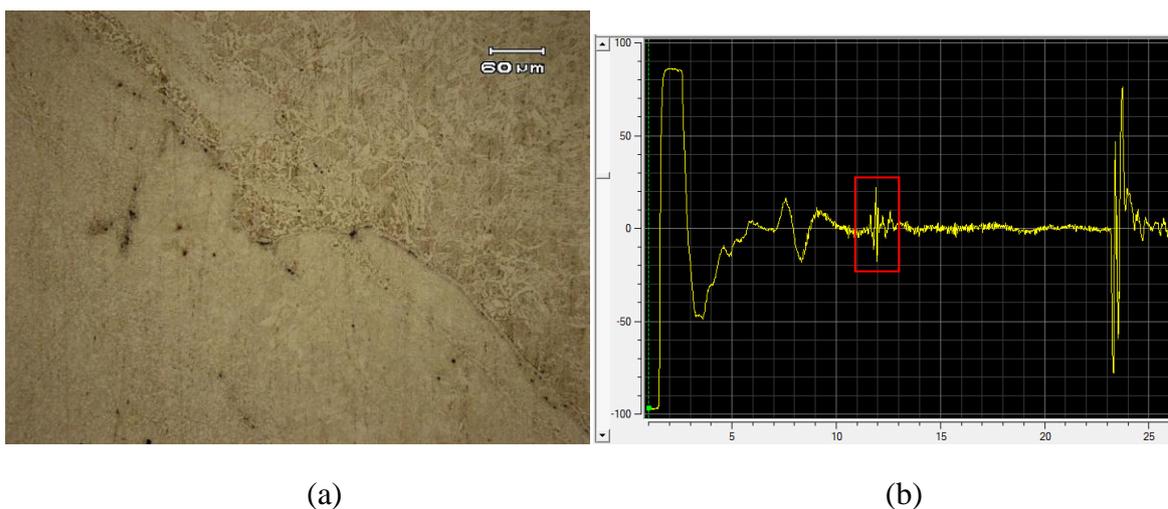
Figura 57. (a) Descontinuidades de aproximadamente 60μm e (b) ecograma do ensaio de ultrassom (eixo das abscissas corresponde à amplitude do sinal ultrassônico em Volts e o das ordenadas ao tempo em microsegundos). Destacado em vermelho o sinal correspondente a micrografia.

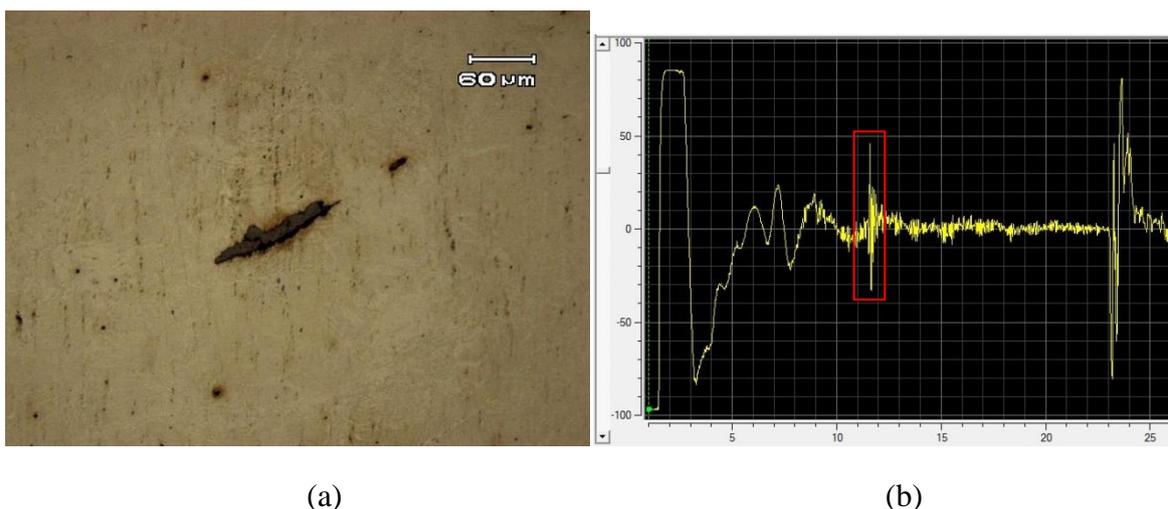
Figura 59. (a) Inclusão espessa de aproximadamente 150μm e (b) ecograma do ensaio de ultrassom (eixo das abscissas corresponde à amplitude do sinal ultrassônico em Volts e o das ordenadas ao tempo em microsegundos). Destacado em vermelho o sinal correspondente a micrografia.

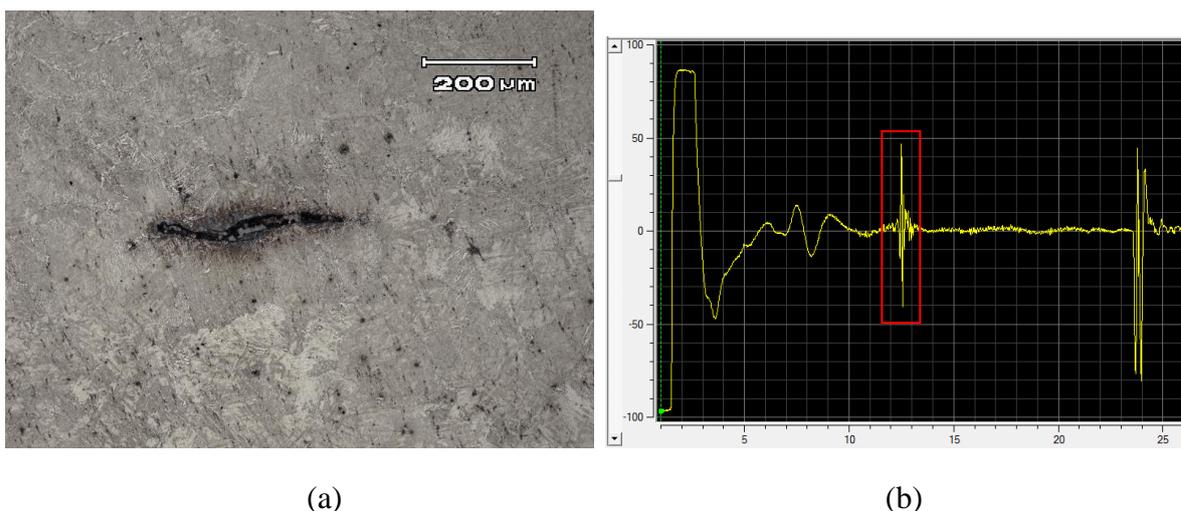
Figura 61. (a) Inclusão achatada de aproximadamente 300μm e (b) ecograma do ensaio de ultrassom (eixo das abscissas corresponde à amplitude do sinal ultrassônico em Volts e o das ordenadas ao tempo em microsegundos). Destacado em vermelho o sinal correspondente a micrografia.

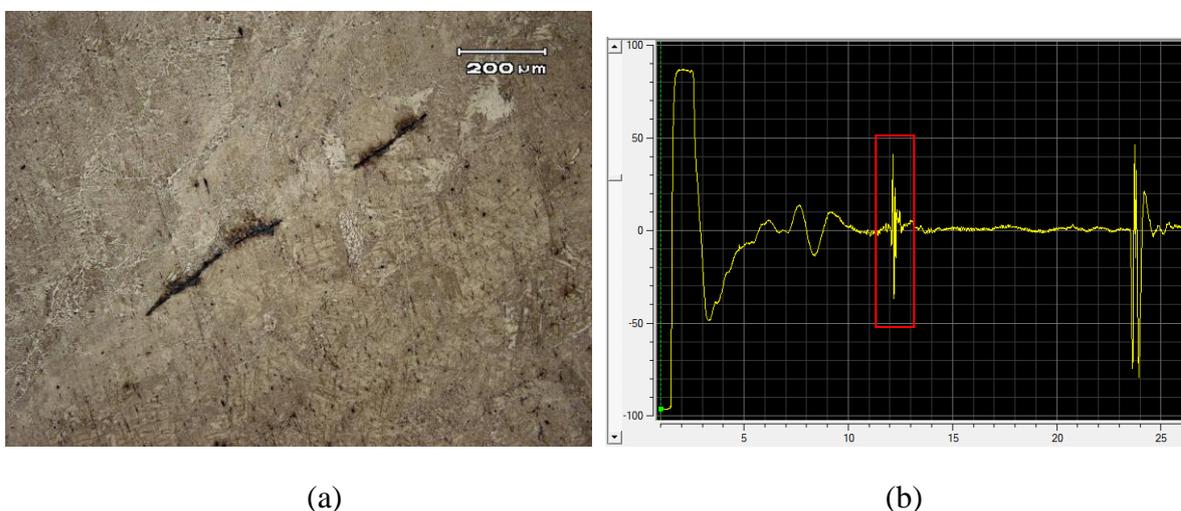
Figura 62. (a) Inclusões achatadas orientadas na direção do fluxo de material e (b) ecograma do ensaio de ultrassom apresentando dois picos muito próximos (eixo das abscissas corresponde à amplitude do sinal ultrassônico em Volts e o das ordenadas ao tempo em microsegundos). Destacado em vermelho o sinal correspondente a micrografia.

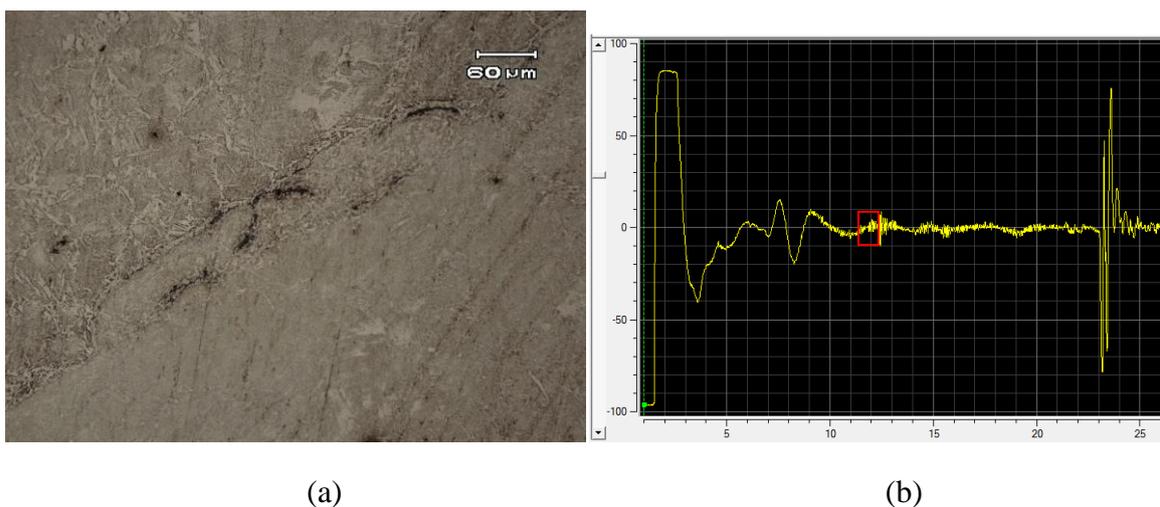
Figura 67. (a) Descontinuidades de aproximadamente 60µm contornando a interface entre os materiais e (b) ecograma do ensaio de ultrassom (eixo das abscissas corresponde à amplitude do sinal ultrassônico em Volts e o das ordenadas ao tempo em microsegundos). Destacado em vermelho o sinal correspondente a micrografia.

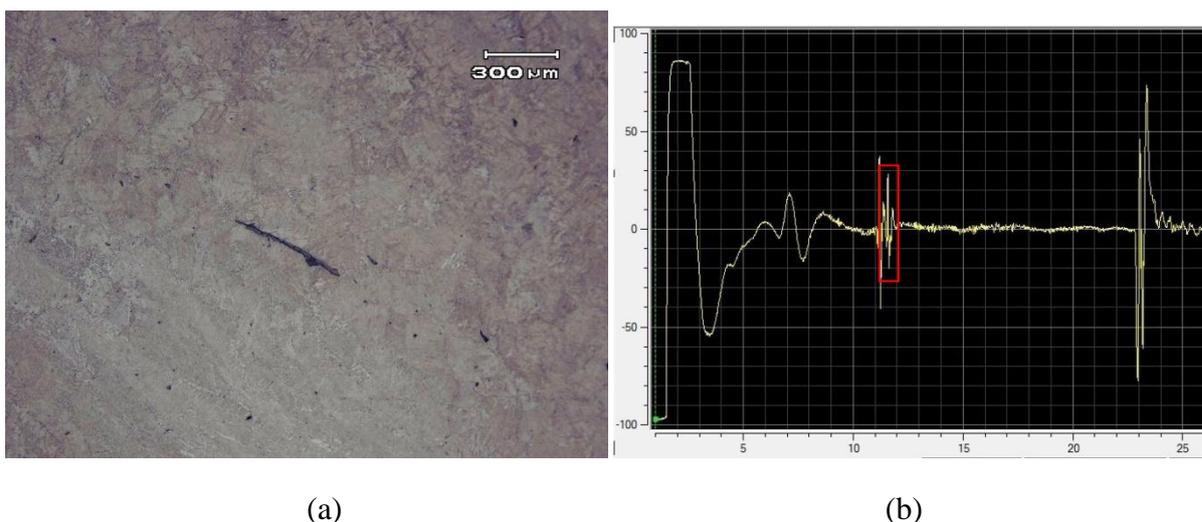
Figura 69. (a) Inclusão isolada de aproximadamente 500μm com formato achatado e (b) ecograma do ensaio de ultrassom (eixo das abscissas corresponde à amplitude do sinal ultrassônico em Volts e o das ordenadas ao tempo em microsegundos). Destacado em vermelho o sinal correspondente a micrografia.

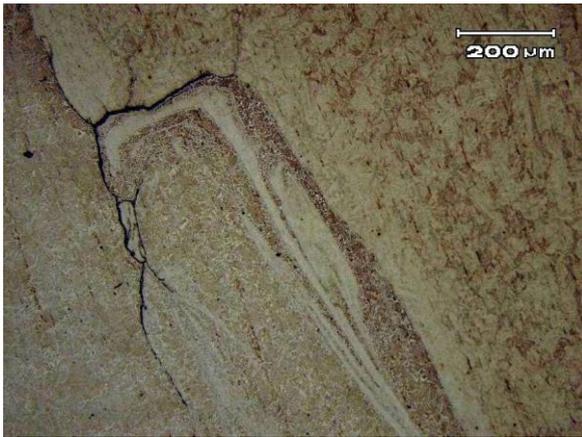
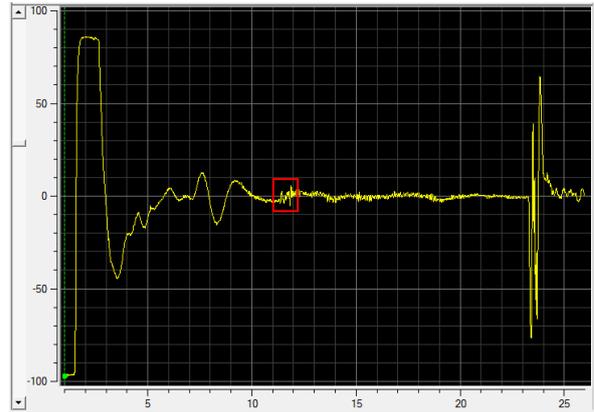
A amostra 2 apresentou micro-trincas na interface dos materiais (Figura 71.(a)). O ensaio de ultrassom apresentou um sinal um pouco disperso correspondente a extensão do defeito (Figura 71.(b)).

Figura 71. (a) Micro-trincas na interface entre os materiais e (b) ecograma do ensaio de ultrassom, apresentando um sinal um pouco disperso (eixo das abscissas corresponde à amplitude do sinal ultrassônico em Volts e o das ordenadas ao tempo em microsegundos). Destacado em vermelho o sinal correspondente a micrografia.

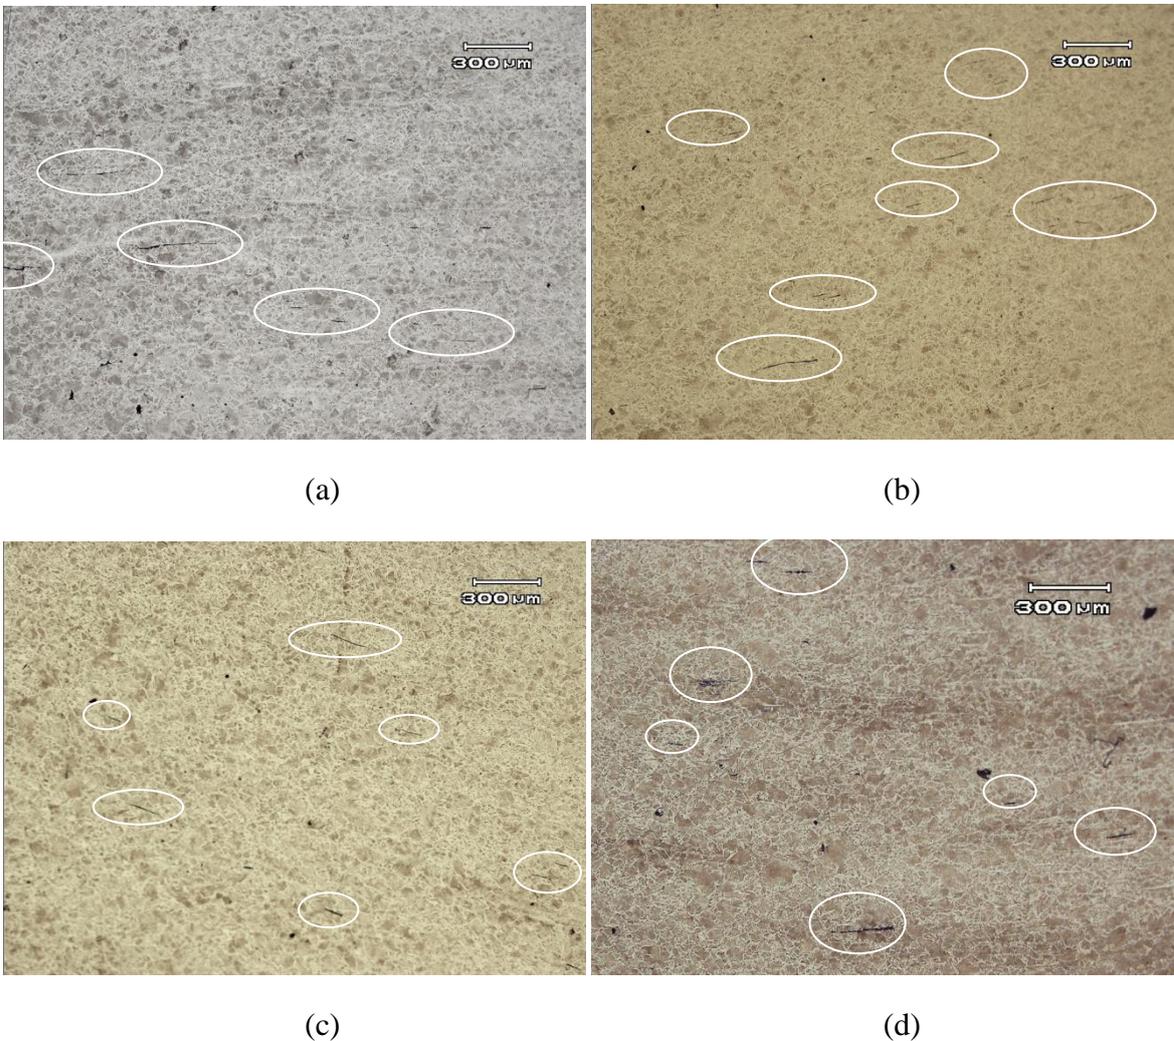
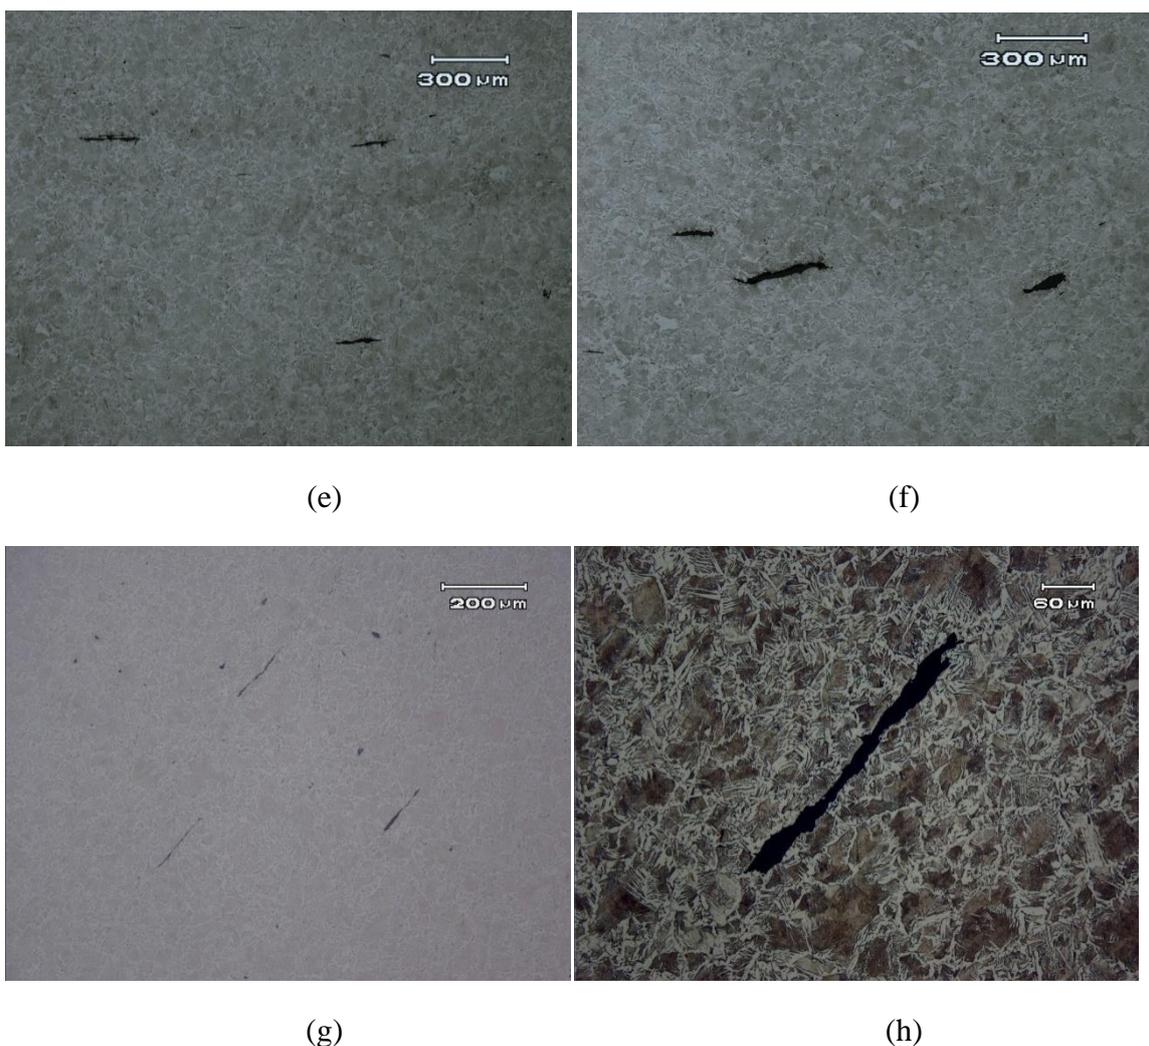
Figura 72. (a-f) Amostras com segregação de inclusões achatadas no entorno da região central da solda. Soldas realizadas com: (a-c) 200kN e pino de aço A36; (d-f) 250kN e pino de aço A36; (g,h) 250kN e 350kN, respectivamente, ambas com pino de aço A36 com inclusões alongadas no sentido do fluxo de material junto a interface lateral da solda.

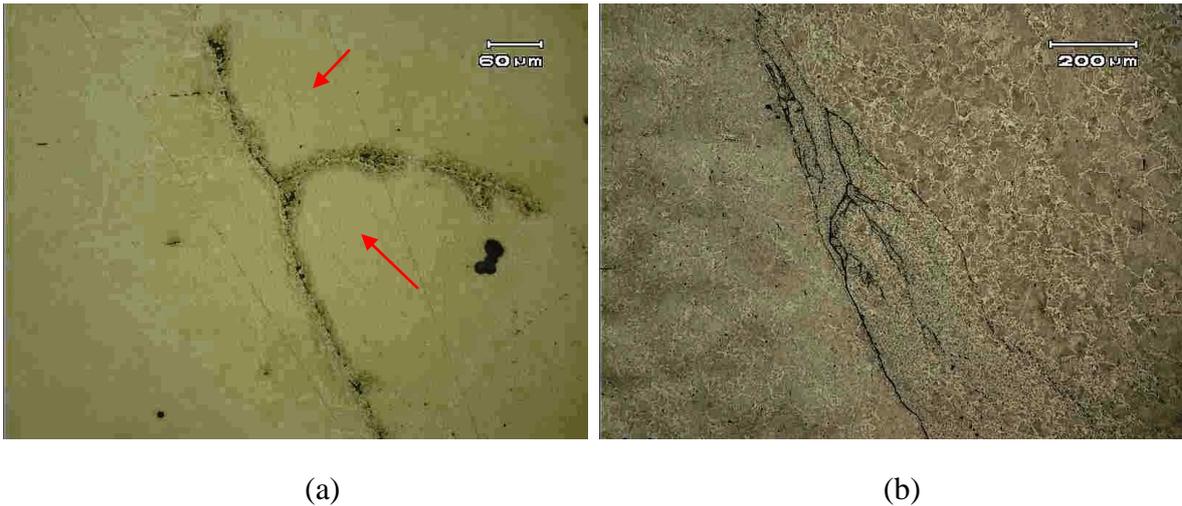
Figura 75. (a) Amostra com descontinuidades pontuais não maiores do que 30 $\mu$ m contornando a interface do material que fluiu, indicado pelas setas vermelhas e (b) amostra com microtrincas na interface de união com aspecto ramificado.

Devido as tensões envolvidas no processo de soldagem (força axial, dilatação e contração térmica, tensões internas residuais) as descontinuidades, por atuarem como concentradores de tensões (efeito mais ou menos acentuado de acordo com a morfologia), podem estar nucleando micro trincas no seu entorno, como as encontradas nas Figuras 74.(b), 75.(b) e 76.(b), caracterizando falta de união na interface.

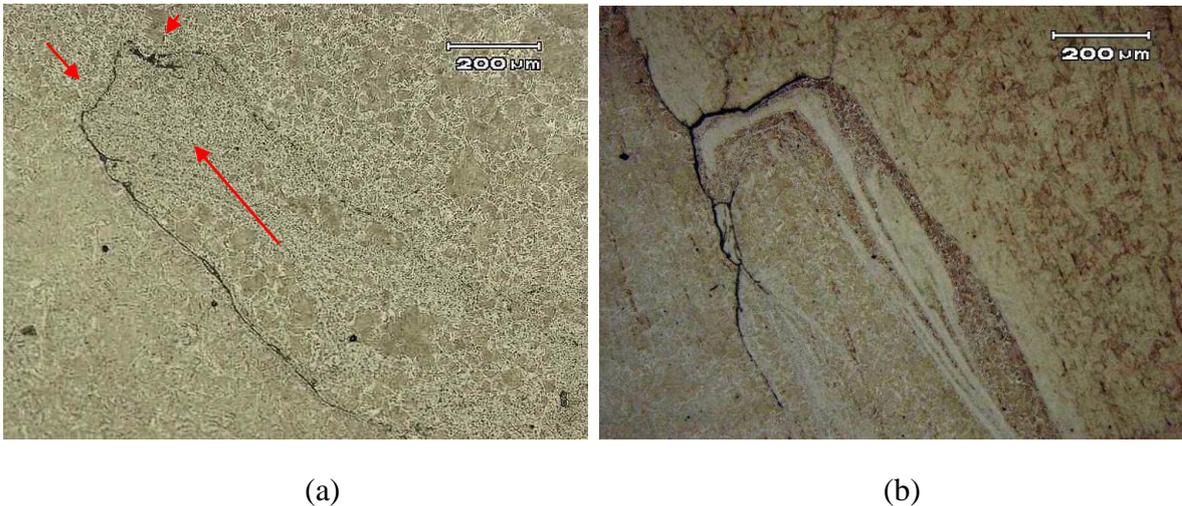
Figura 76. (a) Amostra com vazios lineares com tamanho superior a 200 $\mu$ m contornando a interface do material que fluiu, indicado pelas setas vermelhas e (b) amostra com microtrincas na interface de união.

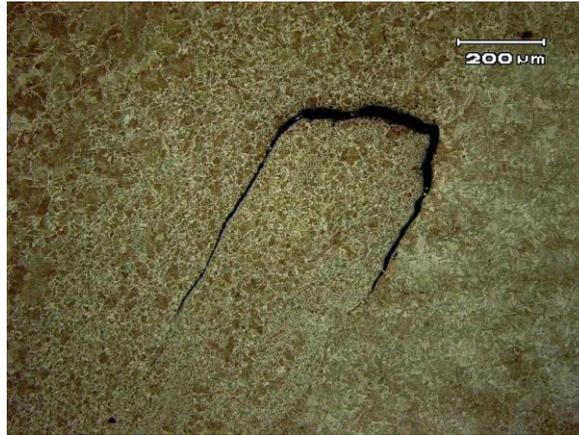
Finalmente essas micro trincas podem propagar e gerar maior falta de união, como encontrado na Figura 77.

Figura 77. (a) Amostra com trinca com extensão superior a 1mm contornando a interface do material que fluiu.
