**LEVANTAMENTO DAS PRINCIPAIS MANIFESTAÇÕES  
PATOLÓGICAS EM EDIFICAÇÕES RESIDENCIAIS DE UMA  
CONSTRUTORA DE PORTO ALEGRE**

Porto Alegre  
julho 2013

Trabalho de Diplomação apresentado ao Departamento de  
Engenharia Civil da Escola de Engenharia da Universidade Federal  
do Rio Grande do Sul, como parte dos requisitos para obtenção do  
título de Engenheiro Civil

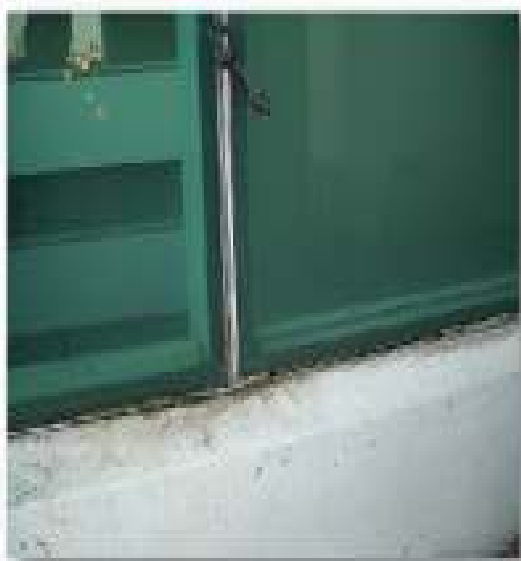
Figura 52 – Manchas de umidade decorrentes de infiltração pela fachada de pele de vidro

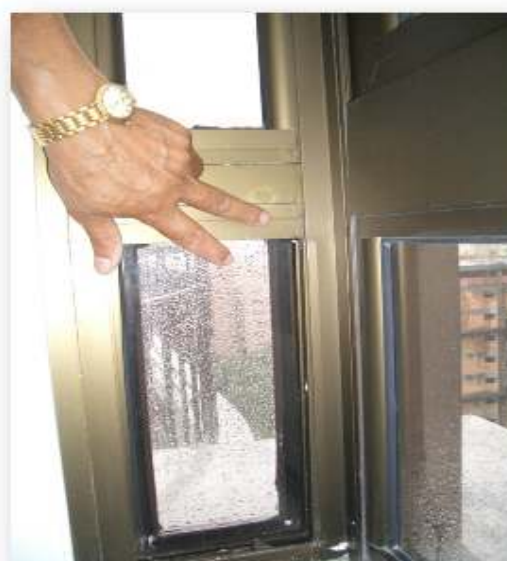
Figura 53 – Má vedação entre vidro e caixilho da esquadria

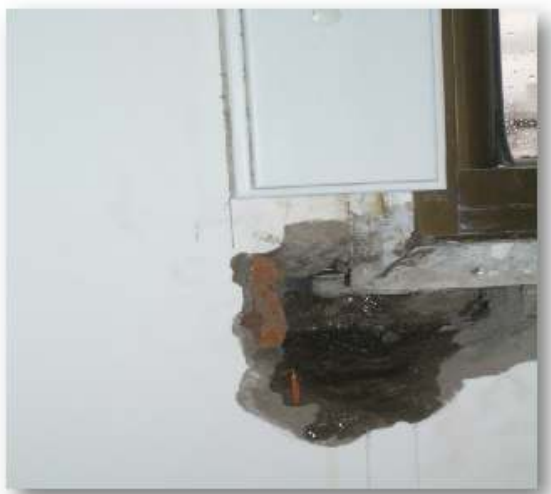
Figura 54 – Infiltração na interface entre peitoril e esquadria

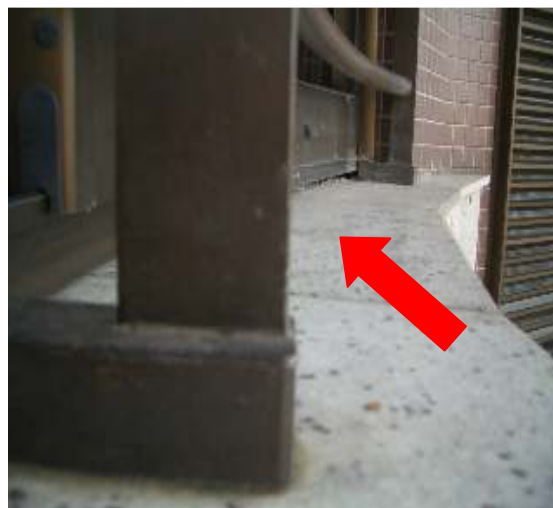
Figura 55 – Má vedação entre peitoril e esquadria

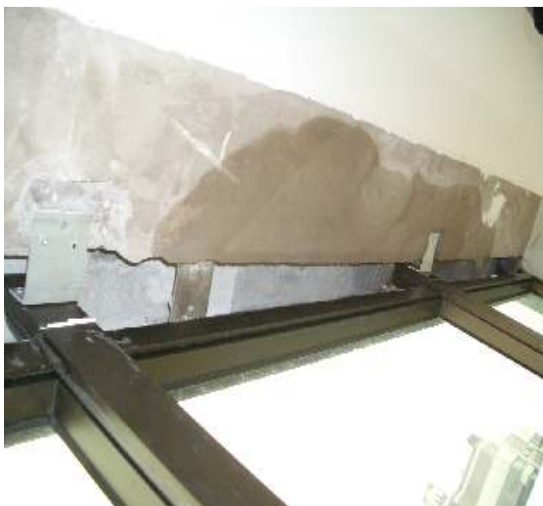
Figura 56 – Infiltração pela interface verga e esquadria

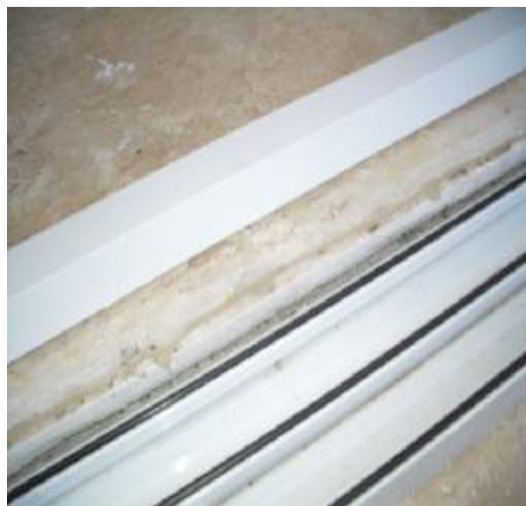
Figura 57 – Má vedação entre porta de correr e soleira

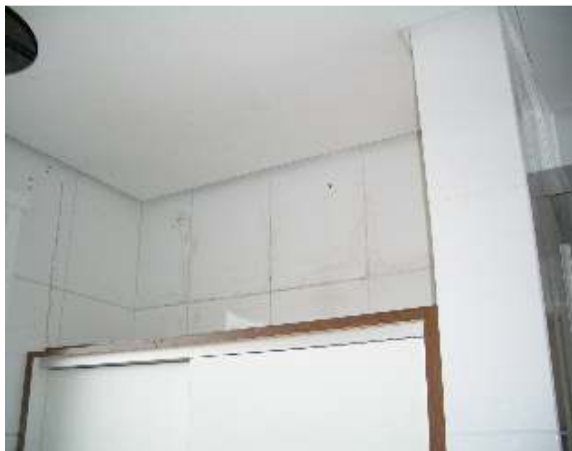
Figura 59 – Vazamento em tubulação de água quente

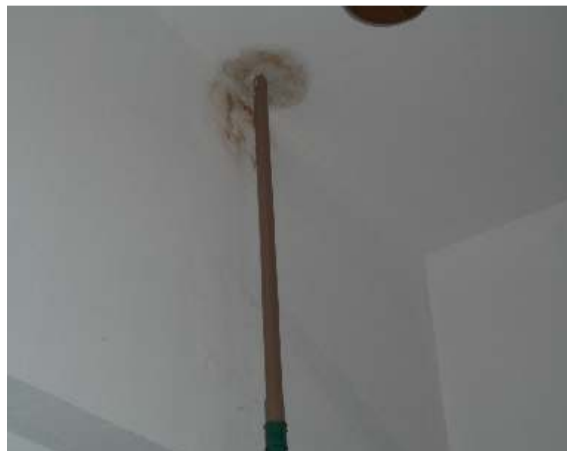
Figura 60 – Vazamento em tubulação de água fria

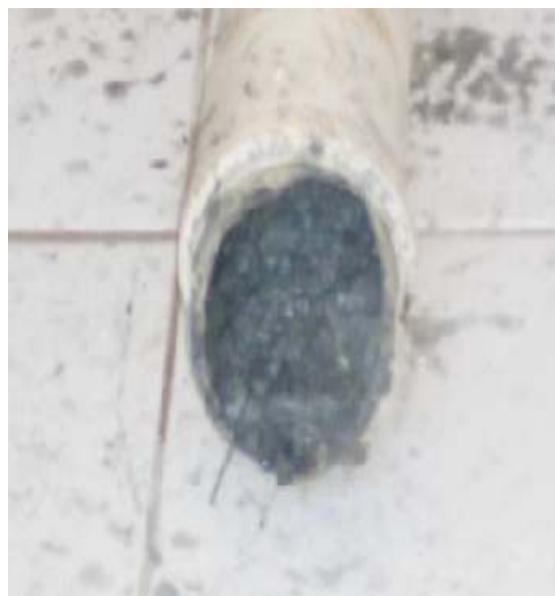
Figura 62 – Entupimento de tubulação de esgoto

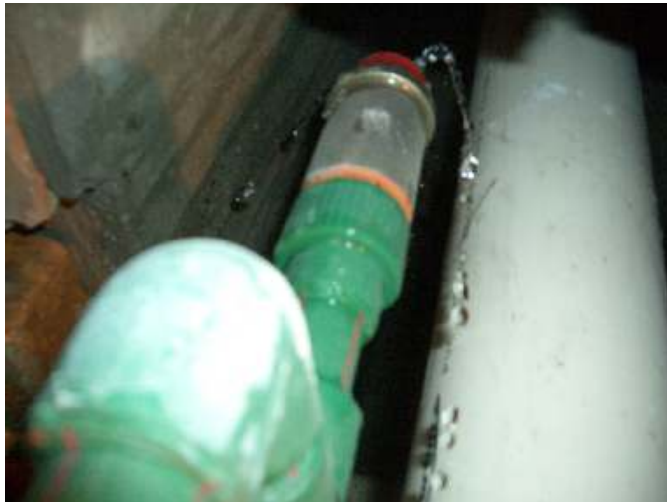
Figura 63 – Vazamento em válvula de coluna de água

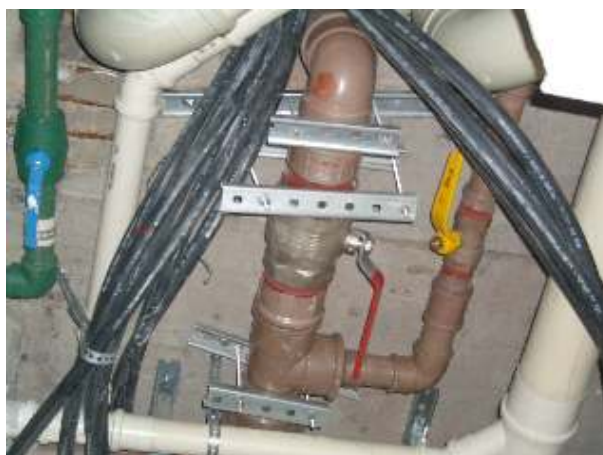
Figura 65 – Interferência entre elétrica e hidráulica

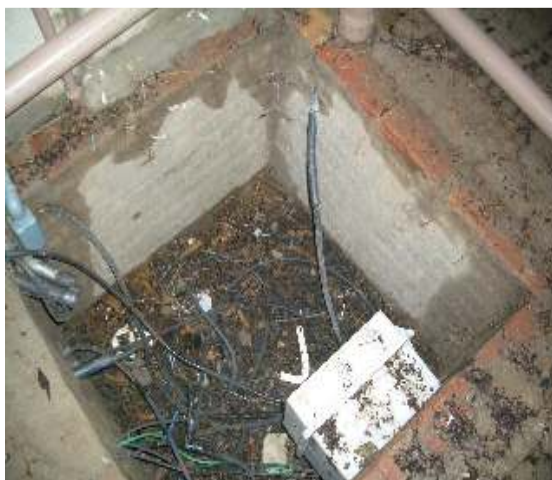
Figura 66 – Infiltração de água na rede elétrica

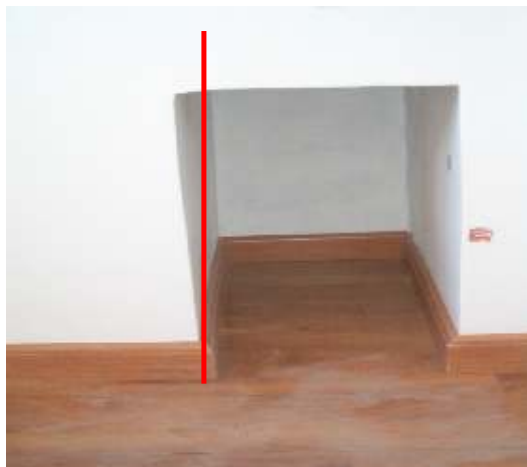
Figura 71 – Problemas de falta de esquadro e de prumo

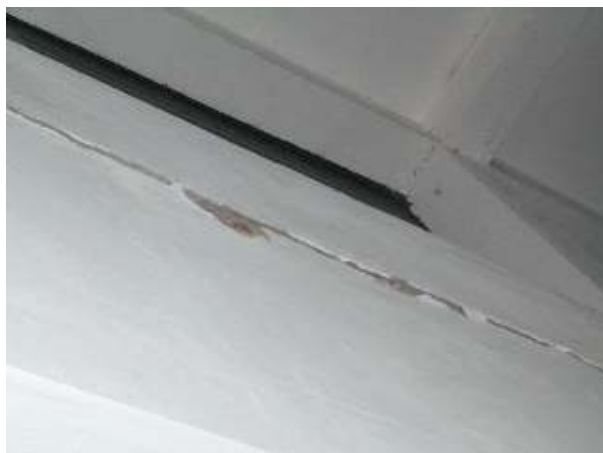
Figura 72 – Fissuração no encontro entre viga e alvenaria

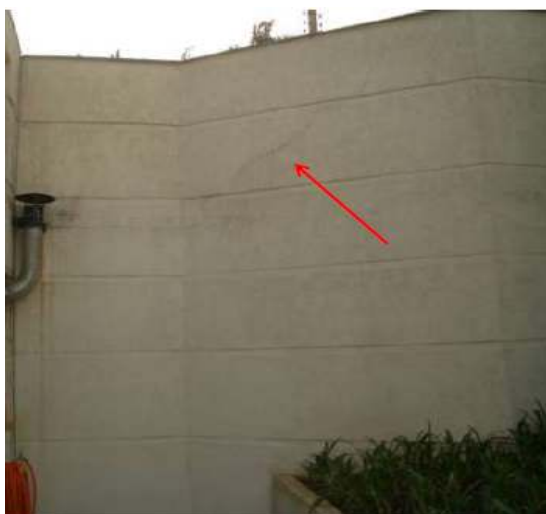
Figura 73 – Fissura devido a recalque de fundação

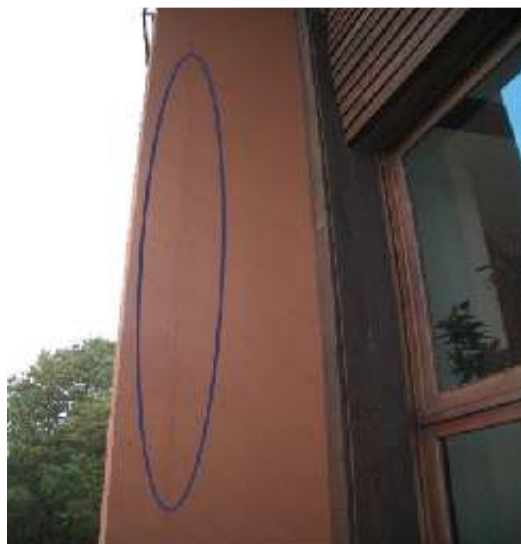
Figura 74 – Fissura na interface entre alvenaria e pilar de concreto

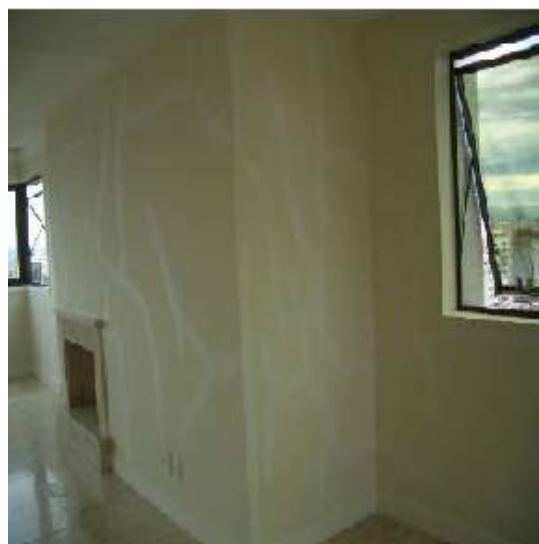
Figura 75 – Fissuras de retração na argamassa

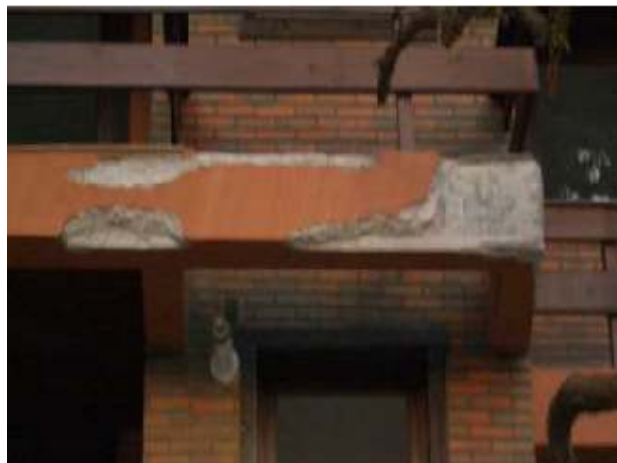
Figura 76 – Descolamento da camada de revestimento sobre superfície de concreto

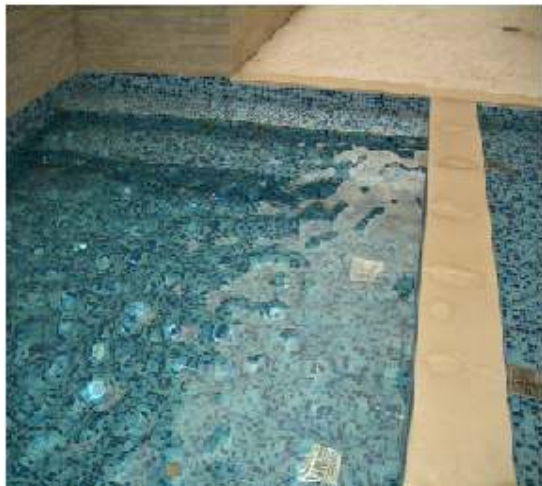
Figura 77 – Área da piscina onde ocorreu falha de impermeabilização

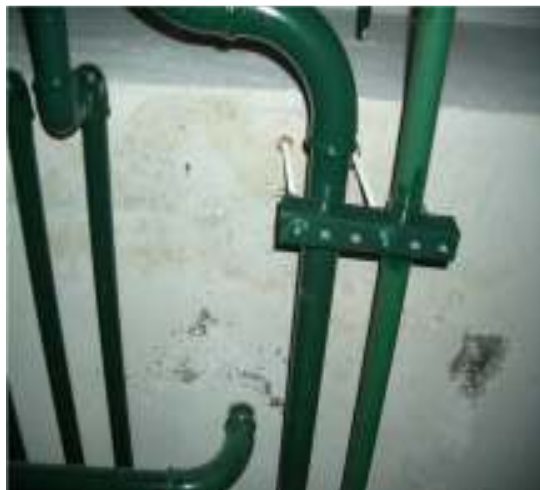
Figura 78 – Mancha de umidade causada por impermeabilização mal executada em laje de piscina

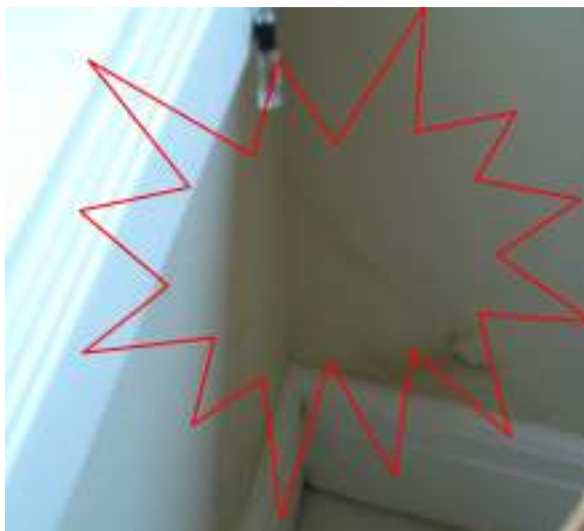
Figura 79 – Mancha de umidade devido à infiltração em área externa

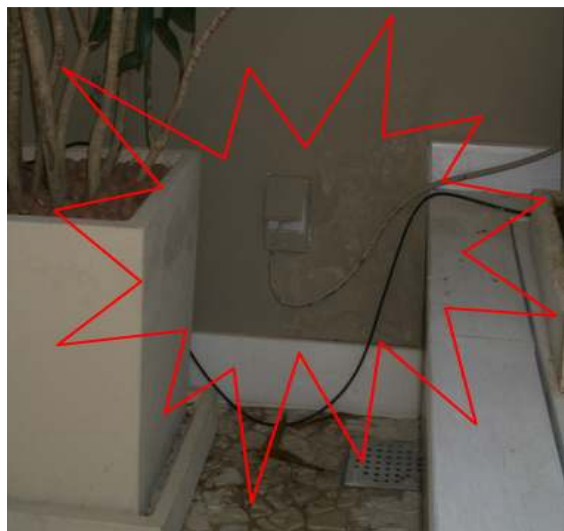
Figura 80 – Mancha de umidade e danificação da pintura devido à infiltração

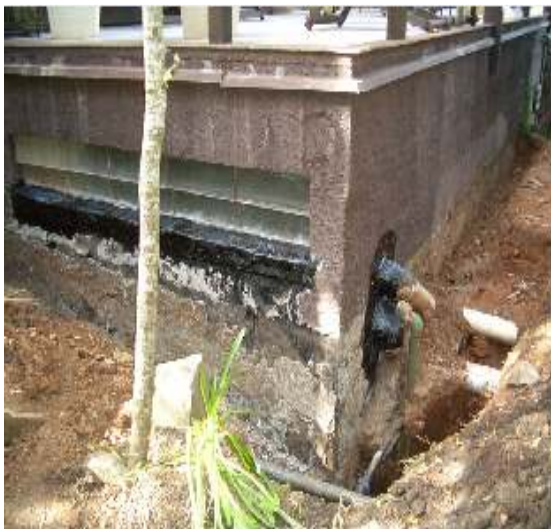
Figura 81 – Interferência de tubulações na execução da impermeabilização

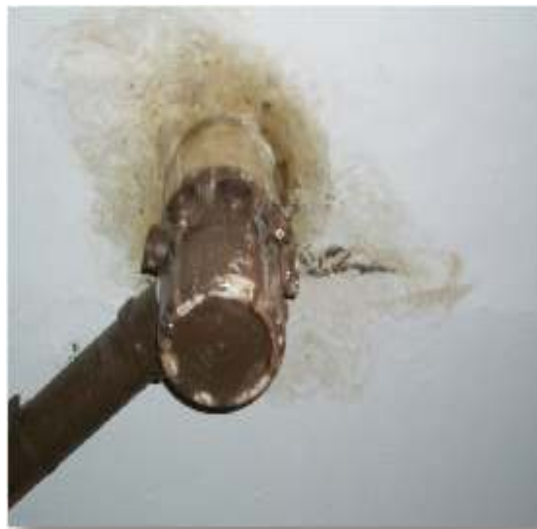
Figura 82 – Infiltração na área do ralo

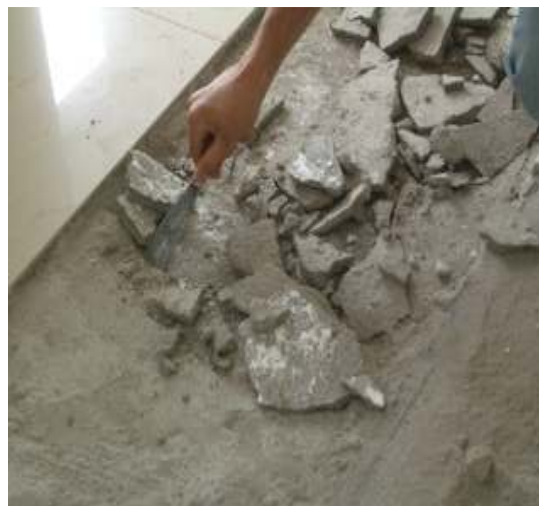
Figura 84 – Descolamento do contrapiso

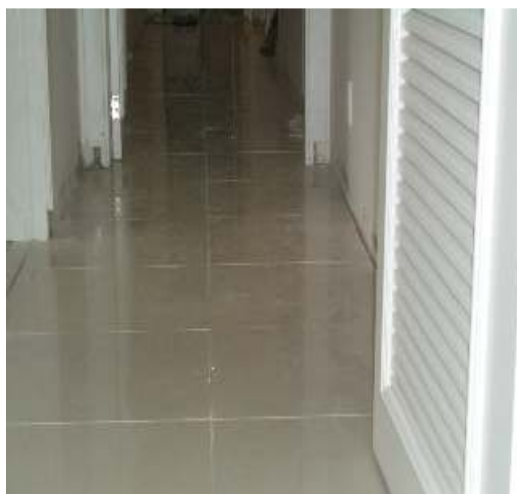
Figura 85 – Desnível entre peças cerâmicas

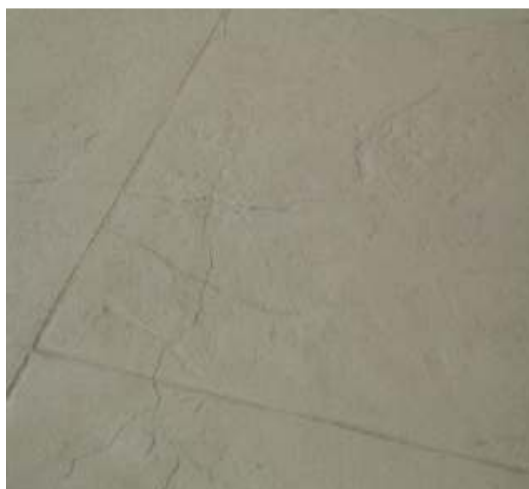
Figura 86 – Peças cerâmicas fissuradas

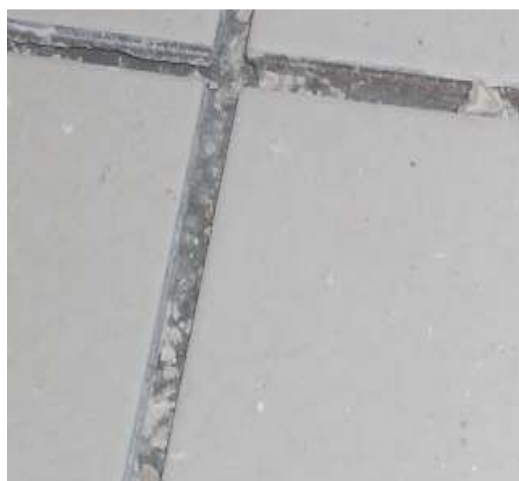
Figura 87 – Deterioração das juntas de assentamento

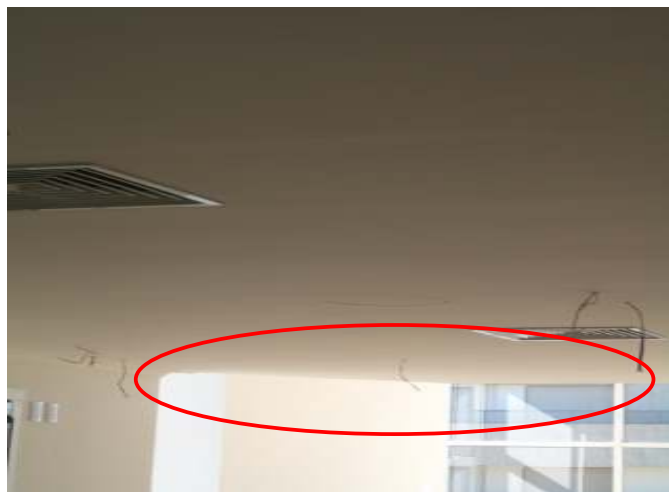
Figura 90 – Ondulações no gesso
