**IDENTIFICAÇÃO DAS PRINCIPAIS MANIFESTAÇÕES
PATOLÓGICAS EM EMPREENDIMENTOS RESIDENCIAIS
COM BASE NOS DADOS DA ASSISTÊNCIA TÉCNICA DE
UMA EMPRESA CONSTRUTORA**

Porto Alegre
dezembro 2013

Trabalho de Diplomação apresentado ao Departamento de
Engenharia Civil da Escola de Engenharia da Universidade Federal
do Rio Grande do Sul, como parte dos requisitos para obtenção do
título de Engenheiro Civil

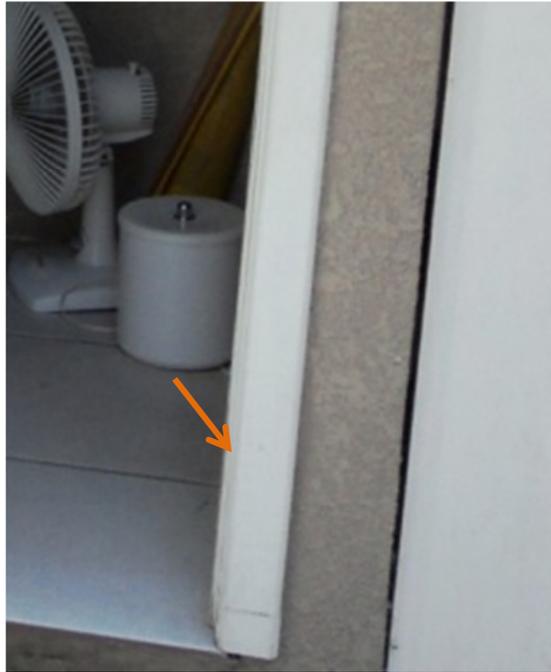
Figura 25 – Manchamento de guarnição por excesso de umidade

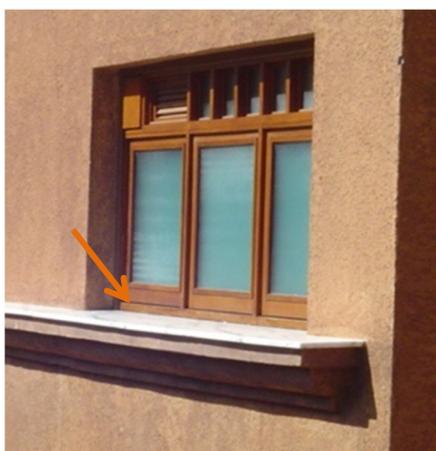
A figura 28 ilustra uma situação típica de infiltração por falha de vedação no encontro da esquadria com a alvenaria, problema agravado pela falta de inclinação do peitoril. Moch (2009) aponta que a infiltração na interface entre esquadria e peitoril é uma das principais responsáveis pela incidência de umidade próximo às esquadrias.

Figura 28 – Infiltração em janela por falta de inclinação do peitoril

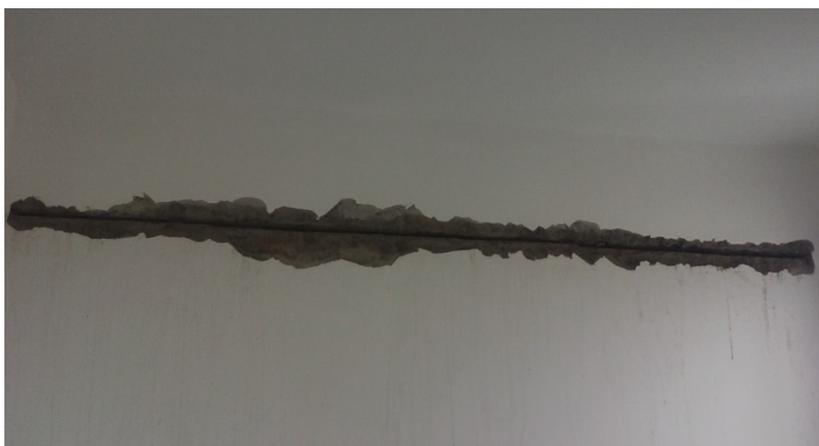
Figura 36 – Execução de reparo em fissura de encunhamento

Para as fissuras em zona de encunhamento, Daldon (2008) aponta que as principais falhas executivas que causam manifestações patológicas nessa região são deformações excessivas da estrutura, normalmente por falha no escoramento, e falhas no encunhamento, tanto por espessura inadequada quanto materiais impróprios.

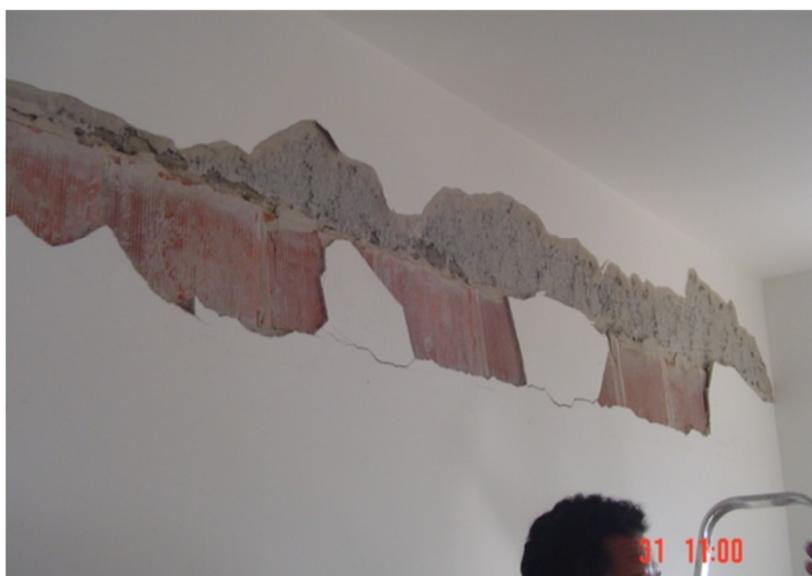
Figura 37 – Fissura com descolamento em zona de encunhamento

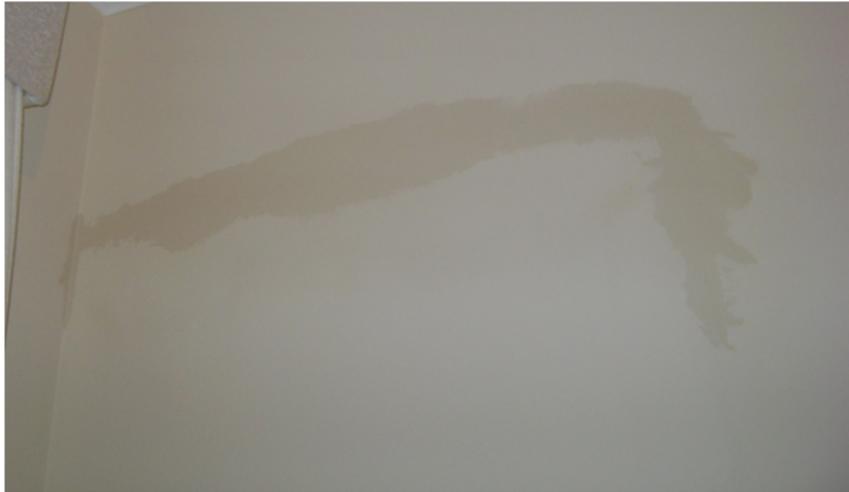
Figura 38 – Presença de água proveniente de infiltração no revestimento

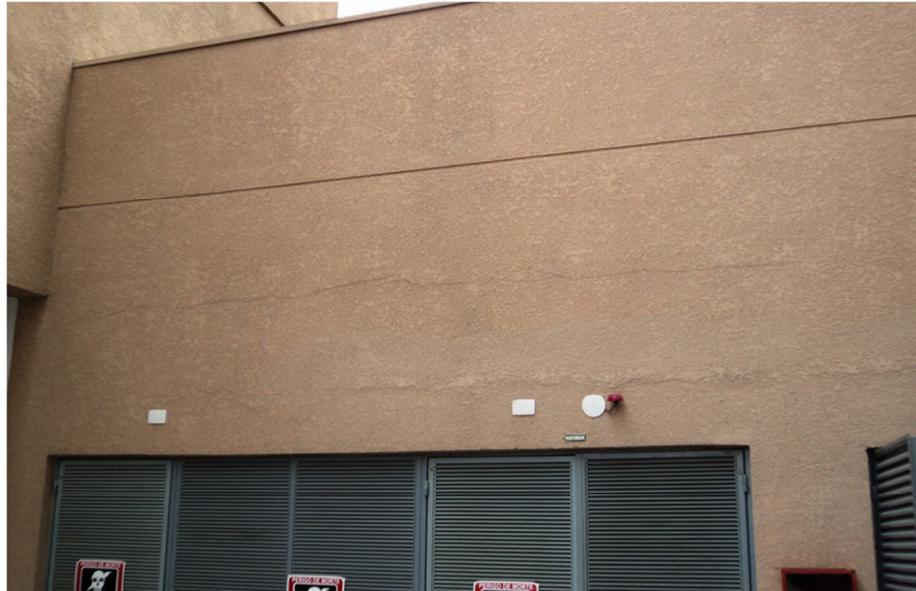
As manifestações por fissuras englobam todos os tipos de fissuração identificados no revestimento. As figuras 44 e 45 ilustram fissuras coincidentes com a interface alvenaria/concreto, provavelmente associadas à movimentação térmica diferencial dos dois materiais.

Figura 44 – Fissura em revestimento externo da subestação

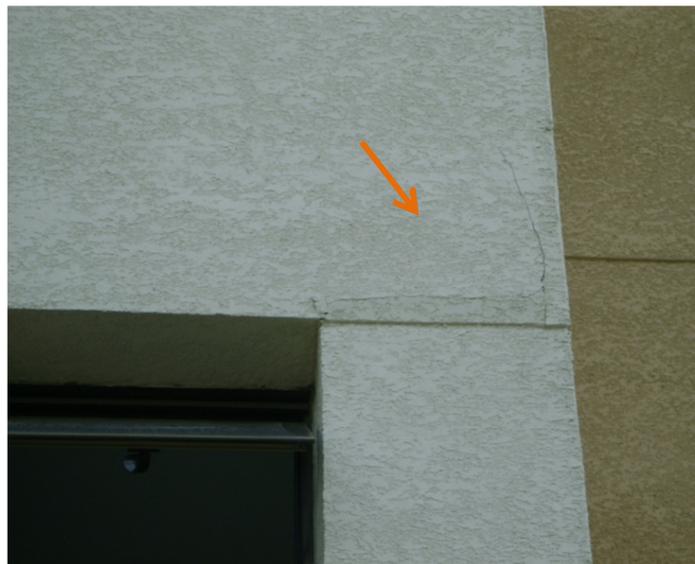
Figura 45 – Fissura em revestimento de fachada

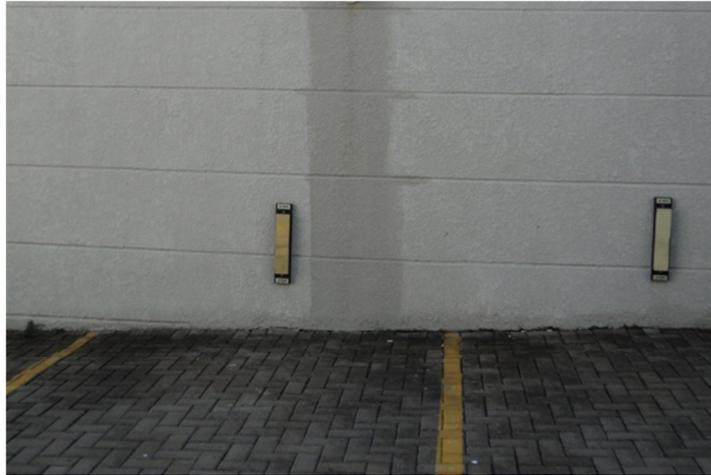
Figura 46 – Umidade em revestimento externo

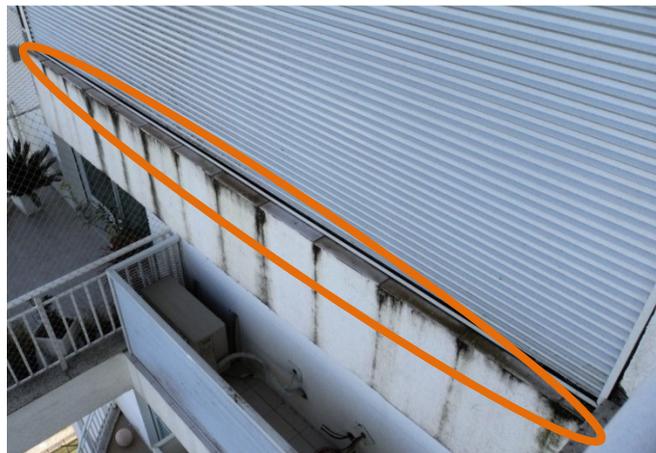
Figura 52– Sujidade na fachada decorrente da execução inadequada do elemento de descolamento da água da chuva

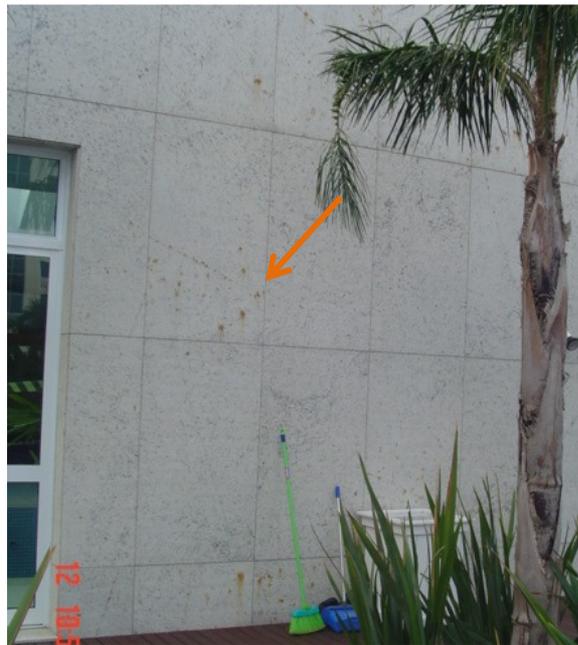
Figura 53 – Manchamento em revestimento de granito por alteração nos minerais constituintes

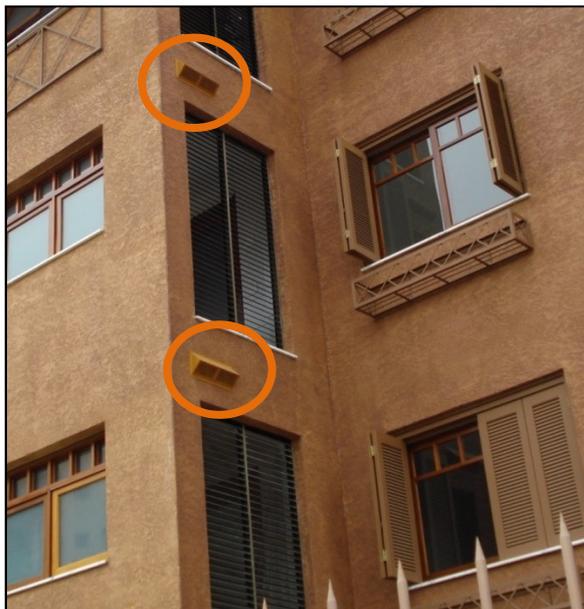
Por fim, com 1% das ocorrências, aparece o item de infiltração através das grelhas, deixadas na fachada para o escape da coifa de fogão, do aquecedor e também das ventilações forçadas dos banheiros. Na figura 54 é marcada uma grelha de exaustão da coifa, ponto de possível entrada de água caso não receba vedação adequada no momento da instalação.

Figura 54 – Grelha de exaustão na fachada – ponto de entrada de água responsável pelo aparecimento de manchas de umidade internas

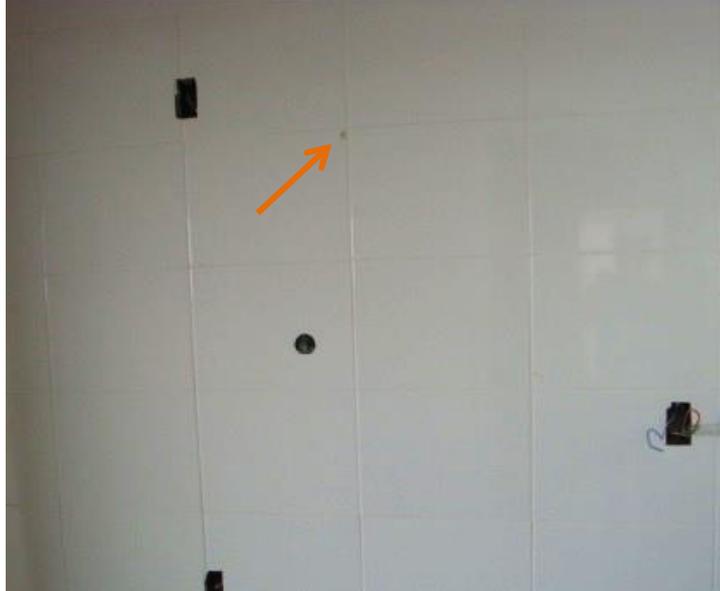
Figura 56 – Cerâmica com canto lascado decorrente de falha de execução

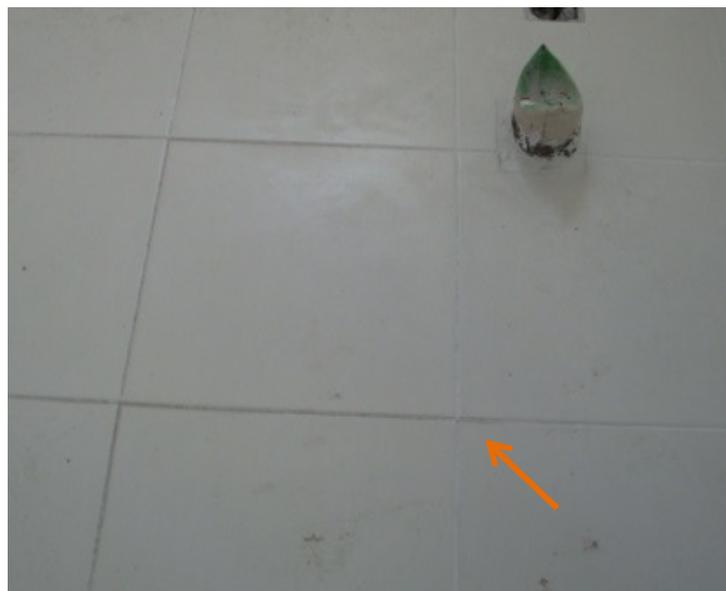
Figura 63 – Piso cerâmico com pontas levantadas

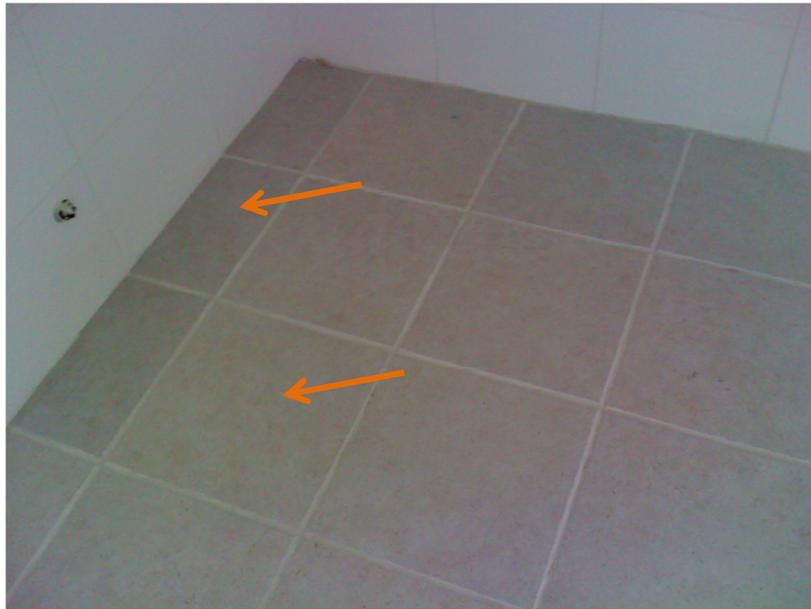
Figura 64 – Diferença de tonalidade entre peças

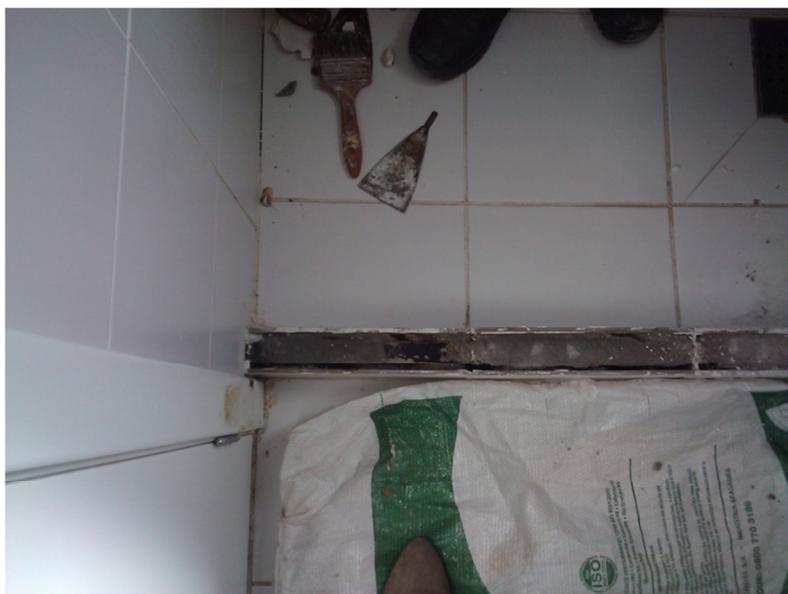
Figura 66 – Reparo de mureta com infiltração por falha em rejunte e no assentamento da cerâmica

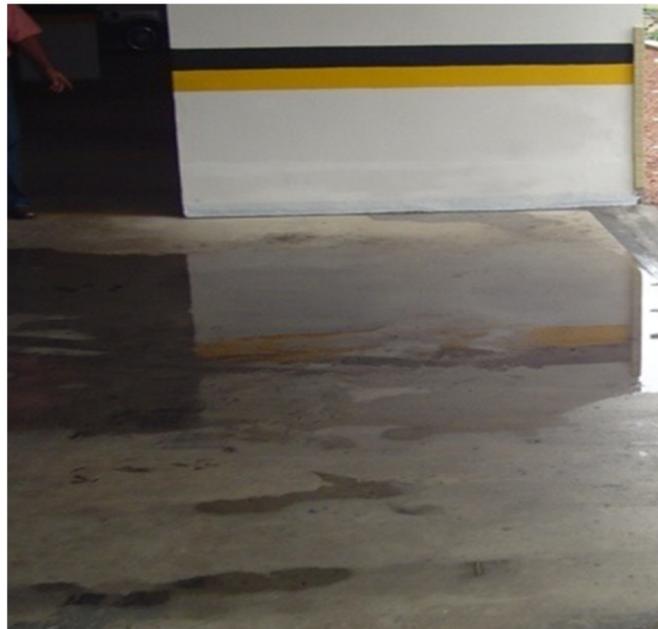
Figura 68 – Empoçamento de água em piso de estacionamento por falta de desnível

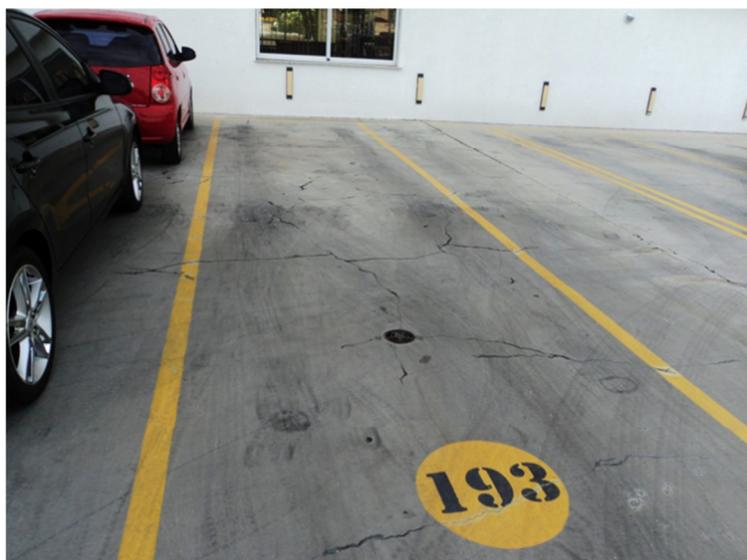
Figura 69 – Fissuras em piso de concreto

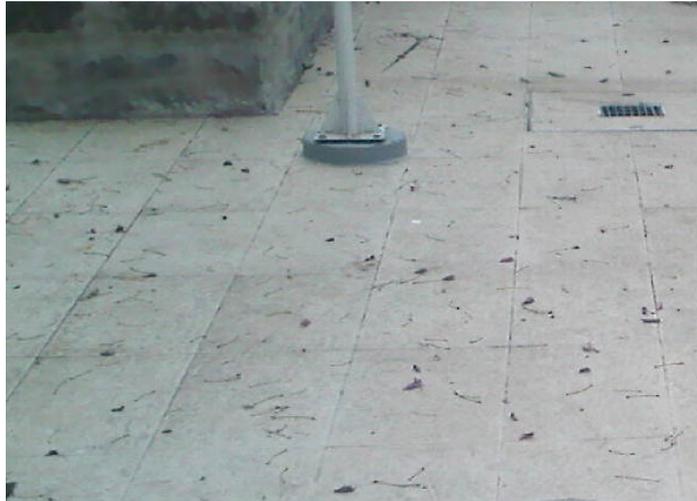
Figura 72 – Manchamento de piso

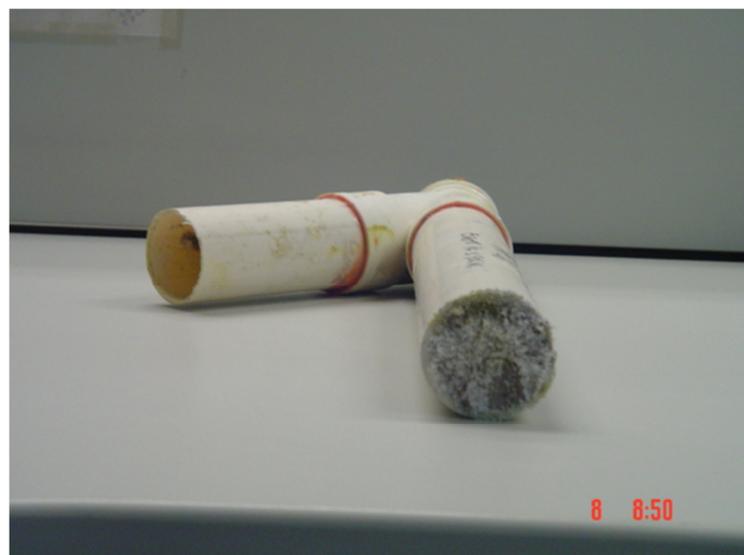
Figura 77 – Entupimento de tubulação

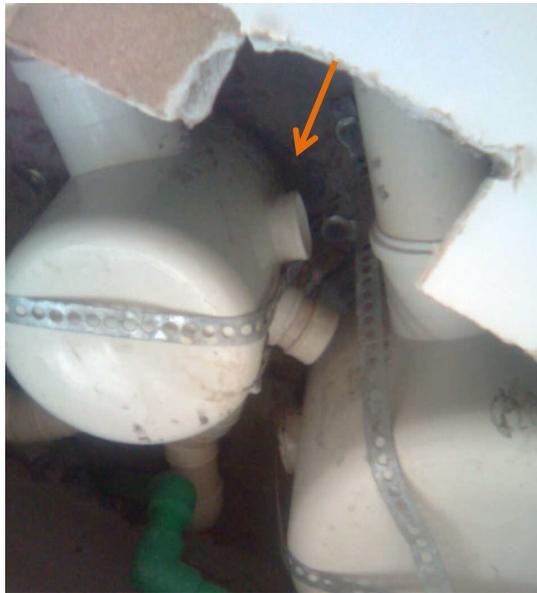
Figura 78 – Falta de conexão ou tamponamento

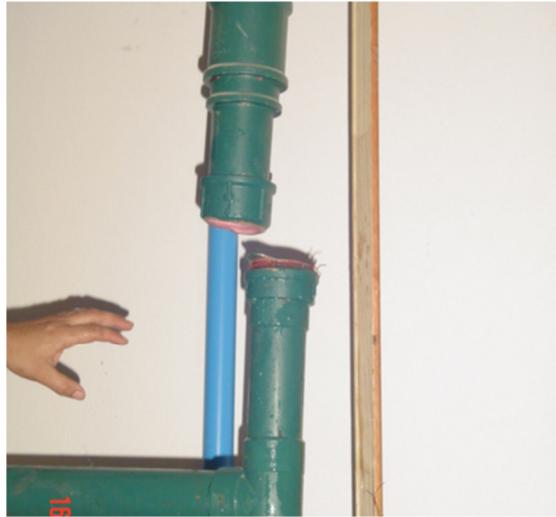
Figura 81 – Rompimento de conexão por falha em solda

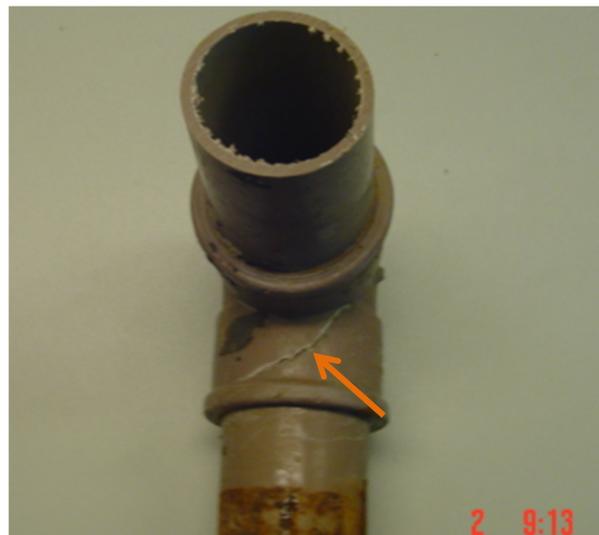
Figura 82 – Tubulação fissurada

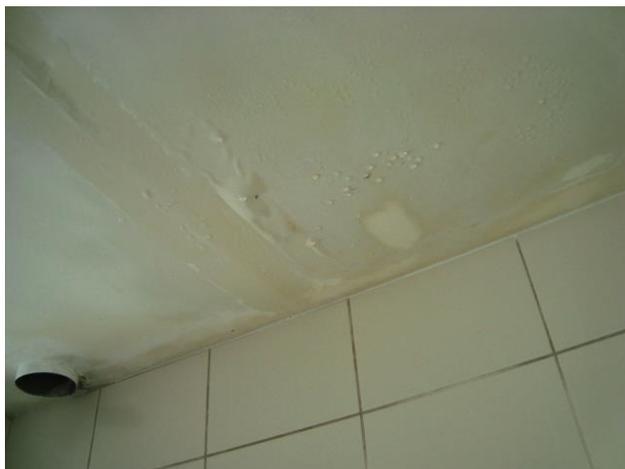
Figura 89 – Forro de cozinha danificado por presença de umidade decorrente de vazamento
