ANÁLISE DO PADRÃO DE DESGASTE DE BROCAS TRANSMETAL

Trabalho de Conclusão de Curso apresentado ao Curso de Graduação em Odontologia da Faculdade de Odontologia da Universidade Federal do Rio Grande do Sul, como requisito parcial para obtenção do título de Cirurgião-Dentista.

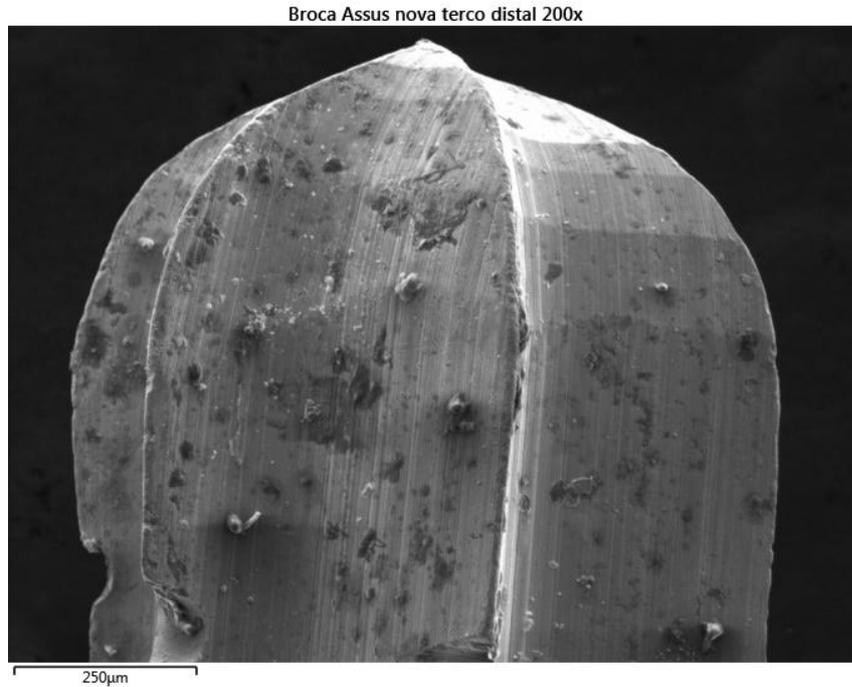
Figura 2 - Terço distal da broca Assus, sem nenhum uso, no aumento de 200x. É possível notar a grande quantidade de material acumulado nas superfícies não cortantes. No teste de EDS, esses acúmulos de materiais revelaram ser desde metais encontrados na fabricação da broca (coloração mais escura), até matéria orgânica, como carbono e oxigênio (coloração mais clara).

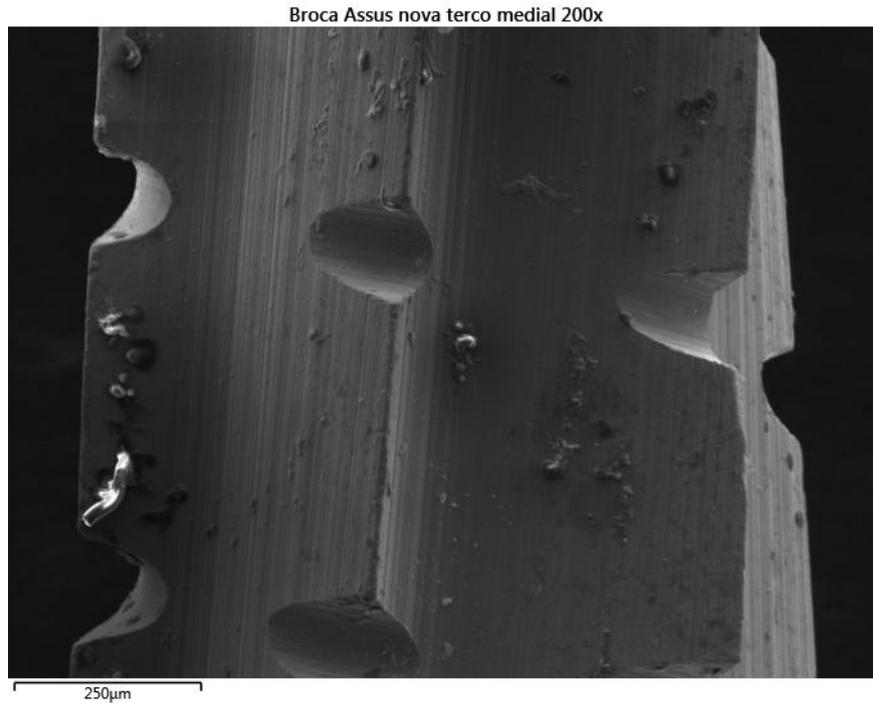
Figura 3 - Terço medial da broca Assus, sem nenhum uso, no aumento de 200x. Observa-se as lâminas nas regiões de cortes, com ranhuras de cerca de 125 μm . Nesta região também estão presentes os acúmulos de materiais entre as lâminas.

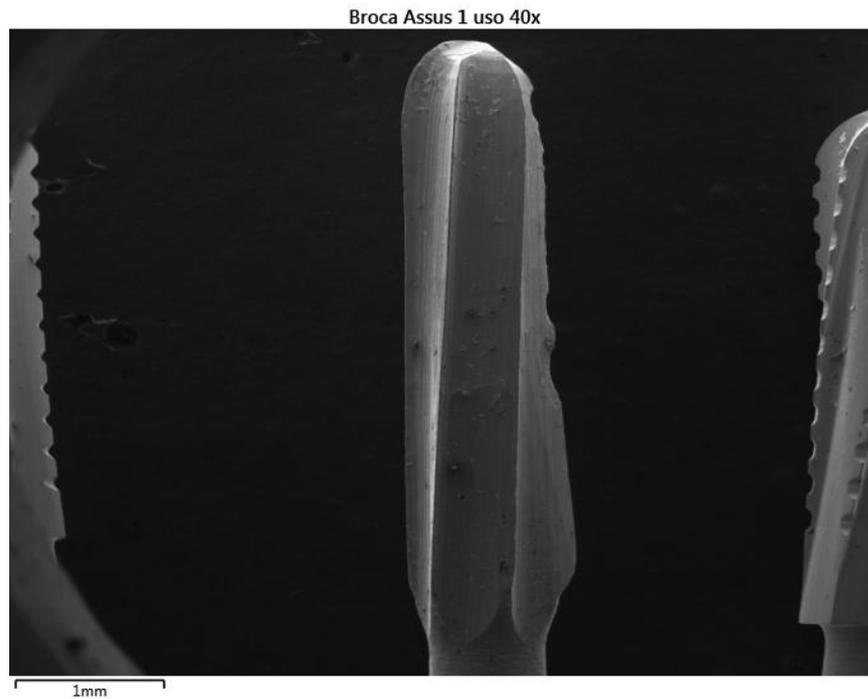
Figura 4 - No centro da imagem encontra-se a broca Assus após um corte e um ciclo de esterilização. Pode-se observar a perda de uma grande estrutura da ponta ativa. As ranhuras já não existem mais.

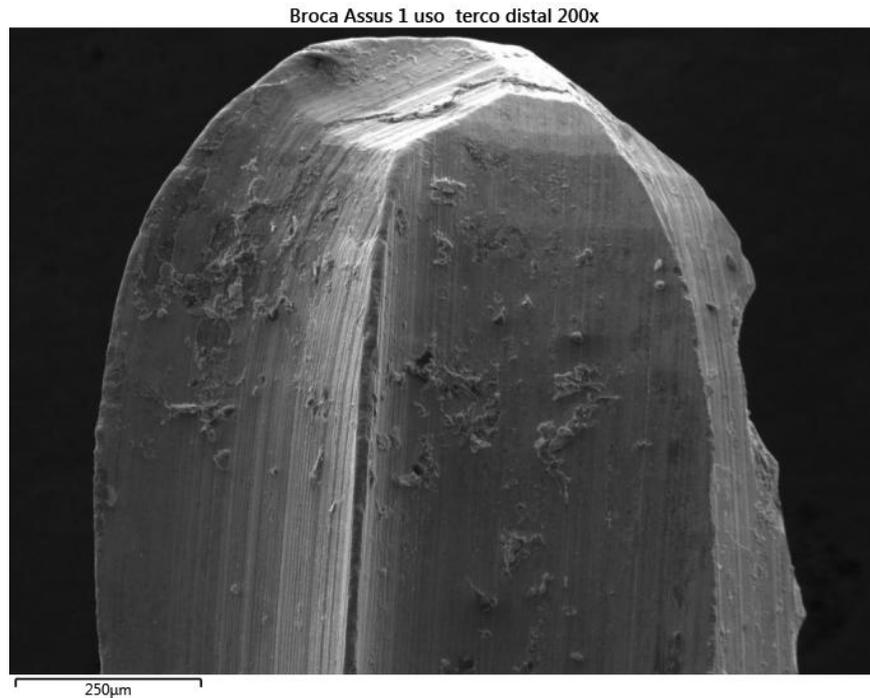
Figura 5 - Aumento em 200x da broca Assus após um uso. Há a delaminação da estrutura superficial da broca e acúmulo desses detritos em torno das lâminas.

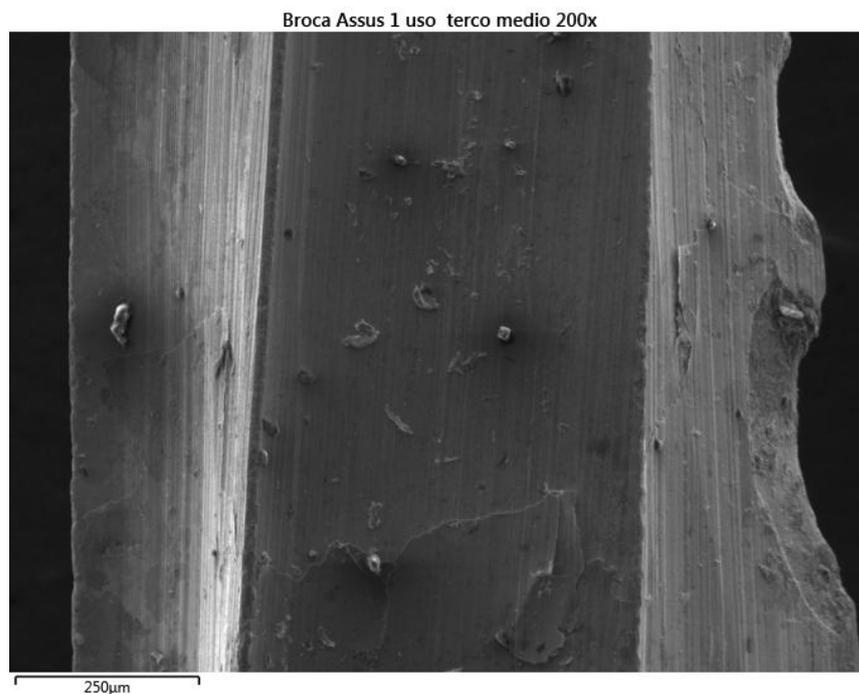
Figura 6 - Nessa imagem conseguimos observar melhor o tamanho das fraturas e perda de conteúdo na ponta ativa da broca. No lado direito encontra-se a região em que mais houve perda de estrutura, em uma das arestas cortantes.

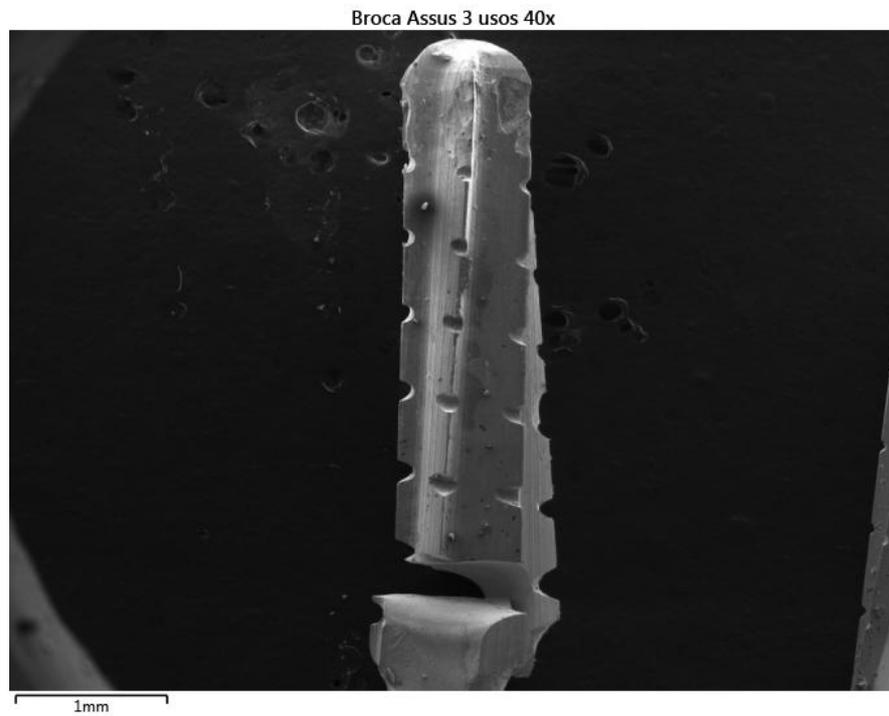
Figura 7 - Broca Assus em aumento de 40x, após três ciclos de uso. Há uma fratura no terço inferior da ponta ativa.

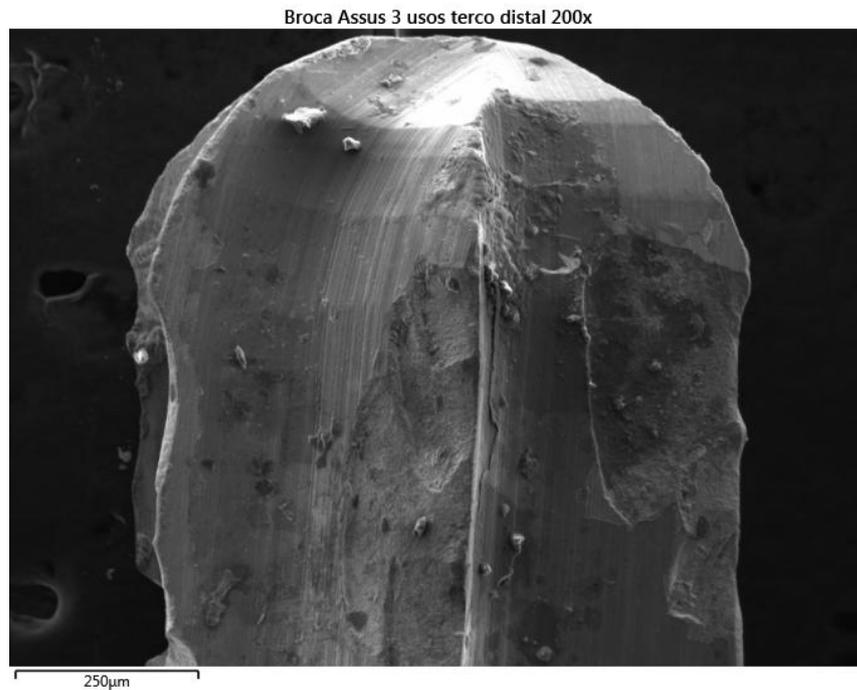
Figura 8 - Terço superior/distal da broca. Nota-se, assim como na broca utilizada em um corte (Figura 4) há uma grande perda de estrutura nessa região e as ranhuras das arestas cortantes também foram todas consumidas.

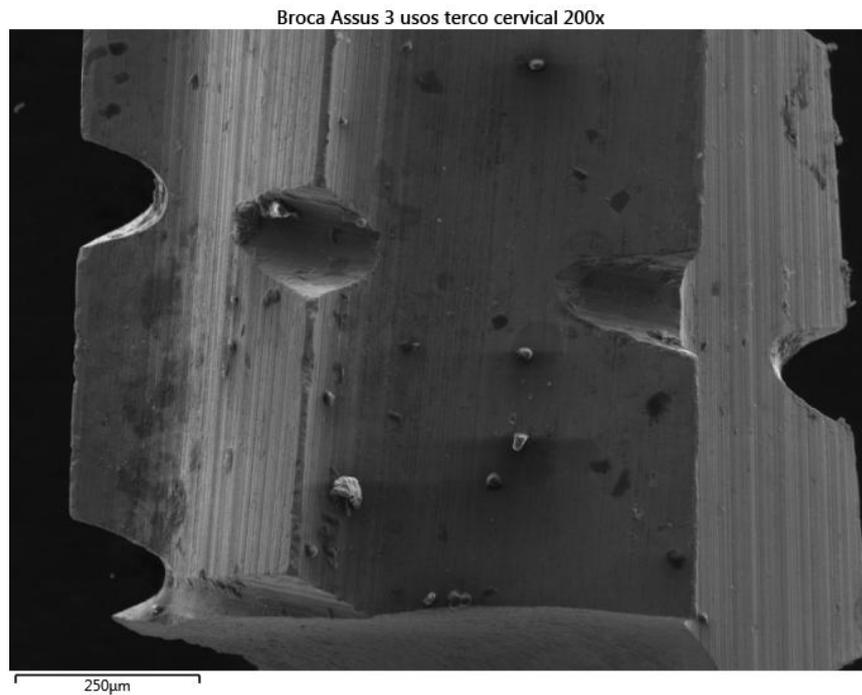
Figura 9 - Terço distal da broca Assus, na região mais inferior encontra-se a fratura. Há nessa região também acúmulos de materiais entre as arestas cortantes e aqui não houve diminuição das ranhuras.

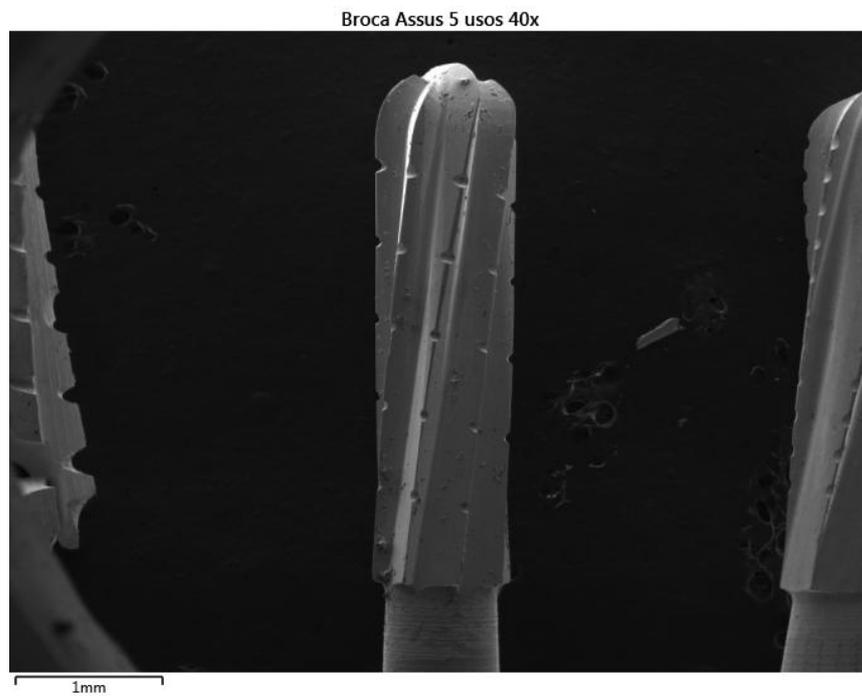
Figura 10 - Broca Assus após cinco cortes na região central. Com o aumento de 40x já é possível notar a diminuição das ranhuras na região cortante.

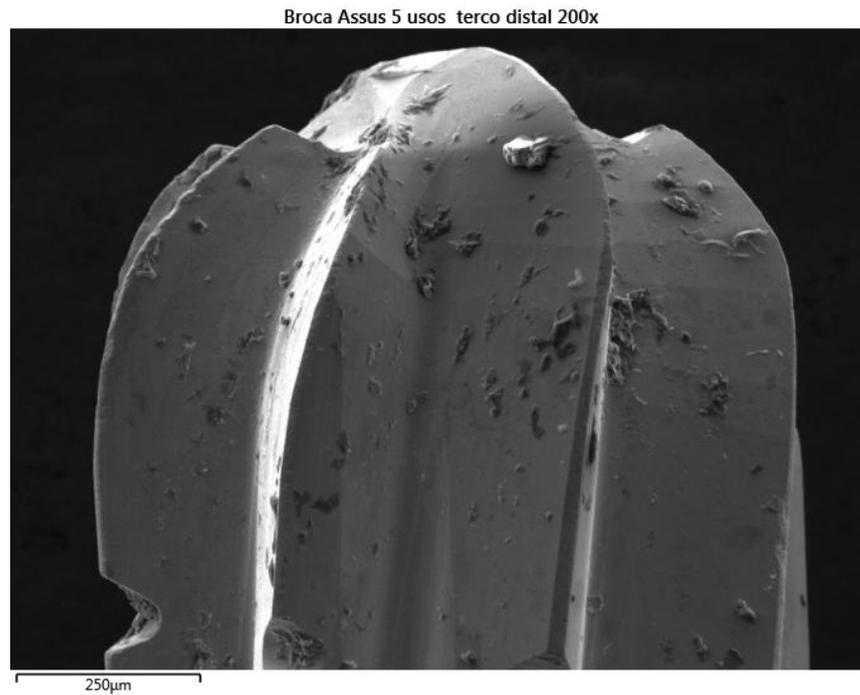
Figura 11 - Acúmulo de material na porção distal da broca e algumas zonas de delaminação.

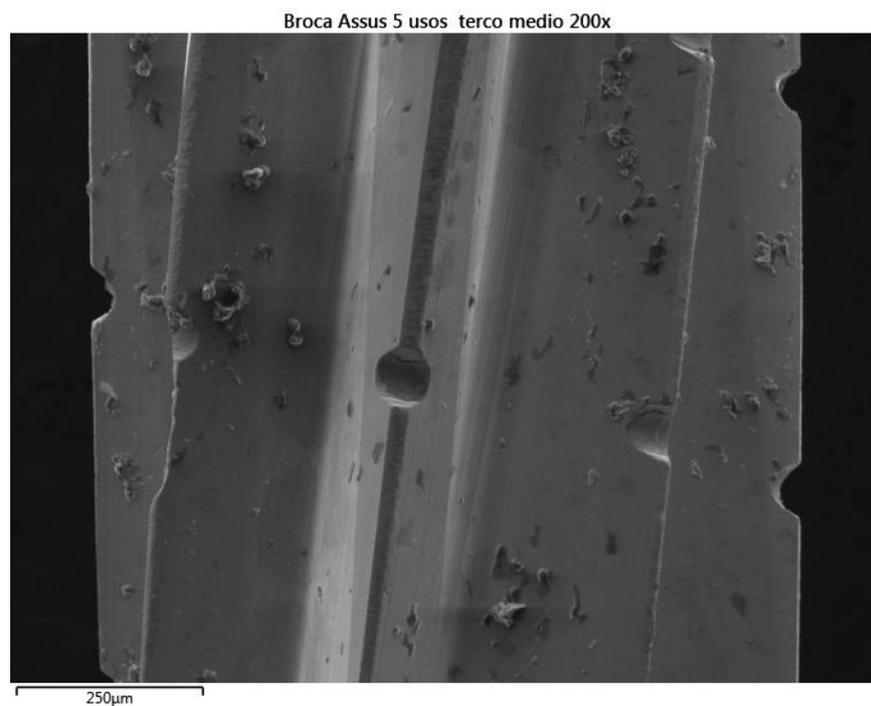
Figura 12 - No terço médio pode-se notar claramente a diminuição das ranhuras na região de corte e uma área, à esquerda, onde houve uma pequena fratura na próxima as ranhuras, que passaram de 125 µm para cerca de 83 µm.

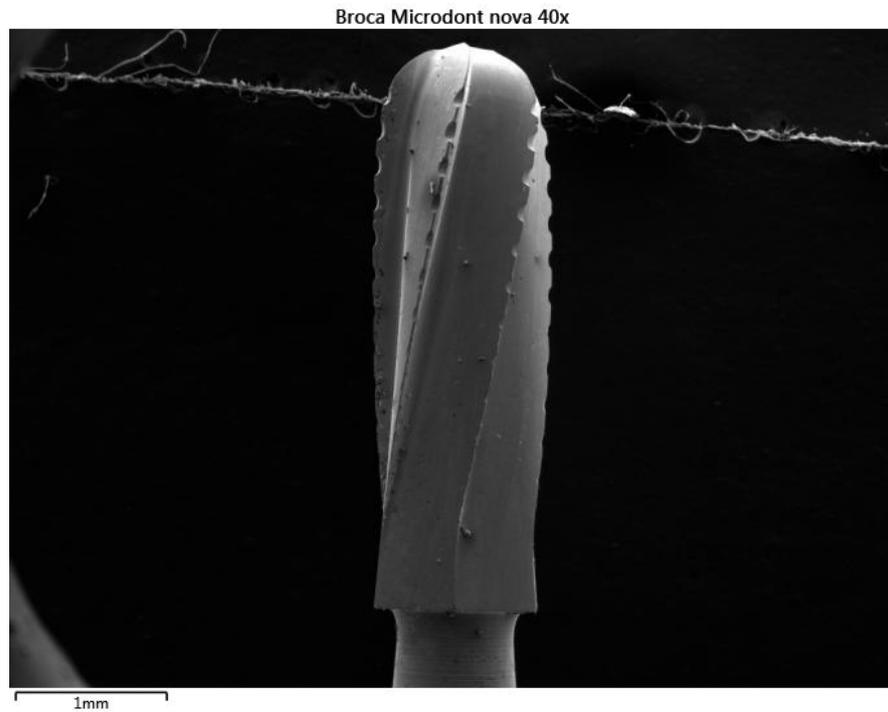
Figura 13 - Com uma imagem menos ampliada dessa amostra, já se percebe a ausência de bordas cortantes e arestas na região mais inferior da ponta ativa.

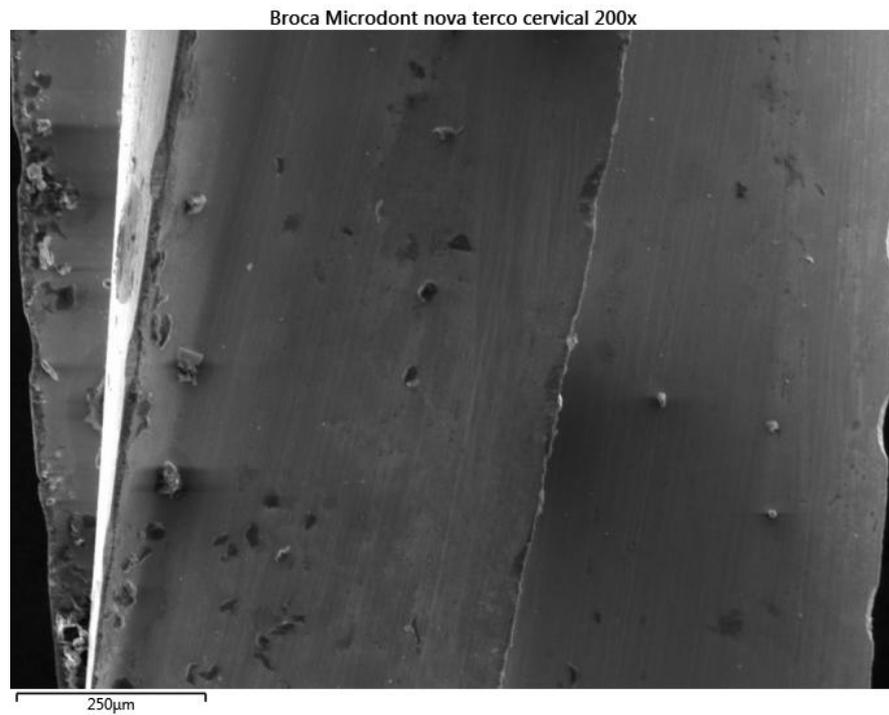
Figura 15 - Broca Microdont, nova, terço cervical, no aumento de 200x. Nessa região da broca transmetal não encontramos ranhuras nas lâminas de corte e nota-se grandes defeitos no metal (na região onde deveriam estar as ranhuras) e acúmulo de metais.

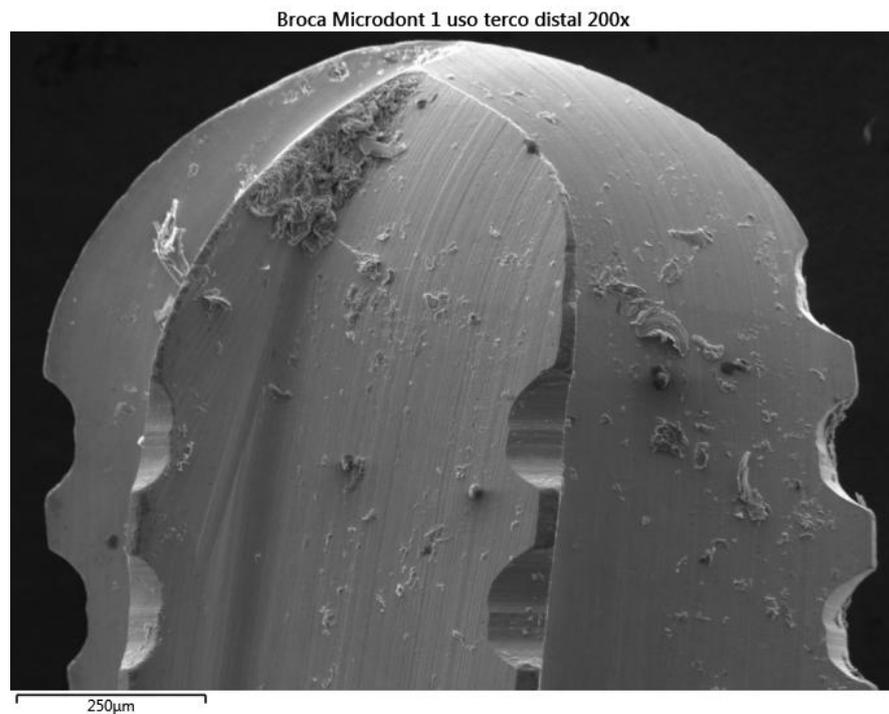
Figura 17 - Com um aumento maior, fica evidente o acúmulo de material nessa região da broca e um desgaste inicial das arestas cortantes, que, aqui, possuem ranhuras de cerca de 142 μ m.

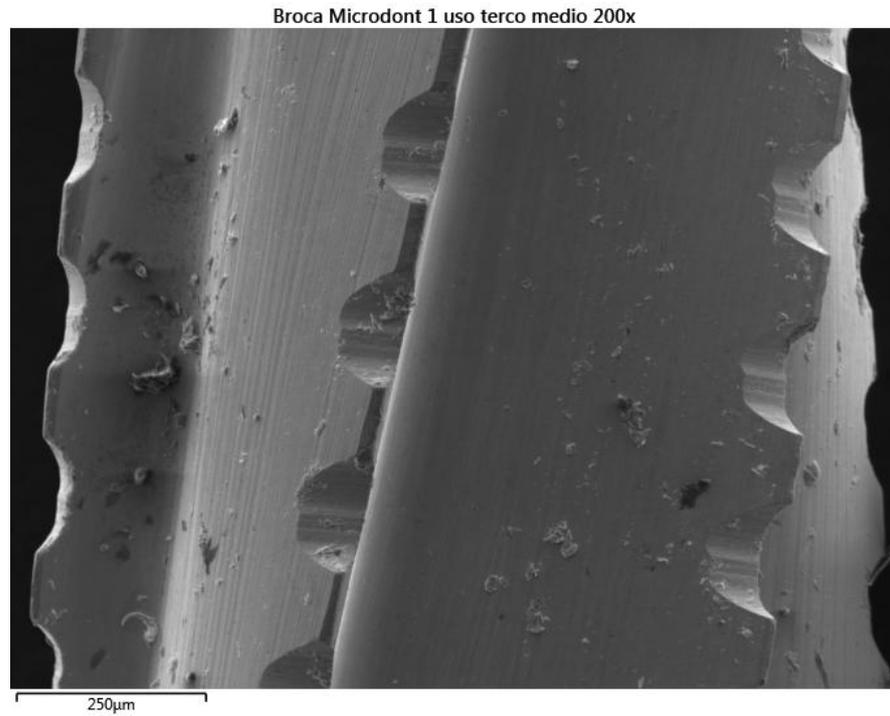
Figura 18 - No terço médio há delaminação da superfície da broca e acúmulo de material em grande parte da extensão da imagem.

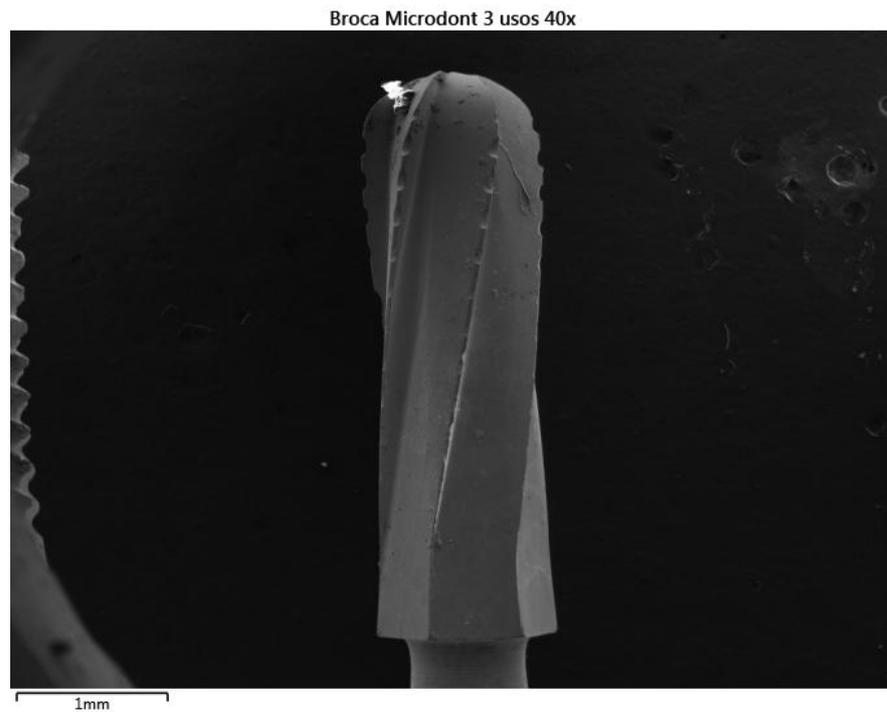
Figura 19 - Aumento de 40x na broca Microdont após três usos. Região media e cervical apresentam-se lisas.

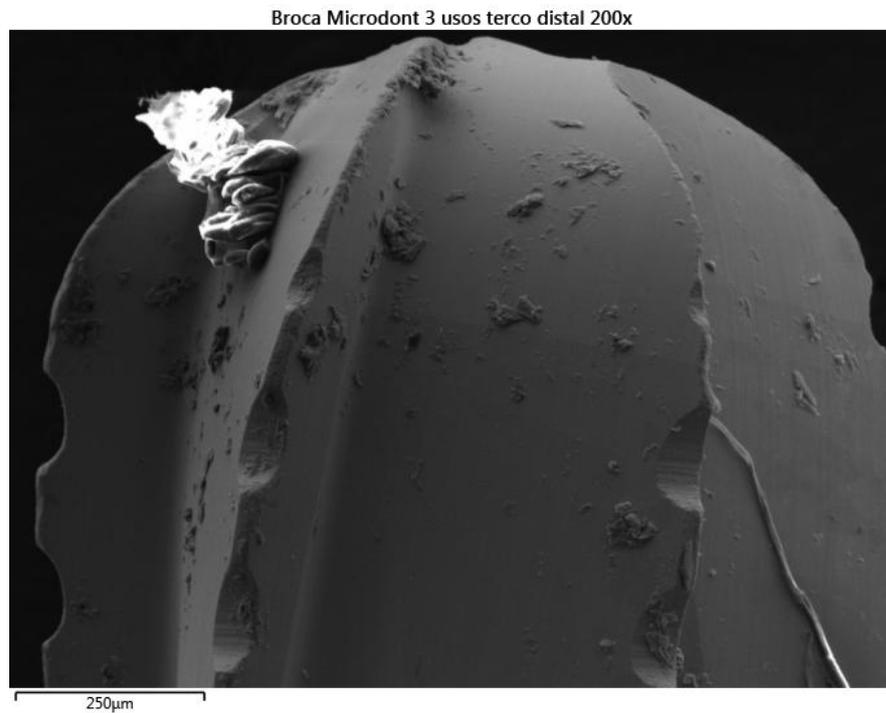
Figura 20 - Em um aumento maior, da região distal, podemos ver o desgaste da ranhuras e acúmulos grandes de material nas porções lisas da broca. Aqui, as ranhuras possuem tamanho de cerca de 100 μ m.

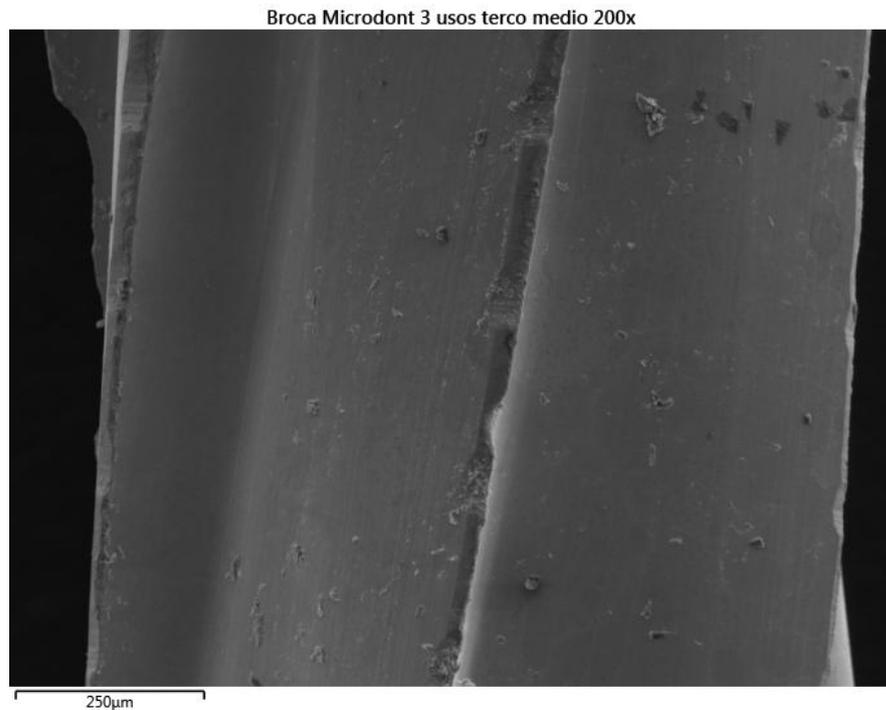
Figura 21 - O apagamento total das ranhuras cortantes é o que mais chama atenção na imagem.

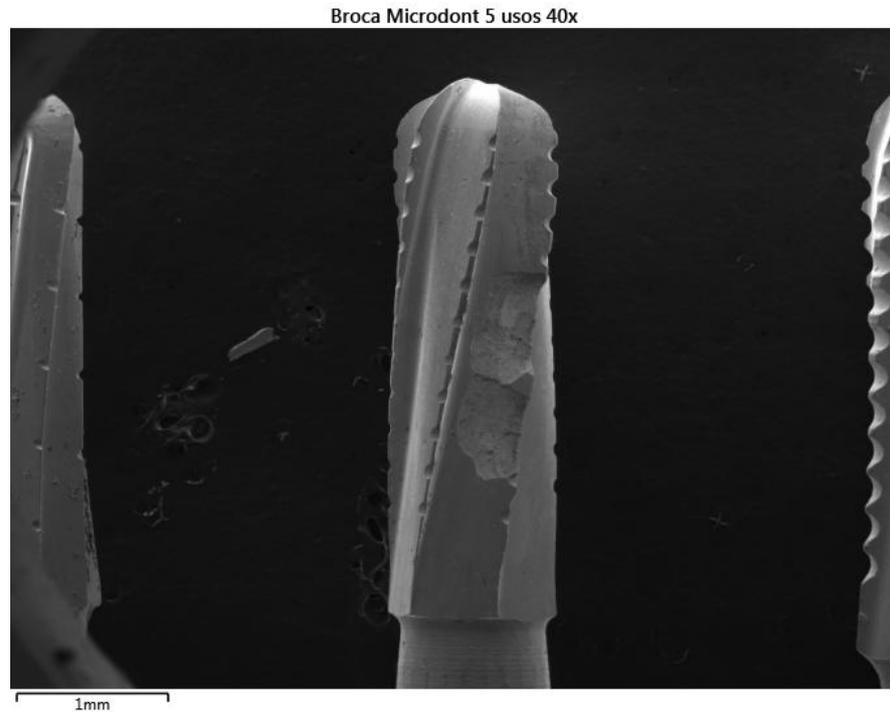
Figura 22 - Broca da marca Microdont após os cinco ciclos de uso e esterilização. Nessa amostra ainda há presença das bordas cortantes, porém, nota-se uma grande perda estrutural.

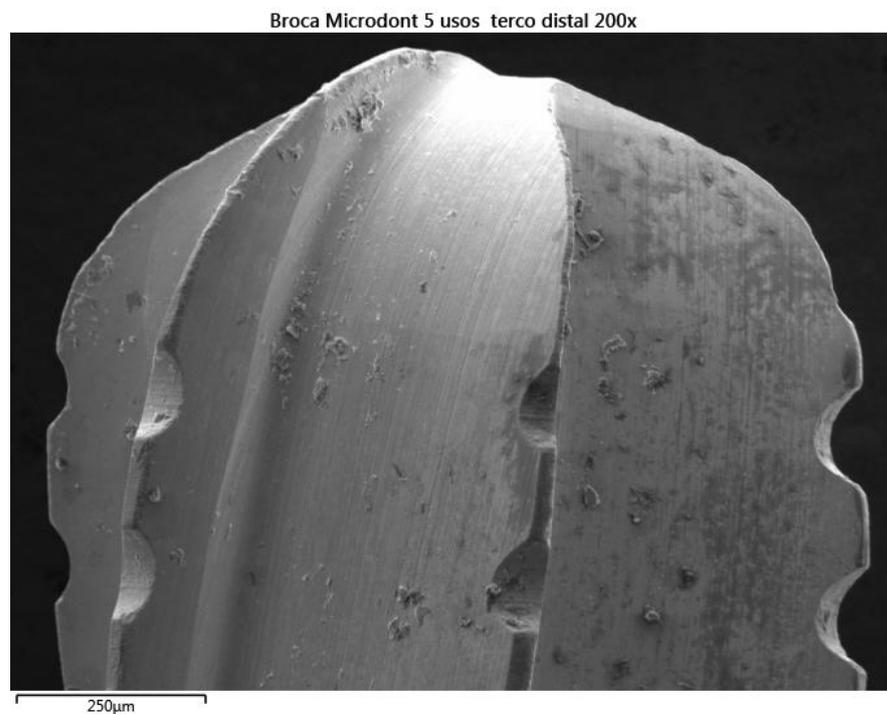
Figura 23 - Após cinco ciclos, as ranhuras no terço distal da broca apresentam tamanho de $140\mu\text{m}$. Há pouco acúmulo de material nessa região.

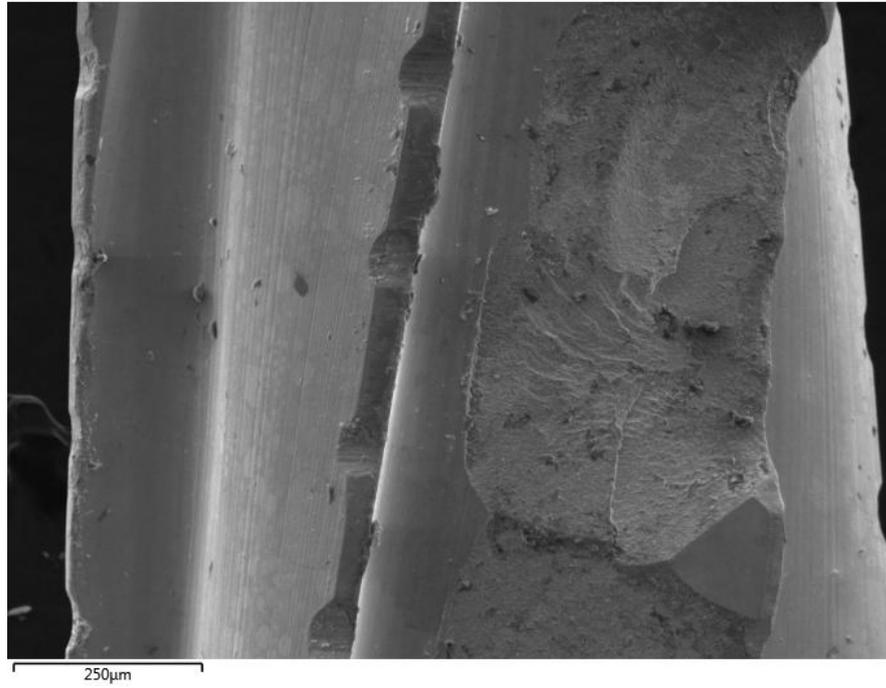
Broca Microdont 5 usos terço medio 200x

Figura 24 - Terço médio apresenta uma grande perda/fratura estrutural do instrumento e as arestas cortantes encontram-se lisas.

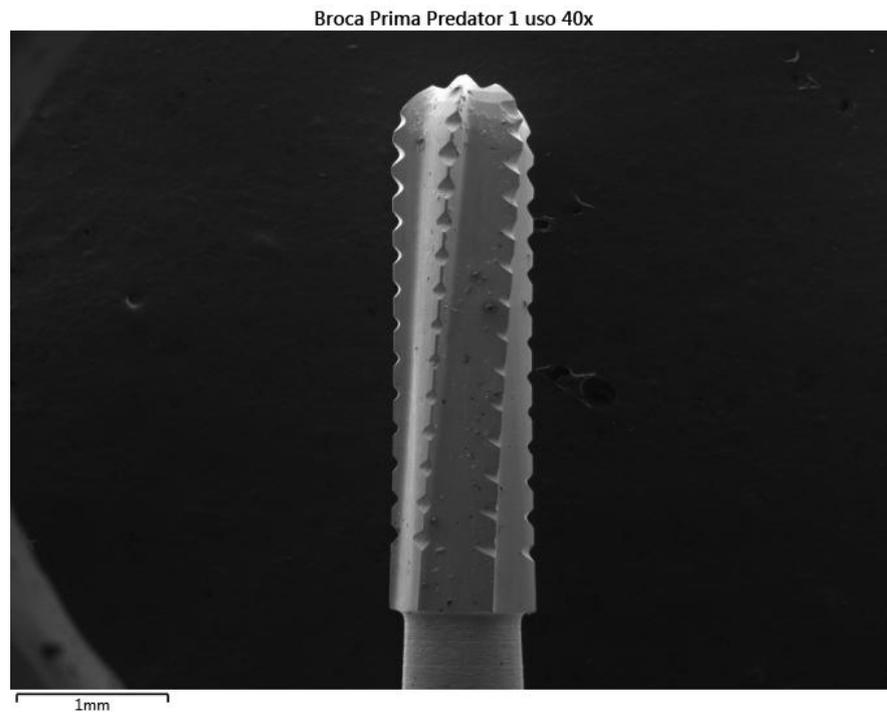
Figura 28 - Aumento de 40x na broca Prima Predator após um uso. Início de sinais de delaminação e perdas de fragmentos da ponta ativa.

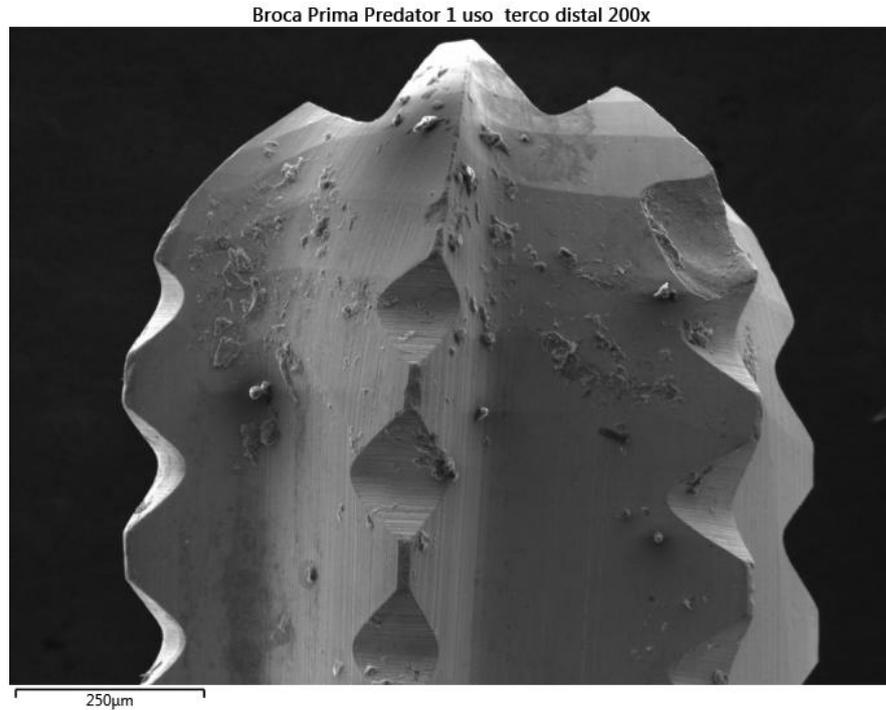
Figura 29 - O aumento em 200x do terço distal nos permite observar melhor a região onde houve desprendimento de fragmento (lado direito superior da ponta ativa). Ranhuras nas bordas cortantes, no geral, mantiveram o mesmo tamanho.

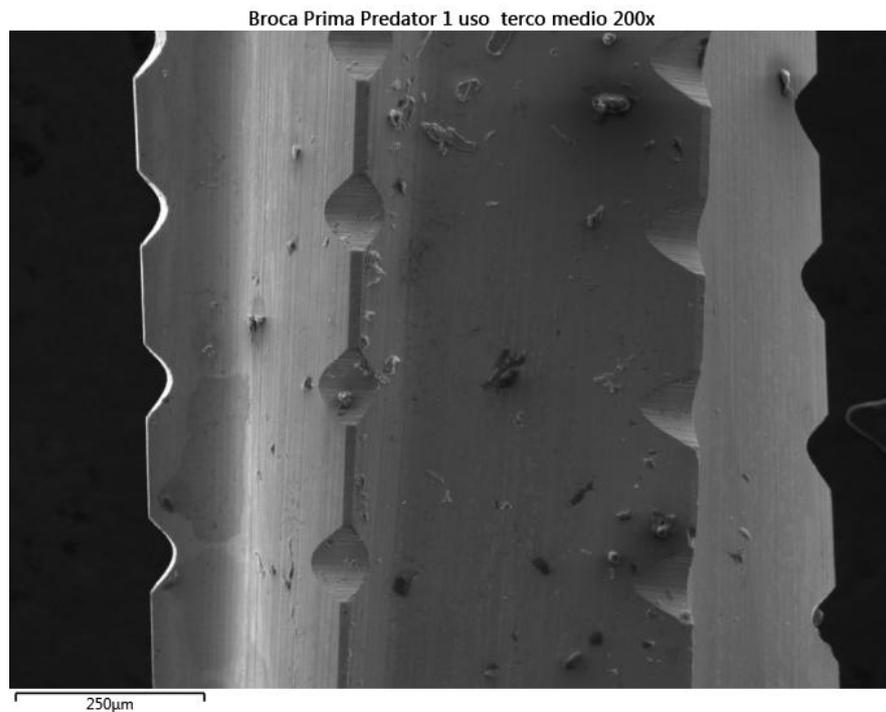
Figura 30 - Terço médio apresenta discretas alterações. Pode-se observar riscos e elevações (por acúmulo de lascas da própria broca) na superfície, de modo geral.

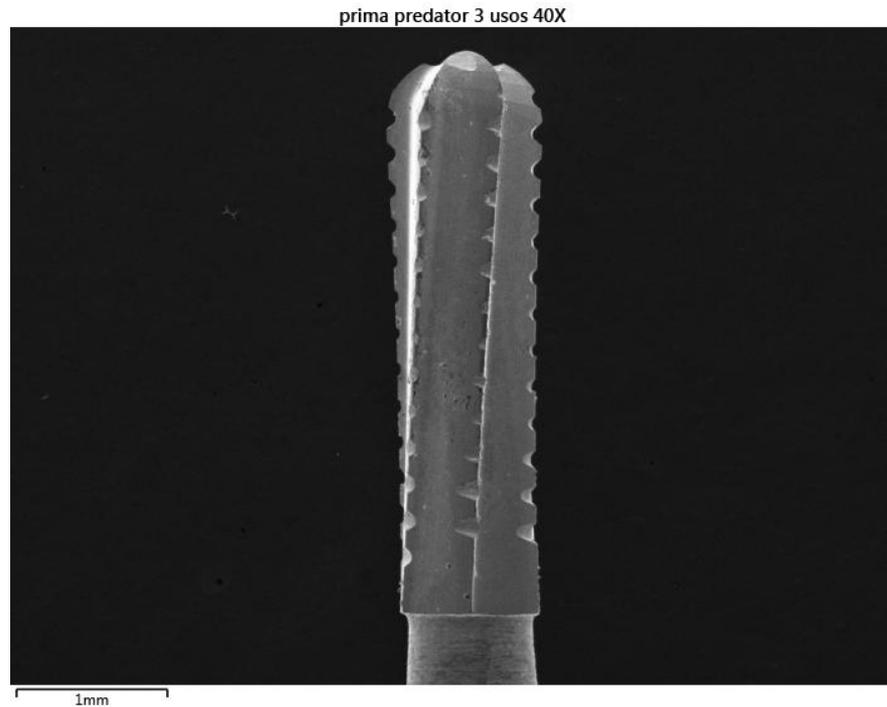
Figura 31 - Após três usos, no aumento de 40x já é possível notar a clara diminuição do tamanho das concavidades cortantes no terço médio.

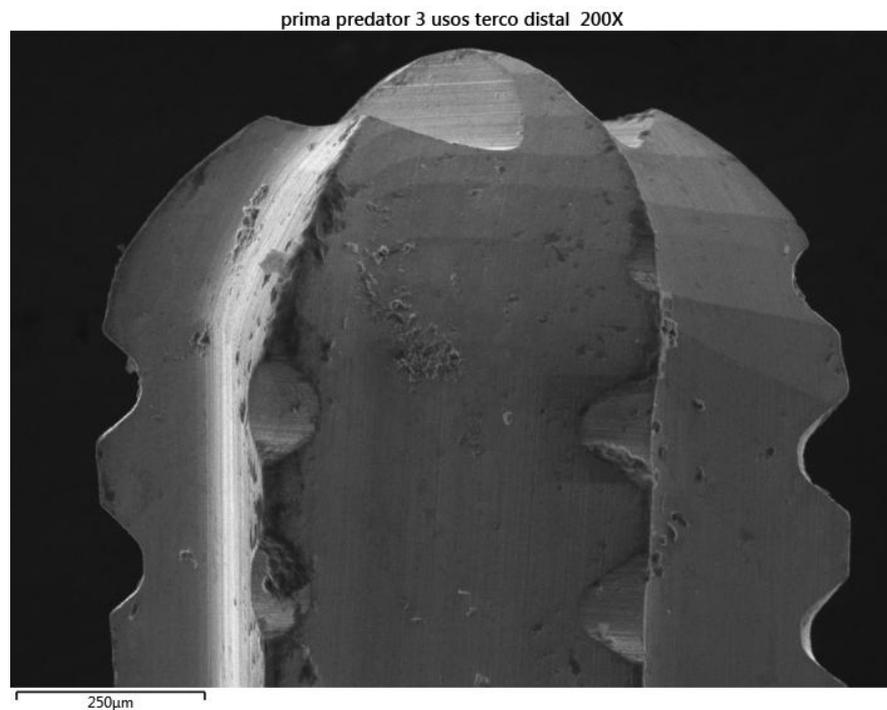
Figura 32 - Terço distal apresenta pequenas alterações em aumento de 200x. Há, novamente, aglomerados de materiais em algumas regiões, porém, as lâminas, nesse terço, permaneceram semelhantes às iniciais.

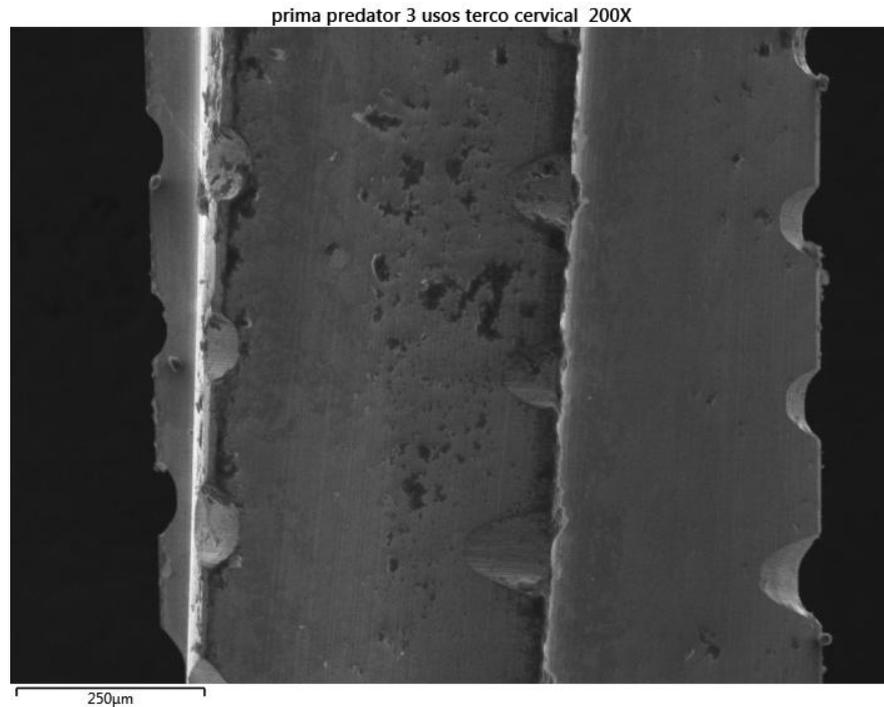
Figura 33 - Terço cervical da broca Prima Predator após três usos e três ciclos de esterilização. Nota-se, nas áreas entre as arestas cortantes uma região escurecida que caracteriza a delaminação da superfície da broca. Nas regiões de corte, há uma diminuição das concavidades, que apresentam um aspecto mais plano, com aproximadamente 30µm.

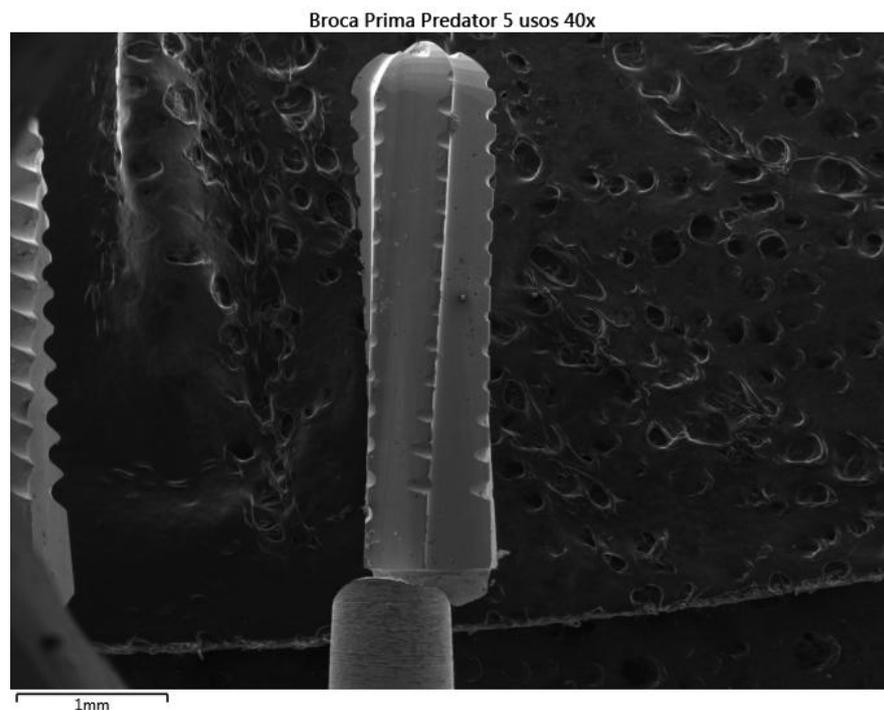
Figura 34 - Após cinco usos. Há diminuição das ranhuras e fratura no terço cervical, na transição entre ponta ativa e cabo.

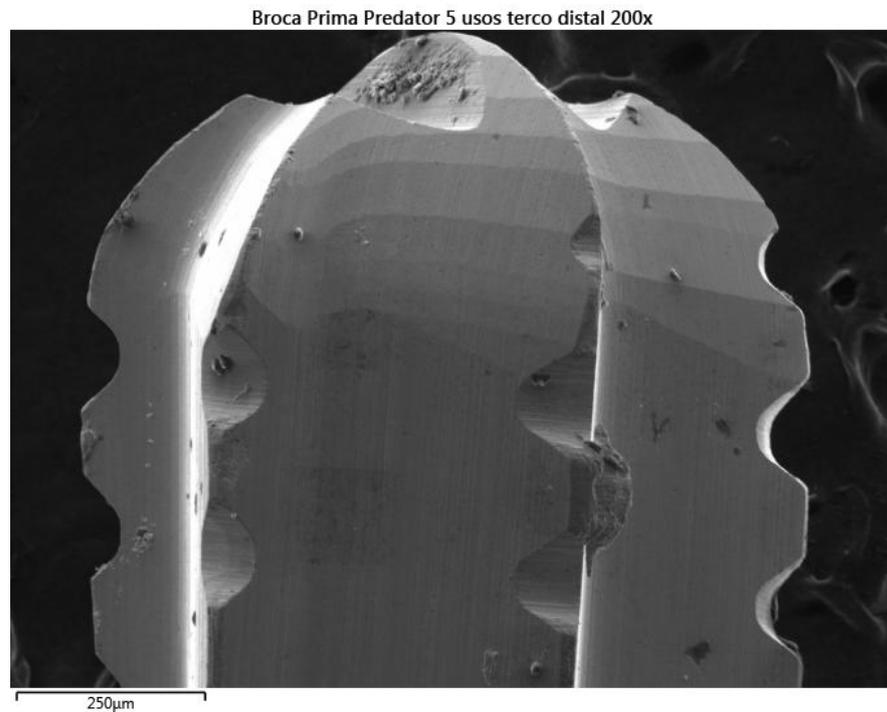
Figura 35 - Após cinco usos também podemos notar a diminuição discreta de algumas ranhuras no terço distal e regiões onde houve uma maior delaminação.

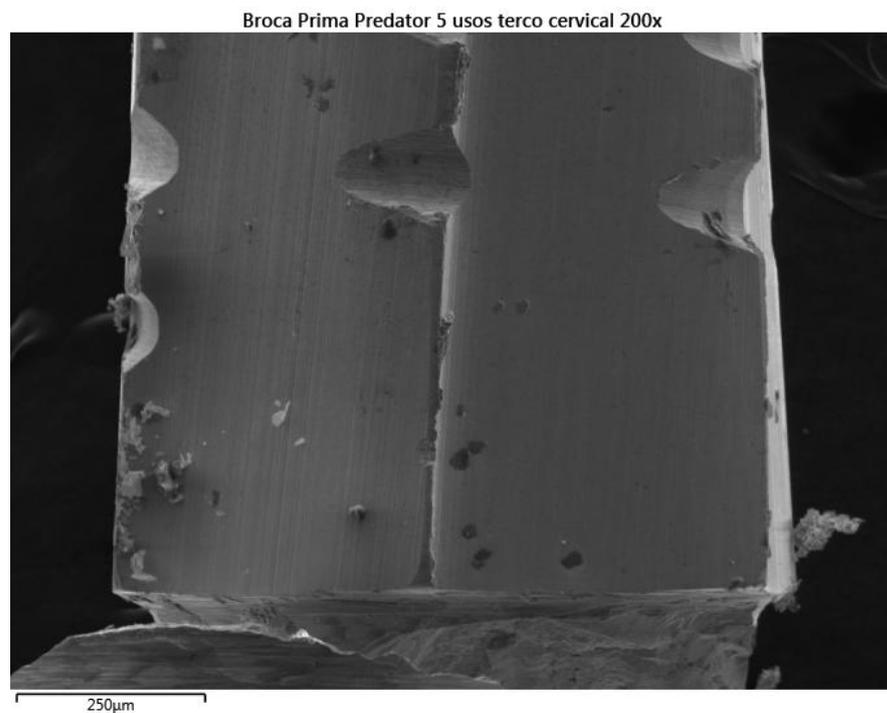
Figura 36 - Região cervical, evidenciando a fratura na broca, antes do fim do último corte. Destaca-se também a diminuição das regiões de corte.

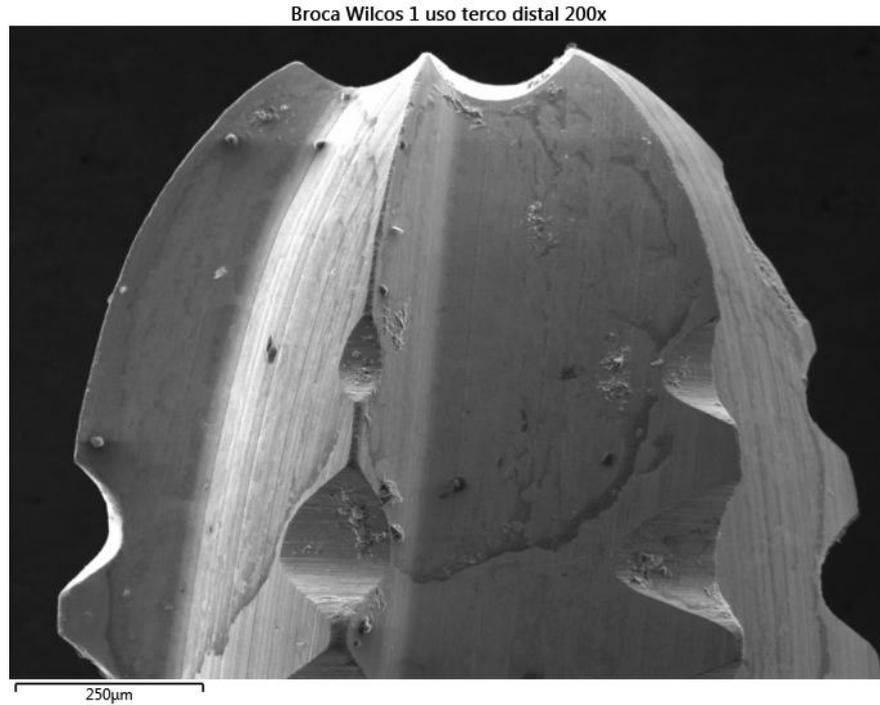
Figura 41 - No aumento de 200x do terço distal nota-se a presença de algumas regiões com compilações de material.

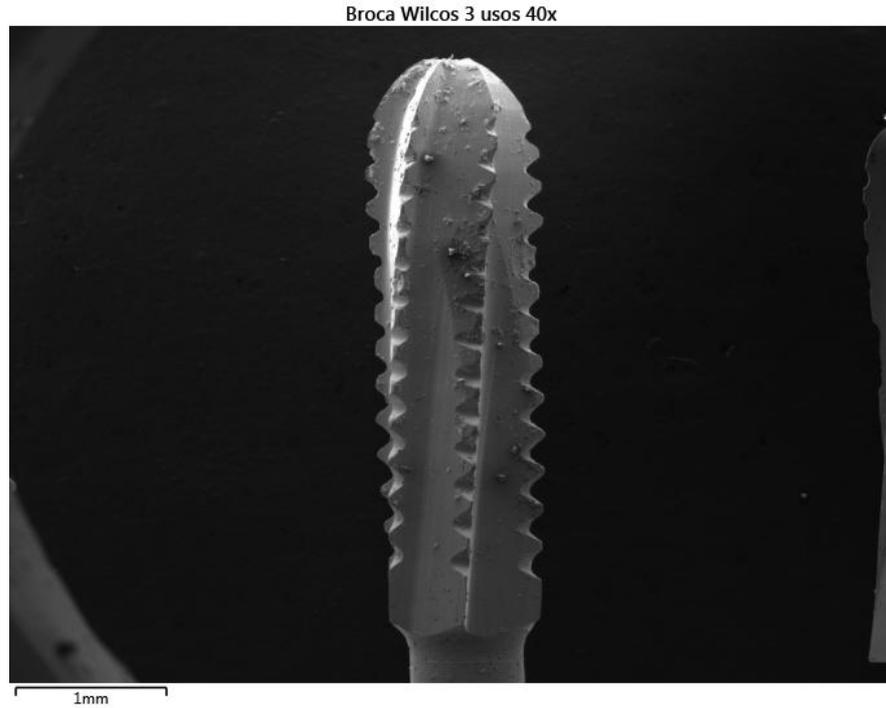
Figura 43 - Imagem após o terceiro uso, em aumento de 40x. Nota-se o grande acúmulo de material na região mais central da broca e a fratura e desgaste das ranhuras de corte.

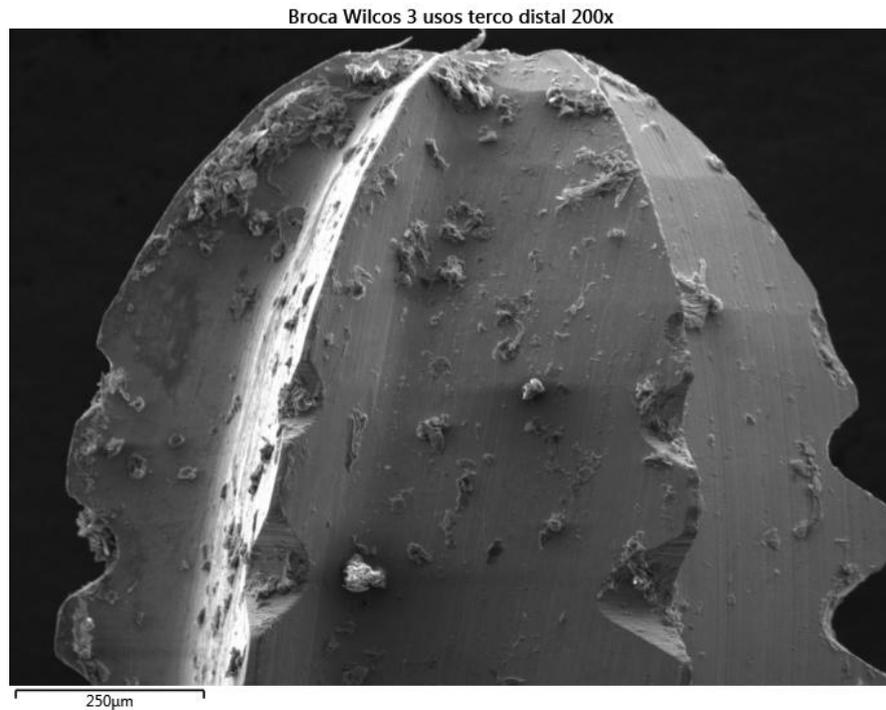
Figura 44 - Aumento de 200x do terço distal evidencia o grande aglomerado de material em toda ponta ativa da broca e o desgaste das ranhuras, que agora passam a ter cerca de 110 μ m.

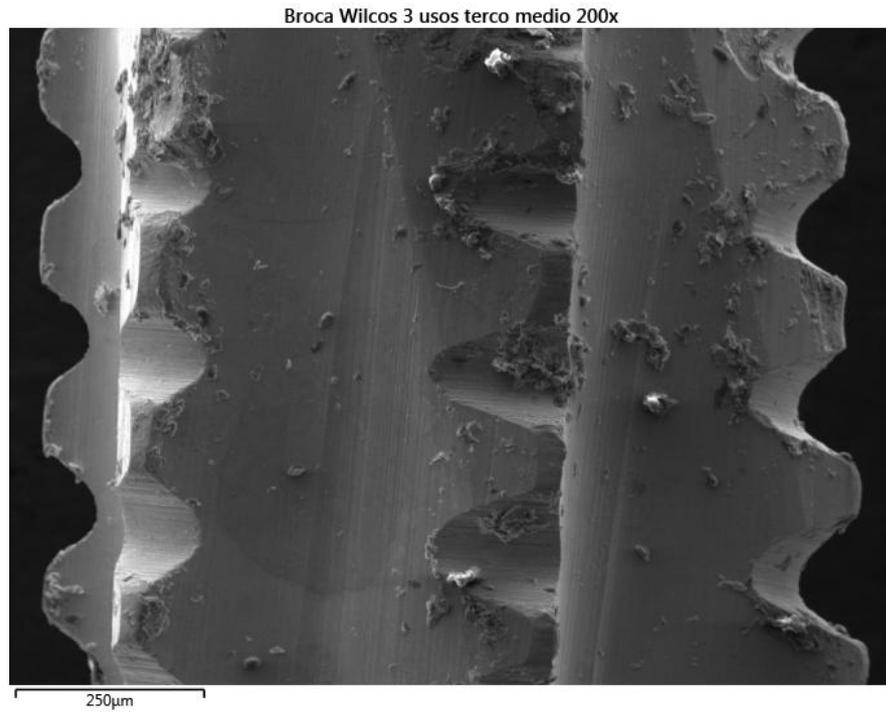
Figura 45 - Na região do terço médio também fica claro o acúmulo de detritos na ponta ativa e a perda acentuada de estrutura das projeções de corte (provavelmente por fraturas).
