ANÁLISE DO PADRÃO DE DESGASTE DE BROCAS TRANSMETAL

Trabalho de Conclusão de Curso apresentado ao Curso de Graduação em Odontologia da Faculdade de Odontologia da Universidade Federal do Rio Grande do Sul, como requisito parcial para obtenção do título de Cirurgião-Dentista.

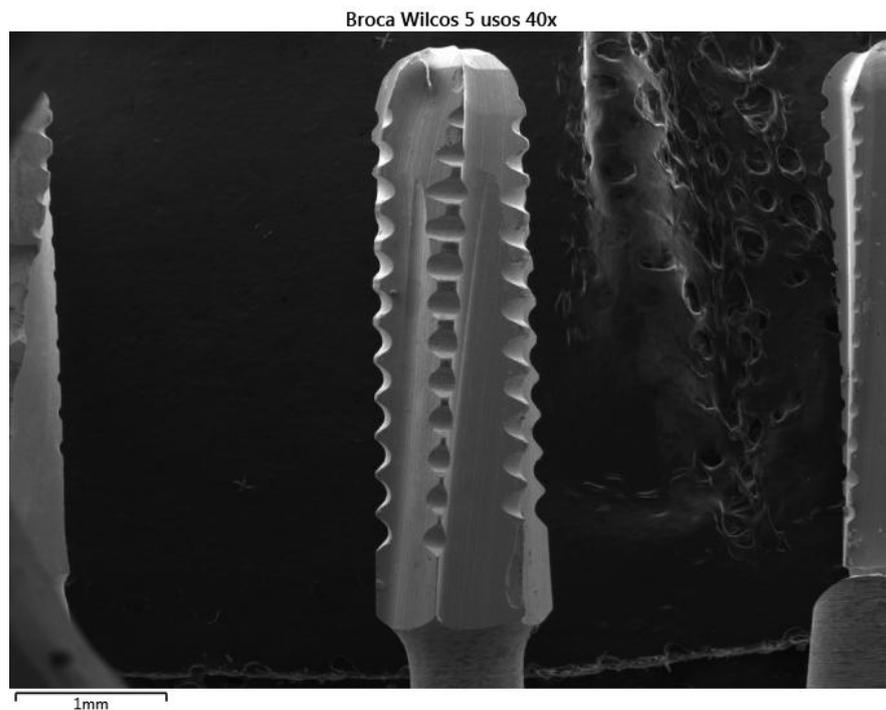
Figura 46 - Broca utilizada em cinco ciclos. No aumento de 40x é possível identificar discretas modificações em sua estrutura, como pequenas fraturas nos terços distal e cervical.

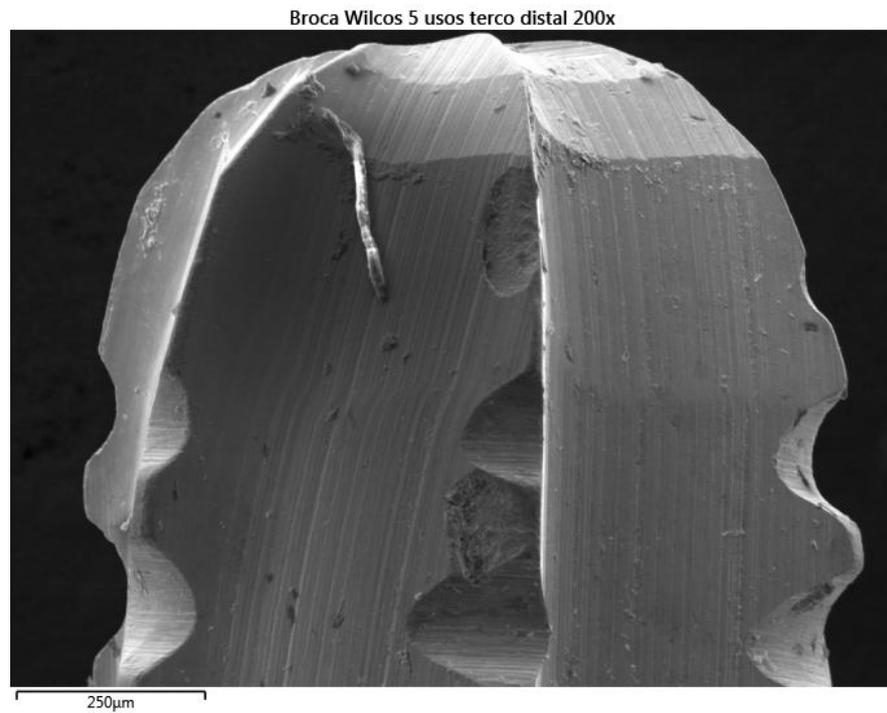
Figura 47 - Terço distal em maior aumento mostra pequenas perdas de estrutura na ponta ativa e um aglomerado de material, possivelmente mais orgânico (região mais clara na parte superior).

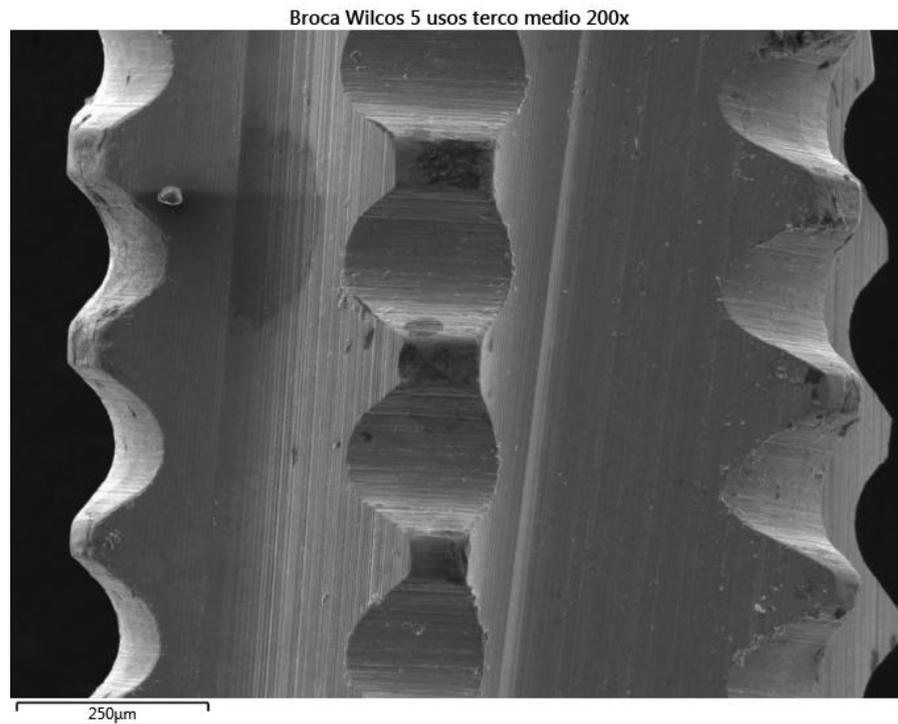
Figura 48 - Região do terço médio com discreto desgaste das ranhuras e pouco acúmulo de detritos entre as lâminas.
