**CARACTERIZAÇÃO DO Nb<sub>2</sub>O<sub>5</sub> COMO ALTERNATIVA NA  
PROTEÇÃO ANTICORROSIVA NA INDÚSTRIA DO PETRÓLEO**

**RICARDO COMPIANI TAVARES**

Dissertação para obtenção de título de  
*Mestre em Engenharia, Modalidade Profissional, Especialidade Engenharia de  
Inspeção de Equipamentos*

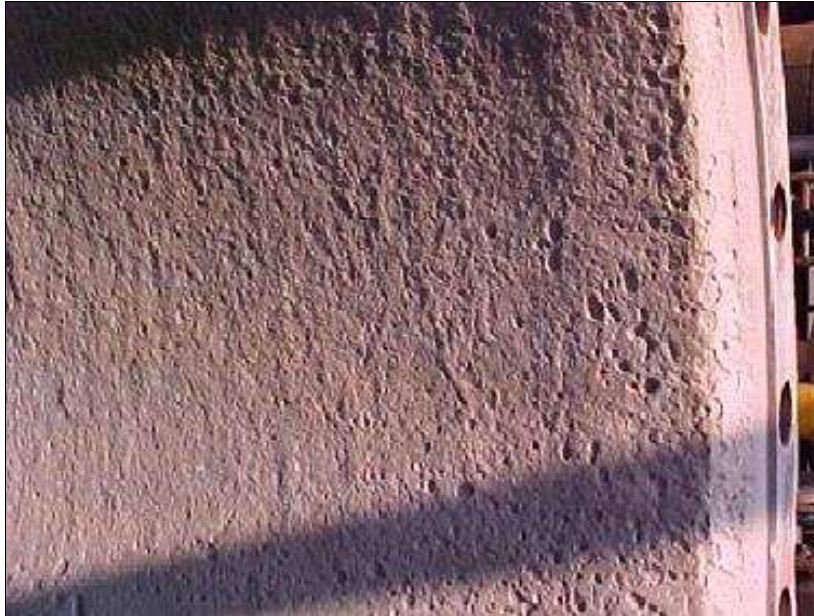
**Figura 6.1- Foto da parede interna do casco do permutador de calor antes da aplicação do  $\text{Nb}_2\text{O}_5$ , inspeção em 28/04/2002 (REDUC, 2002).**

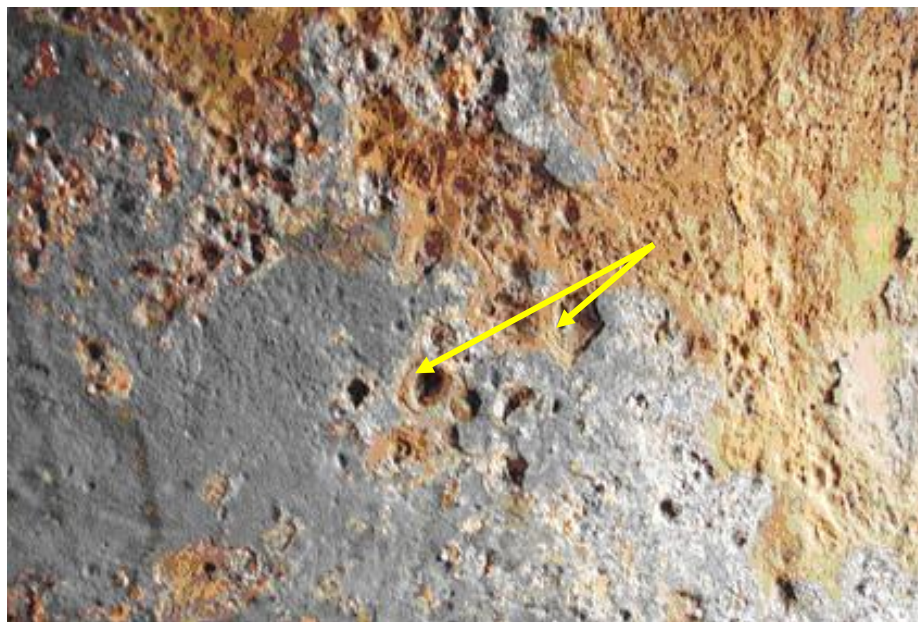
**Figura 6.3-** Detalhe da parede interna do casco apresentando corrosão por pites, inspeção em 07/12/2007 (REDUC, 2007a).

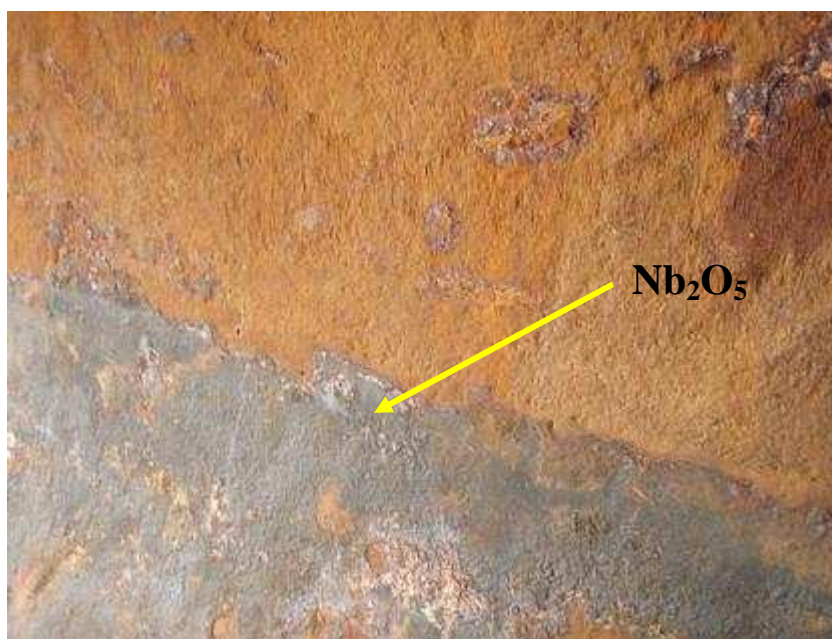
**Figura 6.4- Detalhe da parede interna do casco com região niobizada e com corrosão leve, inspeção em 07/12/2007 (REDUC, 2007a).**

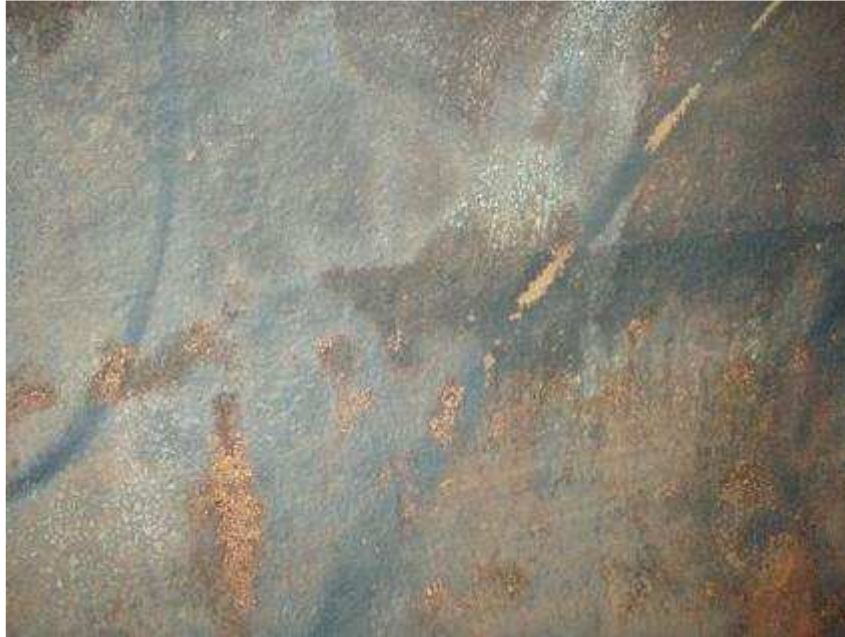
**Figura 6.6- Detalhe do revestimento de  $Nb_2O_5$  com regiões do substrato de aço oxidadas, inspeção em 31/10/2007 (REDUC, 2007b).**

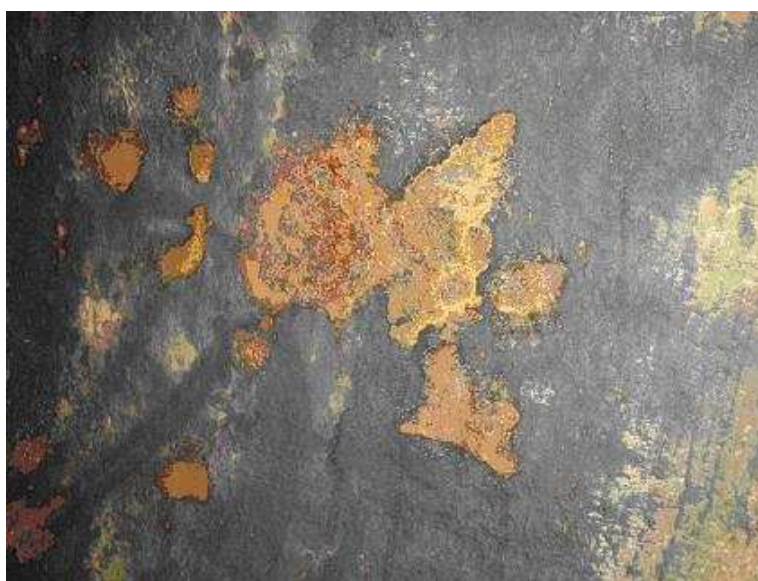
**Figura 6.8-** Substrato de aço ao carbono exposto e corroído devido à falha do revestimento niobizado, inspeção em 31/10/07 (REDUC, 2007b).

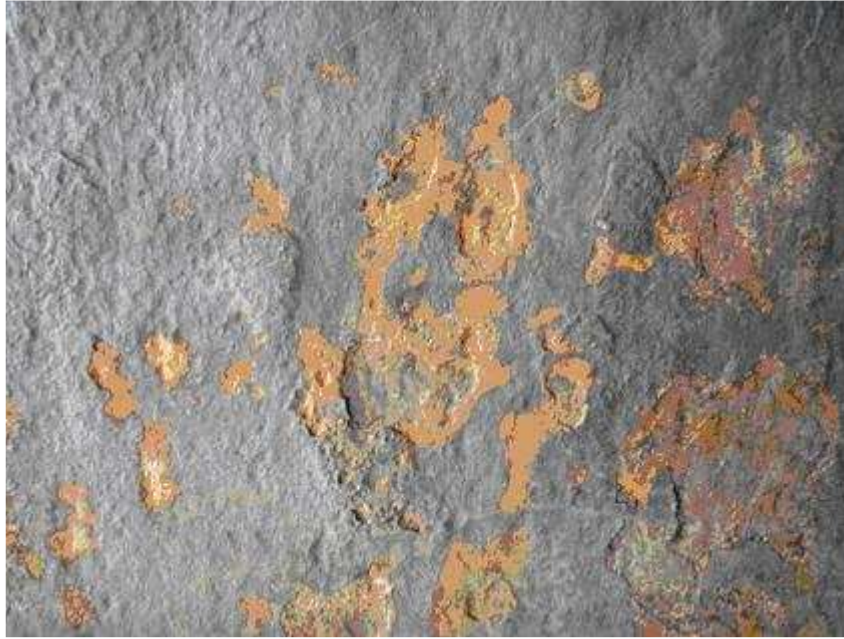
**Figura 6.9-** Regiões descoladas do revestimento de  $\text{Nb}_2\text{O}_5$ , expondo o substrato de aço ao carbono, inspeção em 31/10/2007 (REDUC, 2007b).

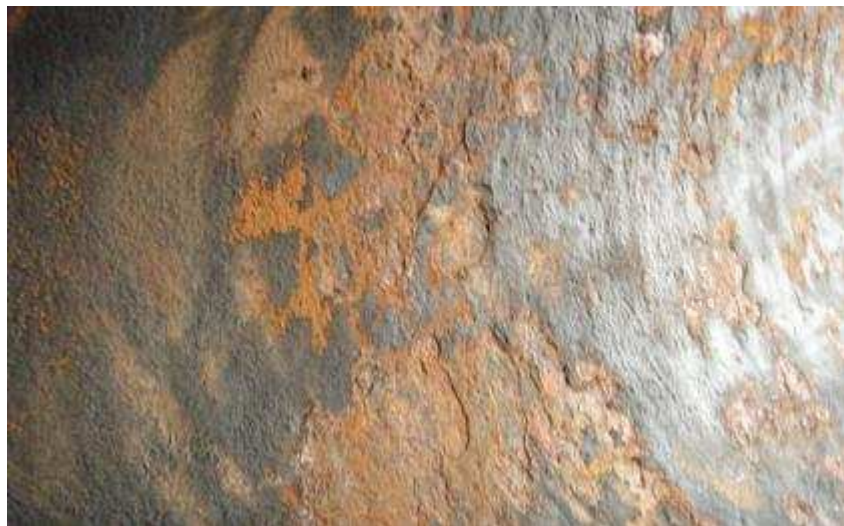
**Figura 6.10-** Descascamento do revestimento expondo o aço à corrosão, inspeção em 31/10/2007 (REDUC, 2007b).

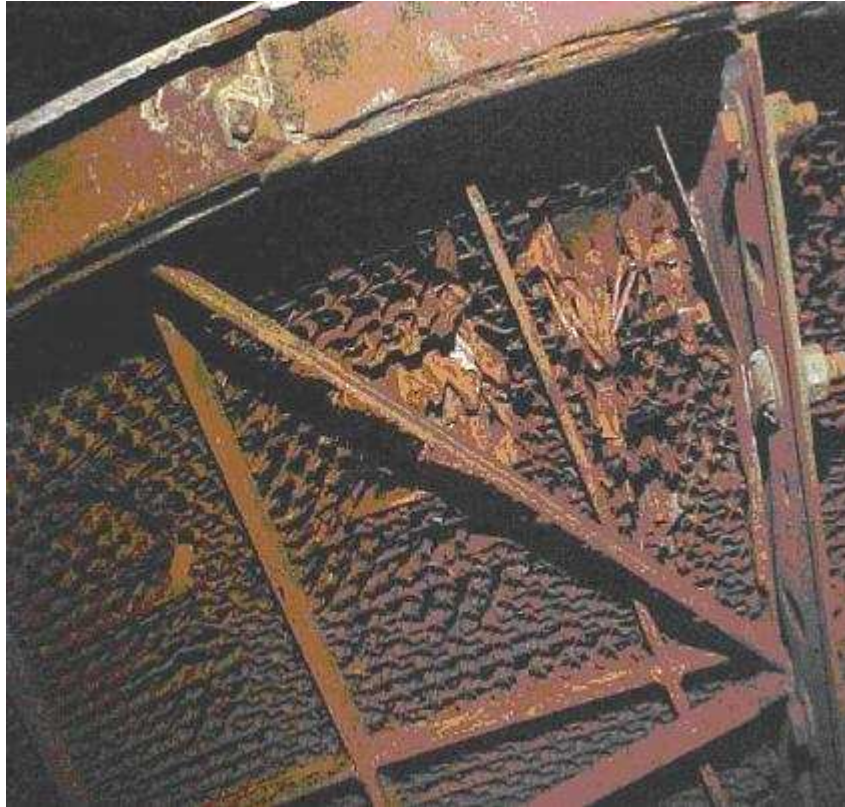
**Figura 6.11- Chapas de aço corrugadas não revestidas do pré-aquecedor atacadas pelo ácido sulfúrico (SCHULTZ, 2003).**

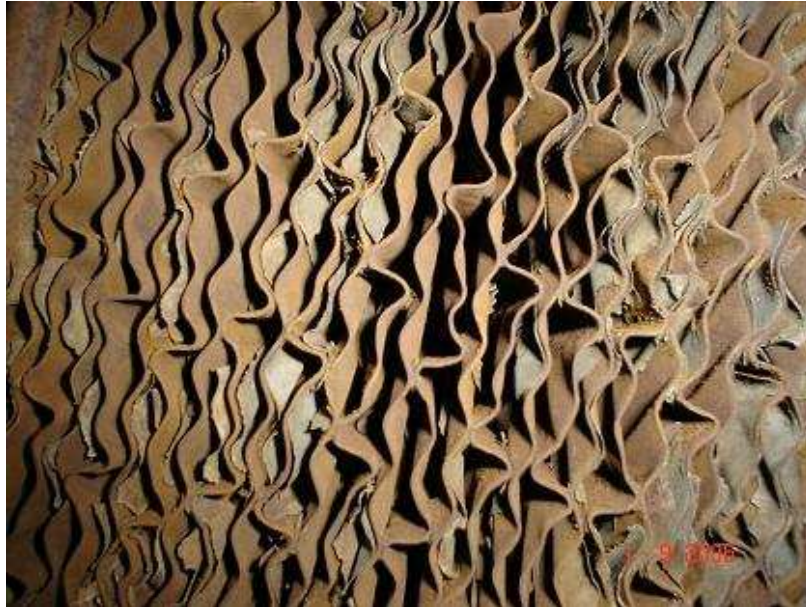
**Figura 6.12- Aspecto desfolhado do  $\text{Nb}_2\text{O}_5$  das chapas corrugadas, inspeção em setembro de 2006 (REDUC, 2006).**

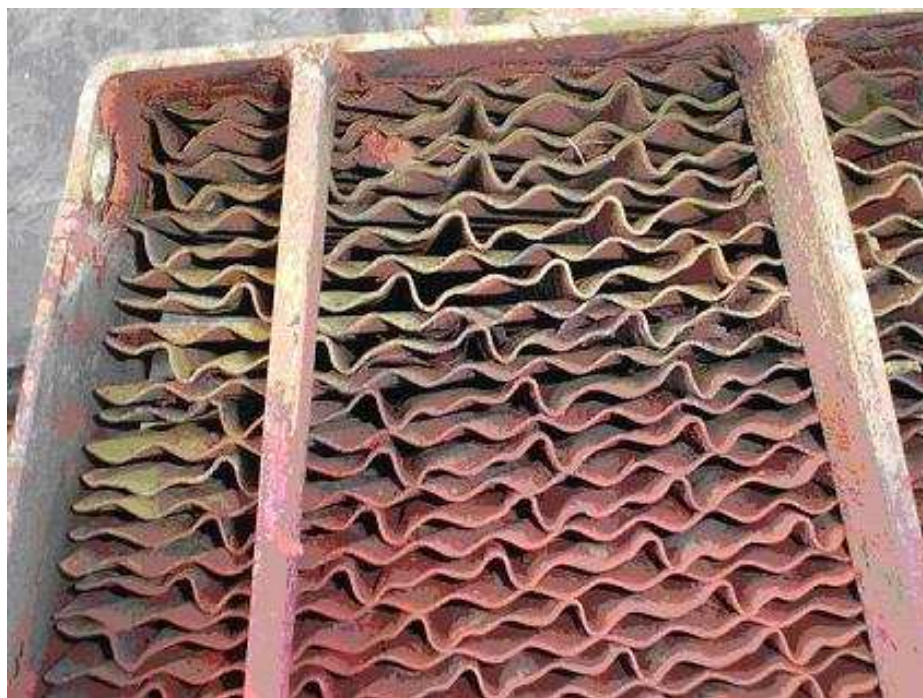
**Figura 6.14-** Cesto com depósitos de óxidos de enxofre nas chapas superiores de aço corrugadas revestidas com  $\text{Nb}_2\text{O}_5$ , inspeção em dezembro de 2005 (REDUC, 2005).

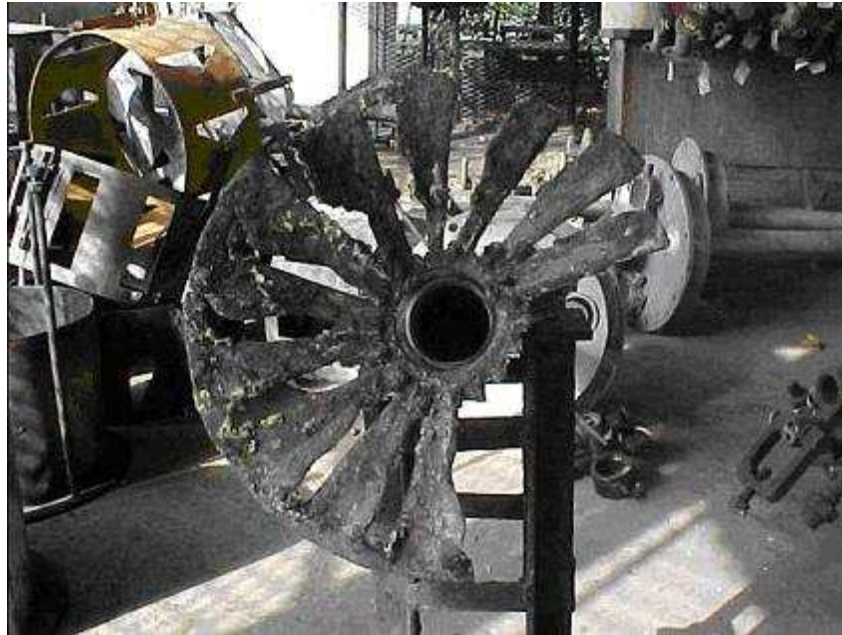
**Figura 6.16- Difusor de ar corroído com acentuada perda de material (REDUC, 2003).**

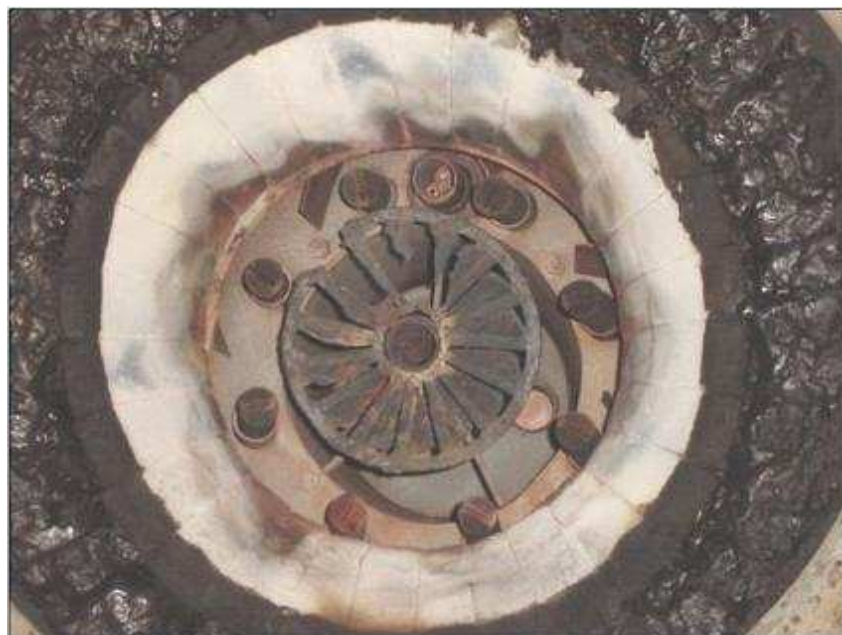
**Figura 6.17- Difusor de ar não-revestido com corrosão generalizada e com perda de espessura, inspeção em maio de 2003 (REDUC 2003).**

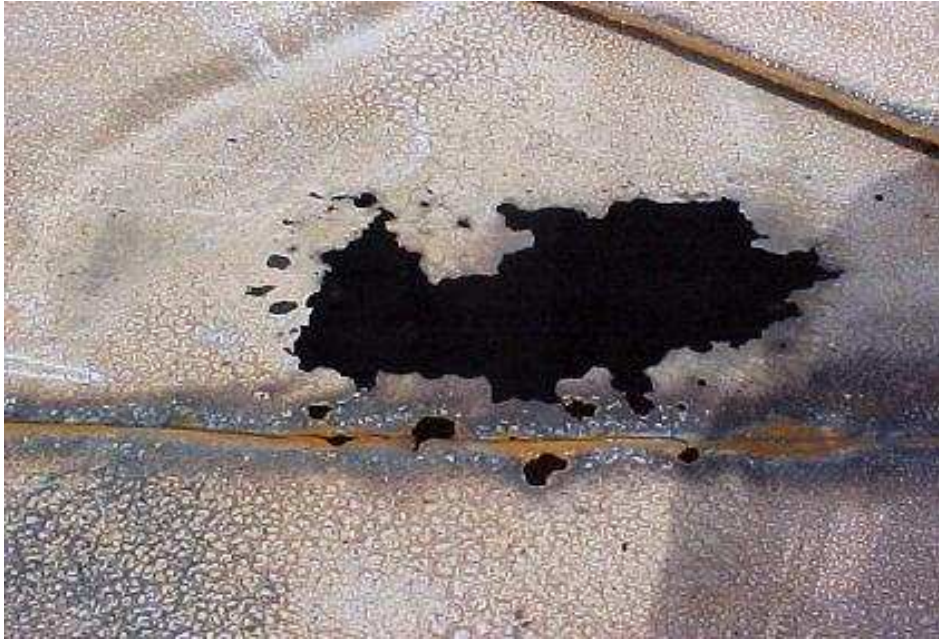
**Figura 6.19- Chapa do teto do reservatório perfurada (SCHULTZ, 2003).**

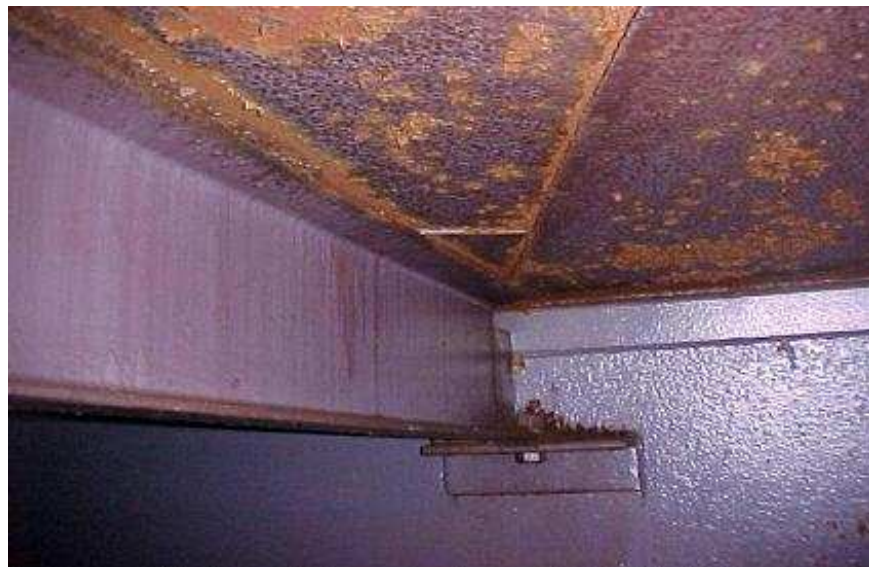
**Figura 6.20- Corrosão por frestas generalizada entre a chaparia e as vigas de sustentação do tanque (SCHULTZ, 2003).**

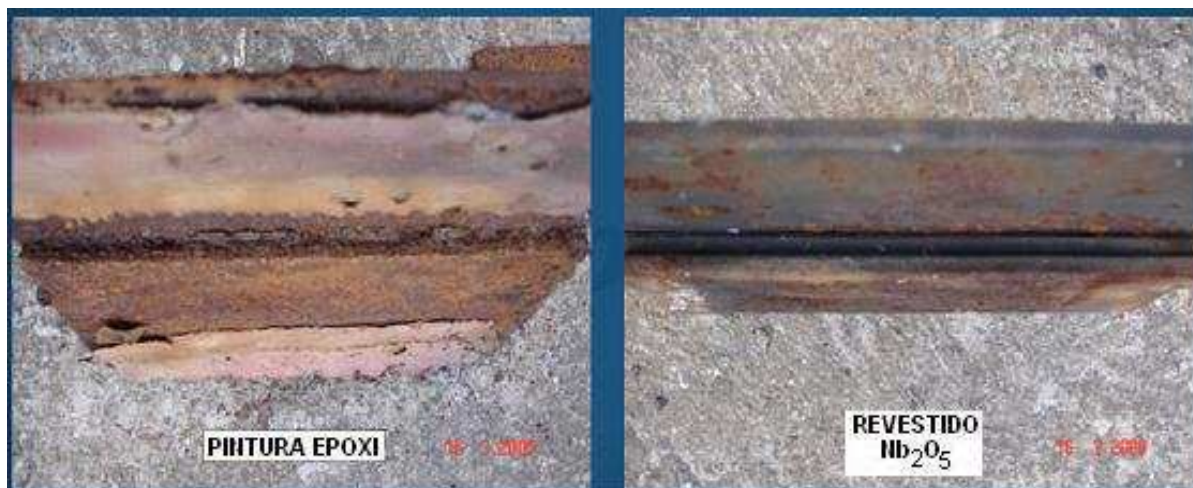
**Figura 6.24- Corpos-de-prova com pintura epóxi com corrosão em frestas e niobizado sem sinais, inspeção em março de 2009 (Autoria das Fotos de Marcelo Schultz).**
