Análise da Presença de Fase Sigma em
um Vaso de Pressão de Aço Inox
Austenítico ASTM A240 TP304

ANÁLISE DA PRESENÇA DE FASE SIGMA EM UM
VASO DE PRESSÃO DE AÇO INOX AUSTENÍTICO ASTM A240 TP304

Orientador: Prof. Dr. Telmo Roberto Strohaecker

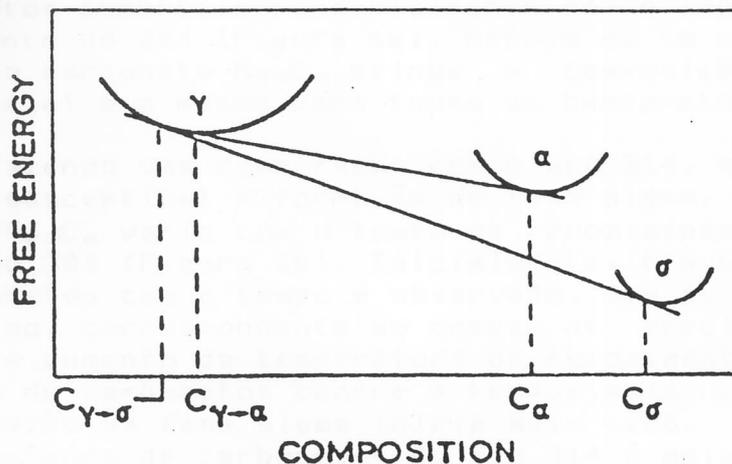
Figura 3: Diagrama ilustrando a variação da energia livre durante o recozimento do aço austenítico.

$C_{\gamma-\sigma}$ é a composição final do aço ao qual a austenita é susceptível a precipitação de fase sigma; $C_{\gamma-\alpha}$ é a composição final do aço ao qual a austenita tende a transformar-se em ferrita; C_{α} é a composição da ferrita; C_{σ} é a composição da fase sigma.

Le May e White deram uma interpretação diferente para a variação da energia livre com a composição química (Figura 3). Eles concluíram que aquelas zonas austeníticas adjacentes aos contornos de grão vêm a ser enriquecidas com Cr e outros elementos que estabilizam a ferrita durante o tempo de recozimento. Em aços 18Cr-8Ni ou 18Cr-12Ni com adição de elementos formadores de ferrita, as zonas austeníticas adjacentes aos contornos de grão alcançam apenas a concentração dos elementos formadores de ferrita correspondentes a composição situada a direita do ponto $C_{\text{aust.}-\text{fer.}}$. A austenita nessa composição é susceptível a transição para ferrita o qual, no estágio subsequente precipita para fase sigma⁽⁴⁾.

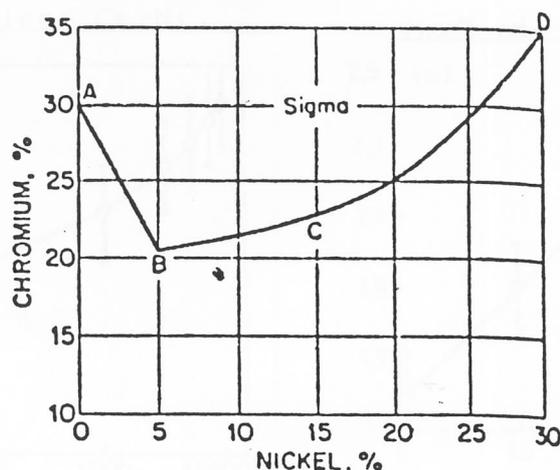
Figura 4: Contorno aproximado de Cr-Ni para susceptibilidade de formação de fase sigma em aços contendo 0,1% de carbono.

Ligas Cr-Ni-Fe tratadas termicamente, contendo por volta de 0,1% de C, podem precipitar fase sigma para um conteúdo de cromo acima da curva ABCD (Figura 4). A adição de elementos formadores de ferrita, desloca a curva ABCD para um menor patamar de Cr. Conteúdos de Ni entre 15 e 30% (Figura 4), também limitam o contorno aproximado entre austenita e a estrutura ferrita/austenita. A coincidência entre este contorno e o contorno da fase sigma, foi atribuído ao fato desta fase formar-se preferencialmente da ferrita do que da austenita⁴.

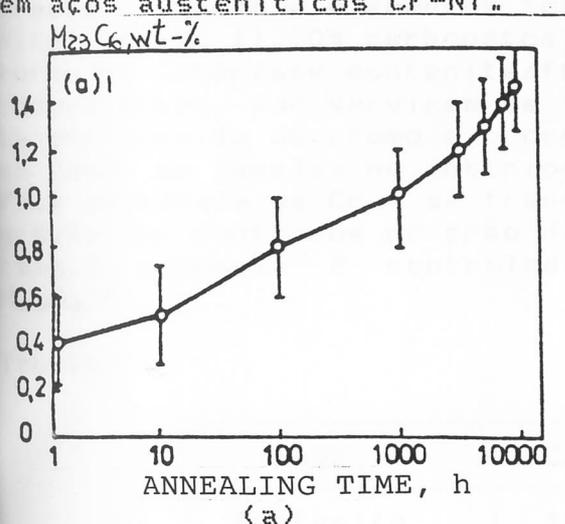
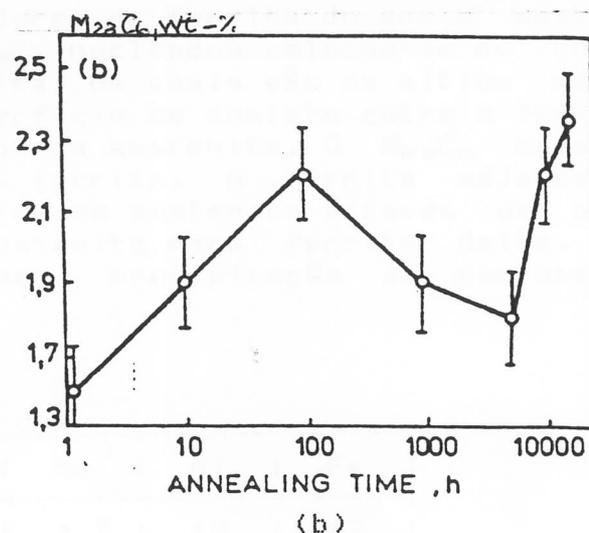
Figura 5: Variação no conteúdo de carbonetos $M_{23}C_6$ durante o recozimento. (a) Nota-se pelo gráfico que o aço tipo 304 não é susceptível a formação de fase sigma. (b) Tipo 314 é susceptível a formação de fase sigma.

J. Barcik fala do papel do carboneto $M_{23}C_4$ na nucleação da fase sigma⁶. Ele coloca que a nucleação da fase sigma afeta a precipitação do $M_{23}C_4$. A quantidade de carbonetos no tipo 304 não proporciona a precipitação de fase sigma numa escala linear com o logaritmo do tempo de recozimento (Figura 5a). O conteúdo de cro-

Fazendo uma comparação com o aço 314, segundo J. Barcik, esse aço é susceptível a formação de fase sigma, e a quantidade de carbonetos $M_{23}C_6$ varia com o tempo de recozimento de uma maneira diferente do 304 (Figura 5b). Inicialmente, o aumento da quantidade de carbonetos com o tempo é observado, mas em seguida nota-se um decréscimo, correspondente ao começo da precipitação da fase sigma. Com o aumento da temperatura de recozimento, o decréscimo do conteúdo de carbonetos ocorre a tempos mais curtos, indicando que a nucleação da fase sigma inicia mais cedo. A observação da queda no conteúdo de carbonetos do aço 314 é mais provável devido a formação de fase sigma em detrimento do carboneto.

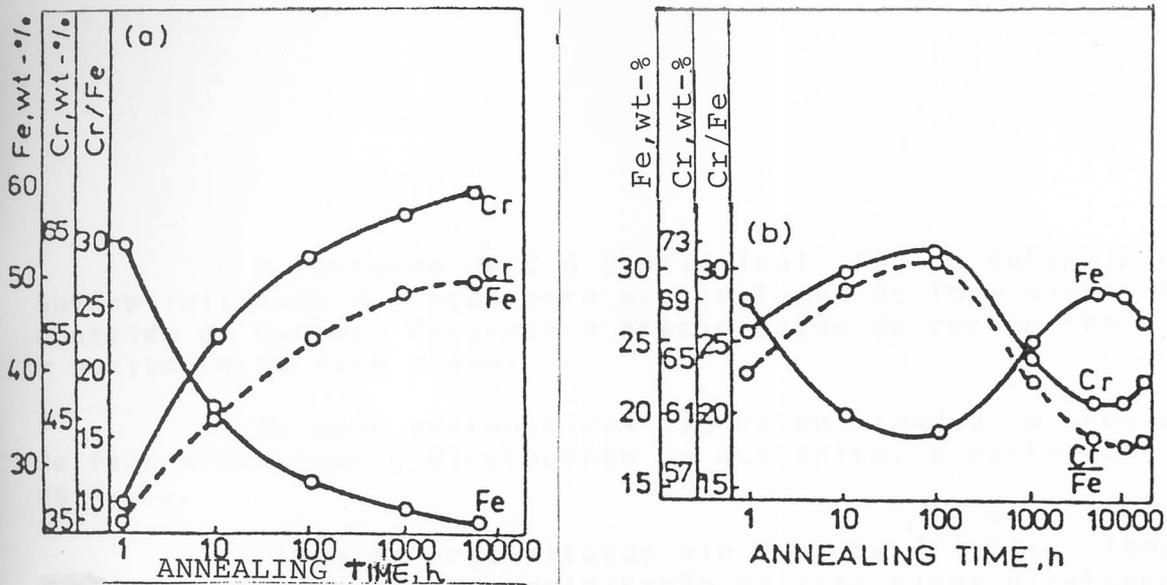
Figura 6: Variação na composição química do carboneto $M_{23}C_4$ durante o recozimento. (a) Tipo 304 não é susceptível a formação de fase sigma (b) Aço 314 é susceptível.

mo, ao qual a razão Cr/Fe é semelhante, indica que a estabilidade dos carbonetos aumenta exponencialmente com o logaritmo do tempo de recozimento do 304 (Figura 6a). Depois de um certo tempo de recozimento, o carboneto $M_{23}C_6$ atinge a composição de equilíbrio químico, a qual é a mesma para todas as temperaturas.

As curvas do tempo de recozimento x razão Cr/Fe (Figura 6b) também são diferentes para um aço 314. Após um aumento inicial do conteúdo de Cr nos carbonetos, ocorre um decréscimo correspondente ao início da precipitação da fase sigma. O carboneto $M_{23}C_6$ não alcança o equilíbrio químico a temperaturas entre 600 e 900°C, visto que são temperaturas de precipitação de fase sigma.

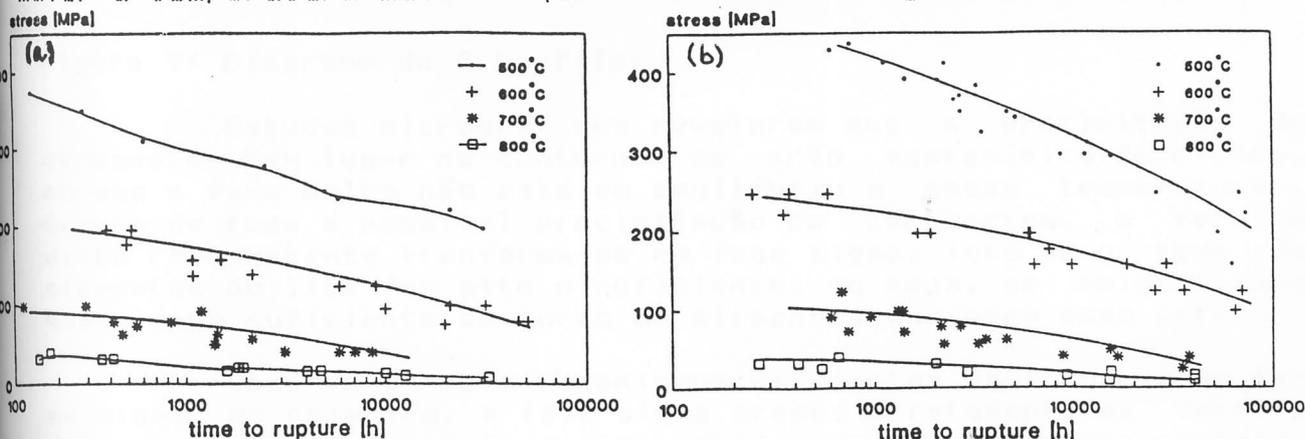
Figura 8: Teste de fluência (a) para junta soldada tipo 304 (b) para junta soldada tipo 316. Observa-se uma melhor condição para o 316, contudo a tensão cai mais rapidamente, especialmente para menores temperaturas de ensaio.

Eles constataram que para juntas soldadas tipos 304 e 316, ocorria queda na tensão de ruptura do material durante a realização de testes de fluência no intervalo de 500 a 800°C. Quanto maior a temperatura maior a queda na tensão (Figura 8 (a) e (b)).

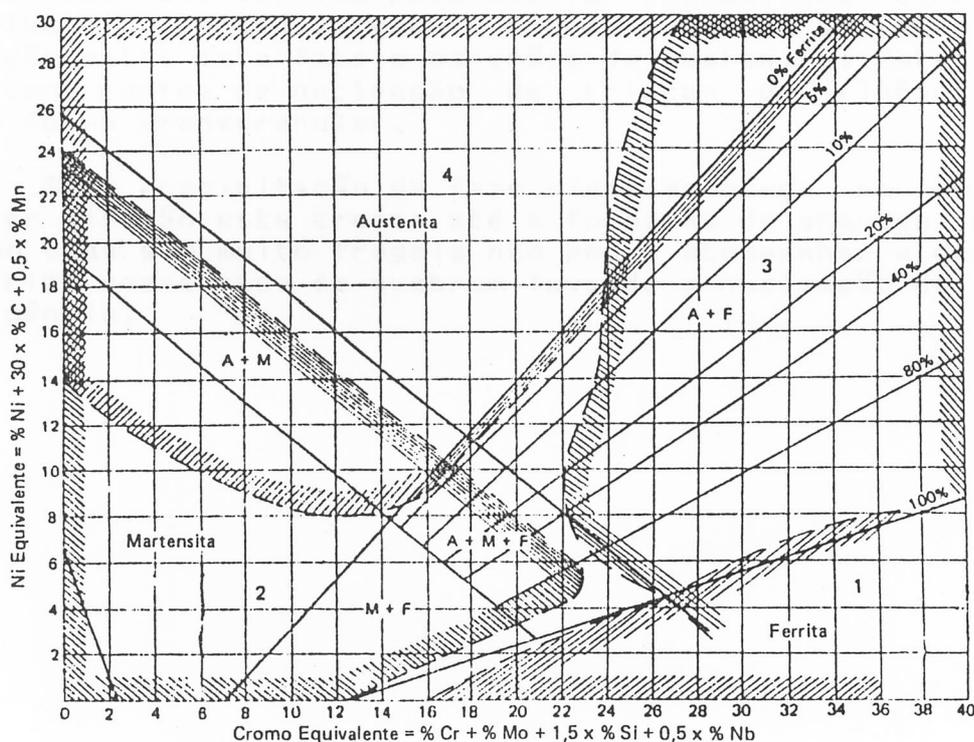
Figura 9: Diagrama de Schaeffler

O Diagrama de Schaeffler (Figura 9) nos permite pois, conhecer com antecedência a composição química da estrutura de uma solda da liga Cr-Ni. Através dele podemos determinar quais os eletrodos apropriados para uma determinada soldagem, mesmo heterogênea, de aço inoxidável austenítico com ferrítico, aço liga ou aço carbono. As determinações através deste diagrama usam o Cr e o Ni equivalentes⁽¹²⁾ através da fórmula descrita acima.

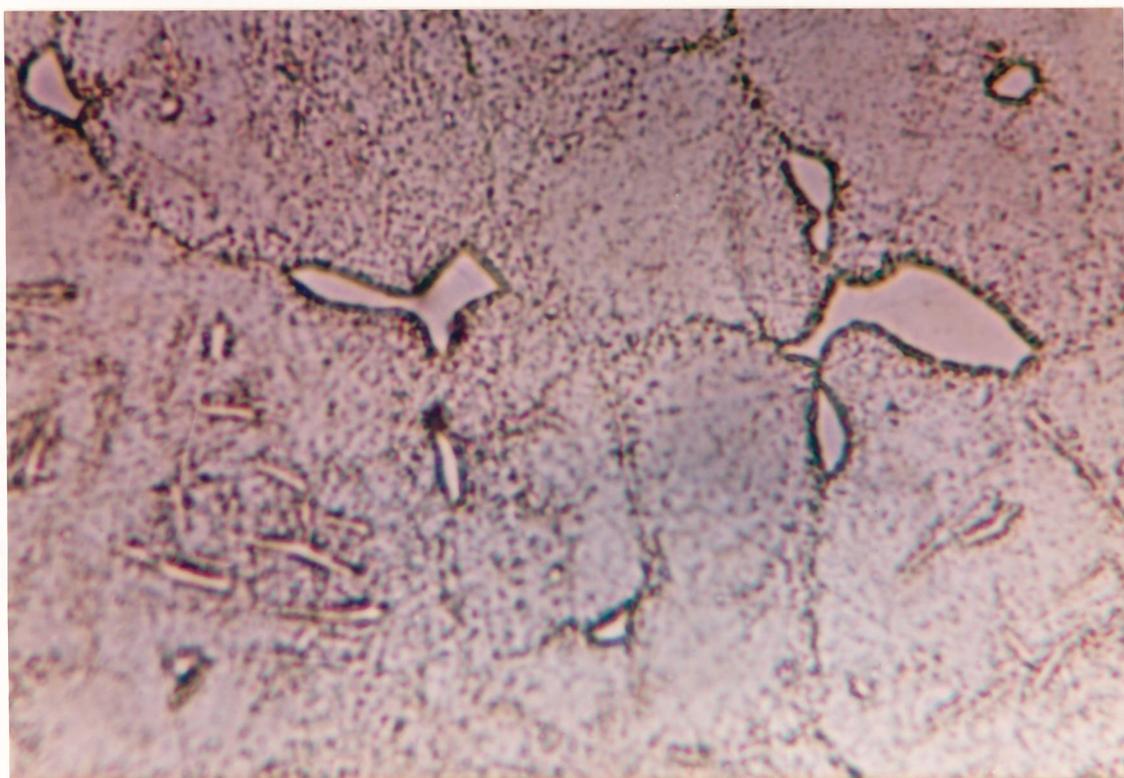
O núcleo apresentou uma matriz de austenita e fase sigma com finíssimos carbonetos globulares no interior do grão (foto 2 e 3).

FOTO 2: Detalhe da microestrutura no núcleo do material mostrando a fase sigma e os carbonetos finíssimos no interior do grão.
(Ataque: Sol. A e Murakami) 1500X

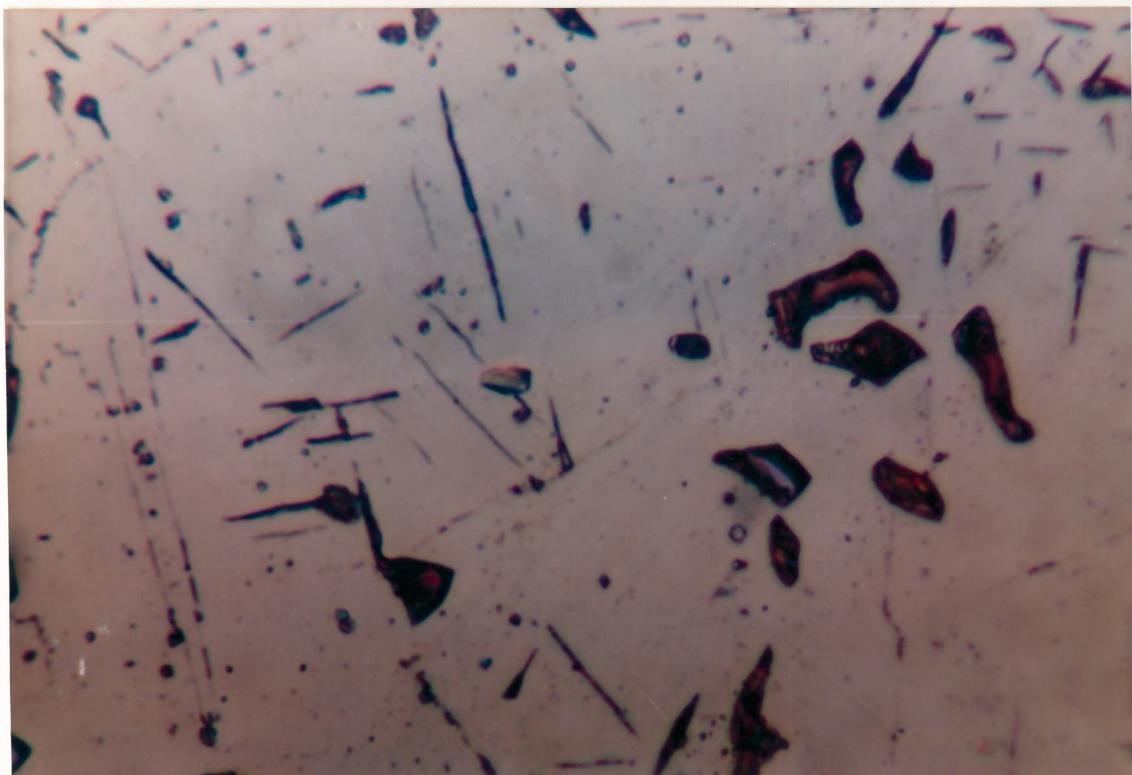
FOTO 3: Mesma estrutura da foto anterior, porém evidenciando a fase sigma devido ao ataque eletrolítico.
(Ataque: Sol. 97 ASTM) 1500X

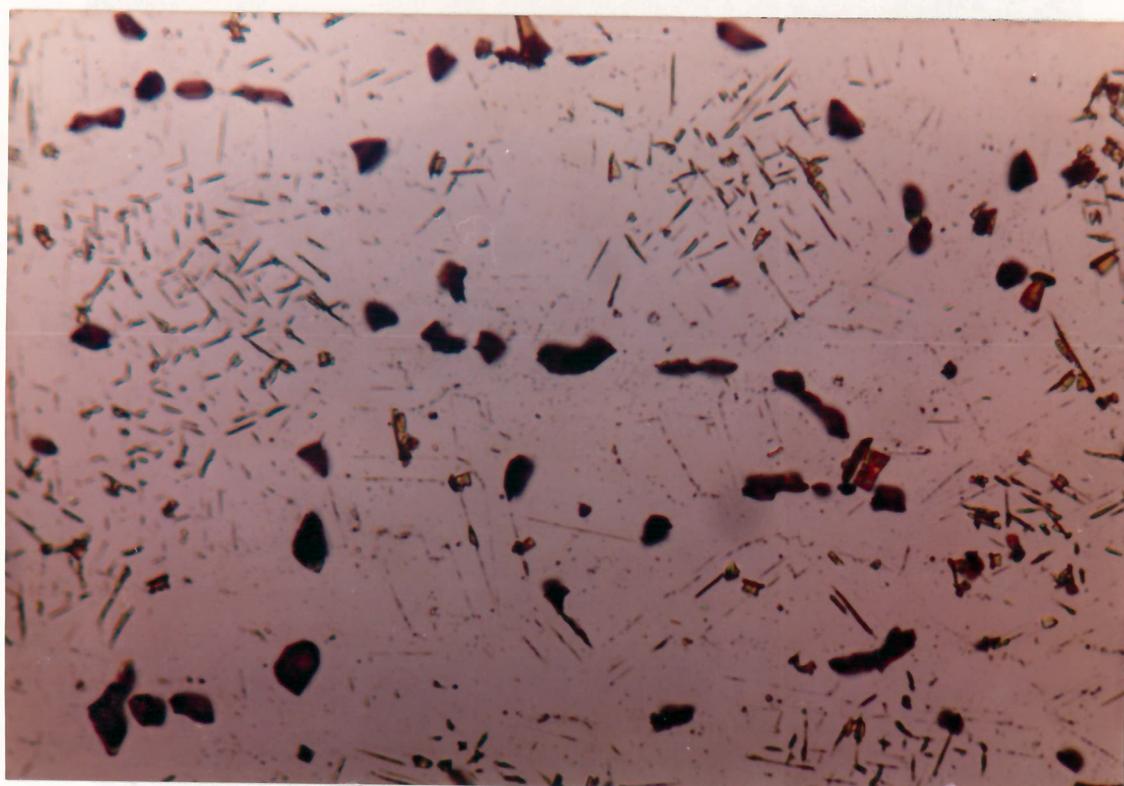
600X

O núcleo apresentou uma matriz de austenita e fase sigma com carbonetos aciculares no interior e no contorno de grão (foto 5 e 6).

FOTO 6: Microestrutura mostrando o núcleo do material dando ênfase ao ataque, que colore de marrom-avermelhado a fase sigma.
(Ataque Eletrolítico ASTM Sol. 97)

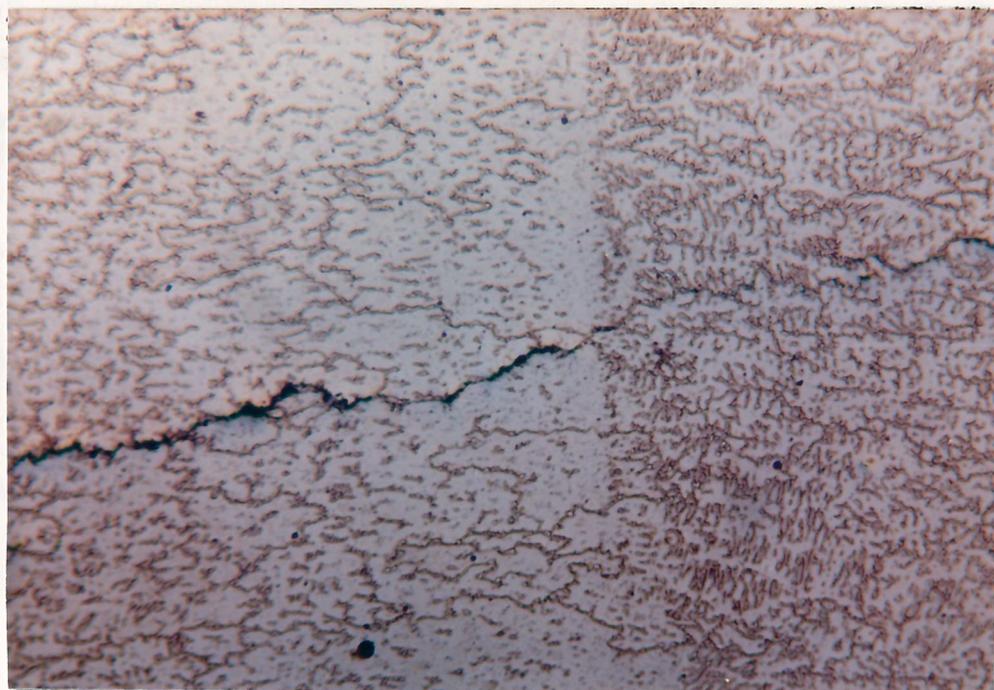
150X

A amostra analisada apresentou uma grande quantidade de trincas superficiais e sub-superficiais no cordão de solda (foto 7 e 8). A matriz é austenítica com uma rede de carbonetos contínua no contorno de grão dendritico, interrompida de vez em quando por uma placa maior de fase sigma (foto 9 e 10). As trincas são devido às tensões existentes, que ultrapassam o limite de escoamento, aliadas à concentração de carbonetos em contorno de grão, que facilitam a formação e a propagação das mesmas.

FOTO 8: Vista geral da zona de ligação do último cordão de solda.
Note que as trincas se propagam de um cordão para o outro.
(Ataque: Sol. A e Murakami)

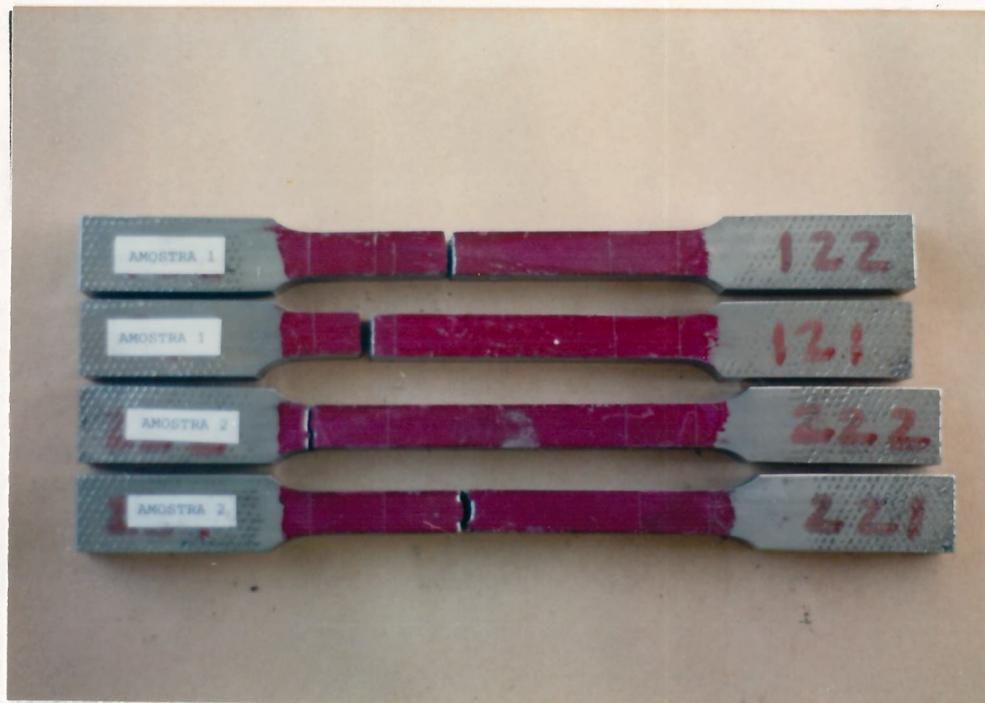
Como podemos ver, o limite de ruptura aumentou com sensível redução do alongamento, não sendo possível definir o limite de escoamento. Também podemos constatar que o material não apresentou uma estricção definida conforme nos mostra a foto 11.

FOTO 11: Corpos de prova de tração. Note a ausência de estricção.

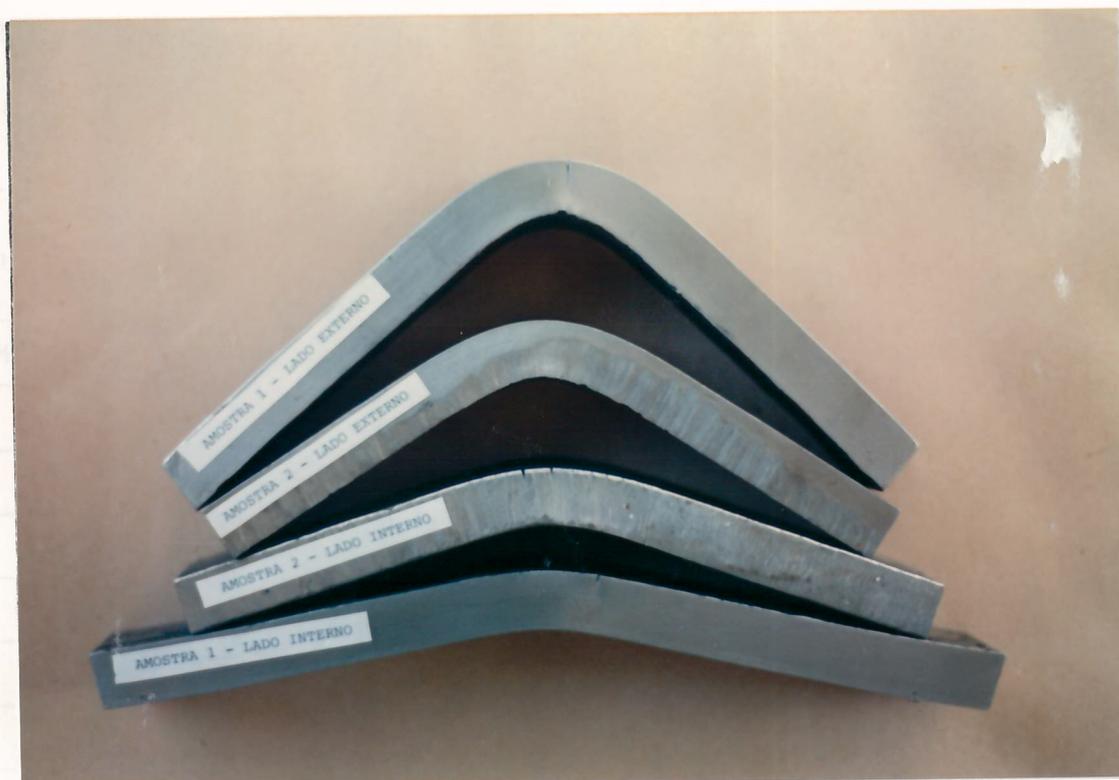
Como podemos ver, a amostra 1 rompeu com ângulo de dobramento menor que a amostra 2 quando testada a face interna, devido ao fato de que a amostra 1 tem uma camada carbonetada maior que a amostra 2. Por outro lado, quando testada a face externa, a amostra 2 rompeu com menor ângulo, provavelmente porque a incidência de fase sigma nesta amostra seja maior (foto 12).

FOTO 12: Corpos de prova de dobramento
