**INVESTIGAÇÃO DE CONTAMINAÇÃO NOS ARREDORES DE UM LIXÃO EM
SÃO JOSÉ DO NORTE - RS**

Trabalho de Conclusão de Curso de Geologia, do Instituto de Geociências na Universidade Federal do Rio Grande do Sul. Apresentado na forma de monografia, junto à disciplina Projeto Temático III, como requisito parcial para obtenção do grau de Geóloga.

O presente estudo trata de uma investigação ambiental acerca da ocorrência de contaminantes nos arredores do lixão municipal de São José do Norte-Rio Grande do Sul. A investigação foi motivada pela observação na atenuação de sinal em dados de georadar coletados no local em 2011 pela equipe de pesquisadores Centro de Estudos de Geologia Costeira e Oceânica/IGEO/UFRGS. A partir desta observação, levantou-se a hipótese de que a causa dessa atenuação seria ocasionada pela penetração de chorume, proveniente do lixão, em subsuperfície. Esse resíduo ao se infiltrar em subsuperfície aumenta o teor de íons livres no ambiente, o que em dados de georadar aparece como anomalias de baixa resistividade, decorrentes da atenuação de sinal. Com base nessa premissa, o objetivo dessa monografia é determinar se essa atenuação é ocasionada por contaminantes provenientes

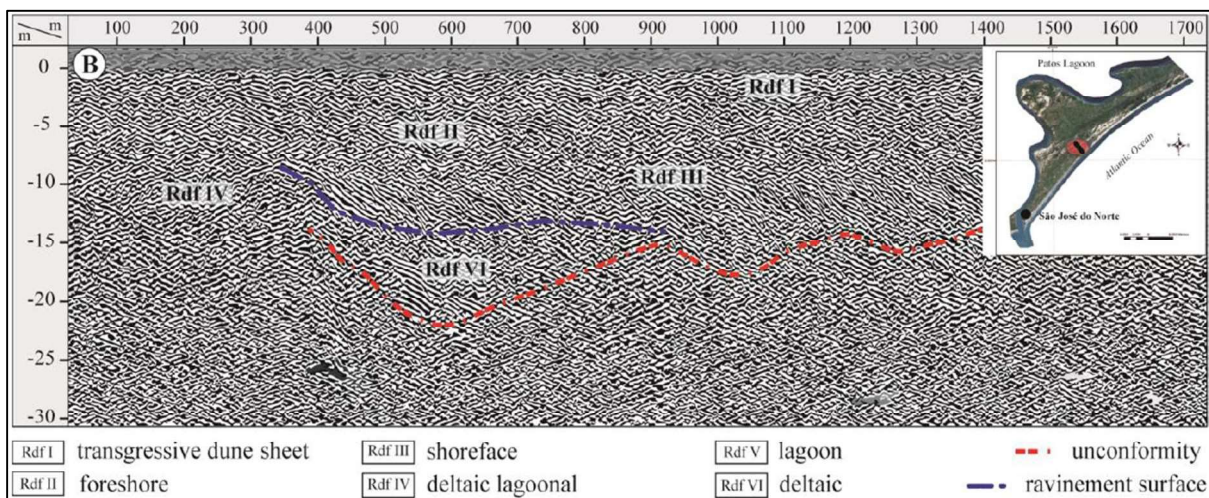
Segundo dados de geofísicos de profundidade, SJN repousa sobre depósitos pleistocênicos e holocênicos, marcados por pacotes sedimentares inconsolidados (Barboza *et al.*, 2018). Os autores afirmam que esses depósitos podem ser distinguidos temporalmente pela inconformidade no padrão de empilhamento de retrogradacional/transgressivo para progradação/regressivo: o registro holocênico é registrado por cinco radarfácies, correspondentes aos ambientes lagunares, deltas lagunares, marinho raso e eólico (Fig. 9), enquanto o dos estratos pleistocênicos não foi determinado.

Figura 9 - Seção de georadar localizada no campo de dunas moveis de SJN próximo ao local de estudo deste trabalho. Modificado de Barboza *et al.* (2018).

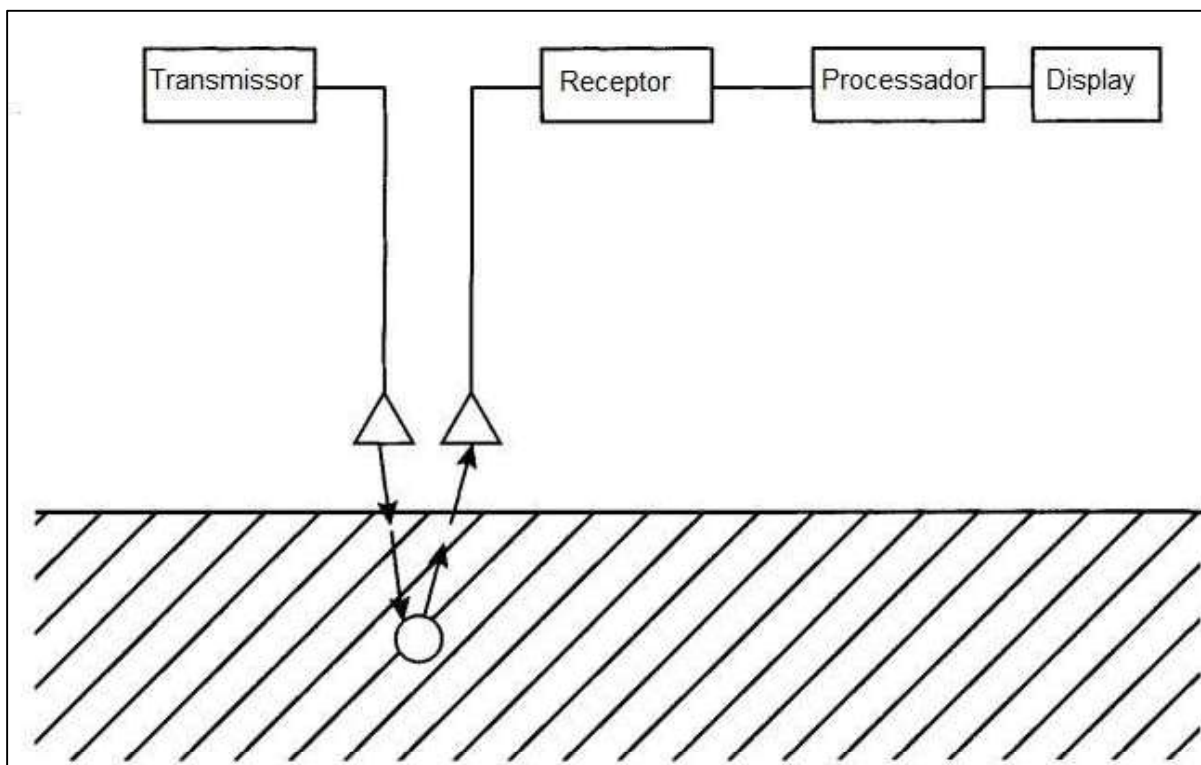
O equipamento transmite através de uma antena pulsos de ondas de rádio de alta frequência (entre 10 e 2500 MHz) que ao adentrarem em subsuperfície registram as variações de resistividade elétrica dos materiais, cujo resultado visual dessa oscilação é mostrado pelos radargramas. Essa alternância ocorre devido ao princípio da reflexão de ondas eletromagnéticas, que ao encontrar corpos ou estratos com permissividades dielétricas (ϵ) ou coeficientes dielétricos (K) diferentes, causa a reflexão de parte da onda eletromagnética que é captada por uma antena receptora, enquanto outra parte continua se propagando em profundidade até encontrar uma nova variação nas camadas. O display do georadar processa o dado captado e permite uma visualização e um processamento prévio permitindo a análise da subsuperfície simultaneamente a coleta do mesmo (Davis e Annan, 1989). Como sintetizado na Figura 12.

Figura 12- Bloco diagrama genérico mostrando o funcionamento de um georadar. Modificada de Daniels (2004).

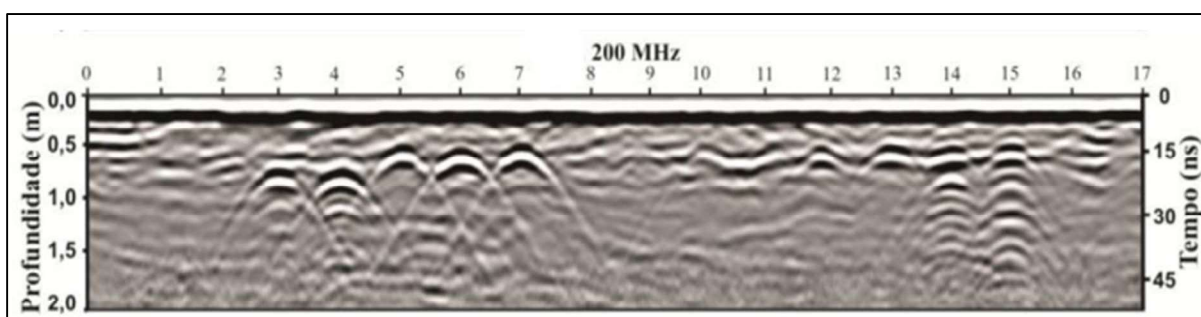
material cuja resistividade elétrica possui elevado contraste com a do meio, o dado registra o topo dessa superfície, que nos radargramas aparecem como hipérbolos (Daniels, 2004). Essa característica faz com que o georadar seja amplamente para estudos em cidades para mapeamento de tubulações, como mostrado no radargrama coletado em São Paulo capital (Figura 13), onde a intensidade de cabos de rede, telefone, energia, dentre outros é elevada, logo provoca uma elevada incidência de hipérbolos no dado (Paluha, 2017).

Figura 13- Radargrama coletado em mapeamento em zona urbana, mostrando interferências decorrentes de materiais enterrados em subsuperfície. Modificada de Paluha, 2017.

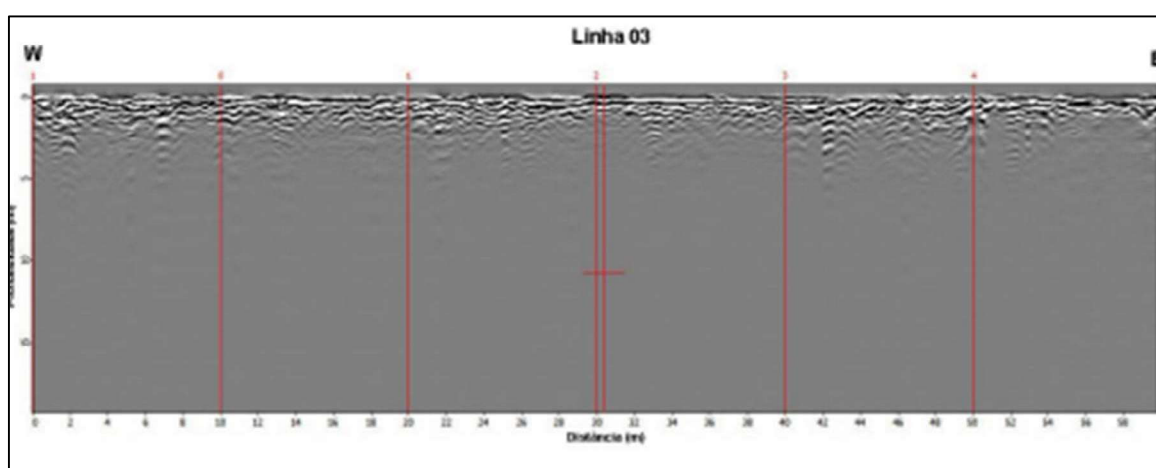
Em dados de georadar essa anomalia de baixa resistividade aparece como uma atenuação intensa e continua podendo obliterar o sinal totalmente, aparecendo como um borrão como o da Figura 14 que foi adquirida sobre um aterro controlado (Lenz, 2016). Ao se distanciar da fonte de contaminação a tendência é de que a pluma se aprofunde e reduza sua intensidade, sendo possível mapear sua dispersão, conforme a geologia do meio volta a refletir nos dados (Aquino, 2000).

Figura 14- Radargrama mostrando como o sinal do georadar se comporta em dados coletados sobre aterro controlado, onde a perda de sinal é decorrente do chorume penetrado em subsuperfície. Modificado de Lenz (2016).

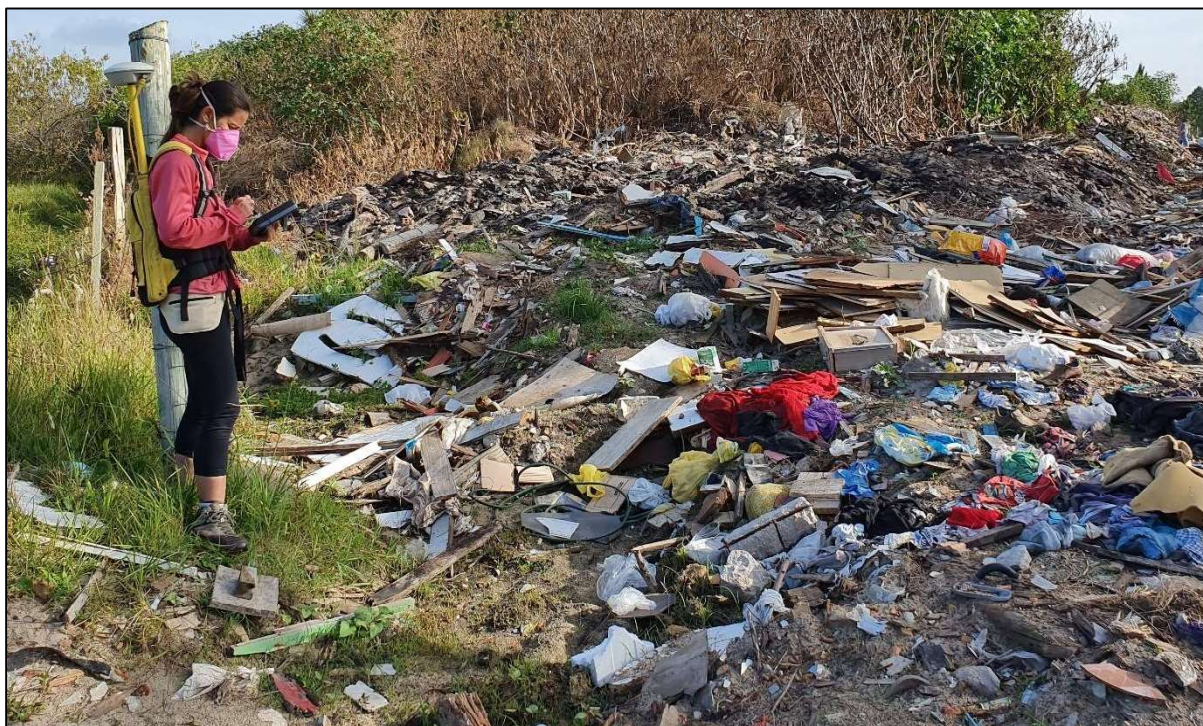
A Figura 19 mostra a coleta do ponto cotado 1, que ocorreu na lateral da cerca do lixão, permitindo verificar o acúmulo de lixo recente no local e a Figura 20 mostra a coleta do ponto cotado 4, onde se encontra um poço de monitoramento desativado.

Figura 19 - Coleta do ponto cotado 1.

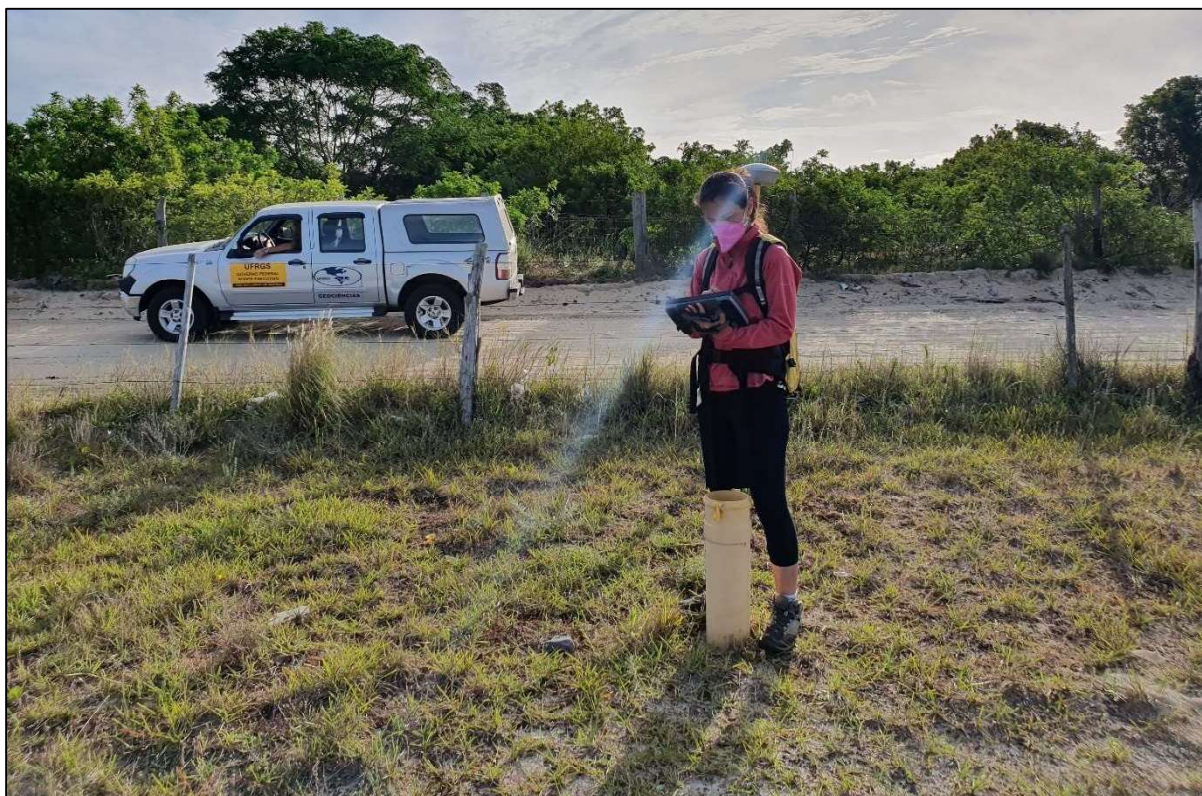
Figura 20 - Coleta do ponto cotado 4.

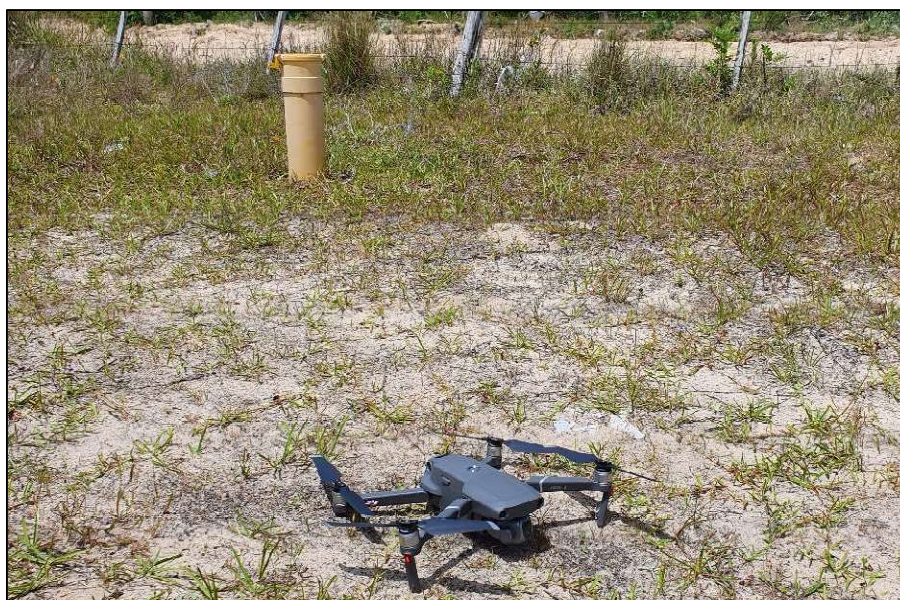
Figura 21 – VANT MAVIC PRO 2.

A etapa de coleta foi realizada através do VANT MAVIC 2 PRO (Figura 21), operado através do aplicativo DJI GO4 (voo livre) e PIX4D (grid automático).

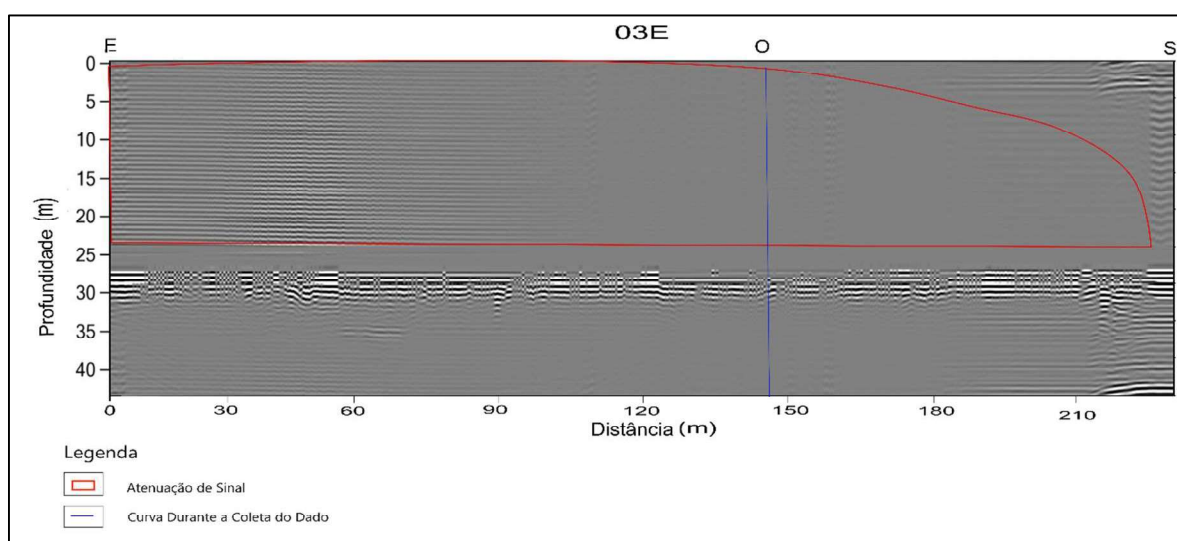
Dos 31 aos 43 m de profundidade ocorre uma atenuação de sinal contínua marcada por refletores semitransparentes, que no restante dos dados de 2021 mostra-se descontínua e sutil, permitindo a visualização do padrão de estratigráfico. Em decorrência da falta de continuidade no restante dos dados essa atenuação não será considerada decorrente da contaminação do local.

A seção 03E (Figura 23), corresponde ao dado adquirido dentro do lixão e apresenta a atenuação que vai da superfície até os 24 m de profundidade, sendo condizente com os aspectos elencados por Aquino (2000), Lenz (2016) e CETESB (2011) dentre outros estudos, para ser categorizada como decorrente da penetração de choro. Considerando a pesquisa preliminar acerca do histórico do lixão, ficou constatado que o mesmo descartava os resíduos sem nenhum tratamento prévio diretamente no solo. Desta forma corrobora-se a hipótese levantada pelo presente trabalho de que os contaminantes decorrentes da decomposição dos RSU penetraram em subsuperfície.

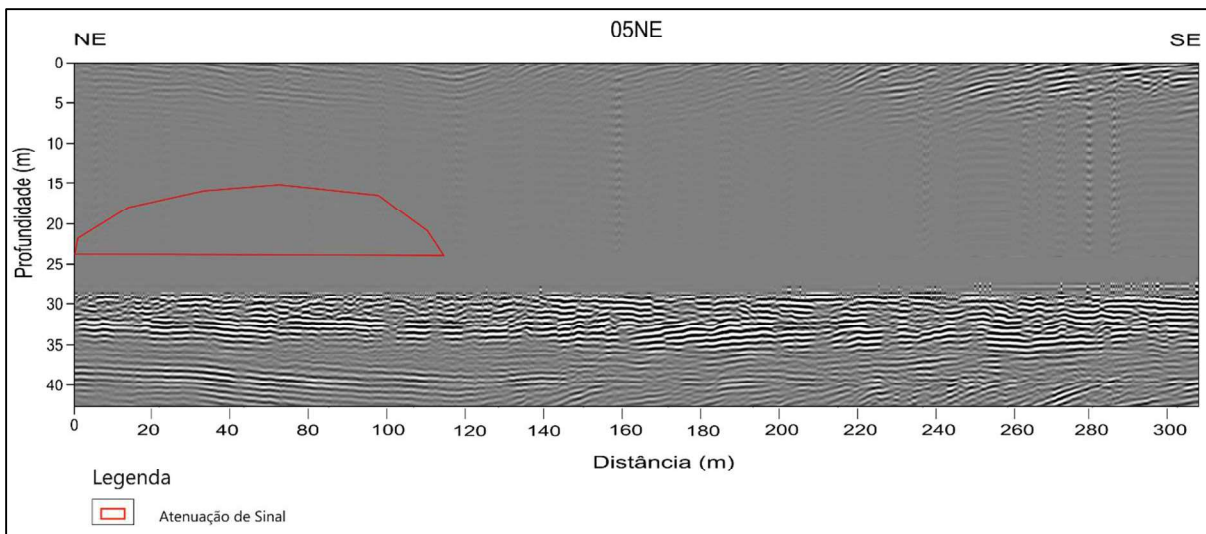
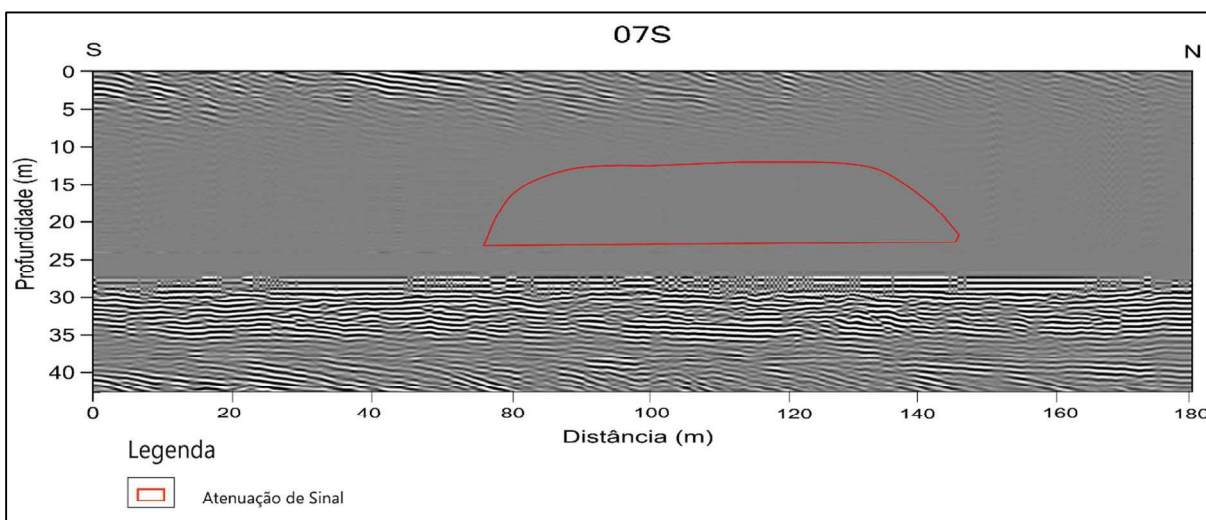
Na 07S (Figura 28) a profundidade de ocorrência se repete, ocorrendo dos 80 aos 150 m de distância.

Os radargramas 05NE, 06O e 07S foram os dados mais distantes do lixão a serem levantados, e se encontram a leste da linha 04S, mostrando que a pluma se estende lateralmente a mesma, mas em menor representatividade. Enquanto a linha 09O que também é lateral a 04S, mas a oeste e mais próxima do lixão, mostra a contaminação em toda sua extensão, corroborando que ele se trata da fonte.

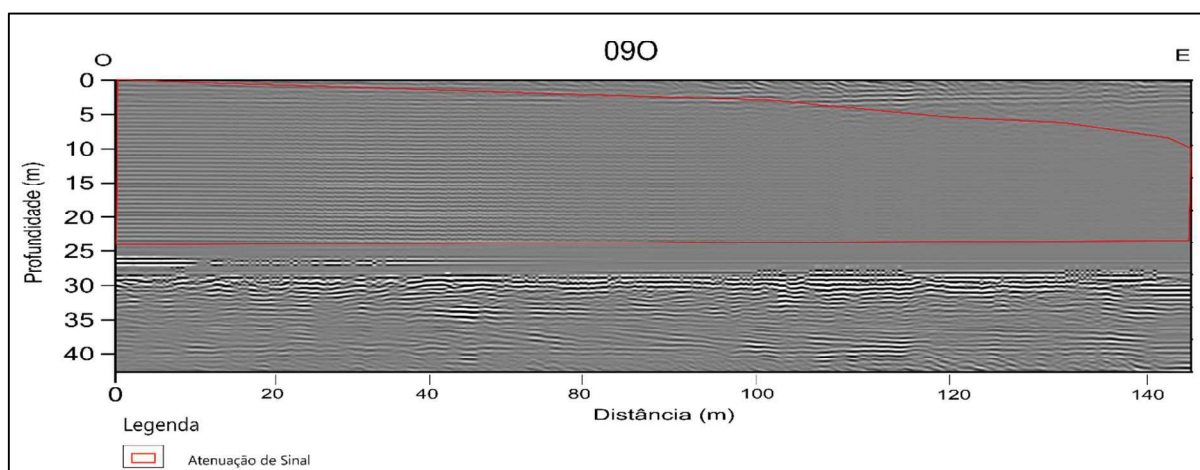
Figura 29 - Radargrama 09O.

A Linha 09 O (Figura 29), foi coletada no caminho próximo ao poço de monitoramento (Figura 20) que encontramos e segue em direção a uma plantação de cebola. Apresenta a anomalia registrada nessa linha é idêntica a linha de referência 03E.

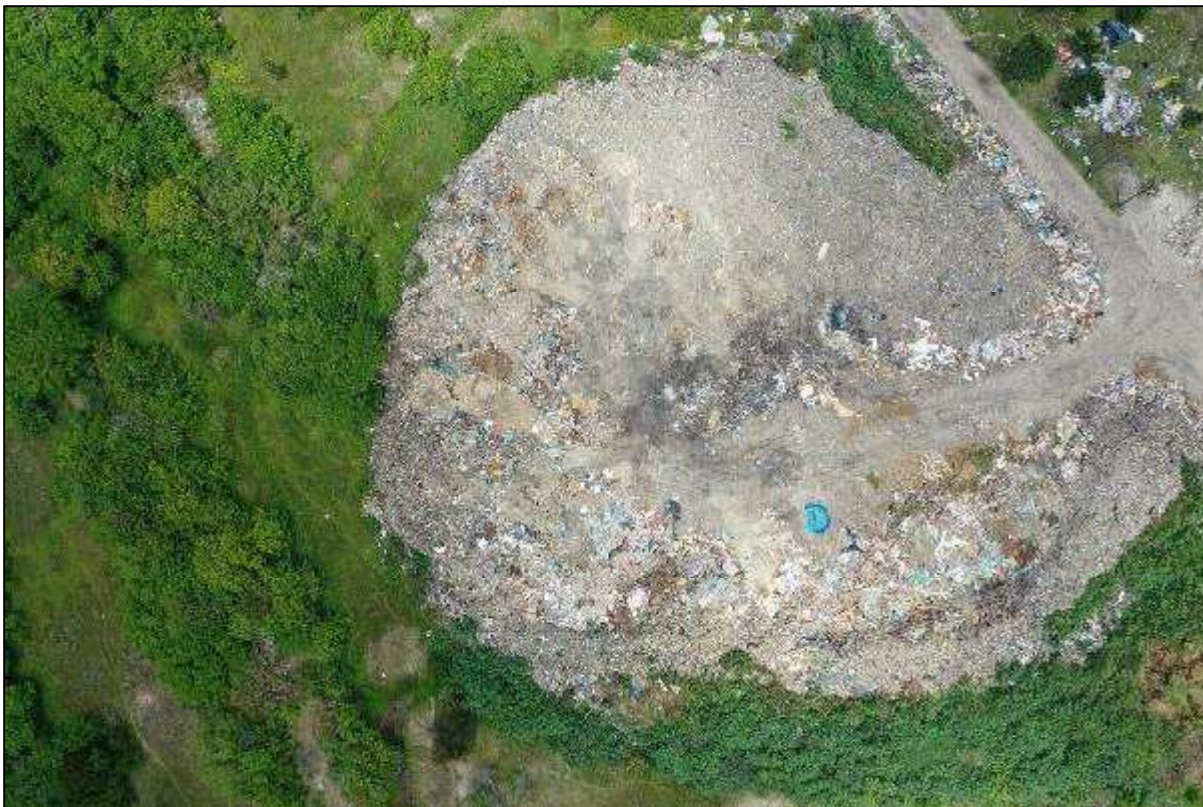
Figura 33 - Imagem área do local de descarte de resíduos sólidos, sendo este o mesmo local que aparece como área desmatada no quadrante noroeste nas imagens de satélite. Banco de dados de fotografias do VANT.

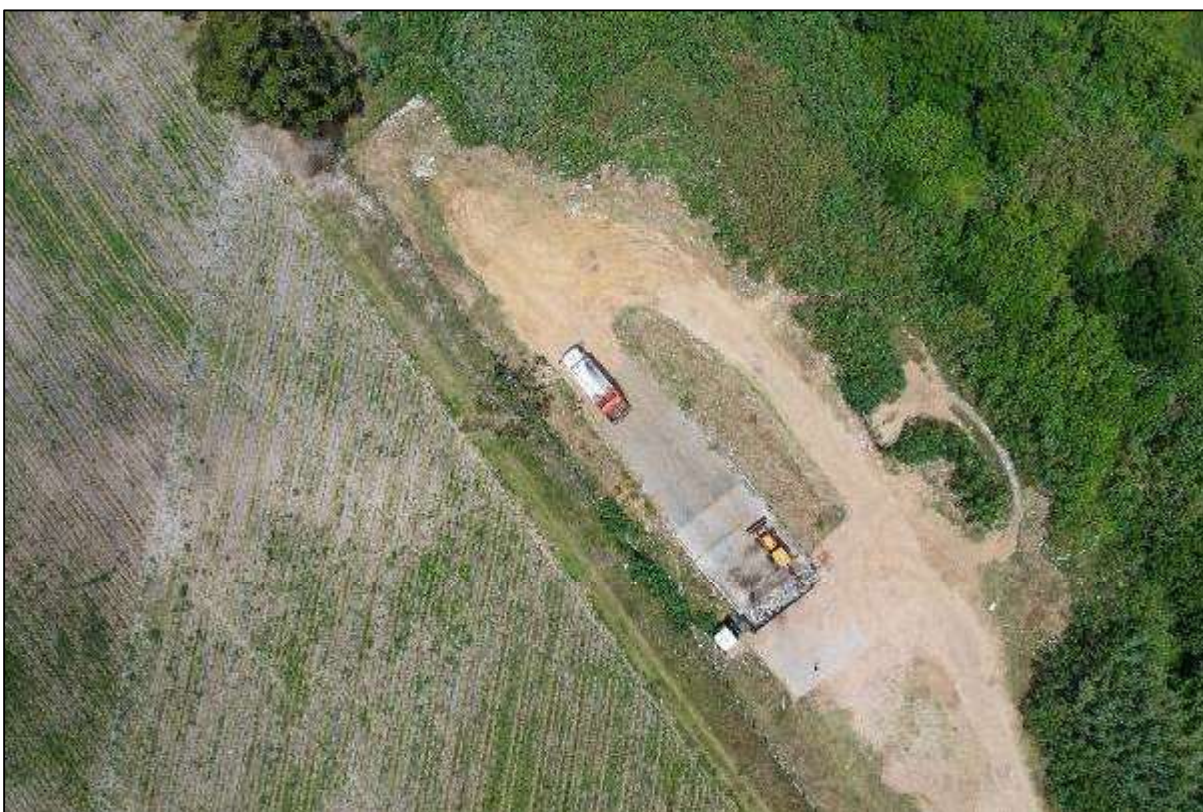
Durante a realização do voo livre ocorria a atividade de transbordo dentro do empreendimento, onde o caminhão de coleta de RSU passa sua carga para um caminhão de transporte (Figura 34).

Figura 34 - Fotografia do momento de transbordo dos RSU coletados pelo município. Banco de dados de fotografias do VANT.

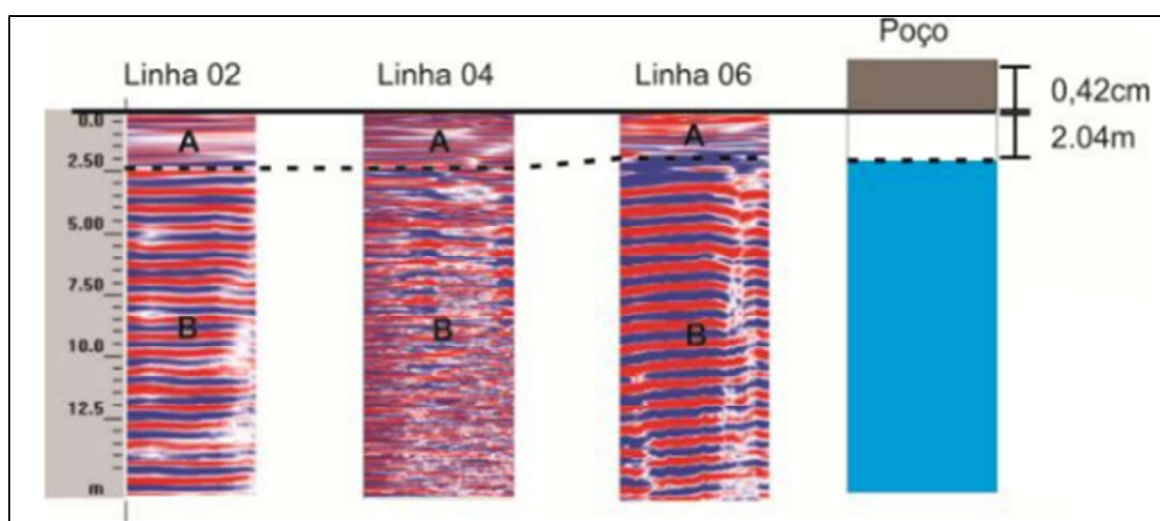
De acordo com Daniels (2004), quando a atenuação é decorrente da saturação dos poros por água, ocorrem reflexões semitransparentes, descontínuas que seguem a orientação das camadas. Santos (2016) elenca a delimitação da superfície que delimita a zona vadosa da zona saturada em camadas saturadas por meio da localização da de uma zona atenuada e contínua delimitada por uma região não atenuada, e por uma onde as atenuações são descontínuas, de acordo com a dispersão da porosidade na rocha (Figura 36).

Figura 36 - Radargramas mostrando a atenuação de sinal decorrente da saturação em água do terreno. Modificada de Santos, 2016.

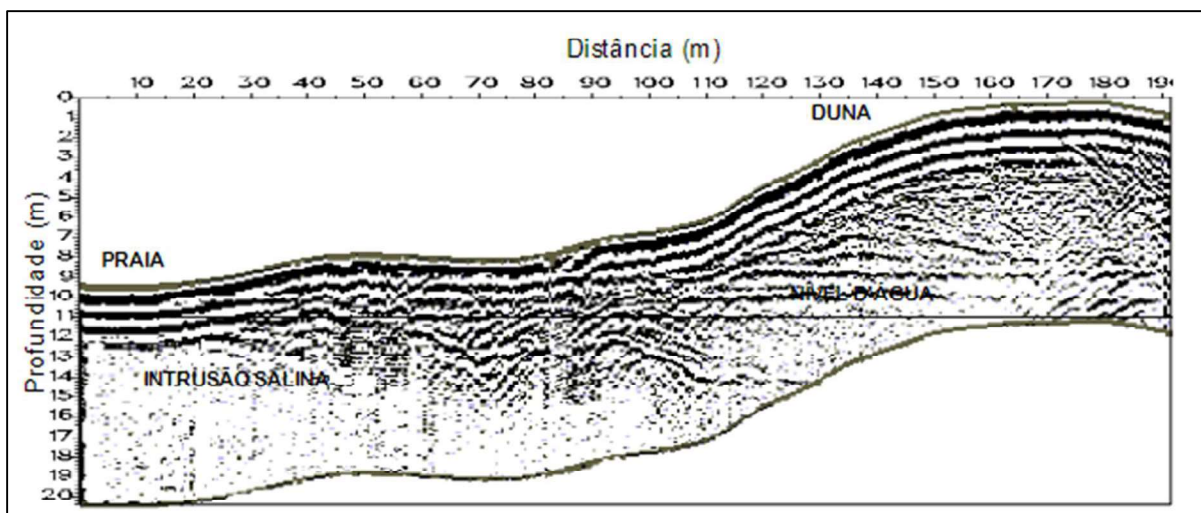
Correia (2016) relata em sua investigação acerca da variação dos níveis de maré ao longo das estações, que atenuações decorrentes do aumento da salinidade na mistura de águas. Resulta em reflexões transparentes, que obliteram o sinal e apresentam o formato cônico, onde o sinal volta a aparecer conforme a distância em relação ao mar aumenta, como na Figura 37 de Aquino (1998).

Figura 37 - Radargrama mostrando como o sinal é atenuado quando a causa é uma intrusão salina. Modificada de Aquino, 1998.

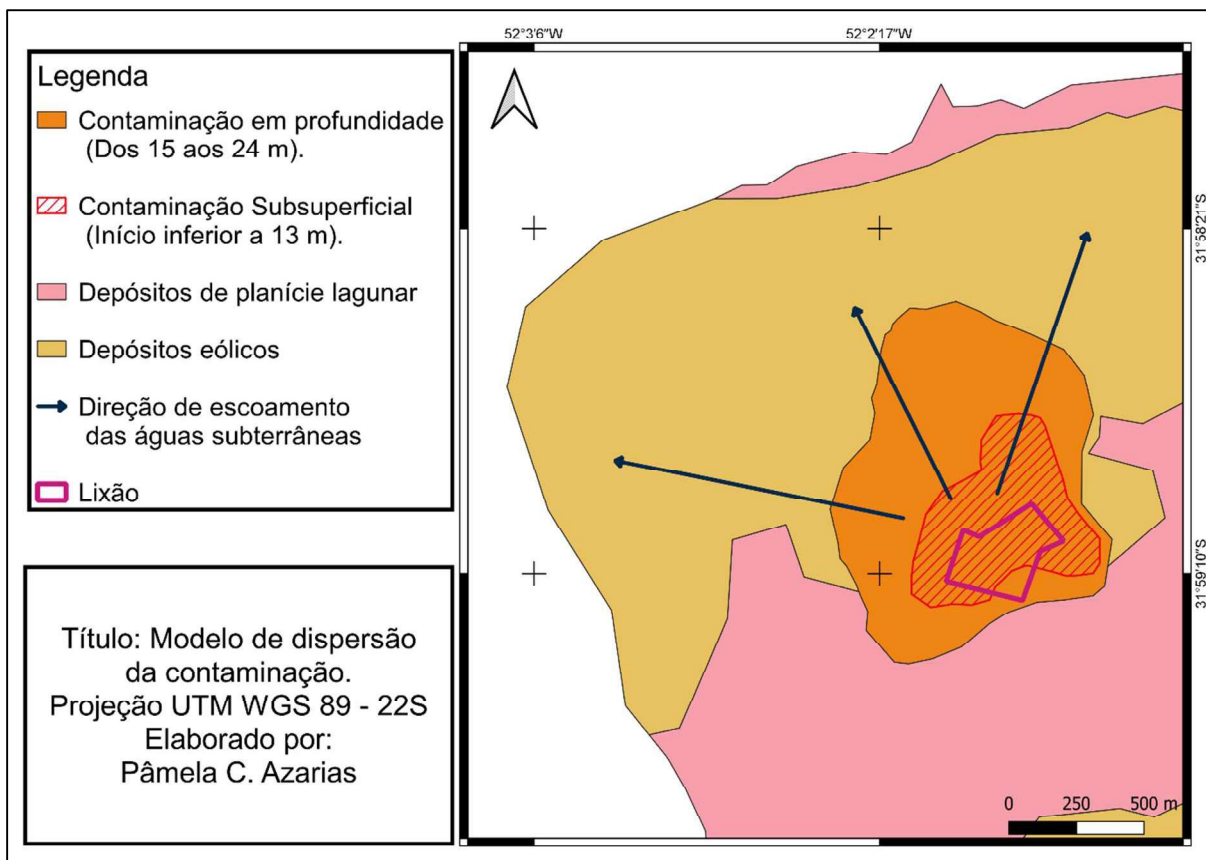
Com base nas informações elencadas foi elaborado o modelo de dispersão da pluma de contaminação (Figura 38), que permite uma melhor visualização dos dados discutidos.

Figura 38 - Modelo de dispersão da contaminação.

Por fim elenca-se a necessidade da realização da investigação detalhada, por métodos diretos, como sondagens e poços de monitoramento. Para que seja possível uma avaliação dos possíveis contaminantes e na elaboração de um projeto de remediação ambiental, para evitar que a pluma continue a se espalhar e venha causar danos à saúde dos seres vivos que utilizam da água subterrânea do local.
