**UNIVERSIDADE FEDERAL DO RIO GRANDE DO SUL
ESCOLA DE ENGENHARIA
CURSO DE MESTRADO PROFISSIONALIZANTE EM ENGENHARIA**

**FISSURAS EM ALVENARIAS:
CONFIGURAÇÕES TÍPICAS E LEVANTAMENTO DE
INCIDÊNCIAS NO ESTADO DO RIO GRANDE DO SUL**

Porto Alegre
abril 2004

Trabalho de Conclusão apresentado ao Curso de Mestrado
Profissionalizante em Engenharia da Escola de Engenharia da
Universidade Federal do Rio Grande do Sul, como parte dos
requisitos para obtenção do título de Mestre em Engenharia na
modalidade Profissionalizante

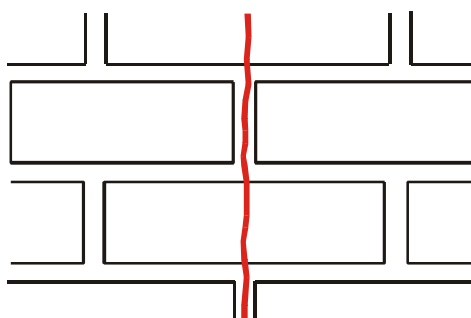
Figura 2: fissuração típica em paredes de alvenaria homogêneas (THOMAZ, 1989)

Sendo assim, paredes de alvenaria homogêneas, com boa aderência entre a junta de argamassa e os componentes da alvenaria, tendem a apresentar fissuras cuja configuração atende aos princípios teóricos, predominantemente retas e ortogonais à direção dos esforços de tração (figura 2). Já paredes heterogêneas, com baixa aderência entre junta e componentes, tendem a apresentar fissuras nesta interface, gerando linhas quebradas ou acompanhando as fiadas, distorcendo o sistema típico de fissuração (figura 3) (DUARTE, 1998; MAÑÁ, 1978; THOMAZ, 1989).

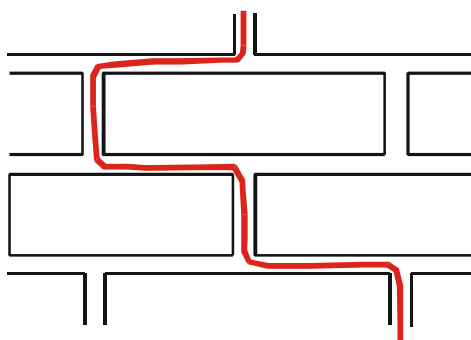
Figura 3: fissuração típica em paredes de alvenaria heterogêneas (THOMAZ, 1989)

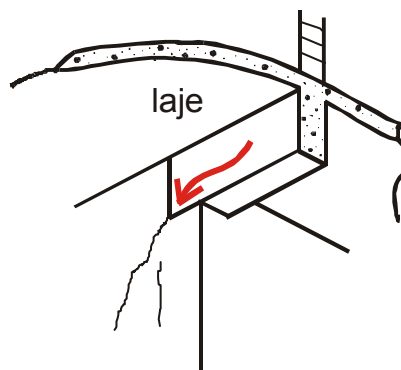
Figura 6: fissuras verticais e/ou inclinadas em apoio de viga sem coxim com excessiva sobrecarga (DUARTE, 1998)

As configurações típicas deste tipo de fissura são apresentadas nas figuras 6 e 7.

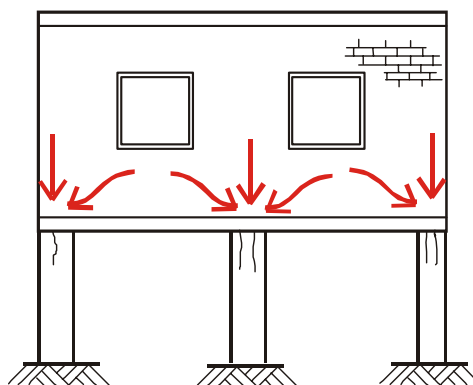
Figura 8: fissuras verticais por sobrecargas em pilares de alvenaria (DUARTE, 1998)

Sua configuração típica é apresentada na figura 8.

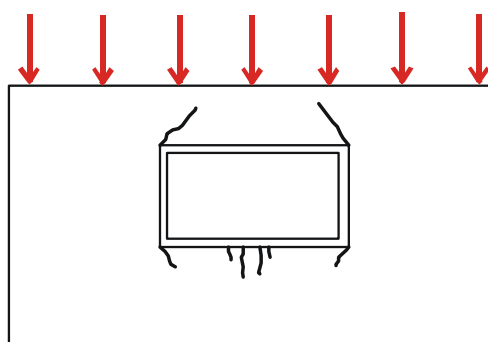
Figura 9: fissuração teórica em torno de abertura em parede submetida a sobrecarga (THOMAZ, 1989)

Podem apresentar-se com diversas configurações, em função de diversos fatores como dimensões da parede e das aberturas, materiais constituintes da parede, dimensão e rigidez de vergas e contravergas, deformação e comportamento da alvenaria e de seu suporte (THOMAZ, 1989). Por isto, pode apresentar uma configuração mais consonante com a distribuição teórica de tensões (figura 9) ou uma configuração típica mais consonante com casos reais, como a apresentada na figura 10.

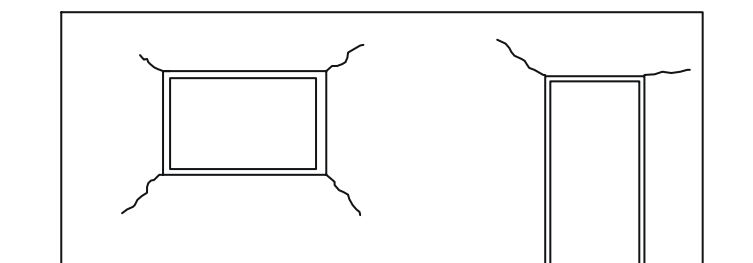
Figura 10: fissuração real em torno de aberturas em parede submetida a sobrecarga (THOMAZ, 1989)

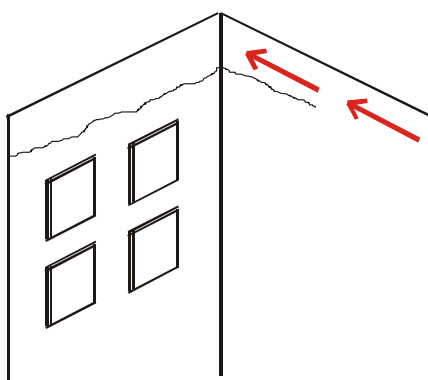
Figura 11: fissura horizontal na interface entre a laje e a parede por movimentação térmica da laje (DUARTE, 1998)

As figuras 11, 12 e 13 apresentam as configurações típicas deste tipo de fissuração. Na figura 11 pode-se ver a fissura horizontal na interface entre a laje e a parede; na figura 12 pode-se ver a fissura horizontal com componentes inclinados (escamas) em função de restrições à movimentação da laje; na figura 13 pode-se ver a fissura horizontal na parede de fachada, um pouco mais abaixo da interface com a laje. Nas fotografias das figuras 14, 15 e 16 verificam-se exemplos destes tipos de manifestações.

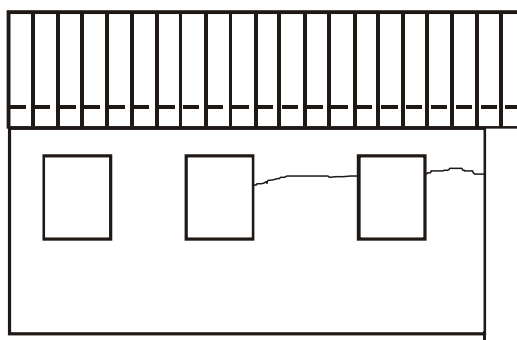
Figura 13: fissura horizontal na parede de fachada por movimentação térmica da laje (DUARTE, 1998)

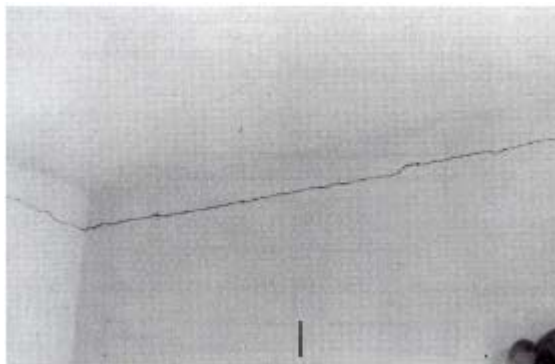
Figura 14: fissura horizontal no topo da parede por movimentação térmica da laje de cobertura (THOMAZ, 1989)

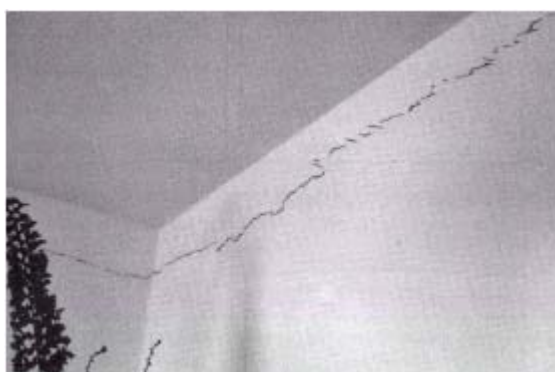
Figura 15: fissura horizontal com componentes inclinados (escamas) por movimentação da laje de cobertura (THOMAZ, 1989)

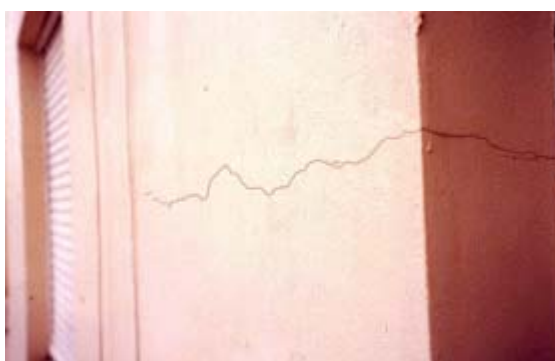
Figura 16: fissura horizontal na parede de fachada por movimentação térmica da laje (fonte: arquivo pessoal do autor)

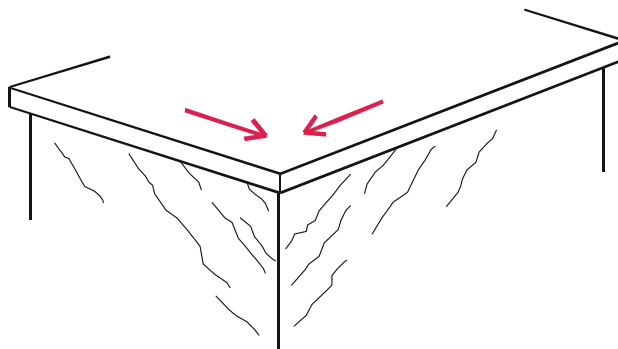
Figura 17: fissuras inclinadas no canto da edificação por movimentação térmica da laje (VERÇOZA, 1991)

Sua configuração típica é apresentada na figura 17, e, como exemplo deste tipo de manifestação, pode ser visto na fotografia da figura 18 as fissuras inclinadas nos cantos, assim como a fissura por destacamento da platibanda (item 3.2.8).

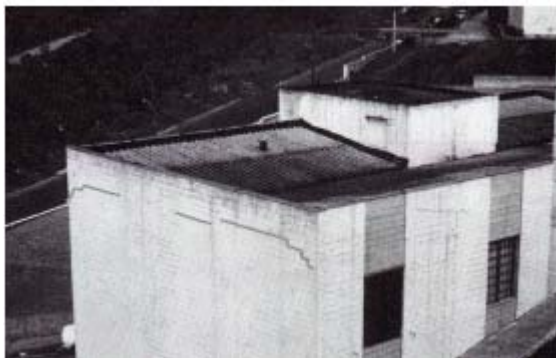
Figura 18: fissuras inclinadas em cantos de paredes (em ambas as extremidades) e fissura de destacamento da platibanda por movimentação térmica da laje (THOMAZ, 1989)

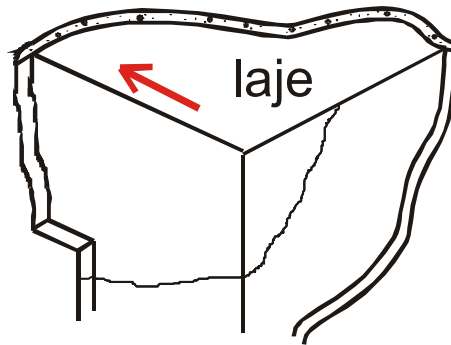
Figura 19: fissura inclinada em parede transversal por movimentação térmica da laje (DUARTE, 1998)

Sua configuração típica é apresentada na figura 19, e um exemplo deste tipo de manifestação pode ser visto na fotografia da figura 20.

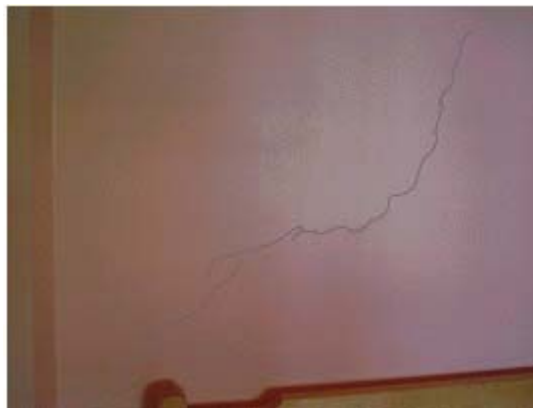
Figura 20: fissura inclinada em parede transversal por movimentação térmica da laje de cobertura (fonte: arquivo pessoal do autor)

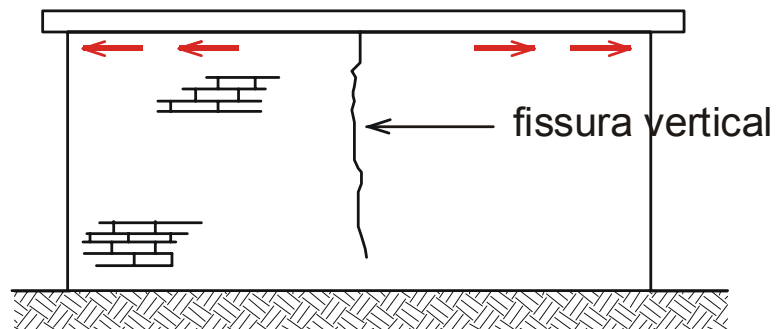
Figura 21: fissura vertical por movimentação térmica da laje (DUARTE, 1998)

A fissura tende a apresentar maior abertura no topo da parede, junto à laje, e tende a ser mais comum em paredes de alvenaria com tijolos de furos verticais, que apresentam baixa resistência à tração na direção horizontal. Sua configuração típica é apresentada na figura 21.

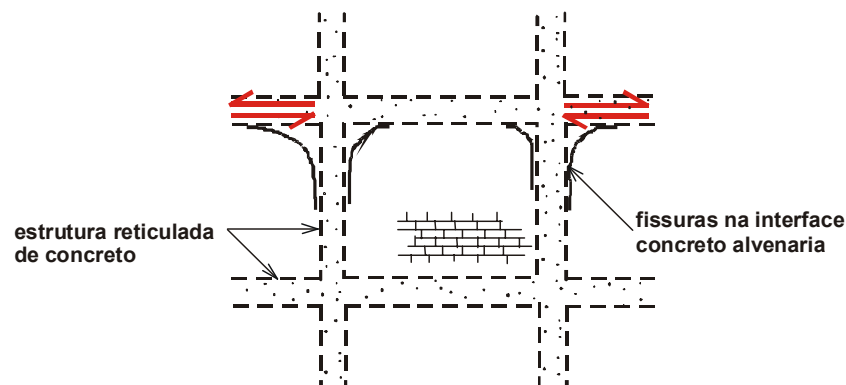
Figura 23: fissuras de destacamento de painéis de alvenaria por movimentação térmica da estrutura (DUARTE, 1998)

As fissuras de destacamento por movimentação térmica da estrutura de concreto armado também ocorrem em paredes de vedação de prédios estruturados. Neste caso, a movimentação térmica da estrutura provoca o descolamento entre as alvenarias e o reticulado estrutural, resultando em fissuras verticais e horizontais na sua interface (DUARTE, 1998; THOMAZ, 1989). Este tipo de destacamento também pode ocorrer por retração das alvenarias, como será visto em 3.3.4. Sua configuração típica é apresentada na figura 23, e um exemplo deste tipo de manifestação pode ser visto na fotografia da figura 24.

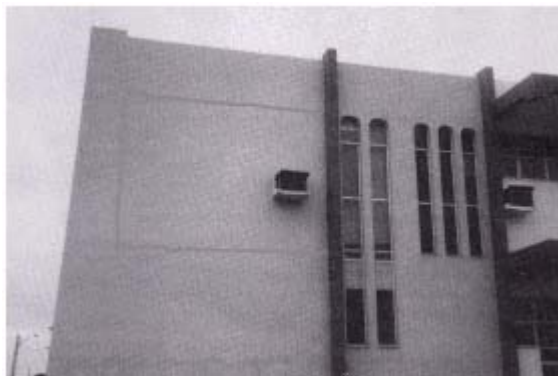
Figura 24: fissuras de destacamento por movimentação térmica da estrutura de concreto armado (THOMAZ, 1989)

As fissuras de destacamento também podem ser provocadas pela ação conjugada de retração da alvenaria e movimentação térmica da estrutura de concreto armado. Sua configuração típica é apresentada na figura 33, e pode-se tomar como exemplo deste tipo de manifestação as fissuras de destacamento por movimentação térmica da estrutura de concreto armado, já apresentado na fotografia da figura 24.

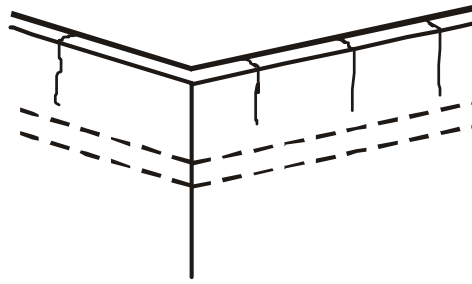
Figura 25: fissuras verticais por movimentação térmica da alvenaria em platibandas (VERÇOZA, 1991)

Em cantos de paredes também podem ocorrer fissuras verticais por movimentação térmica da alvenaria. Paredes perpendiculares dilatam em direção ao canto, causando-lhe uma rotação e conseqüente fissura vertical neste vértice. Saliências e reentrâncias de alvenaria geram cantos sujeitos ao mesmo fenômeno (BRICK INDUSTRY ASSOCIATION, 1991). Sua configuração típica é apresentada na figura 25, e um exemplo deste tipo de manifestação pode ser visto na fotografia da figura 26.

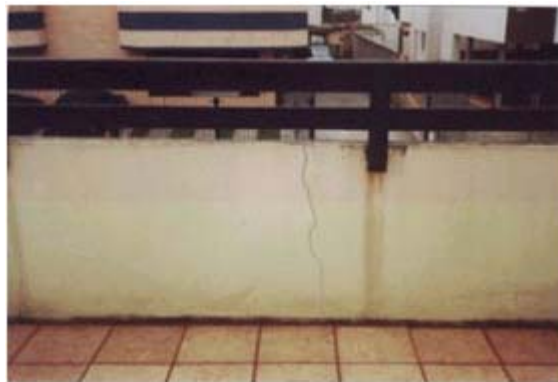
Figura 26: fissura vertical por movimentação térmica da alvenaria em mureta de terraço (fonte: arquivo de fotos do NORIE/UFRGS)

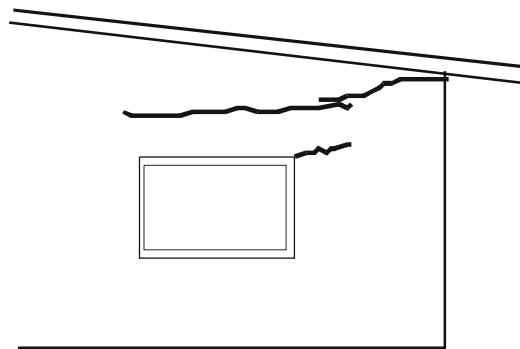
Figura 28: fissuras horizontais em parede por retração da laje de cobertura (THOMAZ, 1989)

Segundo Sahlin (1971), as fissuras por retração das lajes também podem ocorrer em paredes de andares intermediários, com a mesma configuração horizontal na interface ou nos cantos superiores das aberturas. Estas configurações típicas são representadas nas figuras 28 e 29.

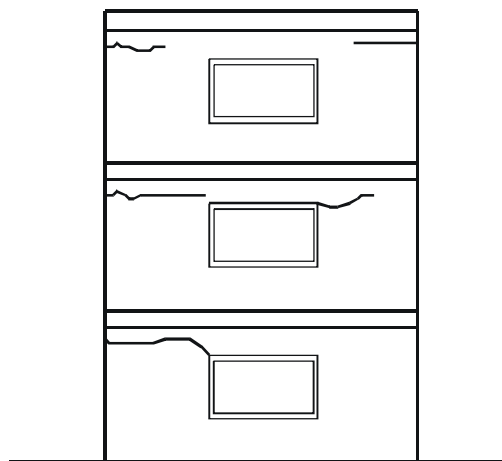
Figura 29: fissuras horizontais em paredes por retração de lajes intermediárias (THOMAZ, 1989)

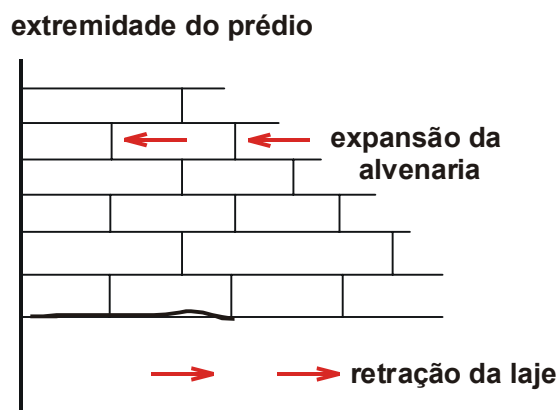
Figura 30: fissura na base da parede por retração da laje e expansão da alvenaria (BRICK INDUSTRY ASSOCIATION, 1991)

Uma configuração típica deste tipo de fissura é apresentada na figura 30, e um exemplo pode ser visto na fotografia da figura 31.

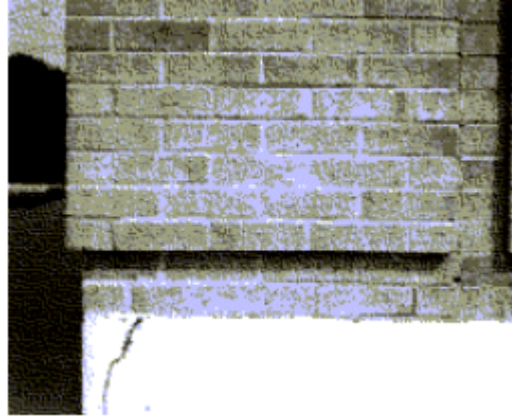
Figura 31: fissura na base da parede e na interface por retração da viga de apoio (BRICK INDUSTRY ASSOCIATION, 1991)

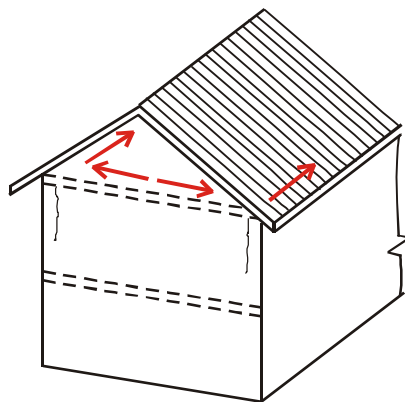
Figura 32: fissuras verticais em parede de alvenaria por retração da laje (DUARTE, 1998)

Fissuras verticais em paredes de alvenaria podem ser causadas pela retração da laje de concreto quando existem vínculos entre laje e paredes capazes de determinar esforços de flexão conjugados. A retração da laje, ou mesmo de uma viga de concreto, provoca a movimentação das paredes, relativamente livres para acompanhar a movimentação da laje. No entanto, os cantos das paredes de alvenaria possuem fortes restrições a esta movimentação, o que pode provocar fissuras verticais junto ao canto (DUARTE, 1998; SAHLIN, 1971). Sua configuração típica é apresentada na figura 32.

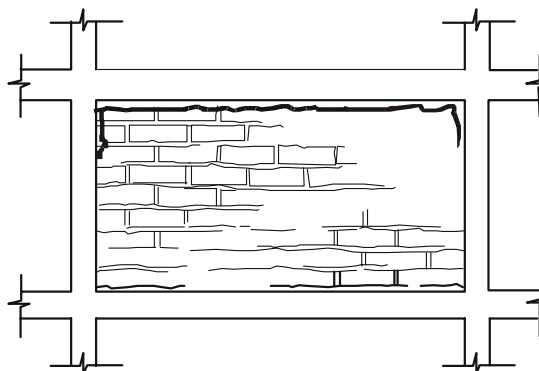
Figura 33: fissuras de destacamento entre a parede e a estrutura reticulada de concreto armado por retração da alvenaria (THOMAZ, 1989)

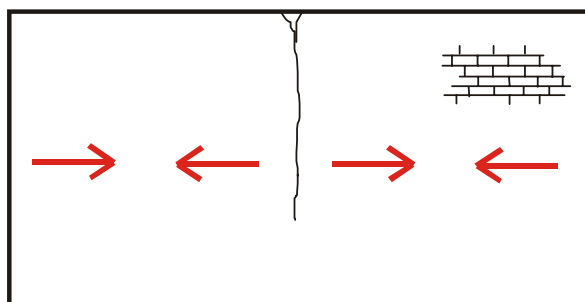
Figura 34: fissura vertical em parede por retração da alvenaria. Caso típico de muro com borda livre construído em blocos de concreto (DUARTE, 1998)

Fissuras verticais em paredes por retração da alvenaria podem apresentar variações, mantendo uma orientação predominantemente vertical. Sua configuração típica é apresentada na figura 34.

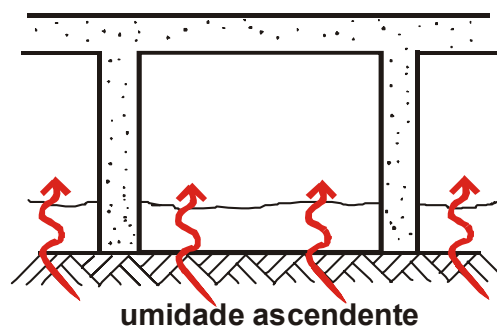
Figura 35: fissura horizontal em parede por expansão da alvenaria na presença de umidade ascendente (DUARTE, 1998)

Sua configuração típica é apresentada na figura 35.

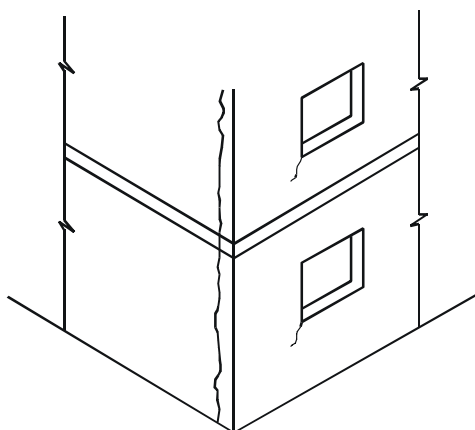
Figura 36: fissura vertical no canto do prédio por expansão da alvenaria (THOMAZ, 1989)

A configuração típica de fissuras verticais por expansão da alvenaria é apresentada na figura 36, e um exemplo deste tipo de manifestação pode ser visto na fotografia da figura 37.

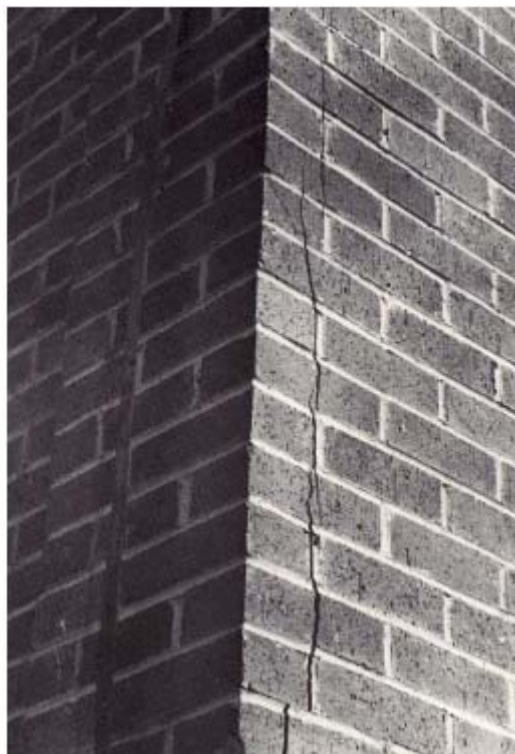
Figura 37: fissura vertical no canto do prédio por expansão da alvenaria (ELDRIDGE, 1982)

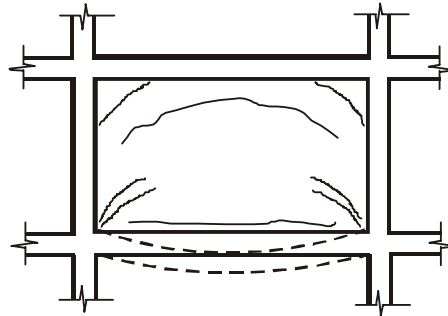
Figura 38: fissuras em parede de vedação por deformação da viga de apoio (DUARTE, 1998)

Sua configuração típica é apresentada na figura 38.

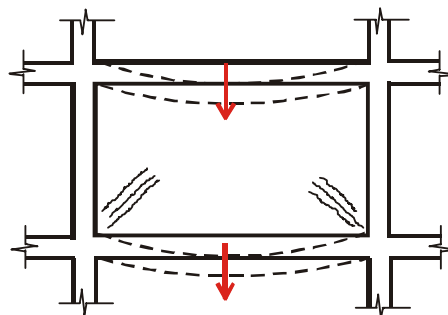
Figura 39: fissuras em parede de vedação por deformação das vigas de apoio e superior (DUARTE, 1998)

Sua configuração típica é apresentada na figura 39.

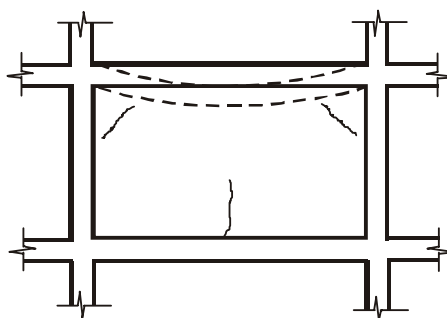
Figura 40: fissuras em parede de vedação por deformação da viga superior (DUARTE, 1998)

Sua configuração típica é apresentada na figura 40.

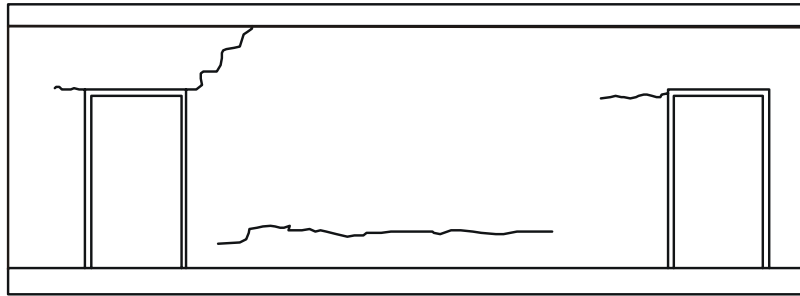
Figura 41: fissuras em parede com aberturas causadas pela deformação da estrutura (THOMAZ, 1989)

Em geral, sua configuração típica é conforme a apresentada na figura 41.

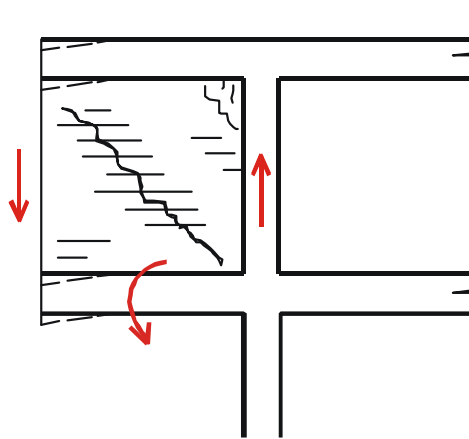
Figura 42: fissuras inclinadas em parede de alvenaria provocadas por deflexão da viga em balanço (THOMAZ, 1989)

Outras paredes apoiadas em vigas que, por sua vez, apoiem-se em trechos de estrutura em balanço, podem apresentar fissuras originadas na deformação do balanço, tomando a forma de fissuras horizontais nos peitoris das janelas, por exemplo (THOMAZ, 1989). Sua configuração típica é conforme a apresentada na figura 42, e um exemplo deste tipo de manifestação pode ser visto na fotografia da figura 43.

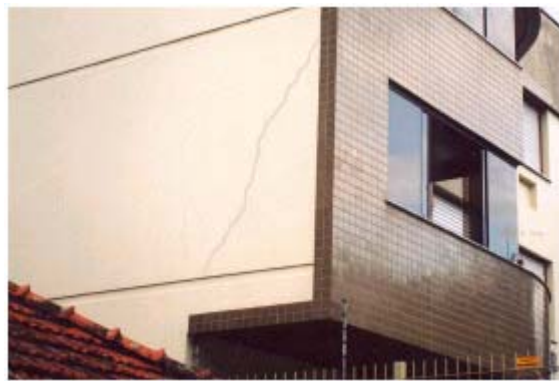
Figura 43: fissura inclinada em parede por deformação do balanço (fonte: arquivo pessoal do autor)

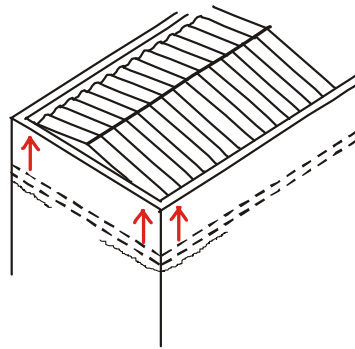
Figura 44: fissura horizontal na interface entre a parede e a laje por deformação da laje de cobertura (DUARTE, 1998)

(SAHLIN, 1971; THOMAZ, 1989). Segundo Sahlin (1971), o risco deste tipo de fissura é maior em lajes de últimos pavimentos, diminuindo em lajes de pisos intermediários devido à compensação das cargas verticais nas paredes. Sua configuração típica pode ser conforme apresentado nas figuras 44 e 45.

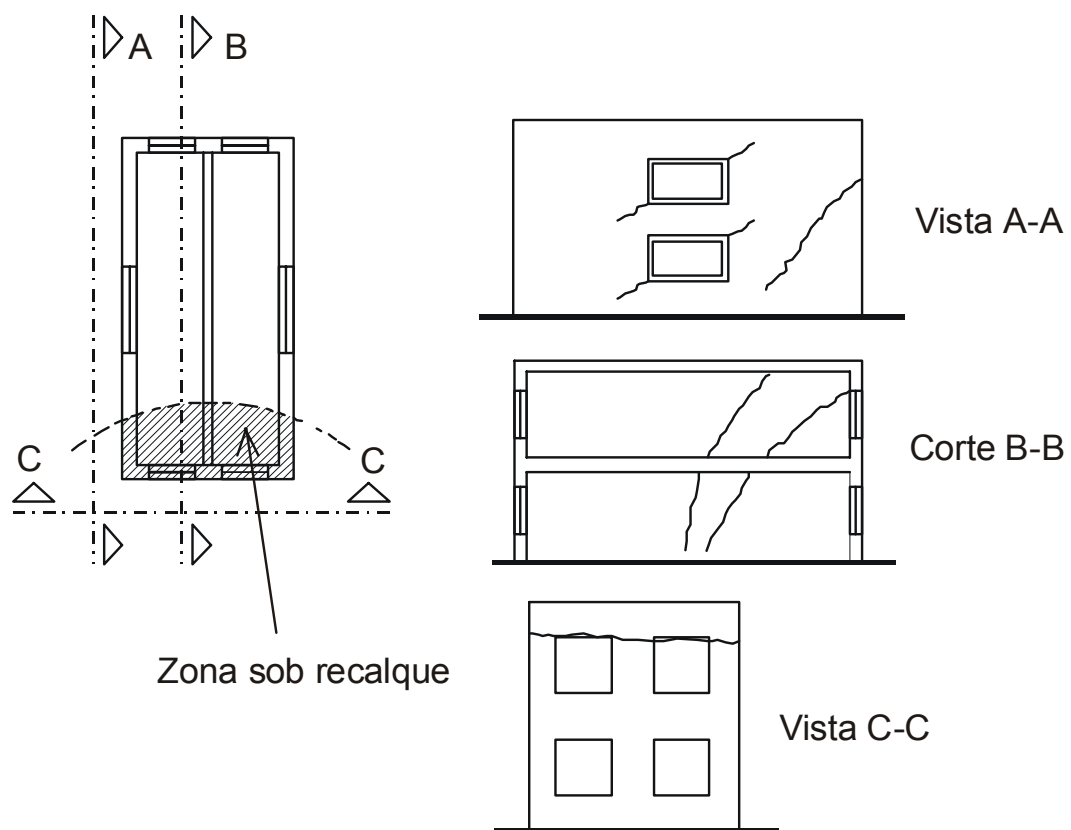
Figura 46: representação de fissuras causadas por recalque de fundações segundo um eixo principal (MAÑÁ, 1978)

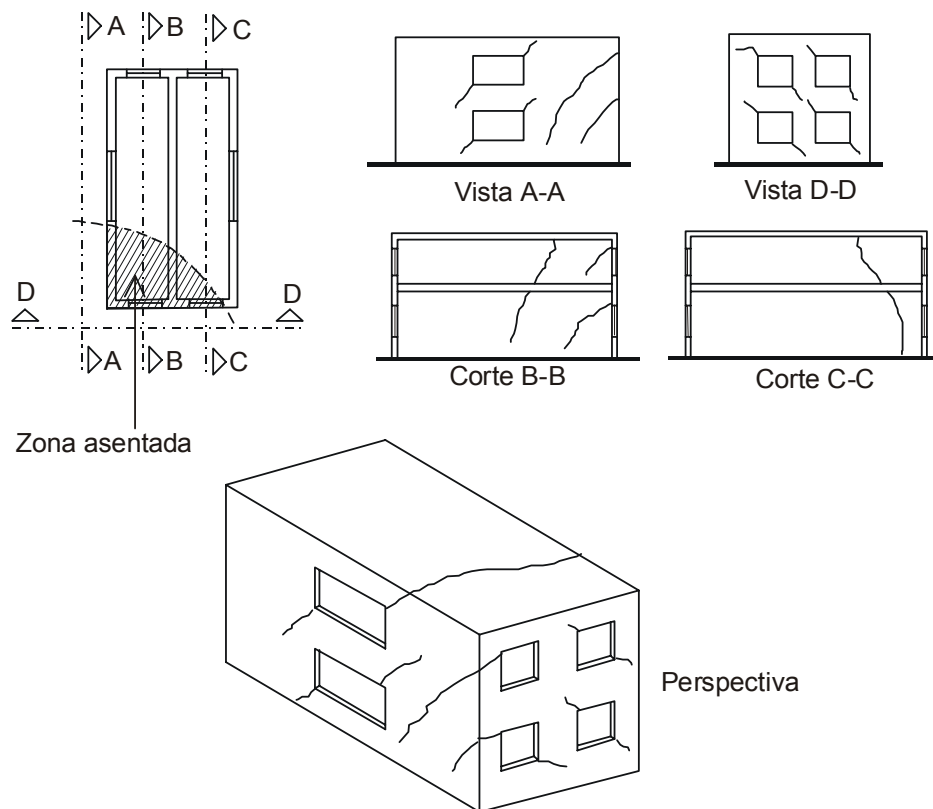
Figura 47: representação de fissuras causadas por recalque de fundações fora de um eixo principal (MAÑÁ, 1978)

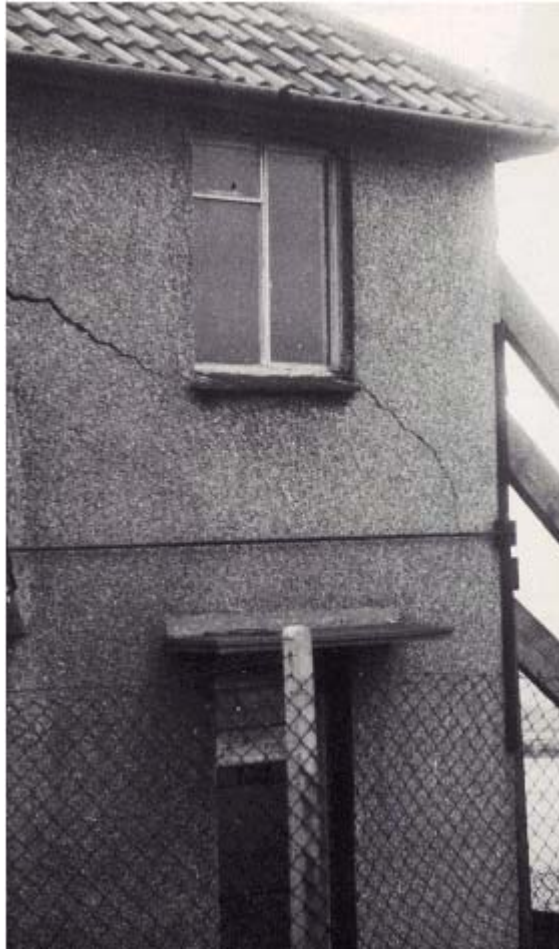
Figura 48: fissuras por recalque de fundações (ELDRIDGE, 1982)

As fotografias das figuras 48 e 49 apresentam dois exemplos de fissuras causadas por recalque de fundações sem diagnosticar-se a existência de um eixo principal de recalque ou não.

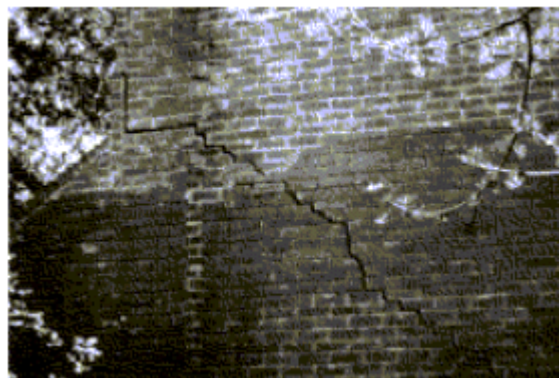
Figura 49: fissura por recalque de fundação em um canto da edificação (BRICK INDUSTRY ASSOCIATION, 1991)

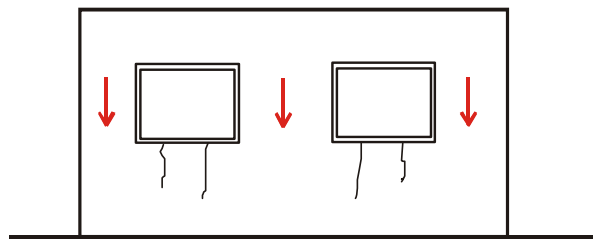
Figura 50: fissuras verticais em peitoris por flexão negativa (DUARTE, 1998)

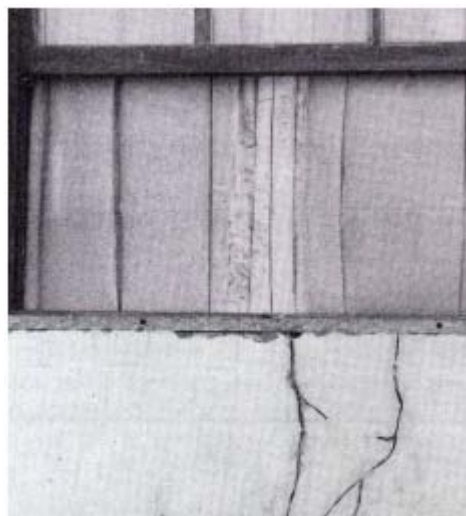
Figura 51: fissuras verticais em peitoril causadas por flexão negativa (THOMAZ, 1989)

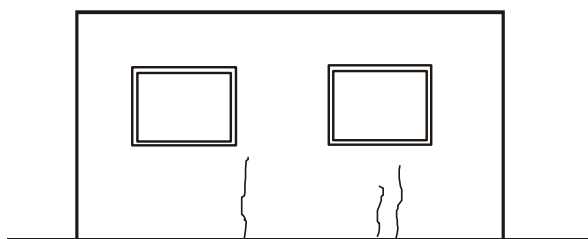
Figura 52: fissuras verticais junto ao solo por ruptura das fundações (DUARTE, 1998)

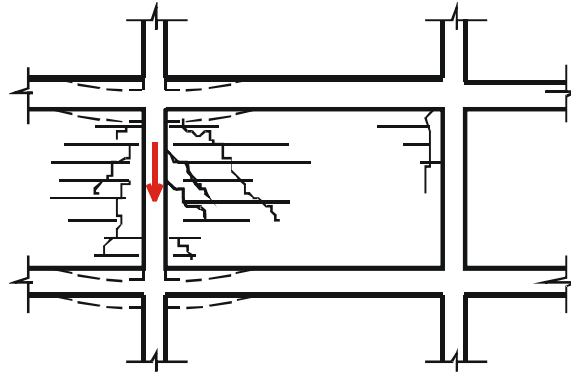
Figura 53: fissuras inclinadas por recalque diferencial entre pilares (THOMAZ, 1989)

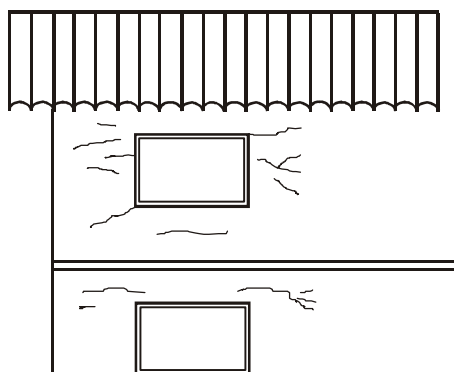
Figura 54: fissuras horizontais por expansão da argamassa causada por reações químicas (DUARTE, 1998)

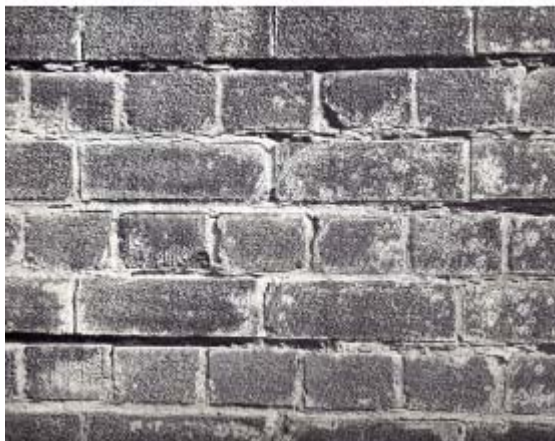
Figura 55: fissuras horizontais nas juntas de argamassa causadas por reações químicas (ELDRIDGE, 1982)

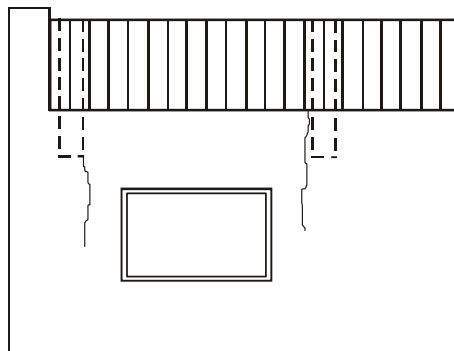
Figura 56: fissuras verticais em parede de alvenaria por dilatação de tesouras de madeira (DUARTE, 1998)

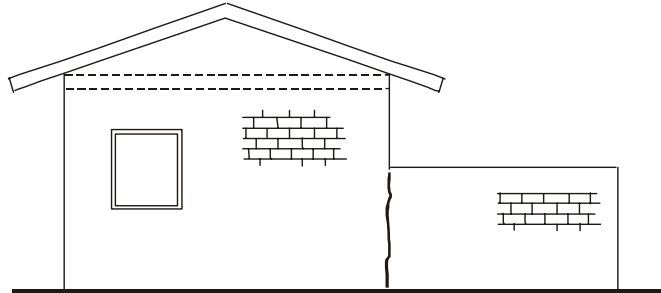
Figura 57: fissura vertical por deficiência de amarração entre o prédio e o muro

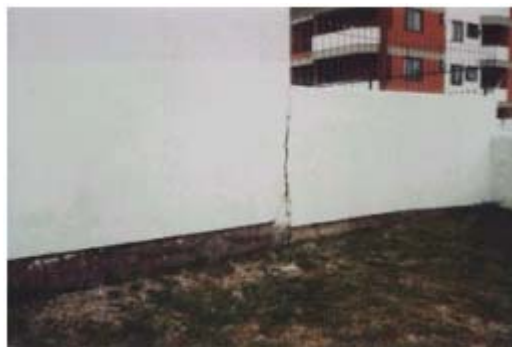
Figura 58: fissura vertical entre o muro e a edificação por deficiência de amarração (fonte: arquivo de fotos do NORIE/UFRGS)

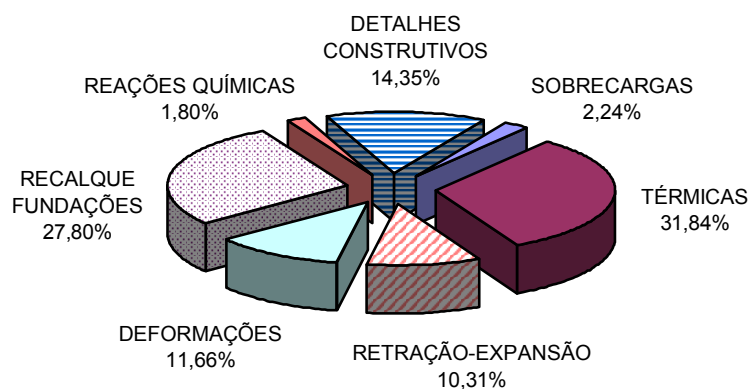
Figura 66: incidência de fissuras em alvenarias segundo as causas

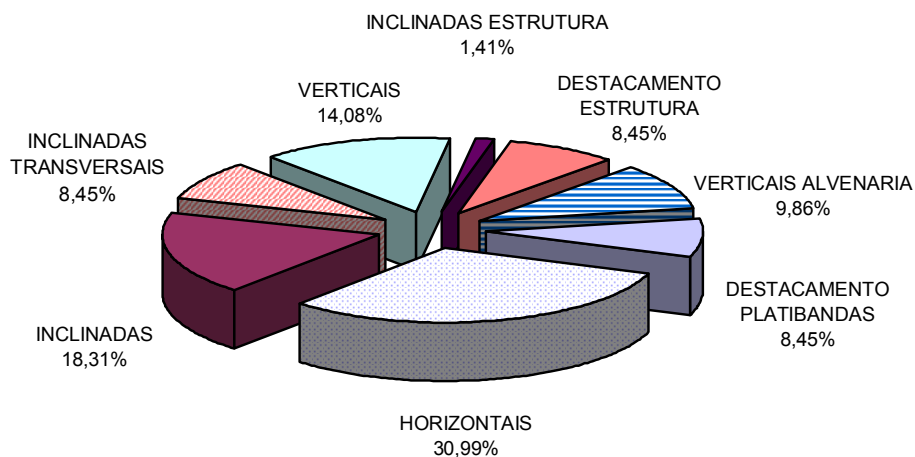
Figura 67: incidência de fissuras em alvenaria causadas por variações de temperatura

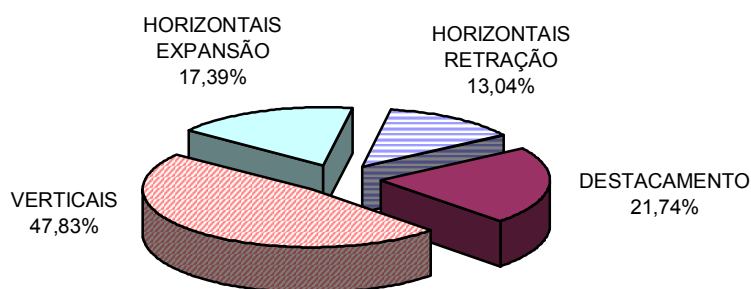
Figura 68: incidência de fissuras em alvenaria causadas por retração e expansão

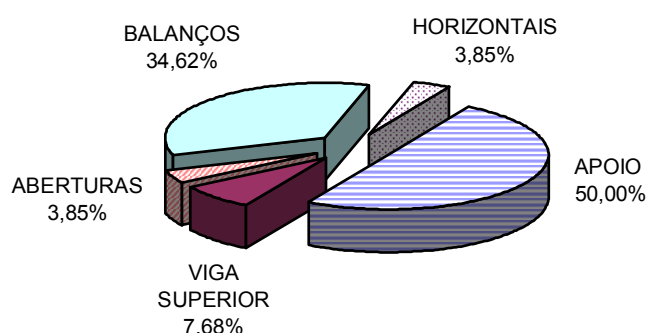
Figura 69: incidência de fissuras em alvenaria causadas por deformação de elementos da estrutura de concreto armado

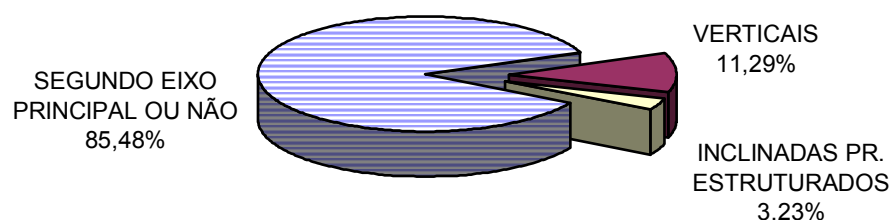
Figura 70: incidência de fissuras em alvenaria causadas por recalque de fundações

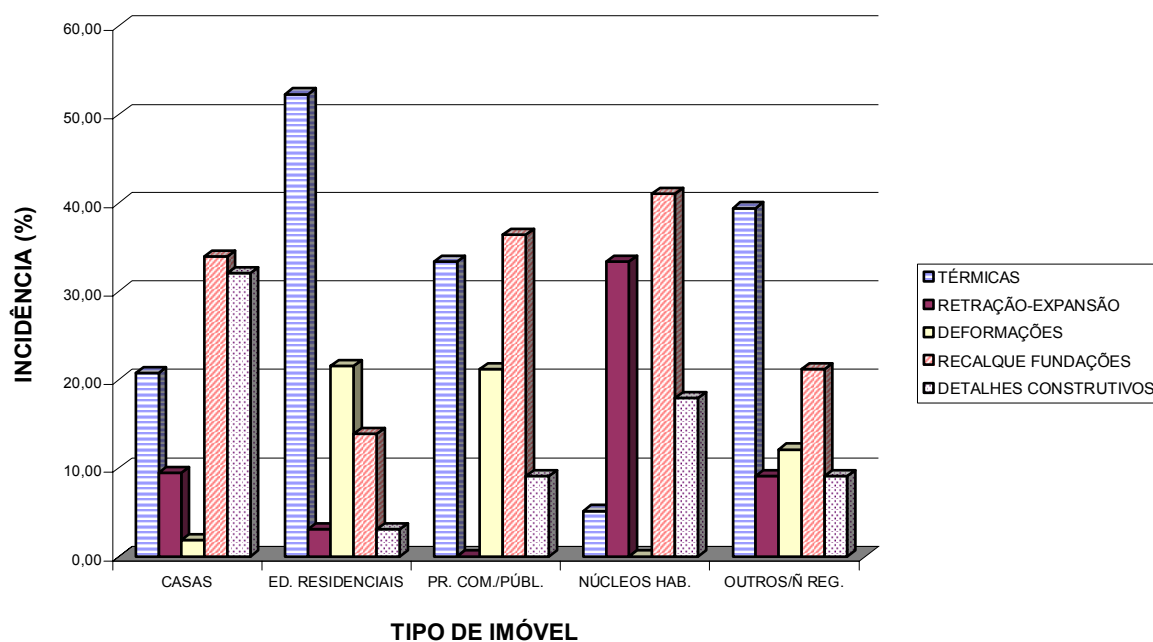
Figura 72: incidência de fissuras segundo o tipo de imóvel

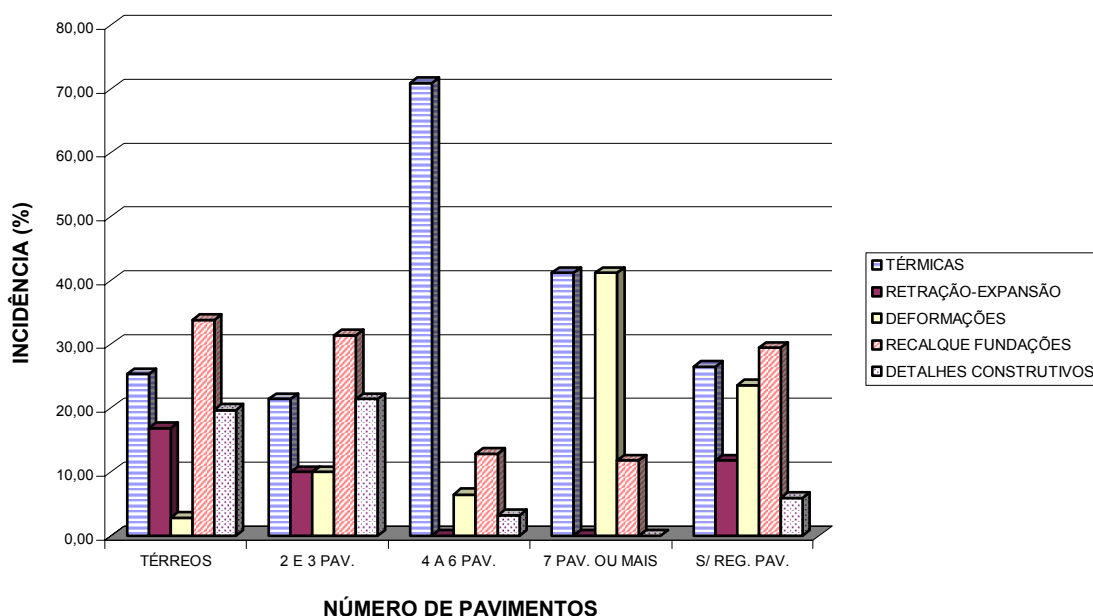
Figura 73: incidência de fissuras segundo o número de pavimentos

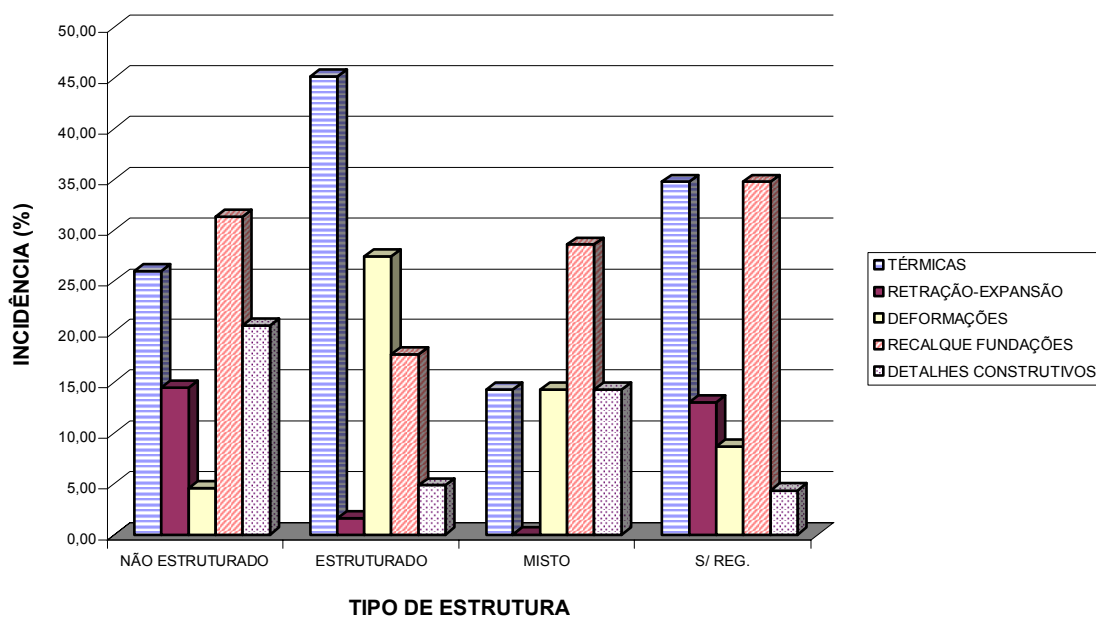
Figura 74: incidência de fissuras segundo o tipo de estrutura

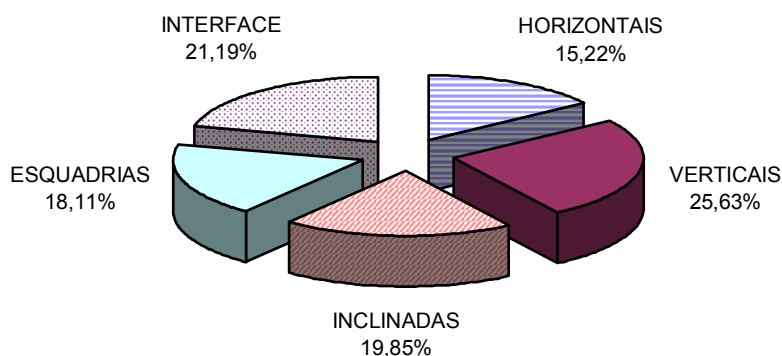
Figura 75: incidência de fissuras sem diagnóstico segundo a direção/localização

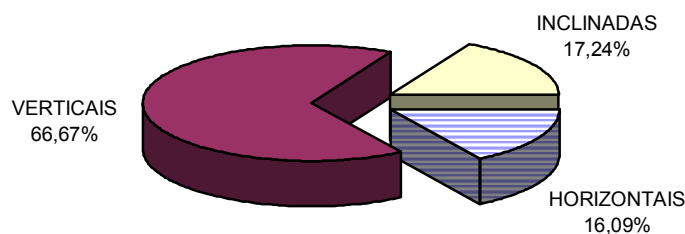
Figura 76: incidência de fissuras sem diagnóstico em muros

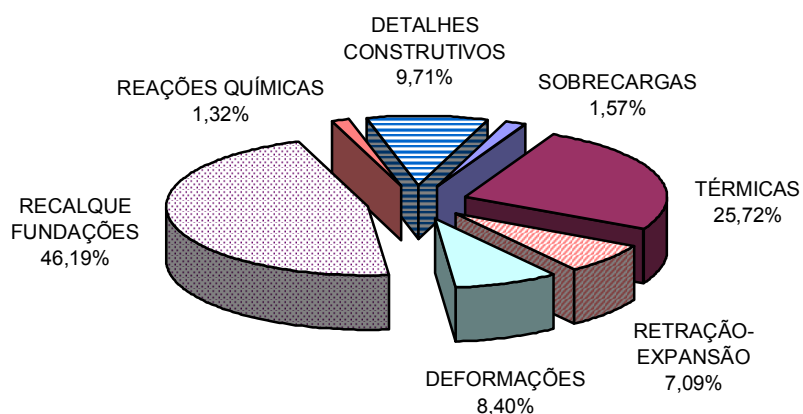
Figura 77: intensidade de fissuras segundo as causas

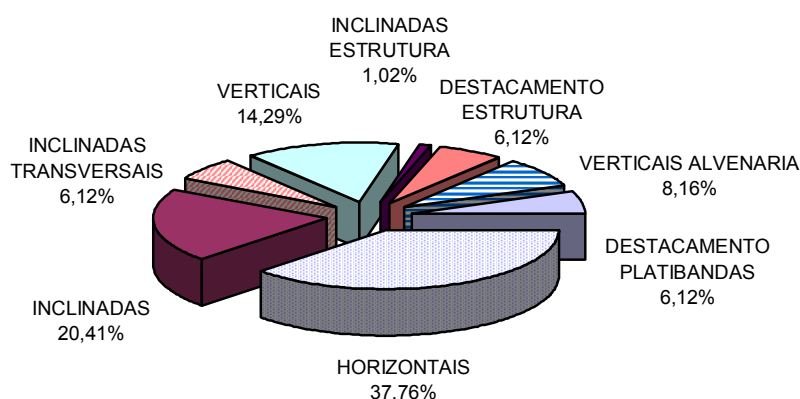
Figura 78: intensidade de fissuras em alvenaria causadas por variações de temperatura

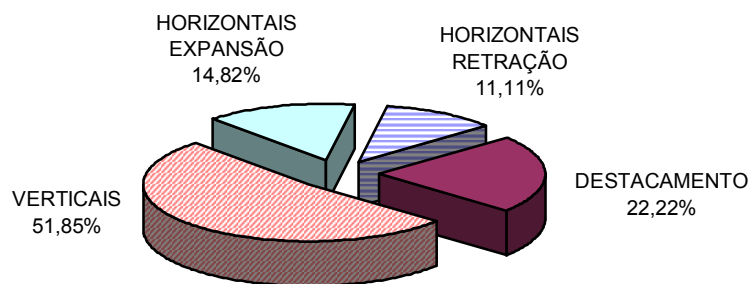
Figura 79: intensidade de fissuras em alvenaria causadas por retração e expansão

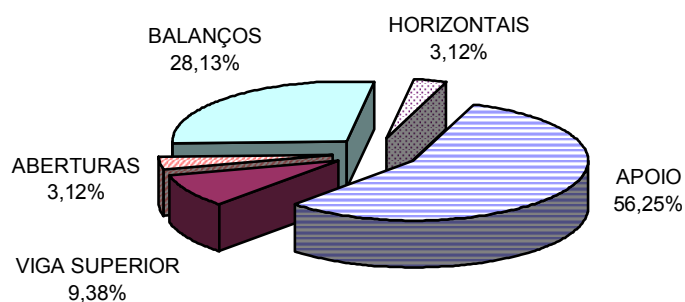
Figura 80: intensidade de fissuras em alvenaria causadas por deformação de elementos da estrutura de concreto armado

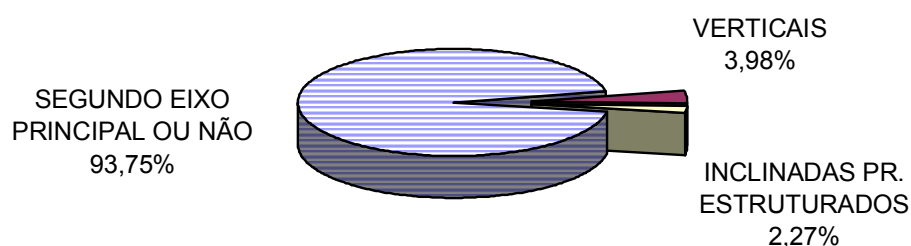
Figura 81: intensidade de fissuras em alvenaria causadas por recalque de fundações

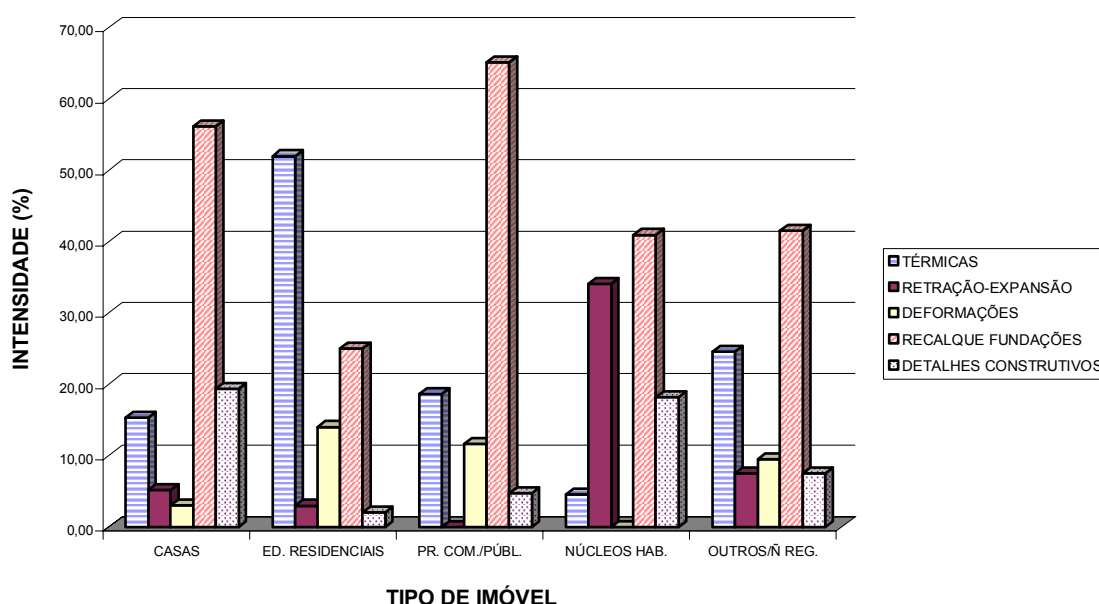
Figura 83: intensidade de fissuras segundo o tipo de imóvel

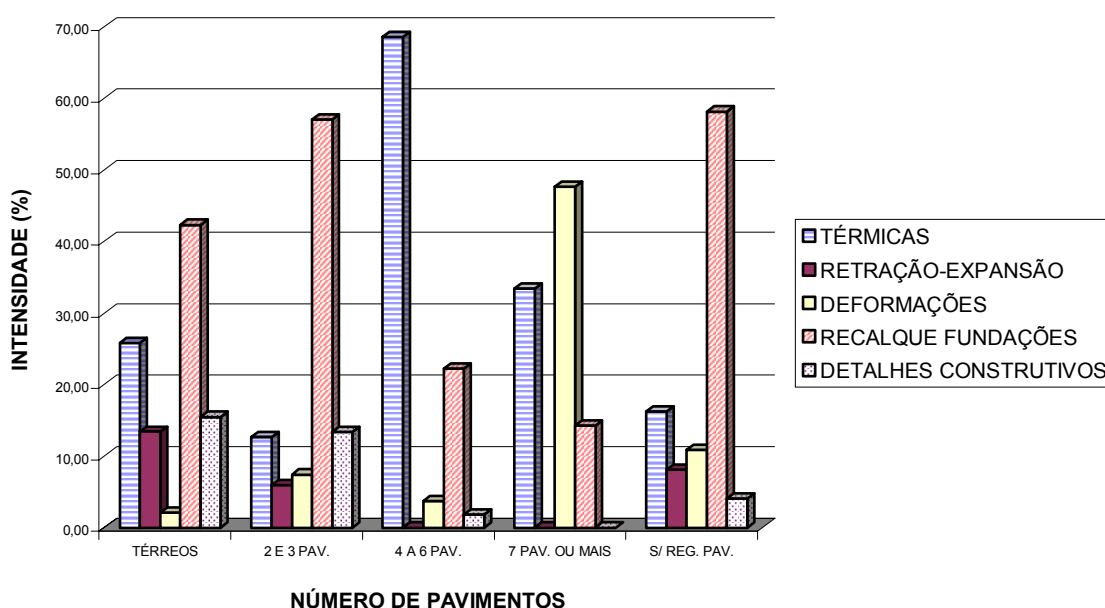
Figura 84: intensidade de fissuras segundo o número de pavimentos

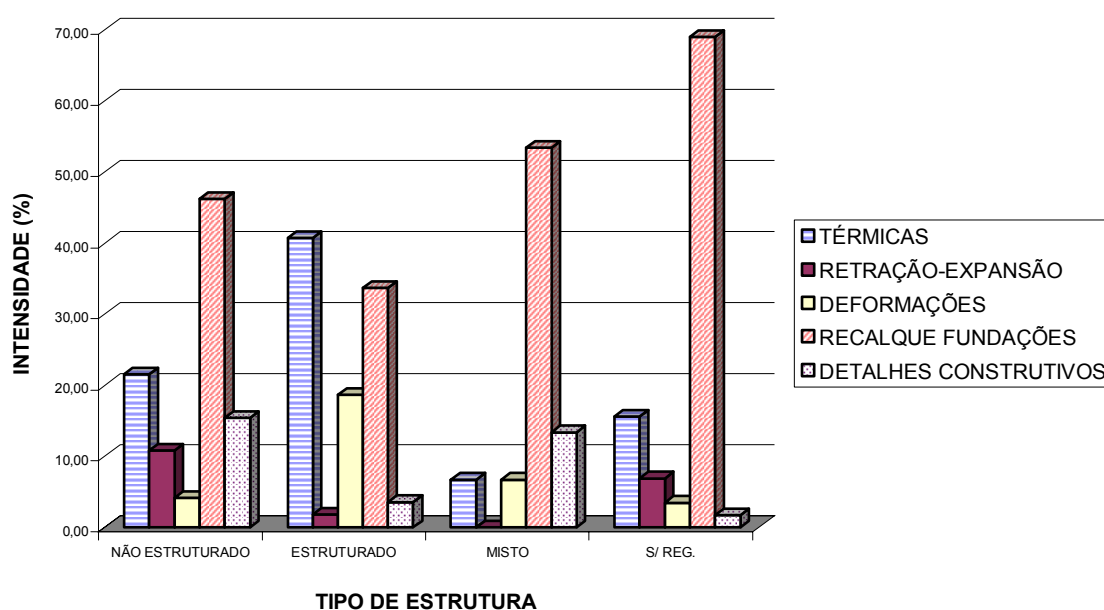
Figura 85: intensidade de fissuras segundo o tipo de estrutura

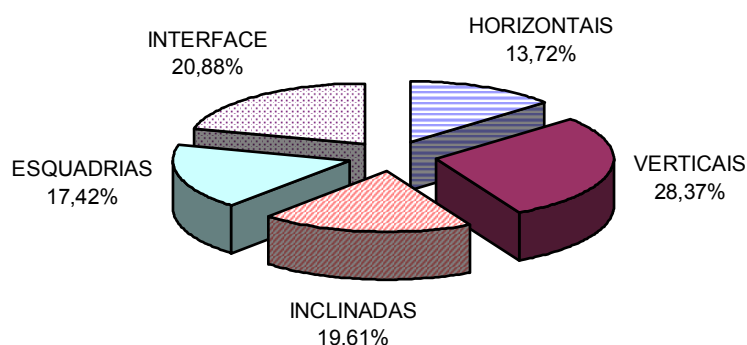
Figura 86: intensidade de fissuras sem diagnóstico segundo a direção/localização

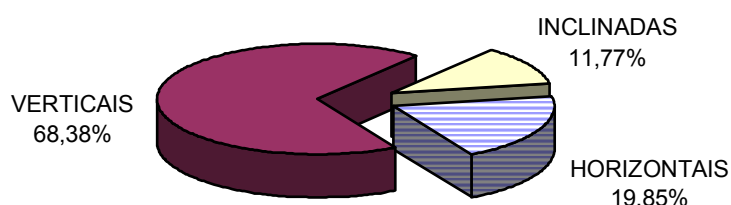
Figura 87: intensidade de fissuras sem diagnóstico em muros
