**INFLUÊNCIA DOS DETALHES ARQUITETÔNICOS NO
ESTADO DE CONSERVAÇÃO DAS FACHADAS DE
EDIFICAÇÕES DO PATRIMÔNIO CULTURAL DO CENTRO
HISTÓRICO DE PORTO ALEGRE – ESTUDO DE CASO**

Trabalho de conclusão apresentado ao Curso de Mestrado
Profissionalizante em Engenharia da Escola de Engenharia da
Universidade Federal do Rio Grande do Sul, como parte dos
requisitos para obtenção do título de Mestre em Engenharia na
modalidade Profissionalizante

Figura 54: edificações em análise, Rua General Auto
n^{os} 211, 219, 229, 239

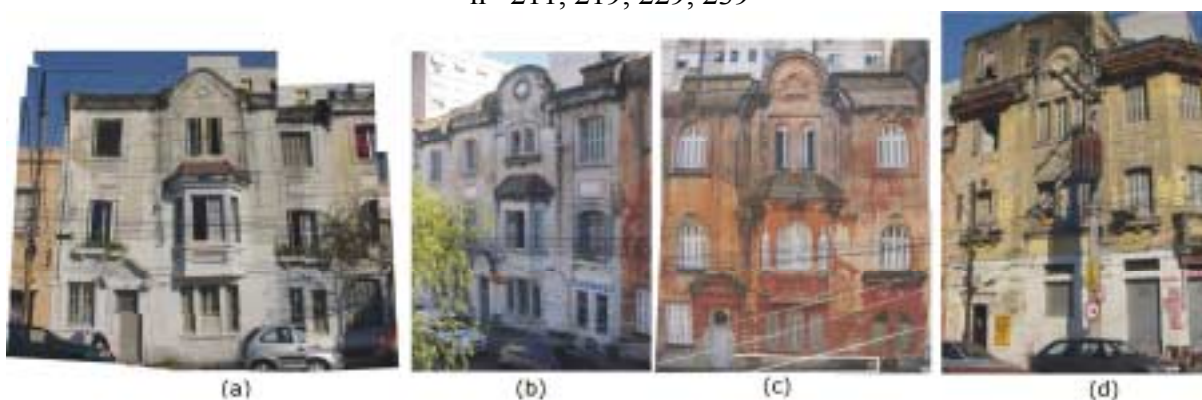
Figura 55: vista frontal das fachadas das 04 edificações em análise,
Rua General Auto nos (a) 239, (b) 229, (c) 219, (d) 211.

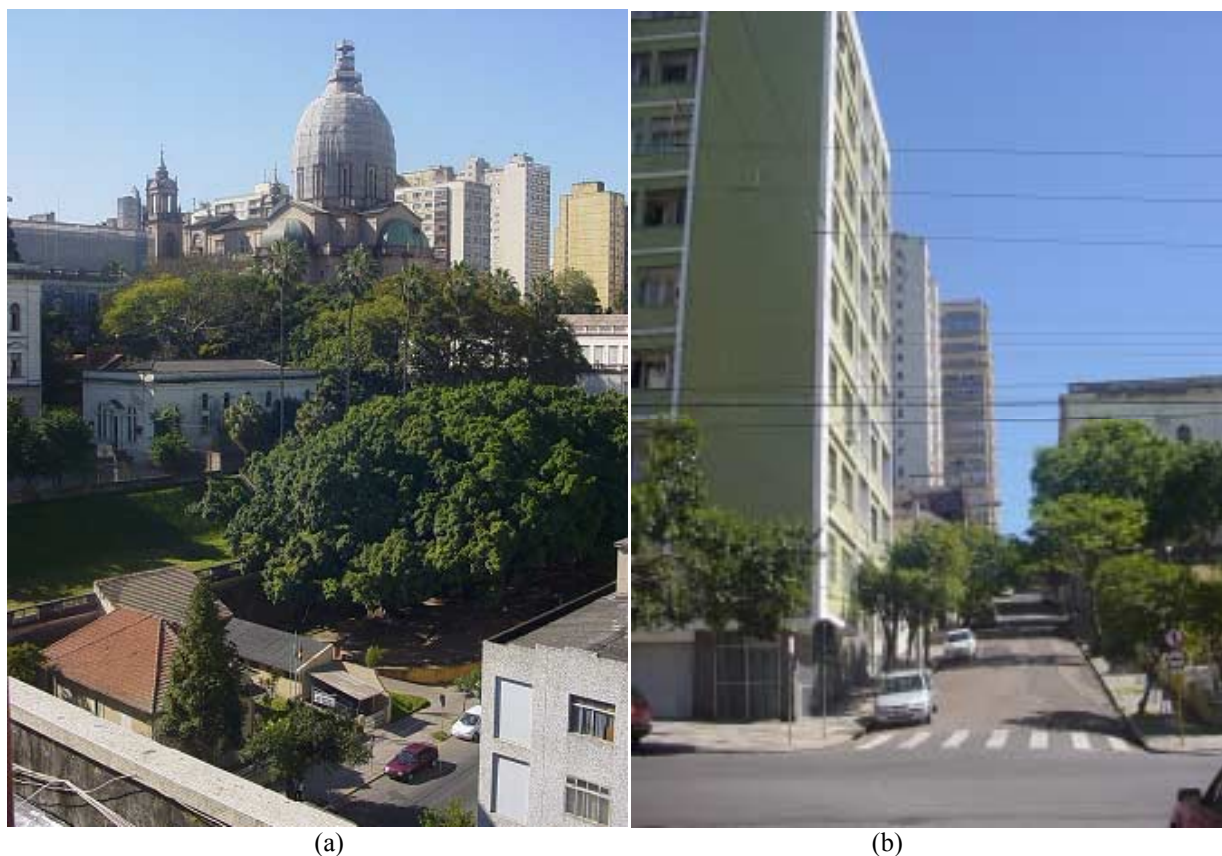
O intenso fluxo de veículos nas Ruas Duque de Caxias, Cel. Fernando Machado e Demétrio Ribeiro (importantes vias longitudinais do centro histórico), segundo o Mapa potencial de poluição atmosférica por emissões veiculares (Livi et al., 1998, p. 168) (capítulo 3) identifica a área em estudo como uma das áreas da cidade com maior potencial de acumulação de poluentes ao longo do ano. Fator este potencializado pela existência de grande obstáculo natural (depressão geográfica), em relação à Rua Duque de Caxias (figura 65), o que dificulta ainda mais a dispersão de poluentes.

(a) (b)
 Figura 65: acentuado declive em relação à Rua Duque de Caxias, (a) vista aérea, direção leste; (b) vista altura do observador, direção norte.

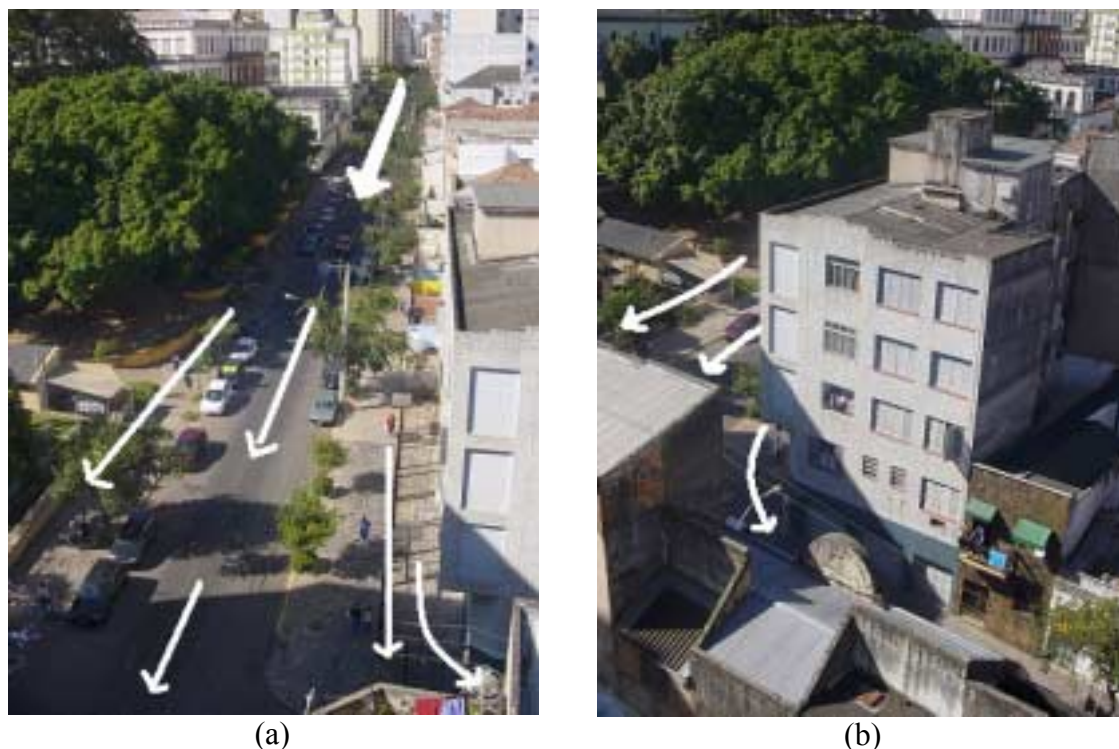
Com base nos estudos dos efeitos aerodinâmicos do vento apresentados na revisão bibliográfica e nas informações sobre as direções preferenciais dos ventos na cidade de Porto Alegre (capítulo 3), observa-se na área em estudo a ocorrência de importante situação de escoamento do vento e conseqüente incidência combinada de chuva e vento (chuva dirigida). Há canalização do vento na Rua Fernando Machado, escoando no sentido Leste – Oeste (figura 66). A edificação de esquina da Rua Gen. Auto com a Rua Fernando Machado, se interpõe parcialmente no percurso do escoamento de vento (sentido leste-oeste), ocorrendo sobrepressão na fachada da Rua Gen. Auto e sucção na fachada da esquina voltada para a Rua Fernando Machado (figura 67). As fachadas das edificações formam praticamente um único plano, portanto os efeitos de turbulências provocadas pelos encontros de escoamentos de diferentes direções sobre irregularidades superficiais foram desconsiderados para fins deste estudo.

(a) (b)
 Figura 66: direcionamento do escoamento de vento, (a) sentido leste-oeste escoamento Rua Fernando Machado; (b) sentido leste-oeste escoamento Rua Fernando Machado, obstrução parcial do escoamento edificações Rua Gen. Auto

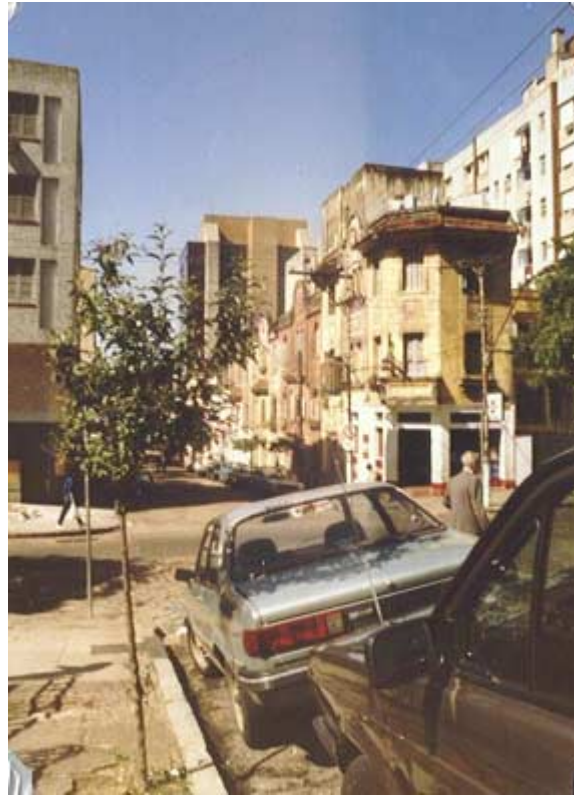
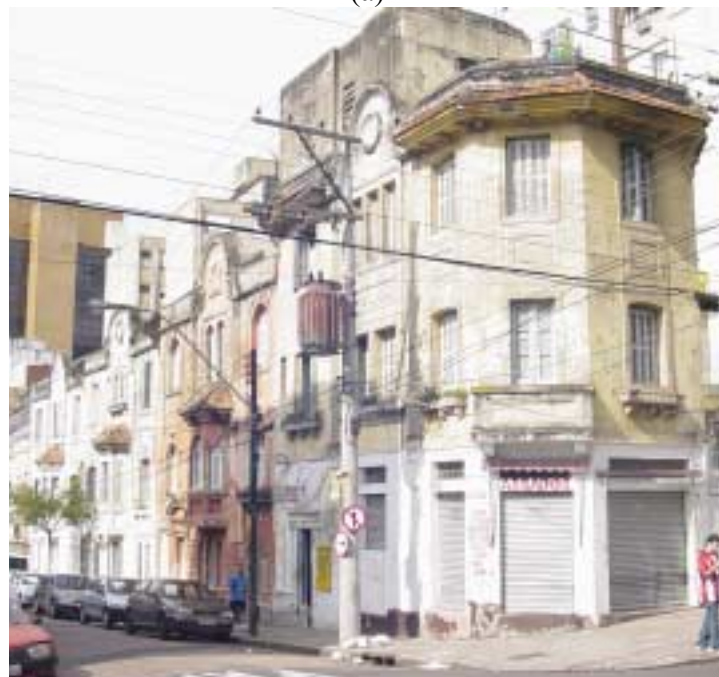
As fachadas possuem revestimento externo em argamassa (cimento, cal e areia), e não tiveram manutenção significativa nos últimos 17 anos (figura 70), conforme levantamento fotográfico realizado por Vieira (1989), o que propiciou a análise comparativa no que se refere ao estado de conservação das mesmas, frente ao envelhecimento natural. A figura 71 mostra a vista frontal das fachadas das 04 edificações em análise.

Figura 70: (a) vista geral do conjunto das 04 edificações em estudo, situadas Rua Gen. Auto esquina Rua Fernando Machado, levantamento fotográfico 1989, (b) vista geral do conjunto das 04 edificações em estudo, situadas Rua Gen. Auto esquina Rua Fernando Machado, levantamento fotográfico 2005.

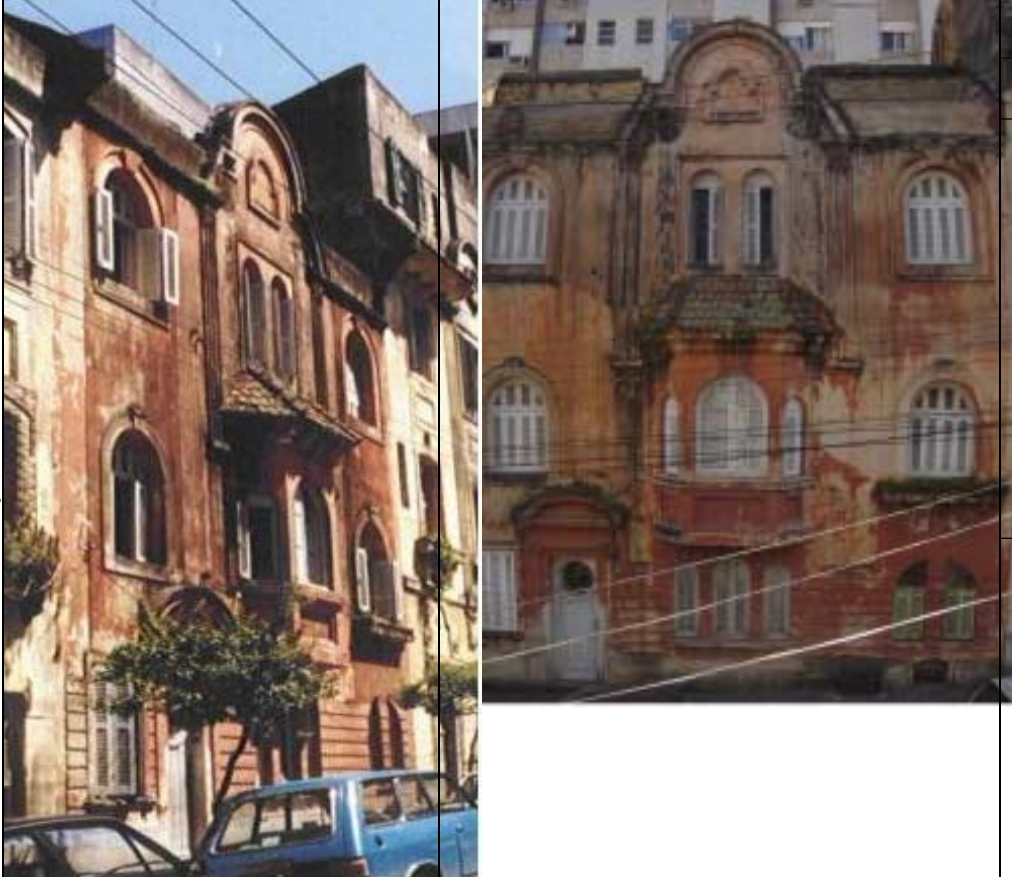
- instalação de capeamento da platibanda em chapa galvanizada.
				<p>CARACTERÍSTICA DETALHES ARQUITETÔNICOS</p> <ul style="list-style-type: none"> - vergas em arco pleno; - esquadrias com molduras verticais acompanhando vergas; - coroamento fachada em platibanda; - pilastras fachada; - rugosidade superficial unindo quadro de moldura esquadrias laterais 2º e 3º pavimentos; - <i>bow window</i>: verga em arco pleno, cobertura com telha plana; - frontão central sobre platibanda; - peitoris sem pingadeiras no 3º pavimento; - 01 janela no 2º pavimento com floreira sob peitoril; - cimalha sobre porta principal; - peitoris com pingadeiras no térreo; - pavimento térreo com sulcos horizontais

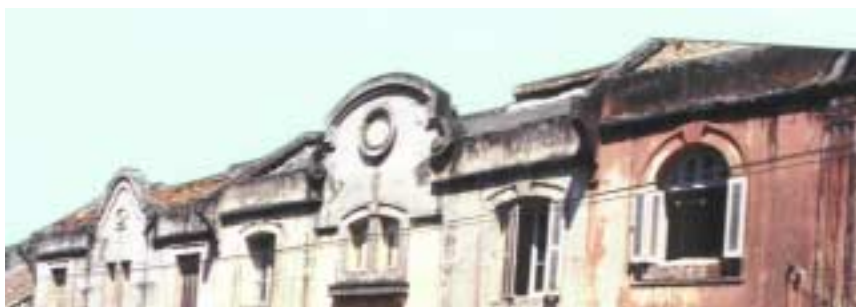
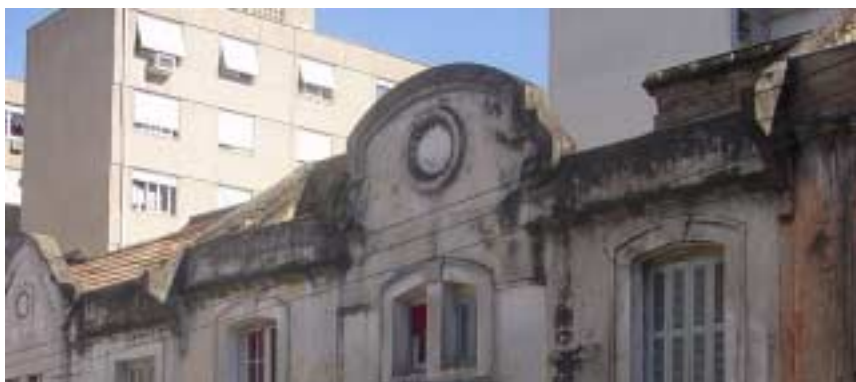
O coroamento das fachadas em platibandas está visivelmente danificado (figura 76). Percebe-se um incremento do manchamento, provavelmente devido ao acréscimo na deposição/adesão das partículas de contaminação. Ocorre deposição seca continuada de partículas de contaminação atmosférica, pó e fumaça preta transportada pelo vento, auxiliada pelo alto índice de umidade relativa do ar, característico da cidade. Provavelmente os mecanismos de adesão são: a tensão superficial ligada ao fenômeno de absorção e gravitacional sobre os elementos que formam o plano de coroamento. A ausência de elementos horizontais salientes favorece o molhado direto. A ausência de planos de descolamento de água (frisos/molduras horizontais) contribui para que haja um incremento nos paramento de sujidade, neste elemento.

Figura 76: padrão manchamento platibandas verificado nos exemplares, (a) registro fotográfico do ano de 1989, (b) registro fotográfico atual (2005).

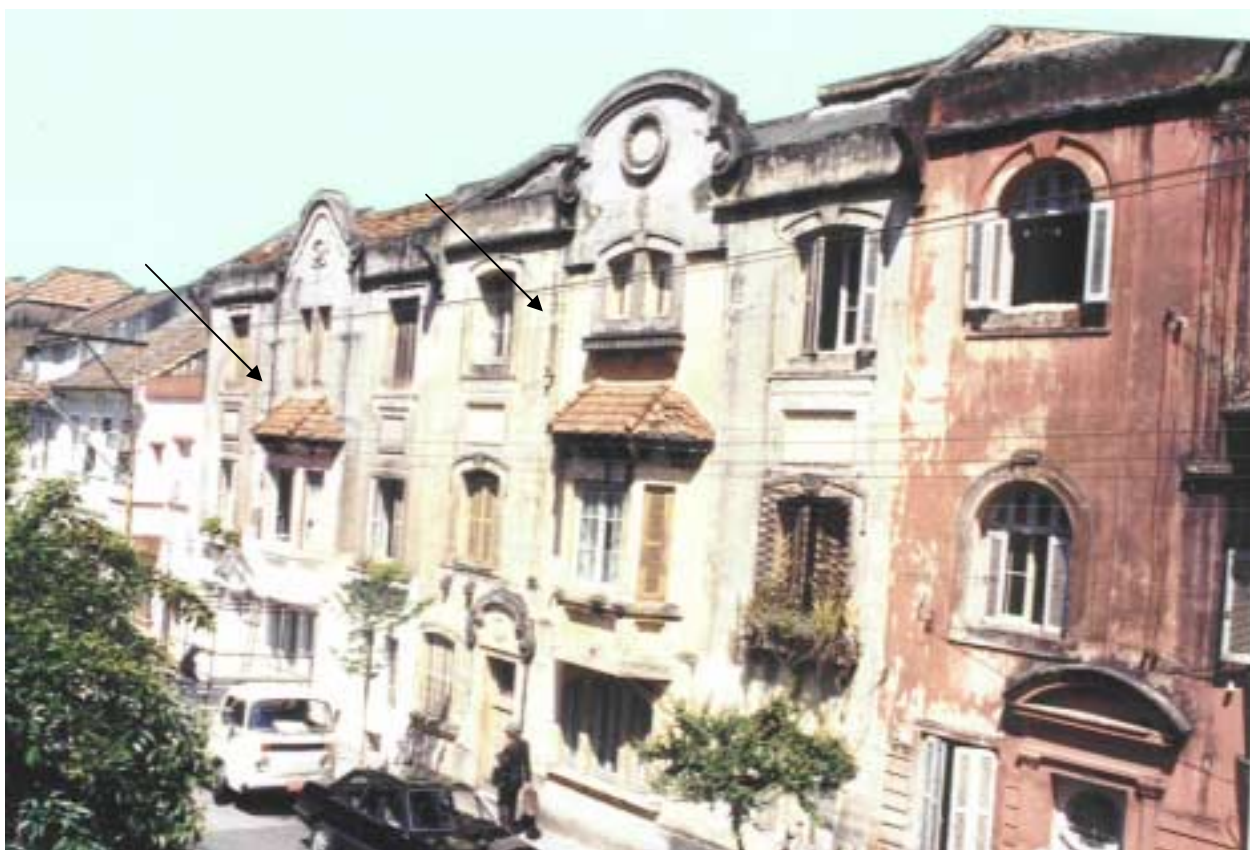
Figura 77: manchas de escoamento devido à condução da água do frontão para a superfície da parede das edificações, registro fotográfico, ano 1989.

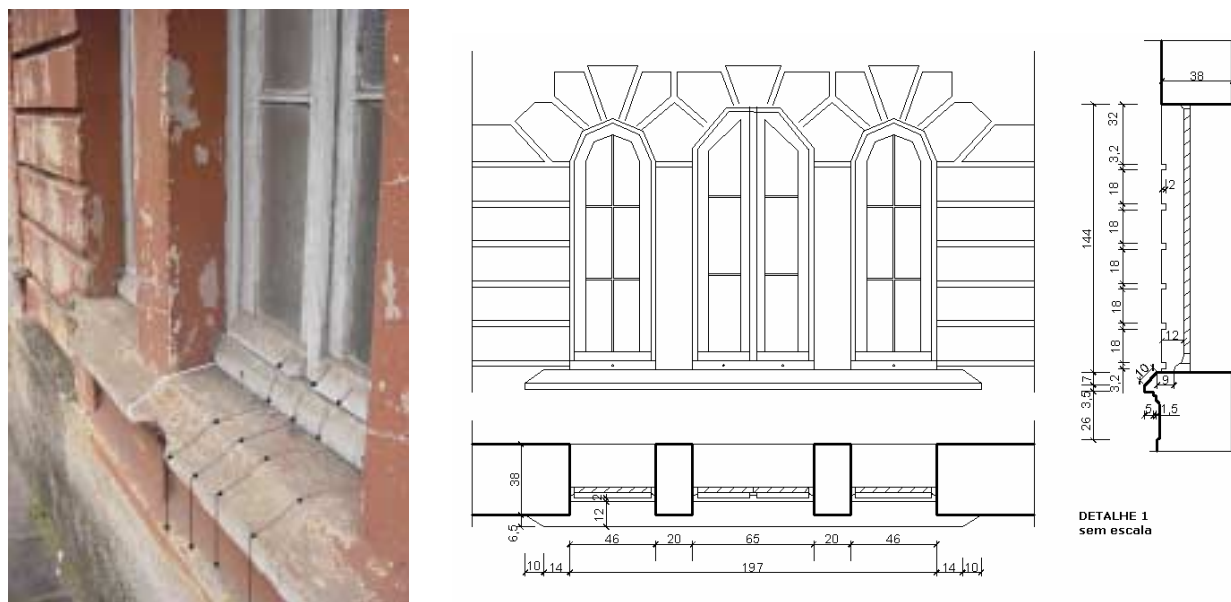
Figura 82: frisos horizontais no entorno da esquadria, com pingadeira, dimensões e geometria da pingadeira propicia lavagem e limpeza superficial do parapeito.

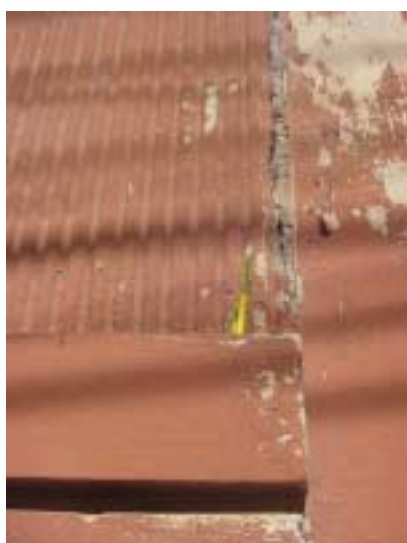
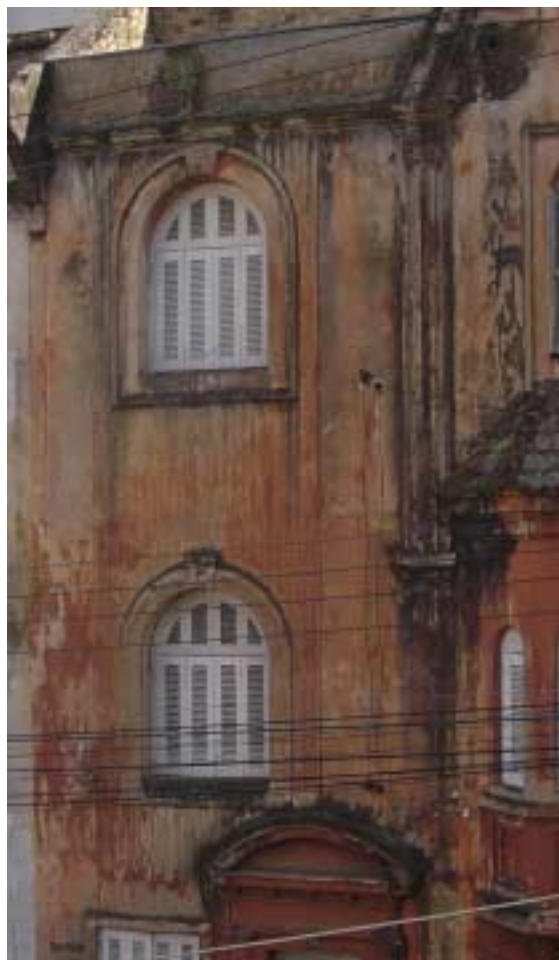
Percebeu-se a utilização de pequenos frisos nas paredes, formando planos contínuos emoldurando as janelas laterais no exemplares B e D, a parte central da edificação no exemplar C (figuras 83 e 84), este recurso favoreceu o escoamento da lâmina de água formando canais de escoamento, transportando mais rapidamente a água da superfície, percebeu-se que estes planos apresentavam-se mais conservados em comparação com os planos lisos.

Figura 83: frisos verticais, favorece escoamento da lâmina de água, canais de condução, edificação nº 219, (a.1) detalhe da rugosidade superficial. (a.2) frisos formando um plano ao redor das esquadrias laterais.

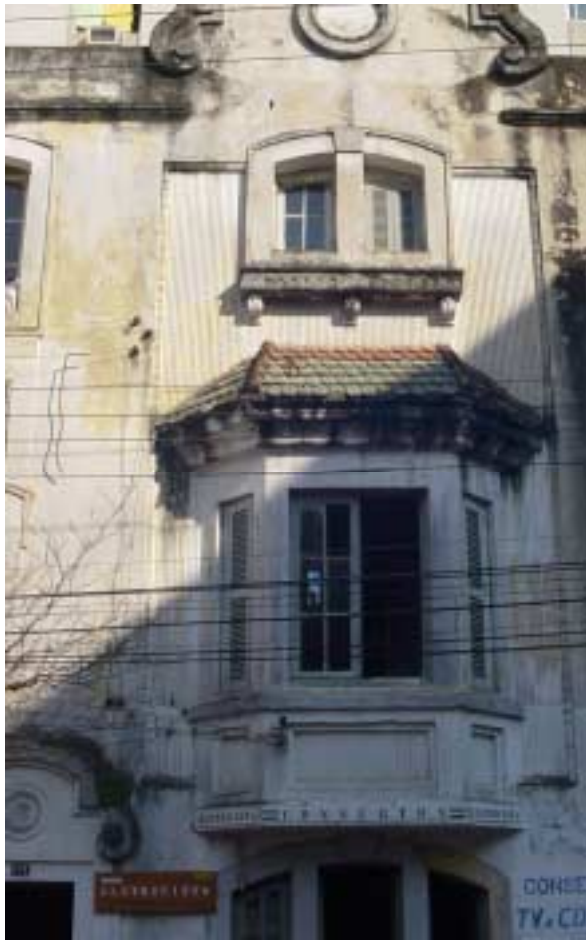
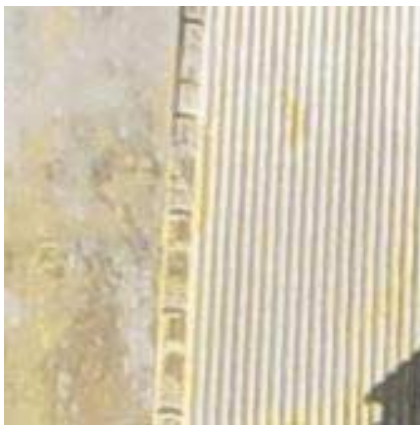
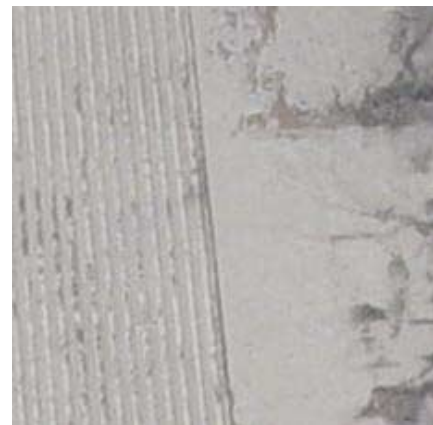
Figura 84: frisos verticais, favorece escoamento da lâmina de água, canais de condução; (a) edificação no 229, frisos formando um central na fachada, (a.2) detalhe da rugosidade superficial; (b) edificação no 239, frisos formando um plano ao redor das esquadrias laterais, (b.2) detalhe da rugosidade superficial.

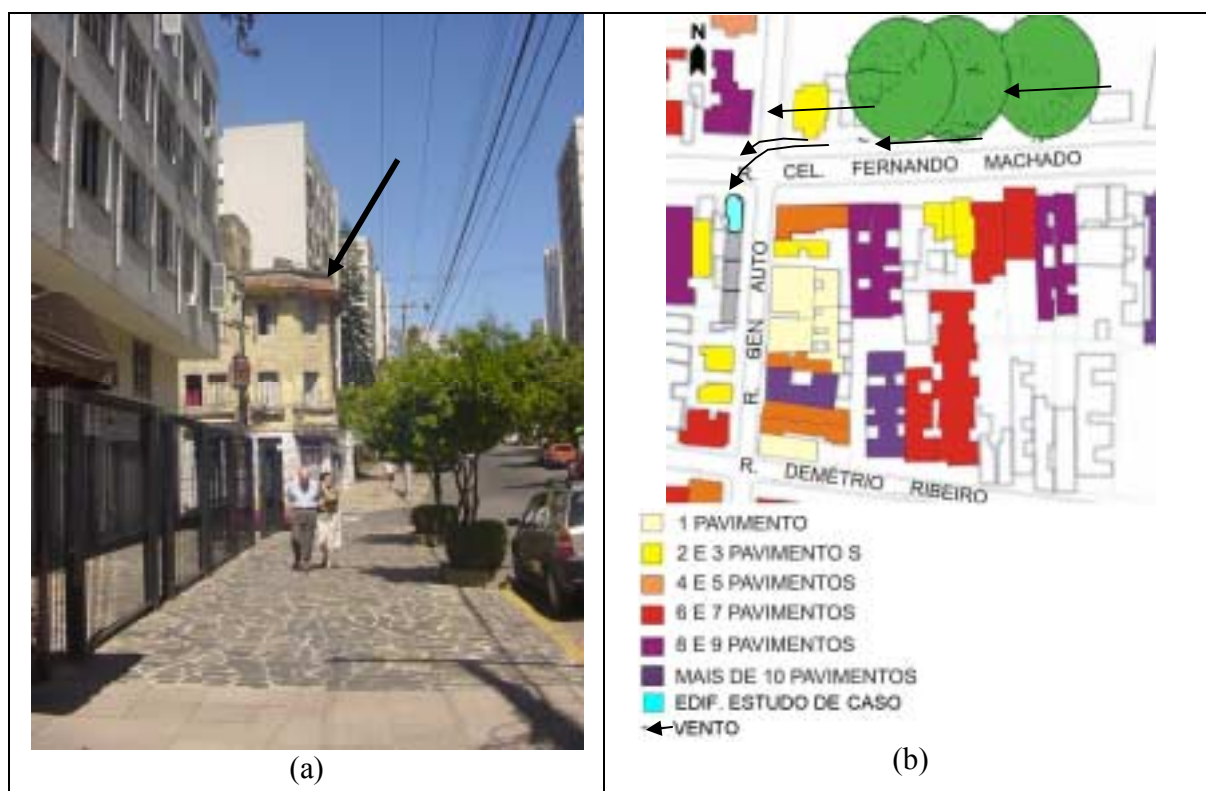
Figura 86: (a) fachada voltada para Rua General Auto, esquina Rua Fernando Machado – edificação A; (b) mapa localização da edificação.

A edificação “A”, de esquina, sofre ação direta do fenômeno de chuva dirigida. A canalização do escoamento do vento no sentido Leste-Oeste na Rua Fernando Machado, é interceptado pela fachada da edificação. Percebe-se lavagem dos planos das fachadas, fator este que proporciona limpeza superficial dos elementos arquitetônicos compositivos, com exceção do coroamento da platibanda e do frontão central. A excessiva exposição frente ao fenômeno de chuva dirigida causa desgaste superficial das paredes da edificação principalmente de pinturas e revestimentos (figura 87). A durabilidade de uma pintura corretamente aplicada varia em função de dois condicionantes, primeiro em função do tipo da tinta, segundo em função da natureza do meio ambiente, isto é, a exposição a que está submetida, conforme também observado por Uemoto, 1988.

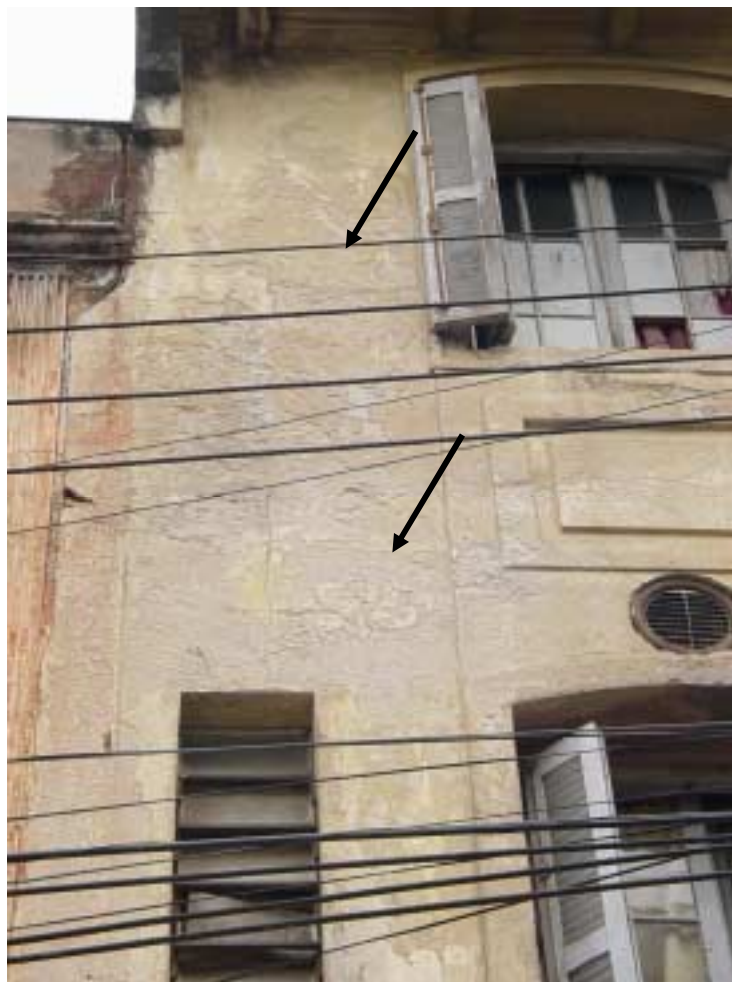
Figura 87: erosão eólica e lavagem da fachada, desgaste do revestimento de argamassa; despigmentação e descolamento da pintura.

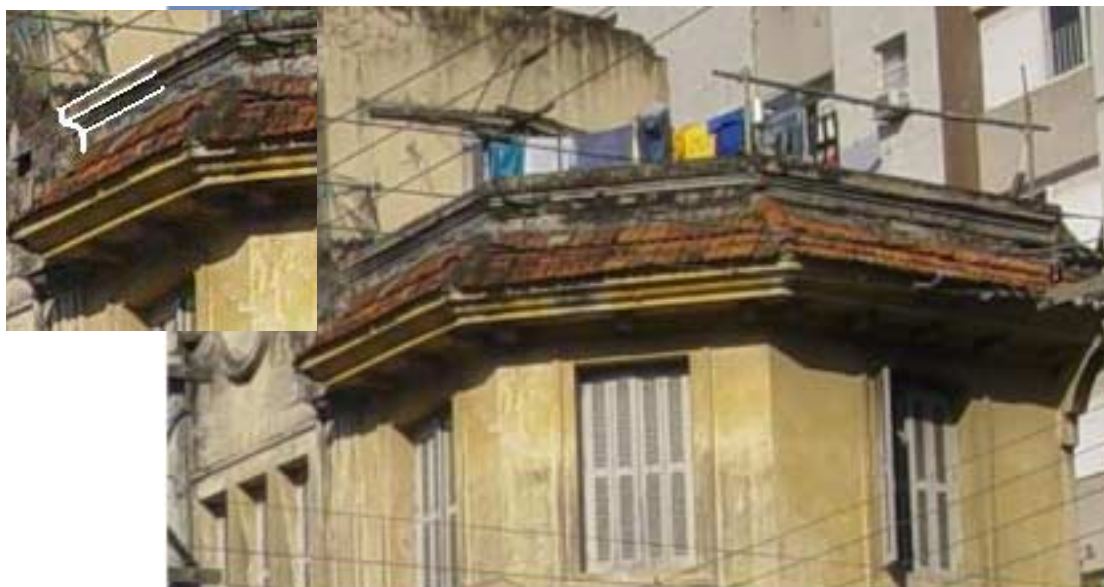
Figura 88: manchamento parapeito da cobertura, edificação A

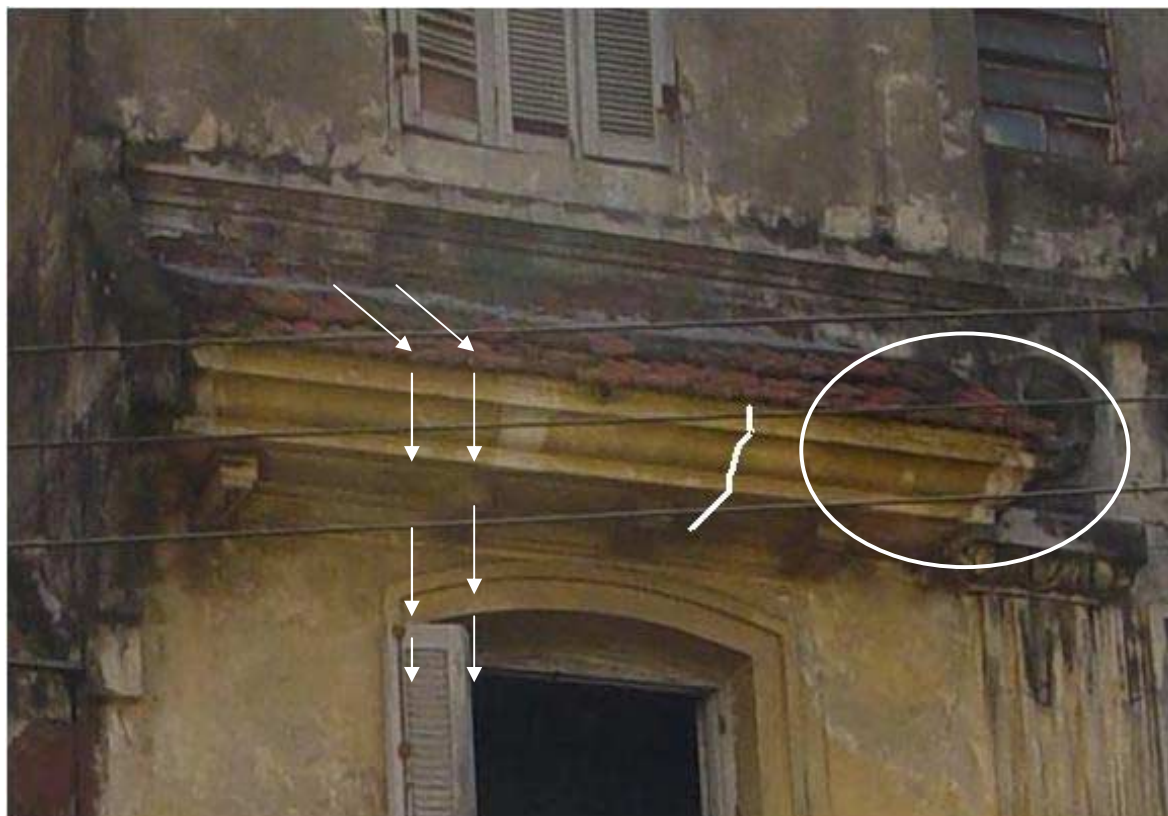
Figura 90: a geometria dos elementos arquitetônicos de fachada determina a trajetória do fluxo da lâmina de água, locais onde a telha está danificada ocorre escoamento de água para o beiral, lavando sua superfície.

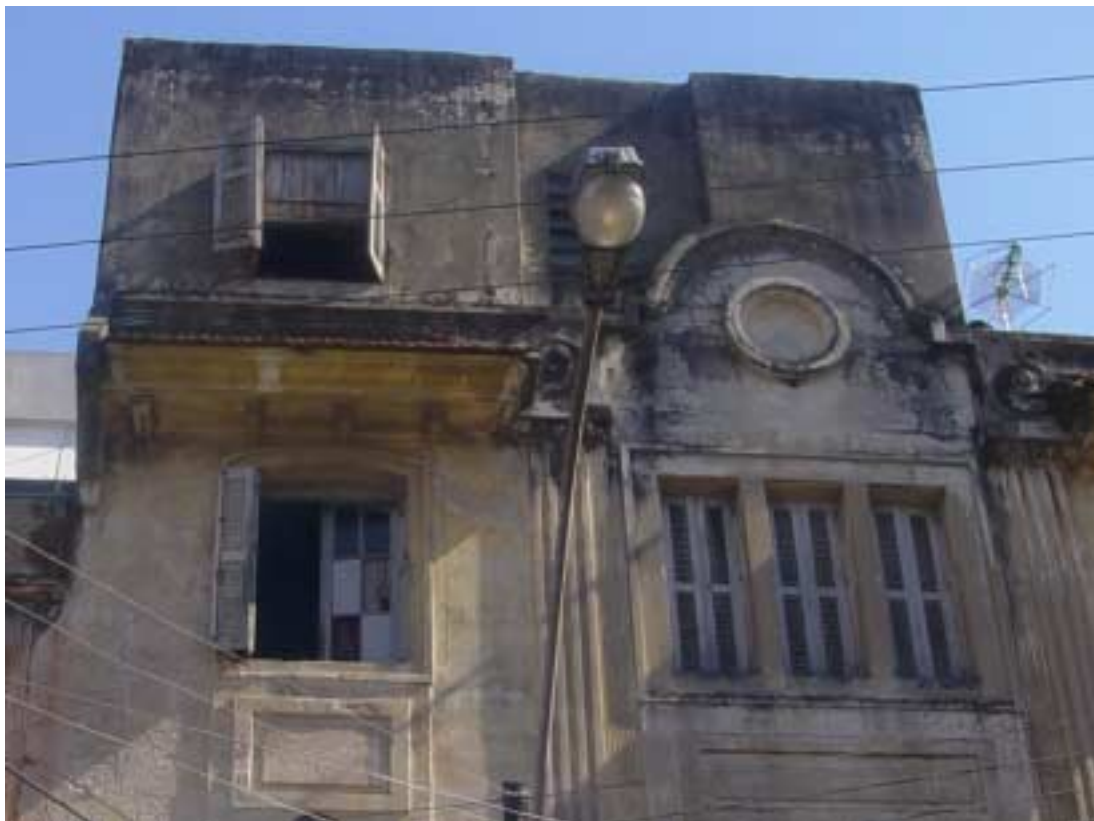
Figura 92: ampliação sobre o terceiro pavimento, manchamento superficial acentuado em relação ao restante da edificação, ausência de detalhes arquitetônicos para descolamento da lâmina de água.

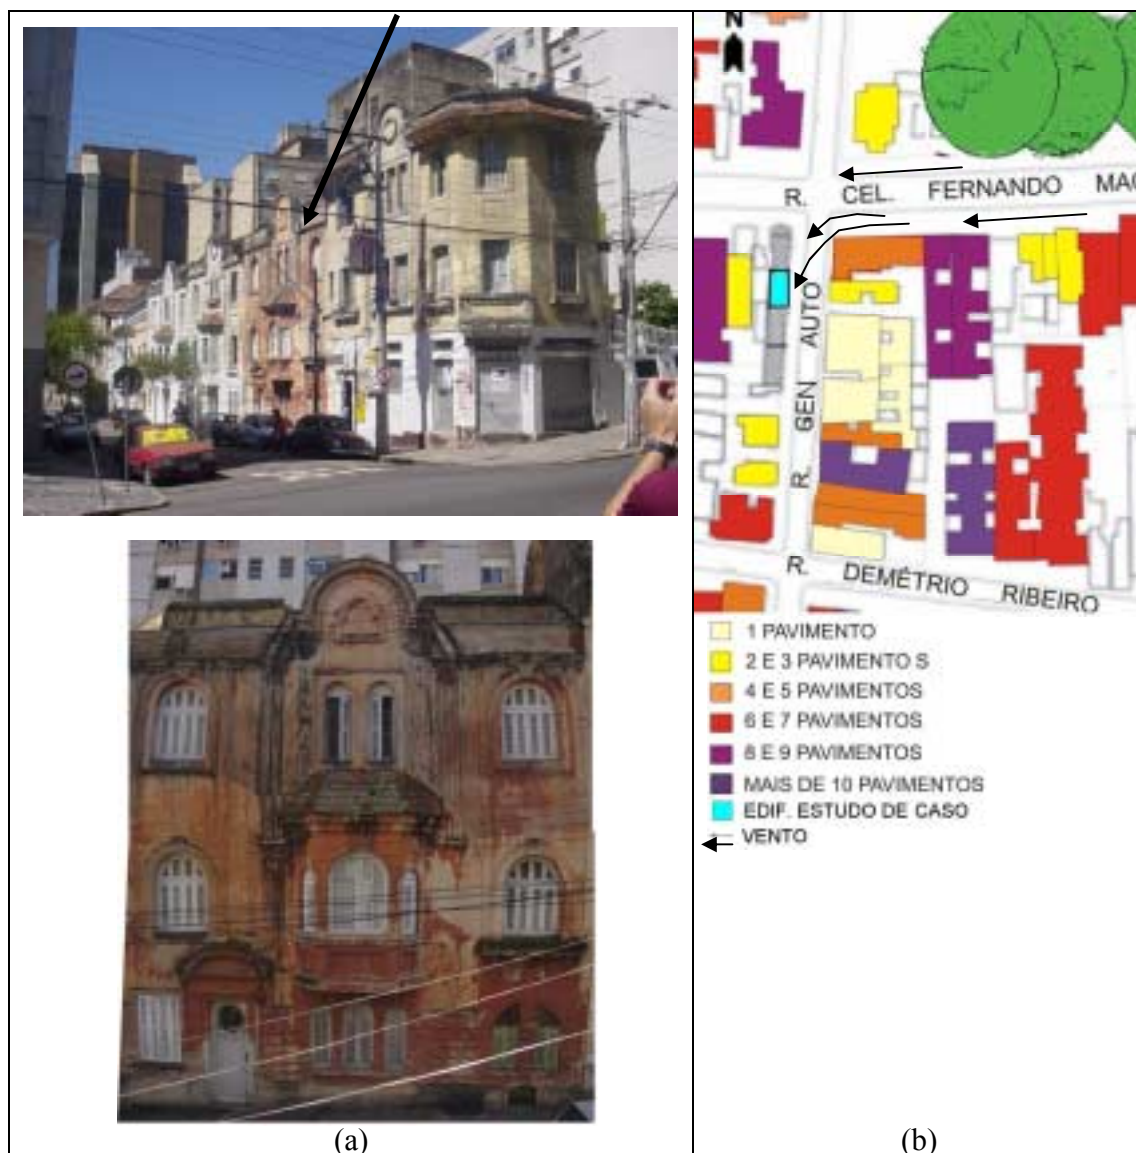
Figura 93: (a) fachada frontal (leste) – edificação “B”; (b) mapa localização da edificação.

A canalização do escoamento do vento no sentido Leste-Oeste na Rua Fernando Machado, é interceptado pela fachada da edificação A, deslocando parcialmente seu escoamento para Rua General Auto, incidindo sobre a fachada da edificação B. Percebe-se lavagem diferenciada dos planos da fachada, devido à interceptação do escoamento do vento pela bow window, fator este

que proporciona limpeza superficial dos elementos arquitetônicos compositivos da parte direita da fachada, até a projeção do plano da janela (*bow window*) com exceção da platibanda e frontão. Será realizado a seguir uma análise com base na figura 93, onde a edificação foi dividida em três regiões para avaliação da solicitações de desgaste. A região direita da fachada sofre frente ao fenômeno de chuva dirigida desgaste superficial das paredes principalmente de pintura e revestimento. O frontão central (a) forma uma plataforma para deposição de partículas de contaminação atmosférica, apoiado pelo alto conteúdo de umidade relativa do ar característico da cidade, proporciona a adesão da sujidade. Com forma arredondada redireciona a água para a parede da edificação (b), causando escorrimento e manchamento diferenciado da superfície central, a umidade superficial cria um ambiente favorável para o desenvolvimento de microorganismos nestes pontos. Percebe-se que na região direita da fachada, devido à lavagem e desgaste do revestimento causado pela abrasão do vento e da chuva dirigida, há limpeza superficial (c), não proporcionando proliferação de microorganismos, fenômeno este observado no lado esquerdo da *bow window* (d). Observa-se a ação de secagem superficial provocada pela ação do vento no lado direito da fachada da edificação B, o que auxilia na conservação. Pois além de realizar uma secagem superficial mais rápida da película de água proveniente da chuva, o vento retira a umidade do vapor de condensação das superfícies da fachada a edificação em estudo. Os poros secos do revestimento superficial de fachada dificultam a adesão de partículas de contaminação atmosférica, apesar do edifício estar situado em zona de elevada contaminação. Percebe-se que a deposição/adesão de partículas de contaminação no peitoril do lado direito da fachada (e) é menor do que do lado esquerdo (f), e ainda que há maior deposição de sujidades no peitoril do segundo pavimento. Observa-se a tendência de maior acúmulo de poluentes no primeiro e segundo pavimentos, provavelmente devido à maior concentração de poluentes nos pavimentos mais baixos e à restituição em suspensão, durante o dia, das partículas depositadas à noite sobre a calçada e a caixa de rolamento da rua (g).

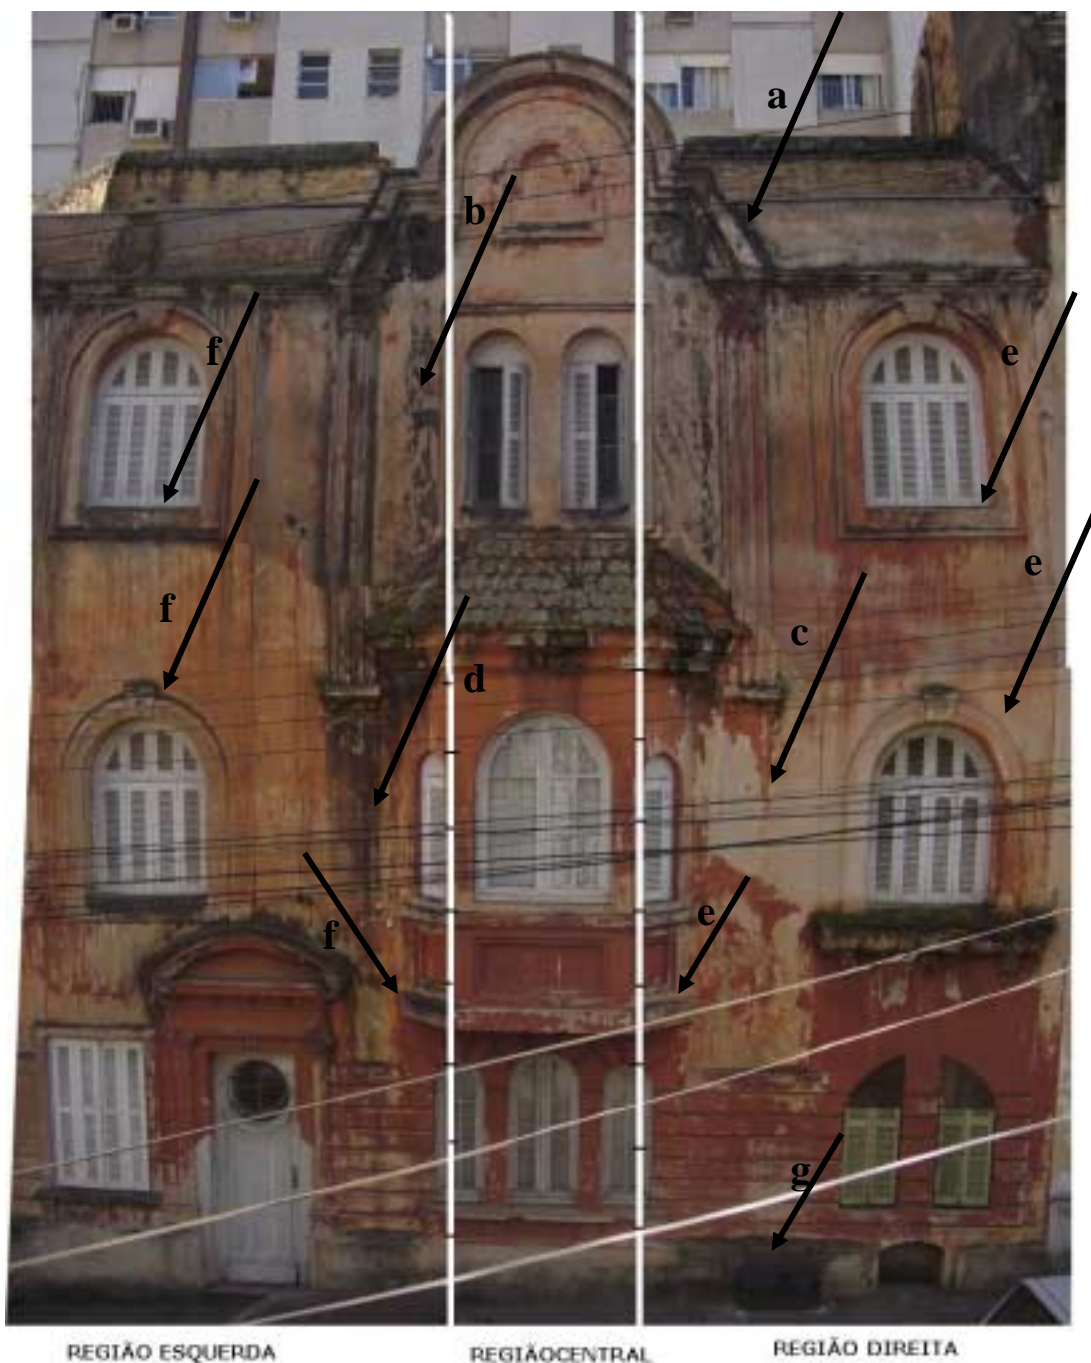
Figura 94: divisão da edificação frente à incidência de ventos e chuva dirigida, no que se refere aos desgastes da superfície da fachada.

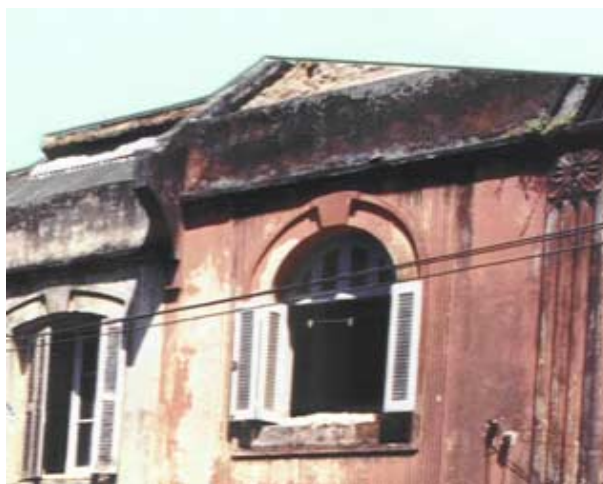
Em relação ao levantamento fotográfico de 1989, observou-se que foi instalado capeamento em chapa galvanizada na platibanda da edificação B. Pôde-se notar que o capeamento ao proteger o topo da platibanda e impedir penetração de água para o interior da parede, funcionou como

elemento protetor no que se refere à deposição de partículas de contaminação atmosférica, proporcionando, ainda, limpeza da superfície da platibanda. Na moldura inferior da platibanda ocorreu deposição de partículas de contaminação, conseqüentemente manchamento superficial desta região da fachada, percebe-se que há manchamento por escorrimento na região onde a moldura está danificada, porque há condução da lâmina de água para a superfície da parede, auxiliada pela geometria côncava da moldura inferior da plataforma horizontal (figura 95).

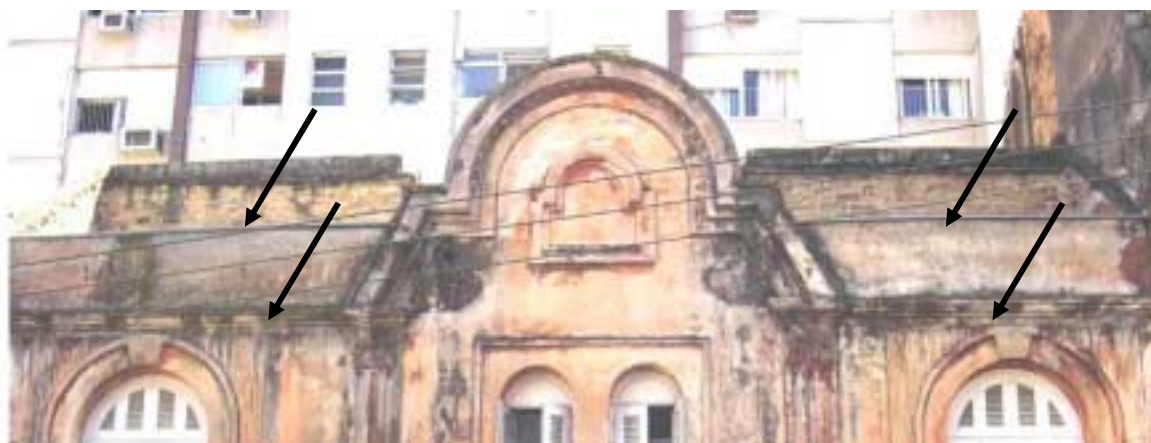
Figura 95: (a) platibanda com muita deposição de sujeidade e microorganismos moldura inferior com deposição de sujeidade e microorganismos, registro fotográfico de 1989; (b) platibanda com superfície mais limpa, provavelmente devido à proteção do topo fornecida pela alterosa, moldura inferior com menor deposição de sujeidade e microorganismos, registro fotográfico de 2005.

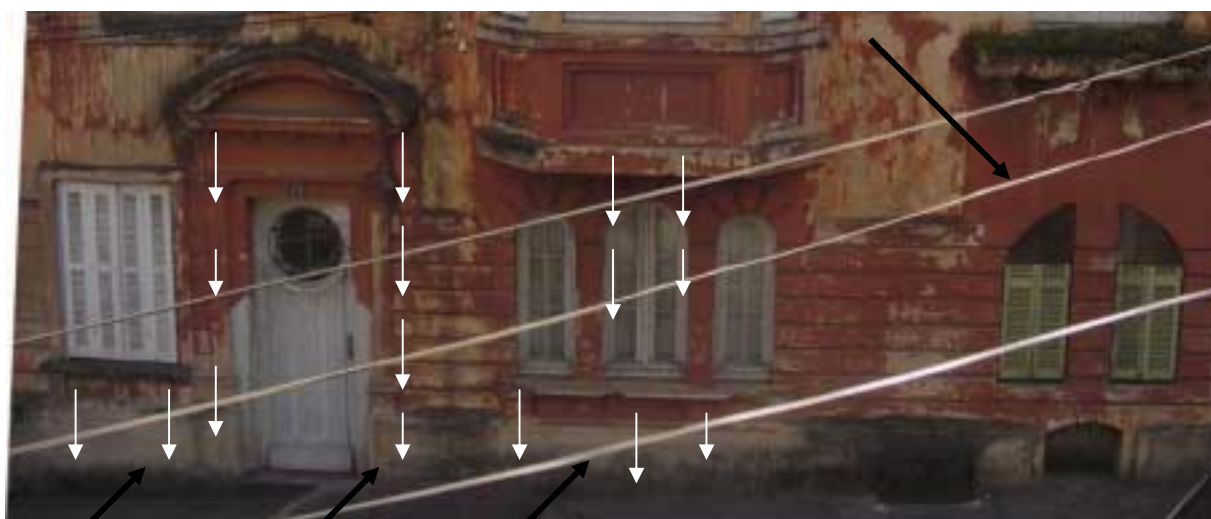
Figura 96: áreas protegidas da fachada, devido a elementos arquitetônicos e detalhes de proteção.

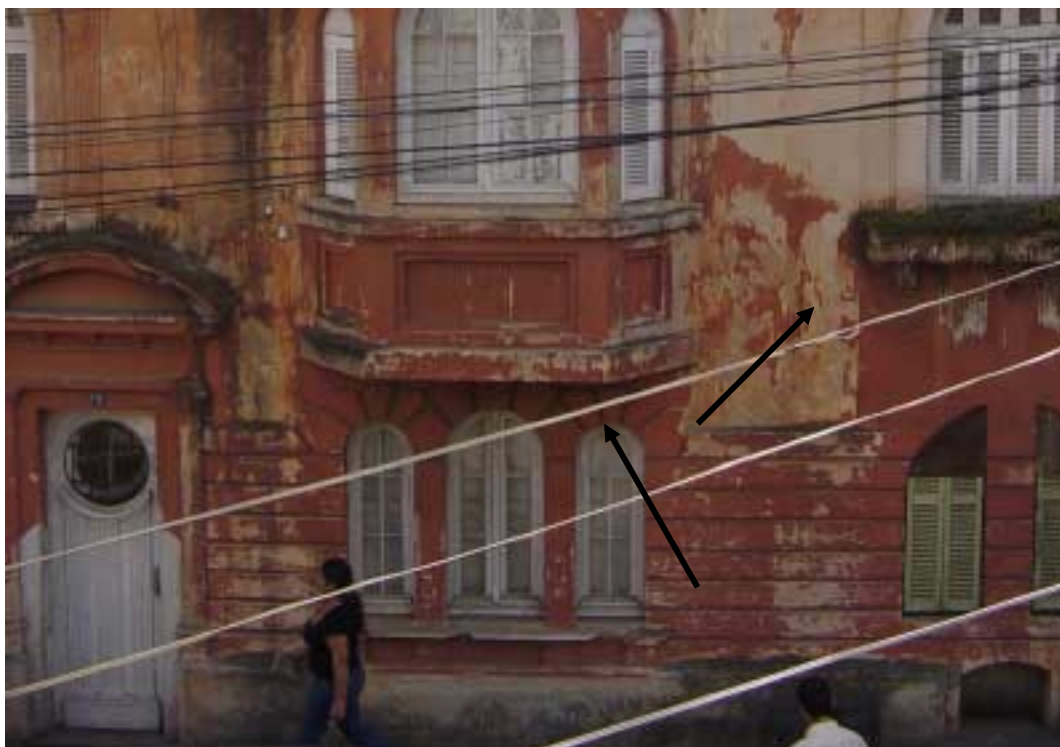
Figura 97: área protegida, pela projeção da *bow window* e da floreira, conservação da pigmentação da pintura e revestimento.

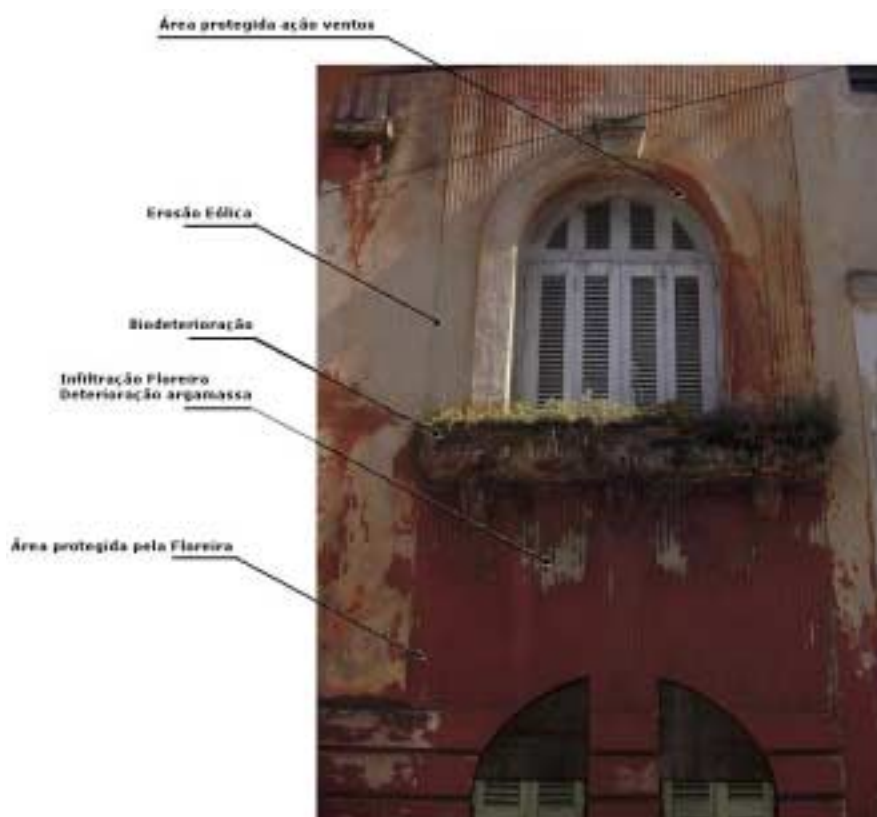
Figura 98: área protegida, área superior à janela com abrasão superficial descolamento e despigmentação pintura, floreira com biodeterioração, área inferior à floreira conservação da pigmentação da pintura e revestimento.

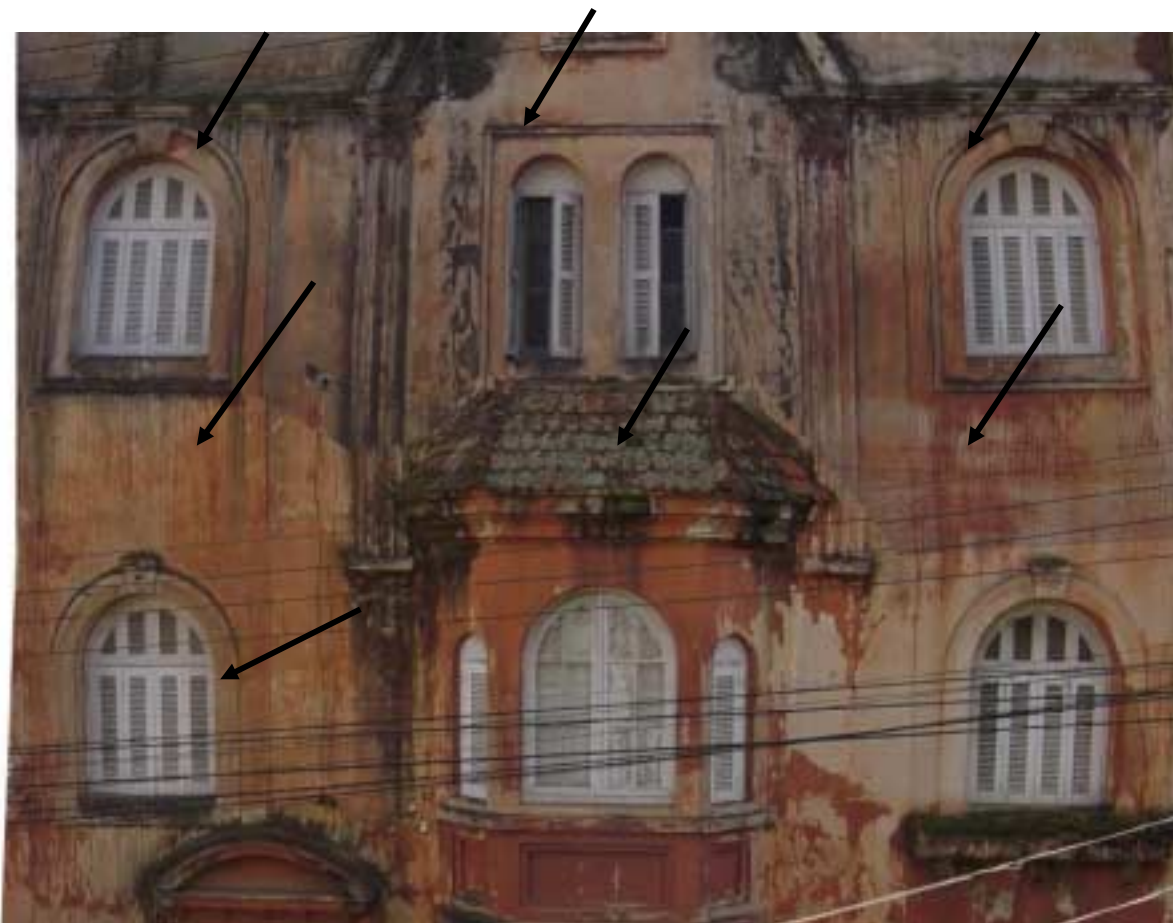
Figura 99: deposição de sujidade na moldura, diferença na geometria da moldura do segundo e terceiro pavimentos, determina maior ou menor deposição de sujidade e microorganismos.
