**INFLUÊNCIA DOS DETALHES ARQUITETÔNICOS NO
ESTADO DE CONSERVAÇÃO DAS FACHADAS DE
EDIFICAÇÕES DO PATRIMÔNIO CULTURAL DO CENTRO
HISTÓRICO DE PORTO ALEGRE – ESTUDO DE CASO**

Trabalho de conclusão apresentado ao Curso de Mestrado
Profissionalizante em Engenharia da Escola de Engenharia da
Universidade Federal do Rio Grande do Sul, como parte dos
requisitos para obtenção do título de Mestre em Engenharia na
modalidade Profissionalizante

Figura 54: edificações em análise, Rua General Auto
n^{os} 211, 219, 229, 239

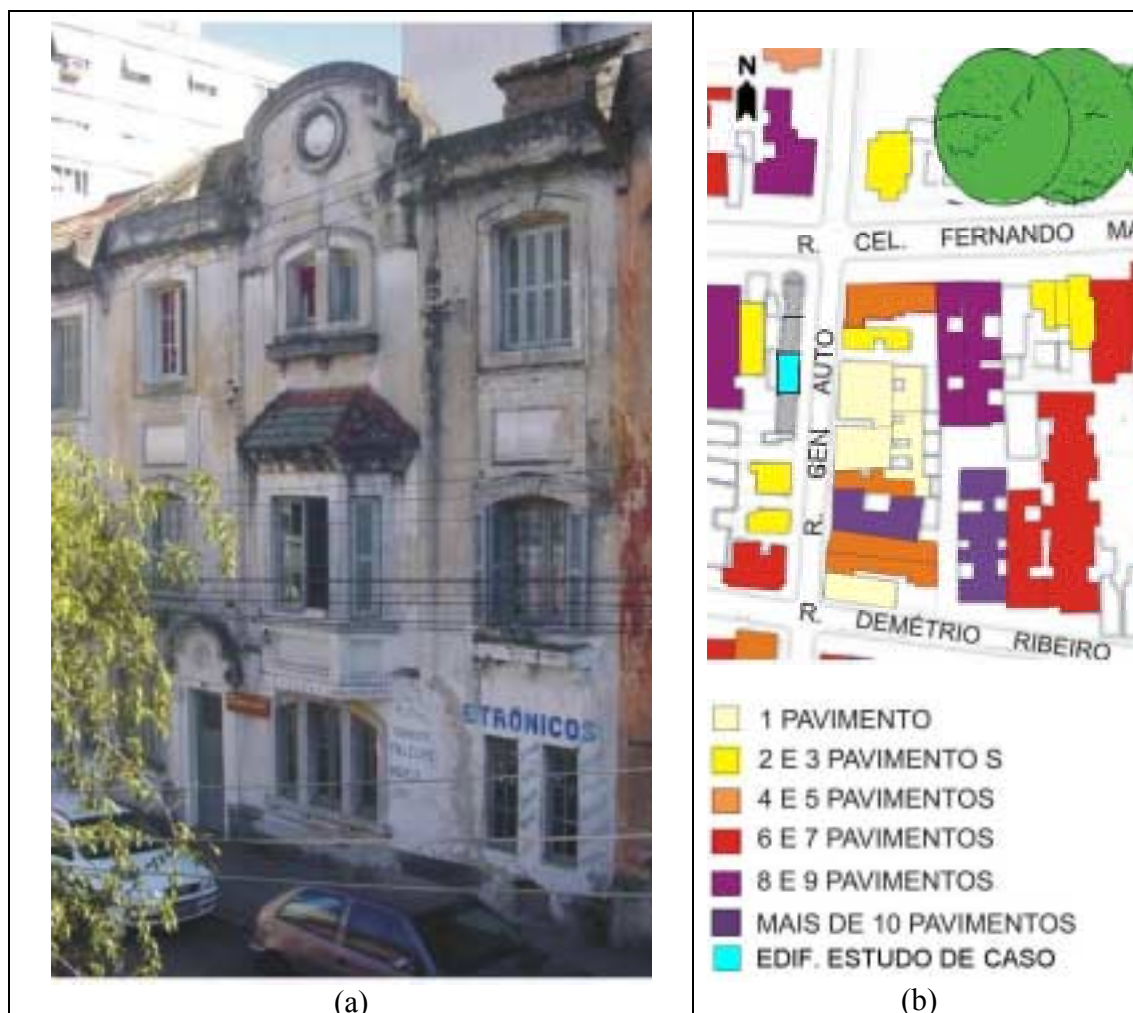
A edificação C, localiza-se na Rua General Auto, nº 229 (figura 100).

Figura 100: (a) fachada frontal (leste) – edificação “C”; (b) mapa localização da edificação.

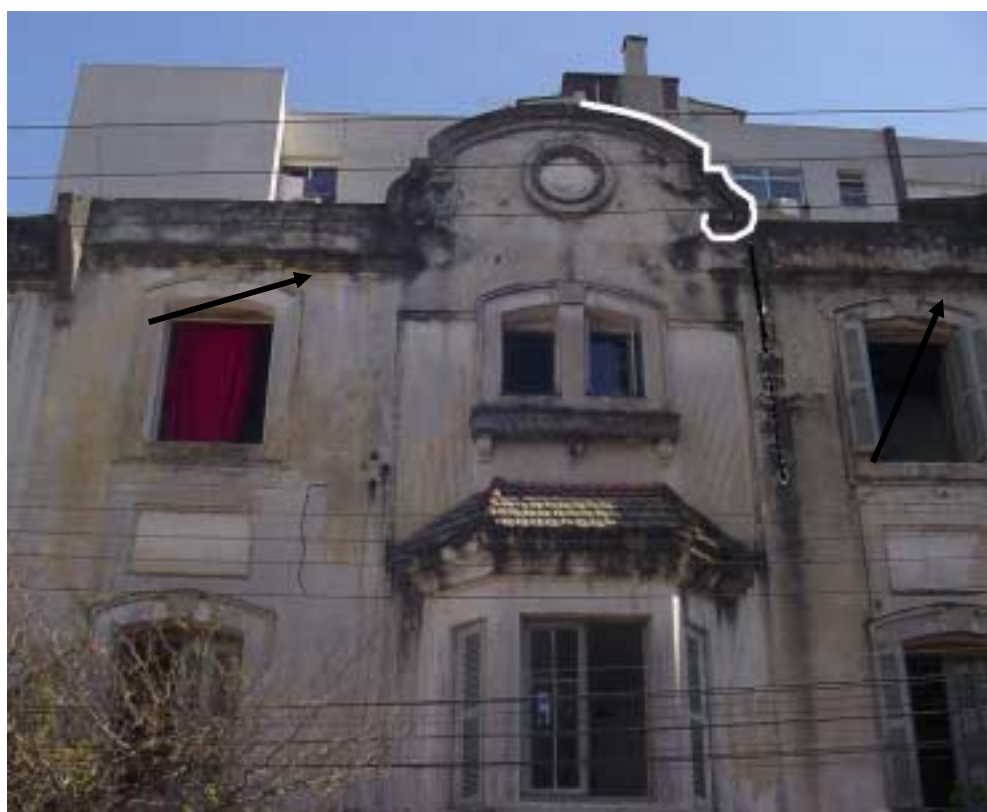
Figura 102: (a) geometria arredondada do frontão central redireciona fluxo de água para superfície da parede, ocorre manchamento superficial, lateral esquerda sofre lavagem, e erosão eólica

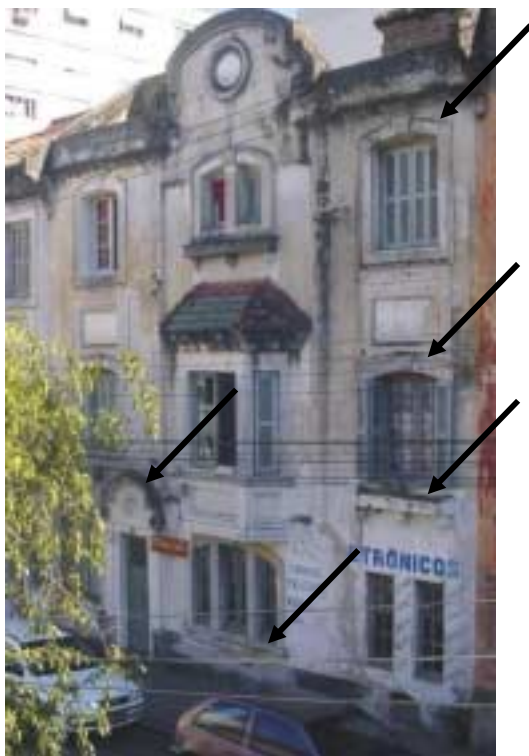
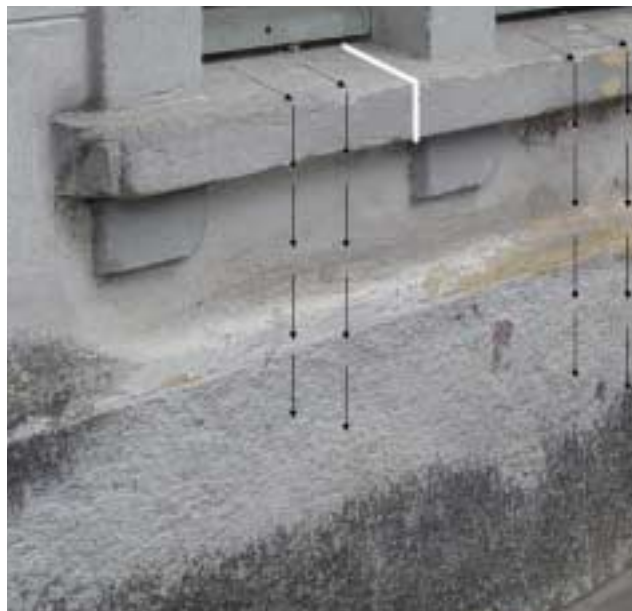
Pôde-se observar que a reentrância do plano das janelas proporciona proteção das esquadrias, auxiliado pelas molduras de contorno, que impedem a penetração da água nas juntas das janelas (capítulo 3). Percebe-se que mesmo sem renovação da pintura as esquadrias se encontram em bom estado de conservação e funcionamento. As vergas em arco abatido, com exceção de 02 janelas do térreo e da porta de entrada e da *bow window*, são emolduradas por elementos decorativos diferenciados. No térreo na parte direita da fachada a janela sem contorno de moldura apresenta-se em razoável estado de conservação. Verifica-se que as outras janelas do térreo da edificação possuem molduras e estão em bom estado de conservação e funcionamento. Na janela central percebe-se que a projeção da *bow window* (52cm), proporciona conservação da esquadria e pintura, o mesmo ocorre com a superfície inferior à floreira. Na janela lateral direita e na cimalha sobre a porta de entrada, percebe-se que há um incremento na deposição de sujeidade, fator este atribuído à presença de vegetação frontal a este elemento. Os peitoris das janelas do segundo e terceiro pavimentos sem pingadeira, formam uma plataforma para deposição de sujeidade percebe-se um incremento no manchamento de suas superfícies. Na janela do segundo pavimento com floreira há biodeterioração, provavelmente devido à concentração de umidade em função da vegetação. Nas janelas do segundo e terceiro pavimentos observa-se a utilização do friso com 06x02cm, configurando a moldura no entorno da esquadria, percebe-se, que este elemento proporciona deposição de partículas de sujeidade na superfície superior e inferior (figura 103).

Figura 103: (a) geometria molduras, térreo, segundo e terceiro pavimentos, (b) pingadeira janela térreo.

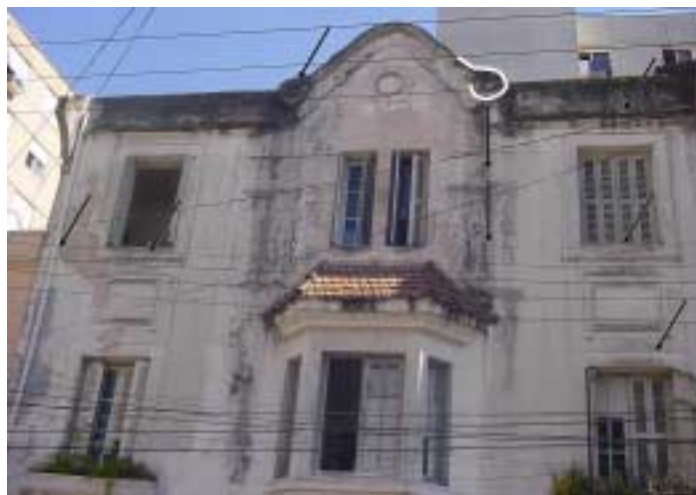
Pôde-se observar que a reentrância do plano das janelas proporciona proteção das esquadrias, auxiliado pelas molduras de contorno, que impedem a penetração da água nas juntas das janelas. Percebe-se que mesmo sem renovação da pintura as esquadrias se encontram em bom estado de conservação e funcionamento. As vergas retilíneas são emolduradas por elementos decorativos diferenciados. A parte térrea da edificação foi pintada recentemente, por este motivo não será analisada. Os peitoris das janelas do segundo e terceiro pavimentos sem pingadeira, formam uma plataforma para deposição de sujeidade percebe-se um incremento no manchamento de suas superfícies. Na janela do segundo pavimento as floreiras foram pintadas recentemente, por este motivo não serão analisadas. Percebe-se no segundo pavimento a utilização de moldura com (20x02cm) no entorno das janelas, estas permitem um controle dos fluxos de água vertical que se formam nas superfícies das paredes, fazendo com que os fluxos de água superficiais não atinjam a junta da esquadria, sendo esta somente molhada pelas gotas de chuva que caem sobre ela, porém a moldura forma uma pequena plataforma que proporciona deposição de partículas de sujeidade superfície superior. No terceiro pavimento observa-se a inserção de um friso (06x02cm), configurando a moldura no entorno da esquadria, percebe-se, no entanto que este elemento proporciona deposição de partículas de sujeidade na sua superfície, tanto superior quanto inferior (figura 106).

Figura 106: manchamento superficial da fachada da edificação, influência da geometria dos detalhes arquitetônicos componentes da fachada.
