**UNIVERSIDADE FEDERAL DO RIO GRANDE DO SUL  
ESCOLA DE ENGENHARIA  
CURSO DE MESTRADO PROFISSIONALIZANTE EM ENGENHARIA**

**LEVANTAMENTO DOS RESÍDUOS SÓLIDOS  
GERADOS PELA PERSONALIZAÇÃO NÃO PLANEJADA  
DE APARTAMENTOS: ESTUDO DE CASO  
EM PORTO ALEGRE/RS**

Trabalho de Conclusão apresentado ao Curso de Mestrado Profissionalizante em Engenharia da Escola de Engenharia da Universidade Federal do Rio Grande do Sul, como parte dos requisitos para obtenção do título de Mestre em Engenharia na modalidade profissionalizante.

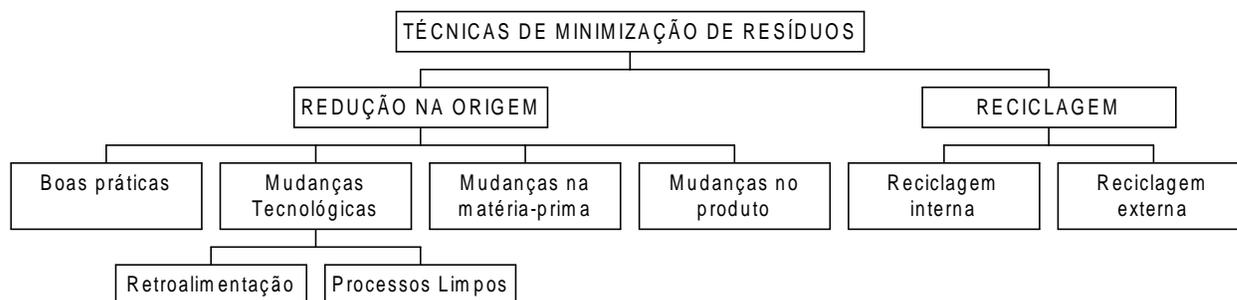
Figura 1: técnicas de minimização de resíduos (THIESEN, 2001)

Uma proposta de metodologia de minimização aplicada no gerenciamento de resíduos é apresentada por Thiesen (2001), onde as prioridades para se conseguir, realmente, minimizar esses resíduos são a redução na fonte e a reciclagem, como demonstrado na figura 1.

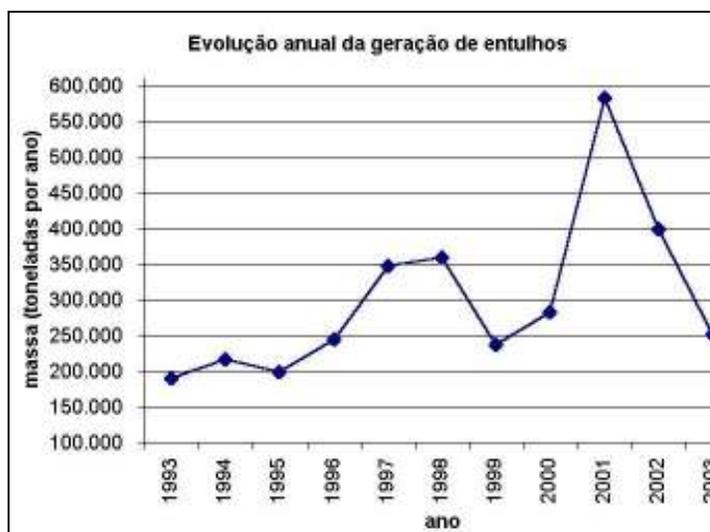
Figura 2: evolução anual da geração de entulho em Porto Alegre<sup>4</sup>

Porto Alegre, capital do estado do Rio Grande do Sul, é uma cidade com aproximadamente, 1 milhão e 300 mil habitantes, que geram, diariamente, 1.600 toneladas de resíduos. Destes, aproximadamente 48% são constituídas por lixo doméstico (ANDRADE; GUERRERO, 2001). Estudo mais específico sobre os resíduos provenientes da Construção Civil e a evolução da produção desse entulho em Porto Alegre/RS foi desenvolvido pelo Departamento Municipal de Limpeza Urbana – DMLU<sup>4</sup>, apresentado no gráfico da figura 2. Isto demonstra a preocupação dos órgãos governamentais com o problema. Ao analisar o gráfico, pode-se perceber no ano de 2001, de forma atípica, um acréscimo considerável da massa registrada de resíduos. Segundo o DMLU e, mais especificamente, a Divisão de Destino Final, isto foi conseqüência das obras da III Perimetral<sup>5</sup>, especialmente pela grande quantidade de solos de bota fora que foram removidos dos trechos, por não apresentarem capacidade de suporte adequado. O que houve após 2001, foi um retorno aos padrões anteriores, que são sazonais e influenciado pela economia.

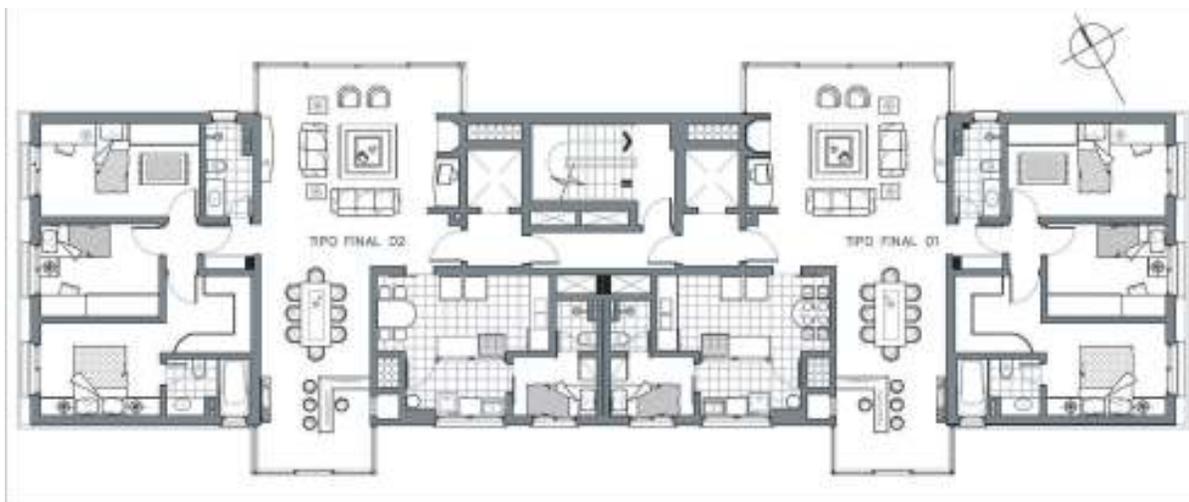
Figura 4: pavimento tipo

A planta baixa do pavimento tipo (figura 4) é praticamente simétrica, onde as unidades são separadas pela circulação vertical, composta por escada de emergência e 2 elevadores. O projeto buscou valorizar as vistas para o Lago Guaíba, a partir da sala de estar/ jantar do apartamento, o qual é possível visualizar, a partir do sexto pavimento, uma vez que a cota de nível do empreendimento é alta.

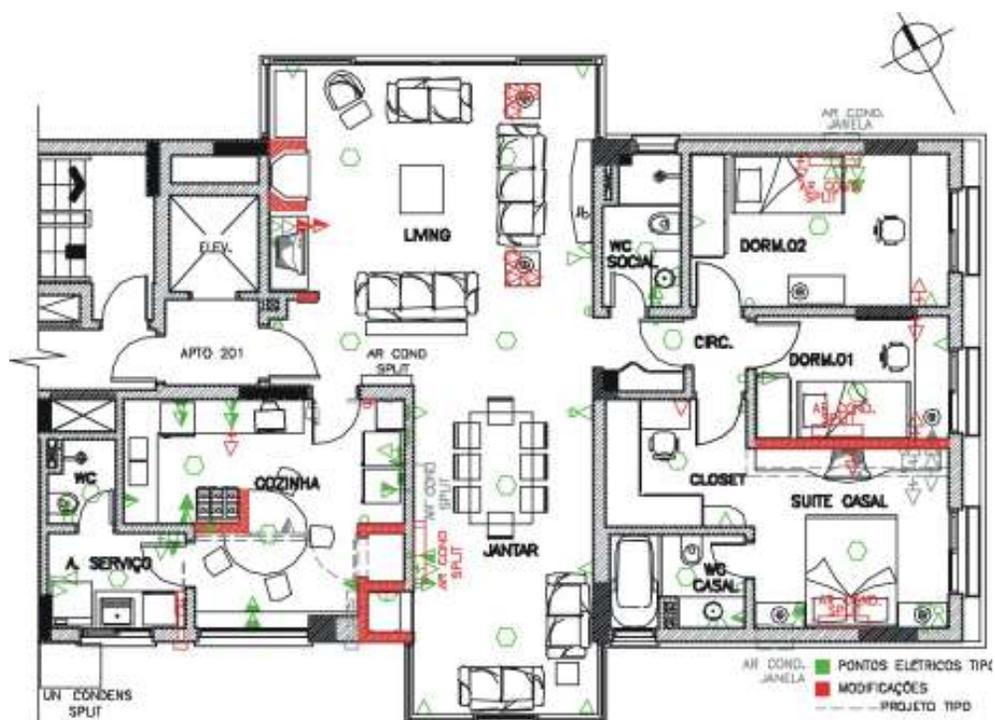
Figura 7: apartamento 201- planta baixa com modificações

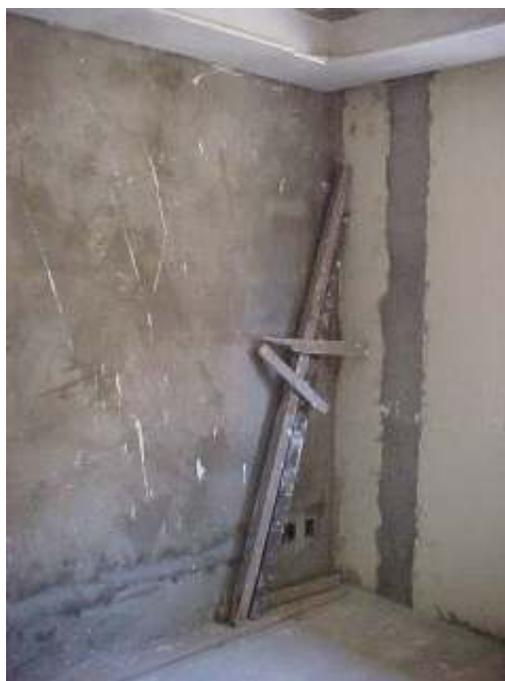
Figura 8: apartamento 201- ampliação de 50cm no dormitório do casal

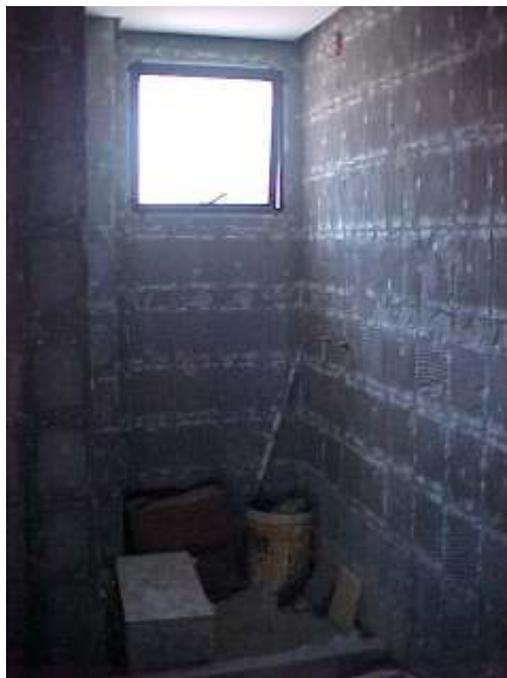
Figura 9: apartamento 201- aparência do banho social, após a retirada da cerâmica

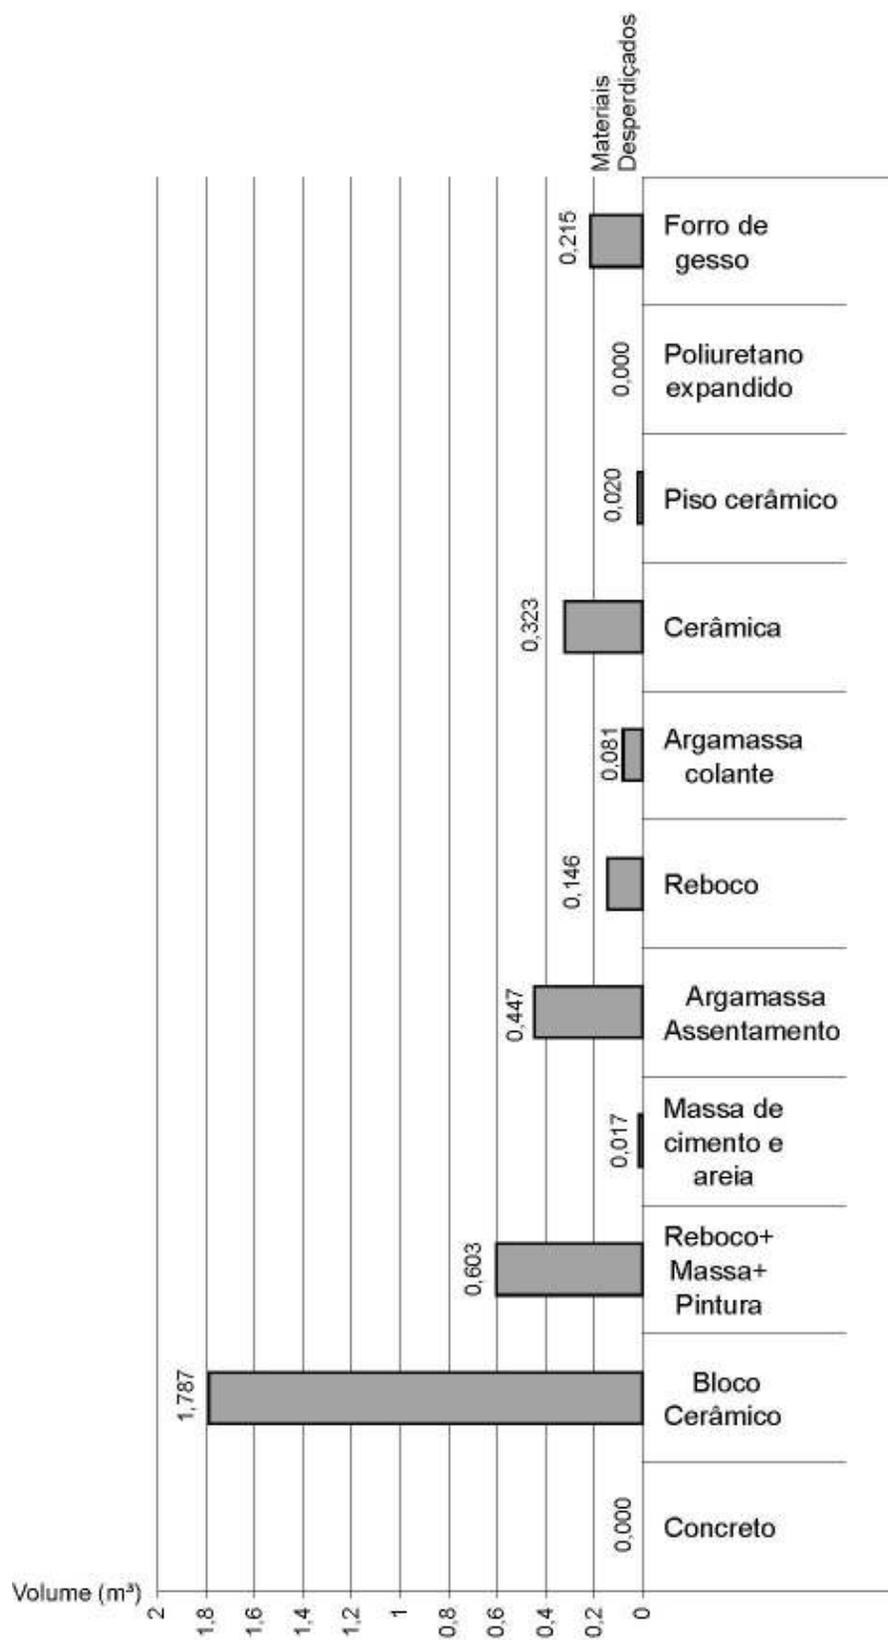
Figura 10: apartamento 201- volume dos resíduos gerados.

Também foi solicitada alteração na porta de acesso, que acarretou alteração do ponto elétrico do interruptor. O volume total do entulho gerado ( $1,78\text{m}^3$ ), equivale a aproximadamente 230 blocos<sup>14</sup> ou  $12,67\text{ m}^2$ . Como o apartamento já estava rebocado e pintado, toda demolição de parede e rasgos para instalações gerou a perda do reboco e da pintura. Além disso, durante a instalação dos aparelhos de ar condicionado, os proprietários resolveram mudar a posição e o tipo do aparelho previsto para os dormitórios e a posição de um dos aparelhos da sala de estar, gerando quebra na alvenaria para passagem dos dutos de ar refrigerado e adaptação para dreno e ponto de força.

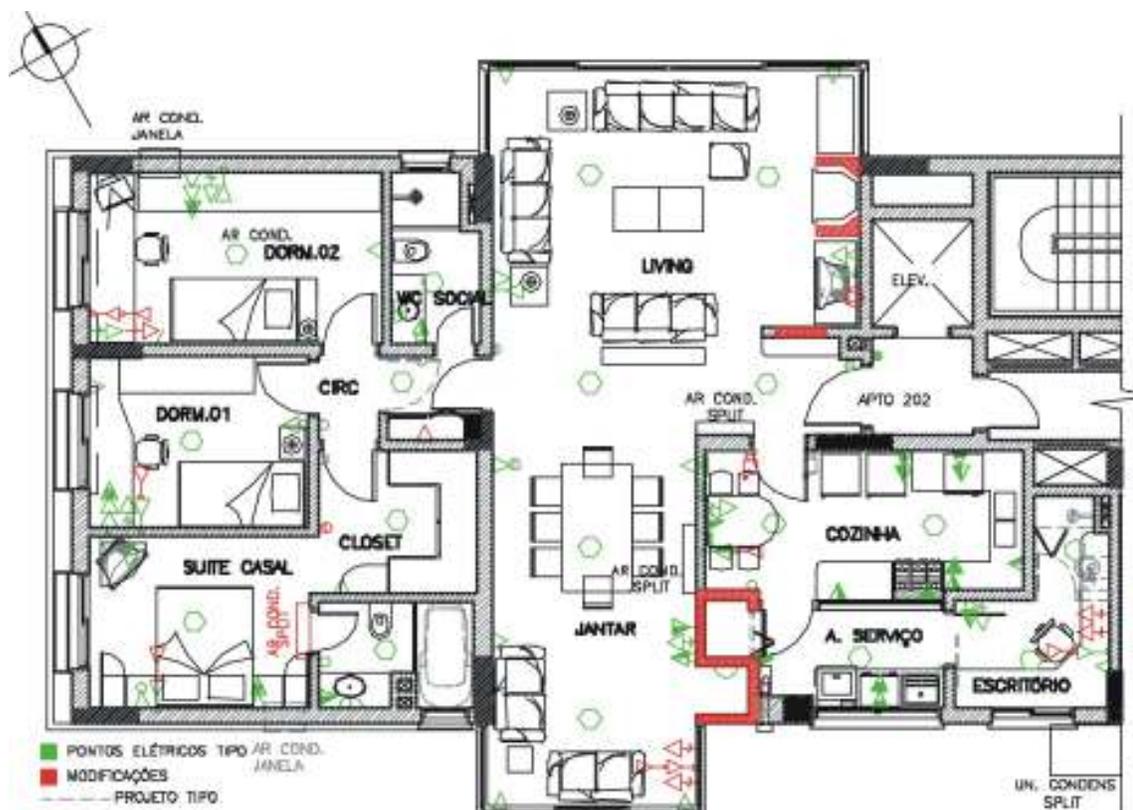
Figura 11: planta baixa personalizada do apartamento 202

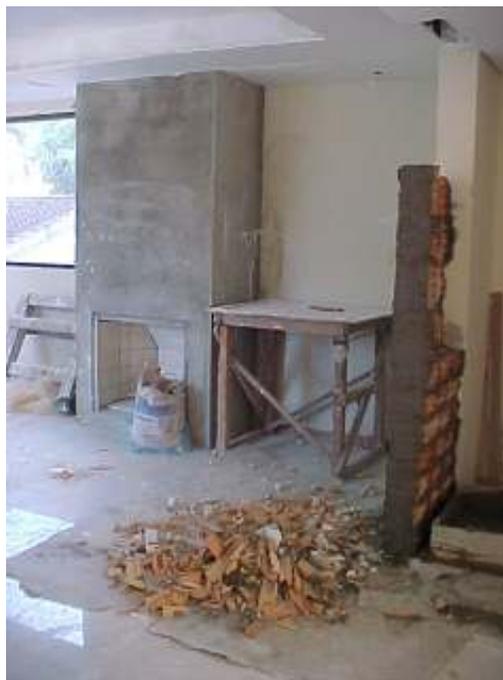
Figura 12: apartamento 202- execução de lareira e alteração de localização de parede

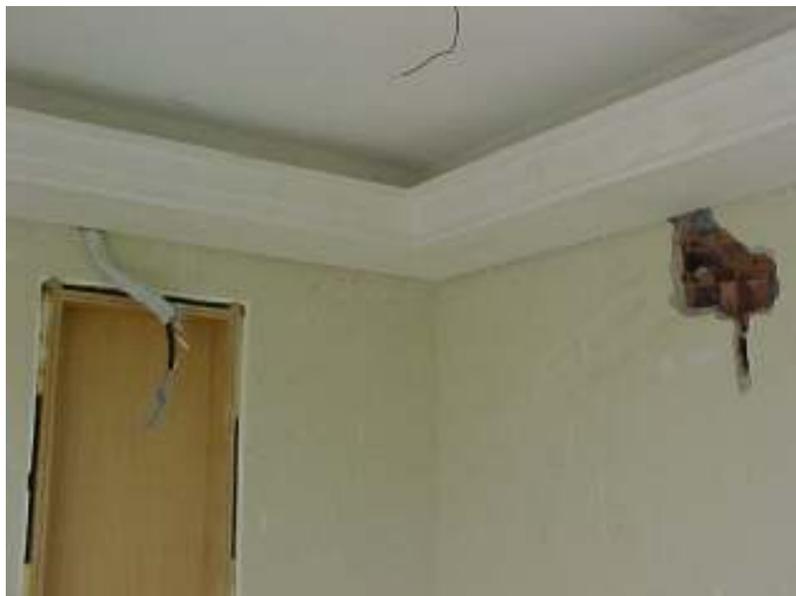
Figura 13: apartamento 202- modificação da especificação e posição do aparelho de ar condicionado.

Em relação às esquadrias internas, foi solicitada a substituição de todas as portas por brancas, com molduras. As mesmas foram retiradas, e como essas folhas eram fixadas com poliuretano expandido. Esse foi o único apartamento que gerou esse tipo de resíduo. Para cada porta são necessárias em média oito jatos (três, em cada lateral e dois, em cima da porta) de 25 x 15 x 5 cm de dimensão, com desenhos projetados especialmente, assim como os rodapés do estar. Além disso, foram requeridos pontos elétricos adicionais, rede de computadores e nova posição e especificação de um aparelho de ar condicionado.

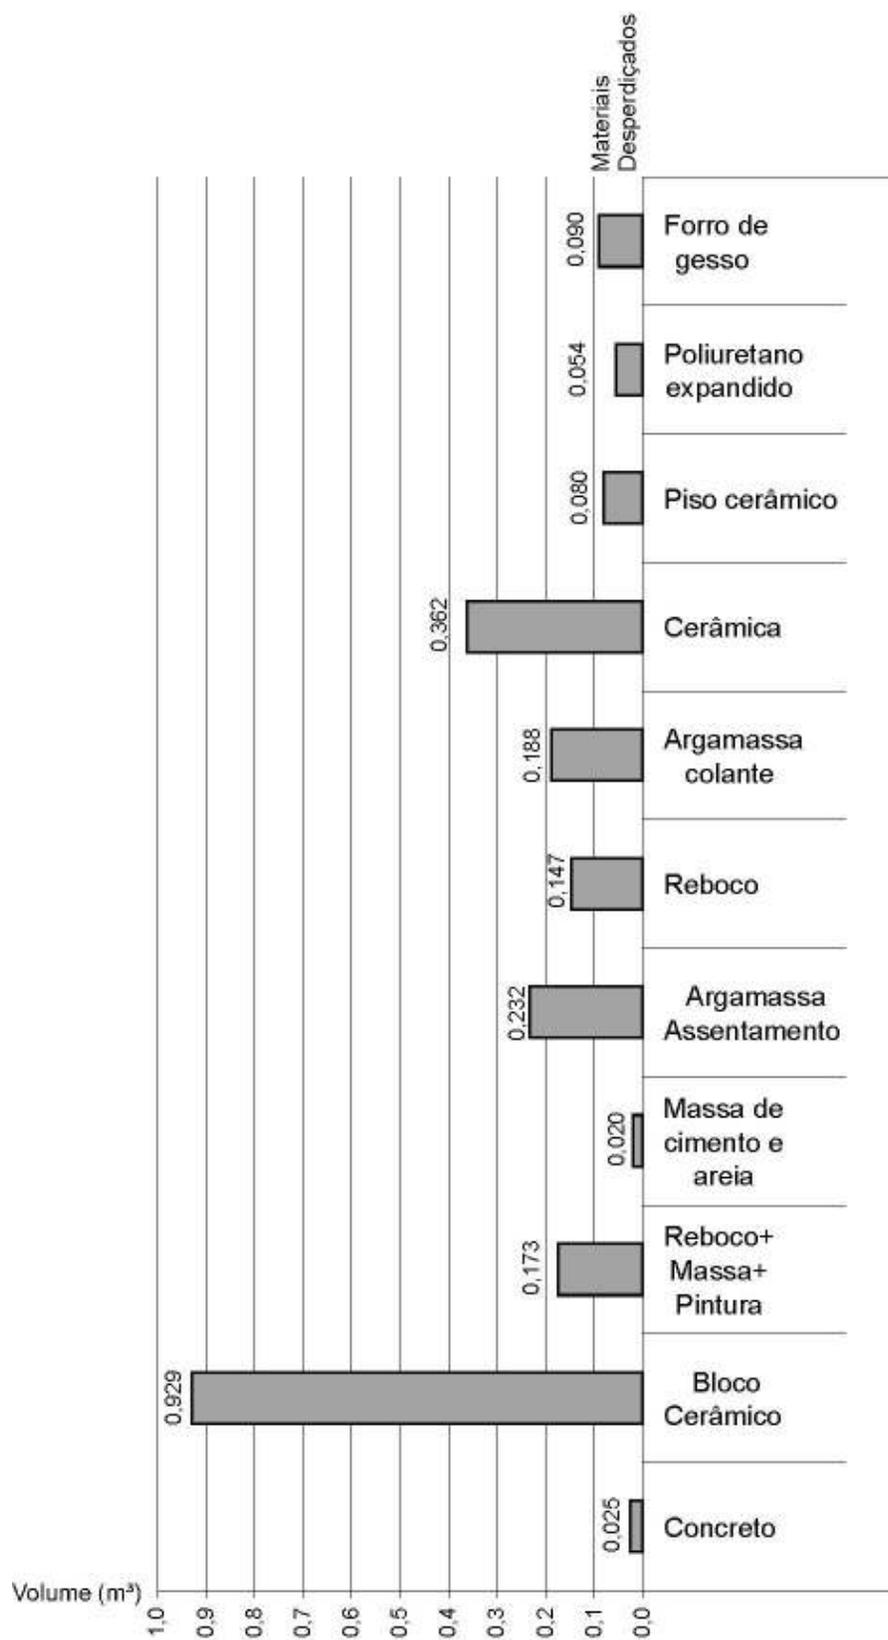
Figura 14: apartamento 202- volume dos resíduos gerados.

O volume total de resíduos diretos gerados pela personalização deste apartamento é de 2,30 m<sup>3</sup>, apresentados separados, por item, na figura 14. Neste apartamento de 55,37 m<sup>2</sup> (0,443m<sup>3</sup>) de cerâmica, incluindo piso e parede, foram descartadas. O resíduo de blocos equivale a 120 unidades (0,928m<sup>3</sup>) ou 6,63 m<sup>2</sup>. Como o apartamento já estava rebocado e pintado, toda demolição de parede e rasgos para instalações gerou a perda, também, de reboco, massa corrida e pintura.

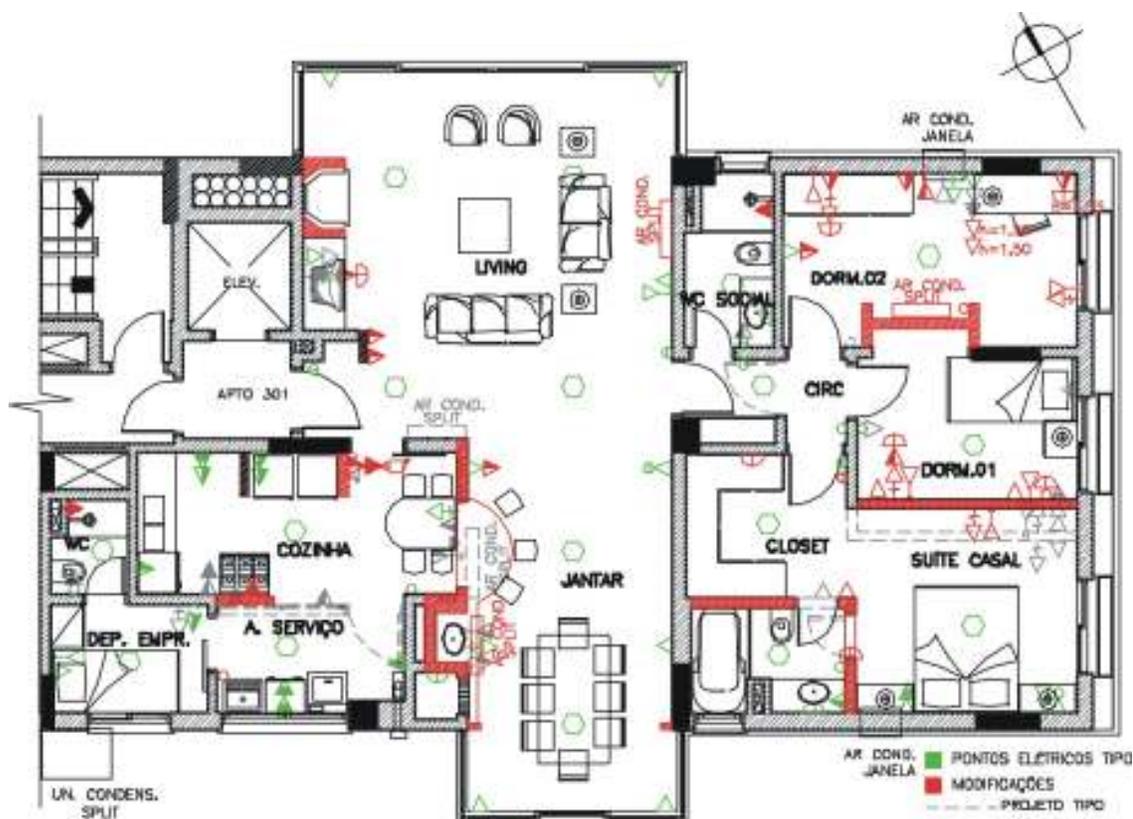
Figura 15: planta baixa personalizada do apartamento 301

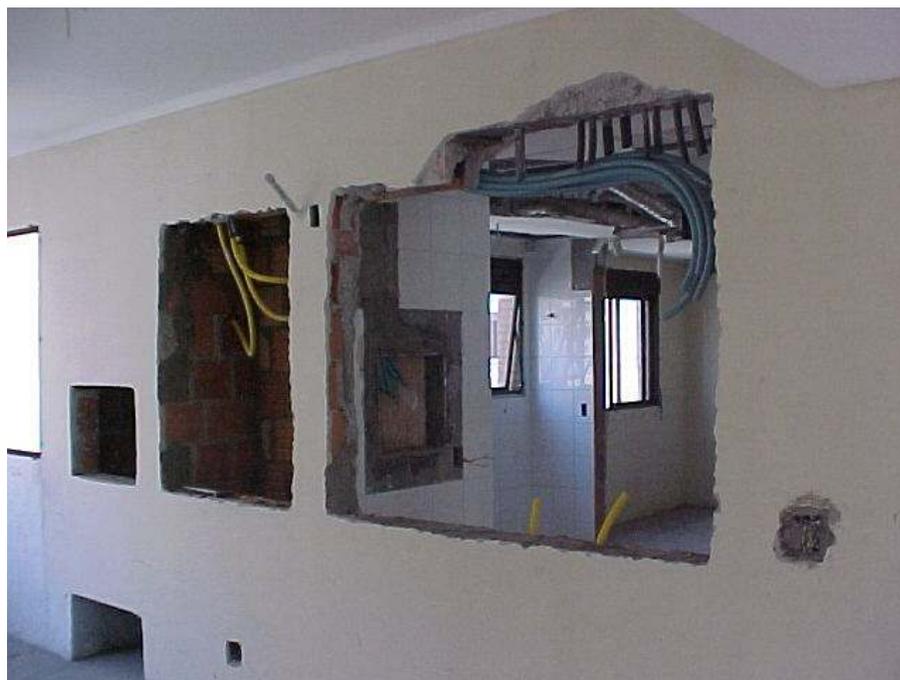
Figura 16: abertura de vão e demolição parcial da viga, apartamento 301

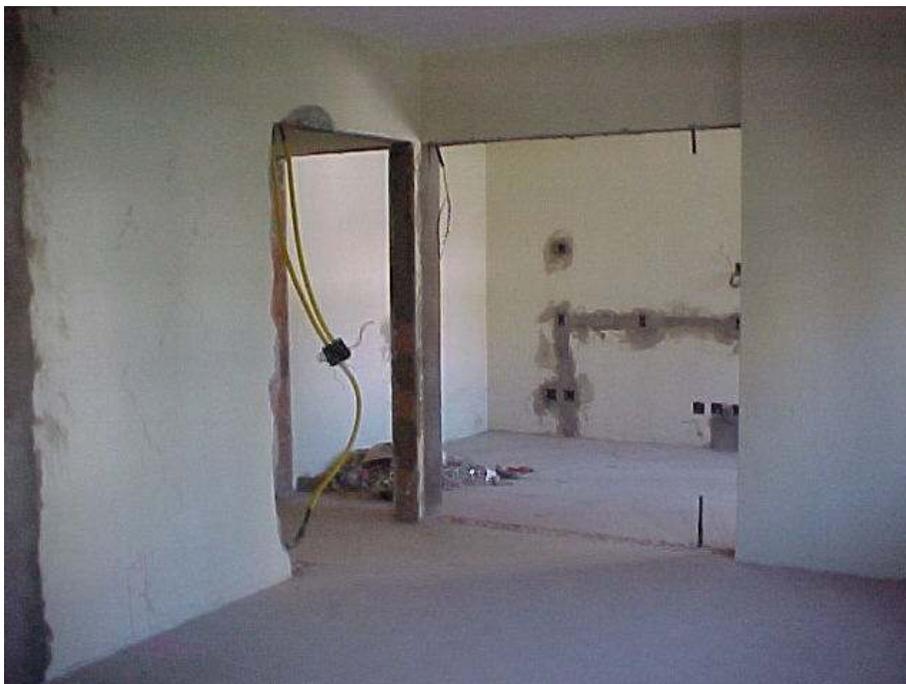
Figura 17: abertura de vãos e aumento do número de pontos elétricos, apartamento 301

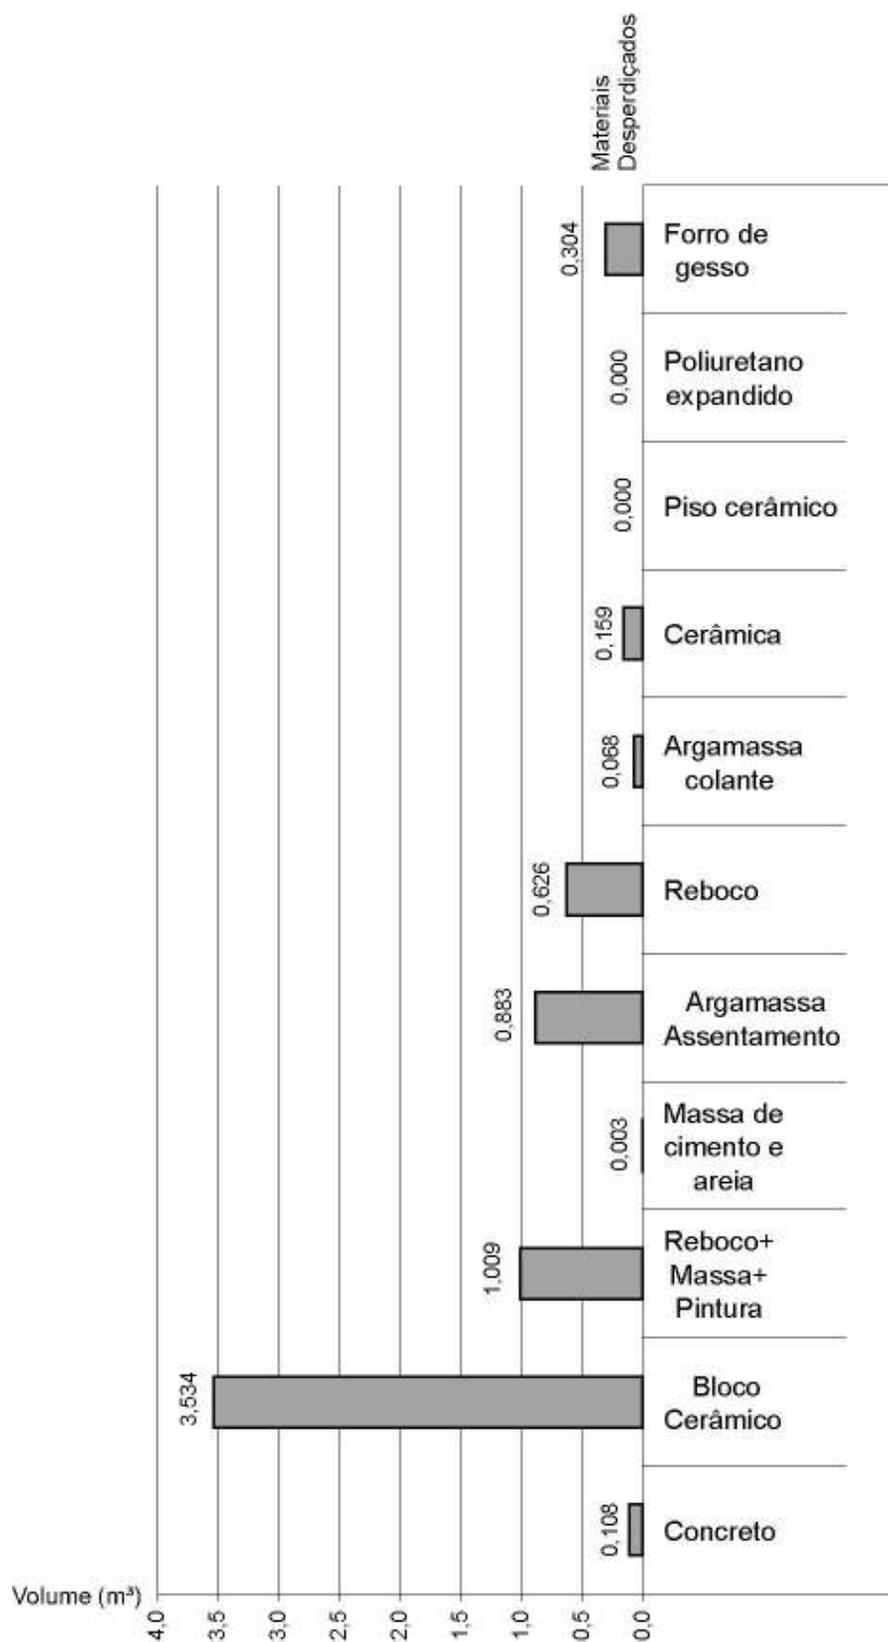
Figura 18: apartamento 301 - volume dos resíduos gerados.

O apartamento no momento da comercialização estava na fase de revestimento interno, ou seja, execução de pintura e cerâmica. O proprietário contratou sua própria arquiteta, que fez o projeto da personalização, que previa demolições de alvenaria, com o objetivo de ampliar a suíte do casal e o dormitório 1, inclusão de pia de apoio, ao lado da churrasqueira, e abertura de vão para interligação da cozinha com o jantar. Essa última solicitação gerou um problema, que envolvia uma viga em concreto. Também foram solicitados pontos elétricos adicionais e modificação na posição dos aparelhos de ar condicionado da sala. É importante ressaltar que esse foi o único apartamento que utilizou gesso acartonado, em detrimento da alvenaria convencional, para a vedação dos espaços. O apartamento foi todo repintado, com cores especialmente escolhidas para cada ambiente, assim como foram projetadas sancas de gesso em alguns ambientes. Na figura 18, pode-se verificar que a maior parte da perda de materiais nesse apartamento foi de blocos. Como as paredes já estavam pintadas, houve perda de reboco e pintura e, é claro, da argamassa de assentamento da alvenaria. O volume total de resíduos diretos gerados pela personalização deste apartamento é 6,693 m<sup>3</sup>. Dentro deste volume, 3,53 m<sup>3</sup> equivalem a 458 unidades de blocos cerâmicos para alvenaria, que resultam em 25,21m<sup>2</sup>.

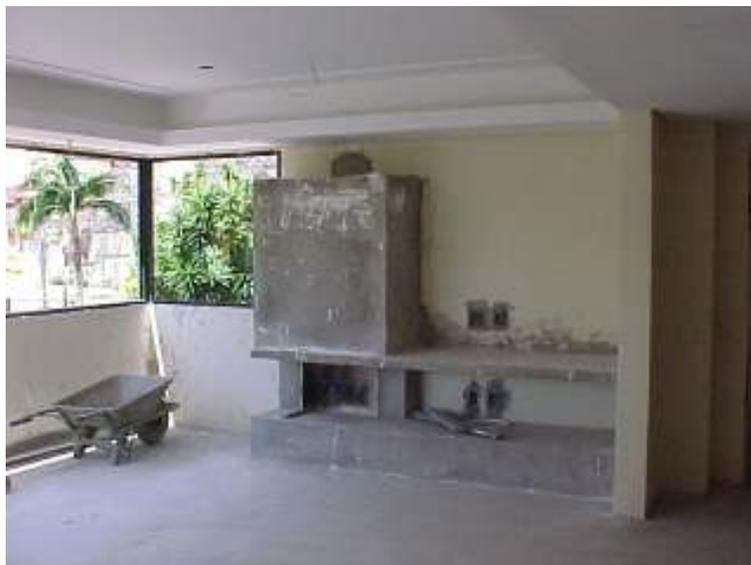
Figura 21: apartamento 302.- lareira com lajes, criando prateleiras, e inclusão de 4 pontos elétricos

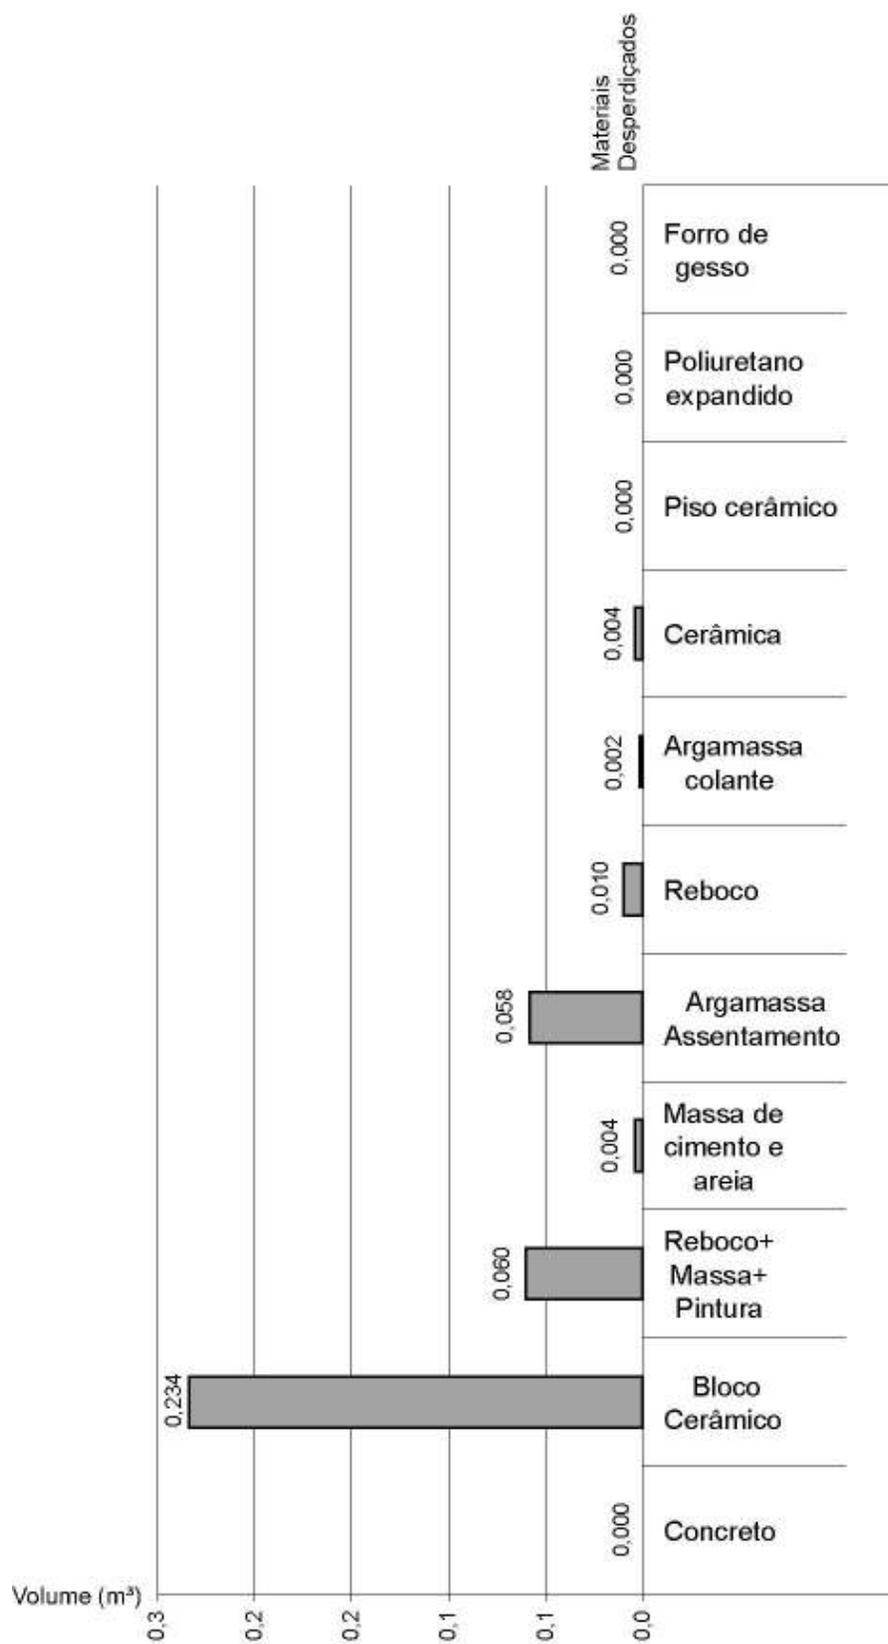
Figura 22: apartamento 302- volume dos resíduos gerados.

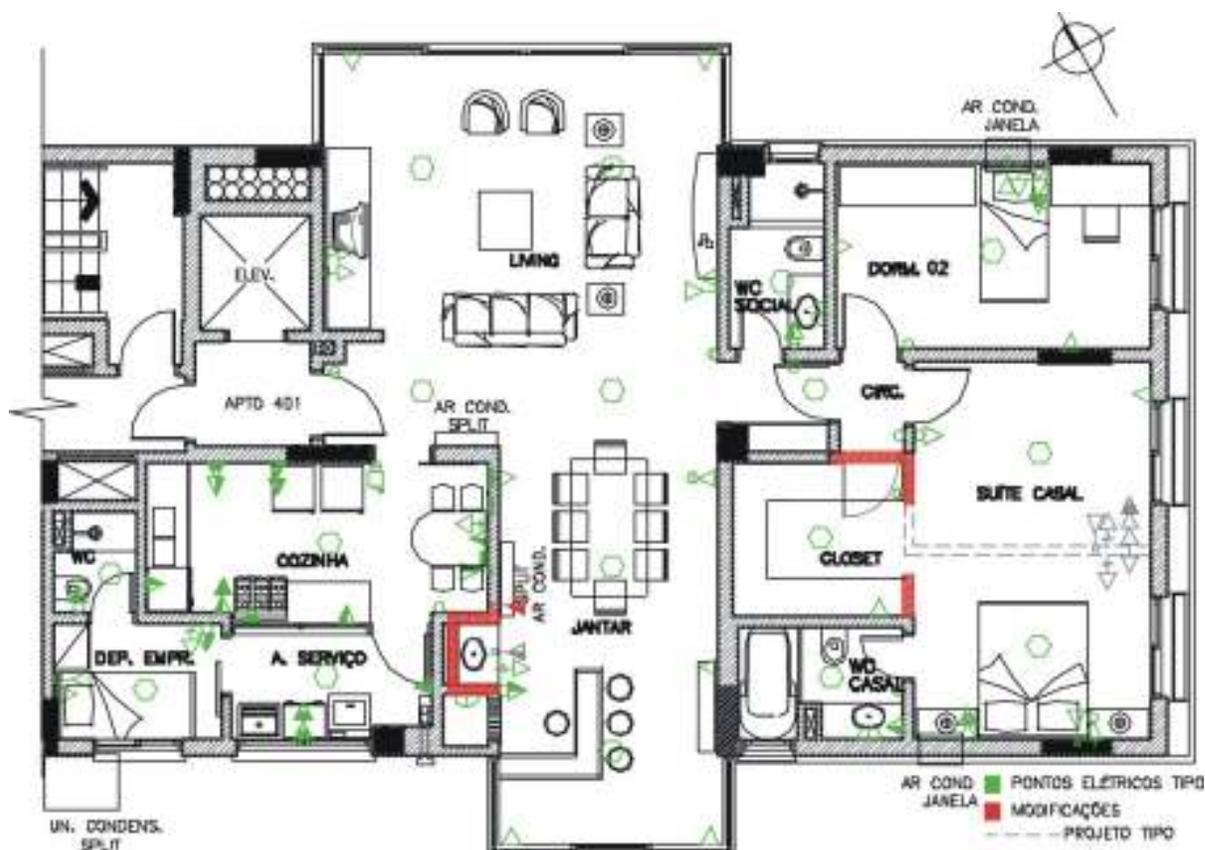
Figura 23: apartamento 401 - planta baixa personalizada

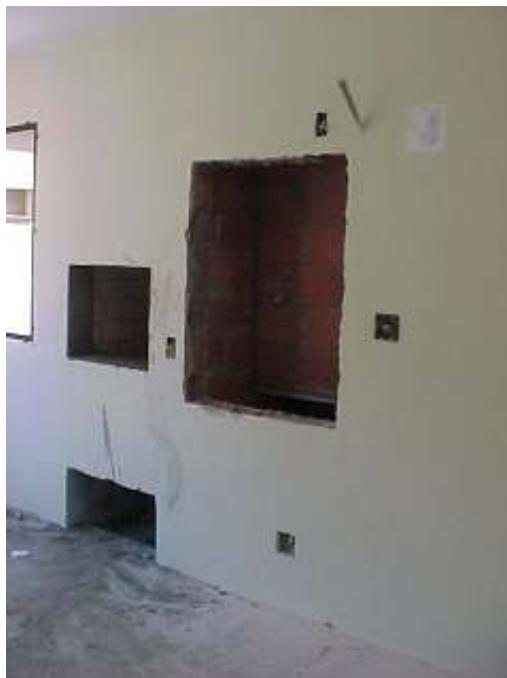
Figura 24: apartamento 401- nicho aberto ao lado da churrasqueira (aproveitamento do espaço destinado a dutos)

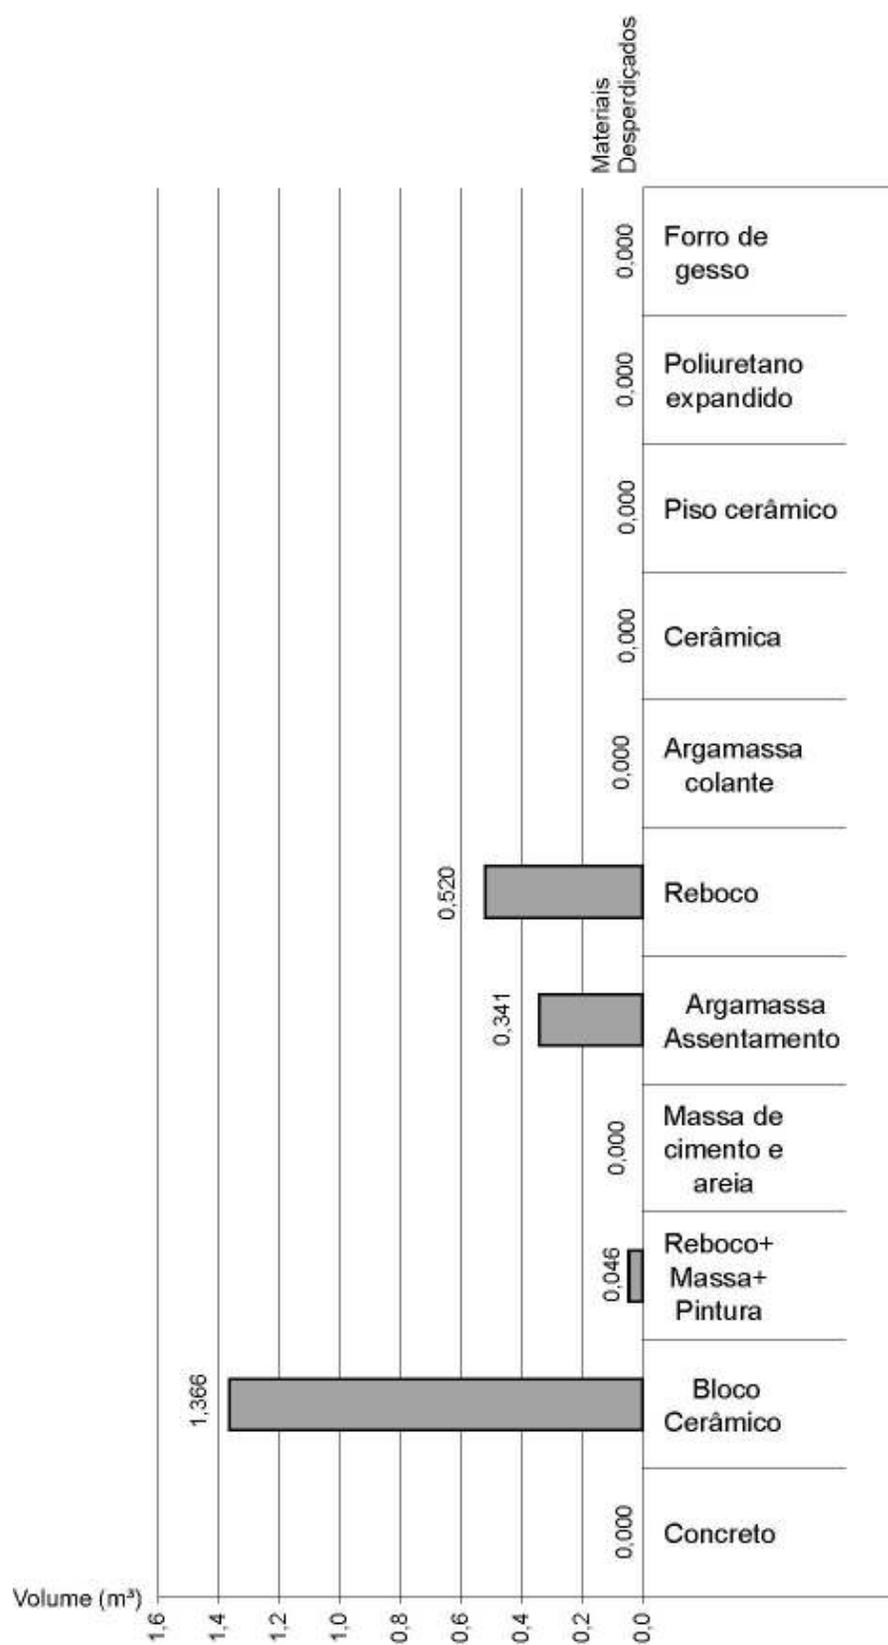
Figura 25: apartamento 401- volume dos resíduos gerados.

O total de resíduos gerados pela personalização neste apartamento é 2,27m<sup>3</sup>, ver figura 25, onde aparecem os resíduos separados e quantificados por item. O item de resíduo mais significativo foi em bloco cerâmico: 1,36m<sup>3</sup>, equivalentes a 194 blocos, ou 10,68m<sup>2</sup>.

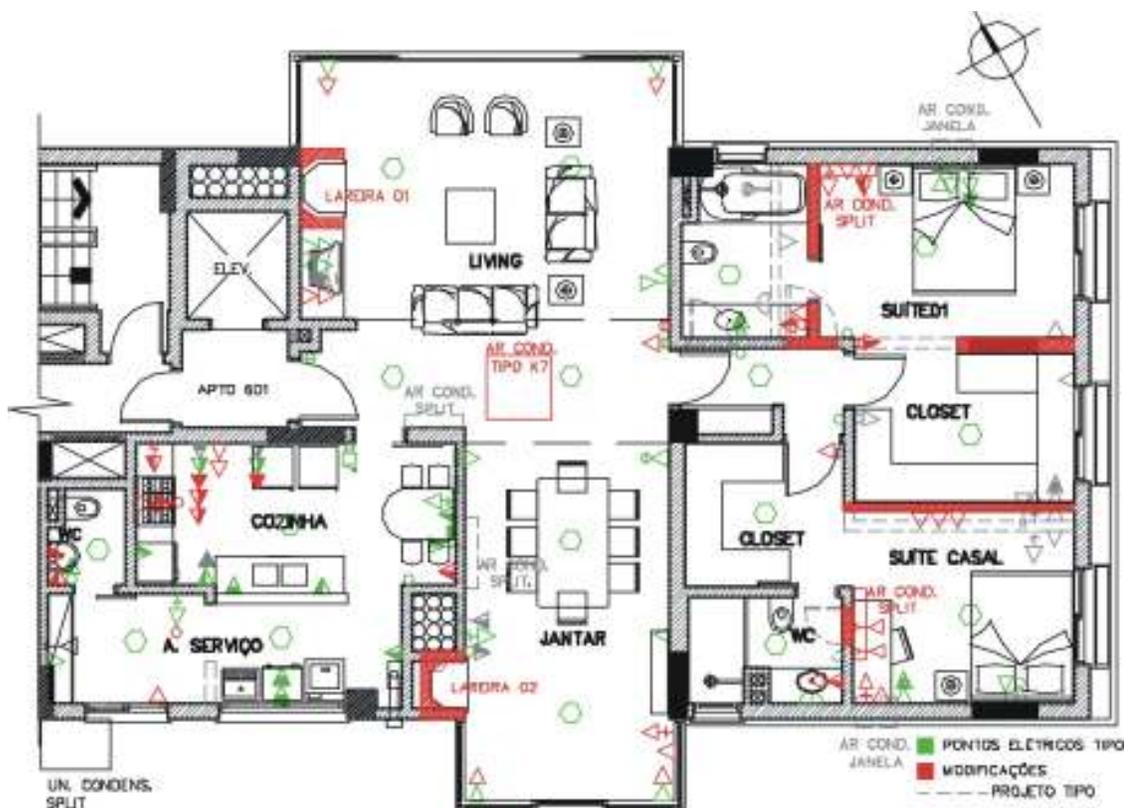
Figura 26: apartamento 601- planta baixa personalizada

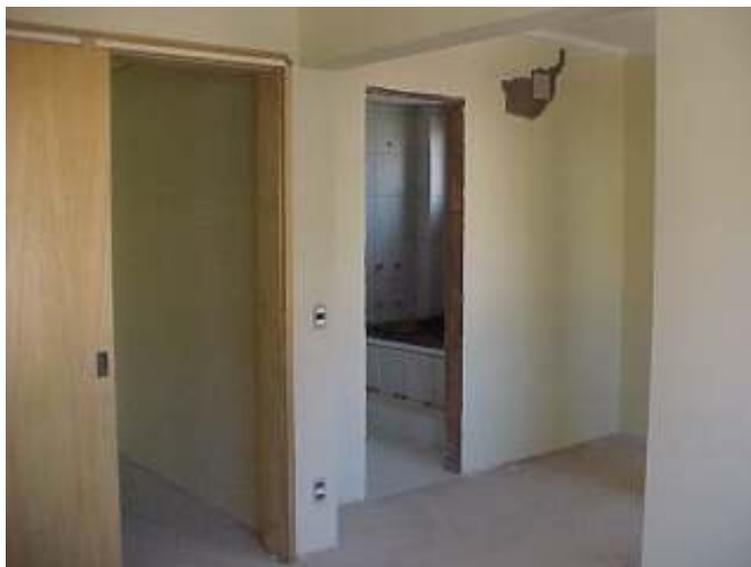
Figura 27: apartamento 601 - aberturas para instalações de espera para o ar condicionado

Além disso, todo o sistema de ar condicionado foi trocado: para o living as duas instalações originais foram substituídas por uma única, um *split tipo K7*. Para os dormitórios, o projeto previa aparelhos de ar condicionado de janela, que foram substituídos por aparelhos tipo *split*. Isso significou alterações nas instalações hidráulicas, diferentes do projeto original, cujos rasgos foram feitos na fase de pintura (figura 27). Nesta mesma fase foi solicitada uma lareira adicional (figura 28), no local da churrasqueira, que gerou demolição.

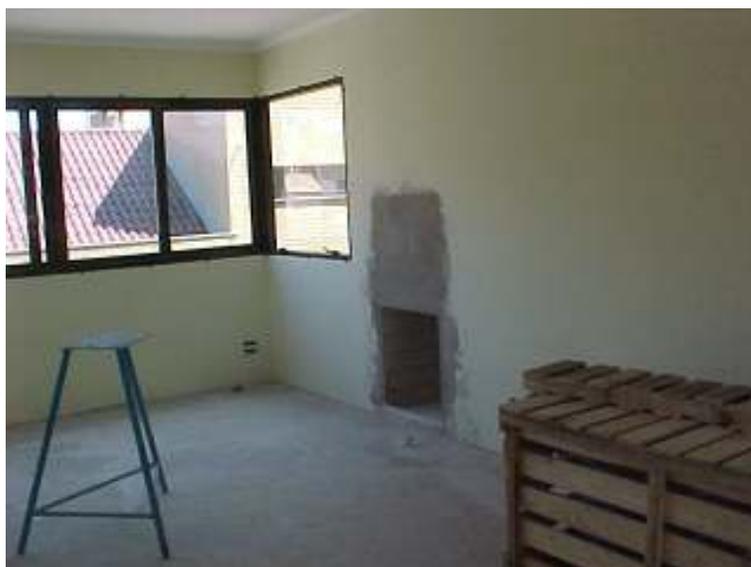
Figura 28: apartamento 601 - lareira adicional, solicitada em fase adiantada da obra

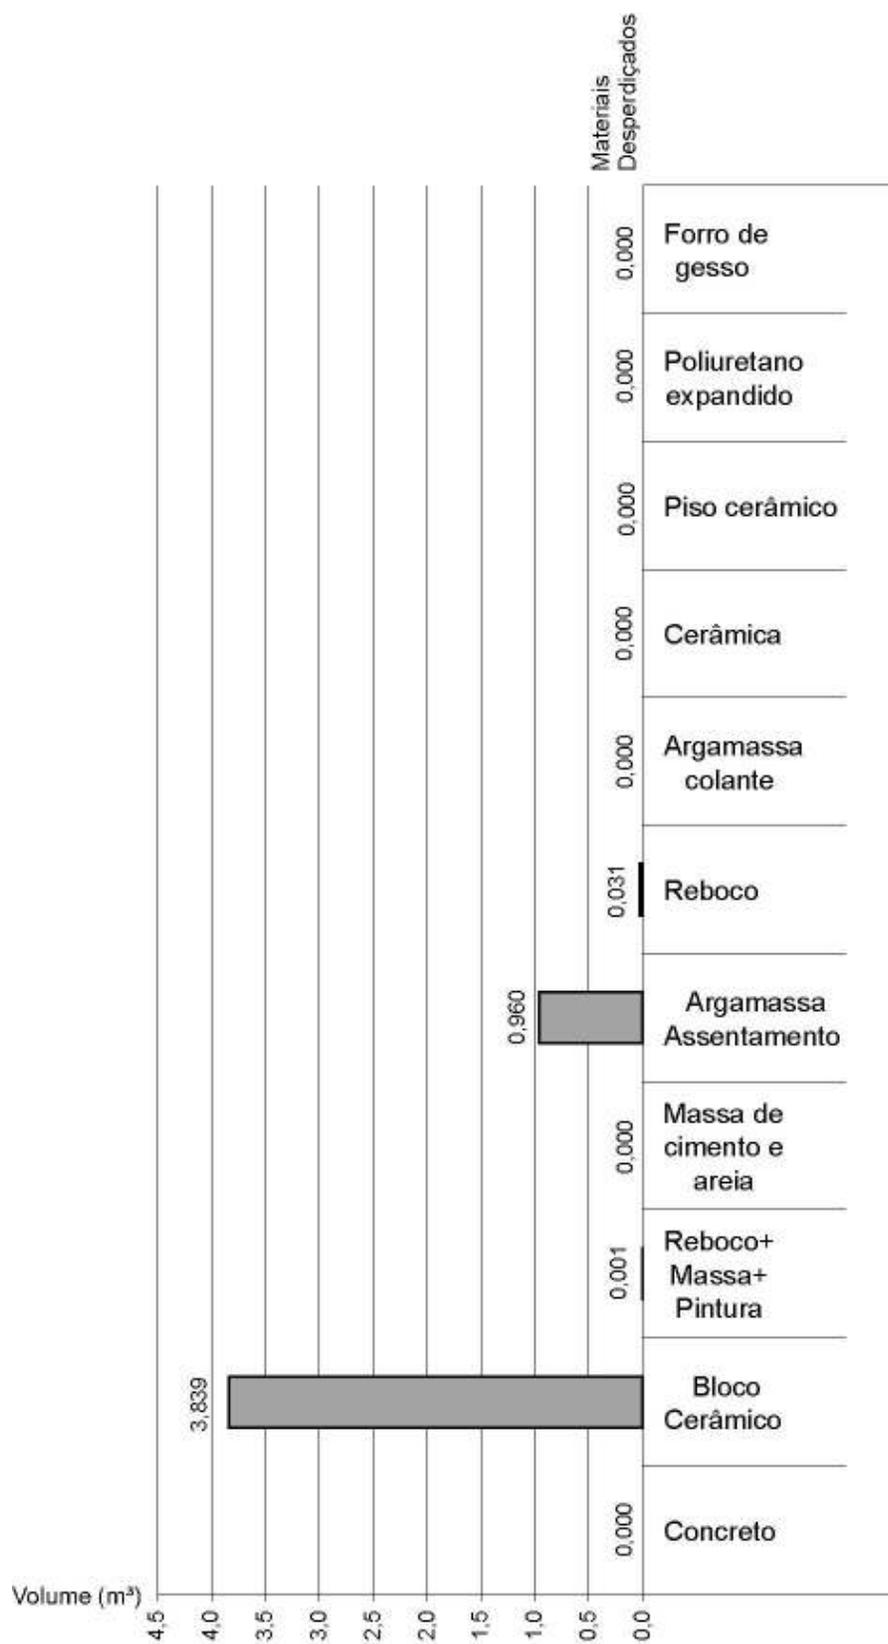
Figura 29- apartamento 601 - volume dos resíduos gerados.

O volume total de resíduos gerado nesta unidade é de 4,8 m<sup>3</sup> e pode ser verificado separadamente na figura 29, onde se pode verificar que a maior perda desse apartamento foi de blocos e argamassa de assentamento, mesmo que as alterações em obra tenham acontecido em fases variadas. As modificações feitas após a pintura foram as esperas para o ar condicionado e a segunda lareira. A equivalência do volume é de 497 blocos ou 10,83m<sup>3</sup>.

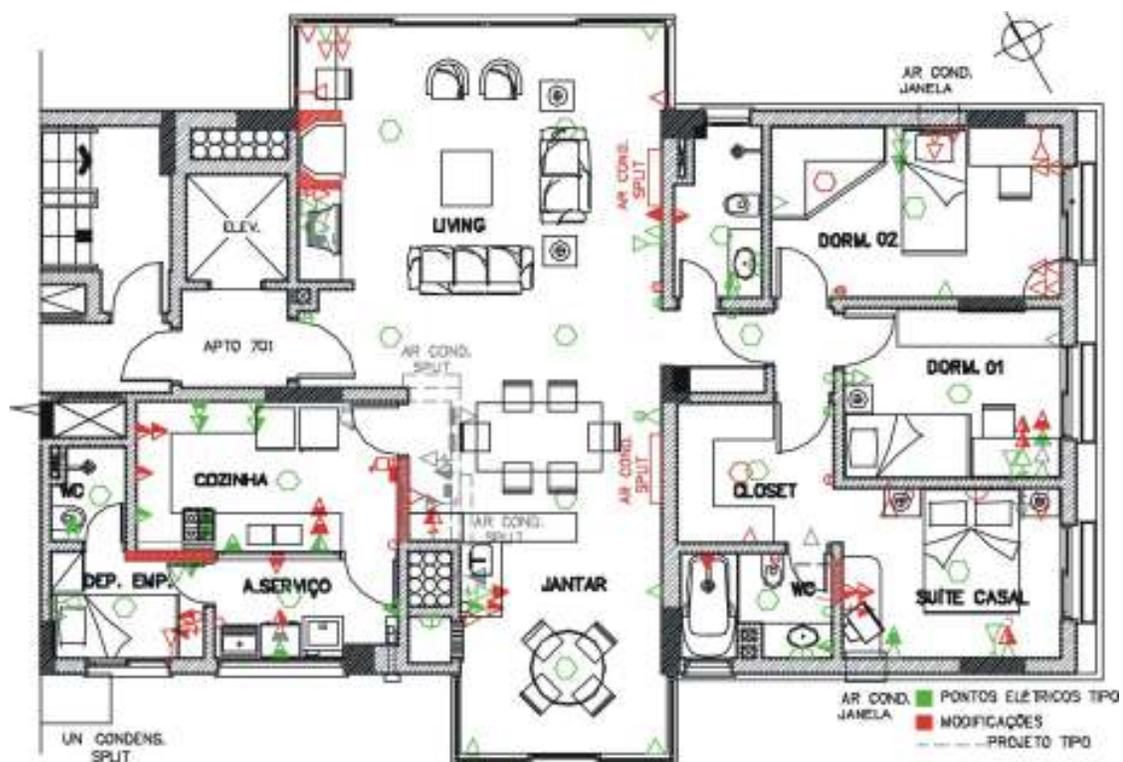
Figura 30: apartamento 701 - planta baixa personalizada.
