**UNIVERSIDADE FEDERAL DO RIO GRANDE DO SUL  
ESCOLA DE ENGENHARIA  
CURSO DE MESTRADO PROFISSIONALIZANTE EM ENGENHARIA**

**LEVANTAMENTO DOS RESÍDUOS SÓLIDOS  
GERADOS PELA PERSONALIZAÇÃO NÃO PLANEJADA  
DE APARTAMENTOS: ESTUDO DE CASO  
EM PORTO ALEGRE/RS**

Trabalho de Conclusão apresentado ao Curso de Mestrado Profissionalizante em Engenharia da Escola de Engenharia da Universidade Federal do Rio Grande do Sul, como parte dos requisitos para obtenção do título de Mestre em Engenharia na modalidade profissionalizante.

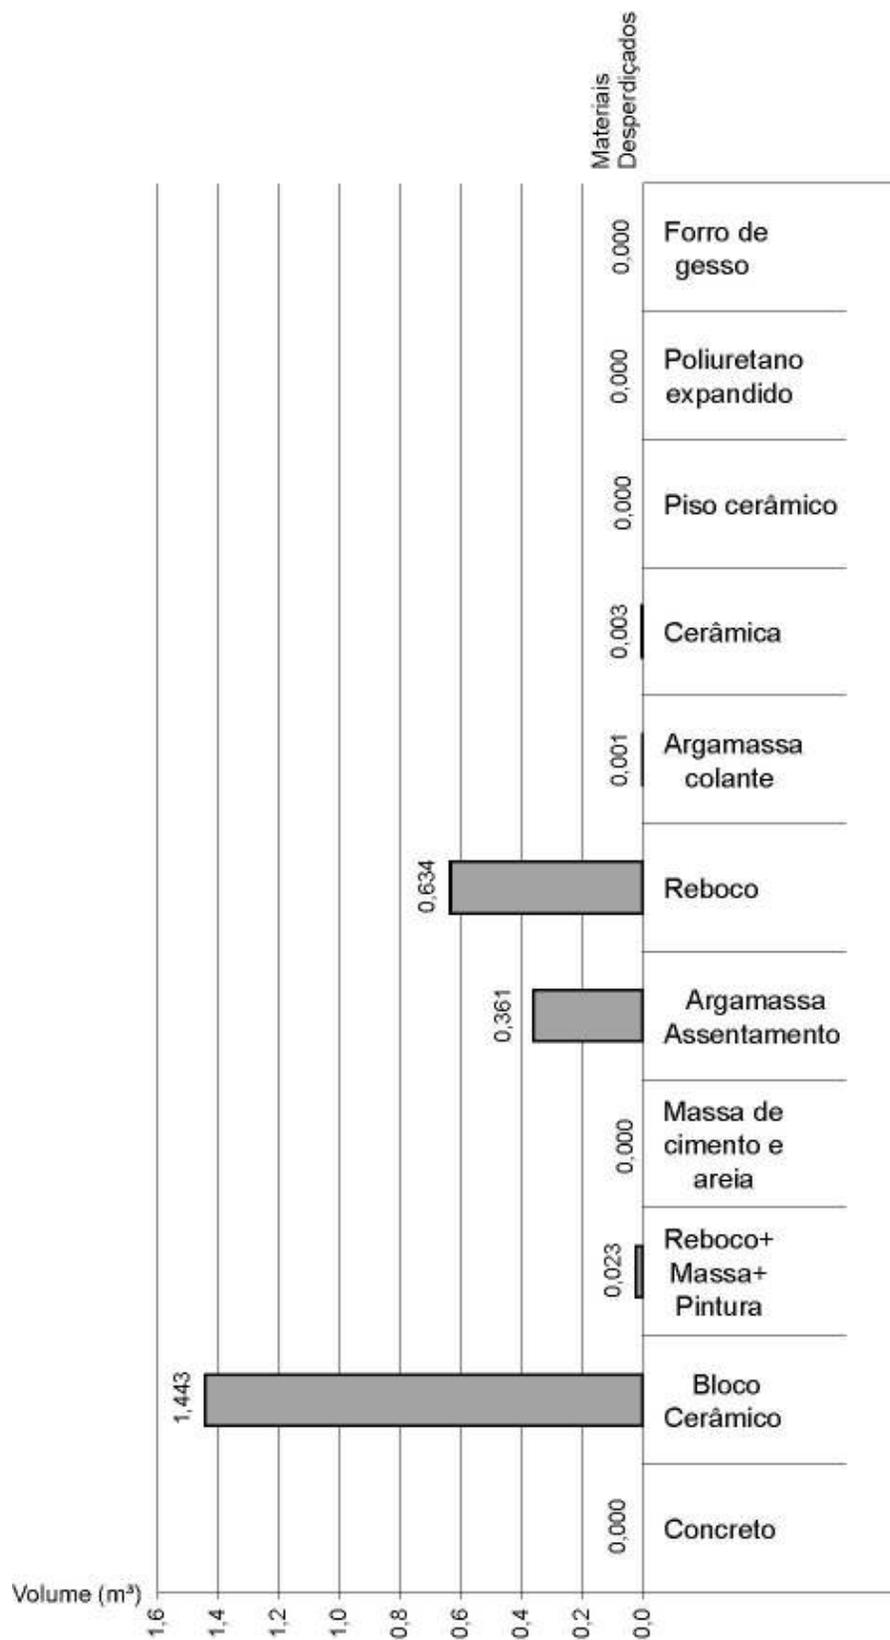
Figura 31: apartamento 701 - volume dos resíduos gerados.

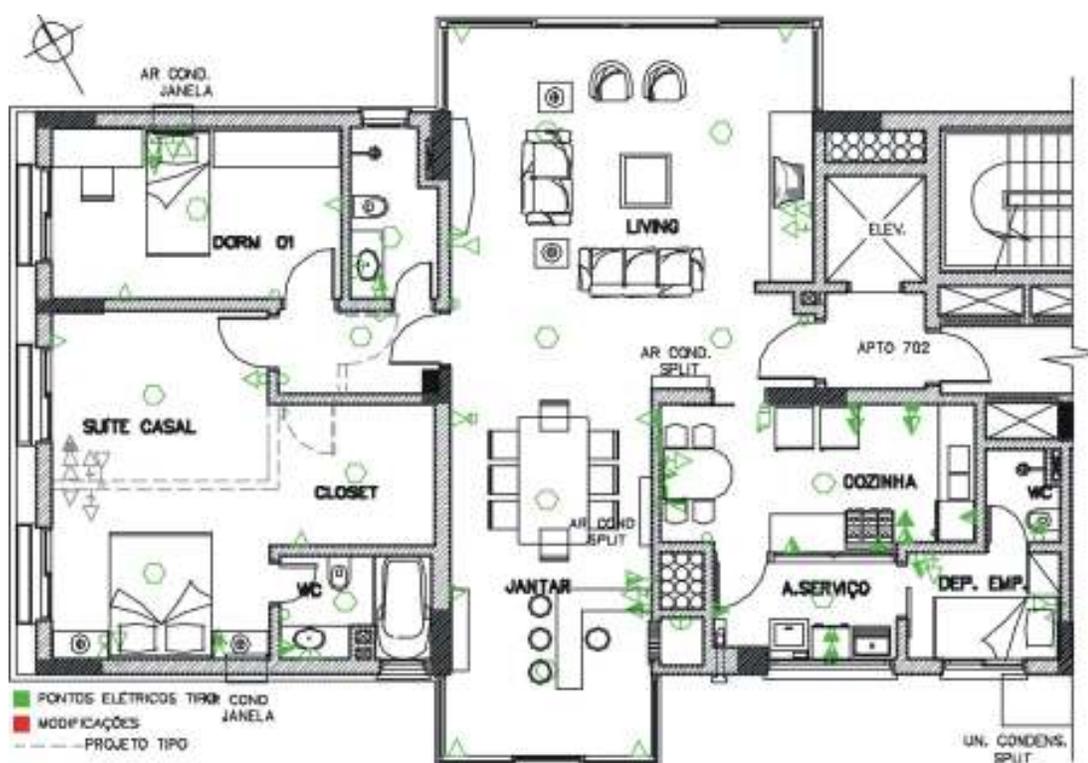
Figura 32: apartamento 702 - planta baixa personalizada

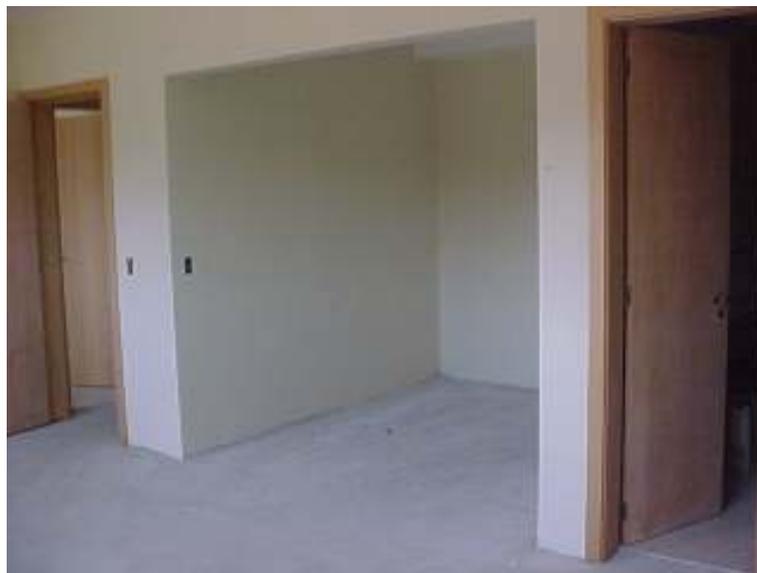
Figura 33: apartamento 702 - integração entre a suíte do casal e o dormitório 1

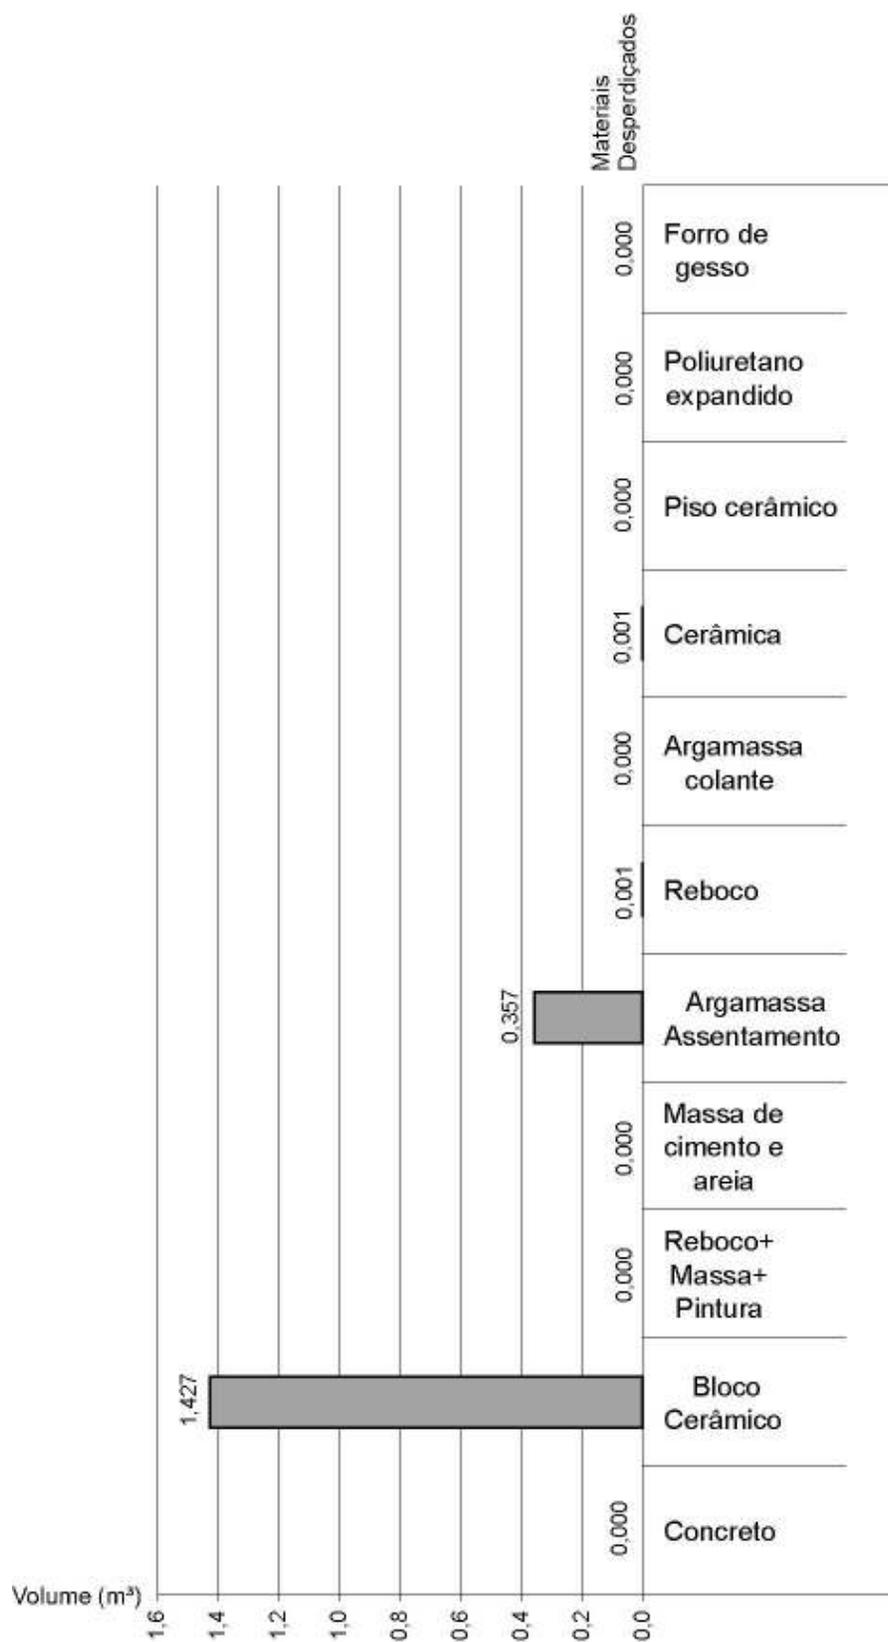
Figura 34: apartamento 702- volume dos resíduos gerados.

Apartamento pertencente a investidor. Foi comprado quando a obra não tinha, ainda, começado, em agosto de 2001, mas o proprietário apenas solicitou a modificação 2 anos e meio depois, quando a alvenaria já estava levantada. A planta pode ser observada na figura 32. Foram solicitadas demolições de paredes, com o objetivo de aumentar a suíte do casal (figura 33). Não houve adição de pontos elétricos. Como ocorreu apenas demolição de alvenaria, sem reboco, a perda se limitou a blocos e argamassa de assentamento. O total gerado é de 1,78 m<sup>3</sup>, sendo que a maior perda foi em blocos e argamassa de assentamento, cujo desperdício equivale 185 blocos, correspondentes a uma área de 10,175 m<sup>2</sup>. Na figura 34, pode-se visualizar o quantitativo de forma separada.

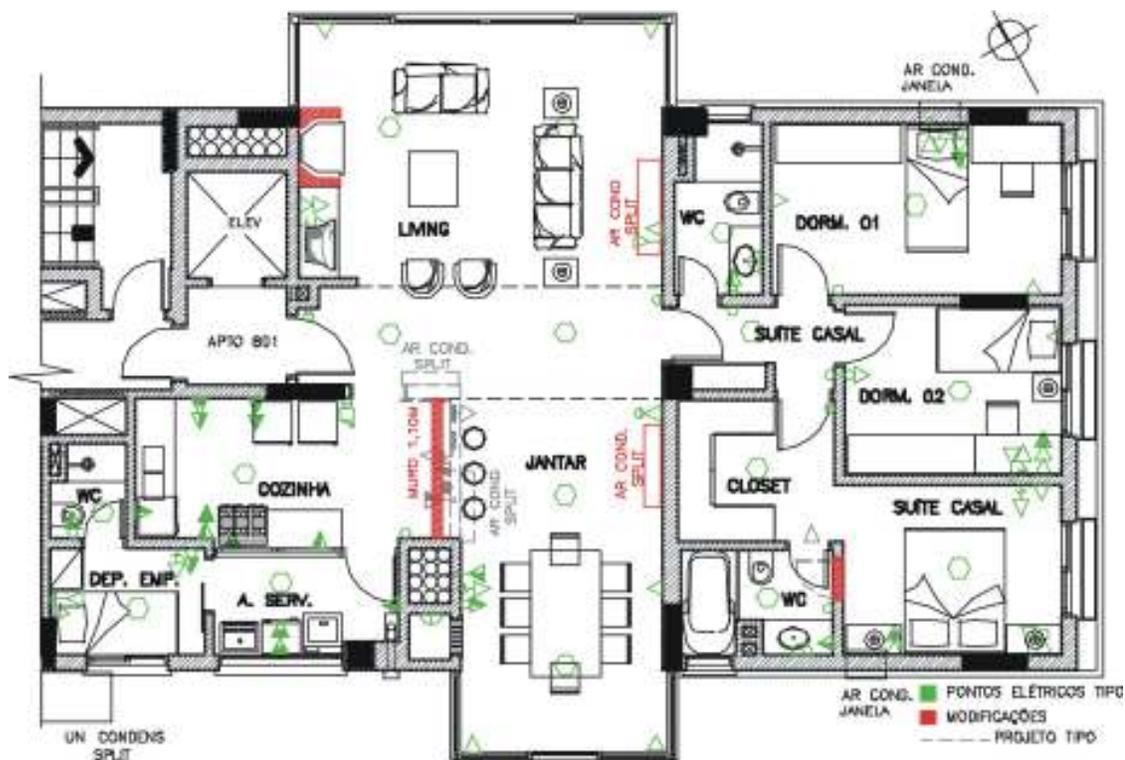
Figura 35: apartamento 801- planta baixa personalizada

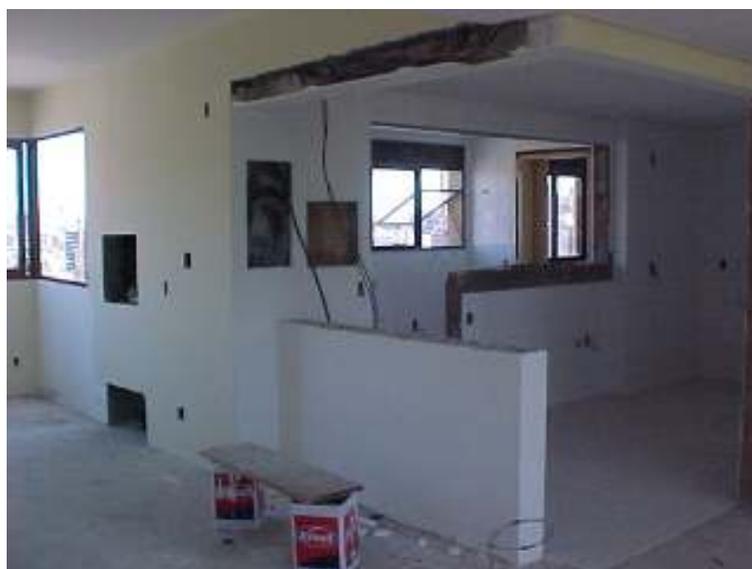
Figura 36: apartamento 801- integração entre cozinha e sala de jantar

- a) inclusão de lareira;
- b) integração entre cozinha e jantar, através de mureta mais recuada (figura 36);
- c) mudança da posição da porta do dormitório do casal. Houve mudança na especificação da cerâmica desses banheiros;
- d) mudança na posição dos aparelhos de ar condicionado do living;
- e) mudança na especificação das cerâmicas dos banheiros, onde a parte do Box seria totalmente coberta de azulejo, e o resto teria apenas rodapé em cerâmica e o resto seria complementado com pintura epóxi.

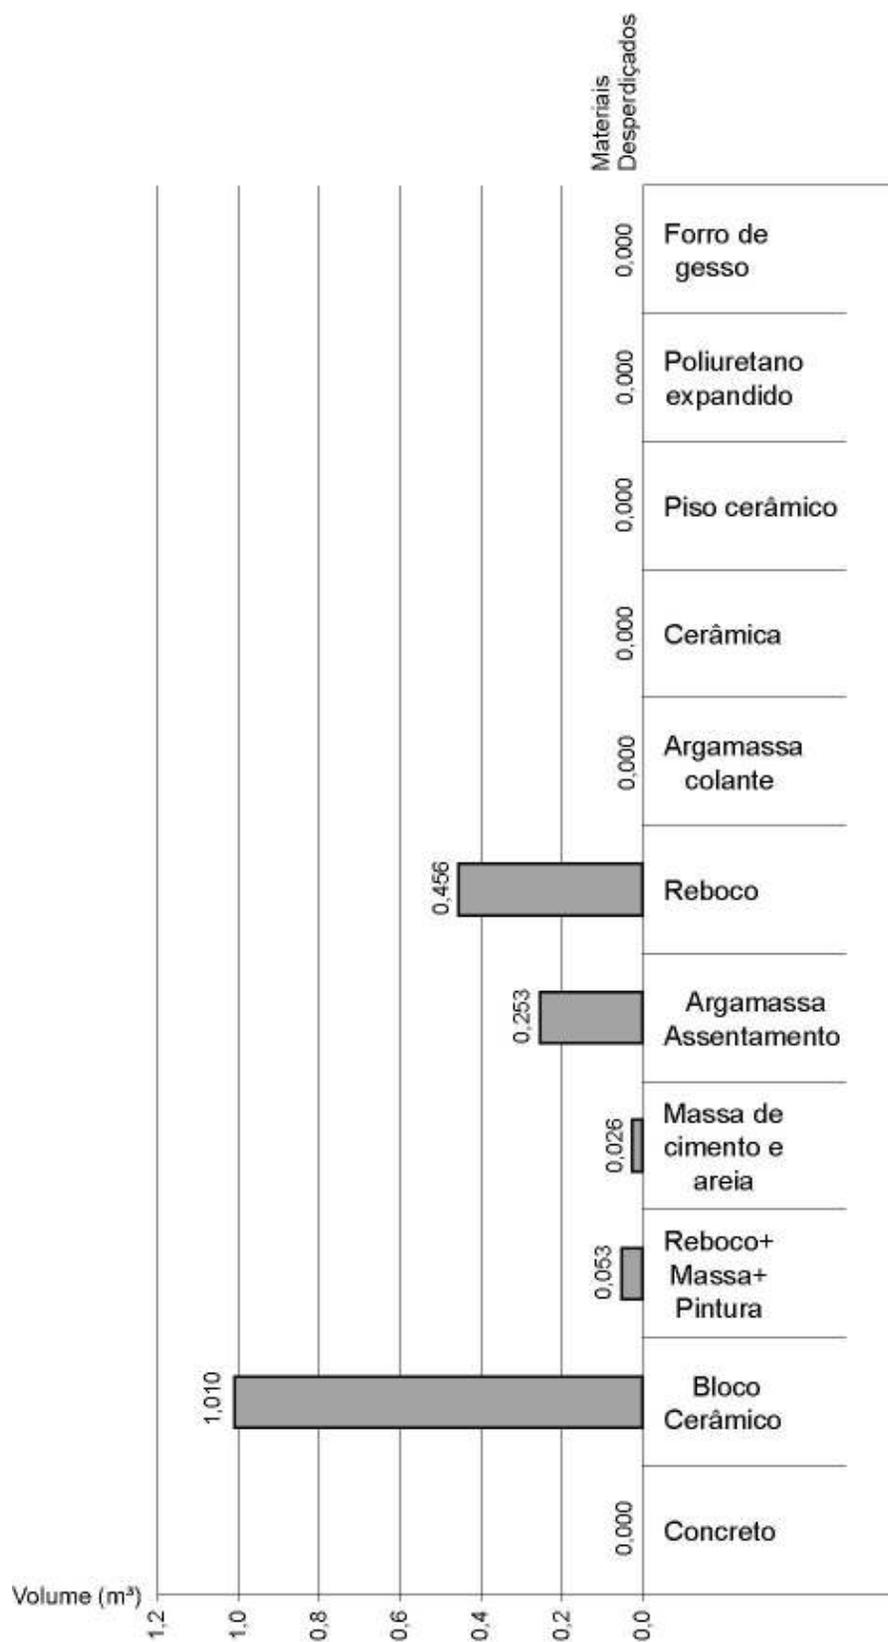
Figura 37: apartamento 801- volume resíduos gerados.

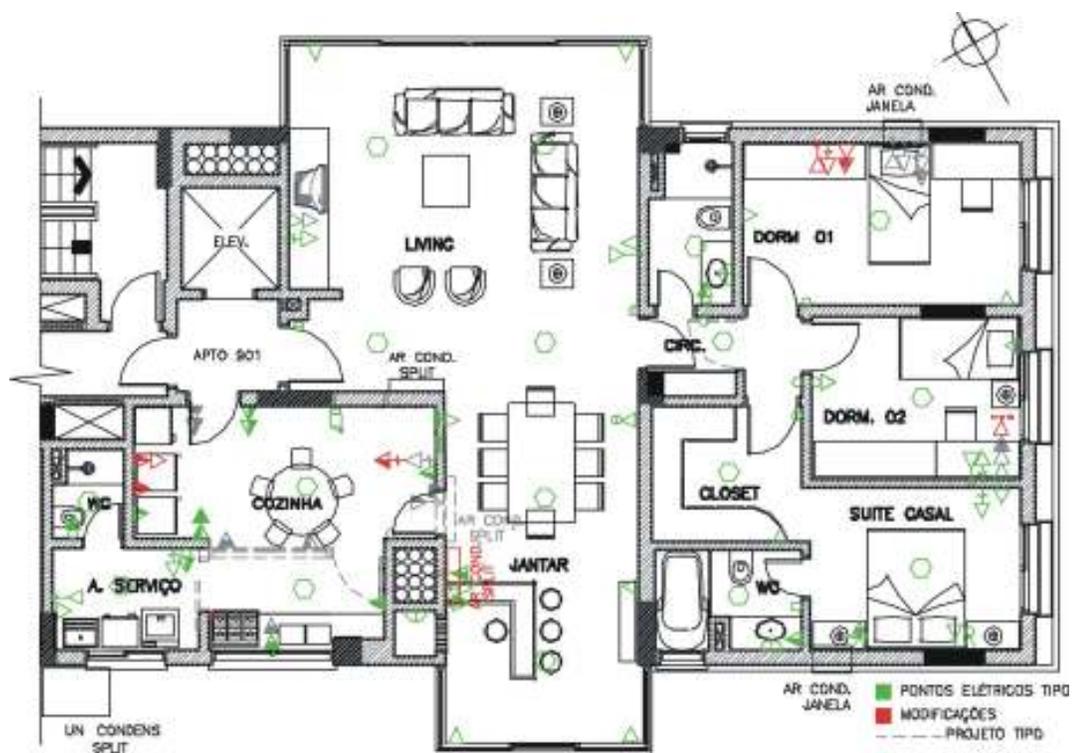
Figura 38: apartamento 901 - planta baixa personalizada

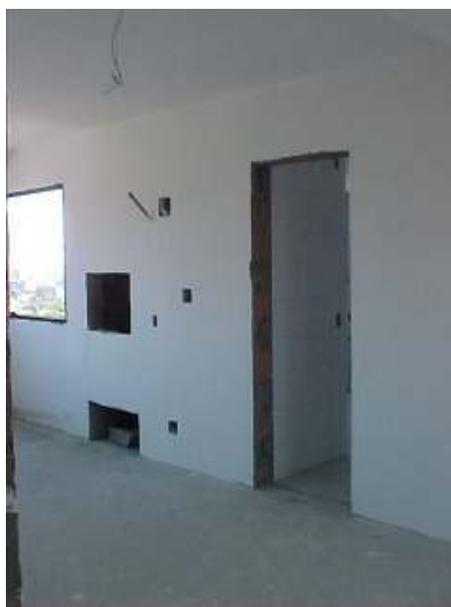
Figura 39: apartamento 901- abertura de vão para porta

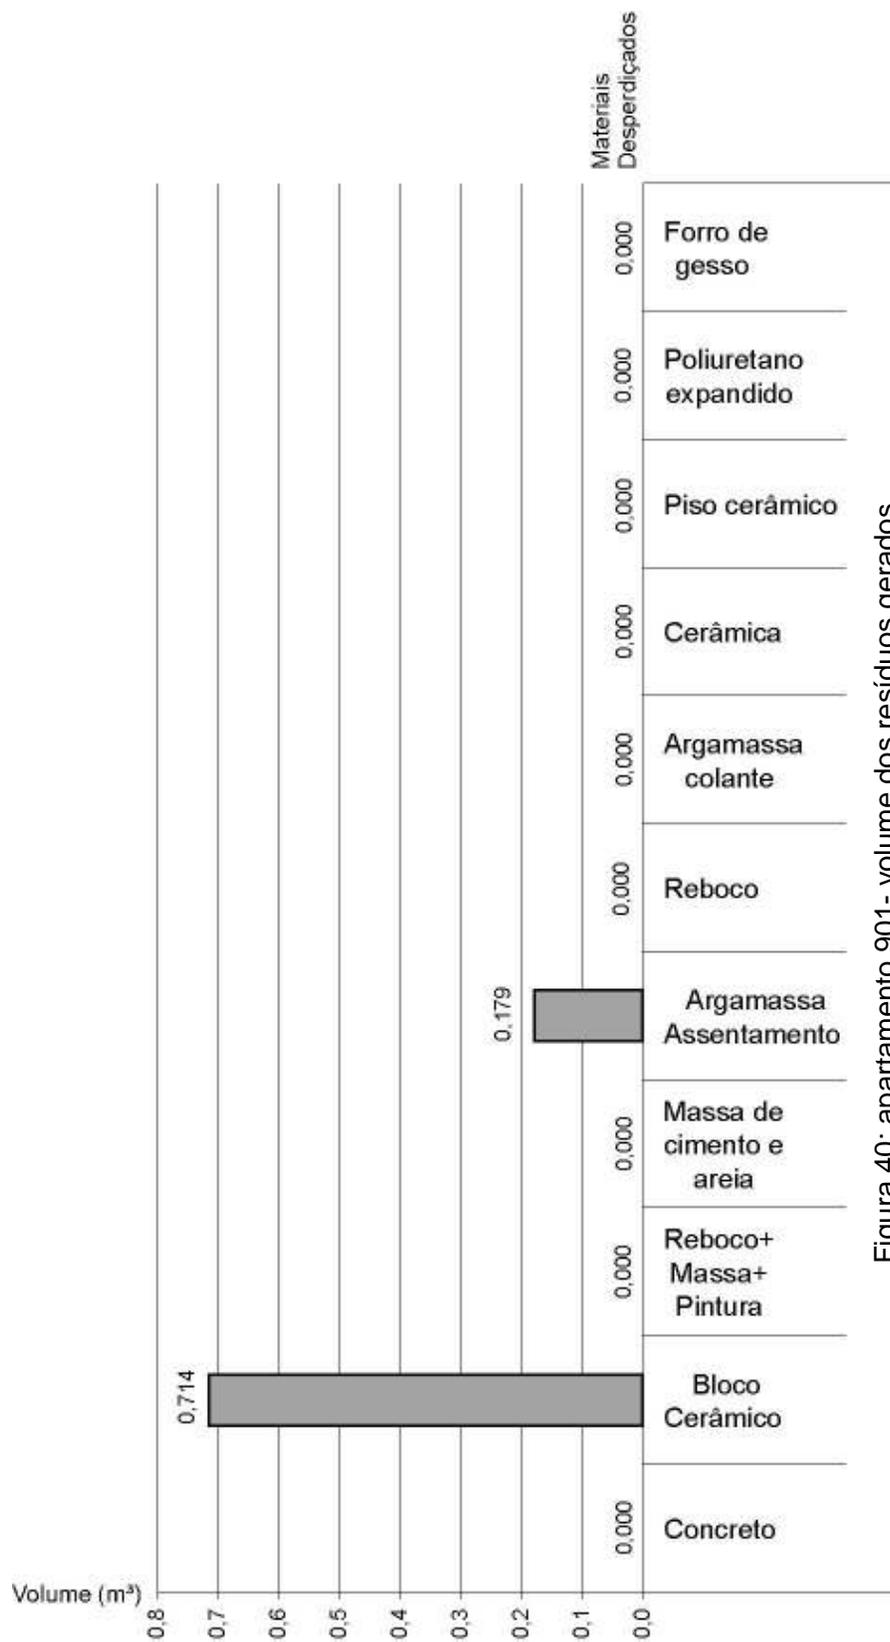
Figura 40: apartamento 901- volume dos resíduos gerados.

A figura 40 mostra que os resíduos foram quantificados separadamente, mas totalizaram em 0,89m<sup>3</sup> de entulho. A perda maior foi em blocos e argamassa de assentamento, decorrente, principalmente, das demolições na cozinha, área de serviço e dependência e na modificação da posição das instalações hidráulicas. A equivalência ao volume de 0,72 m<sup>3</sup> da perda dos blocos é de 103 unidades ou 5,67 m<sup>2</sup>.

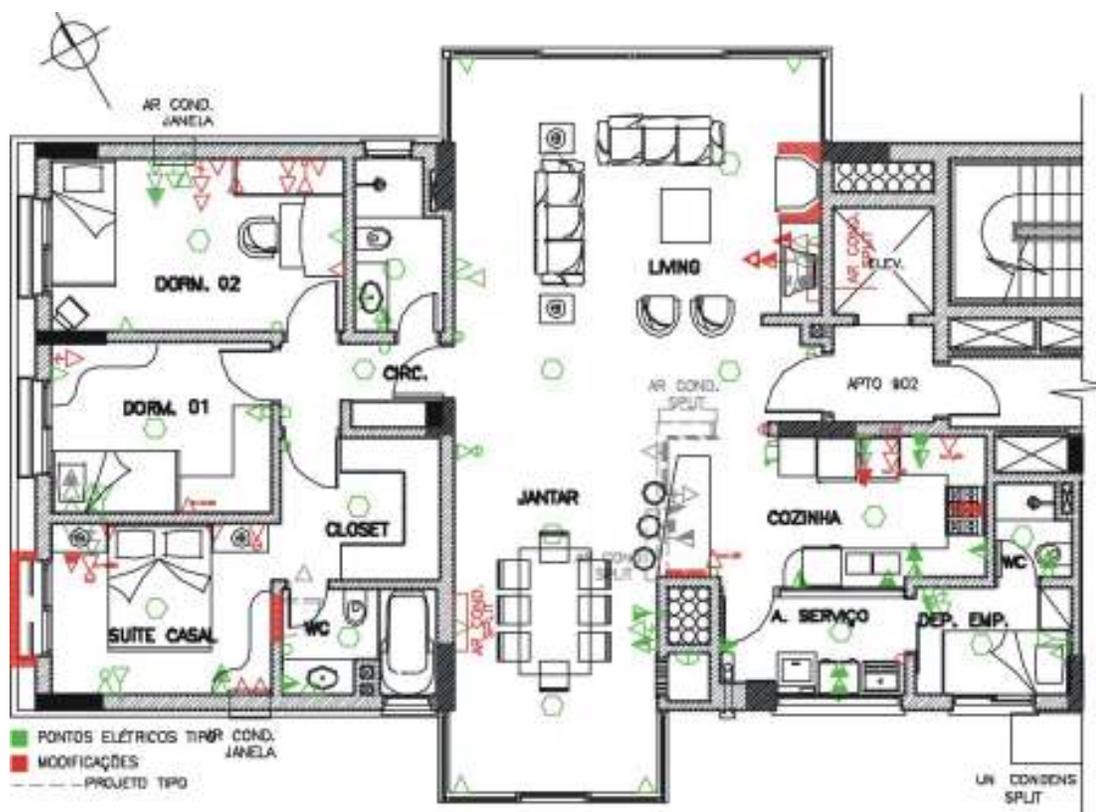
Figura 41: apartamento 902 - planta baixa personalizada

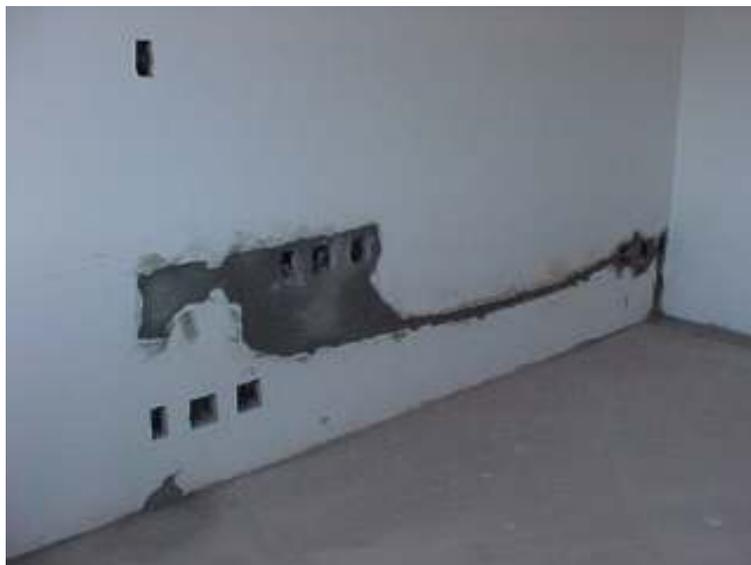
Figura 42: apartamento 902 - pontos elétricos adicionais

As maiores alterações estão relacionadas às instalações elétricas, hidráulicas e de ar condicionado. Alterações de *layout* aconteceram nos dormitórios e na cozinha (depois de encomenda de projeto de mobiliário à loja especializada), com conseqüente aumento de pontos elétricos, e alterações em pontos hidráulicos e de gás da cozinha. Em relação ao ar condicionado, foi solicitada modificação no posicionamento dos dois aparelhos *split* do living. Pode-se observar que foram necessários grandes rasgos na alvenaria, de forma a passar toda a tubulação. Lembrando que essas alterações foram solicitadas na fase da pintura. Nas figuras 42 e 43, pode-se observar o descrito anteriormente.

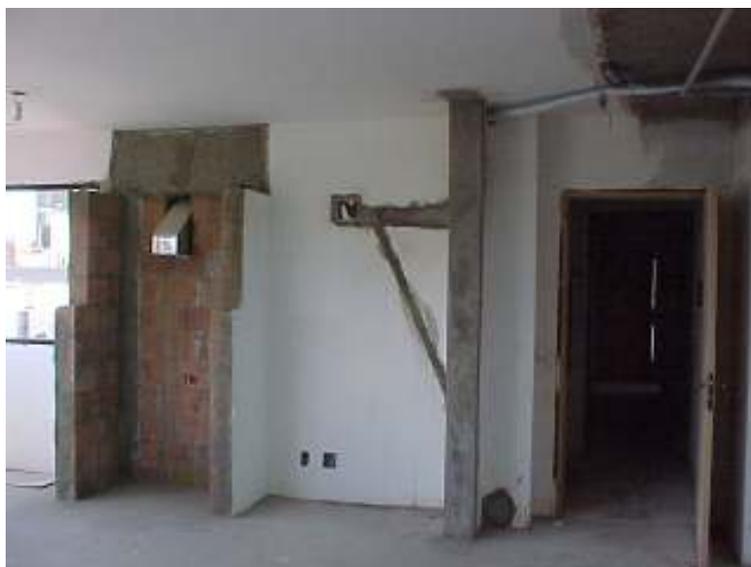
Figura 43: apartamento 902 - alteração instalação de ar condicionado

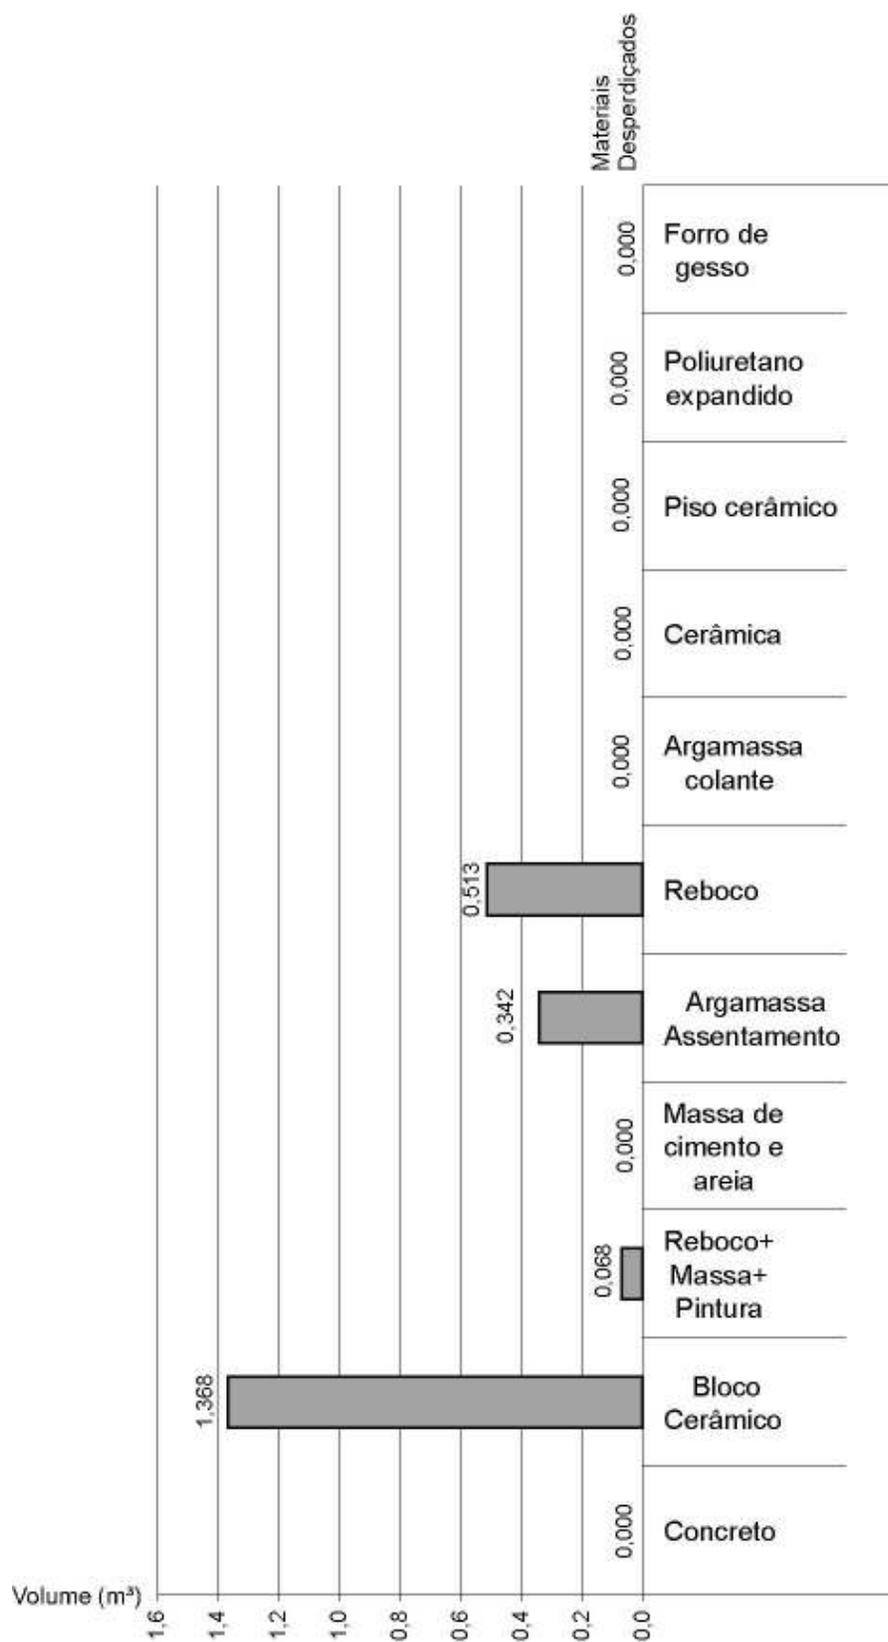
Figura 44: apartamento 902- volume dos resíduos gerados.

O volume dos resíduos pode ser observado na figura 44 e totaliza em 2,29 m<sup>3</sup>, sendo que 1,36 m<sup>3</sup> referem-se aos blocos e equivalem a 176 unidades ou 9,68 m<sup>2</sup>. Vale aqui destacar que houve muitos rasgos largos na alvenaria, para ampliação e alteração das instalações, o que fez com que o número de blocos perdidos aumentasse.

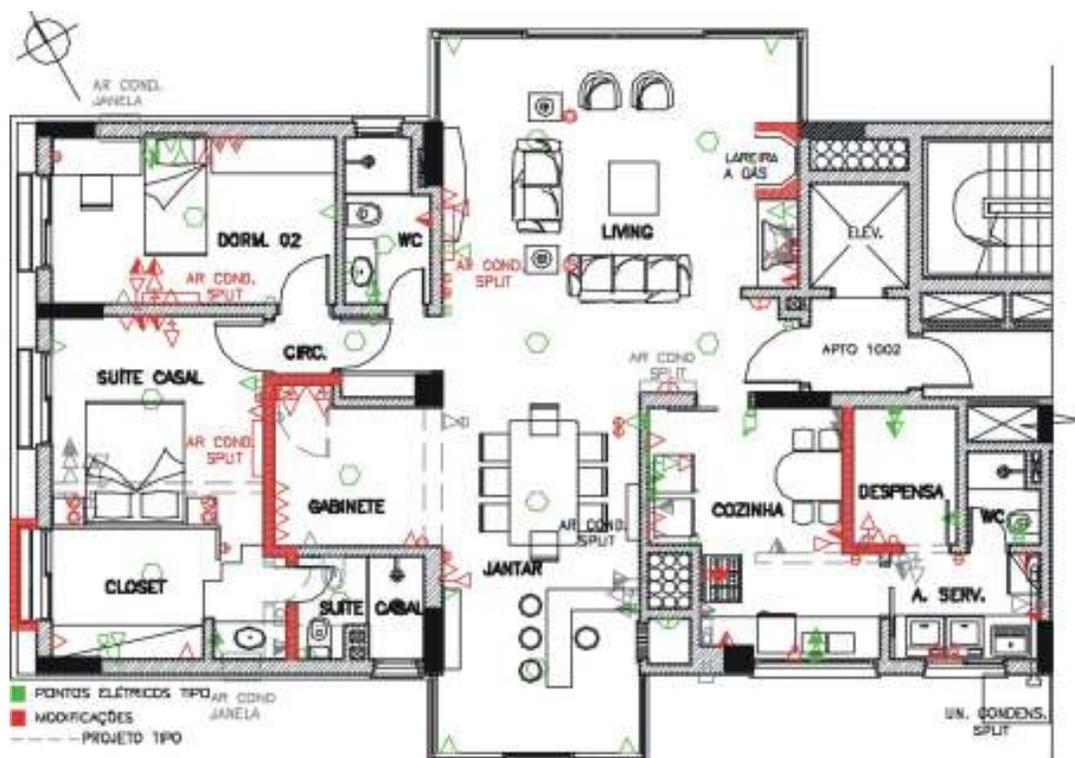
Figura 45: apartamento 1002 - planta baixa personalizada

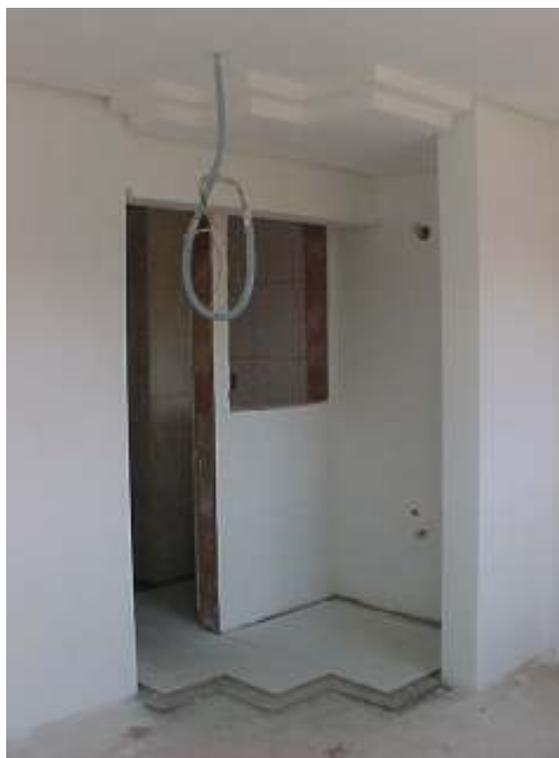
Figura 46: apartamento 1002 - modificação no banheiro do casal

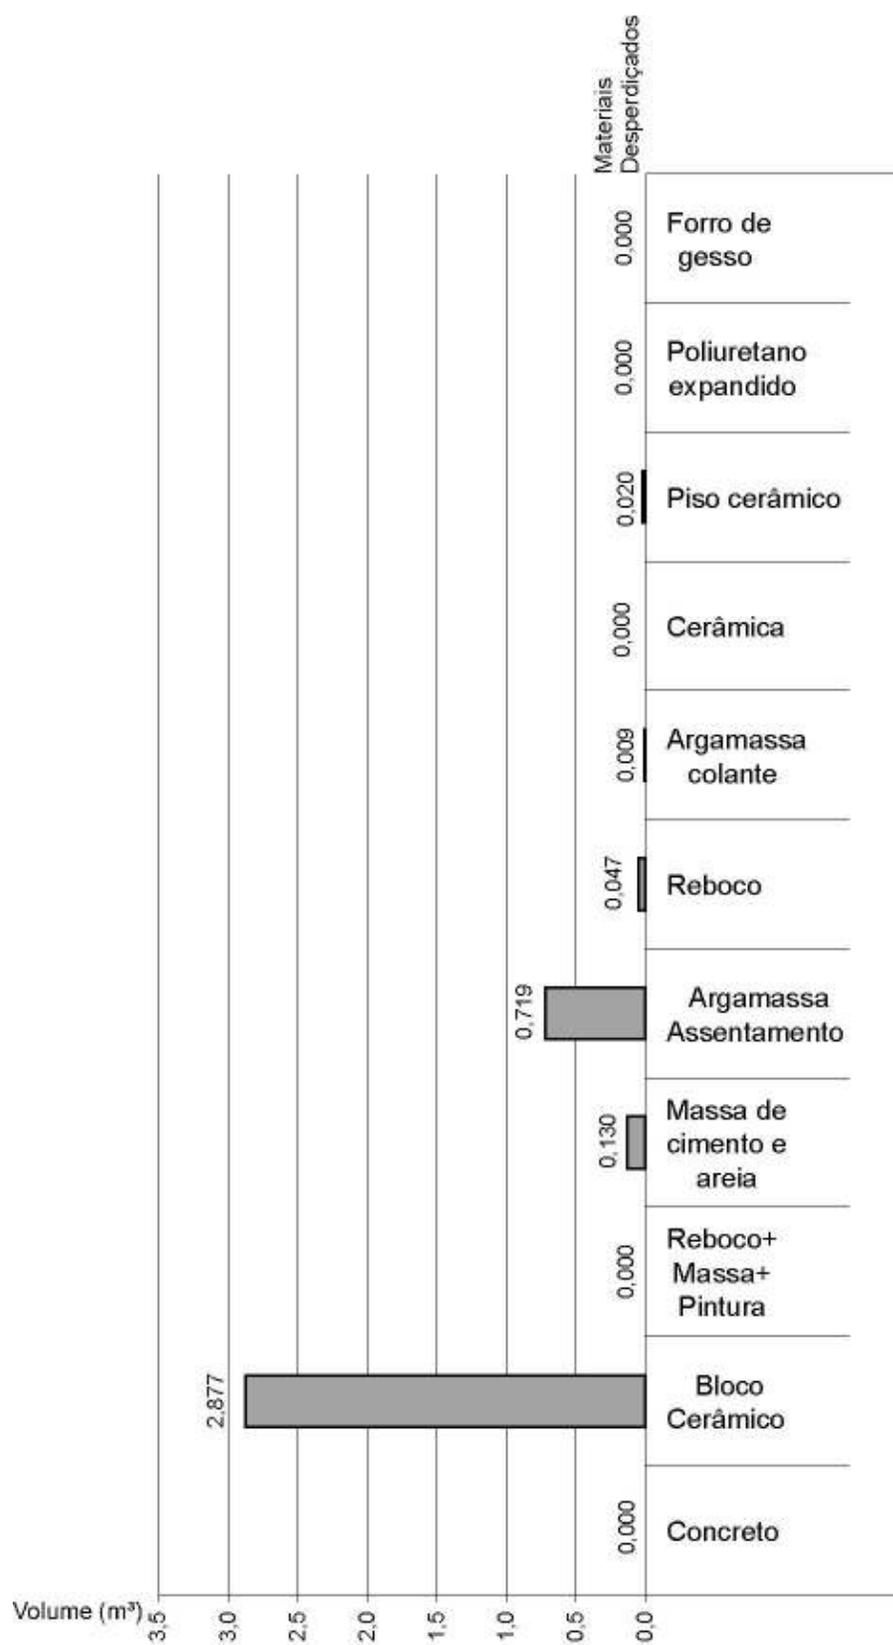
Figura 47: apartamento 1002.- volume dos resíduos gerados.

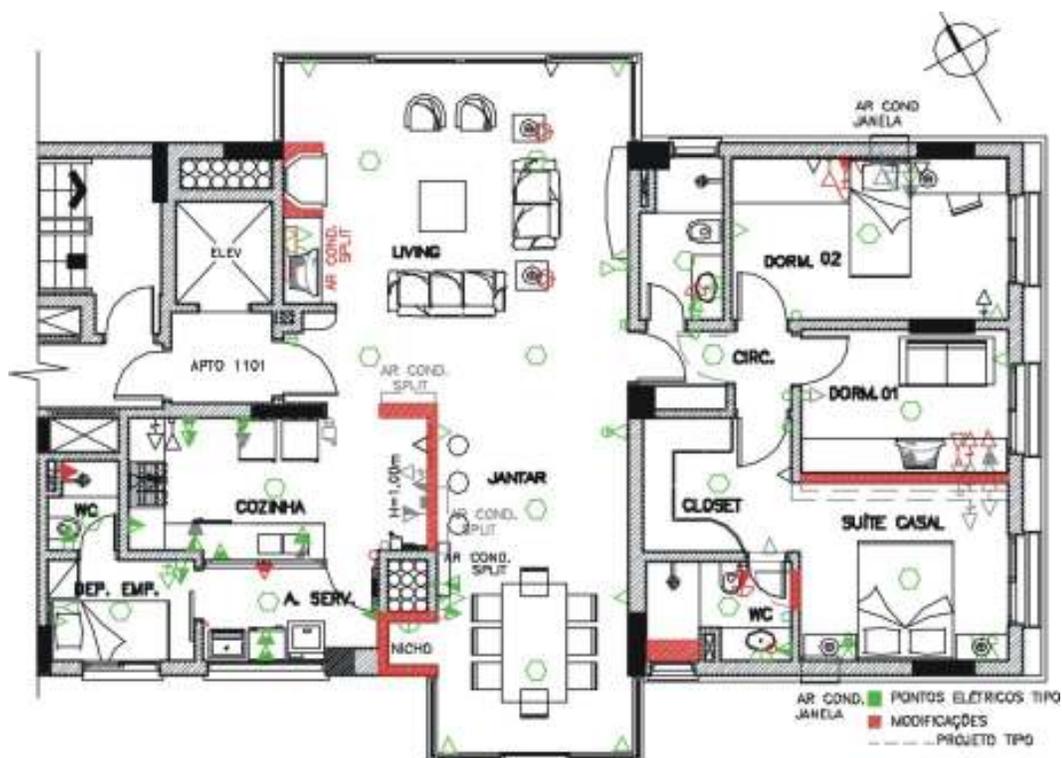
Figura 48: apartamento 1101 - planta baixa personalizada

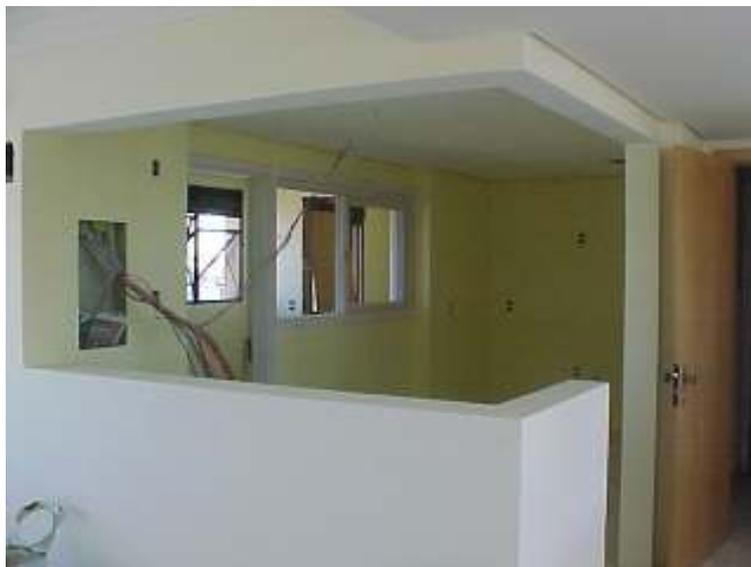
Figura 49: apartamento 1101 - abertura entre cozinha e sala de jantar

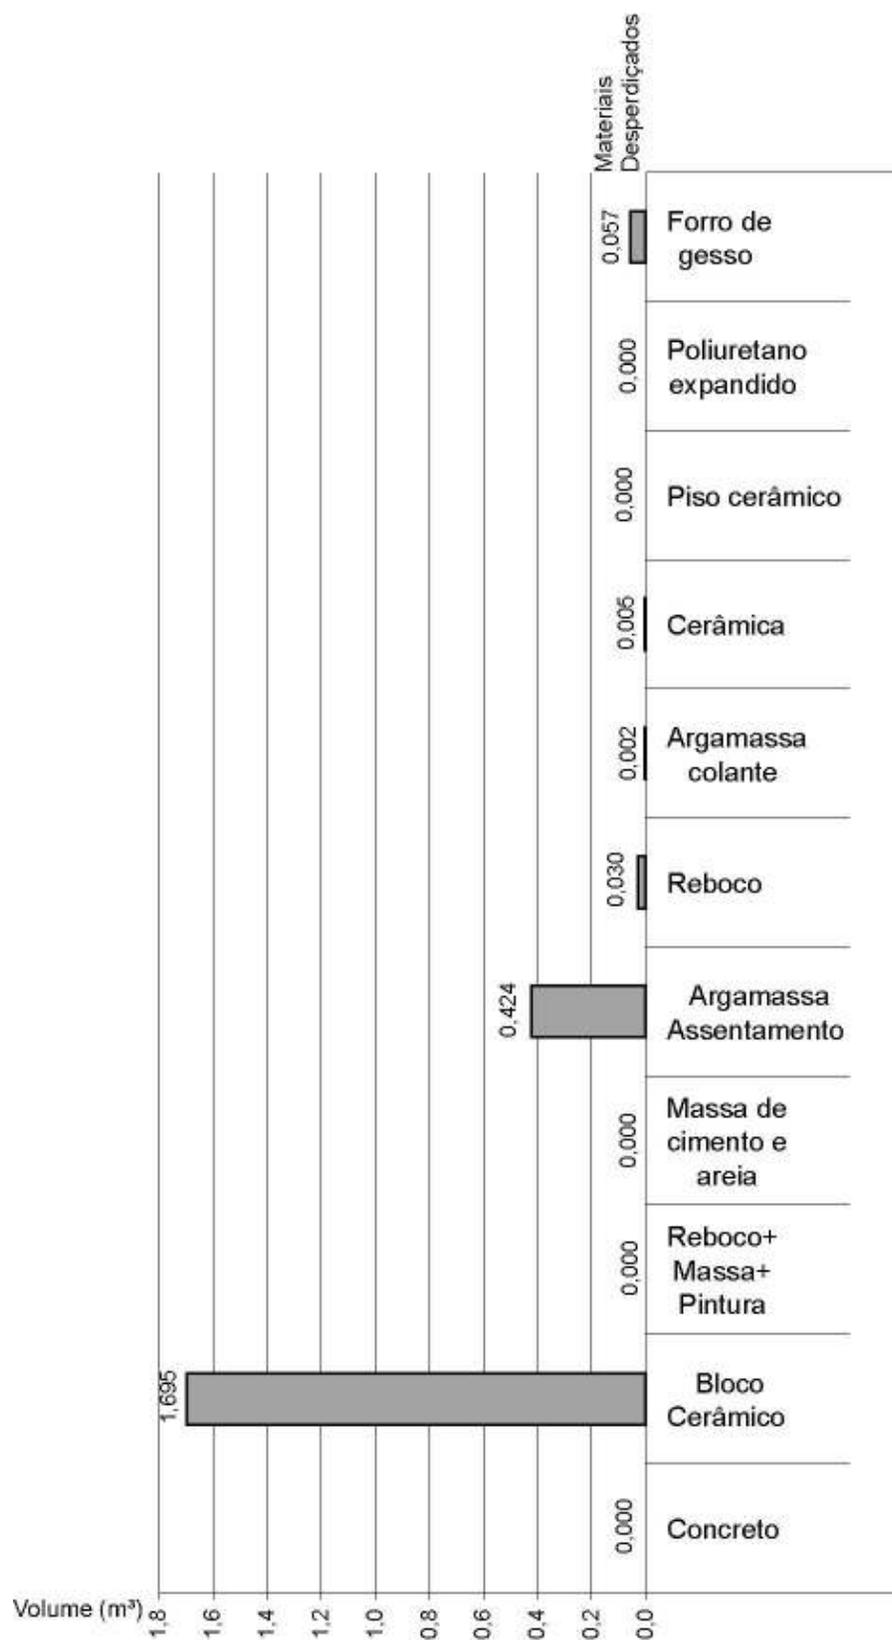
Figura 50: apartamento 1101 - volume dos resíduos gerados.

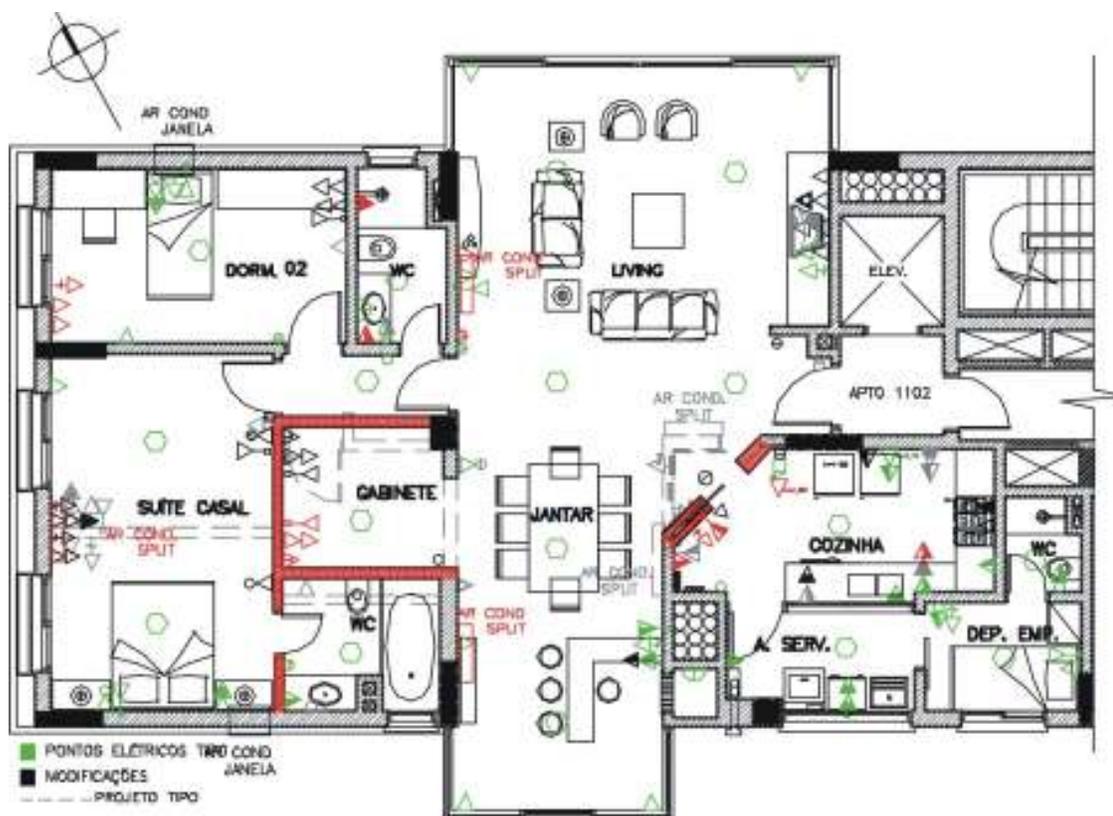
Figura 51: apartamento 1102 - planta baixa personalizada

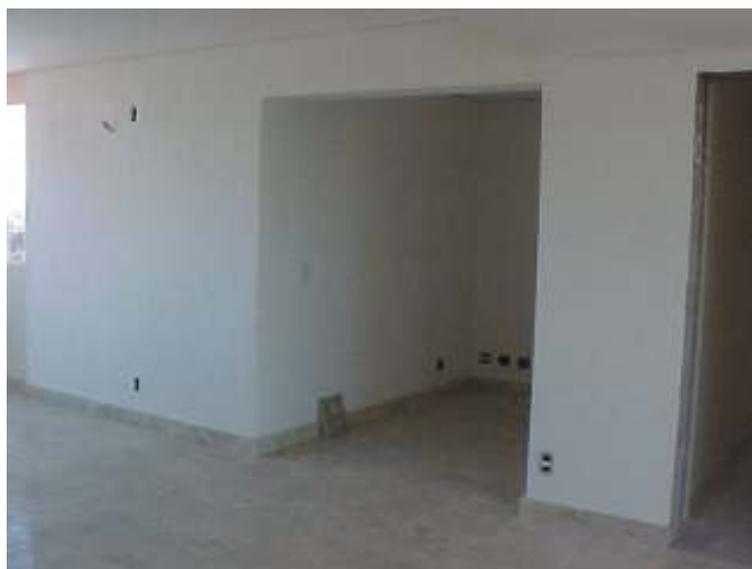
Figura 52: apartamento 1102 - abertura para criação de gabinete

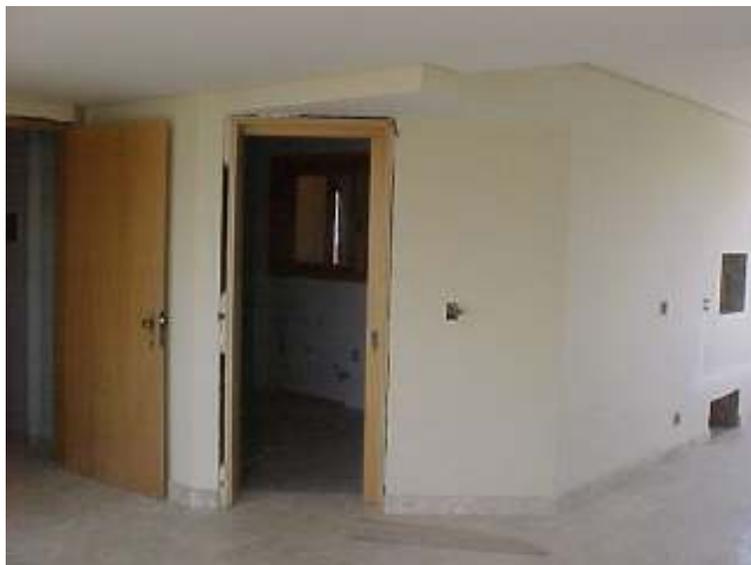
Figura 53: apartamento 1102 - entrada para cozinha a 45 graus

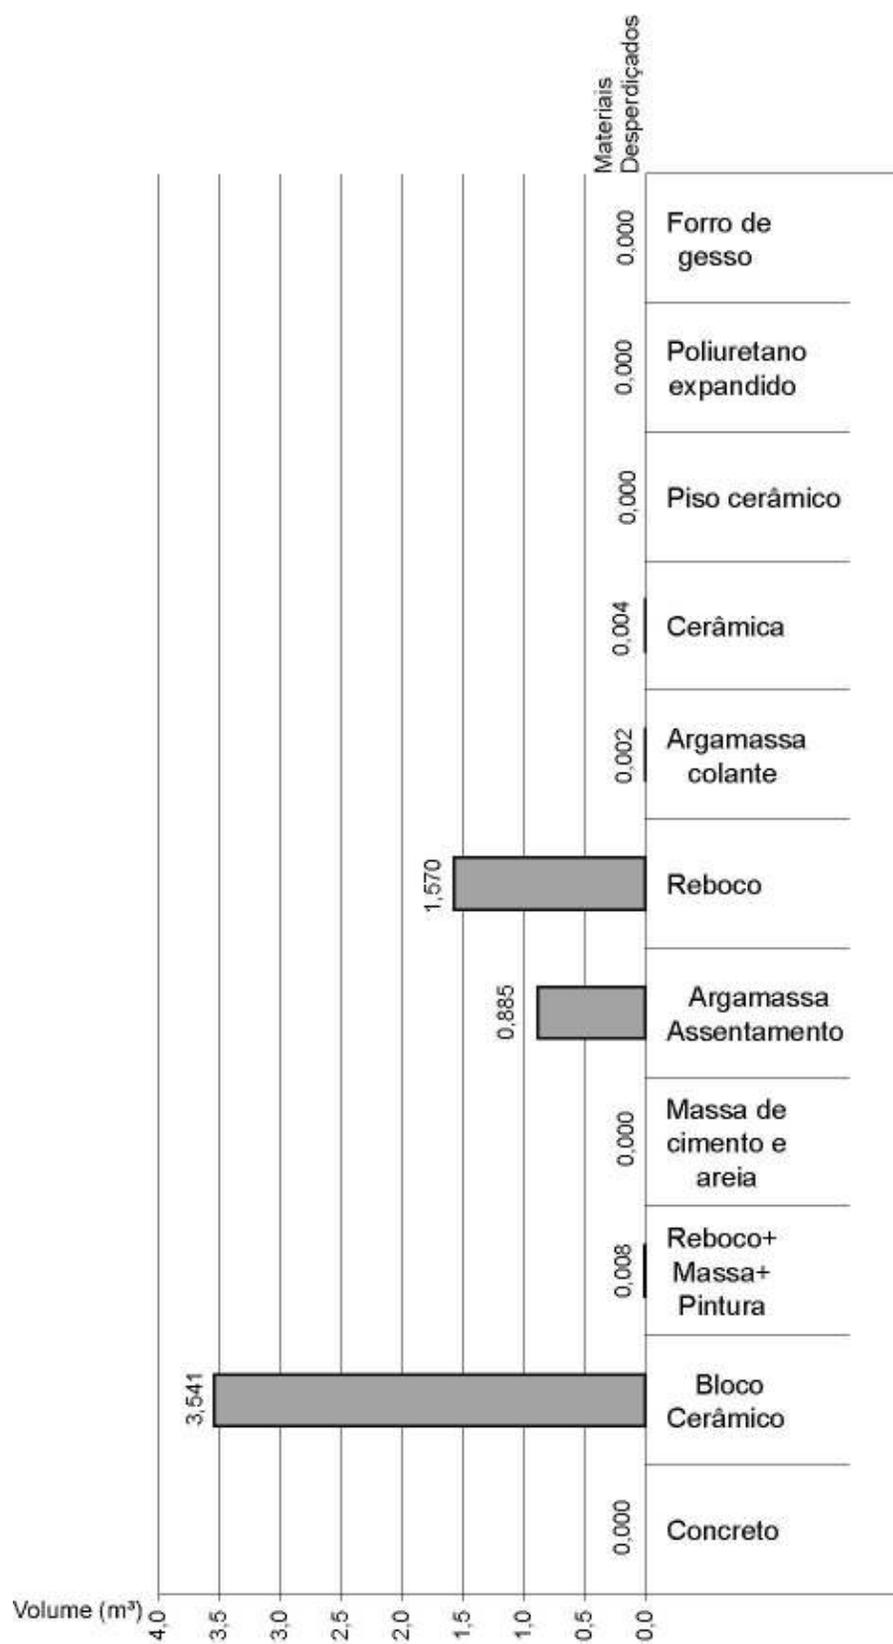
Figura 54: apartamento 1102- volume dos resíduos gerados.
