**UNIVERSIDADE FEDERAL DO RIO GRANDE DO SUL  
ESCOLA DE ENGENHARIA  
CURSO DE MESTRADO PROFISSIONALIZANTE EM ENGENHARIA**

**LEVANTAMENTO DOS RESÍDUOS SÓLIDOS  
GERADOS PELA PERSONALIZAÇÃO NÃO PLANEJADA  
DE APARTAMENTOS: ESTUDO DE CASO  
EM PORTO ALEGRE/RS**

Trabalho de Conclusão apresentado ao Curso de Mestrado Profissionalizante em Engenharia da Escola de Engenharia da Universidade Federal do Rio Grande do Sul, como parte dos requisitos para obtenção do título de Mestre em Engenharia na modalidade profissionalizante.

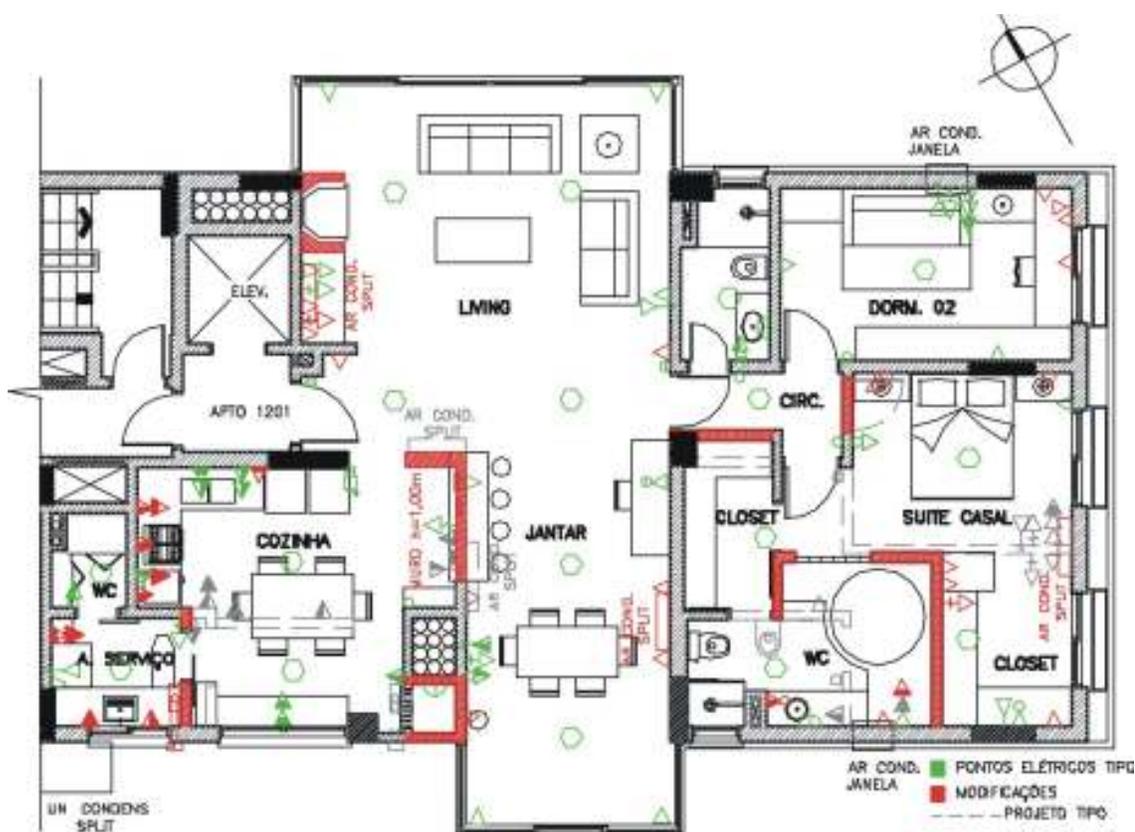
Figura 55: apartamento 1201- planta baixa personalizada

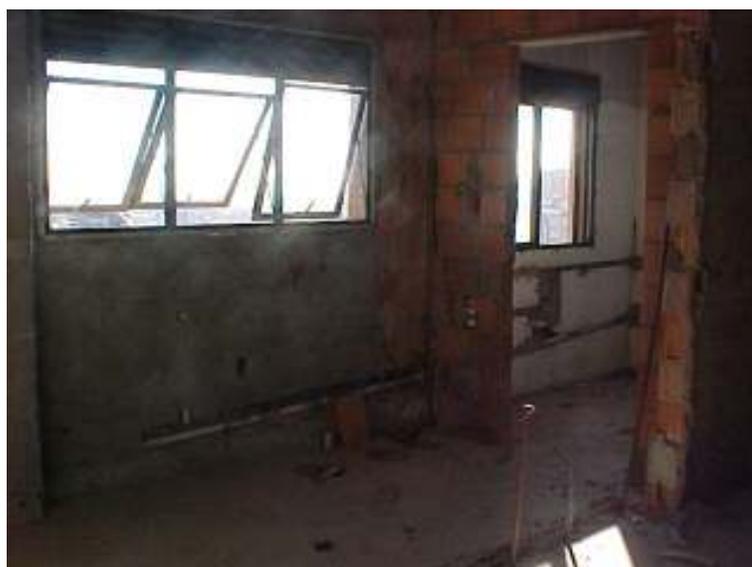
Figura 56: apartamento 1201- paredes refeitas e canalizações aparentes, devido à retirada das paredes

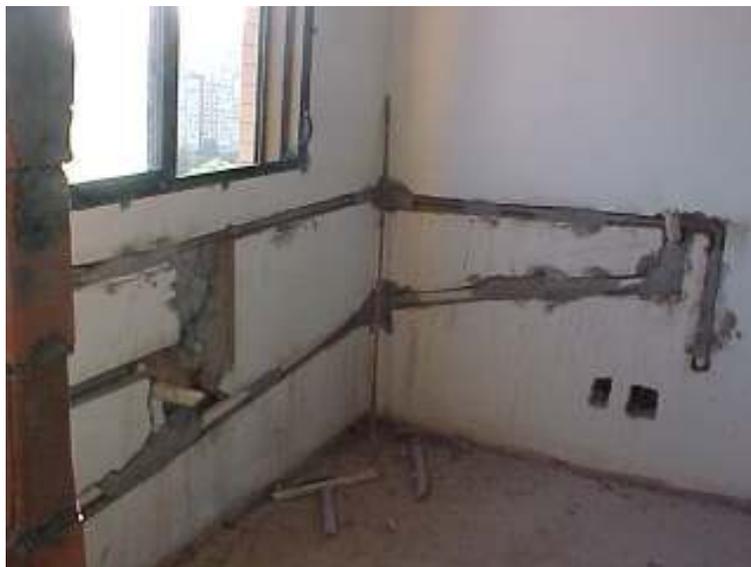
Figura 57: apartamento 1201- inclusão de instalações hidráulicas na dependência de empregada, transformada em serviço

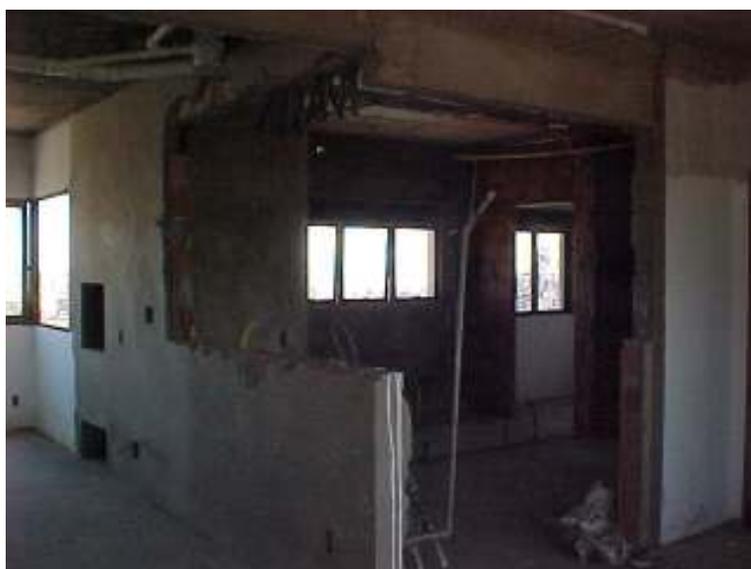
Figura 58: apartamento 1201- demolição de paredes, para integração de ambientes

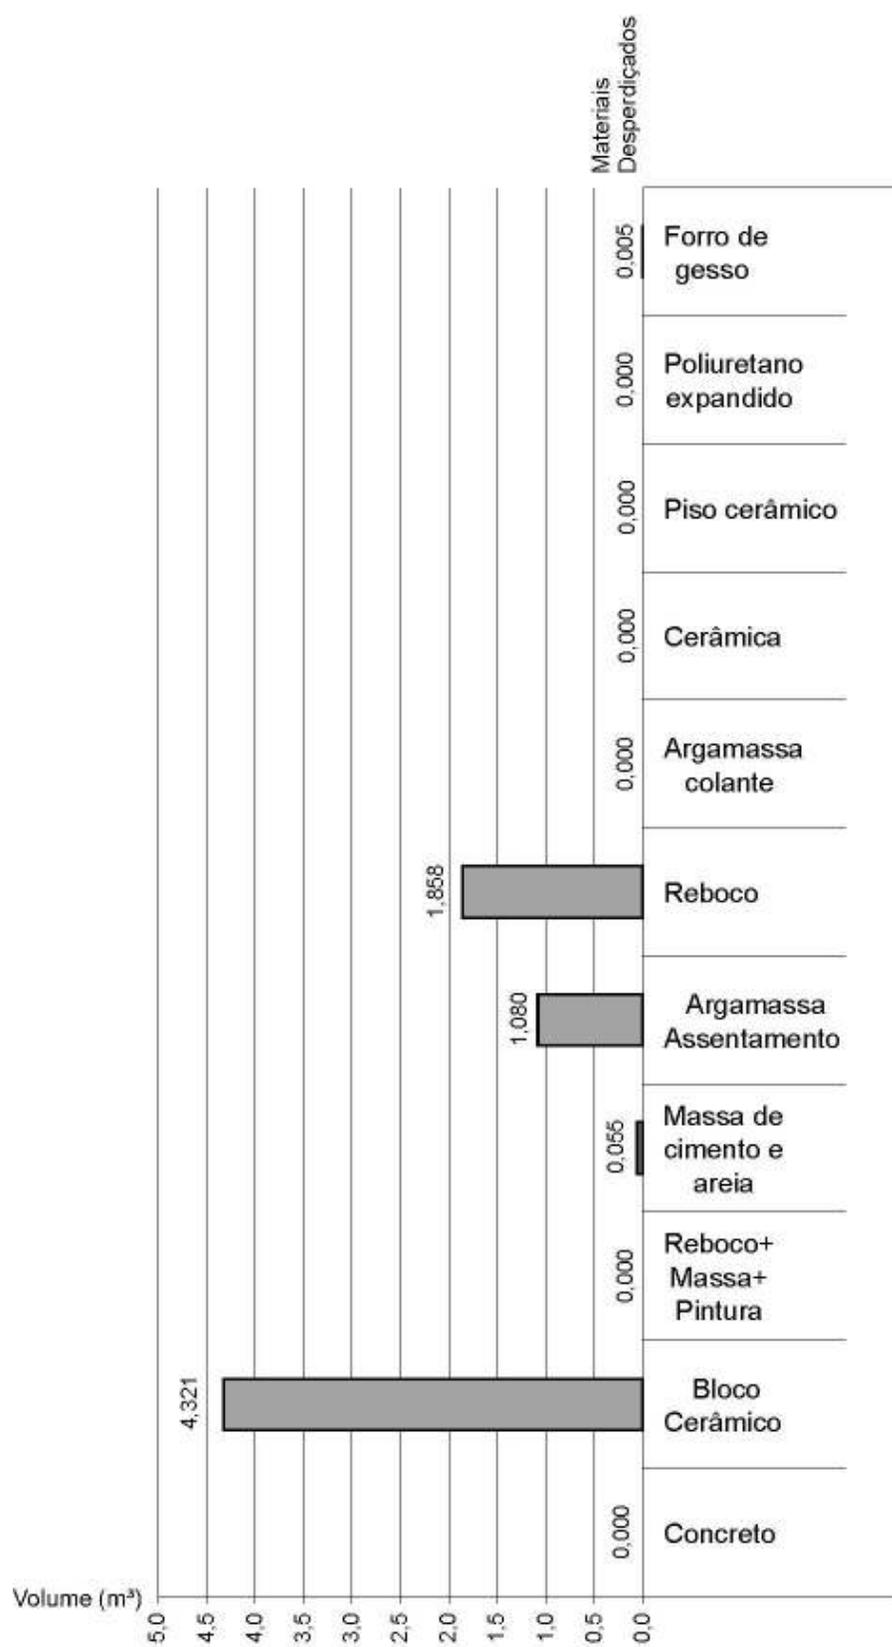
Figura 59: apartamento 1201 - volume dos resíduos gerados.

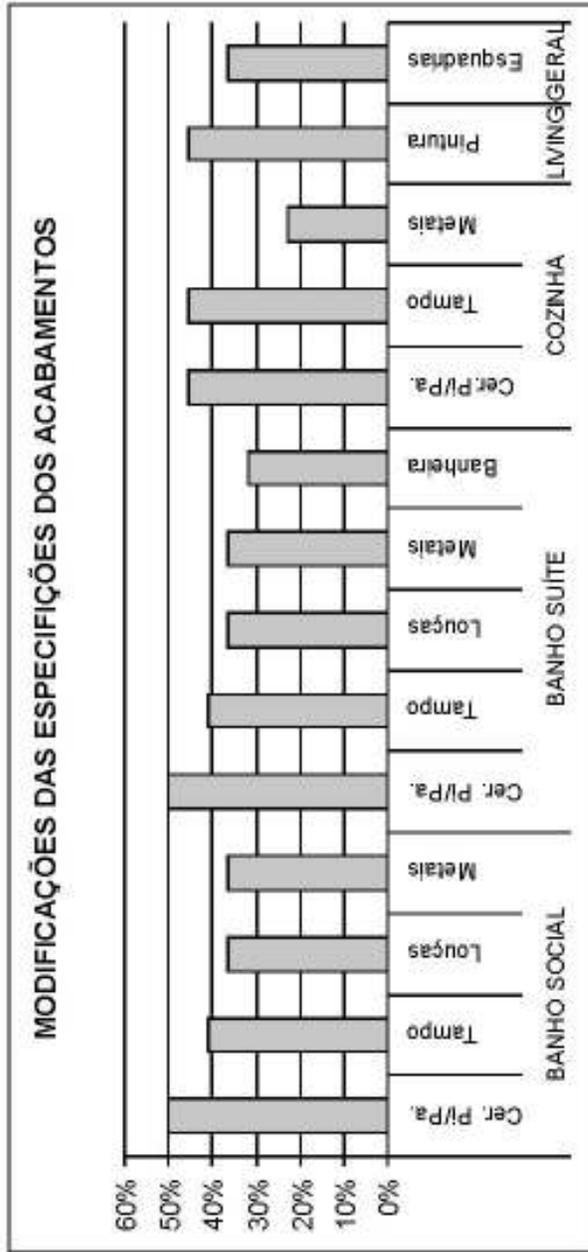
BANHO SOCIAL		BANHO SUITE		COZINHA		LIVING		GERAL	
Cer. Pi/Pa.	Metais	Cer. Pi/Pa.	Metais	Cer. Pi/Pa.	Metais	Pintura	Metais	Esquadras	Esquadras
50,00%	36,36%	40,81%	36,36%	31,82%	22,73%	45,45%	22,73%	36,36%	36,36%

Figura 62: modificações das especificações de acabamento por ambiente

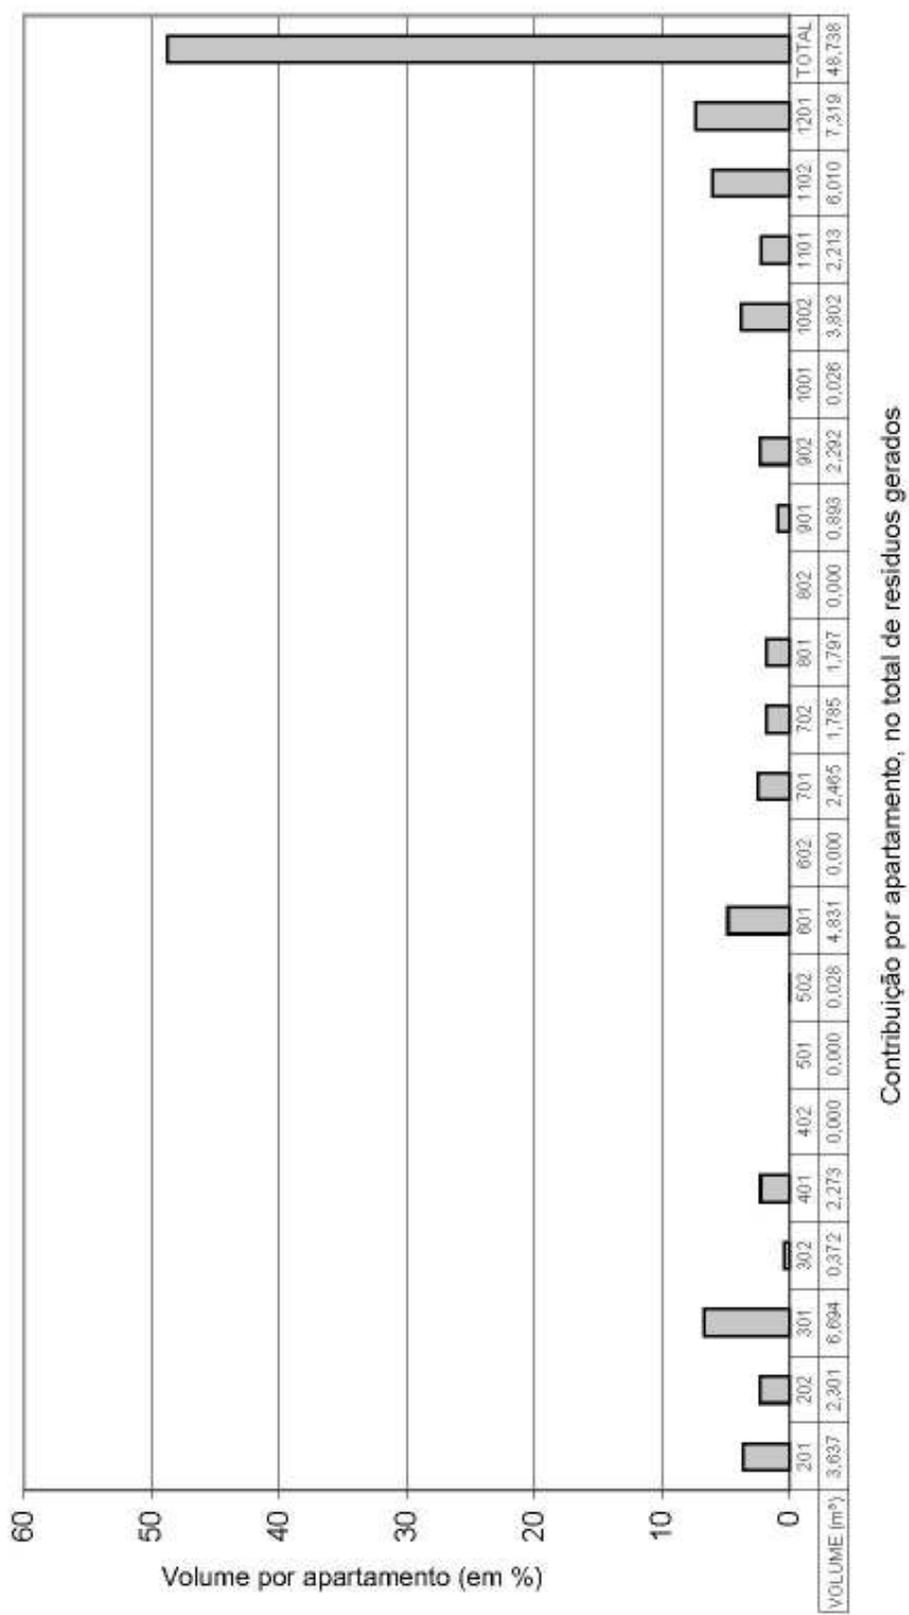
Figura 63: total dos resíduos sólidos gerados por apartamento

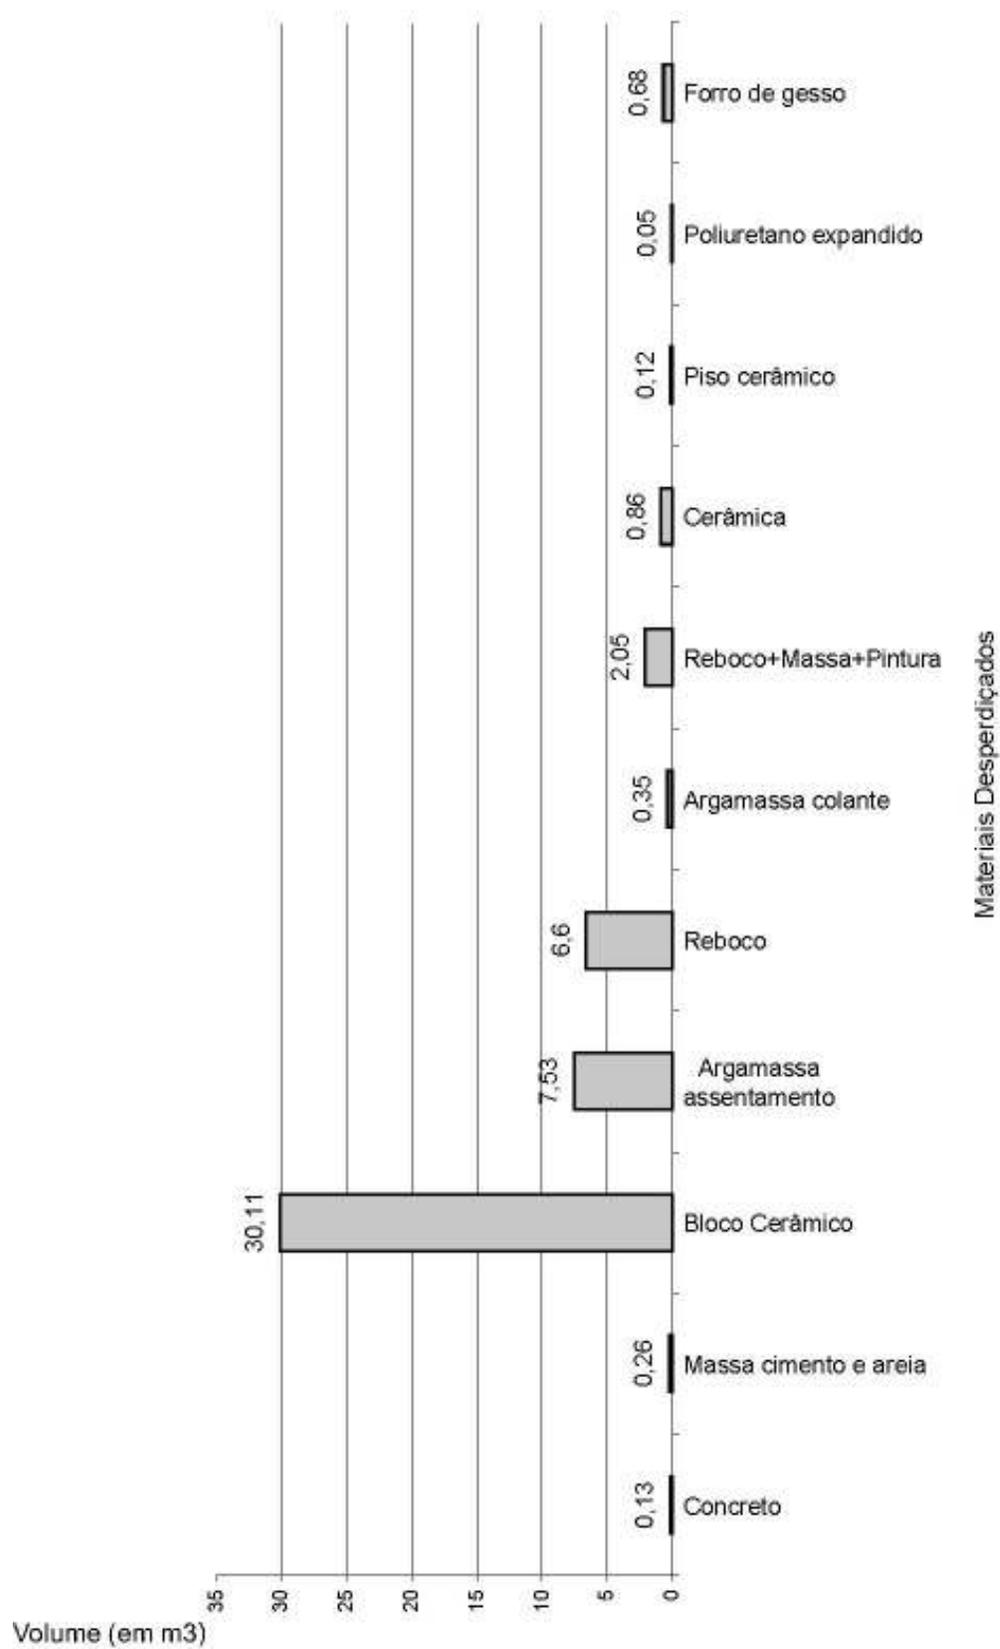
Figura 64: quantidade total dos materiais descartados.

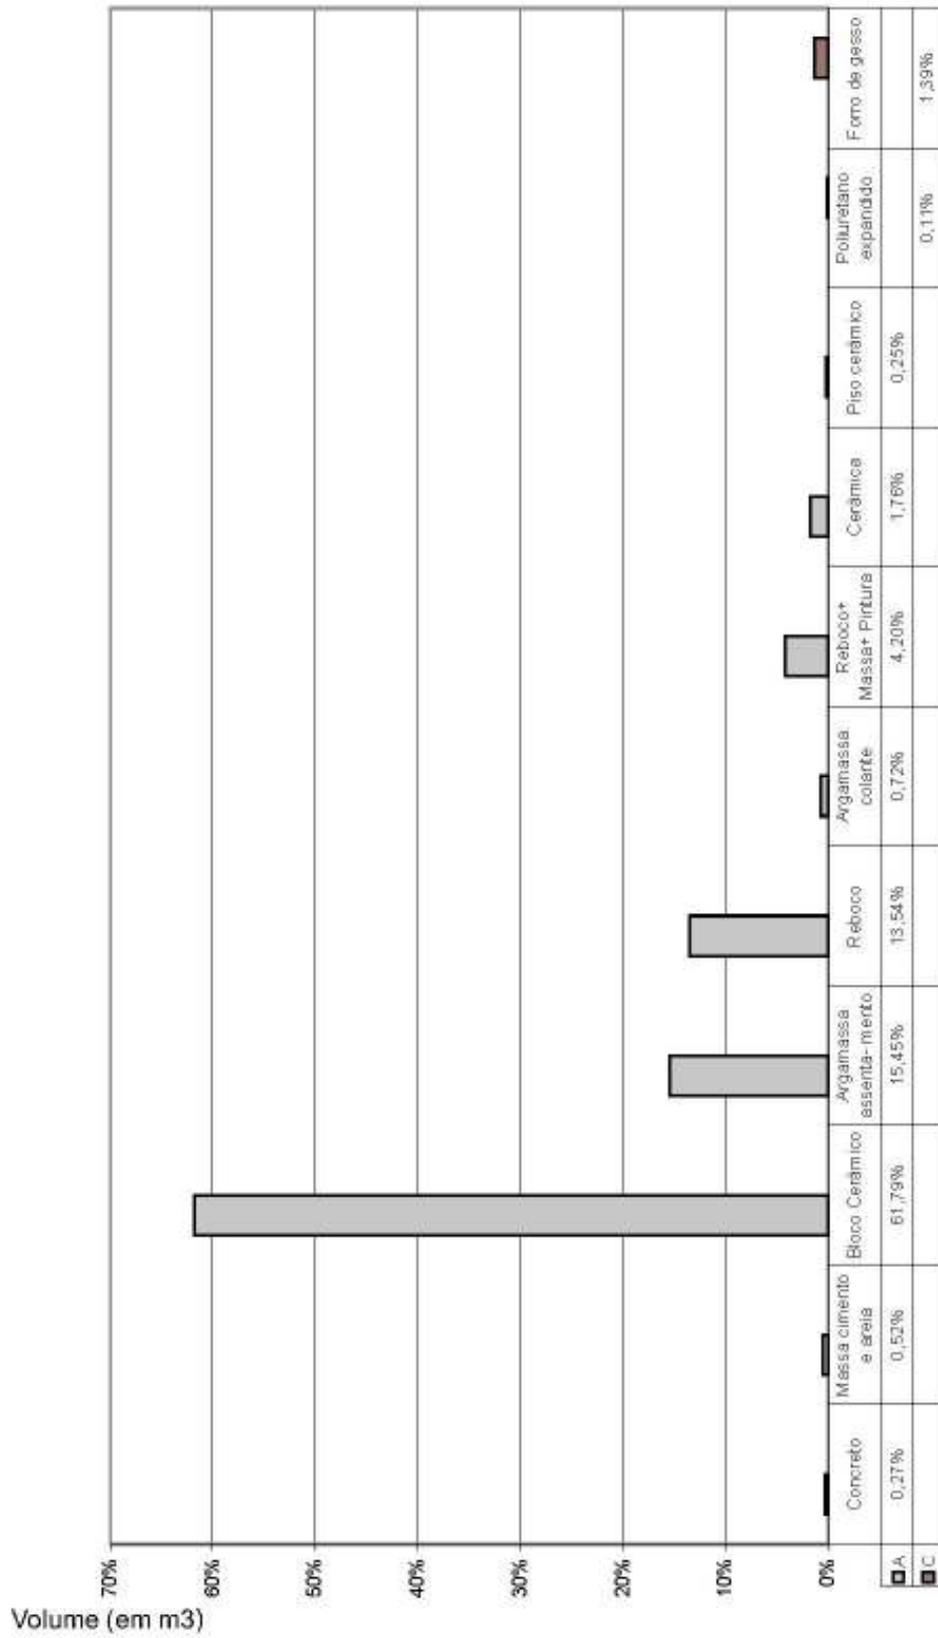
Materiais Desperdiçados por Classe (em %)

Figura 65: quantidade total dos resíduos gerados por classe.

Na figura 65 é possível observar que 98,50% do resíduo é classificado como A, ou seja aquele que é passível de reciclagem ou reutilização como agregado e apenas 1,50% são classificados como C que são os resíduos para os quais não foram desenvolvidas tecnologias ou aplicações economicamente viáveis que permitam a sua reciclagem/recuperação, tais como os produtos oriundos do gesso. Inclusive o resíduo de reboco emassado e pintado é classificado com classe A, num primeiro momento, e só com estudos de laboratório seria possível verificar se esse tipo de resíduo desencadearia alguma reação. Profissional do DMLU<sup>4</sup>, questionado sobre isso indicou que o considera classe A.
