Universidade Federal do Rio Grande do Sul
Escola de Engenharia
Programa de Pós-Graduação em Engenharia Civil

**Proposição de uma sistemática de análise e avaliação das práticas
de segurança aplicadas ao trabalho em altura na construção de
edifícios**

Porto Alegre/RS
2014

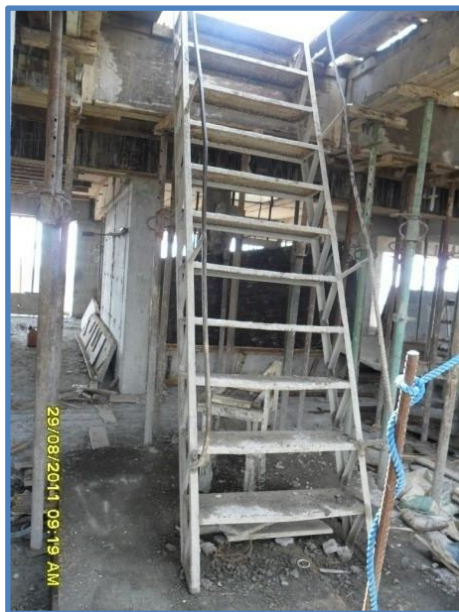
Nesse aspecto, foram encontradas escadas provisórias em 53% (6 obras em concreto armado e 2 obras em alvenaria estrutural) das obras visitadas, utilizadas como acesso à laje em fase de concretagem (Figura 10), em situações não conformes referentes a (APÊNDICE C, subitem 1.1): dificuldade de acesso aos degraus (25%); instalada nas proximidades de aberturas em paredes (12,5%) e piso (12,5%) (Figura 11); estrutura instável (12,5%) ou inapropriada (12,5%); inexistência de rodapé (87,5%); guarda-corpo em um único lado (12,5%); altura de guarda-corpo menor que 1,20m (50%); inexistência de prolongamento do travessão superior como apoio (75%); e travessão intermediário inexistente (87,5%) ou fora dos padrões (12,5%).

Figura 10: Escada provisória de acesso à laje a ser concretada

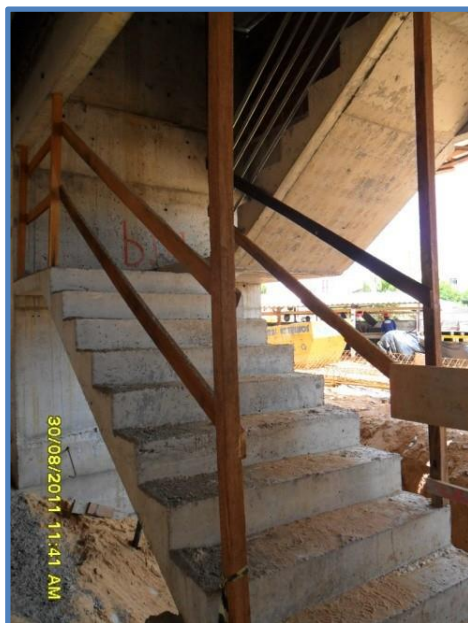
As escadas definitivas, liberadas para uso dos trabalhadores, foram localizadas em todas as obras visitadas (12 obras em concreto armado e 3 obras em alvenaria estrutural). As situações não conforme foram elencadas em (APÊNDICE C, subitem 1.2): ausência de rodapé (26,7%) (Figura 12); rodapé inadequado (20%); liberada para uso sem SGCR (26,7%); a madeira do SGCR pintada (6,7%); falta de matéria prima para a confecção do SGCR (6,7%); ausência de SGCR na periferia da edificação (26,7%); acesso livre para a plataforma de proteção primário/secundária (6,7%); escada enclausurada sem corrimão (26,7%) (Figura 13); e dificuldade de circulação (6,7%).

Figura 12: Escada definitiva: ausência de rodapé

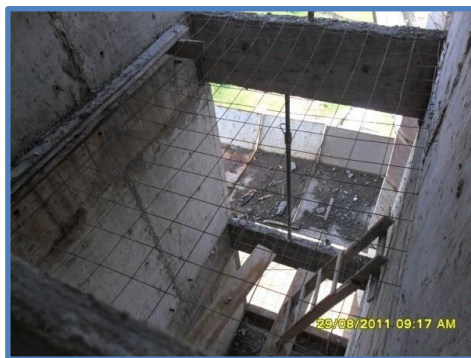
Figura 16: Escadas de mão: localização perigosa e uso de tela aramada como superfície de trabalho

armado e 3 obras em alvenaria estrutural), todas elas projetadas com dois montantes, para alcançar o acesso a andaimes, lajes, vigas e pilares em fase de concretagem. As situações críticas estão relacionadas a (APÊNDICE C, item 3): localização perigosa (25%) (Figura 16); má confecção da escada(33,3%); ausência de fixação da escada (66,7%) (Figura 17); dificuldade de acesso a escada (16,7%); ausência de prolongamento do montante em 1,00 m no ponto de apoio superior(8,3%); dificuldade em acessar/alcançar a superfície desejada(33,3%); exposição a intempéries (33,3%) e armazenamento inadequado (91,7%). Nesse aspecto, não foi identificado, na maioria das obras um local para armazenamento adequado para a escada de mão.

(Figura 16), situação considerada de risco, uma vez que a tela poderá vir a ser danificada por excesso de carga; e assoalho incompleto (23,1%) (Figura 36).

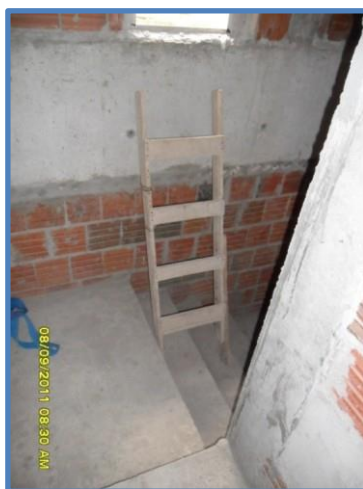
Figura 17: Escada de mão: sem fixação, dificuldade de alcance da superfície desejada

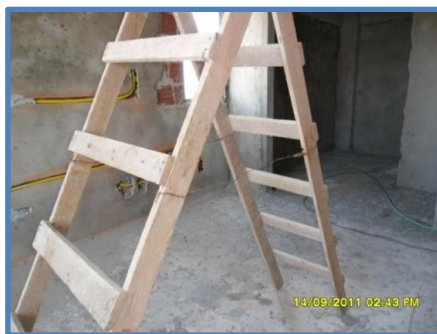
Figura 18: Escada de abrir: limitador de abertura inadequado

As escadas de abrir, utilizadas para pequenos serviços, foram encontradas em 26,7% das obras em estrutura de concreto armado (APÊNDICE C, item 4). Nas obras as escadas de abrir, são utilizadas para auxiliar a execução dos projetos de instalações, para alcançar superfícies de vigas e lajes acima de 2,00 m. Percebe-se que as escadas de abrir sofrem do mesmo descaso das escadas de mão quanto à falta de local apropriado para armazenamento (100%). Foram encontradas escadas confeccionadas em material inadequado (25%), sem sistema antibeliscão (25%), com limitador de abertura inadequado (25%) (Figura 18) e obstruindo passagens (25%) (Figura 19).

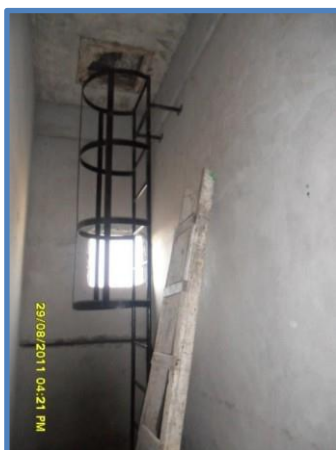
Figura 20: Escada tipo marinheiro: Acesso a laje

Nesse aspecto, as escadas tipo marinheiro foram encontradas em 13,3%, 2 (duas) das 15 (quinze) obras visitadas, utilizadas para obter acesso à laje (Figura 20) e caixa d'água (APÊNDICE C, item 5). Instaladas na fase de acabamento, as irregularidades encontradas referem-se à falta de prolongamento da gaiola protetora (50%) (Figura 21).

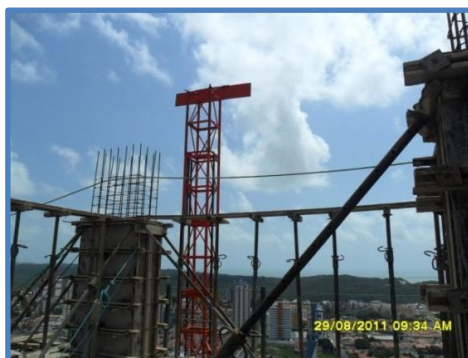
Figura 22: Confeção da forma: linha de vida amarrada nas ferragens do pilar

1.1. Confeção da estrutura e do SGCR – fixação da linha de vida horizontal nas ferragens dos pilares (16,7%) (Figura 22); inexistência de linha de vida para movimentação interna da confecção da forma da laje (33,3%) (Figura 23); SGCR constituído por barroto e corda, sem tela de proteção (8,33%).

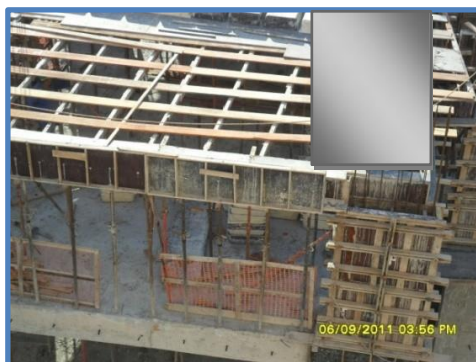
Figura 23: Laje concretada: SGCR incompleto e ausência de linha de vida, no deslocamento, no centro da forma da laje

1.2. Laje concretada – SGCR incompleto (50%) (Figura 23), sem tela de proteção (16,7%); rodapé inadequado (8,33%); fixação inadequada (33,3%) ou sem manutenção

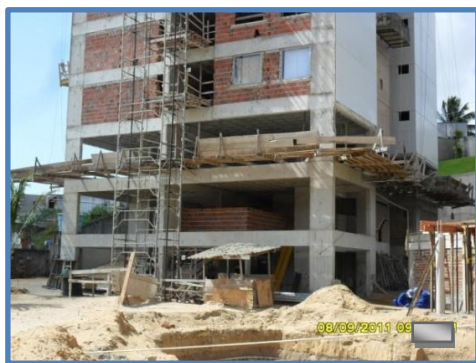
Figura 24: Laje concretada: ausência de SGCR

(8,3%) do SGCR; ausência de SGCR (16,7%) (Figura 24); sistema de barreira com rede sem tracionamento (8,3%); e inexistência ou não uso de linha de vida (8,3%).

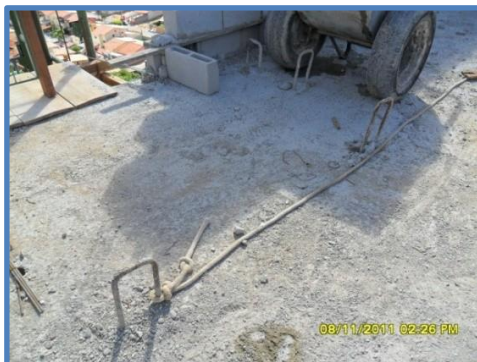
Figura 25: Levantamento de alvenaria: uso de caranguejo para amarração da linha de vida

1.3. Levantamento de alvenaria – risco de queda pelo uso de caranguejo⁶² na laje de piso para fixação da linha de vida (41,7%) (Figura 25); má distribuição do uso de caranguejo (8,3%).

18.18.1.2). Dessa forma, a linha de vida é fixada sem nenhum critério de dimensionamento e sem a responsabilidade de um profissional legalmente habilitado.

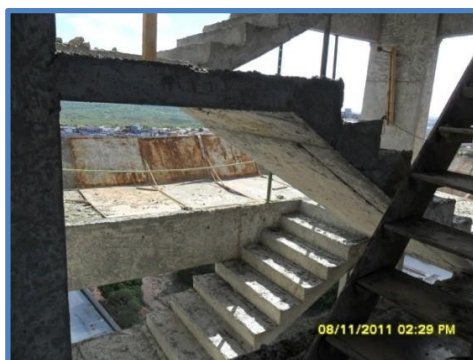
Figura 26: Plataforma de proteção: ausência de SGCR na periferia da laje e escada definitiva sem SGCR

1.4. Plataforma de proteção (bandeja de proteção) – no nível da plataforma de proteção, foram encontradas aberturas no SGCR (33,3%) ou inexistência de SGCR (8,3%), oferecendo risco de queda de pessoas (Figura 26).

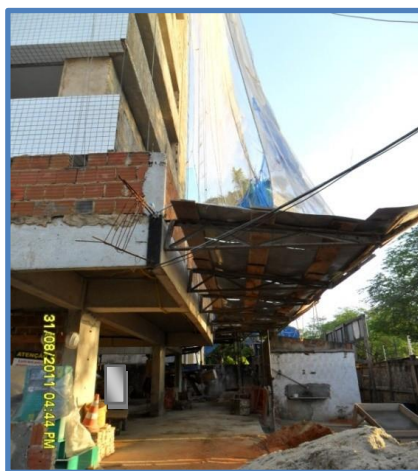
1.5. Revestimento externo – na fase de revestimento da alvenaria periférica, foram encontradas falhas de segurança das plataformas de proteção (primária e secundária), tais como: retirada precoce (8,3%) (Figura 27); bandeja incompleta (8,3%); assoalho da bandeja incompleto (16,7%); e material não resistente a intempéries ou solicitação de carga (8,3%).

Figura 27: Revestimento externo: retirada precoce da plataforma principal

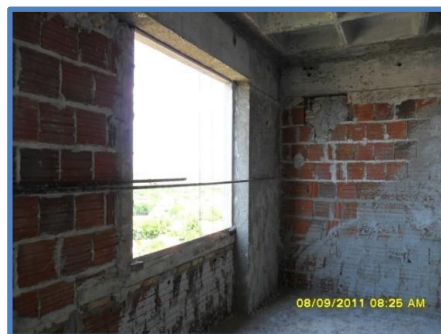
Figura 28: Abertura em paredes: guarda-corpo ineficaz

1.6. Abertura em paredes na periferia da laje (janela) – ausência de sistema guarda-corpo ou sistema guarda-corpo ineficaz (8,3%) (Figura 28).

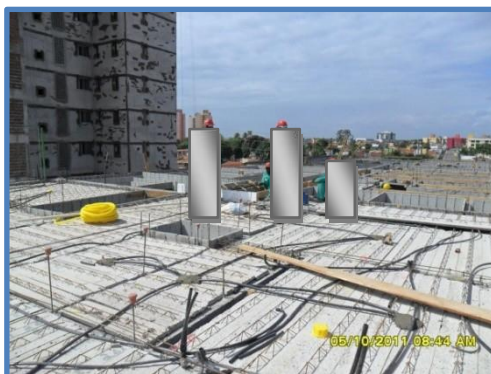
2.1. Confeção da estrutura e do SGCR – para o sistema construtivo em alvenaria estrutural, os maiores problemas encontrados foram a inexistência de sistema de amarração (linha de vida e ancoragem) do cinto de segurança para o posicionamento dos SGCR (66,7%), inexistência de linha de vida, passando pelo centro da laje, no apoio ao deslocamento dos trabalhadores na confecção da forma da laje (33,3%) (Figura 29); SGCR constituído por barrote e corda, sem tela de proteção (33,3%); e no levantamento da alvenaria estrutural periférica, ausência das plataformas de proteção (principal e secundária) (33,3%) (Figura 30).

Figura 29: Confeção da laje: ausência de linha de vida no posicionamento do SGCR e centro de laje

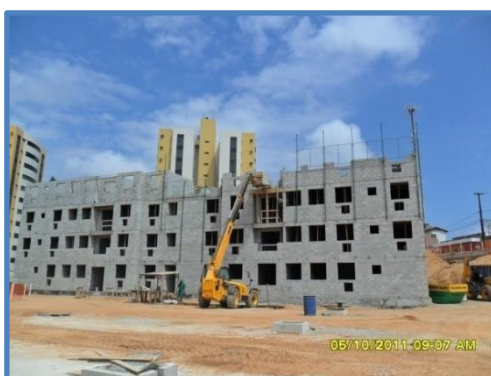
Figura 30: Levantamento da alvenaria estrutural: ausência das plataformas principal e secundária

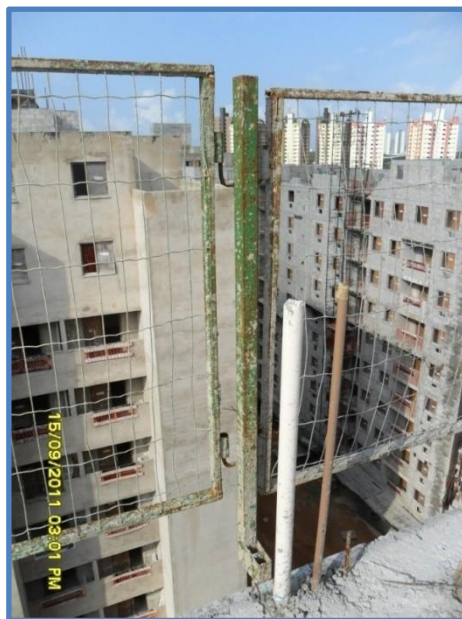
2.1. Laje concretada – após a concretagem, as inadequações de segurança diagnosticadas consistiram em: rodapé do SGCR inadequado (66,7%) (Figura 31); SGCR inexistente (33,3%) ou incompleto (33,3%); e linha de vida não tencionada (66,7%).

Figura 31: Laje concretada: rodapé do SGCR inadequado

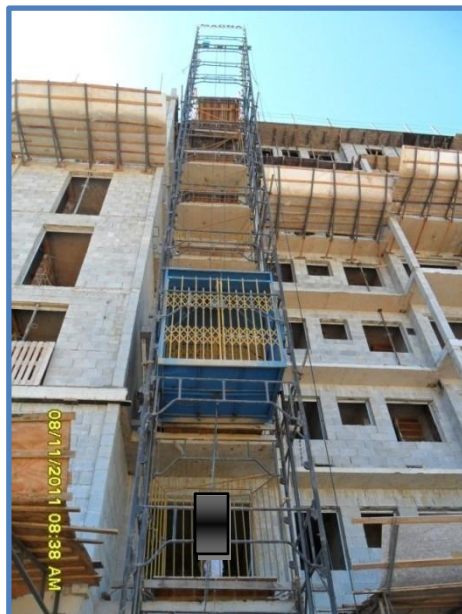
2.3. Revestimento externo – na execução do revestimento externo, fachada, as plataformas de proteção não obedeceram às distâncias recomendadas (a cada 03 lajes) (33,3%); ausência de SGCR na periferia da laje, expondo o trabalhador a risco de queda (33,3%) (Figura 32); plataforma de proteção incompleta (66,7%), com falhas (66,7%), e com assoalho incompleto ou sem manutenção (33,3%).

Figura 32: Revestimento externo: ausência de SGCR na periferia da laje

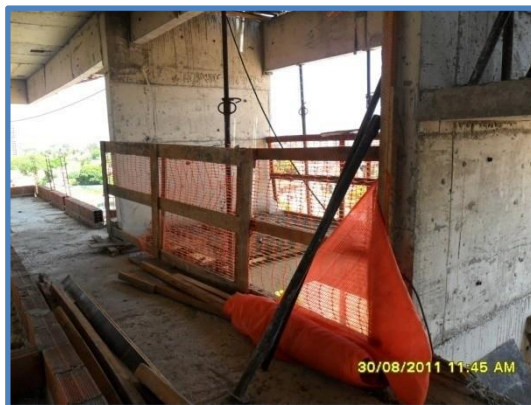
As não conformidades encontradas nas caixas de elevadores referiram-se, em sua maioria, ao SGCR confeccionado em madeira ou metálico e fixado nas paredes e/ou vigas e/ou lajes, nas seguintes circunstâncias (APÊNDICE C, item 7): abertura na tela de proteção do SGCR (21,42%) (Figura 33); SGCR incompleto (7%), com emendas (7%); mal dimensionado (7%) ou mal fixado (21,42%).

Figura 33: Caixa do elevador: abertura na tela de proteção do SGCR, ausência de SGCR na periferia da laje

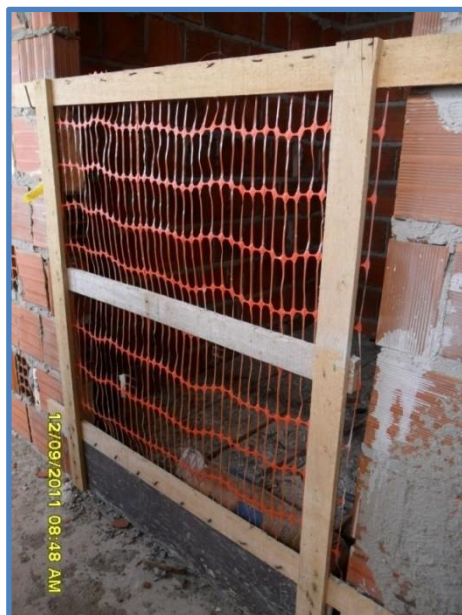
Boas práticas de segurança foram diagnosticadas, tais como: o uso de sistema alçapão/assoalho a cada 2 (duas) lajes no poço do elevador (21,4%) e colocação adequada do sistema de fixação do SGCR na caixa do elevador – no sentido contra fluxo (57,1%) (Figura 34).

Figura 34: Poço do elevador: SGCR apoiado no sentido contra fluxo e uso de assoalho a cada 02 lajes

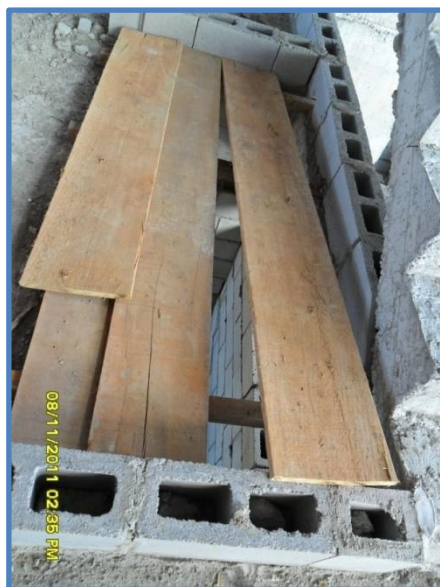
Várias são as não conformidades encontradas nas aberturas em piso, nas quais, as aberturas em *shaft*, por se tratar de pequenas aberturas, são as mais ignoradas pelos gestores da construção de edifícios. Dessa forma, foram diagnosticadas falta de assoalho na abertura do shaft (7,7%); assoalho solto (46,1%) ou com fechamento incompleto (15,4%) na fase de confecção da estrutura e levantamento de alvenaria (Figura 35); e uso de SGCR sem tela de proteção (7,7%).

Figura 35: Abertura em piso: *shaft* com tábuas soltas

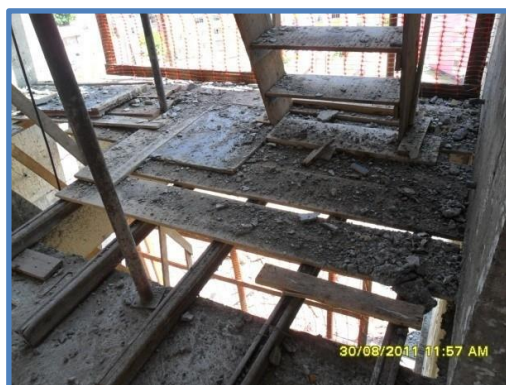
Além disso, foi observado o uso de abertura em piso – poço do elevador, forrado com estrado em madeira, como apoio da base da escada de uso coletivo (7,7%), condição que requer inspeção frequente na manutenção dessa instalação (Figura 37).

Figura 37: Poço do elevador: Utilização de assoalho para apoio da escada provisória, presença de abertura em piso e SGCR incompleto

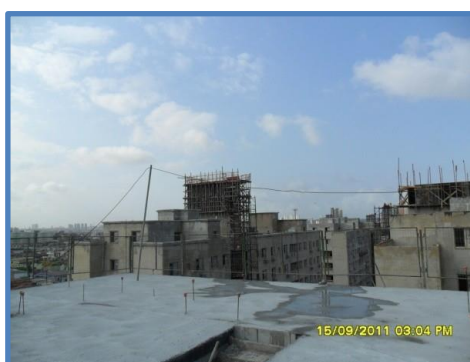
Figura 38: Abertura em piso: periferia de escada sem SGCR

As outras não conformidades encontradas nas aberturas em piso, constituíram-se por: sistema alçapão (assoalho) não nivelado com a laje – risco de tropeção (23,1%); assoalho incompleto (7,7%); tábuas do assoalho soltas (15,4%); uso de SGC sem rodapé (7,7%); e inexistência de proteção (23,1%). Situação de risco de quedas foram diagnosticadas nas aberturas na periferia da laje das escadas definitivas e provisórias: falta de SGCR (23,1) (Figura 38); e SGCR com altura menor que 1,20 m (7,7%).

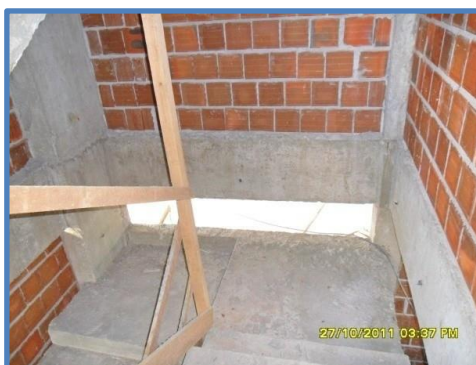
As aberturas em paredes, foram encontradas em patamar de escada (7,7%) (Figura 39) e nas periferias de laje – acesso à varanda (15,4%), sem as devidas proteções; ou com proteção ineficaz (23,1%).

Figura 39: Abertura em parede sem proteção

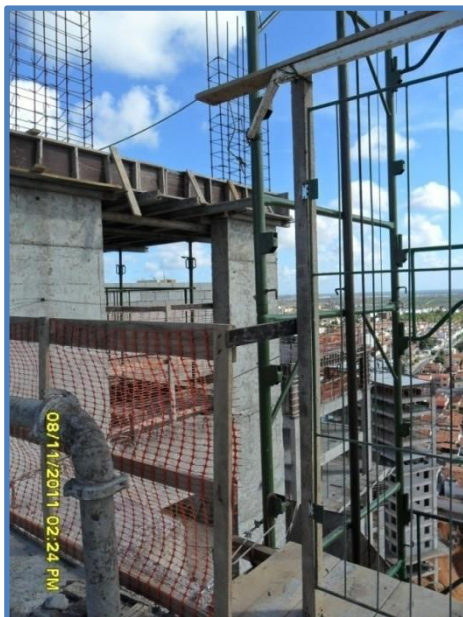
Figura 40: Rampa do elevador a cabo: sem SGCR

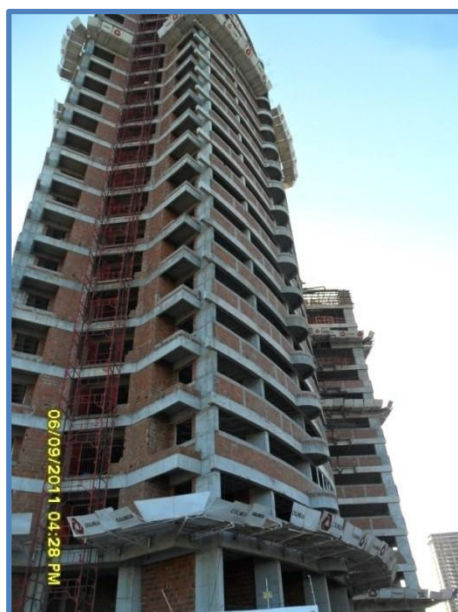
Figura 41: Paredes adjacentes a rampa do elevador: ausência de proteção contra queda de pessoas

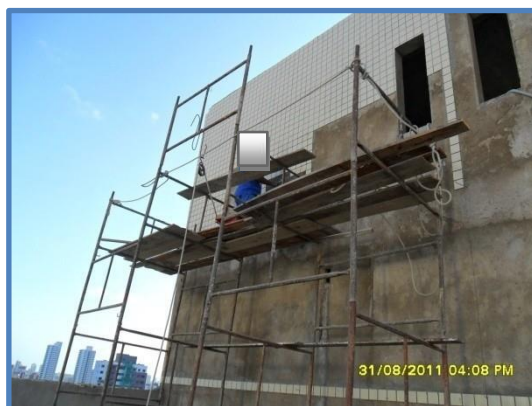
Figura 42: Andaime tubular: trabalhador sem cinto de segurança, assoalho irregular, LV amarrada no andaime

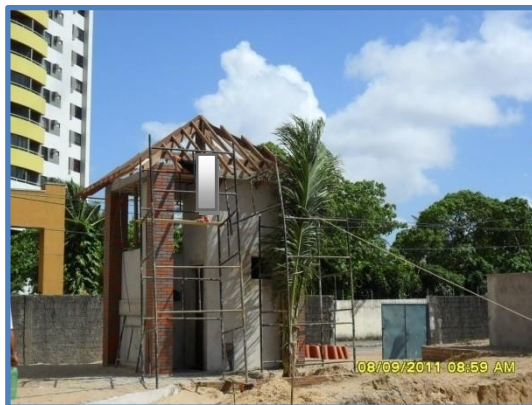
O estudo localizou telhados na fase de confecção da estrutura em madeira em duas obras, cujos fatores de risco associados a quedas concentraram-se sobre o uso da linha de vida e cinto de segurança e uso de andaime simplesmente apoiado (Figura 43) (APÊNDICE C, item 11).

Figura 43: Confecção da estrutura do telhado: andaime irregular e ausência de cinto de segurança, LV e ancoragem

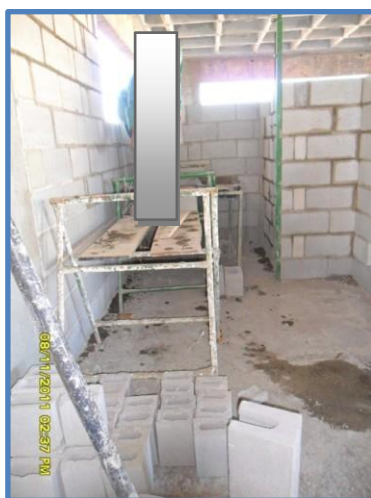
Figura 44: Levantamento de alvenaria: trabalhador sem cinto de segurança nas proximidades de abertura em janela

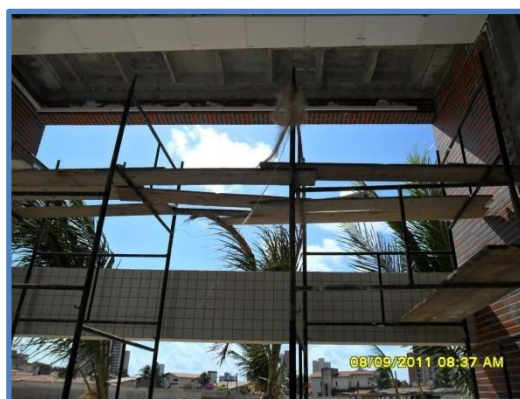
No registro fotográfico, foram percebidas algumas falhas de segurança, em todas as etapas da obra, no fechamento vertical de escadas, rampas, passarelas, periferia de laje, caixa de elevador, abertura em paredes, tais como: ausência de tela de proteção no SGCR; ausência de rodapé ou uso de rodapé inadequado; presença de estruturas com altura de guarda-corpo menor que o mínimo estabelecido pela norma (1,20 m), ou com guarda-corpo incompleto, que não protege todo o perímetro da abertura; presença de estrutura de SGCR com emendas no travessão superior de apoio; e presença de guarda-corpo não fixado, adequadamente nos andaimes em balanço, usados para a confecção de formas na face dos pilares periféricos.

Figura 45 - Deficiência no acesso e movimentação no andaime

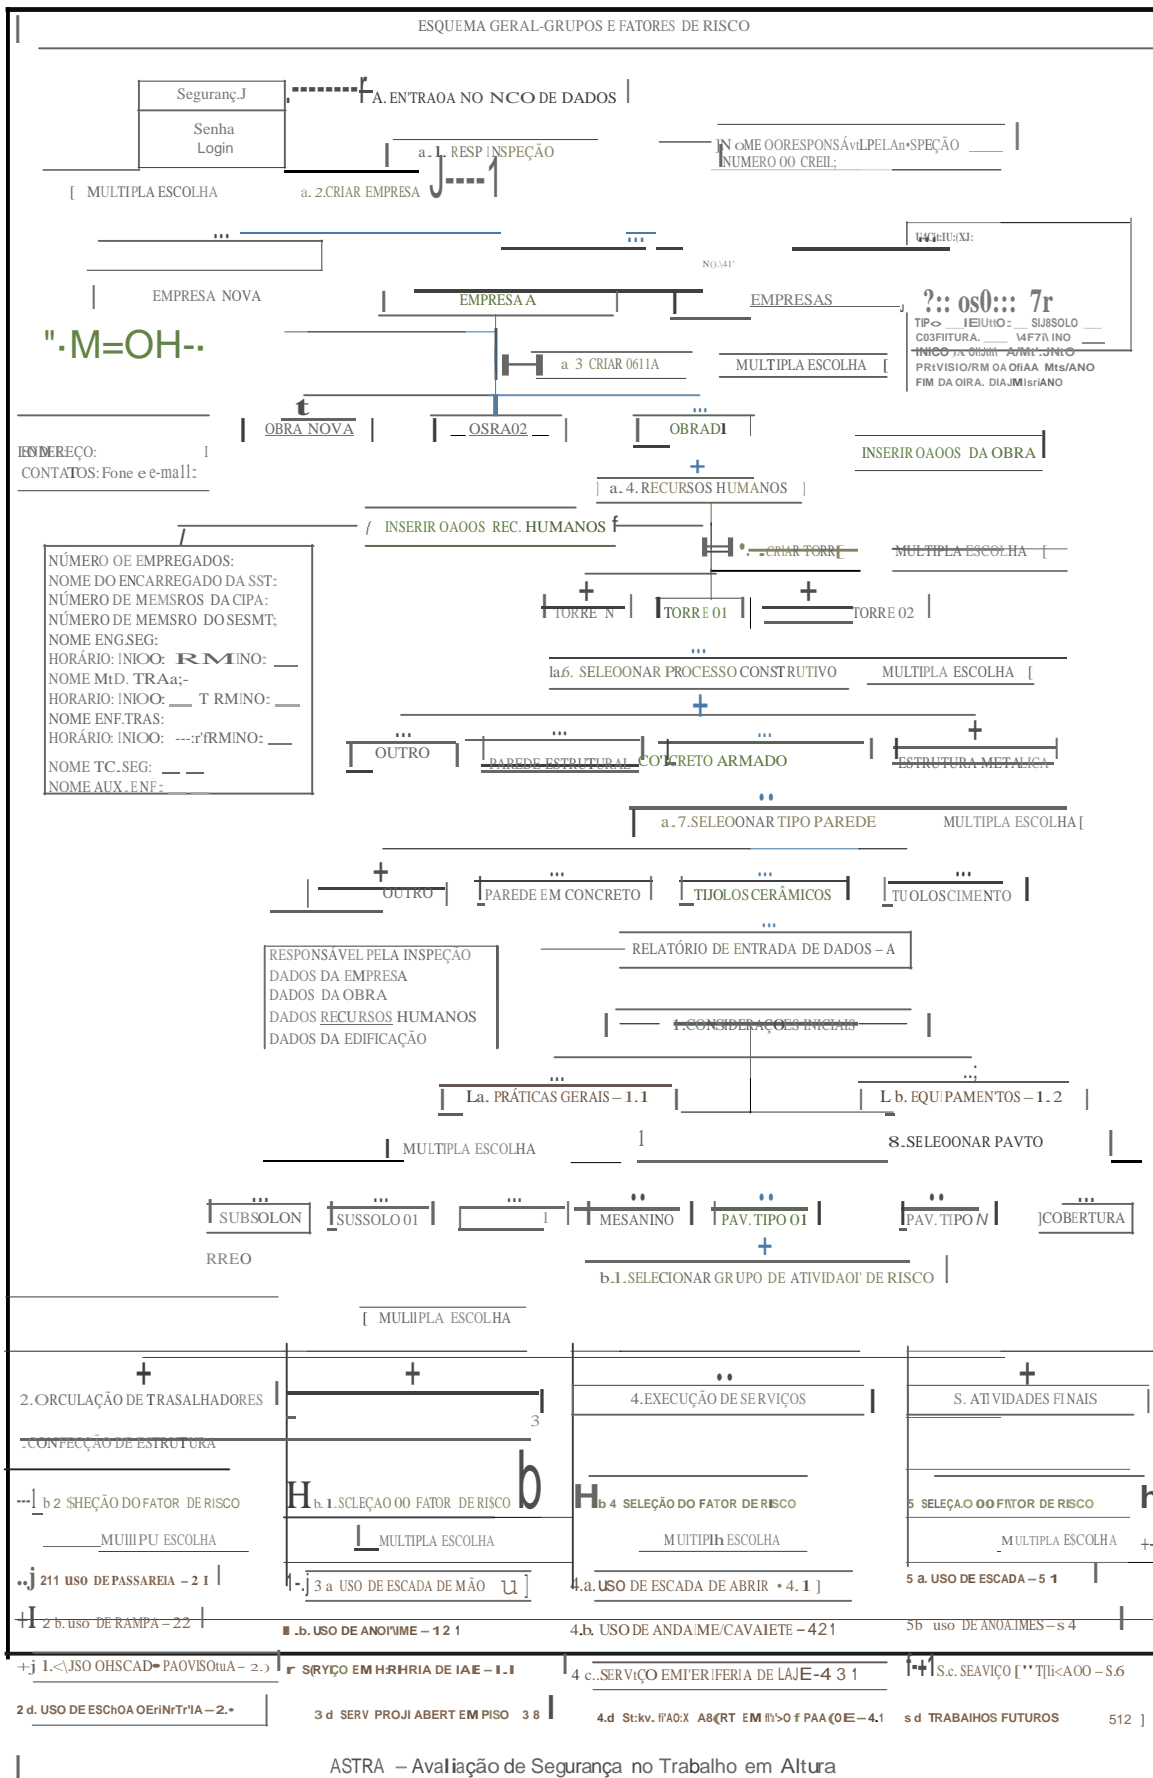
O responsável pela inspeção deverá iniciar o processo com a entrada de dados (A), relacionados a sua identificação (a.1), ao nome da empresa a que pertence a obra (a.2), a designação da obra a ser visitada (a.3), o dimensionamento ou levantamento dos recursos humanos disponíveis em matéria de SST – quantitativo de CIPA e SESMT (a.4), a respectiva torre – quando houver mais de uma edificação no canteiro de obra (a.5), e as informações relacionadas ao sistema construtivo da edificação (a.6 e a.7) que servirão de subsídio na tomada de decisões quanto às práticas de segurança adotadas na obra. Nesse momento, gera-se o primeiro relatório (A) referente à entrada de dados (Figura 47).

Figura 47: Fluxograma geral da Avaliação de Segurança no Trabalho em Altura (ASTRA)
