**UNIVERSIDADE FEDERAL DO RIO GRANDE DO SUL
ESCOLA DE ENGENHARIA
DEPARTAMENTO DE ENGENHARIA CIVIL**

**VIGAS DE CONCRETO ARMADO SUBMETIDAS À
CORROSÃO ACELERADA: AVALIAÇÃO DO
COMPORTAMENTO MECÂNICO DE ARGAMASSAS DE
REPARO COM DIFERENTES MATERIAIS POZOLÂNICOS**

Trabalho de Diplomação apresentado ao Departamento de
Engenharia Civil da Escola de Engenharia da Universidade Federal
do Rio Grande do Sul, como parte dos requisitos para obtenção do
título de Engenheiro Civil

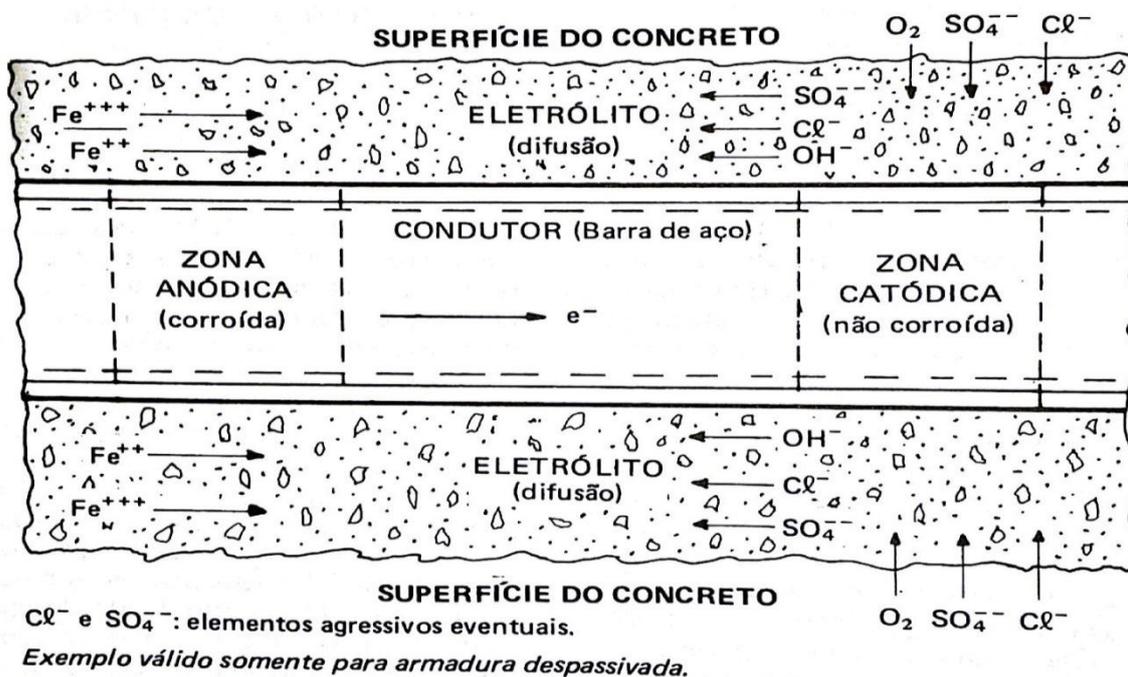
Figura 3 – Célula de corrosão em concreto armado

Nas etapas de projetos deve-se pensar em soluções para evitar a corrosão das barras de aço, pois no concreto sempre há os requisitos mínimos para o início da corrosão. Conforme Helene (1986, p. 2), sempre se tem a possibilidade de formação de eletrólito (figura 3), pois sempre há presença de água no concreto, além do hidróxido de cálcio $\text{Ca}(\text{OH})_2$ que também forma um eletrólito quando dissolvido na água.

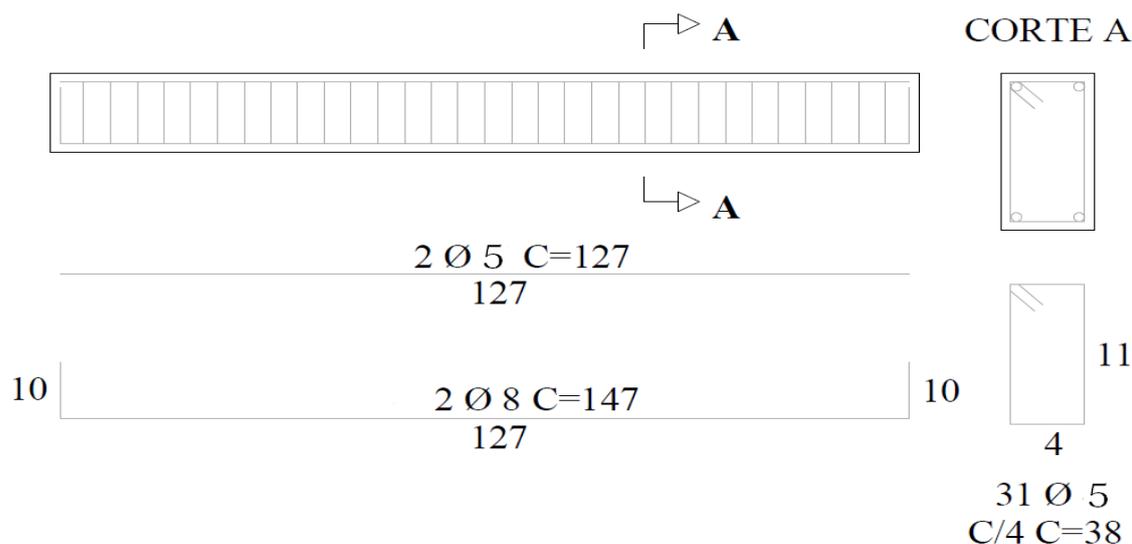
Figura 5 – Detalhamento da armadura

As vigas moldadas apresentam as seguintes dimensões (7cm x 14cm x 130cm). A configuração das armaduras das vigas consistiu em duas barras longitudinais positivas com 8 mm de diâmetro, sendo o comprimento reto de 127 cm e ganchos nas extremidades de 10cm. Já para as barras negativas foram utilizadas duas barras com 5 mm de diâmetro, com comprimento reto de 127cm. A armadura negativa foi utilizada apenas para a amarração dos estribos, não possuindo função estrutural. Para a armadura transversal foram utilizados estribos com 5mm de diâmetro, com 38cm de comprimento e espaçados a cada quatro centímetros (figura 5). Esta configuração foi adaptada da configuração adotada por Graeff (2007), para que na etapa de aceleração corrosão se obtivem resultados próximos. Porém, ao invés de utilizar as barras com diâmetro de 4,2 mm – utilizadas por Graeff (2007) – foram utilizadas barras com 5 mm de diâmetro, pois não são mais fabricadas barras de aço com o diâmetro de 4,2 mm pela siderúrgica fornecedora do aço para a pesquisa.

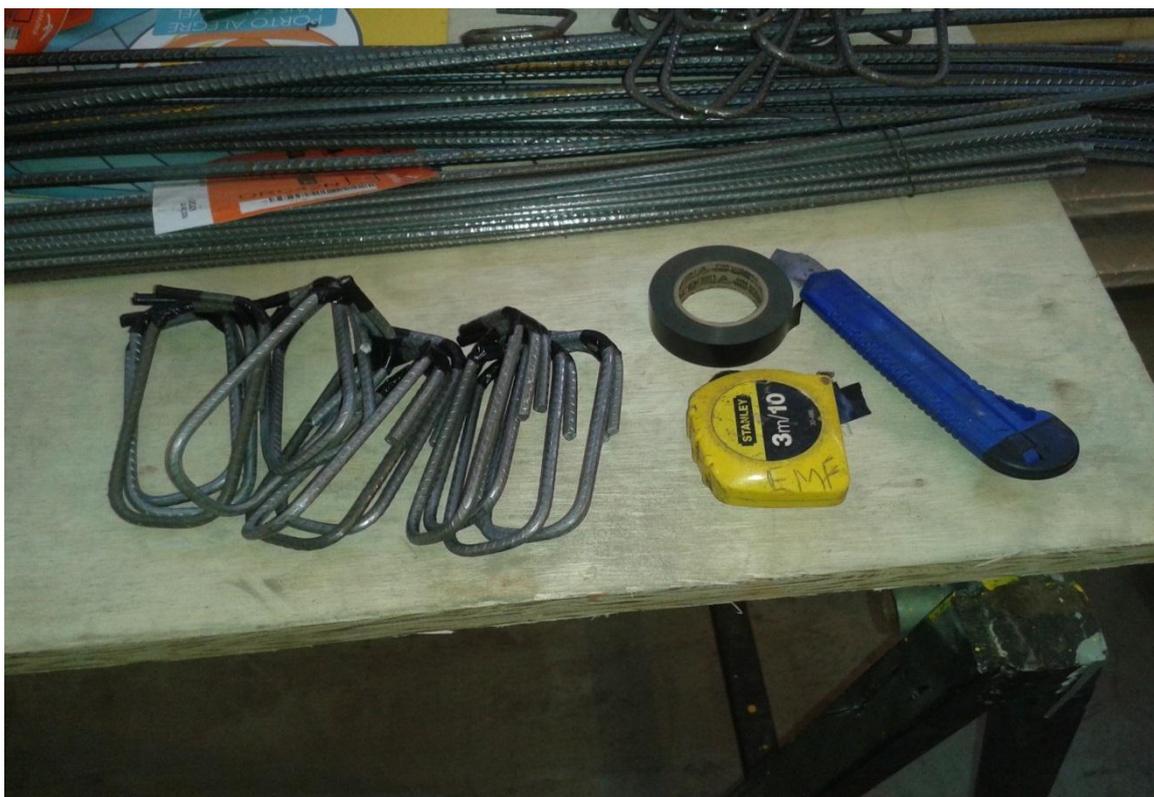
Figura 6 – Isolamento dos cantos dos estribos

A primeira etapa da montagem das armaduras consistiu em isolar os cantos dos estribos que têm contato direto com a armadura longitudinal positiva. Isto foi realizado com o intuito de diminuir posteriormente, na etapa de corrosão acelerada, a corrosão da armadura transversal, visto que a armadura longitudinal positiva foi corroída através da aplicação de corrente elétrica, e esta poderia ser induzida nos estribos em contato com estas barras. Para tanto, foi utilizada fita isolante, nos cantos dos estribos em contato com as barras de aço positivas (figura 6 e 7).

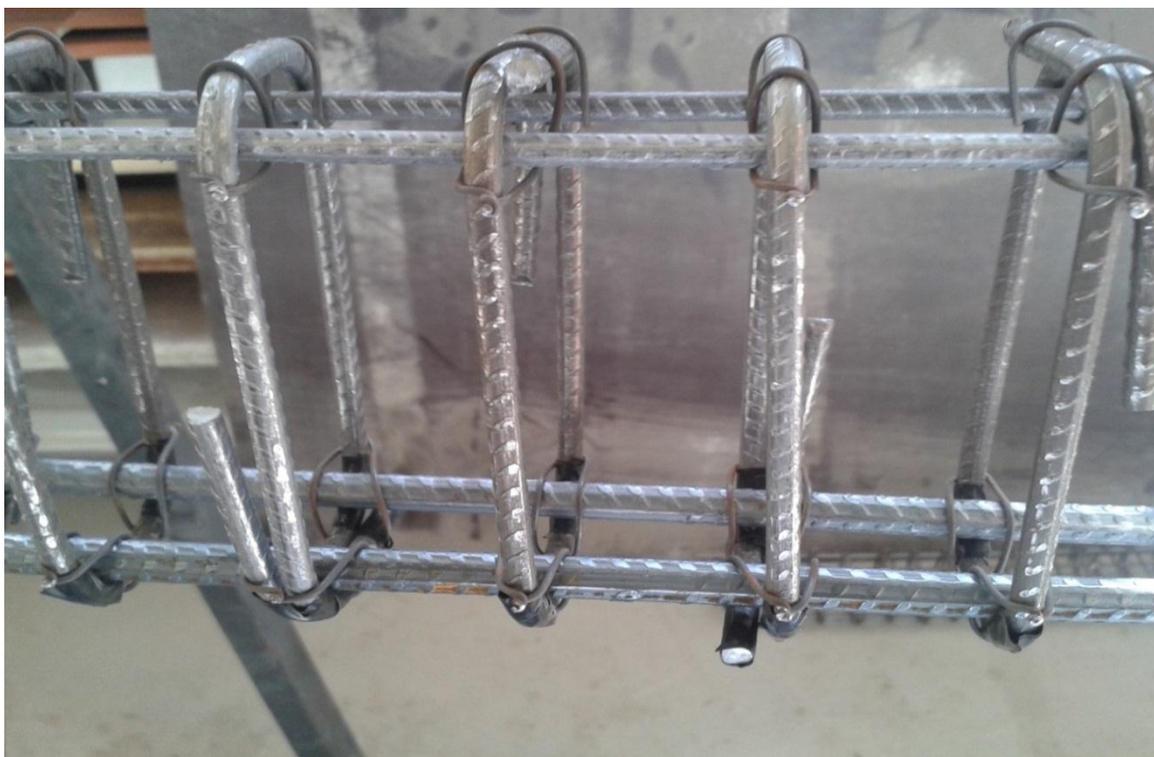
Figura 7 – Estribos isolados em contato com a armadura longitudinal positiva

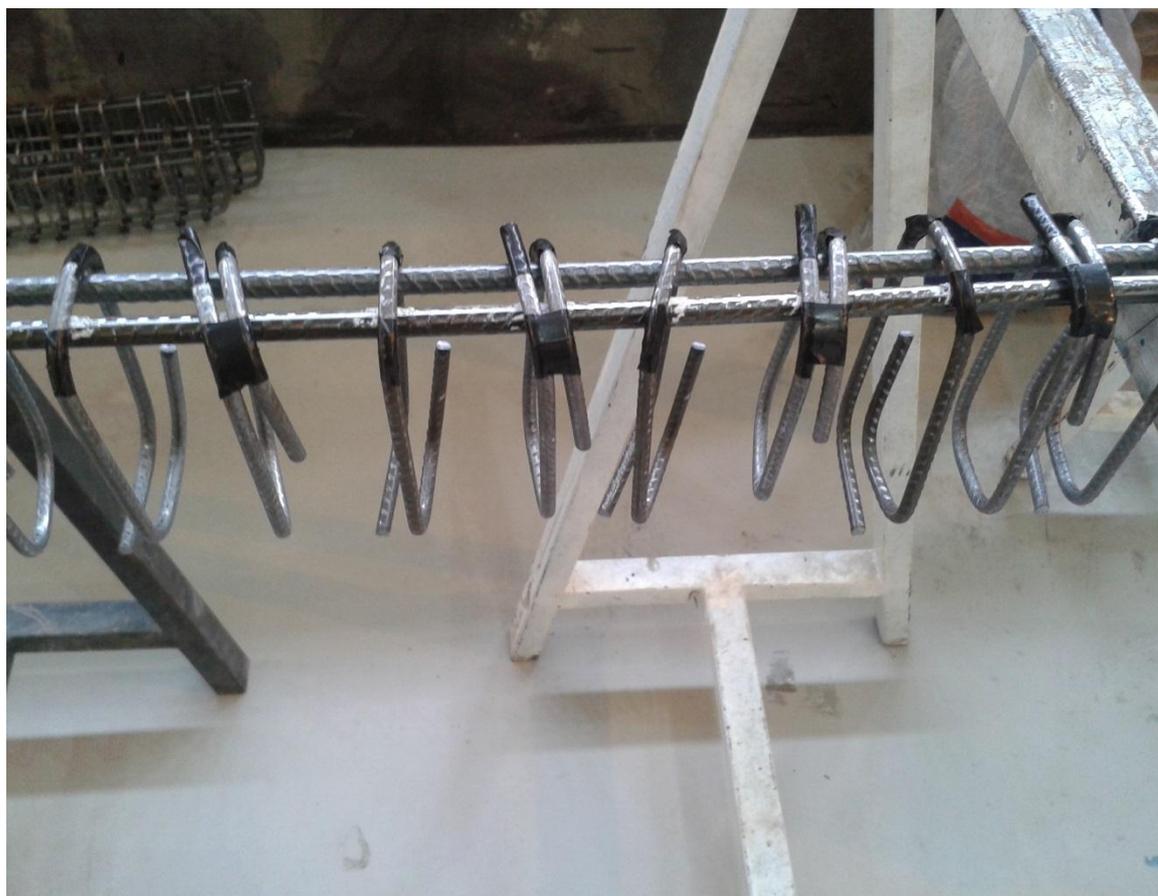
Figura 8 – Posicionamento dos estribos

A etapa seguinte da montagem das armaduras foi então a marcação das posições dos estribos nas barras longitudinais positivas. Para tanto, primeiramente com auxílio de uma trena foi marcada a posição do centro da barra, posição onde foi colocado o estribo central. A partir desta posição, foram então marcadas as posições dos demais estribos, sendo eles espaçados a cada 4cm, resultando em quinze estribos para cada lado do estribo central (figura 8).

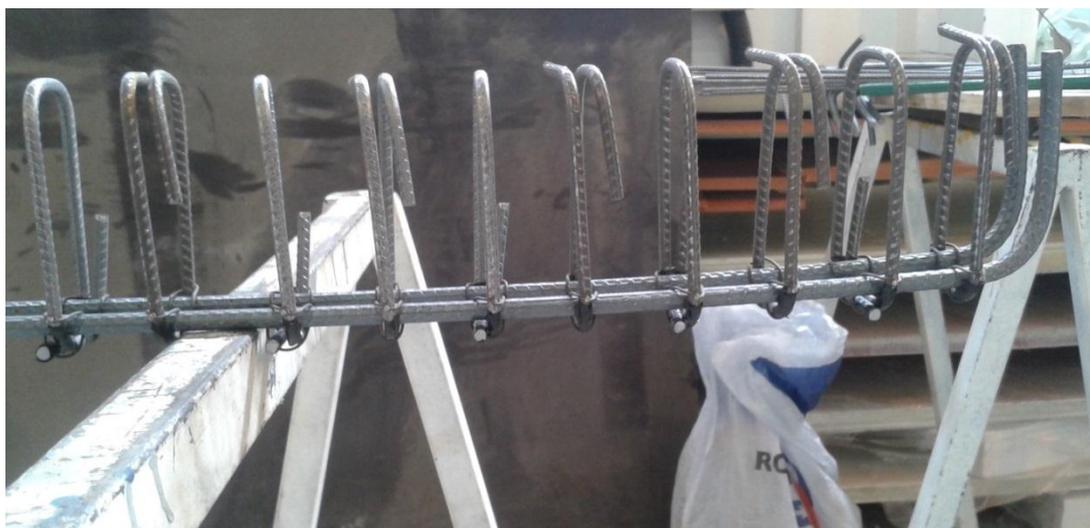
Figura 9 – Fixação dos estribos na armadura positiva

Com todos os estribos posicionados, partiu-se para a amarração dos mesmos. A amarração iniciou-se pela fixação dos estribos nas barras de armadura positivas (figura 9), a partir de uma das extremidades até a outra. Com todos os estribos fixados na armadura positiva foram colocadas às barras de armadura negativas e nelas foram fixados os primeiros três estribos, sendo um em cada extremidade das barras de aço e outro na região central, garantindo desta forma que o posicionamento das barras. A partir daí, fixou-se então o restante dos estribos na armadura negativa, encerrando a montagem da armadura (figura 10).

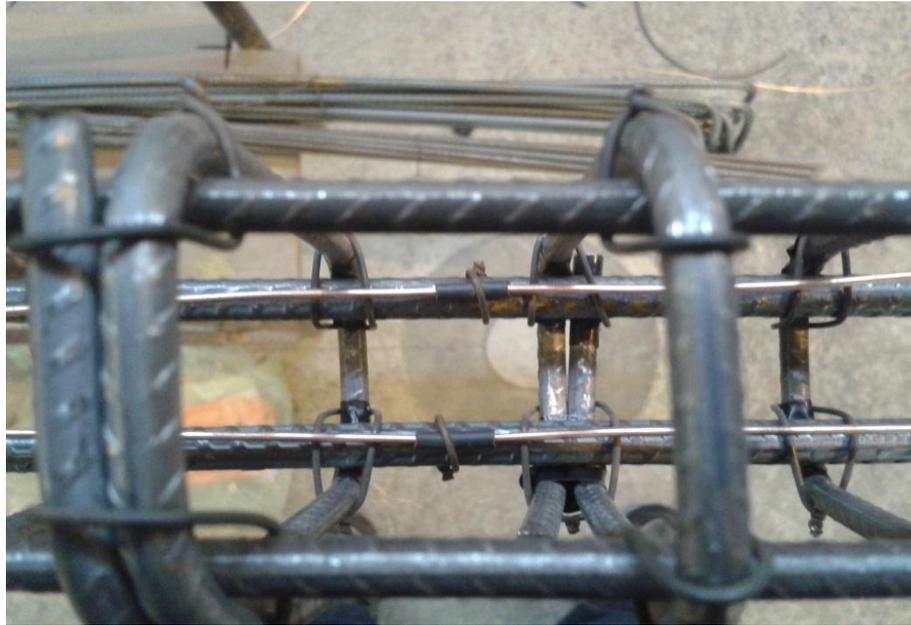
Figura 11 – Fio de cobre sobre as barras de positivas

O passo seguinte do experimento foi a colocação de um fio de cobre – para garantir a diferença de potencial durante o ensaio CAIM – sobre as barras de armadura positivas. A capa de proteção do fio de cobre foi então removida e cortada em pequenos tubos de aproximadamente 2 cm, sendo estas colocadas novamente no fio de cobre para amarração à armadura longitudinal (figura 11). O objetivo da recolocação da capa protetora do fio de cobre em pequenos tubos foi evitar o contato direto do fio com as barras de aço, promovendo desta forma uma corrosão homogênea e diminuindo a probabilidade de perda de seção localizada das barras de aço.

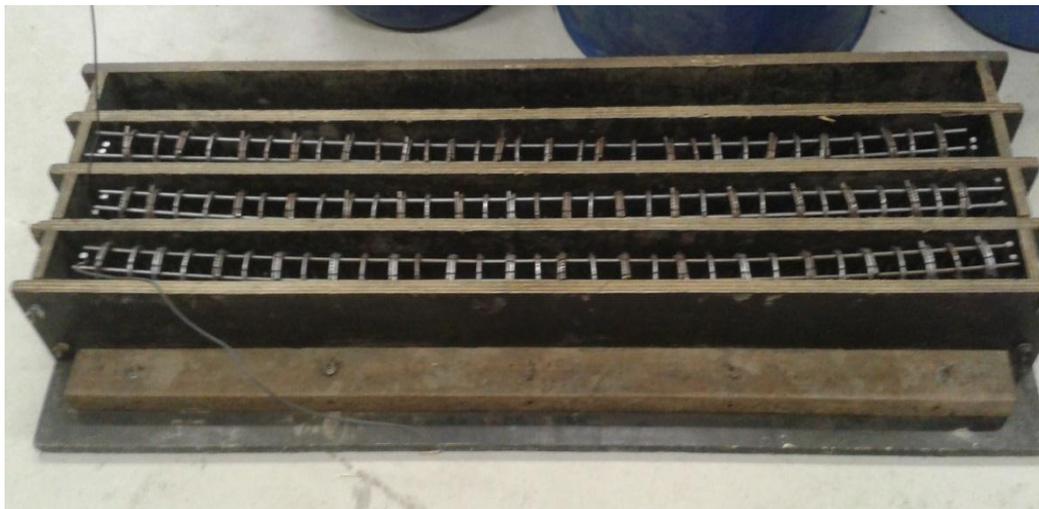
Figura 12 – Posicionamento das armaduras nas fôrmas

As fôrmas de madeira foram previamente montadas, visto que, fôrmas com as dimensões das vigas são utilizadas para outros experimentos no Laboratório de Ensaios e Modelos Estruturais (LEME), onde esta pesquisa foi desenvolvida. Desta forma, após a fixação do fio de cobre sobre as barras de aço, as armaduras foram então posicionadas nas fôrmas (figura 12) para na etapa seguinte serem concretadas. Para garantir-se o cobrimento necessário, foram utilizados espaçadores de argamassa (figura 13).

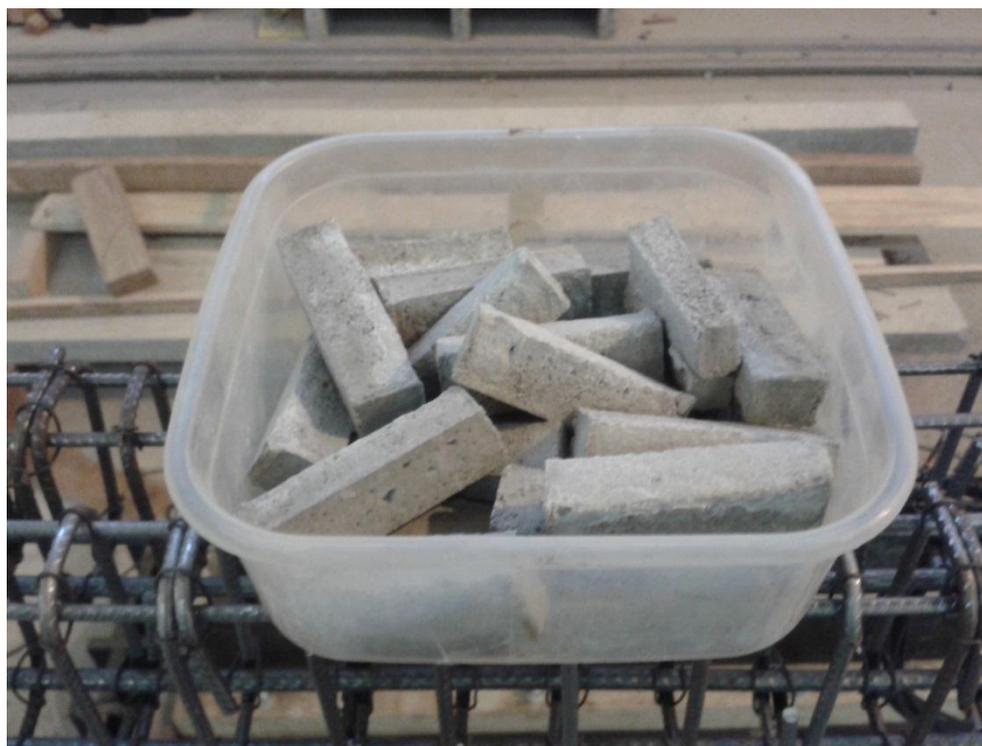
Figura 13 – Espaçadores de argamassa

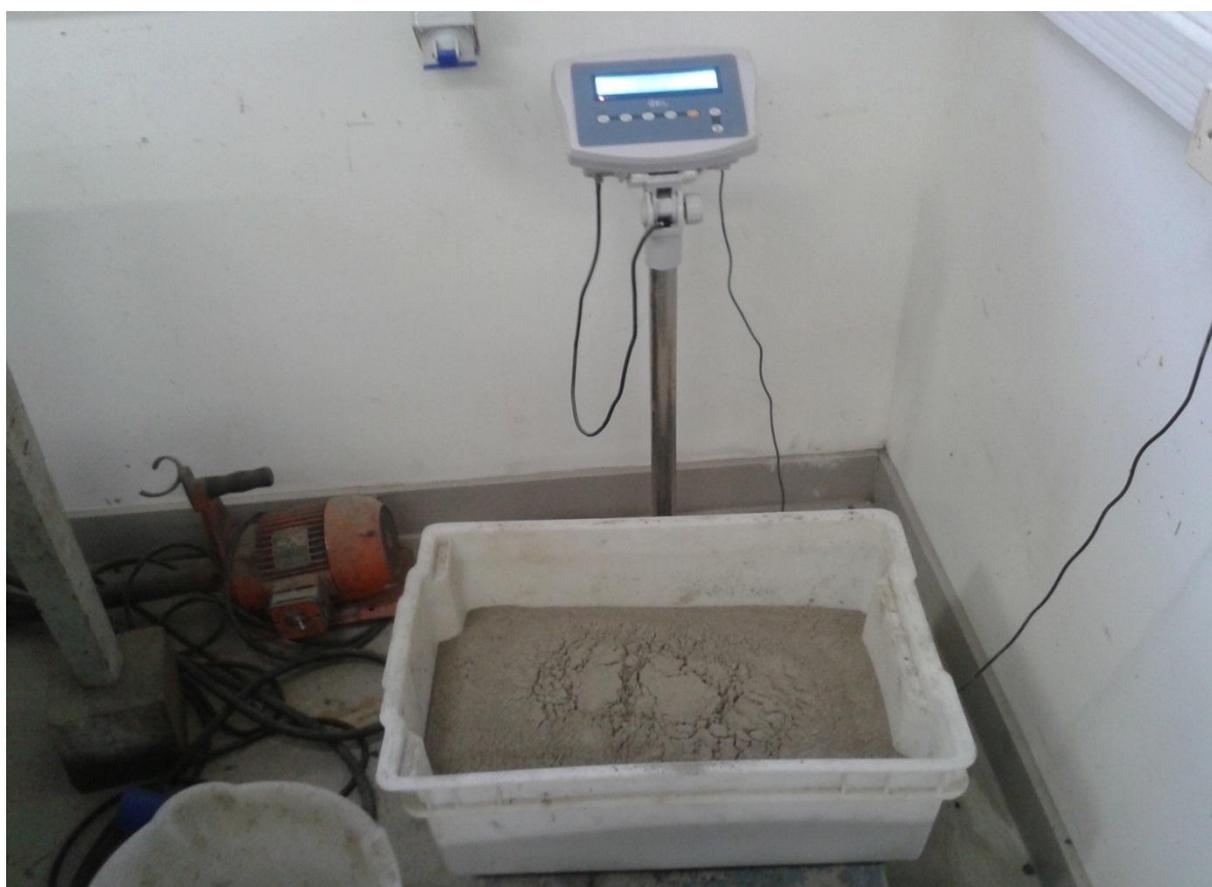
Figura 14 – Pesagem dos materiais

O passo seguinte para a produção do concreto consistiu em pesar os materiais conforme dados da tabela 7 (figura 14). O concreto foi produzido em uma betoneira de eixo inclinado. A figura 15 mostra os materiais pesados e separados para a concretagem.

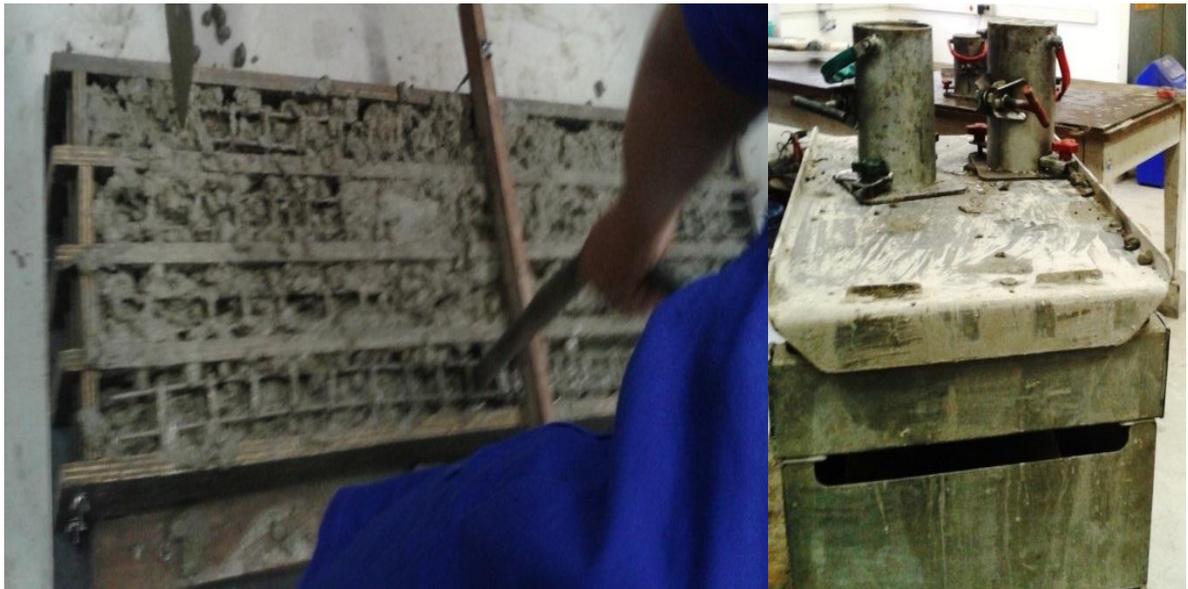
Figura 16 – Adensamento do concreto

A etapa subsequente foi a produção propriamente dita do concreto. Os materiais foram então levados até a betoneira e misturados até que se obtivesse uma mistura homogênea e consistente. A partir deste ponto foi realizada a concretagem das vigas e corpos de prova. O concreto foi lançado nas fôrmas e adensado com vibrador de imersão. Já para o adensamento do concreto nos corpos de prova foi utilizada mesa vibratória. A etapa de adensamento do concreto está mostrada na figura 16, enquanto que a figura 17 mostra os corpos de prova e as vigas após o término da concretagem.

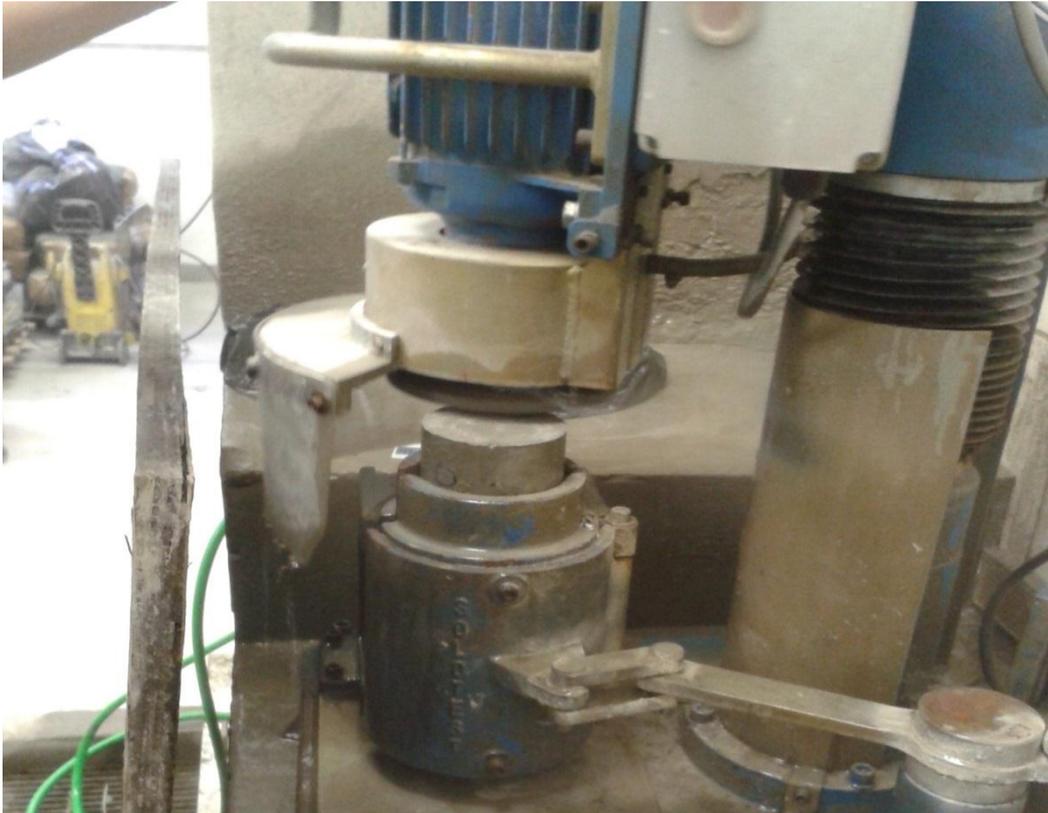
Figura 18 – Retífica dos corpos de prova

Os ensaios de resistência à compressão – utilizados para acompanhar a evolução da resistência à compressão do concreto ao longo do tempo – foram realizados aos 7, 14 e 28 dias após a concretagem. Para diminuir as variabilidades nos resultados do ensaio, os corpos de prova foram retificados em máquina retificadora (figura18). Desta forma, contribui-se para diminuir a concentração de cargas e uma eventual distorção dos resultados. Foram utilizados 3 corpos de prova medindo 10 cm de diâmetro por 20 cm de altura para cada idade de ruptura.

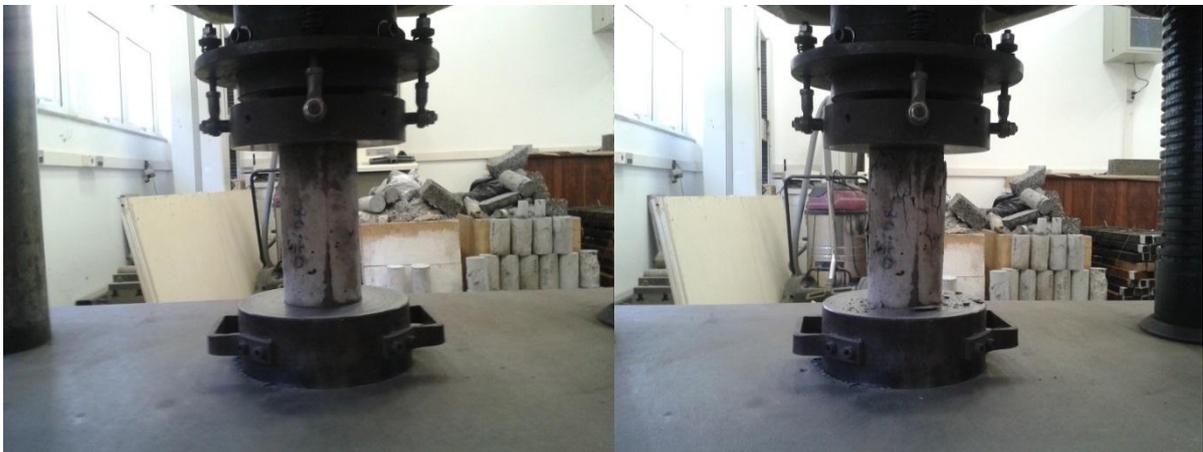
Figura 19 – Corpo de prova antes e após ruptura por compressão

A taxa de aplicação de cargas utilizada para o ensaio de compressão foi de 0,45MPa por segundo, de acordo com a NBR 5739 (ASSOCIAÇÃO BRASILEIRA DE NORMAS TÉCNICAS, 2007). A figura 19, a seguir, mostra um corpo de prova antes e após a ruptura por compressão.

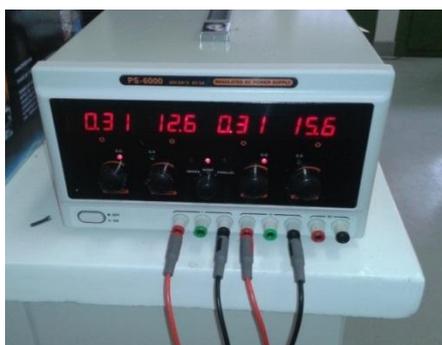
Figura 22 – Correntes e diferenças de potencial ajustadas na fonte

Com as vigas devidamente posicionadas nas caixas, a solução de cloretos de 35g/l foi finalmente posta nas bacias plásticas até uma altura de 3 cm do fundo caixas, garantindo deste modo que a solução esteja na mesma altura do cobrimento das vigas (conforme procedimento do método CAIM) . No passo seguinte cada duas vigas foram ligadas em série, permitindo que uma única fonte de alimentação fosse utilizada neste experimento (figura 22), de forma que os fios que foram posicionados sobre as barras de aço das vigas, ainda na etapa de montagem das armaduras, foram ligados nos polo positivos das fontes. Outro fio de cobre teve então uma das extremidades ligada ao polo negativo da fonte e a outra extremidade colocada na solução de cloretos (figura 23). Foram então ajustadas as correntes nas fontes, de modo que as diferenças de potencial pudessem variar de acordo com a resistência do concreto, mantendo a corrente sempre constante. A partir deste ponto, a evolução do experimento foi acompanhada semanalmente, por um período de 30 dias, conforme mostram as figuras 24 a 29. O período de 30 dias foi calculado tomando-se como base um grau de corrosão esperado de 10% de perda de massa. O tempo foi calculado de acordo com o modelo proposto por Graeff (2007).

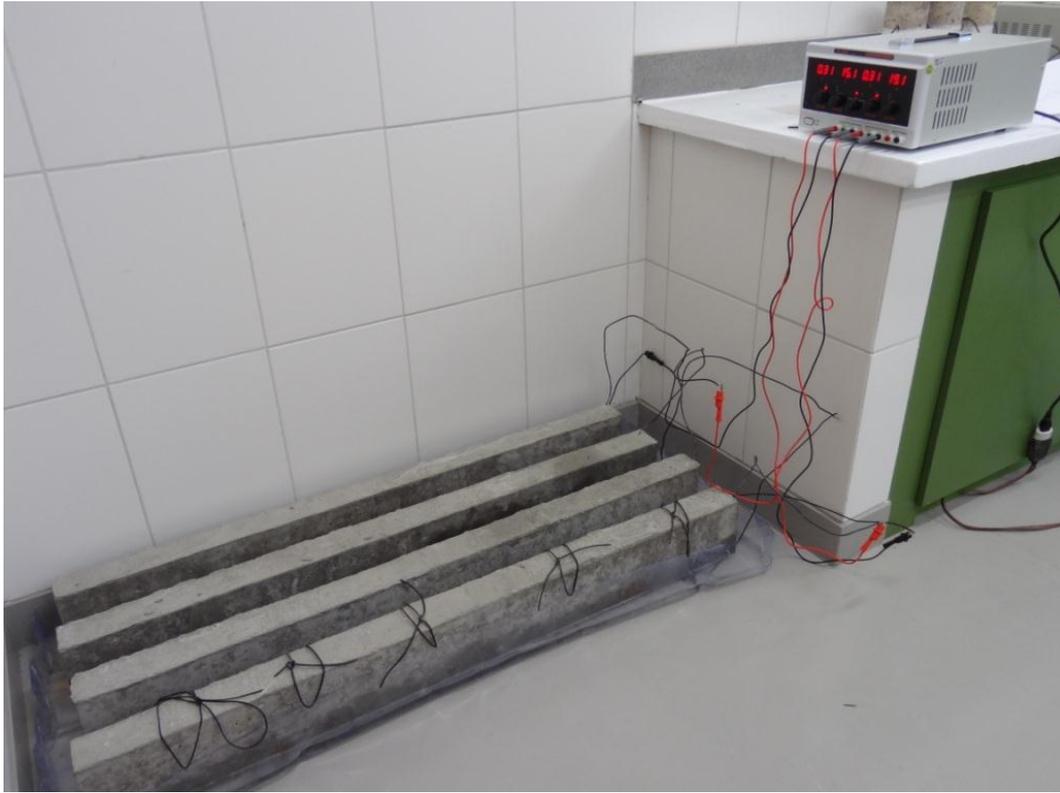
Figura 23 – Ligações do método CAIM

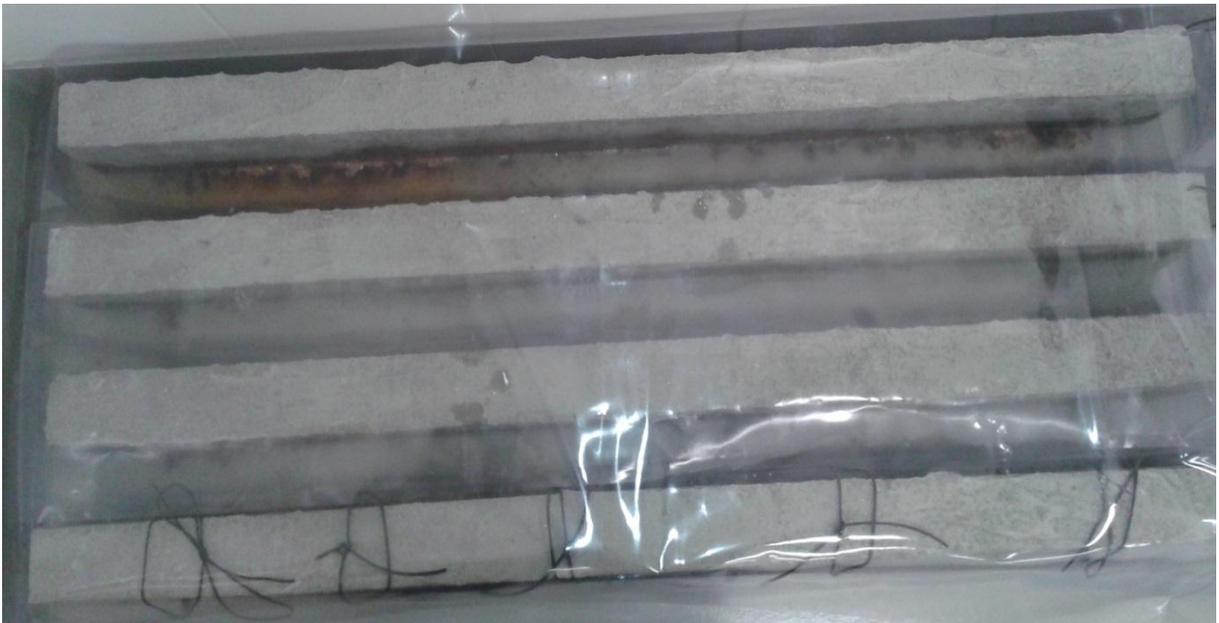
Figura 24 – 1ª semana do método CAIM

Para a realização do ensaio de aceleração da corrosão, as vigas foram posicionadas em containers, com solução de cloretos, formados por plásticos de PVC transparentes dobrados formando uma caixa, de maneira que a evolução da deterioração pelos produtos de corrosão do ensaio pudesse ser acompanhada. Para evitar o contato da base das vigas com o fundo das caixas e, principalmente, para que a solução de cloretos pudesse passar sob as vigas, foram colocados espaçadores plásticos entre o fundo da caixa e a base das vigas.

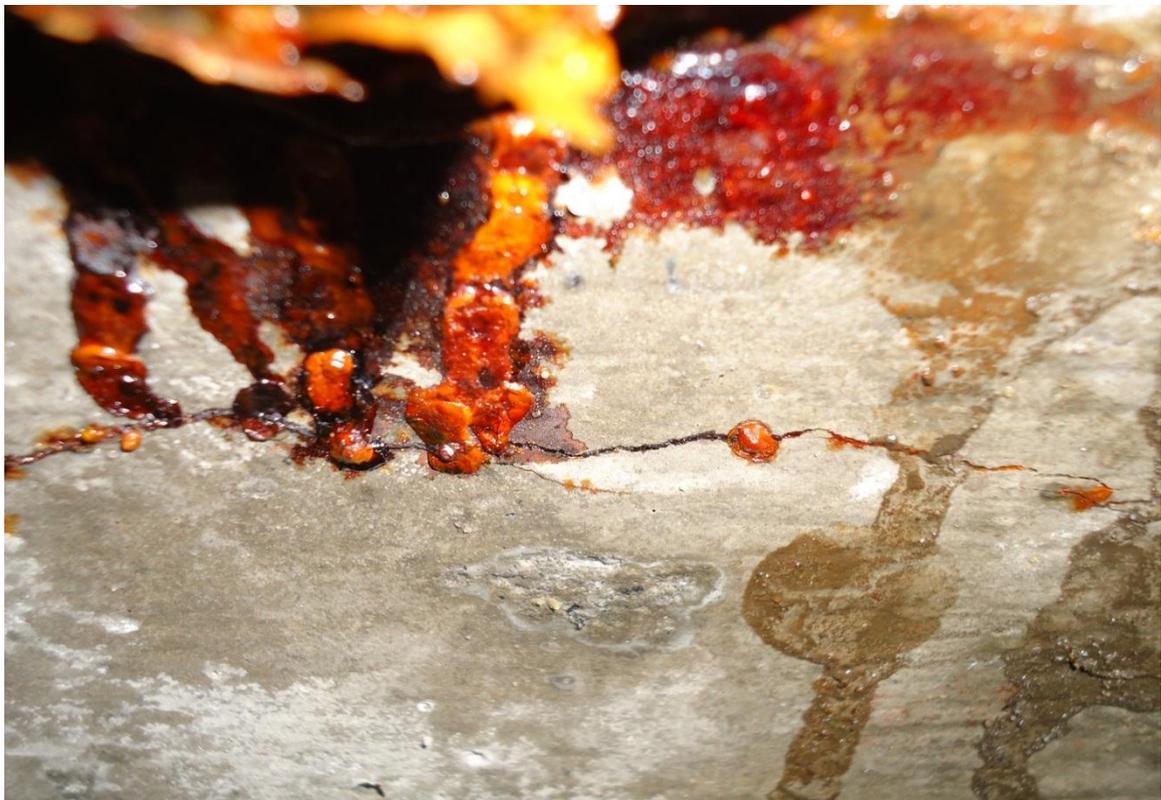
Figura 29 – Fissura causada pela corrosão

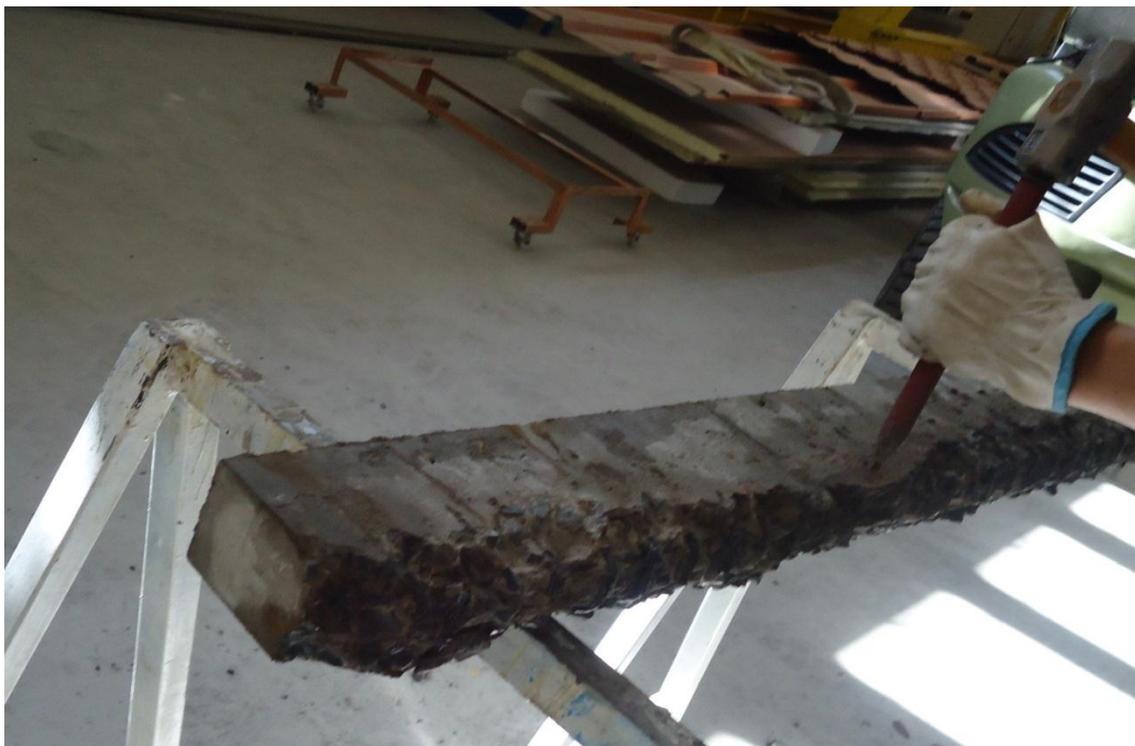
Figura 30 – Remoção do concreto deteriorado

Decorridos os 30 dias destinados à aceleração da corrosão pelo método CAIM, iniciou-se a fase de recuperação das vigas. Esta etapa começou com a remoção de todo o concreto deteriorado, sendo utilizadas para isso as ferramentas ponteira e marreta (figura 30).

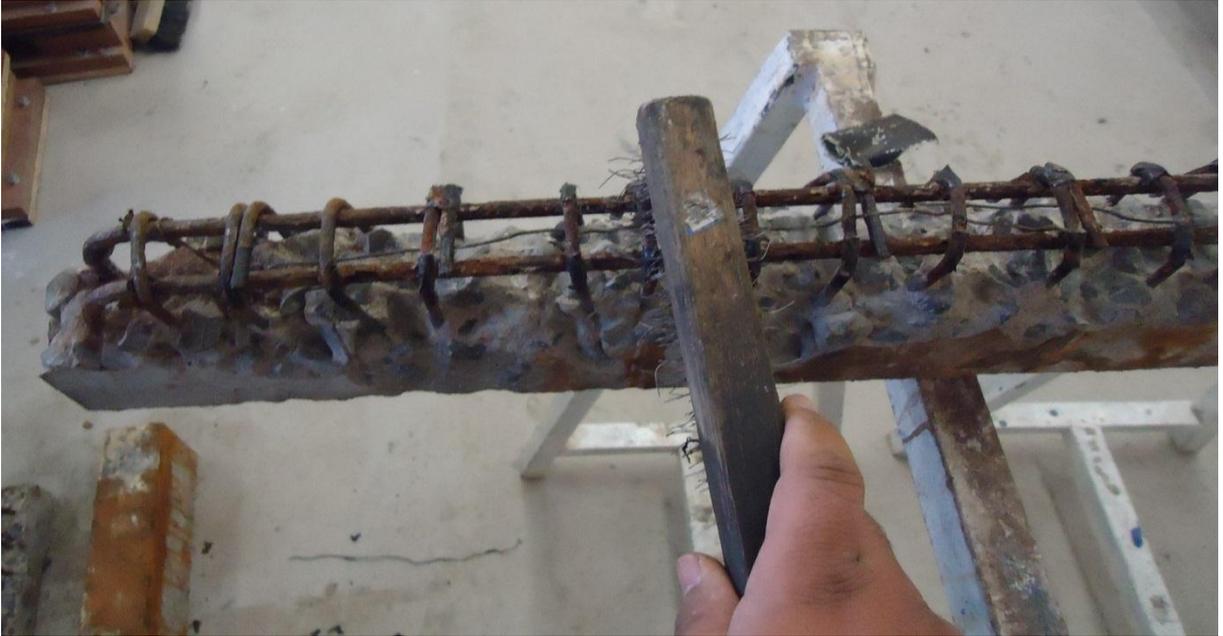
Figura 31 – Armadura corroída em processo de escovação

O concreto deteriorado deve ser removido até que a armadura longitudinal corroída esteja totalmente exposta, facilitando deste modo a limpeza das barras. A armadura deve então ser escovada, com escova de cerdas de aço, de forma a remover todos os resíduos gerados pela corrosão do aço (figura 31). Além de escovar as barras de aço, foi utilizada uma lixa para garantir que todas as partículas provenientes dos produtos de corrosão fossem removidas nos locais em que a escovação era difícil de ser executada. A figura 32 mostra uma comparação entre uma armadura corroída com e sem a remoção dos resíduos. As armaduras expostas foram pintadas com o primer **Nitoprimer ZN**, que tem como objetivo proteger as armaduras nas regiões reparadas. A pintura foi executada com pincel e aplicada em duas demãos, com intervalo entre aplicações de 40 minutos (figura 33).

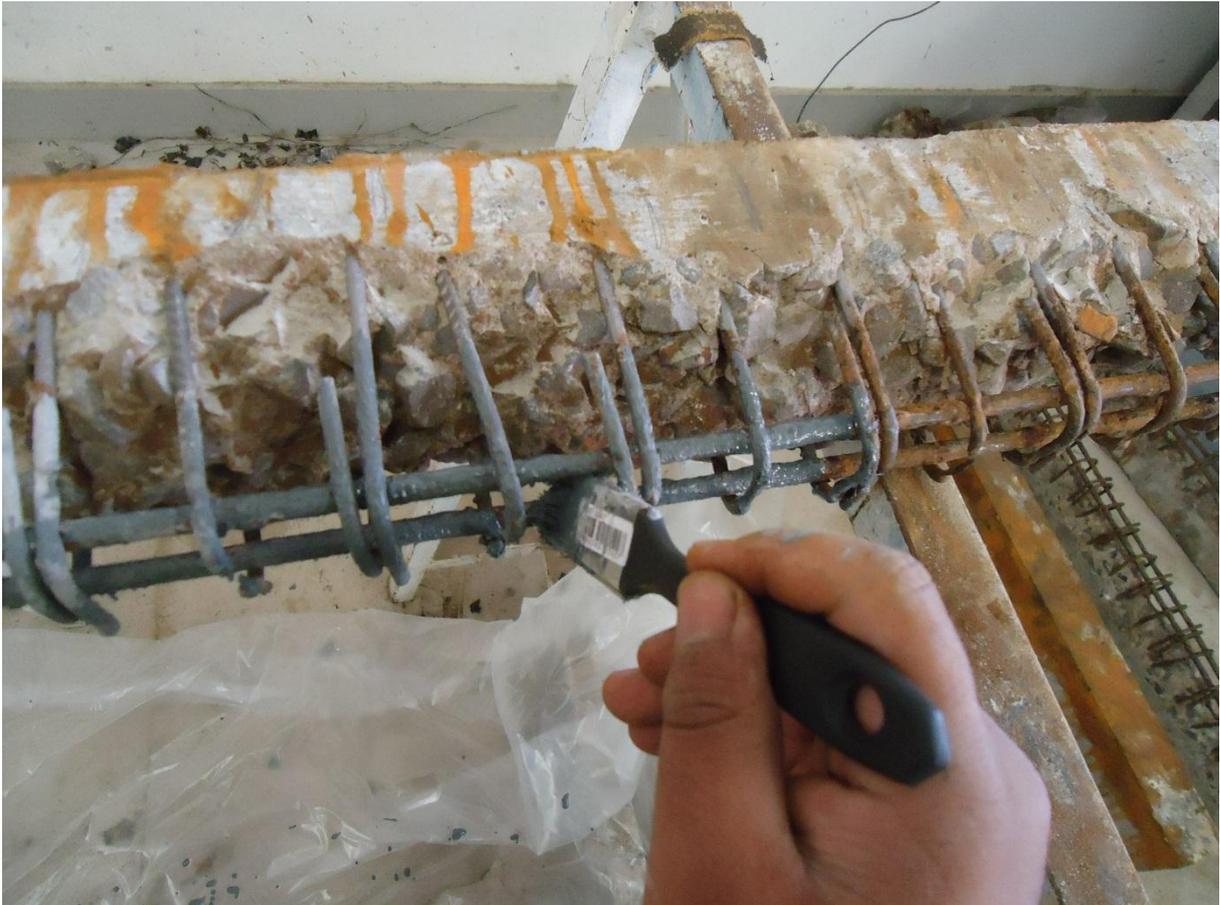
Figura 33 – Pintura da armadura corroída com Nitoprimer ZN

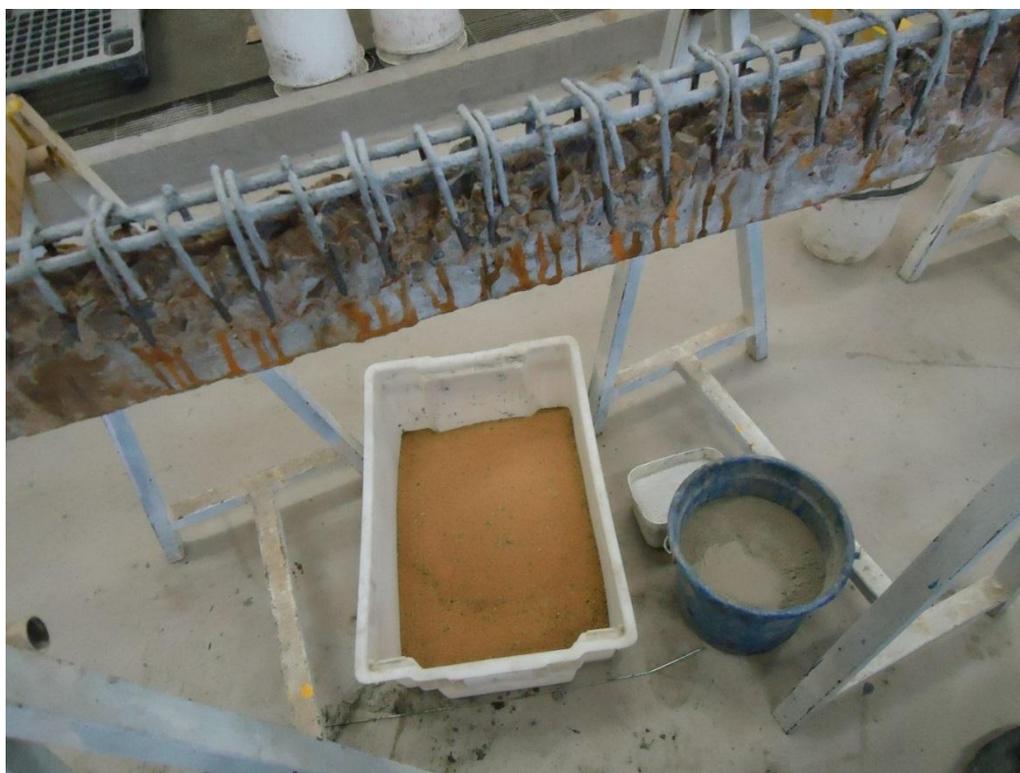
Figura 34 – Materiais para a argamassa de sílica ativa

Os materiais foram pesados conforme a tabela 9, e em seguida levados à argamassadeira para serem misturados até se obter a consistência desejada. As figuras 34, 35 e 36 mostram uma das vigas em processo de restauração juntamente com os materiais que são utilizados para a produção da argamassa de reparo com sílica ativa, metacaulim e cinza de casca de arroz, respectivamente. A figura 37 mostra a mistura dos materiais em argamassadeira, já com a consistência ideal para reparo. A primeira argamassa executada foi aquela que possui como adição a sílica ativa, sendo seguida pela argamassa com adição de metacaulim e finalmente pela argamassa com adição de cinza de casca de arroz.

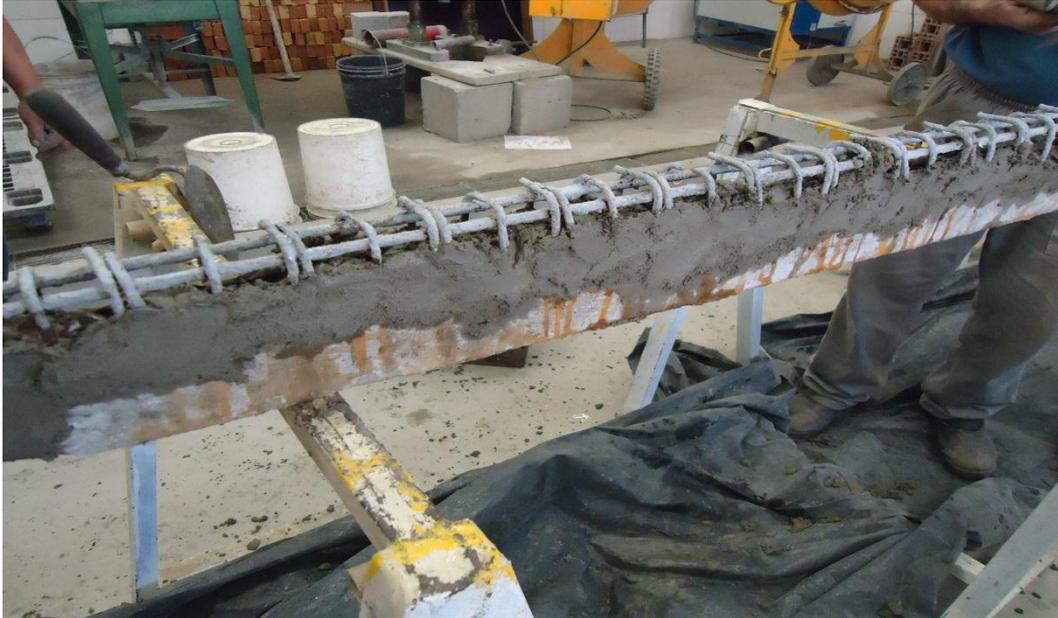
Figura 38 – Lançamento da argamassa na viga de concreto

As argamassas foram produzidas e em seguida foi executado o lançamento das mesmas nas vigas de concreto (figura 38). A etapa de lançamento das argamassas foi realizada por um especialista, devido à necessidade da aplicação de energia adequada no lançamento para uma melhor compactação das argamassas, garantindo desta forma uma melhor aderência da argamassa no substrato de concreto. A aplicação da argamassa de reparo foi iniciada pelas laterais das vigas pela necessidade de serem aplicadas sem a utilização de fôrmas laterais. Após a aplicação nas laterais foram colocadas fôrmas nas laterais das vigas (figura 39), facilitando desta maneira a aplicação da argamassa no restante da viga. Além disso, as fôrmas laterais serviram para também para garantir a altura original da viga.

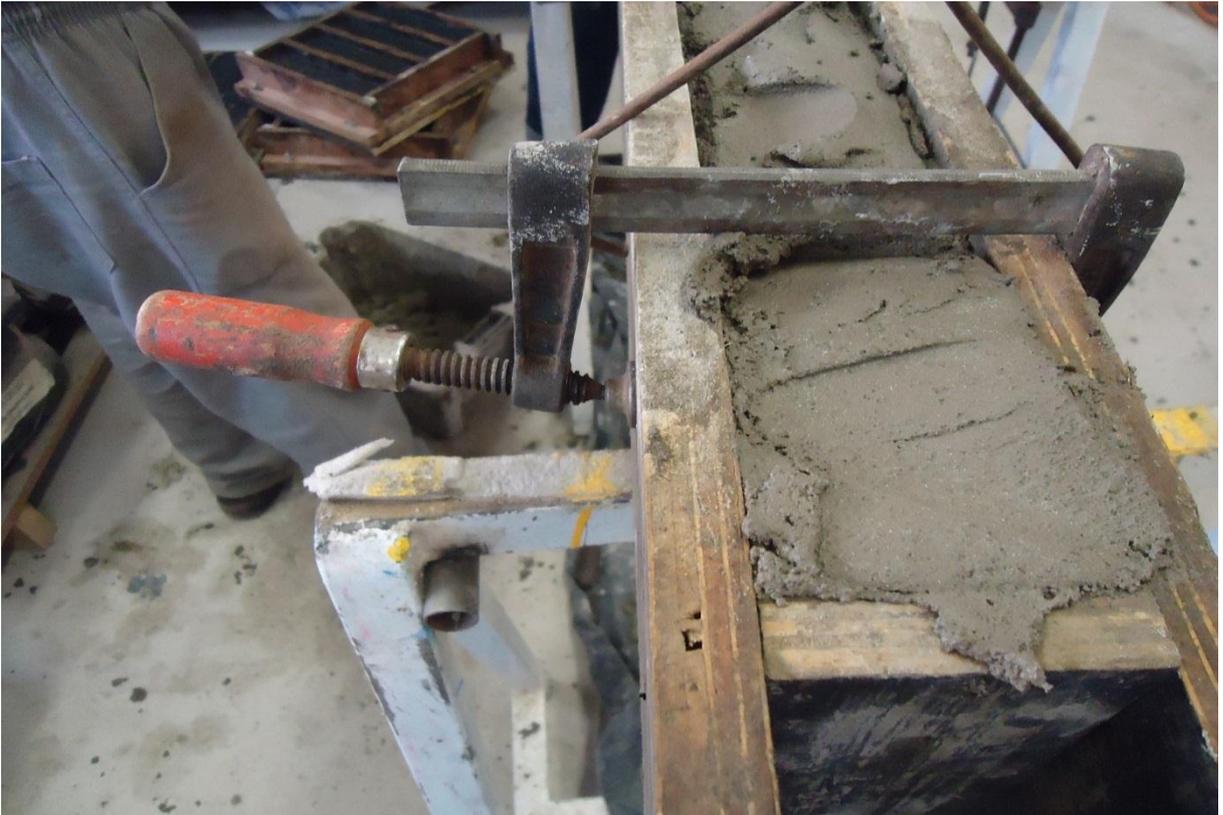
Figura 40 – Grampo tipo sargento

As fôrmas foram fixadas nas vigas através da utilização de grampos do tipo sargento, evitando que as fôrmas abrissem durante o lançamento das argamassas (figura 40). Finalizada a aplicação das argamassas de reparo, foi então realizado o nivelamento da superfície argamassada (figura 41), encerrando desta forma a execução do reparo. As vigas foram então levadas para a câmara úmida, onde permaneceram por um período de 28 dias (figura 42).

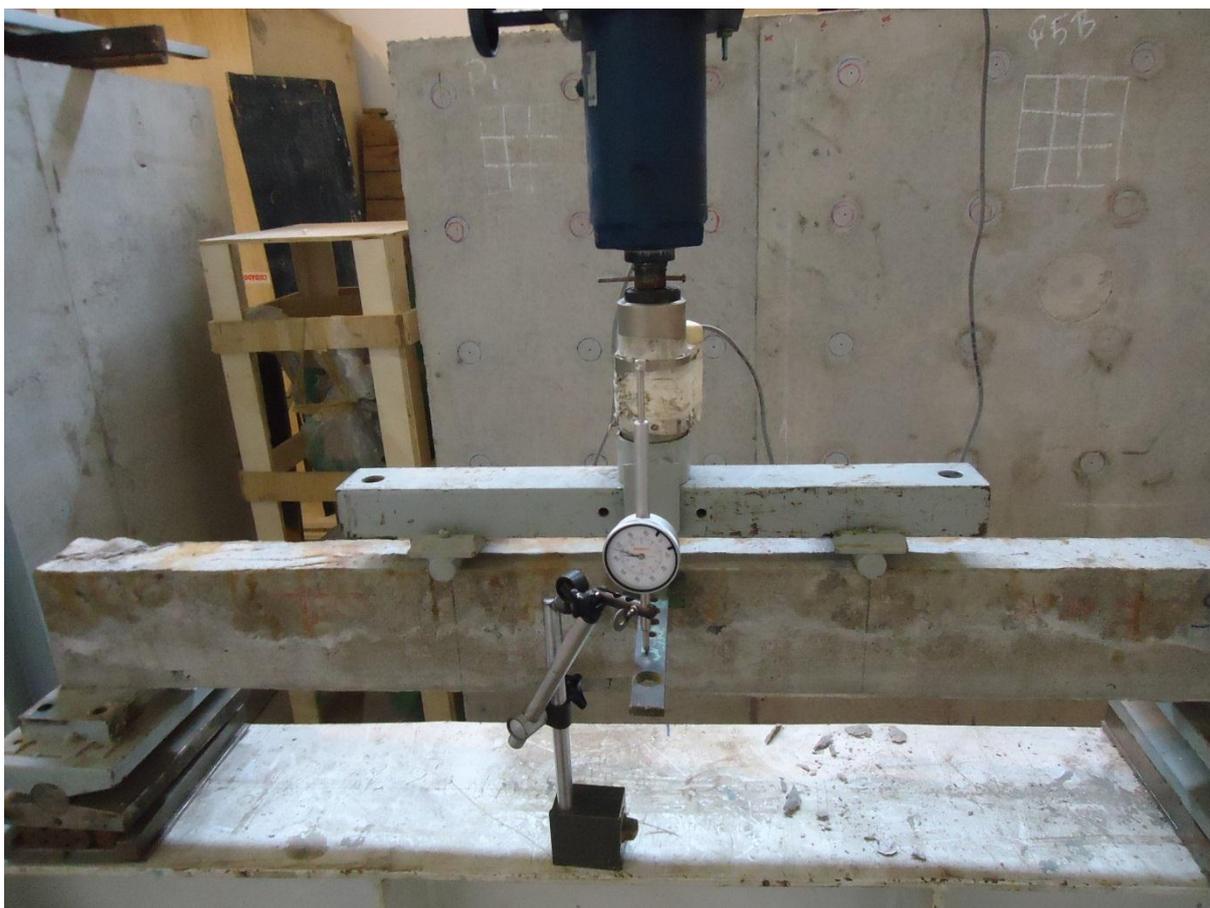
Figura 43 – Deflectômetro para medidas de deslocamento vertical da viga

O deflectômetro para medir os deslocamentos verticais foi fixado na base de apoio para o ensaio de resistência à flexão e sua haste de medida em uma chapa metálica fixada no centro da viga (figura 43). Desta forma, a cada incremento de carga aplicada na viga era possível medir a flecha causada por esta carga.
