**UNIVERSIDADE FEDERAL DO RIO GRANDE DO SUL
ESCOLA DE ENGENHARIA
DEPARTAMENTO DE ENGENHARIA CIVIL**

**VIGAS DE CONCRETO ARMADO SUBMETIDAS À
CORROSÃO ACELERADA: AVALIAÇÃO DO
COMPORTAMENTO MECÂNICO DE ARGAMASSAS DE
REPARO COM DIFERENTES MATERIAIS POZOLÂNICOS**

Trabalho de Diplomação apresentado ao Departamento de
Engenharia Civil da Escola de Engenharia da Universidade Federal
do Rio Grande do Sul, como parte dos requisitos para obtenção do
título de Engenheiro Civil

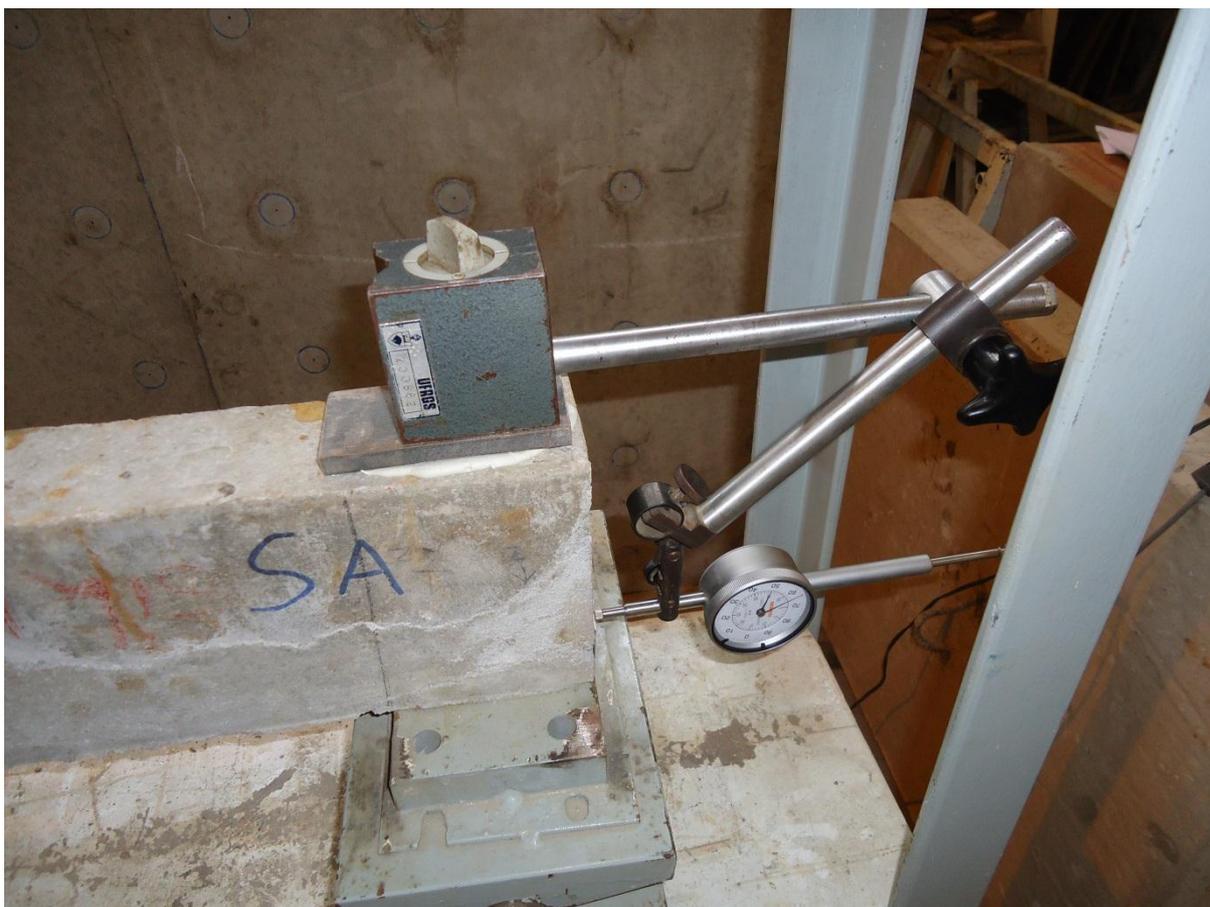
Figura 44 – Deflectômetro para medida de deslocamento lateral

Para as medidas de deslocamento entre o concreto e a argamassa de reparo, o deflectômetro foi instalado no concreto, parte superior da viga, e sua haste de medida na parte lateral da viga, em contato com a argamassa (figura 44). Desta forma, a cada incremento de carga pode ser medido o deslocamento relativo entre os materiais.

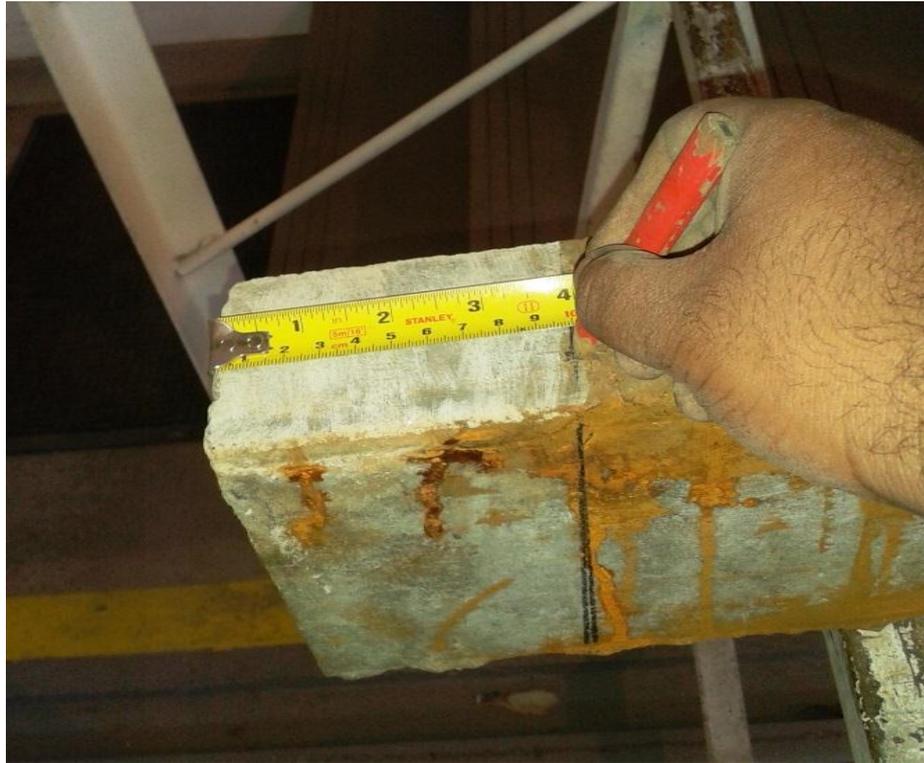
Figura 45 – Marcação do apoio

O tratamento realizado na superfície das vigas consistiu em inicialmente marcar: a região dos apoios das vigas, o centro das vigas e os pontos onde as cargas seriam aplicadas. Para isso, utilizou-se uma trena, um lápis e um esquadro. O apoio das vigas foi locado a 10 cm das extremidades e as regiões de aplicação das cargas a 20 cm para a esquerda e a 20 cm para a direita do centro das vigas (figuras 45 e 46), de maneira a garantir que as cargas fiquem igualmente espaçadas.

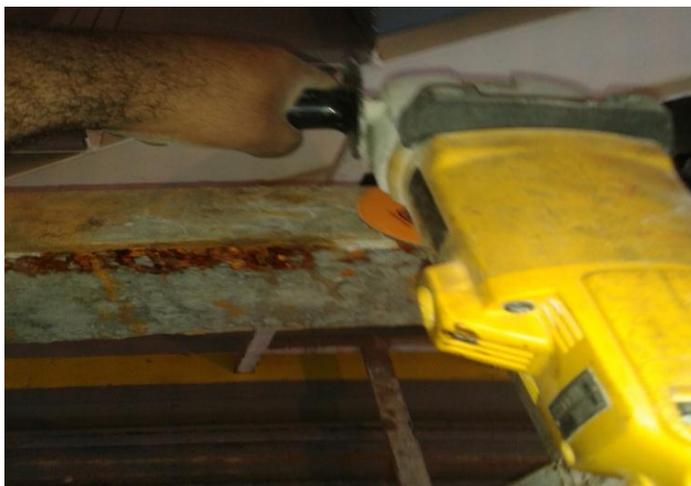
Figura 47 – Regularização da superfície da viga

A partir da marcação de todos os pontos necessários para a realização do ensaio, foi necessário então regularizar estes pontos com uma esmirilhadeira, evitando desta forma, que a viga se instabilizasse com a aplicação das cargas (figura 47).

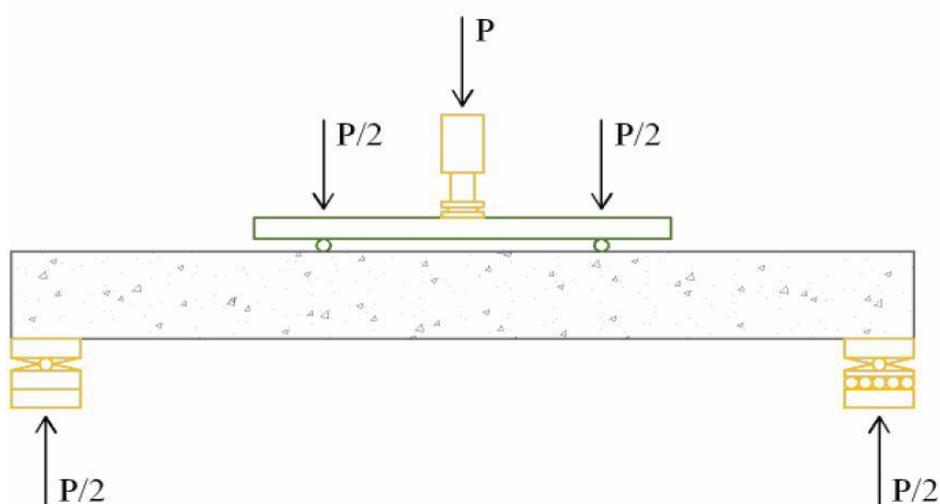
Figura 48 – Esquema de carregamento das vigas

Com as superfícies de apoio e de aplicação de cargas nivelados foi possível iniciar o ensaio de flexão a quatro pontos. Este ensaio consiste em apoiar as vigas sobre um apoio simples e um apoio duplo com aplicação de duas cargas concentradas de igual módulo e dispostas simetricamente em relação ao eixo central da viga (figura 48).

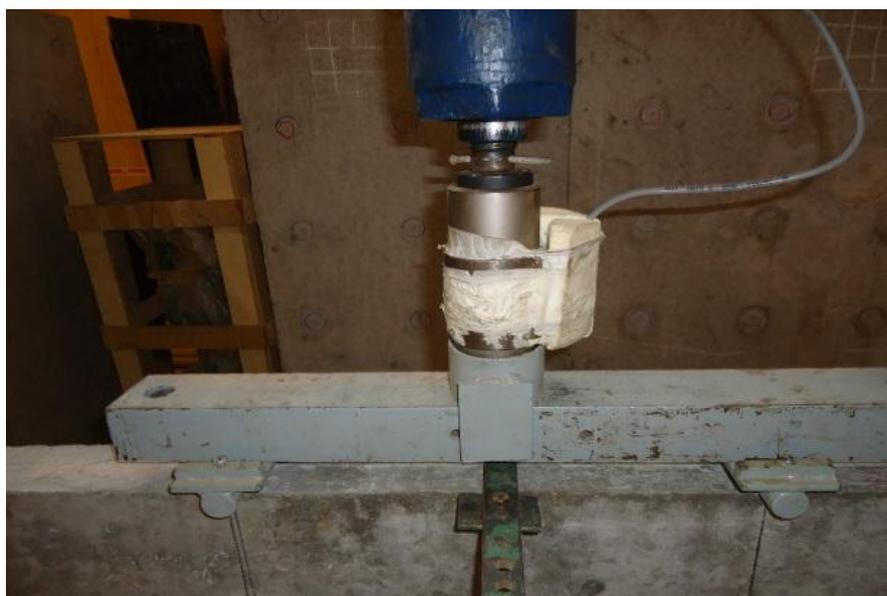
Figura 49 – Célula de carga

As vigas são posicionadas sobre os apoios e nelas são fixados o deflectômetro para medição das flechas, em todas as vigas, e o deflectômetro para medição do escorregamento entre os materiais, nas vigas recuperadas. Além disso, deve ser posicionado sobre a viga o aparelho responsável por distribuir a carga concentrada nos dois pontos especificados. A célula de carga é então acoplada ao aparelho de transferência de cargas e o ensaio é iniciado (figura 49 e 50).

Inicialmente os deflectômetros devem ser calibrados. Para isso, deve ser realizada uma leitura no deflectômetro e logo em seguida deve ser aplicada uma carga, aproximadamente 300 kgf, descarregando em seguida, e verificando se a leitura do deflectômetro volta à posição inicial. Este procedimento deve ser realizado outras duas vezes e caso a leitura do deflectômetro seja a inicial, ou muito próxima a esta, inicia-se o ensaio.

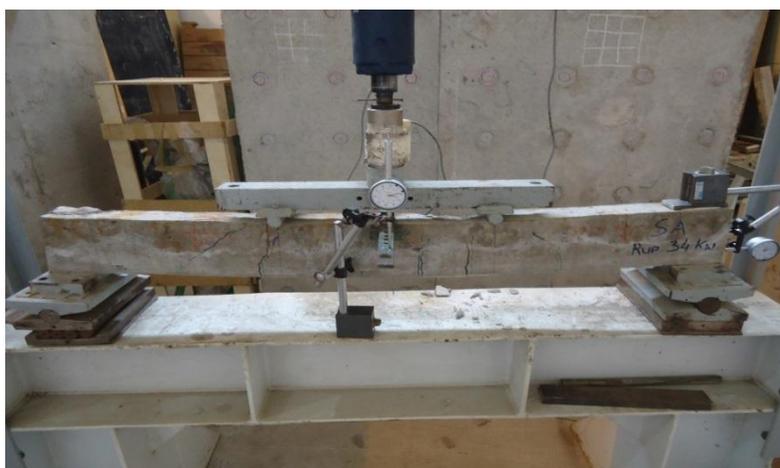
Figura 51 – Flecha da viga após ruptura

A leitura dos deflectômetros é anotada para a carga de zero quilograma-força e então é aplicado o primeiro incremento de carga de 500 kgf. Para esta carga deve ser realizada a leitura dos deflectômetros, e a aplicação de novo incremento de carga de 500 kgf, e assim sucessivamente até a ruptura da viga (figura 51). A figura 52 mostra uma das fissuras provocadas pela flexão do elemento.

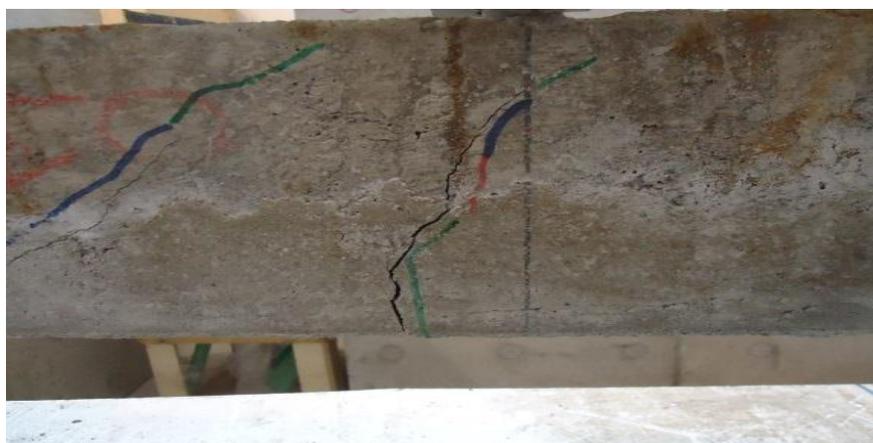
Figura 52 – Fissuras provocadas pela flexão

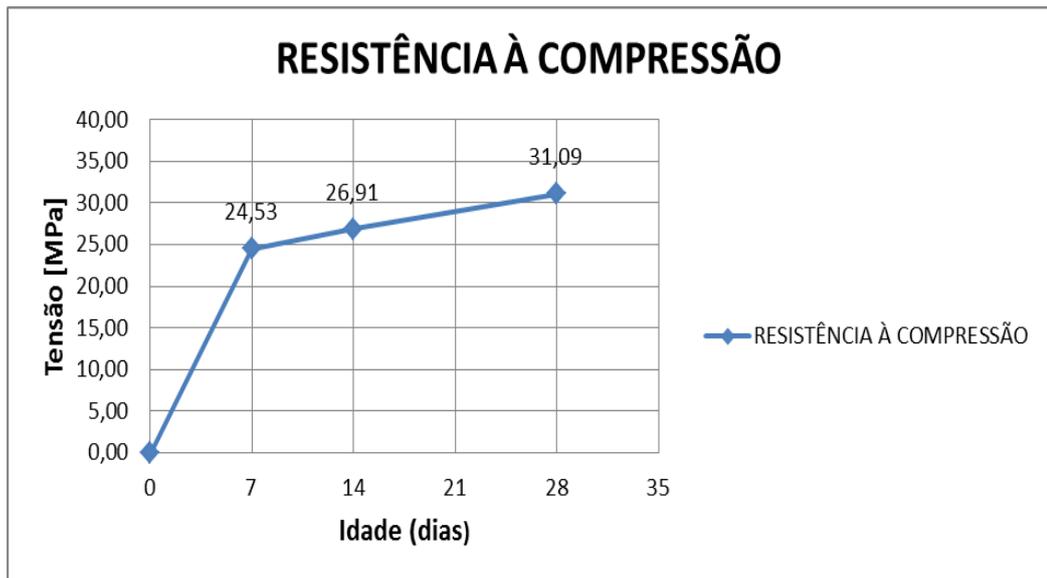
Figura 53 – Evolução da resistência à compressão do concreto

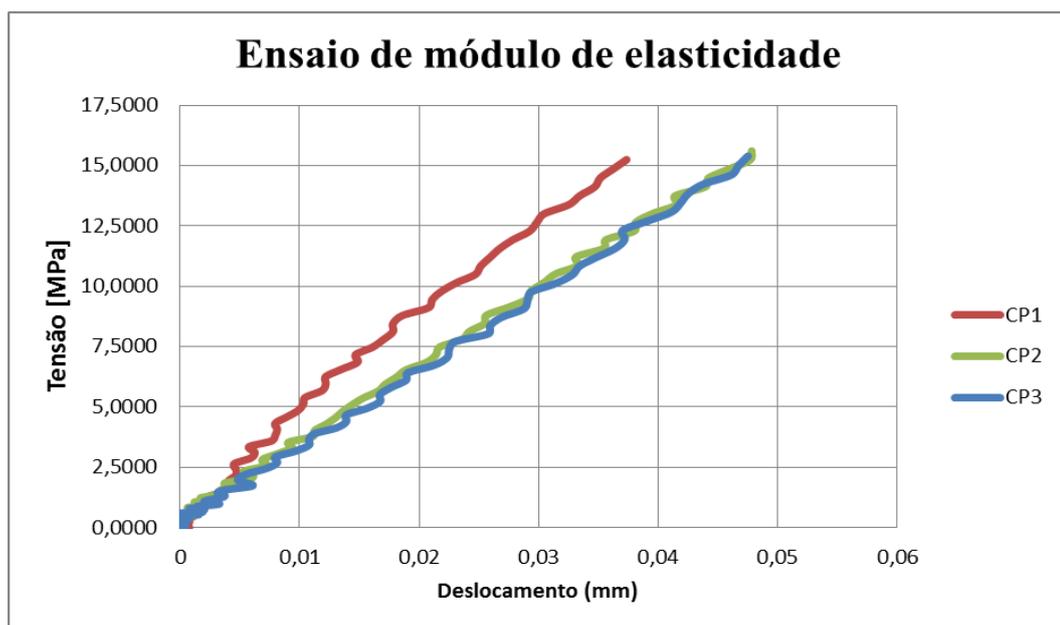
Figura 54 – Gráfico tensão x deformação do concreto

A partir dos dados do gráfico, considerando que o deslocamento foi medido para um intervalo de 100 mm da altura do corpo de prova, e utilizando a equação 1, foi possível calcular a deformação e então determinar o módulo de elasticidade para o concreto, conforme a tabela 11.

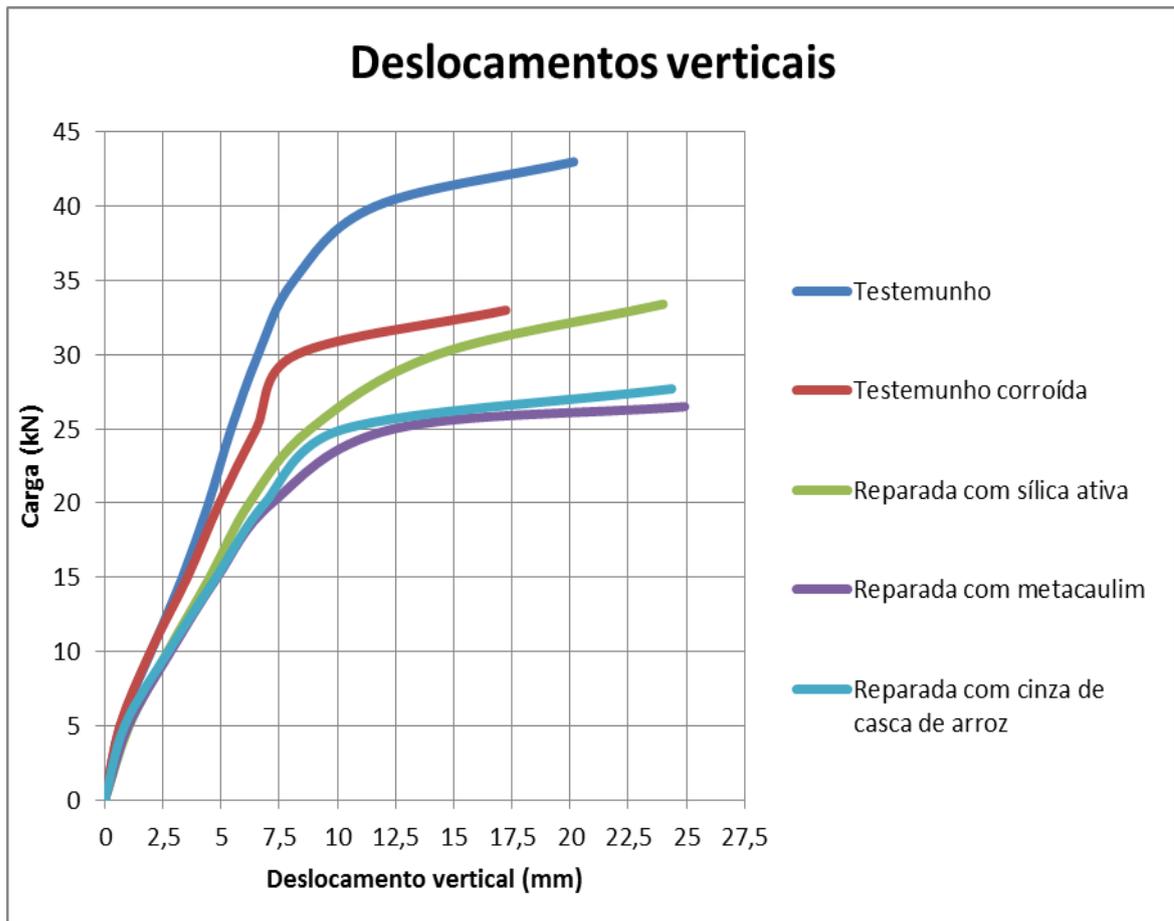
Figura 55 – Gráfico carga x deslocamento vertical

Percebe-se no gráfico acima que a viga testemunho, como esperado, apresentou os melhores resultados, suportando a maior carga e apresentando a segunda menor deformação. A viga testemunho corroída, contrariando ao previsto, apresentou a menor flecha entre todas as vigas. Este fato pode ter ocorrido devido à corrosão provocada nas suas armaduras, podendo ter alterando o comportamento da viga tornando-a frágil. As três vigas recuperadas, de acordo com o gráfico acima, tiveram comportamento semelhante, principalmente em relação às deformações apresentadas, porém em relação à carga de ruptura, a viga recuperada com sílica ativa mostrou-se mais eficiente, em relação a resistência mecânica, que as demais, com carga de ruptura 20% e 17% superior a apresentada pelas vigas com metacaulim e cinza de casca de arroz, respectivamente.
