**AVALIAÇÃO DAS CONDIÇÕES ERGONÔMICAS DAS BIBLIOTECAS DA
ESCOLA DE ENGENHARIA E DA FACULDADE DE ARQUITETURA DA
UNIVERSIDADE FEDERAL DO RIO GRANDE DO SUL**

Porto Alegre

2014

Trabalho de Conclusão de Curso apresentado como requisito parcial para a obtenção do grau de Bacharel em Biblioteconomia, da Faculdade de Biblioteconomia e Comunicação da Universidade Federal do Rio Grande do Sul.

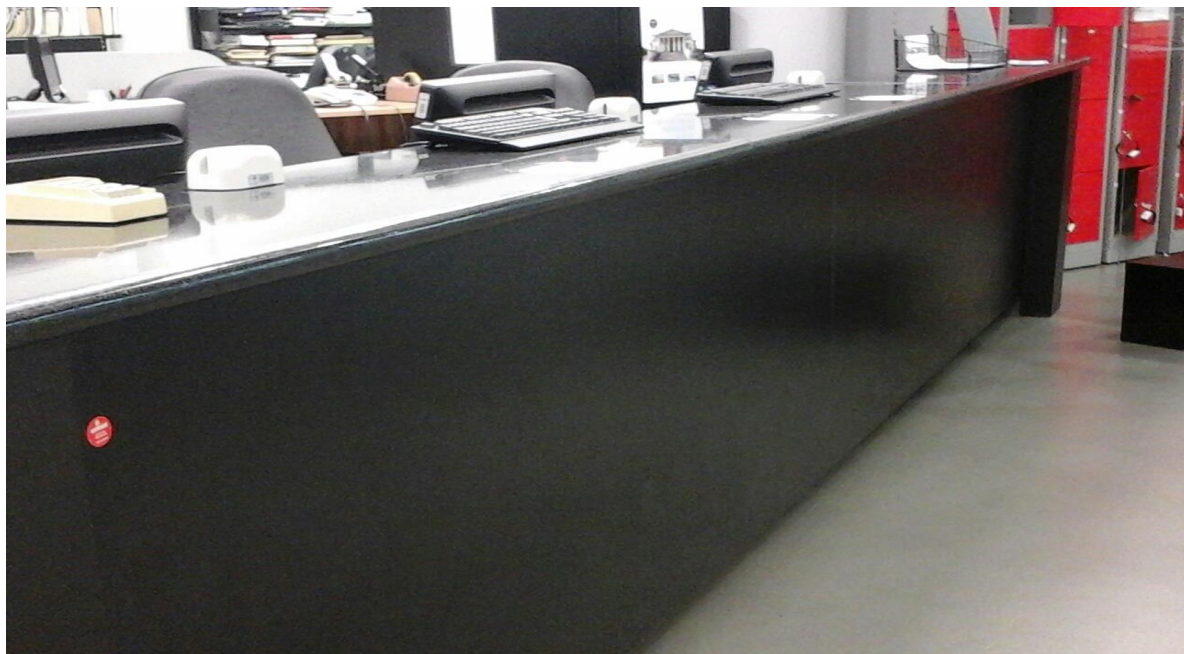
A NBR 9050 exige que o balcão tenha um fundo para a aproximação frontal de usuários cadeirantes. Nota-se na fotografia 1 que essa exigência não foi cumprida. Conseqüentemente os usuários que utilizam cadeira de rodas para se deslocarem não conseguem nem se posicionar de frente para o funcionário nem de lado porque o balcão é alto demais.

Fotografia 1 – Balcão da Biblioteca da Arquitetura

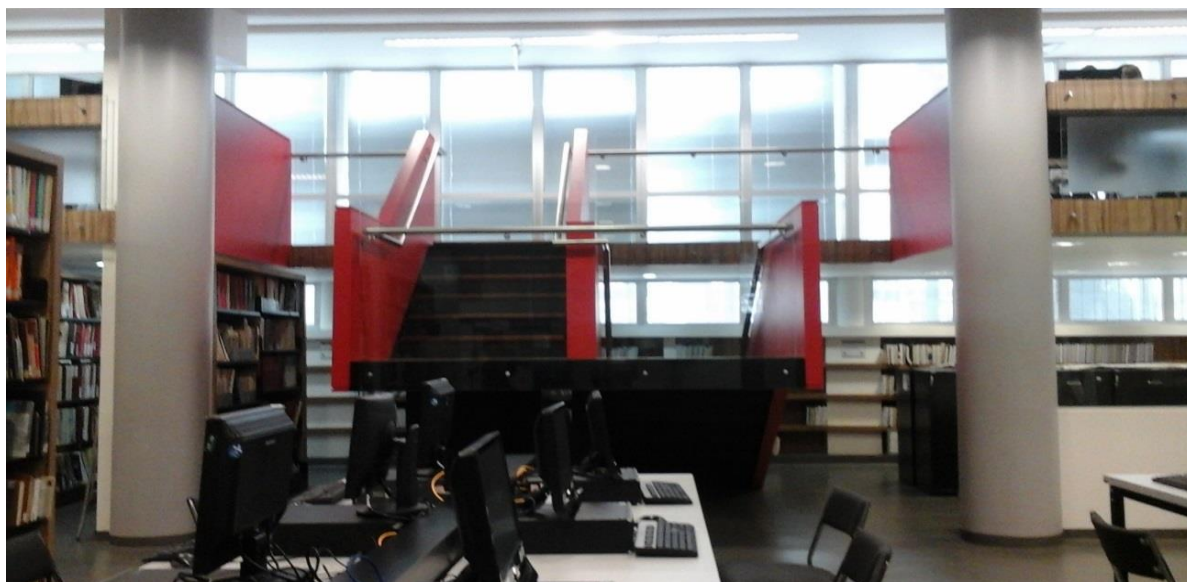
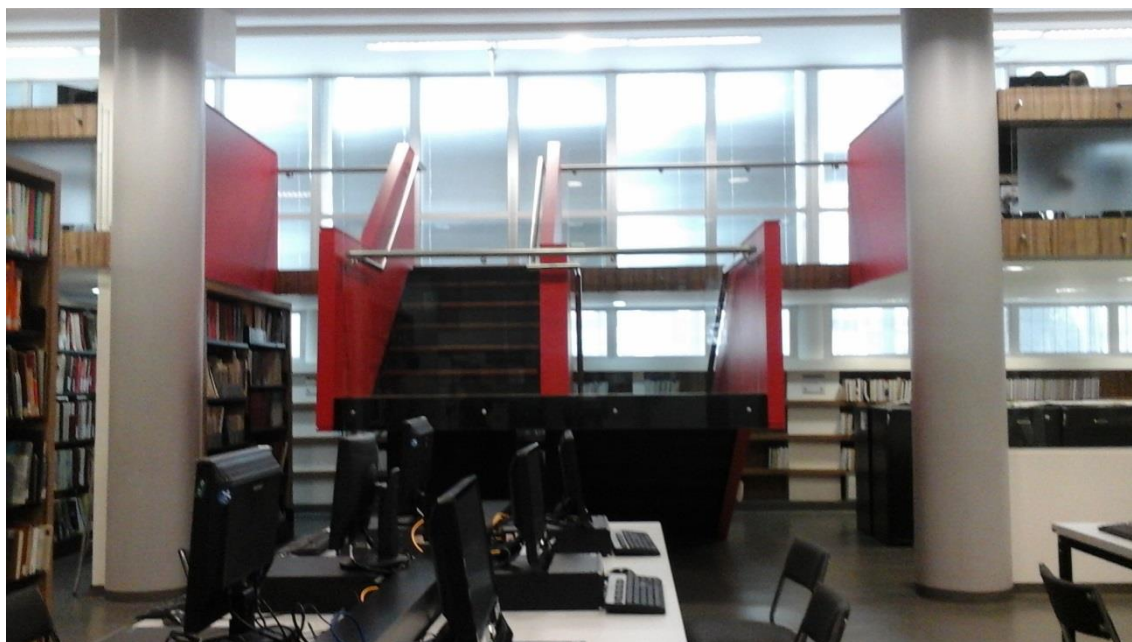
Todas estas mesas têm espaços para os pés e não têm borda arredondada. Mas os cadeirantes não têm acesso às mesas brancas e pretas porque elas estão no mezanino, cuja única forma de acesso é por meio de escada.

Fotografia 2 – Acesso ao mezanino visto do térreo

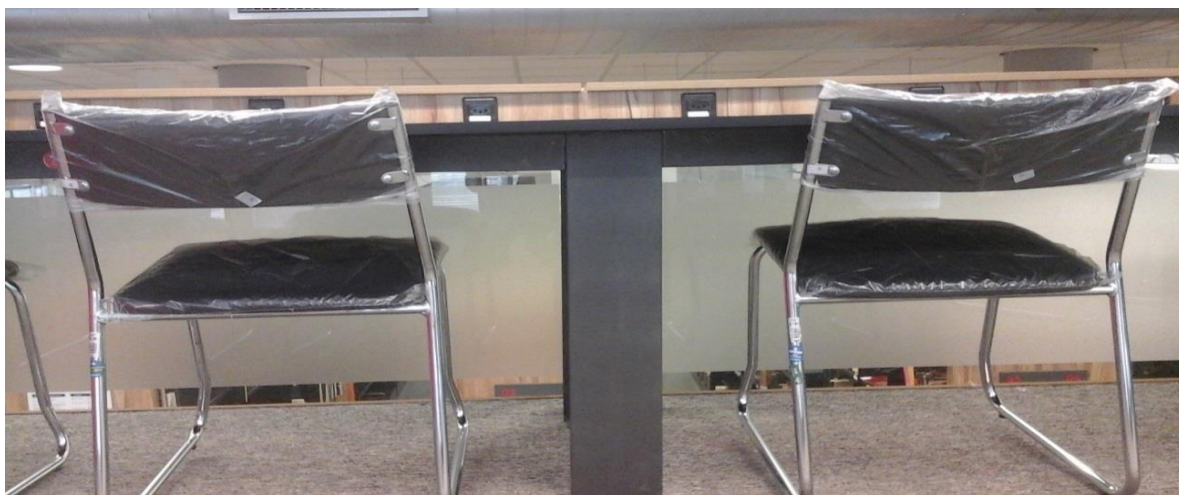
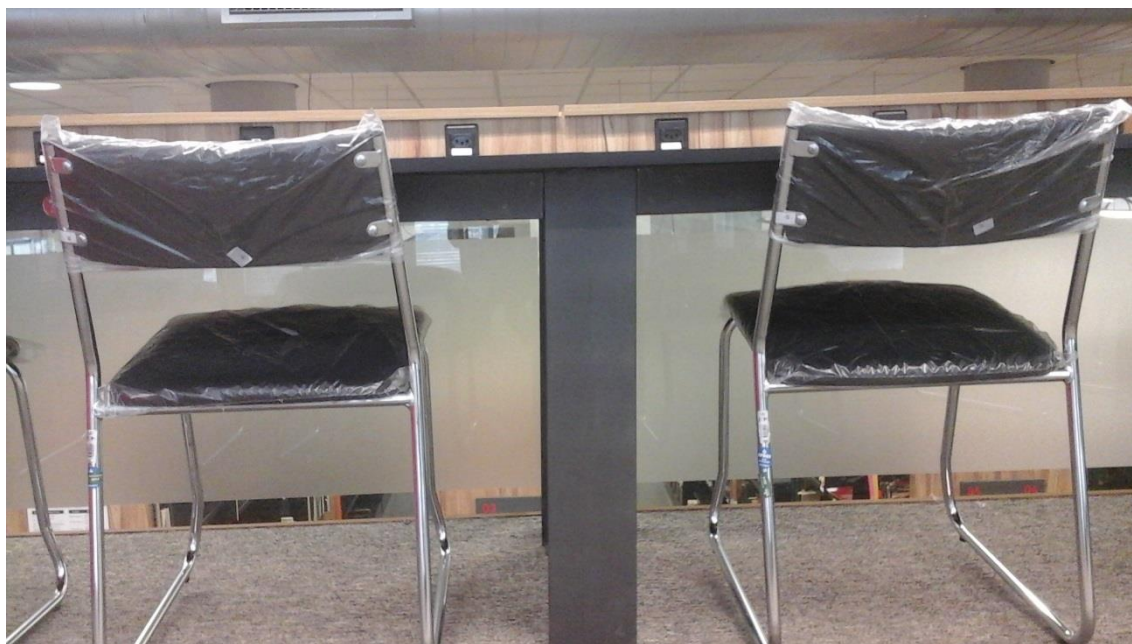
Percebe-se facilmente que as duas únicas características das cadeiras da biblioteca que estão de acordo com a NR 17 são o estofado e a falta de braços.

Fotografia 3 – Cadeiras da Biblioteca da Arquitetura

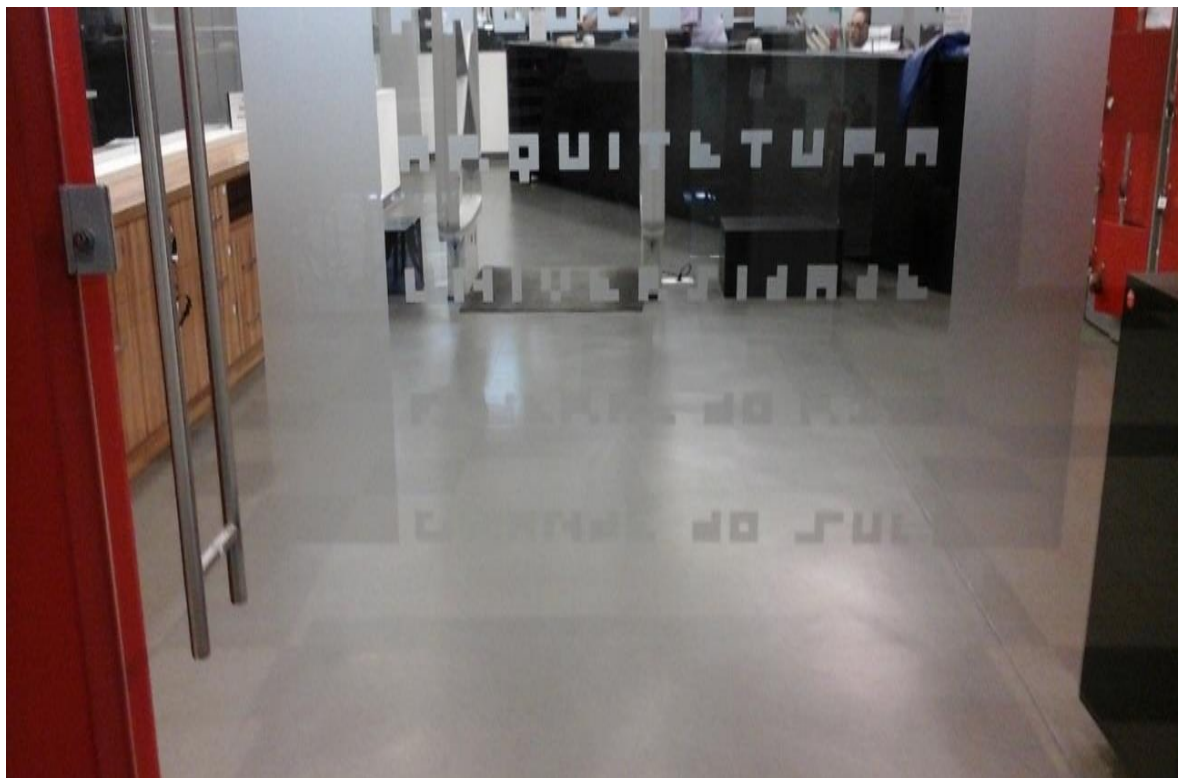
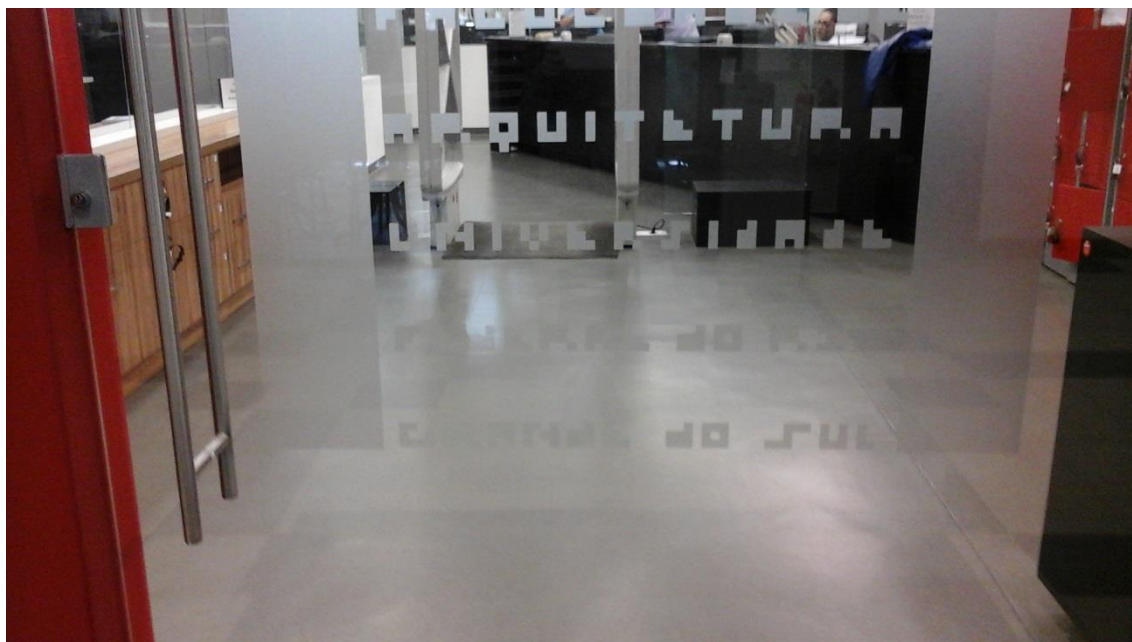
A primeira sinalização observada, do tipo identificação, encontra-se na porta de entrada na biblioteca onde está sua identificação: “Biblioteca da Faculdade de Arquitetura da Universidade Federal do Rio Grande do Sul” (Fotografia 15). Mas é quase ilegível por causa do estilo da letra e por ser branco opaco.

Fotografia 4 – Sinalização entrada da Biblioteca de Arquitetura

A sinalização que identifica o espaço deve ser legível, facilmente notada e compreendida. Esse não é o caso da Biblioteca da Faculdade de Arquitetura da UFRGS.

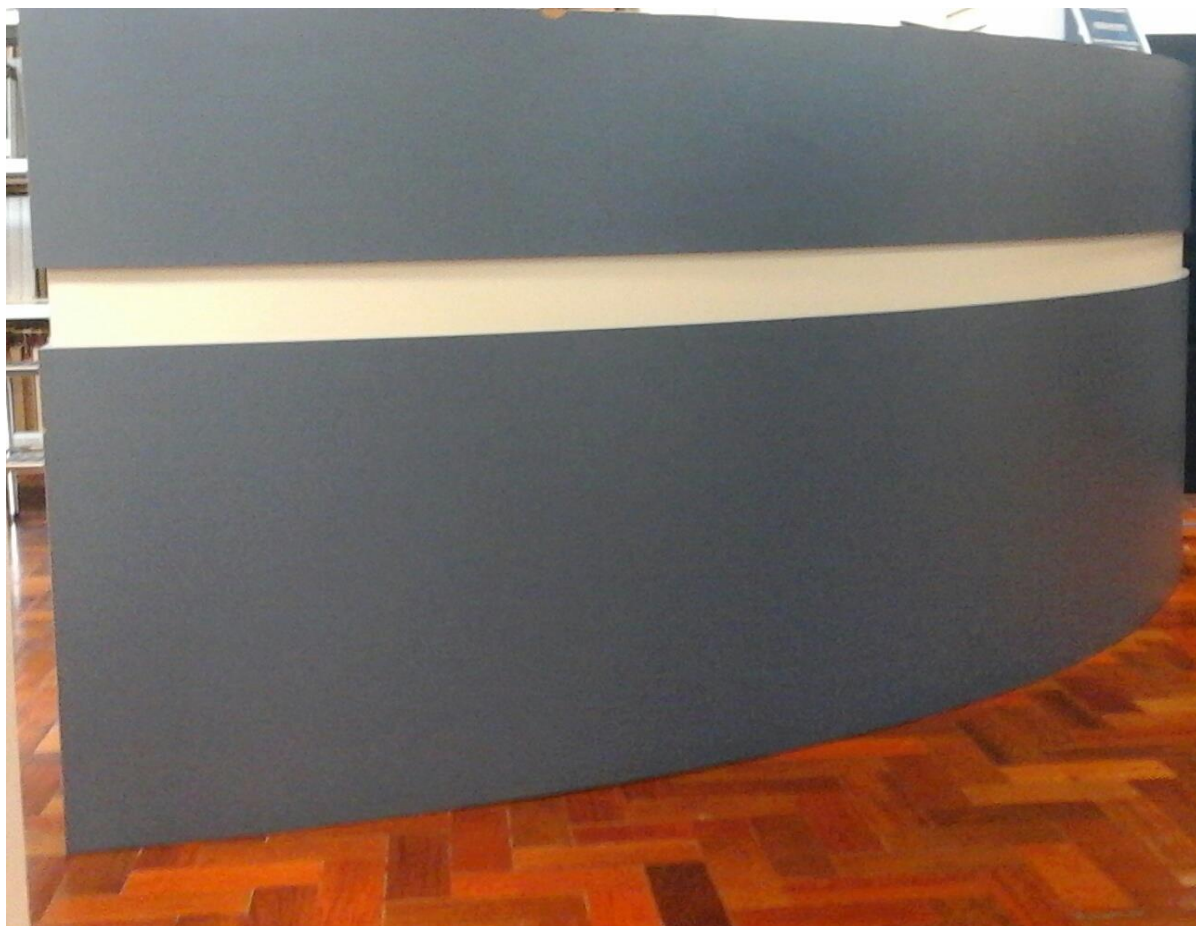
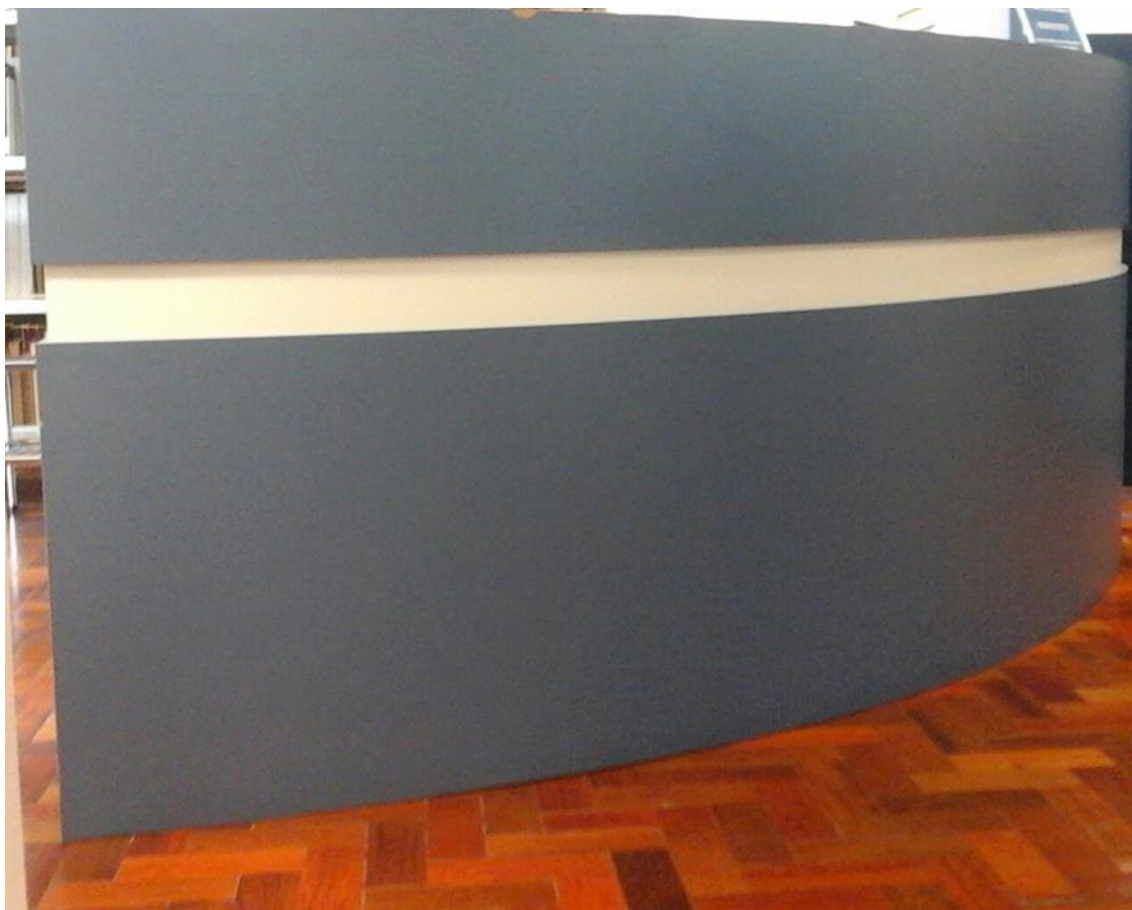
O balcão do serviço de referência é azul com detalhe branco. Ele mede 98cm de altura, 73cm de profundidade e o alcance é de 74cm.

Fotografia 9 – Balcão de serviço de referência

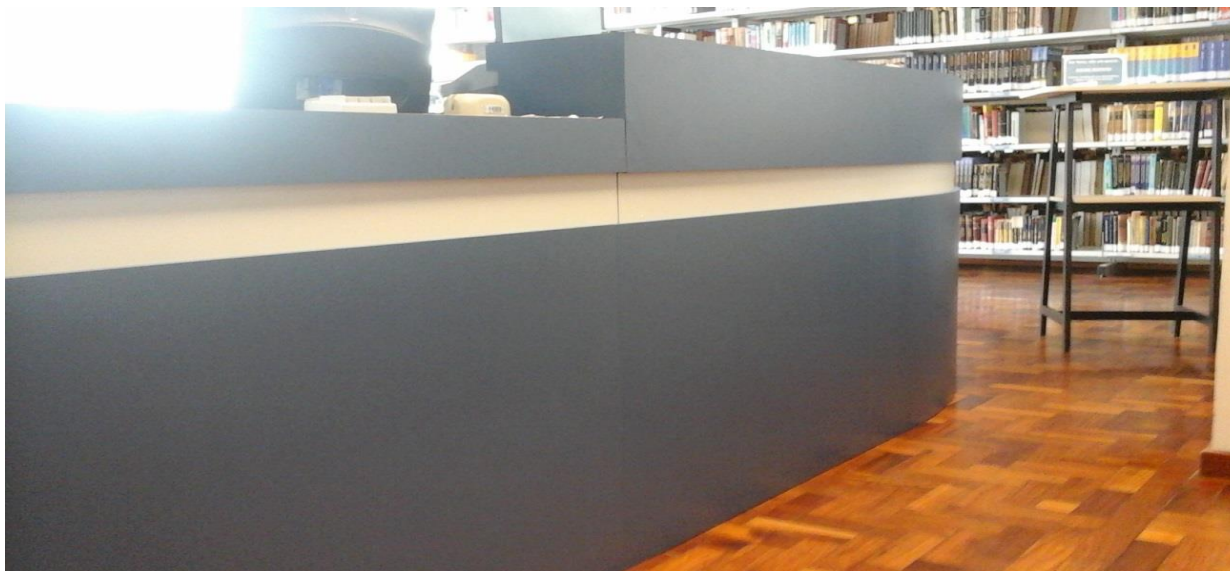
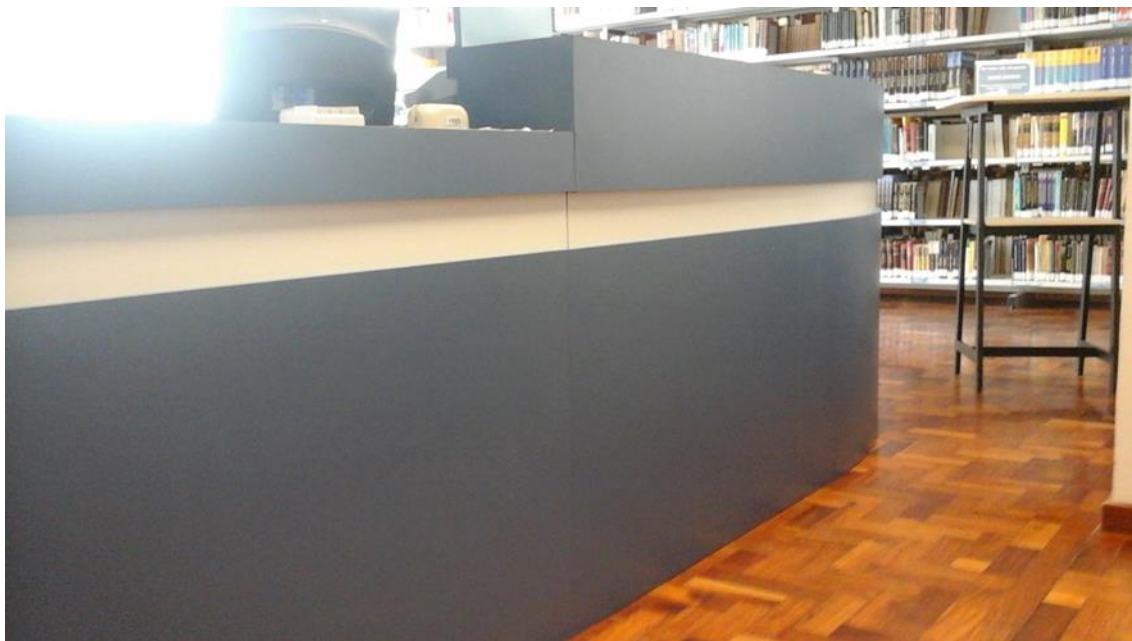
O balcão usado para empréstimo/devolução tem as mesmas cores que o do serviço de referência. Esse balcão tem duas alturas: de 73cm e de 110cm. Já o alcance e profundidade são de 76cm e 71,5cm, respectivamente.

Nota-se na fotografia 10 que o balcão está de costas para a luz do sol. Essa posição não é adequada porque além causar ofuscamento nos olhos, as telas dos computadores refletem a luz prejudicando a visão dos funcionários.

Fotografia 10 – Balcão de empréstimo/devolução da Biblioteca da Escola de Engenharia

Para o balcão, a NBR 9050 determina altura mínima de 73cm e máxima de 90cm. O alcance deve estar entre 75cm e 135cm. Por fim, as medidas mínimas e máximas da profundidade são de 30cm e 65cm. Na biblioteca, a altura e a profundidade do balcão do serviço de referência estão maiores que o determinado pela NBR 9050. O alcance é somente 1cm menor.

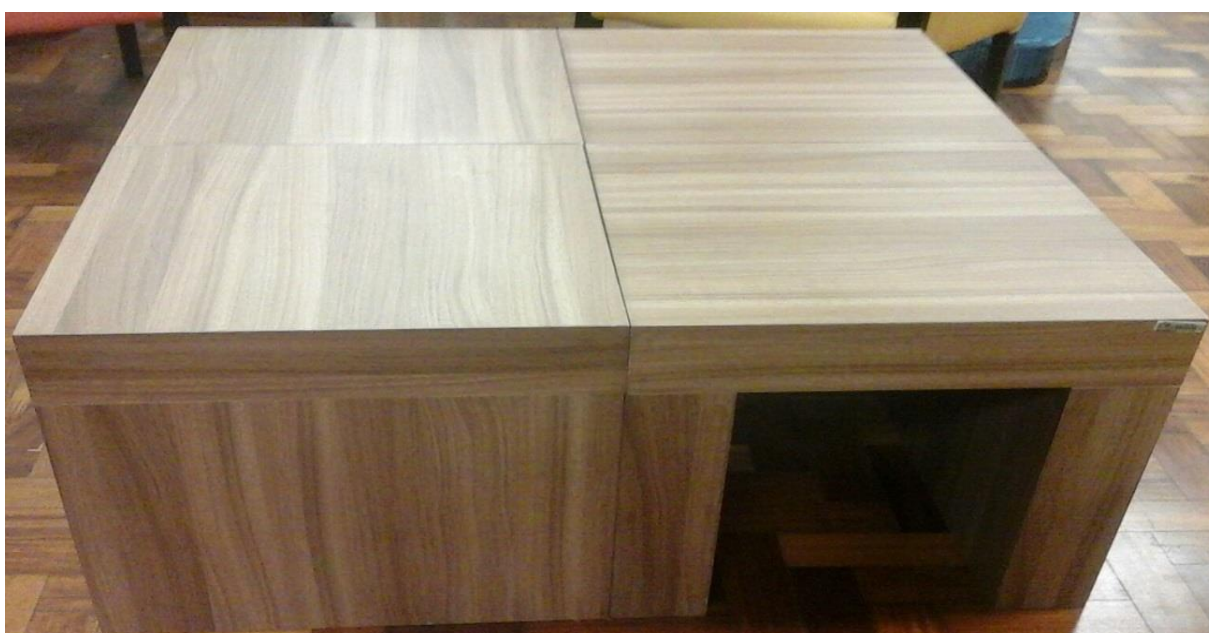
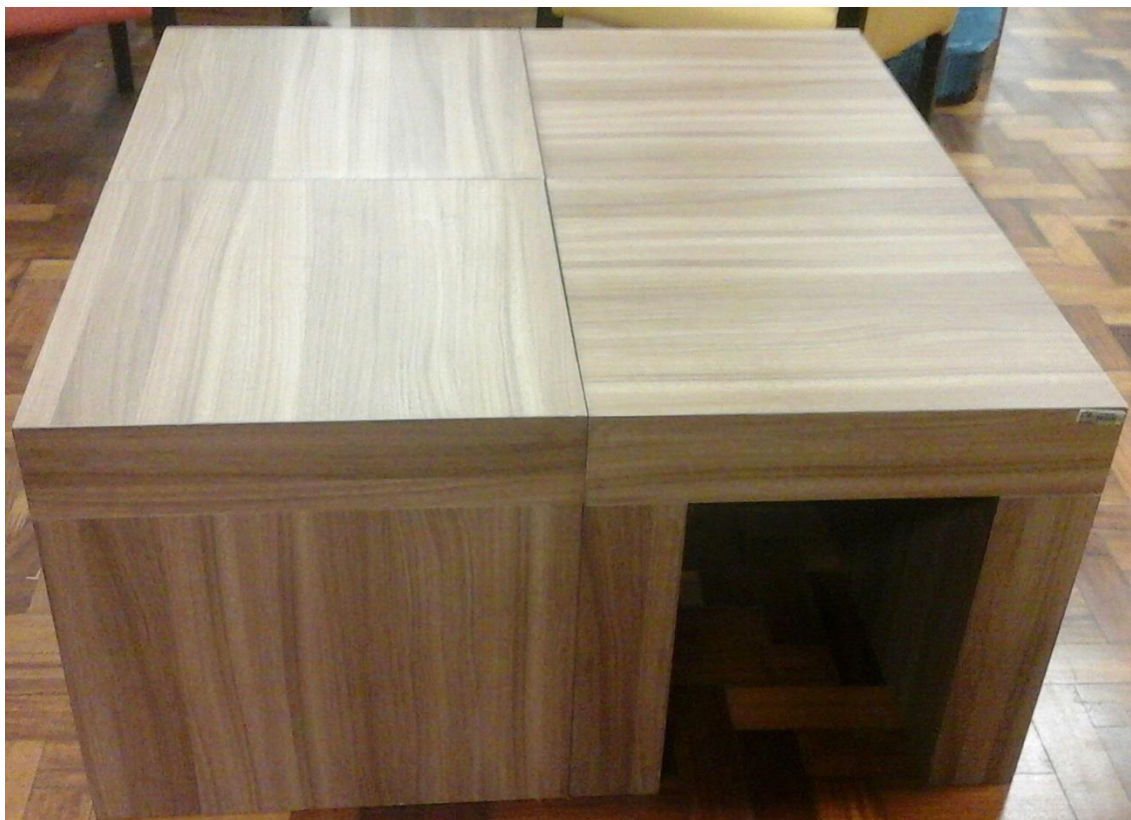
A mesa da sala de convivência é feita de madeira. As medidas da altura, largura e comprimento são respectivamente de 50cm, 50cm e 50cm. Ela não tem espaço suficiente para os pés nem borda arredondada. Pode ser considerada uma mesa de centro para colocação de algum material.

Fotografia 11 – Mesa da sala de convivência da Biblioteca da Escola de Engenharia

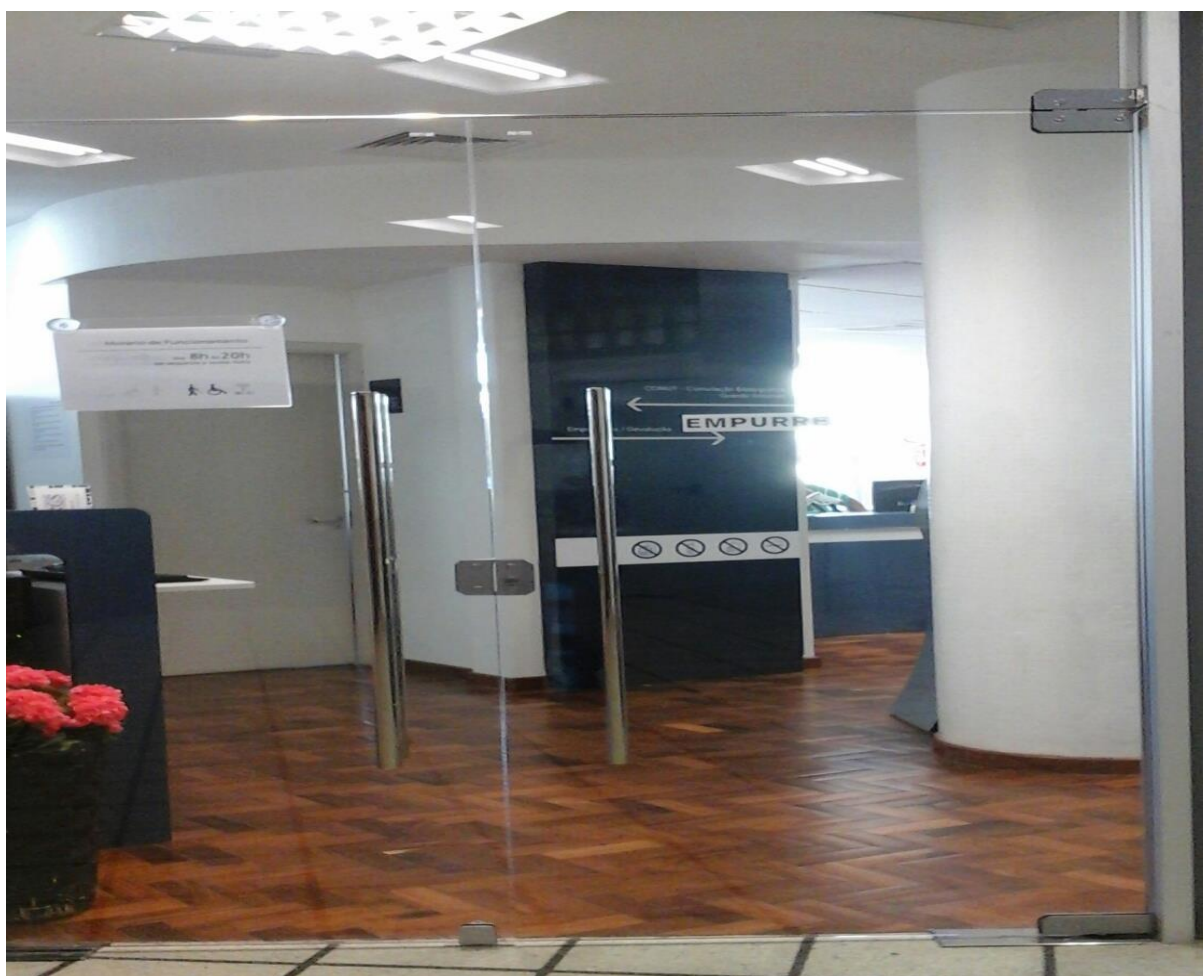
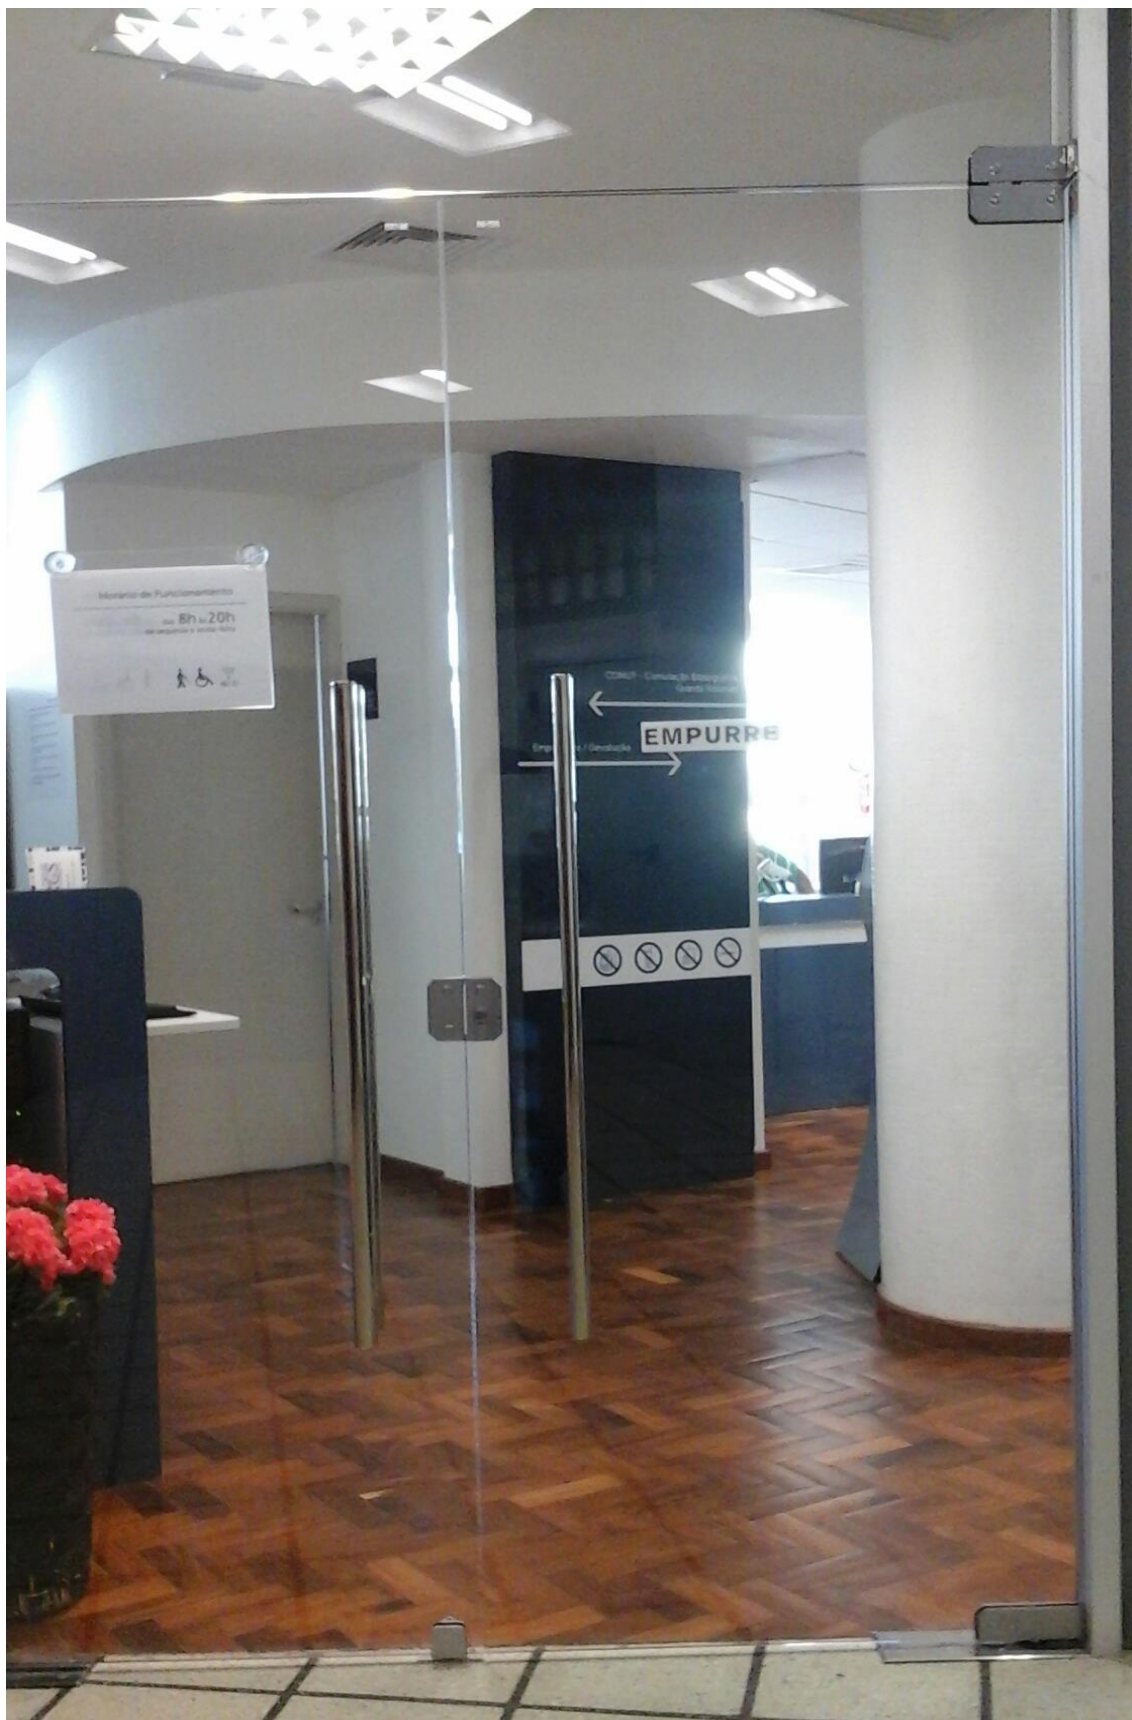
tamanho de maçaneta também são inapropriados. Já que a porta é de vidro transparente os usuários podem bater de frente com a porta caso não perceberem a maçaneta ou a placa anexada.

Fotografia 12 – Porta da Biblioteca da Escola de Engenharia

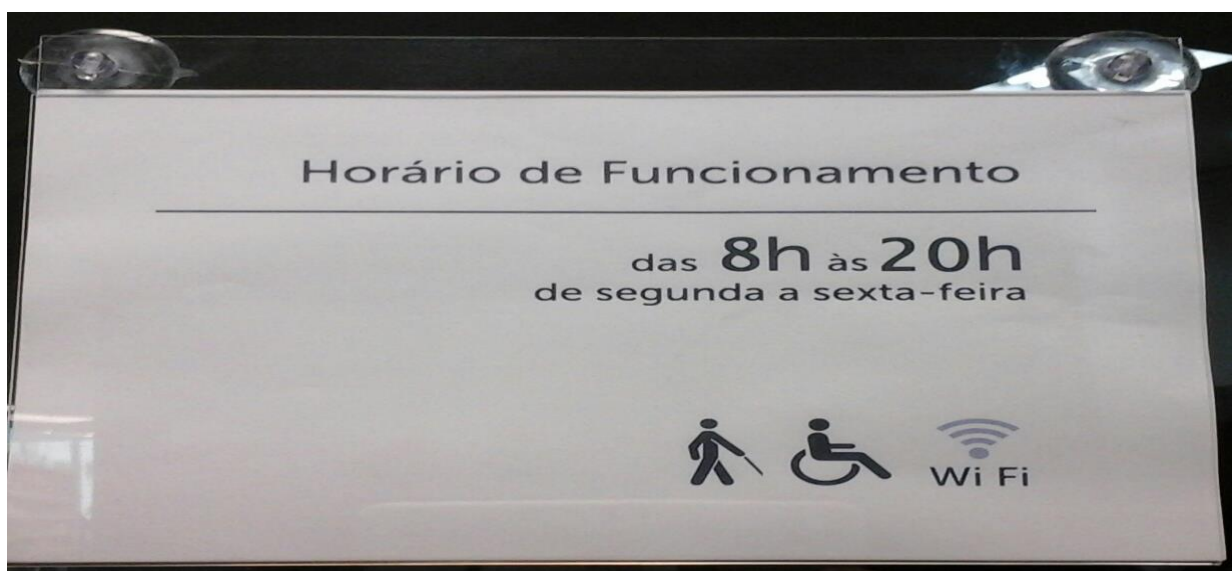
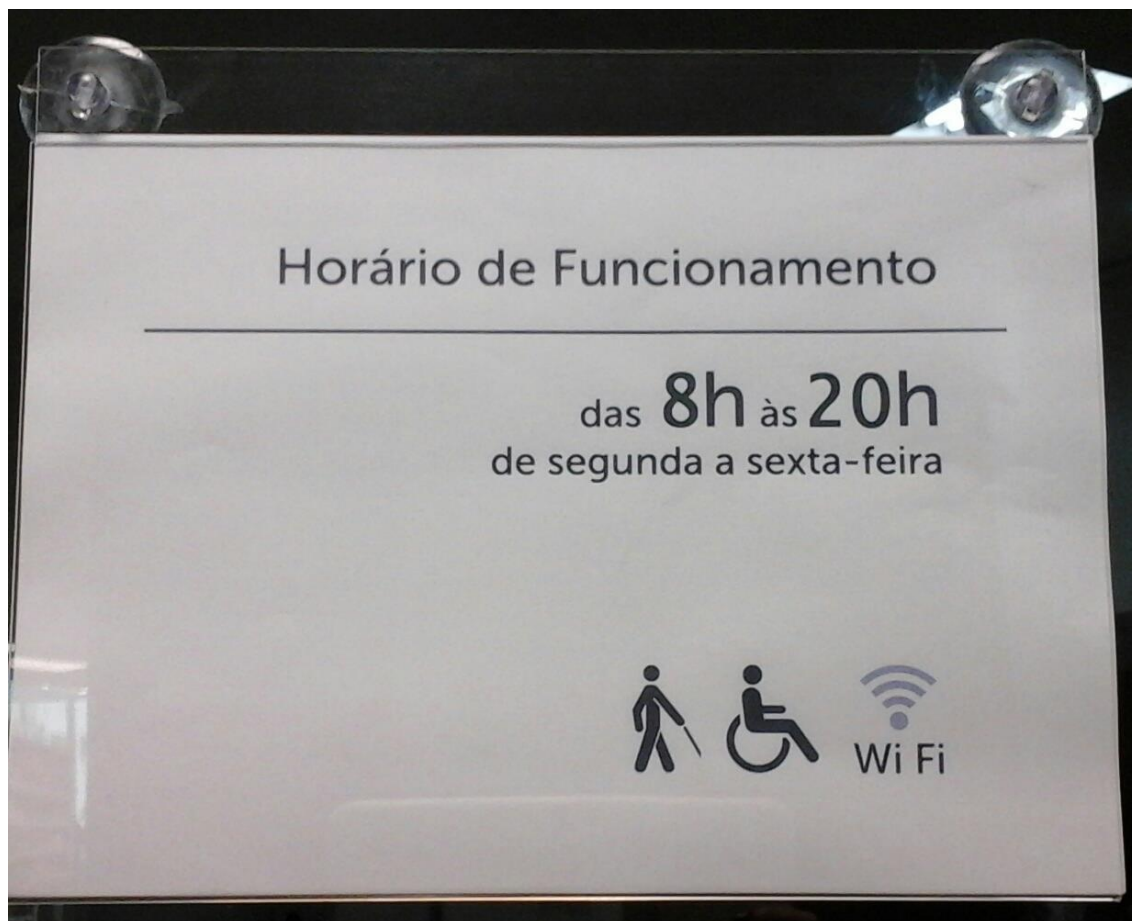
Falta, na porta principal, a sinalização de identificação para que as pessoas saibam que aquele espaço é a biblioteca da Unidade Acadêmica.

Fotografia 13 – Sinalização de horário de funcionamento da Biblioteca da Escola de Engenharia na saída

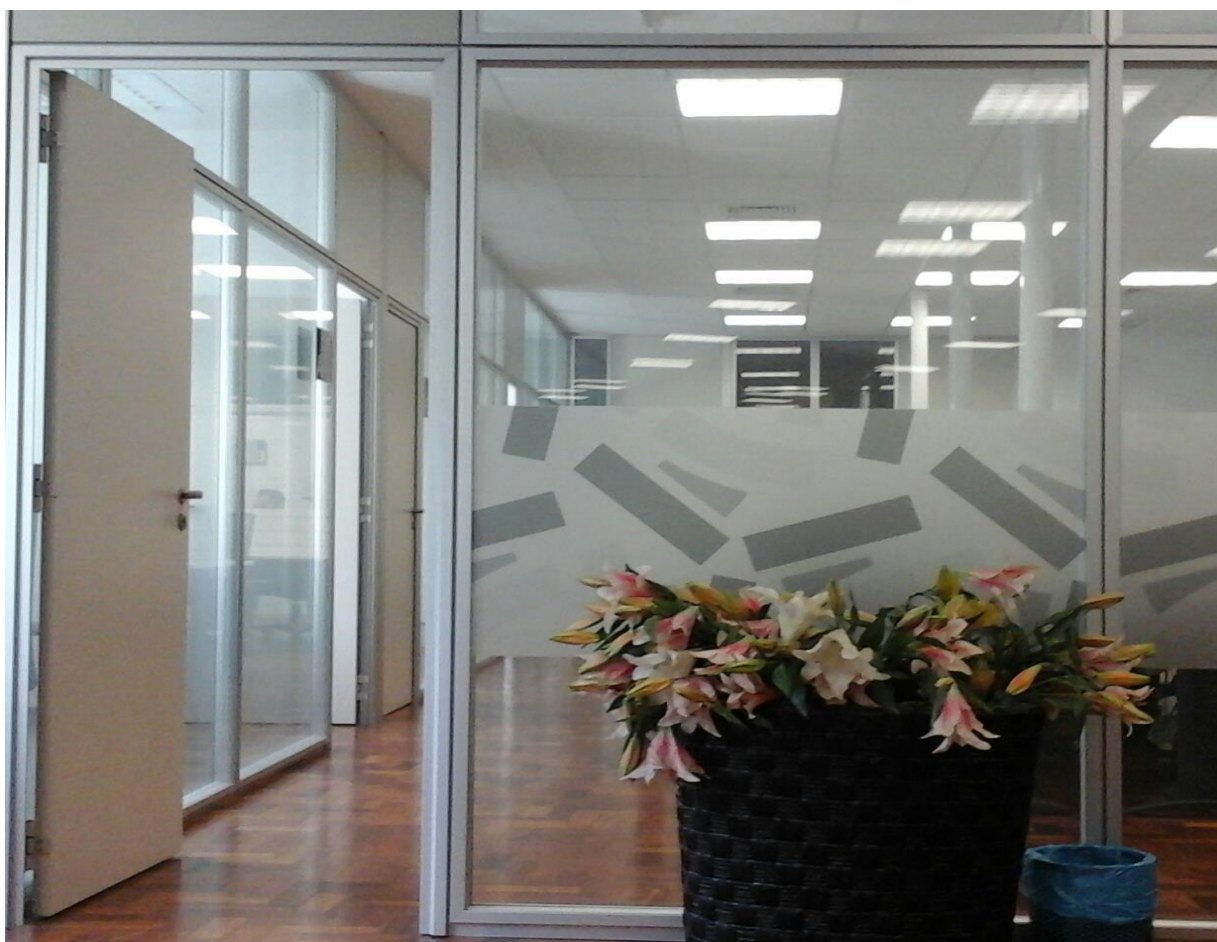
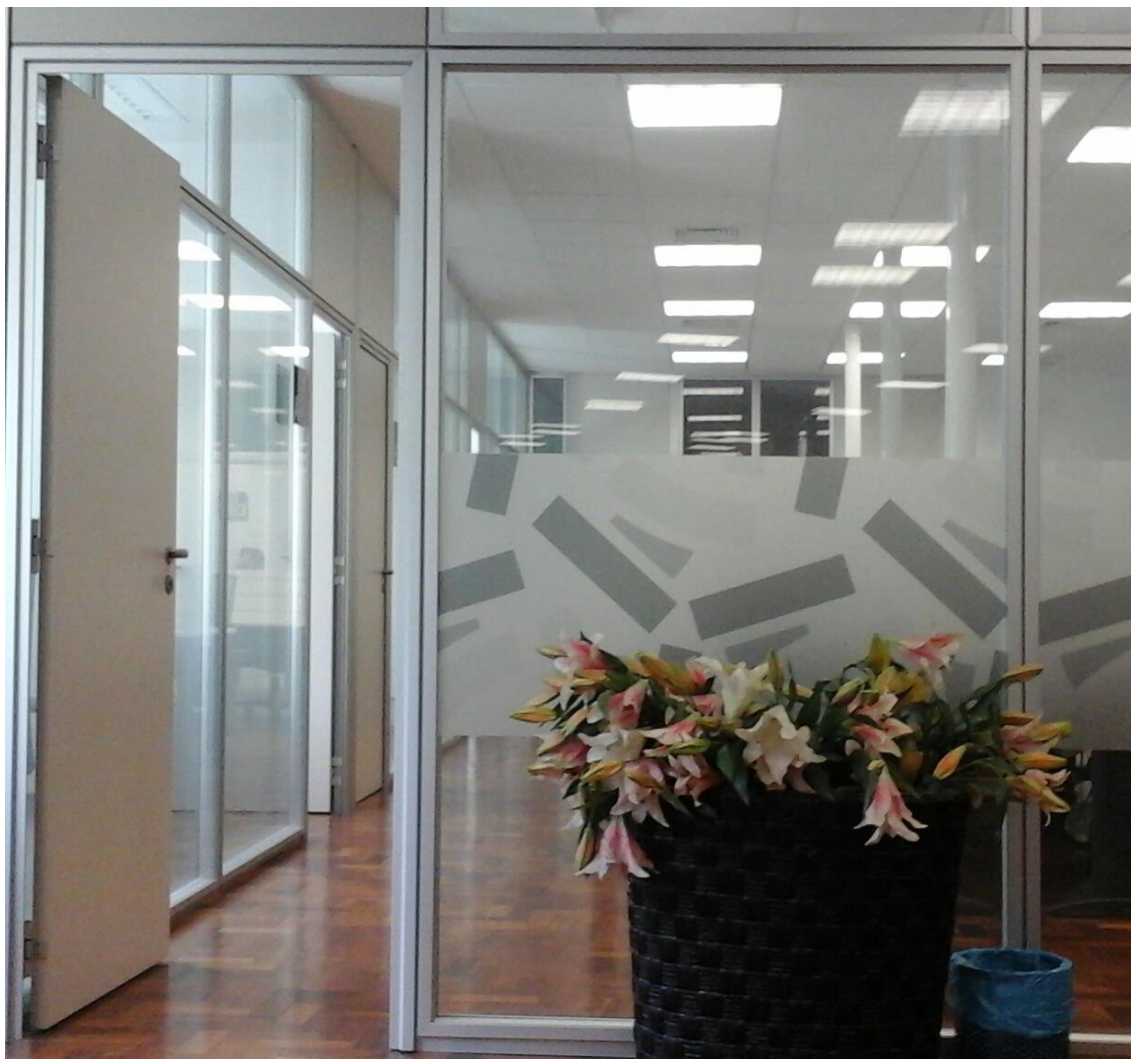
A sala de estudos individual está num espaço não sinalizado, como mostra a fotografia 15 abaixo.

Fotografia 15 – Entrada da sala de estudos individual da Biblioteca da Escola de Engenharia

Essa fotografia 15 mostra a entrada para a sala de estudos individual. Nota-se que não há nenhuma sinalização indicando que, nesse espaço, os alunos podem estudar sem serem prejudicados com ruído. Seria bom que esse local estivesse sinalizado com uma placa identificando-o, inclusive, com a informação de ali que estão as cabines de estudo.

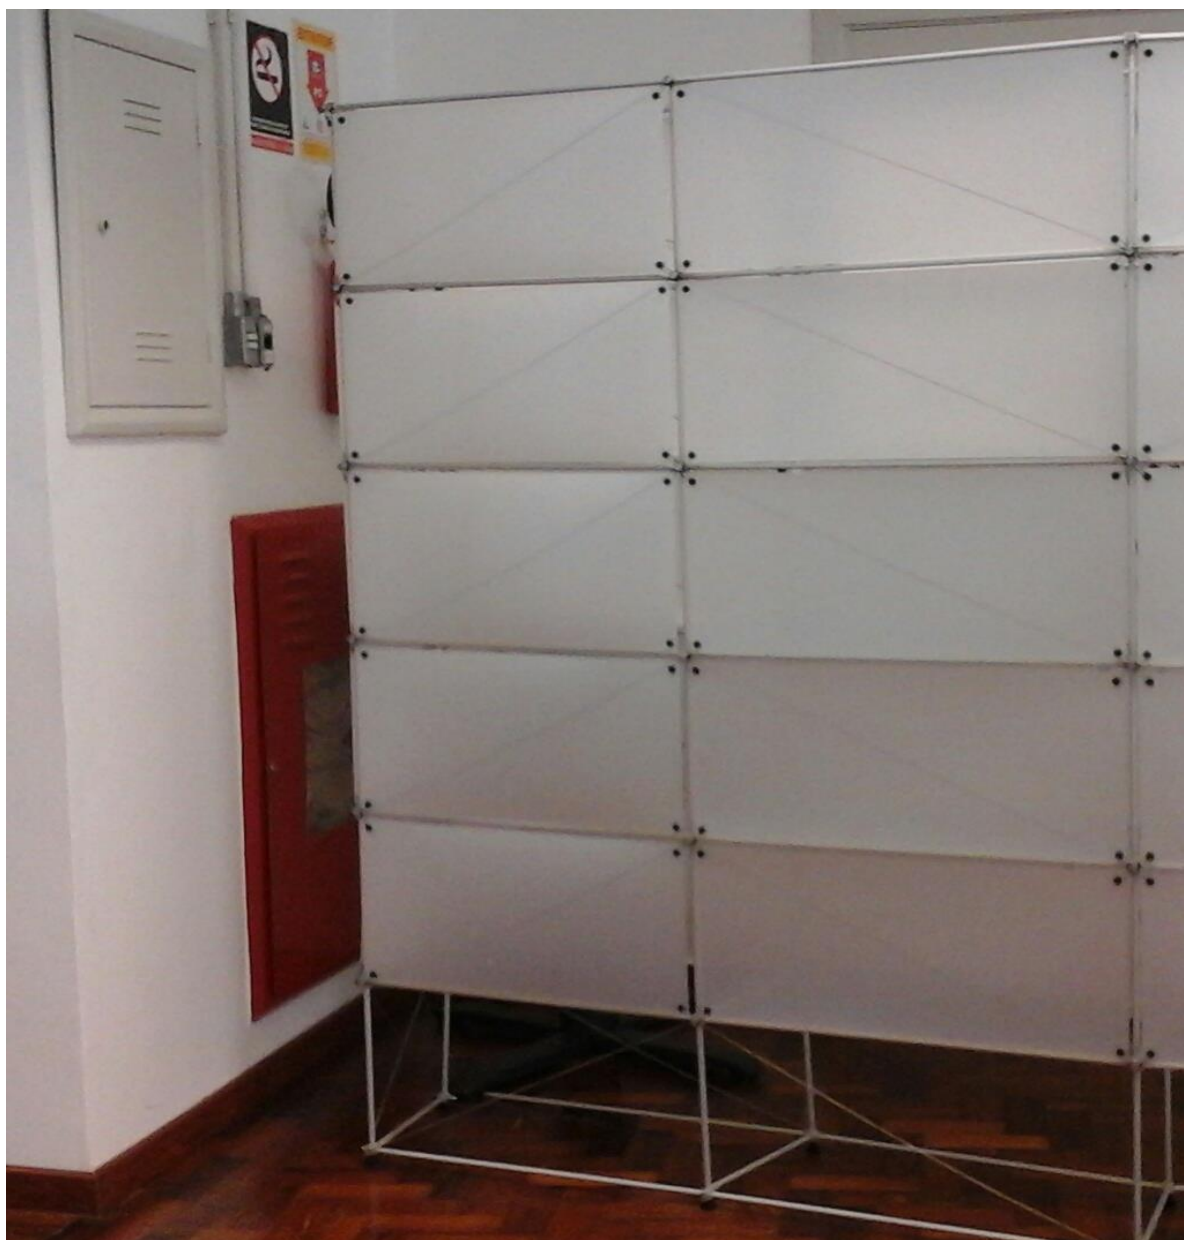
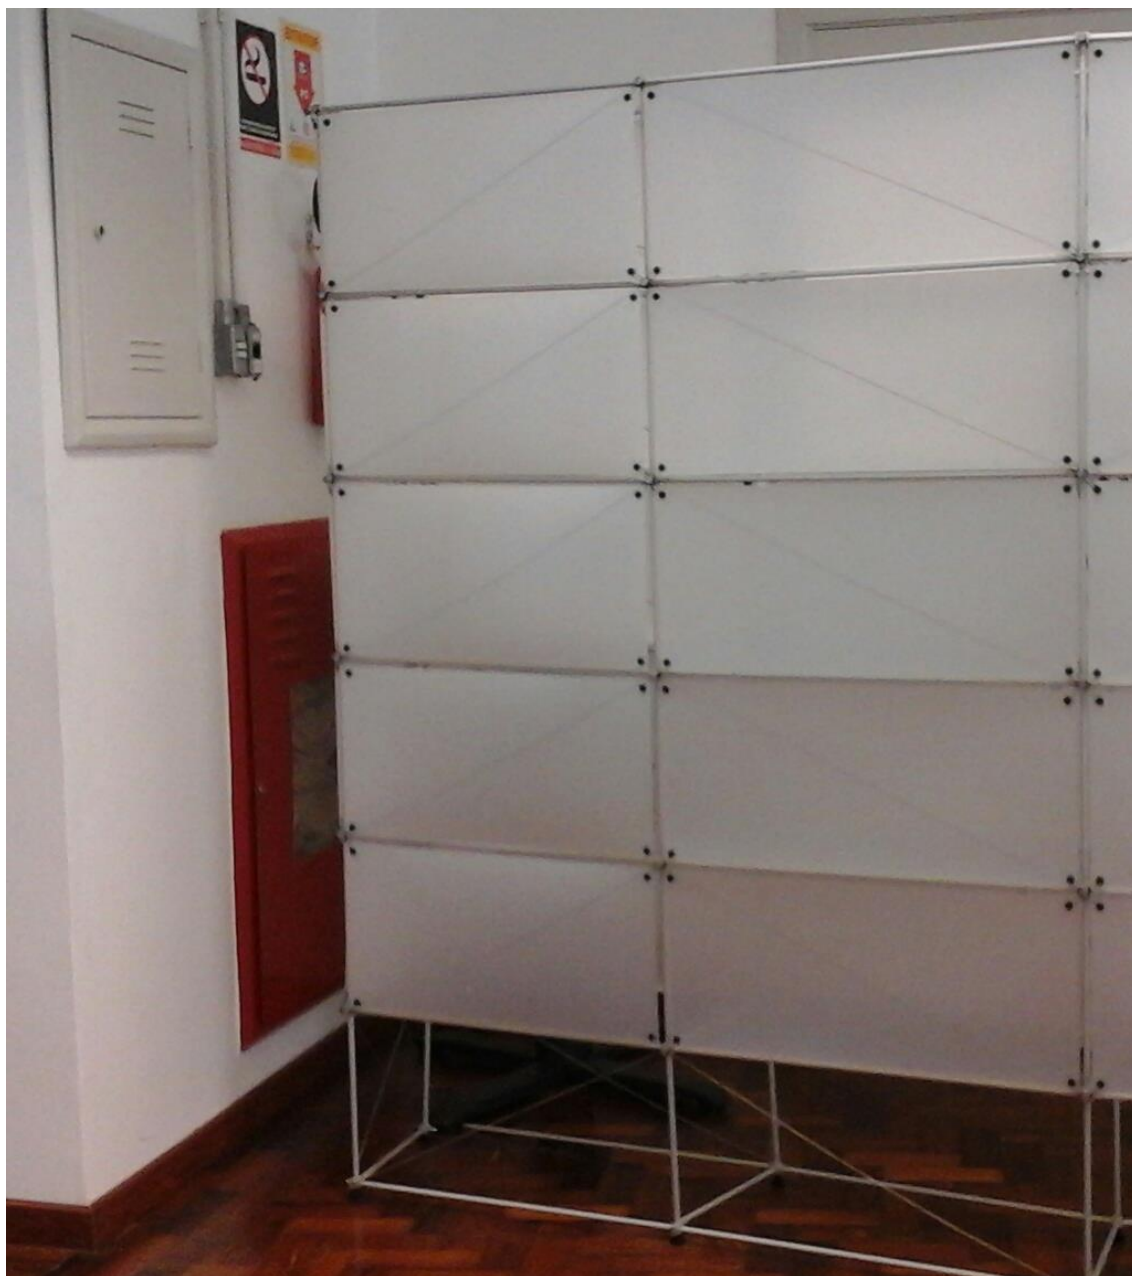
Esses equipamentos estão na sala de convivência, posicionados atrás de um biombo, o que também dificulta a identificação da sinalização do extintor. Além disso, o hidrante está sendo obstruída por uma mesa redonda, que poderia ser retirada para liberar o acesso ao extintor.

Fotografia 16 – Biombo da Biblioteca da Escola de Engenharia
