**AVALIAÇÃO DAS CONDIÇÕES ERGONÔMICAS DAS BIBLIOTECAS DA
ESCOLA DE ENGENHARIA E DA FACULDADE DE ARQUITETURA DA
UNIVERSIDADE FEDERAL DO RIO GRANDE DO SUL**

Porto Alegre

2014

Trabalho de Conclusão de Curso apresentado como requisito parcial para a obtenção do grau de Bacharel em Biblioteconomia, da Faculdade de Biblioteconomia e Comunicação da Universidade Federal do Rio Grande do Sul.

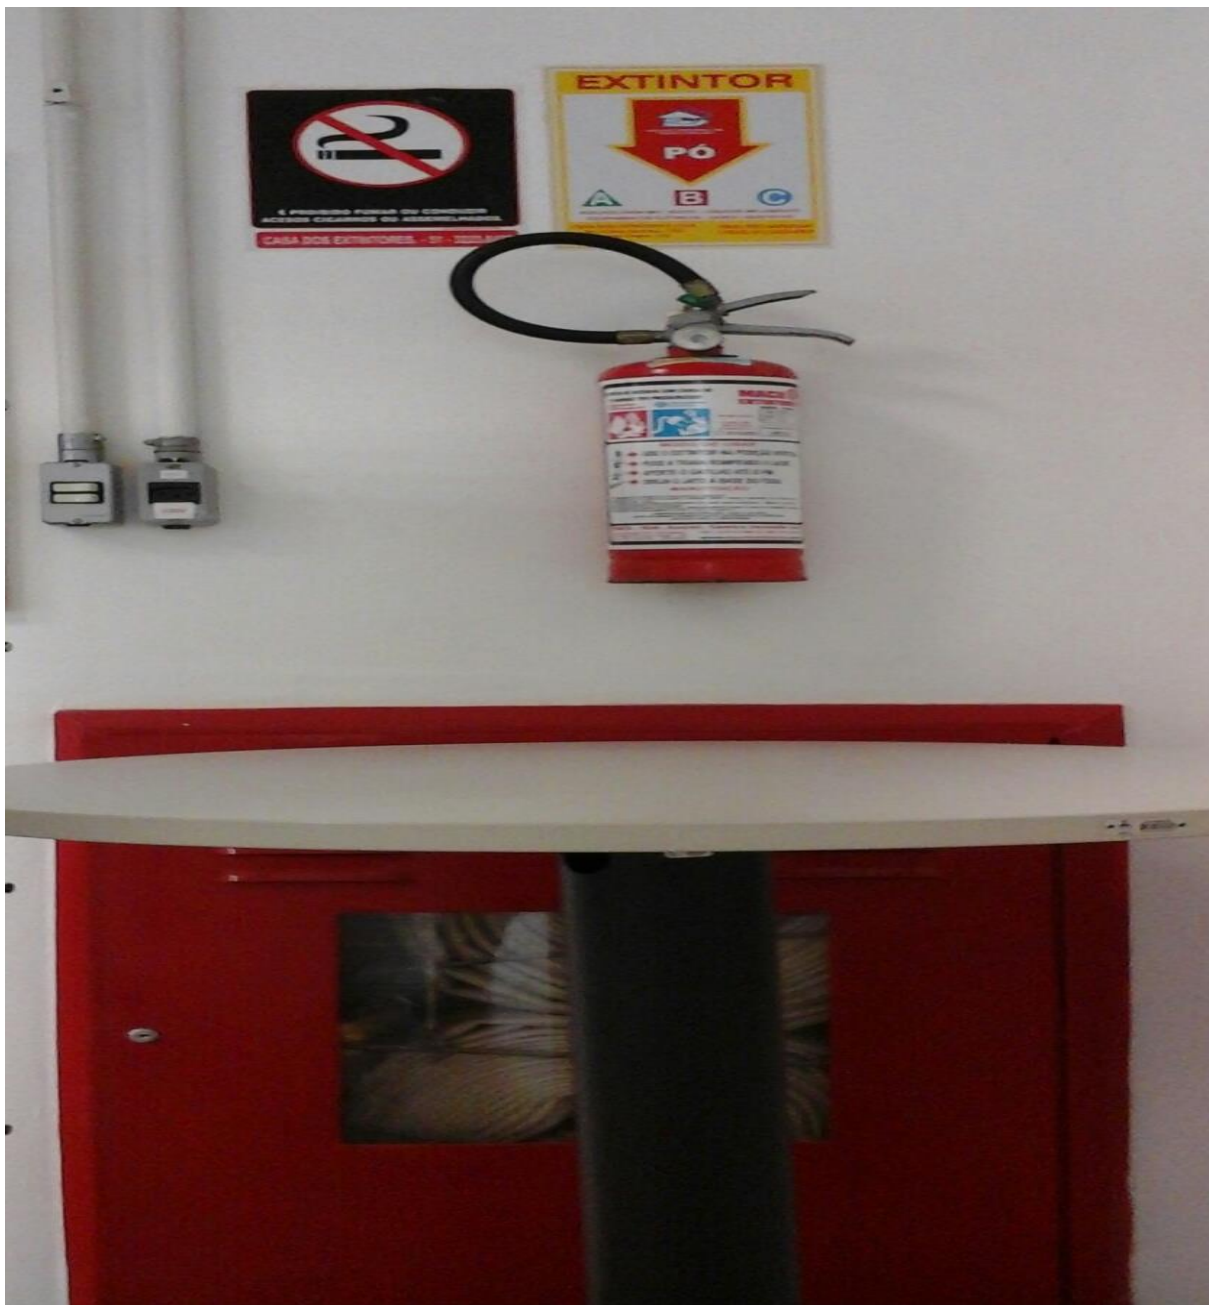
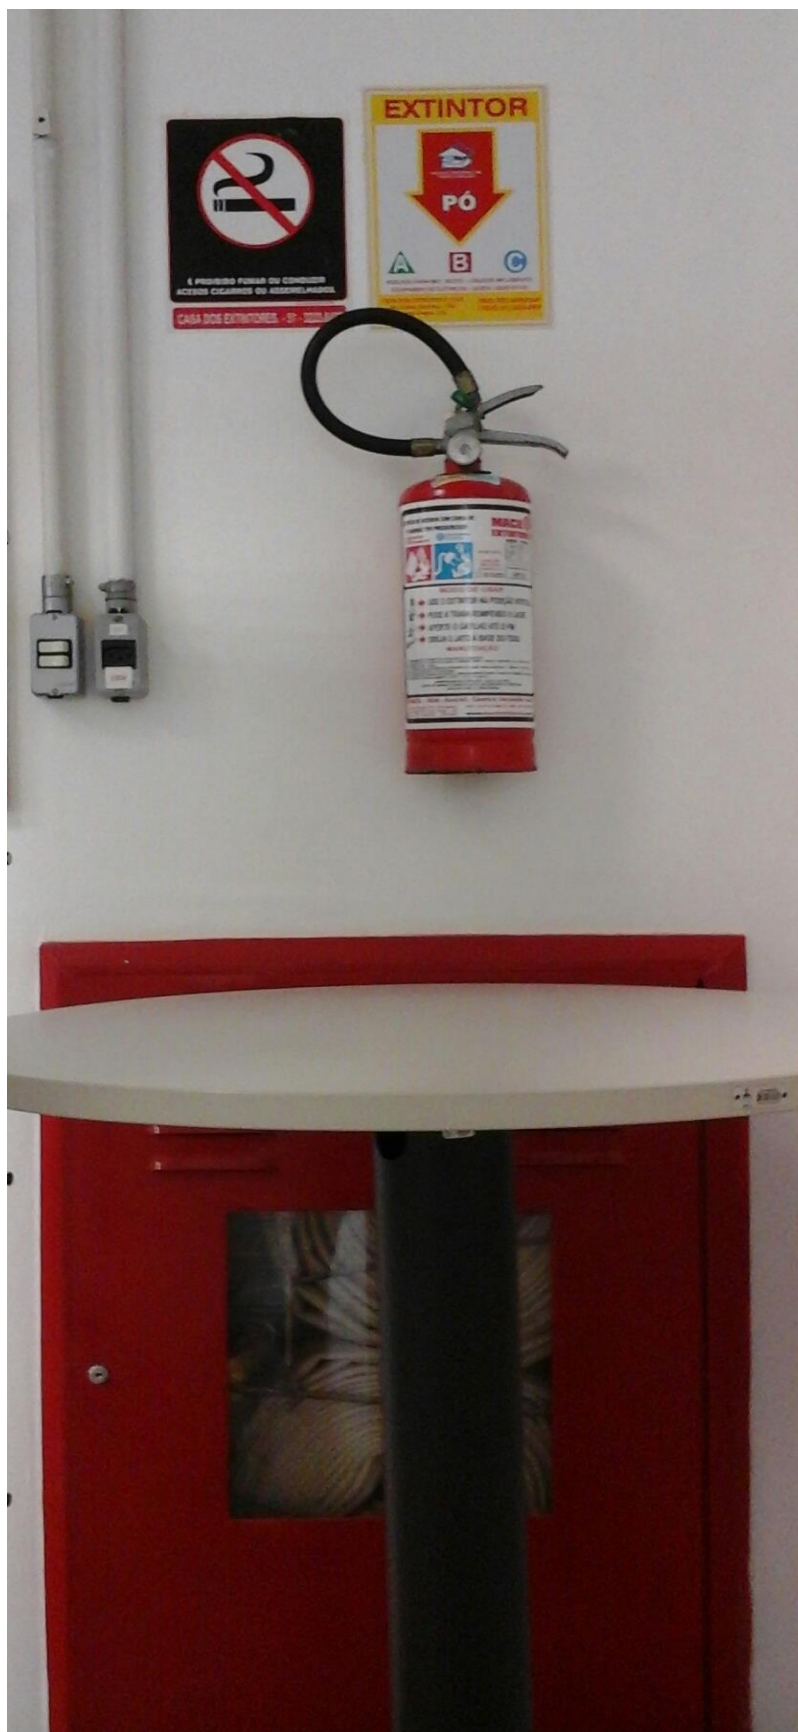
Esses equipamentos estão na sala de convivência, posicionados atrás de um biombo, o que também dificulta a identificação da sinalização do extintor. Além disso, o hidrante está sendo obstruída por uma mesa redonda, que poderia ser retirada para liberar o acesso ao extintor.

Fotografia 17 – Extintor de incêndio e hidrante na sala de convivência

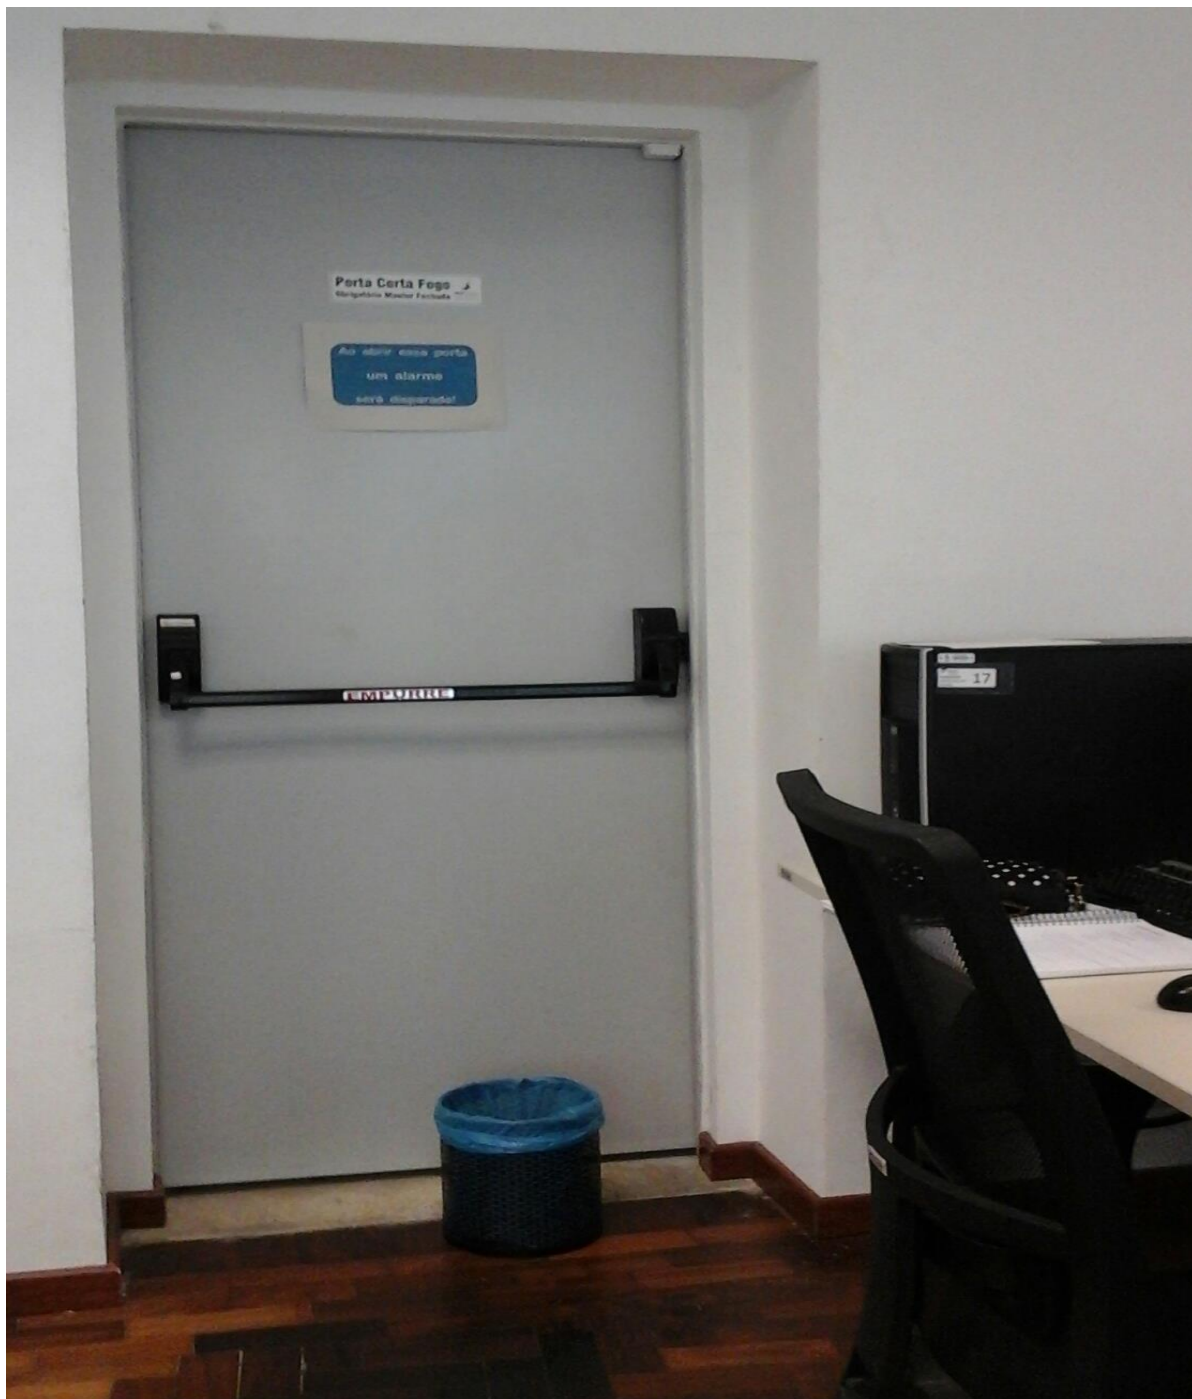
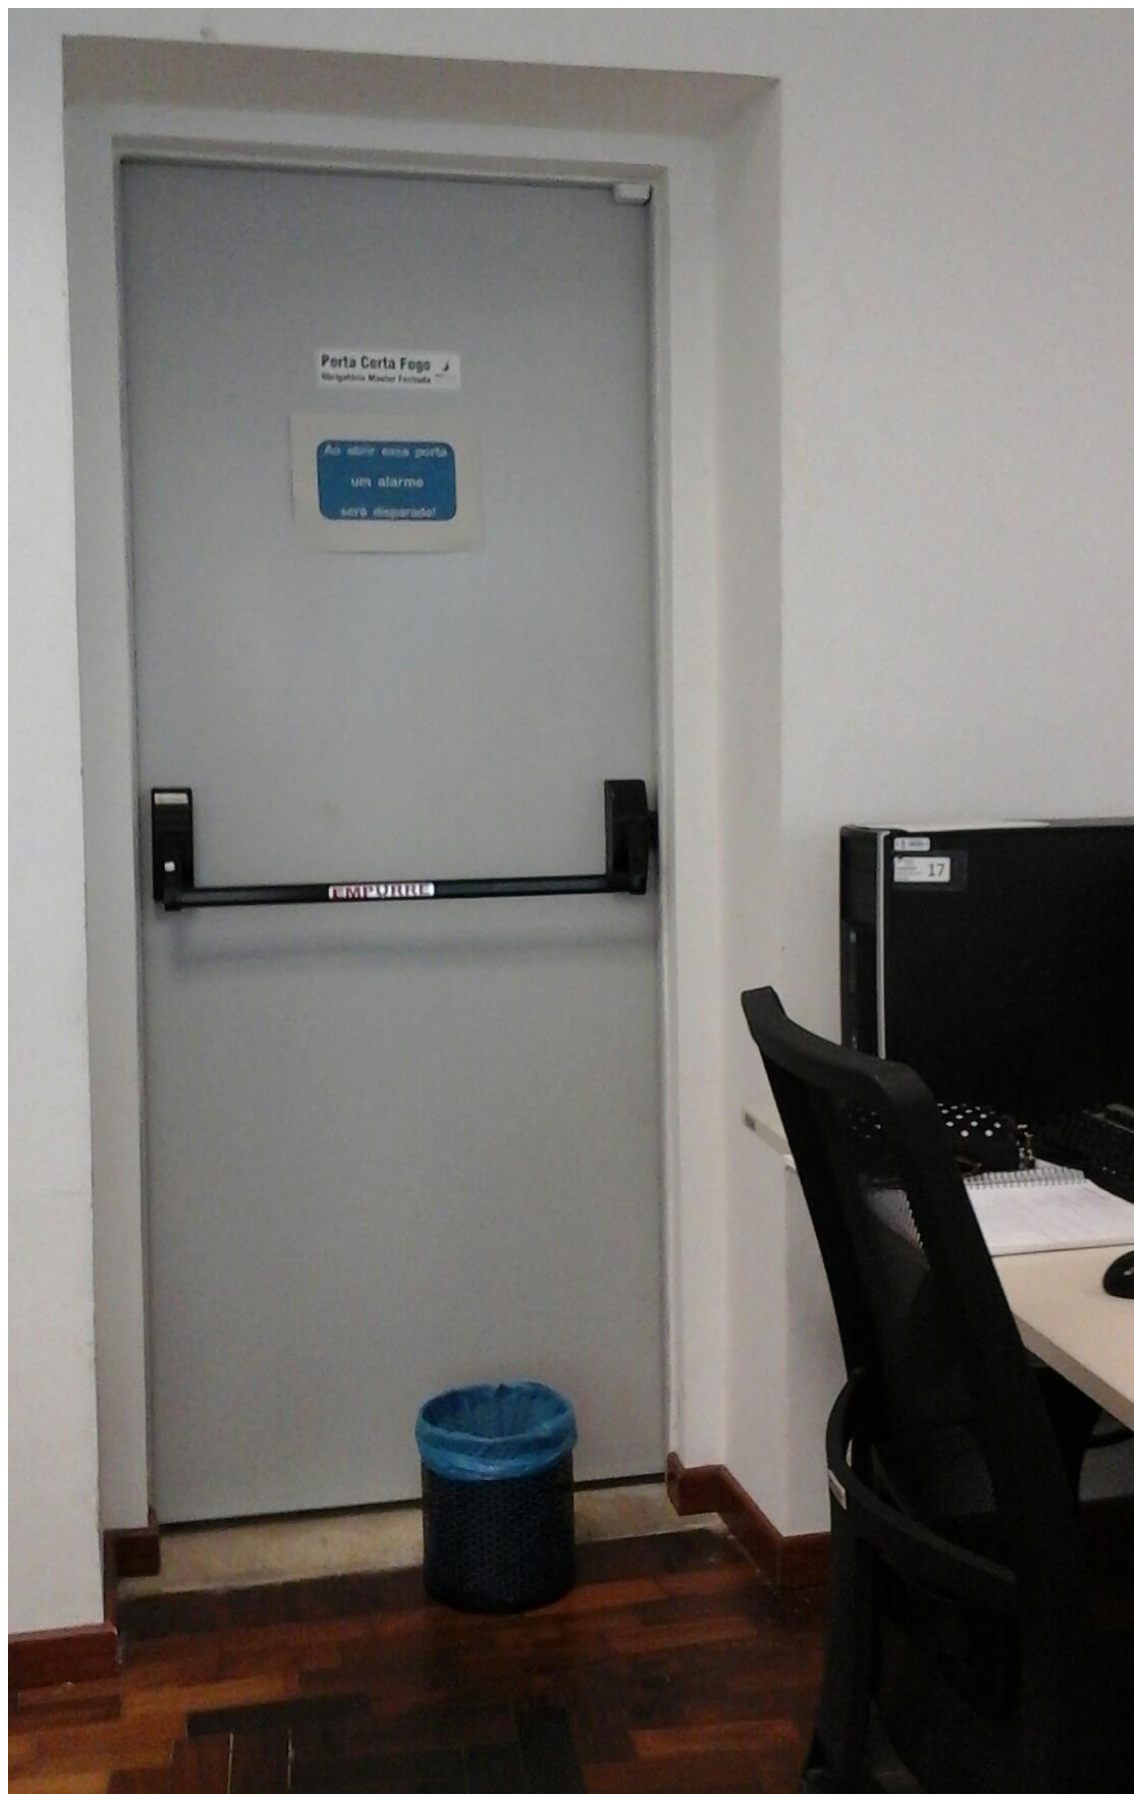
Na sala de estudos geral há uma porta corta fogo. Ela mede 81cm de comprimento e 210cm de altura. De acordo com a NBR 9050 a altura mínima da porta deve ser 210cm e a largura de 80cm. Percebe-se facilmente que a porta corta fogo obedece a todos os requisitos da NBR 9050. A porta corta fogo sofre obstrução pela presença de uma lixeira que pode ser facilmente realocada para outro lugar.

Fotografia 18 – Porta corta fogo

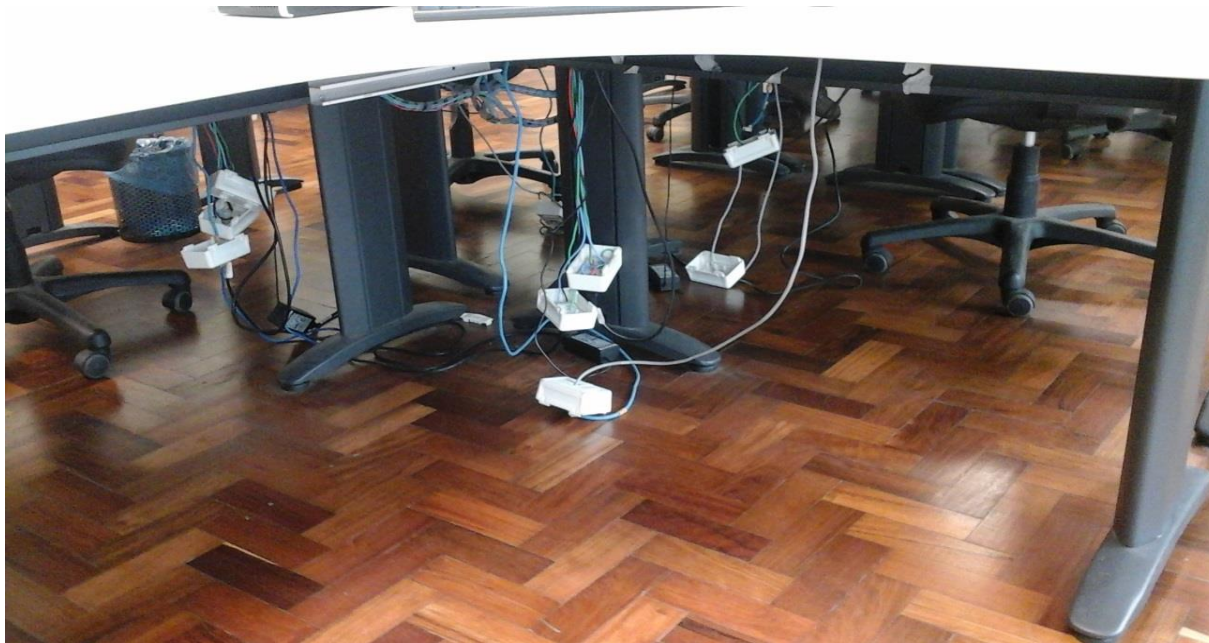
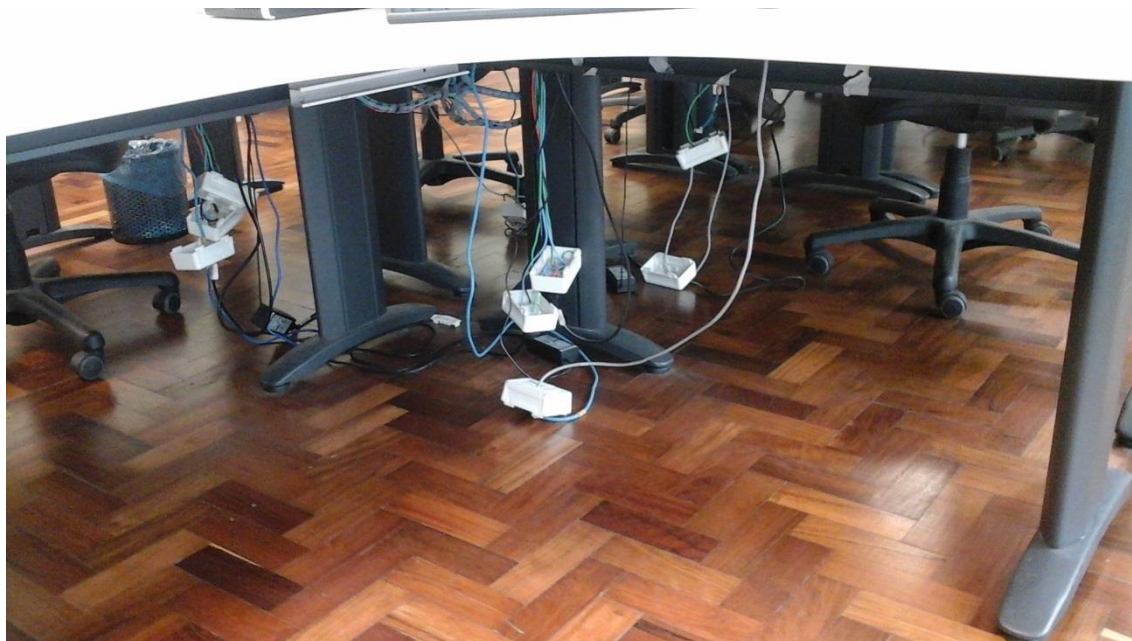
Na sala de estudos individual estão expostos e misturados a fiação elétrica e os cabos dos computadores. Essa exposição pode causar um incêndio e os usuários podem receber um choque elétrico.

Fotografia 19 – Exposição dos fios e cabos de computadores

a possibilidade de um incêndio começar diminui. Provavelmente, essa situação será solucionada oportunamente.
