**ESTUDO DE ALGUNS CASOS DE INSTABILIDADE
DA ENCOSTA DA SERRA GERAL NO ESTADO
DO RIO GRANDE DO SUL**

RINALDO JOSÉ BARBOSA PINHEIRO

Tese apresentada ao corpo docente do Programa de Pós-Graduação em Engenharia Civil da
Escola de Engenharia da Universidade Federal do Rio Grande do Sul, como parte dos
requisitos para obtenção do título de **DOUTOR EM ENGENHARIA**.

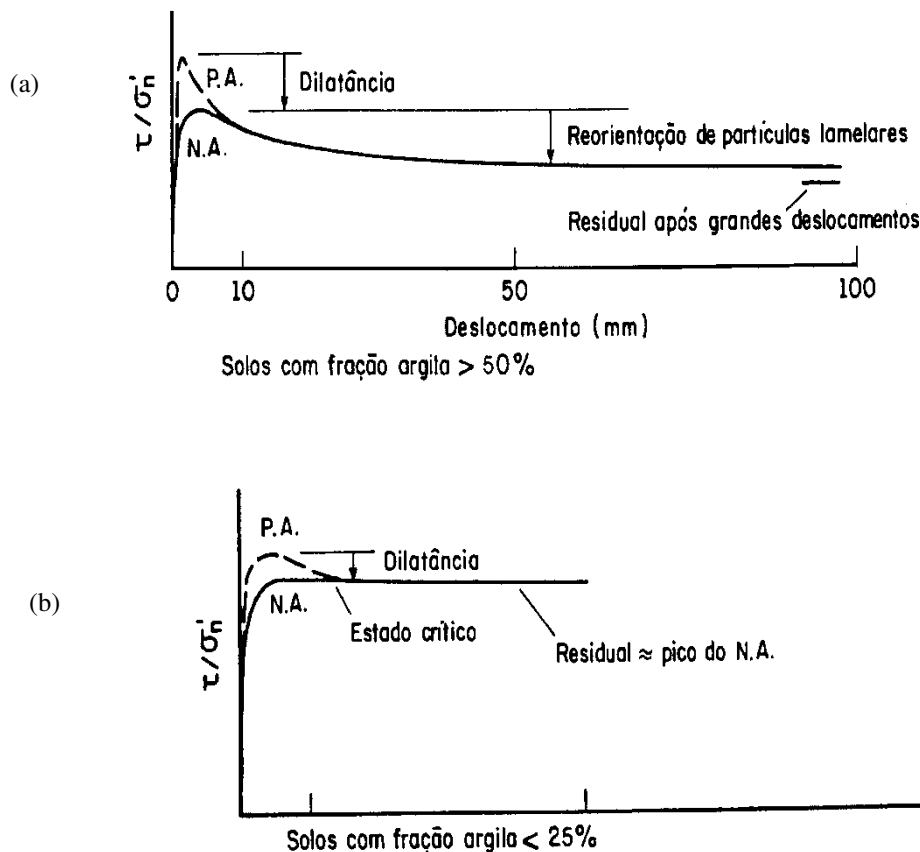
Figura 2.14 – Gráfico τ / σ'_n versus deslocamento para σ'_n constante (Skempton, 1985).

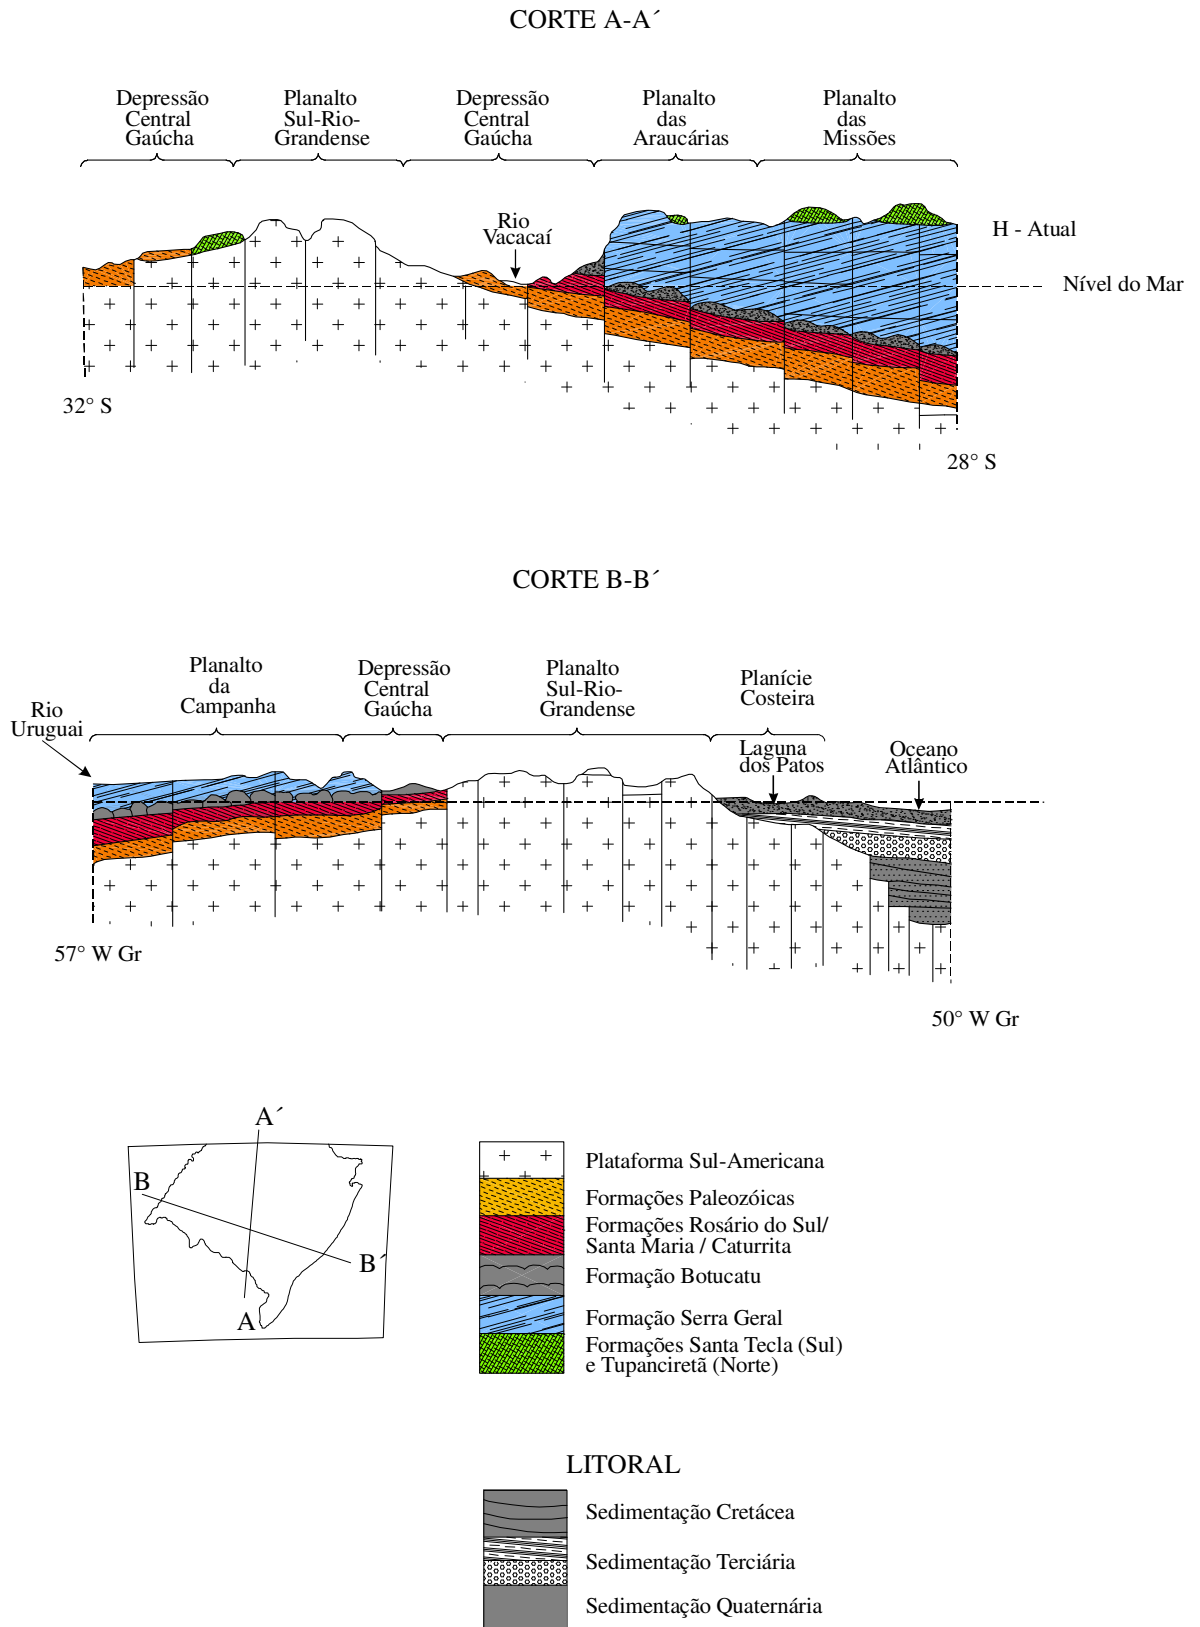
Figura 3.4 – Perfis transversais morfoestruturais do Estado do Rio Grande do Sul (modificado de IBGE, 1986).

A Figura 3.4 apresenta 2 perfis transversais morfoestruturais do Estado do Rio Grande do Sul, apresentando a seqüência das litologias e suas correspondentes unidades geomorfológicas. As principais litologias envolvidas nos processos de instabilidade associados às escarpas mostradas nestes perfis são descritas a seguir.

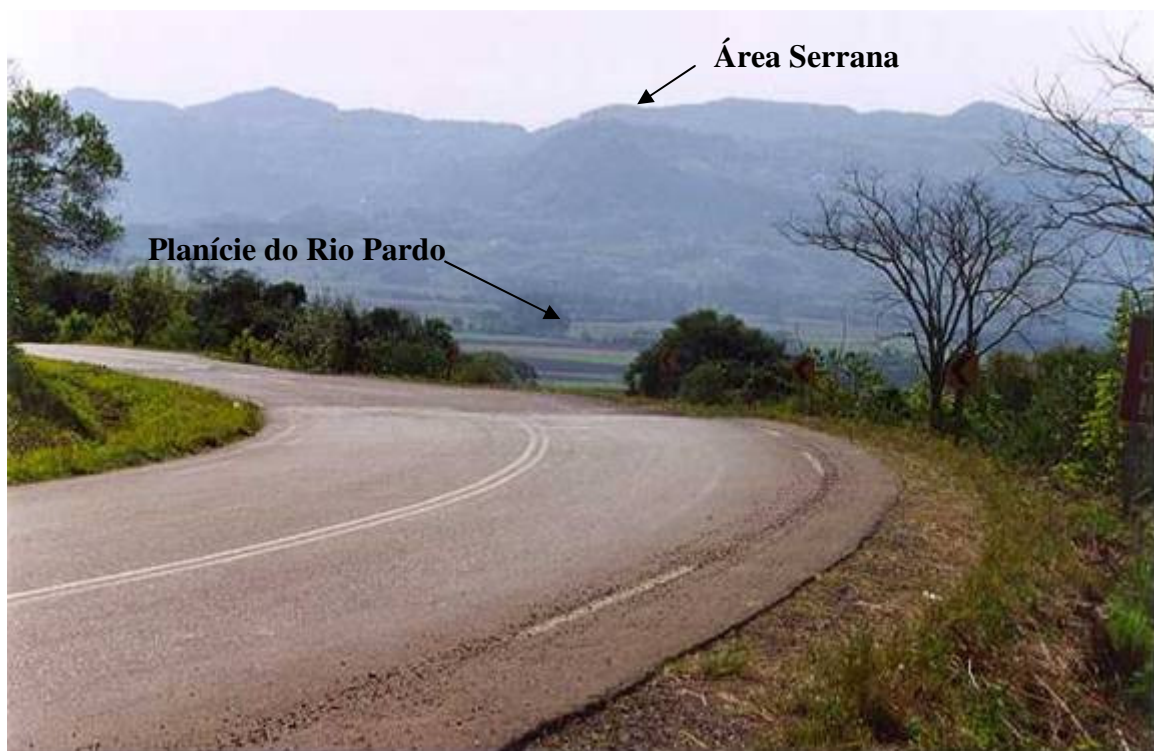
Foto 4.15 – Detalhe da pista da RS-481 com defeito e ao fundo contato entre as unidades geomorfológicas Serra Geral e Depressão Central

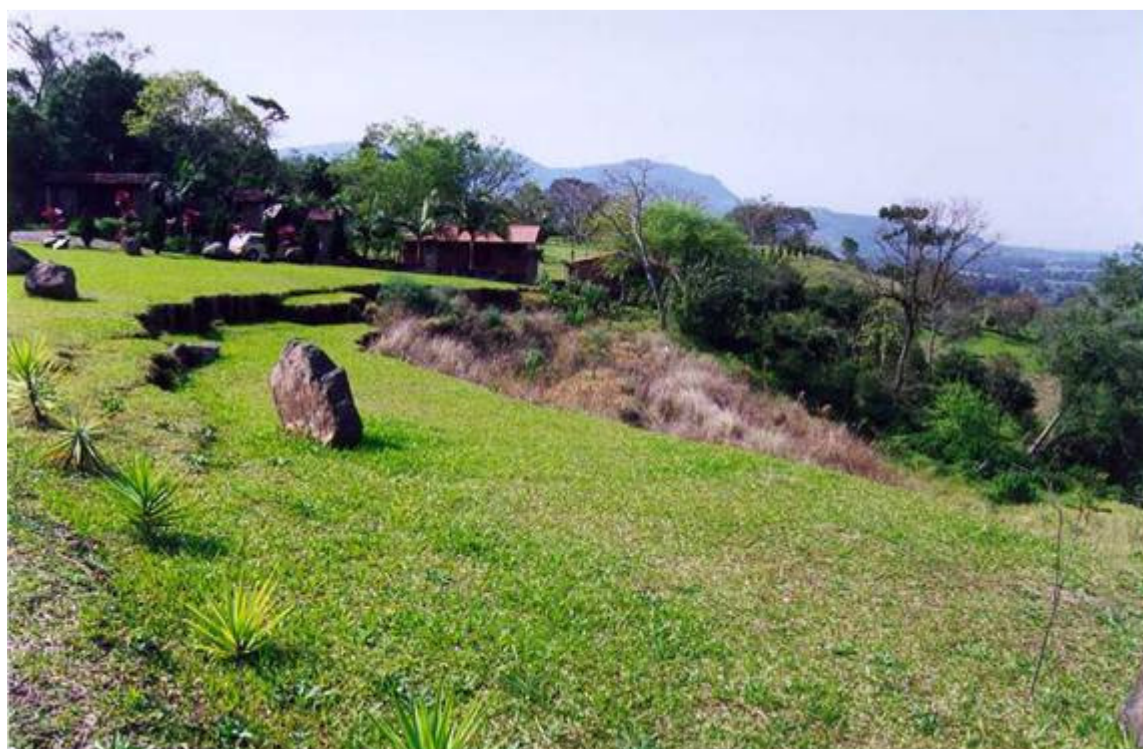
Foto 4.16 – Rupturas retro-progressivas que avançam em direção à rodovia e às moradias.

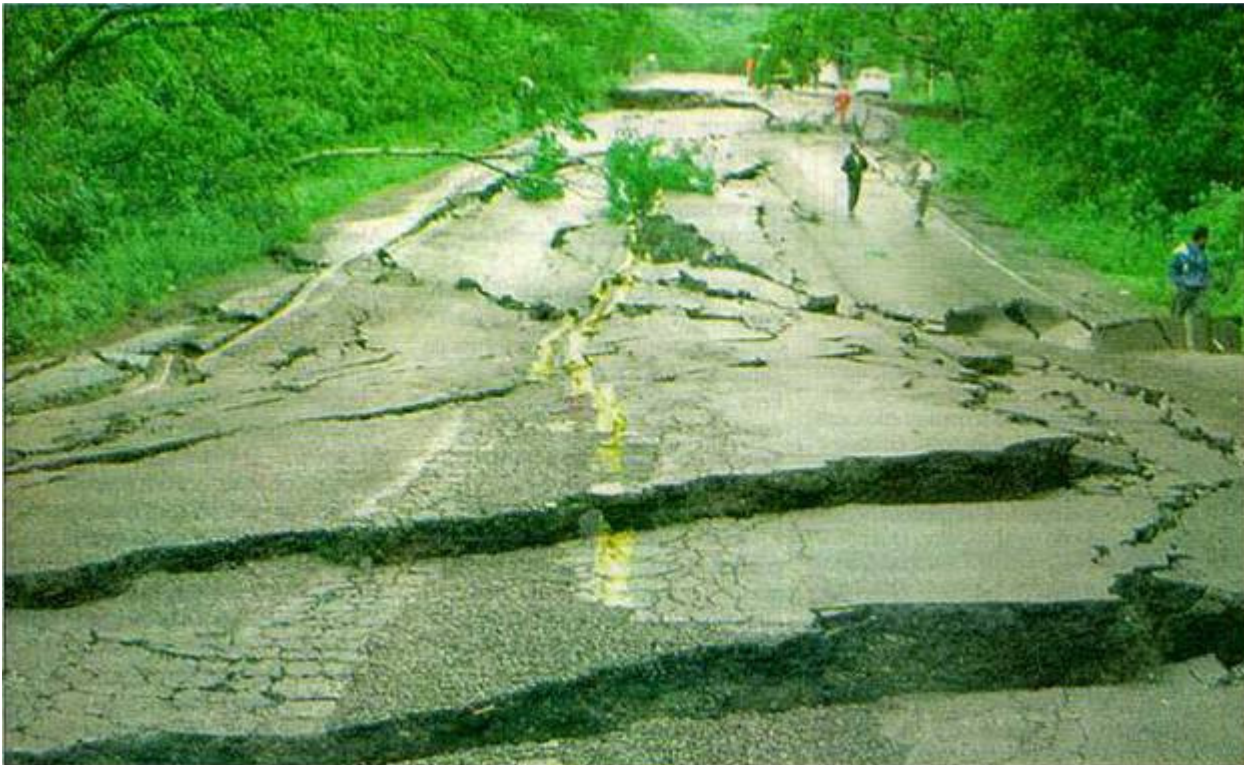
Foto 4.19 – Detalhe do escorregamento recente na BR-158, Santa Maria-Júlio de Castilhos.

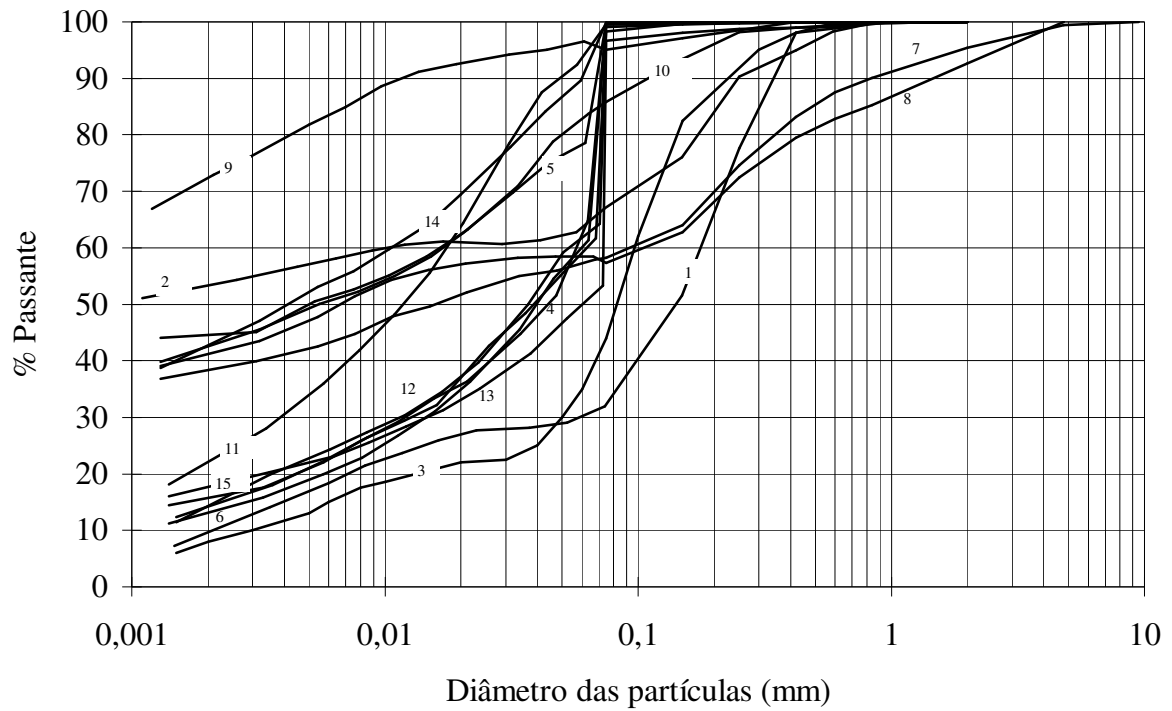
Figura 5.1 – Curvas granulométricas dos solos oriundos de formações sedimentares.

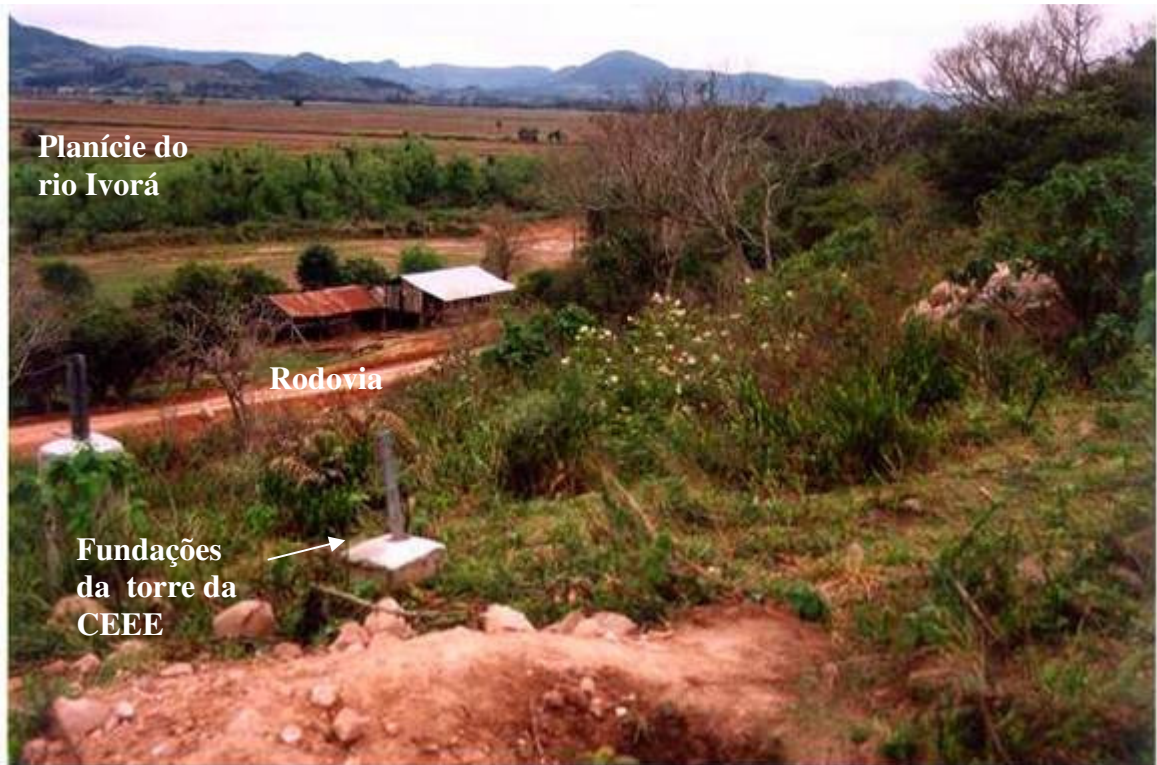
Foto 6.1 – Talude rompido na RS-348 – Faxinal do Soturno/Dona Francisca – na área de transição entre as unidades geomorfológicas Serra Geral (Área Serrana) e Depressão Rio Jacuí.

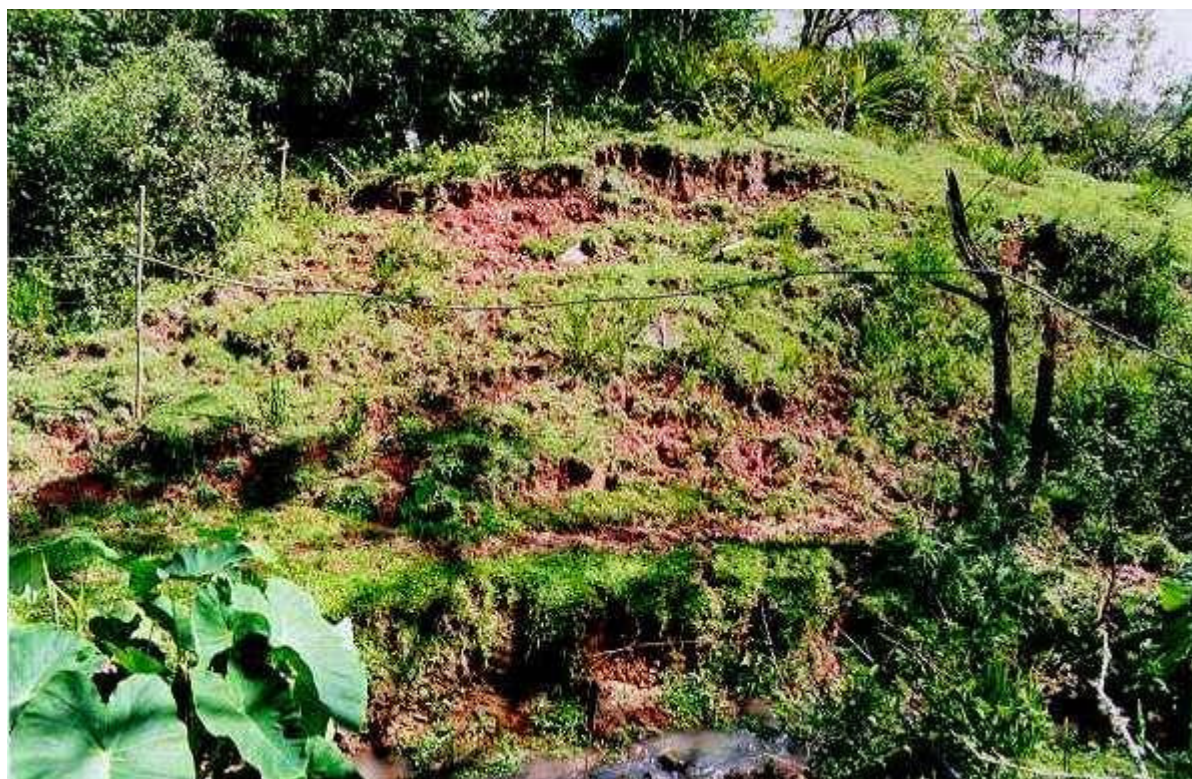
Foto 7.4 – Parte inferior da encosta que avança sobre o arroio do fundo do vale.

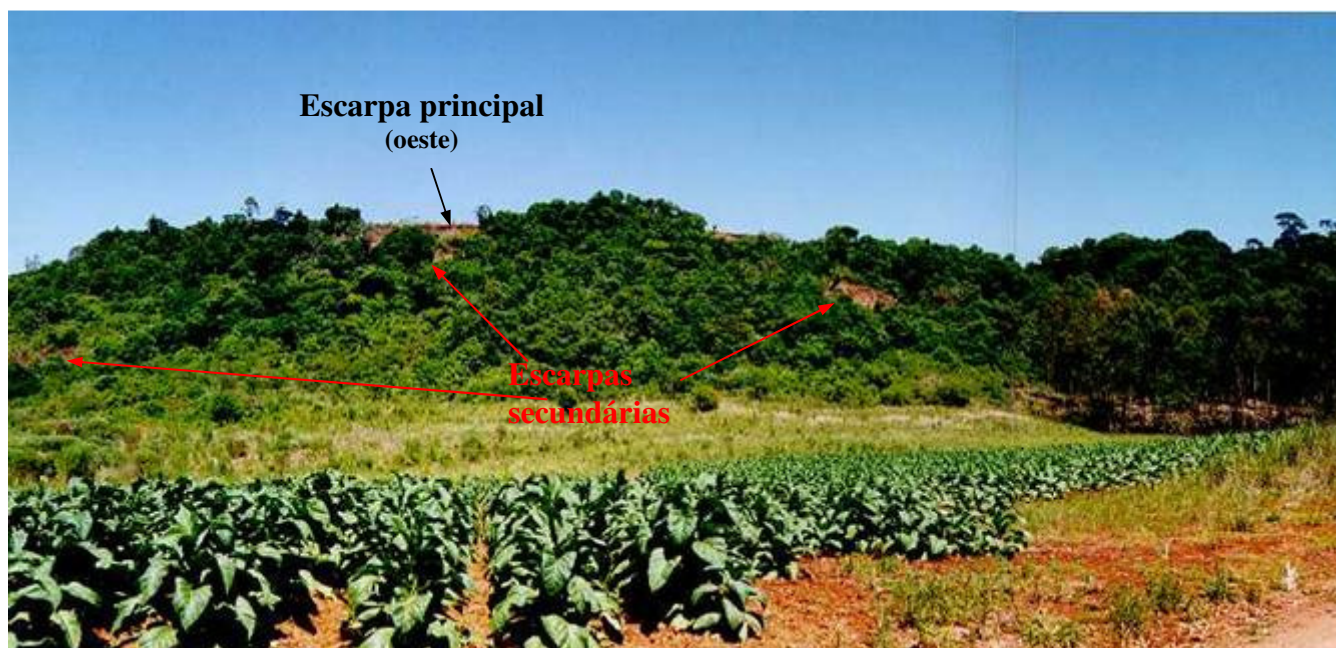
Foto 7.7 – Vista frontal da encosta apresentando parte da escarpa principal e escarpas secundárias.
