Universidade Federal do Rio Grande do Sul
Escola de Engenharia
Programa de Pós-Graduação em Engenharia Civil

**ENSAIOS NÃO DESTRUTIVOS EM CONCRETO:
DETECÇÃO DE FALHAS NO INTERIOR DE ESTRUTURAS
DE CONCRETO COM O USO DE ULTRASSOM**

Dissertação apresentada ao Programa de Pós-Graduação em
Engenharia Civil da Universidade Federal do Rio Grande do Sul,
como parte dos requisitos para obtenção do título de Mestre em
Engenharia.

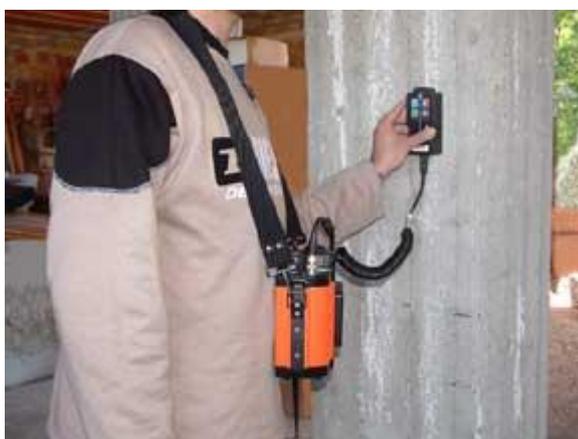
Figura 2 - Execução do Ensaio de Pacometria (SANTOS (2008)).

Segundo Santos (2008), a base do método de ensaio está descrita em ACI 228 2R-98. As medidas podem ser obtidas em milímetros para o cobrimento, para a distancia horizontal entre as armaduras e para o diâmetro da armadura para a estrutura. Após calibração do aparelho, o ensaio consiste em percorrer os pontos previamente marcados com a sonda, identificando por sinal sonoro a existência de armadura nas proximidades do ponto, fazendo-se então a leitura do cobrimento da armadura e o espaçamento entre essas, a Figura 2 ilustra uma das etapas do ensaio.

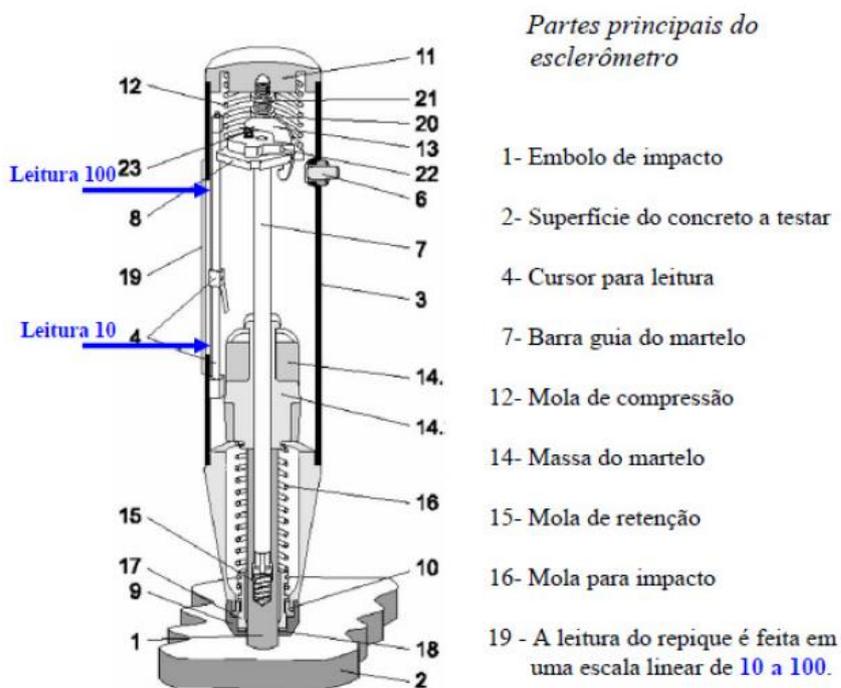
Figura 3 – Esclerômetro de Schmidt – esquema longitudinal (THOMAZ (2010)).

resistência e decidir sobre a necessidade de fazer ensaios mais complexos. A tensão de ruptura à compressão, referente a corpos de prova cúbicos ou cilíndricos, é estimada com base na sua correlação com o índice esclerométrico (CAVALCANTI, 2010). A figura 3 a seguir mostra uma seção longitudinal de um esclerômetro com legenda indicando suas diversas partes.

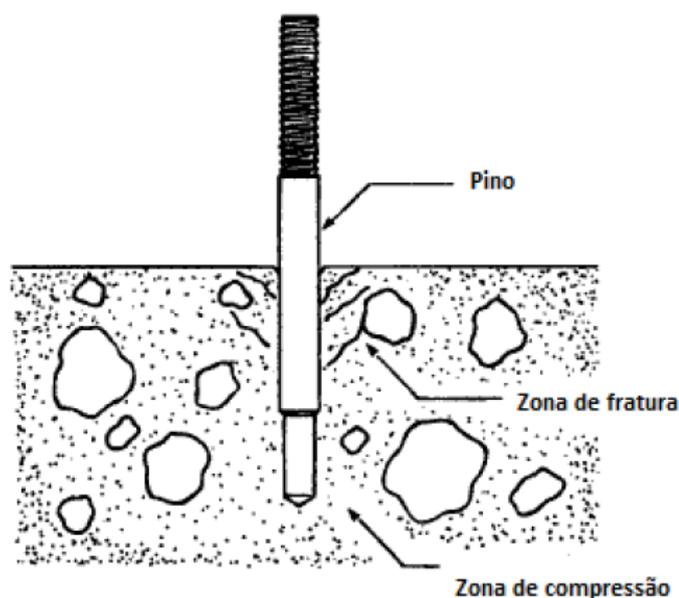
Figura 4 – Falha típica de um concreto maduro durante o ensaio de penetração (CAVALCANTI, 2010).

profundidade de penetração são correlacionadas com a resistência à compressão do concreto (CAVALCANTI, 2010). A Figura 4 ilustra um detalhe esquemático do ensaio.

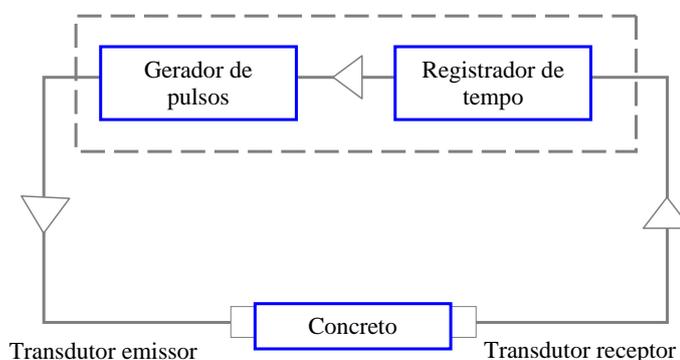
Figura 5 - Princípio de Funcionamento de Ensaio de VPU (LORENZI, 2009).

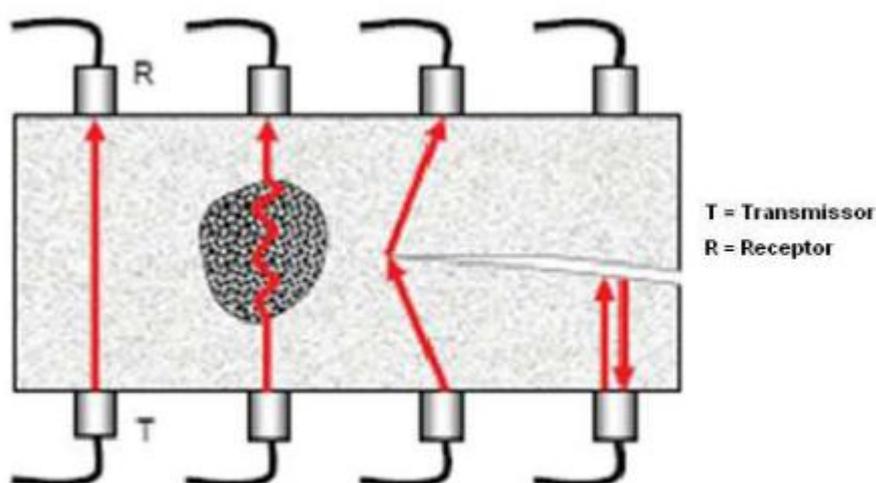
Figura 6 - Ensaio de ultrassom em concreto com diferentes situações.

A Figura 6 ilustra as diferentes condições que podem ser encontrados quando um elemento de concreto é testado. No caso 1, o percurso entre os transdutores é através do concreto sólido, e o tempo de viagem é curto. O exemplo seguinte, nº2, é o caso onde há uns vazios internos, semelhante a um concreto poroso. O pulso é dispersos enquanto propaga dentro da porosidade do concreto. Assim, o caminho da onda é mais longo e o tempo de propagação do pulso maior resultando em uma velocidade de pulso reduzido. No caso 3, os transdutores estão localizadas em um local em que a propagação direta é perto da borda de uma fissura. O pulso não propaga através do ar dentro do concreto, mas é capaz de atingir o transdutor receptor por difração na borda da fissura. Como o caminho de propagação é maior que a distância entre os transdutores, a aparente velocidade de pulso é menor do que através do concreto sólido. No ultimo caso, nº4, o pulso é refletido completamente pela fissura, e o tempo de propagação não é medido.

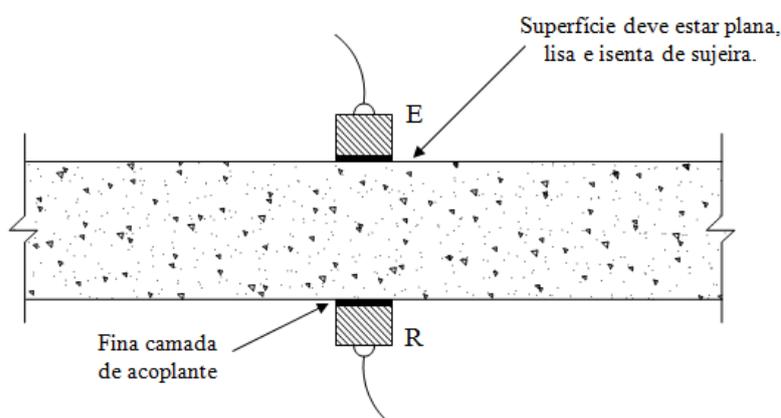
Figura 7 – Transmissão Direta do VPU segundo a NBR 8802 (ABNT, 2013).

- **Transmissão Direta:** É o arranjo mais recomendado na determinação da velocidade de propagação de ondas através de um material, pois desta forma as ondas são recebidas com maior intensidade e se movimentam de forma face a face. Nestas situações os transdutores são posicionados em faces opostas como ilustra a Figura 7.

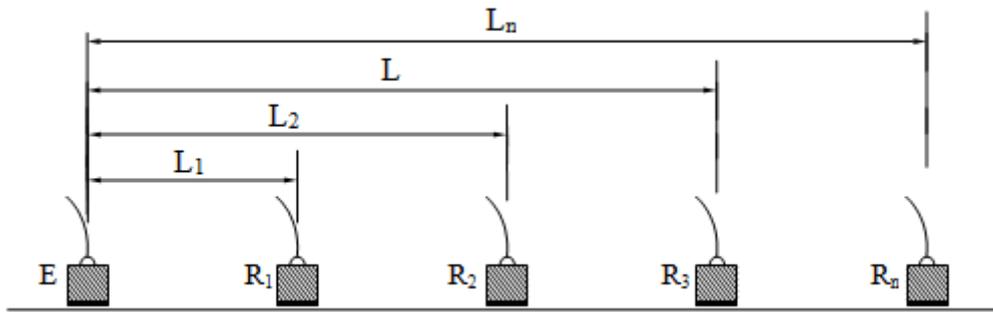
Figura 8 – Transmissão Indireta do VPU de acordo com a NBR 8802 (ABNT, 2013).

- **Transmissão Indireta:** Este arranjo é utilizado quando se tem acesso a apenas uma face do corpo-de-prova ou componente a ser inspecionado, ou quando é necessário avaliar a magnitude e profundidade de fissuras existentes, onde o transdutor-receptor precisa percorrer a face analisada, mantendo-se o transdutor fixo. Este arranjo não é tão eficiente quanto o sistema direto, na medida em que sofre a interferência de uma grande área do componente ou corpo de prova analisado, chegando a se obter tempos de propagações até 50% superiores quando se adota o modo direto de transmissão. Sempre que possível, deve-se utilizar sistemas de medições diretos e indiretos objetivando obter fatores de correlação do tempo de propagação da onda ultrassônica. Porém o método direto demanda um número significativamente maior de leituras para a avaliação de uma mesma superfície. A Figura 8 ilustra como funciona a transmissão indireta. A Figura 9 mostra uma correlação das várias posições dos receptores com os tempos decorridos até a recepção da primeira onda sonora.

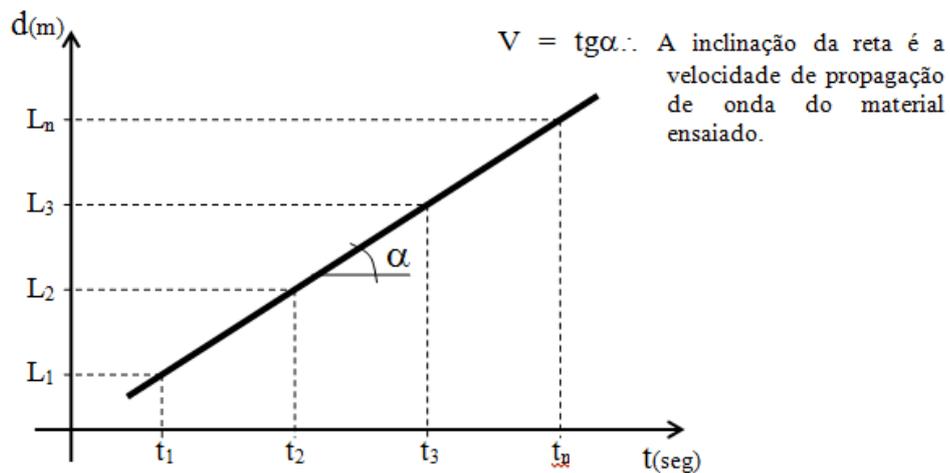
Figura 9 – Correlação para transmissão indireta segundo a NBR 8802 (ABNT, 2013).

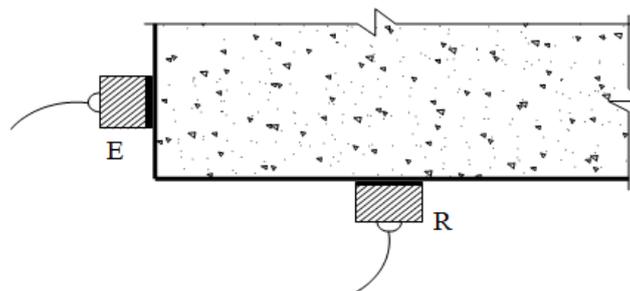
Figura 10 – Transmissão semidireta do VPU de acordo com a NBR 8802 (ABNT, 2013).

- Transmissão Semidireta: Tipo de arranjo de transdutores que só deve ser utilizado quando não houver a possibilidade de uso do sistema direto ou semidireto. Nesta situação os transdutores são posicionados em duas faces perpendiculares, conforme mostra a Figura 10.

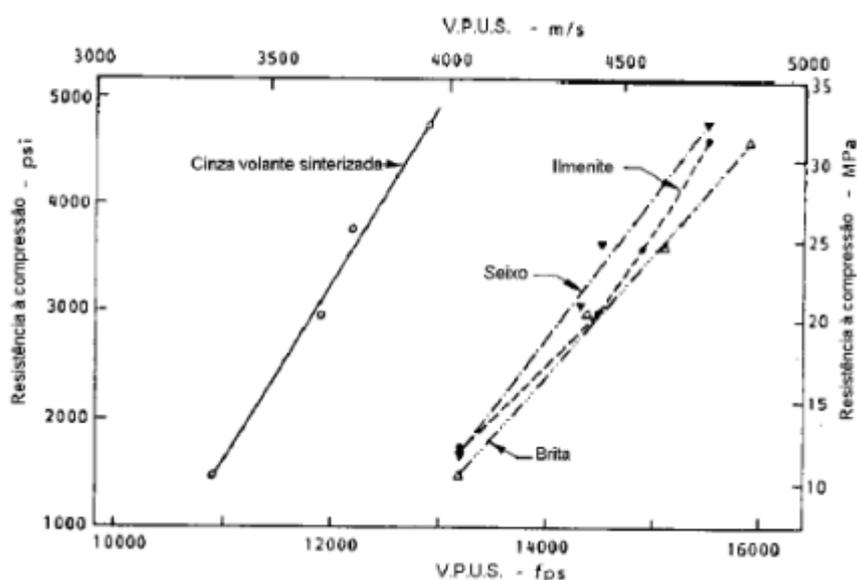
Figura 11- Relação tipo de agregado, velocidade do ultrassom e resistência à compressão do concreto (STURRUP et al, 1984 apud CAVALCANTI. 2010).

Verificou-se, que para uma determinada resistência à compressão, a diferença entre a VPU nos dois concretos convencionais e no concreto pesado foi pequena, mas para o concreto leve a diferença entre as velocidades de propagação foi maior. Nesta investigação não foi considerada a influência da propagação de agregado graúdo na composição do concreto. A Figura 11 mostra essa relação.

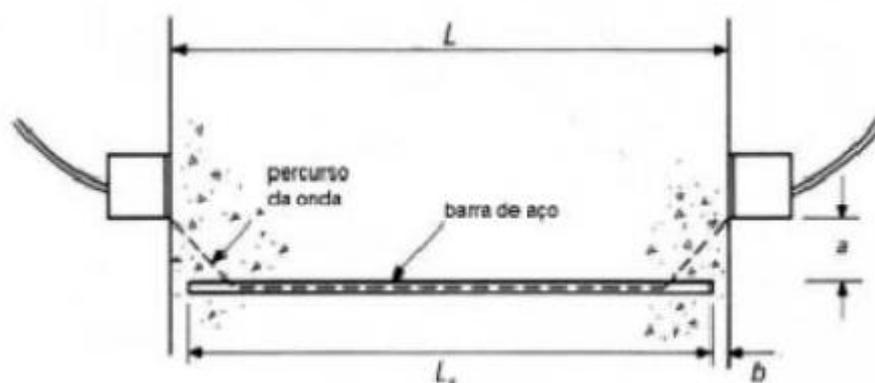
Figura 12 - Influência das barras paralelas ao percurso da onda.
(BUNGEY, 1989, apud JÚNIOR, 2009).

Estudos realizados considerando as armaduras localizadas paralelamente ao comprimento das ondas e próximas aos transdutores, como mostra a Figura 12, concluíram que parte das ondas transita pelo concreto e parte através das armaduras. Como a velocidade das ondas é bem maior no aço do que no concreto (em torno de 1,2 a 1,9 vezes), esses estudos concluem que haverá um aumento da velocidade das ondas (STURRUP *et al.*, 1984 apud JÚNIOR, 2009; RILEM NDT1 (1972 apud EVANGELISTA, 2002)), e (BUNGEY, 1989 apud JÚNIOR 2009).

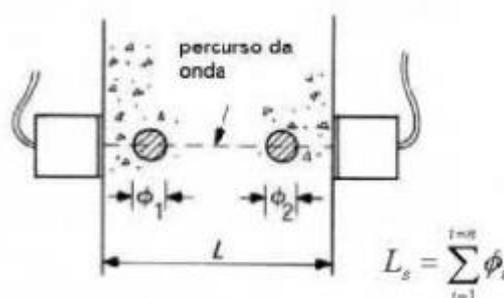
Figura 13 - Influência das barras transversais ao percurso da onda
(BUNGEY, 1989, apud JÚNIOR, 2009).

No caso de armaduras transversais (Figura 13), Bungey (1989) apud Júnior (2009) verificou que a influência é significativamente menor que aquela que ocorre no caso das barras paralelas ao sentido de propagação das ondas.

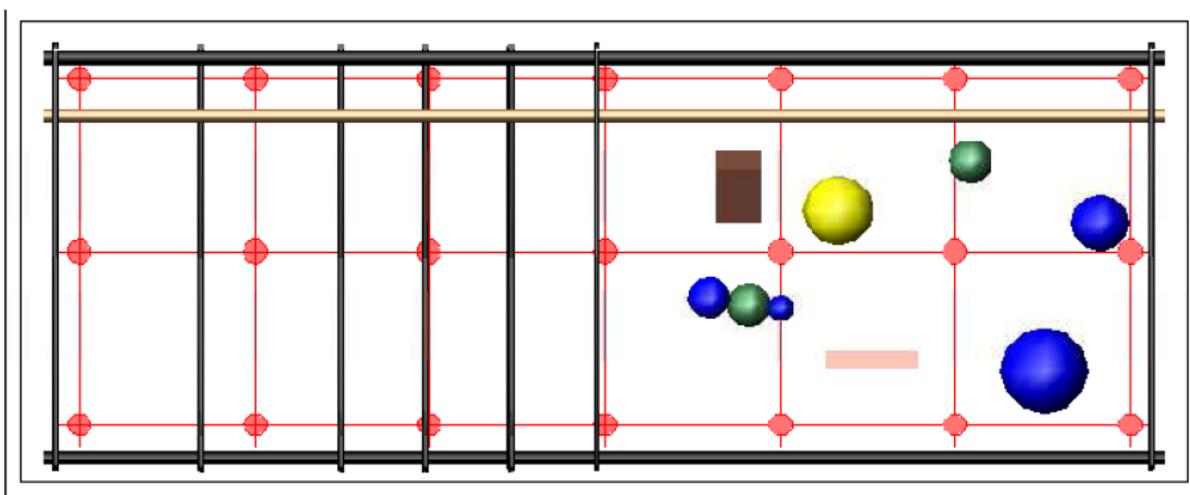
Figura 14 – Malha de 150 mm e disposição dos objetos na viga (LORENZI et al, 2003).

O programa Surfer foi utilizado para se determinar as curvas de níveis por escalonamento de imagens por cores correspondendo às diferentes velocidades. A viga foi ensaiada com ultrassom e transdutores de 54 kHz. Em cada ponto da malha foram realizadas medições diretas e indiretas, sendo as últimas realizadas fixando-se um dos transdutores em um ponto e alterando-se a posição do outro transdutor em pontos adjacentes. Desta forma, na malha de 150 mm foi realizado um total de 21 leituras diretas e 66 leituras indiretas e na malha de 75 mm 65 leituras diretas e 252 leituras indiretas. A Figura 14 e 15 mostram o esquema do posicionamento dos defeitos.

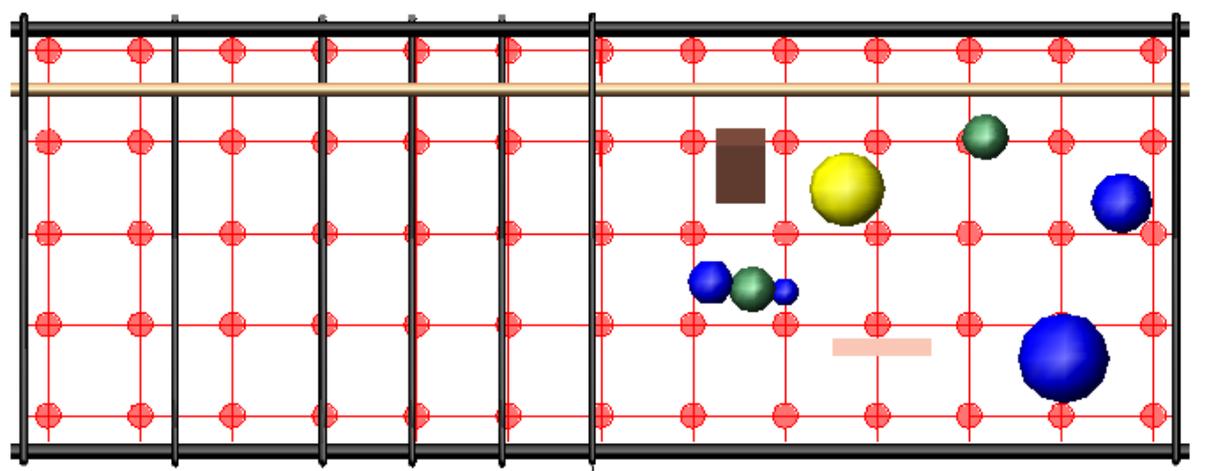
Figura 15 – Malha de 75 mm e disposição dos objetos na viga (LORENZI et al, 2003).

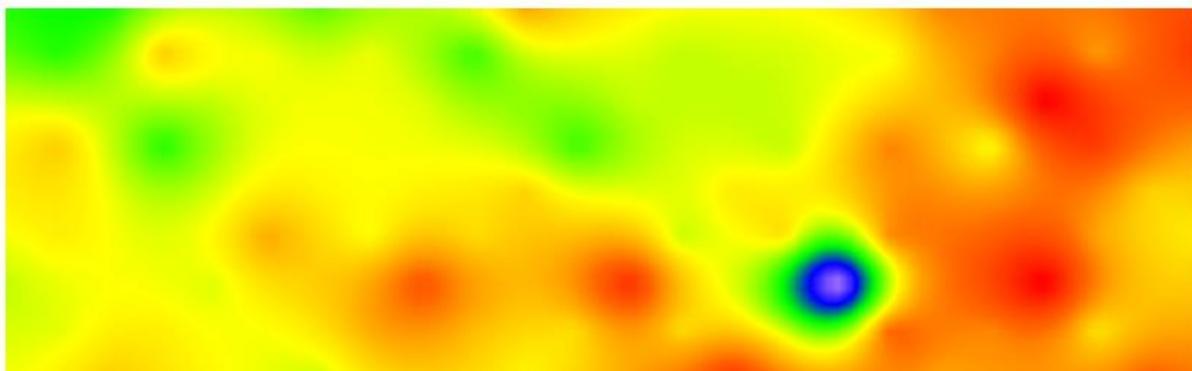
Figura 16 – Superfície de análise - Malha 150 m x 150 mm (LORENZI et al, 2003).

Utilizando o programa Surfer 7.0 foram geradas, por Lorenzi *et al* (2003), superfícies de curvas de nível, com base nas velocidades de propagação do ultrassom. Observando a imagem gerada (Figuras 16 e 17) pode-se verificar a existência de regiões com diferenciação de cores, as quais representam as diferentes velocidades, associadas à presença de defeitos na viga. Lorenzi *et al.* (2003) não informam sobre os valores das velocidades associadas às cores. Na Figura 16 (malha de 150 mm) nota-se que toda a região direita da figura, onde estão os objetos inseridos, apresenta variações nas leituras, permitindo estimar aproximadamente sua posição.

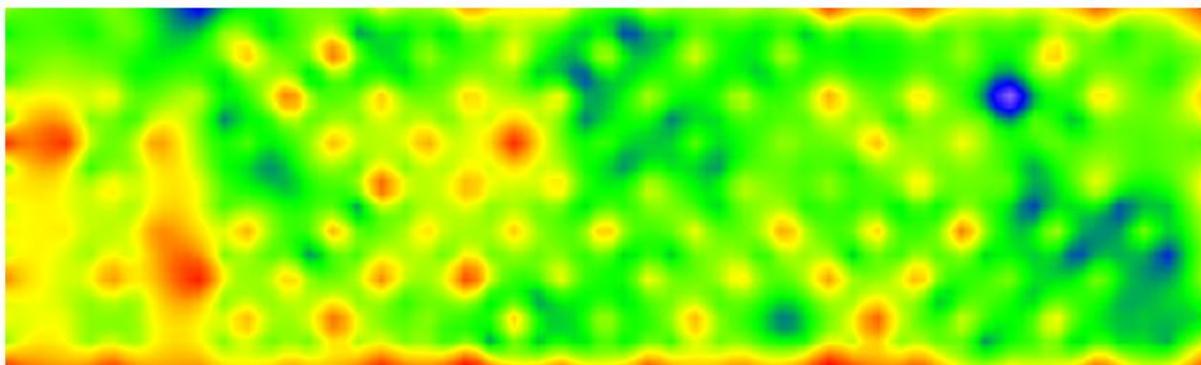
Figura 17 – Superfície de análise - Malha 75 mm x 75 mm (LORENZI et al, 2003).

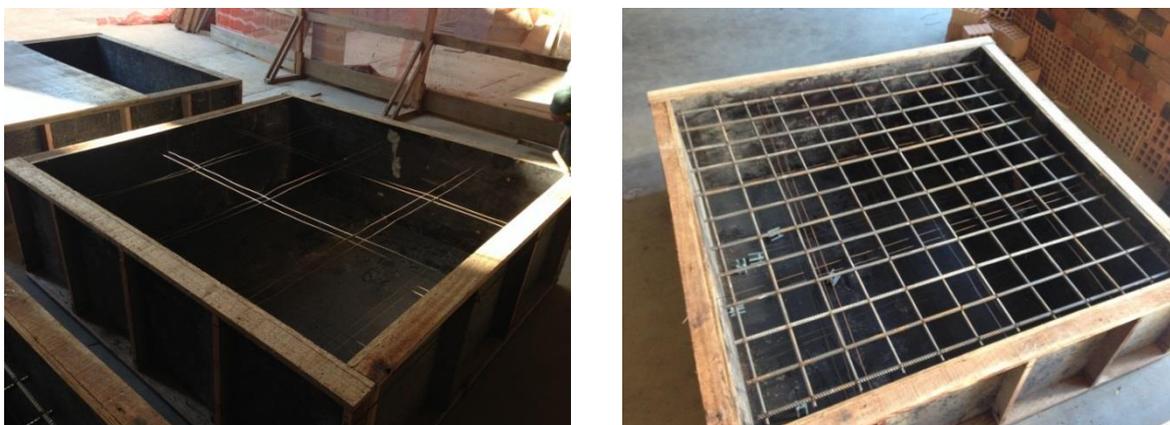
Figura 18 – Fôrmas para concretagem das paredes.

A Figura 18 mostra as fôrmas utilizadas para confecção das paredes.

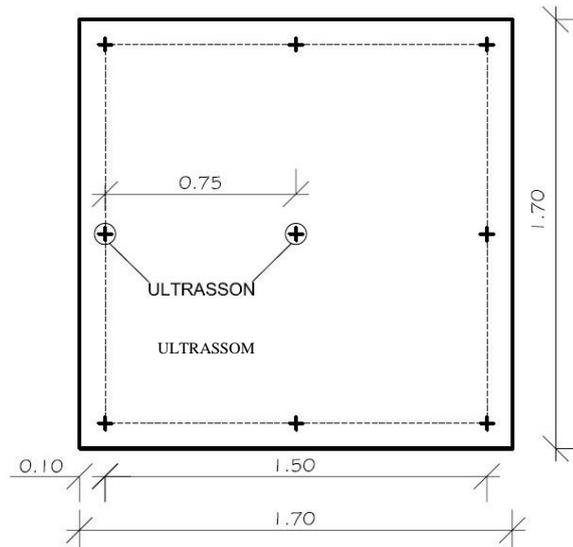
Figura 19 – Simulação de leituras em *grid* de 75 cm x 75 cm.

Para evitar efeitos de borda, e estes interfiram nos valores de VPU, foram adicionados 10 cm a cada lado, totalizando uma superfície de leitura de 1,70m x 1,70m, conforme mostra a Figura 19.

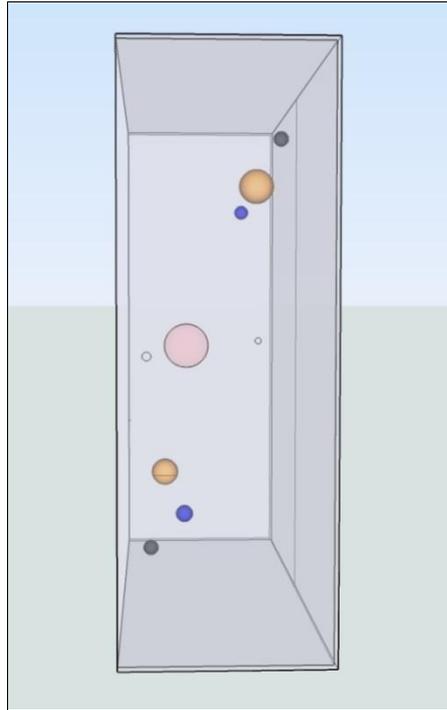
Figura 20 – Esquema de posicionamento da fôrma e vazios

A Figura 20 mostra de forma esquemática o posicionamento dos vazios dentro da fôrma na situação final do elemento, já na posição vertical.

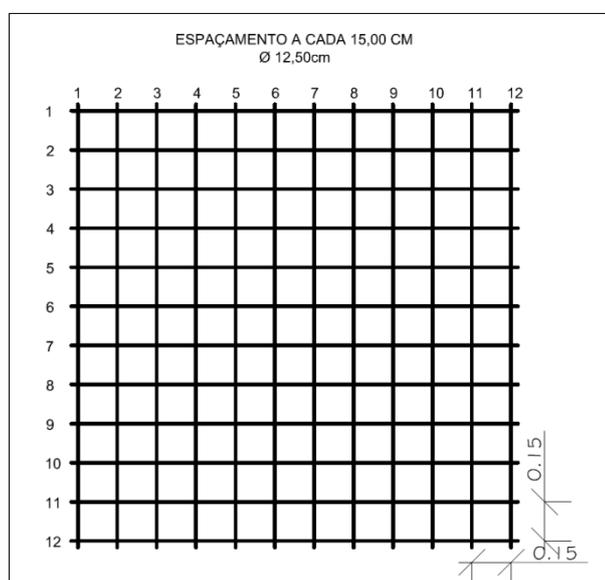
Figura 21 – Armadura utilizada na confecção dos elementos.

A maior parte das estruturas de concreto possuem armaduras. Assim, com o intuito de avaliar a influência das mesmas sobre as leituras de VPU, utilizaram-se duas malhas de aço com densidade de armadura relativamente alta, composta por barras de aço estrutural do tipo CA-50A com diâmetros de 12,5mm, e espaçamento de 15 cm. As dimensões da armadura foram escolhidas por estas serem usuais e por formarem grande parte das estruturas de concreto armado hoje existentes. Foi utilizado cobrimento de 5 cm para as duas faces expostas do elemento, conforme mostra a Figura 21.

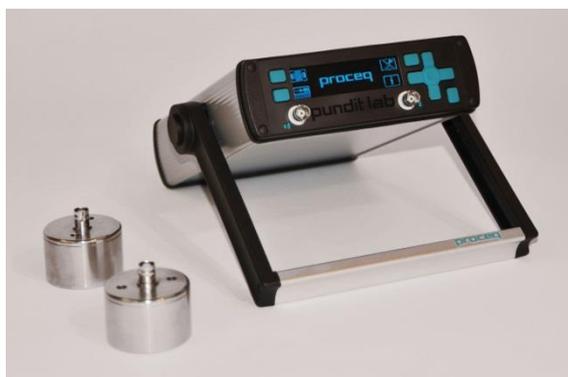
Figura 22 – Equipamento de Ultrassom utilizado.

Para a realização das medidas foi utilizado aparelho convencional de emissão de ondas ultrassônicas da marca PROCEQ modelo Pundit Lab. Este equipamento é formado por dois transdutores, sendo emissor e outro receptor, ambos com diâmetro de 50mm e que demandam uso de acoplante. Foi utilizada a frequência de 54 Hz para a execução de todas combinações. A Figura 22 mostra o equipamento utilizado nos ensaios.

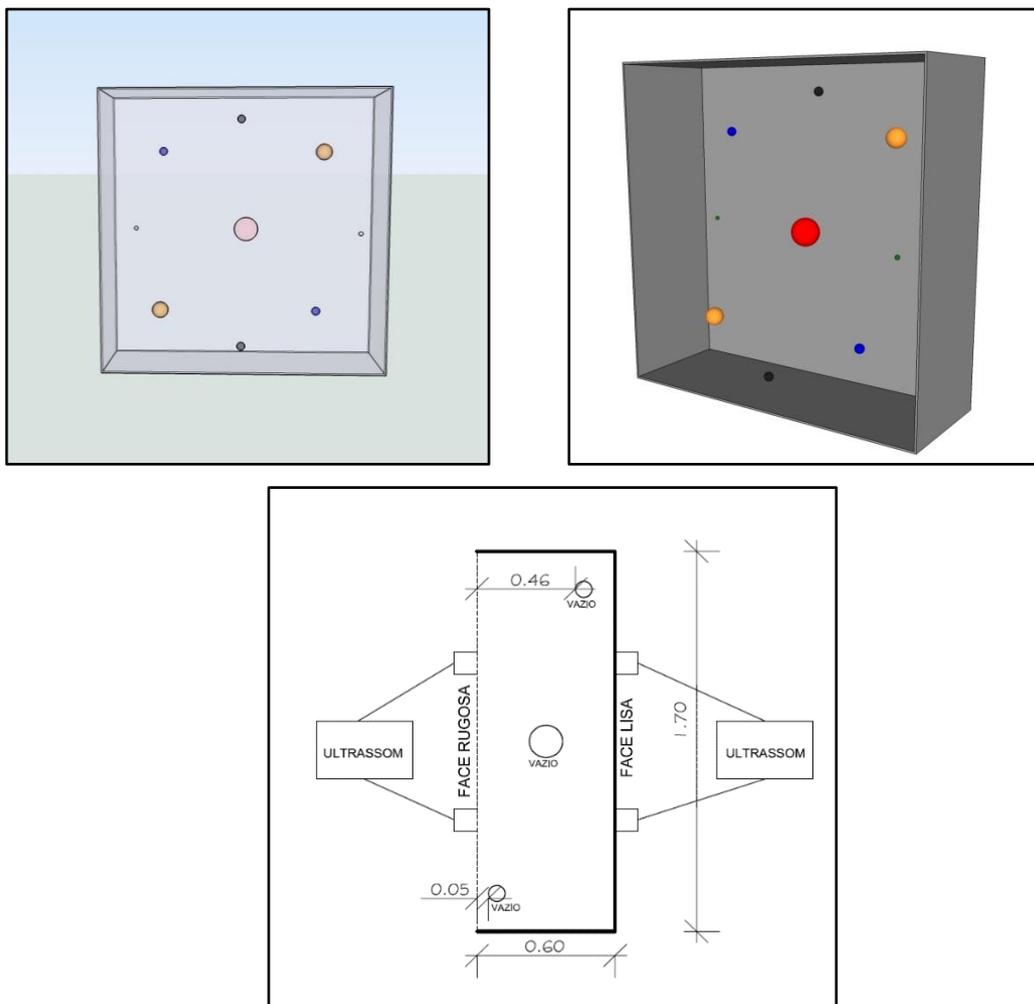
Figura 23 – Posicionamento e Profundidade dos vazios.

O posicionamento e a profundidade dos vazios foram pensados de forma com que se pudessem ter combinações iguais para ambas as faces. Com isso possibilitou-se avaliar a capacidade de detecção de vazios com diâmetros de 2,5cm, 5cm e 10 cm à profundidades entre 5cm e 50cm tanto para uma situação com superfície rugosa quanto para lisa (Figura 23).

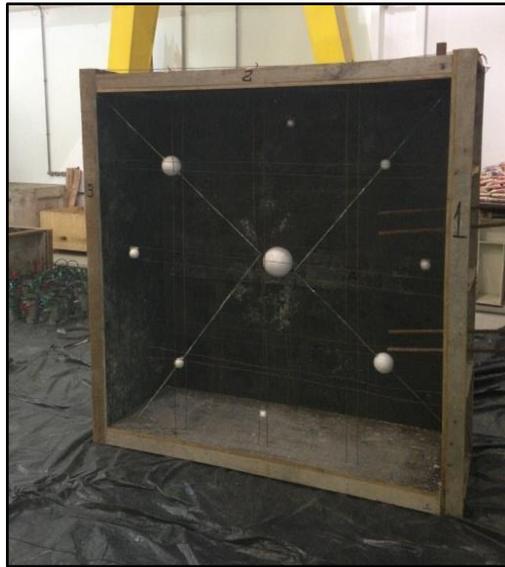
Figura 24 – Fôrma da parede 1 com vazios.

Devido à dimensão do vazio de 15cm de diâmetro ser relativamente grande em comparação aos demais, seu posicionamento ficou limitado ao centro da parede, a uma profundidade de 30cm de ambas as faces. Na Figura 24 podemos ver a fôrma da parede 1 com a posição dos vazios.

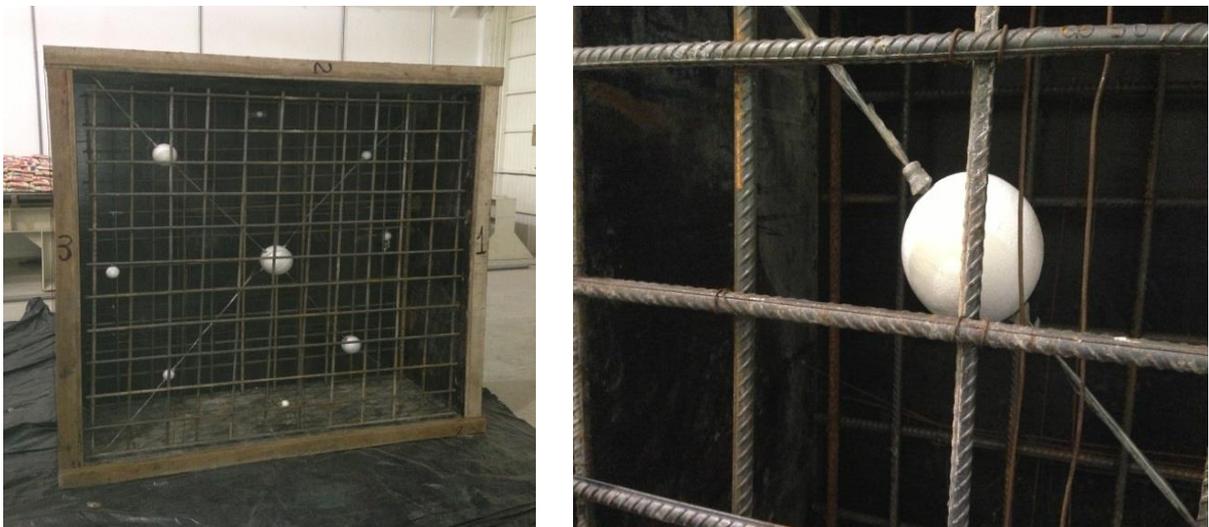
Figura 25 – Fôrma da parede 2 com vazios.

O posicionamento dos vazios na parede 2, aconteceu da mesma forma que a parede 1, onde vale ressaltar que os vazios de diâmetro 10cm e 15cm ficaram posicionados entre as duas malhas. Já os vazios de 2,5cm e 5cm ficaram junto à parte inferior da armadura, como pode ser observado na Figura 25.

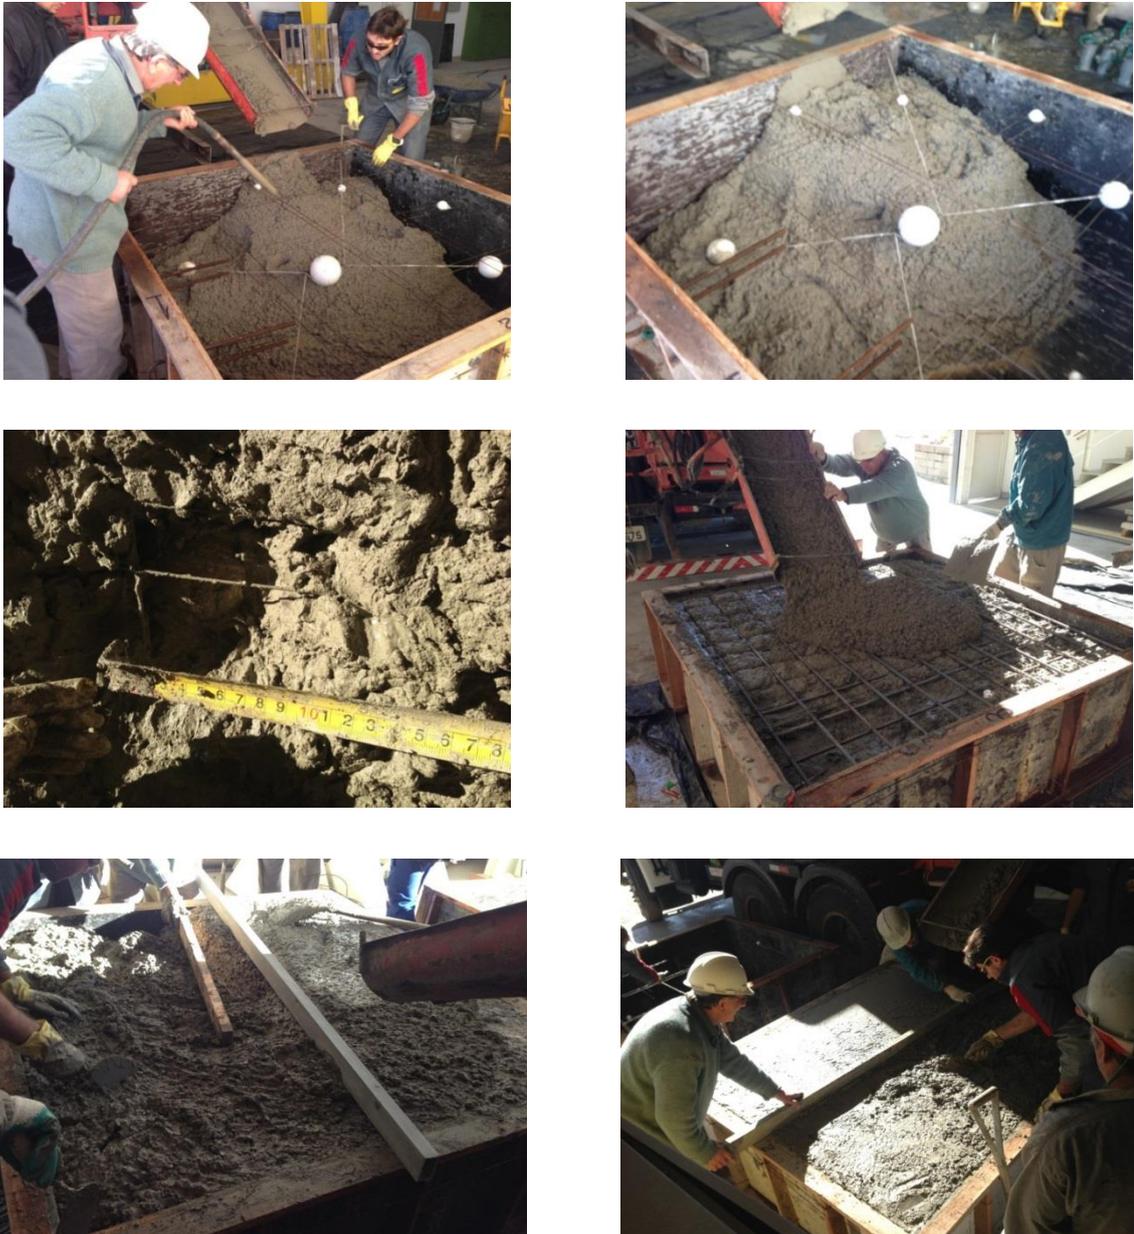
Figura 26 – Procedimento da concretagem.

momento do lançamento do concreto. Ao final do preenchimento de cada fôrma, com a função de simular uma superfície rugosa, fez-se o uso de régua metálica, já que essa ferramenta é utilizada comumente nas obras. A Figura 26 mostra a sequência de concretagem.

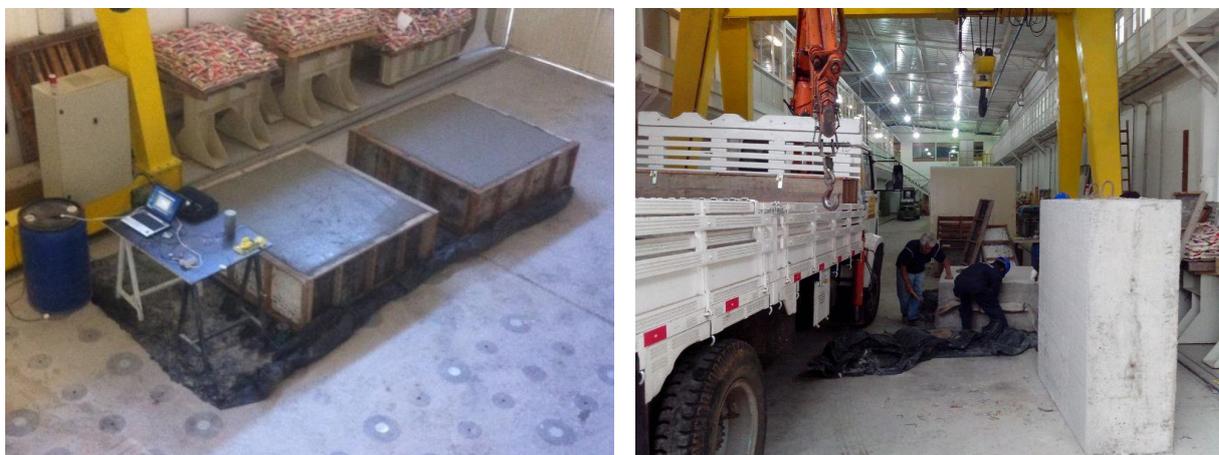
Figura 27 – Concretagem concluída.

No momento da concretagem dos elementos, as condições de temperatura e umidade eram de 13°C e umidade de 70%. Após o lançamento total do concreto os elementos permaneceram armazenados no interior do laboratório, em local coberto, bem ventilado e sem exposição à ação direta de intempéries como sol, chuva e vento, por 7 dias. Após este período, com o auxílio de equipamento de movimentação vertical de cargas, foram posicionadas no sentido

vertical de forma a possibilitar as leituras em ambas as superfícies, conforme indicado na Figura 27 .

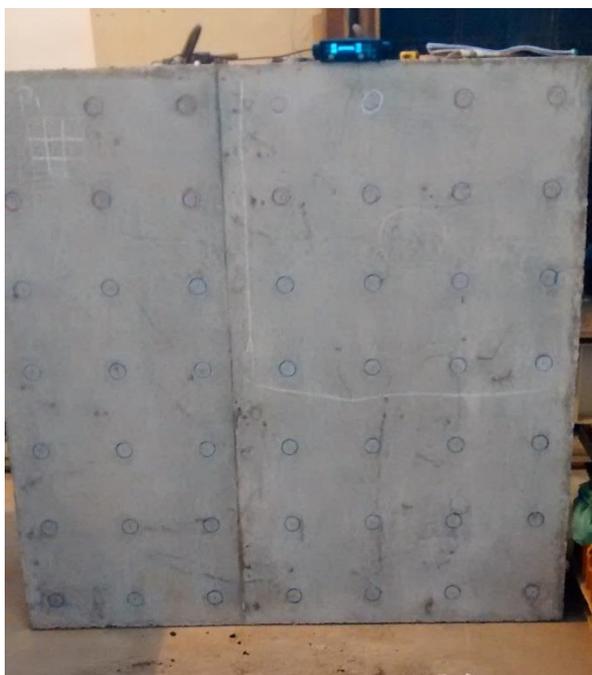
Figura 28 – Elemento marcado com as posições dos transdutores.

Primeiramente foram identificadas e demarcadas as áreas efetivas de leitura, que correspondem a 1,50 m x 1,50 m dos 1,70 m x 170 m totais da parede. Feito isso foram marcados os pontos de posicionamento dos transdutores para a malha de *grid* 25 cm x 25 cm, e a partir dessa as demais malhas menos refinadas, (50cm x 50cm e 75cm x 75cm).

A Figura 28 mostra uma das paredes após a marcação dos pontos de posicionamento dos transdutores.

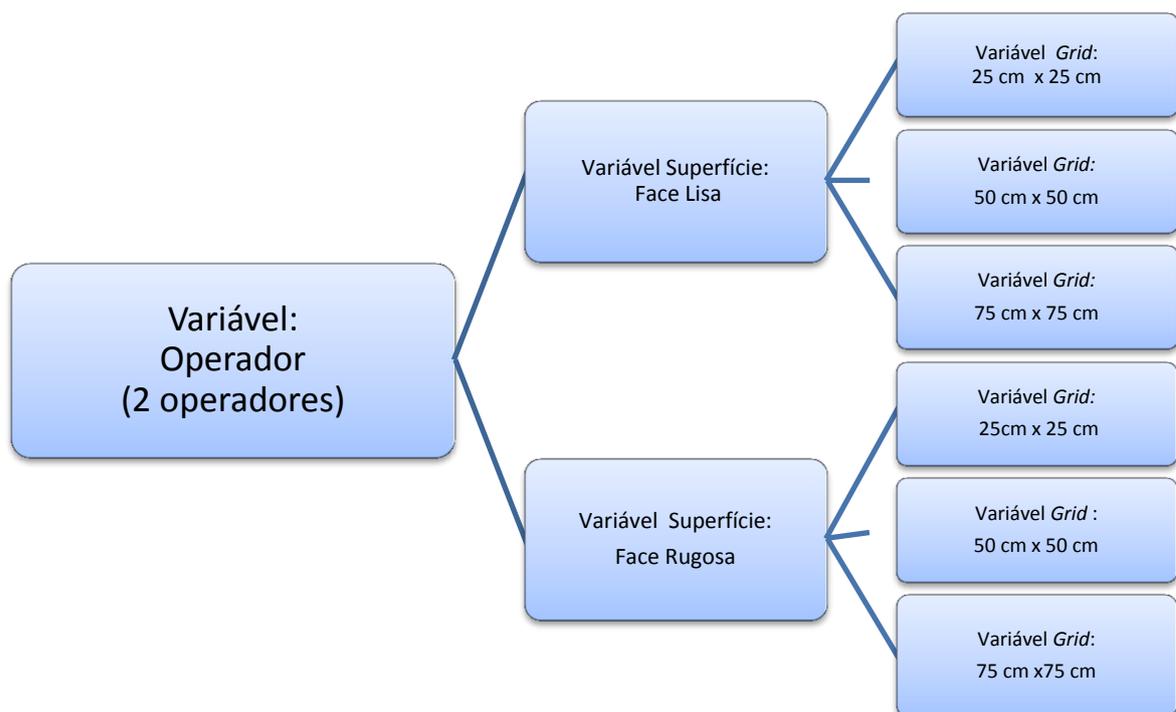
Figura 29 – Processo de leituras.

Para um entendimento melhor da sequência de trabalho, na Figura 29, estão representadas as combinações a serem executadas em cada parede na Etapa 1 da pesquisa.

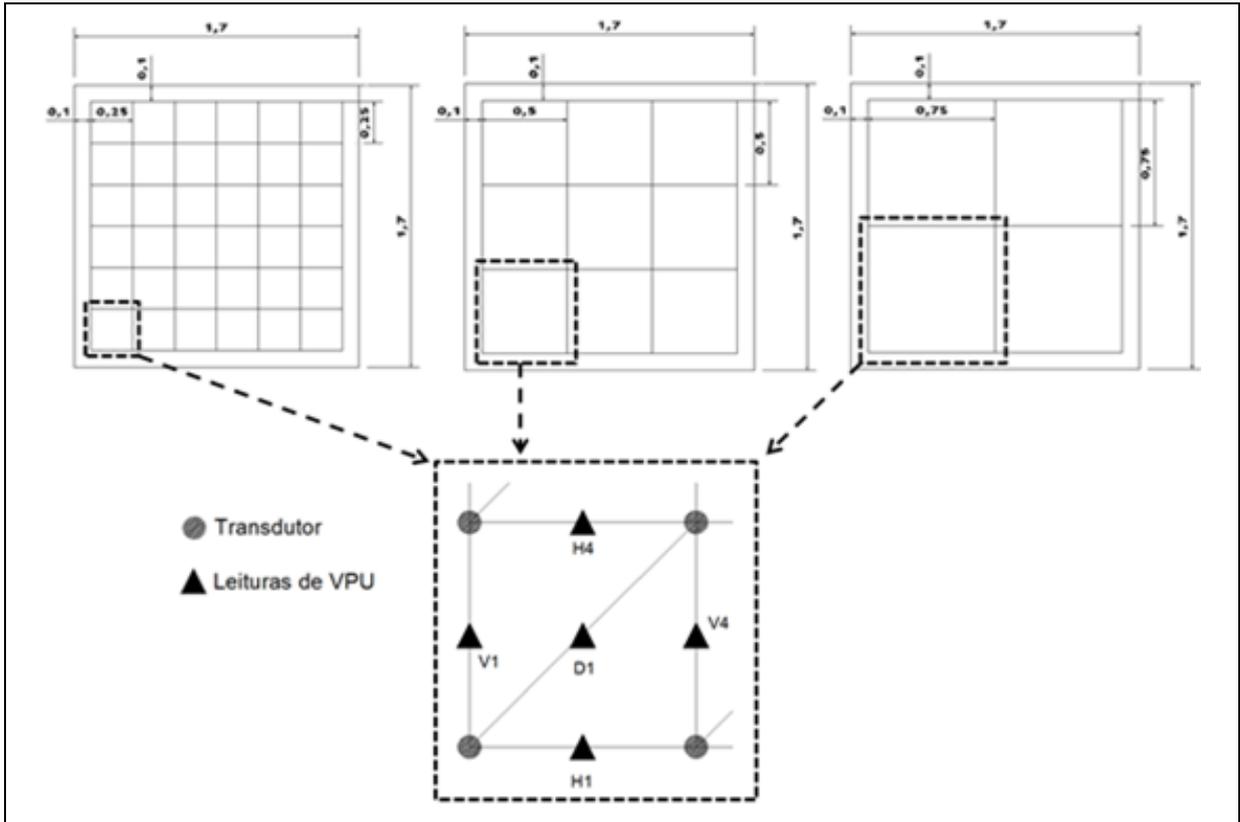
Figura 31 – Esquema de Leitura para cada *grid*

reta avaliado. As Figuras 30 e 31 apresentam de forma mais elucidativa a sequência e modo de leitura dentro de um segmento da parede.

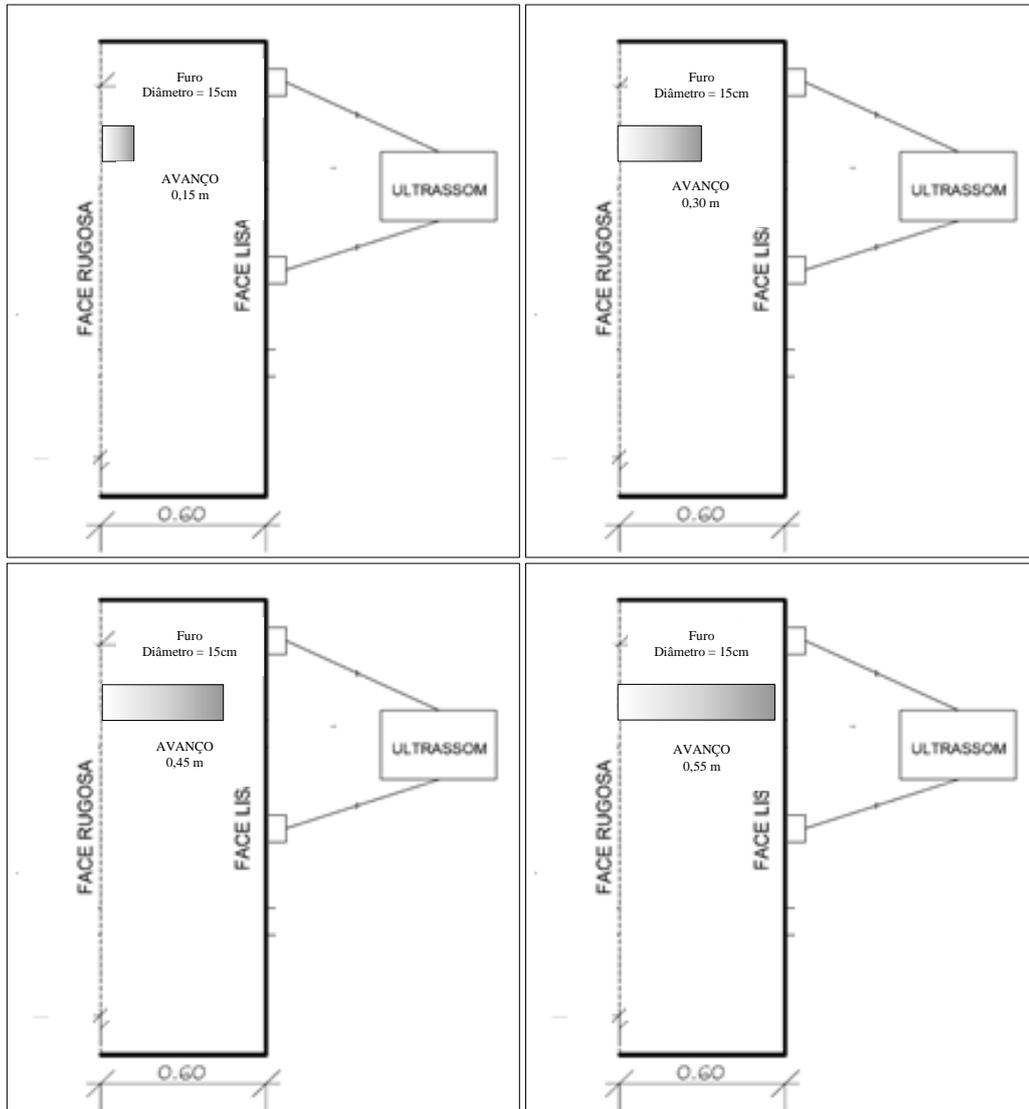
Figura 32 – Esquema de avanço das perfurações

Essa etapa tinha o intuito de identificar com precisão à que profundidade uma falha provocada artificialmente poderia ser localizada através do ensaio. A Figura 32 mostra a sequência de algumas perfurações e leituras sucessivas que foram realizadas.

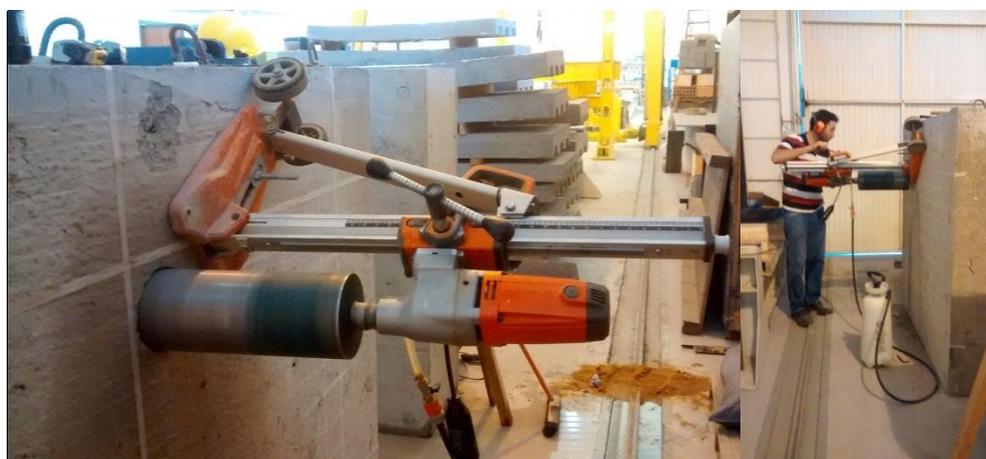
Figura 33 – Etapas de avanço das perfurações

Com a utilização de uma máquina perfuratriz extratora de concreto com coroa diamantada de diâmetro interno de 150mm, foi perfurado 15cm a partir da face rugosa em direção da face Lisa (face de leitura), onde se removeu o material interno do furo, evitando qualquer interferência que este pudesse causar nos resultados. Após foram feitas novamente leituras de VPU na face oposta. Este procedimento foi idêntico e rigorosamente respeitado nas profundidades de avanço de 15cm, 20cm, 25cm, 30cm, 35cm, 40cm, 50cm, 55cm e 60cm.

Para auxiliar na compreensão do procedimento, a profundidade de 60cm, corresponde ao momento em que a coroa diamantada consegue atravessar a espessura total do elemento parede. A Figura 33 mostra o equipamento de perfuração posicionado e iniciando o trabalho.

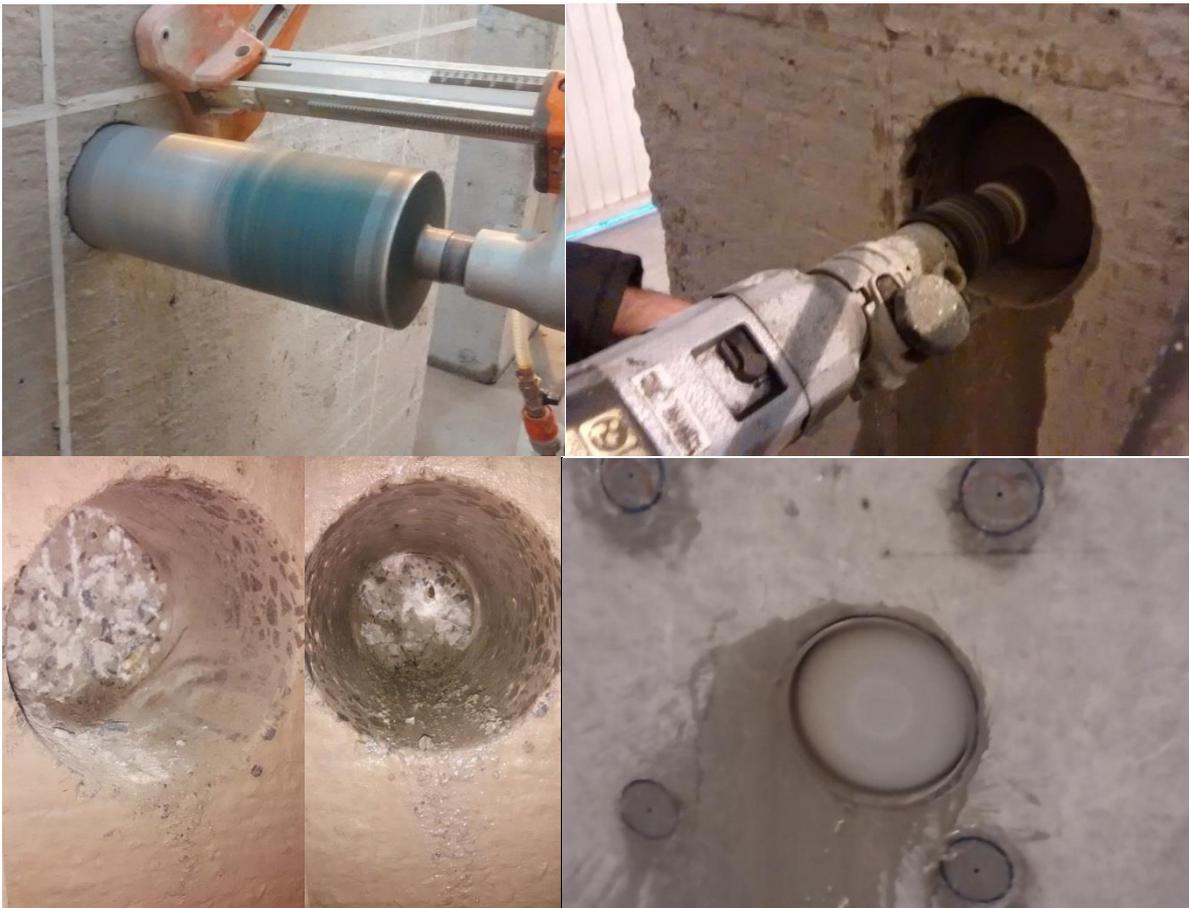
Figura 34 – Etapas de avanço das perfurações

Foi utilizado um tripé de fixação para garantir a ortogonalidade do furo em relação às faces e garantir sua uniformidade. A Figura 34 mostra o interior do furo nos estágios de 15, 30 e 60 cm de profundidade.

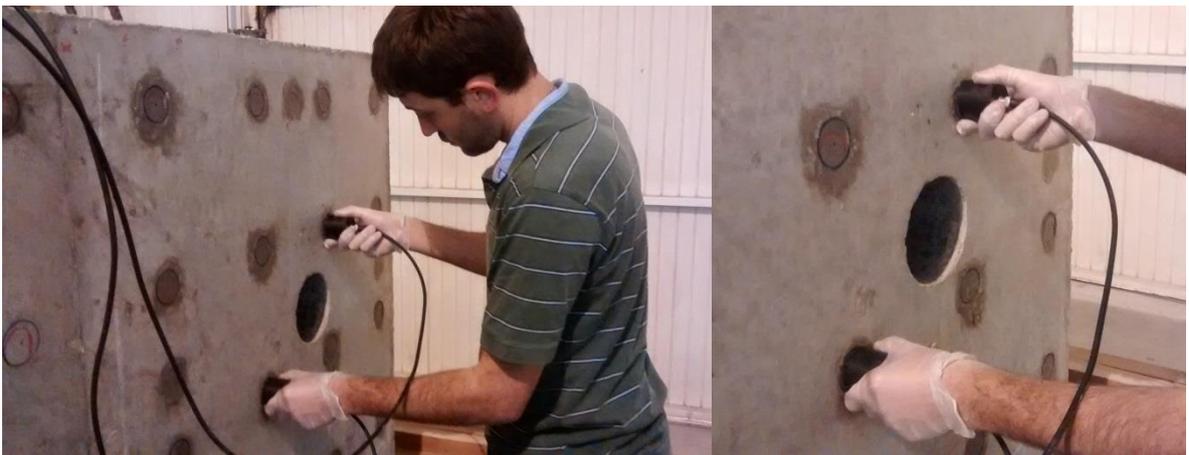
Figura 35 – Medições realizadas a 60 cm de profundidade

A Figura 35 mostra uma das leituras adquiridas quando o furo atingiu 60 cm de profundidade.

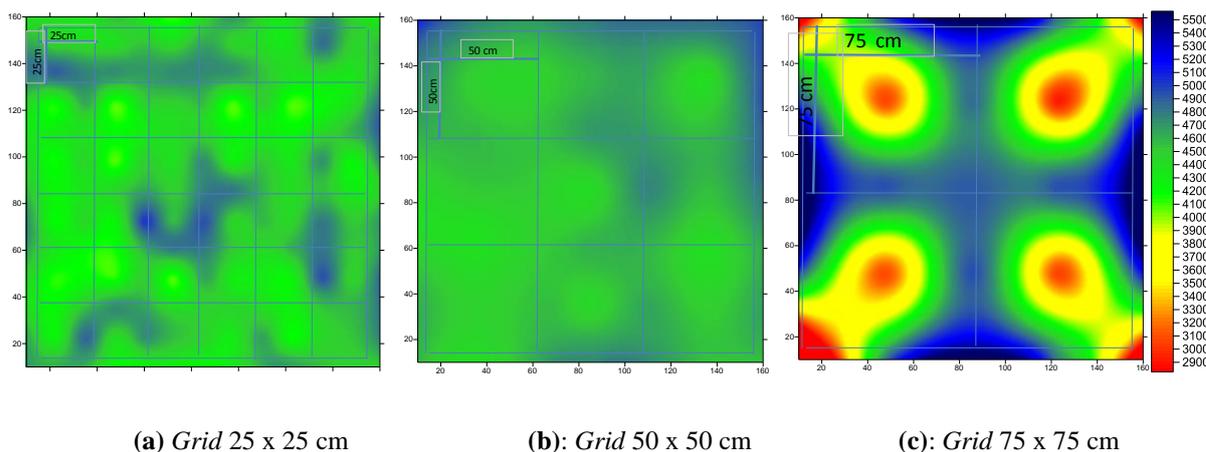
Figura 36 – Imagens geradas nos Grids: (a) 75mmx75mm; (b) 50mmx50mm; (c) 25mmx25mm.

Foram utilizados três espaçamentos de malha de 25cm, 50 cm e 75 cm, visando determinar as alterações nas respostas gráficas obtidas por meio do mapeamento das regiões correspondentes aos referidos defeitos introduzidos na estrutura. Nas figuras 36(a), 36(b) e 36(c), pode-se verificar, respectivamente, as imagens geradas nos grids de 25cm, 50cm e 75cm. A configuração apresentada corresponde a medições realizadas pelo Operador com experiência em trabalhos anteriores em análise de estruturas em concreto armado com uso de ensaios com uso de aparelho de ultrassom, e executadas no Elemento sem presença de armadura e Face exposta Lisa. Para a obtenção das respectivas imagens foram necessárias 120 leituras no espaçamento de 25 cm, 33 leituras no espaçamento de 50 cm e 20 leituras no espaçamento de 75 cm. Todas as leituras foram realizadas de forma indiretas.

Como se pode observar na Figura 36, a imagem gerada com grid de leitura de 25cm possibilitou uma melhor identificação nas diferentes compacidades do concreto, discriminando tais regiões com sua respectiva escala de cor. Na medida em que o espaçamento das malhas foi aumentando, a resolução dessas regiões foi perdendo qualidade. Este comportamento é facilmente percebido através das imagens acima, pois regiões onde haviam sido apresentadas como conformes, em espaçamentos maiores já aparecem com velocidades sensivelmente menores. Para o grid de 75 cm este efeito é tão significativo que gera distorções que acabam apresentando regiões problemáticas de maneira espelhada, que na verdade não existem. As VPU obtidas ficaram compreendidas entre 4300 e 4800 m/s, que correspondem a concretos de excelente qualidade, e um elemento em perfeitas condições, exceto na situação de grid de 75 cm. De maneira geral, a escolha do grid influencia significativamente a interpretação de possíveis regiões comprometidas em um maciço de concreto, porém, essa interpretação e a escolha do grid são fortemente ligadas à magnitude do problema a ser localizado. Grids mais refinados têm a capacidade de detecção de defeitos mais sensíveis, porém, quando o diagnóstico de uma estrutura é a busca de extensões mais significativas, grids menos refinados já são suficientes e facilitam tanto a execução dos ensaios quanto as suas análises. Para evidenciar as diferenças entre grids apresentados pela Figura 37, foi realizada uma análise estatística por variância (ANOVA), com o intuito de comparar as VPU obtidas para os diferentes grids propostos. A Figura 37 apresenta graficamente os resultados obtidos.
