Universidade Federal do Rio Grande do Sul
Escola de Engenharia
Programa de Pós-Graduação em Engenharia Civil

**ENSAIOS NÃO DESTRUTIVOS EM CONCRETO:
DETECÇÃO DE FALHAS NO INTERIOR DE ESTRUTURAS
DE CONCRETO COM O USO DE ULTRASSOM**

Dissertação apresentada ao Programa de Pós-Graduação em
Engenharia Civil da Universidade Federal do Rio Grande do Sul,
como parte dos requisitos para obtenção do título de Mestre em
Engenharia.

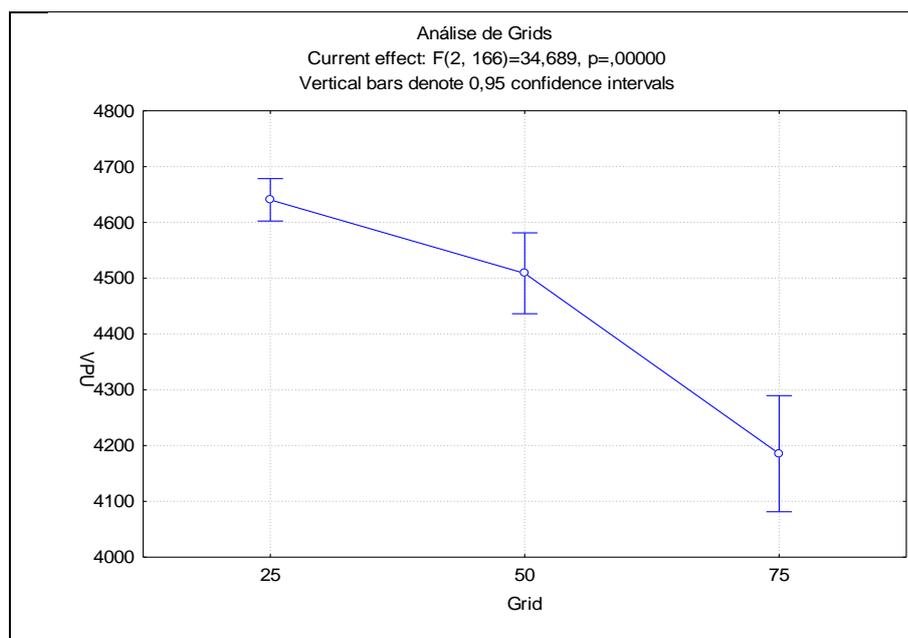
Figura 37 – Influência de diferentes grids.

Como se pode observar na Figura 36, a imagem gerada com grid de leitura de 25cm possibilitou uma melhor identificação nas diferentes compacidades do concreto, discriminando tais regiões com sua respectiva escala de cor. Na medida em que o espaçamento das malhas foi aumentando, a resolução dessas regiões foi perdendo qualidade. Este comportamento é facilmente percebido através das imagens acima, pois regiões onde haviam sido apresentadas como conformes, em espaçamentos maiores já aparecem com velocidades sensivelmente menores. Para o grid de 75 cm este efeito é tão significativo que gera distorções que acabam apresentando regiões problemáticas de maneira espelhada, que na verdade não existem. As VPU obtidas ficaram compreendidas entre 4300 e 4800 m/s, que correspondem a concretos de excelente qualidade, e um elemento em perfeitas condições, exceto na situação de grid de 75 cm. De maneira geral, a escolha do grid influencia significativamente a interpretação de possíveis regiões comprometidas em um maciço de concreto, porém, essa interpretação e a escolha do grid são fortemente ligadas à magnitude do problema a ser localizado. Grids mais refinados têm a capacidade de detecção de defeitos mais sensíveis, porém, quando o diagnóstico de uma estrutura é a busca de extensões mais significativas, grids menos refinados já são suficientes e facilitam tanto a execução dos ensaios quanto as suas análises. Para evidenciar as diferenças entre grids apresentados pela Figura 37, foi realizada uma análise estatística por variância (ANOVA), com o intuito de comparar as VPU obtidas para os diferentes grids propostos. A Figura 37 apresenta graficamente os resultados obtidos.

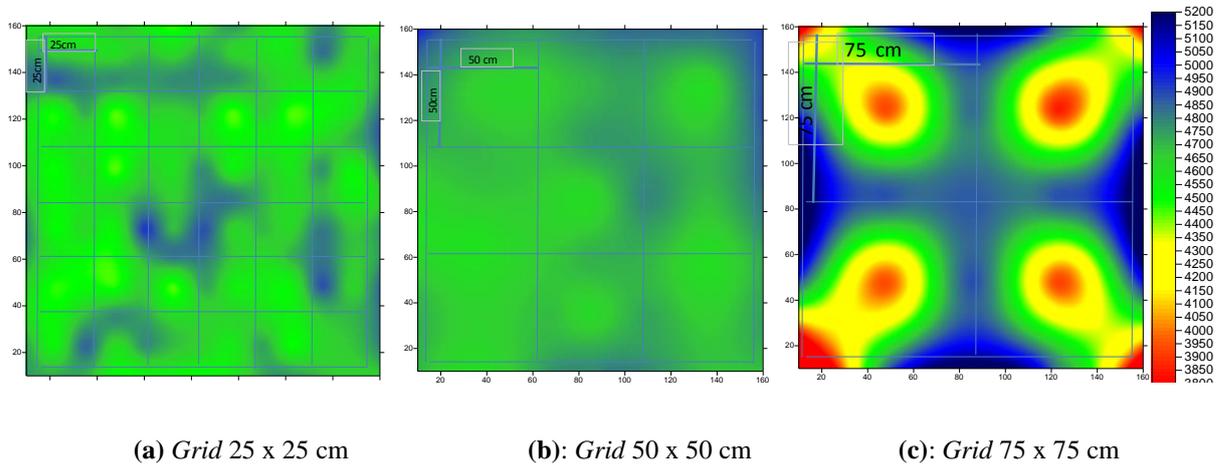
Figura 38 – Elementos Sem Armadura

A Figura 38 apresenta as imagens dos Elementos com armadura e a Figura 39 as imagens dos Elementos sem presença de armadura, geradas a partir de medições realizadas pelo mesmo operador com experiências anteriores nas duas configurações.

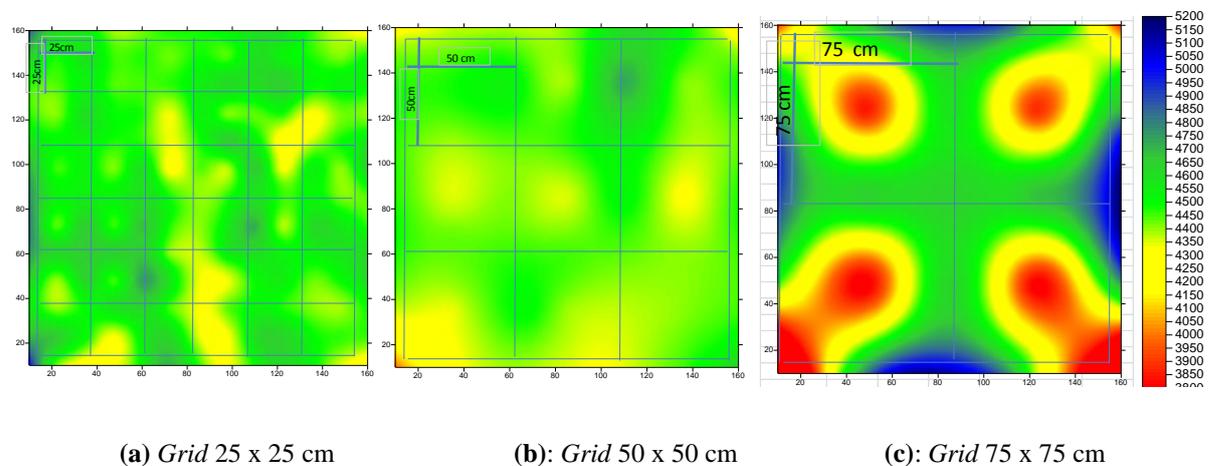
Figura 39 – Elementos Com Armadura

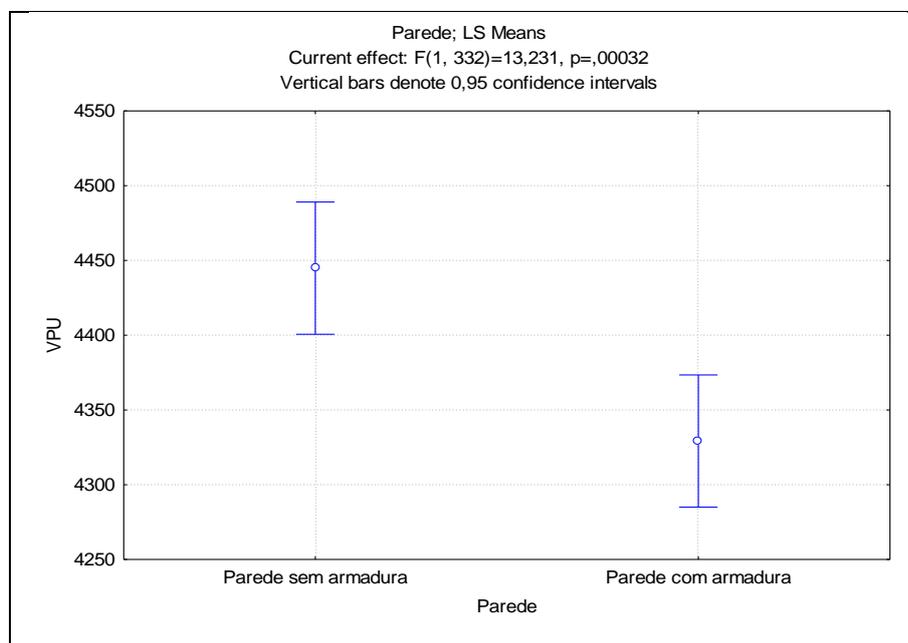
Figura 40 – Influência da presença de armadura.

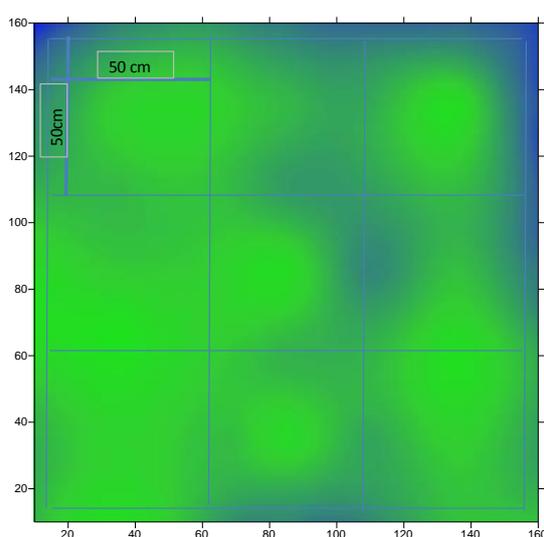
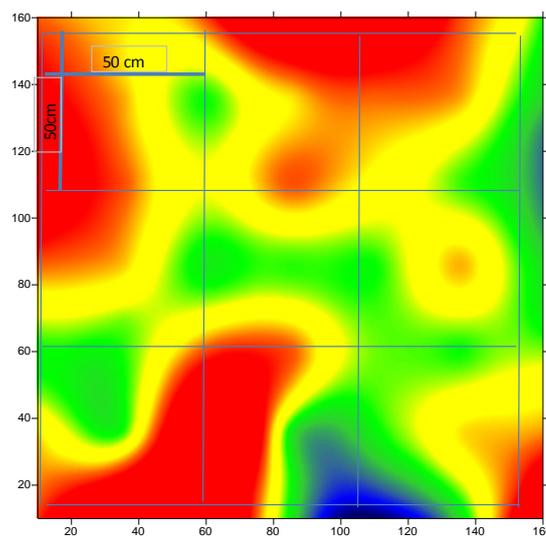
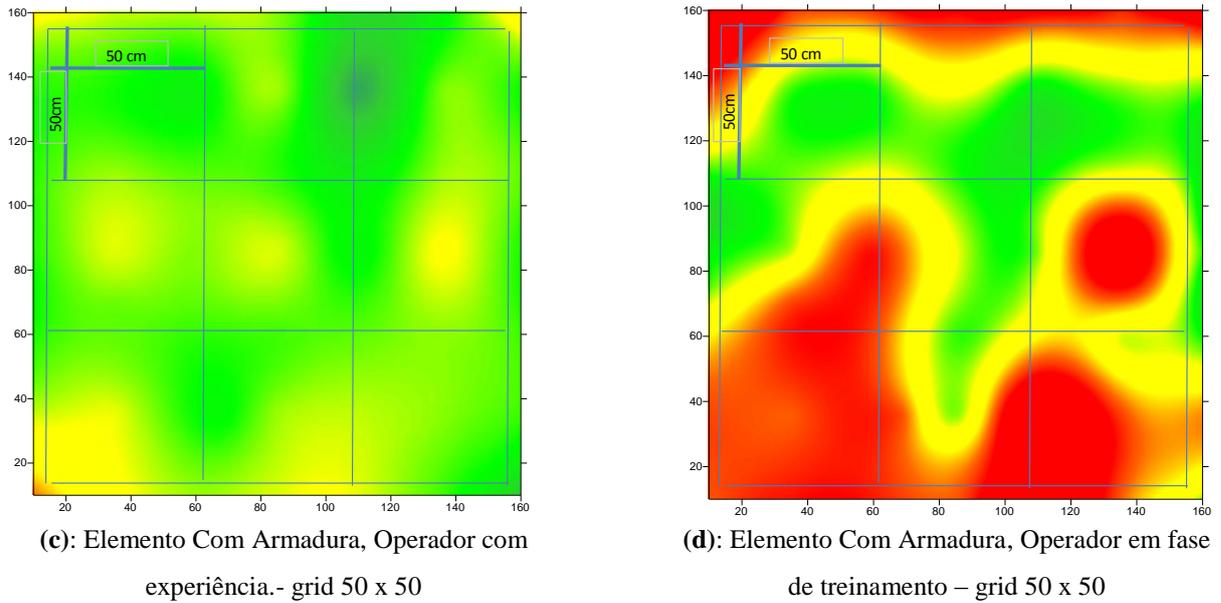
(a): Elemento Sem Armadura, Operador com experiência.- grid 50 x 50

(b): Elemento Sem Armadura, Operador em fase de treinamento – grid 50 x 50

Figura 41 – Imagens Geradas (a) operador com experiência (b) operador em fase de treinamento.

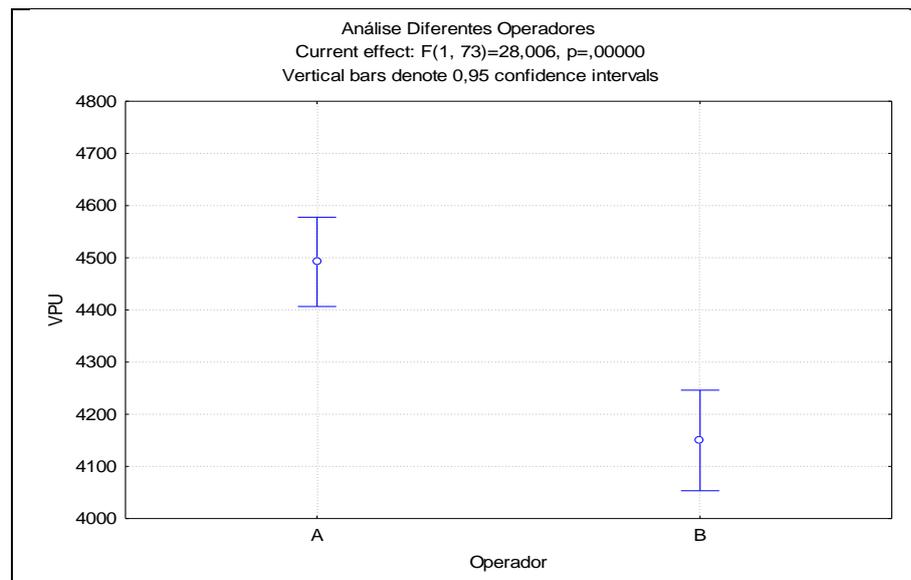
Figura 42 – Influência de diferentes operadores.

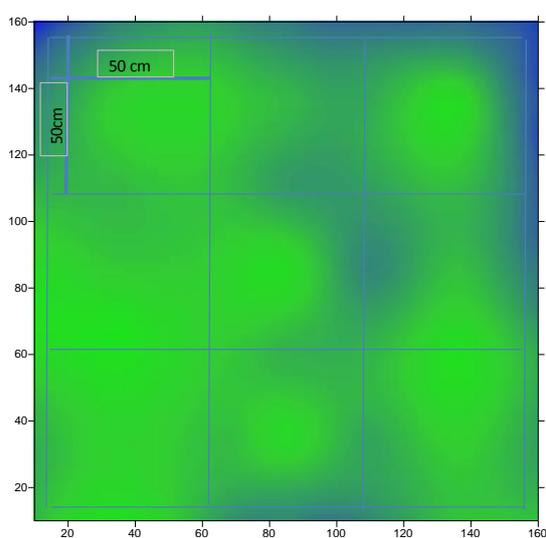
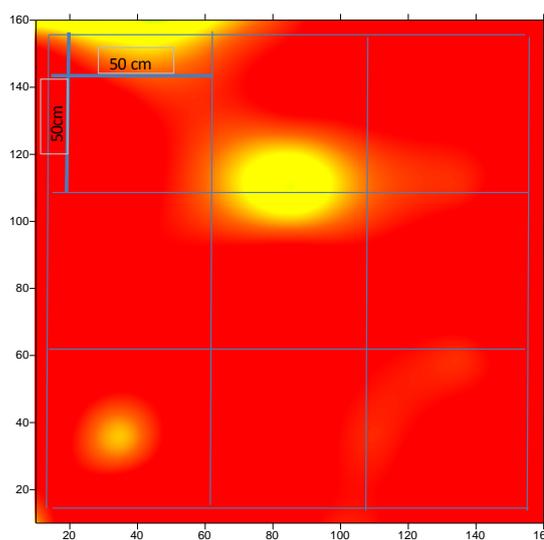
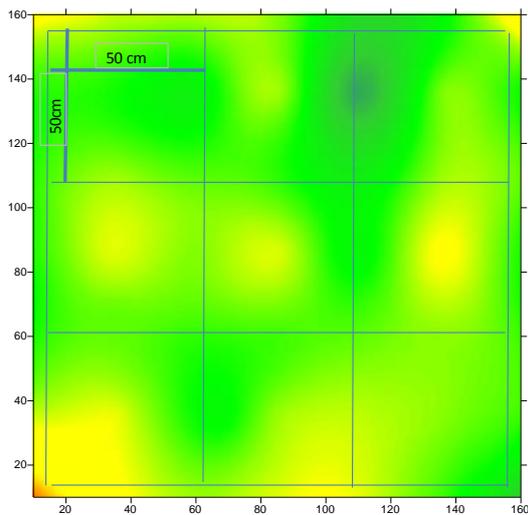
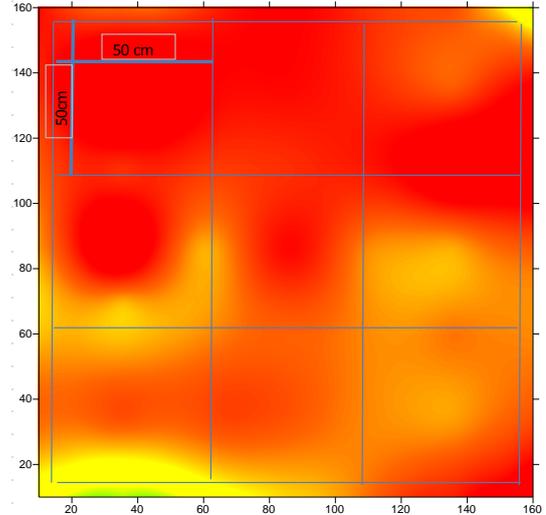
(a): Elemento Sem Armadura, Operador com experiência.- grid 50 x 50 - LISA

(b): Elemento Sem Armadura, Operador em fase de treinamento – grid 50 x 50 - RUGOSA

(c): Elemento Com Armadura, Operador com experiência.- grid 50 x 50 - LISA

(d): Elemento Com Armadura, Operador em fase de treinamento – grid 50 x 50 - RUGOSA

A Figura 43 mostra a influência das superfícies lisa e rugosa, respectivamente.

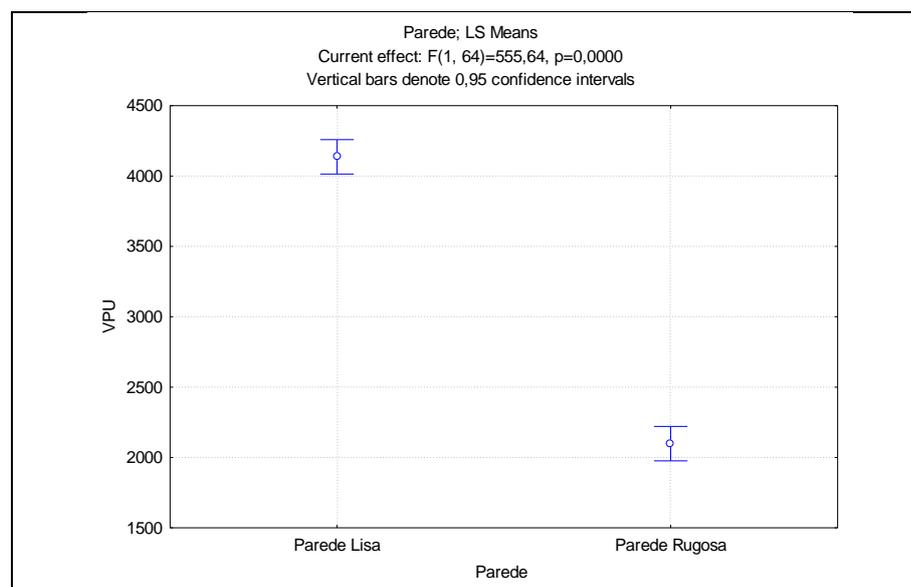
Figura 44 – Influência de diferentes superfícies.

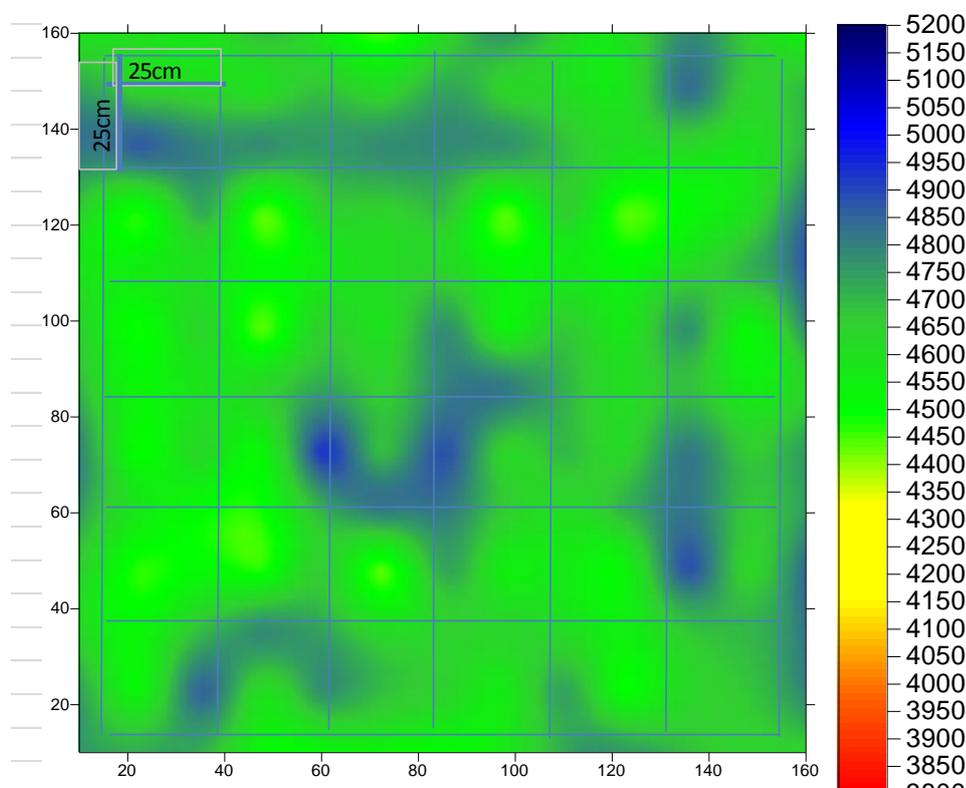
Figura 45 – Imagem gerada através de uma combinação de parâmetros para identificação de vazios.

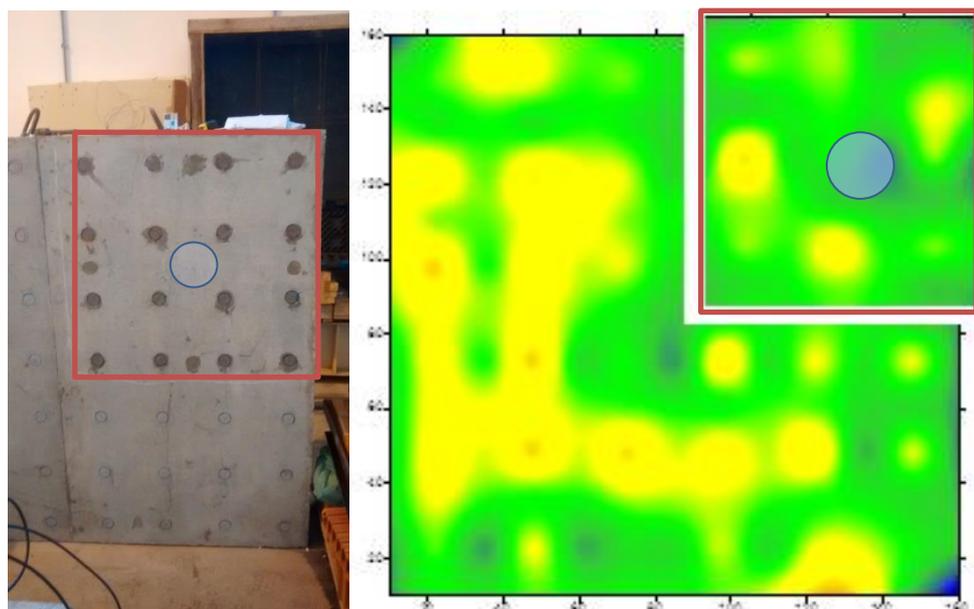
Figura 47 – Região delimitada e respectiva imagem gerada.

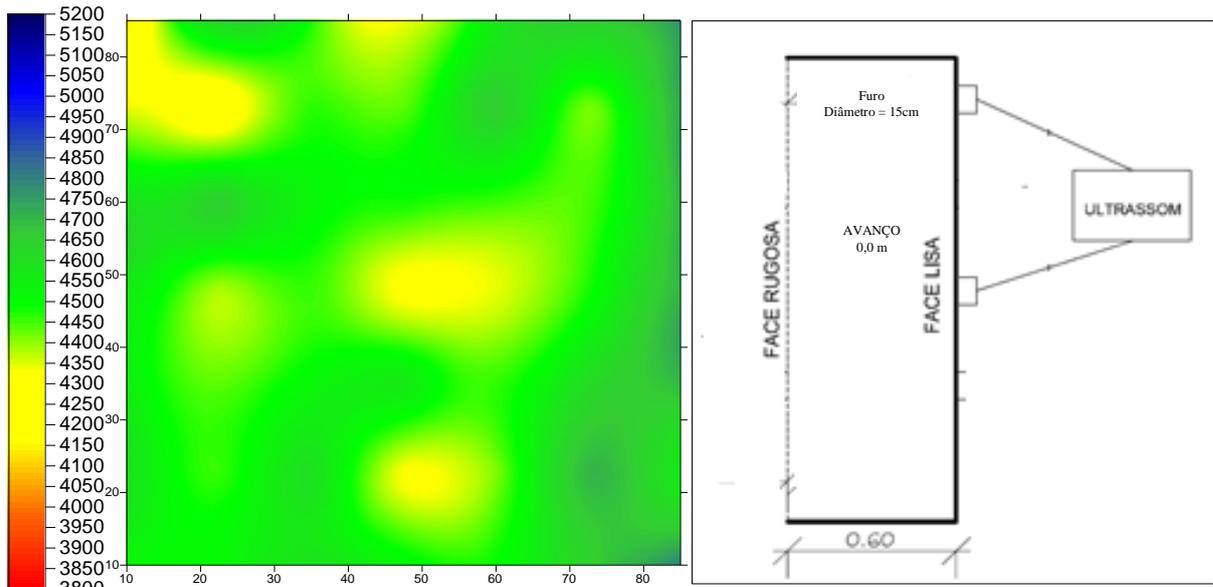
Figura 48 – Imagem correspondente à profundidade de 0,0m.

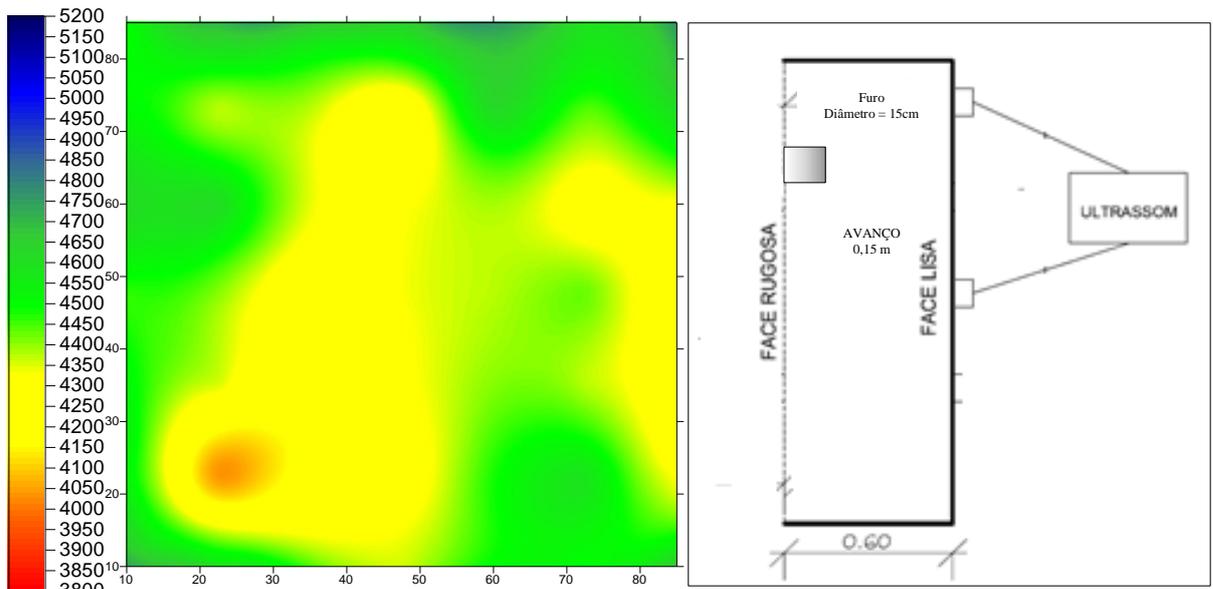
Figura 49 – Imagem correspondente à profundidade de 0,15m.

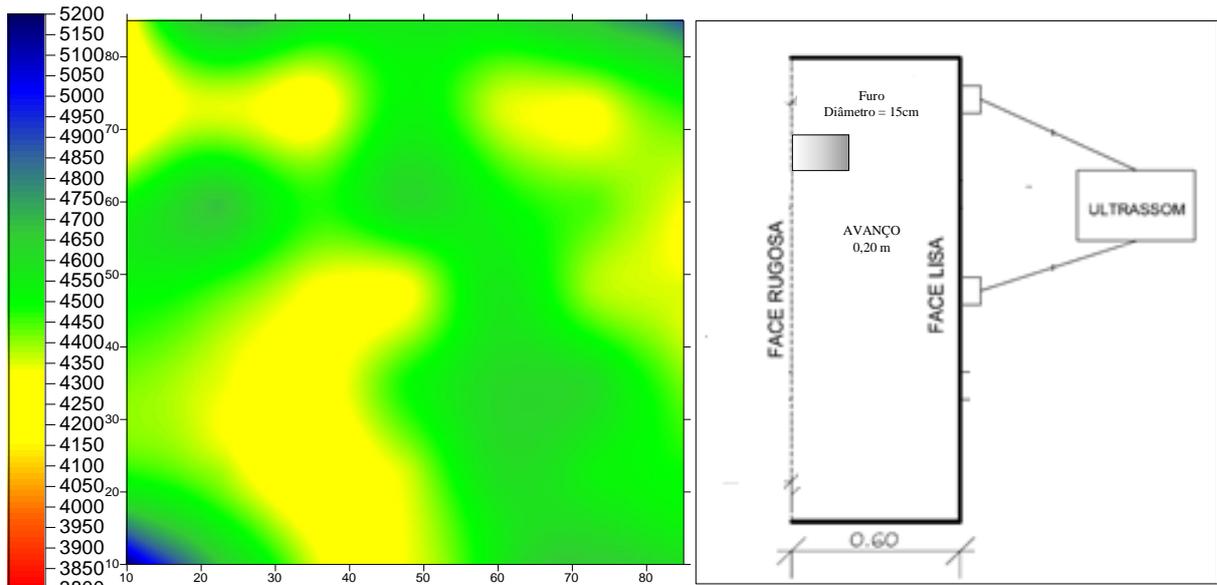
Figura 50 – Imagem correspondente à profundidade de 0,20m.

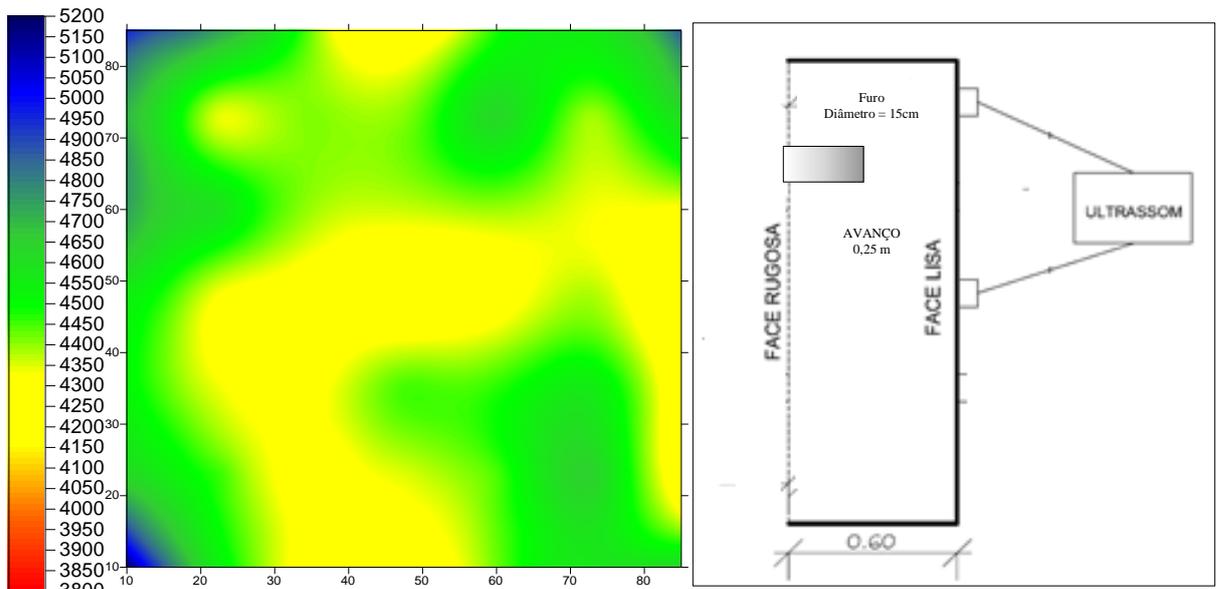
Figura 51 – Imagem correspondente à profundidade de 0,25m.

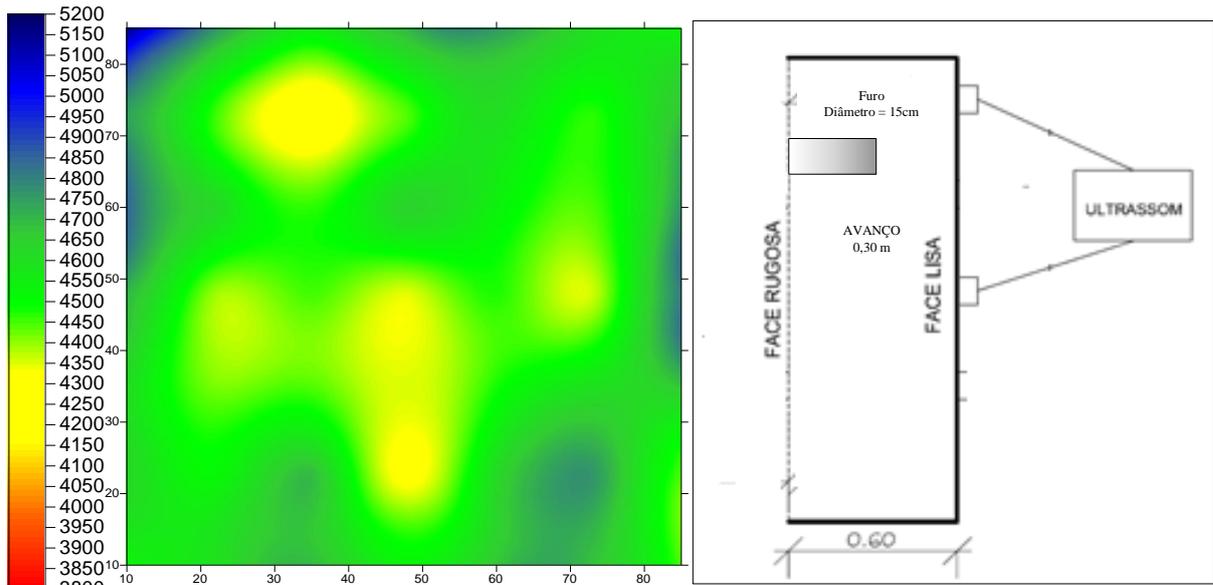
Figura 52 – Imagem correspondente à profundidade de 0,30m.

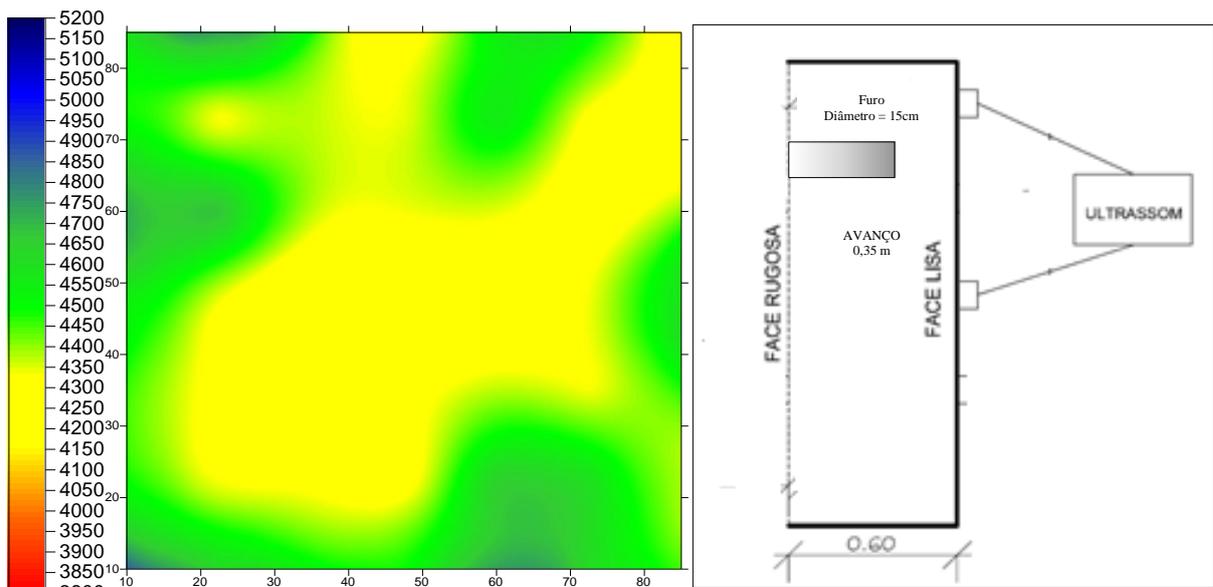
Figura 53 – Imagem correspondente à profundidade de 0,35m.

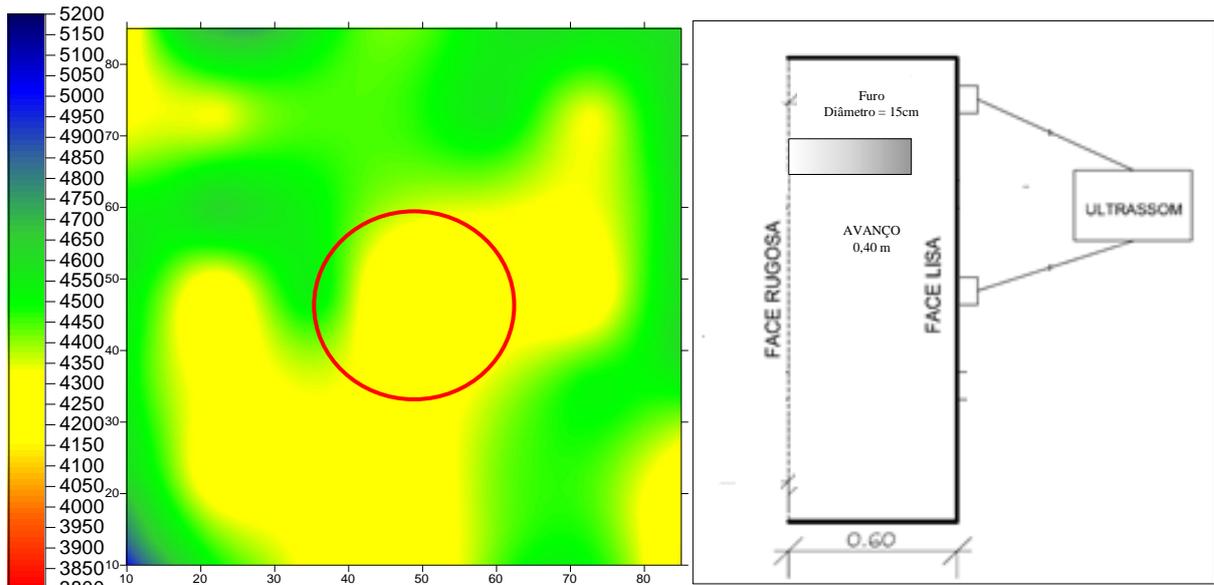
Figura 54 – Imagem correspondente à profundidade de 0,40m.

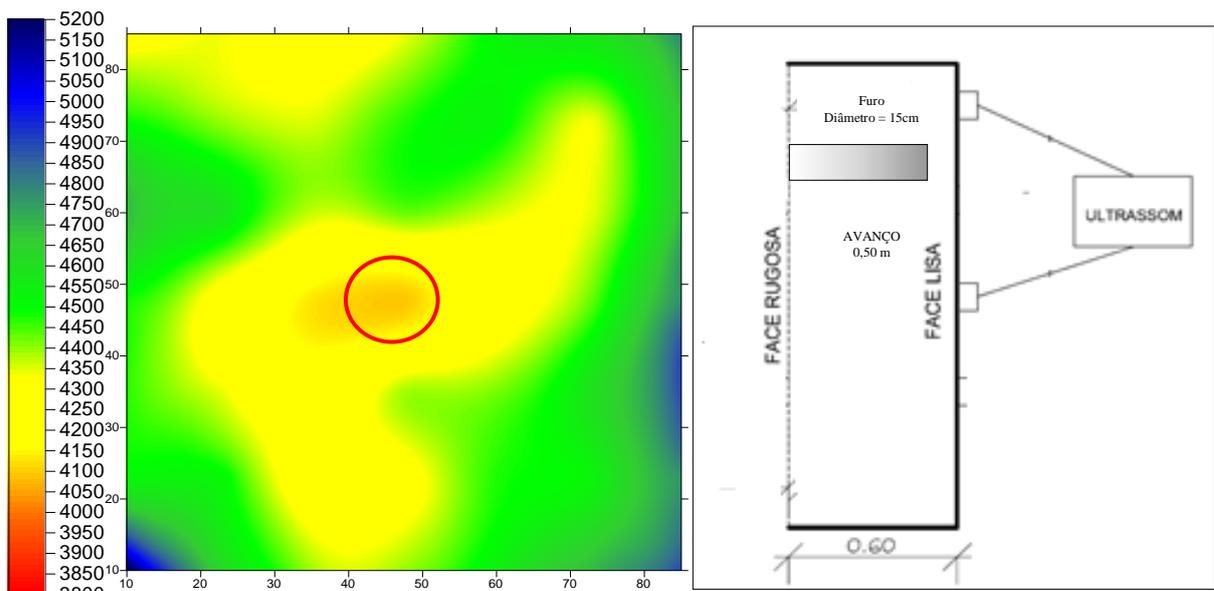
Figura 55 – Imagem correspondente à profundidade de 0,50m.

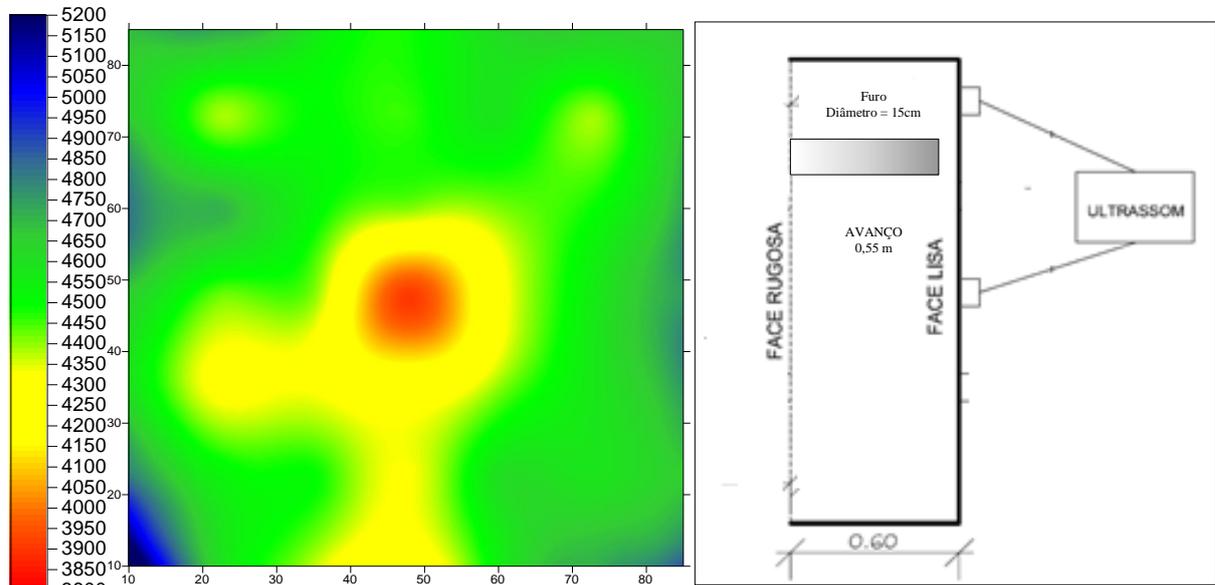
Figura 56 – Imagem correspondente à profundidade de 0,55m.

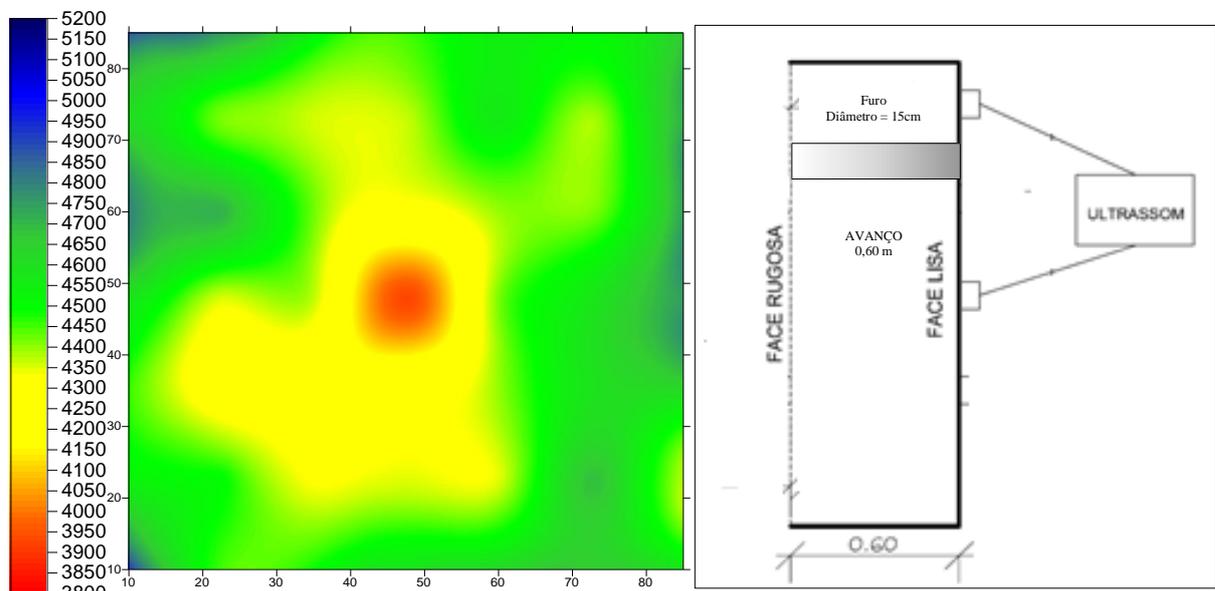
Figura 57 – Imagem correspondente à profundidade de 0,60m.

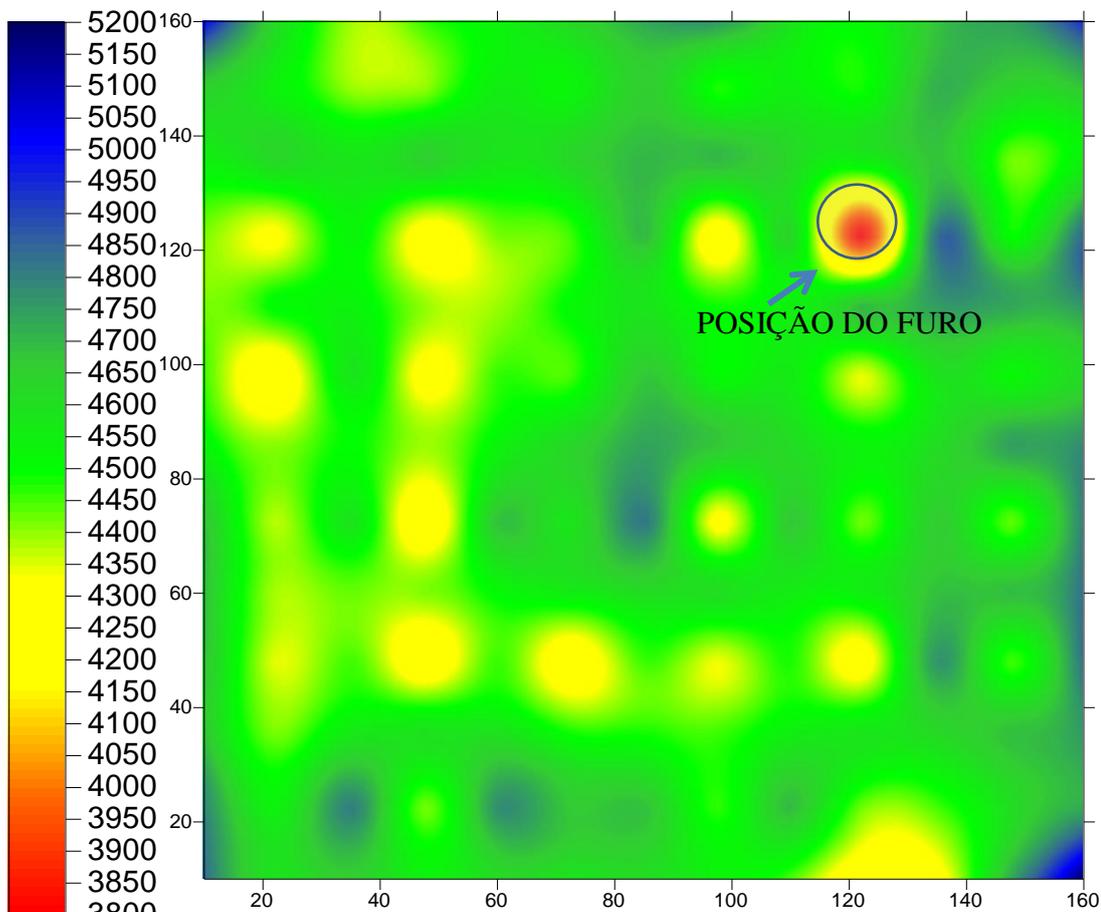
Figura 58 – Imagem correspondente à profundidade de 60 cm – face completa.

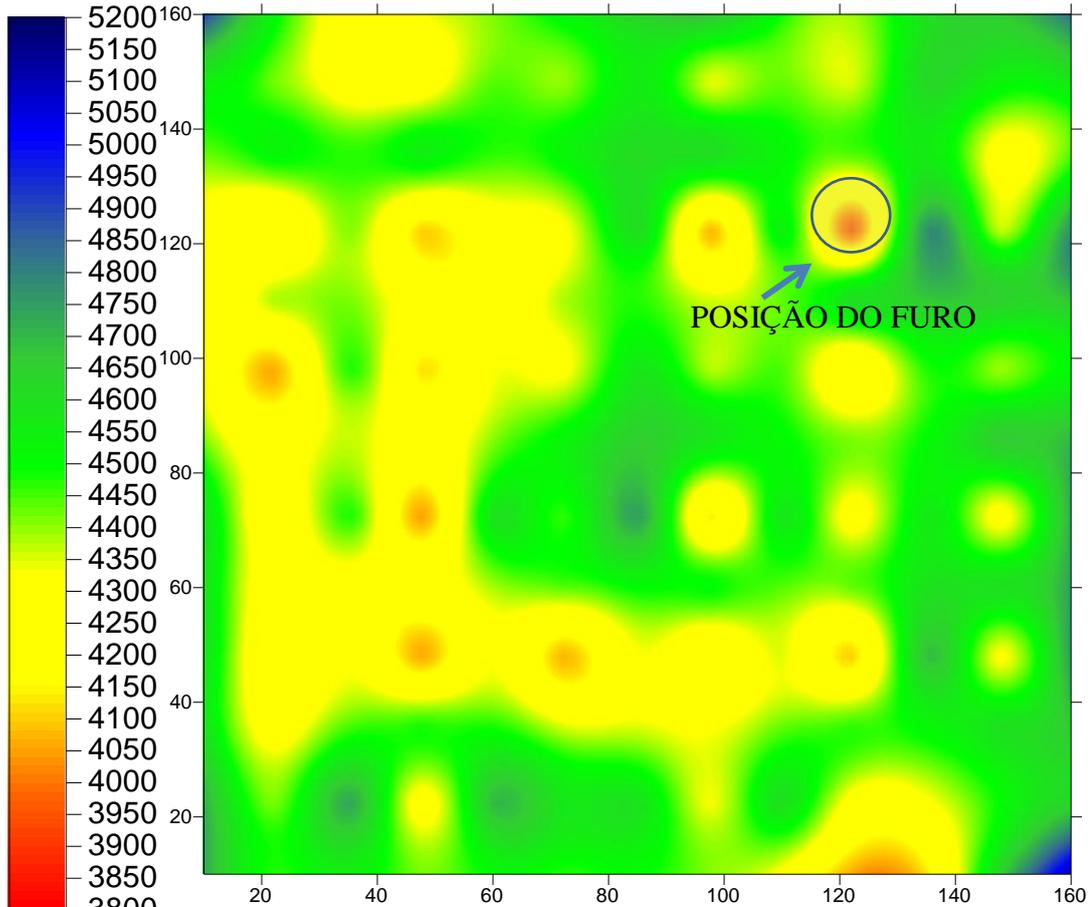
Figura 59 – Imagem correspondente ao furo completamente preenchido com argamassa: face completa.

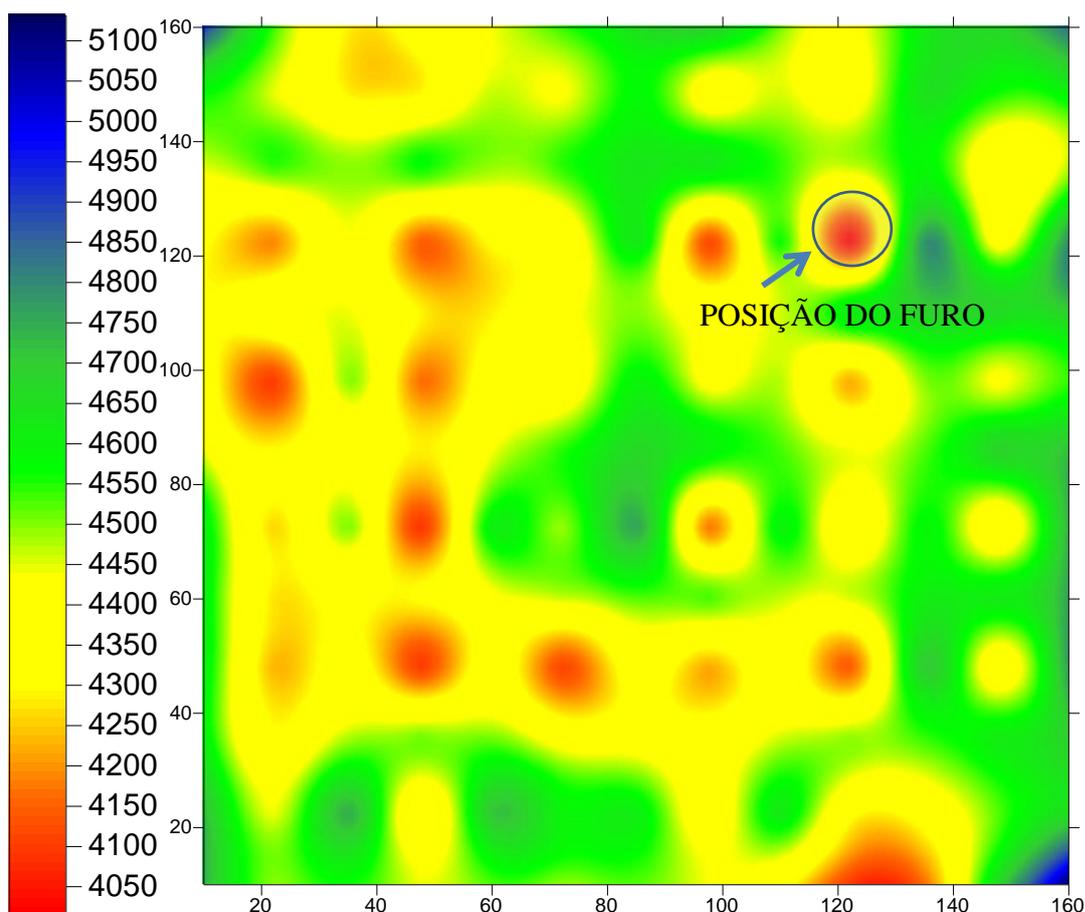
Figura 60 – Imagem correspondente ao furo completamente preenchido com argamassa –
Face Completa – Parâmetros do Software
