**AVALIAÇÃO DA EXPLOTAÇÃO DE POÇOS TUBULARES, NO SISTEMA
AQUÍFERO SERRA GERAL, POR SISTEMA DE MONITORAMENTO
AUTOMATIZADO.**

Dissertação de Mestrado

Porto Alegre, Maio de 2016.

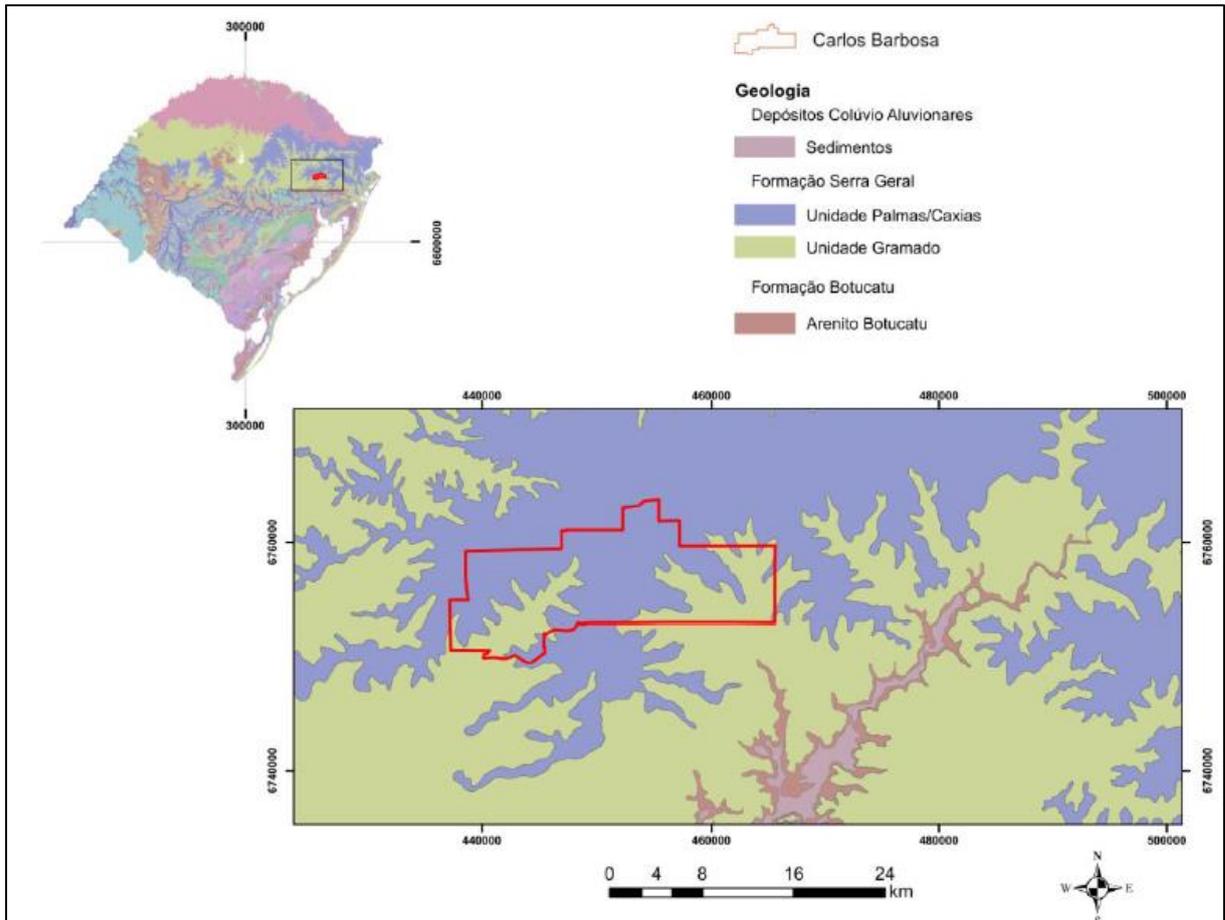
Figura 6: Contexto geológico da área de estudo. Fonte: Bortolin 2014, adaptado de CPRM, 2010.

As unidades presentes na área de estudo são Palmas/Caxias e Gramado, conforme figura 6. Tais unidades estão associadas às principais litologias que compõem a região em questão: basaltos do tipo Gramado e vulcânicas ácidas do tipo Palmas/Caxias (CPRM, 2010).

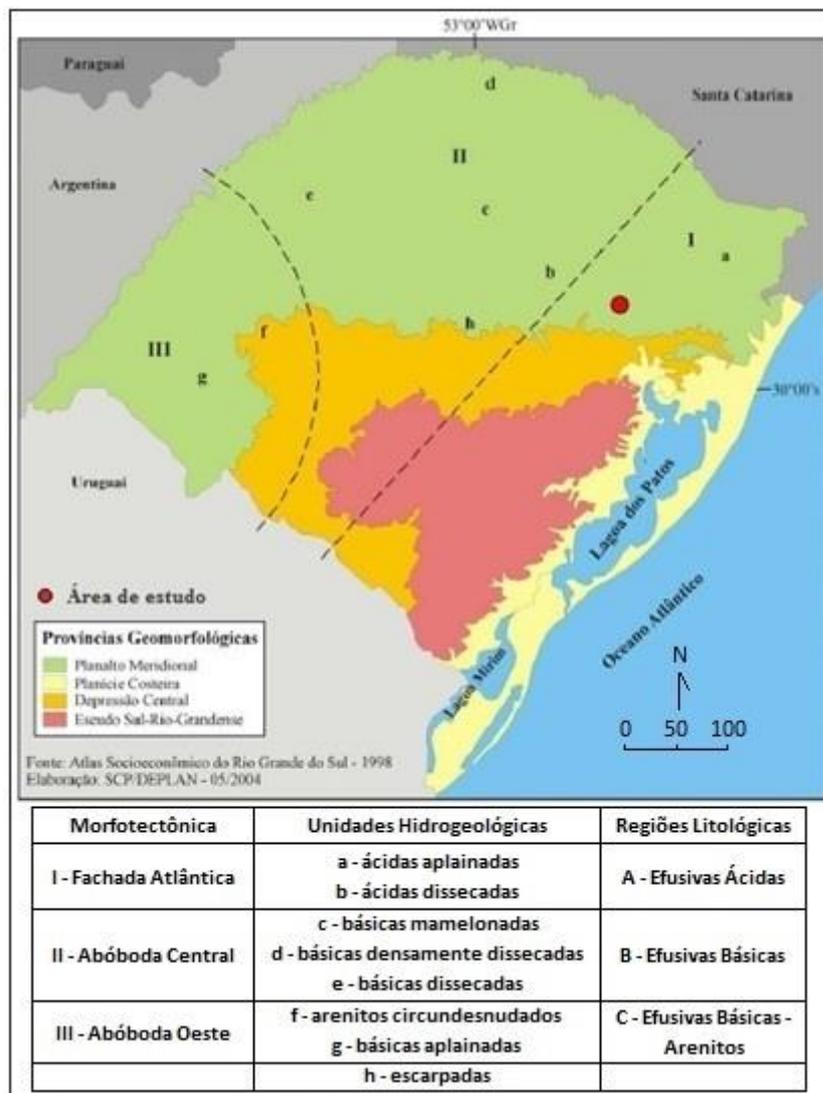
Figura 9: Províncias hidrogeológicas da Formação Serra Geral Fonte: Lisboa, 1996. Adaptado pelo autor.

No estado do Rio Grande do Sul, a área de estudo está situada nas rochas vulcânicas da Formação Serra Geral, que conforme Pessoa *et al.* (1980) comportam-se como um aquífero fraturado ou fissural, sendo o armazenamento de água subterrânea restrito às regiões mais intensamente fraturadas. Conforme a classificação de Lisboa (1996), a área de estudo está situada na Unidade Morfotectônica da Fachada Atlântica (Figura 9).

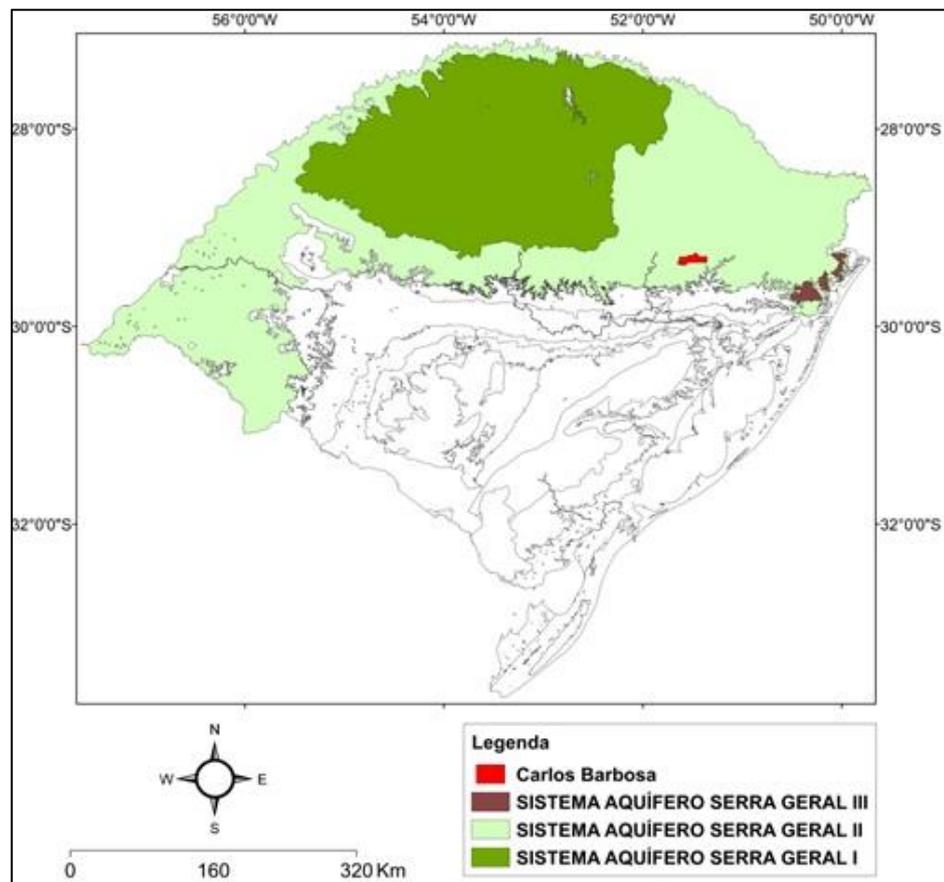
Figura 10: Contexto hidrogeológico da área de estudo Fonte: elaborado a partir de Viero e Silva, 2010.

No mapa hidrogeológico do estado do Rio Grande do Sul o Sistema Aquífero Serra Geral (SASG) é apresentado apenas como fraturado e dividido em três aquíferos distintos: I, II e III, sendo que a principal diferença entre eles reside na possibilidade de haver água nas estruturas tectônicas (Figura 10). O SASG I é classificado como tendo de alta a média possibilidade, o SASG II com média a baixa e o SASG III foi classificado como praticamente improdutivo.

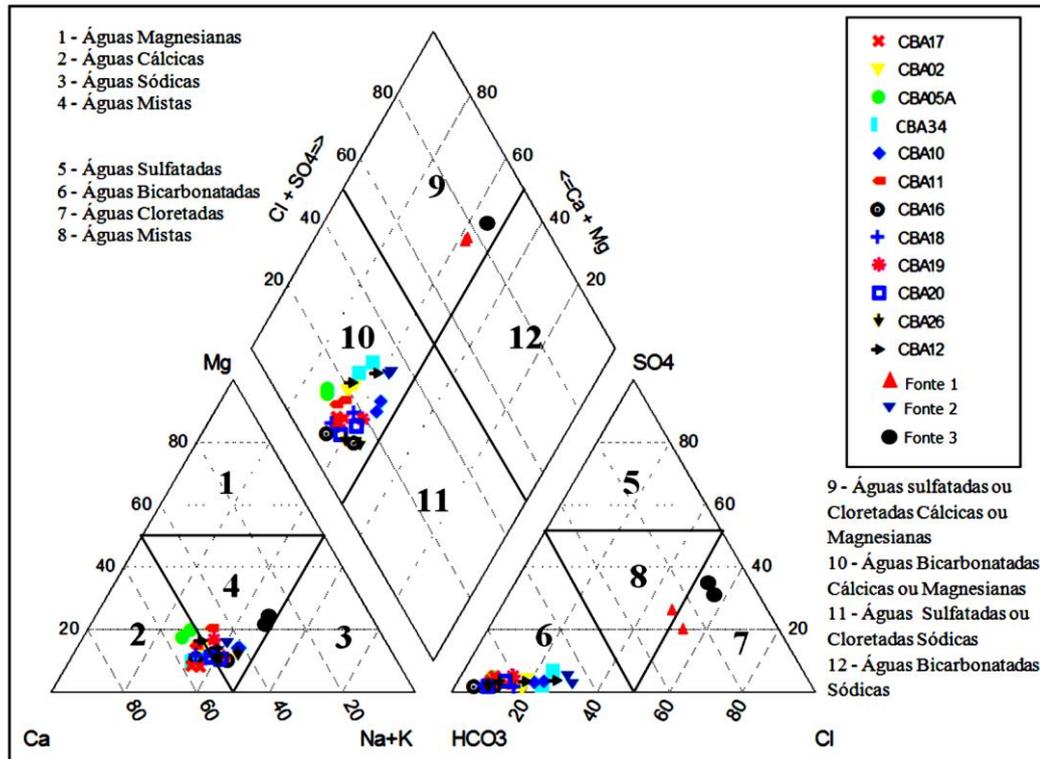
Figura 11: Diagrama de PIPER de 12 poços e 3 fontes de Carlos Barbosa. Fonte Bortolin, 2014.

Bortolin (2014) descreve que na região de Carlos Barbosa as águas que circulam por esses aquíferos são do tipo bicarbonatadas cálcicas ou magnesianas, predominando as águas bicarbonatadas mistas e cálcicas, conforme diagrama de PIPER apresentado na figura 11.

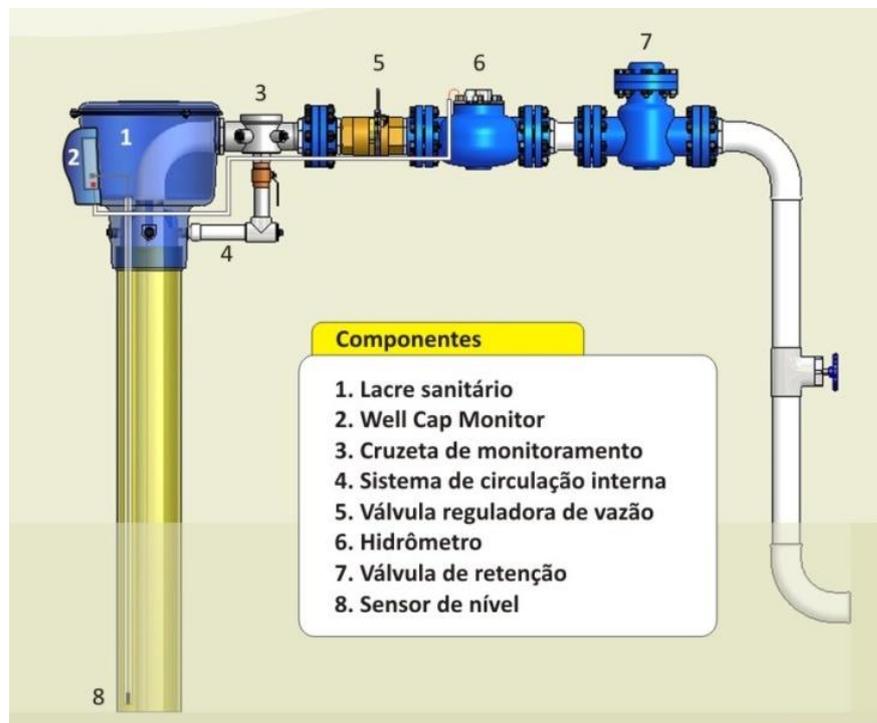
Figura 14: Cavalete de monitoramento. Fonte: JUPER (2013).

O sistema de monitoramento é composto pelo Sistema Integrado de Gestão de Águas Subterrâneas (SIGAS) e do cavalete de monitoramento (Figura 14). O sistema é responsável pela coleta, envio e armazenamento de dados e o cavalete é a estrutura física onde está implantado o sistema de monitoramento.

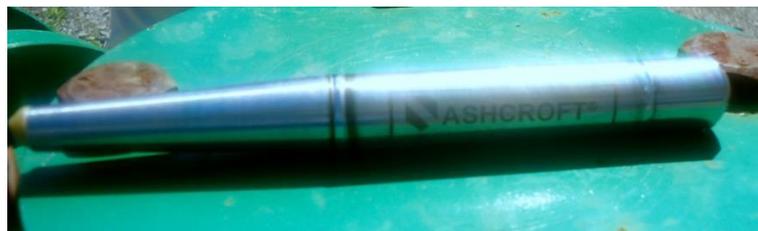
Figura 15: Sensor de nível.

O sensor utilizado para medir o nível (Figura 15), realiza a medição calculando as variações da coluna de água existente acima de seu ponto de instalação, conhecendo a profundidade de instalação e a profundidade do poço, o logger determina o nível e armazena esse dado.

O fundo de escala varia entre os poços devido a maiores ou menores variações das colunas de água a serem monitoradas, desta forma na tabela 10 é apresentada a faixa de pressão dos sensores instalados nos poços analisados e a profundidade de instalação dos mesmos. A faixa de pressão dos sensores e as profundidades de instalação dos mesmos foram decididas pela empresa responsável pela instalação do SIGAS nos poços e foi baseada em monitoramento dos níveis de água em poços com bombeamento contínuo realizados em campo e não em relação aos níveis estáticos e dinâmicos do projeto de bombeamento original.

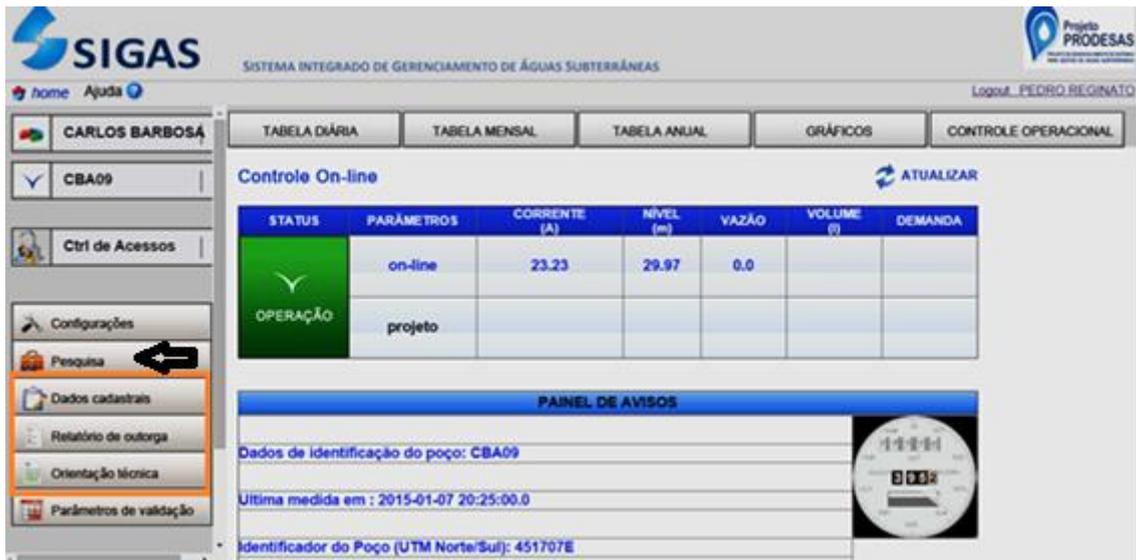
Figura 17: Layout da Janela Inicial do Programa SIGAS.

O sistema possui diferentes módulos como: armazenamento e tabulação de dados, controle on-line do poço, acesso imediato a tabelas e gráficos, armazenamento e controle dos dados cadastrais (Figura 17).

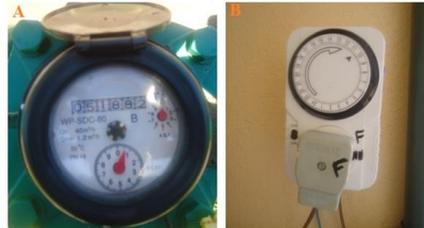
Figura 18: (A) Hidrômetro (B) Timer.

O volume explotado é medido por meio de hidrômetro, sendo que nos poços em que há monitoramento, ambos os sistemas (CORSAN e SIGAS) utilizam o mesmo equipamento

(Figura 18.A). Na ausência do hidrômetro o volume é calculado através da vazão, a qual é estimada pelo método volumétrico (utilizando tonel). A definição do tempo de operação da bomba é realizada por dois sistemas: Timer (Figura 18.B) e a Rádio, já o Horimetro é utilizado para registrar o tempo total de funcionamento da bomba.

Os poços que possuem Timer trabalham apenas dentro do tempo de bombeamento projetado, logo quando esse tempo é atingido o Timer encerra o bombeamento do poço e inicia novamente após o tempo de descanso previsto. Porém com o aumento da demanda o Timer é desligado para o poço voltar a bombear, conforme informações fornecidas pelo técnico da CORSAN responsável pelo monitoramento.

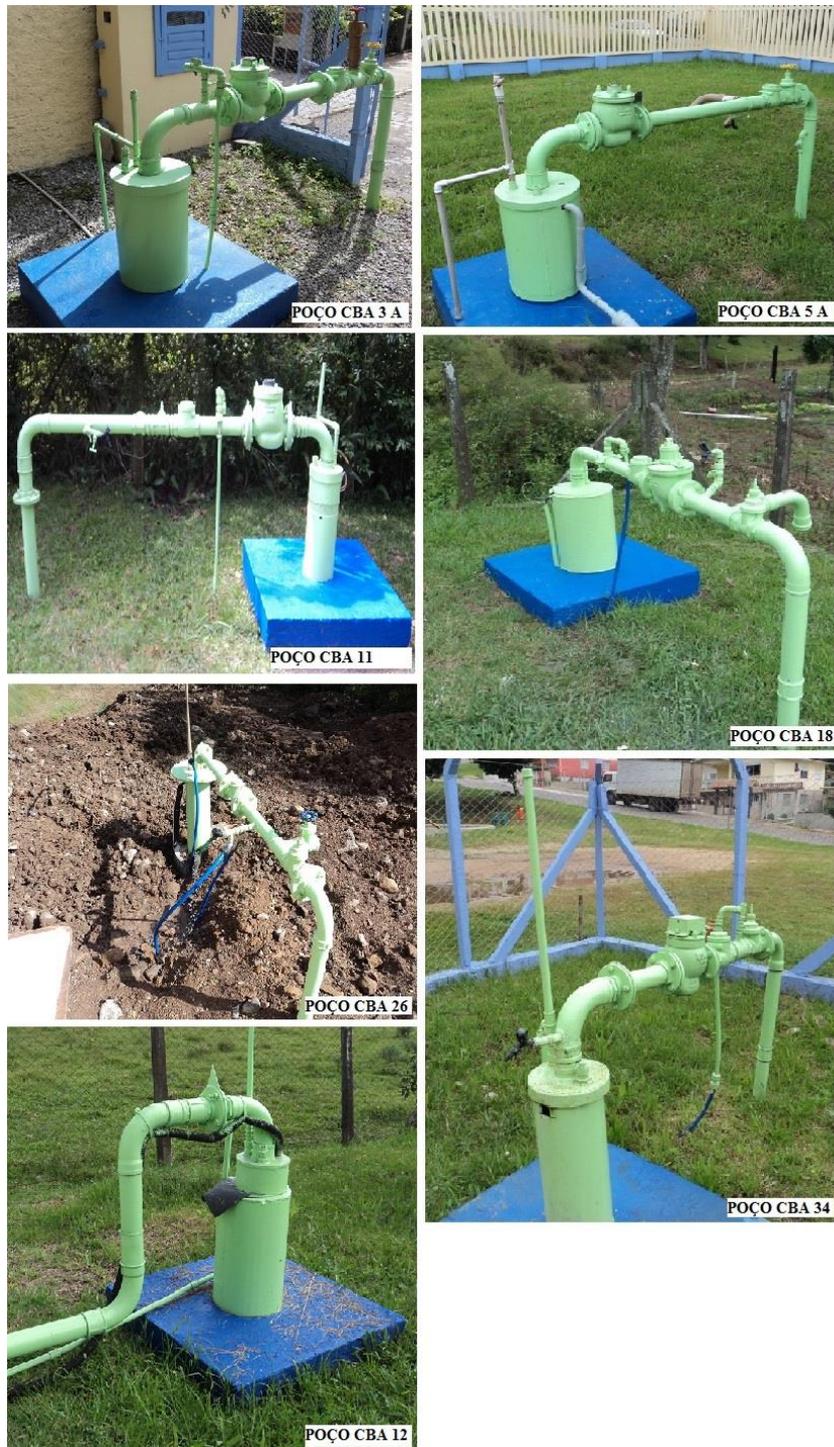
Figura 30: Fotos de alguns dos poços monitorados.

34 com tempo de bombeamento de 14 horas. Na figura 30 podem ser visualizadas as fotos dos poços analisados.

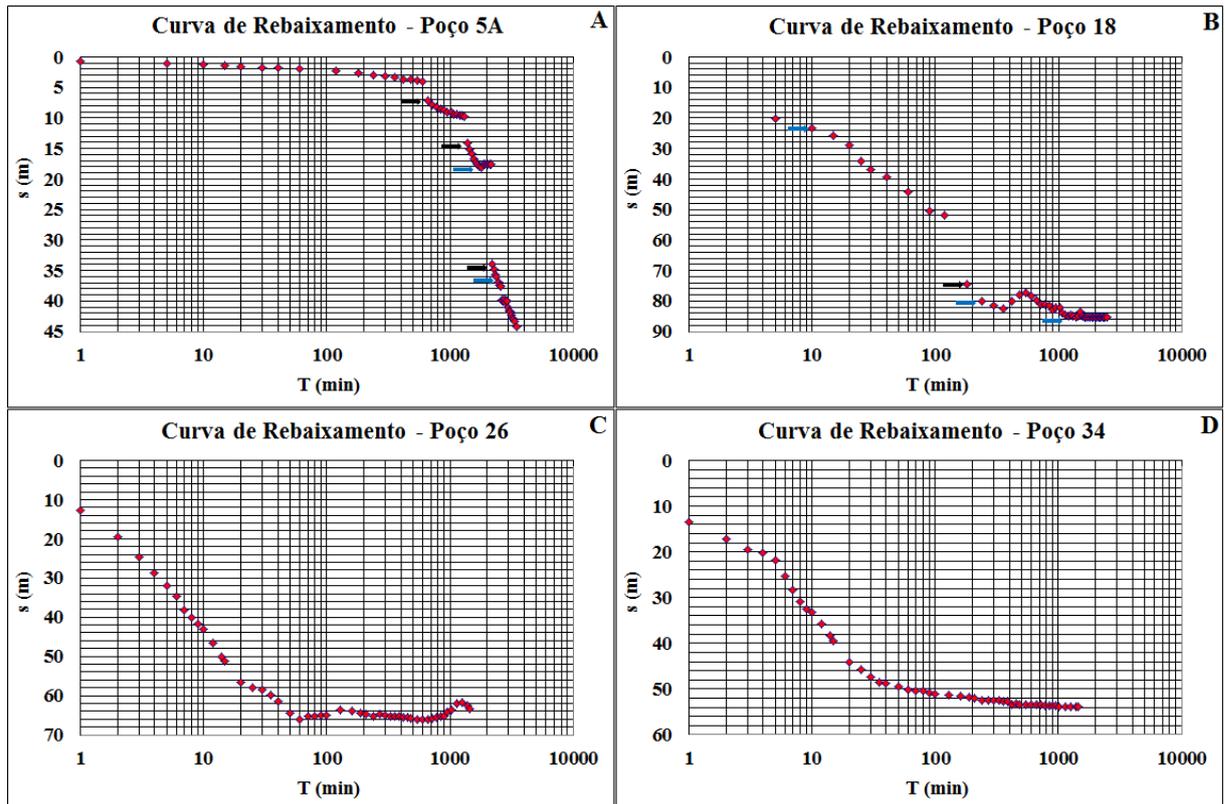
Figura 35: (A) Curva de rebaixamento do poço CBA 5A. (B) Curva de rebaixamento do poço CBA 18. (C) Curva de rebaixamento do poço CBA 26. (D) Curva de rebaixamento do poço CBA 34.

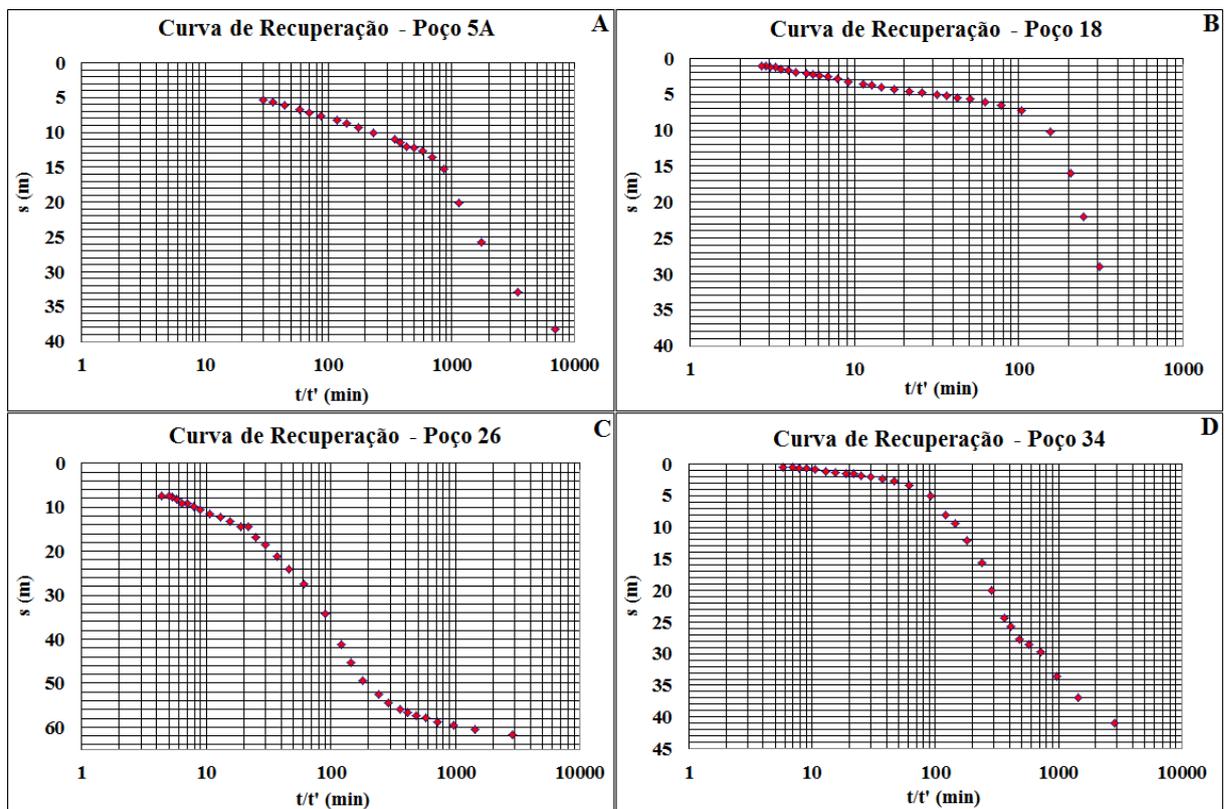
Figura 36: (A) Curva de recuperação do poço CBA 5A. (B) Curva de recuperação do poço CBA 18. (C) Curva de recuperação do poço CBA 26. (D) Curva de recuperação do poço CBA 34.

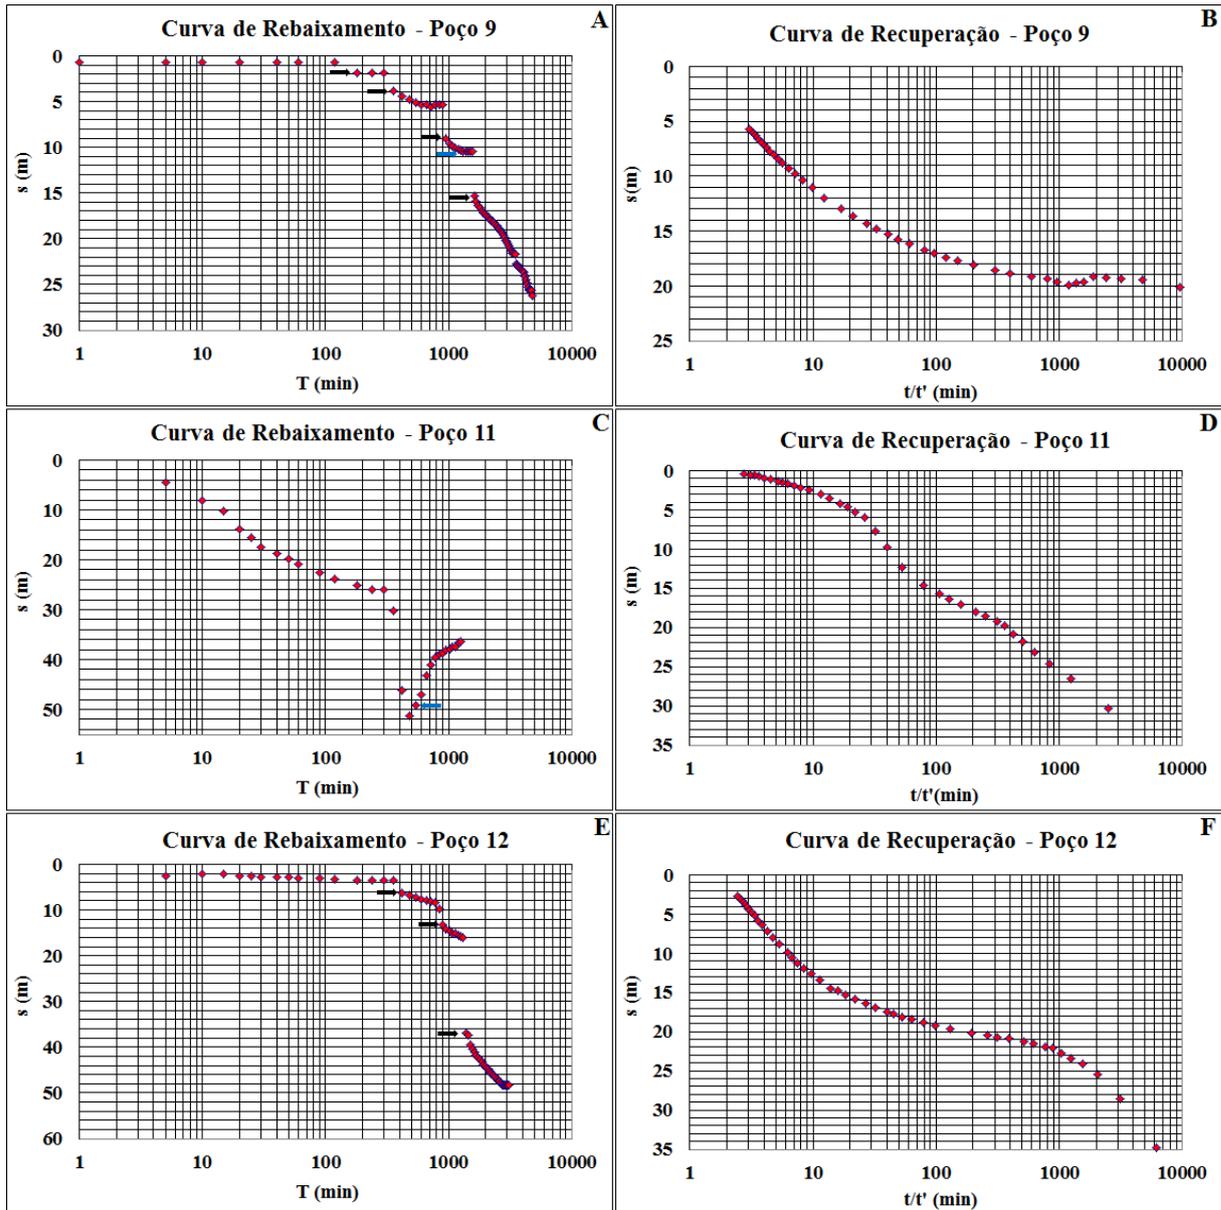
Figura 38: (A) Curva de rebaixamento do poço 9. (B) Curva de recuperação do poço 9. (C) Curva de rebaixamento do poço 11. (D) Curva de recuperação do poço 11. (E) Curva de rebaixamento do poço 12. (F) Curva de recuperação do poço 12.

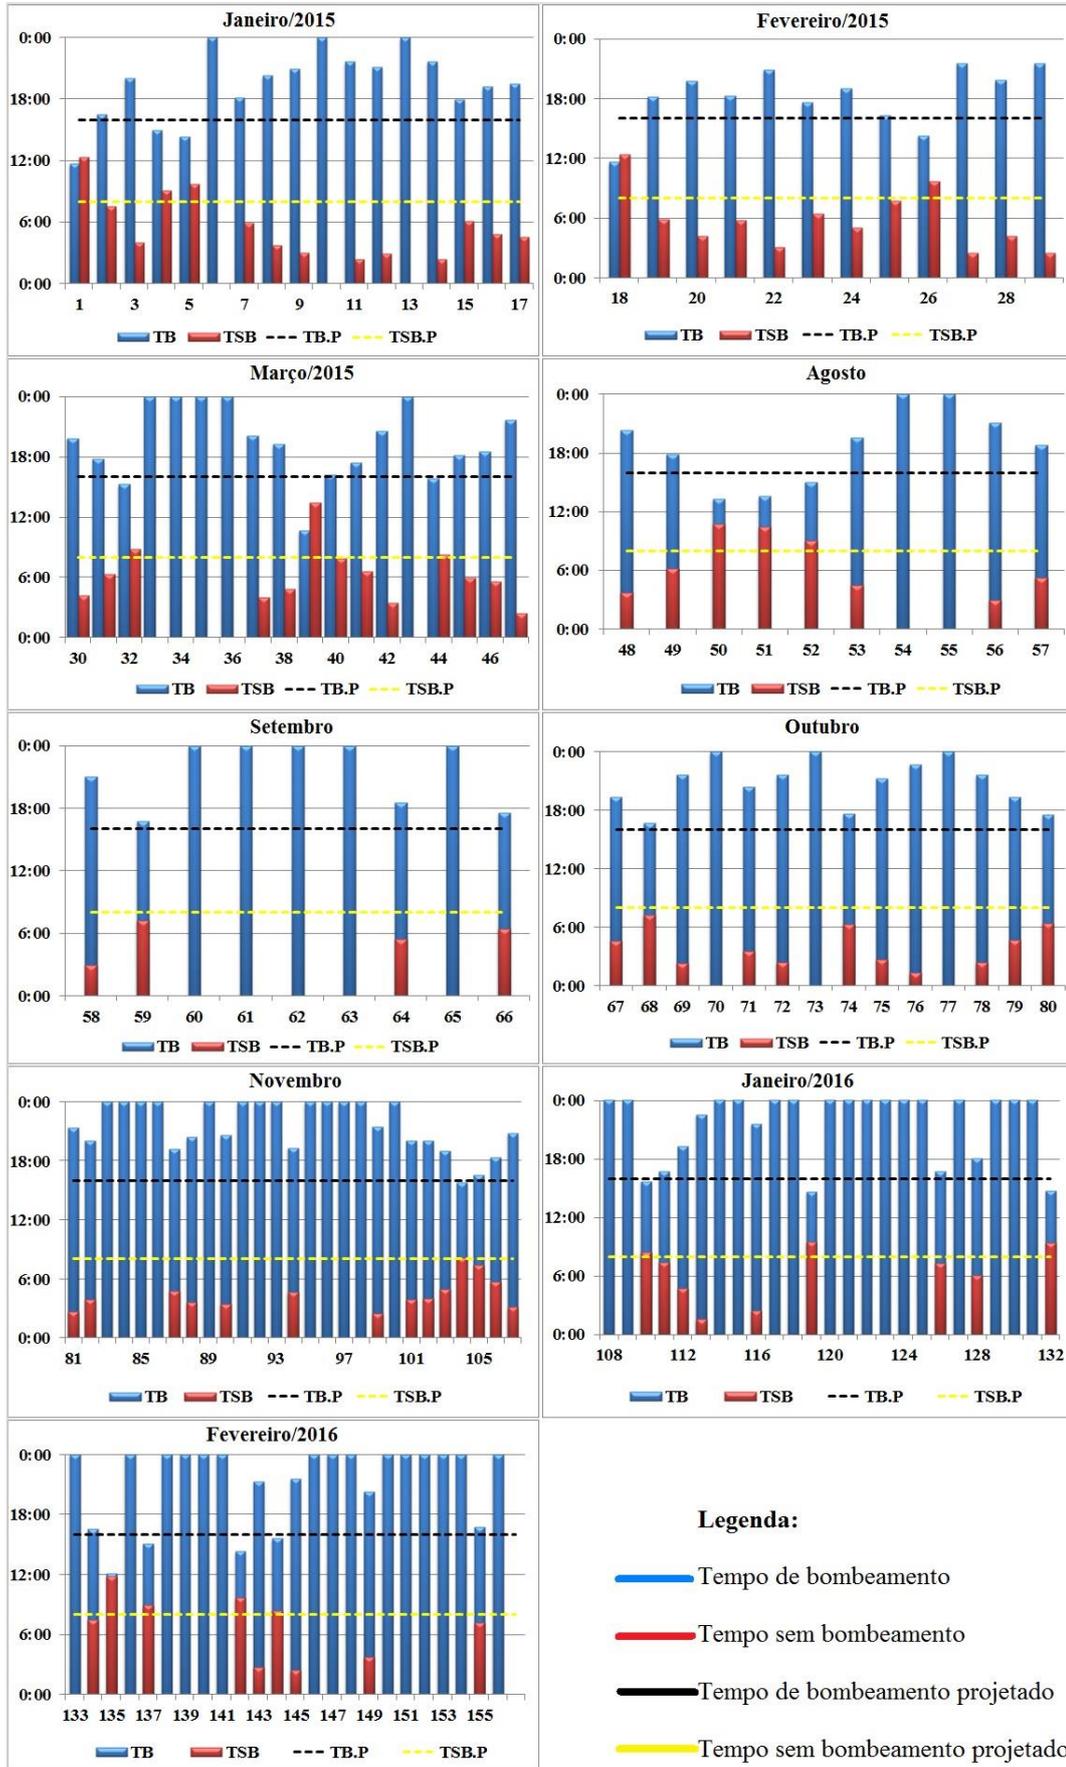
Figura 40: Tempo de bombeamento e sem bombeamento no poço CBA 3. Obs: no eixo y está o tempo de bombeamento e no x o período monitorado.

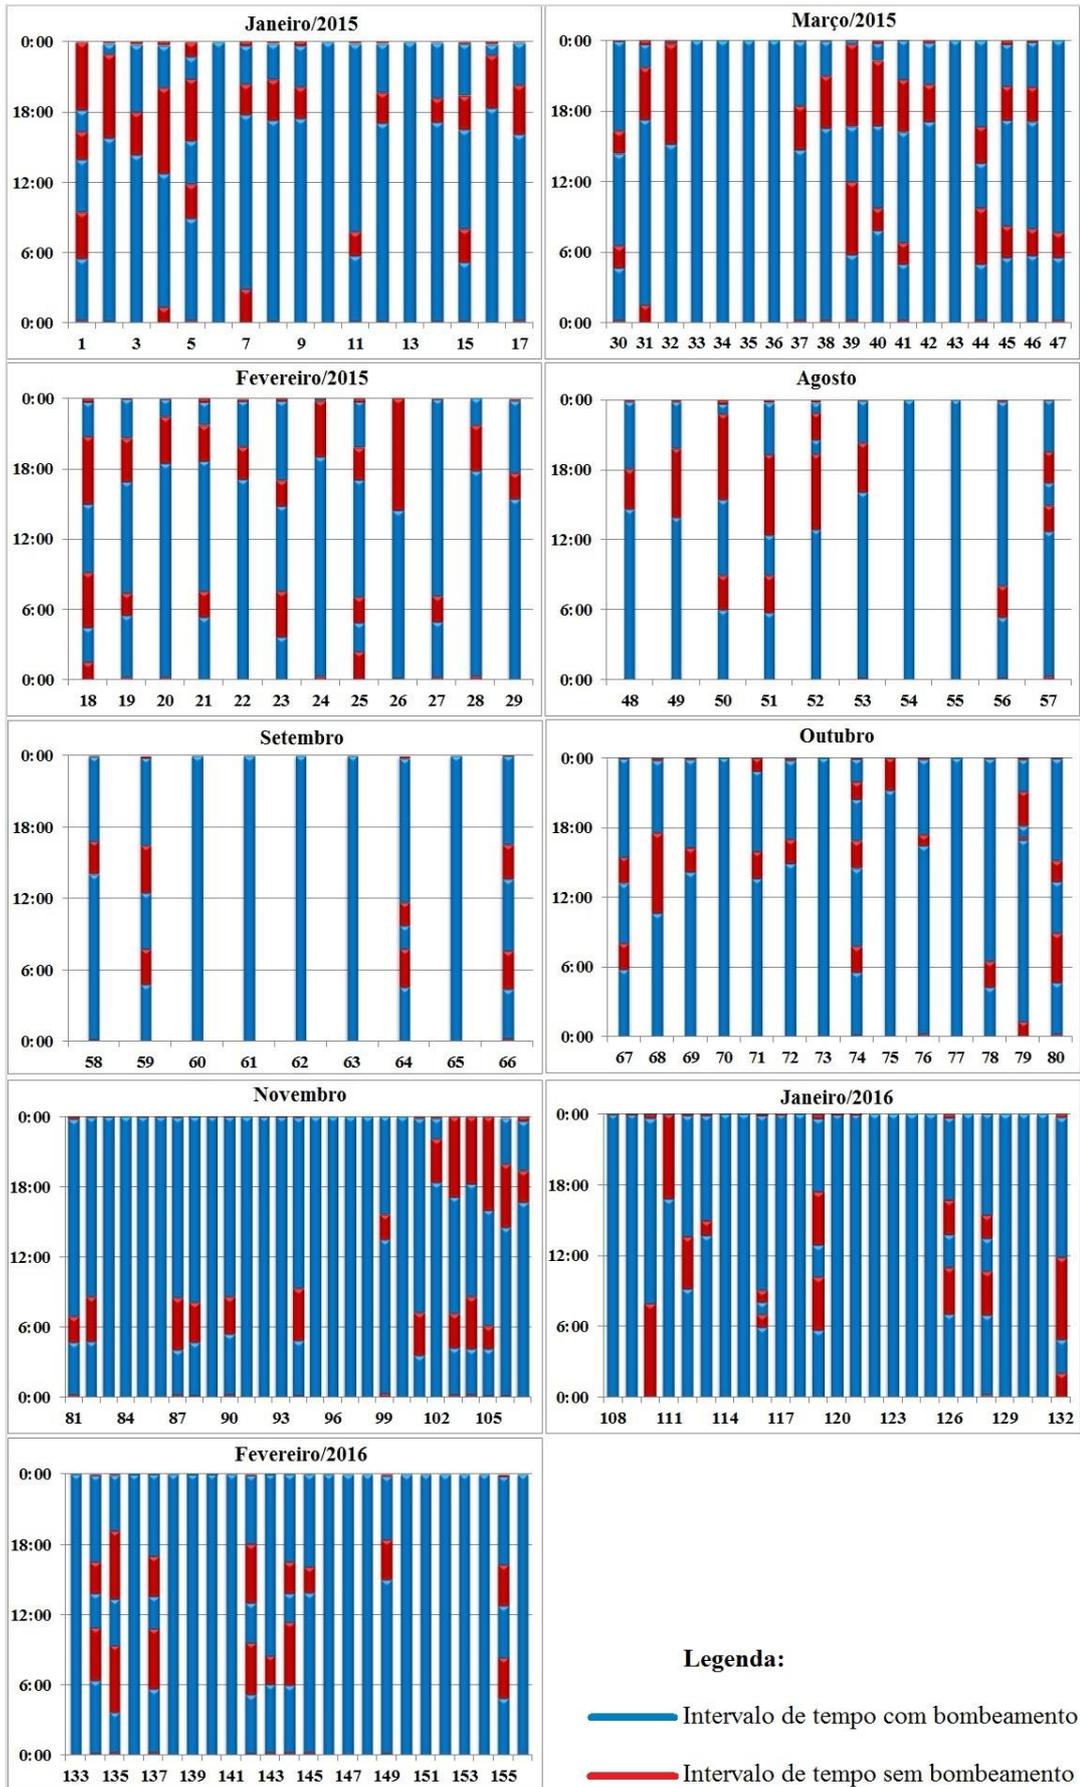
Figura 41: Intervalos de tempo com e sem bombeamento no poço CBA 3 A. Obs: no eixo y está o tempo de bombeamento e no x o período monitorado.

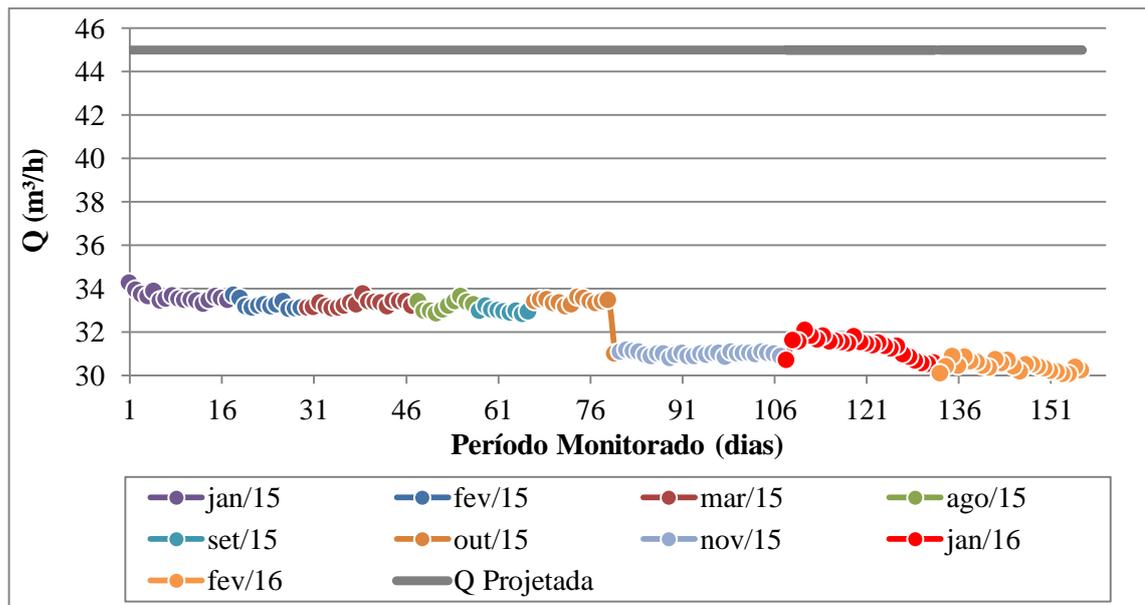
Figura 42: Vazão registrada no poço CBA 3 A.

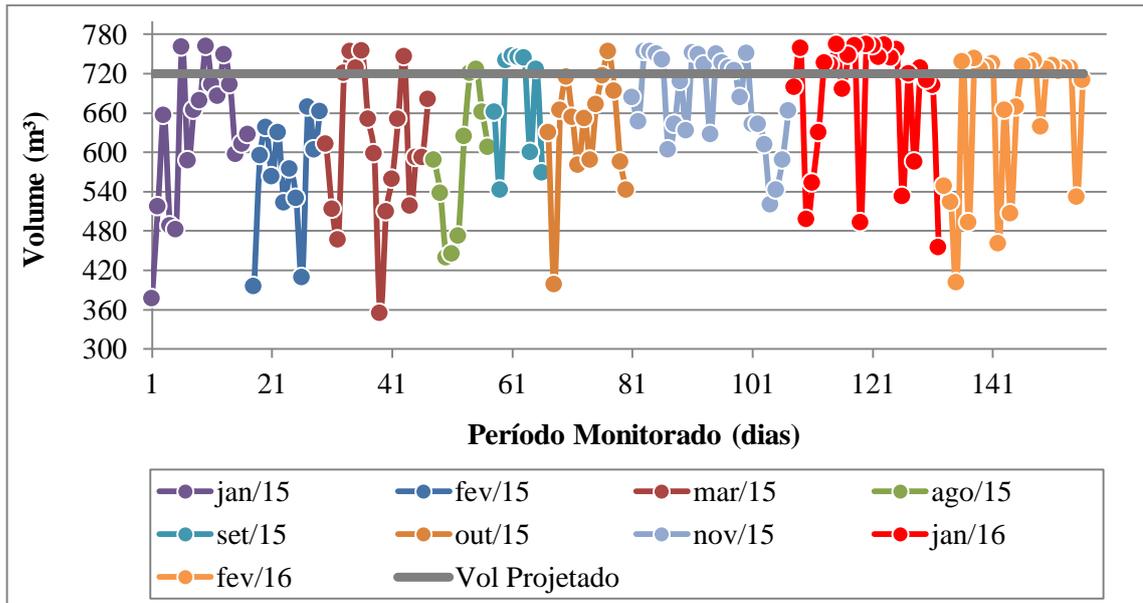
Figura 43: Volume de água explorados no poço CBA 3 A.

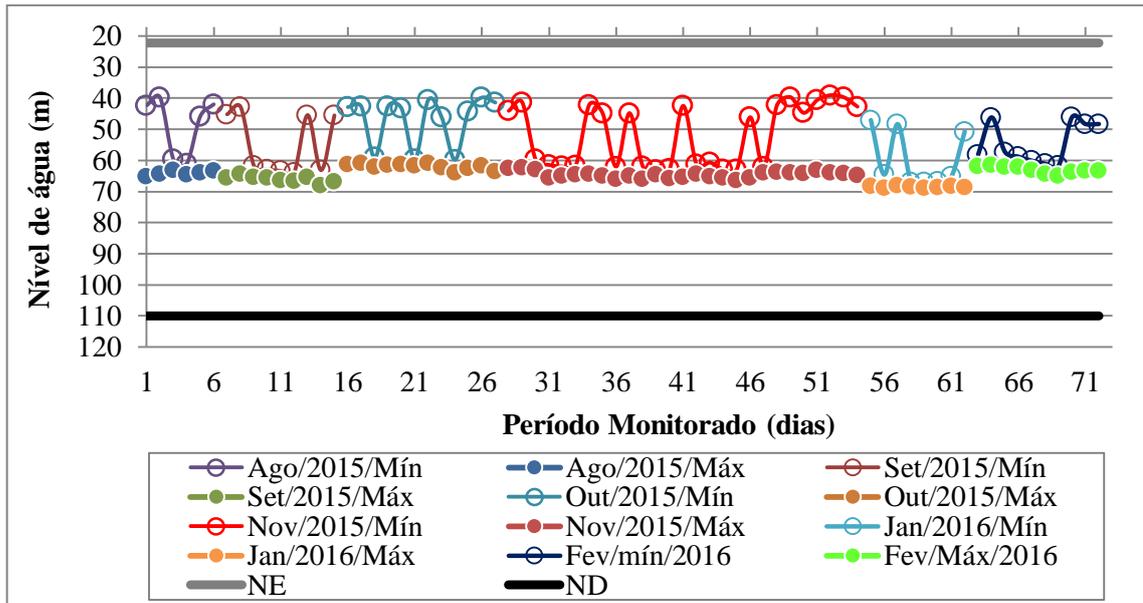
Figura 44: Valores dos níveis máximos e mínimos de água no poço CBA 3 A.

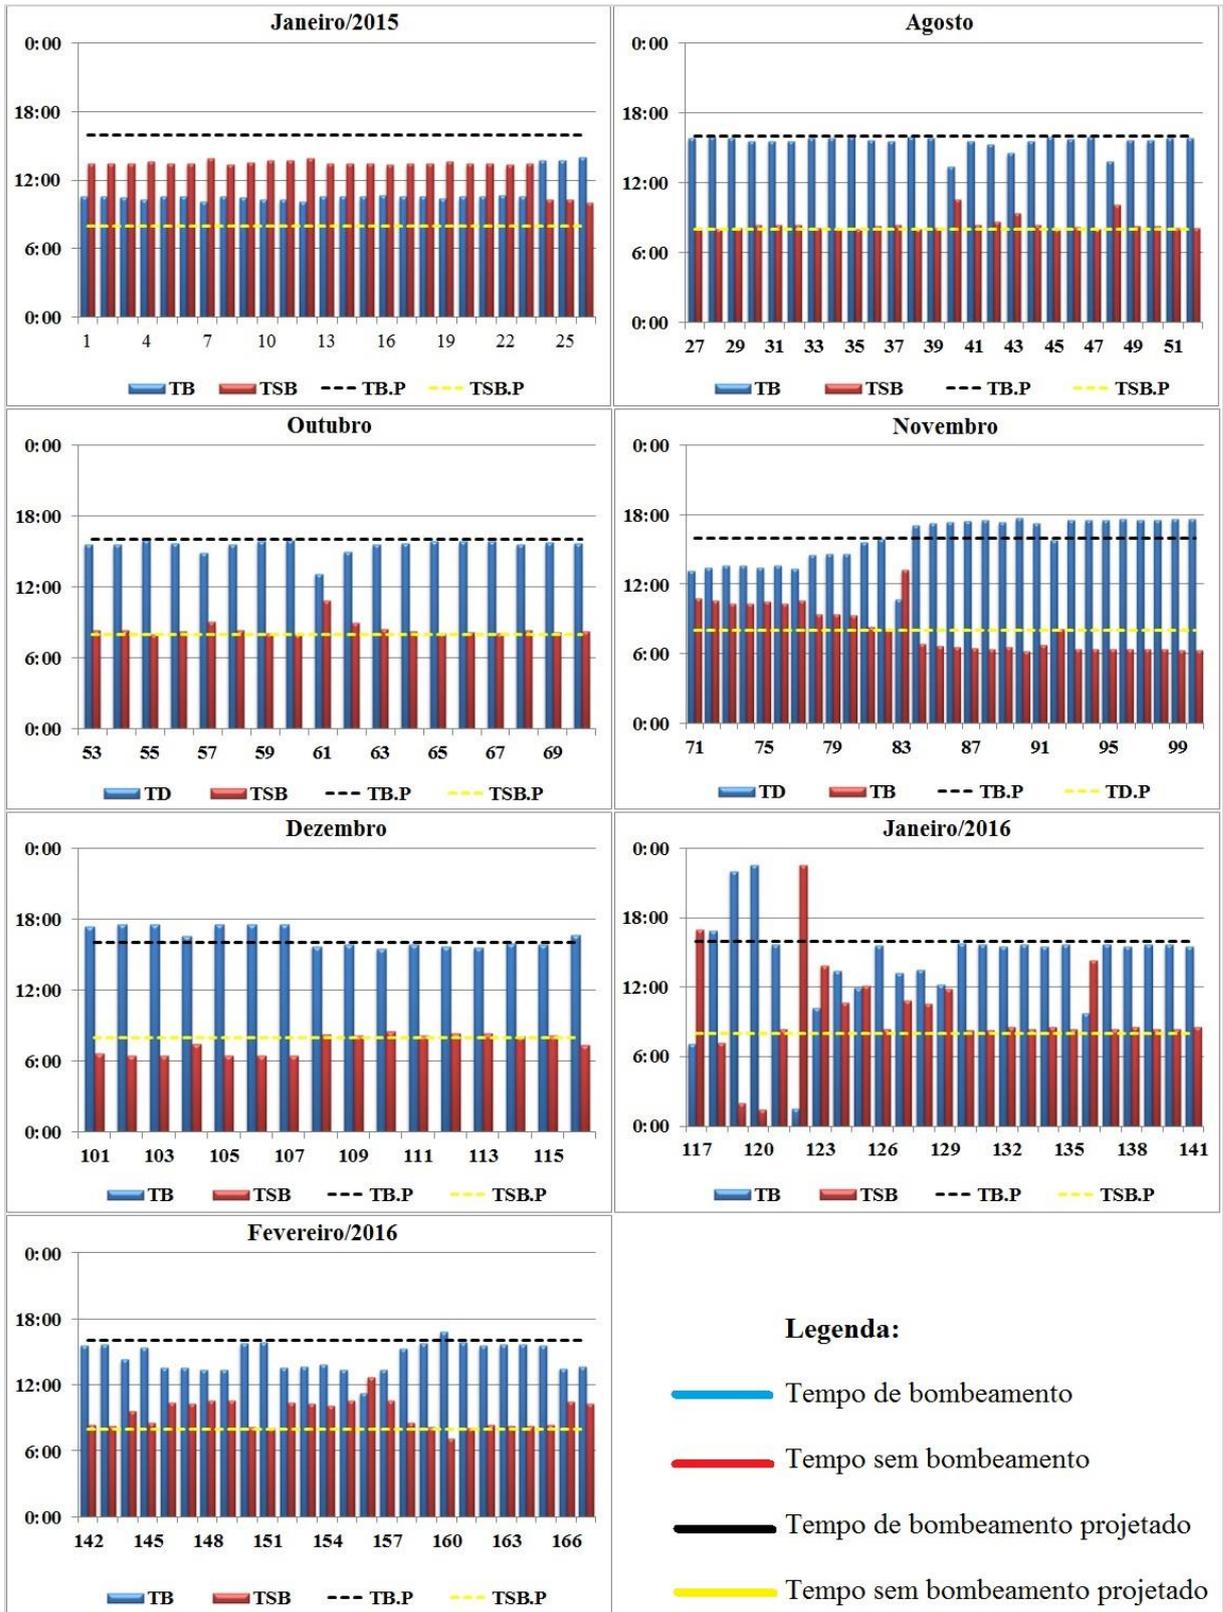
Figura 45: Tempo de bombeamento e sem bombeamento no poço CBA 5 A. Obs: no eixo y está o tempo de bombeamento e no x o período monitorado.

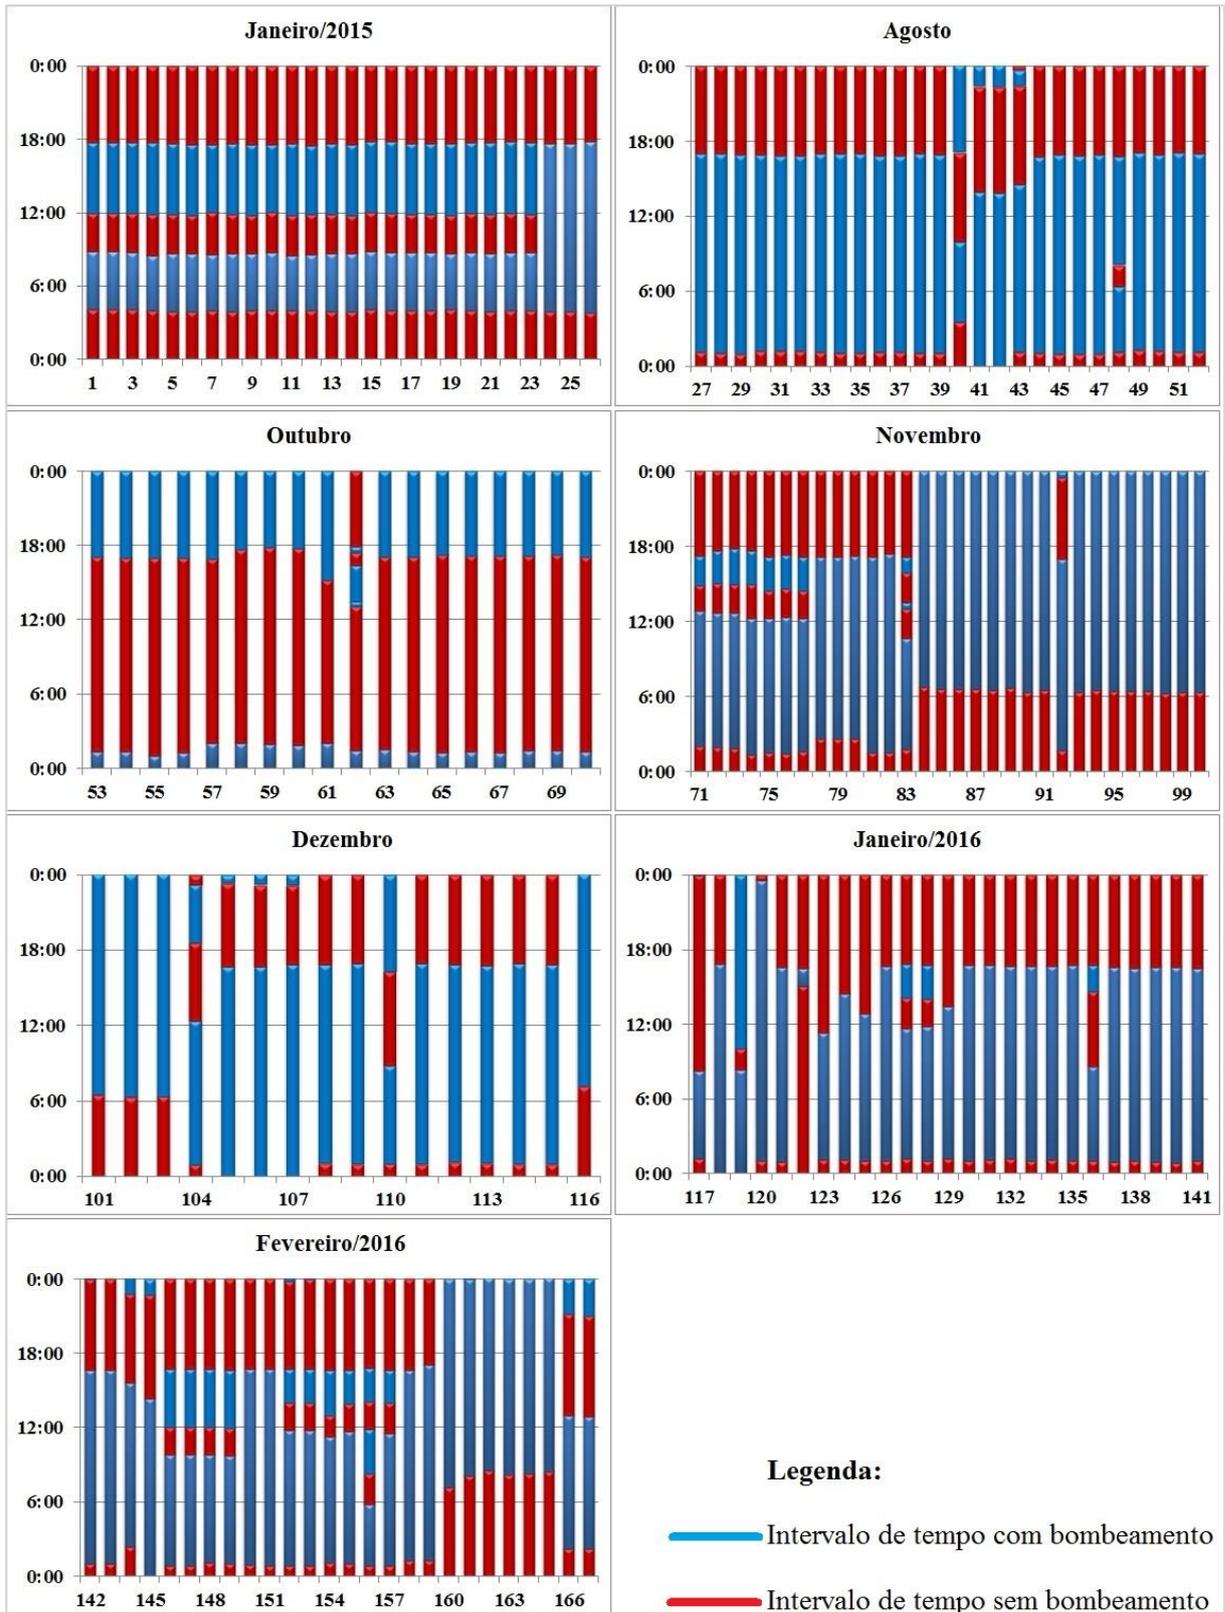
Figura 46: Intervalos de tempo com e sem bombeamento no poço CBA 5 A. Obs: no eixo y está o tempo de bombeamento e no x o período monitorado.

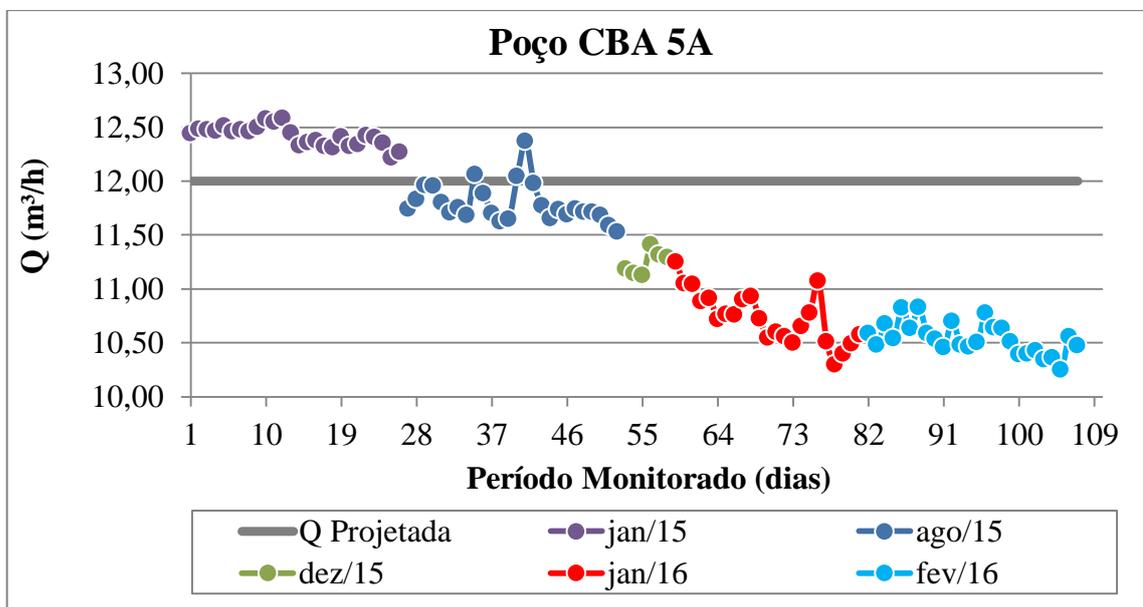
Figura 47: Vazão registradas no poço CBA 5 A.

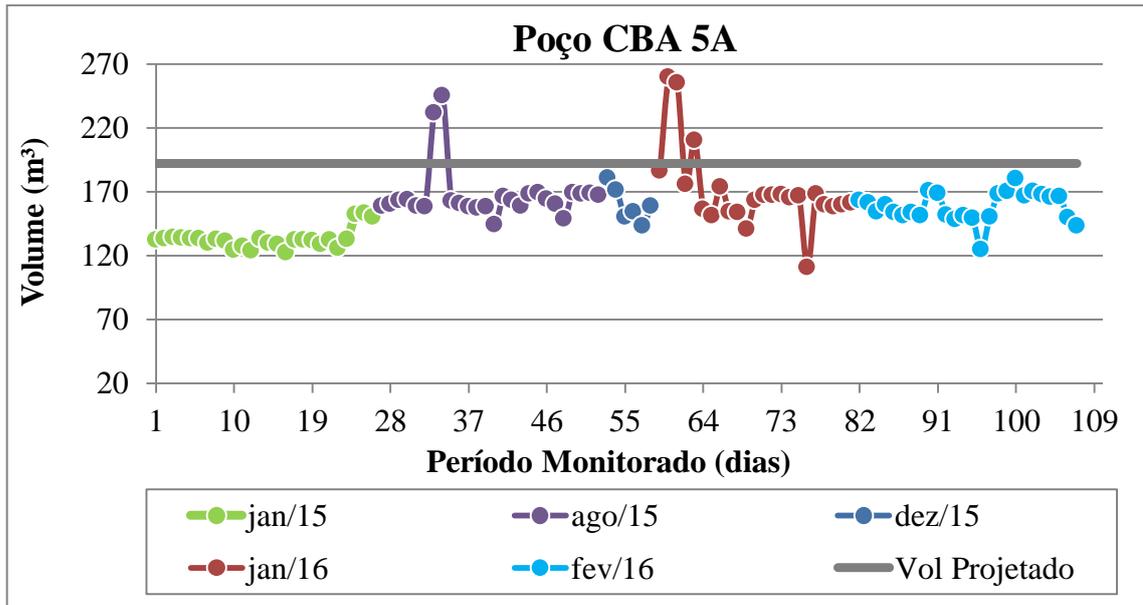
Figura 48: Volumes de água registrados no poço CBA 5 A.
