**AVALIAÇÃO DA EXPLOTAÇÃO DE POÇOS TUBULARES, NO SISTEMA
AQUÍFERO SERRA GERAL, POR SISTEMA DE MONITORAMENTO
AUTOMATIZADO.**

Dissertação de Mestrado

Porto Alegre, Maio de 2016.

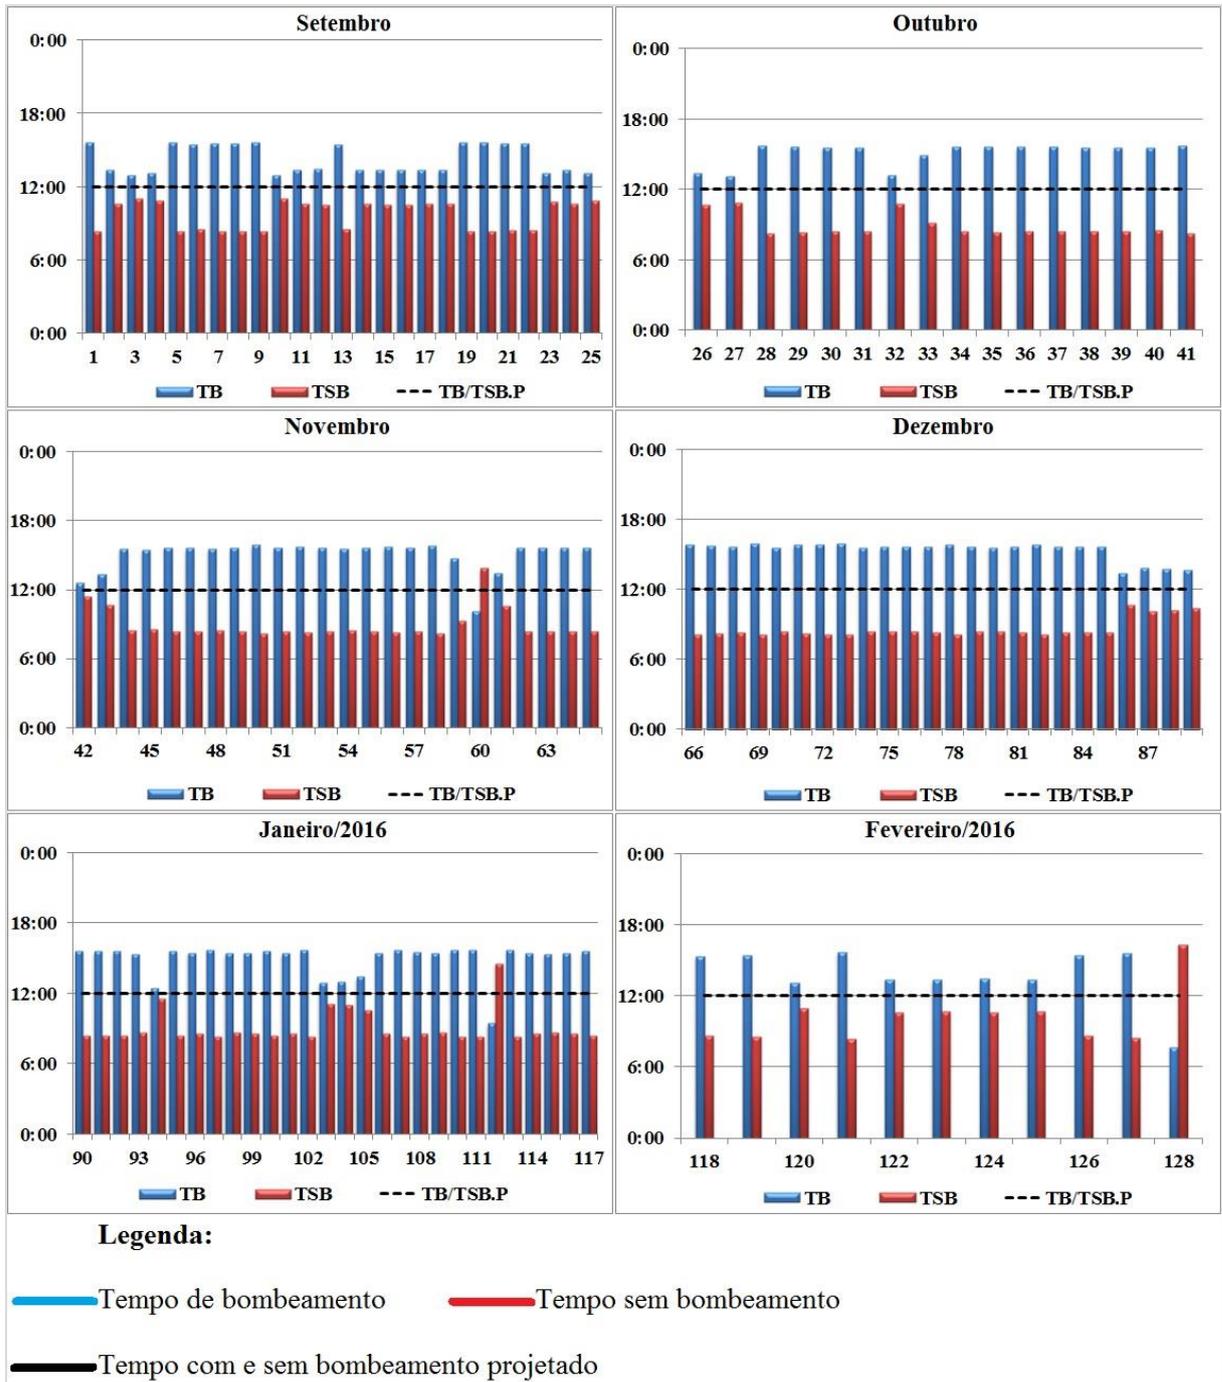
Figura 49: Tempo de bombeamento e sem bombeamento no poço CBA 18. Obs: no eixo y está o tempo de bombeamento e no x o período monitorado.

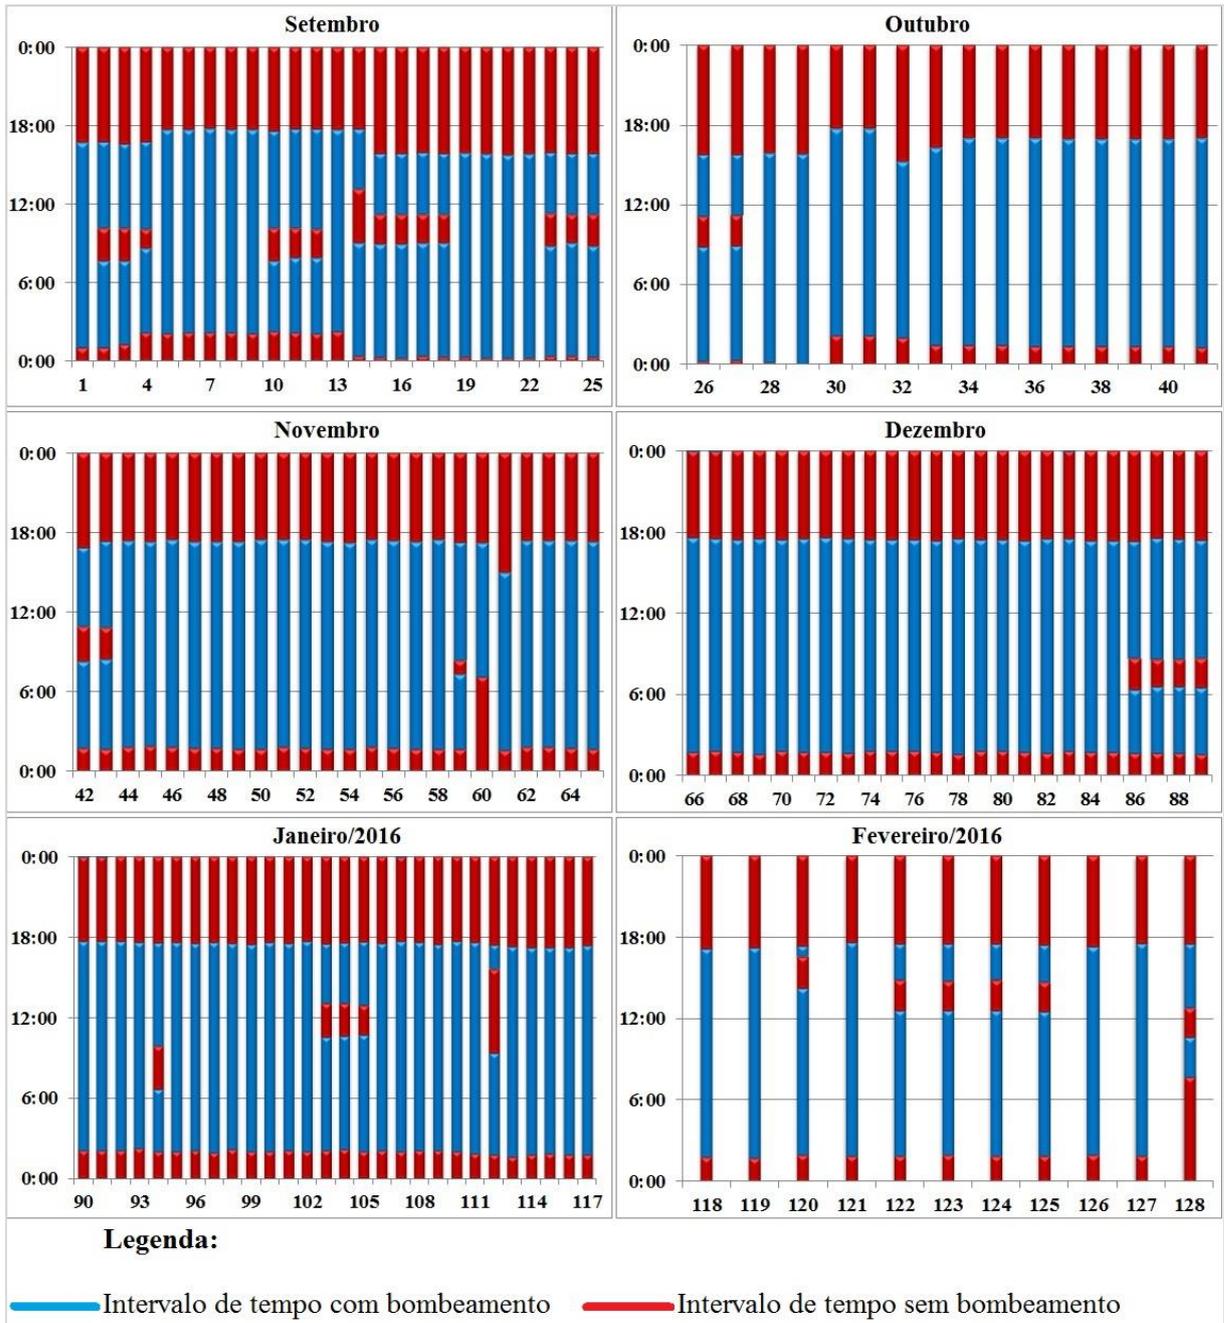
Figura 50: Intervalos de tempo com e sem bombeamento no poço CBA 18. Obs: no eixo y está o tempo de bombeamento e no x o período monitorado.

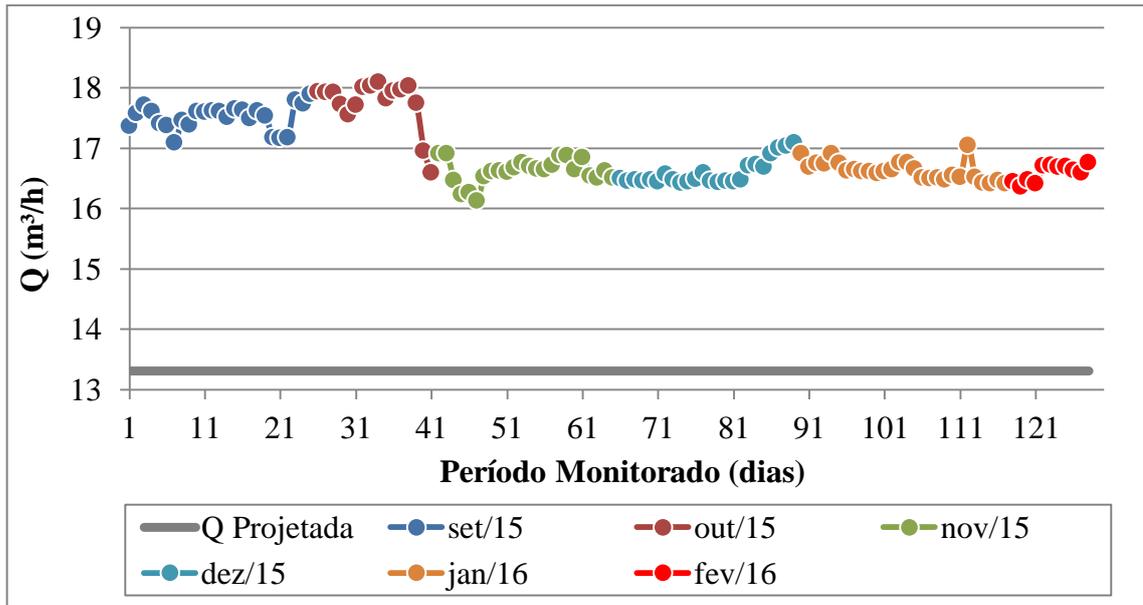
Figura 51: Vazões registradas no poço CBA 18.

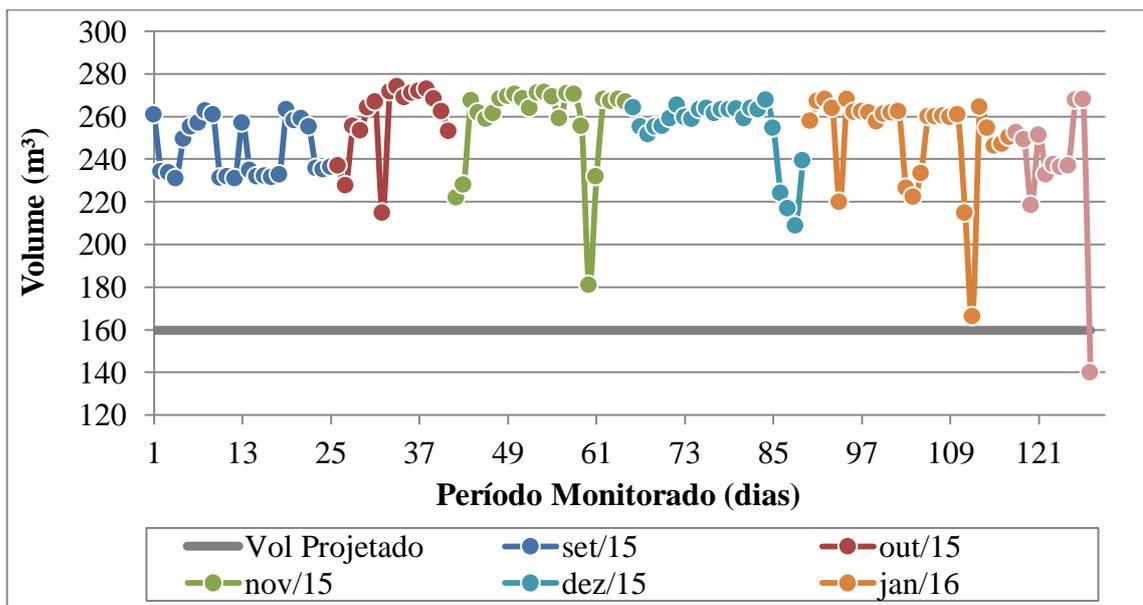
Figura 52: Valores de volume de água registrados no poço CBA 18.

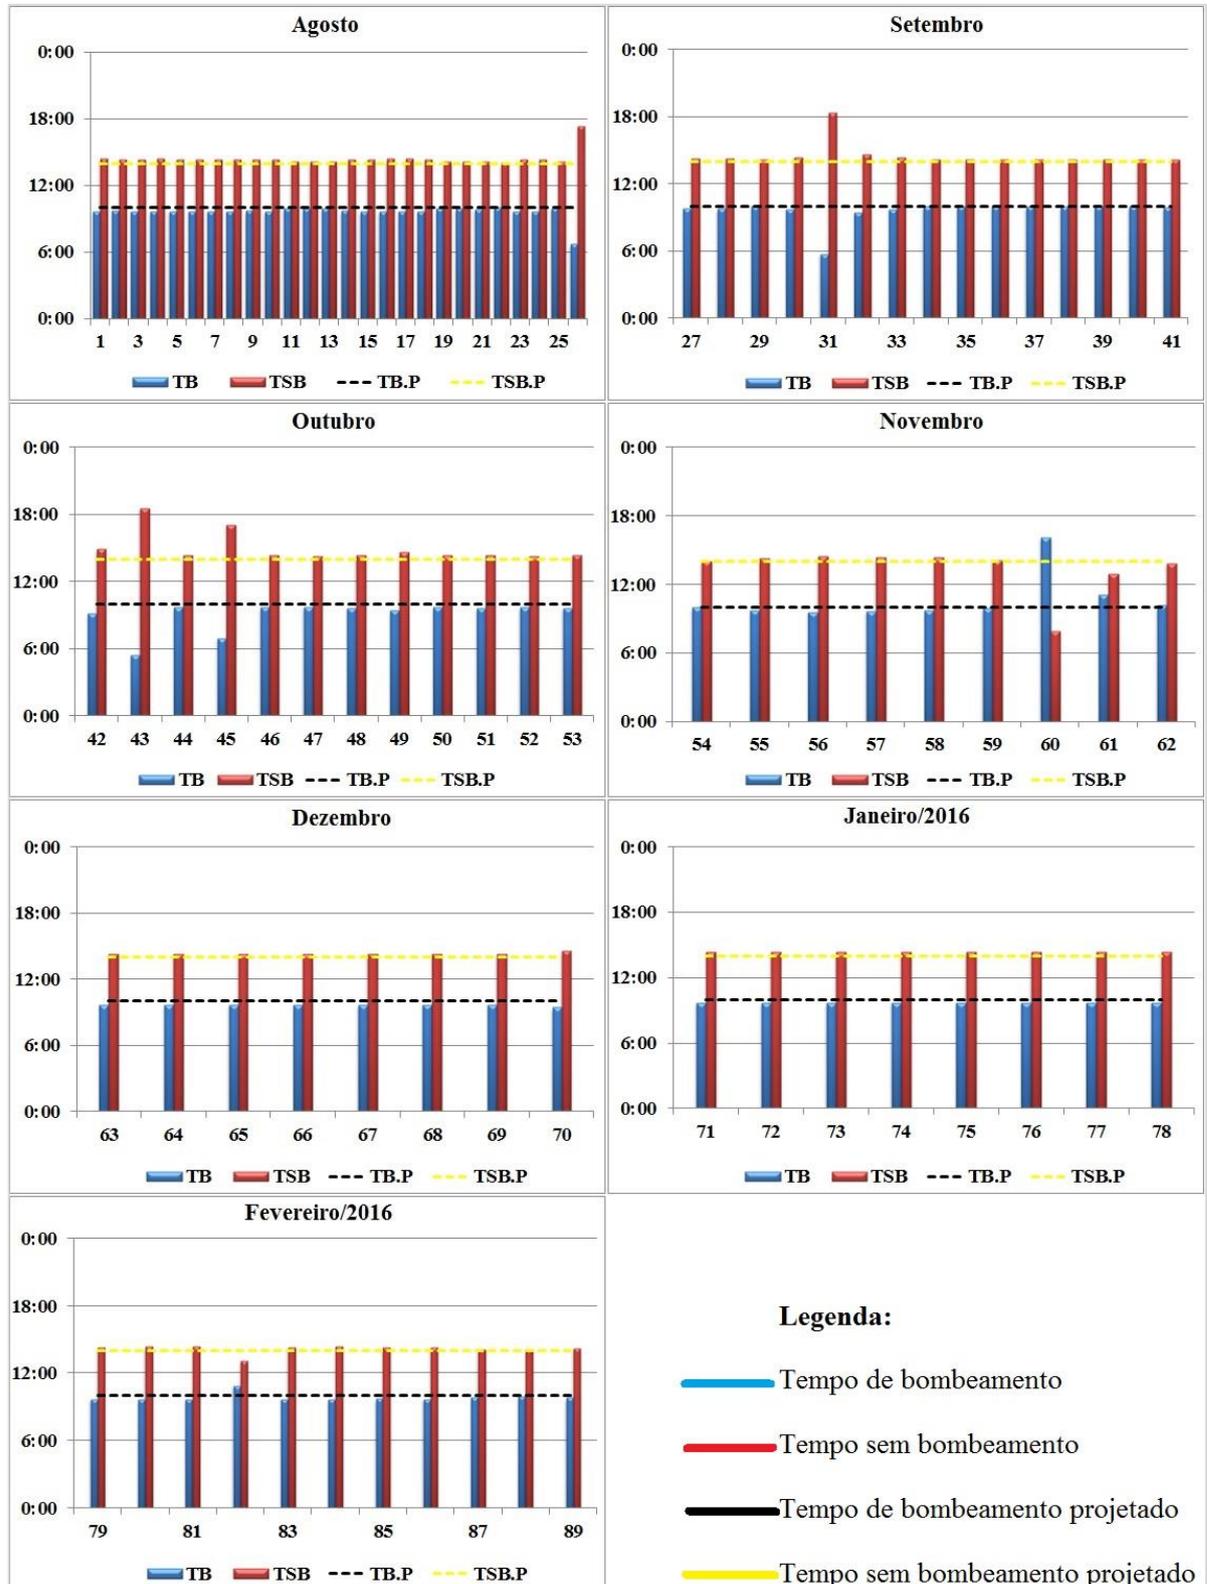
Figura 53: Tempo de bombeamento e sem bombeamento no poço CBA 26. Obs: no eixo y está o tempo de bombeamento e no x o período monitorado.

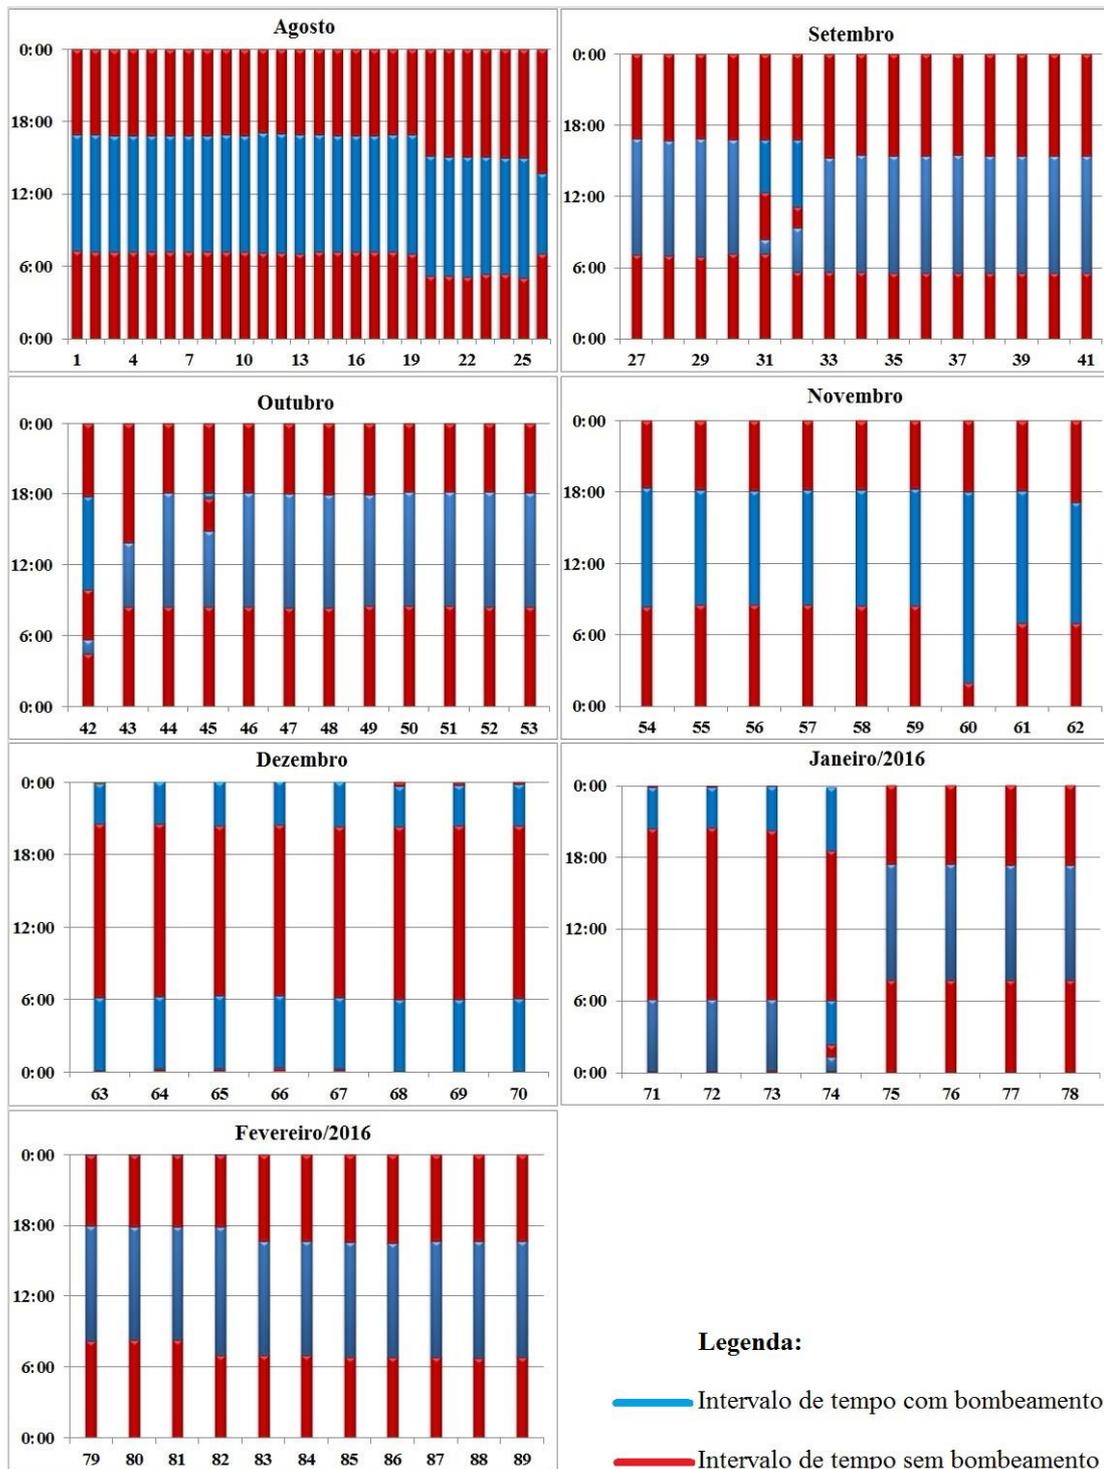
Figura 54: Intervalos de tempo com e sem bombeamento no poço CBA 26. Obs: no eixo y está o tempo de bombeamento e no x o período monitorado.

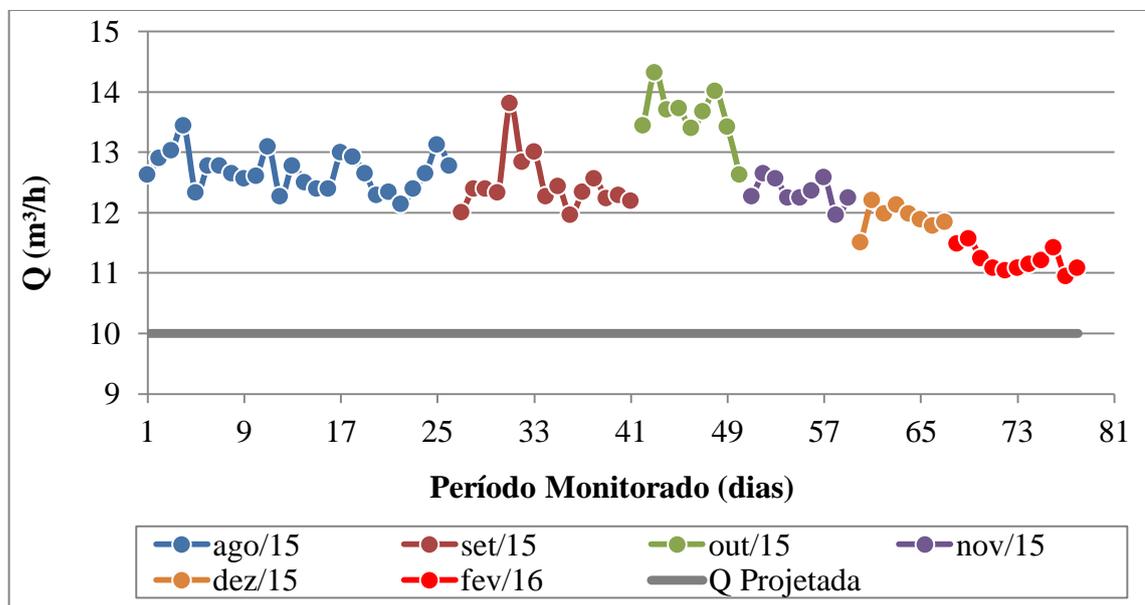
Figura 55: Valores de vazão registradas no poço CBA 26.

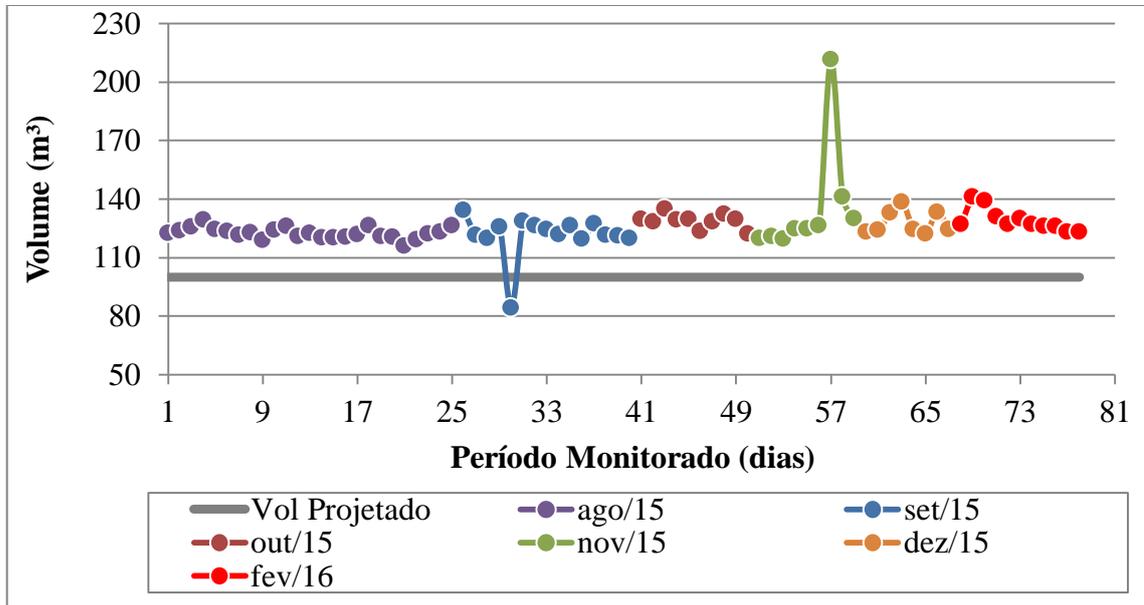
Figura 56: Valores de volume de água registrados no poço CBA 26.

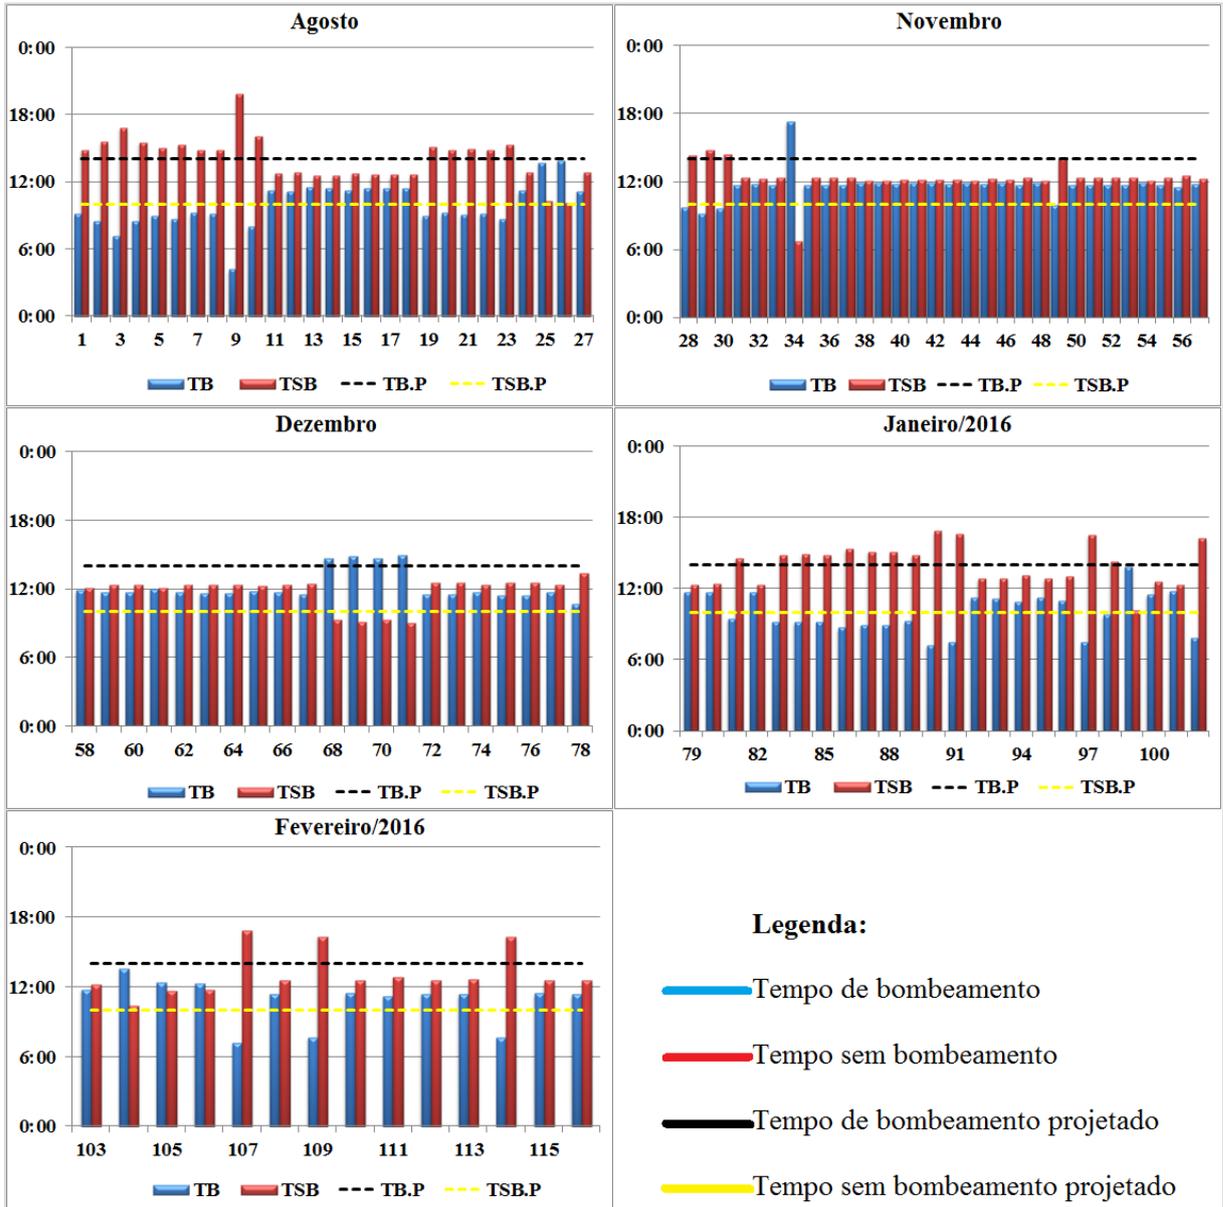
Figura 58: Tempo de bombeamento sem bombeamento no poço CBA 34. Obs: no eixo y está o tempo de bombeamento e no x o período monitorado.

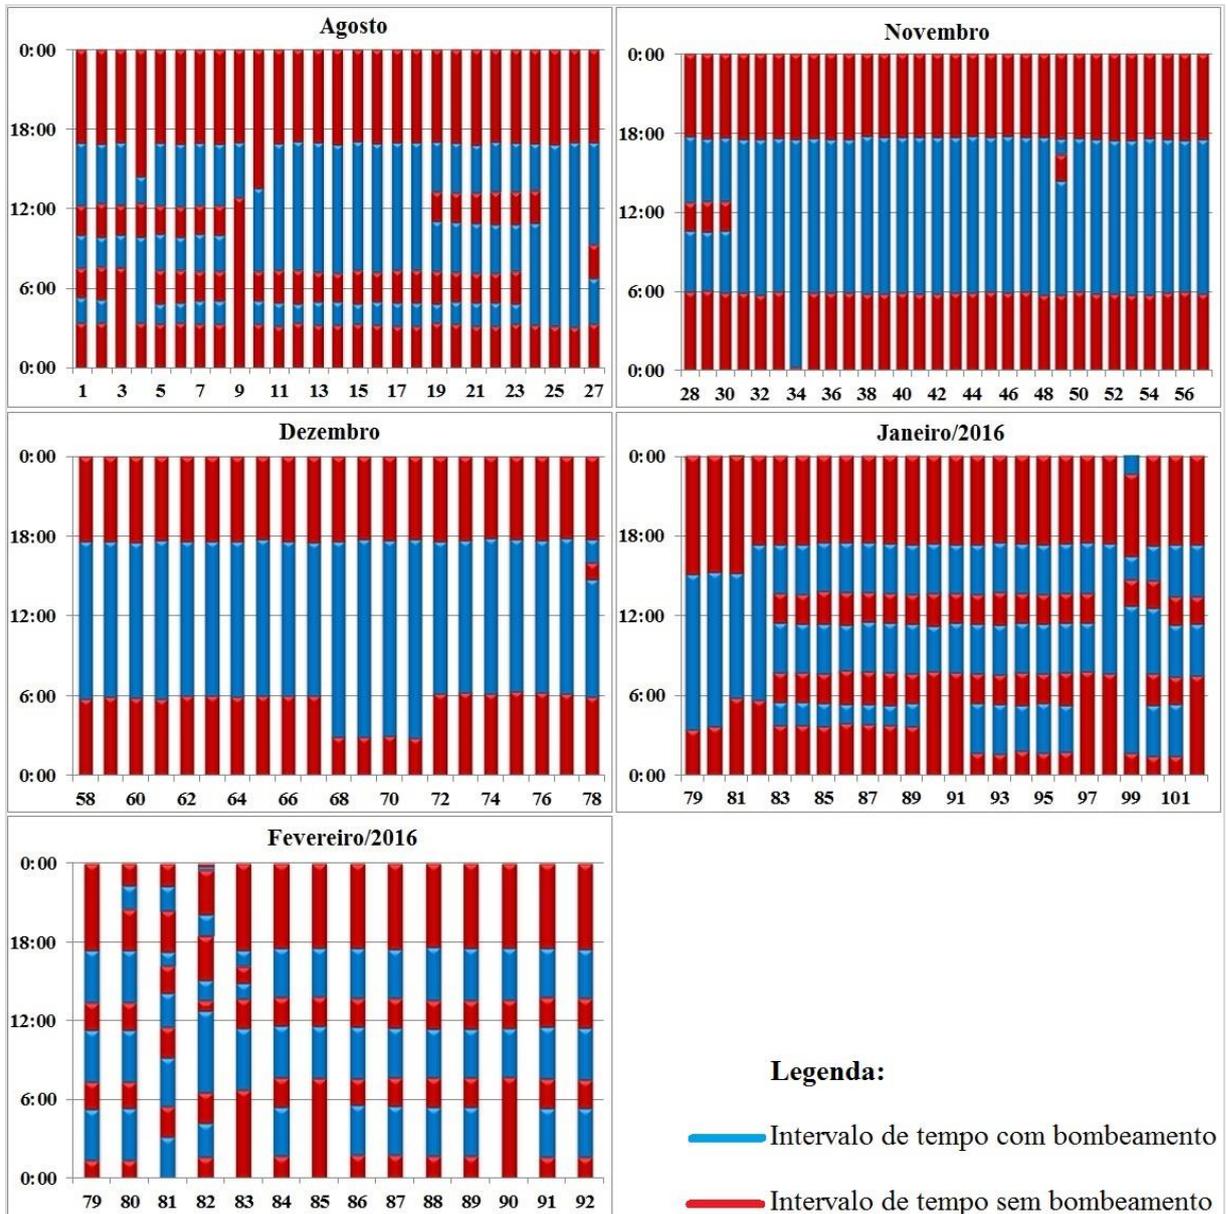
Figura 59: Intervalos de tempo com e sem bombeamento no poço CBA 34. Obs: no eixo y está o tempo de bombeamento e no x o período monitorado.

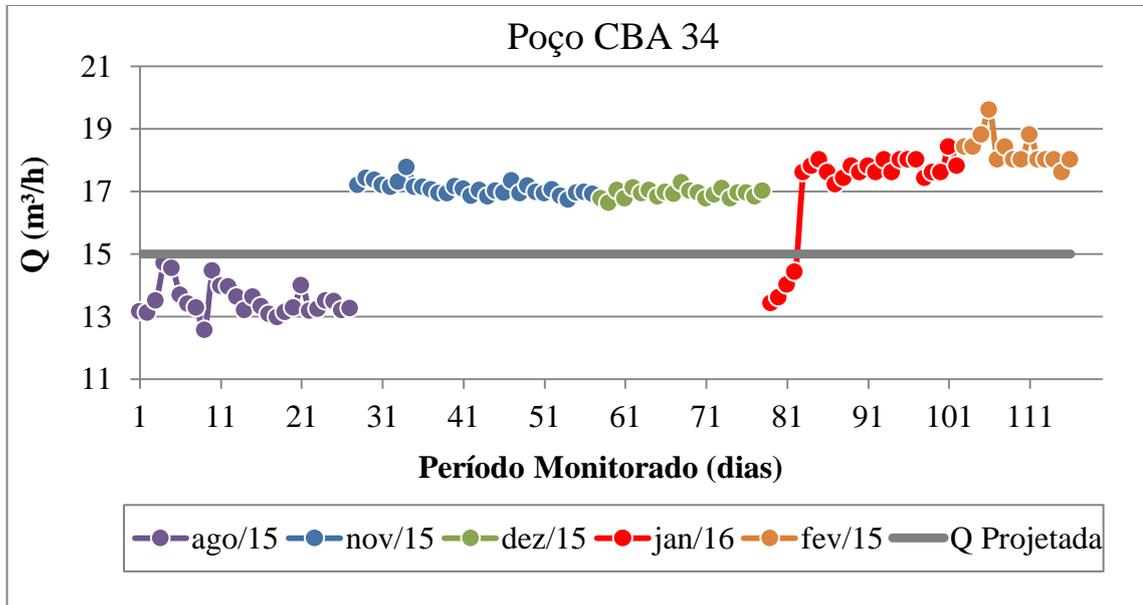
Figura 60: Valores de vazão registradas no poço CBA 34.

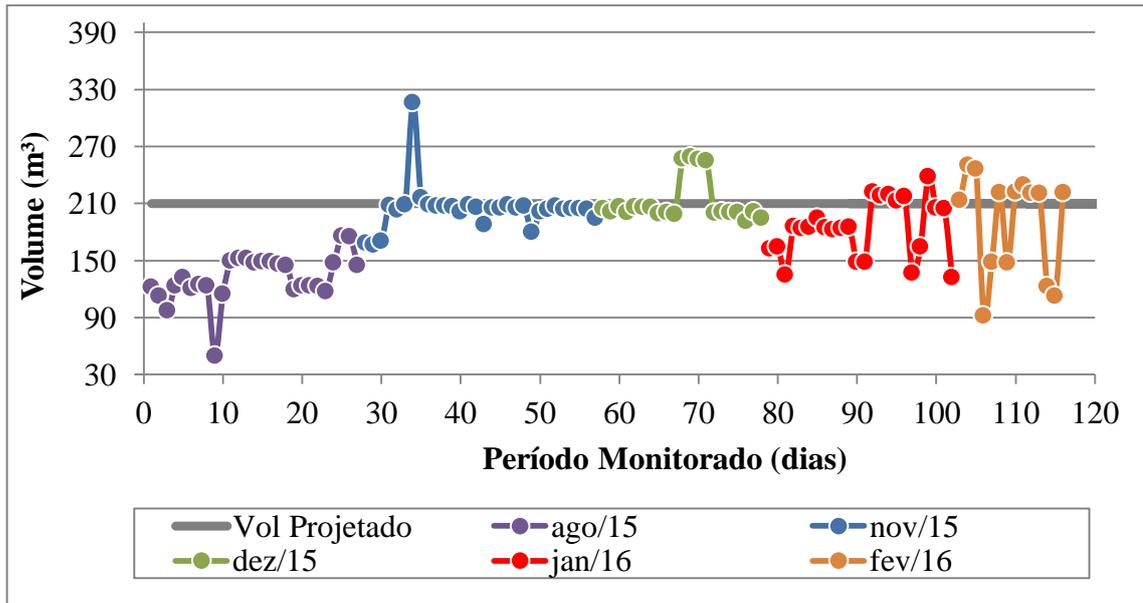
Figura 61: Valores de volume de água registrados no poço CBA 34.

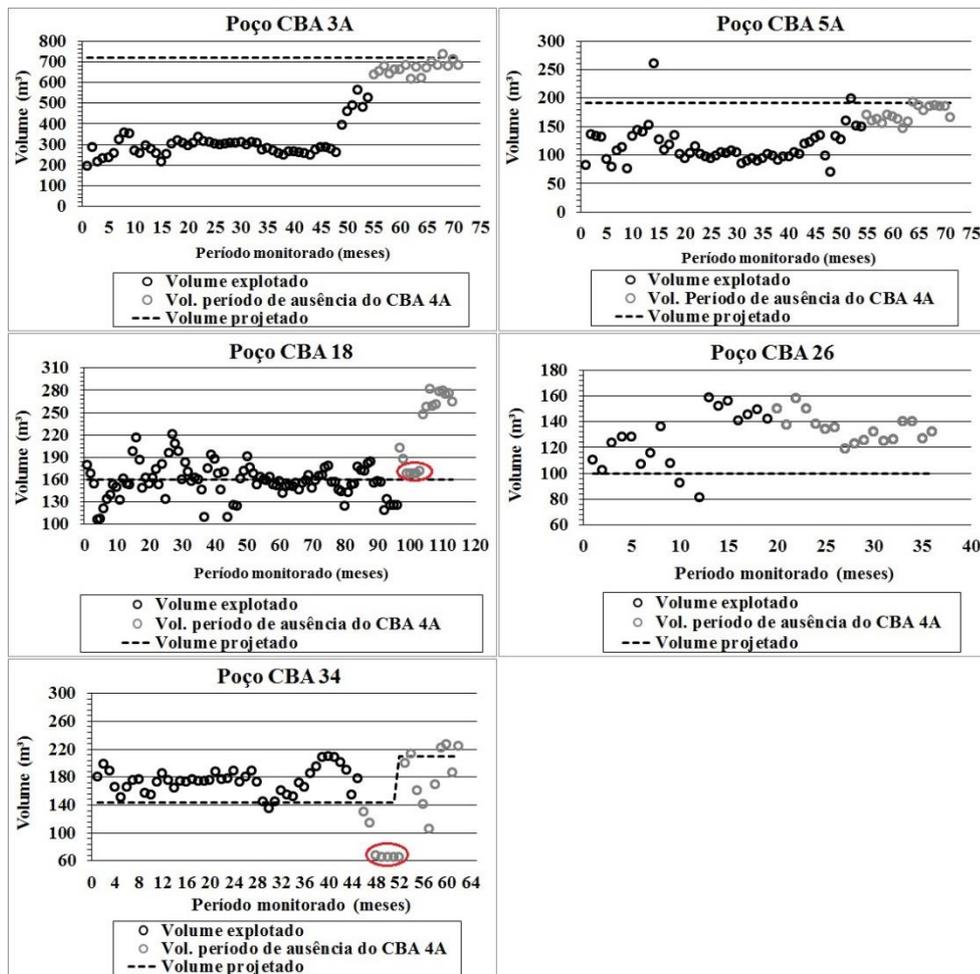
Figura 63: Valores mensais de volume de água nos poços CBA 3 A, 5 A, 18, 26 e 34 coletados pela CORSAN. Obs: a variação do volume projetado no gráfico do poço CBA 34 e devido ao novo projeto realizado em março de 2015.

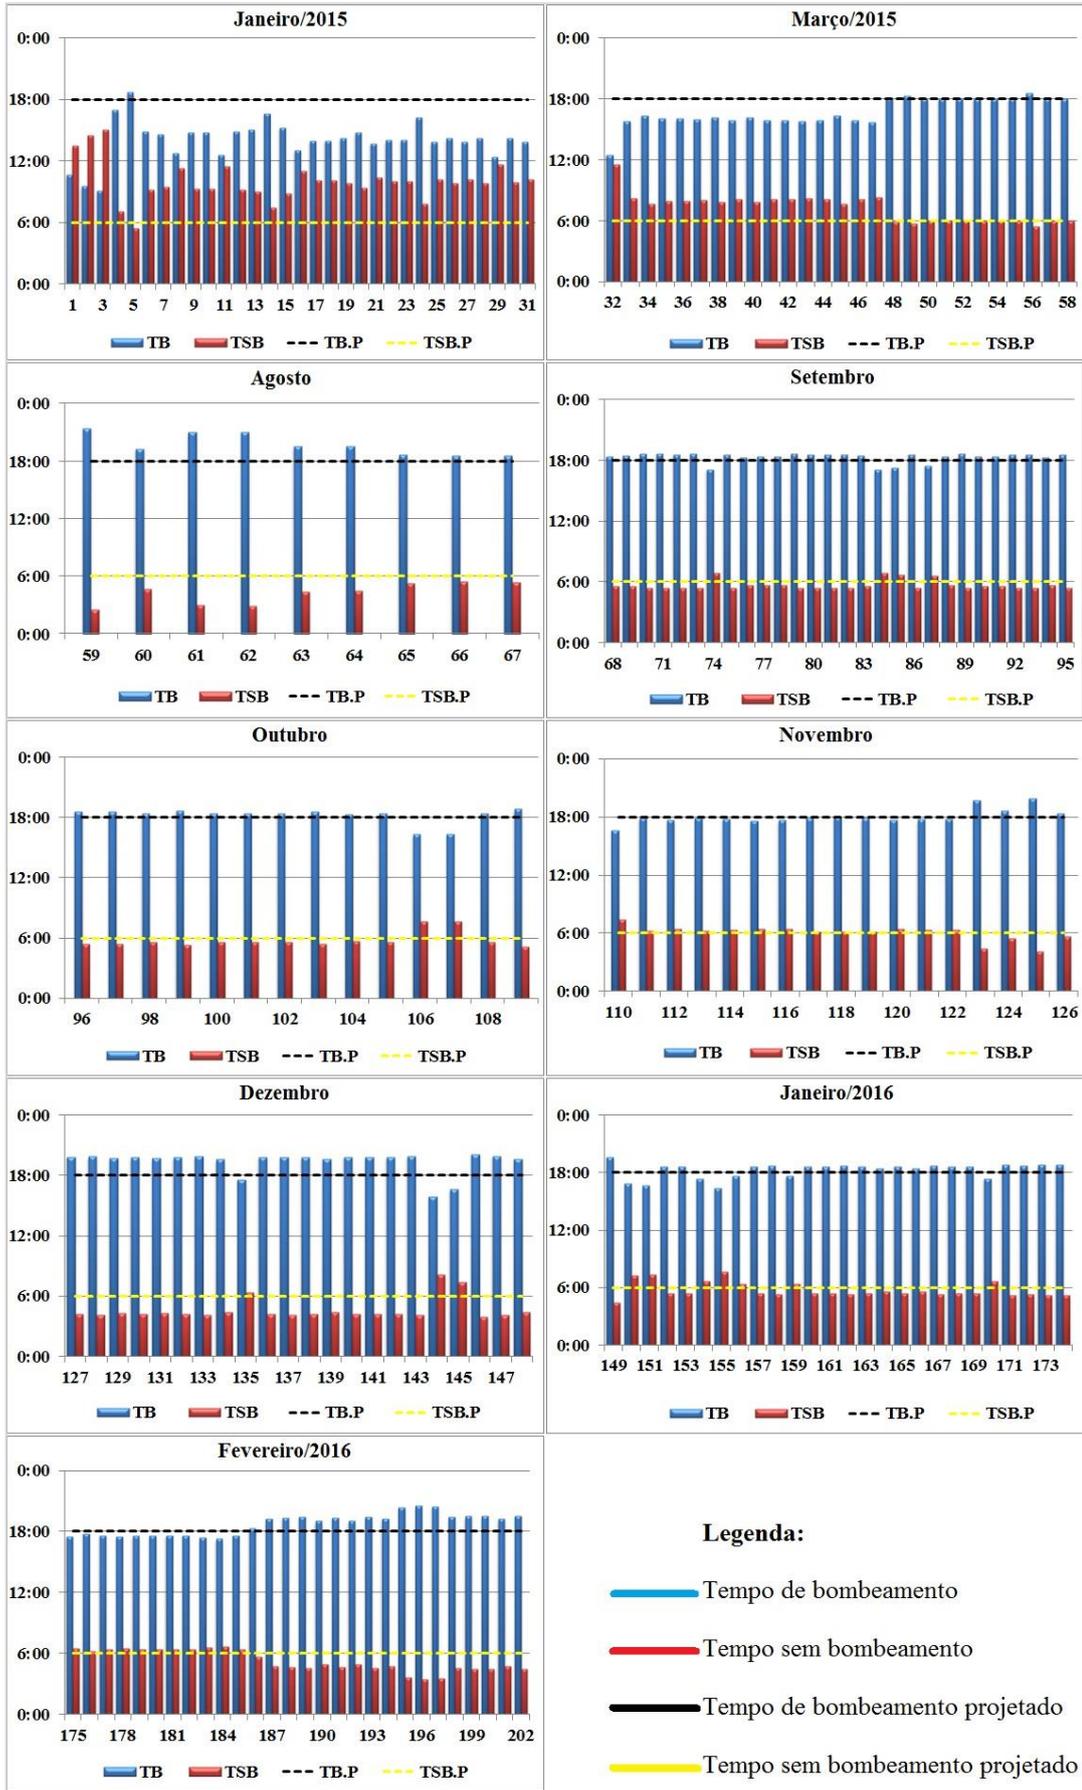
Figura 64: Tempo de bombeamento e sem bombeamento no poço CBA 9. Obs: no eixo y está o tempo de bombeamento e no x o período monitorado.

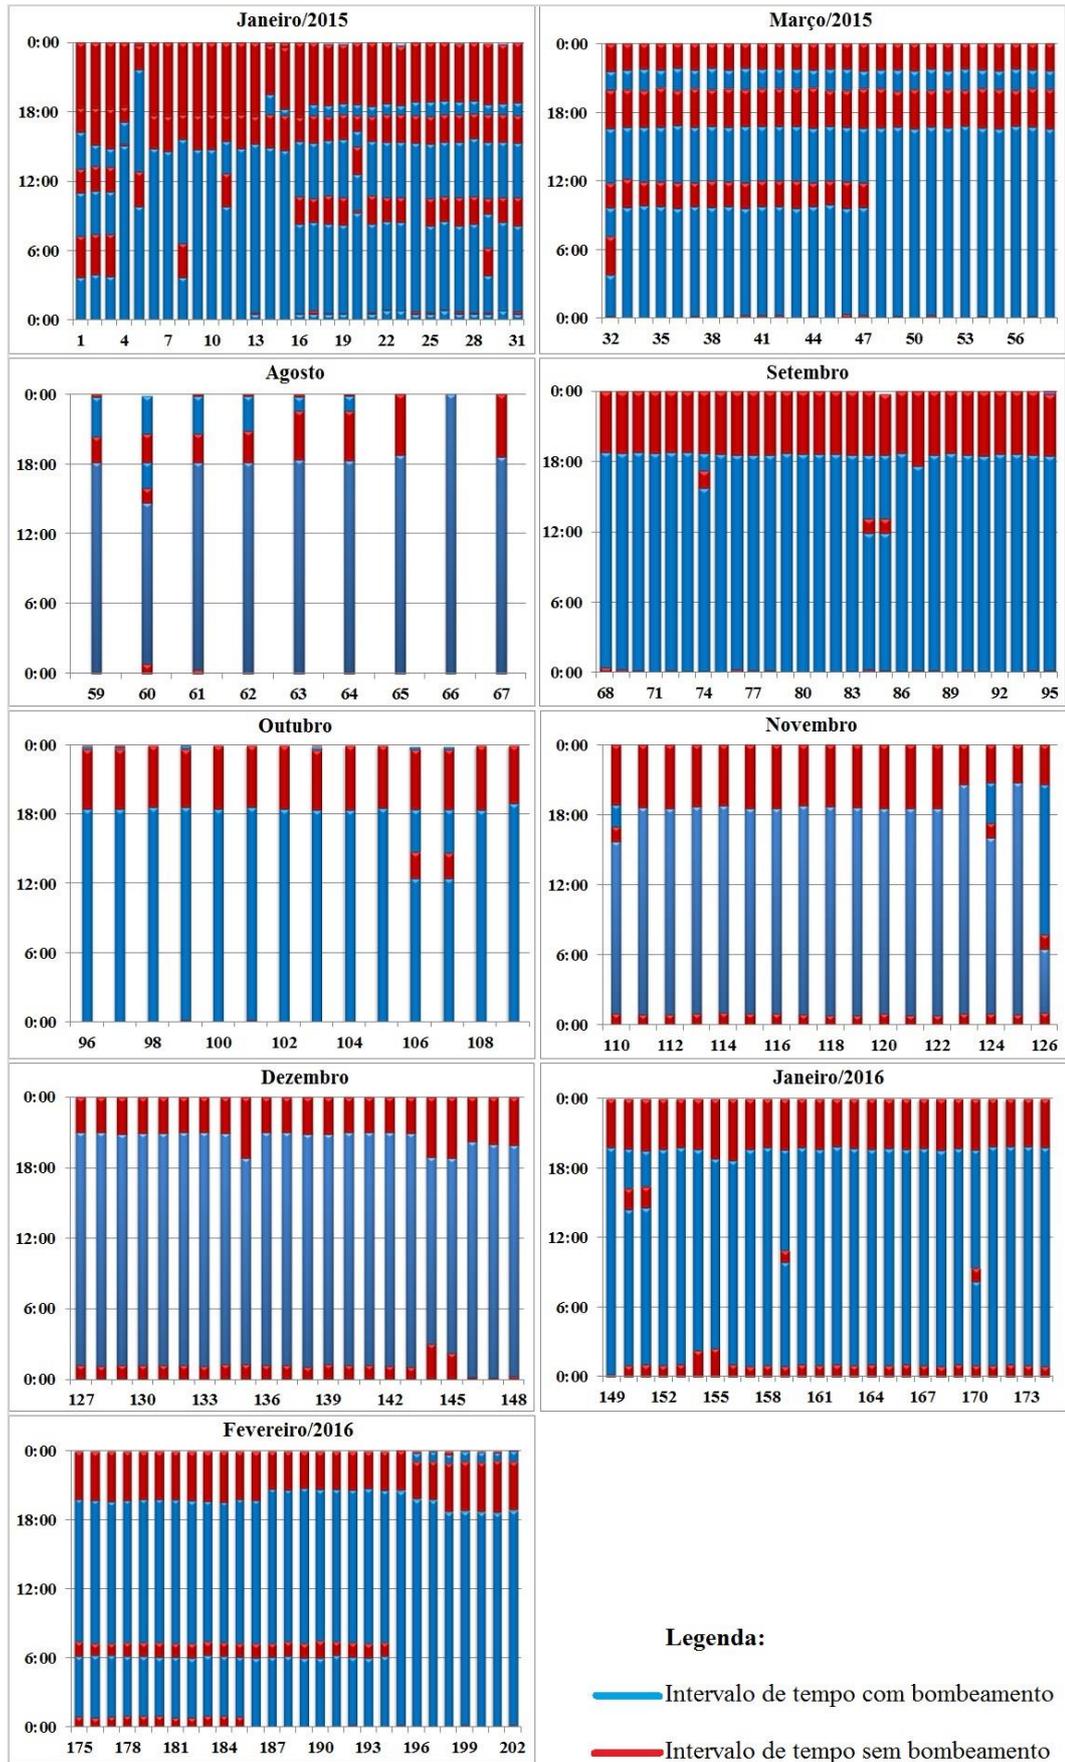
Figura 65: Intervalos de tempo com e sem bombeamento no poço CBA 9. Obs: no eixo y está o tempo de bombeamento e no x o período monitorado.

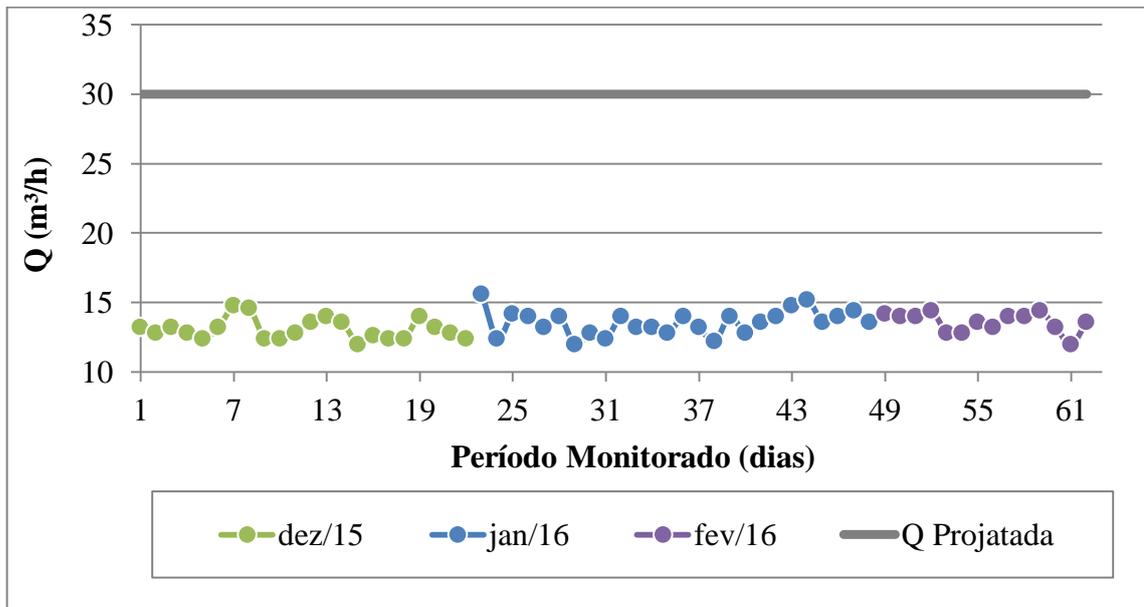
Figura 66: Valores de vazão registradas no poço CBA 9.

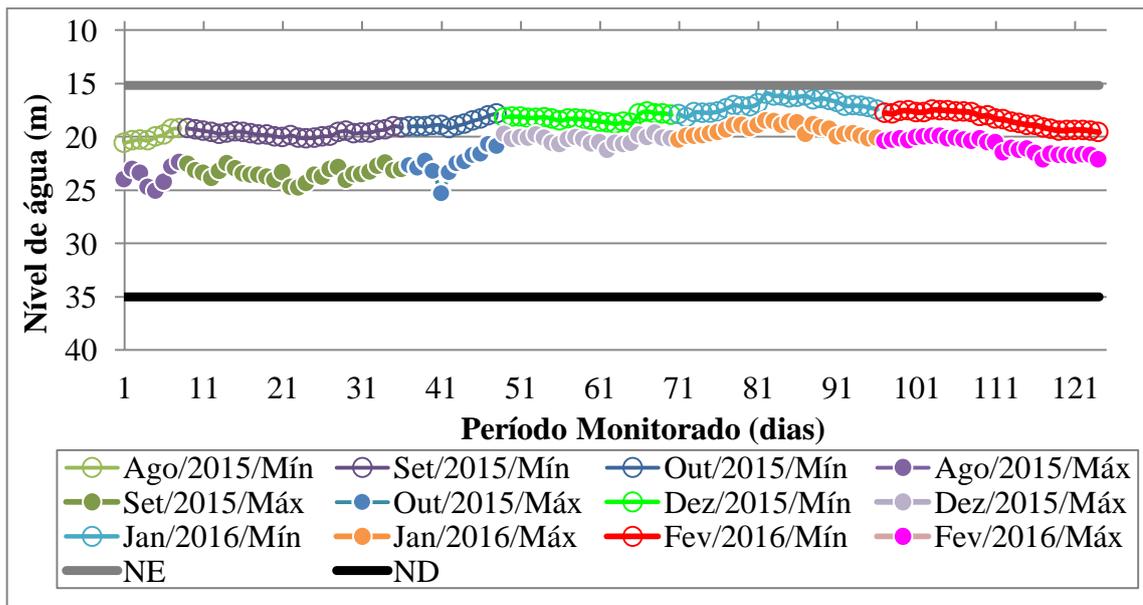
Figura 68: Valores dos níveis máximos e mínimos de água no poço CBA 9.

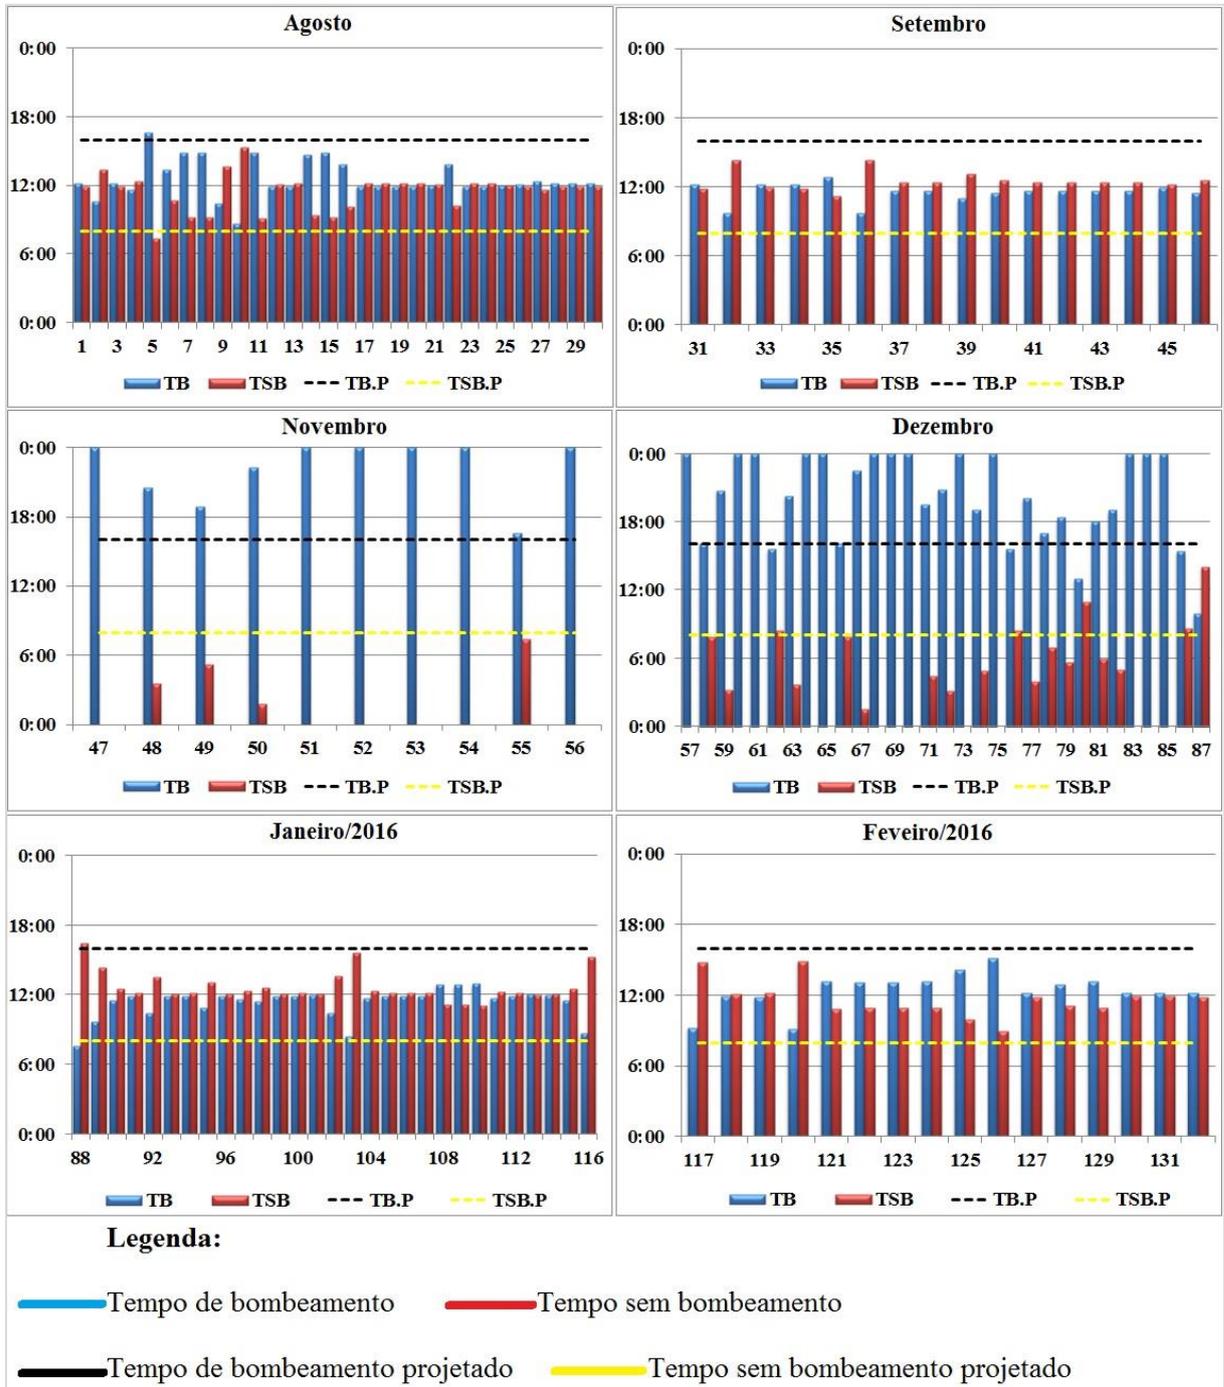
Figura 69: Tempo de bombeamento e sem bombeamento no poço CBA 11. Obs: no eixo y está o tempo de bombeamento e no x o período monitorado.
