**AVALIAÇÃO DA EXPLOTAÇÃO DE POÇOS TUBULARES, NO SISTEMA
AQUÍFERO SERRA GERAL, POR SISTEMA DE MONITORAMENTO
AUTOMATIZADO.**

Dissertação de Mestrado

Porto Alegre, Maio de 2016.

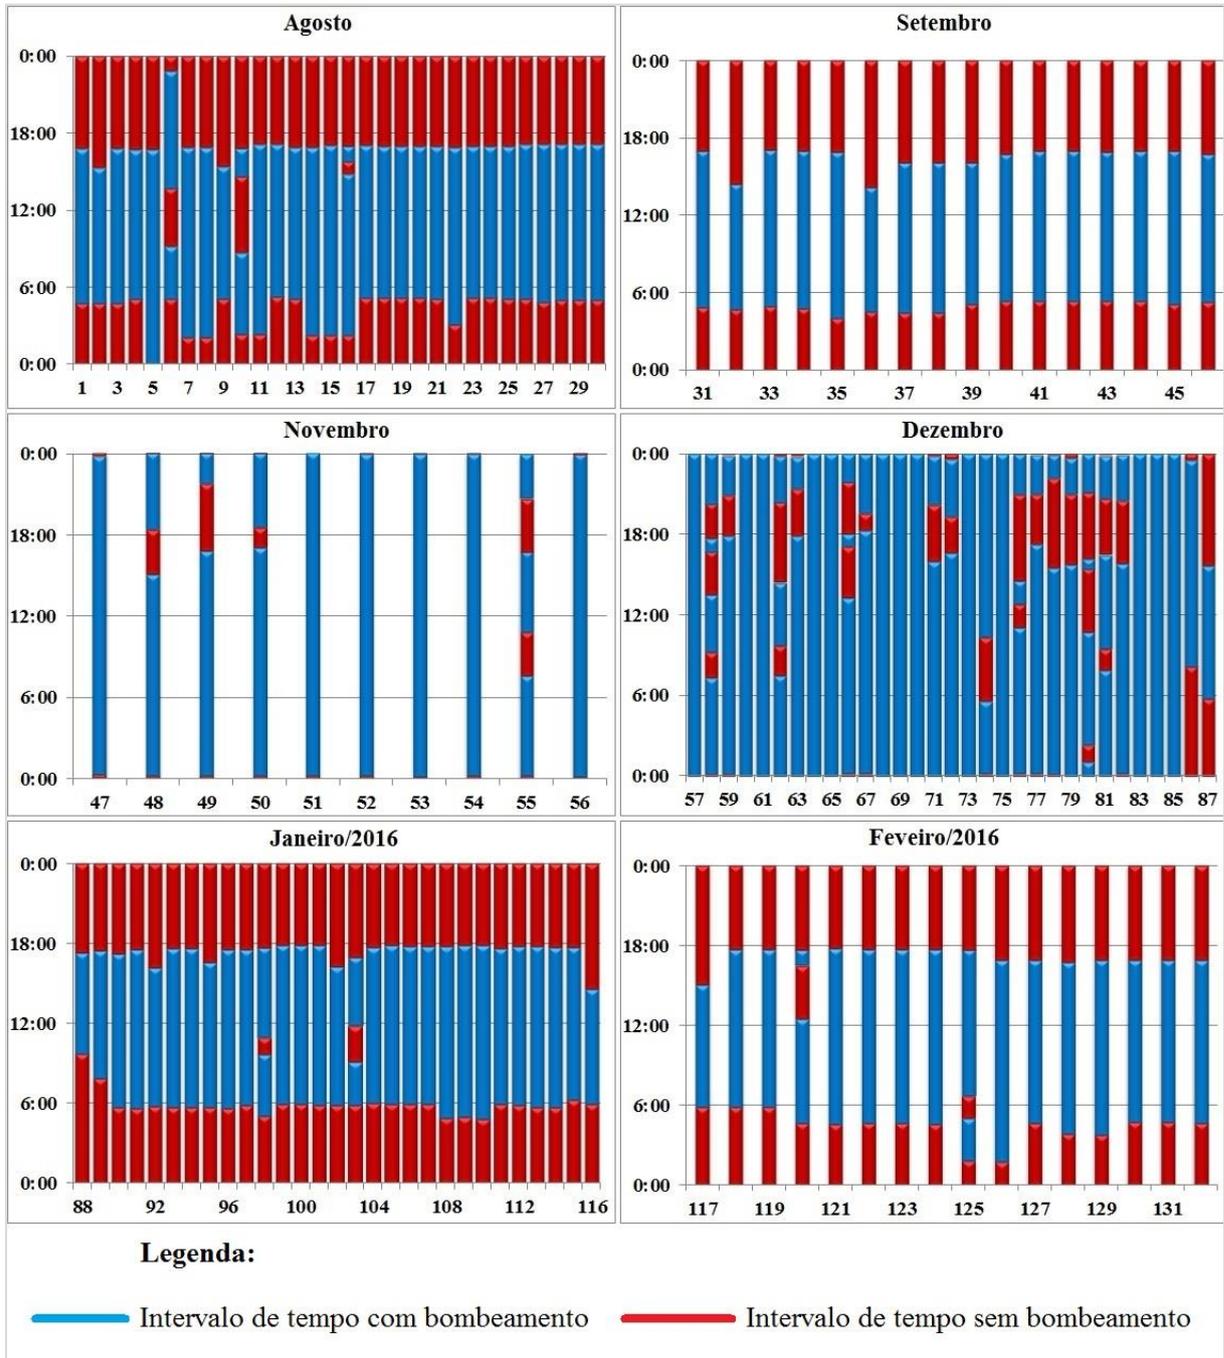
Figura 70: Intervalos de tempo com e sem bombeamento no poço CBA 11. Obs: no eixo y está o tempo de bombeamento e no x o período monitorado.

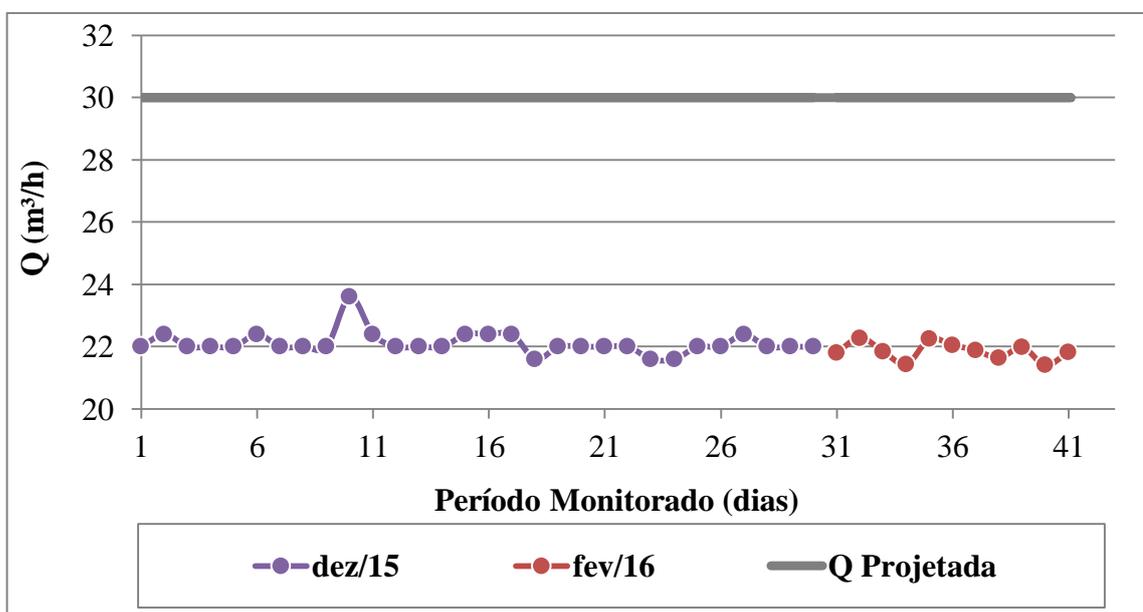
Figura 71: Valores de vazão registradas no poço CBA 11.

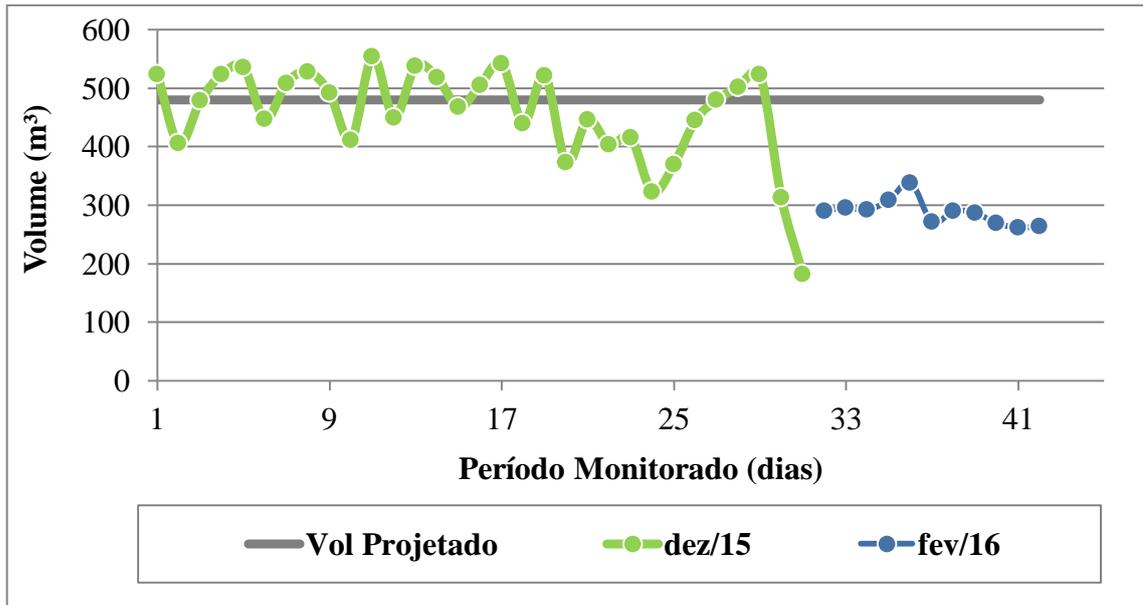
Figura 72: Valores de volume de água registradas no poço CBA 11.

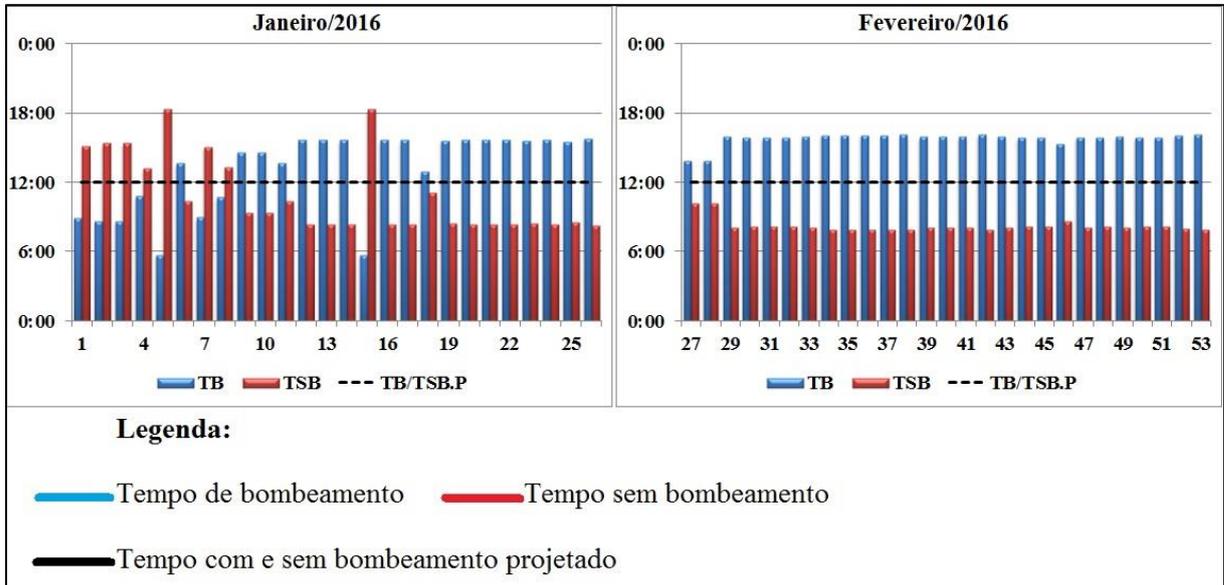
Figura 74: Tempo de bombeamento e sem bombeamento no poço CBA 12. Obs: no eixo y está o tempo de bombeamento e no x o período monitorado.

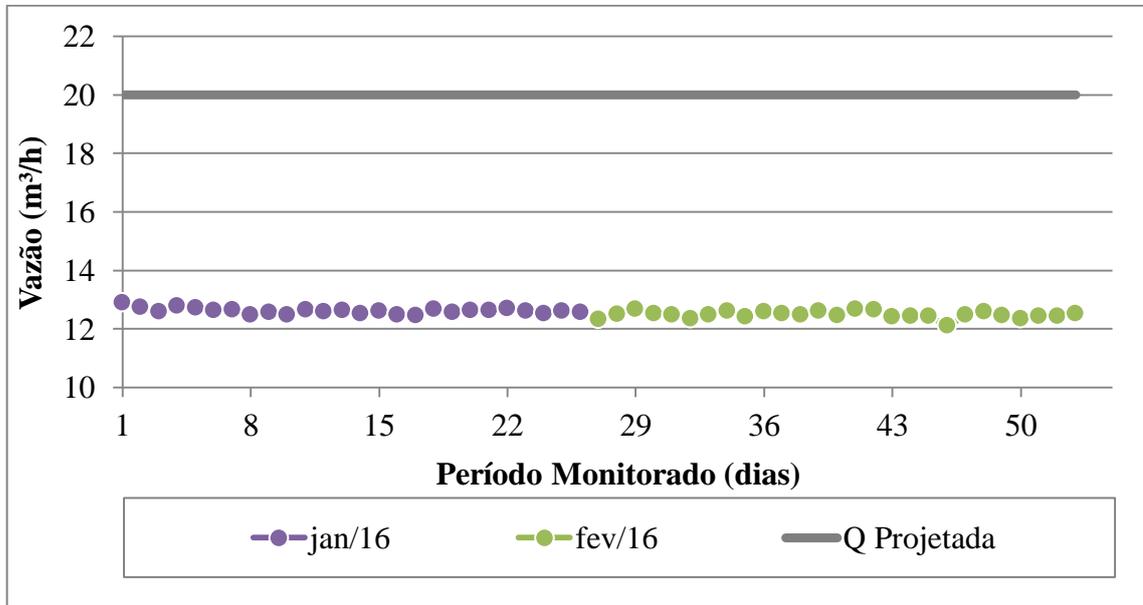
Figura 76: Valores de vazão registradas no poço CBA 12.

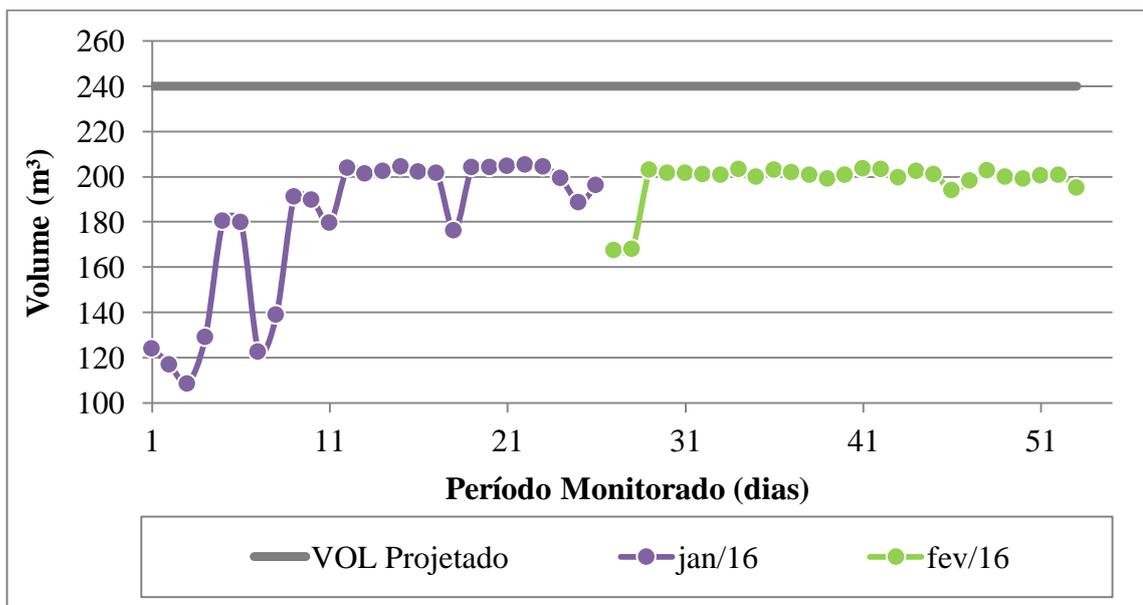
Figura 77: Valores de volume de água registrados no poço CBA 12.

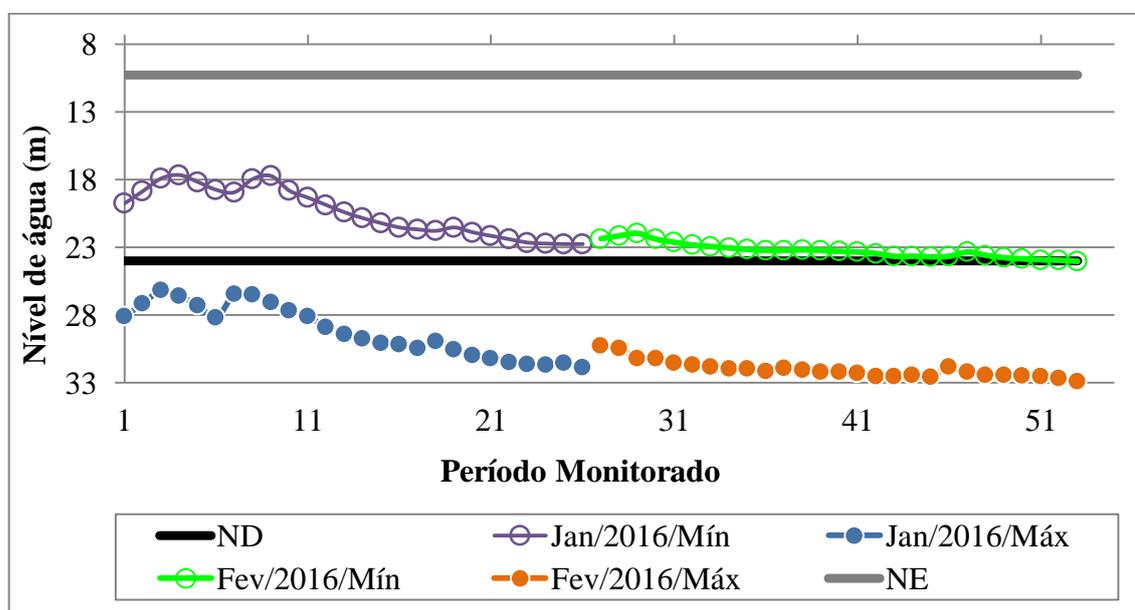
Figura 78: Valores dos níveis máximos e mínimos de água no poço CBA 12.

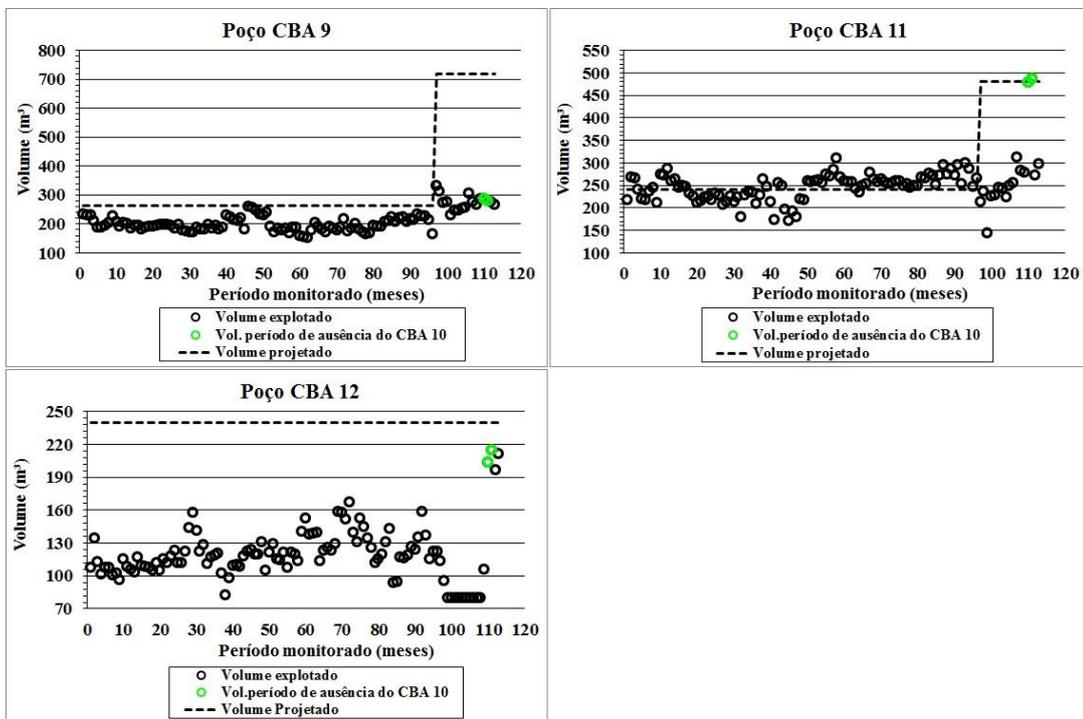
Figura 79: Valores mensais de volume de água nos poços CBA 9, 11 e 12, coletados pela CORSAN. Obs: a variação do volume projetado nos gráficos dos poços CBA 9 e 11 é devido ao novo projeto realizado em setembro de 2014.

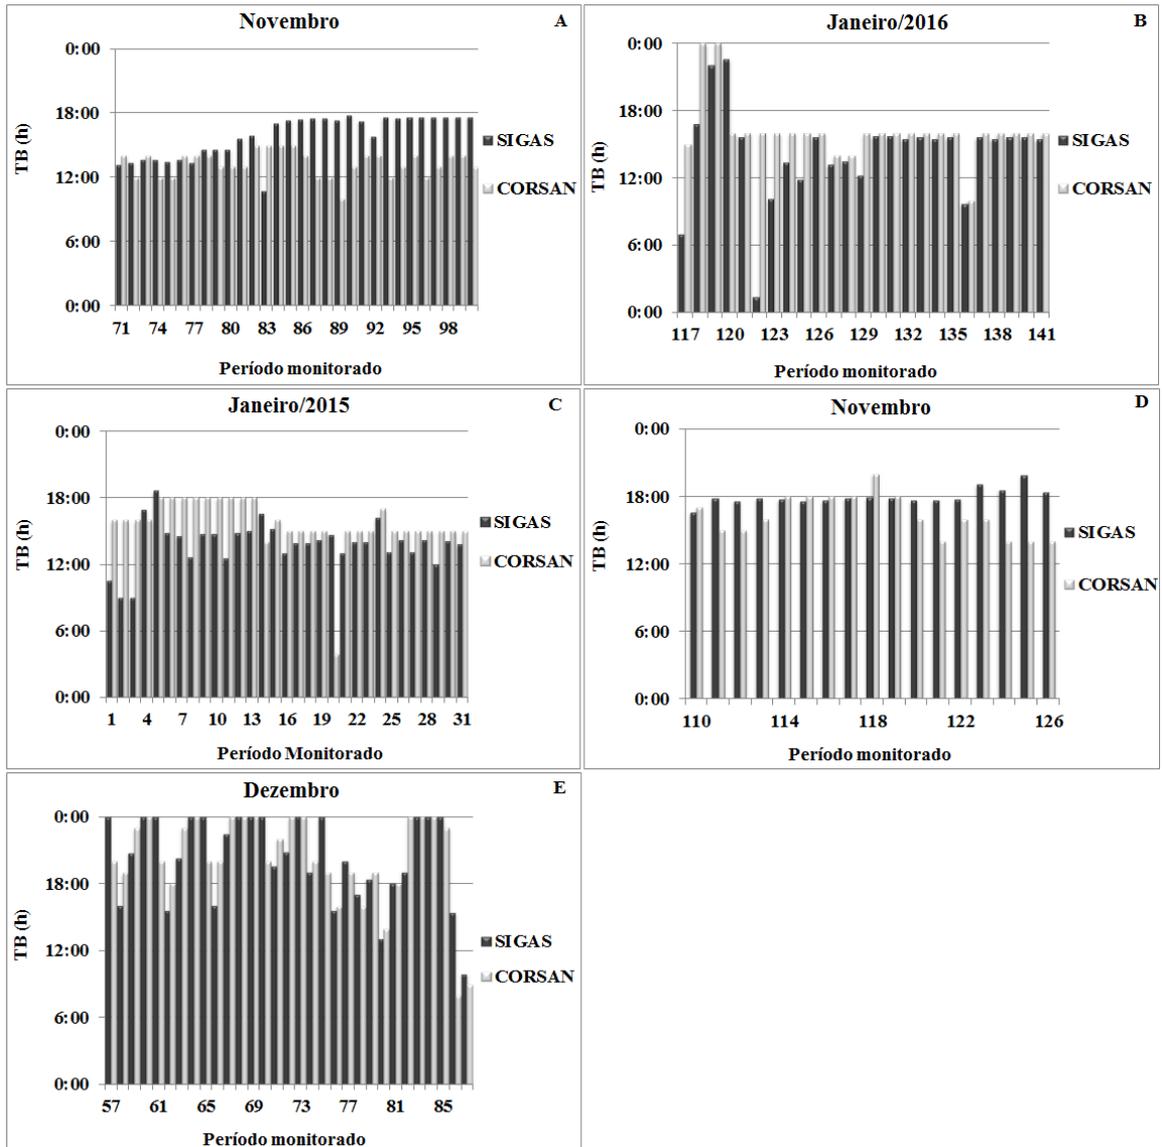
Figura 80: Comparação entre os valores de tempo de bombeamento monitorados pela CORSAN e o SIGAS no: (A) Mês de novembro poço CBA 5 A, (B) Mês de Janeiro de 2016 no poço CBA 5 A, (C) Mês de janeiro de 2015 no poço CBA 9, (D) Mês de novembro no poço CBA 9 e (E) Mês de dezembro no poço CBA 11.

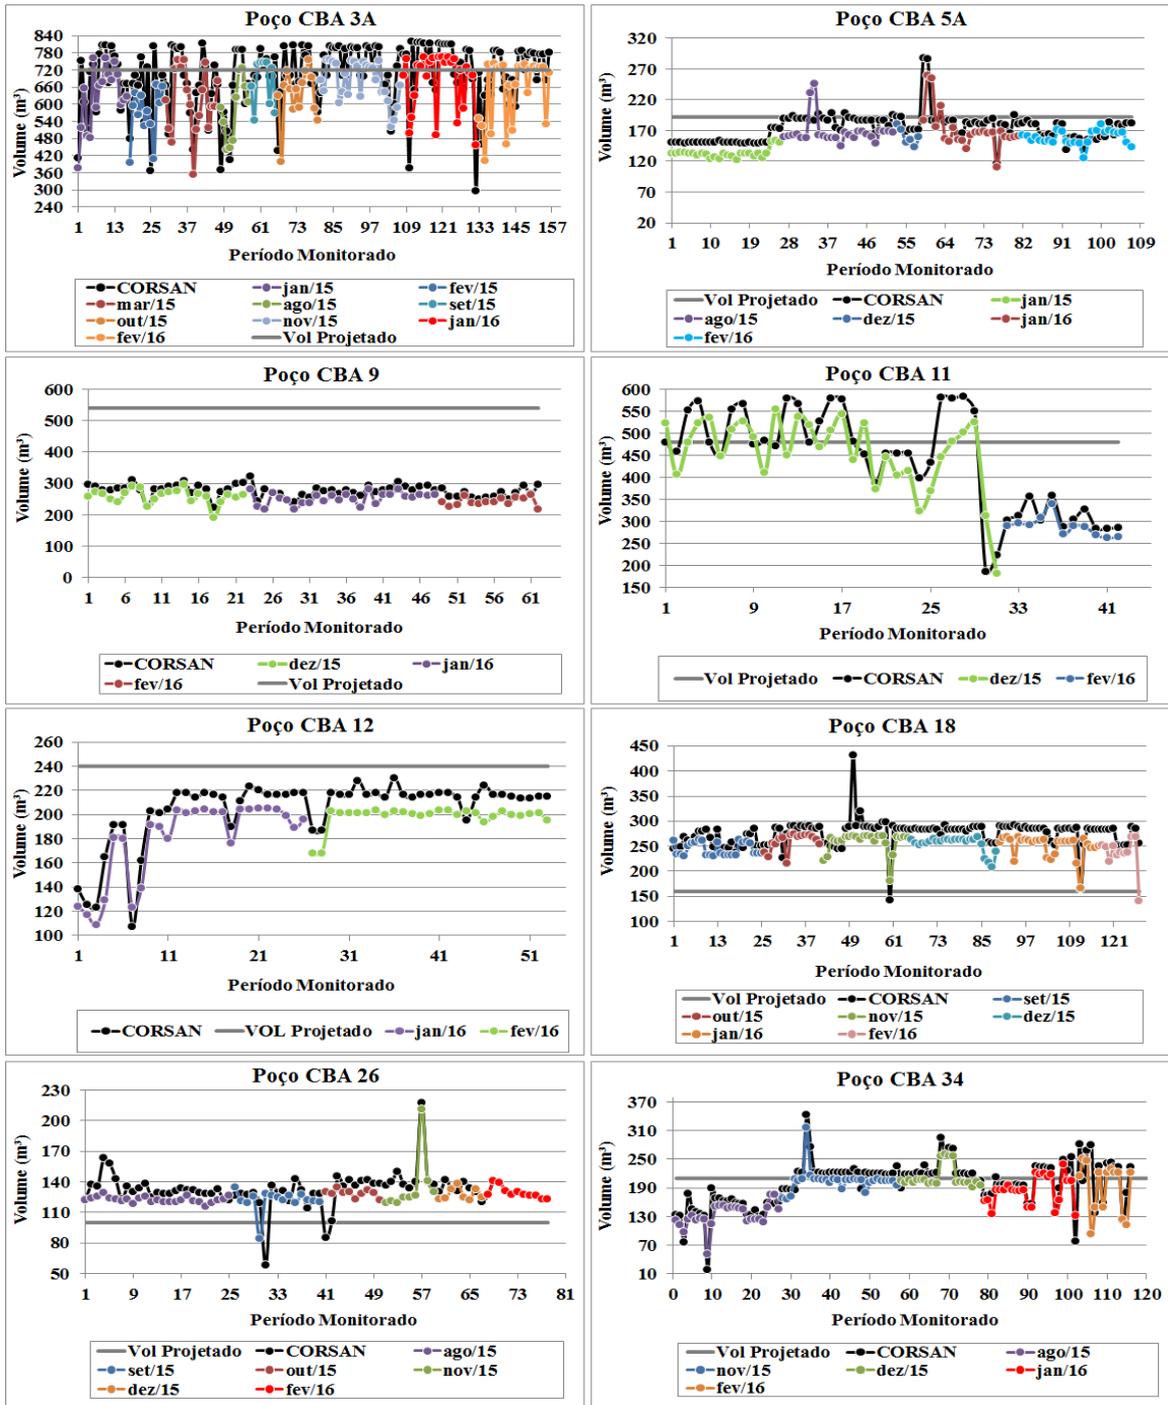
Figura 81: Comparação entre os valores de volume de água monitorados pela CORSAN e o SIGAS.

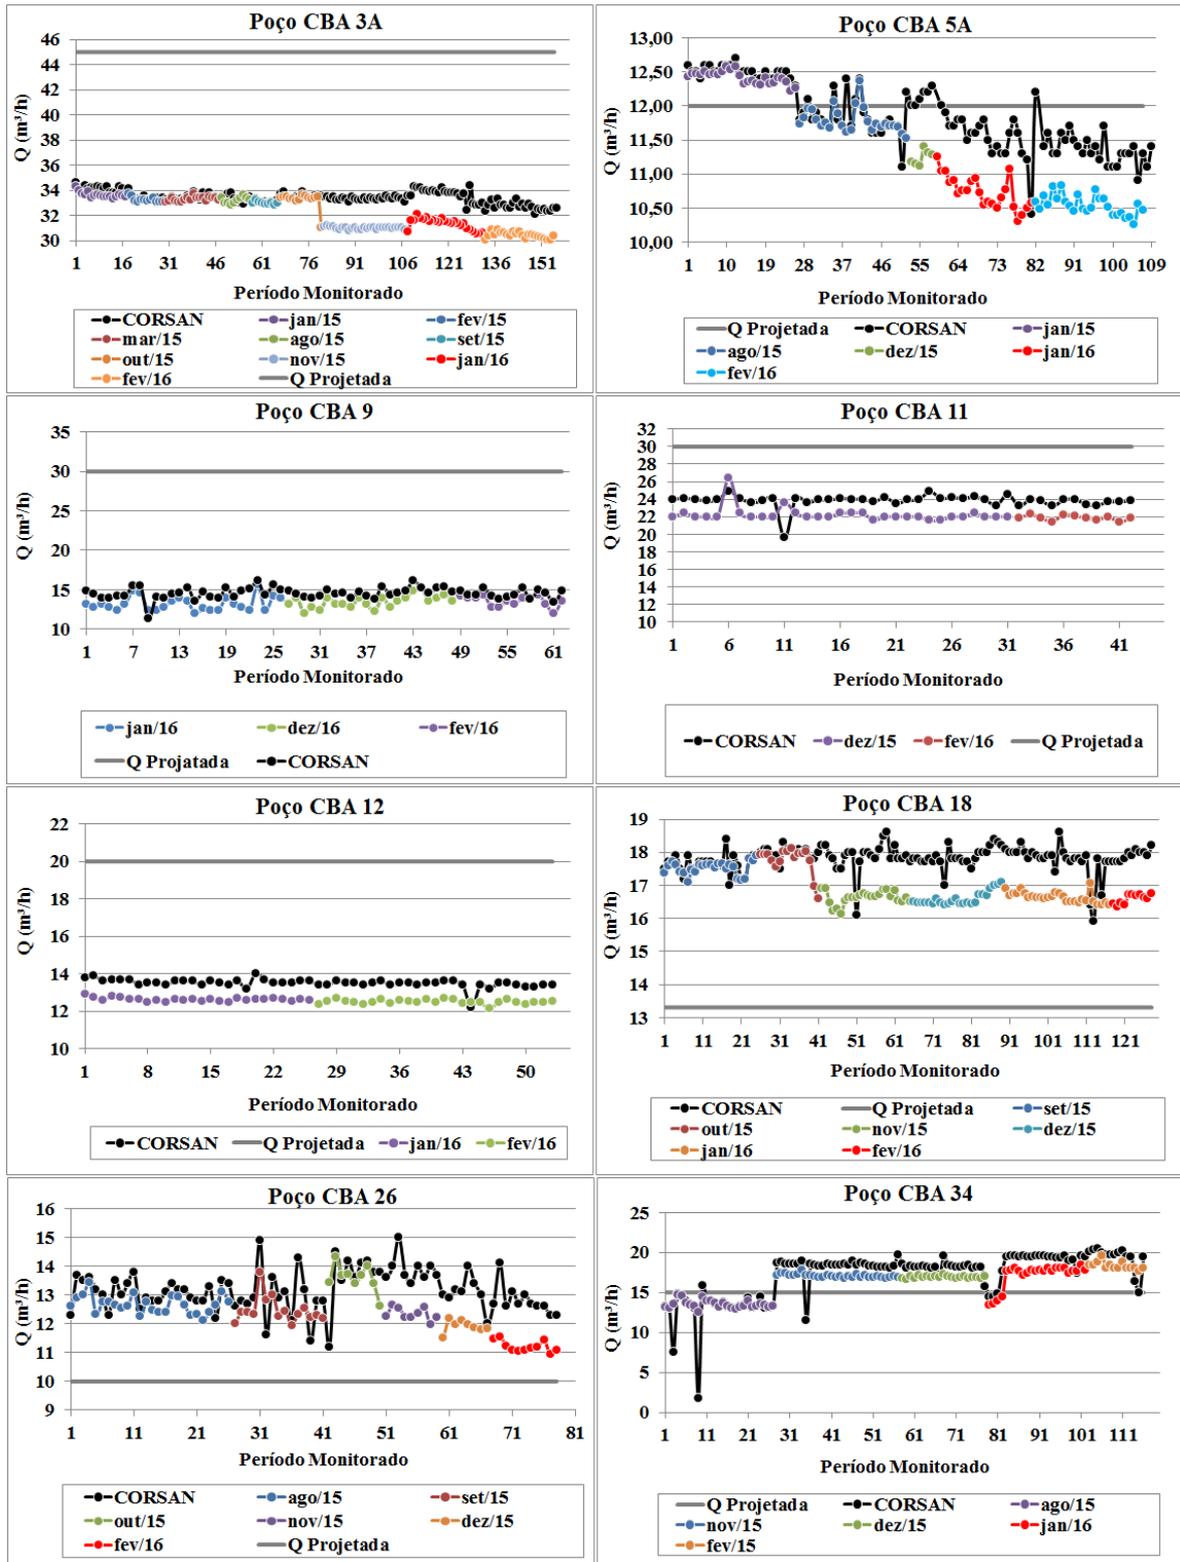
Figura 82: Comparação entre os valores de vazão monitorados pela CORSAN e o SIGAS

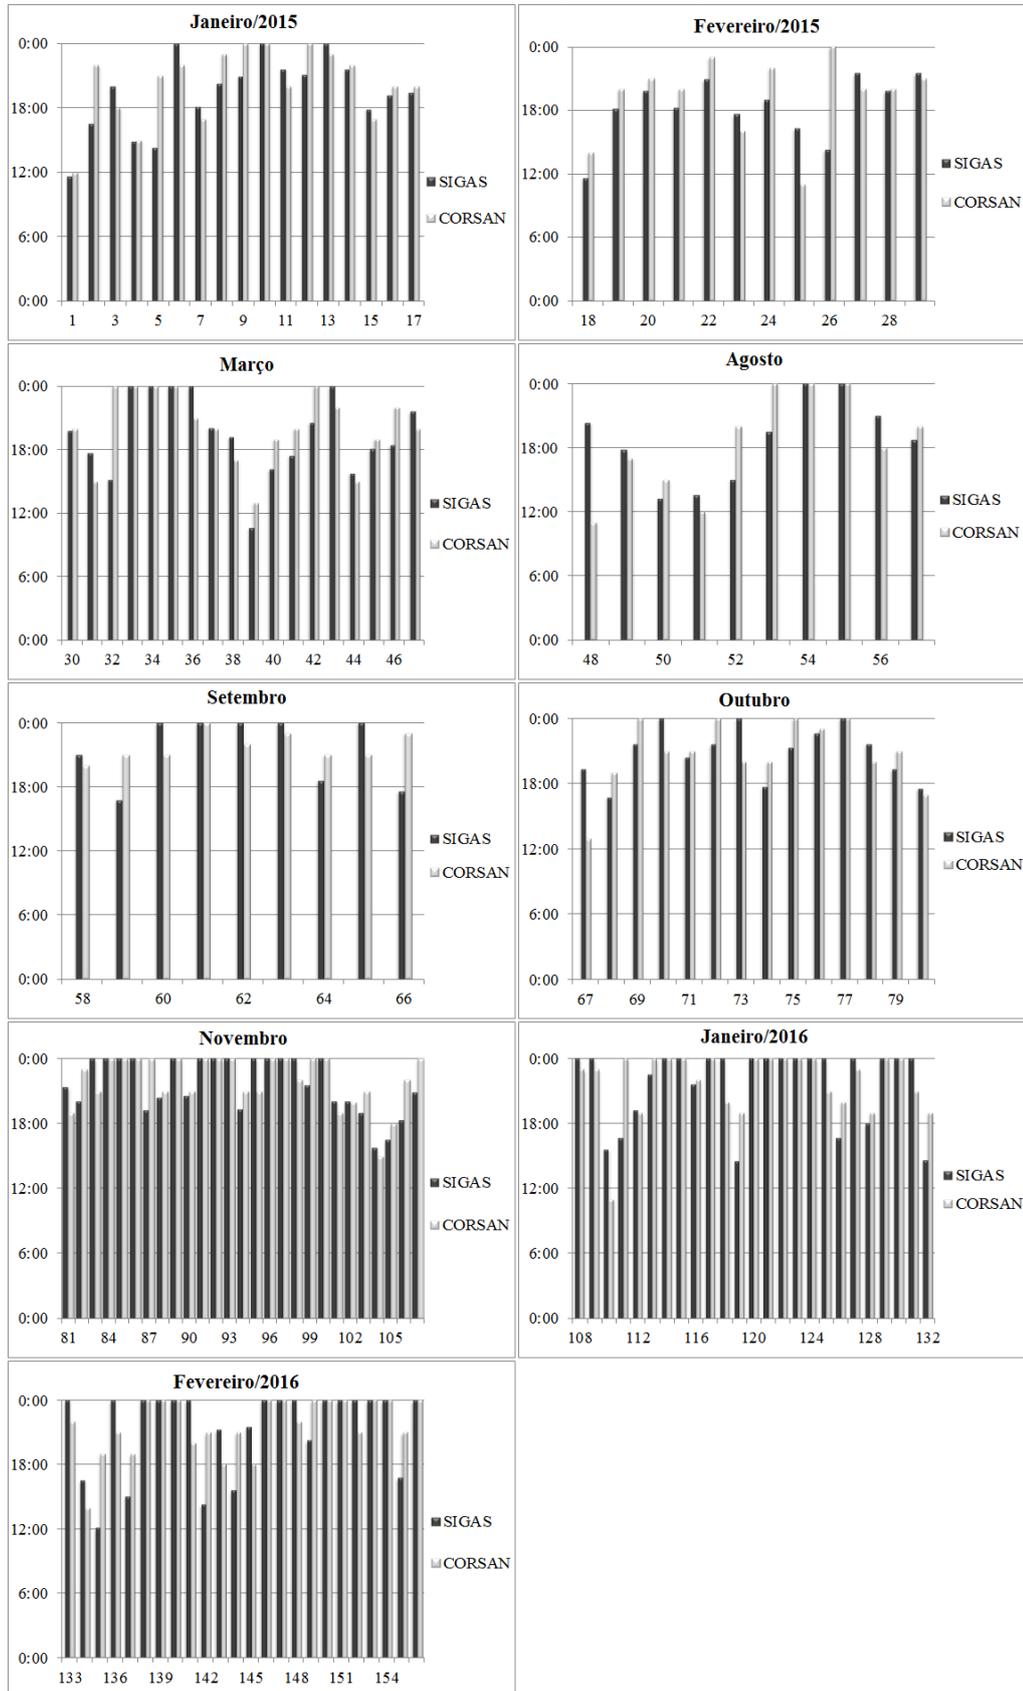
Figura 83: monitoramento do tempo de bombeamento no poço CBA 3A. Obs: no eixo y está o tempo de bombeamento e no x o período monitorado.

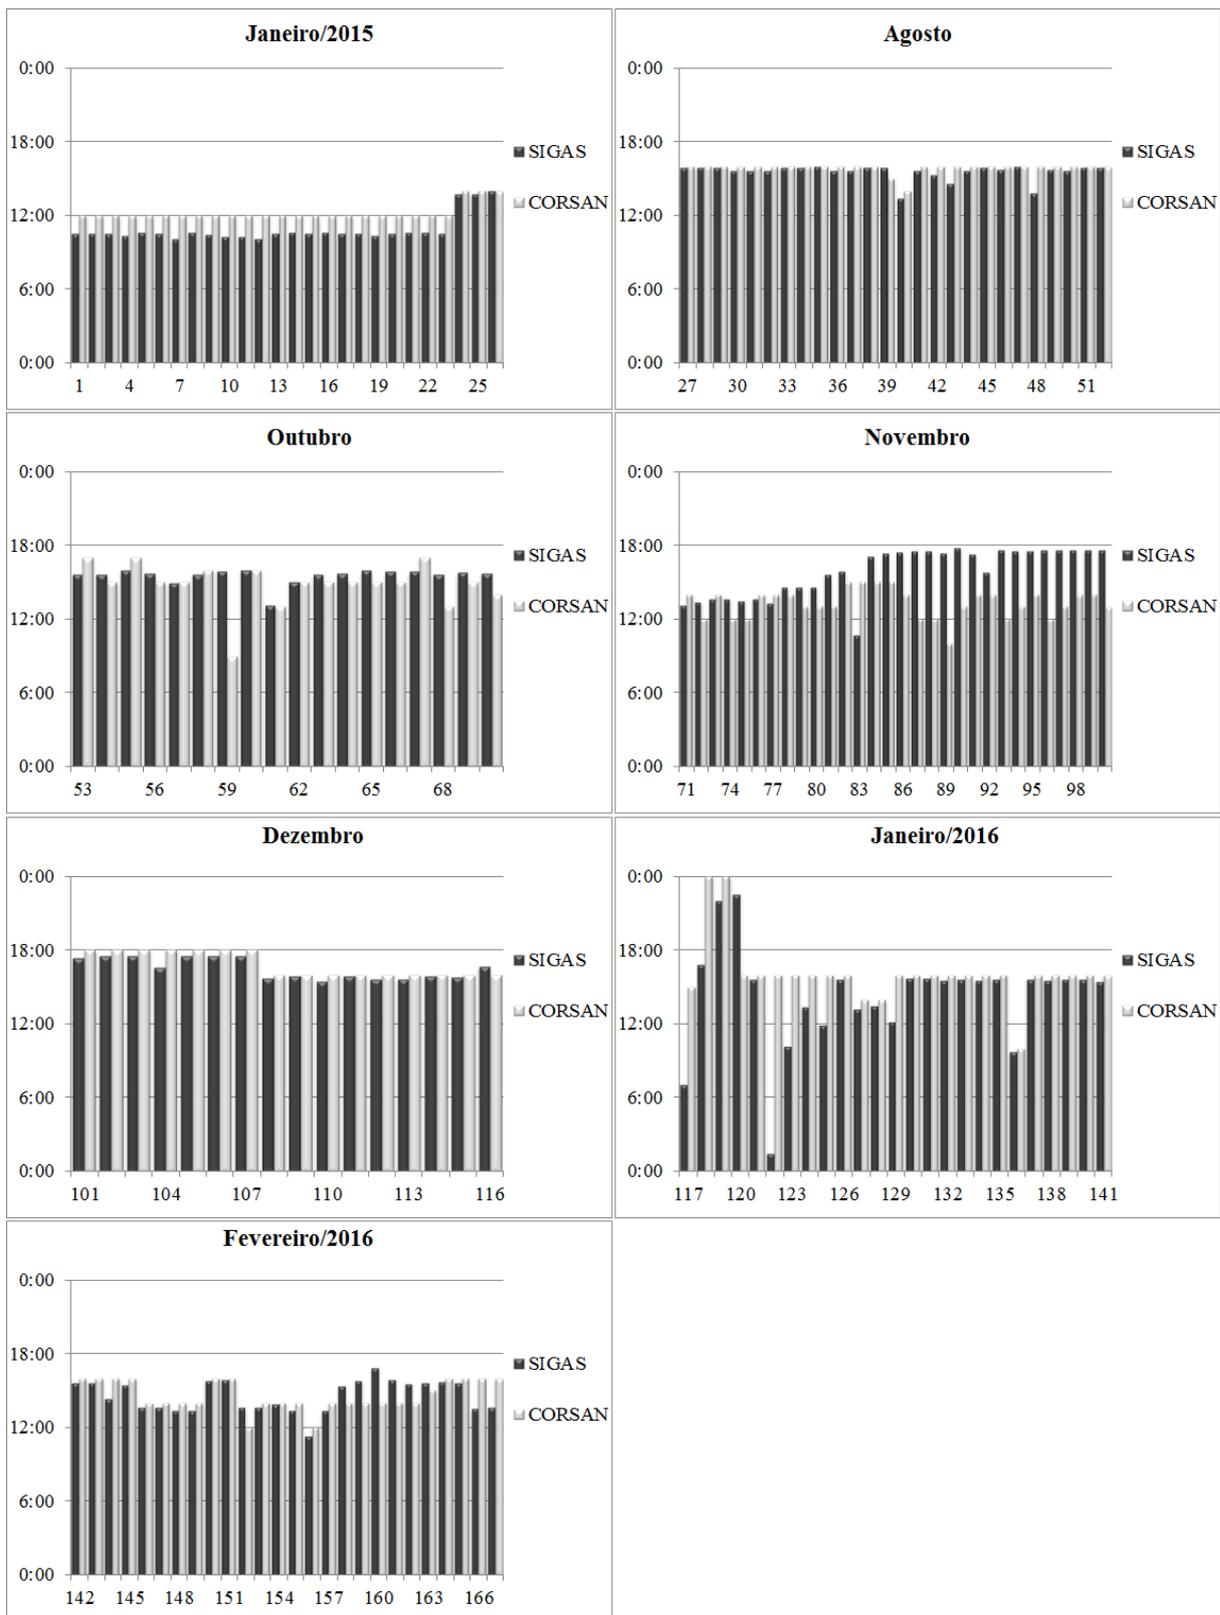
Figura 84: monitoramento do tempo de bombeamento no poço CBA 5A. Obs: no eixo y está o tempo de bombeamento e no x o período monitorado.

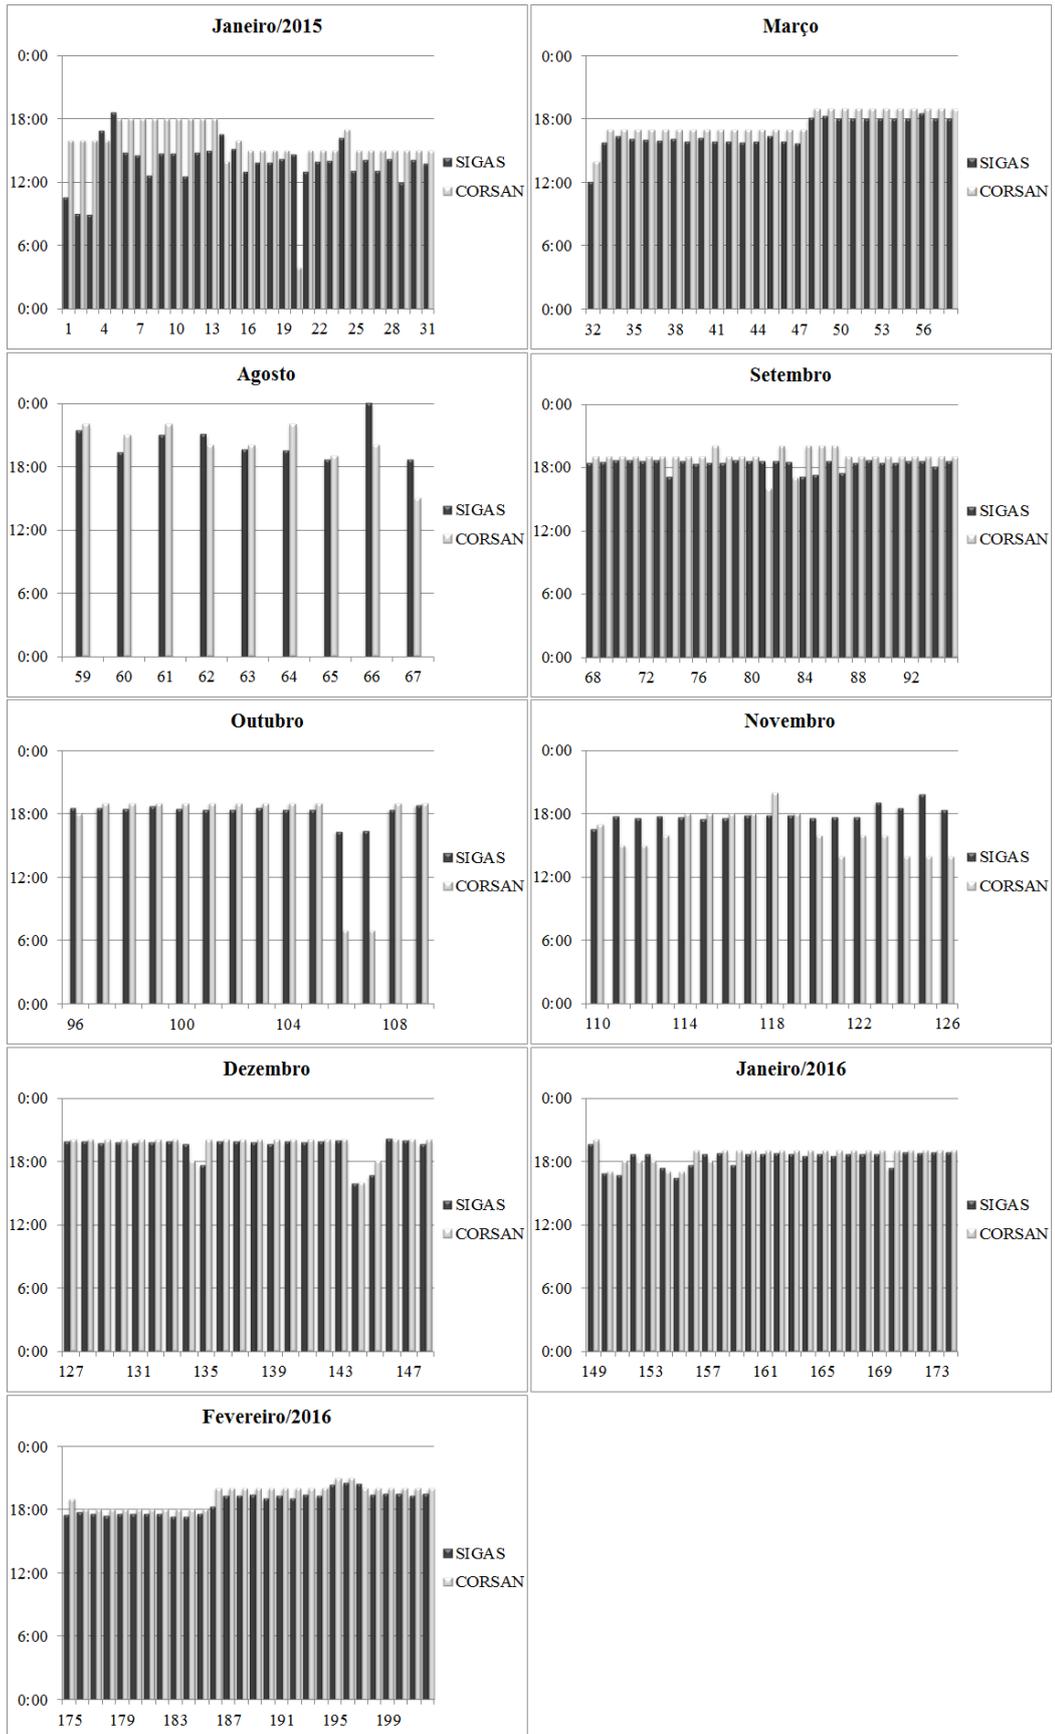
Figura 85: monitoramento do tempo de bombeamento no poço CBA 9. Obs: no eixo y está o tempo de bombeamento e no x o período monitorado.

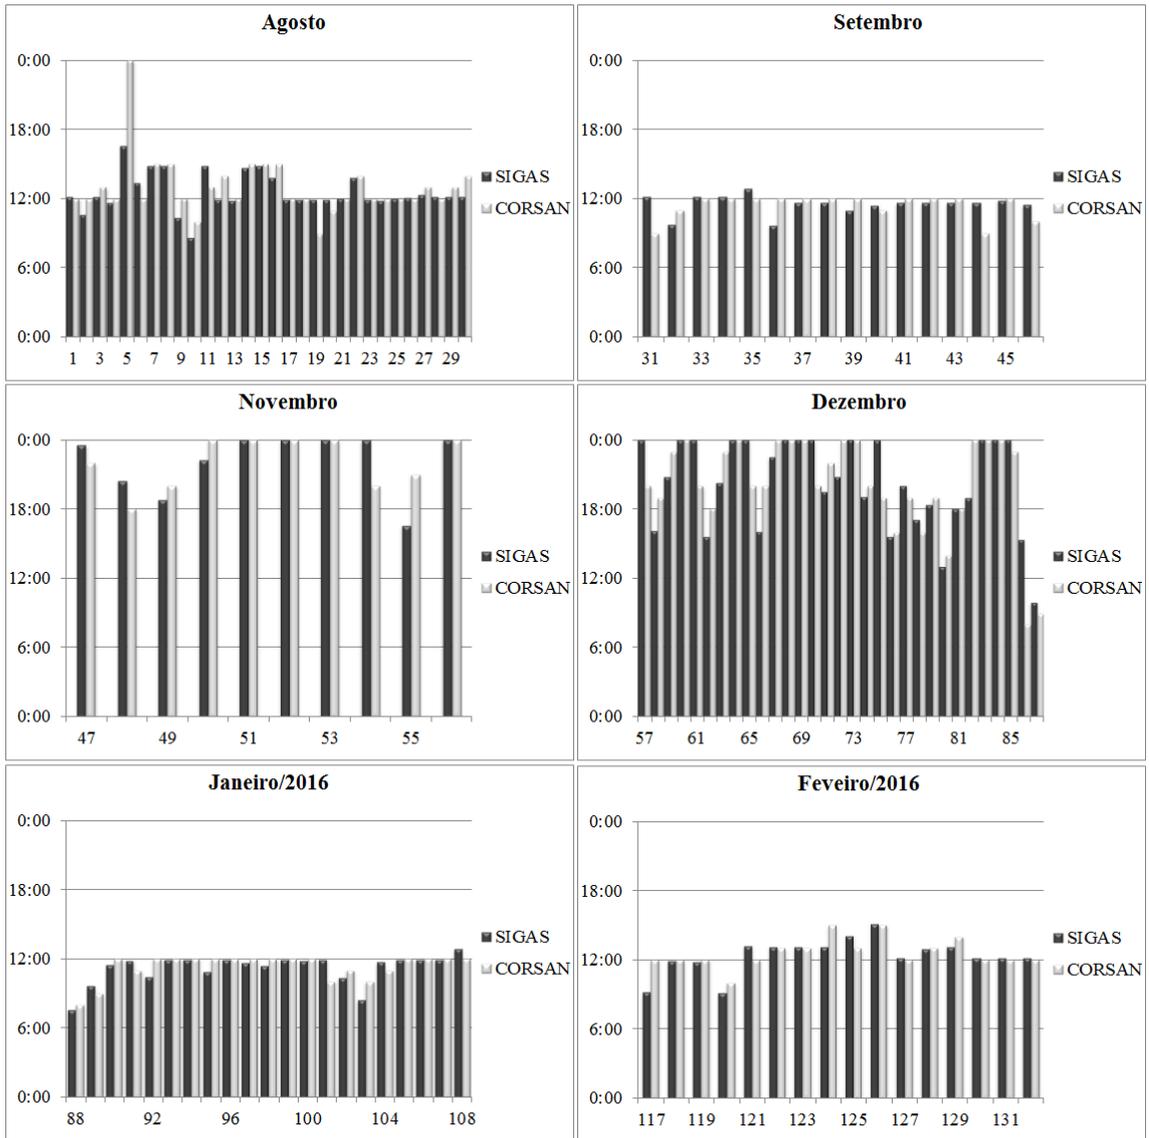
Figura 86: monitoramento do tempo de bombeamento poço CBA 11. Obs: no eixo y está o tempo de bombeamento e no x o período monitorado.

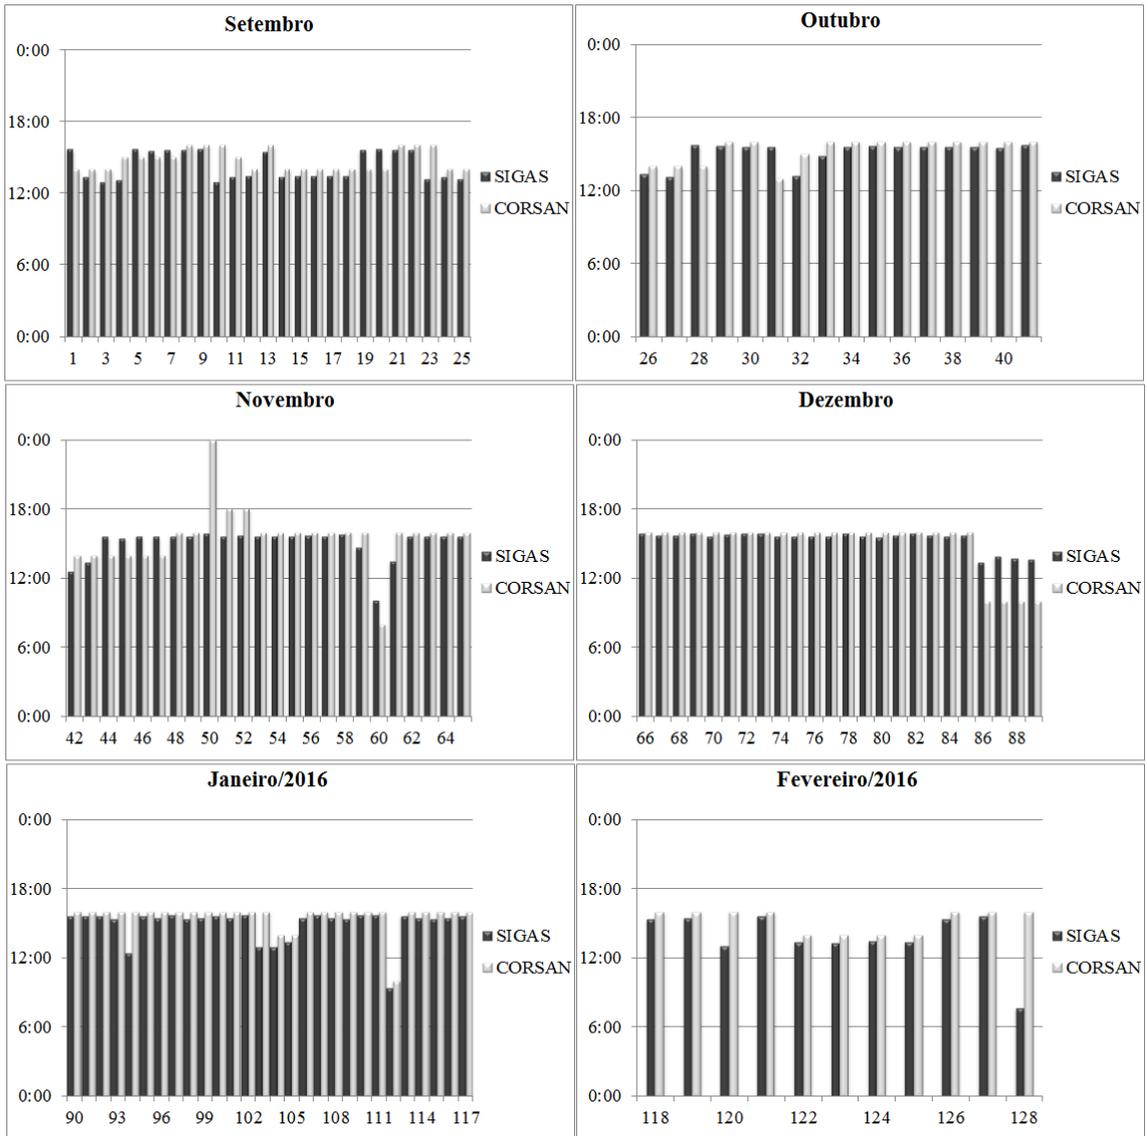
Figura 88: monitoramento do tempo de bombeamento poço CBA 18. Obs: no eixo y está o tempo de bombeamento e no x o período monitorado.

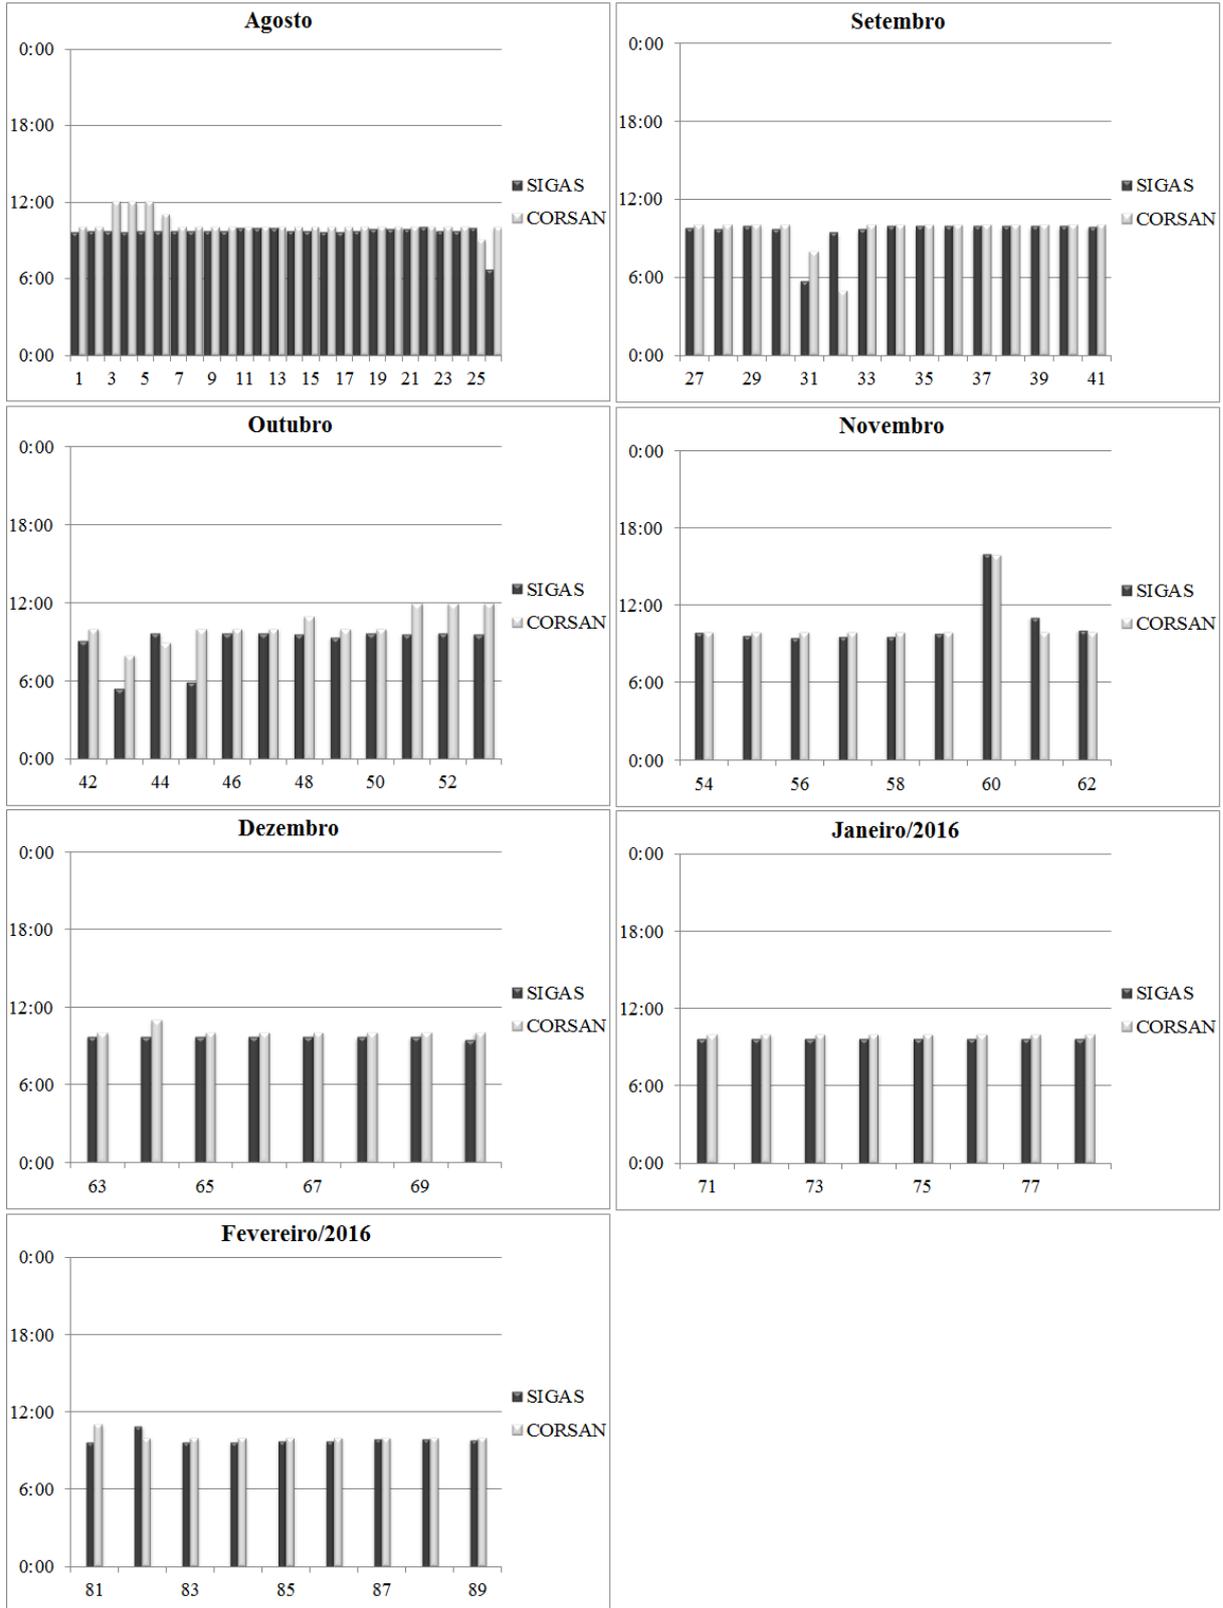
Figura 89: monitoramento do tempo de bombeamento poço CBA 26. Obs: no eixo y está o tempo de bombeamento e no x o período monitorado.
