**AVALIAÇÃO DA EXPLOTAÇÃO DE POÇOS TUBULARES, NO SISTEMA
AQUÍFERO SERRA GERAL, POR SISTEMA DE MONITORAMENTO
AUTOMATIZADO.**

Dissertação de Mestrado

Porto Alegre, Maio de 2016.

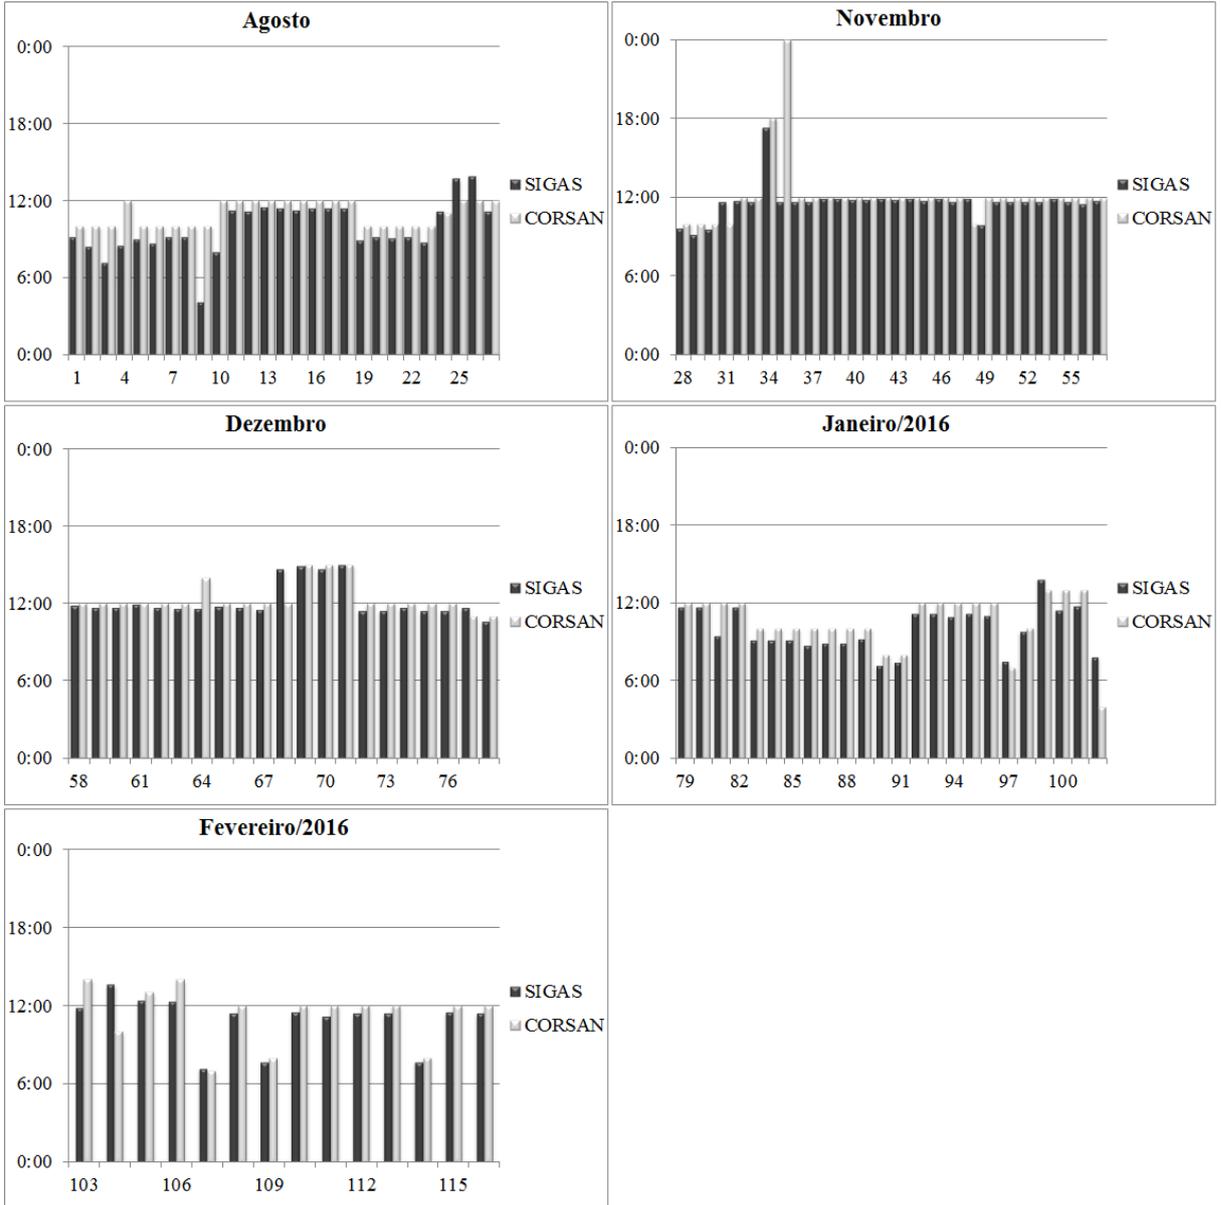
Figura 90: monitoramento do tempo de bombeamento poço CBA 34. Obs: no eixo y está o tempo de bombeamento e no x o período monitorado.
