**DETERMINAÇÃO DA GÊNESE DA RUPTURA DE TALUDE NA ERS-431,
QUILÔMETRO 13+500, NO MUNICÍPIO DE BENTO GONÇALVES-RS**

Trabalho de Conclusão do Curso de Geologia do Instituto de Geociências da Universidade Federal do Rio Grande do Sul. Apresentado na forma de monografia, junto à disciplina Projeto Temático III, como requisito parcial para obtenção do grau de Bacharel em Geologia.

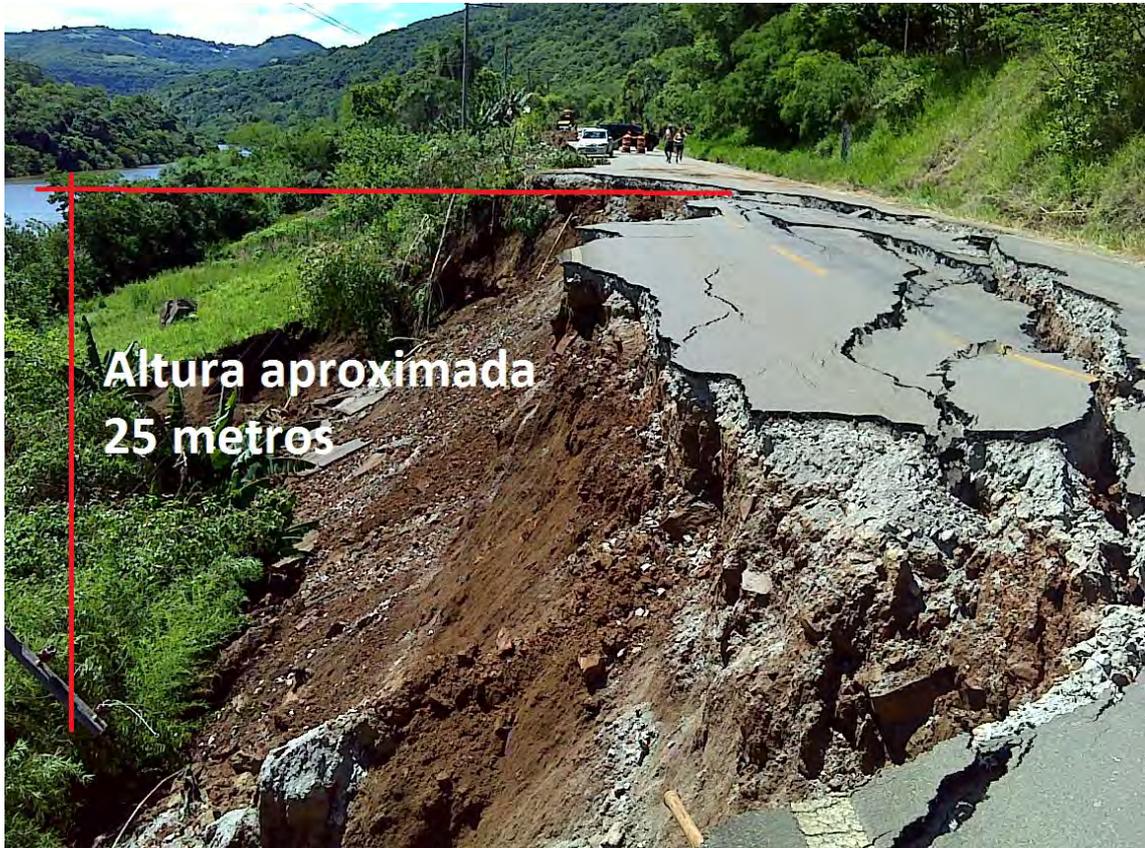
Figura 4. Foto de detalhe da ruptura circular ocorrida no quilômetro 13+500 da ERS-431, de acordo com os padrões de rupturas circulares definidos por OLIVEIRA E BRITO (1998).

O processo de ruptura circular ocorrida no quilômetro 13+500 da ERS-431, foi determinado a partir de análises de campo, realizadas em fevereiro de 2014 pela Equipe de Pavimentação do DAER-RS. O processo de ruptura circular foi definido como tal por OLIVEIRA E BRITO, na publicação Geologia de Engenharia, 1998, ABGE, capítulo 9. A mesma publicação de OLIVEIRA E BRITO, nos capítulos 12 e 15, contribuiu para a análise mecânica da rocha do quilômetro 13+500 da ERS-431.

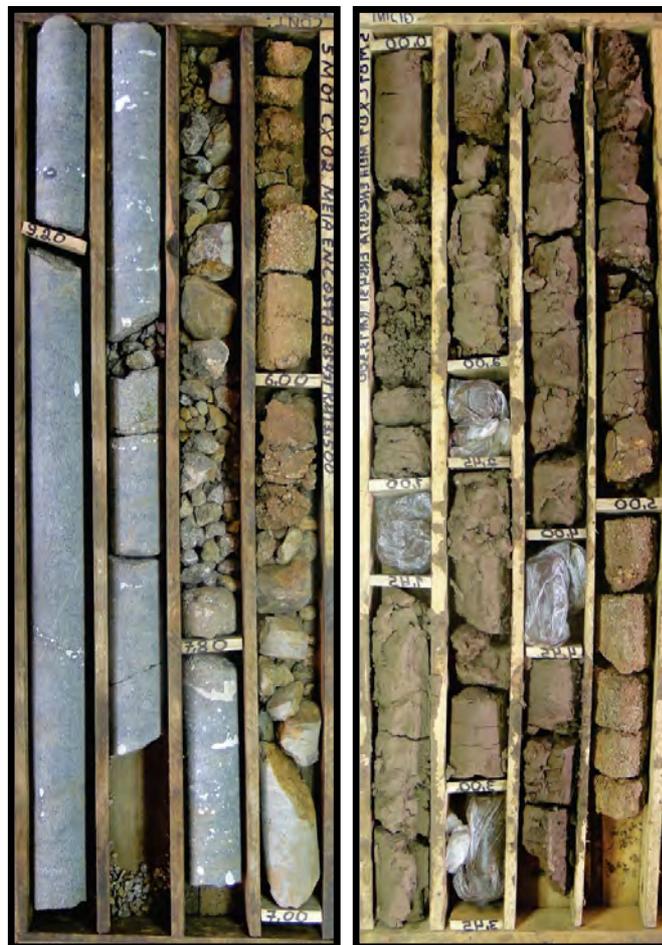
Figura 6. Caixas de testemunhos de sondagem mista do furo SM-01, onde a base do furo é composta por basalto maciço são e o seu topo é composto por material coluvionar depositado na região e material proveniente do aterro rodoviário.

Os cinco testemunhos coletados a partir furos de sondagem, foram descritos posteriormente na sede da empresa executora da sondagem, RW-Geologia. Após a análise visual dos testemunhos, foram gerados boletins de sondagem para auxiliar a

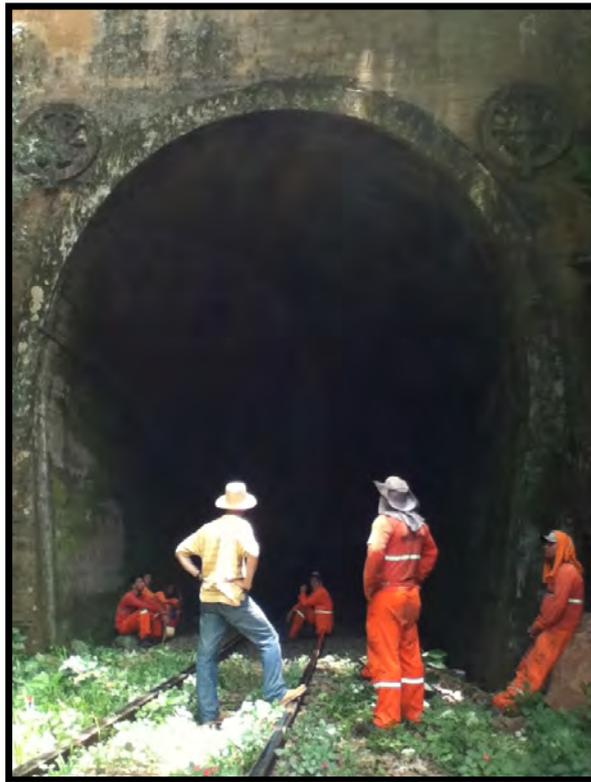
Figura 7. Foto do túnel ferroviário situado à montante da ERS-431, onde foi possível averiguar a atitude de camadas de derrames basálticos concordantes com o leito do Rio das Antas (atitudes comprovadas pelos testemunhos de sondagens mistas). Fonte: Dados da Pesquisa.

montante do corpo estradal do quilômetro 13+500 da ERS-431. Na abordagem de geologia estrutural de campo, pôde-se comprovar que o basculamento dos derrames basálticos está em direção ao Rio das Antas, com a direção do mergulho principal dos derrames para NE (comprovado pela profundidade dos horizontes de derrames e de zonas de alterabilidade, fornecidos a partir de testemunhos de sondagem).

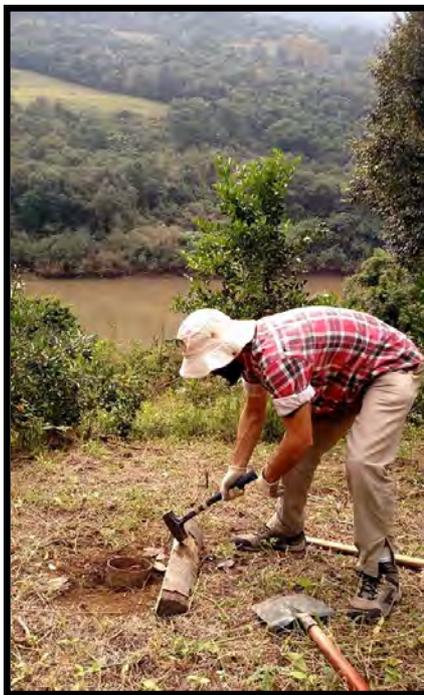
Figura 8. Realização do ensaio de densidade de solo coluvionar *In Situ*. Fonte: Dados da Pesquisa.

Em terceira abordagem de campo, o foco principal deu-se na coleta de amostras de solos coluvionares para a realização dos ensaios de caracterização de densidade dos solos coluvionares presentes na área de estudo, necessários para complementar a análise da estabilidade do talude e da gênese da ruptura circular ocorrida. A coleta consistiu em duas amostras de solos coluvionares, DEMIPE/3 (AM-01) e DEMIPE/4 (AM-02), enviados para análises na CIENTEC-RS e em ensaio de densidade *In Situ* (o qual consistiu na cravação, em zona de deposição coluvionar, de um cilindro metálico de volume de $2868,02 \text{ cm}^3$, na qual a massa de

colúvio que preencheu esse cilindro é de 4108 g. A partir do volume e da massa de colúvio obtidos, foi possível determinar a densidade *In Situ* do solo coluvionar em $1,432 \text{ g/cm}^3$.

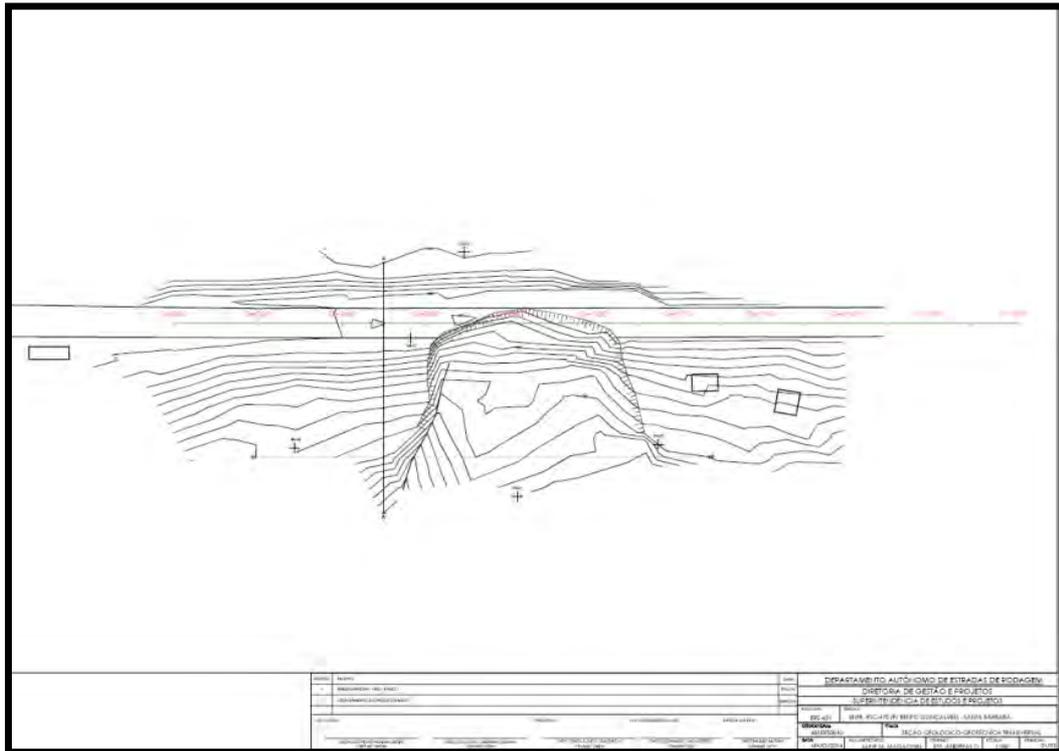
Figura 9. Mapa topográfico elaborado a partir dos *softwares Surfer* e com versão apresentada a partir do *software DraftSight*.. Fonte: Dados da Pesquisa.

O mapa topográfico foi elaborado a partir de dados coletados em campo e confeccionados a partir dos *softwares Surfer e DraftSight*. O mapa elaborado já fornece uma geometria melhor definida da ruptura do talude do quilômetro 13+500 da ERS-431.

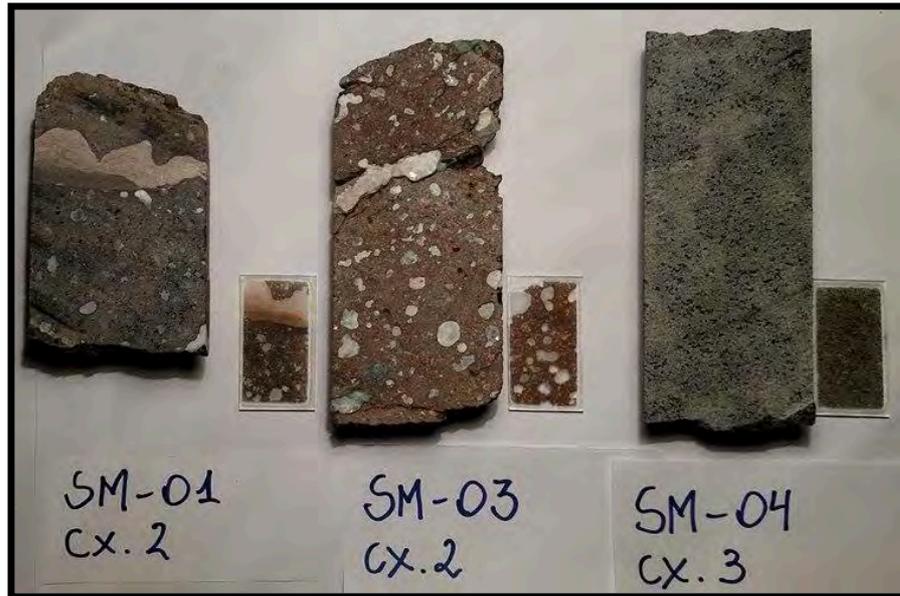
Figura 10. Amostras dos testemunhos de sondagem coletados para análise e suas respectivas lâminas petrográficas. Destacam-se a presença de amígdalas na amostra SM-03, a presença de veios de arenito na amostra SM-01 e as características maciças da amostra SM-04. Fonte: Dados da Pesquisa.

A amostra SM-04, tem minerais principais em plagioclásio sódico e sílica em proporções semelhantes às amostras SM-01 e SM-03, porém não conta com a presença de amígdalas e com a mesma abundância de argilominerais presentes nas demais amostras.

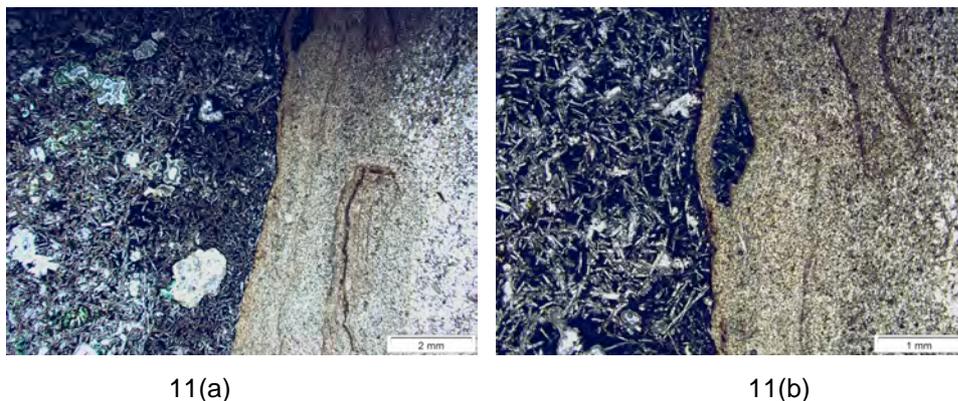
Figura 11. 11(a): Foto de lâmina petrográfica da amostra SM-01, em luz polarizada. Visualiza-se ao lado esquerdo, derrame basáltico com sua mineralogia composta majoritariamente por grãos de plagioclásio imersos em matriz vítrea. Ao lado direito visualiza-se injeção de arenito, transportado em condições de fluido hidrotermal. 11(b): Foto da amostra SM-01, onde percebe-se com mais detalhe pequenas inclusões de porções

basálticas absorvidas pelo arenito hidrotermalizado. Fonte: Dados da Pesquisa.

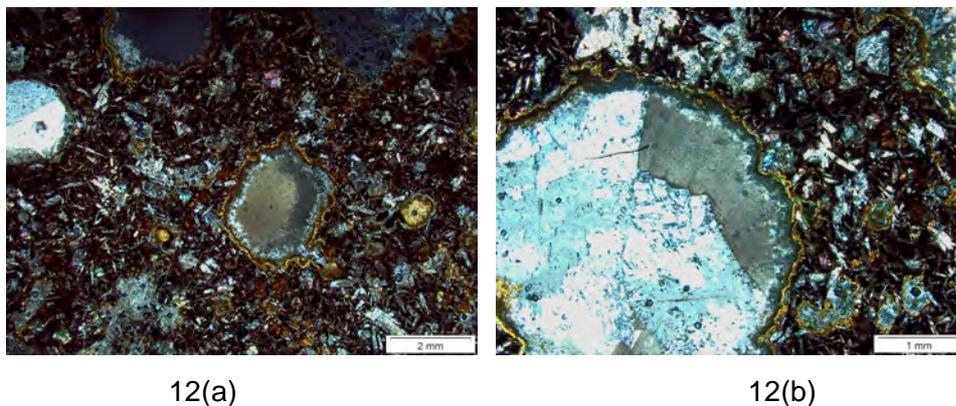
Figura 12. 12(a): Foto de lâmina petrográfica da amostra SM-03, em luz polarizada. Observa-se presença constante de amígdalas preenchidas preferencialmente por sílica. 12(b): Foto da amostra SM-03, detalhando o contato das amígdalas preenchidas por sílica com cutículas de hematita. Fonte: Dados da Pesquisa.

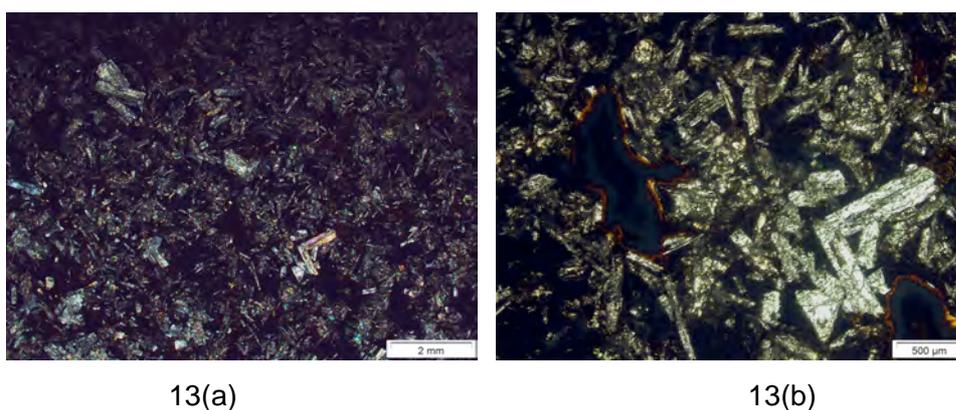
Figura 13. 13(a): Foto de lâmina petrográfica da amostra SM-04, em luz polarizada. Observa-se textura alotriomórfica dos plagioclásios, imersos em matriz vítrea. 13(b): Foto da amostra SM-04, em luz natural, detalhando o contato das amígdalas não preenchidas e que possuem cutículas de hematita. Fonte: Dados da Pesquisa.

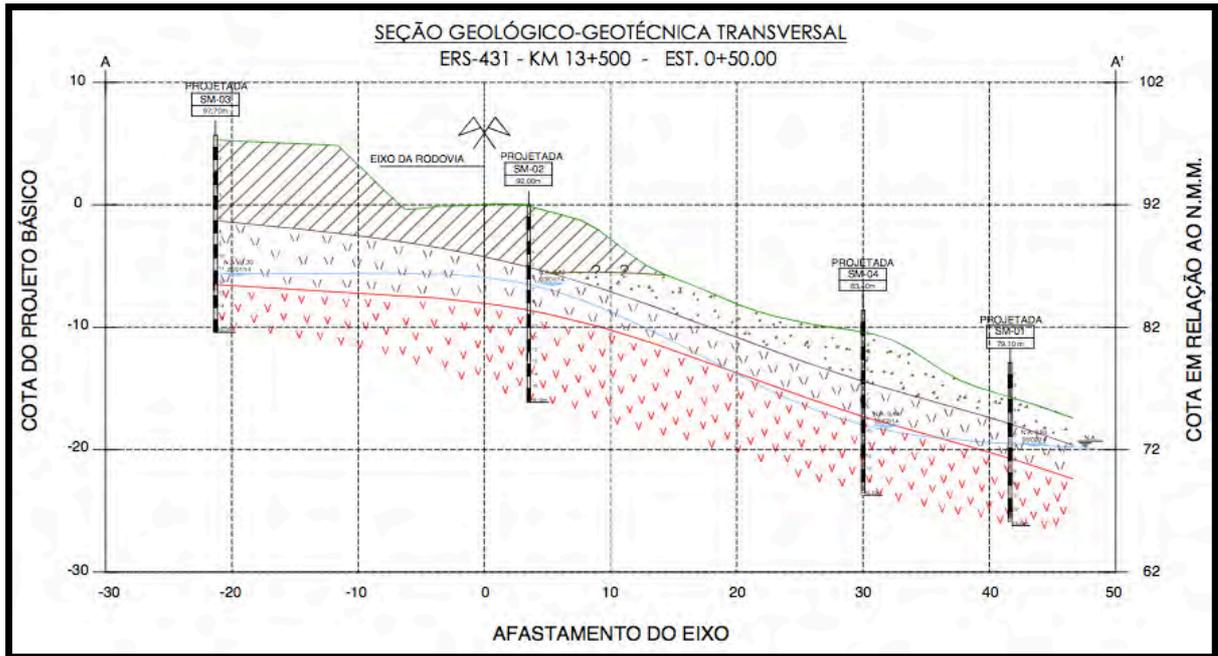
Figura 14. Perfil transversal ao quilômetro 13+500 da ERS-431, definindo horizontes de derrames do basalto maciço, as camadas superiores de rocha basáltica alterada com amígdalas e a região de topo, representando o aterro rodoviário e a deposição coluvionar à jusante do Rio das Antas. Fonte: Dados da Pesquisa.

A coleta dos testemunhos de sondagem mista forneceu dados para a elaboração de um perfil transversal e de um perfil longitudinal a rodovia. Os perfis foram criados a partir de uma base topográfica, gerada pelo mapa topográfico da área, via *software DraftSight*, e foram elaborados a partir da análise das intercalações das distintas profundidades das camadas reconhecidas. Ao interligar-se as profundidades das camadas, pôde-se obter uma tendência estrutural dos derrames que, no quilômetro 13+500, mergulham para NE, em direção à margem

dos Rio das Antas. As cotas das profundidades das camadas estão representadas pelos perfis de sondagem representados nos pontos locados (no perfil transversal estão representados os perfis SM-03, SM-02, SM-04 e SM-01; no perfil longitudinal estão representados os perfis SM-04, SM-01 e SM-05). Com o levantamento dos perfis transversais e longitudinais do quilômetro 13+500 da ERS- 431, foram obtidas importantes informações quanto a tendência principal da atitude dos derrames basálticos, quanto a disposição das zonas de deposição coluvionar e quanto ao próprio aterro da rodovia. Percebe-se, ao correlacionar os dois perfis, que ocorrem espessas camadas de deposição coluvionar a jusante da rodovia, assim como o grau de basculamento do maciço rochoso tende a mergulhar em direção ao leito do Rio das Antas. Ao diagnosticar-se a tendência do mergulho dos derrames e das deposições coluvionares em direção à margem do Rio das Antas, foi presumido que um dos possíveis fatores facilitadores para ocorrência da ruptura deste talude foi a atitude destas camadas concordantes ao leito do rio. O reconhecimento das profundidades dessas camadas foi importante ao fornecer informações para o posterior projeto de reconformação da ERS-431 no quilômetro 13+500, pois, a partir do reconhecimento das profundidades das camadas de basalto são, a equipe de engenharia pôde estimar a profundidade de escavação a ser realizada para atingir essa camada são (mecanicamente estável para servir como base para a projeção e construção de enrocamento, com a finalidade de reconstituir o talude rodoviário). O reconhecimento dessas profundidades também permitiu à equipe de engenharia projetar a cota de base, para cálculo de volume e para determinação da inclinação do enrocamento que reconstituiu este talude.

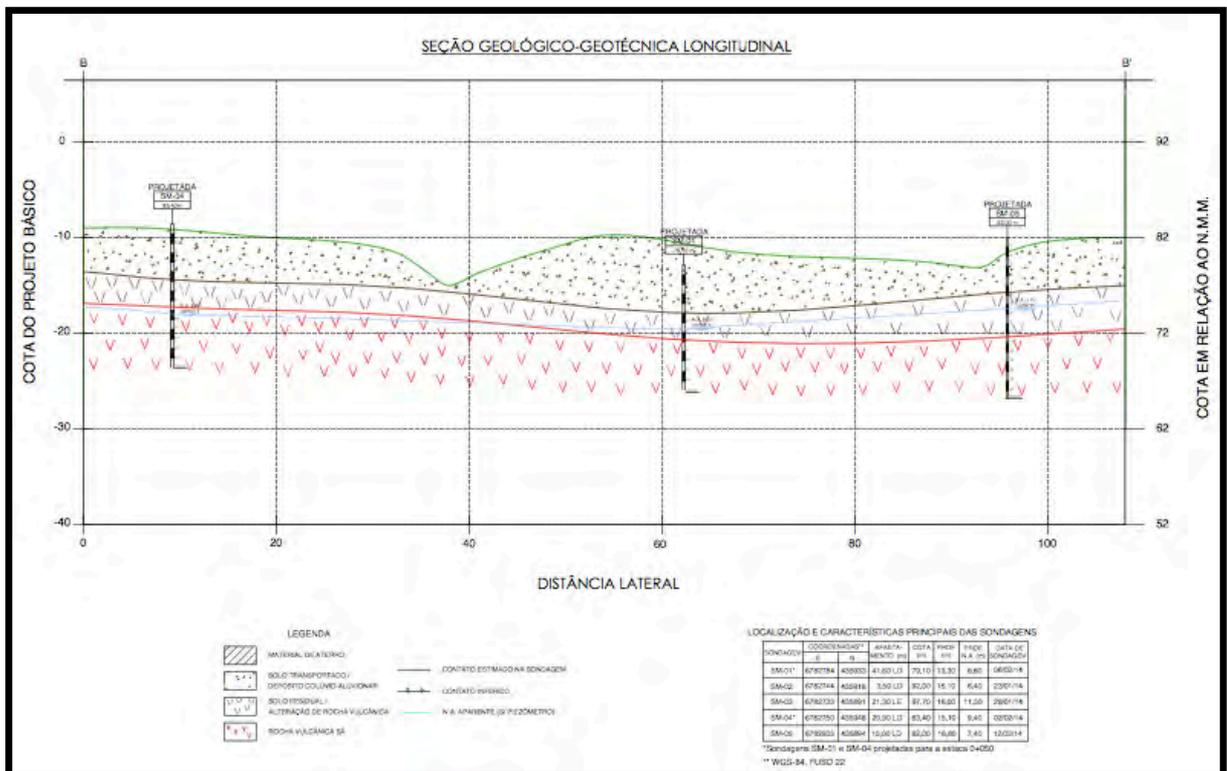
Figura 15. Perfil longitudinal ao eixo da ERS-431, no quilômetro 13+500, apresentando

outro ângulo de observação das camadas. Fonte: Dados do Projeto.

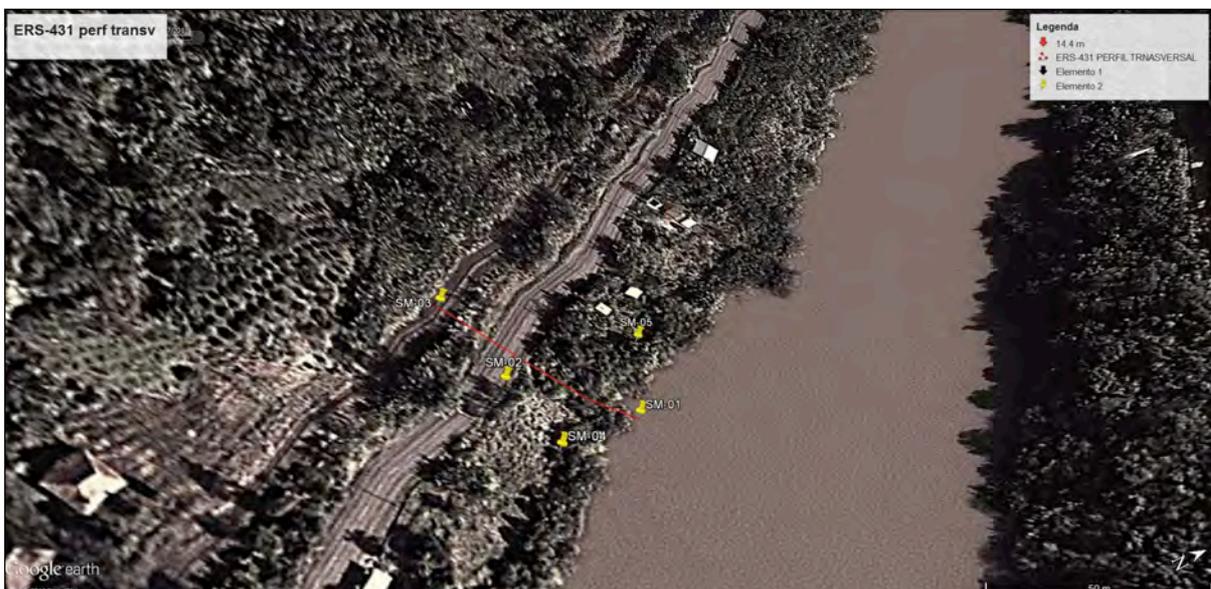
Figura 16. Perfil transversal ao eixo da ERS-431, no quilômetro 13+500, no estágio pré-ruptura. O modelo topográfico deste perfil serviu como base para estimar o perfil transversal ao qual foi submetido ao ensaio de estabilidade de talude. Fonte: Modificado de *Google Earth* (2016).

Na fase pré-ruptura foram estabelecidos critérios para elaboração do perfil de acordo com imagens de satélite coletadas via *software Google Earth*, datadas do mês de julho de 2013 (antes da ruptura ocorrida no mês de novembro de 2013). Para corroborar com as informações obtidas quanto ao evento de elevação do nível freático do Rio das Antas, na teria antecedido o momento do colapso do talude do quilômetro 13+500 da ERS-431, foram coletadas informações quanto aos registros de precipitações pluviométricas locais. As tabelas 9 e 10 apresentam dados de precipitação pluviométrica para o ano de 2013 e para as médias de precipitação pluviométrica entre 1976 e 2012. Destaca-se a precipitação pluviométrica para novembro de 2013 (288,5 mm) e para as médias obtidas para os meses de novembro entre os anos de 1976 a 2012 (140 mm). Tanto o perfil quanto o nível da água estimado para o período da ruptura, foram estimados a partir da elevação do Rio das Antas em ocasiões de cheia, ou em eventos torrenciais (Figura 16). Os níveis piezométricos estimados acompanham a elevação do nível do Rio das Antas, nos níveis locados no primeiro perfil transversal, elaborado e submetido ao ensaio de estabilidade de talude (Figura 17).

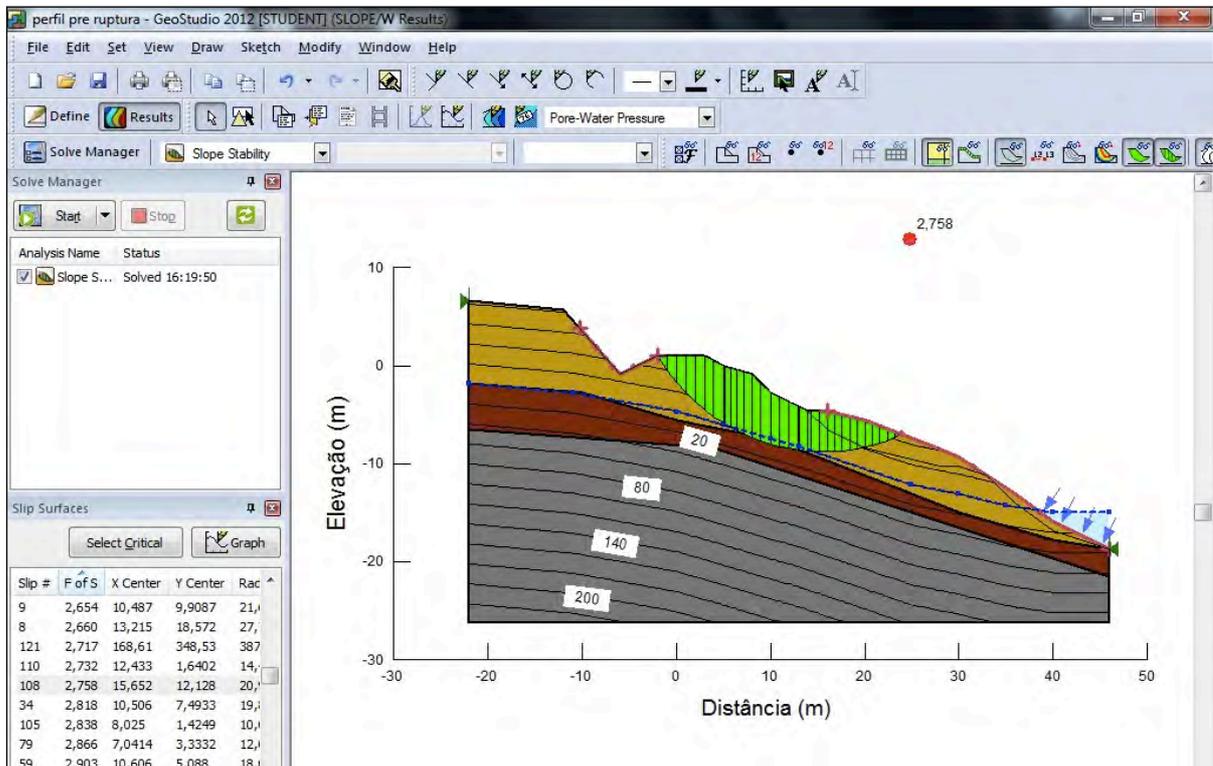
Figura 17. Tela de trabalho do *software* GeoStudio – GeoSlope do perfil transversal ao eixo da ERS-431, no quilômetro 13+500, no estágio pré-ruptura. Os limites das camadas foram definidos de acordo com as profundidades diagnosticadas a partir dos furos de sondagem. Na cor cinza destaca-se o horizonte de derrame basáltico maciço, na cor marrom está destacada a camada de deposição coluvionar, na camada amarela estão destacados os aterros rodoviários e deposições de aterro e solo transportado. A seção circular em verde representa a porção removida pela ruptura circular ocorrida e seu contato inferior à superfície de ruptura ocorrida. Fonte: Dados do Projeto.

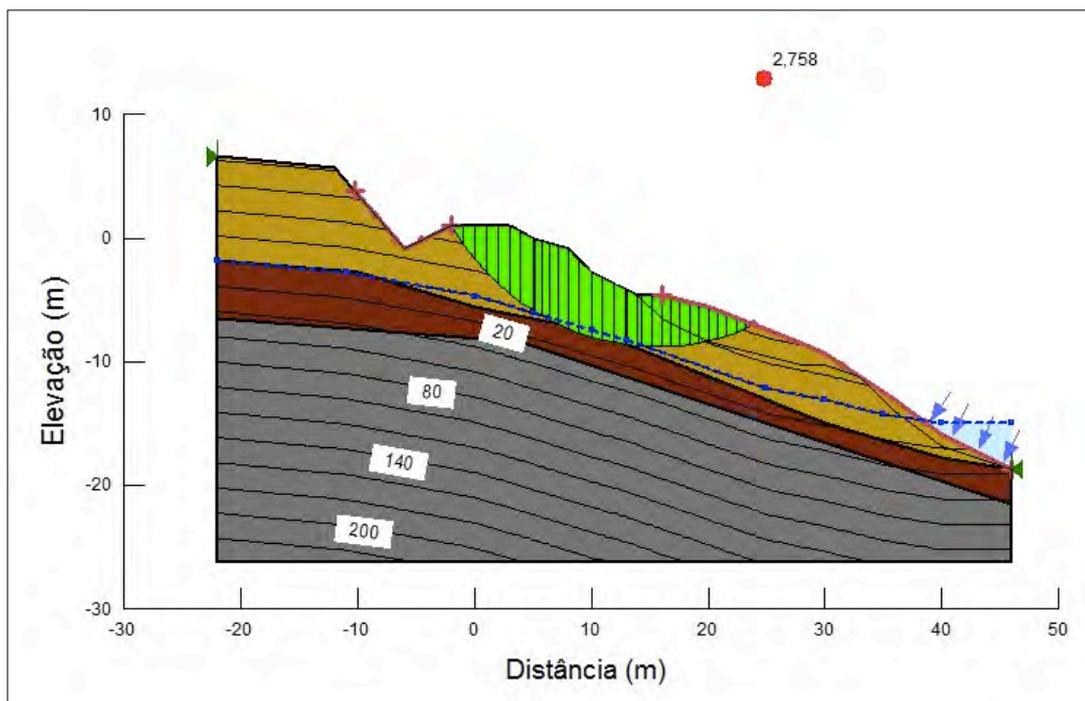
Figura 18. Perfil transversal ao eixo da ERS-431, gerado pelo *software* GeoStudio – GeoSlope no quilômetro 13+500, no estágio pré-ruptura, em período de cheia do Rio das Antas. Os limites das camadas foram definidos de acordo com as profundidades diagnosticadas a partir dos furos de sondagem. Na cor cinza destaca-se o horizonte de derrame basáltico são, na cor marrom está destacada a camada de deposição coluvionar, na camada amarela estão destacados os aterros rodoviários e depósitos de aterro e solo transportado. A seção circular em verde representa a simulação da porção removida pela ruptura circular ocorrida e seu contato inferior à superfície de ruptura ocorrida. Fonte: Dados da Pesquisa.

No estágio pré-ruptura, após a simulação de estabilidade do talude pelo *software GeoSlope*, obteve-se a elaboração da superfície da ruptura circular resultante da aplicação do modelo matemático proposto por Bishop (1955), que considerou a análise da estabilidade de taludes ao utilizar a divisão da cunha de escorregamento em diversas fatias. A partir do estabelecimento dessas diversas fatias, pôde-se obter âbacos para elaboração do fator de segurança da estabilidade do talude, Bishop e Morgenstern (1960). Para desenvolvimento e elaboração dos perfis, foram inseridos dados geocaracterísticos das camadas reconhecidas. Para definição das características do lençol frático, foi determinado que o peso unitário da água igual a $9,807 \text{ kN/m}^3$. Para a camada de aterro rodoviário e solo transportado foi estabelecido, de acordo com modelo de Mohr-Coulomb, peso unitário igual a 19 kN/m^3 , coesão de 20 kPa e ângulo Phi de 30 graus. Para a camada de depósito coluvionar o peso unitário é igual a 17 kN/m^3 , com coesão igual a 10 kPa e ângulo Phi de 18 graus. A camada basáltica não foi definida como impenetrável, não sendo, portanto, inseridas características geomecânicas como as estabelecidas nas camadas sobrejacentes, pois os horizontes determinados como derrames basálticos não apresentaram RQD acima de 90% (Tabela 7, amostra SM-04 no horizonte representativo para derrame basáltico não).

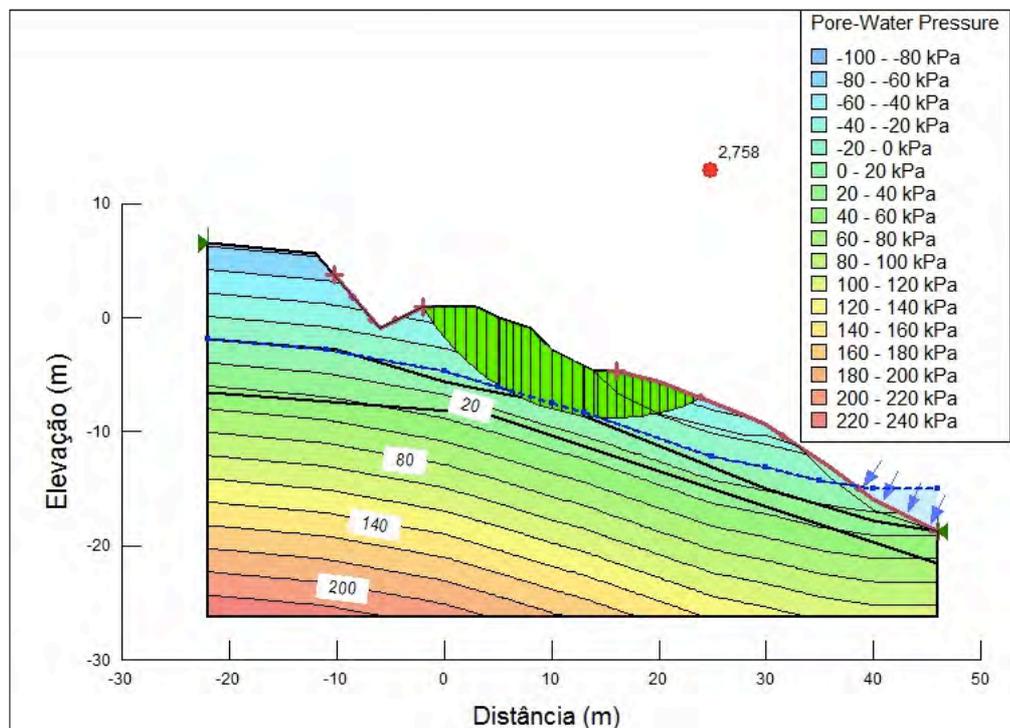
Figura 19. Perfil diagnóstico das zonas de influência de poro-pressão da água no talude do quilômetro 13+500 da ERS-431, gerado pelo software *DraftSight*. Fonte: Dados da Pesquisa.

Neste estágio pré-ruptura, após a realização da simulação de estabilidade do talude pelo *software* GeoSlope, obteve-se perfil com informações referentes aos possíveis horizontes de interação das camadas reconhecidas com o nível nível piezométrico estimado para períodos de cheia do Rio das Antas. Tal estimativa de horizontes piezométricos (para estas condições de altas precipitações pluviométricas ocorridas no mês de novembro de 2013 e consequente ascensão do nível do Rio das Antas no talude do quilômetro 13+500 da ERS-431) possibilitou a geração de horizontes de poro-pressão da água para o perfil transversal. Esse perfil (figura 19) torna-se importante para entender a influência da elevação e do nível do Rio das Antas em períodos de cheia ou em períodos de chuvas torrenciais. A influência da poro-pressão de água no substrato rochoso explica-se pela infiltração e percolação

da água nos poros vazios presentes no talude principalmente na camada de deposição coluvionar e na camada de aterro rodoviário, elevando o nível piezométrico a níveis mais rasos no talude rodoviário. Para a situação de cheia do Rio das Antas, a infiltração de água ocorre nas camadas superiores (em ordem ascendente: depósito coluvionar e aterro / solo transportado) preenchendo espaços vazios entre os grãos e alterando a coesão normal das camadas do talude, realizando poro-pressão positiva no espaço entre os grãos, atuando como força atenuante em relação à força normal aplicada ao talude em períodos com nível da água mais baixos. As zonas de influência da poro-pressão da água estimadas para períodos de cheia do Rio das Antas, na região onde está situado o quilômetro 13+500 da ERS-431, estão representadas na figura 20.

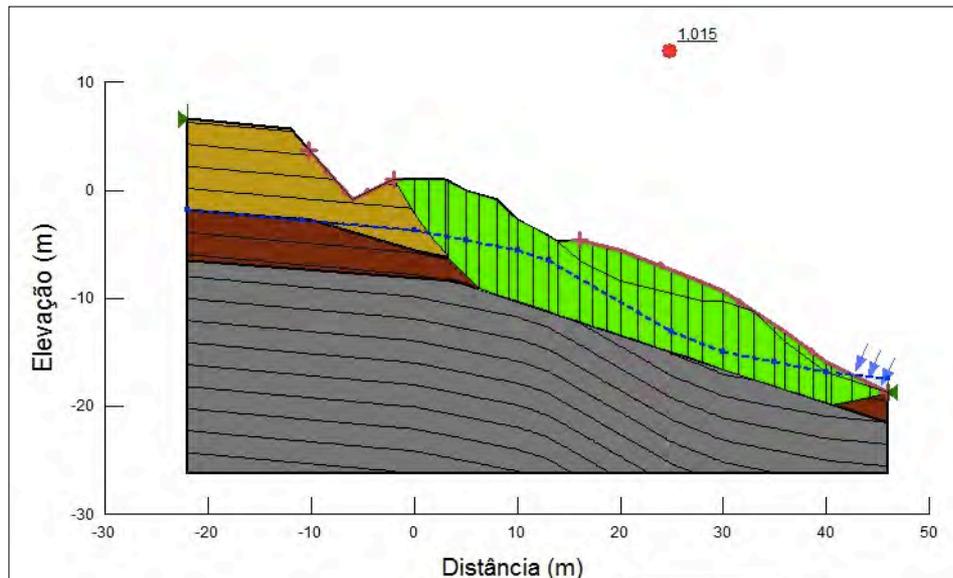
Figura 20. Perfil transversal ao eixo da ERS-431, gerado pelo *software GeoStudio – GeoSlope* no quilômetro 13+500, no estágio pós-ruptura, em período de rebaixamento do nível da água do Rio das Antas. Destaca-se, na linha tracejada azul, o rebaixamento do nível freático do talude na porção à jusante. A seção circular em verde representa a simulação da porção removida pela ruptura circular ocorrida e seu contato inferior à superfície de ruptura ocorrida. Fonte: Dados da Pesquisa.

Após o abrupto rebaixamento do nível da água do Rio das Antas e durante o rebaixamento do nível piezométrico do talude da área estudada, ocorreram as condições do colapso do talude da ERS-431 no quilômetro 13+500. Portanto, para obter melhor compreensão da condição ideal para o momento da ruptura do talude

do quilômetro estudado, foi elaborado novo perfil de estabilidade de talude para as condições expostas e foram redefinidos os níveis do freático esperados para o momento do rebaixamento do nível da água do Rio das Antas (com o intuito de redefinir a superfície de ruptura mais próxima da ocorrida no local, como expresso na figura 20).

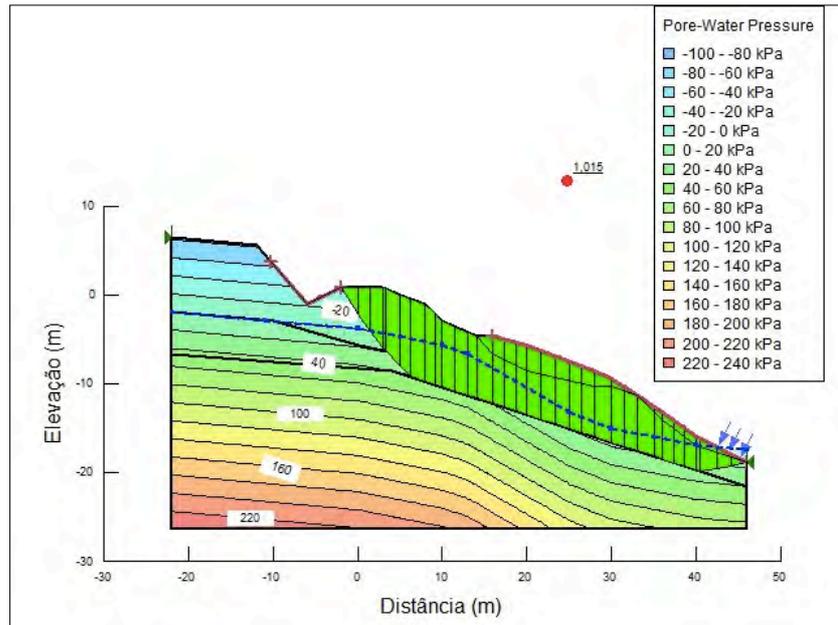
Figura 21. Perfil diagnóstico das zonas de influência de poro-pressão da água no talude do quilômetro 13+500 da ERS-431, gerado pelo *software DraftSight*. Fonte: Dados da Pesquisa.

Após a elaboração do perfil transversal para representar as condições de rebaixamento do nível da água do Rio das Antas e do rebaixamento do nível freático interno do talude, foi gerado novo gráfico de caracterização das zonas de influência do efeito de poro-pressão da água no talude, onde destaca-se como maior característica o desnível abrupto do lençol freático na porção mais à jusante do perfil, indicado pelo rebaixamento do nível do lençol freático representado no perfil (figura 21). Também no gráfico gerado para interpretação da poro-pressão da água pós-rebaixamento do nível da água do Rio das Antas, evidencia-se a influência direta do abatimento do nível do lençol freático interno ao talude rodoviário na geração das zonas de poro-pressão da água, positivas e negativas.

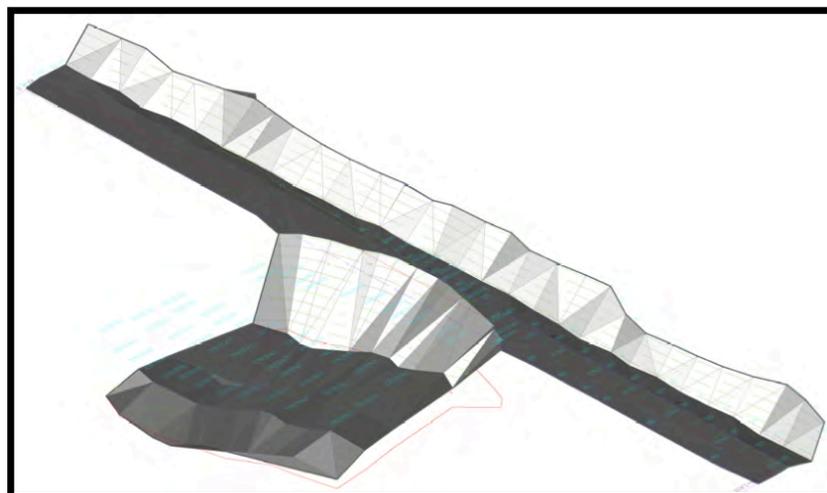
Figura 22. Modelo em três dimensões da área de ruptura do quilômetro 13+500 da ERS-431, gerado pelo *software DraftSight*. Fonte: Dados da Pesquisa.

A partir da concepção dos perfis geológico/geotécnicos transversais e longitudinais ao quilômetro 13+500 da ERS-431 e da interpretação da provável geometria da ruptura circular nos perfis pós-rebaixamento do nível da água do Rio das Antas, pelo *software GeoSlope*, pôde-se elaborar, via *software DraftSight* modelo geológico em três dimensões da área estudada. Tal modelo serviu como base para posterior interpretação da geometria e dos limites da superfície de ruptura do talude, assim como para interpretação do volume de material remobilizado pelo colapso do talude rodoviário (figura 22).

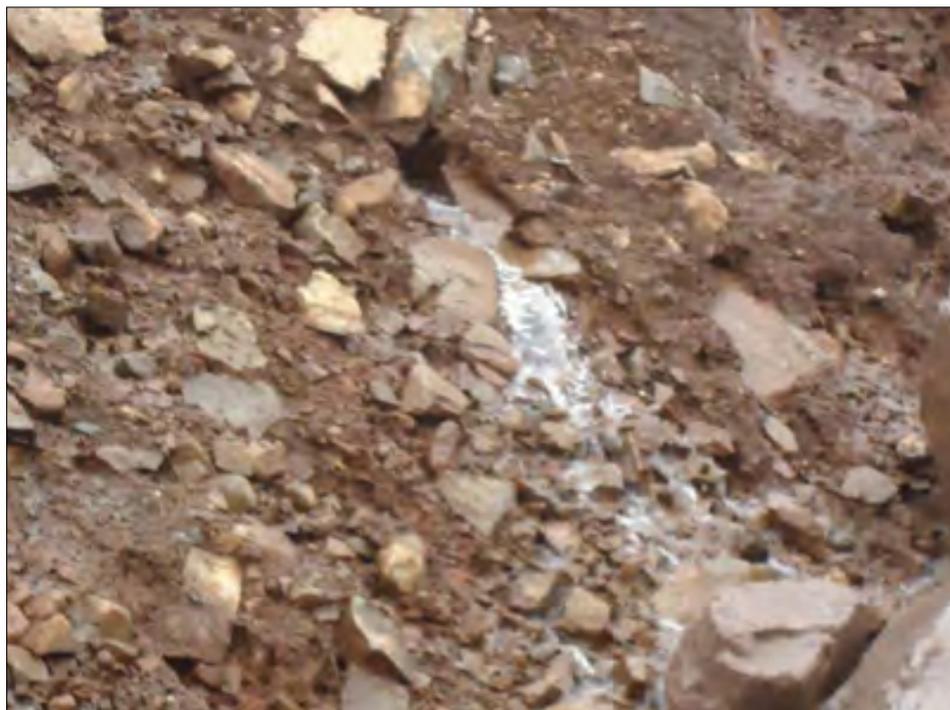
Durante o rebaixamento do nível piezométrico do talude, o fluxo interno da água ao escoar em direção ao leito do Rio das Antas, carregou grãos internos (principalmente grãos da fração silte e argila) das camadas coluvionares, de aterro rodoviário e de solo transportado. Esse carregamento de grãos levados pelas águas intersticiais do talude ao acompanhar o rebaixamento piezométrico, gerou novos espaços vazios internos, os quais aumentaram a porosidade interna e, possivelmente, diminuíram a taxa de compactação tanto da camada de depósito coluvionar quanto da camada superior de aterro rodoviário. Ao aumentar a porosidade interna do talude, amplia-se a possibilidade de maior interação de água intersticial em nova ocorrência de elevação do lençol freático, provocando a ação de maior carregamento de sedimentos argilosos ao ocorrer novo rebaixamento do nível da água interno ao talude (figura 23).

Figura 23. Foto registrada no talude à jusante do quilômetro 13+500 da ERS-431, na qual evidencia-se a ocorrência de vertência de água no talude rodoviário em camada de deposição coluvionar e consequente carreamento de sedimentos finos de fração silte e argila. Fonte: Dados da Pesquisa.

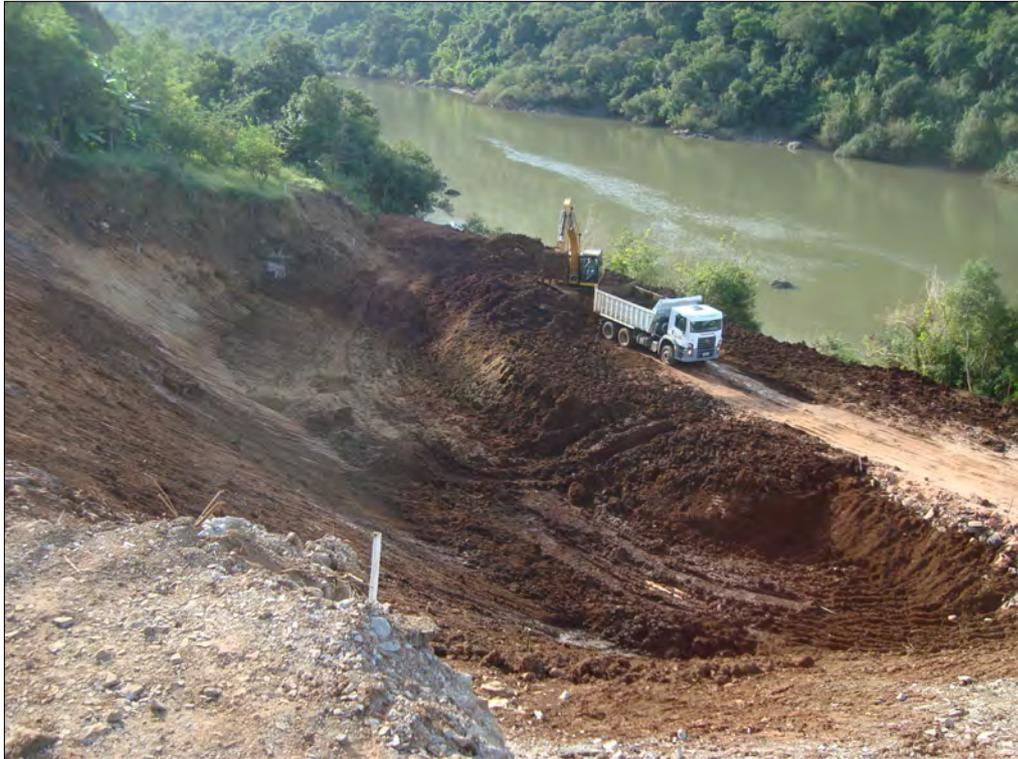
Figura 24. Foto registrada da escavação do talude à jusante do quilômetro 13+500 da ERS-431, em 20/05/2014 (Magna Engenharia, 2014),

Após a escavação do material inconsolidado até o horizonte basáltico são, gerou-se a superfície adequada para receber as fundações do enrocamento projetado (a partir dos estudos de retroanálise geológica/geotécnica) pela equipe de engenharia do DAER-RS, com objetivo de reconstruir o talude rodoviário do quilômetro 13+500 da ERS-431 (figura 25).

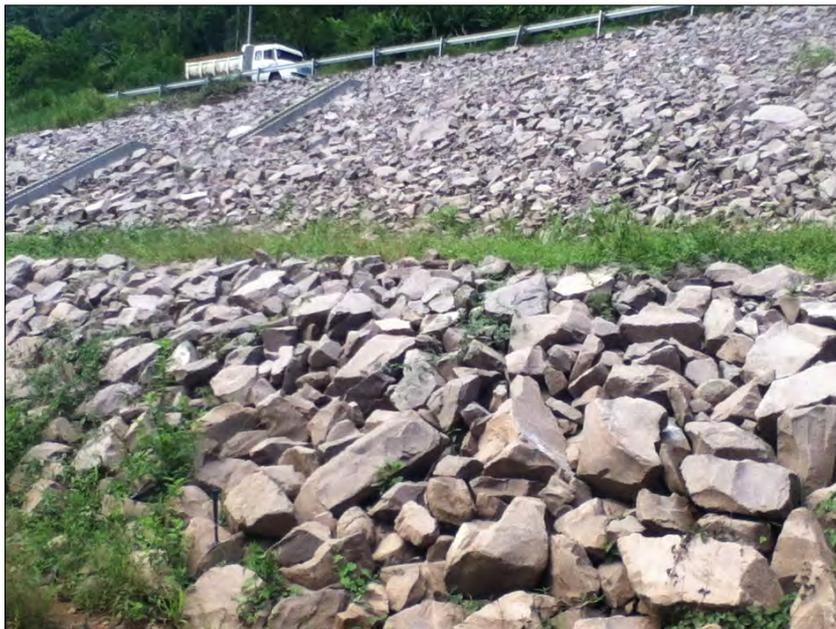
Figura 25. Foto registrada do enrocamento que reconformou o talude do quilômetro 13+500 da ERS-431. Fonte: Dados da Pesquisa.
